PROPUESTA DE INTERVENCIÓN en una vivienda en Planta Baja en el Barrio de El Cabanyal en Valencia

AUTOR Miriam González Cordero

El objetivo principal de este TFG consiste en realizar un proyecto de intervención en una vivienda en Planta Baja ubicada en un edificio catalogado en el Barrio de El Cabanyal, Valencia.

Se trata de una vivienda situada en la Calle Vicente Ballester nº 15 en Valencia, que fue construida en el año 1925. El edificio ha sufrido importantes modificaciones desde su fecha de construcción inicial hasta la actualidad. Por ello, realizaremos un estudio concreto pero exhaustivo, tanto del barrio donde se ubica, como de la historia y evolución de la propia vivienda.

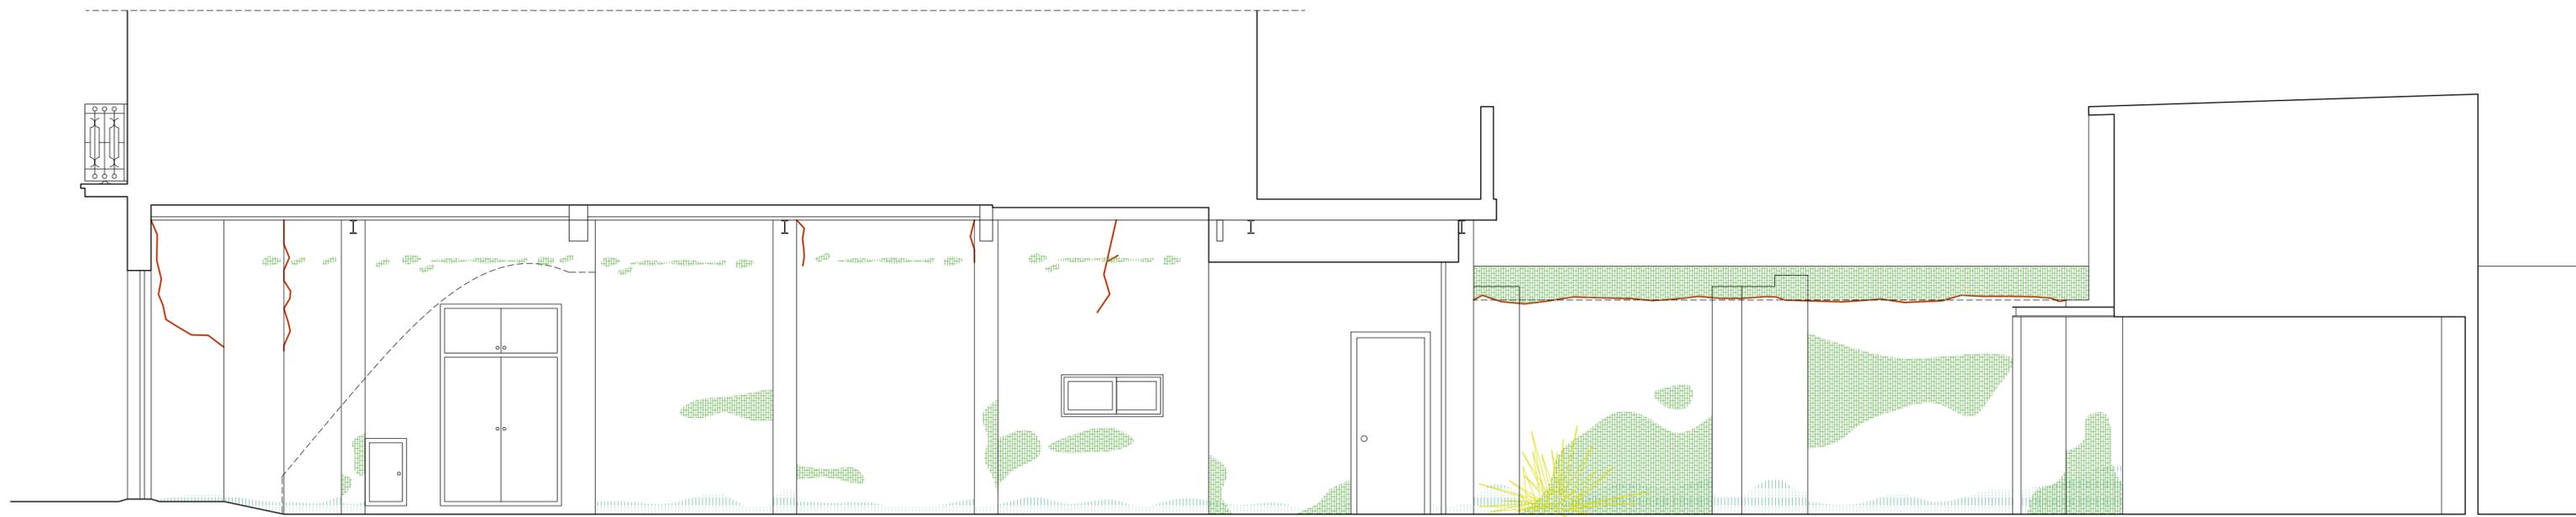
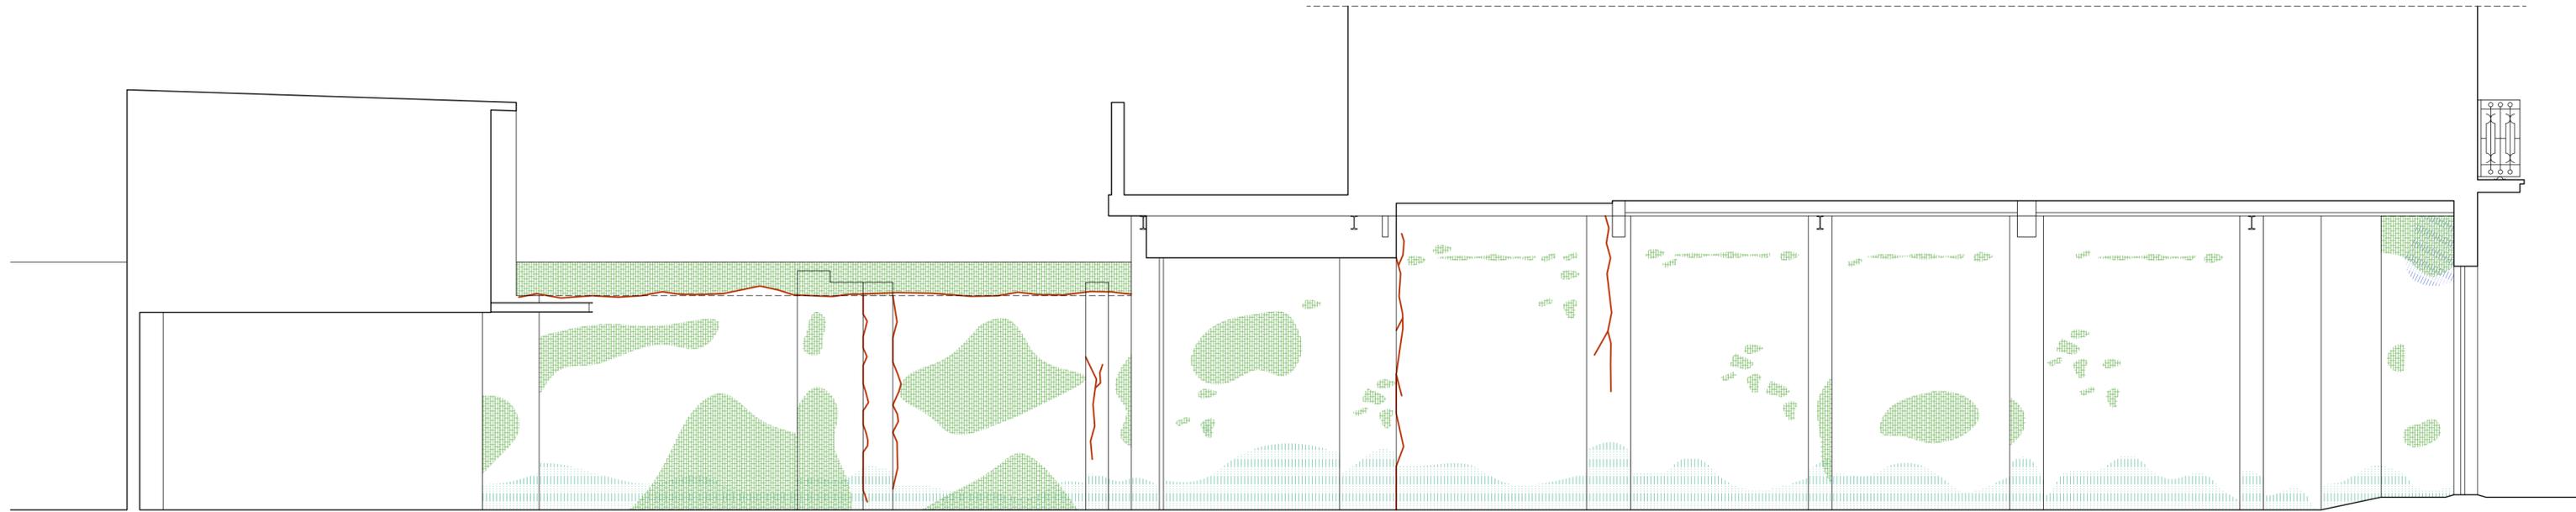
SECCIÓN LONGITUDINAL L1

GRIETAS
-

ROTURA DE PIEZAS
-
