Dignificar el Patrimonio edificado: Intervenciones esenciales en la Muralla de Lugo

Dignifying Building Heritage: Essential Interventions in the Wall of Lugo

Elisa Bailliet

To cite this article: Bailliet, Elisa. "Dignifying Building Heritage: Essential Interventions in the Wall of Lugo." *VLC arquitectura* 10, no. 1 (April 2023): 181-205. ISSN: 2341-3050. <https://doi.org/10.4995/vlc.2023.17627>

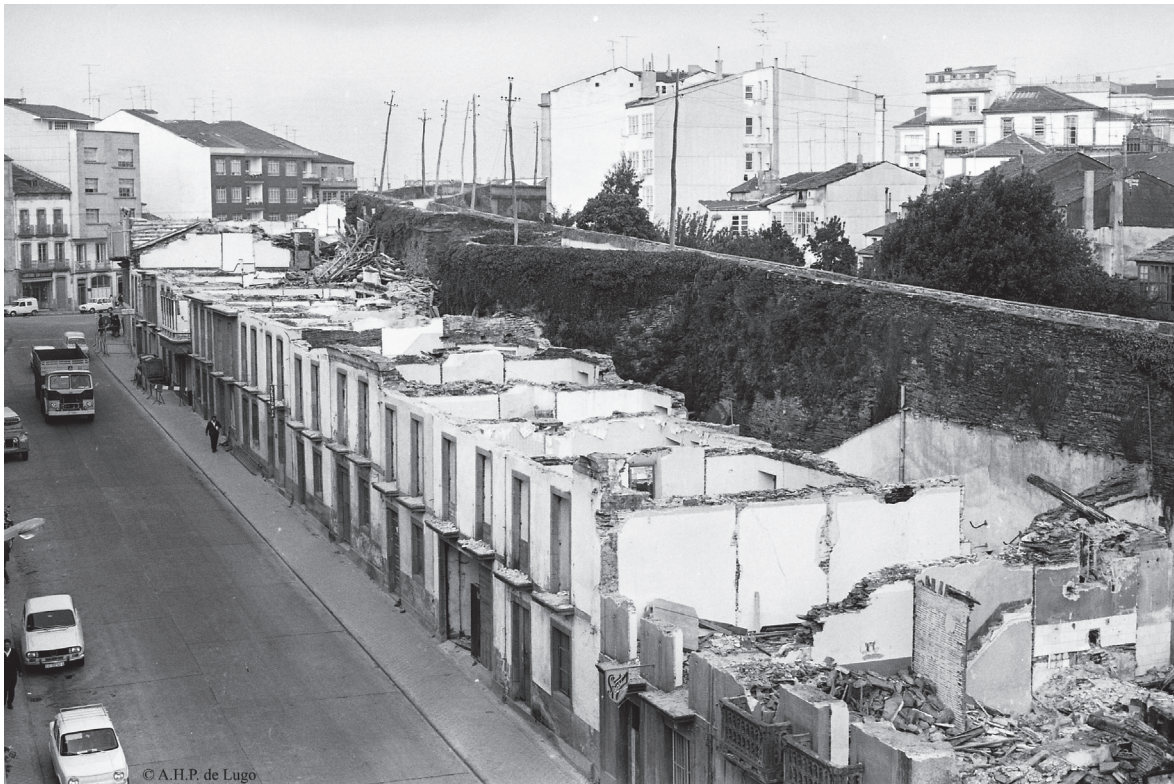
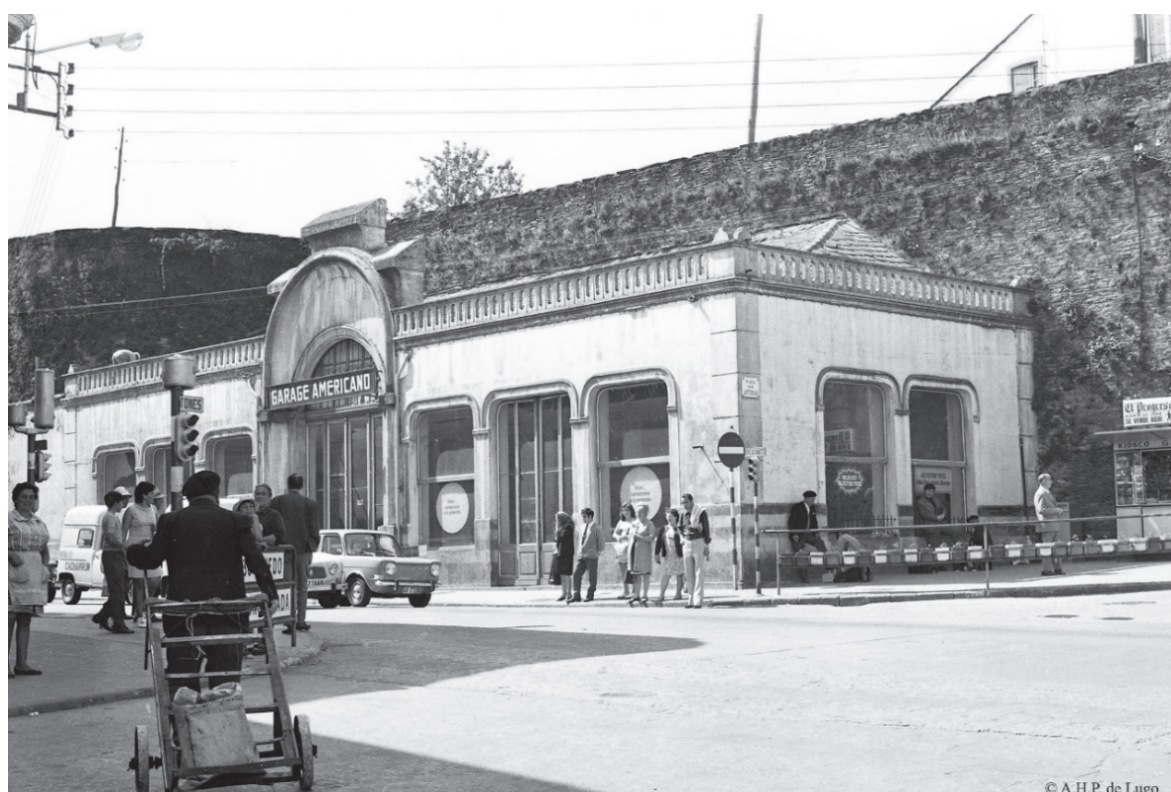
Figura 4. Casas en demolición (1972).

Figure 4. Houses under demolition (1972).

Figura 5. Garage americano (1972).

Figure 5. American Garage (1972).

Como se puede observar en las fotografías realizadas por José Luis Vega Fernández durante el proceso de demolición en 1972, un gran número de estas edificaciones distaban mucho de ser simples cobertizos. Por el contrario, formaban parte de una expansión afianzada con construcciones que, en algunos casos, se habían convertido en representativas (Figuras 4 y 5).

As can be seen in the photographs taken by José Luis Vega Fernández during the demolition process in 1972, many of these buildings are far from being simple sheds. On the contrary, they were part of a consolidated expansion with constructions that, in some cases, had become representative (Figures 4 and 5).

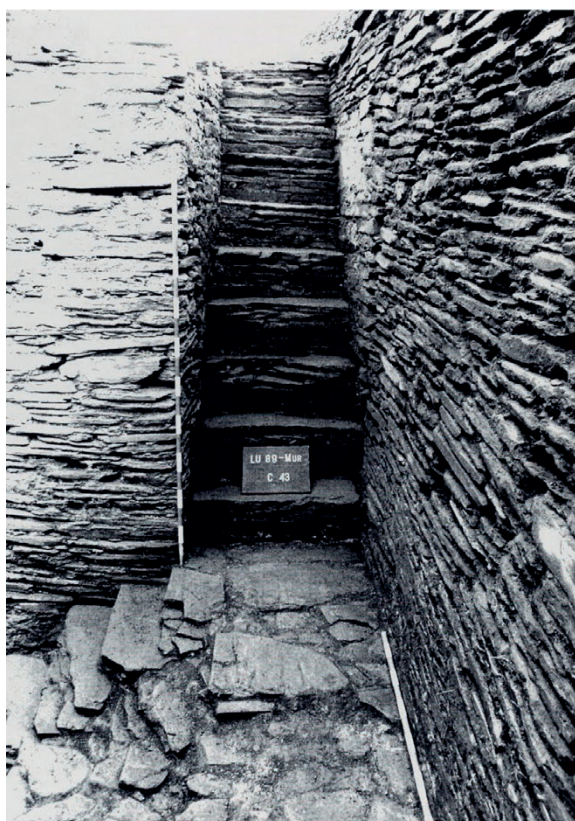
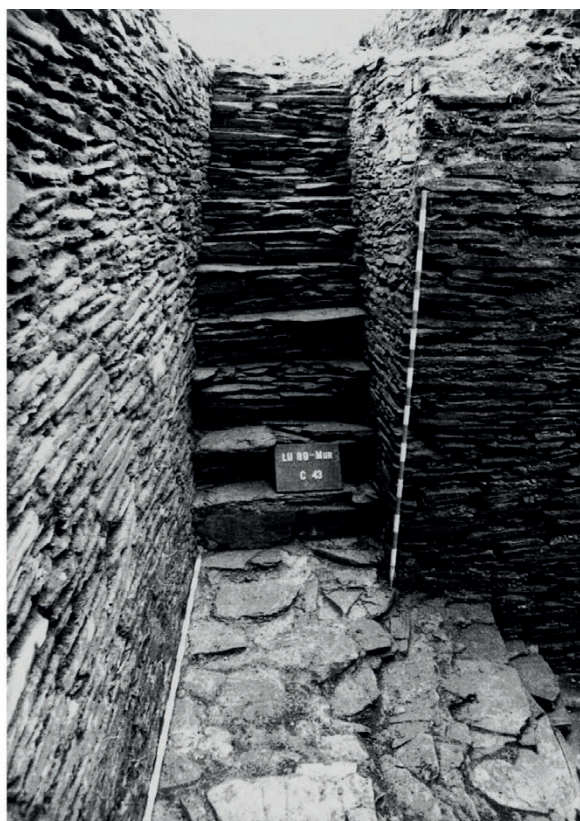
Figura 8. Tramo de escalera (1990).³³

Figure 8. Flight of stairs.³³

La arqueóloga municipal, Covadonga Carreño, destaca en su informe la cautela con la que se habían ejecutado las escaleras en tiempos romanos, al ubicarse en los tramos coincidiendo con las torres, hecho que evitara la fragilidad estructural del lienzo.³⁴ En el mismo

The municipal archaeologist Covadonga Carreño highlights in her report the care with which the stairs had been executed in Roman times, as they were in the sections coinciding with the towers, a fact that avoided the structural fragility of the

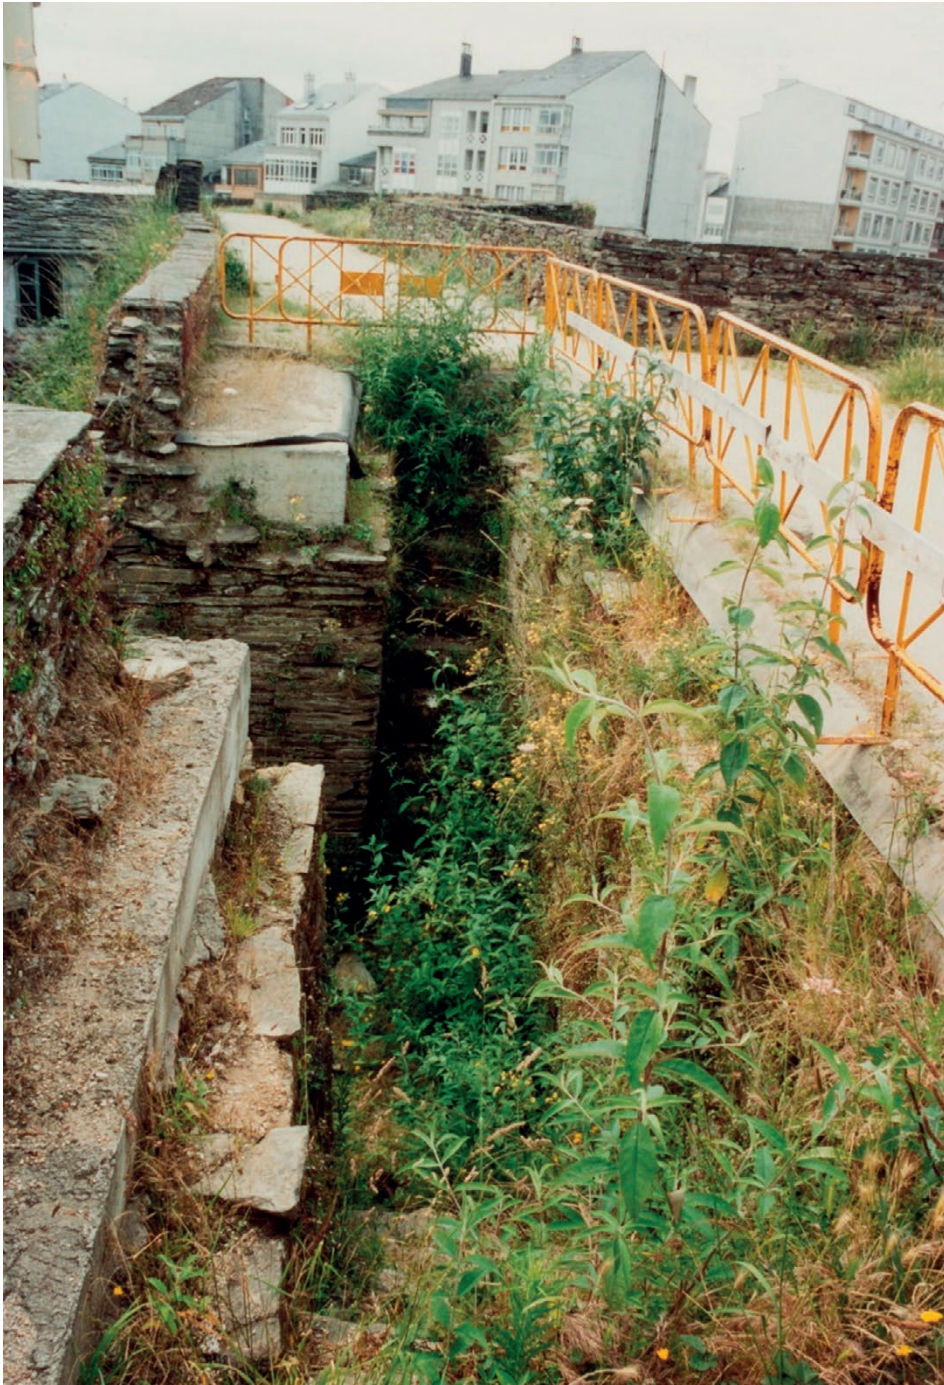
Figura 9. Escalera del cubo LXXVI.

Figure 9. Staircase of cube LXXVI.

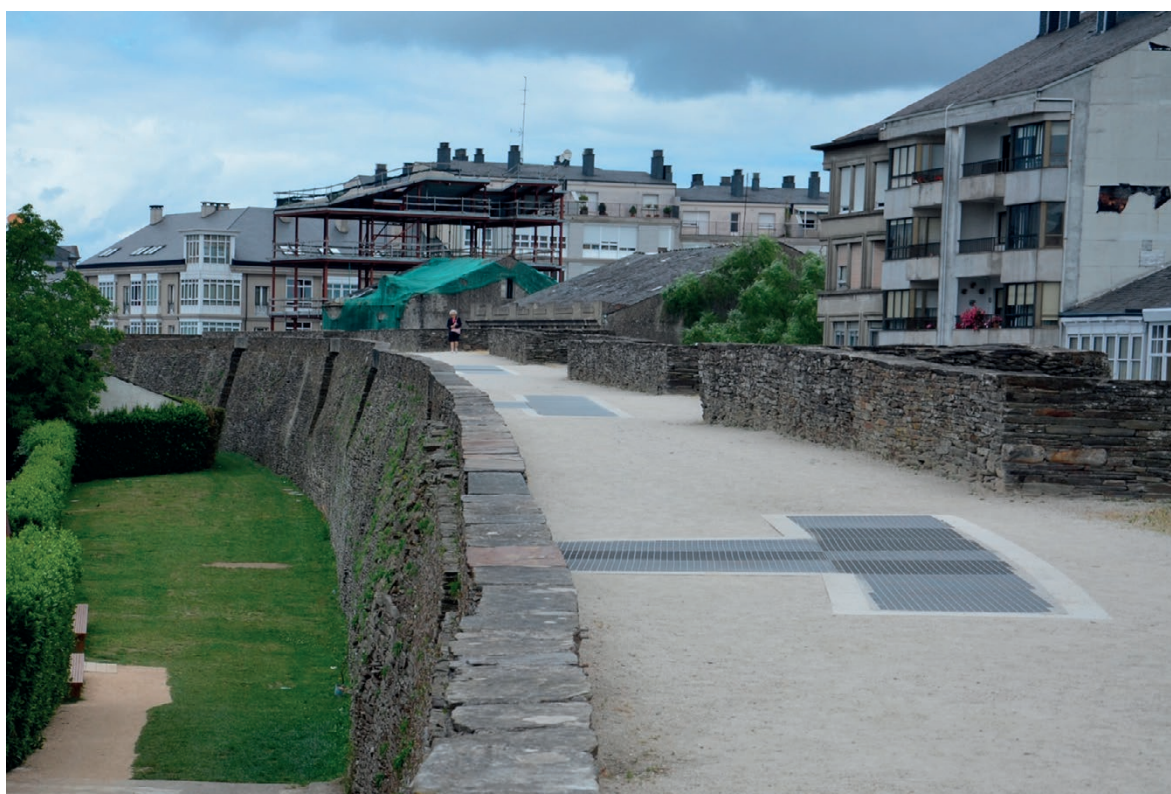
Figura 10. Vista del adarve entre la Puerta de San Pedro y la Puerta de la Estación.

Figure 10. View of the walkway between Puerta de San Pedro and Puerta de la Estación.

la muralla posiblemente estaban propiciados por los rellenos que habían ocultado las escaleras internas de las torres. Su recuperación significó no sólo un avance en la comprensión del funcionamiento de la muralla y sus accesos internos, sino un avance sustancial en la solidez del conjunto.³⁷ Con la eliminación de rellenos de estos espacios se permitió la evaporación de la humedad absorbida por el relleno del adarve y como consecuencia secundaria, la minoración de empujes (Figura 9). Al fin y al cabo, estas escaleras, ventiladas a través de rejillas superiores de acero inoxidable, funcionan como cámaras bufas³⁸ sucesivas a lo largo del trazado (Figura 10).

degradation of the Wall were possibly caused by the fillings that had hidden the internal stairs of the towers.³⁷ Its recovery meant not only an advance in the understanding of the functioning of the Wall and its internal accesses, but also a substantial advance in the solidity of the whole. With the elimination of fillings, the humidity absorbed by the filling of the walkway evaporated, and as secondary consequence, thrusts were reduced (Figure 9). After all, these stairs, ventilated through upper stainless-steel grilles, functioned as successive bufa³⁸ chambers along the route (Figure 10).
