REACTIVANDO LA CIUDAD FALLERA

miguel ángel nadal moll . PFC . Laboratorio H . ETSAV

MEMORIA

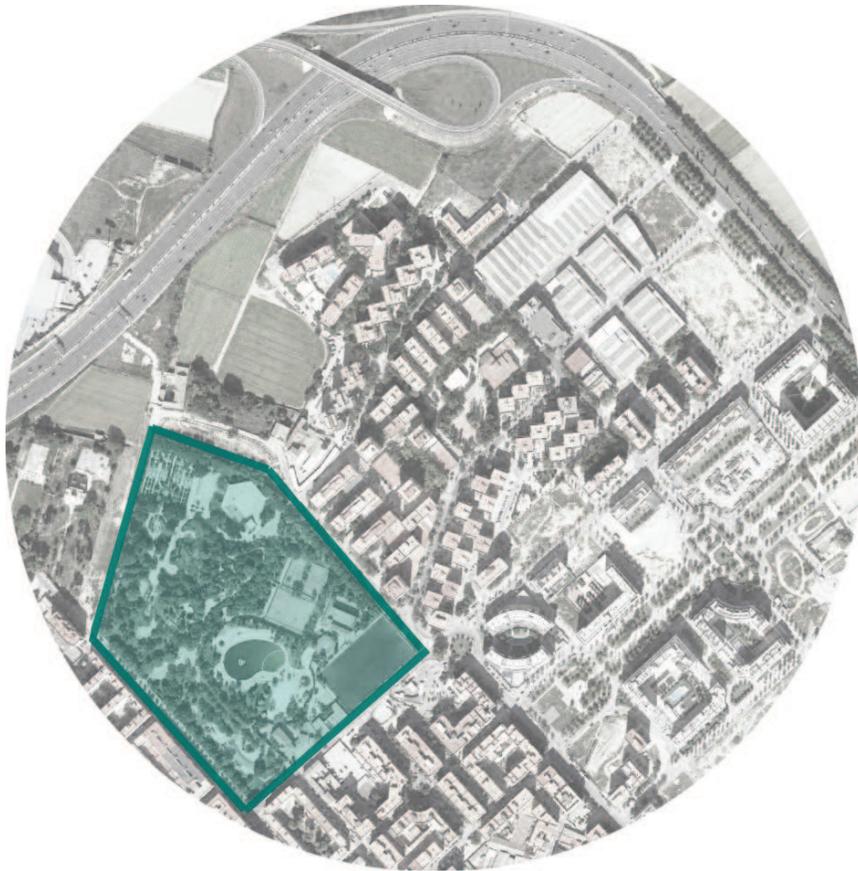
Parque de Benicalap

Inaugurado en 1983, es uno de los parques más importantes de la zona periférica de Valencia, con una superficie de 80.000 m² posee algunos equipamientos en su interior (deportivos, un graderío para espectáculos y una piscina).

Aún poseyendo un gran valor, el parque se encuentra muy limitado por la valla que le rodea, el cual impide la permeabilidad no solo con nuestro barrio sino también con los otros que le rodean. Así pues actúa como barrera no como nexo. Al encontrarse vallado también encontramos el problema de los horarios, limitando su uso solo al día, perdiendo las posibilidades que ofrece la noche, y cerrando sus equipamientos inexplicablemente.

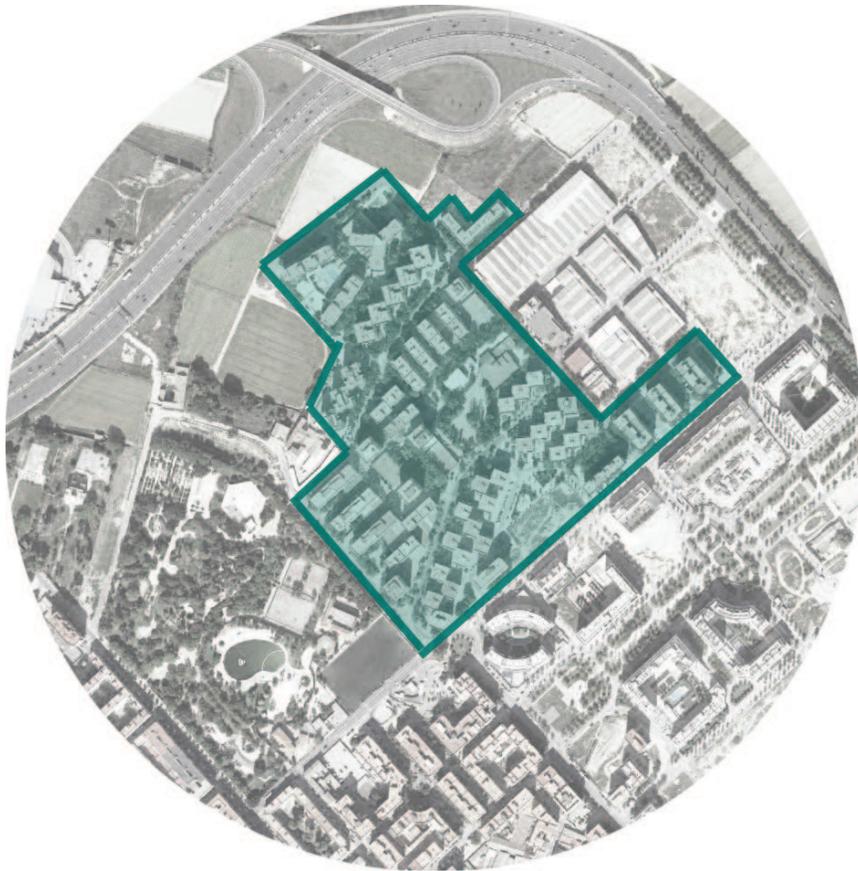
Zona Residencial

El proyecto de ciudad fallera no solo incluía la creación de talleres para desarrollar la actividad artística, sino también vivienda para dichos artistas falleros. Estos fueron abandonando con el tiempo el barrio para instalarse en otras partes de la ciudad.

Es por eso que el mayor problema que se encuentra en la zona residencial es la falta de relación entre la gente, no poseen suficientes actividades o puntos donde juntarse o interactuar, por lo que acaba convirtiéndose en un barrio dormitorio. Se puede apreciar también en la gran cantidad de bajos comerciales que se encuentran cerrados, principalmente por esto mismo por la falta de vida que se generan en las calles del barrio.

Otro problema es el dominio absoluto del coche sobre el peatón, dejando a este en un segundo plano. El aparcamiento domina cada rincón del barrio, incluidos los espacios intersticiales entre las viviendas y los diversos vacíos urbanos que allí se encuentran.

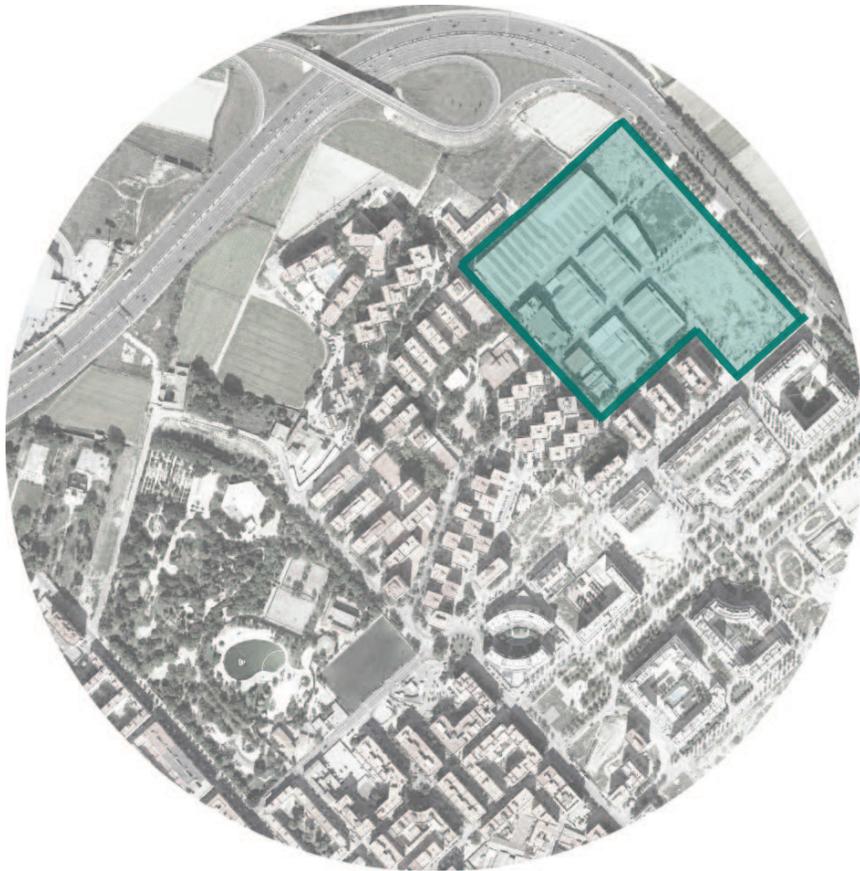
Talleres Falleros

Iniciada su construcción en 1965, los talleres falleros han sido el punto de identidad del barrio, pero con el paso de los años cada vez han ido a menos. La emigración de los artistas falleros a otros talleres fuera de la ciudad, en los que dispongan más servicios y dimensión, a supuesto un duro golpe para el barrio.

Los grandes vacíos que observamos en esta zona son una consecuencia de este problema, ya que al no haber demanda se paro la expansión del barrio, y con la creación de la ronda norte se crearon unos límites infranqueables.

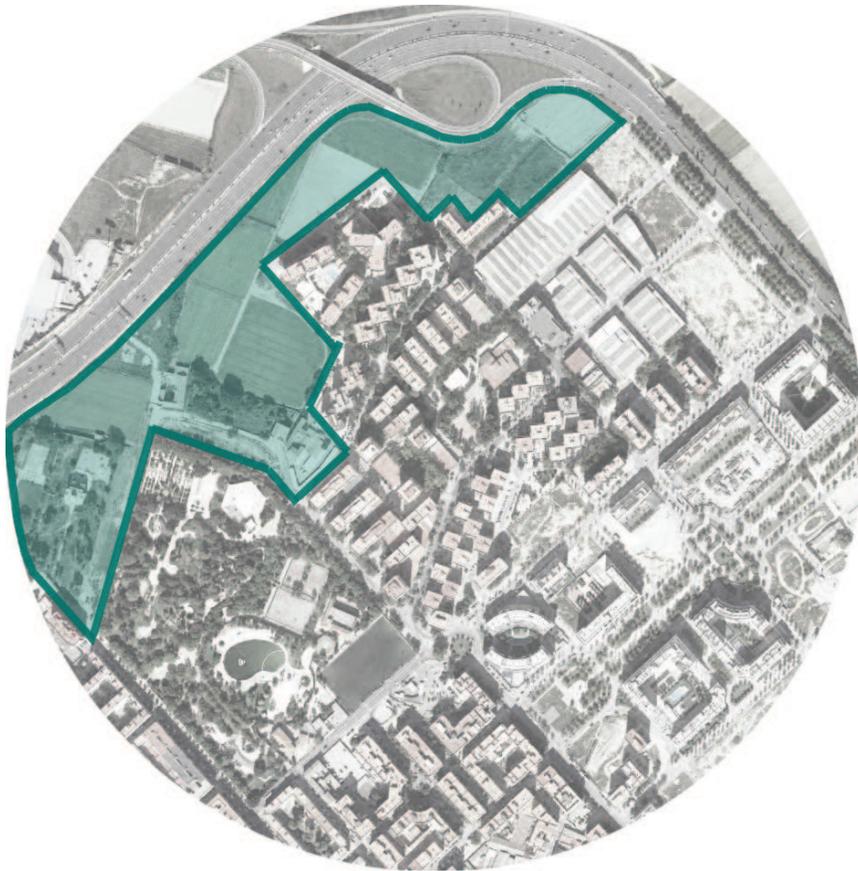
Huerta

La huerta en la zona de intervención es resultado de la invasión progresiva de la edificación sobre esta, marcando un límite urbano agresivo y no progresivo. Los pocos huertos resultantes se encuentran en completo abandono, esperando a que hubiera un plan que permitiera edificar en dichas parcelas.

Uno de los puntos más característicos del barrio se encuentra también en esta zona, se trata del conjunto de alquerías del moro y de la torre. Elementos de elevado valor histórico, los cuales se encuentran en un deplorable estado de abandono. Estas se convertirán en el punto de mayor importancia de mi intervención en el barrio, dada su capacidad para incorporar nuevas funciones de las cuales participarán los habitantes del barrio.

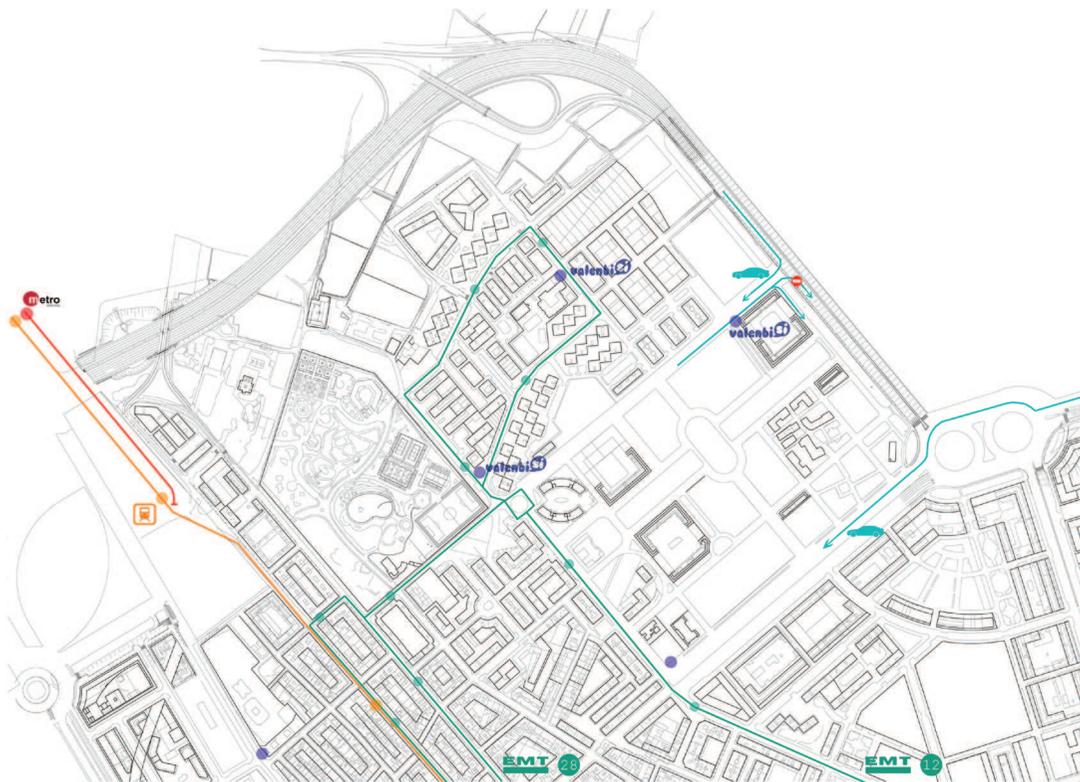
Sistemas de Acceso

El acceso rodado más claro hacia el barrio es mediante la Ronda Norte, aunque es insuficiente para los vehículos industriales como camiones necesarios en la zona de los talleres falleros.

El barrio posee todos los servicios de transporte público, como son en este caso dos líneas de autobús; una línea de tranvía que aún pasando cercana, se debería plantear su paso a través del barrio, y el sistema de Valenbisi en varios puntos.

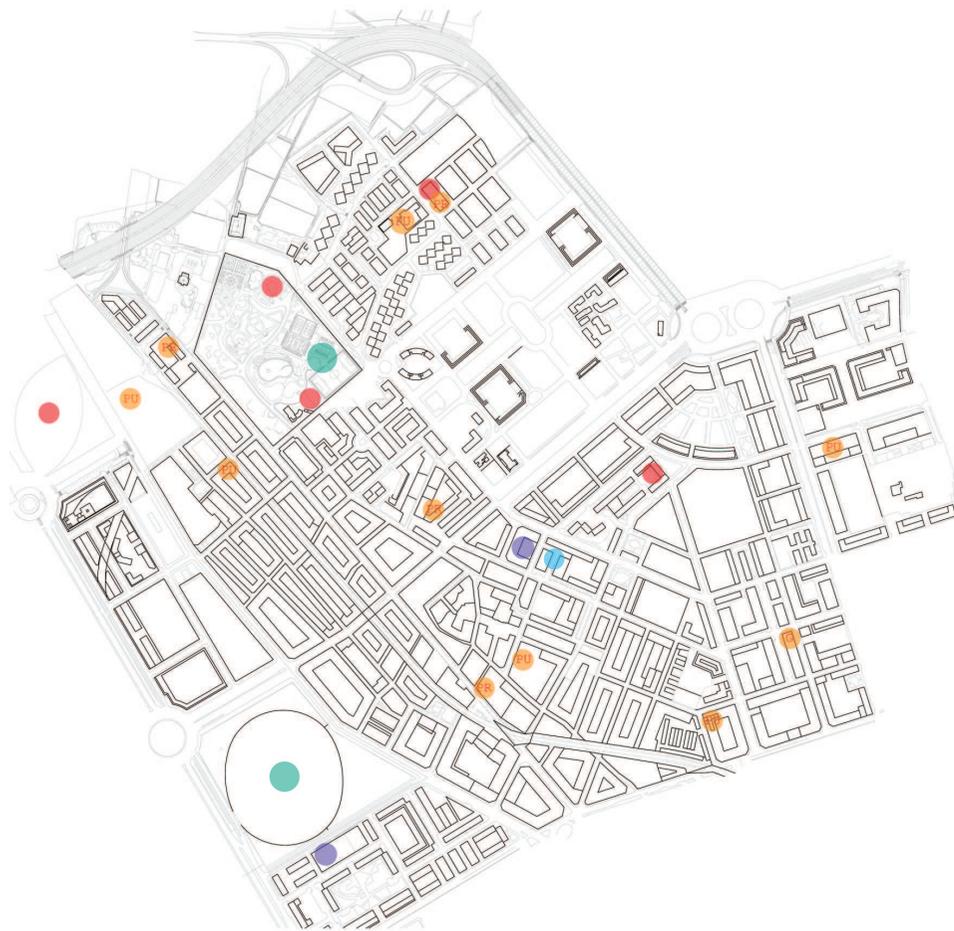
Dotaciones

A la hora de estudiar los equipamientos lo primero que llama la atención es la escasez de estos en el barrio teniendo que recurrir sus habitantes siempre al barrio contiguo de Benicalap para satisfacer sus necesidades, lo que deshabita aún más la ciudad fallera.

Si se atiende a la clasificación por tipos realizada se observa que donde más necesidad hay sea en el grupo de los servicios, que ofrezcan distintas posibilidades a los residentes del barrio, así como un equipamiento sanitario dada la gran distancia que hay con el de Benicalap.

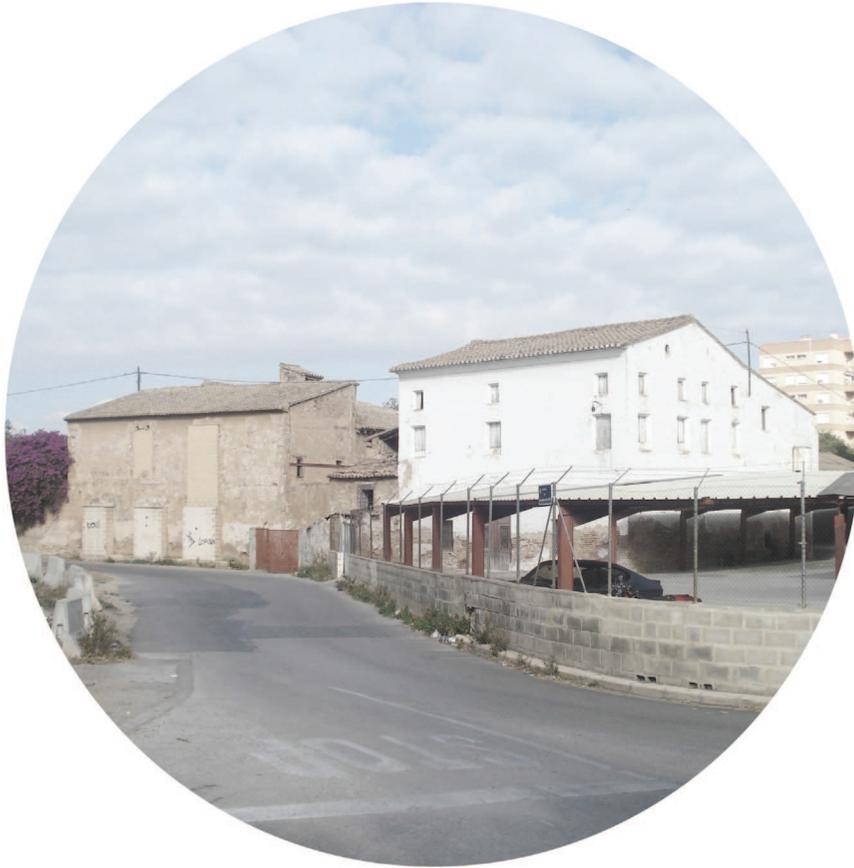
La Alquería del Moro está formada por dos grupos de edificios, articulados por una calle perpendicular al Camí Vell de Burjassot.

En el lado norte encontramos varios cuerpos de edificación entorno de lo que debió ser vivienda principal, una pieza de planta basilical muy estricta, cuyas actuales fábricas son posiblemente del finales del s. XV o inicio del s. XVI, con los huertos y jardines anexos situados al noroeste de la casa. Esta define uno de los mejores ejemplos de la arquitectura señorial de los siglos XV–XVI que ha llegado a nosotros en buenas condiciones y sin haber sufrido transformaciones importantes en siglos posteriores. (En la página de la derecha podemos observar sus plantas originales antes de la intervención).

Al sur, se sitúan un grupo de edificios, unos de habitación y otros en origen de uso económico, son edificios más antiguos, con fábricas del s. XVI y en algún caso del s. XV, donde se albergarían dependencias de apoyo a la labor agraria y residencial: lonjas, hornos, carnicerías, graneros, etc, junto con viviendas para colonos, unas más estables y otras del tipo barraca, hoy ya desaparecidas.

Una casa de origen moderno, de finales del s. XVIII, completa el conjunto actual y abre fachada al Camí de Burjassot en su lado sureste.

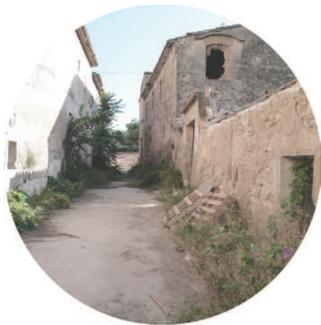
Articulación de los edificios de la Alquería

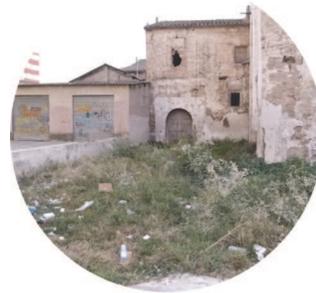
Parte posterior con elementos impropios de la construcción original

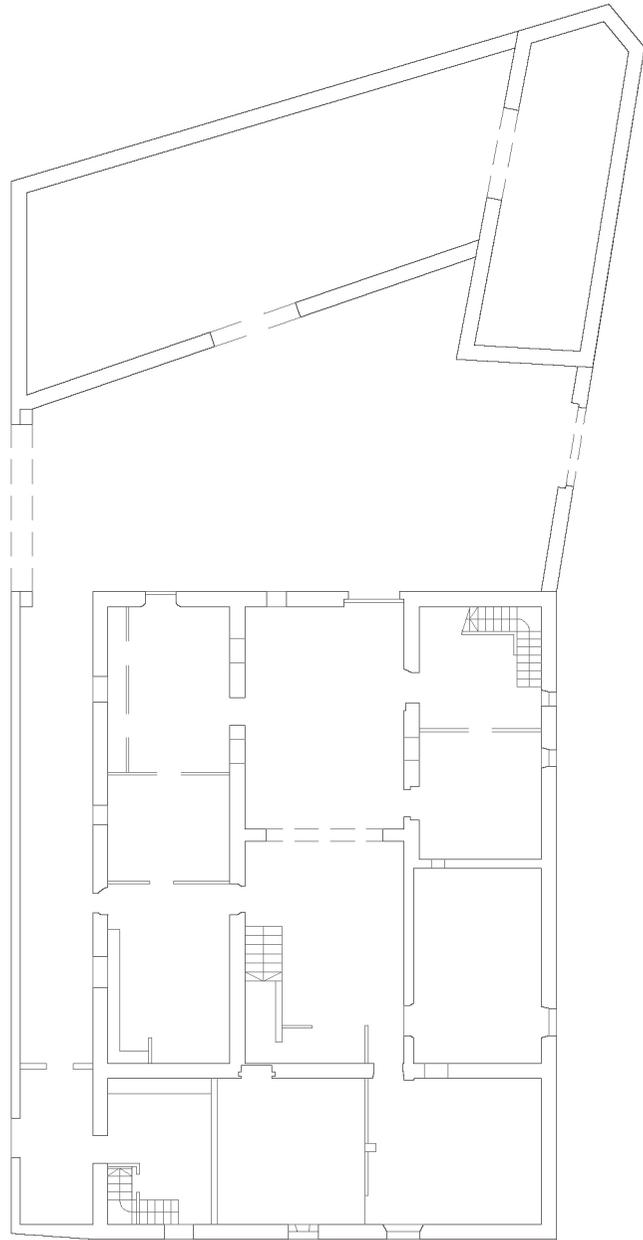
Planta Baja

Estado Actual E1/250

Planimetría obtenida a través de Consellería de Cultura, departamento de Patrimonio Históricoartístico

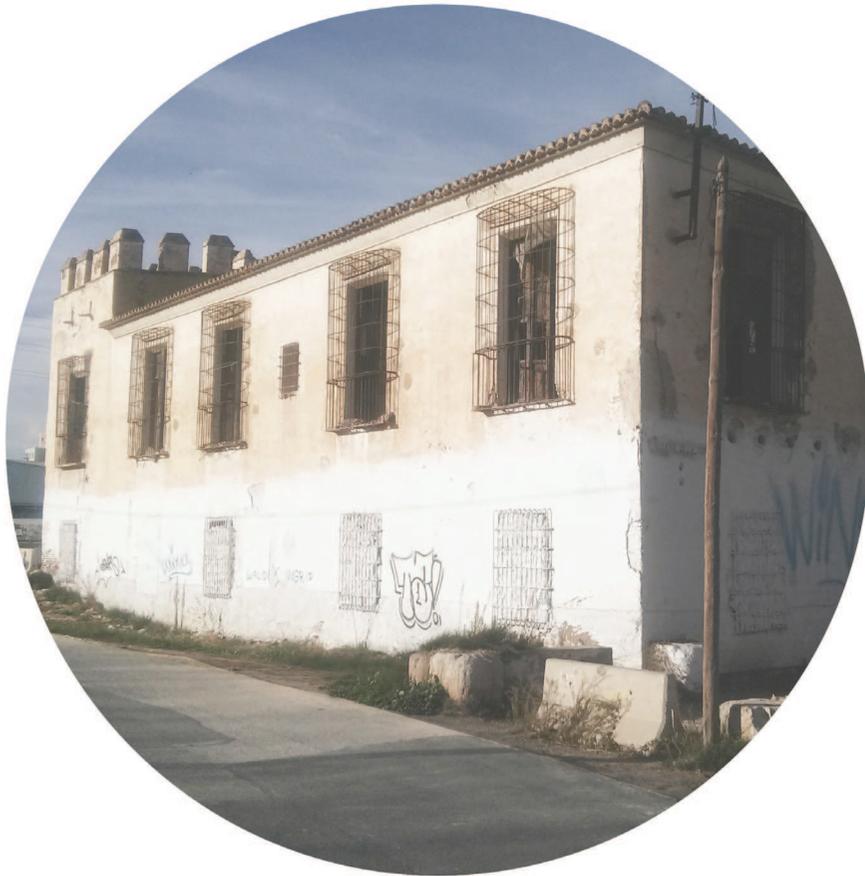
La Alquería de la Torre

Se trata de un edificio remodelado entorno a 1760 sobre una vieja alquería tardomedieval consistente en un potente edificio que incorpora una antigua torre.

La planta presenta un esquema estructurado en torno a un patio, con una larga fachada perpendicular al camino y recorrida por una pérgola que nos une con el jardín histórico, hoy arruinado, del que aún quedan vestigios de traza y elementos botánicos, quedando cerrado del camino por una ligera tapia o murete tras la acequia que separa al jardín y la casa del camino del resto de las tierras.

Un edificio anexo, de construcción bastante posterior, de corrales y almacén se alinea con la fachada principal y se sitúa en el lado norte del conjunto.

La idea de edificio único que nos sugiere la planta, se recupera en un sólido compacto, atado por una línea de cornisa limpia y contundente que recorre las fachadas principales, aquellas que abren vistas al camino, la fachada este y la sur. Un cuerpo sobresale en el conjunto, la torre, que da nombre a la alquería, donde su coronación almenada enfatiza aún mas, el carácter singular del elemento

Desgraciadamente son tantos los daños que ha sufrido la alquería de la torre, debido a las múltiples veces que se ha encontrado ocupada ilegalmente, así como incendios y expolios, que actualmente se encuentra totalmente tabicada, impidiendo su acceso de cualquier manera.

Si se observa el piso superior o las naves de una altura que dan al patio, se ve que la cubierta ha sufrido grandes daños, incluso hundimientos en algunos puntos, con lo que será necesaria casi una completa reposición de los elementos que la componen. La rotura de estas cubiertas ha trascendido a otros elementos ya que se han comenzado a encontrar expuestos a las condiciones atmosféricas, es el caso del forjado de revoltones donde algunos elementos también se encuentran dañados.

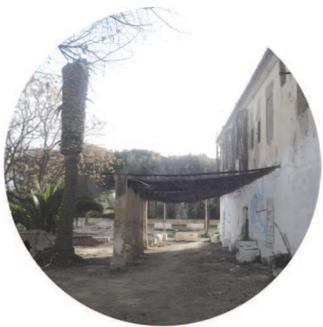
Pérgola y jardín histórico en desastroso estado

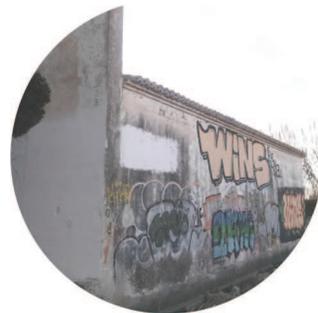
Anexo posterior que perjudica la lectura del edificio.

-Grietas, pueden ocasionar problemas en la estabilidad del propio edificio. En la alquería se observan cuando existe un cambio de altura entre los volúmenes y sobretodo la más preocupante es la que aparece en la unión con el anexo impropio de construcción posterior (fotografía de la izq.).

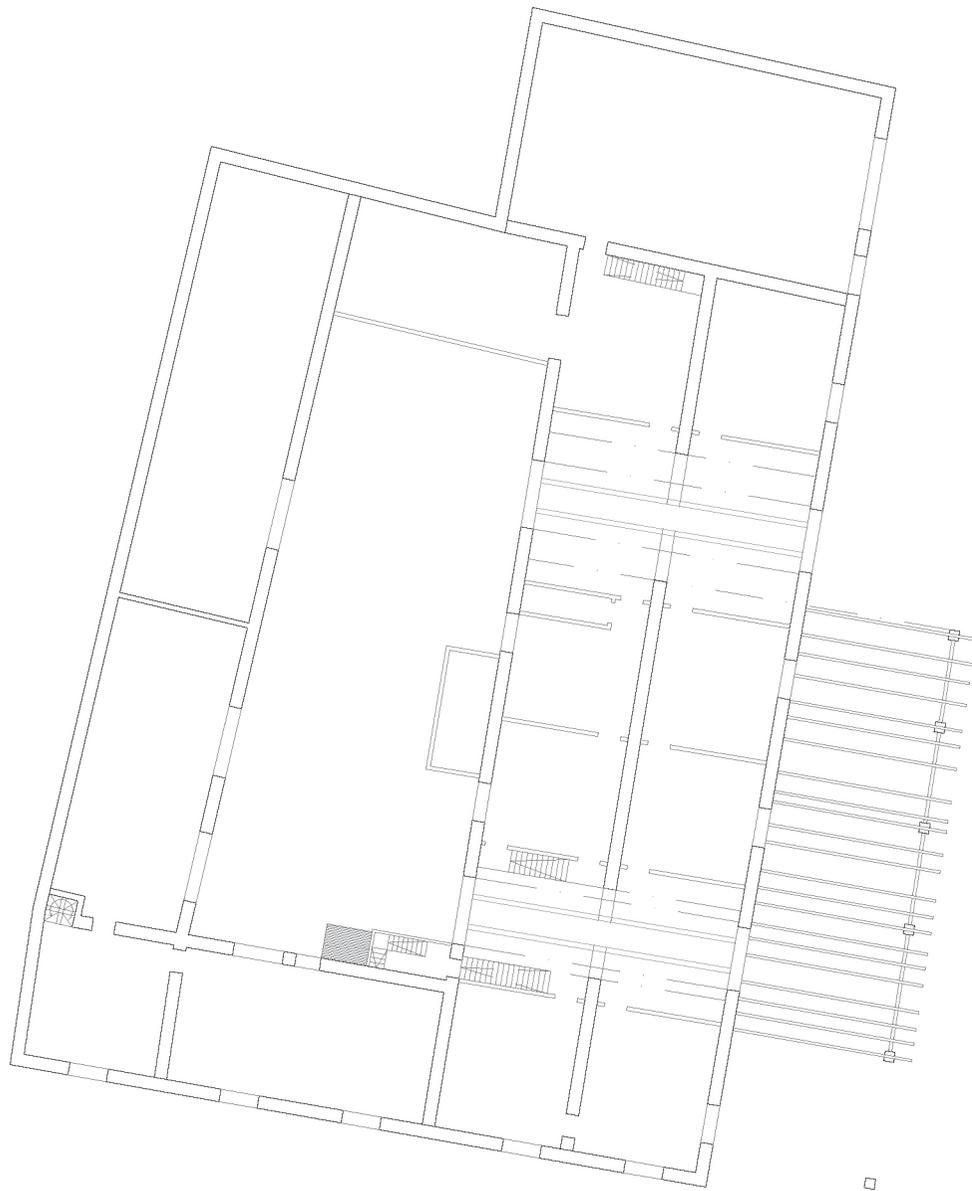
Planta Baja

Estado Actual E_1/200

Los datos para el dibujo del estado actual de la alquería de la torre fueron obtenidos a través de consellería de cultura, así como de trabajo de campo con una toma de medidas y fotografías para realizar una restitución fotográfica de los alzados.

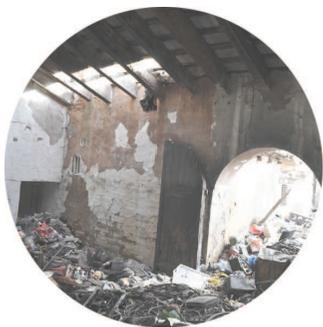
Derrumbamientos de partes de la cubierta

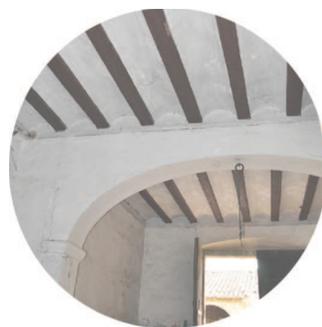
Forjado de revoltones con necesidad de refuerzo estructural

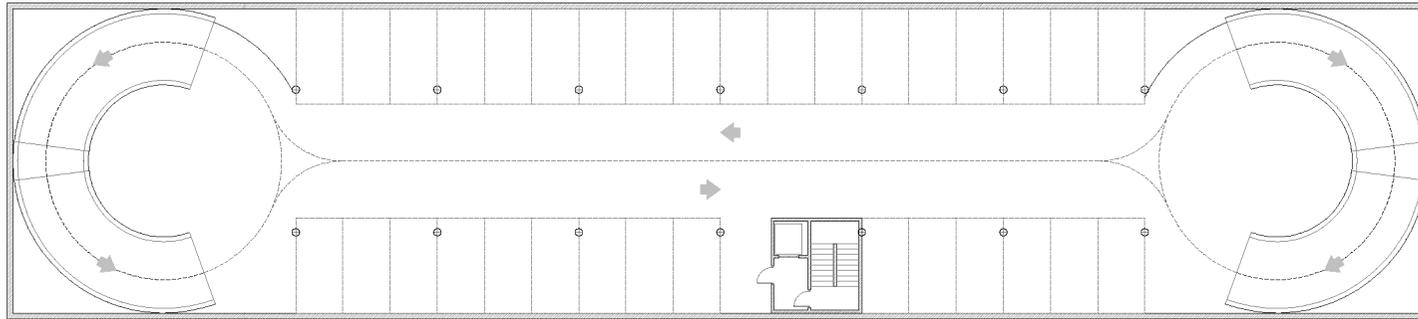
Planta Tipo

Parking 1 (Zona Sur) : 2 sótanos + Baja + 4 alturas : 300 plazas

Parking 2 (Zona Norte) : 2 sótanos + Baja + 3 Alturas : 270 plazas

Posible solución en planta para los edificios de aparcamientos planteados. E_1/400

Ahora bien la eliminación de tantos viarios, genera una necesidad de nuevos aparcamientos, para ello se crean dos piezas de aparcamiento en altura, que se alinean a la trama existente y dan respuesta a las plazas necesarias.

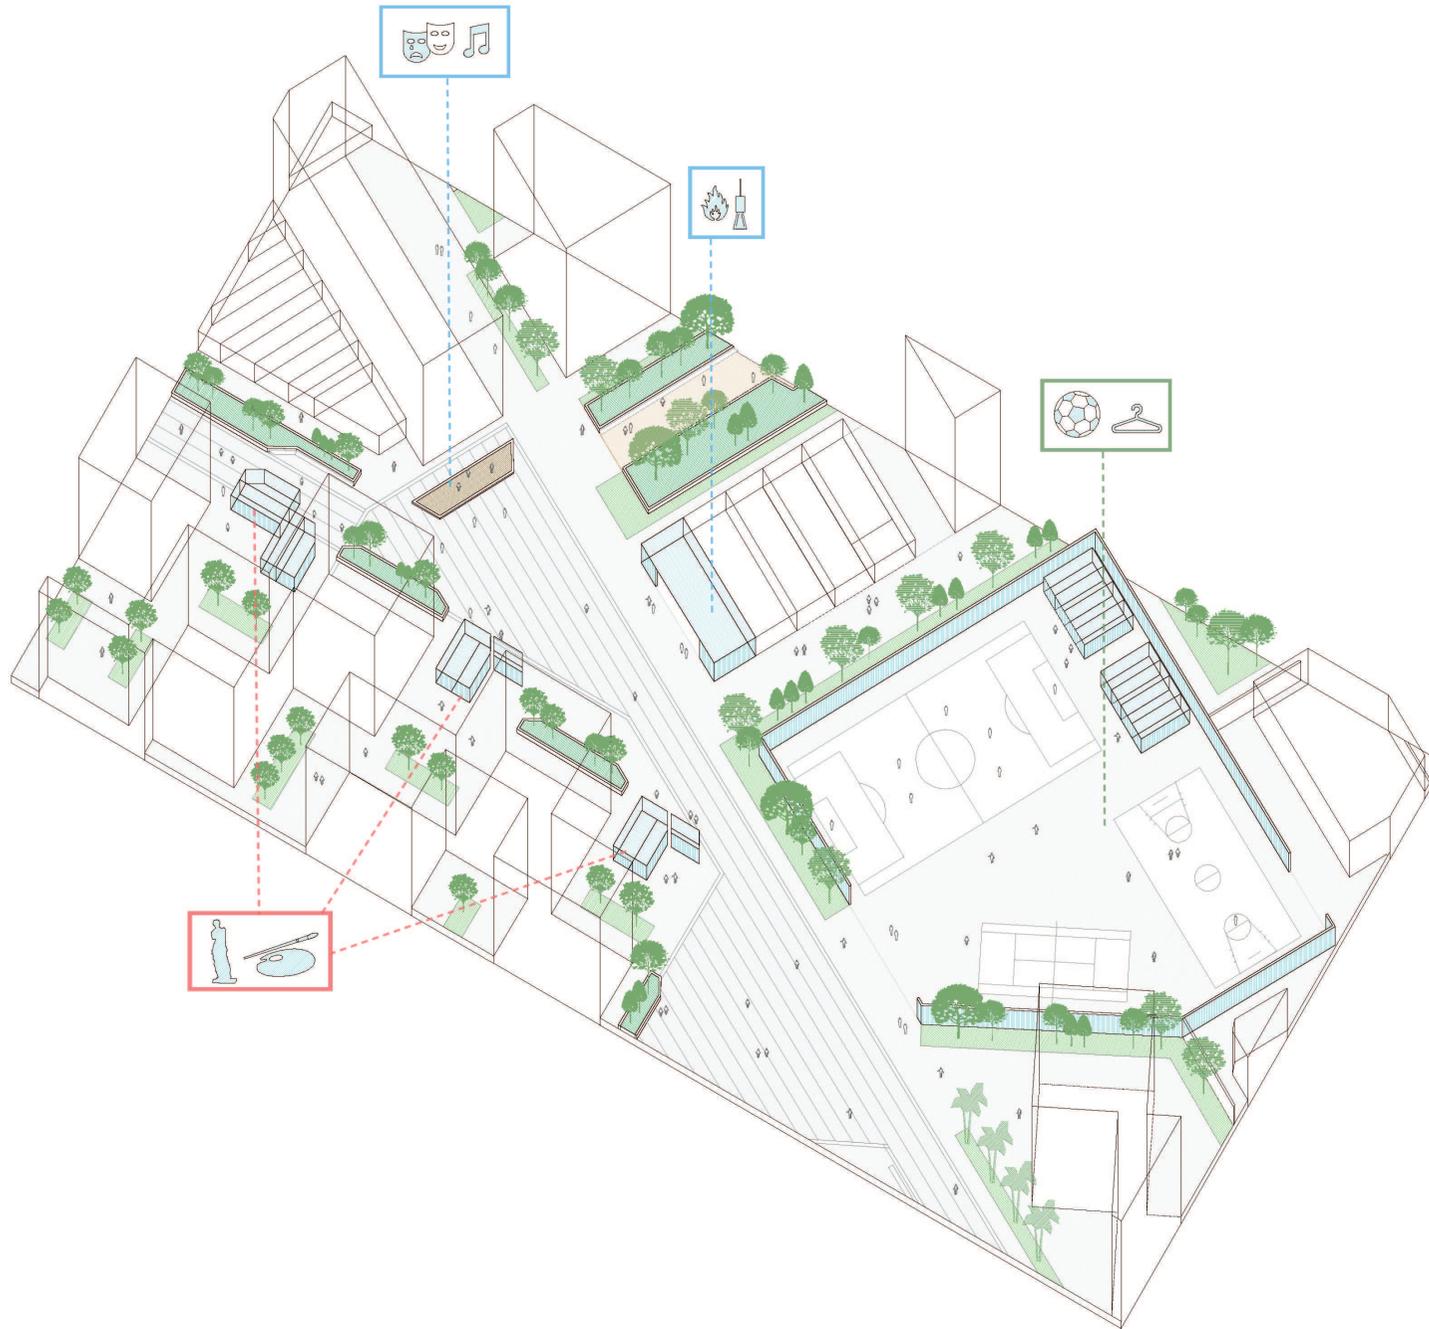
1 - En la calle principal se sitúan nuevos talleres dedicados a la introducción de nuevas artes como pintura y escultura . Estos talleres se dividirán en dos partes: una zona de trabajo para el artista y otra zona de paso que actuará como zona expositiva y que permitirá ver al artista trabajando, dándole importancia al proceso creativo.

2 - Aprovechamiento de equipamientos preexistentes, se crea una plaza delante de ellos con unas plataformas que actúen a modo de escenario cuando sea necesario. Los edificios que se incorporan son el Casal Fallero y la zona deportiva del colegio, teniendo su función normal durante el horario lectivo, pero aprovechándose por los ciudadanos el resto del tiempo.

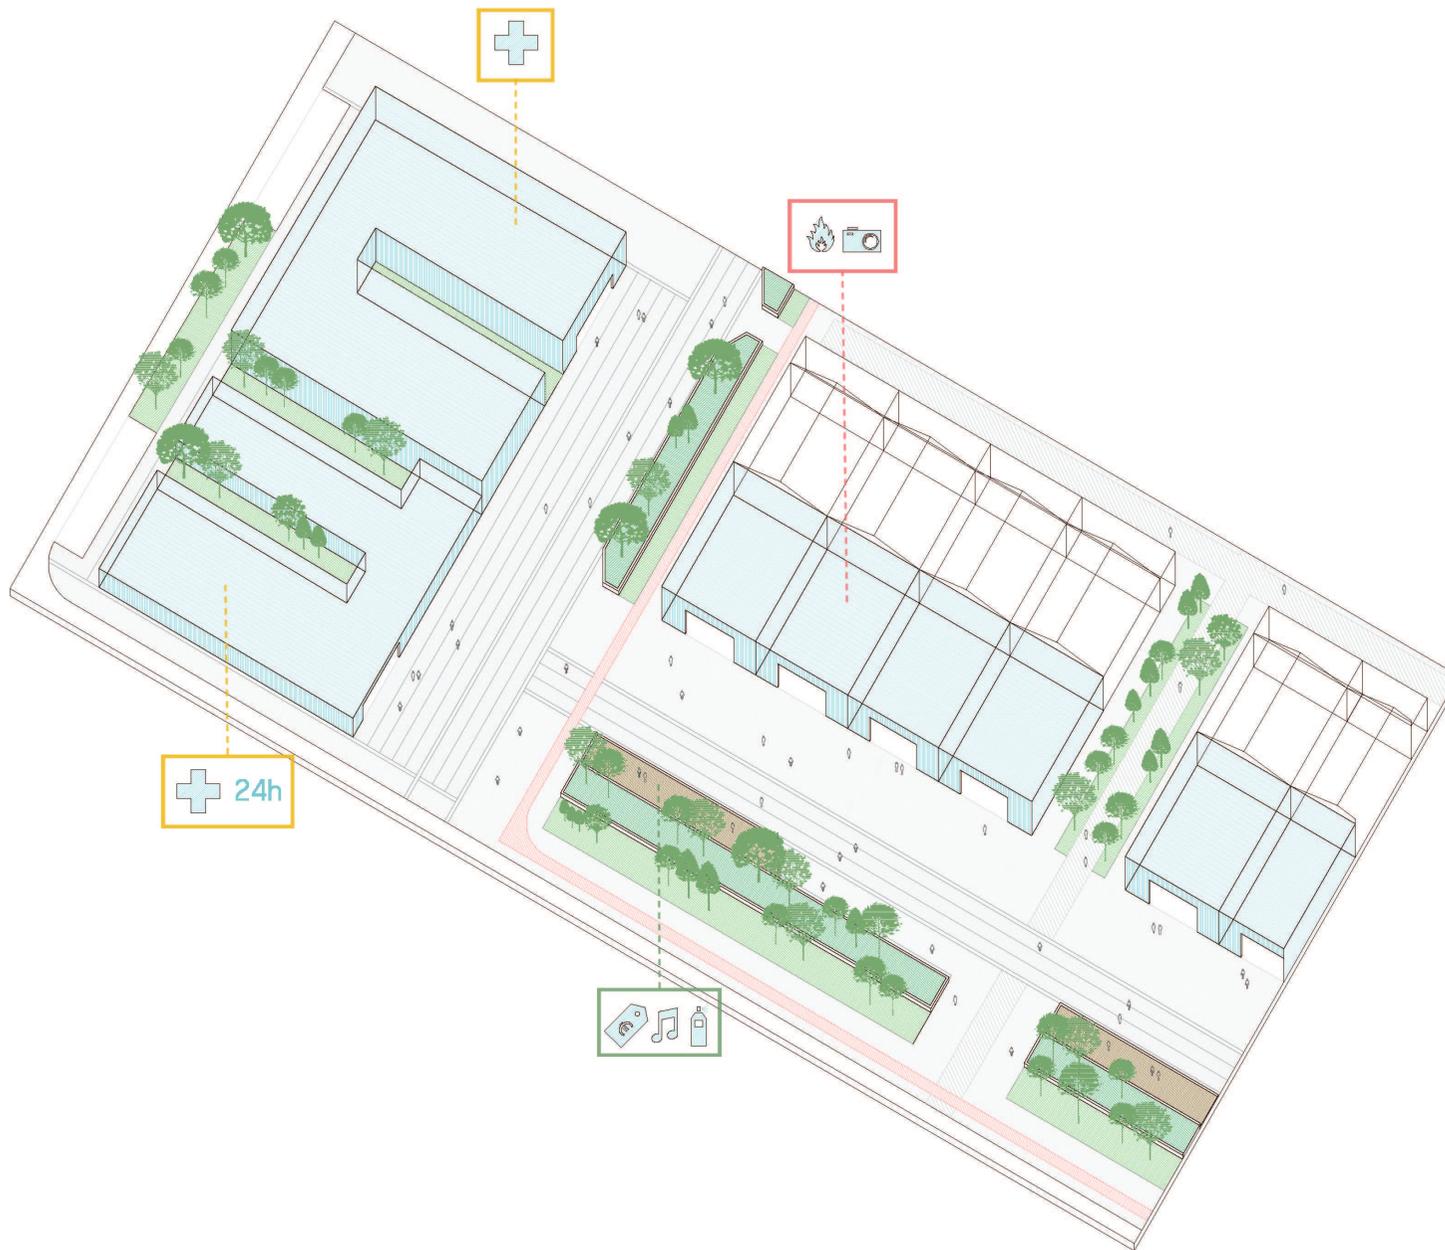
3 - Nuevo equipamiento sanitario (Centro de Salud), con una parte de urgencias 24 horas.

4 - Nuevos talleres falleros visitables, completando la trama de los existentes, para mostrar a todos los visitantes la importancia del proceso creativo de las fallas. Enfrente de dichos talleres se encuentran una serie de paltasformas que pueden utilizarse, para que se situen músicos, un mercado ambulante...

5 - Zona norte próxima a la huerta de interacción con la naturaleza, con jardineras para el cultivo de especies florales por parte de los vecinos.

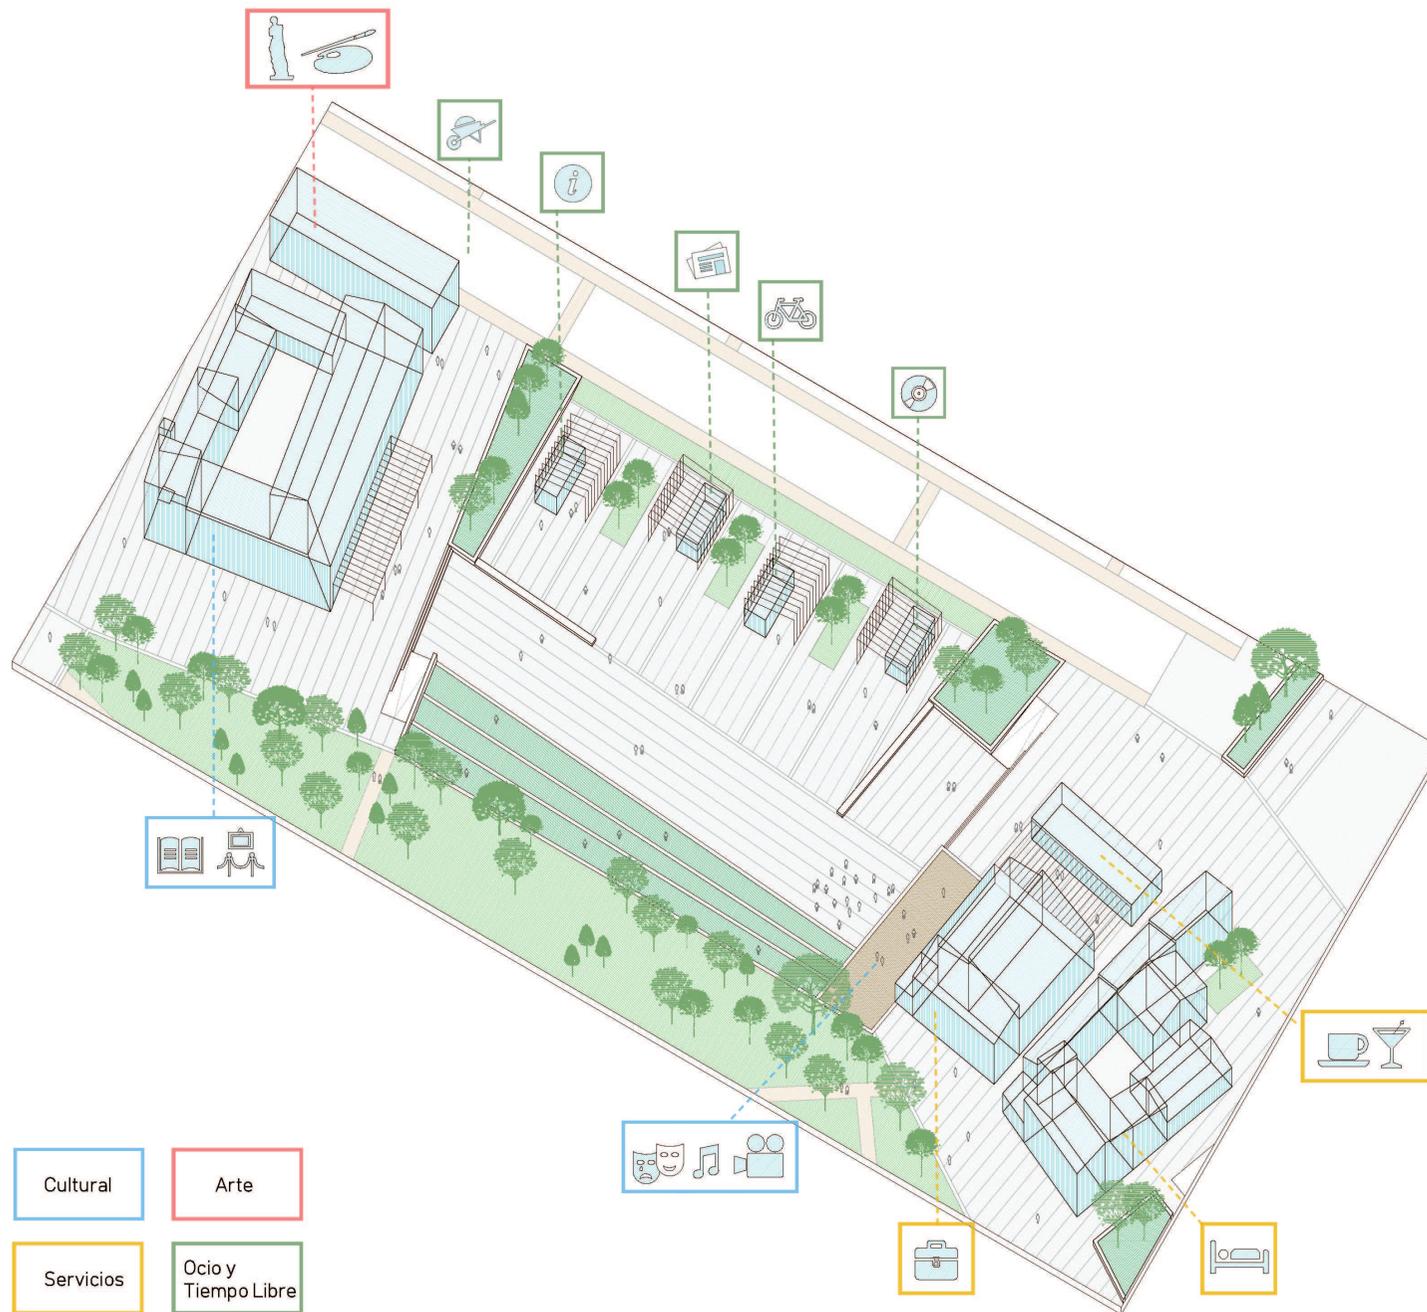
6 - Huertos Urbanos, asignados a aquellos que aseguren su cuidado. La zona incluye pequeños almacenes situados a lo largo de la huerta, así como otros de mayor dimensión y un mercado en la zona de las alquerías aprovechando las naves existentes.

7 - Rehabilitación de las Alquerías históricas para albergar dotaciones y servicios incluyendo una gran plaza como nexo. Así como pequeños comercios en la plaza que generen un importante núcleo de actividad para todos los habitantes del barrio.

8 - Eliminación de los límites del parque y apropiación de los equipamientos existentes para incluirlos en el recorrido. Tanto el anfiteatro como las instalaciones deportivas, que no tendrán un horario tan restrictivo como el actual.

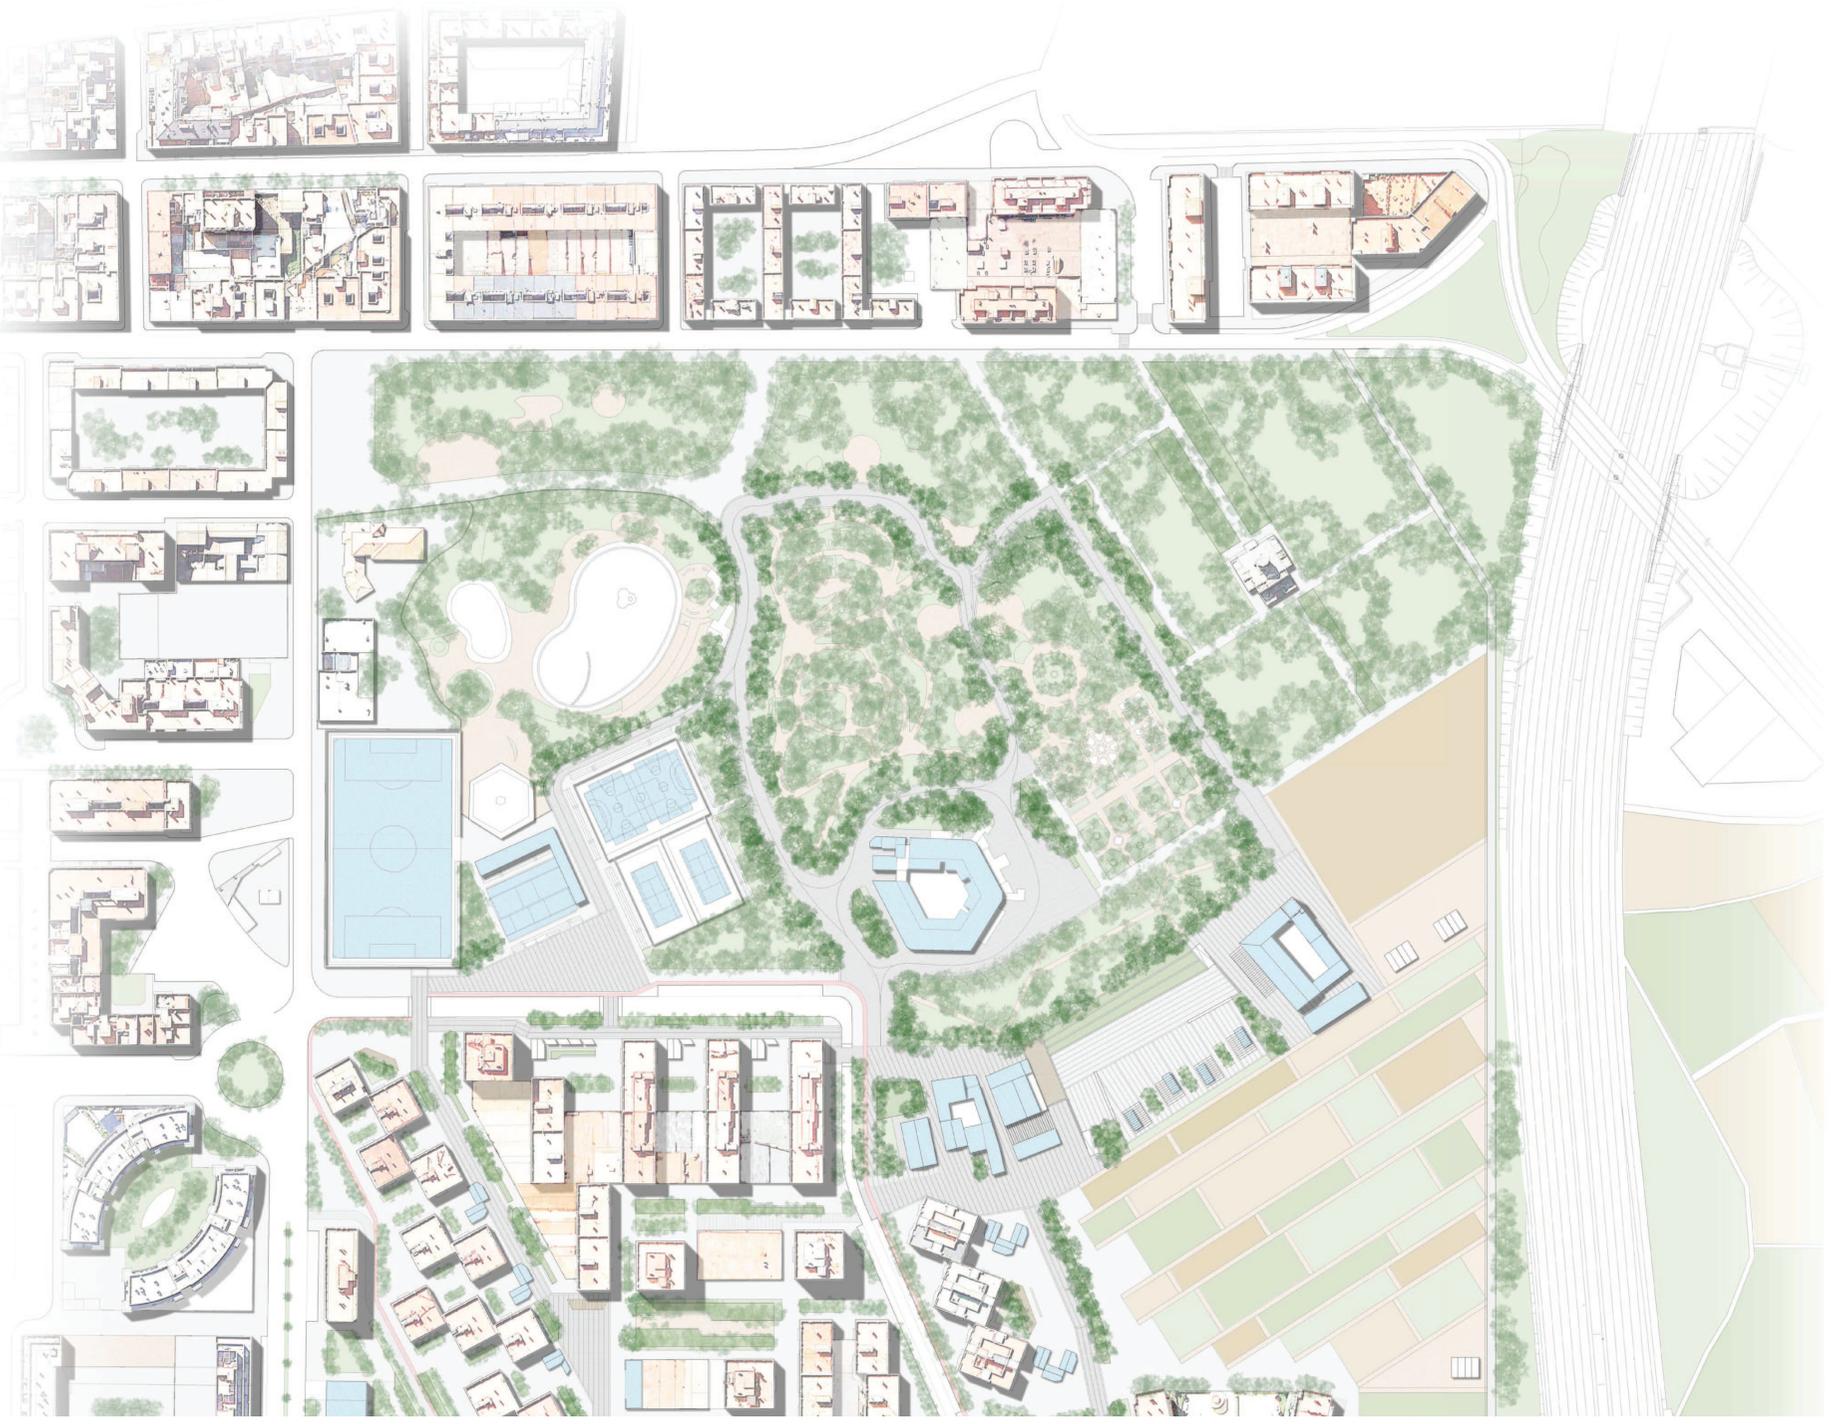
A continuación se muestra el resultado final del plano general de interintervención del barrio, plasmando todas las estrategias e ideas comentadas anteriormente, destacando en un tono azulado todas las zonas dedicadas a actividades, sin distinciones si son nuevas o preexistentes, ya que aunque luego se hayan desarrollado más algunos puntos, en general son todas igual de importantes para lograr la unidad del barrio.

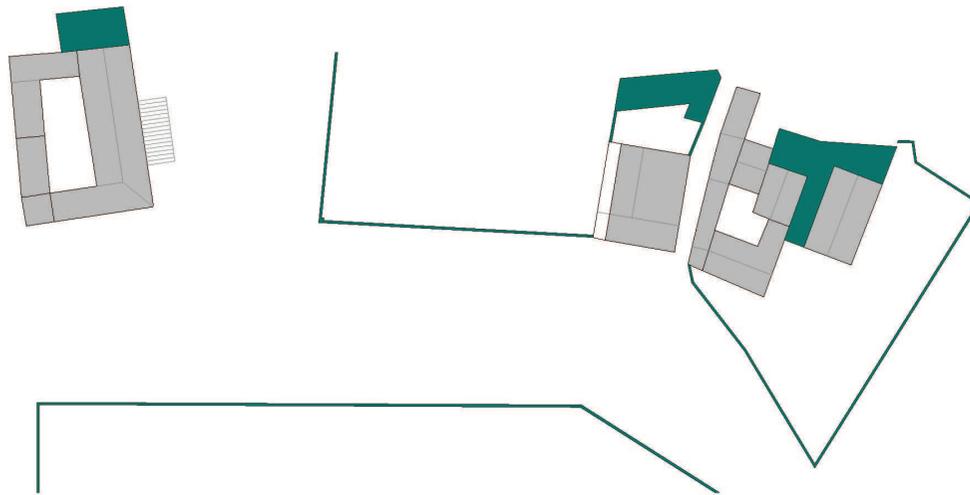
Partes Eliminadas (Cuerpos casi derruidos, partes impropias, muros delimitadores)

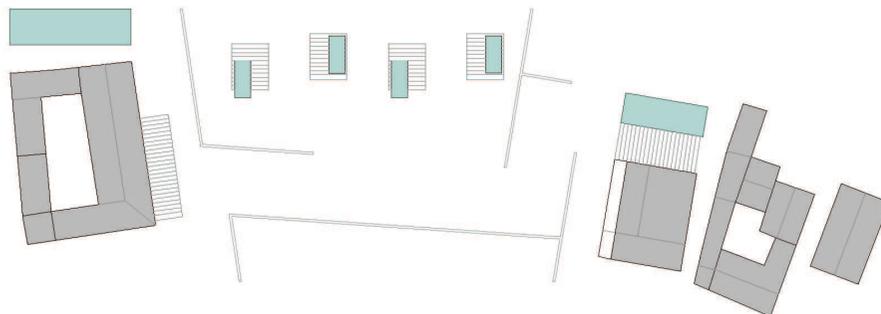
Cuerpos añadidos (usos relacionados pero independientes)

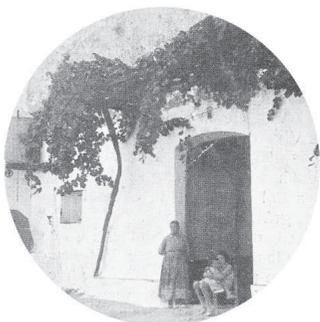
Acceso con Pérgola de la Alquería del Moro, 1931

También se situará una nueva pérgola que marque el acceso de la alquería del moro, ya que aunque en la actualidad no existe por su derrumbe, mediante fotografías se a podido observar que si existió. Se realizará de mayor dimensión para conectarla con la nueva pieza y enfatizar la relación de espacios.

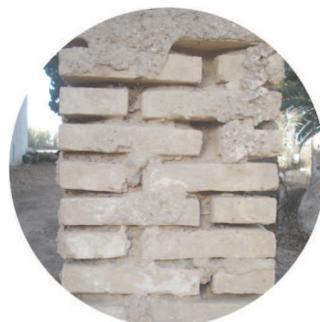
Estado de los pilares, apenas sin mortero de agarre entre piezas.
