REACTIVANDO LA CIUDAD FALLERA

miguel ángel nadal moll . PFC . Laboratorio H . ETSAV

MEMORIA

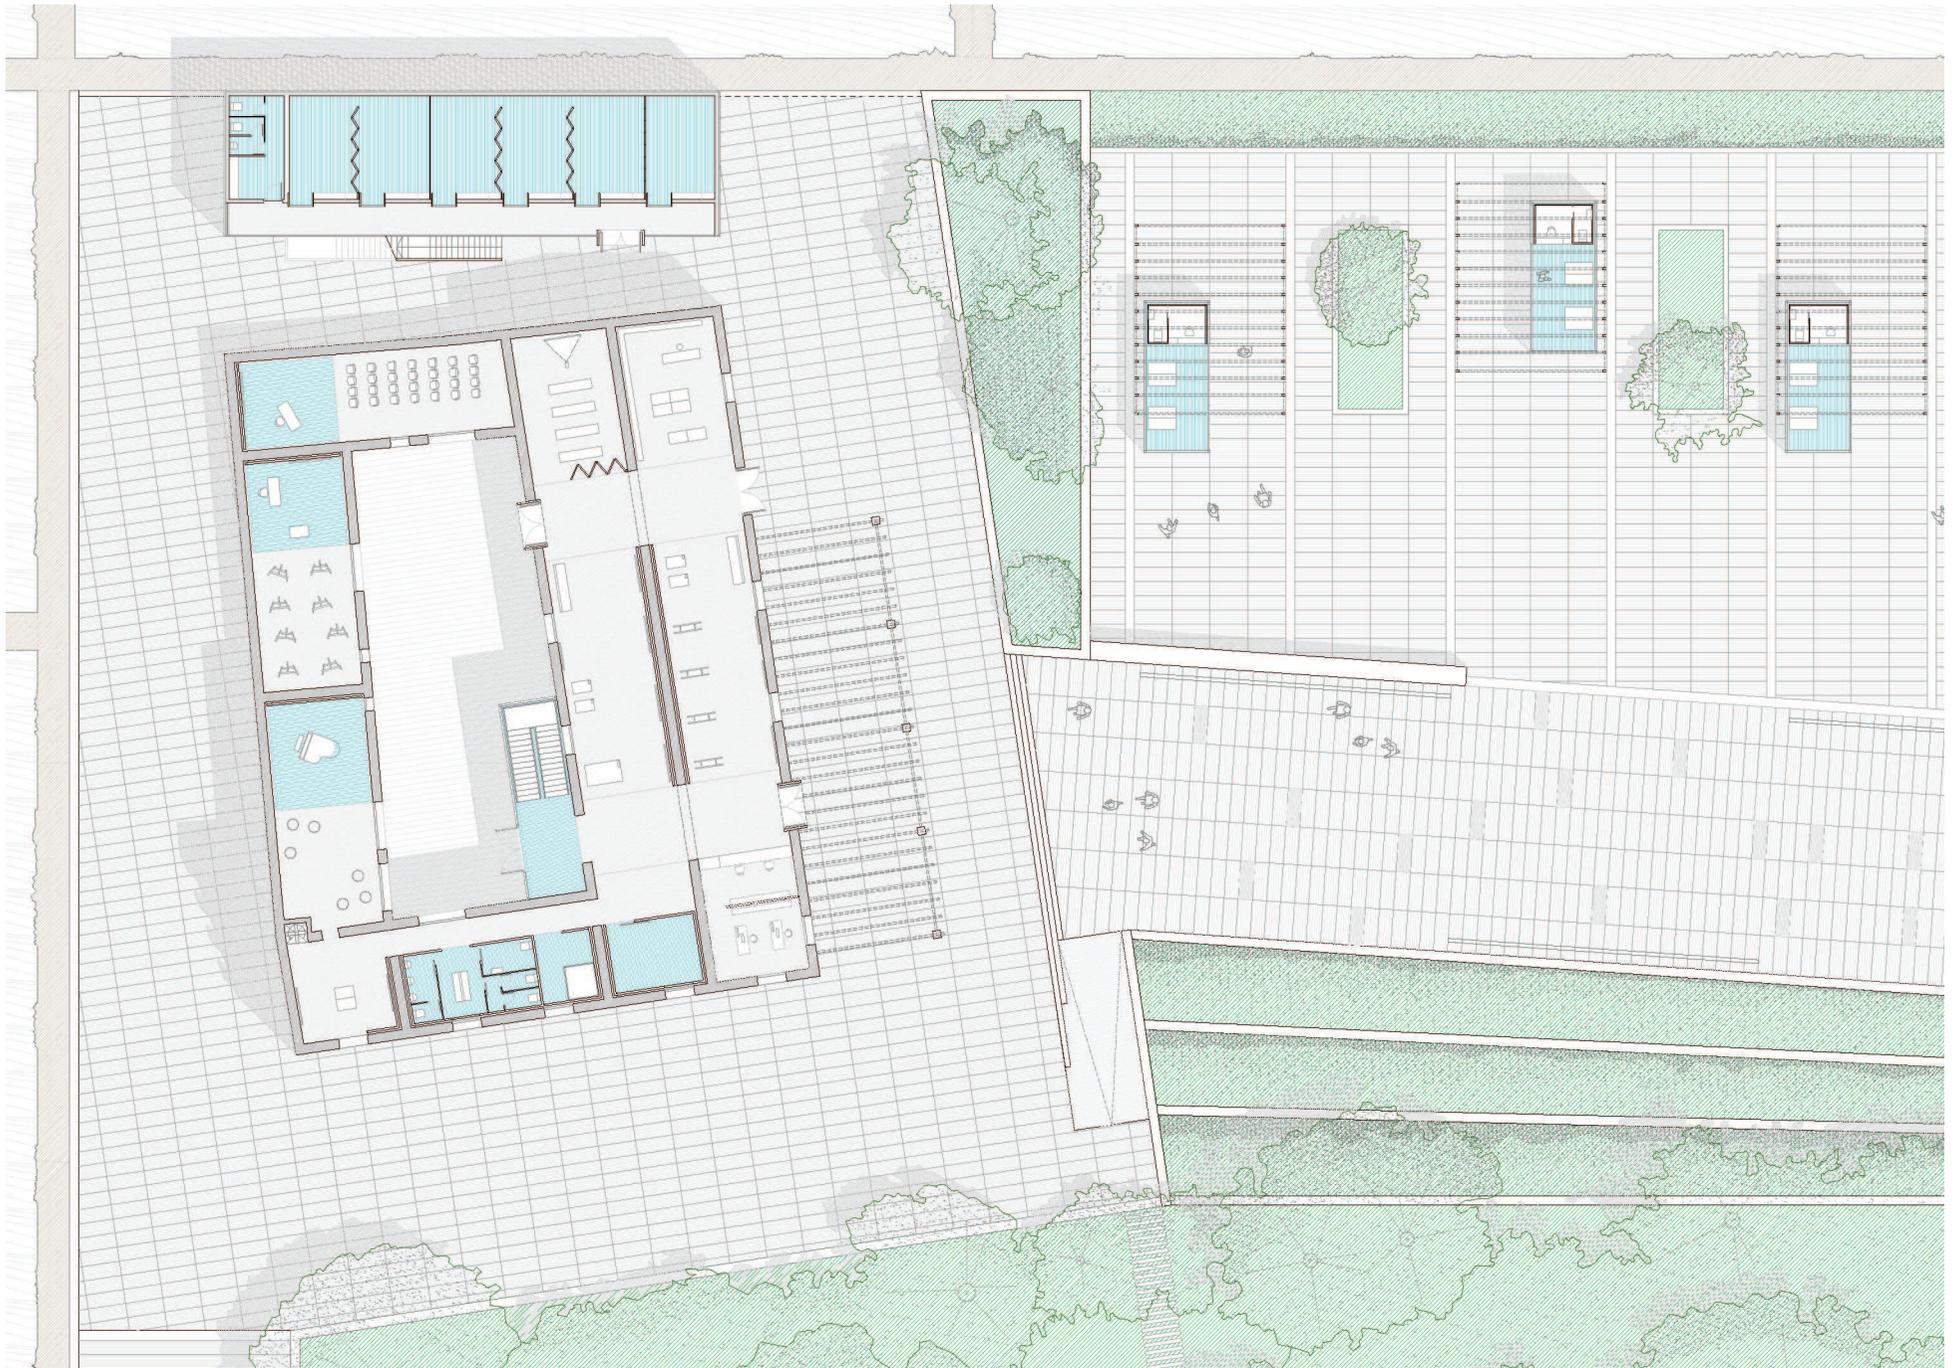
E_1/400

A continuación se muestra la Planta general de la plaza junto a la cota 0 de las alquerías, en la que se aprecian las estrategias antes planteadas.

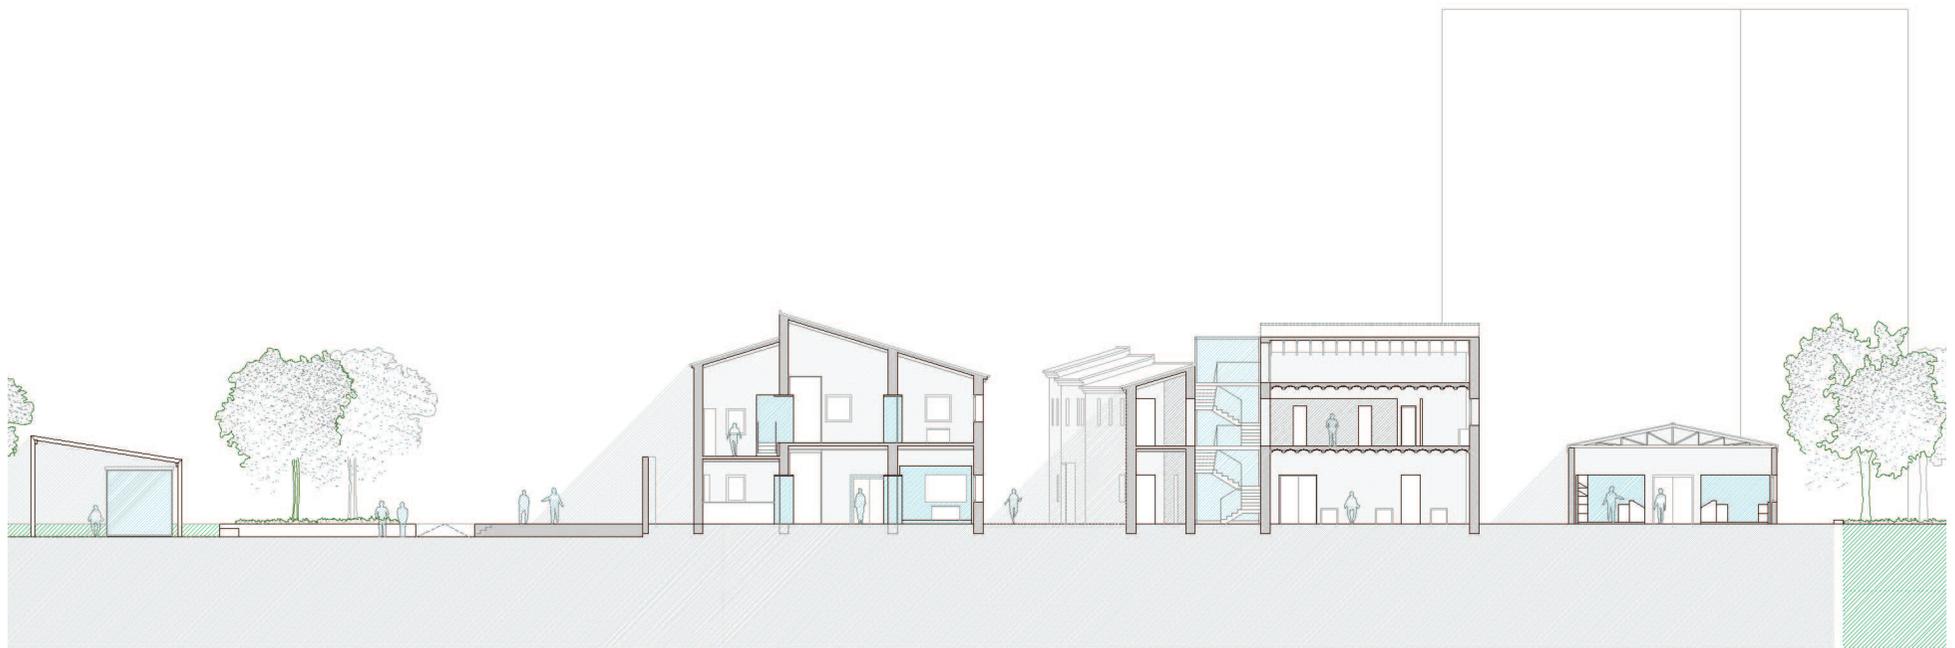
Así es como se vería la imagen del movimiento diario que alberga la plaza, mostrándose el aumento de actividad y algunos de los volúmenes que la componen.

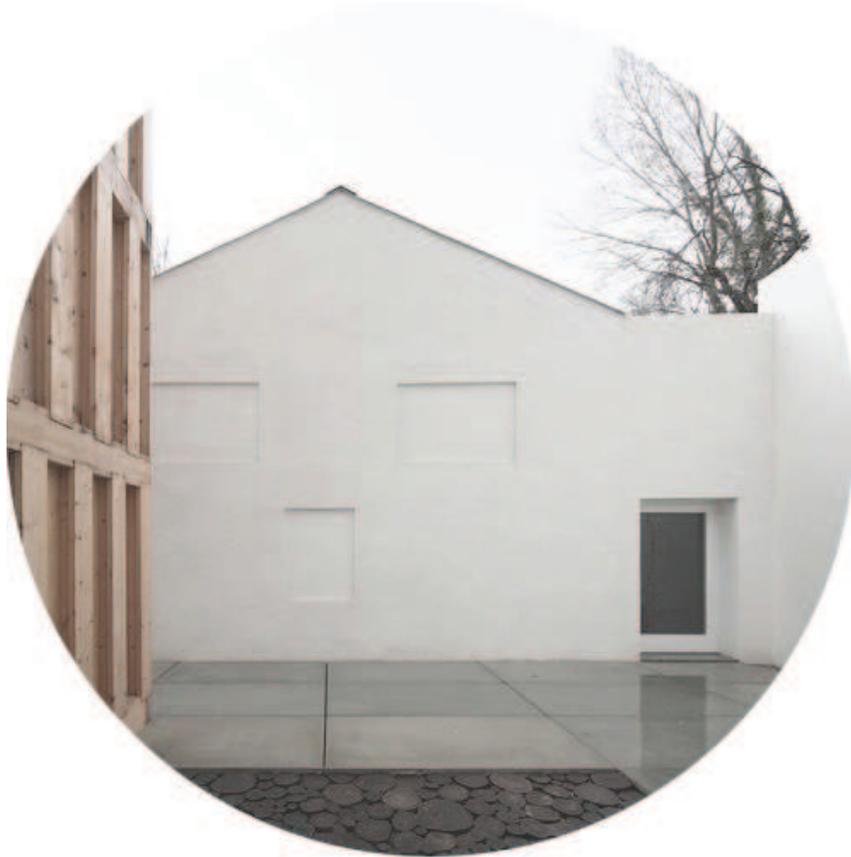
Museo del Agua

Lanjarón, Granada _ Juan Domingo Santos _ 2009

La obra se aprovecha de un antiguo matadero adaptándose a museo, y se han incorporado a las nuevas instalaciones los trazados de agua de la acequia y el río a través de un sencillo sistema de láminas de agua conectadas entre sí. Existe además una nueva construcción en madera que alberga un espacio representativo dedicado al agua y se convierte en un hito de referencia en el paisaje.

La intervención en las antiguas naves ha sido mínima y ha consistido en la demolición de las divisiones interiores, dejando a la vista las estructuras de paredes y cubiertas.

Con el fin de contrastar los muros de piedra y ladrillo del antiguo matadero, se han dispuesto de manera localizada paneles trasdosados en color blanco que enmarcan los lugares de la nueva intervención.

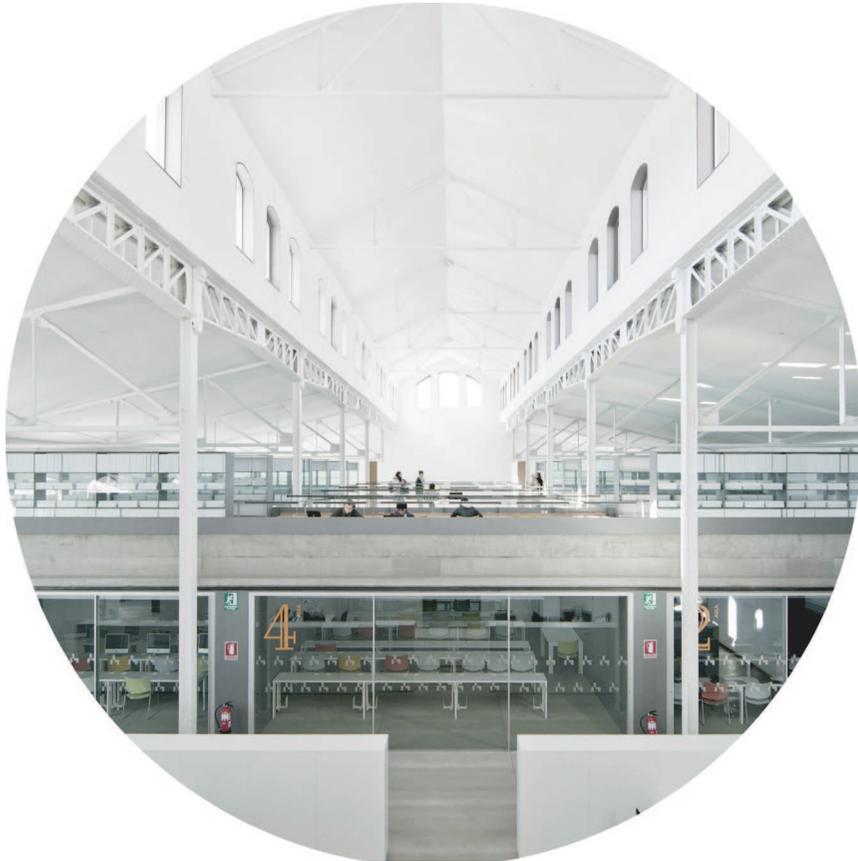
Casa del Lector
Madrid _ Ensamble Studio _ 2009

El proyecto de rehabilitación del edificio, a cargo del estudio del arquitecto Antón García Abril, supone una estructura de nueva creación superpuesta a la preexistente, lo que otorga nueva identidad a las naves. En palabras del propio García Abril, dicha estructura “no intenta la recuperación arqueológica ni la remembranza del estilo neomudéjar de las naves, sino que es contundente y de absoluta modernidad desde el punto de vista de la formalización estética”.

Con este proyecto, el arquitecto ha querido potenciar las funciones constructiva y espacial en ambas estructuras, la nueva y la original. Edificio contenedor de nuevas funciones.

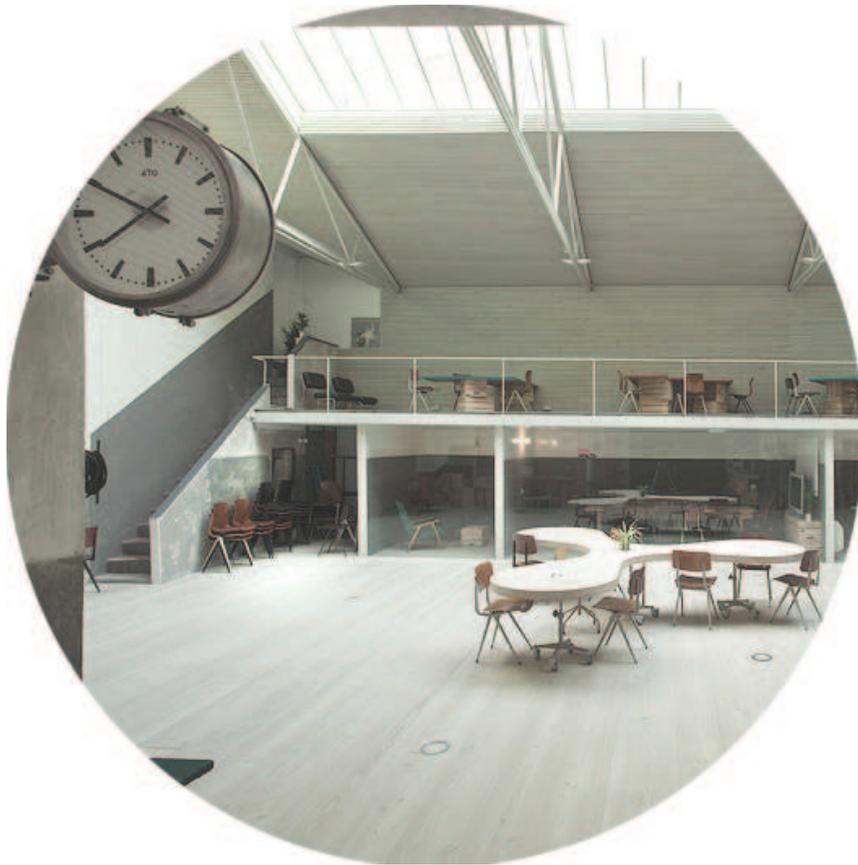
Oficinas HUB
Madrid _ CH + QS Arquitectos _ 2008

Este proyecto consiste en la transformación de un antiguo garaje en oficinas de tiempo compartido. Antes había sido un taller de coches y antes de eso, una huerta.

Cuando los clientes vieron el garaje, causó una fuerte impresión, estaba intacto, sin tocar desde los años 40, era una burbuja espacial en la zona más congestionada de Madrid Centro.

Varios puntos fueron las claves del proyecto: no alterar ni tapar las capas de vida de este espacio, poner en práctica los criterios de ahorro energético, sostenibilidad económica y reciclaje que suponen el reto de la época en que vivimos, y explorar una nueva forma de intervenir y reutilizar el patrimonio inmobiliario del siglo XX.

Dejar la pátina vista y reutilizar incluso los muebles.

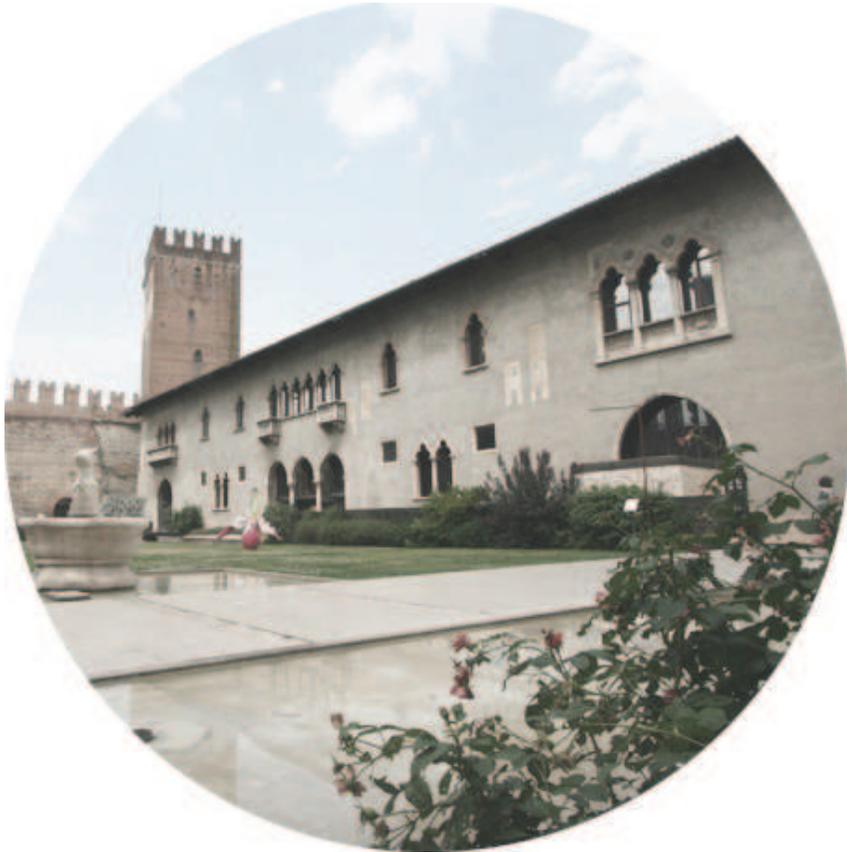
Museo de Castelvecchio

Verona _ Carlo Scarpa _ 1957-64 / 1967-70 / 1974

La rehabilitación de las alas del castillo y del patio para acoger el museo se desarrolló durante más 15 años, desde 1957 hasta 1974, aunque la apertura del museo fue anterior.

Esta parte del respeto inicial por lo existente. Los nuevos elementos que forman la obra conviven con los antiguos pero, en apariencia, sin llegar a modificarlos: los pavimentos modernos y los falsos techos no tocan los muros, las carpinterías se deslizan sobre ellos, las escaleras parecen flotar.

Incluso las obras se colocan sobre elementos modernos que las separan de los paramentos, consiguiendo magnificar su presencia. Este efecto lo utiliza en dos sentidos: la separación de los elementos parte del respeto por lo antiguo y la voluntad de ponerlo en valor, pero simultáneamente logra que los elementos modernos cobren una especial importancia. Y lo alcanza a partir la materialidad y de la atención al detalle.

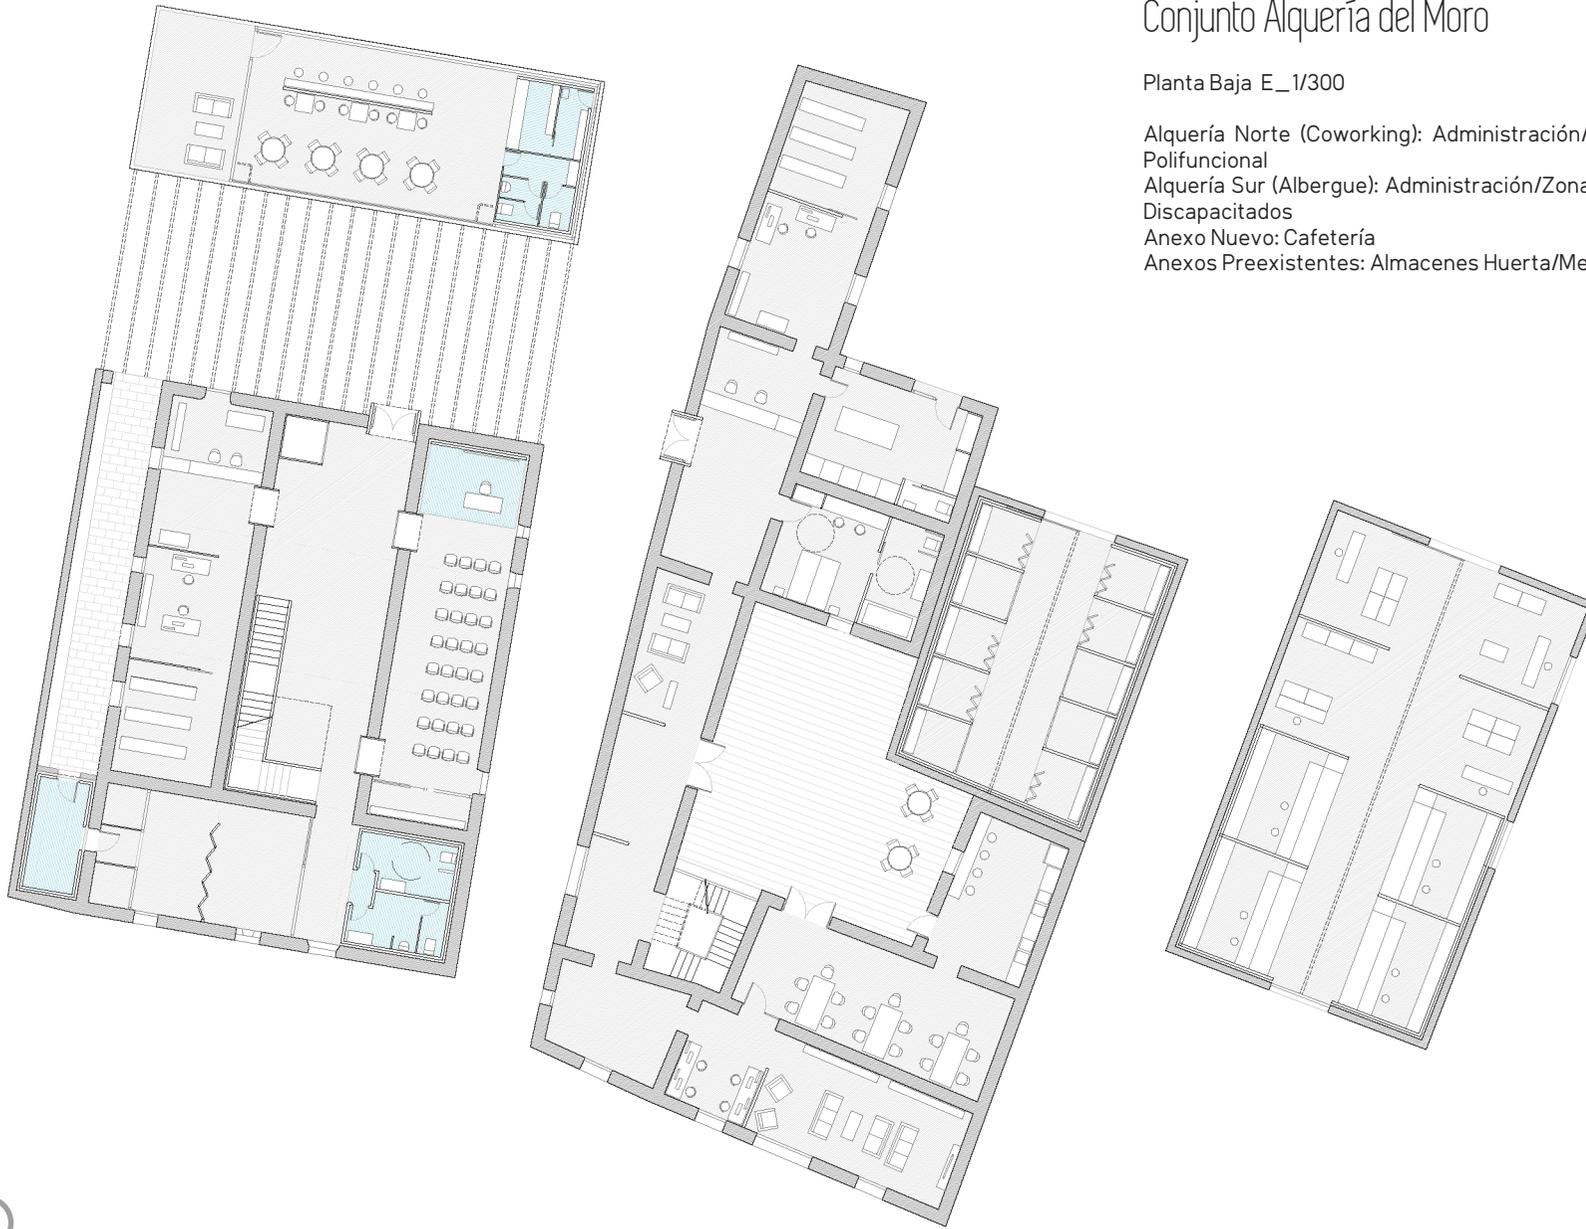
Planta Baja E_1/300

Conjunto Alquería del Moro

Alquería Norte (Coworking): Administración/Sala conferencias/Sala Polifuncional

Alquería Sur (Albergue): Administración/Zonas Comunes/ Habitación Discapacitados

Anexo Nuevo: Cafetería

Anexos Preexistentes: Almacenes Huerta/Mercado

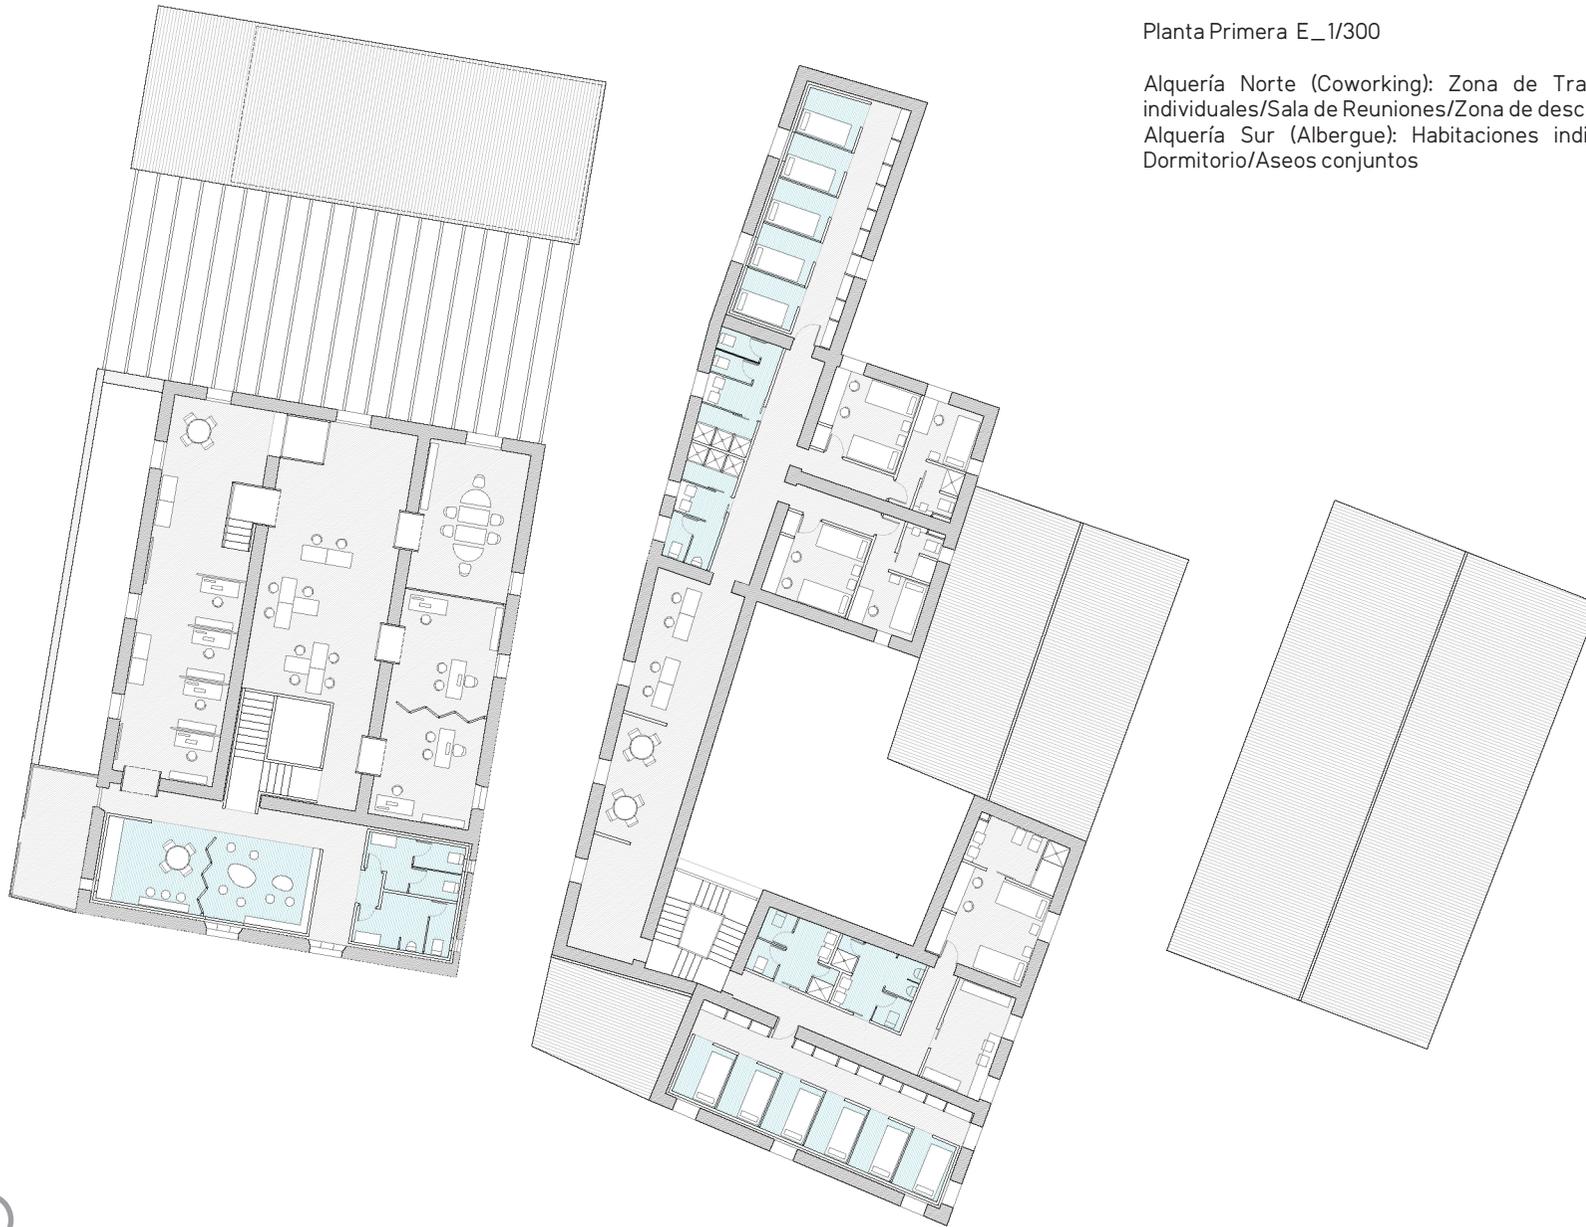
Planta Primera E_1/300

Alquería Norte (Coworking): Zona de Trabajo Conjunto/Oficinas individuales/Sala de Reuniones/Zona de descanso

Alquería Sur (Albergue): Habitaciones individuales/ Habitaciones Dormitorio/Aseos conjuntos

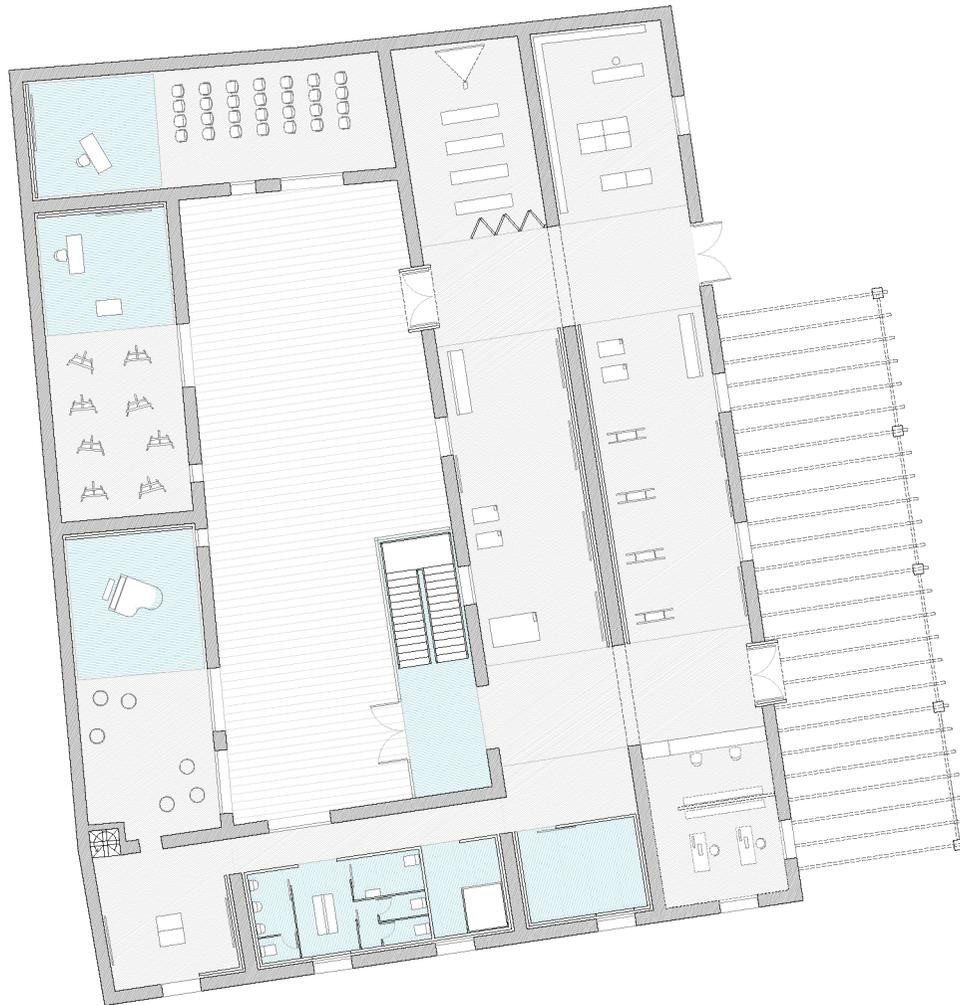
Planta Baja E_1/300

Alquería de la Torre

Alquería:

Planta dedicada a la galería con una sala de audiovisuales y una pequeña tienda de venta de arte. Además se sitúa el almacén y el cuarto necesario para las instalaciones del edificio.

El patio juega un papel fundamental como punto de unión de los diferentes espacios que dan a él, dedicados a una sala de conferencias, una sala de pintura, y otra polifuncional que pueda servir por ejemplo para actuaciones si hay una inauguración.

La esquina donde se sitúa la torre se reserva para un espacio donde se exponga información del edificio, actuando como punto turístico y que nos permita subir hasta arriba por su escalera histórica.

Talleres:

La planta baja es solo accesible para los trabajadores de los talleres. Se sitúan seis talleres flexibles que permiten unir uno o varios entre sí mediante unas correderas.

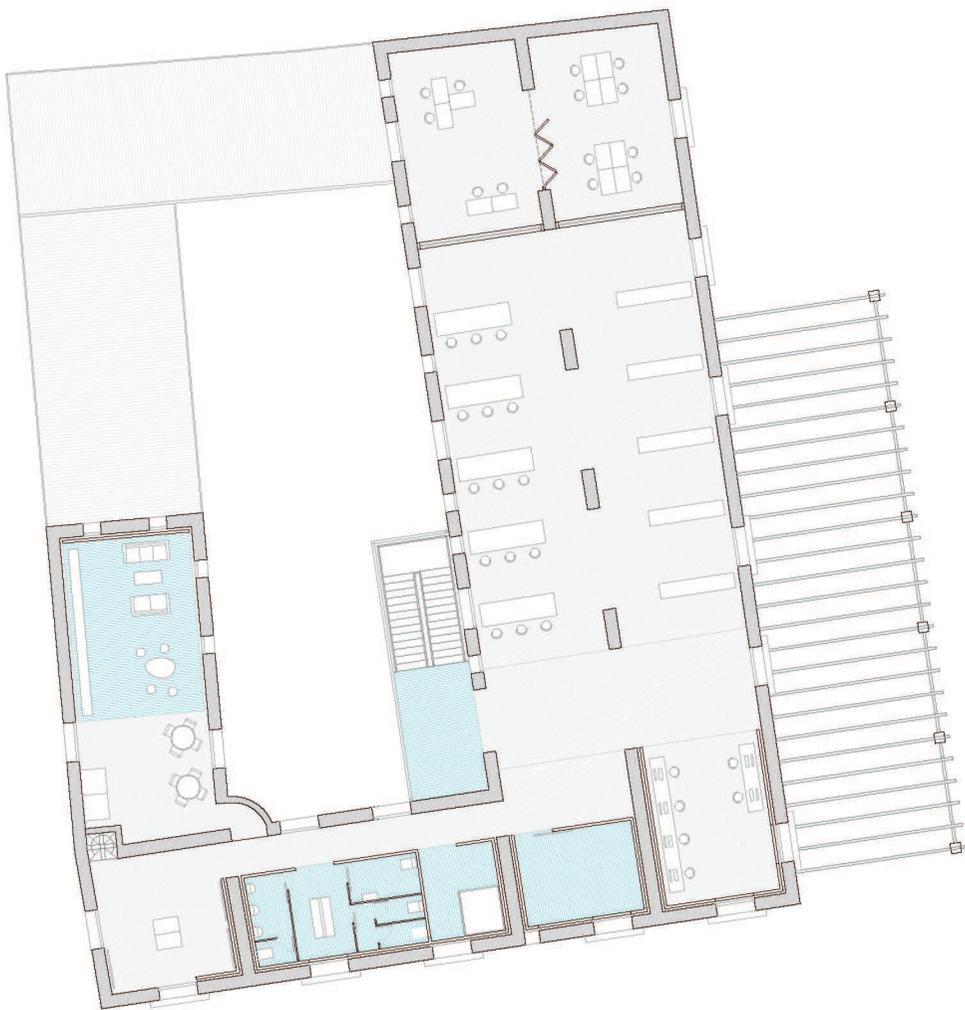
Planta Primera E_1/300

Alquería:

En esta planta se sitúa la biblioteca especializada con una banda dedicada a las mesas de trabajo y otra a las estanterías de los libros, al fondo se sitúan dos espacios de trabajo o estudio más privados, con la posibilidad de unirse mediante una corredera.

Continúa el ascenso por la torre proporcionando información y también aparece una sala de descanso con sofás y zona para comer algún aperitivo si fuera necesario.

Talleres:

Esta planta está dedicada a los visitantes y goza de una pasarela que permite ir visualizando como trabajan los distintos artistas en sus talleres, dando la importancia que merece el proceso creativo. También con una gran ventana longitudinal permite una visión panorámica sobre la huerta.

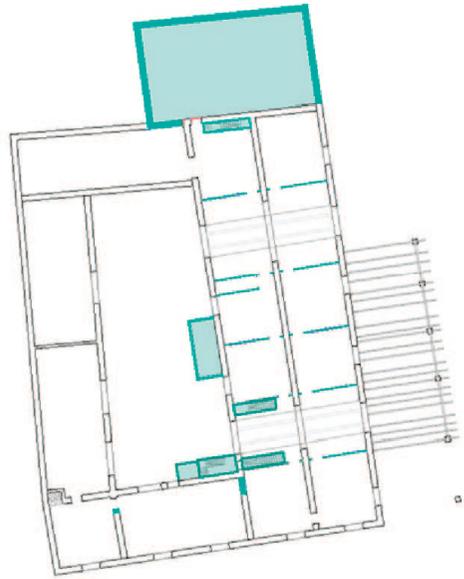
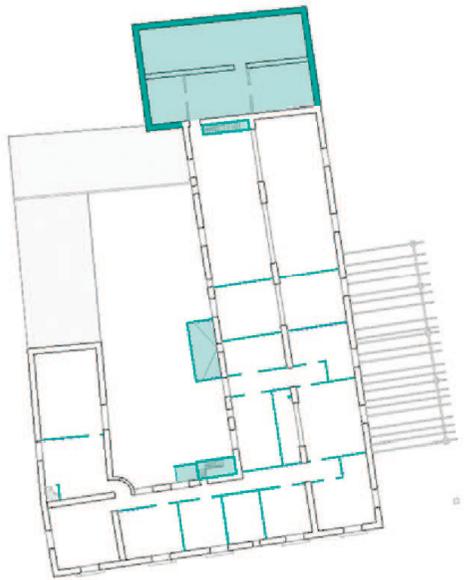
Partes Eliminadas

Como se ha comentado uno de los criterios de intervención es la adaptación del edificio a un nuevo uso público, por lo tanto el número de gente que lo utilizará será mucho mayor, y las trazas de tipología de vivienda que tiene en la actualidad ya no son las adecuadas.

Es por ello que se debe proceder al derribo de estos tabiques de partición de espacios, ya que no son estructurales ni tienen un gran valor histórico. Este valor recae sobre el sistema estructural que si se respeta y se pone en valor.

Los núcleos de comunicación también son modificados ya que no son suficientes para la capacidad de gente que albergará el edificio, ni cumplirían la normativa vigente.

El principal objetivo es por tanto el lograr unos grandes espacios continuos, en contra de la fragmentación original del edificio, que faciliten la implantación de nuevos usos y por tanto el que pueda ser utilizado por más gente al mismo tiempo.

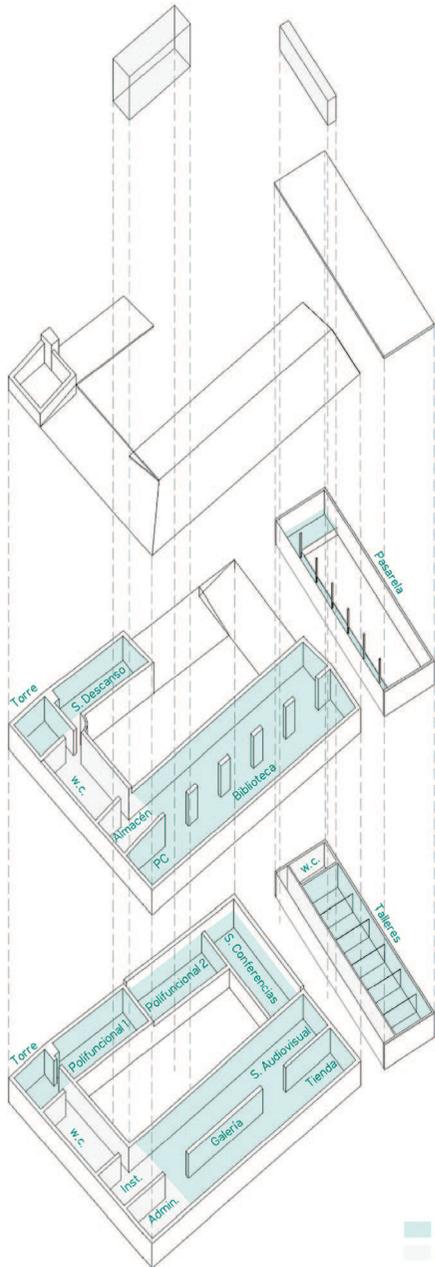
Volumetría

Una vez eliminado el cuerpo impropio se queda el que sería el volúmen histórico que dispone todas sus piezas alrededor de un patio, y unas zonas que poseen una altura más en lo que era la zona de vivienda originalmente.

El volúmen añadido (talleres) posee la misma altura que la ofrecida por la cornisa de la alquería, por lo que no trata de ser un cuerpo que destaque sobre el histórico. La zona de trabajo posee una doble altura para que como se ha comentado los visitantes puedan ver como trabajan los artistas.

Por último se añaden lo que serían los núcleos de comunicación, actuando como cajas que se adaptan a los edificios.

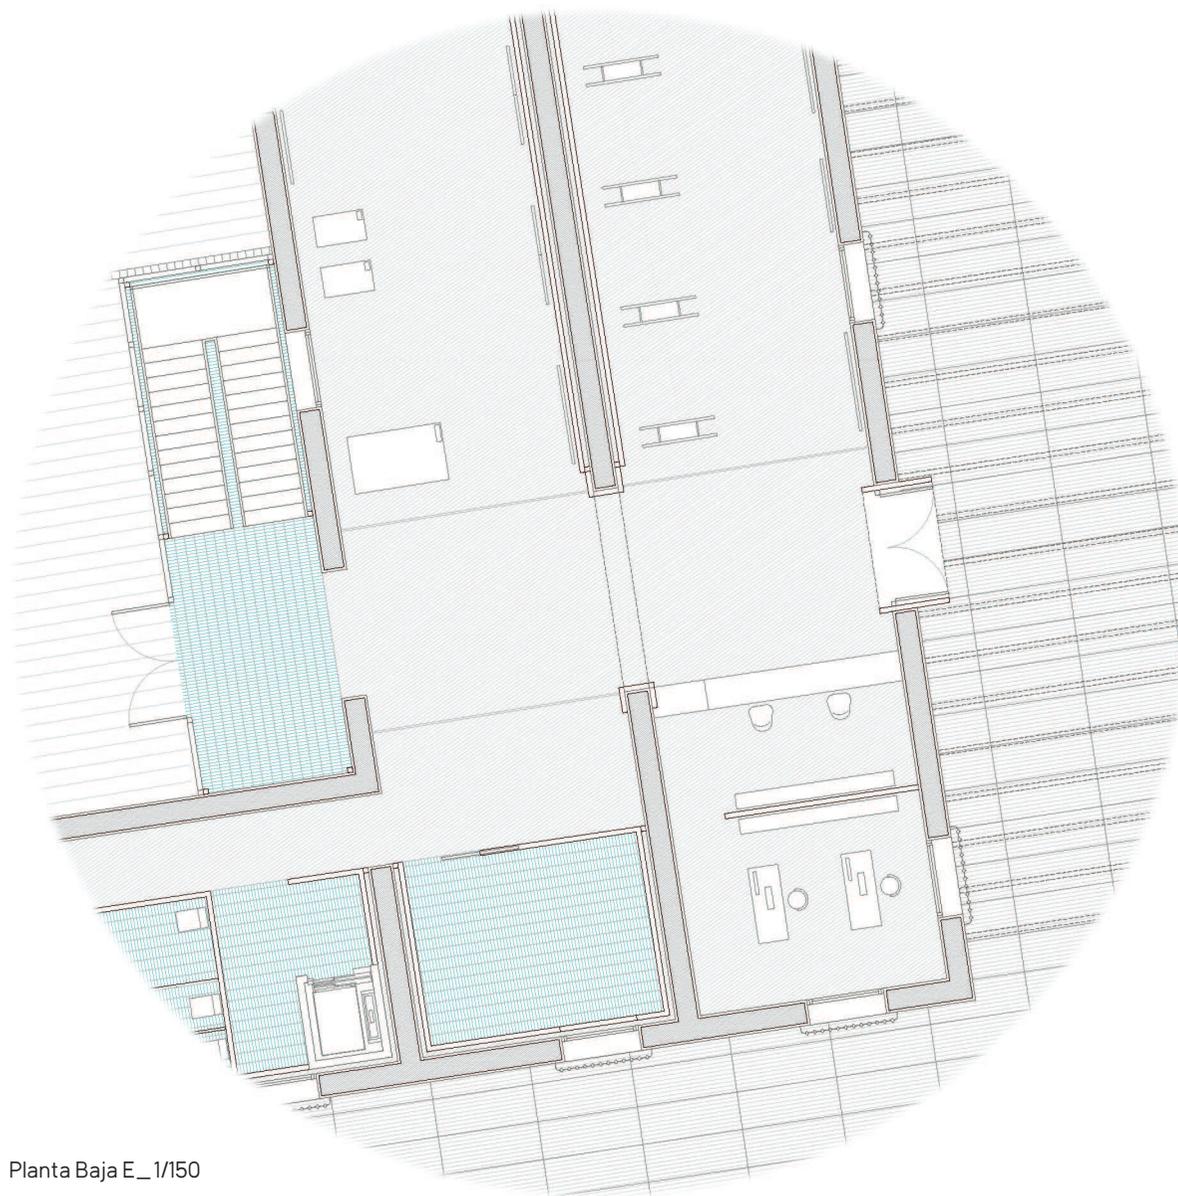
Planta Baja E_ 1/150

El acceso al edificio además de estar marcado por la pérgola posee un importante marco de madera que sobresaliendo de la línea de fachada enfatiza aún más la entrada.

Los elementos nuevos se busca que tengan una doble finalidad: que ayuden a poner en valor los elementos del edificio, pero que simultáneamente logren una cierta importancia. Elementos nuevos como un panelado para la galería en el muro central, el núcleo de comunicaciones acristalado y exterior o las zonas de servicio.

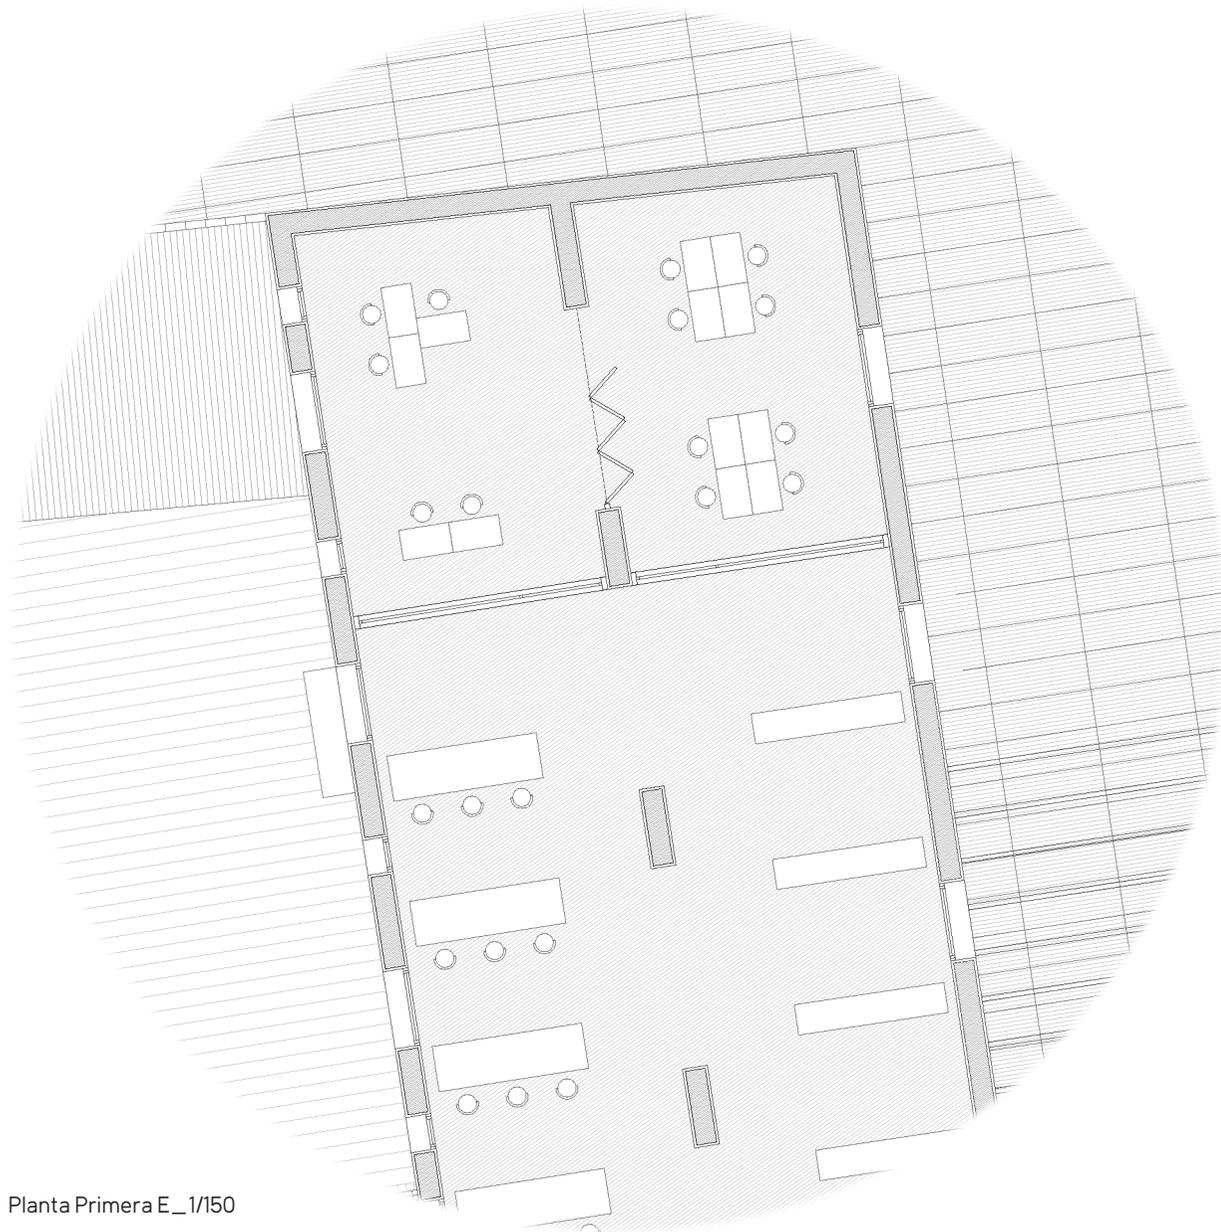
Planta Primera E_1/150

La unificación de espacios y la gran continuidad que se busca se puede observar en la planta primera en la zona de la biblioteca, con el pavimento de hormigón continuo como uno de los factores que ayudan a dicha compresión.

Dividido en dos zonas la zona común de estudio con mesas y las estanterías con libros especializados en arte, como se ha comentado; y la de estudio o trabajo más privada, donde concentrarse con otra gente para debatir, o trabajar. Esta separada por un marco de madera y un vidrio translúcido que impide ver el interior, y una corredera que permitiría unir ambas si es requerido.

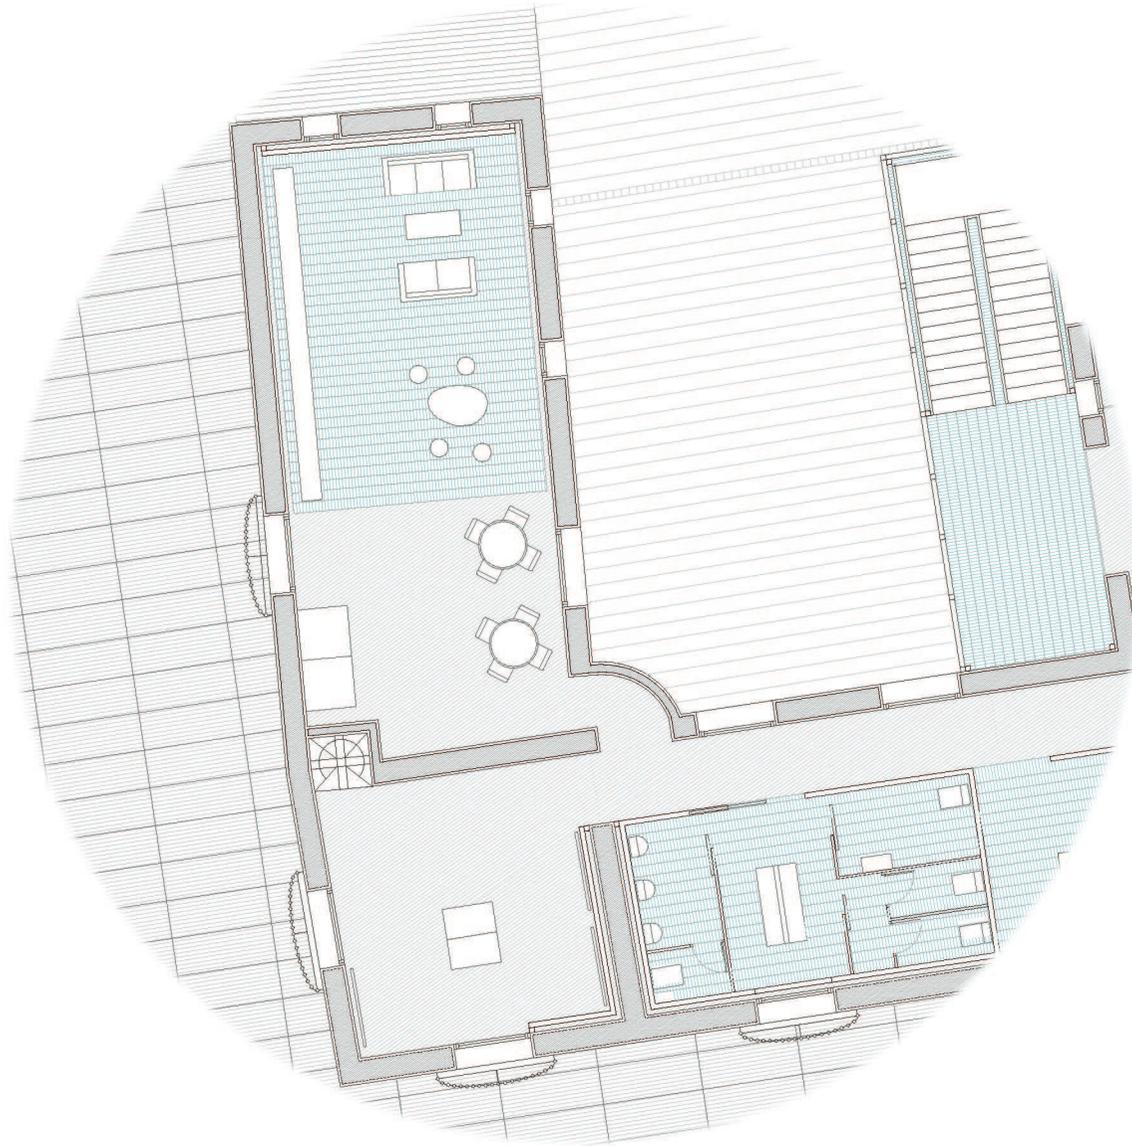
Planta Primera E_1/150

La zona donde está situada la torre se trata como un hito turístico del edificio, donde los visitantes podrán acercarse e ir ascendiendo por la escalera histórica de la torre e ir encontrándose con información sobre el edificio y también sobre su rehabilitación. Consiguiendo así contar todo el proceso vivido por la alquería.

La curva que sirve como acceso para la zona de descanso de la biblioteca se ha mantenido al conocerse que forma parte de la intervención histórica de 1760 cuando se le añade el torreón a la alquería.

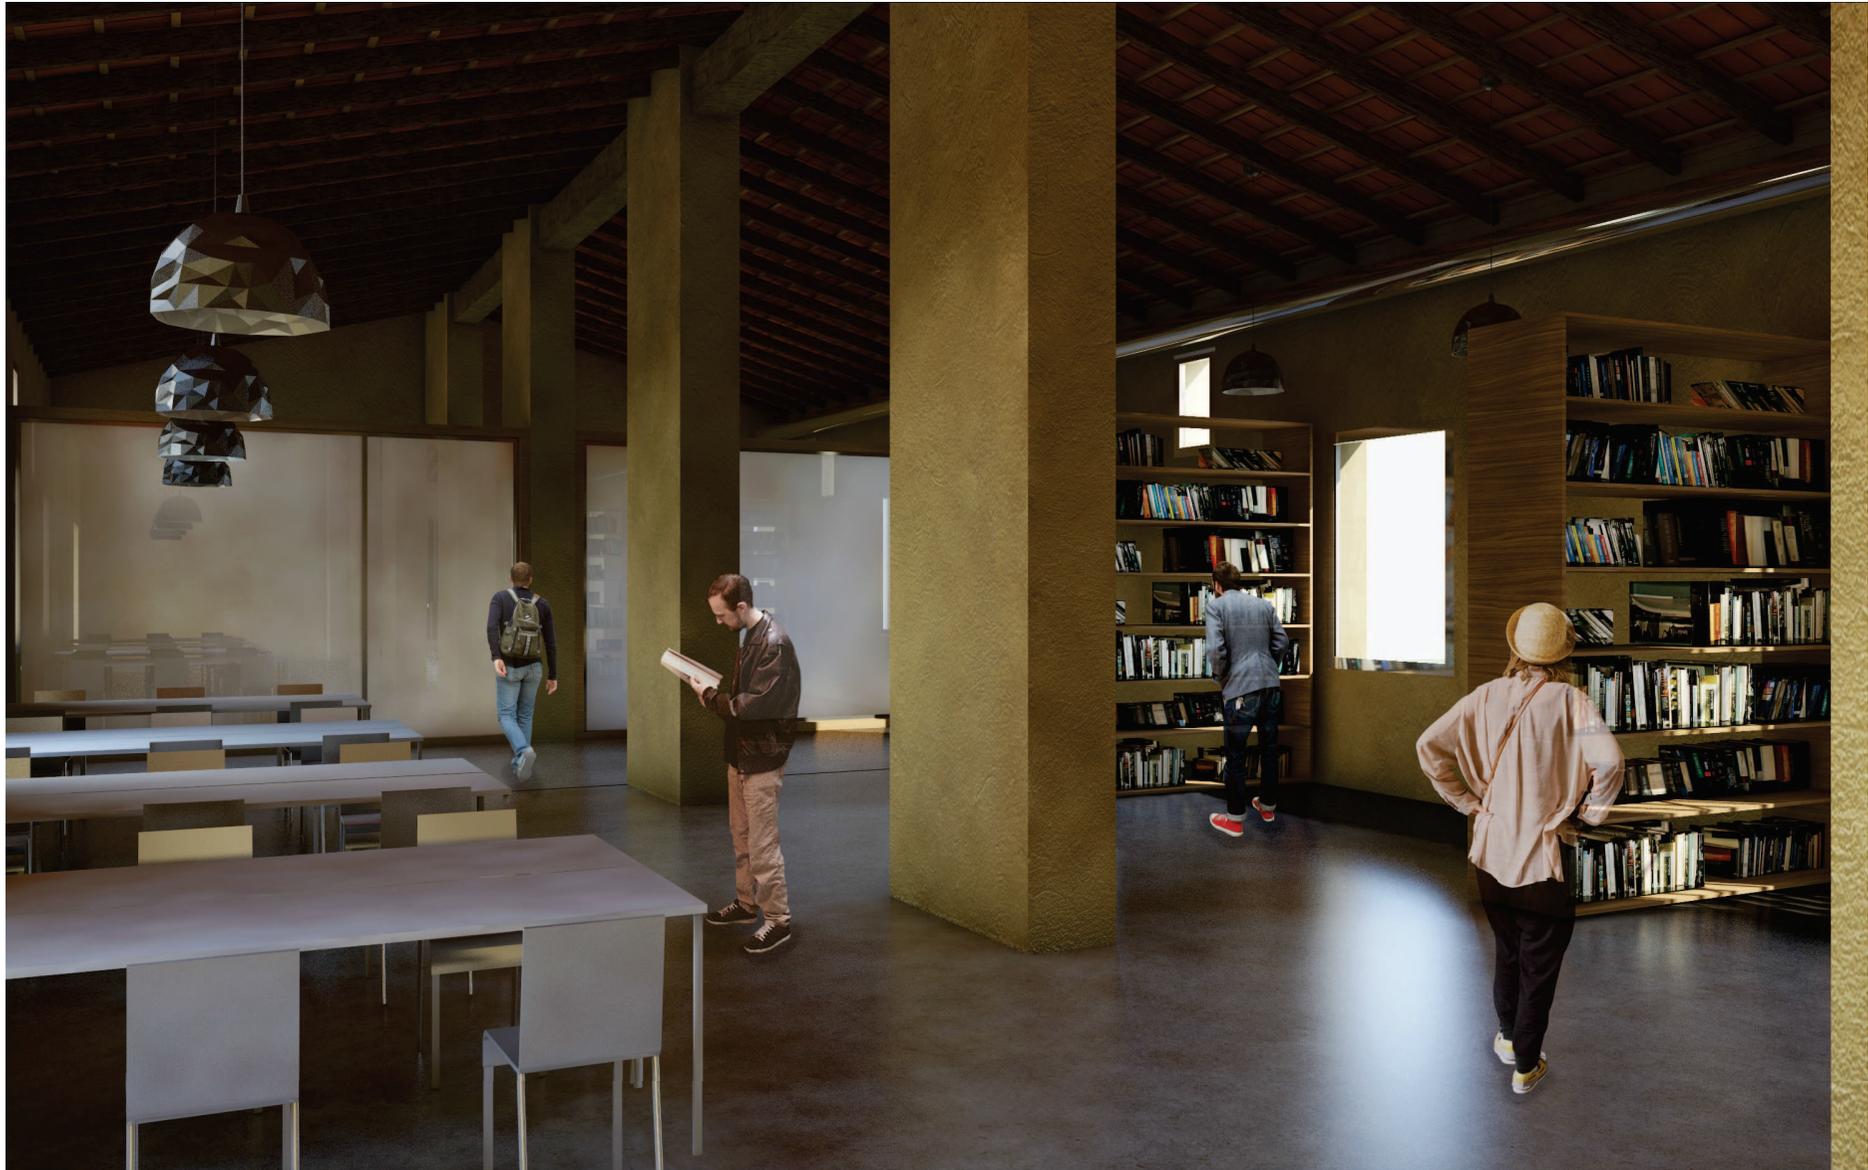
Imagen de la zona de biblioteca de la alquería donde se observa que se ha recuperado la actividad, favorecida por la unificación de los espacios, con el contraste entre las partes nuevas y lo preexistente puesto en valor.
