REACTIVANDO LA CIUDAD FALLERA

miguel ángel nadal moll . PFC . Laboratorio H . ETSAV

MEMORIA

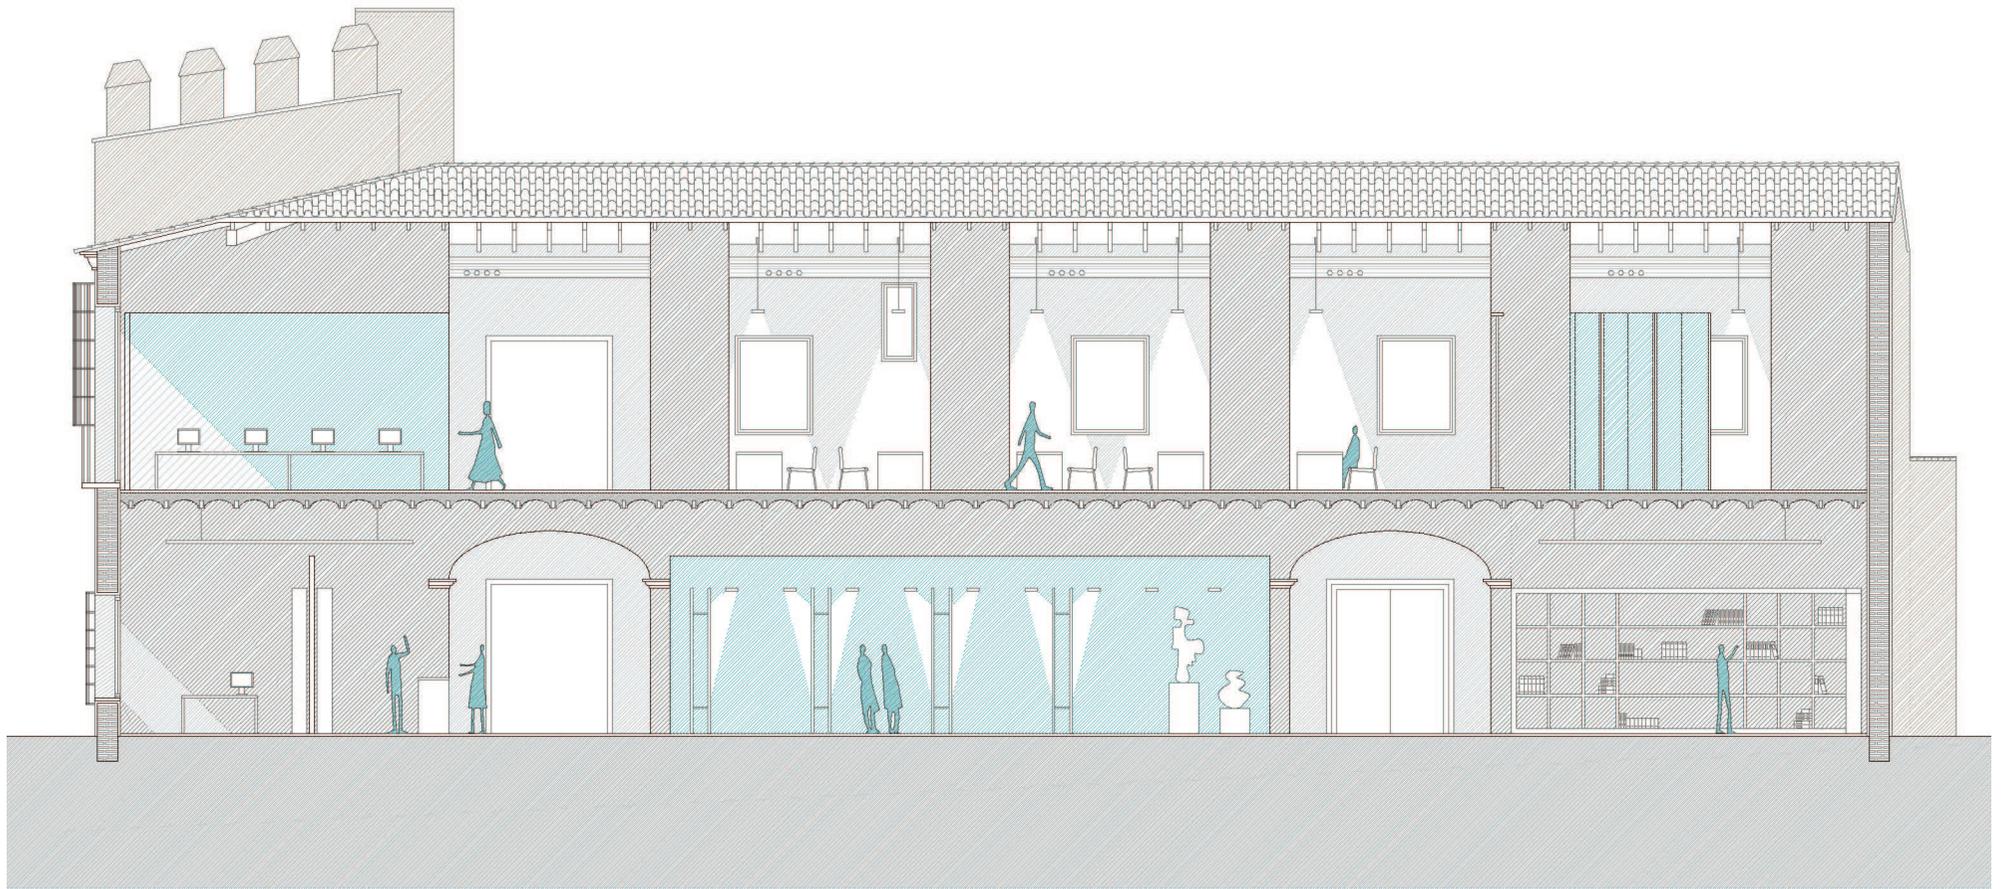
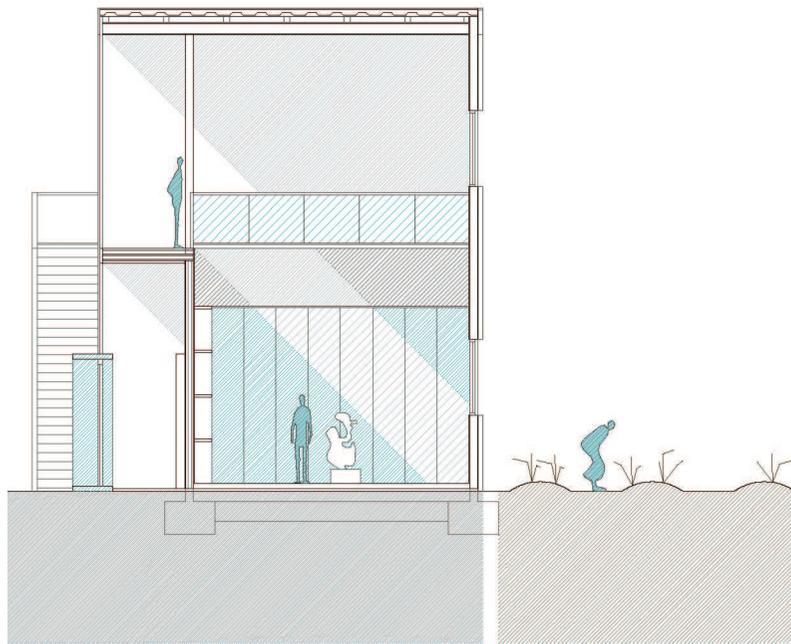
Sección Longitudinal E_1/150

Los grandes espacios continuos, al eliminar las trazas de la tipología de vivienda facilitan el uso público y común de estos, generando unos espacios amplios y agradables. En los talleres se observa la doble altura, como los visitantes observan el proceso creativo de los artistas.

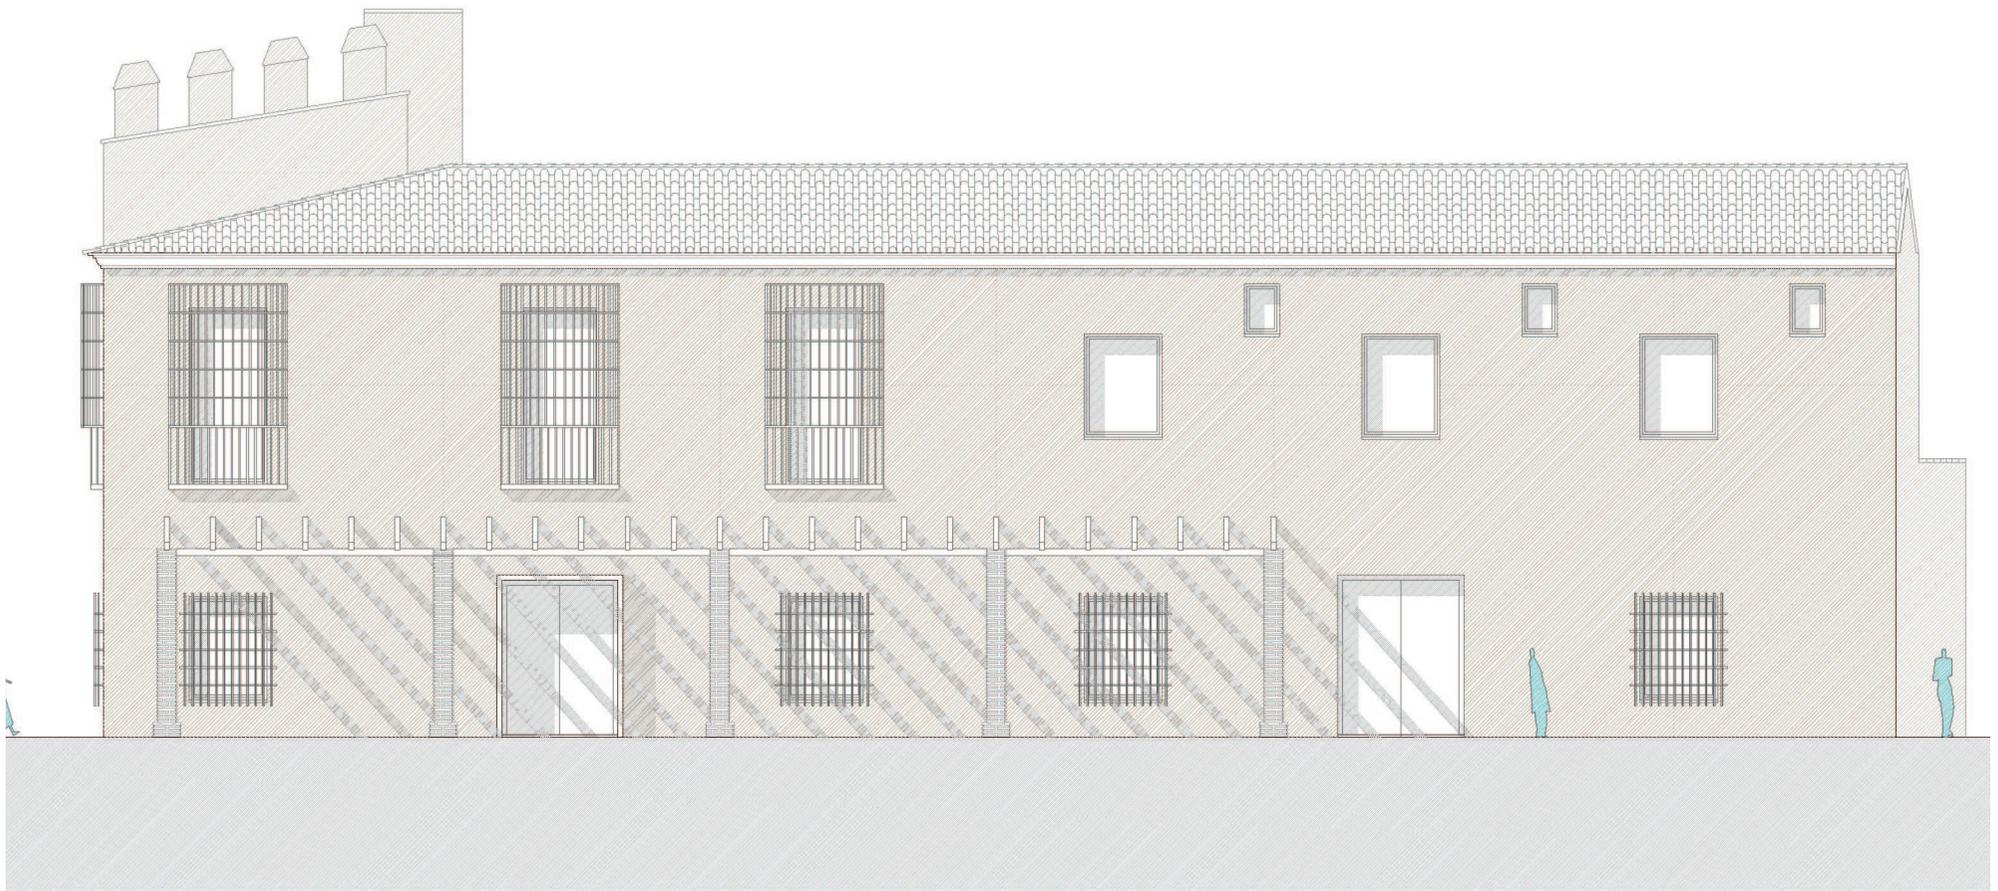
Alzado Este E_1/150

El alzado principal de la alquería recupera su identidad al realizar un nuevo enfoscado tras reparar los daños que hay en la fachada, arreglando las rejas de las ventanas, y cambiando las carpinterías de madera, por unas más modernas de acero, junto con la nueva pérgola. El edificio de talleres muestra un aspecto más ligero con los paneles de GRC. Se observa la relación de alturas entre los cuerpos como el nuevo no supera la alquería.

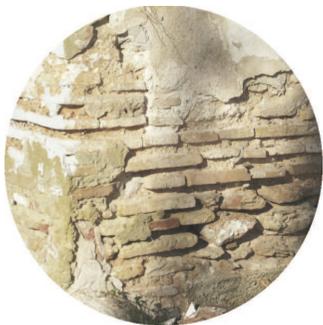
Exfoliación y falta de piezas

-Exfoliación de los ladrillos, debida sobre todo al producirse los desconchamientos y la caída de materiales que dejan visto el interior estructural del muro.

-Falta de Piezas, debido a su exposición a los agentes atmosfericos, y a la contaminación existe un desgaste del mortero de unión de las piezas y su posterior caída.

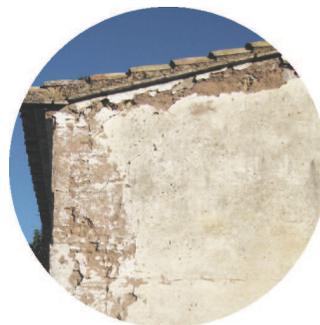
Desconchados en todos los alzados

-Desconchados, el problema más común que se observa, debido a los agentes atmosféricos y a la falta de mantenimiento del edificio.

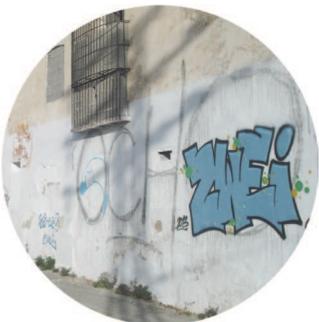
Multitud de graffitis en todas las fachadas

- Graffitis, todas las fachadas se encuentran llenas de ellos, dado que es un edificio considerado como abandonado, los artistas callejeros no dudan en usarlo de lienzo.

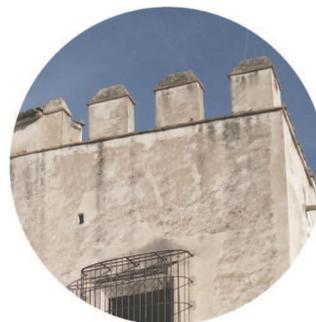
Ennegrecimiento y suciedad

- Ennegrecimiento y suciedad, dado que Valencia no es una ciudad en la que llueva excesivamente, las partículas de polvo son arrastradas hasta depositarse en la fachada, que con la humedad se aglutinan formando depósitos de tonos oscuros.

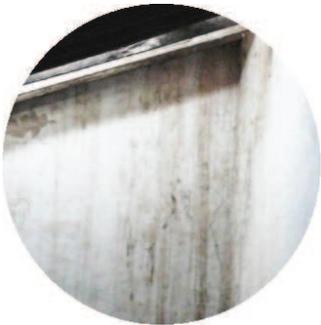
Lavado en paramentos interiores

- Lavados, provocados en los paramentos interiores por la entrada de agua al romperse las cubiertas.

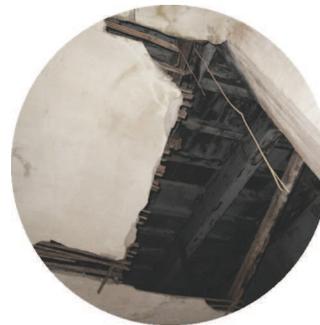
Hundimiento de falso techo

- Pérdida de capacidad portante, debida sobretodo a la exposición a agentes atmosféricos. Dado que con el paso del tiempo se han roto algunas piezas se ha permitido la entrada de agua principalmente, afectando a los elementos portantes causándoles roturas, con los consiguientes hundimientos, tanto de tramos de cubiertas principales como de zonas con falsos techos.

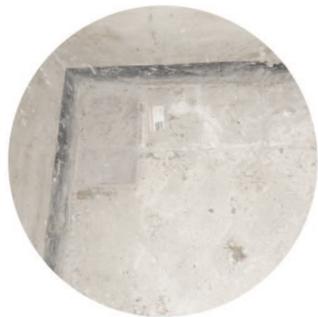
Desaparición de los pavimentos originales.

-Rotura, tanto los restos de pavimentos (baldosa hidraulica) como de carpinterías de madera se encuentran completamente destrozados e inutilizables en un futuro, bien por agentes atmosféricos o bien por falta de mantenimiento y explosivos en el caso del pavimento.

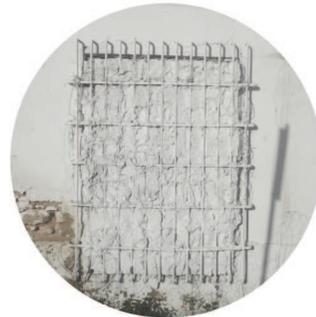
Huecos de ventana tapiados

- Oxidación, en el caso de las rejas al no haber sido tratadas para soportar los agentes atmosféricos, y al mal uso de los materiales utilizados para tapiar los huecos.

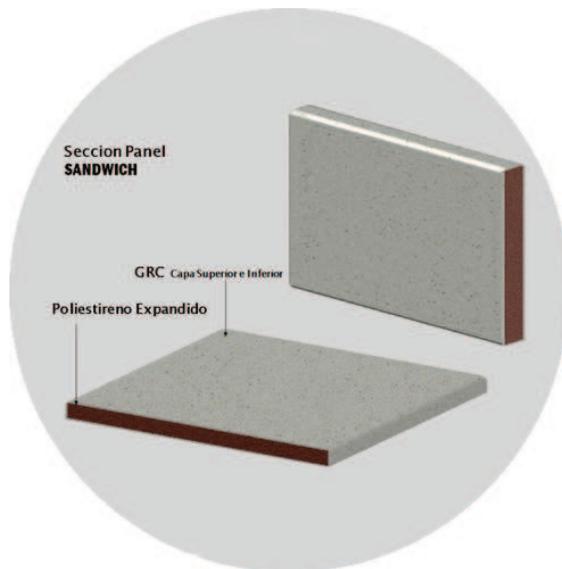
Esquema composición panel GRC utilizado

En cambio para el edificio nuevo de talleres se optará por todo lo contrario, una búsqueda de soluciones ligeras, basada en una estructura portante metálica de poca dimensión que sustente un sistema de paneles sandwich de GRC para el acabado exterior y un trasdosado interior de paneles de cartón yeso. Para la cubierta se empleará una cubierta ligera tipo Deck y para la fachada de accesos un sistema de muro cortina de vidrio.

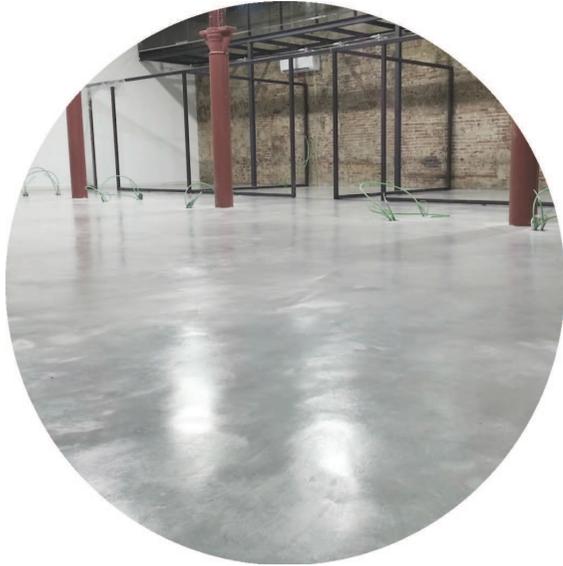
Uso de microcemento para los pavimentos continuos

El pavimento es uno de los puntos más reflexionado, originalmente compuesto de baldosa hidraulica, que cambiaba su dibujo según la estancia en la que uno se encontraba, no tiene cabida en la nueva intervención en la que se ha eliminado las trazas de la tipología de vivienda. El nuevo objetivo es el de crear grandes espacios continuos y que se refleje esta continuidad en los materiales aplicados. Es por ello que se va a emplear la solución de microcemento que actúa como un pavimento continuo de hormigón tradicional, pero posee un espesor y un peso propio muy ligero, por lo que no sobrecarga en exceso al edificio. Se coloca sobre un relleno de hormigón armado con un mallazo sobre los revoltones tradicionales ya que muchas de las correas se habrán de sustituir y se podrán dimensionar nuevamente para soportar estas nuevas cargas.

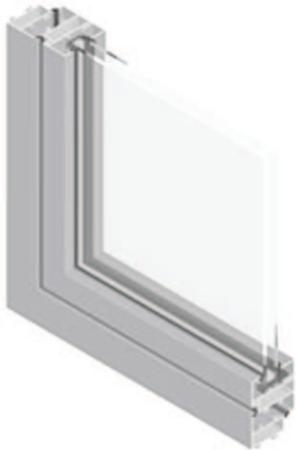
Esquema de Carpintería batiente

Las carpinterías se sustituirán por unas nuevas de acero batientes sin contraventana, que choquen con la imagen original que eran de madera y con unas grandes contraventanas, dejando así un hueco de ventana mucho más limpio.

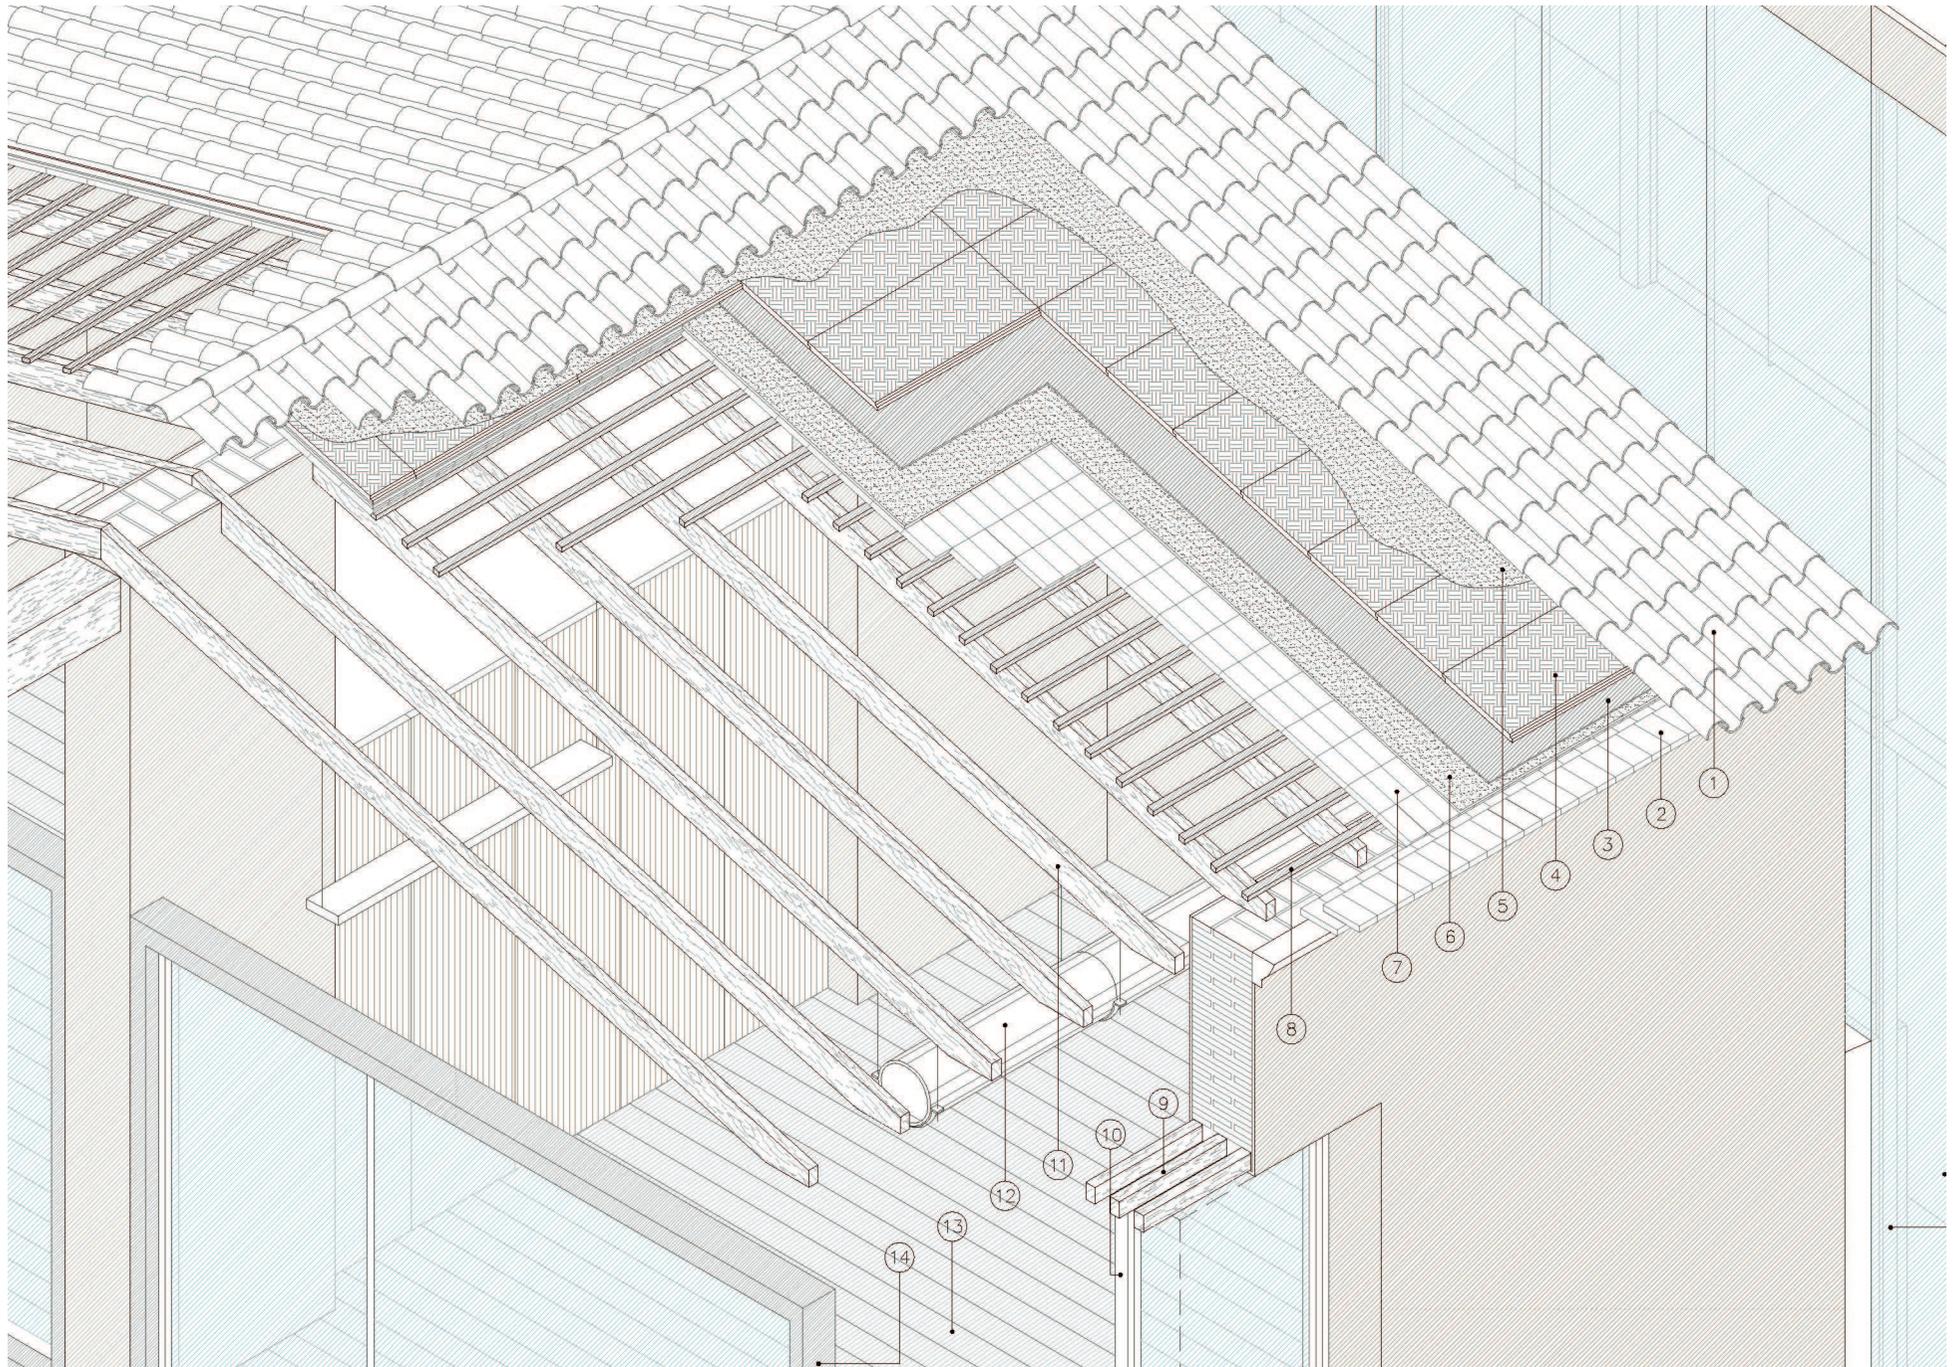
Detalle Cubierta Alquilería E_1/50:

- 1 - Teja cerámica curva
- 2 - Formación de alero con rasillas
- 3 - Membrana impermeabilizante de betún
- 4 - Aislamiento térmico de Poliestireno Extruido
- 5 - Mortero de agarre
- 6 - Rehenchido de yeso
- 7 - Rasilla cerámica
- 8 - Rastrel de madera
- 9 - Dintel con correas de madera
- 10 - Carpintería batiente de acero de eje horizontal
- 11 - Correa de madera de pino
- 12 - Conducto de aire acondicionado de chapa galvanizada Dmax: 40cm
- 13 - Tarima flotante madera
- 14 - Bastidor de madera maciza

Detalle Forjado Alquilería E_1/50:

- 15 - Vidrio translúcido de seguridad
- 16 - Cabios de madera
- 17 - Conector metálico para adherencia del hormigón
- 18 - Relleno de hormigón
- 19 - Revoltón de rasillas
- 20 - Armadura longitudinal de negativos
- 21 - Armadura de reparto, malla electrosoldada
- 22 - Pavimento continuo de hormigón, fratasado mecánico
- 23 - Enlucido de yeso

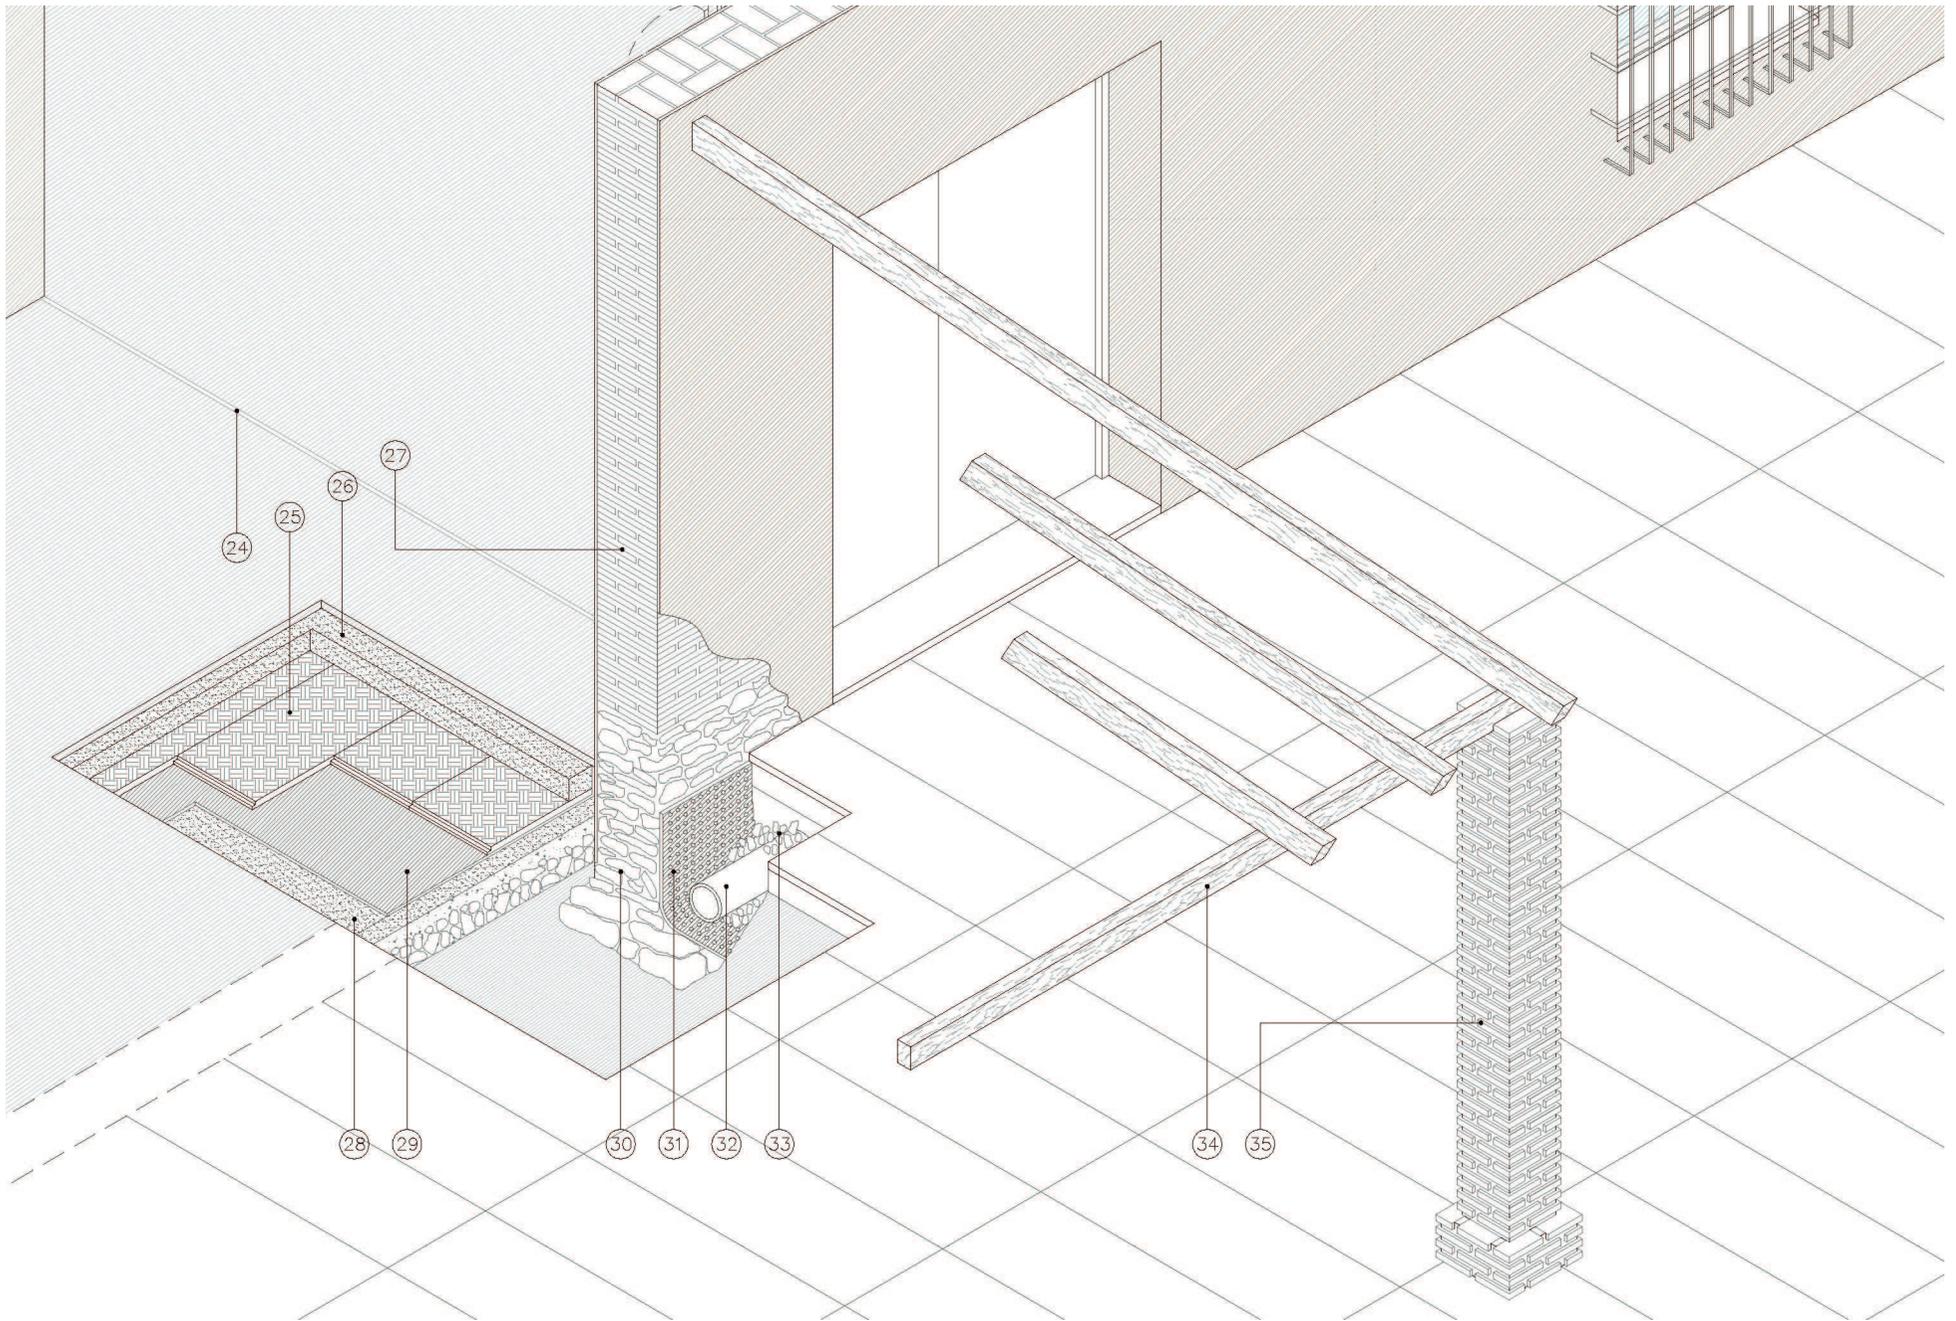
Detalle Encuentro Terreno Alquería E_1/50:

- 24 - Junta dilatación del pavimento de hormigón
- 25 - Aislante, paneles poliestireno extruido
- 26 - Solera de hormigón
- 27 - Muro de carga de ladrillo macizo
- 28 - Hormigón de limpieza
- 29 - Membrana impermeabilizante de betún
- 30 - Zapata de mampostería
- 31 - Lámina nodular de polietileno de alta densidad
- 32 - Tubo drenante PVC
- 33 - Relleno de grava
- 34 - Pérgola con correas de madera
- 35 - Pilar de ladrillo macizo

La impermeabilidad y como combatir el agua son otras soluciones a adoptar, colocar láminas impermeables que impidan el paso del agua al interior, ya sea por lluvia como por capilaridad. Siendo este uno de los problemas que ha producido grandes desconchados en la parte baja de los muros, por lo que la instalación de varios tubos drenantes en los perímetros de la alquería es obligatoria.

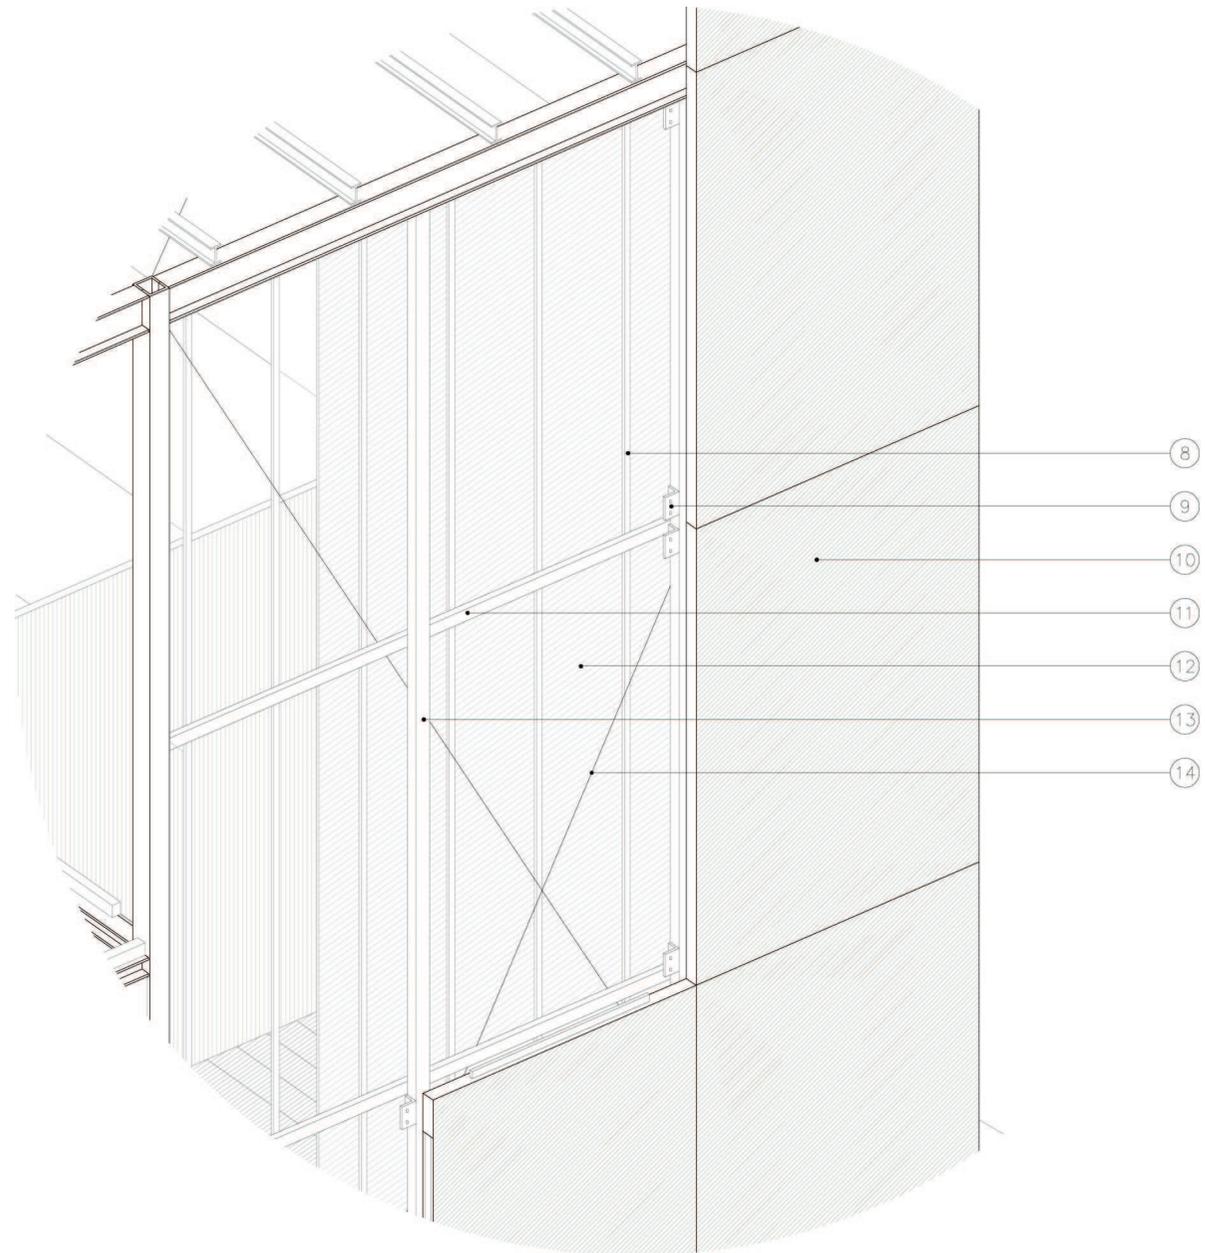
Detalle Cubierta Talleres E_1/50:

- 1 - Lámina asfáltica autoprottegida
- 2 - Aislante térmico lana de roca, soldable
- 3 - Lámina barrera de vapor bituminosa
- 4 - Chapa metálica galvanizada, lacada cara inferior
- 5 - Canalón metálico con lámina protectora
- 6 - Viga metálica IPN 240
- 7 - Correa metálica IPN 120

Detalle Cerramiento Talleres E_1/50:

- 8 - Montante chapa galvanizada
- 9 - Angular de anclaje del panel GRC
- 10 - Panel Sandwich de GRC
- 11 - Perfil chapa galvanizada hueco horizontal
- 12 - Panel cartón-yeso
- 13 - Perfil vertical metálico hueco
- 14 - Arriostramiento cable metálico

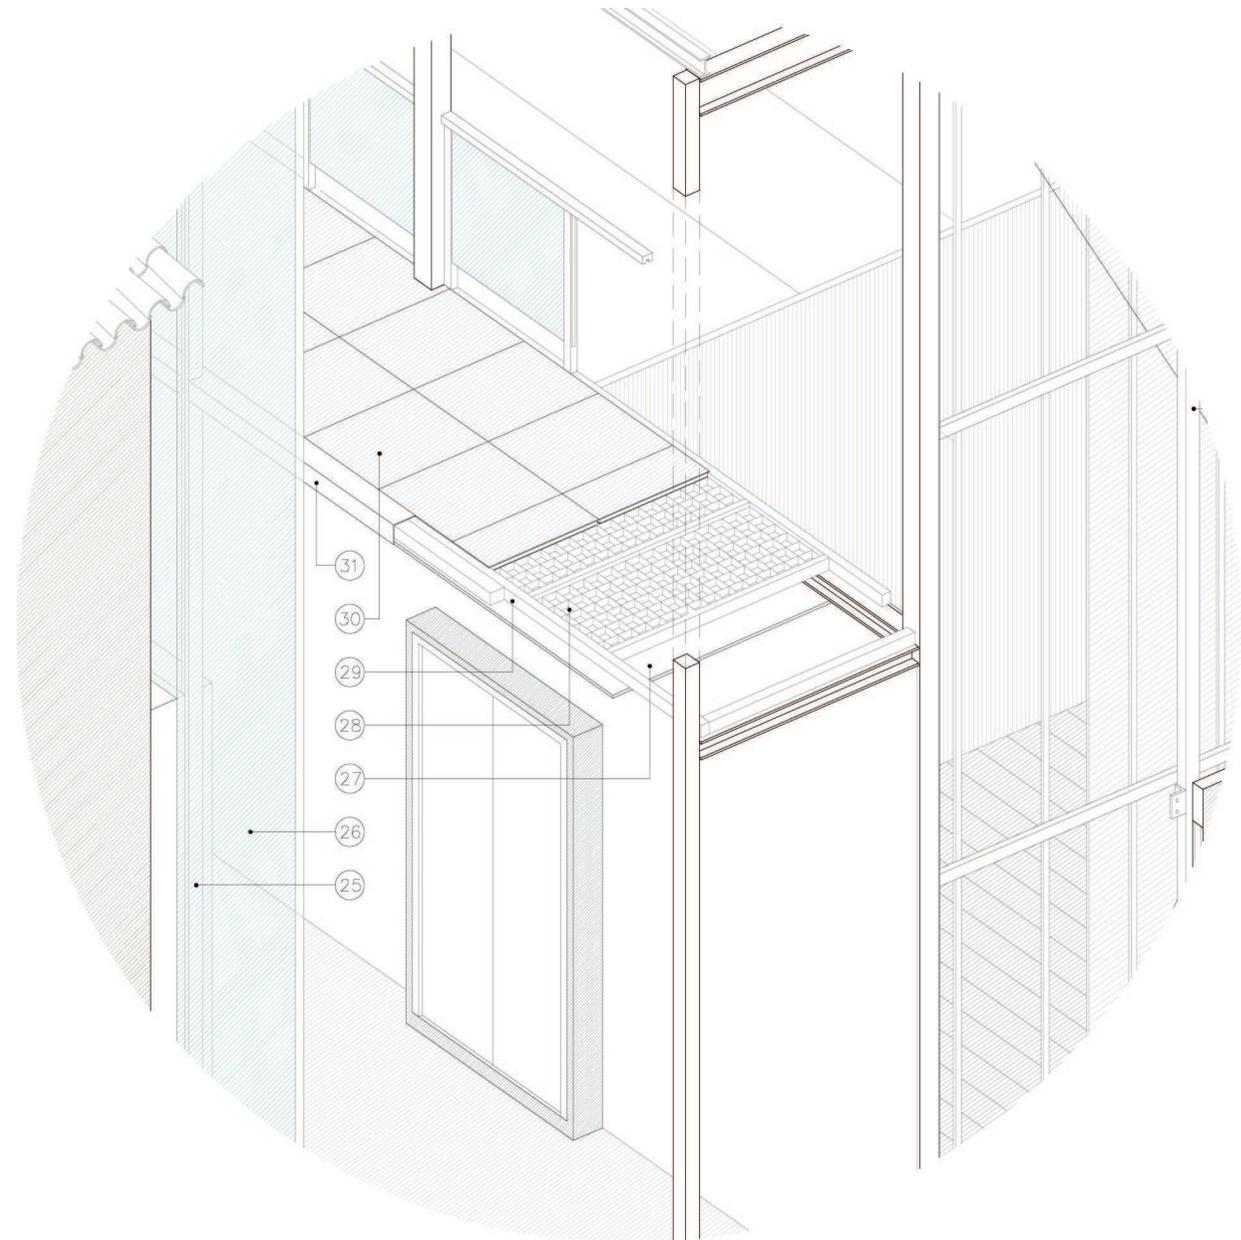
Detalle Encuentro Terreno Talleres E_1/50:

- 15 - Viga riostra de atado
- 16 - Armadura de viga riostra acero corrugado
- 17 - Armadura de reparto zapata corrida
- 18 - Pilar metálico 2UPN 140
- 19 - Placa de apoyo y de anclaje
- 20 - Zapata corrida de hormigón armado
- 21 - Lámina protectora contra la humedad
- 22 - Aislante panel poliestireno extruido
- 23 - Solera de hormigón
- 24 - Pavimento continuo de hormigón

Detalle Pasarela Talleres E_1/50:

- 25 - Perfiles metálicos auxiliares muro cortina
- 26 - Muro cortina de vidrio
- 27 - Falso techo de cartón-yeso
- 28 - Rejilla de acero electrosoldada
- 29 - Entramado de perfiles metálicos para sujeción del pavimento
- 30 - Panel de suelo técnico de chapa de acero
- 31 - Angular chapa metálica para remate de pavimento

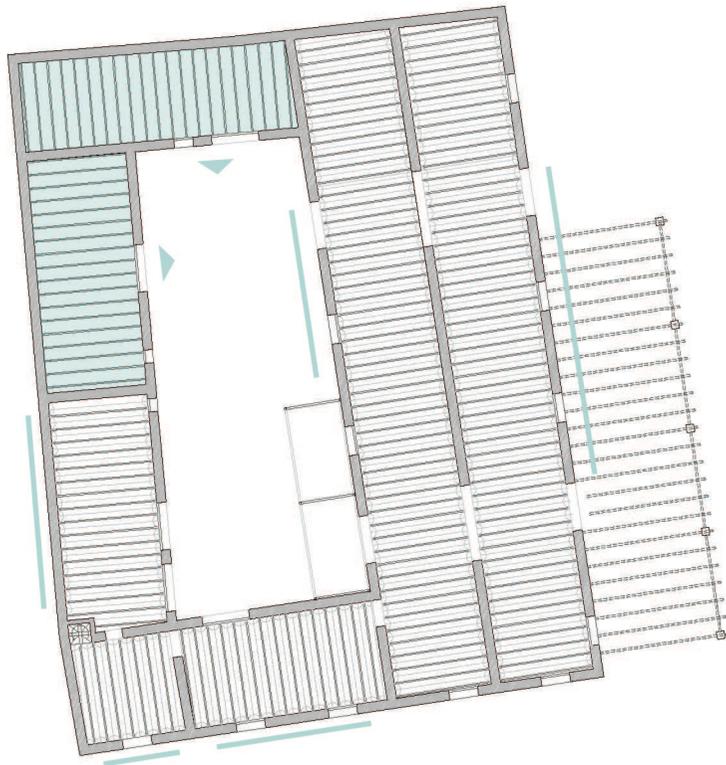
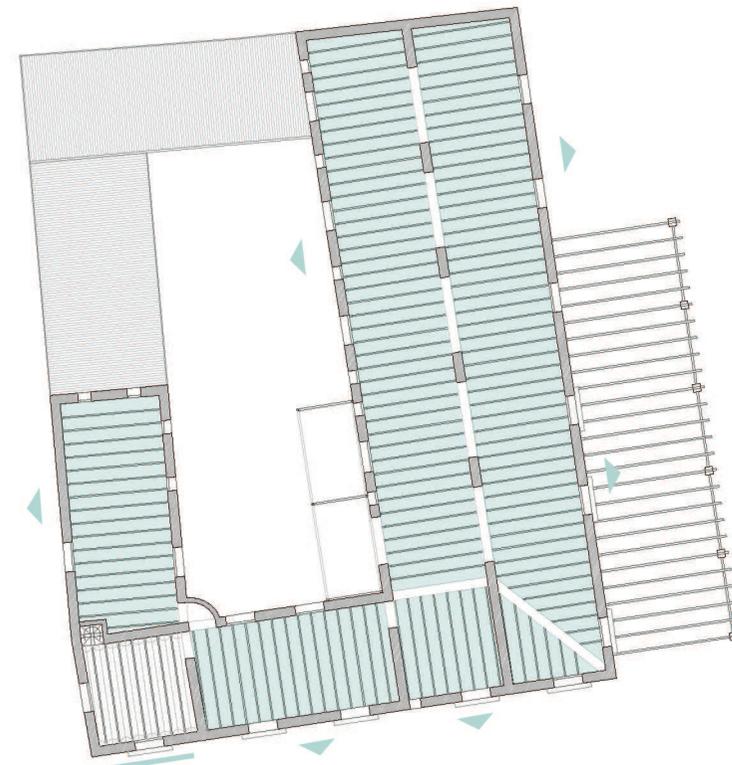
Cubierta inclinada con entabacado de rasilla
 Forjado con revoltón de ladrillo

Uno de los elementos que proporciona más identidad a la alquería es su sistema estructural, el cual se pretende poner en valor, consta de un sistema de muros de carga de ladrillo muy marcado, combinando forjado de revoltones de ladrillo en planta baja y cubierta inclinada con vigas de madera en planta primera principalmente. Para el nuevo edificio de talleres se opta por estructura metálica de poca dimensión dadas las pocas cargas que recibe. Pilares 2UPN y vigas IPN.

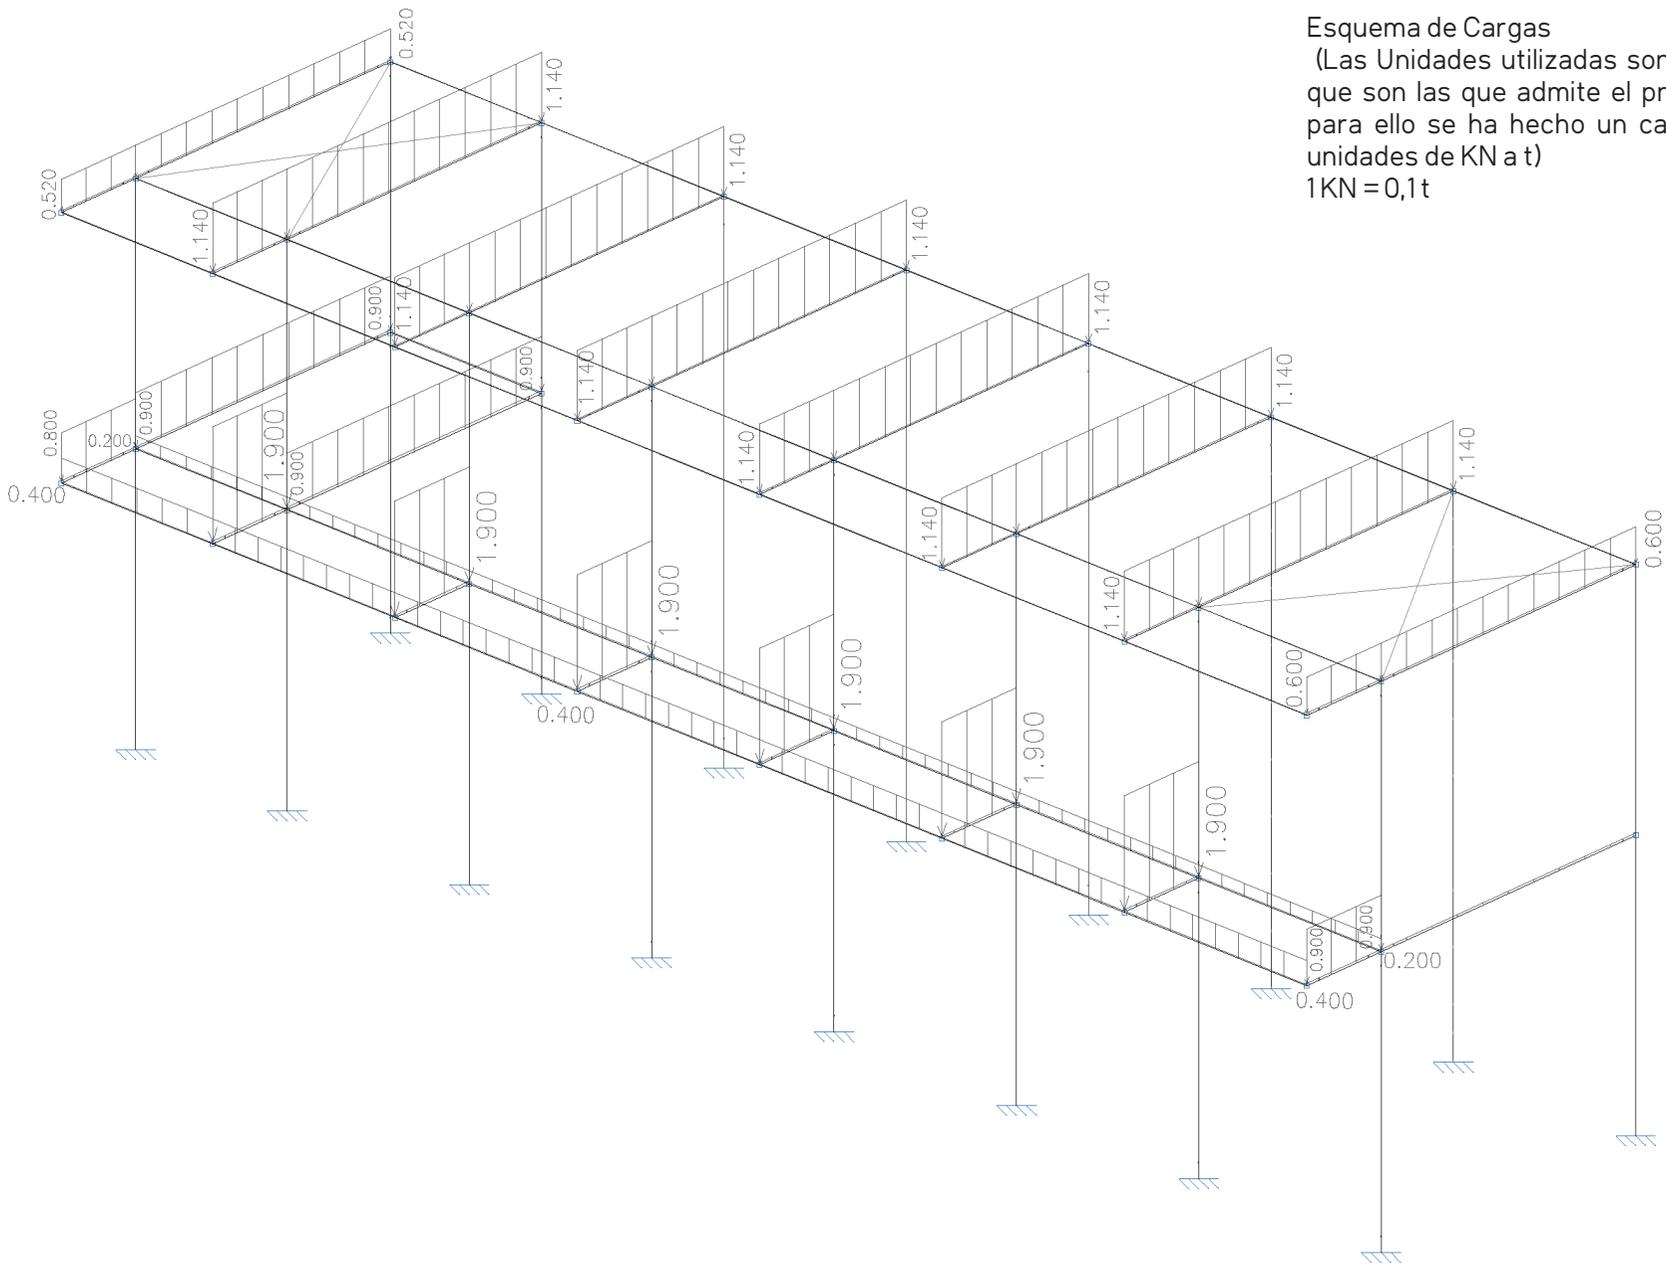
A continuación se muestra un esquema de las cargas resultantes tras sumar las permanentes y la sobrecarga de uso, aplicadas a todos los pórticos del edificio.

Esquema de Cargas
 (Las Unidades utilizadas son t/m, ya que son las que admite el programa, para ello se ha hecho un cambio de unidades de KN a t)
 1KN = 0,1t

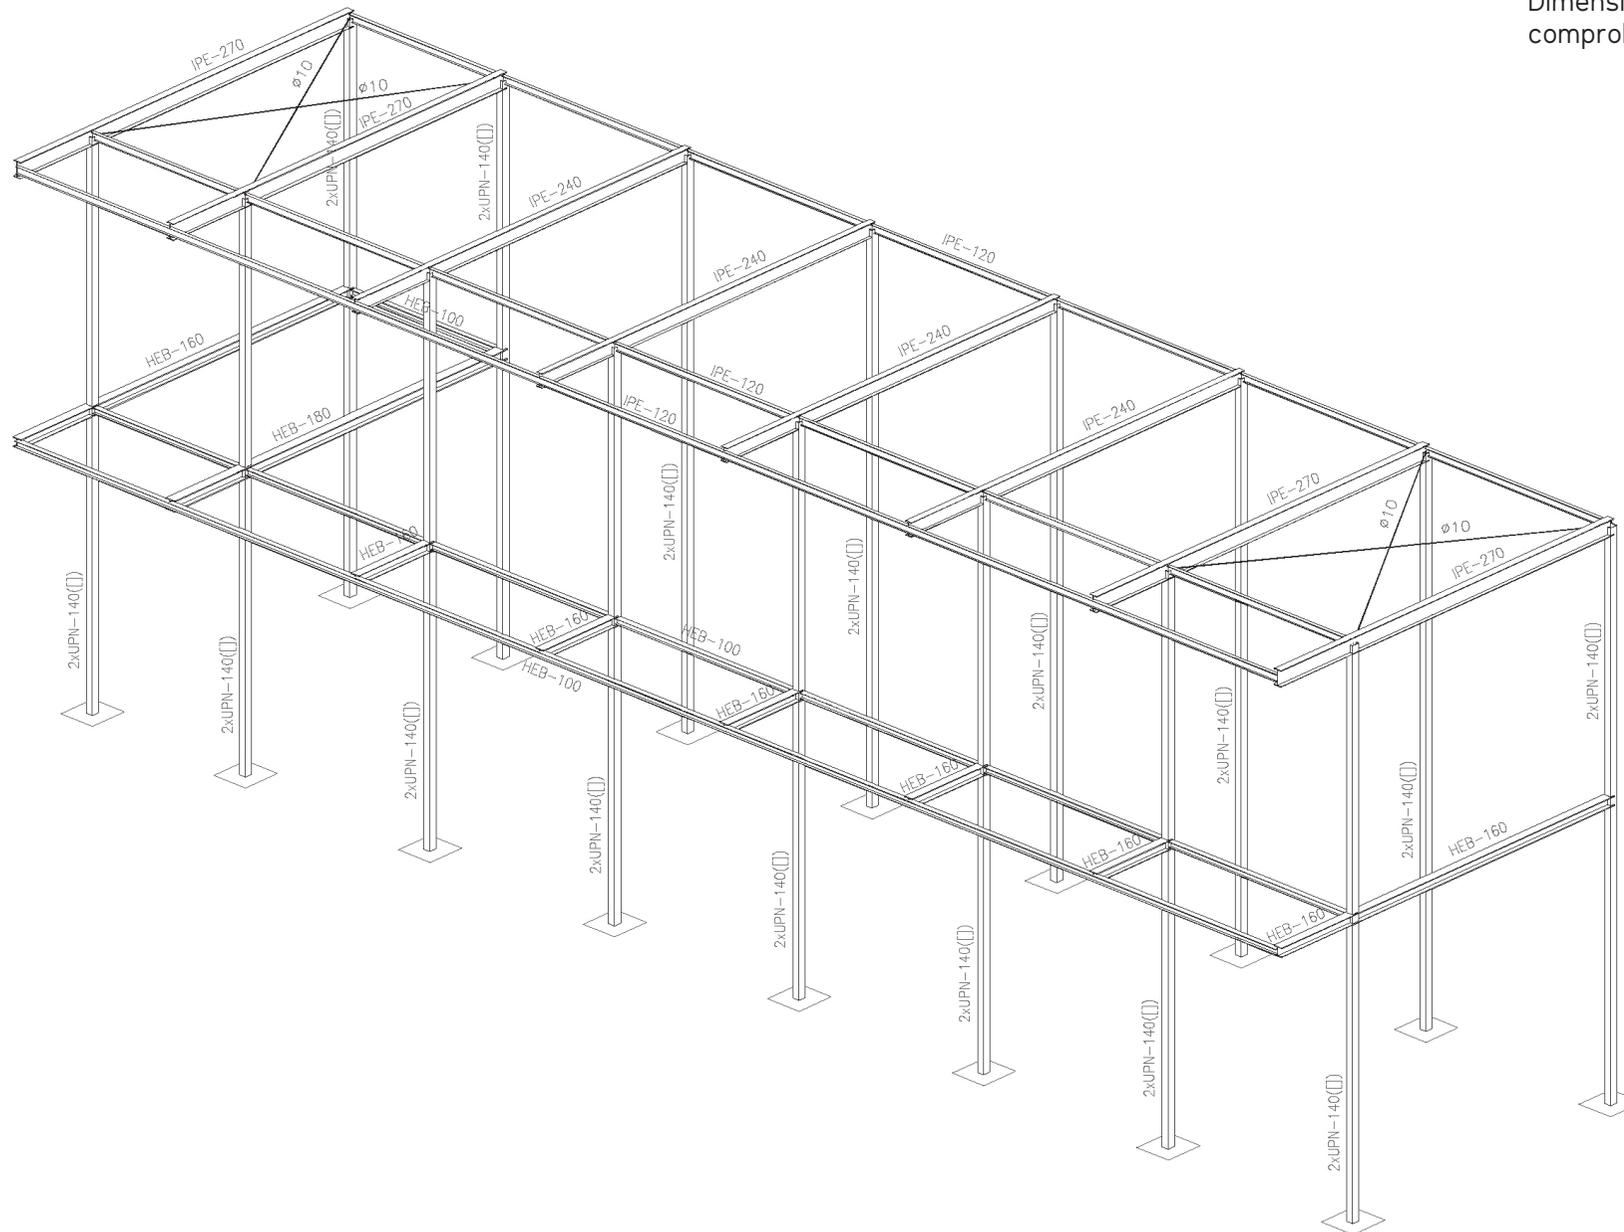
Dimensionado
comprobado en CYPE

Tras alguna modificación en algún perfil que no cumplía con el dimensionado planteado, se obtuvieron los siguientes resultados, con 2UPN para pilares, Vigas HEB para la pasarela y vigas IPE para la cubierta. Así como las placas de anclaje necesarias para unirlo a la cimentación que se explicará más adelante.

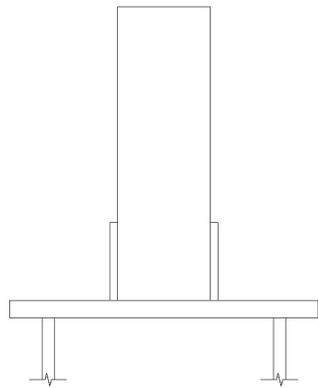
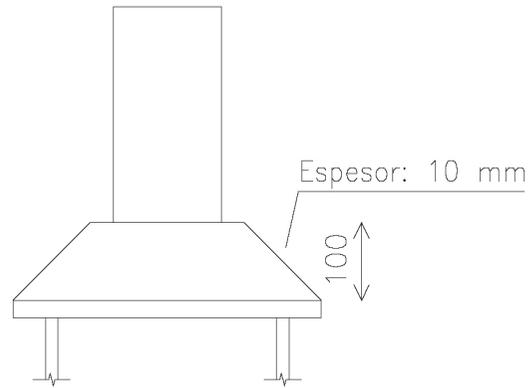
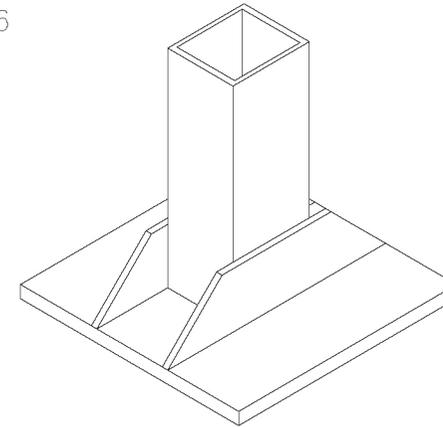
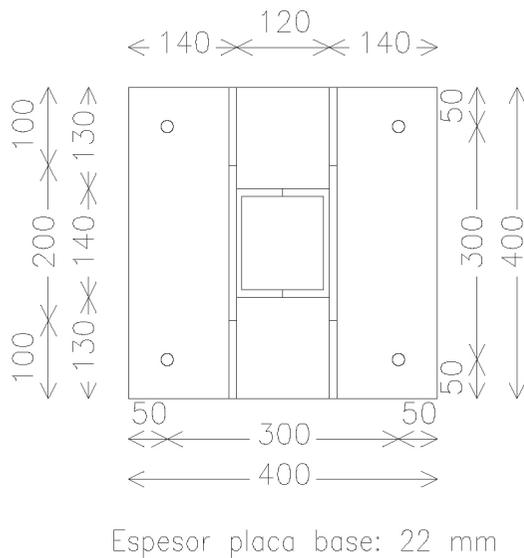
Detalle Anclaje Perno

Dimensiones Placa = 400x400x22 mm (S275)

Pernos = 4 ϕ 16 mm, B 400 S, Ys = 1.15

Ref. pilares :N1=N2=N3=N4=N5=N6=N7=N8=N9=N10=N11=N12=N13=N14=N15=N16

Escala 1 : 20

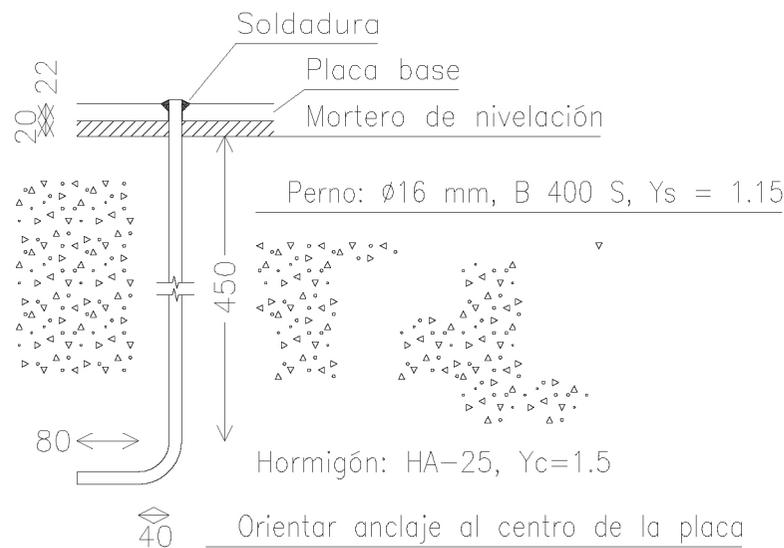
Dimensionado de la placa de anclaje ofrecido por CYPE, con los datos de cargas proporcionados y para el dimensionamiento de barras calculado.
