REACTIVANDO LA CIUDAD FALLERA

miguel ángel nadal moll . PFC . Laboratorio H . ETSAV

MEMORIA

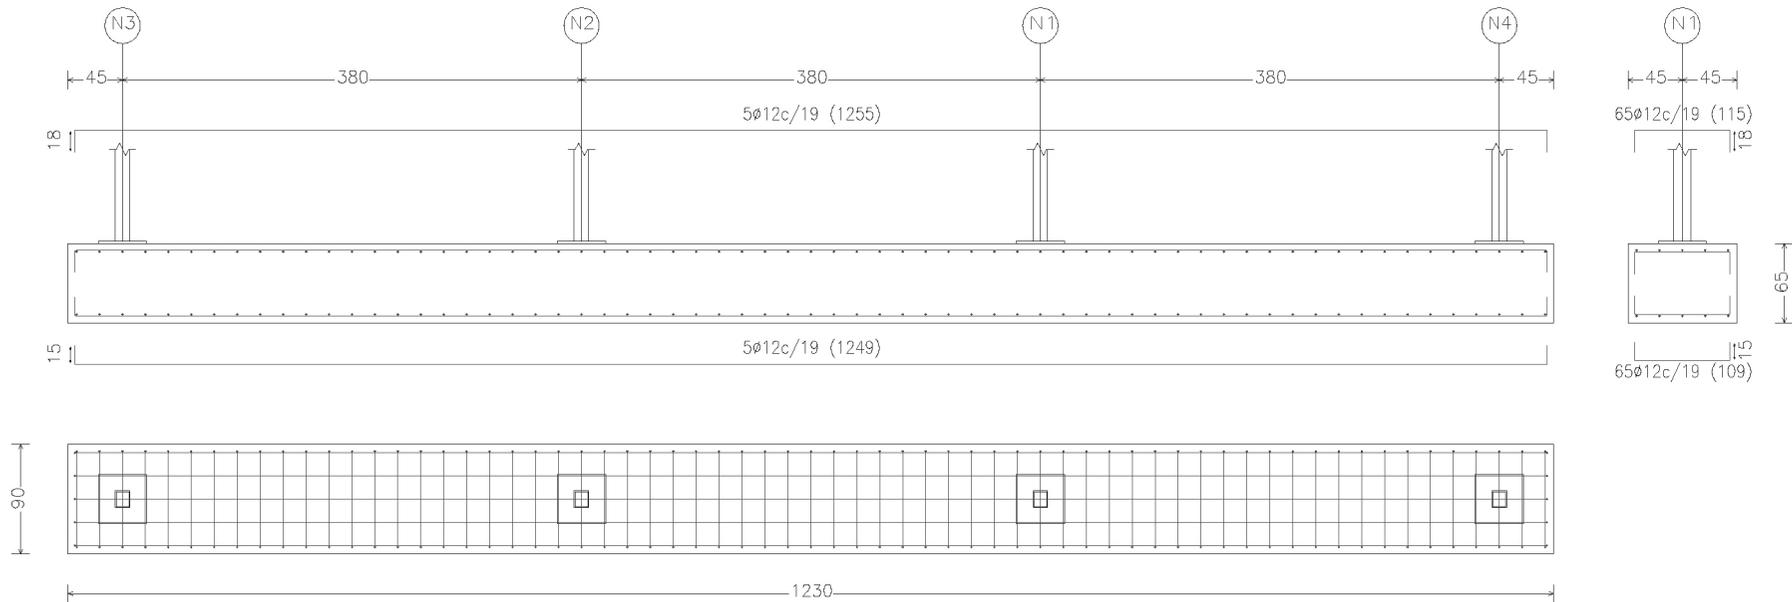
(N1 - N2 - N3 - N4)

Para el cálculo de la cimentación ha ocurrido algo similar a la estructura, en CYPE debes plantear una hipótesis, y el programa comprueba si es válida y te da la armadura necesaria. Primero se comprobó con dos únicas zapatas corridas pero dada a la desproporcionalidad de los elementos resultantes, no era válida. Es por tanto que se planteó dividir cada una en dos partes, reduciendo sus medidas, dando así un resultado favorable y que cumpliera con las siguientes dimensiones y armado.

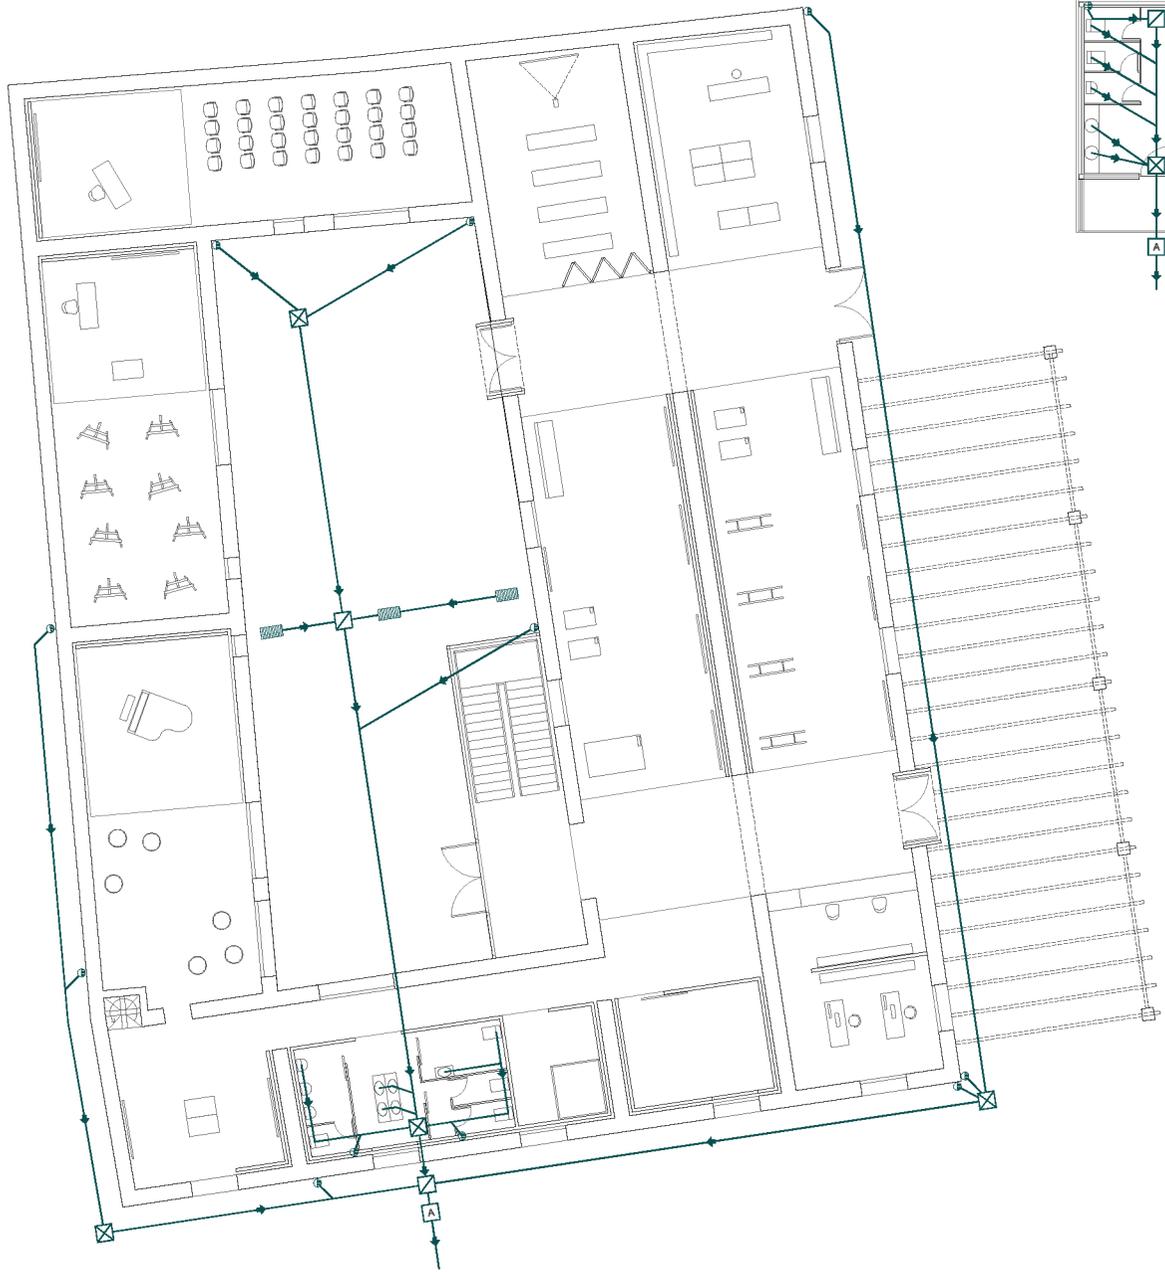
Planta Baja E_1/250

Saneamiento

Se opta por una red unitaria (aguas residuales y aguas pluviales), dada la escasa entidad de las aguas residuales que únicamente corresponden a los aseos en ambos edificios.

La red se realizará mediante canalización de PVC de doble capa tratando de que su recorrido discorra siempre que sea posible por zonas exteriores al edificio, lo que facilitará su ejecución y mantenimiento.

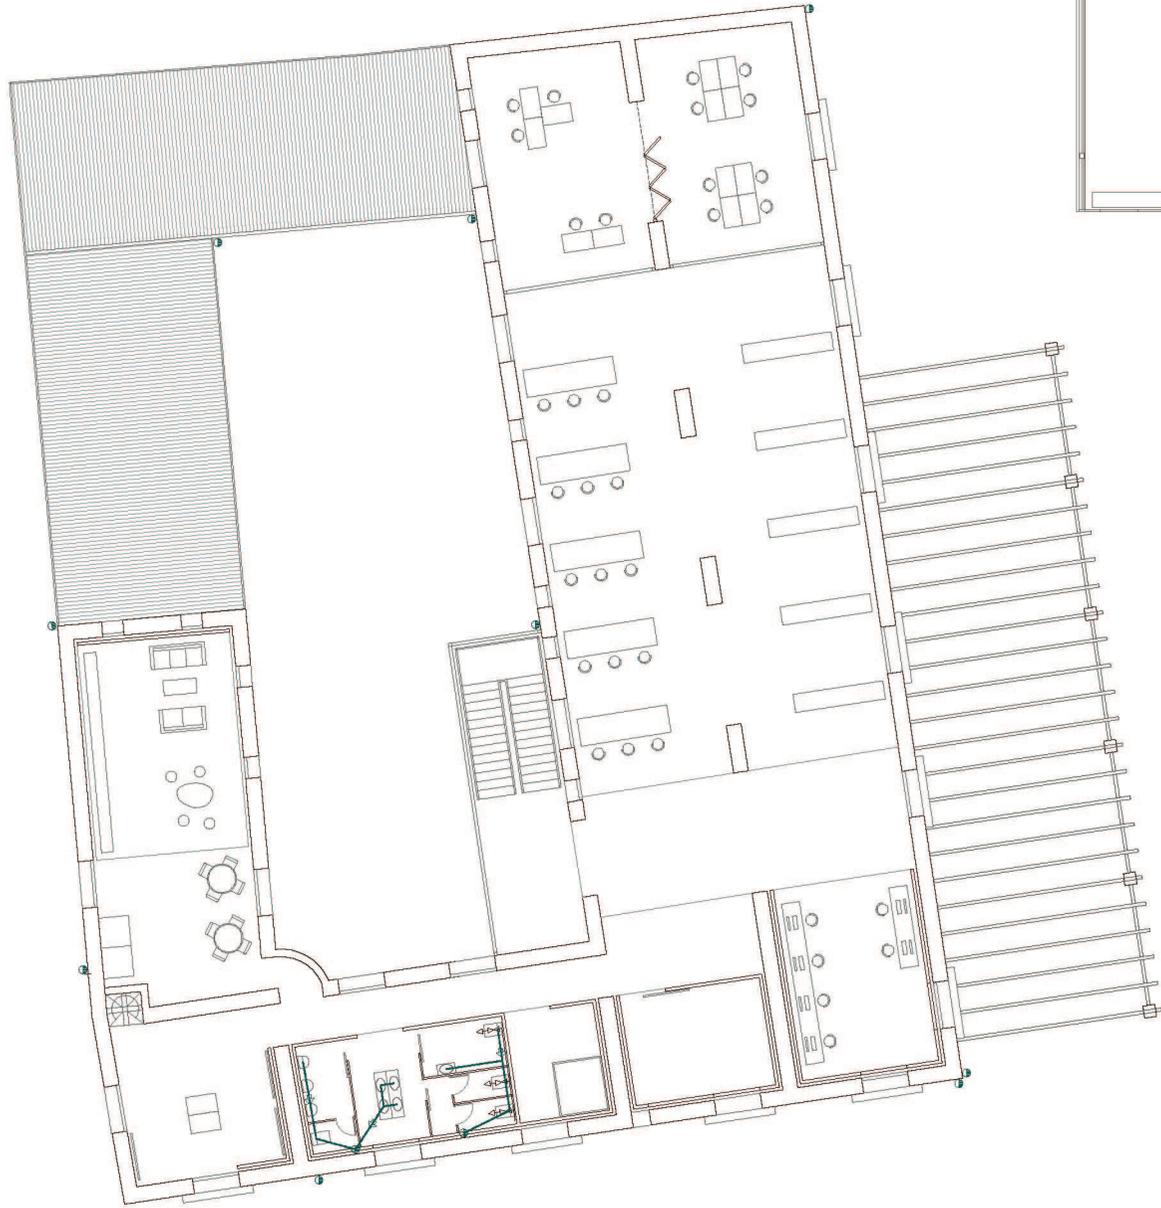
Planta Primera E_1/250

Saneamiento

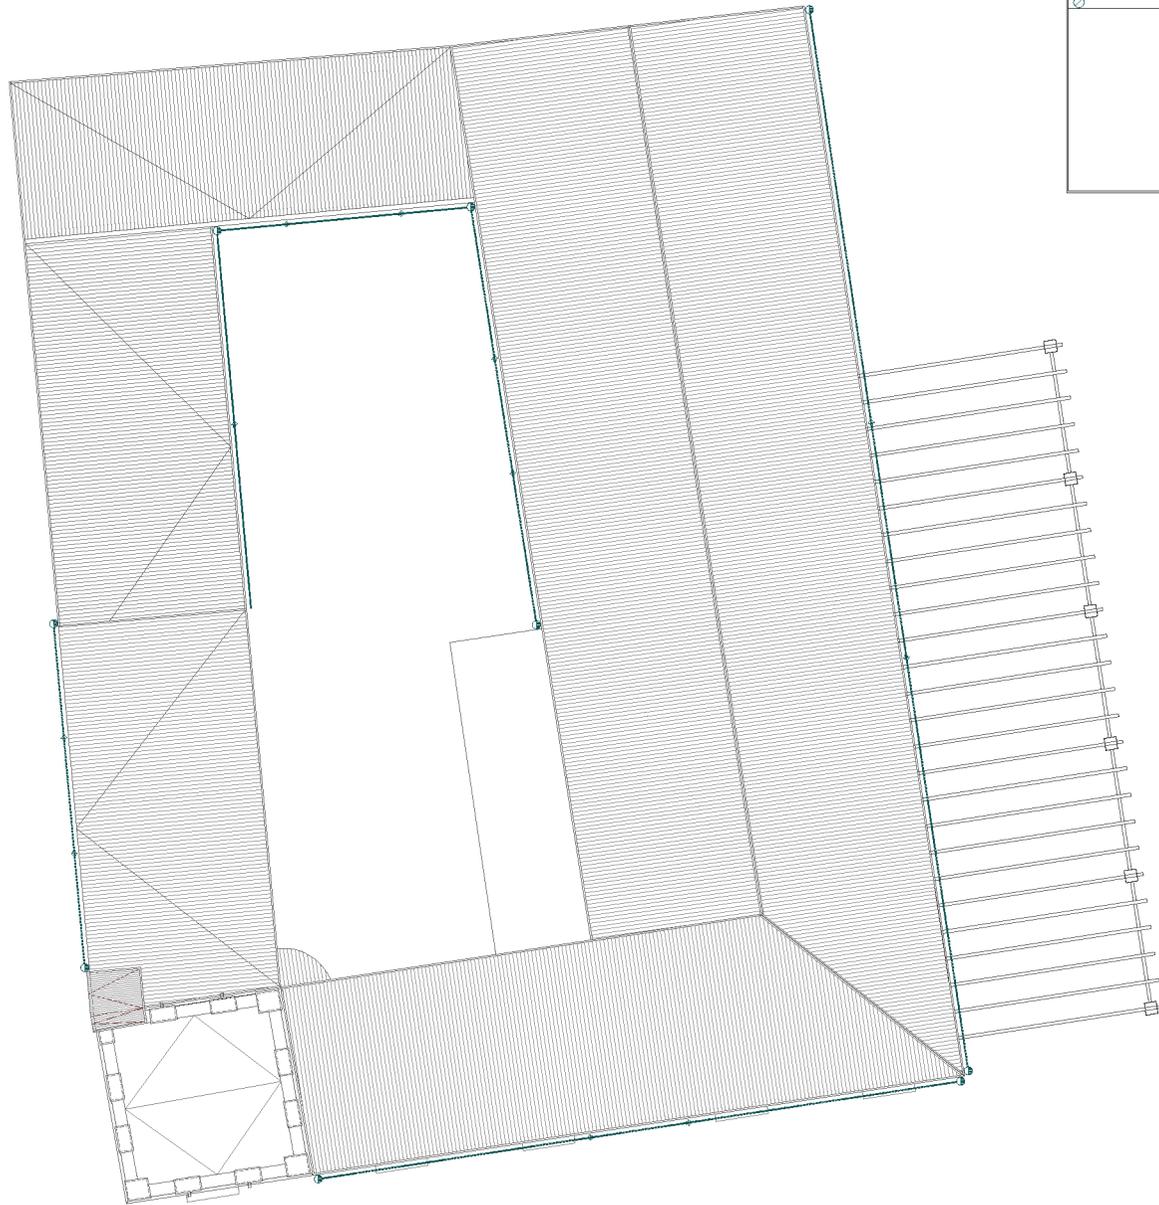
Planta Cubiertas E_1/250

Recogida de Pluviales

Este sistema se efectúa mediante canalones situados en las cornisas, para llevar el agua hasta bajantes, situadas en puntos que no afecten a la estética del edificio.

En los talleres las bajantes van por el interior del edificio y el canalón se sustituye por sumideros sifónicos dispuestos sobre la cubierta.

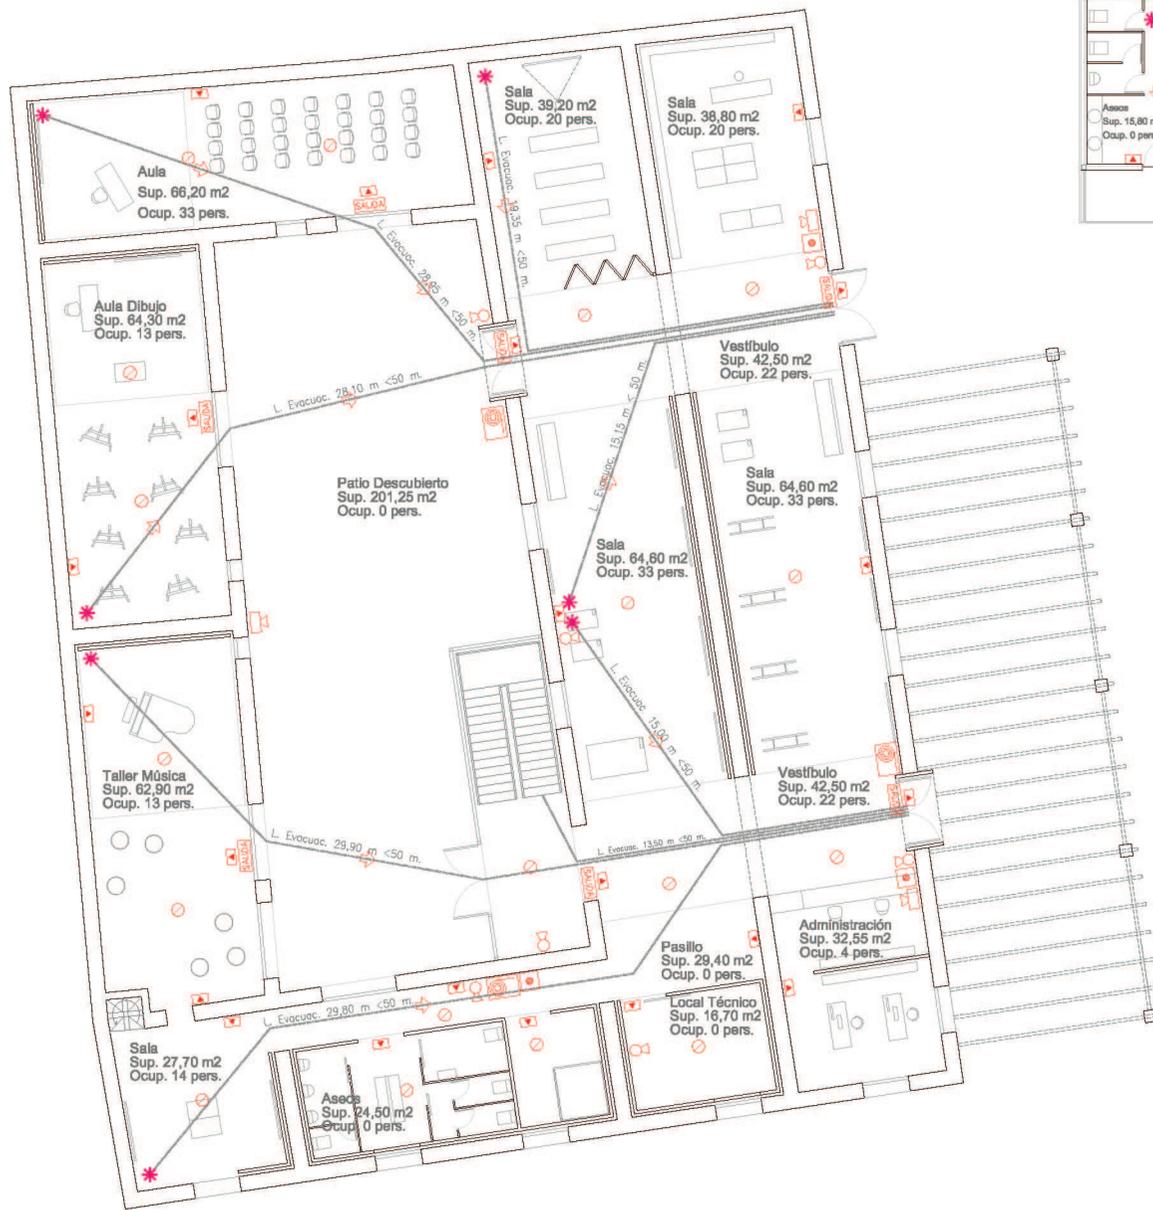
Planta Baja E_1/250

Protección contra incendios

Es de aplicación el DB-SI (Seguridad en caso de incendio), por tratarse de un local de pública concurrencia. Se trata de un único sector de incendios porque $S < 2.500 \text{ m}^2$ y la ocupación es inferior a 500 personas (383 personas) según el cálculo de ocupación por superficie útil de cada una de las estancias.

El edificio de la alquería consta de dos salidas con recorridos de evacuación inferiores a 50 m. En el caso de los talleres se dispone de una única salida independiente para cada una de las plantas. Tanto las dimensiones de puertas, pasillos y escaleras cumplen ampliamente con los mínimos exigidos por la norma.

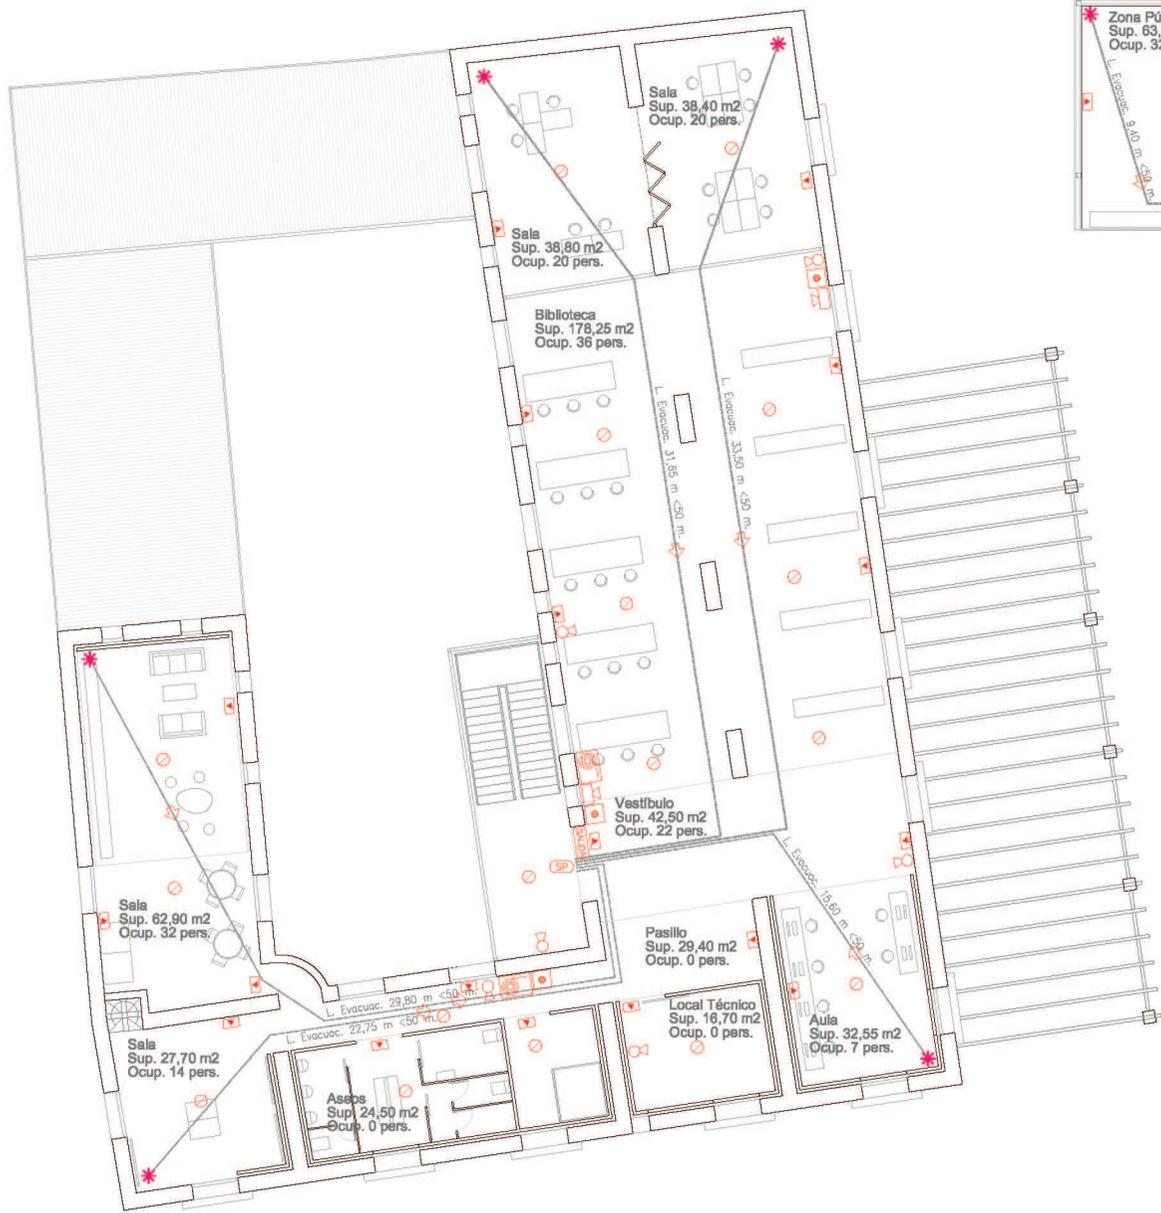
Planta Primera E_1/250

En el caso de la escalera al tratarse de una altura de evacuación inferior a 10 m. esta será no protegida.

Respecto de las dotaciones de instalaciones de protección contra incendios, estas constan de:

- Extintores de eficacia 21A-113B dispuestos en ambos edificios a una distancia menor de 15m.
- Bocas de incendio equipadas de diámetro 25mm. (por ser la superficie construida superior a 500m²).
- Sistema de detección de incendios mediante detectores ionicos de humos (por ser la superficie construida 1000m²).

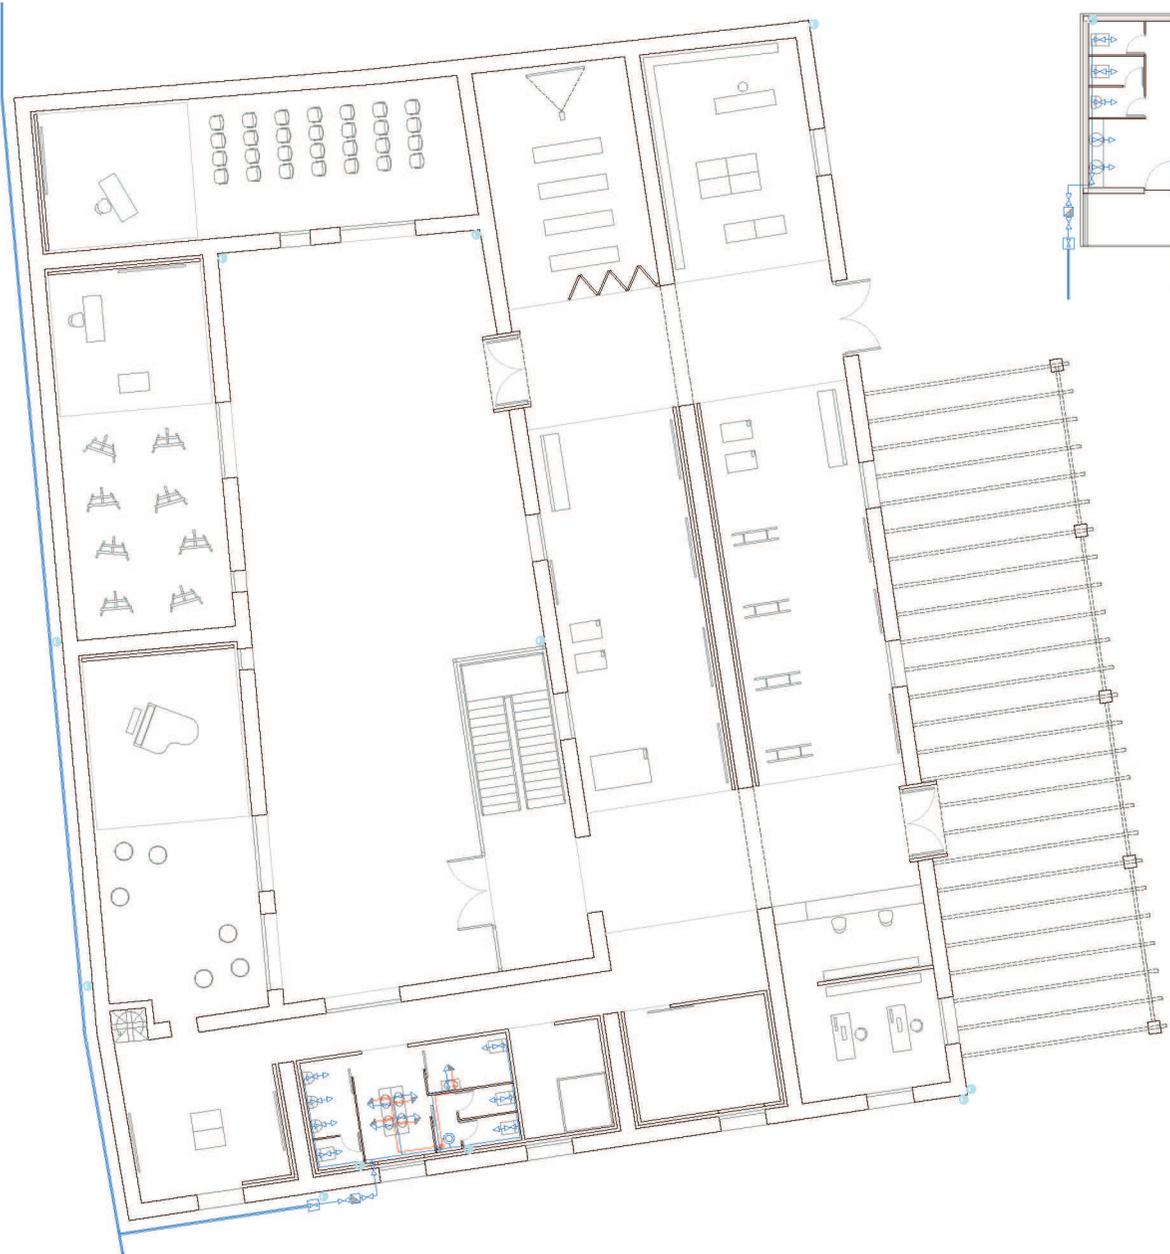
Planta Baja E_1/250

Fontanería

Las necesidades de ambos edificios en cuanto a instalación de fontanería se reducen a los aseos que dotan a los mismos.

Se ha previsto una red interior con tuberías de polietileno tanto para el agua fría como para la caliente. La tubería que discurre por el exterior será a base de acero fundido y se protegerá convenientemente.

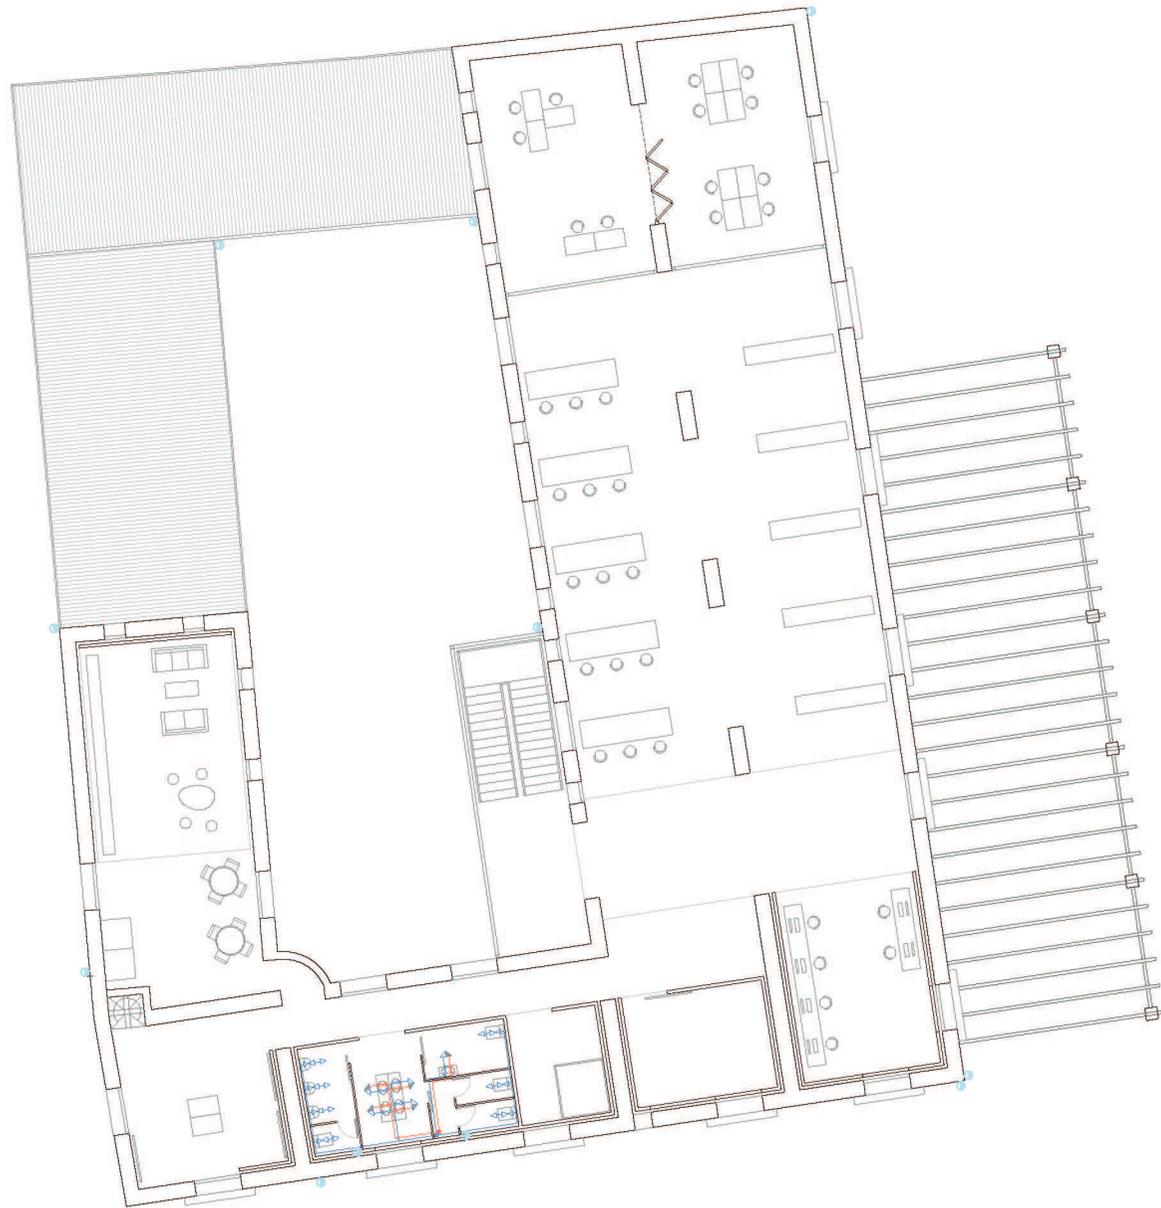
Planta Primera E_1/250

Fontanería

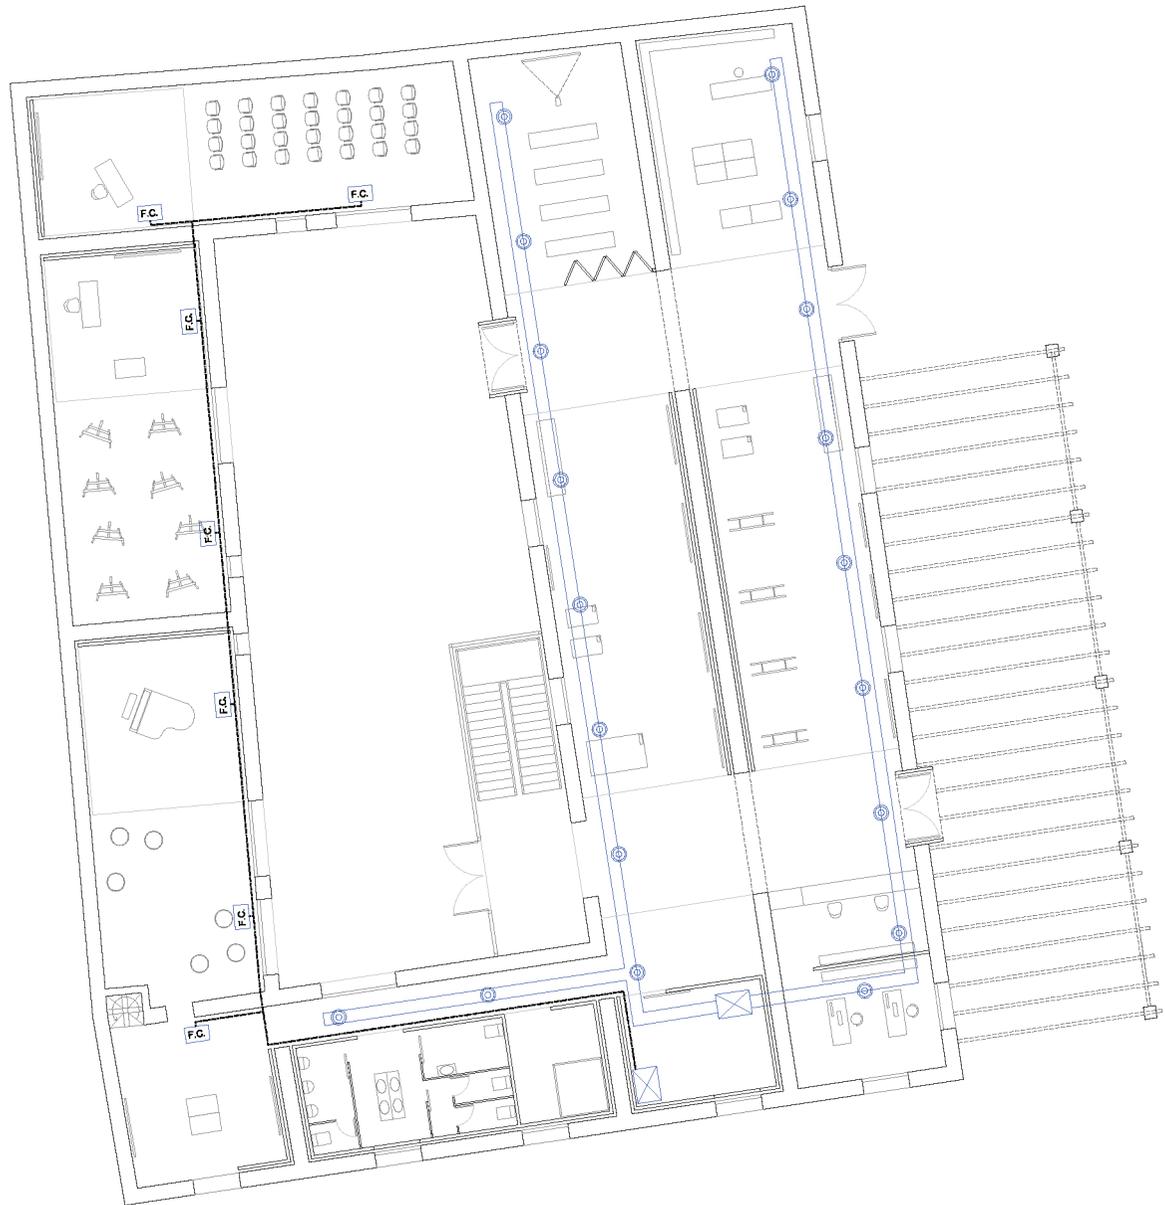
Planta Baja E_1/250

Climatización

Para el edificio de alquilería se opta por un sistema de conductos con bomba de calor dispuesta en el local técnico para las zonas más diáfanas, y cuya ocupación vaya a ser mayor y simultanea.

Para los locales que dan al patio y cuya ocupación va a ser menor y ocasional se opta por un sistema de Fan-Coil, que permite un uso más racional.

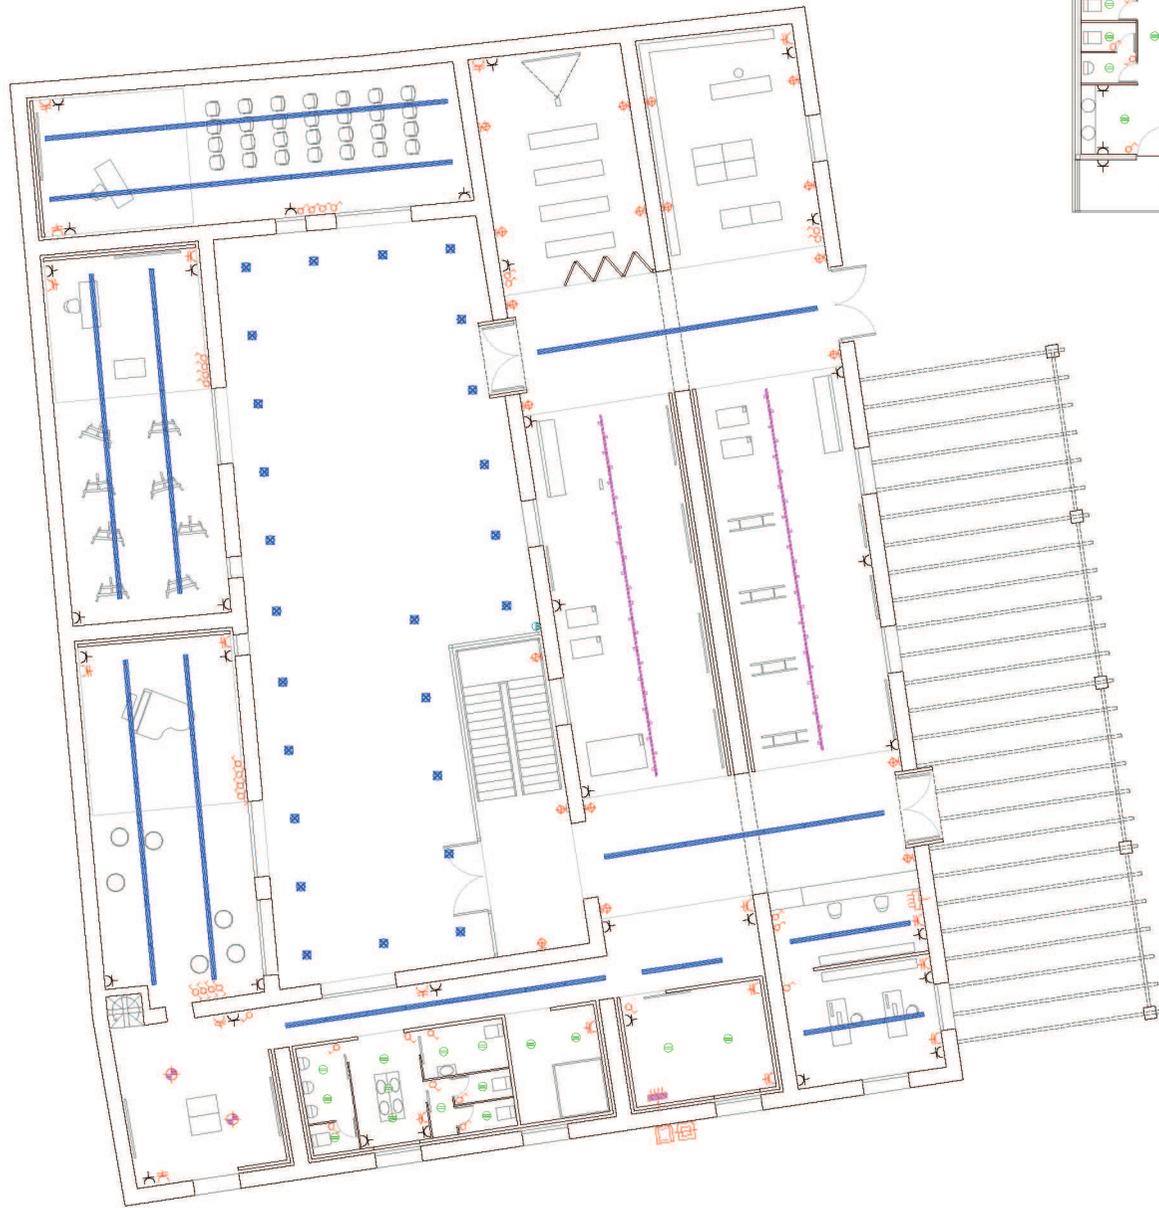
Planta Baja E_1/250

Electricidad

La instalación en aquellas zonas que no vayan trasdosadas será de superficie. Se ha buscado la sectorización del edificio mediante cuadros secundarios. Para la disposición de los elementos de la instalación se ha tenido en cuenta las características y requerimientos de cada espacio.

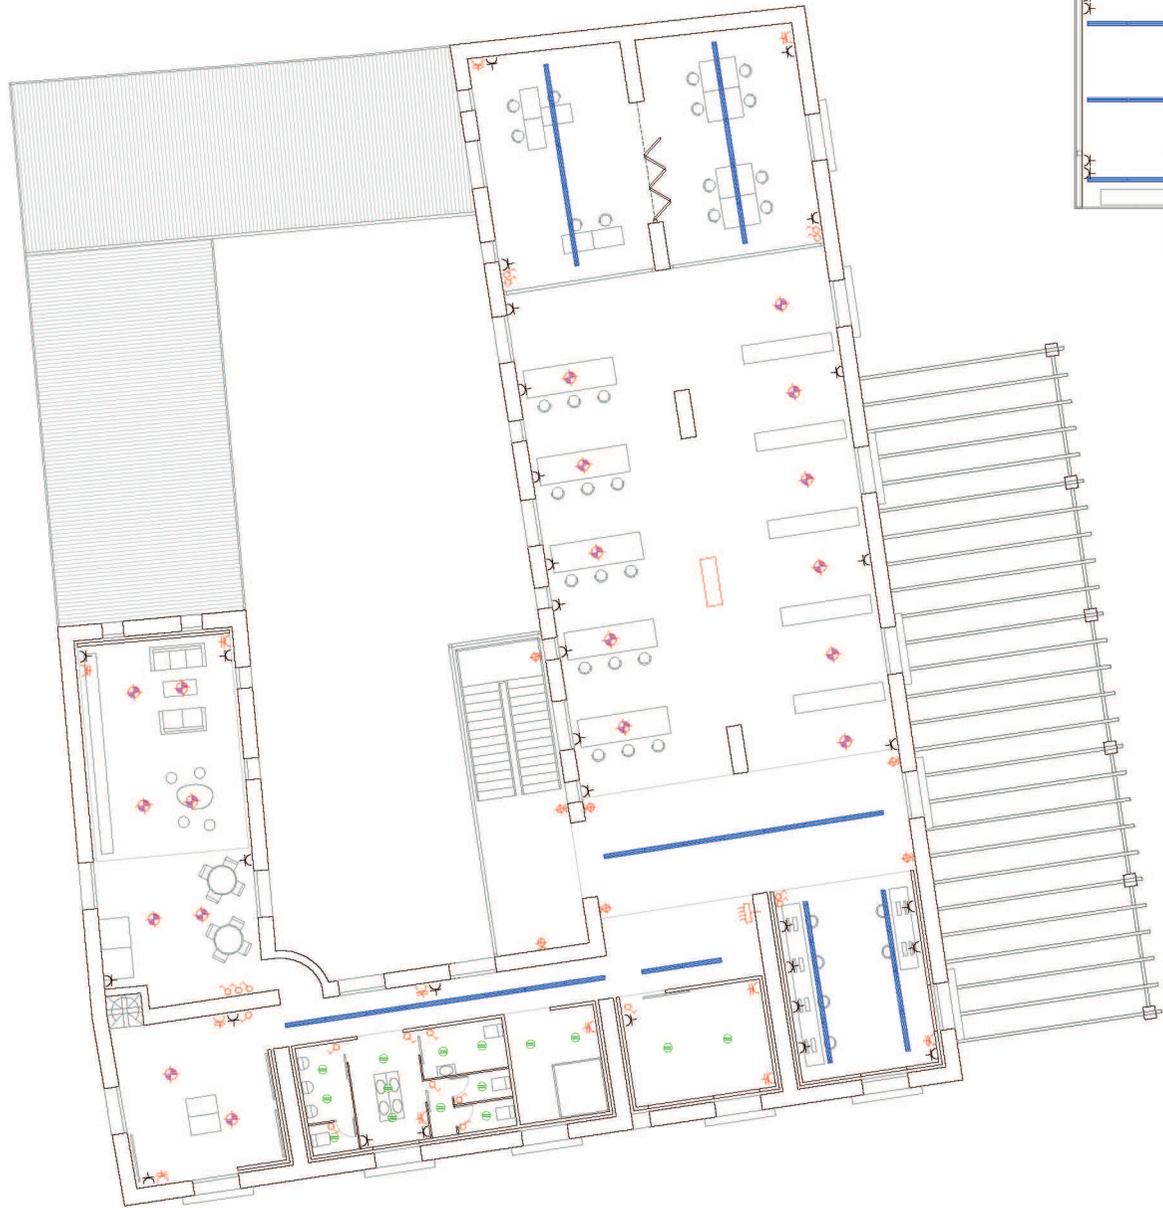
Planta Primera E_1/250

Respecto a la iluminación, la elección del tipo de luminaria responde a los usos y necesidades de cada espacio, siendo los tipos elegidos los que se reseñan a continuación.

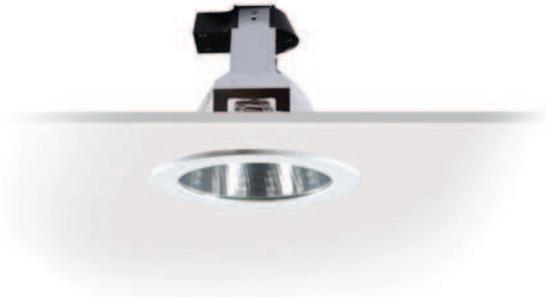
Downlight empotrado redondo modelo DOMO 195 de la marca LAMP. Fabricado en inyección de aluminio lacado en color blanco mate y con cristal de protección. Con óptica Wide Flood. Para una HIT de 35/70/150W.

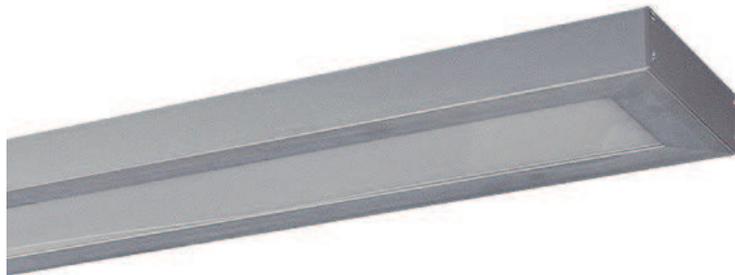
Luminaria estructural modelo DINAMIC LINEA CONTINUA para suspender o adosar a techo con difusor de policarbonato translúcido. Fabricada en aluminio extrusionado, anonizado mate, iluminación directa o directa-indirecta. Equipada para dos lámparas fluorescentes T5 de 54w o 80w.

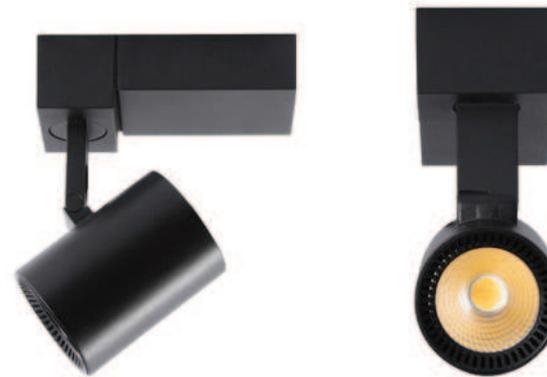
Proyector de interior modelo IMAG para iluminación de acento. Fabricado en inyección de aluminio, reflector de aluminio de alta pureza y disipador para una correcta gestión térmica. Versiones para carril trifásico y para adosar a pared o a techo. Carril electrificado Suspendido
