ESTRATEGIAS PARA MEJORAR LA SEGURIDAD DEL METRO LIGERO A TRAVÉS DE SU INSERCIÓN URBANA

RESUMEN

La *COST Action 1103: “Operation and safety of tramways in interaction with public space”*, desarrollada entre 2011 y 2015, tenía como objetivo alcanzar un mejor entendimiento de la seguridad del metro ligero en su relación con el espacio urbano.

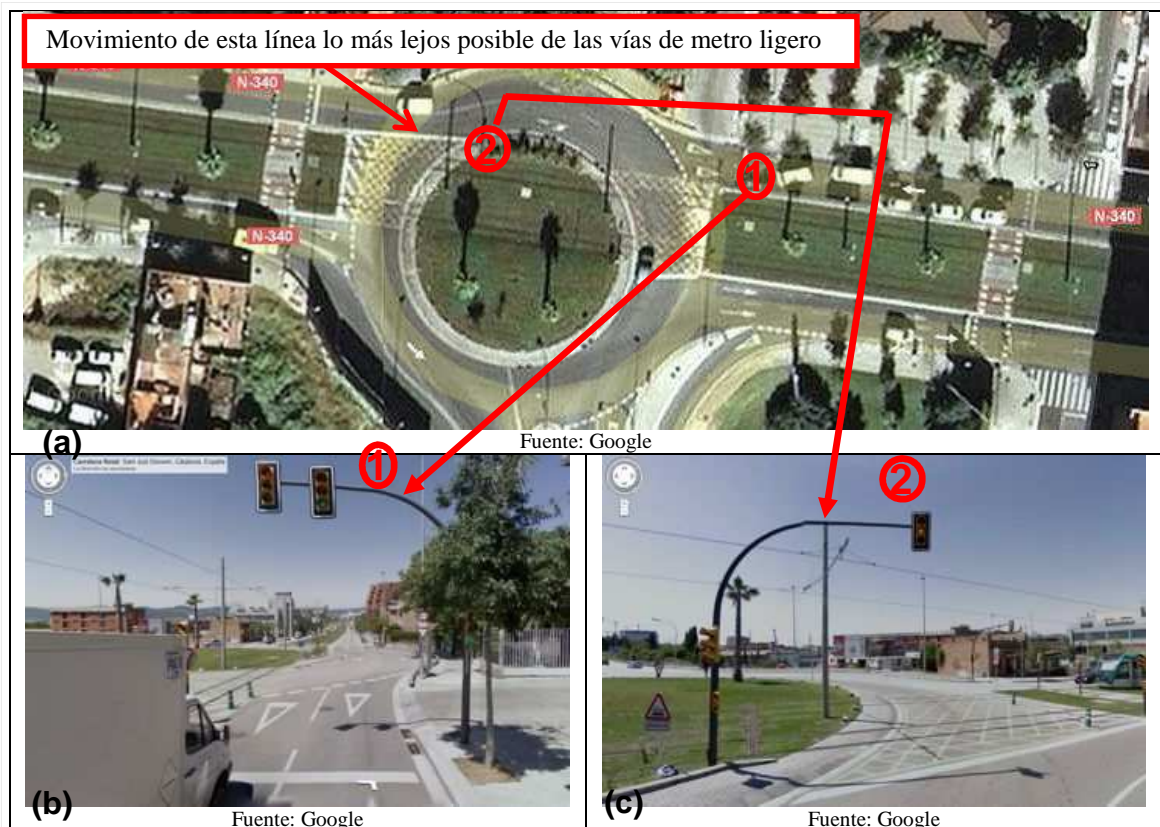
Fig. 10 – Antiguu punto conflictivo en la glorieta de Carretera Reial – Baix Lobregat. a, b y c) Disposición de la glorieta; recolocación de la línea de parada; y situación de los semáforos.

En este caso, el metro ligero circula por la glorieta en una alineación descentrada (Figura 10), generando una situación similar a la de un giro a la izquierda con problemas de visibilidad. La glorieta conecta con una autopista y la intensidad de tráfico es elevada. En este punto se han producido varios accidentes debidos a que los conductores de carretera se encontraban con el semáforo en verde para acceder a la glorieta (semáforo 1) pero a continuación tenían un semáforo en rojo para girar a la izquierda cruzando las vías del metro ligero (semáforo 2). El semáforo 1 en verde está pensado para los vehículos de carretera que continúan de frente, pero la consecuencia es que muchos conductores que querían girar a la izquierda entraban en la glorieta y no se esperaban encontrarse el semáforo 2 en rojo, dado que en las gloriets sin metro ligero el vehículo de carretera siempre tiene la prioridad una vez que ha entrado en el vial circular.

Las medidas aplicadas (durante el año 2007) fueron las siguientes (Figura 10):

- Mejora de la percepción (y aumento del tiempo de reacción en caso de situación de riesgo) mediante el desplazamiento de la línea de parada a una zona lo más alejada posible de las vías de metro ligero.
- Mejora de la protección mediante un cambio en el ciclo semafórico, poniendo en rojo los semáforos de todas las entradas a la glorieta cuando el metro ligero se está aproximando. Esta medida tiene el inconveniente de que empeora el flujo de tráfico de carretera y puede dar lugar a mayores niveles de congestión.
