**Maria Aucejo Mollà**  
Tutor: Jesús Navarro Morcillo  
Taller A 2016/2017

3. Escala edificio: Bodegas Vinival		
3.1. Pasado		
Historia y evolución	43-44	
Proyecto original	45-49	
3.2. Presente		
Estado actual	50-56	
Levantamiento de lesiones	57-59	
Estudio sintomatológico y conclusiones	60-62

**VINIVAL**  
Escala territorial

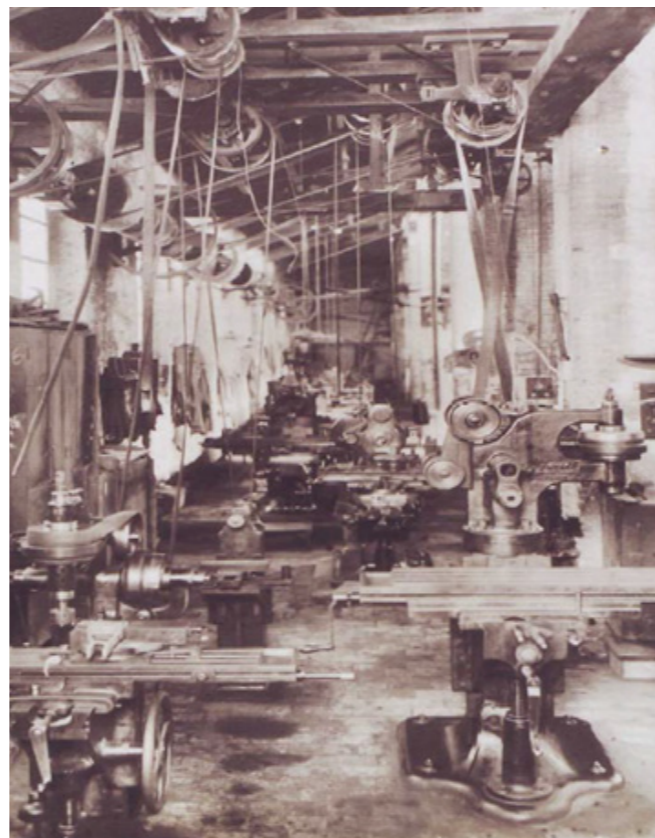
Sala de tornos de La Maquinista Valenciana

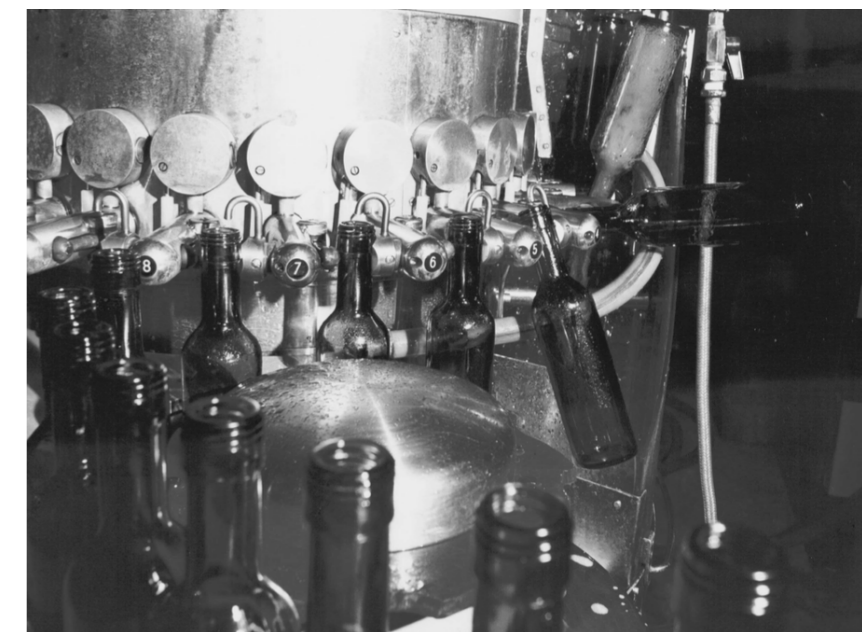
Máquina embotelladora de Bodegas Vinival

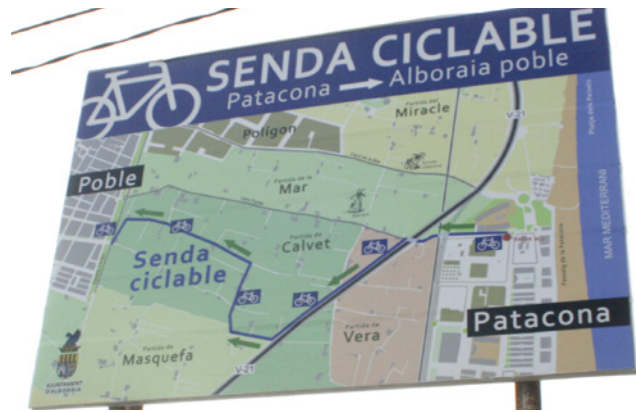
Es destacable la desconexión que supone la playa de la Patacona en el recorrido peatonal que se genera en el frente marítimo (a causa de las desembocaduras de las acequias a extremo y extremo del barrio) así como el recorrido peatonal y ciclista de la Vía Xurra (antiguo ferrocarril de Aragón) y el Barranco del Carraixet, el cual continúa por la Ermita dels Peixets i desaparece cuando llega al barrio residencial (en el cartel se observa una propuesta de continuidad por caminos de huerta).

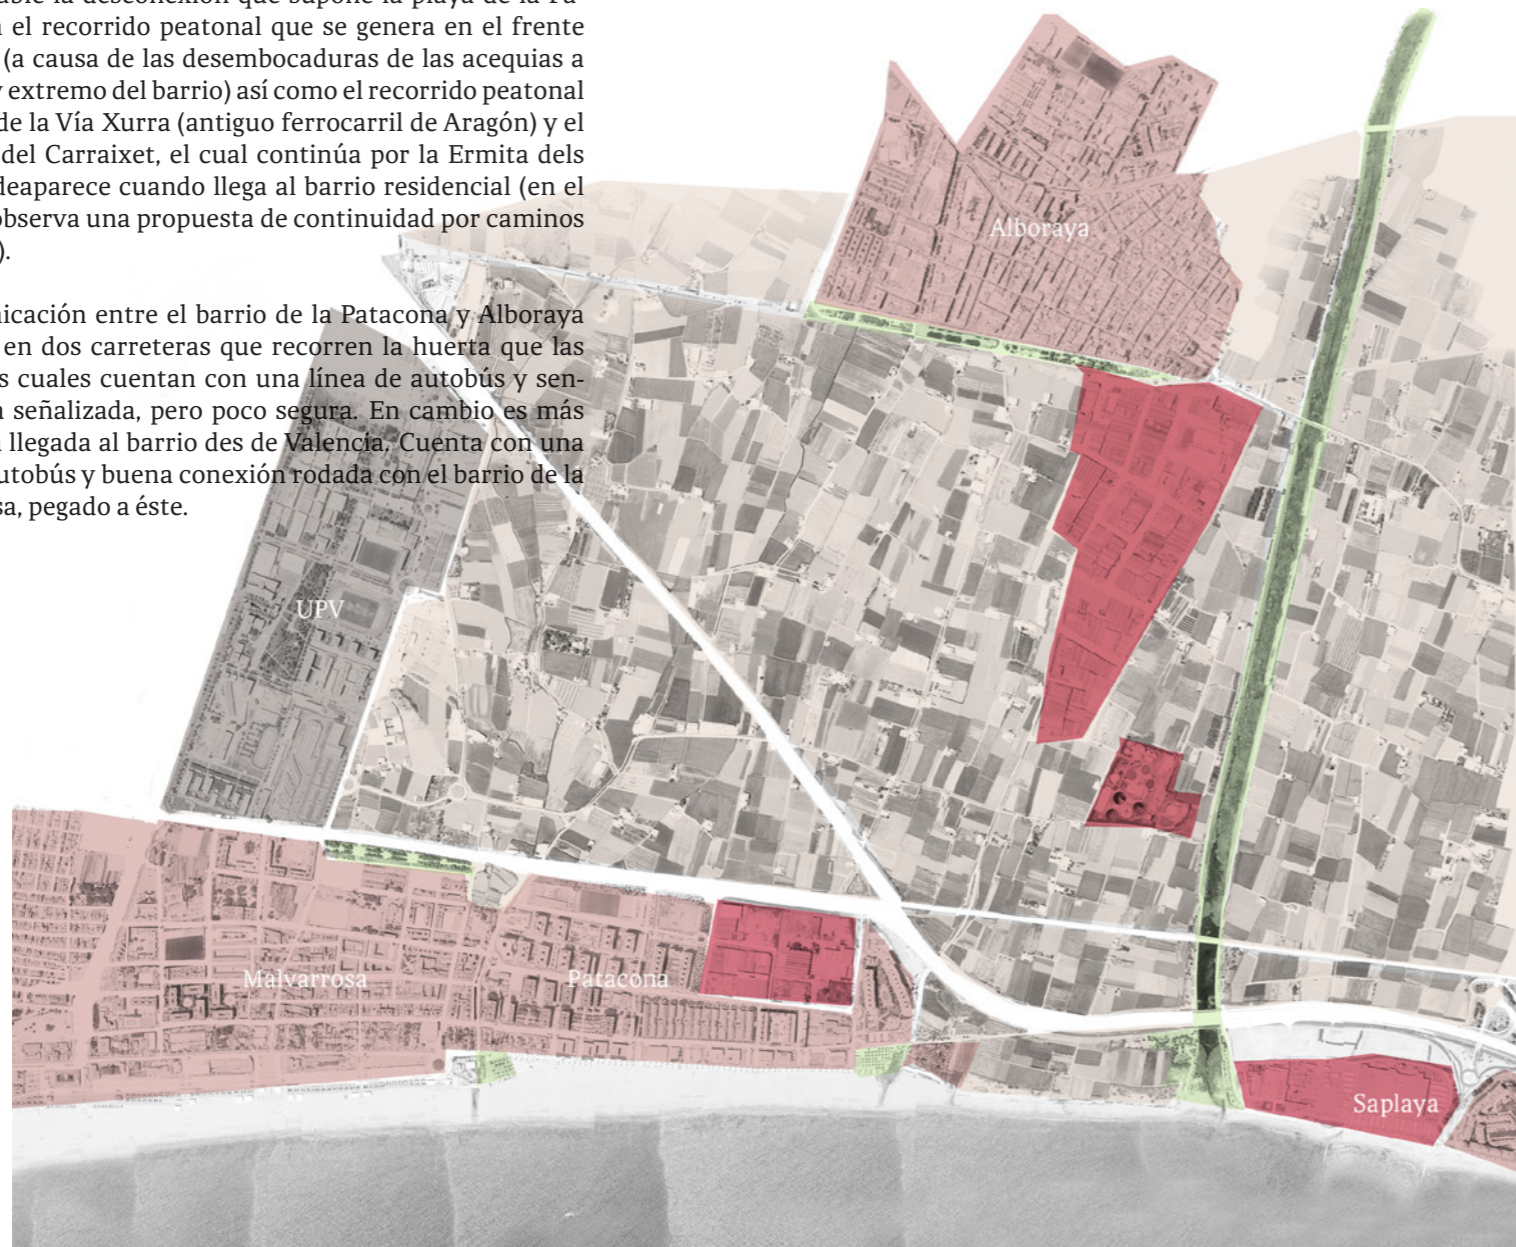
- Industrial/grandes almacenes
- Huerta
- Residencial
- Verde
- Educativo

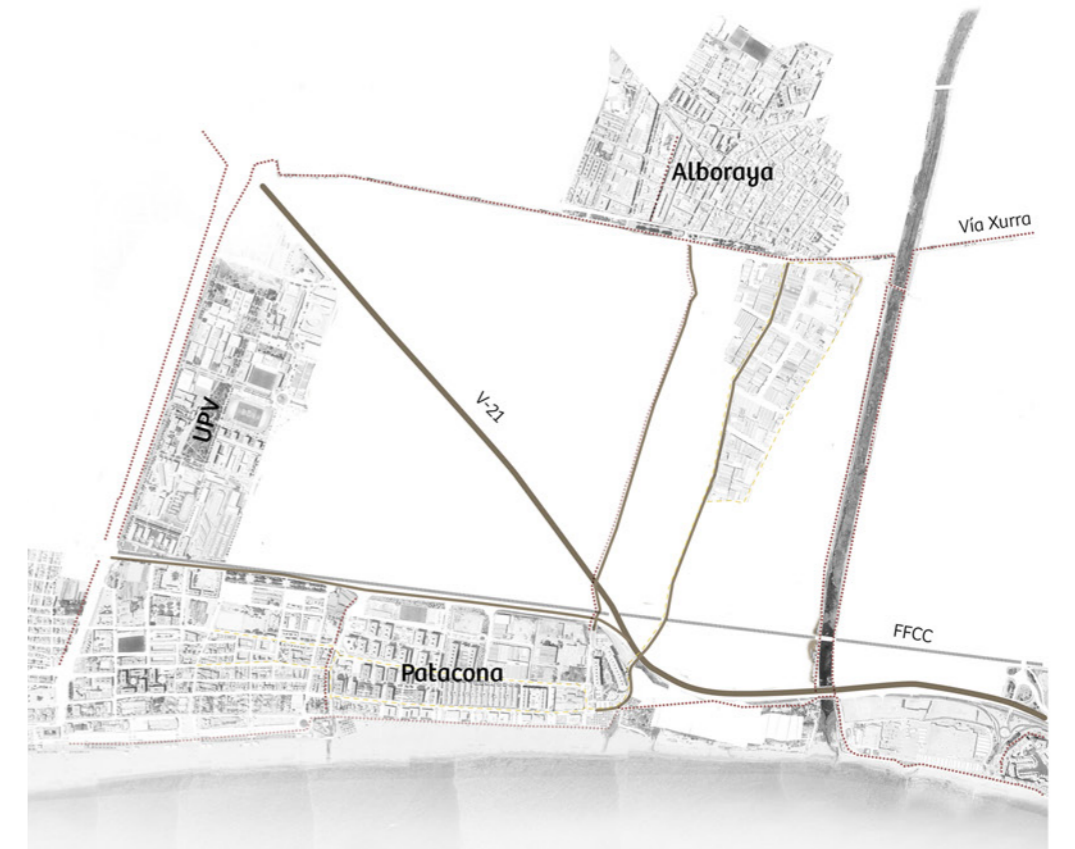
- Recorrido autobús
- Carril bici
- Ruta sin carril

La comunicación entre el barrio de la Patacona y Alboraya se centra en dos carreteras que recorren la huerta que las separa, las cuales cuentan con una línea de autobús y senda ciclista señalizada, pero poco segura. En cambio es más sencilla la llegada al barrio des de Valencia. Cuenta con una línea de autobús y buena conexión rodada con el barrio de la Malvarrosa, pegado a éste.

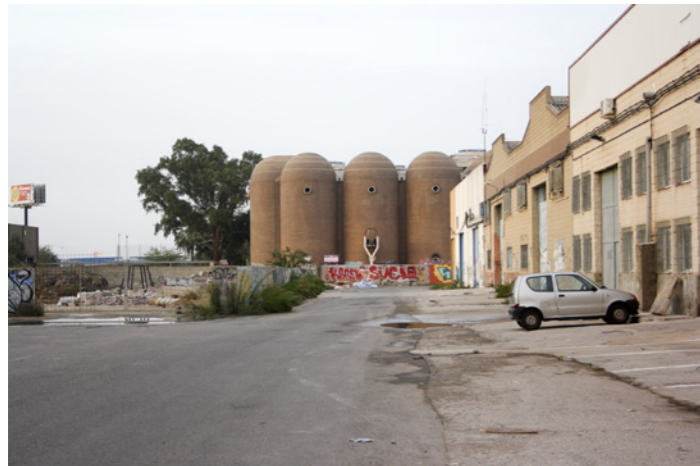
Se observa la prácticamente inexistencia de comercio de proximidad, sobretodo de comida, a excepción de una frutería y farmacia. Tampoco existen dotaciones socio-culturales, como biblioteca, y el centro cívico existente (una planta baja en el edificio Marenostrium y el edificio singular del Paseo Marítimo) está sobresaturado por la cantidad de asociaciones de vecinos que exsiten. Por último es destacable el centro de salud en una de las plantas bajas del edificio Marenostrium, con escasa luz natural y espacio. El antiguo polígono industrial está en su mayoría abandonado, sobretodo en la zona Oeste.

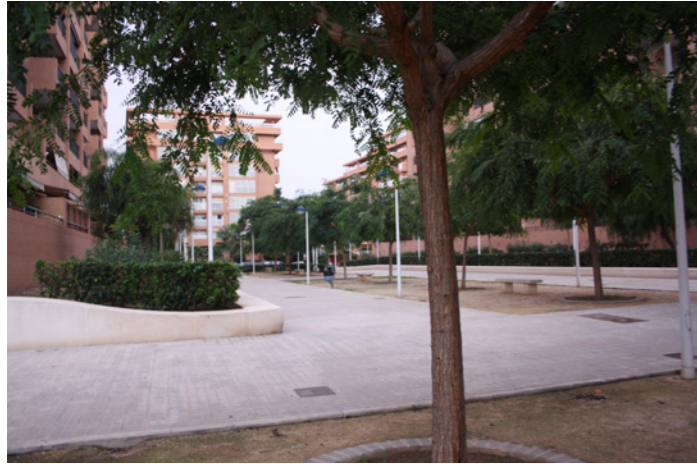
Pese a contar con uno de los paseos marítimos con más actividad de la zona, las pequeñas zonas verdes y los recorridos peatonales del resto del barrio se perciben simplemente como un residuo entre la edificación por su escaso diseño, sombra y plantas bajas de los edificios como aparcamiento, sin movimiento. Debido al gran número de plantas bajas destinadas a aparcamiento y a los podios sobre los que se asientan los edificios de viviendas, la calle y las plazas existentes carecen de actividad e interés.

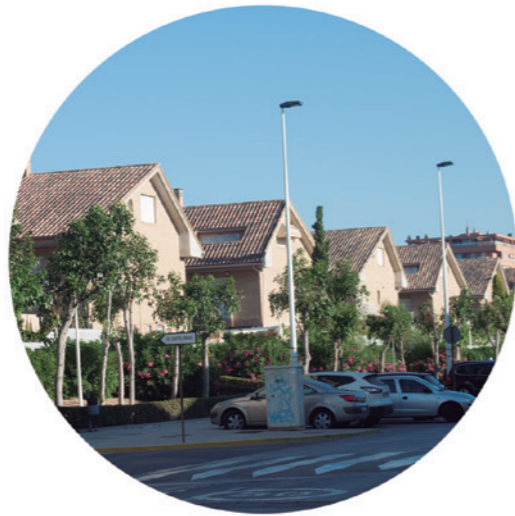
1-Viviendas unifamiliares adosadas con calles peatonales entre ellas

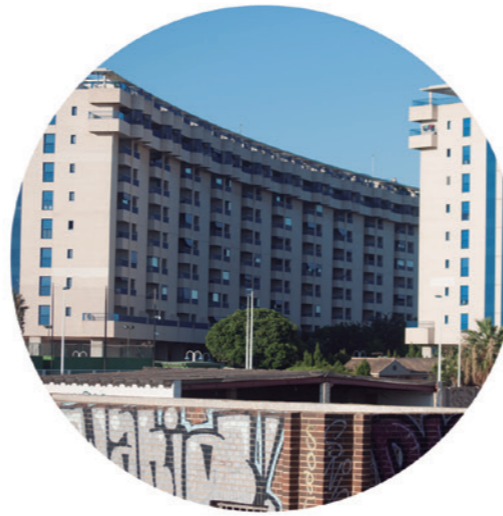
2-Bloques de planta baja libre en una urbanización cerrada y vallada

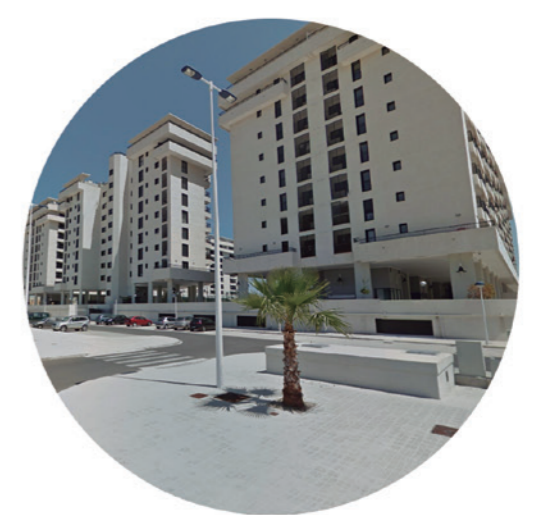
8-Torres de viviendas sobre zócalo-aparcamiento

El barrio cuenta con un amplio tejido residencial de tipología mixta en su mayoría: basamento o zócalo con aparcamiento en semisótano o bajos comerciales sobre el cual apoyan dos torres de 8 alturas con viviendas. También encontramos unifamiliares adosadas tanto en la parte más antigua del barrio como en la manzana enfrentada al antiguo polígono industrial y en primera línea unas palazzinas plurifamiliares de 3 alturas. A continuación se detalla con ejemplos.

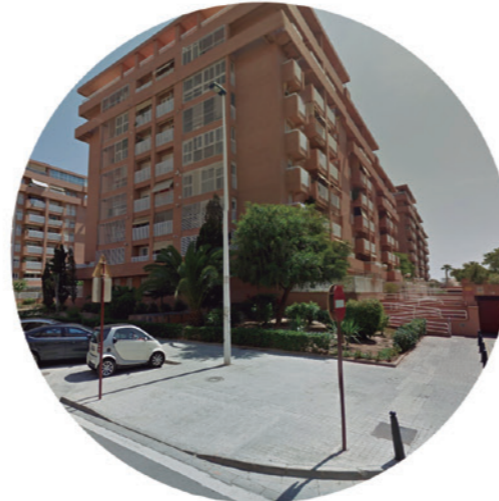
● 10-Bloques de viviendas sobre  
zócalo comercial y accesible

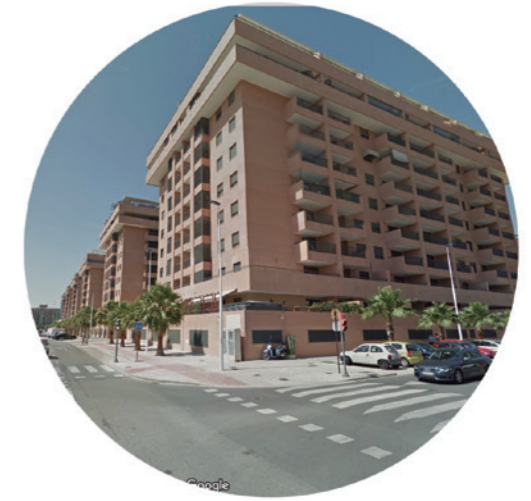
● 12-Bloques de viviendas sobre  
zócalo aparcamiento no  
accesible al público

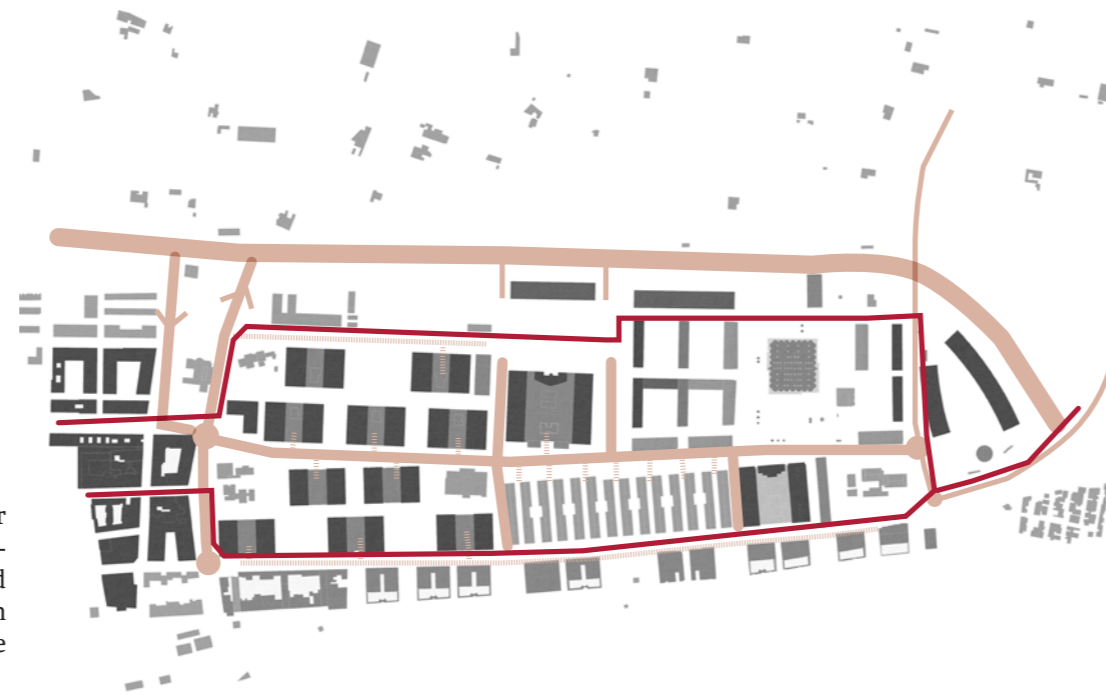
## Movilidad

Se genera un anillo de transporte público (autobús) y carril bici urbano de apoyo al carril de escala metropolitana que bordea el barrio. También en algunos puntos se contempla la posibilidad del acceso puntual vecinal, a los aparcamientos privados, así como carga y descarga de mercancía relacionada con los comercios y establecimientos de restauración.

El transporte rodado privado se estructura en forma de peine, con un eje principal y ramificaciones en *cul de sac*. Los recorridos peatonales, además de los ya existentes, se plantean de manera transversal, por los ejes con aceras más anchas y pacificados y calles peatonales, conectando el borde Este del barrio con el borde marítimo.

- Coche privado
- Autobús y carril bici urbano
- ▨ Acceso vecinal y carga/descarga

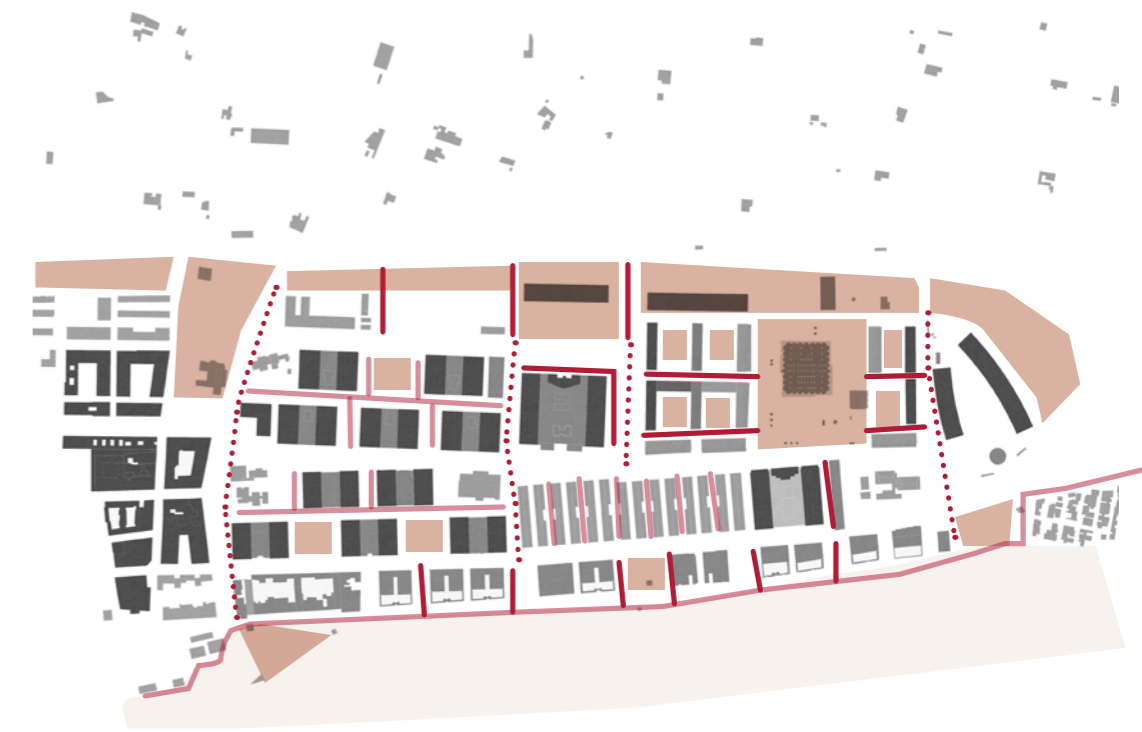
## Peatón y verdes

- Espacios verdes
- Peatonal
- Peatonal preex
- ⋯ Pacificados

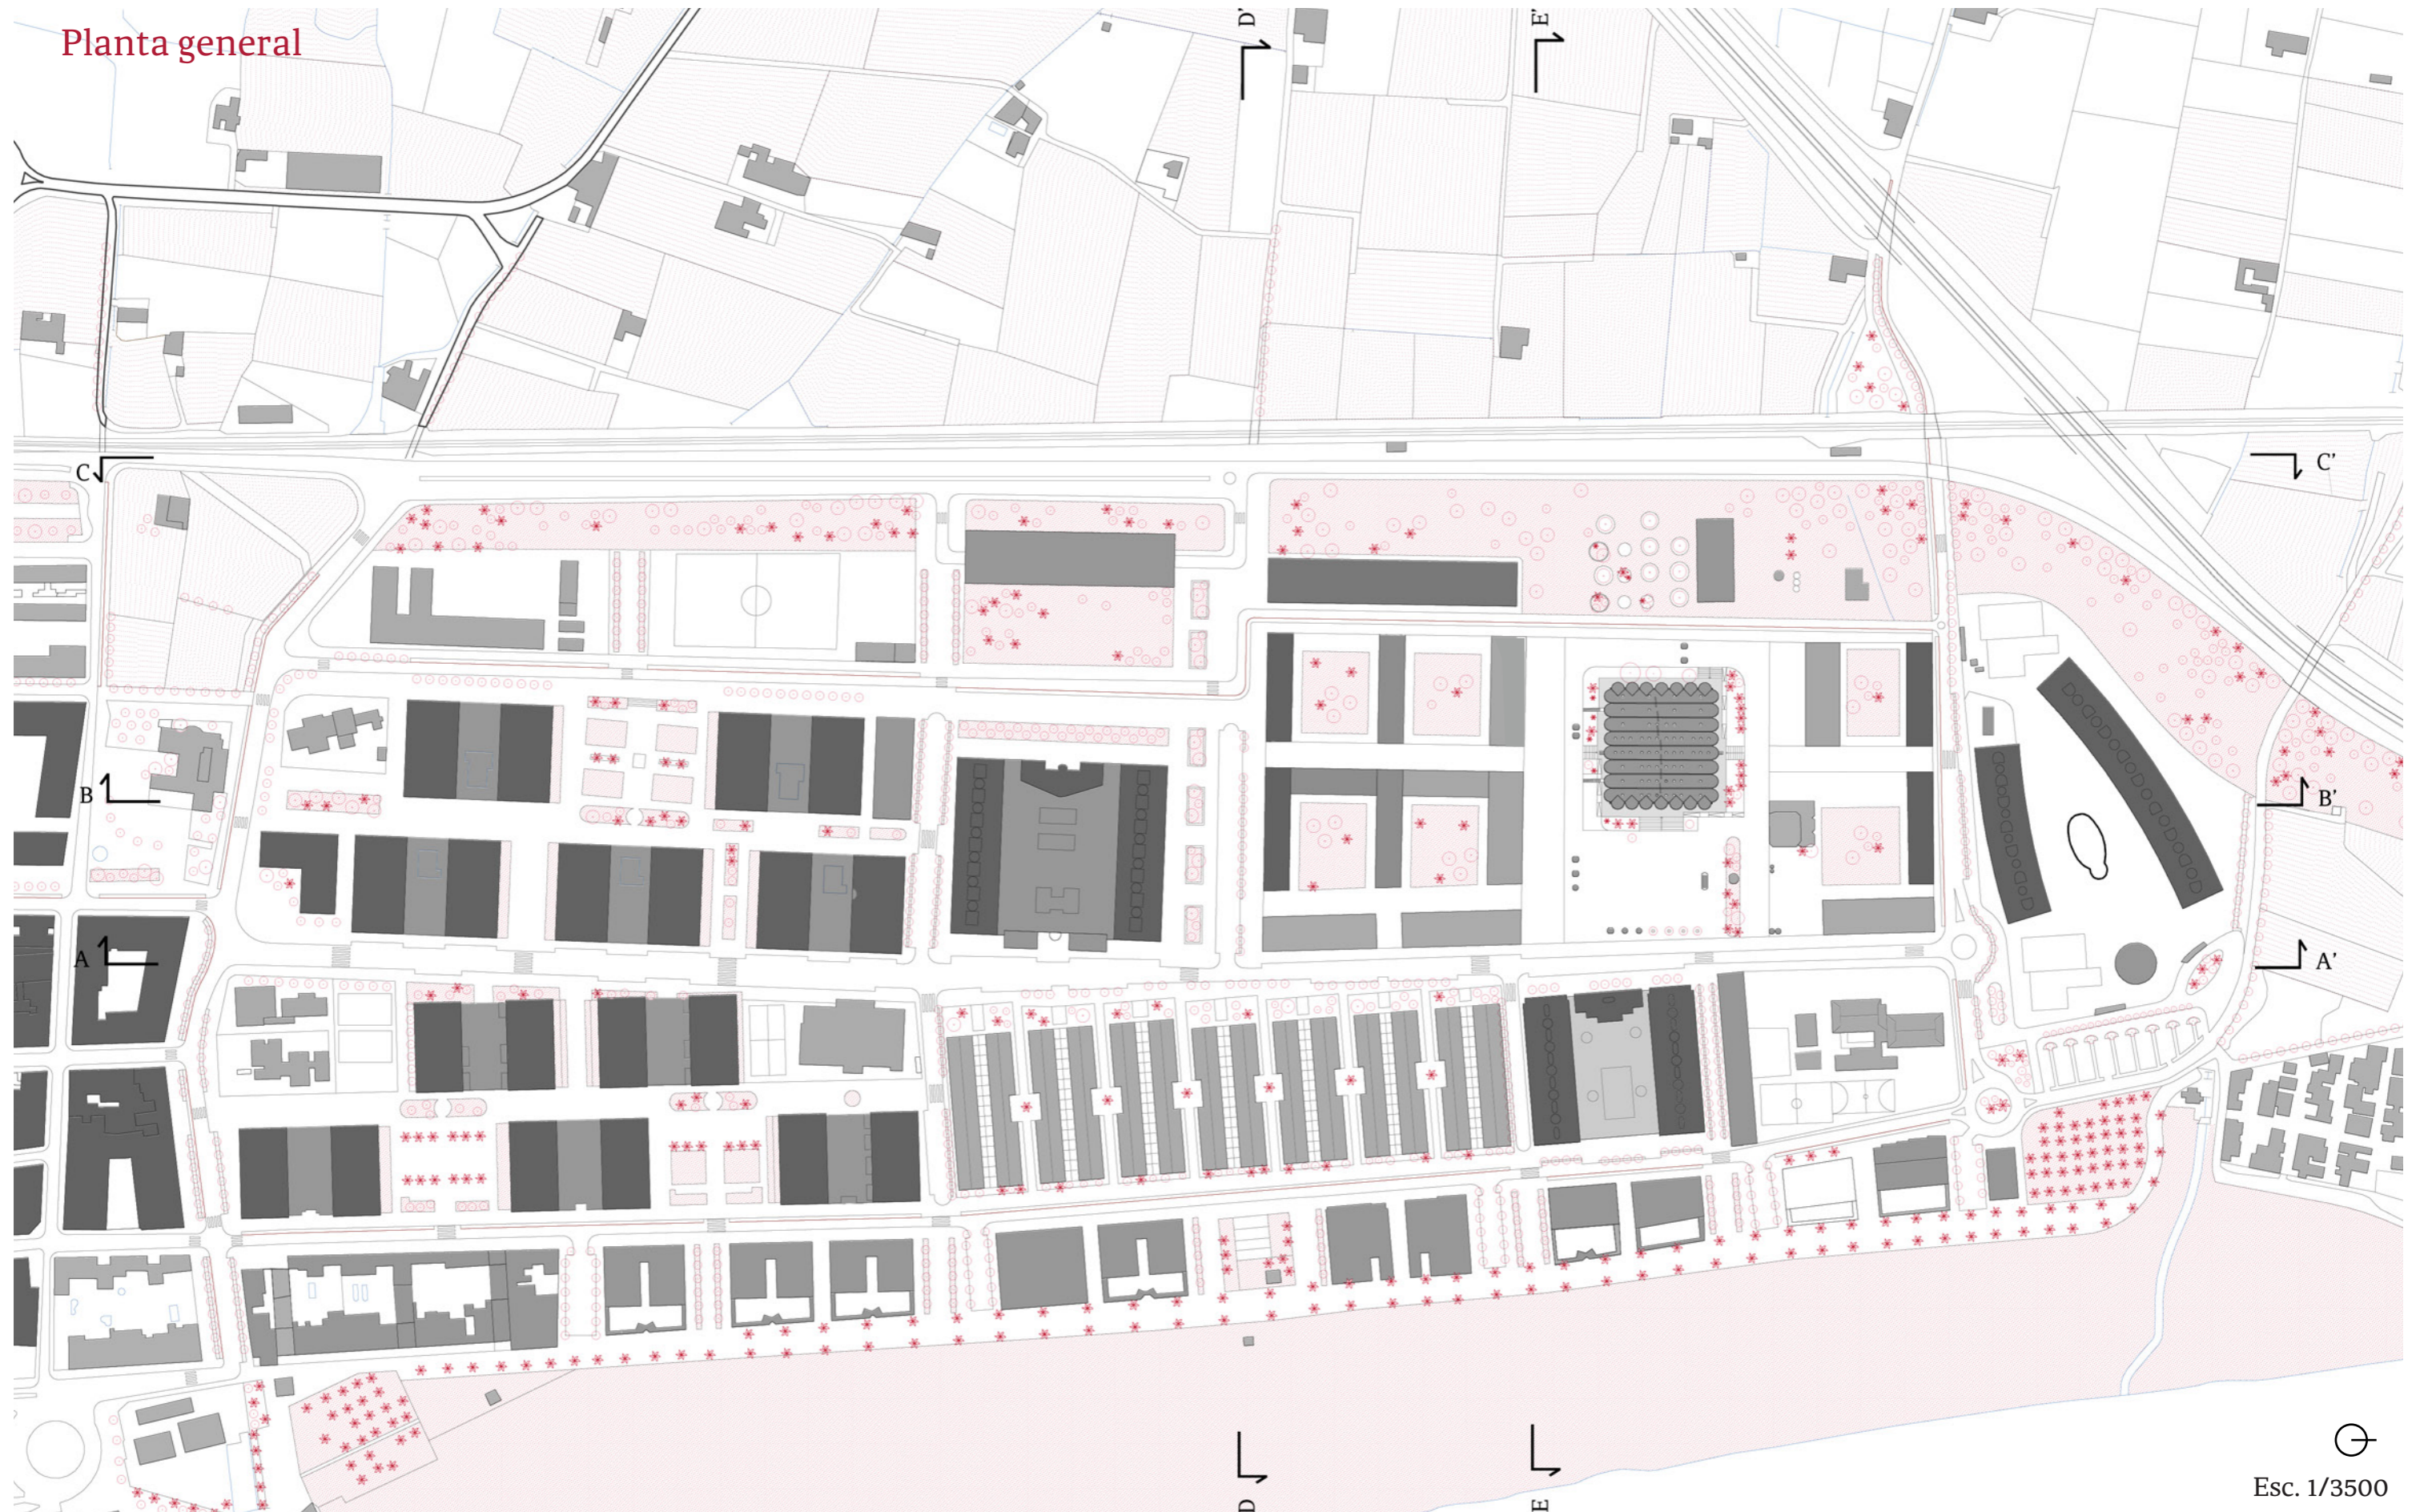
Planta general

Esc. 1/3500

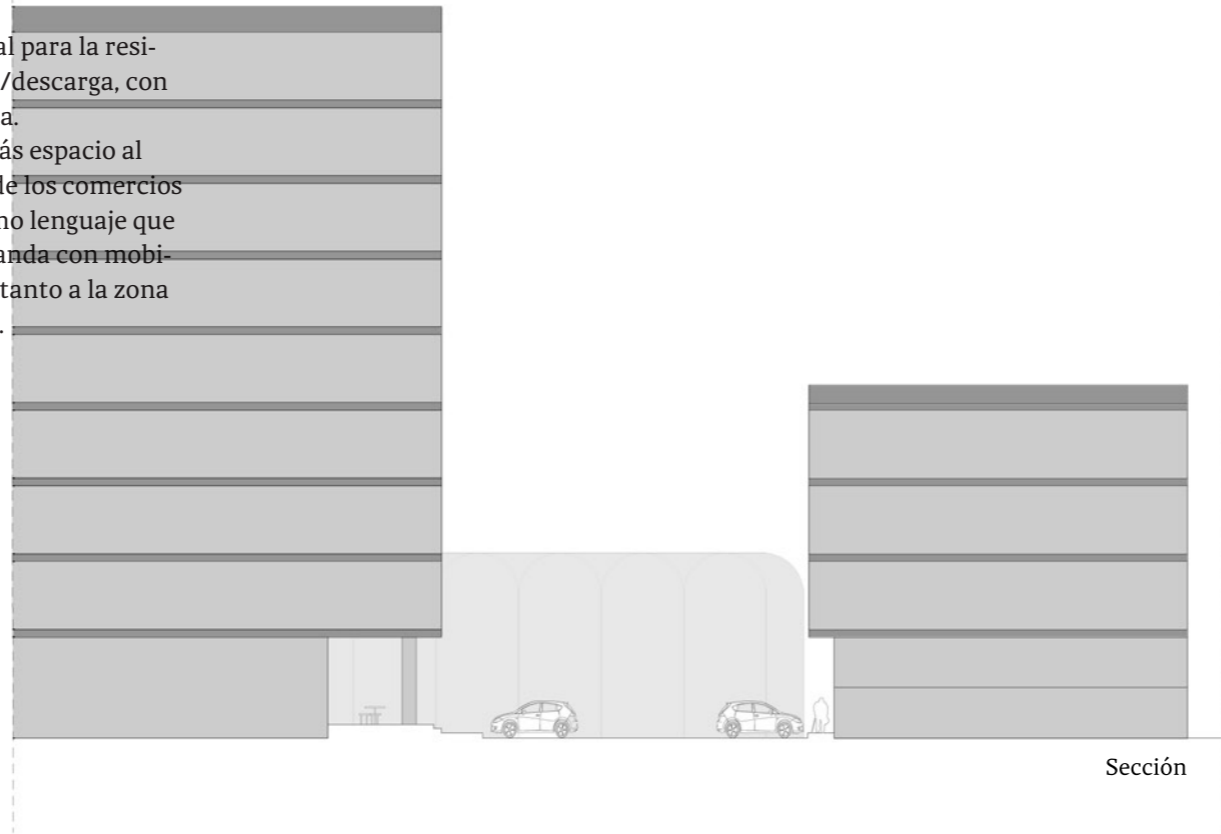
### C/del Mar Menor

Calle peatonal con acceso puntual para la residencia de la tercera edad y Carga/descarga, con banda de aparcamiento reservada. Se amplian las aceras para dar más espacio al peatón y desahogar las terrazas de los comercios en la zona porticada. Con el mismo lenguaje que la zona enfrenteada se crea una banda con mobiliario urbano y sombra que sirve tanto a la zona central como las aceras laterales.

Esc. 1/300  
0 20 50 100

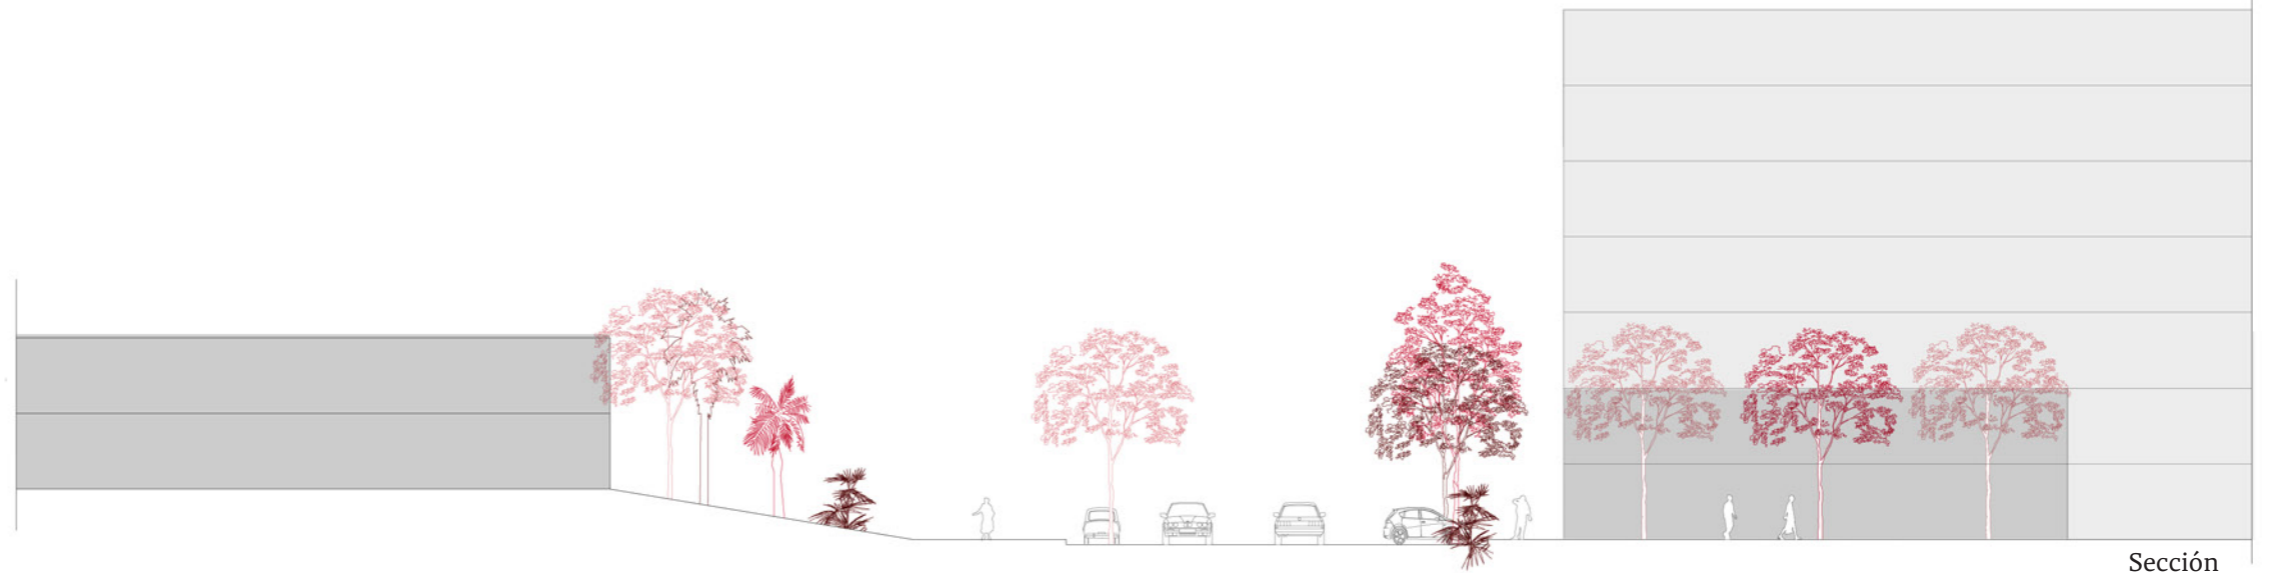
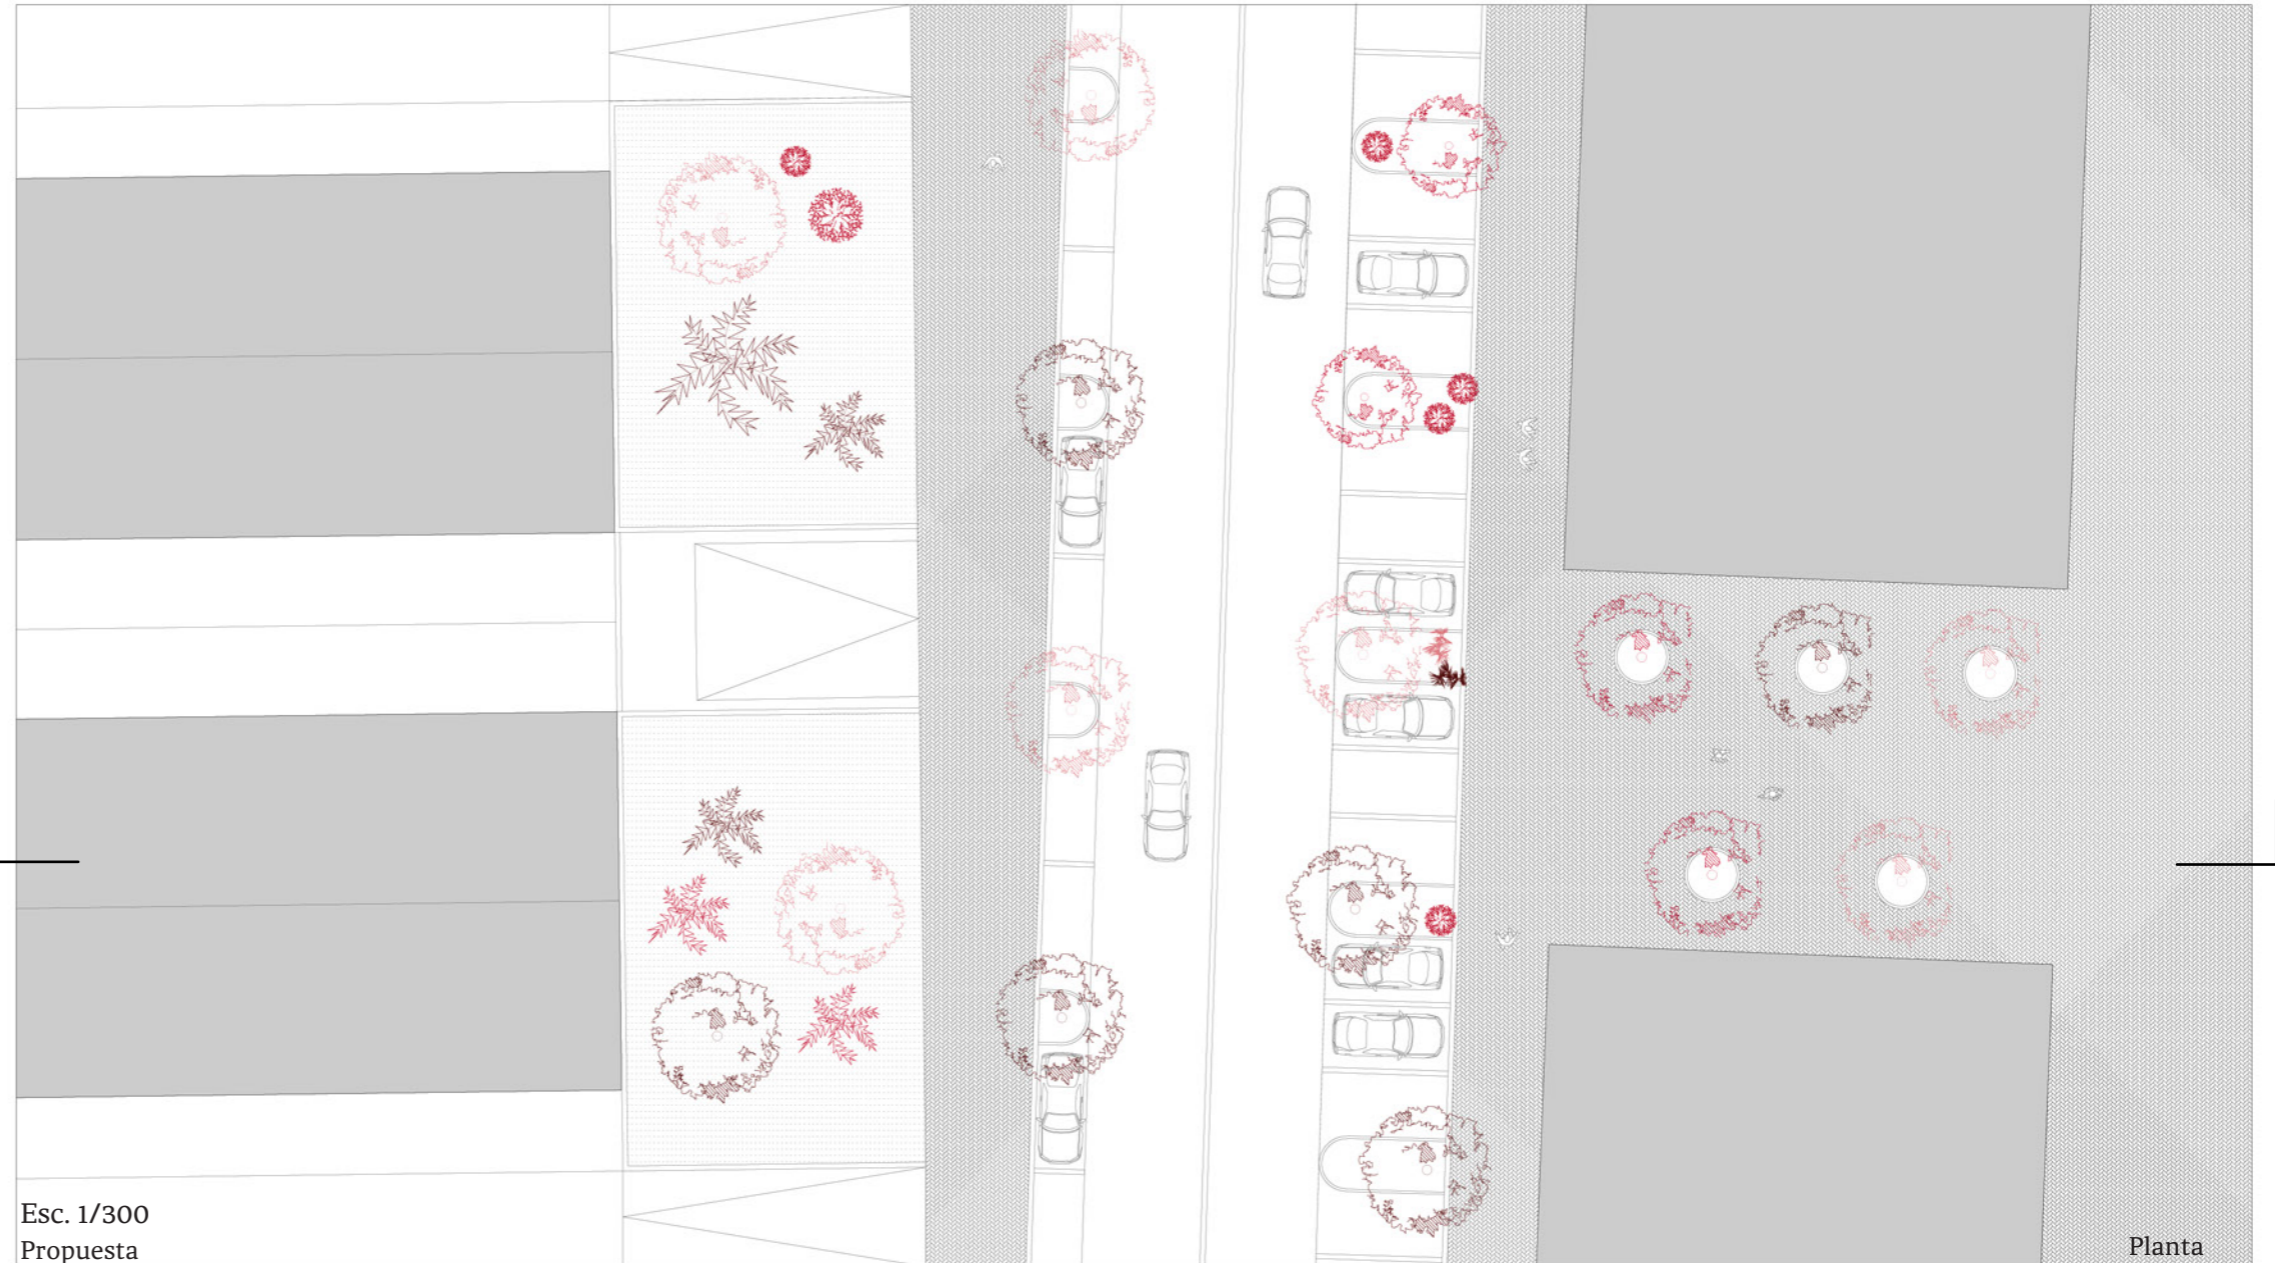
### Av. Vicente Blasco Ibáñez

Eje de tráfico rodado privado, en forma de peina con accesos de cul de sac transversales.

En la sección viaria se ha tratado sobretudo el paisaje en las aceras, suavizando el impacto de los vehículos aparcados en las visuales.

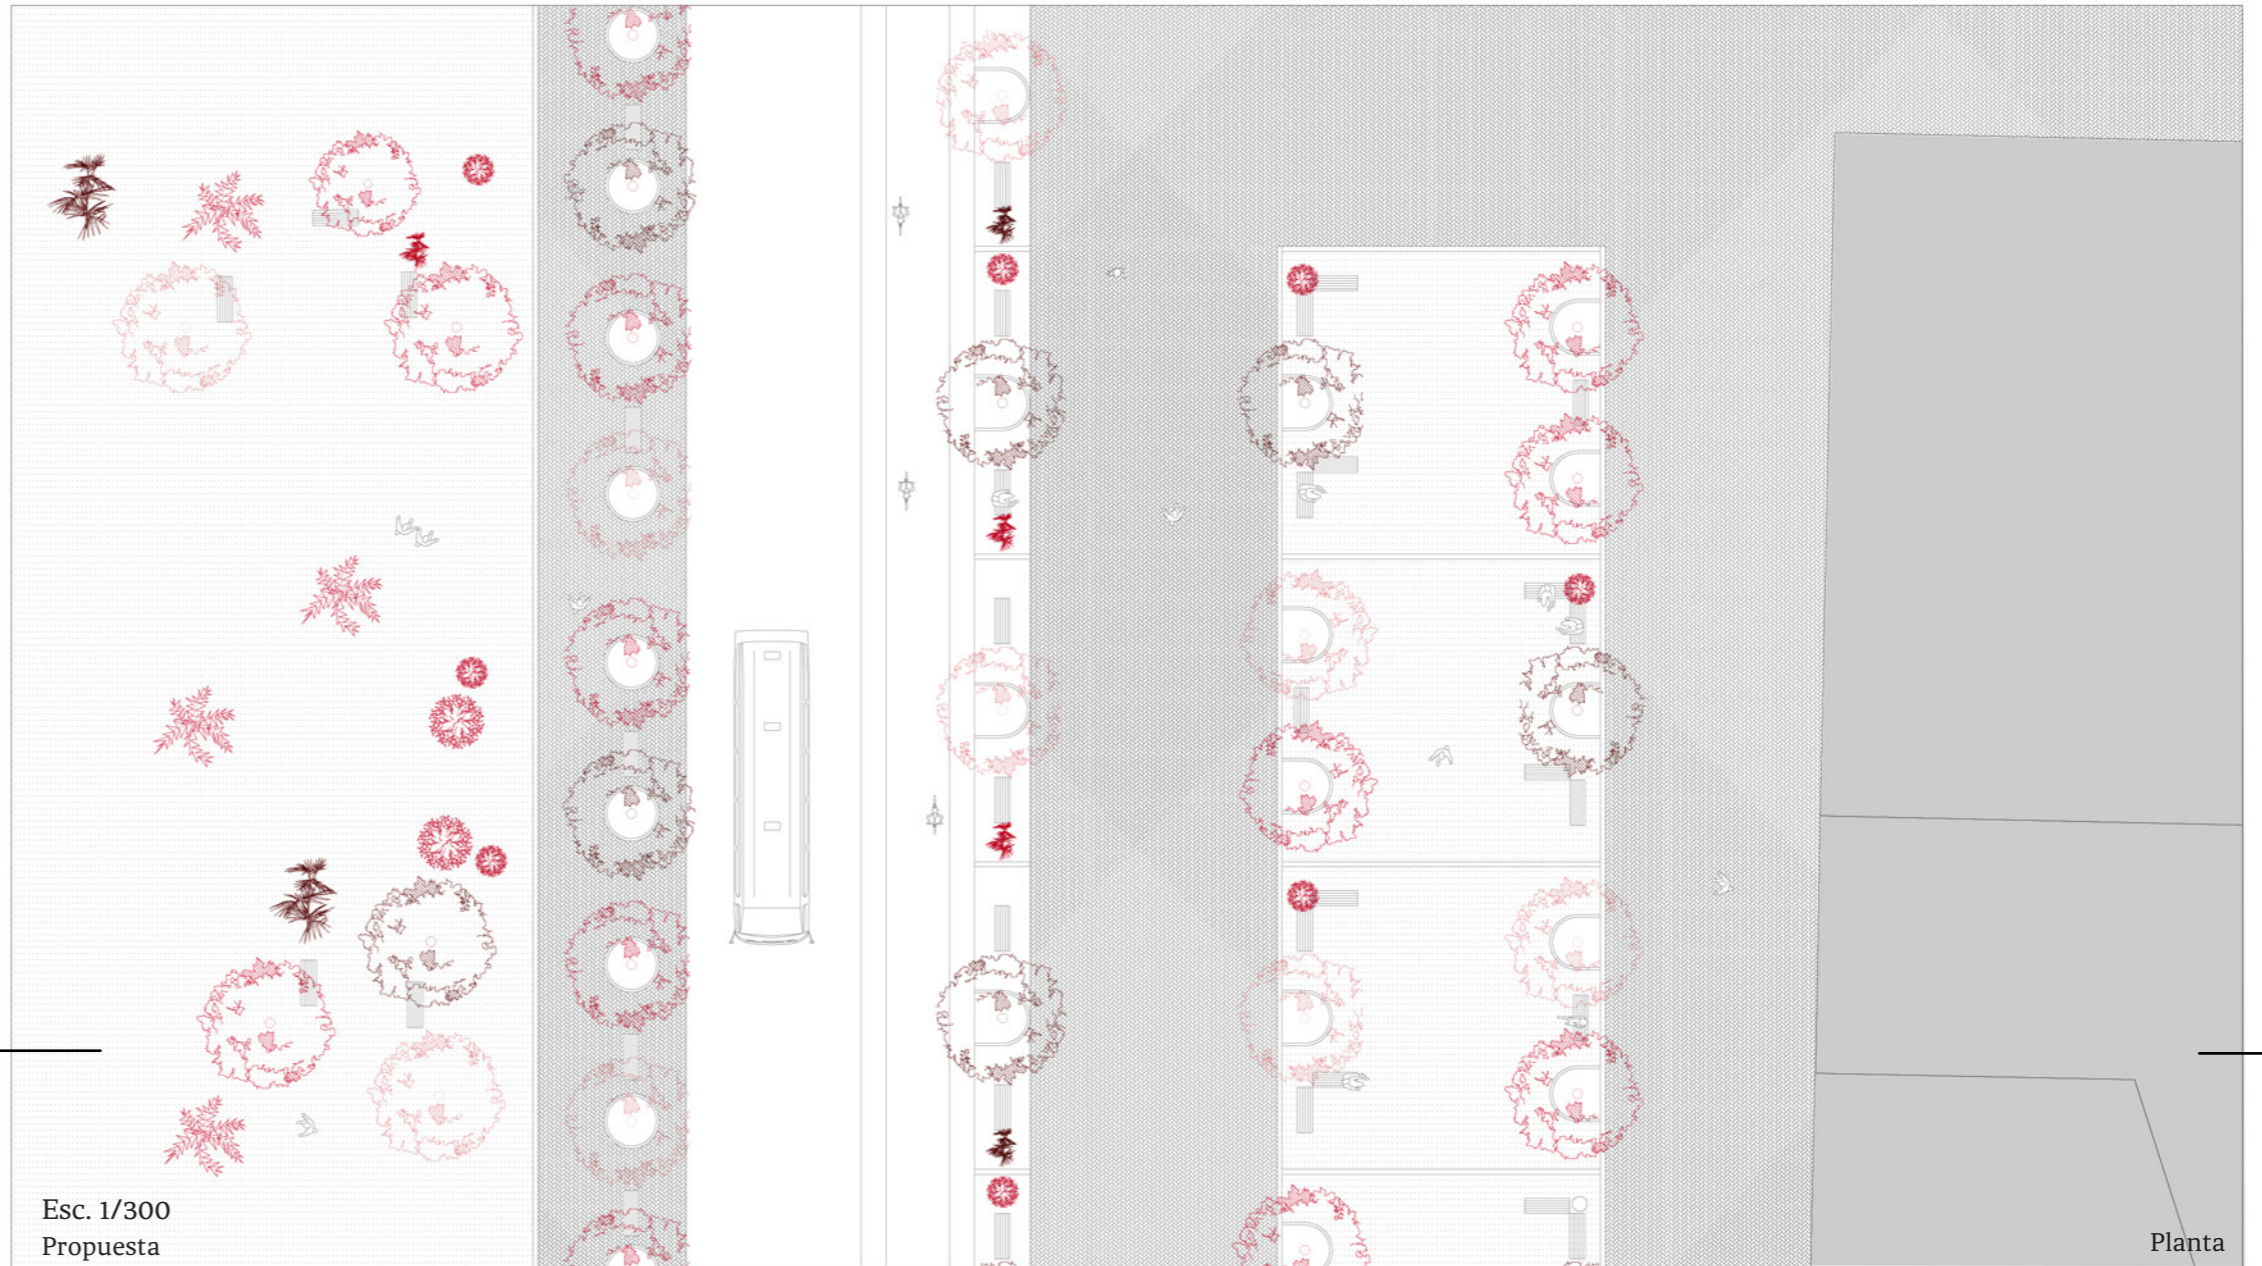
## Av. Serra Calderona

La gran sección de éste eje permite reservar el espacio necesario para el paso del autobús, un carril bici de dos sentidos protegido del tráfico rodado además de un paseo verde en la zona Este y una zona ajardinada extensa en su parte Oeste, delante del edificio de parking en altura.

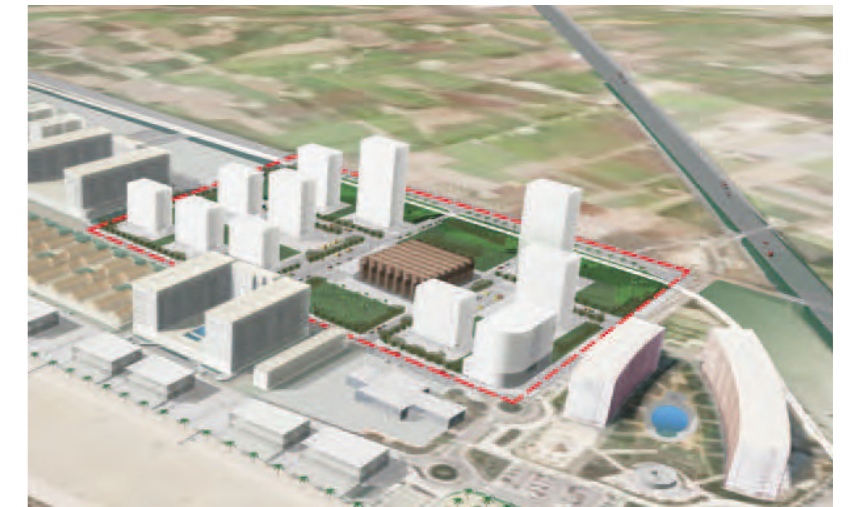
Fuente: Página web Empresa EVREN

Y por último a nivel urbano la propia inmobiliaria Reyal Urbis, podemos observar una simulación de la edificación y configuración de viales propuesto para el sector por la empresa EVREN, contratada por Reyal Urbis para la evaluación de posibles daños al dominio público hidráulico.

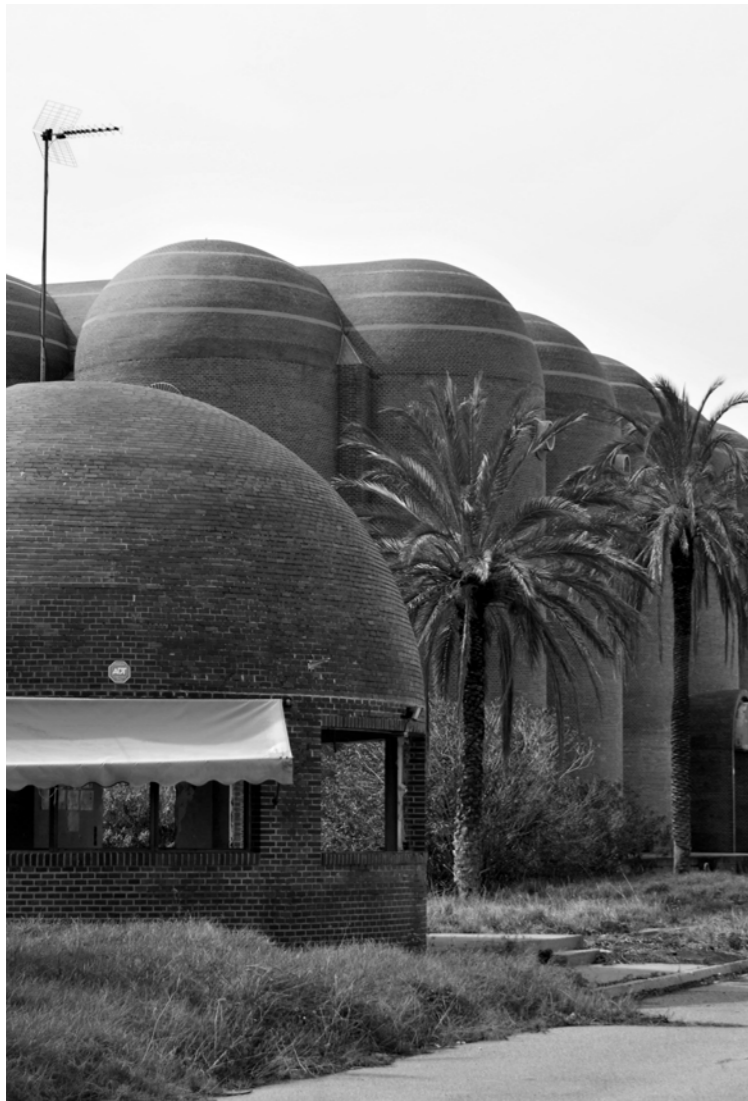
## Proyecto original Plano de situación

En el plano de situación original observamos cuatro edificios:

- 1- Bodega
- 2-Nave de servicios generales
- 3- Nave de embotellado
- 4-Oficinas
- 5-Bidones semienterrados
- 6-Báscula para camiones
- 7-Caseta de recepción

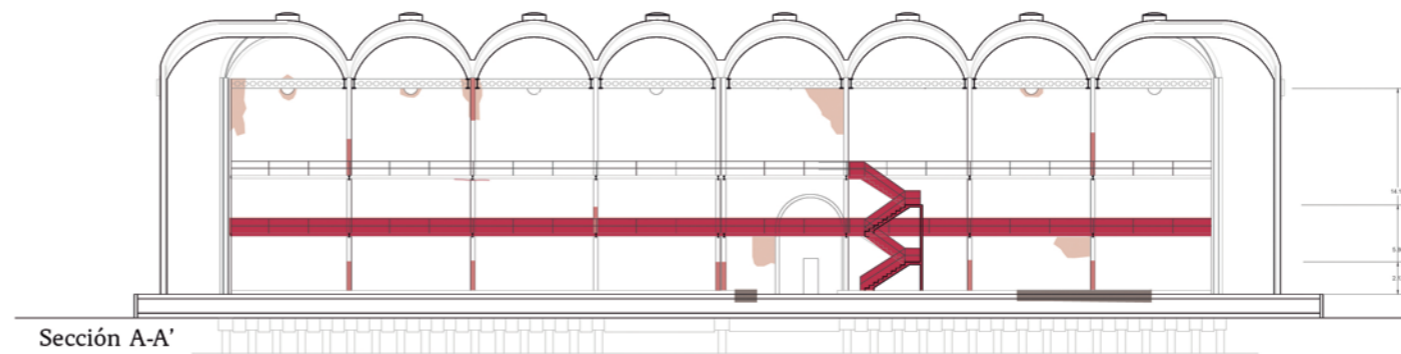
- Huecos en el forjado
- Grietas y fisuras
- Pérdida estructura metálica
- Humedades
- Oxidación
