**Maria Aucejo Mollà**  
Tutor: Jesús Navarro Morcillo  
Taller A 2016/2017

3. Escala edificio: Bodegas Vinival		
3.1. Pasado		
Historia y evolución	43-44	
Proyecto original	45-49	
3.2. Presente		
Estado actual	50-56	
Levantamiento de lesiones	57-59	
Estudio sintomatológico y conclusiones	60-62

**VINIVAL**  
Escala territorial

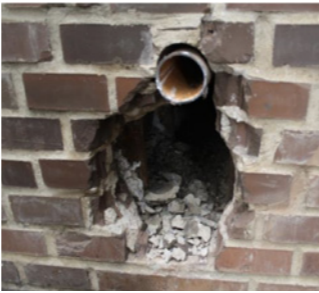
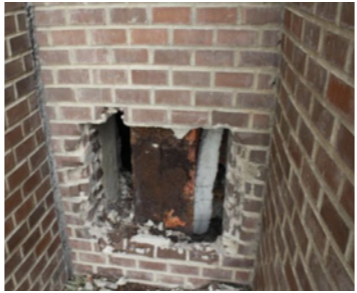
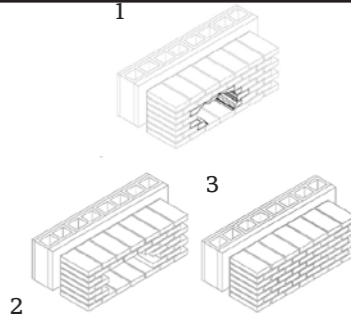
Encontramos cuatro, tres en la fachada oeste y una en la norte. Se trata de perforaciones que atraviesan todo el grosor de la fachada, dejando vista la estructura y e instalaciones.

La causa principal es la acción humana. Consecuencia del abandono del edificio y la falta de vigilancia de éste, se han practicado agujeros para acceder a su interior.	Limpiar el hueco de escombros y ladrillos partidos. Se construye de nuevo la parte de la fachada siguiendo el sistema constructivo del edificio: bloque de hormigón de 12cm, 4 cm de aislamiento térmico y ladrillo cerámico caravista enfoscado inter. Trabando así los nuevos ladrillos con los originales que se conservan en buen estado.

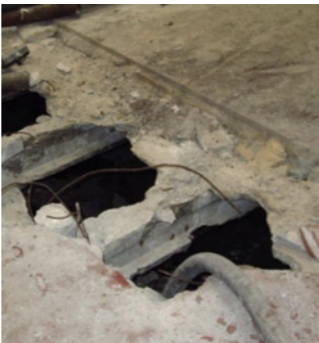
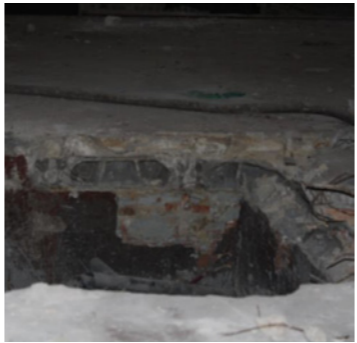
Huecos en forjado

El hueco de mayores dimensiones se encuentra en uno de los pasillos centrales, a este. Huecos en el forjado que dejan vista la estructura interior, compuesta por viguetas y bovedillas de hormigón y el espacio inferior destinado a las comunicaciones para el mantenimiento de los depósitos.

La causa principal es la acción humana. Consecuencia del abandono del edificio y la falta de vigilancia de éste. Se han aprovechado pequeños huecos del exterior para acceder al interior del edificio, haciéndolos mayores, a través del espacio existente debajo del forjado, destinado a tareas de mantenimiento y las comunicaciones entre depósitos.	Limpiar la zona y analizar el estado de los elementos que quedan a la vista, como las viguetas. En el caso de estar en mal estado se deberá sustituir completamente. En caso de conservarse en buen estado, se procederá a rehabilitar únicamente la parte que falta del forjado, cubriendo con capa de compresión.

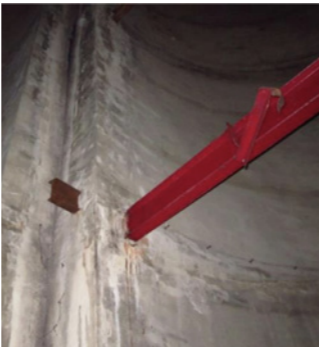
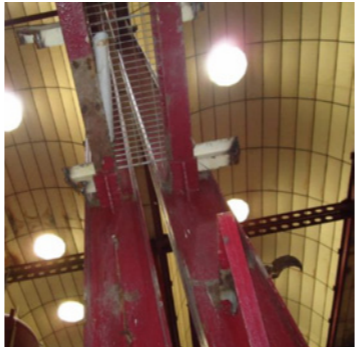
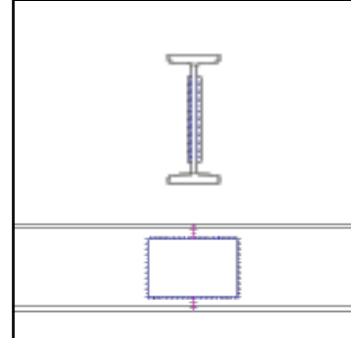
Pérdida de estructura metálica

Han desaparecido algunas vigas horizontales, en su mayoría pertenecientes a las escaleras y pasarelas que daban acceso a los niveles superiores, las cuales han sido cortadas. Se han sustraído todas las escaleras, tanto las de planta baja como las superiores.

La causa principal es la acción humana. Consecuencia del abandono del edificio y la falta de vigilancia de éste se ha accedido a su interior para robar elementos metálicos, cortándolos. En algunos casos se han dejado restos.	La solución es colocar nuevos elementos metálicos donde se encontraban los originales, uniéndolos a los existentes mediante soldadura o unión atornillada. Se limpiará la superficie del elemento dañado, homogeneizará su superficie buscando que sea plana para la colocación de la nueva. Se unirán las dos piezas mediante un refuerzo en la unión, sea atornillada o soldada.

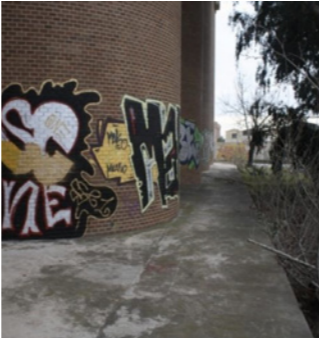
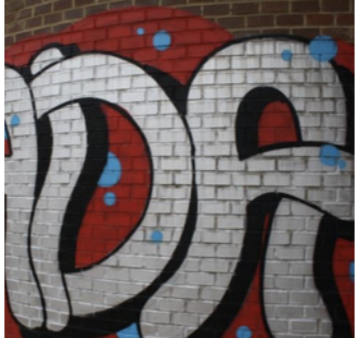
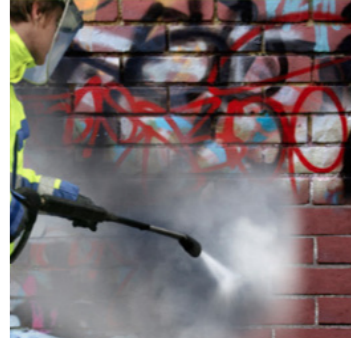
Graffitis

En las zonas inferiores, accesibles, de los cilindros de fachada de las cuatro orientaciones se han pintado graffitis de manera ilegal. Existen también en algunos depósitos del interior.

La causa principal es la acción humana. Consecuencia del abandono del edificio y la falta de vigilancia.	La solución más recomendable es un método químico mediante la aplicación de un producto decapante en forma de gel para que se adhiera mejor a la fachada, el cual se deja actuar entre 10-15 minutos y posteriormente se retira con abundante agua a presión y la ayuda de una espátula. Ejemplo: CK-PROCAP ECO PLUS (marca Kliner-Profesional, S.A.)

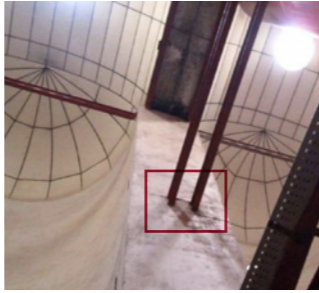
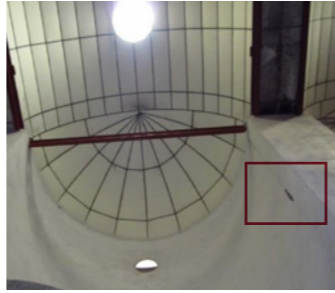
Se encuentran en el revestimiento de los paramentos interiores. Recorren casi toda la altura del paramento. También hay horizontales alrededor del empotramiento de las vigas en las paredes y en las juntas de los ladrillos de la fachada.

En el caso de la junta, la fisura recorre toda la altura del edificio, por ello la causa puede ser la misma disposición de la junta. Las otras fisuras son debidas a la oxidación de las vigas y por lo tanto a su aumento de tamaño dentro del empotramiento en el muro.	Comprobar si las fisuras están estabilizadas mediante testigos. Para reparar las fisuras se deben eliminar las causas que las producen, como la oxidación de las vigas. Las fisuras se pueden reparar inyectando resina epoxi y colocando una capa de mortero de cemento, en el caso de que se haya comprobado que las fisuras no aumentan.

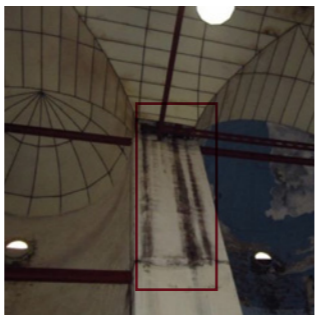
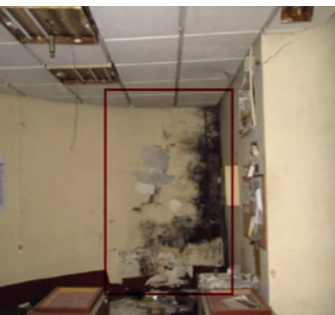
Humedades

En la parte superior de los paramentos verticales del interior del edificio. Provocan la degradación de las paredes y la oxidación de los elementos metálicos.

Filtración de agua de la lluvia por la aparición de fisuras debidas a la dilatación de la estructura y las uniones entre distintos materiales y su degradación con el tiempo.	La principal solución es la eliminación de las causas: reparando fisuras mediante inyección de resinas, protegiendo los paramentos exteriores mediante hidrofugación con productos en las zonas degradadas. En la cubierta y parte de la fachada se aplica una pintura impermeabilizante, anti humedad, que conserva el aspecto natural de los ladrillos.  Para eliminar la humedad que quede en el interior del edificio es suficiente con ventilación natural, en caso de quedar restos de sales y suciedad se procederá a su limpieza. Ejemplo: marca Rubson

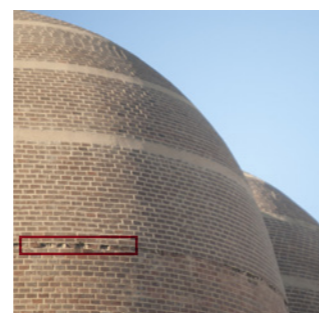
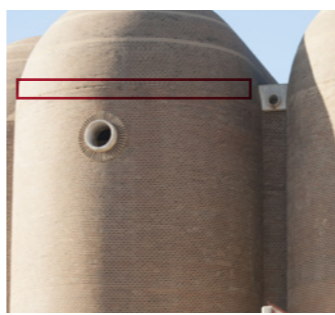
Caída de piezas cerámicas

Encontramos cuatro, tres en la fachada oeste y una en la norte. Se trata de perforaciones que atraviesan todo el grosor de la fachada, dejando vista la estructura y e instalaciones.

Una de las posibles causas físicas puede ser el empuje de la estructura metálica horizontal e inclinada de la cubierta. Este empuje se debe al aumento de volumen de la estructura debido a su oxidación, lesión que se cita posteriormente.	Existen dos soluciones para esta lesión: la colocación de una nueva pieza o el relleno del hueco con un mortero a base de ligantes hidráulicos.  La solución más común es sustituir el ladrillo dañado por otro nuevo. Este proceso se lleva a cabo mediante la retirada de los restos de la
Vegetación

En el caso particular de la caída de piezas cerámicas se observa que en la obra aparecen 3 zunchos de mortero en cada esfera de la fachada y que las piezas siempre caen en las misma hileras. Por tanto estos zunchos se propusieron para evitar la caída de piezas donde la curvatura no aseguraba su estabilidad. Se propone otro zuncho de mortero en las altura donde se observa su caída habitual.

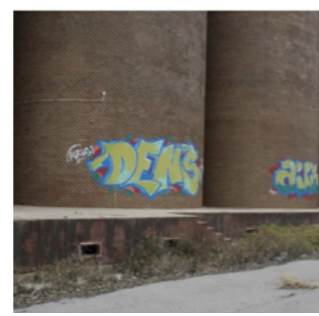
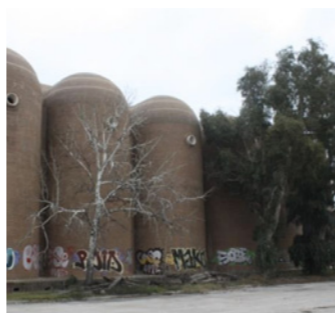
Encontramos cuatro, tres en la fachada oeste y una en la norte. Se trata de perforaciones que atraviesan todo el grosor de la fachada, dejando vista la estructura y e instalaciones.

La principal causa del crecimiento desmesurado de la vegetación es la falta de mantenimiento, lo que puede provocar otras lesiones debido a su descontrol como grietas, filtraciones de agua, levantamiento del suelo, etc.	La solución es eliminar la vegetación y tratar la zona con un producto anti raíces y fungicida para evitar que vuelva a crecer. En el caso de las zonas ajardinadas bastará con las tareas propias de mantenimiento de la zona. Con respecto a los árboles, se debe comprobar el tipo de árbol que es y la influencia de sus raíces, en el caso de que suponga un problema para el edificio la solución es talarlos y eliminar sus raíces para evitar que vuelvan a crecer. Ejemplo: marca Biotin

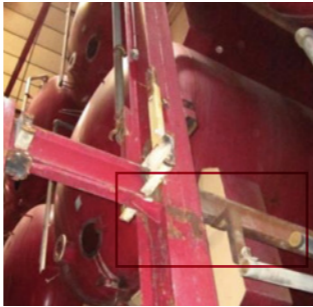
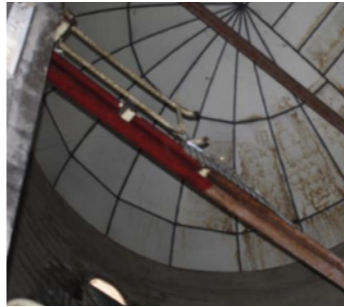
Encontramos cuatro, tres en la fachada oeste y una en la norte. Se trata de perforaciones que atraviesan todo el grosor de la fachada, dejando vista la estructura y e instalaciones.

Las causas de la oxidación son la presencia de humedad y oxígeno, que pueden llegar a disminuir la sección resistente en caso de corrosión; y la presencia de cloruros a causa del ambiente marino, debido a la proximidad de la playa.	El primer paso es la limpieza del elemento mediante un proceso químico, pasivado, que consiste en la aplicación de un producto que descompone el óxido. A continuación se debe proteger con la aplicación de un producto inhibidor de la corrosión. Finalmente se puede dar una capa de pintura elástica para un acabado más estético. En caso de elemento empotrados en el muro se debe retirar y sustituir por uno nuevo, realizando debidamente la unión por soldadura o atornillada. Ejemplo: Pasivante para acero de la marca Metapax.

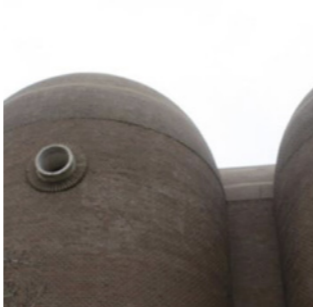
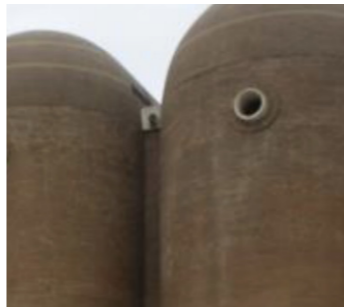
Eflorescencias

Encontramos cuatro, tres en la fachada oeste y una en la norte. Se trata de perforaciones que atraviesan todo el grosor de la fachada, dejando vista la estructura y e instalaciones.

La primera causa es el abandono y la falta de mantenimiento del edificio, lo que ha llevado a su estado actual. Las eflorescencias son la cristalización de sales solubles contenidas en los materiales de la fachada por donde discurre el agua.	Existen varios tipos de limpieza según el método empleado: acuosos, mecánicos, químicos o una combinación de varios. Los métodos químicos y mecánicos implican una agresión al material de soporte. El método menos agresivo para eliminar las eflorescencias es un cepillado y un producto anti salitre y posteriormente un lavado con agua para comprobar que no vuelven a aparecer las sales. Ejemplo: producto anti Salitre, marca Reventón Pinturas.

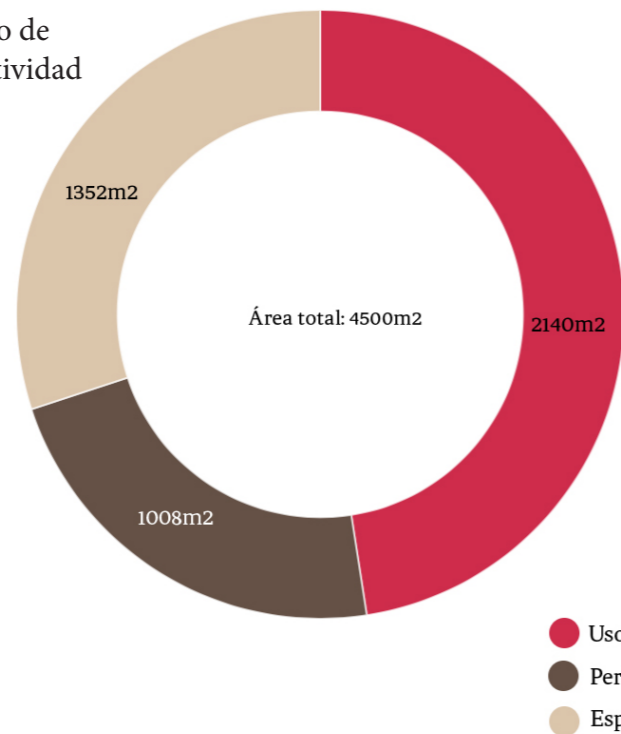
Área de cada uno de los niveles de actividad

De ésta manera se busca el funcionamiento en tres niveles de relación: el espacio de comunicación sin compartimentaciones y de tránsito, los usos principales: biblioteca, aulas, auditorio y restaurante, y el perímetro con usos sirvientes a los principales y una circulación secundaria.

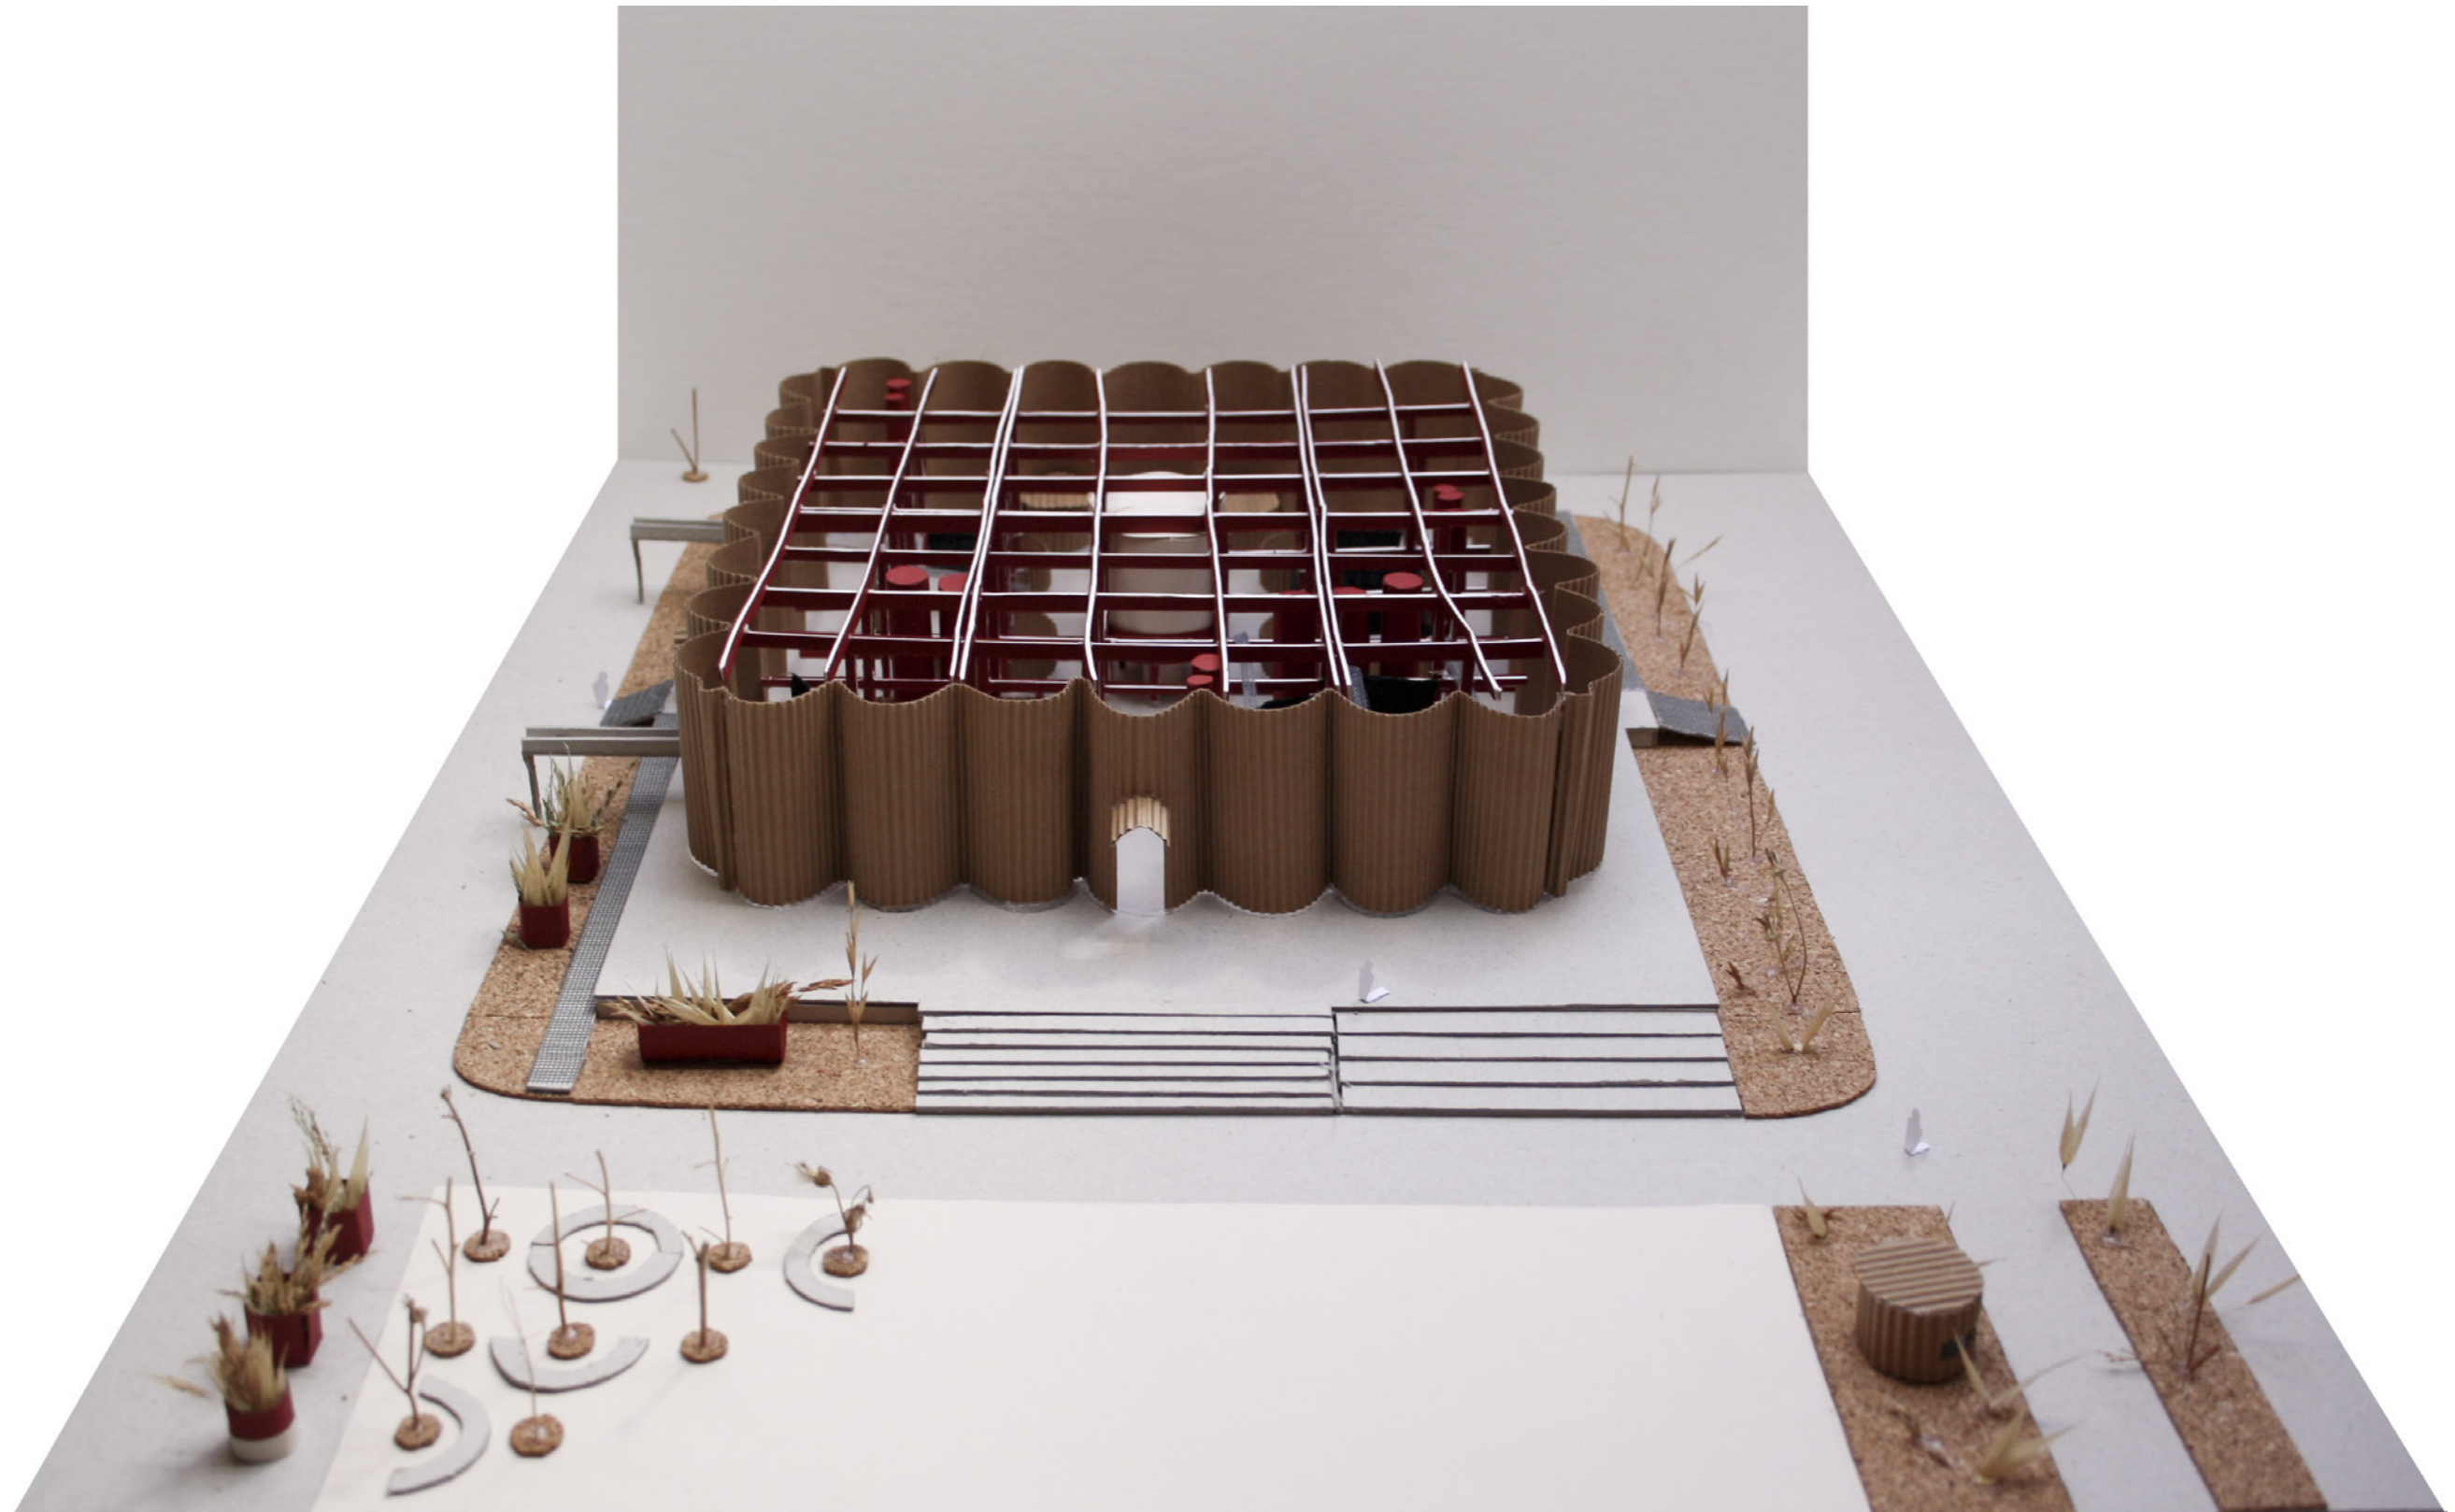
Maqueta int/ext 1.200

Vista des de Este

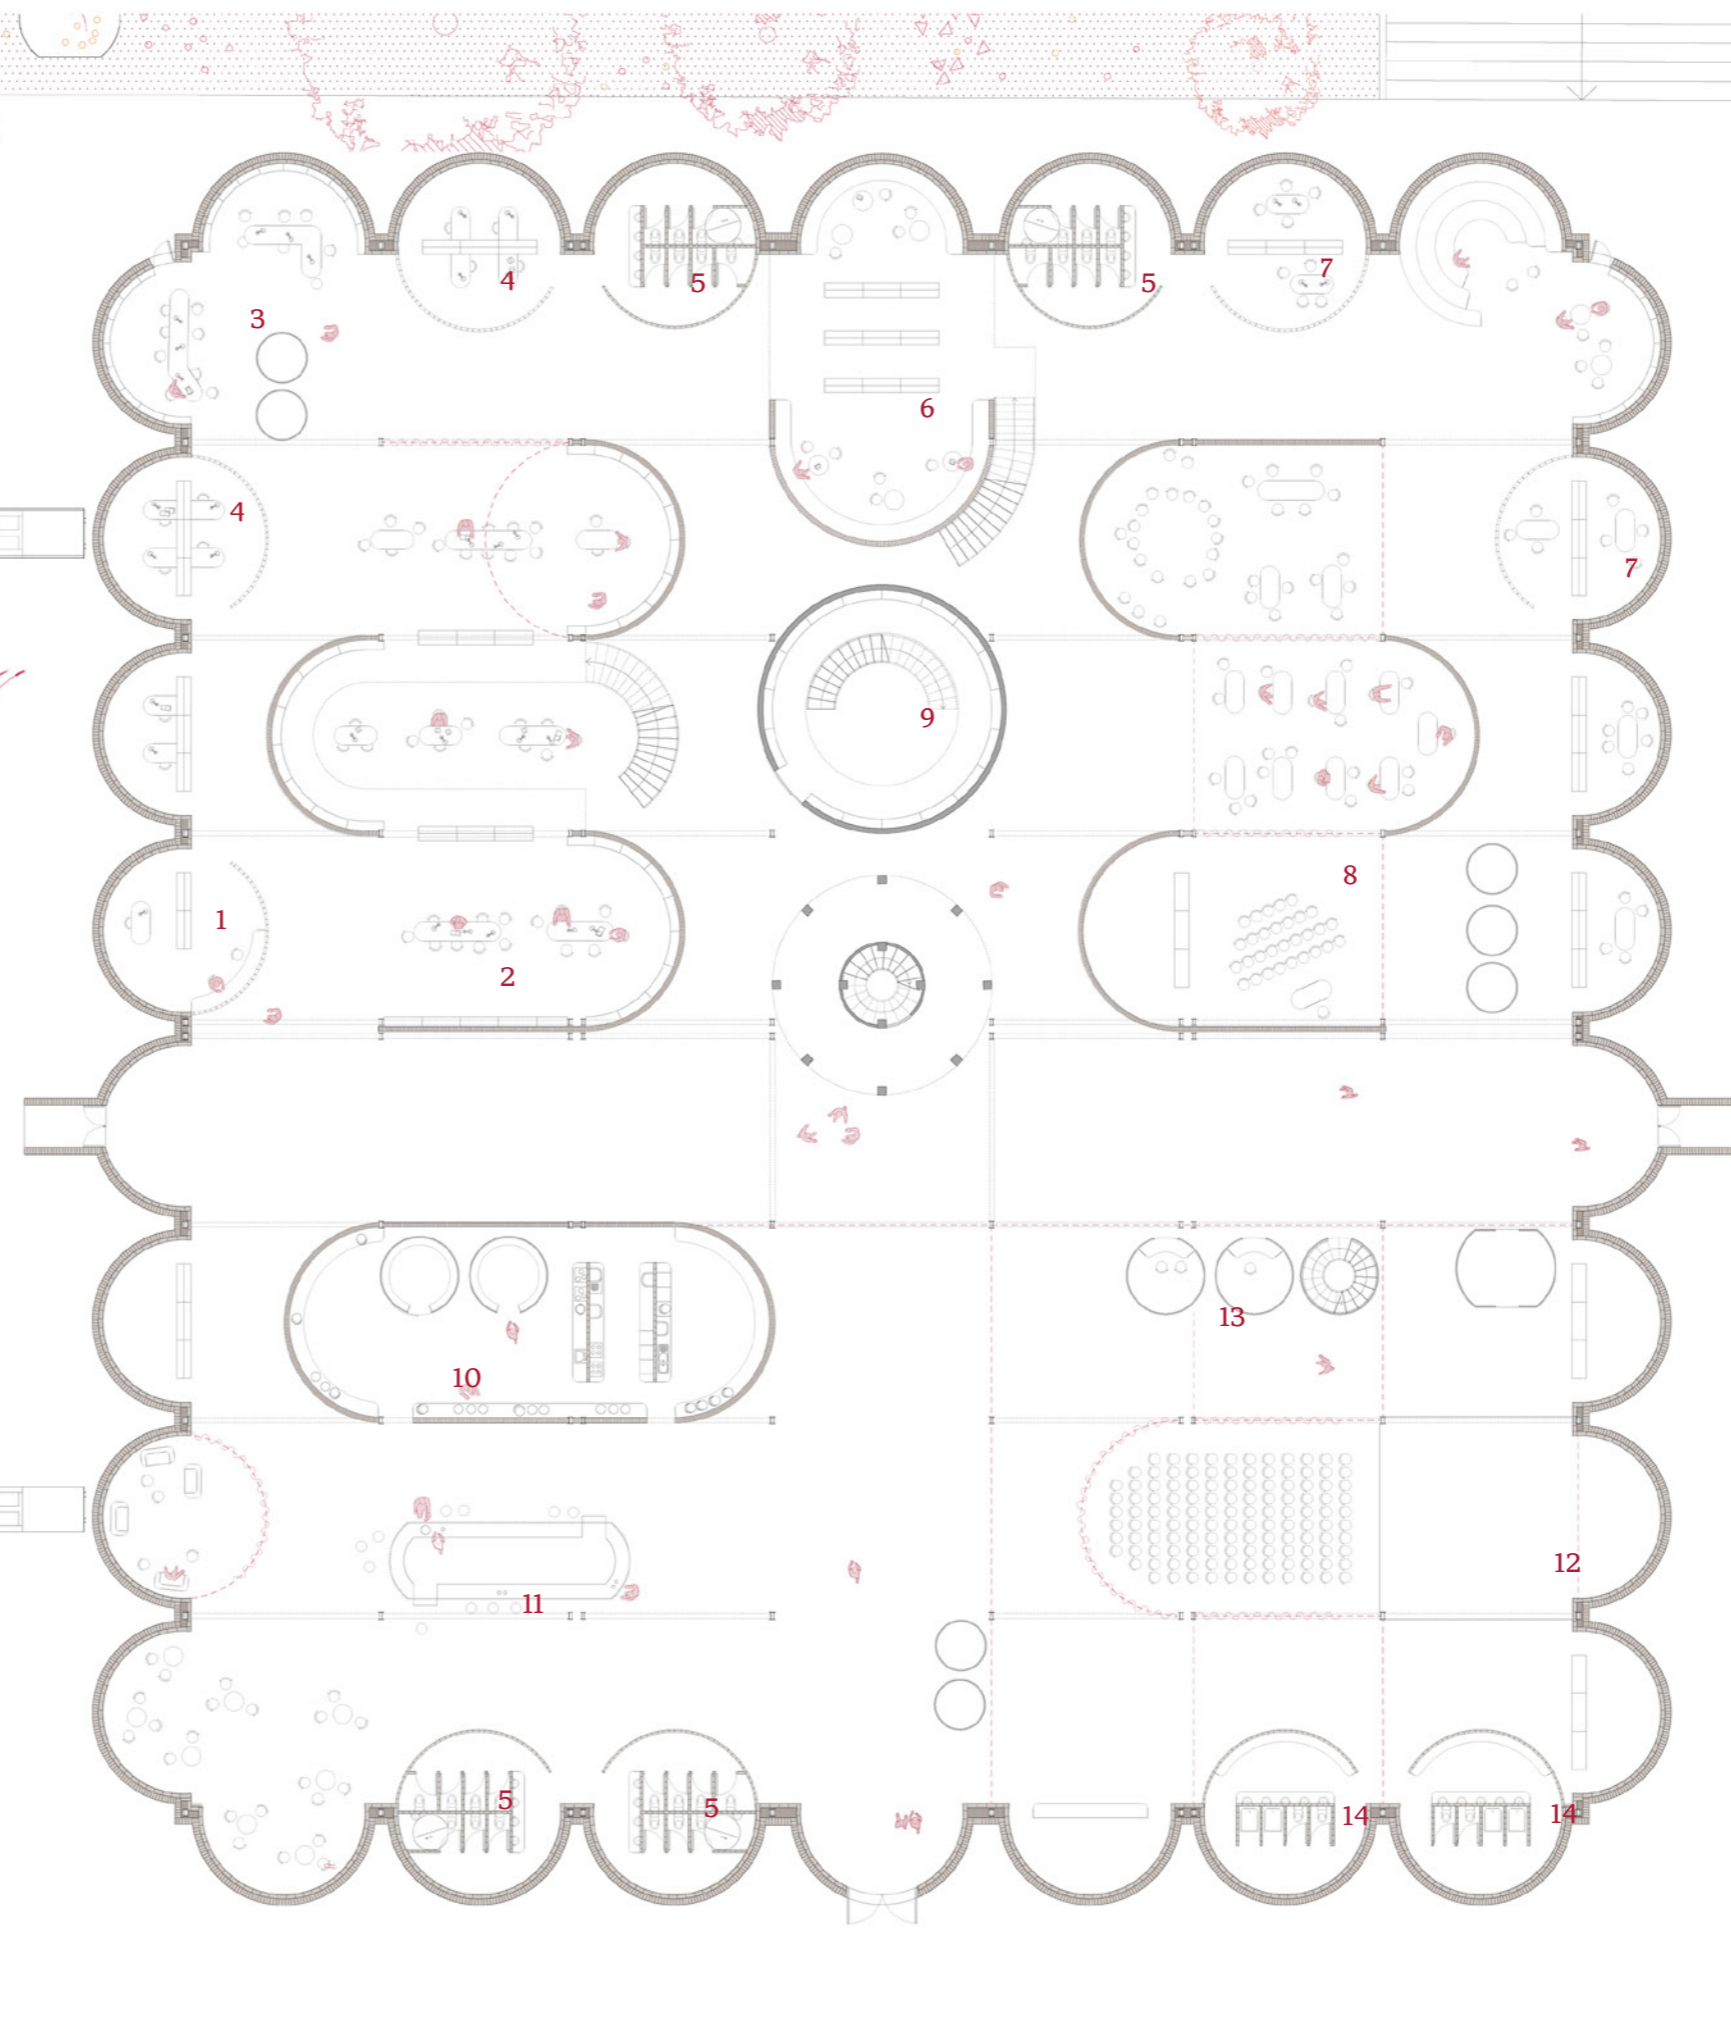
## Planta Baja

La cimentación preexistente se supone más que suficiente para el nuevo uso propuesto, ya que el uso anterior de bodega resistía las cargas de los bidones de almacenaje, la inmensa mayoría de los cuales se retirarán en el proyecto presente. Por tanto se trabajará con la cimentación preexistente, detallada a continuación gracias a la información presente en el documento de licencia de obras de las Bodegas Vini- nival del Archivo Municipal de Alboraya.

- 1-Recepción biblioteca
- 2-Biblioteca de consulta y lectura
- 3-Zona informática
- 4-Estudio individual
- 5-Aseos
- 6-Hemeroteca
- 7-Estudio grupal
- 8-Aulas polivalentes
- 9-Depósito o archivo
- 10-Cocina fría, caliente y lavado
- 11-Bar en depósito reciclado
- 12-Zona escenario
- 13-Taquillas
- 14-Vestuarios o camerinos

- Guías para cortinas
- ~~~~~ Cortinas acústicas
- Proyección superior

Esc. 1/300

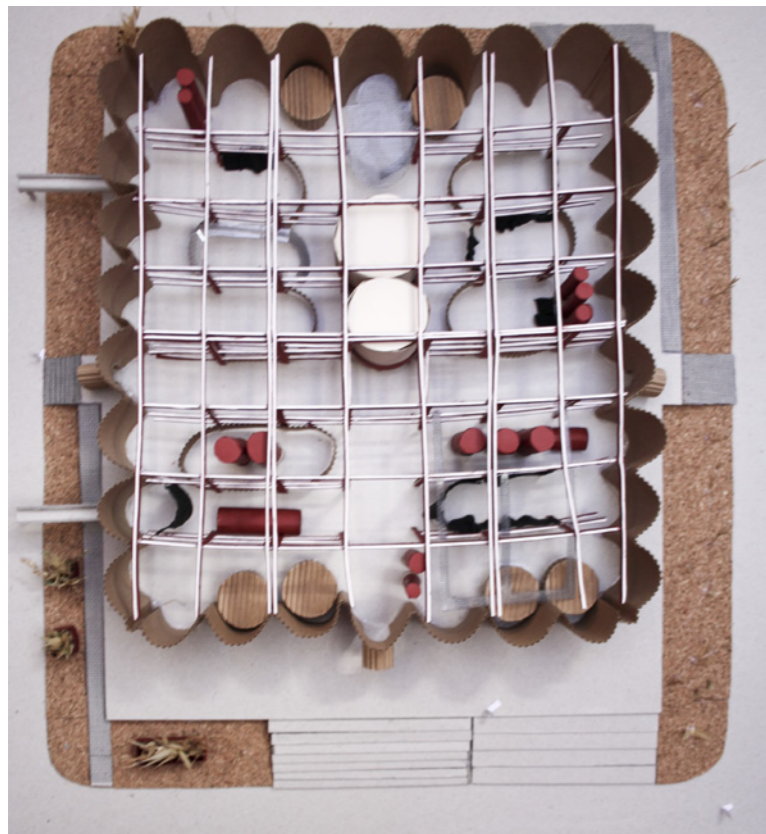
## Planta Segunda

Maqueta de trabajo

Los únicos puntos con P2 son el interior de los bidones centrales -archivo y sala de calderas- y la pasarela de servicio y mantenimiento sobre el auditorio.

Maqueta int/ext

Esc. 1/300

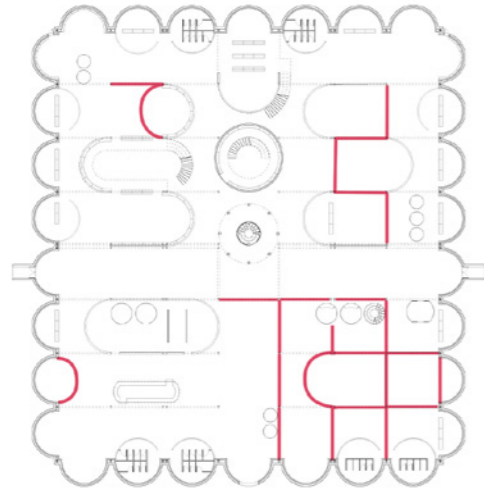
## Particiones móviles

En el proyecto las cortinas motorizadas ayudan a la adaptación de los espacios a diferentes actividades, a su división y fusión para retroalimentarse.

Se proponen 3 tipos de guías de cortinas motorizadas:

-**Guías rectas adosadas** a las vigas IPN-24 preexistentes mediante la soldadura de una pletina de 12mm en ménsula.

-**Guías rectas colgadas** de las vigas Boyd superiores donde las vigas IPN-24 no existen, mediante cables estructurales. Extremos soldados a pletina en los pilares.

-**Guías curvadas colgadas** de las vigas Boyd superiores con los cables inclinados. Extremos soldados a pletina en los pilares.

Los cables estructurales se proponen cada 70cm y con tensores en su extremo superior para asegurar la tensión necesaria.

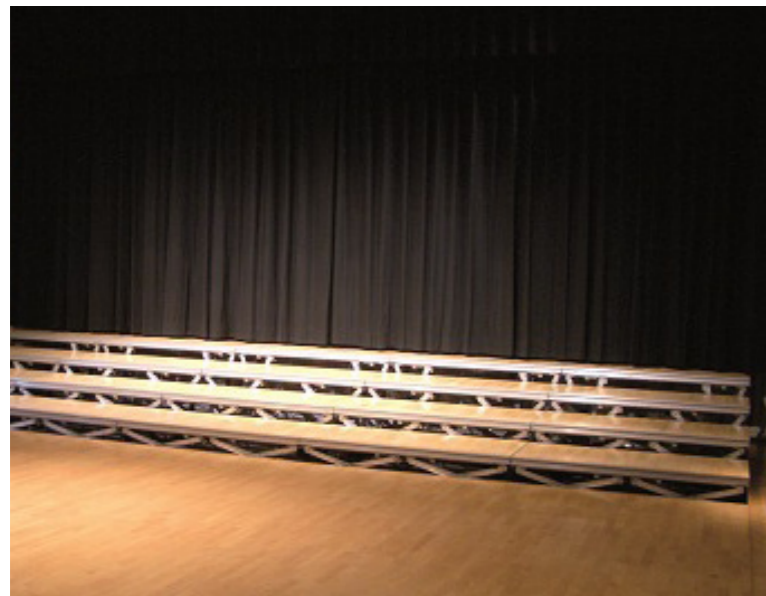
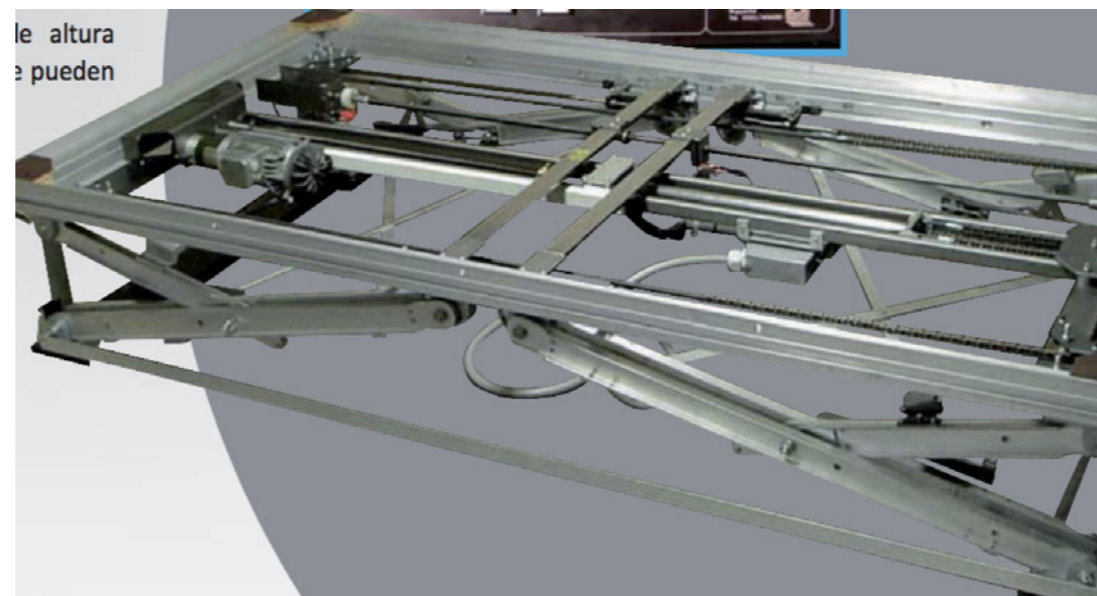
Esc. 1/200

Para conseguir la flexibilidad propuesta de la zona de auditorio se ha buscado un sistema en el mercado de plataformas regulables a varias alturas además de quedar enrasadas en el forjado gracias al forjado sanitario existente. El sistema pertenece a la marca TRENOMAT.

Technical Specifications:	
Dimensiones:	2,0 x 1,0 m (medidas personalizadas bajo pedido)
Cover plate:	none
Peso:	aprox. 80 kg / m <sup>2</sup> dependiendo de la superficie
Opcional	Multiplex, placa de impresión de la pantalla, alfombra, parquet, laminado, placa de cubierta: LBP, placa del inspector, perspex, según lo requerido por el cliente
Profundidad de montaje:	desde 180 mm, dimensiones de hueco 5 mm a lo largo de todos los lados
Capacidad de carga estática:	7,5 kN / m <sup>2</sup>
Capacidad de carga dinámica:	2,0 kN / m <sup>2</sup>
Elevación lograda:	20/40/60/80 o 162/3/331/3/50, 662/3/831/3
Velocidad de elevación:	0.8 cm/s
Movimiento:	800 mm
Altura de movimiento:	+/- 1 mm
Motor:	0.25 kW
Energía eléctrica:	400 V
Control del voltaje:	24 V
Fusión:	10 A
Normas:	DIN EN292/1 und DIN EN299, DIN 56950, BGV CI
Accesorios:	escalera, barandilla, rodapié de escenario

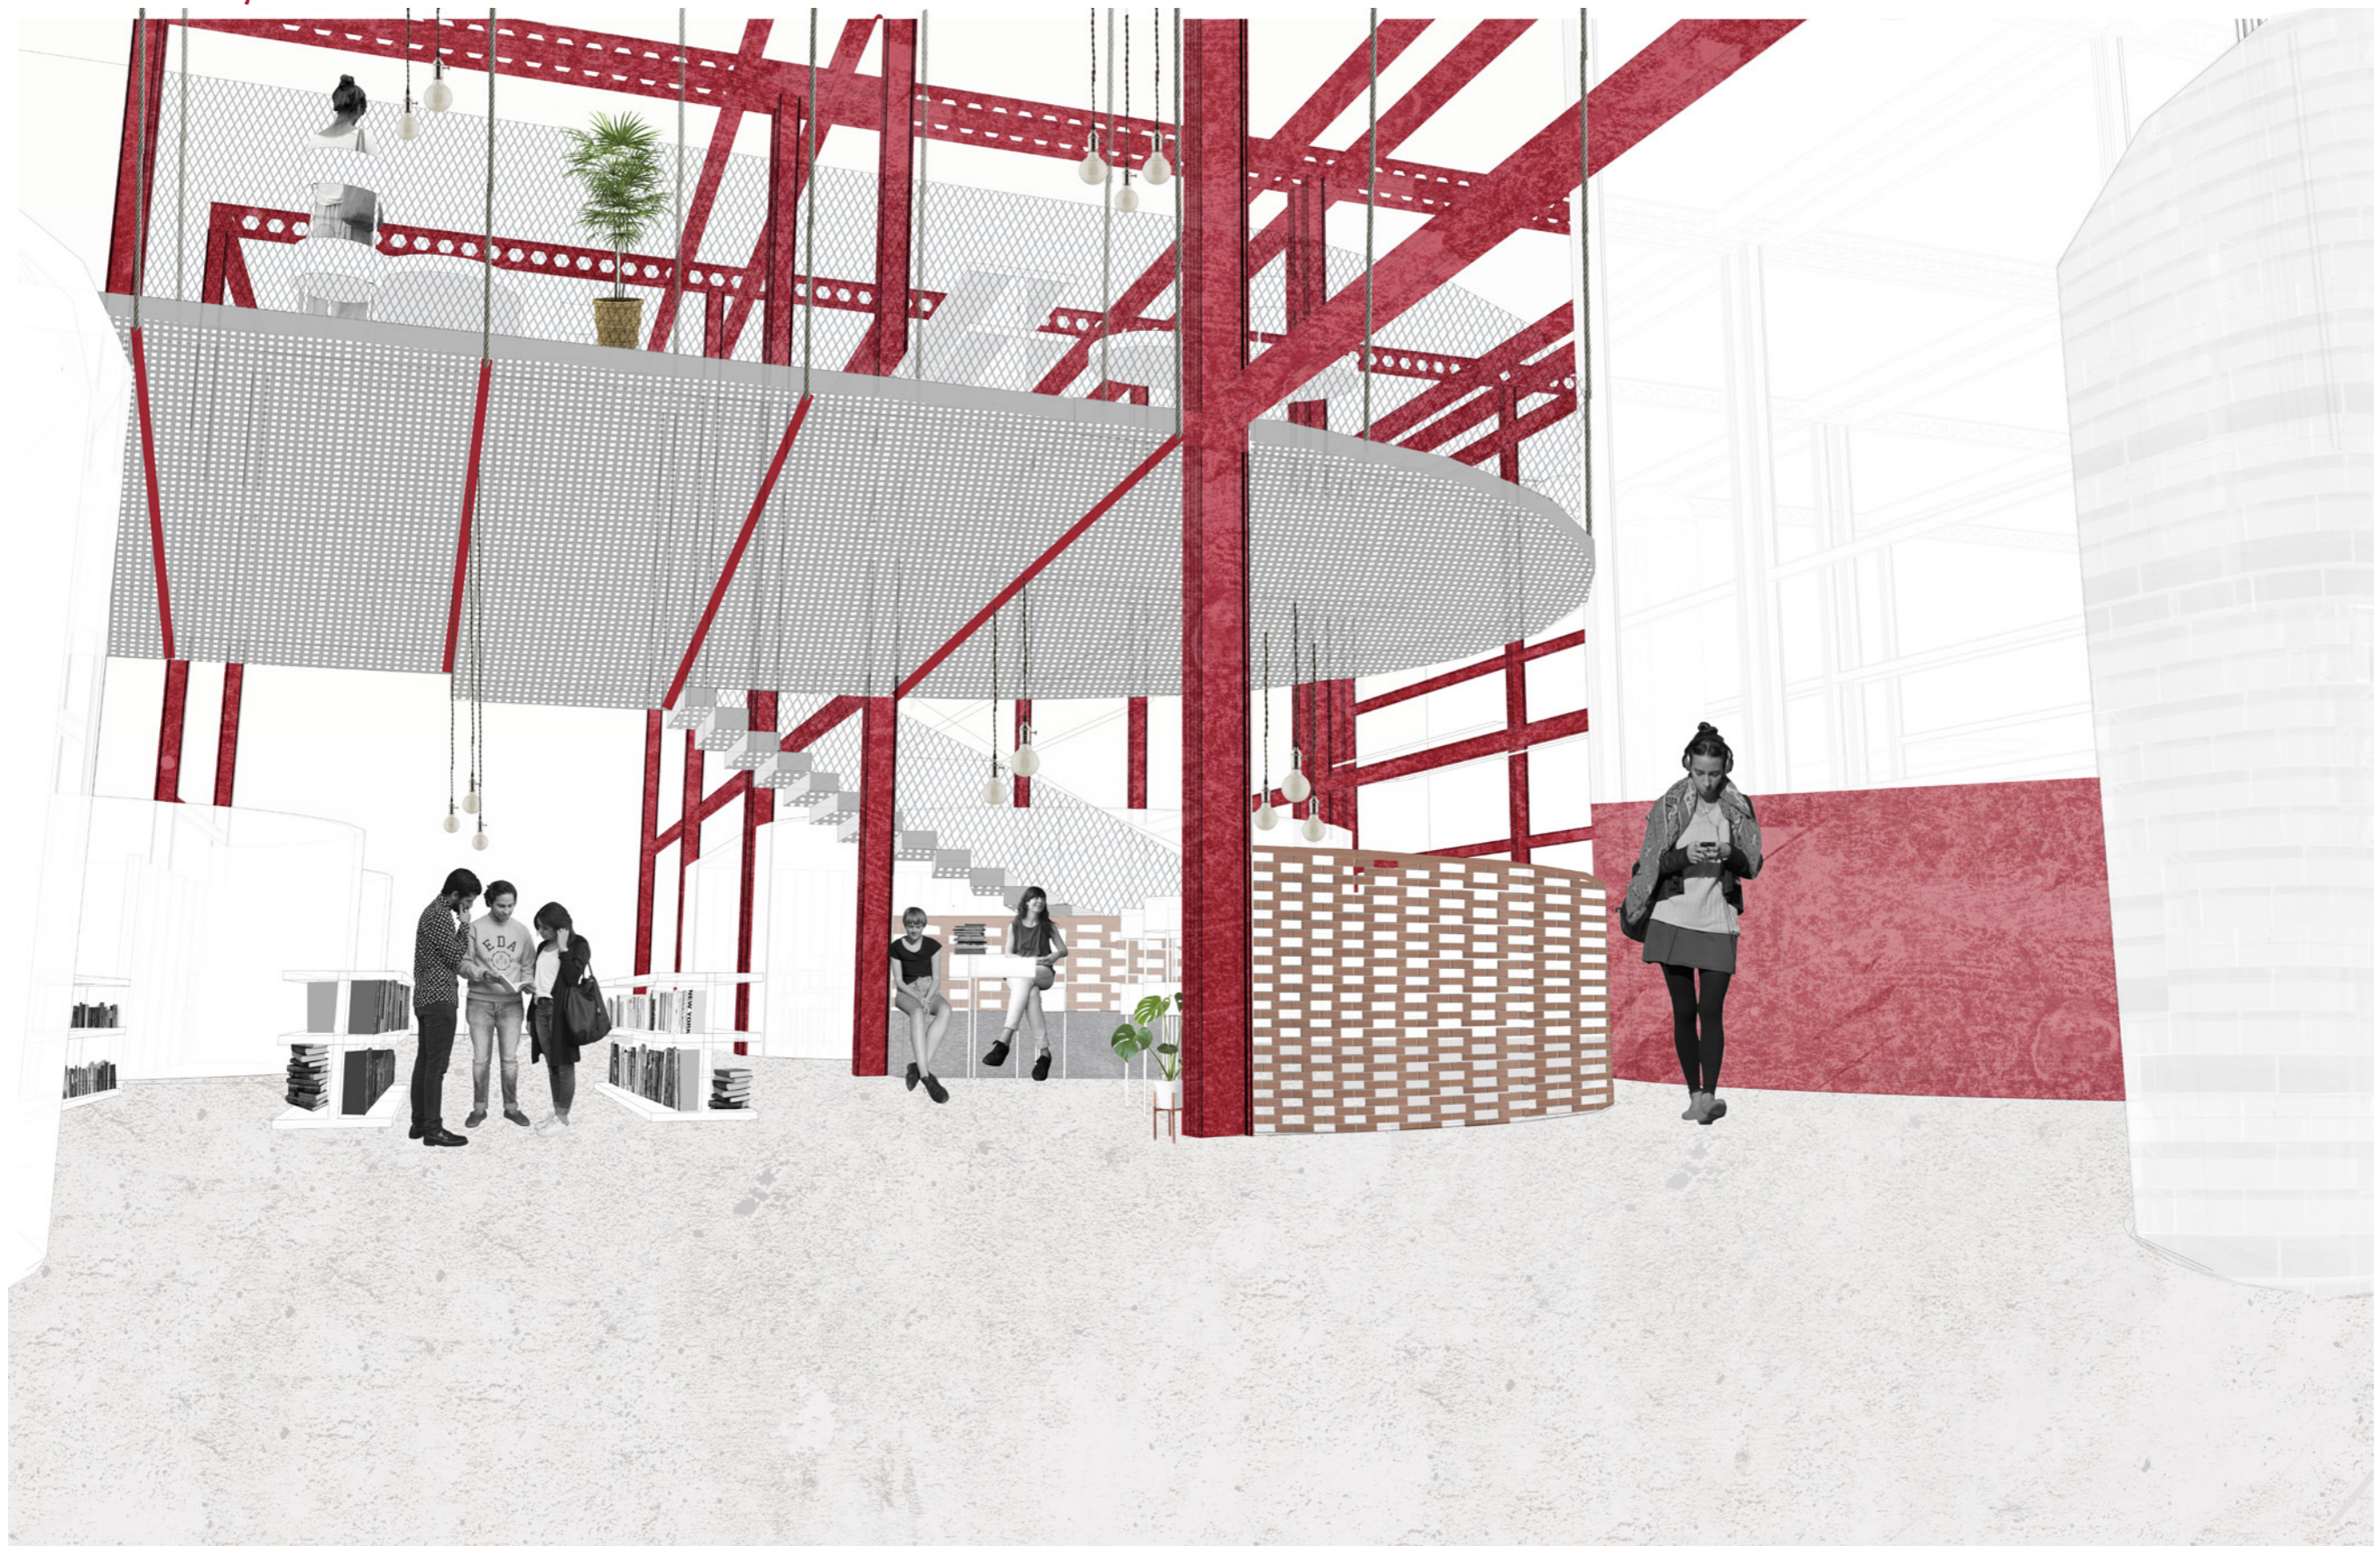
Vista Hemeroteca y oficinas
