**Maria Aucejo Mollà**  
Tutor: Jesús Navarro Morcillo  
Taller A 2016/2017

3. Escala edificio: Bodegas Vinival		
3.1. Pasado		
Historia y evolución	43-44	
Proyecto original	45-49	
3.2. Presente		
Estado actual	50-56	
Levantamiento de lesiones	57-59	
Estudio sintomatológico y conclusiones	60-62

**VINIVAL**  
Escala territorial

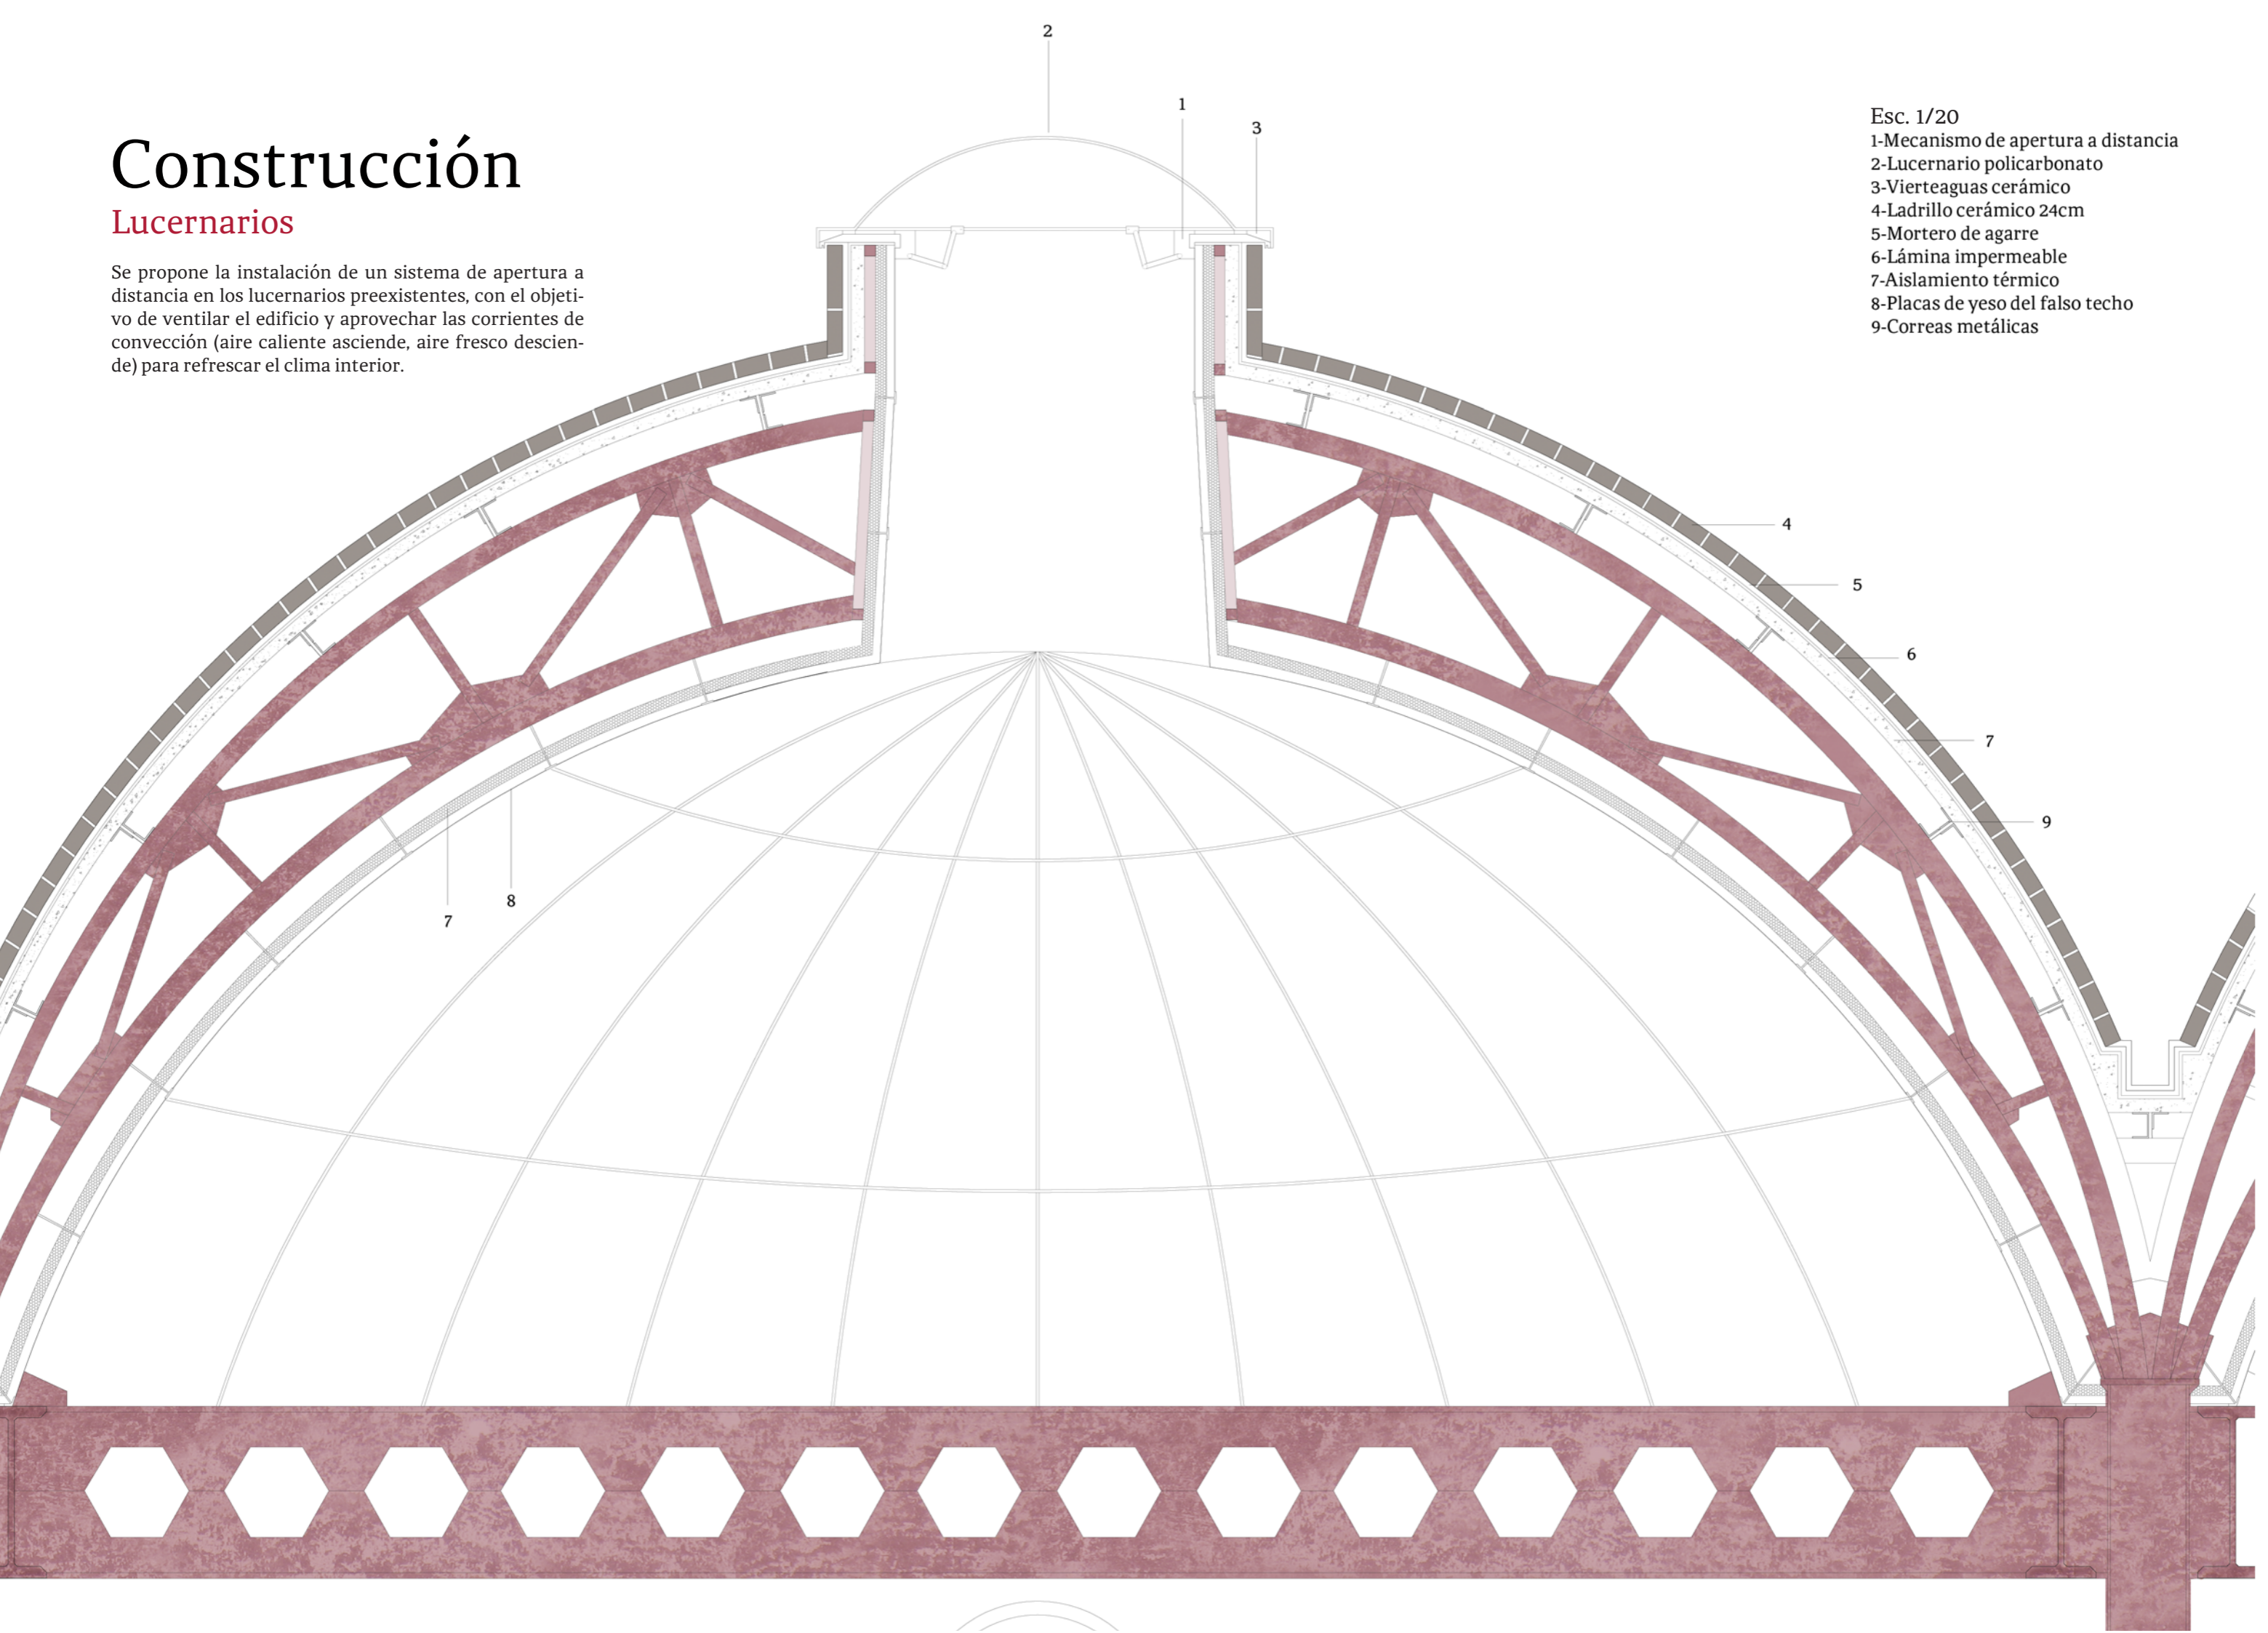
Esc. 1/20

Se propone la instalación de un sistema de apertura a distancia en los lucernarios preexistentes, con el objetivo de ventilar el edificio y aprovechar las corrientes de convección (aire caliente asciende, aire fresco descende) para refrescar el clima interior.

- 1-Mecanismo de apertura a distancia
- 2-Lucernario policarbonato
- 3-Vierteaguas cerámico
- 4-Ladrillo cerámico 24cm
- 5-Mortero de agarre
- 6-Lámina impermeable
- 7-Aislamiento térmico
- 8-Placas de yeso del falso techo
- 9-Correas metálicas

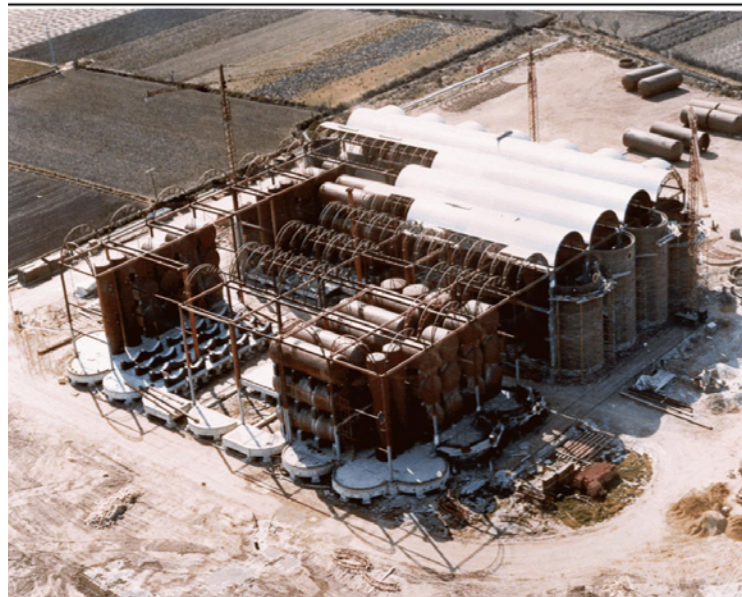
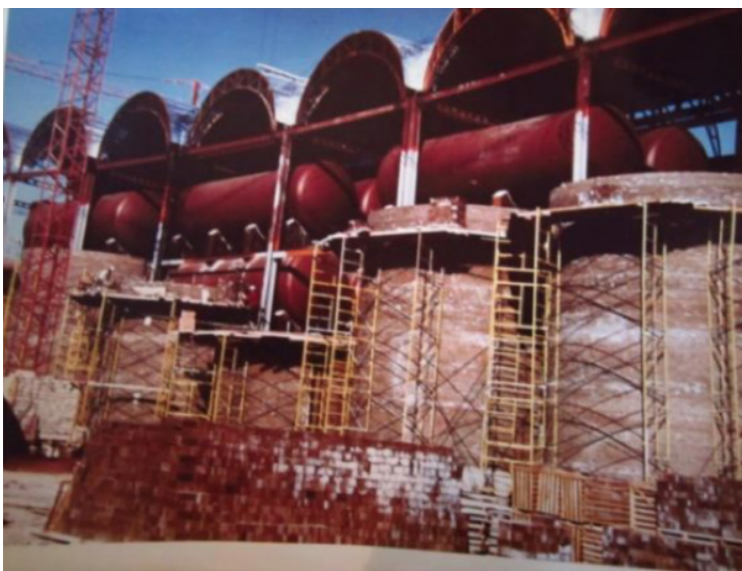
A continuación se describe la estructura preexistente del edificio para entender su funcionamiento y cómo sostiene las piezas propuestas que cargan sobre ella.

La estructura consta de 3 partes, una retícula de pilares metálicos con vigas transversales en una dirección (norte-sur) y en las dos direcciones en la zona central, una retícula de vigas boyd e IPN-60 en la zona superior y el sistema de cerchas o cuchillos que ayudan a formar las falsas bóvedas de cañón.

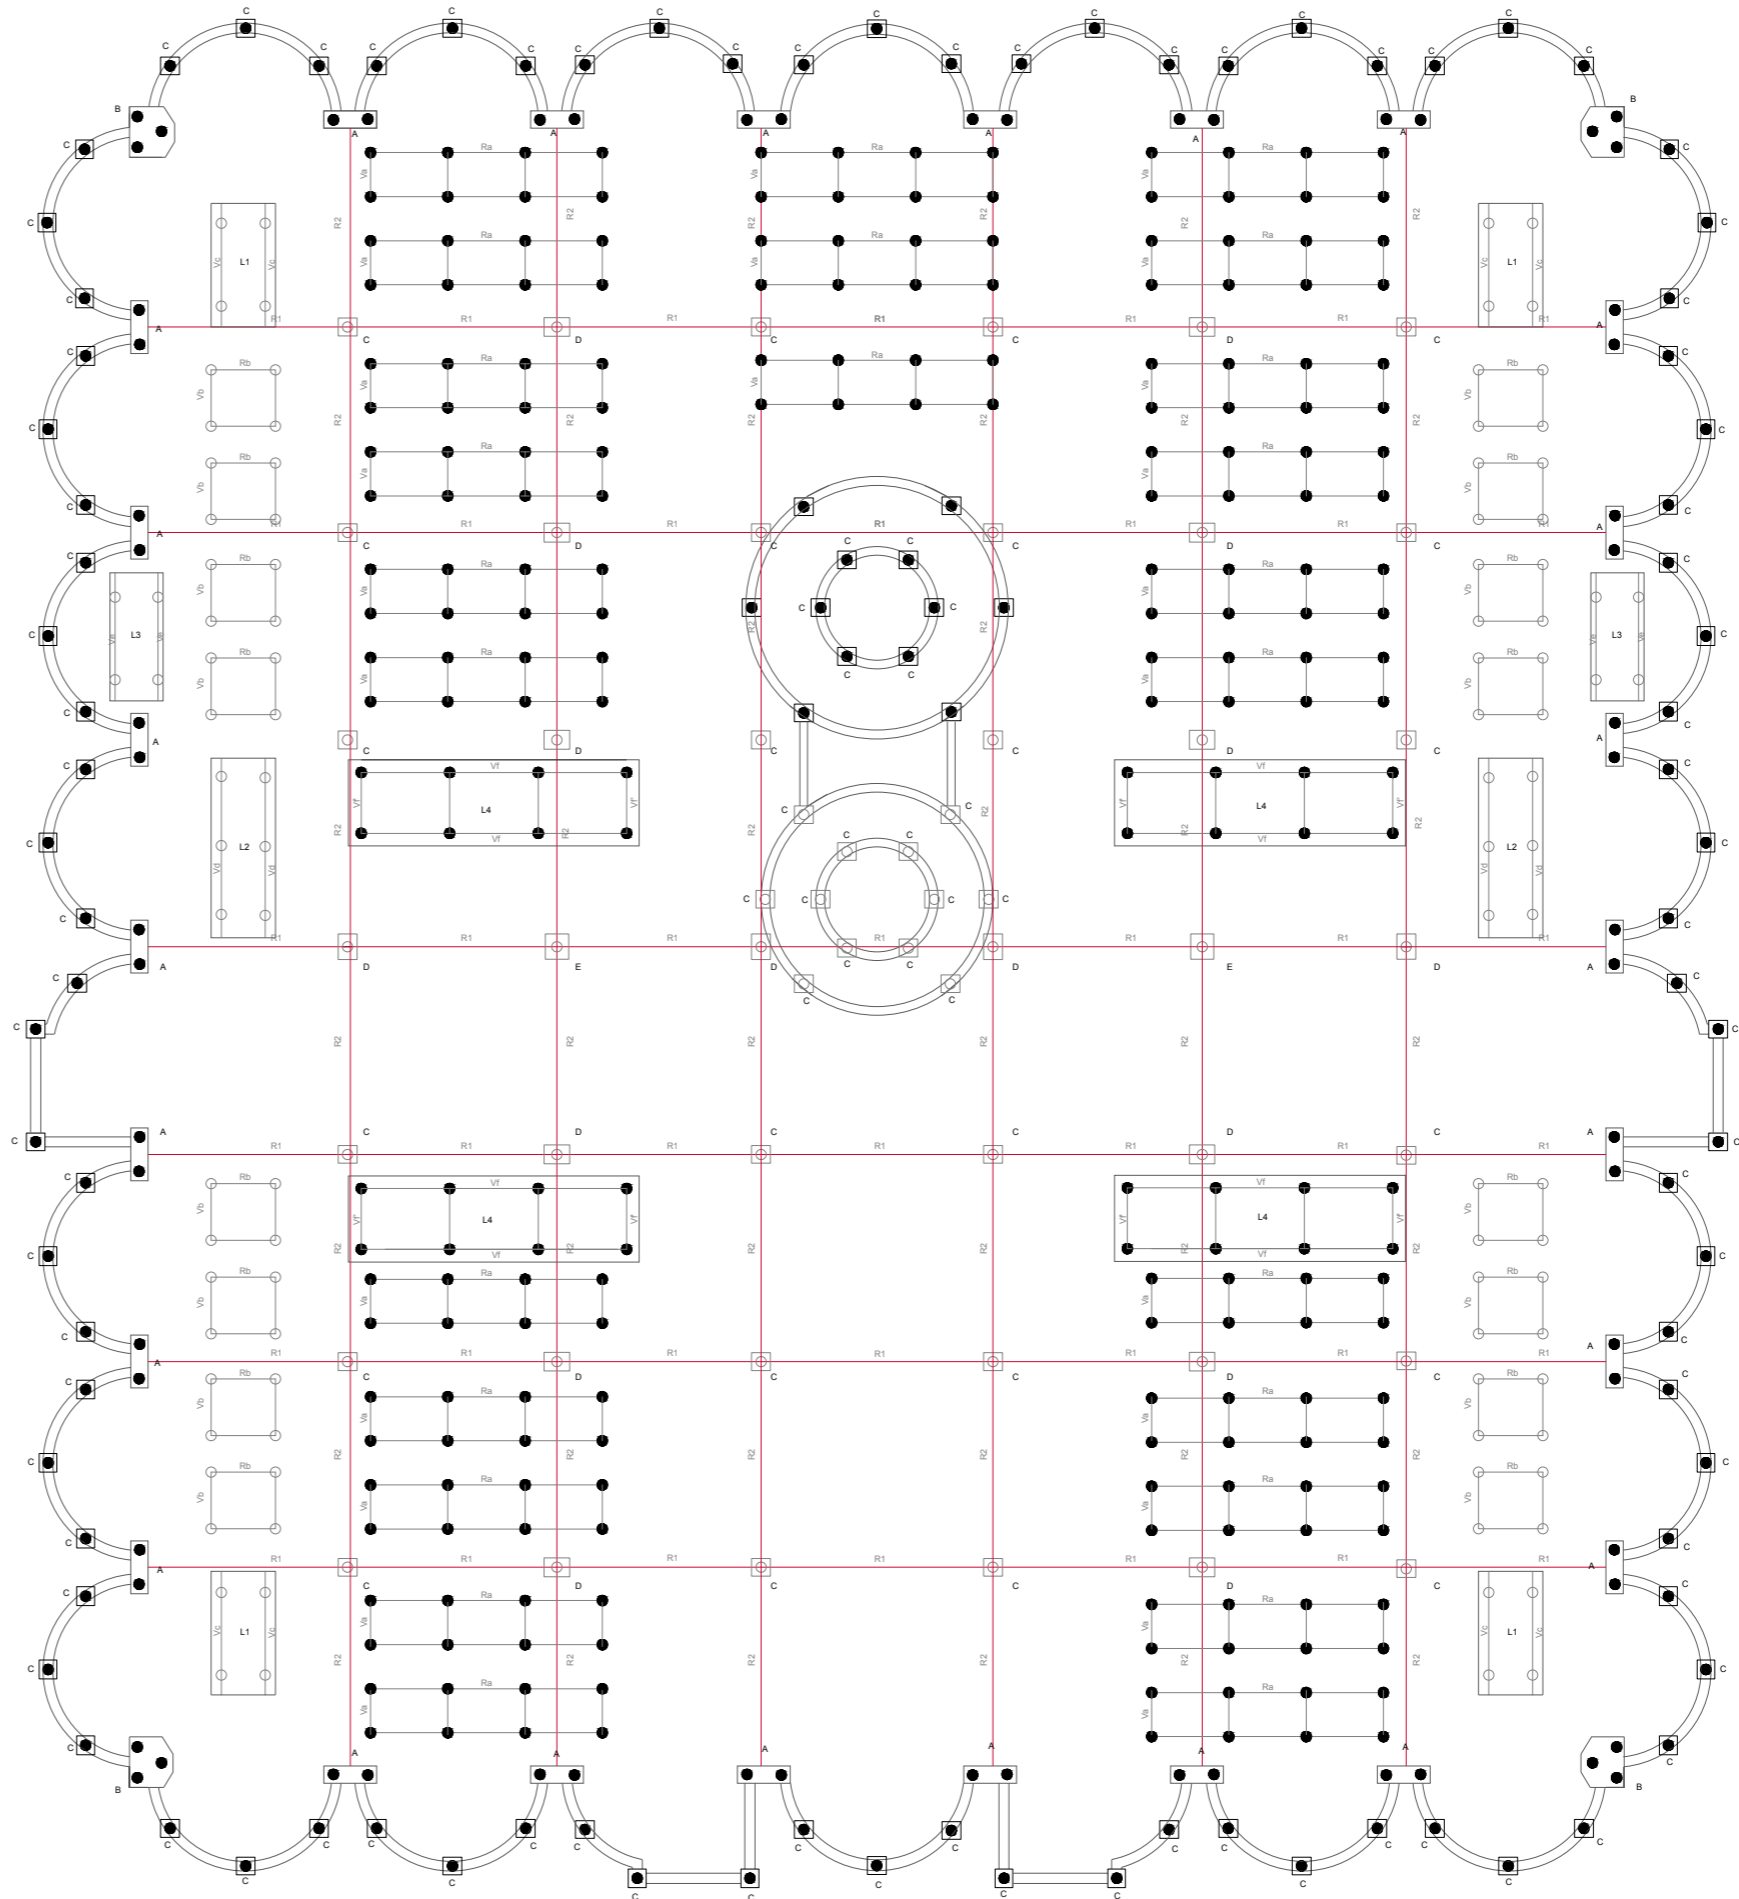
Esc. 1/300

La cimentación preexistente se supone más que suficiente para el nuevo uso propuesto, ya que el uso anterior de bodega resistía las cargas de los bidones de almacenaje, la inmensa mayoría de los cuales se retirarán en el proyecto presente. Por tanto se trabajará con la cimentación preexistente, detallada a continuación gracias a la información presente en el documento de licencia de obras de las Bodegas Vinival del Archivo Municipal de Alboraya.

- Pilote Ø0,53 con 5 Ø16 estribos, Ø6 cada 15cm.  
Total: 362 unidades
- Pilote Ø43 con 5 Ø14 estribos Ø6 cada 15cm.  
Total: 148 unidades

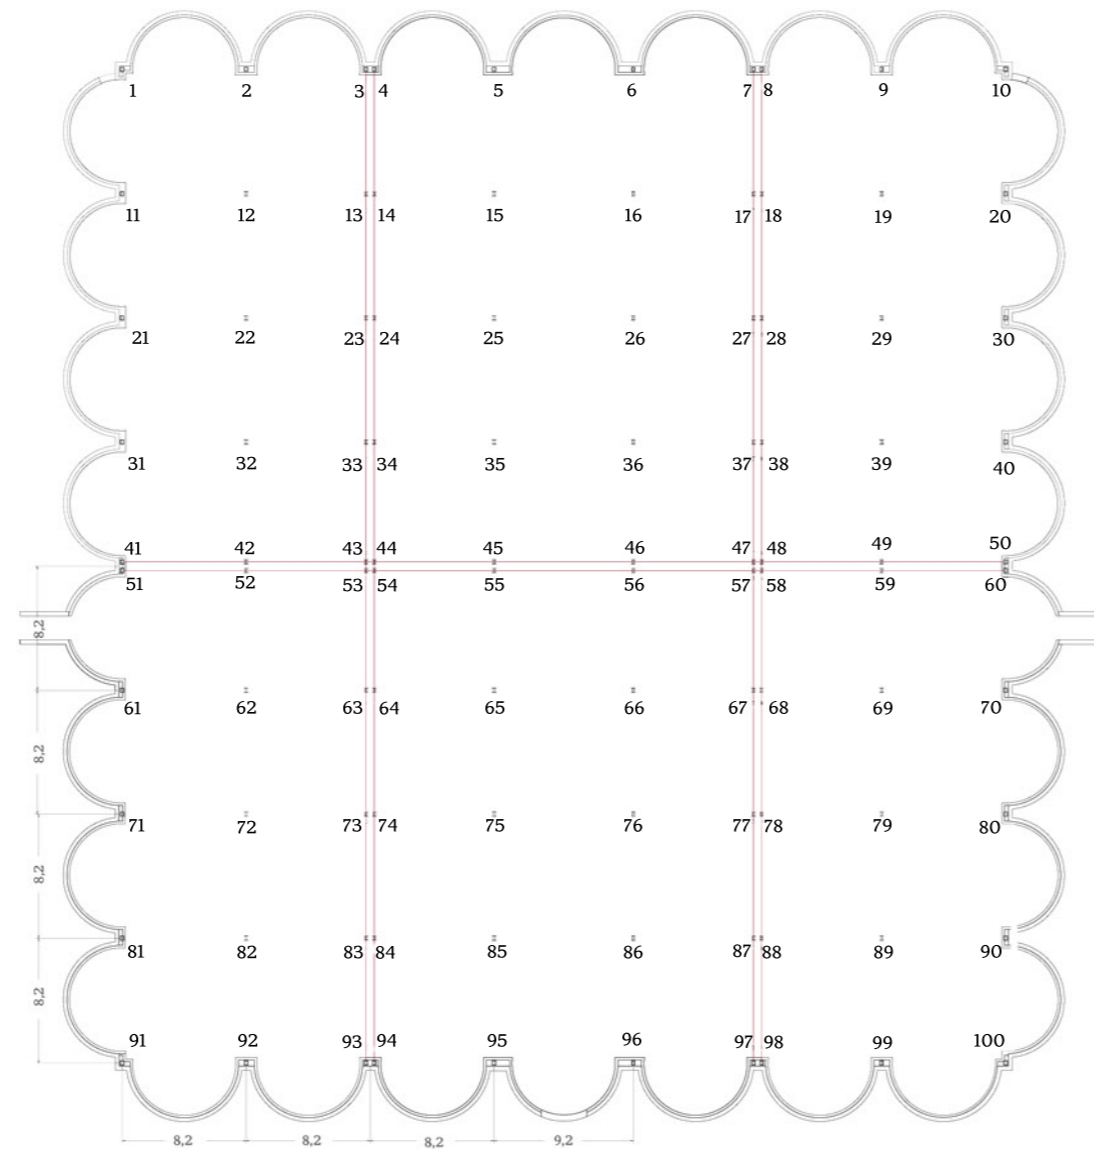
Planta Baja

La estructura metálica de perfiles industriales se subdivide en pilares, vigas que sostienen la cubierta y cerchas a 14m de altura y viguetas en P1 y P2 que arriostren los pilares en dirección perpendicular.

Todos los pilares de la estructura están formados por **2 IPN-30 a cajón** a excepción de aquellos situados en las juntas de dilatación, donde se doblan o cuadruplican los soportes, los cuales están formados por **2 IPN-28 a cajón**.

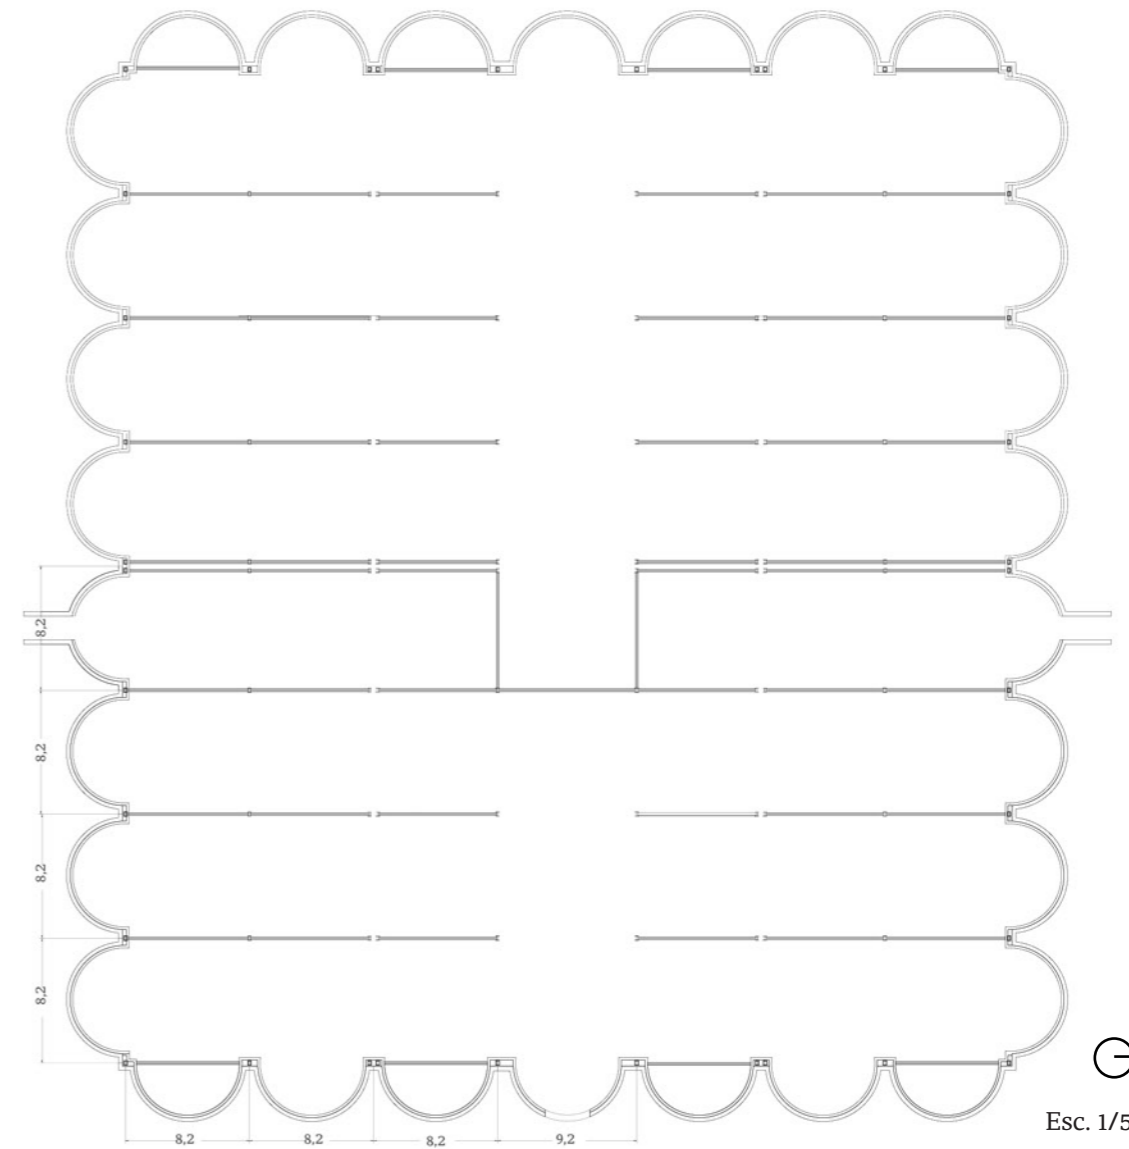
Planta 1 y 2

Las vigas que los unen en Planta Primera y Planta Segunda están formados por perfiles **IPN-24**.

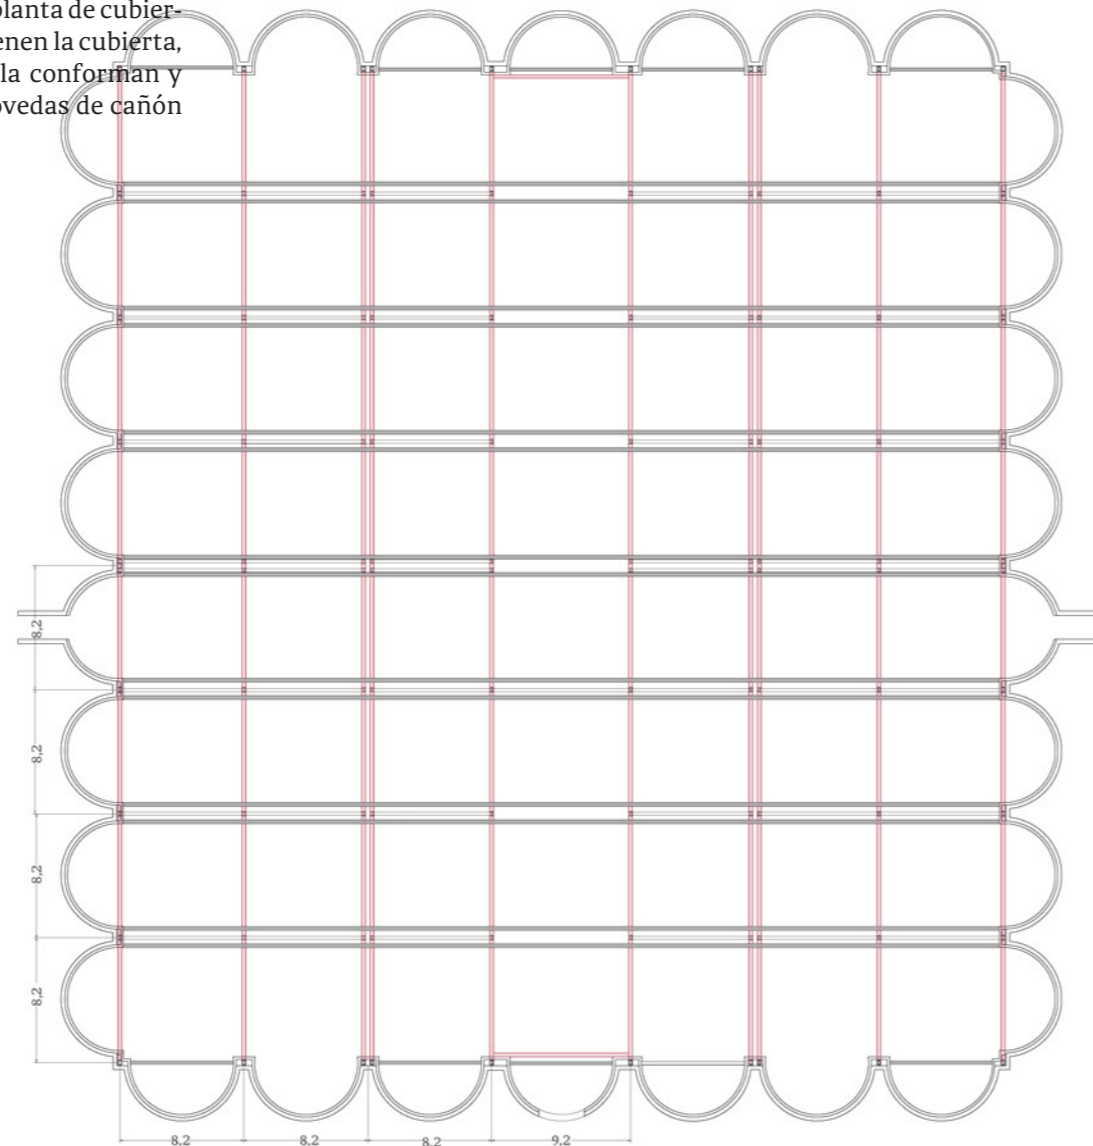
Se muestran en la presente lámina la planta de cubierta interior, es decir, las vigas que sostienen la cubierta, y la planta de cerchas y correas que la conforman y ayudan a darle el aspecto de falsas bóvedas de cañón y cúpulas en sus extremos.

Planta Cubierta interior  
— Vigas Boyd 60cm de canto  
— Vigas IPN 60 cm de canto

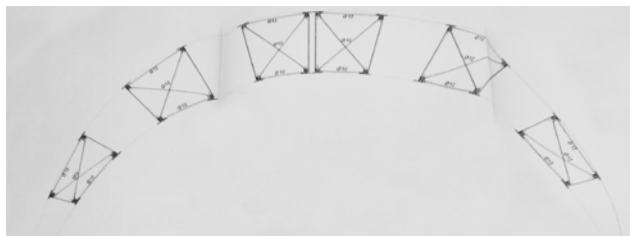
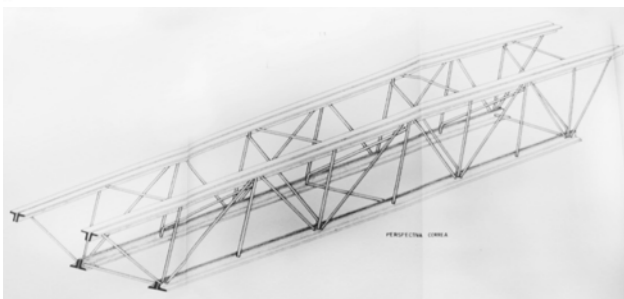
Detalle de las correas

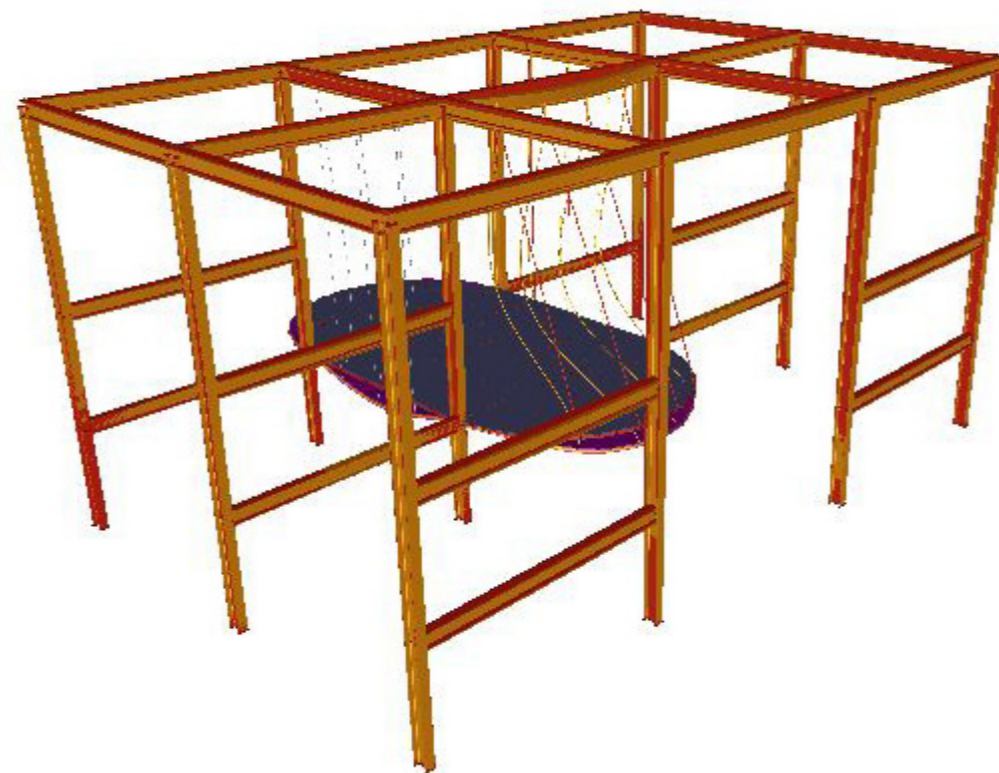
Con indeformada superpuesta

La deformada prevista para la estructura se ha visualizado con una escala de 100, para exagerar su efecto y poder prever su movimiento.

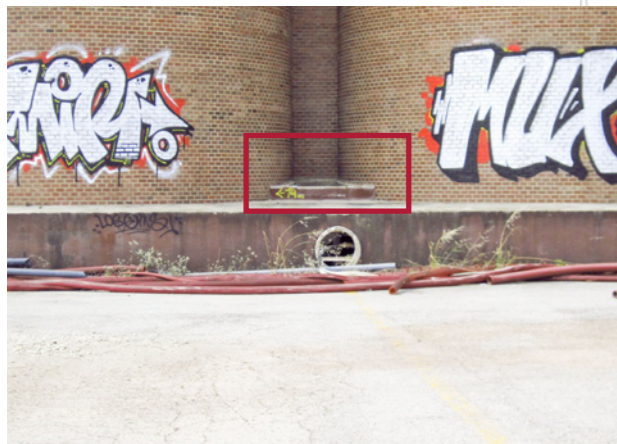
### Planta Cubierta

Para dimensionar la red de evacuación de aguas pluviales, se calcula la intensidad pluviométrica de Valencia, clasificada como zona B de isoyeta 70, por lo tanto consideramos una intensidad pluviométrica de  $i=150\text{mm/h}$ .

Como la cubierta es preexistente se analiza su funcionamiento, que se presupone correcto y suficiente para la intensidad pluviométrica pertinente.

Gracias a la geometría de la cubierta la recogida de pluviales se concentra en las juntas entre cilindros, rematada en el perímetro con gárgolas de piedra, actualmente existentes y en buen estado.

Además en el podio (forjado sanitario) sobre el que se apoya el edificio aparecen sumideros justo en los puntos donde hay gárgolas, el agua de los cuales se supone que se recogerán y redirigirán al alcantarillado público.

- Sumidero en Forjado Sanitario
- Sentido evacuación
