CENTRO BOTÍN

Aproximación arquitectónica y análisis estructural
del Centro Cultural Botín proyectado por Renzo Piano.

Trabajo Final de Grado, curso 2017-2018
Grado en Fundamentos de la Arquitectura
Autor Miguel José Colina Marco
Tutor Ernesto Jesús Fenollosa Forner

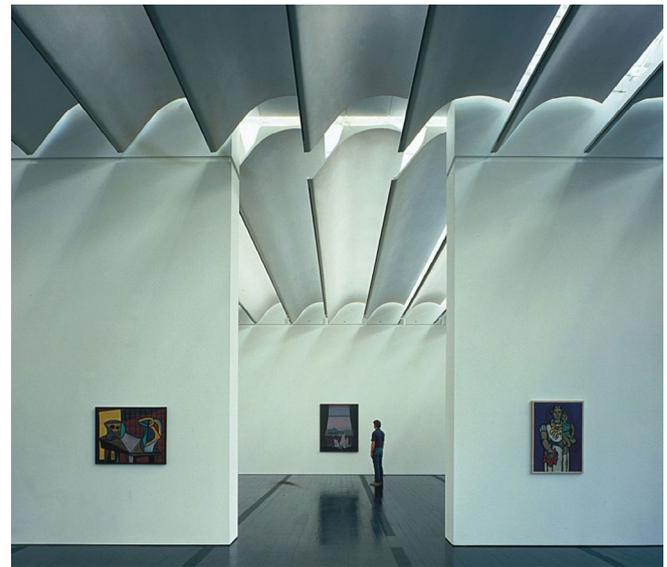
Figura 4: Menil Collection en Houston, Texas.

Cinco años antes, también en Houston, Piano ya experimentó con la luz natural en el que sería uno de sus proyectos más aclamados, la galería para la Menil Collection. En este caso, la cubierta estaba formada por grandes pero finísimas

piezas de hormigón armado —apodadas *hojas*^[2]— integradas en unas ligeras celosías de acero [Figura 4]. Estas piezas, además de filtrar la luz haciéndola rebotar entre sus caras para llegar al interior, servían de elemento de cobertura del edificio. A pesar de su aspecto más sobrio y sencillo, se trata de un edificio altamente tecnológico. La Menil Collection demuestra cómo el objetivo de Piano es el de humanizar la tecnología, alejándose de interpretaciones industriales y frívolas de esta. Busca en cambio utilizarla para beneficio de la arquitectura, para enriquecer sus espacios. En palabras del arquitecto:

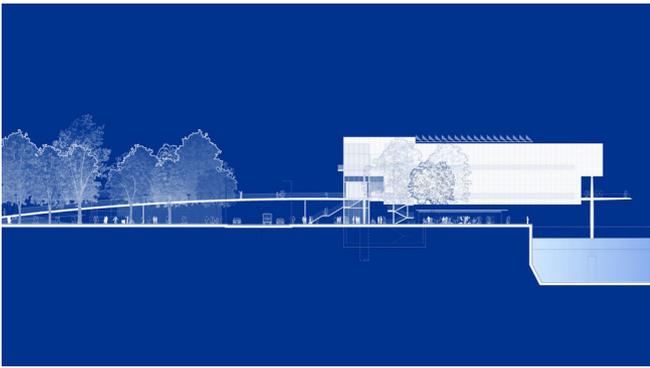
Figura 11: *Diseño original del centro y la pasarela.*

El proyecto original presentado en septiembre de 2011, todavía en fase prematura, ya mostraba la pareja de edificios que terminarían componiendo el complejo, aunque con una geometría formada por planos ortogonales [Figura 11]. La posición de los edificios era también distinta. Inicialmente se pensó en una simbólica implantación frente al histórico edificio del Banco Santander [Figura 12], que pasó a ser la sede central de la entidad financiera en 1923 y que ahora es su sede social^[27]. Esta implantación situaba el edificio de Renzo Piano alineado con el trazado regular de la ciudad, mientras que la dimensión del centro coincidía con el volumen del Edificio Banco Santander.

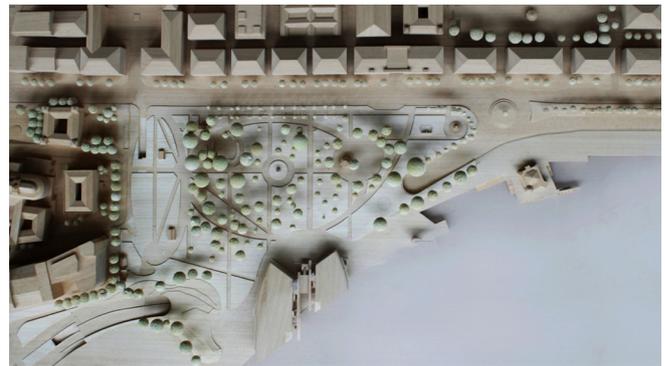
Figura 14: *Siguiente versión, alineada al Mercado del Este*

Sin embargo, tras la primera presentación del proyecto, tras haberlo sometido a debate público, y tras escuchar las sugerencias de los santanderinos, se empieza a llevar a cabo un rediseño que cambiaría la forma, posición y tratamiento urbano de la propuesta. En diciembre de 2011 se presenta la segunda propuesta del Centro Botín^[28]. El primer gran cambio fue la posición de los dos volúmenes del edificio respecto del parque y de la trama urbana [Figura 14].

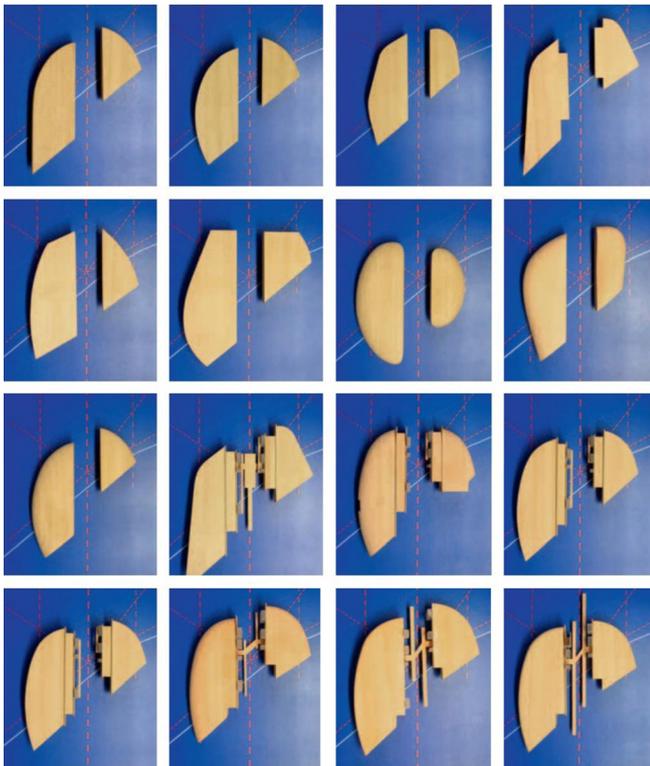
Figura 17: Iteraciones sobre el volumen mediante maquetas.

En segundo lugar, el rediseño afectó a la forma de los volúmenes que, tras un profundo estudio volumétrico por medio de maquetas^[29], pasaron de estar formados por planos ortogonales a una composición más orgánica, curva y suave [Figura 17].

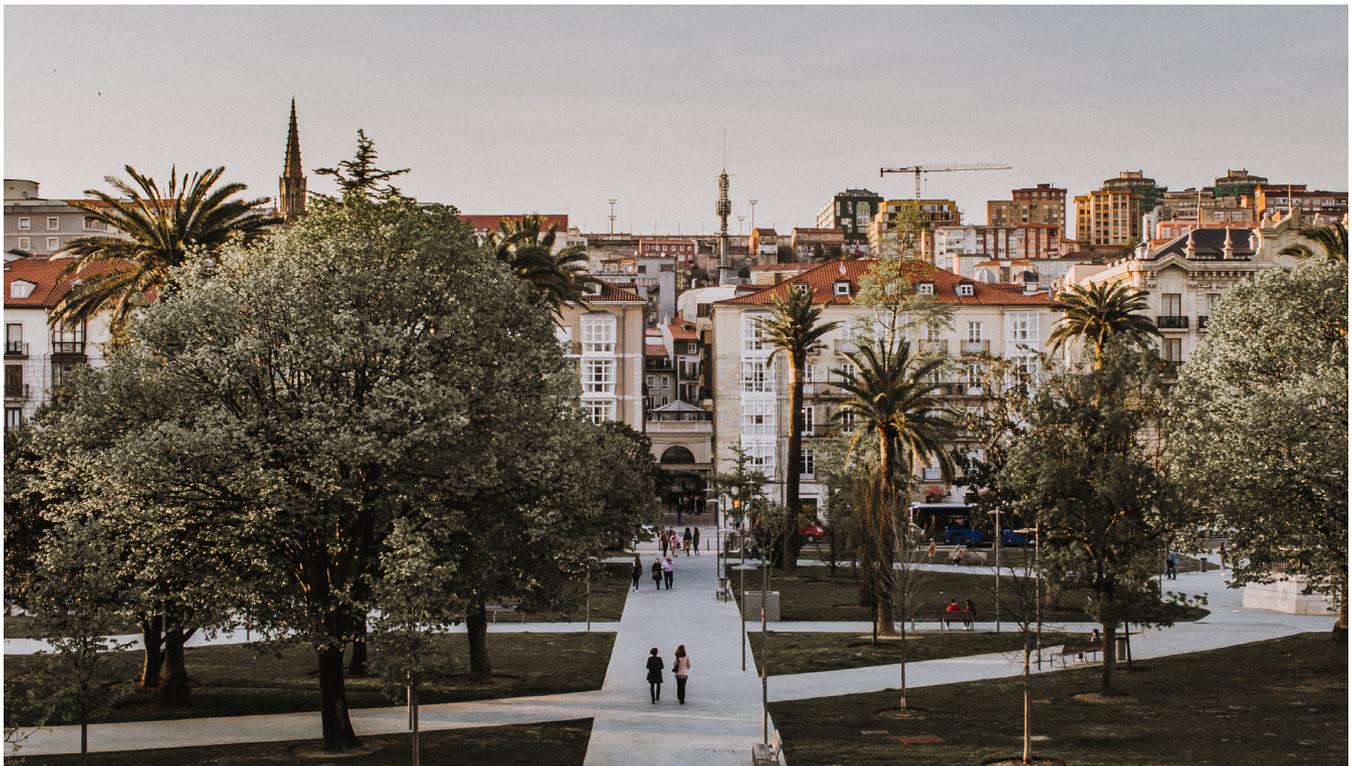
Figura 19: Relación con el mercado y actuación paisajística sobre los Jardines de Pereda.

el Centro Botín, el soterramiento del viario y la actuación paisajística sobre los jardines. Esta actuación la llevaría a cabo el paisajista madrileño Fernando Caruncho [Figura 18] en colaboración con RPBW^[30], y se centraría principalmente en la plantación de 141 nuevos árboles y la pavimentación de nuevos recorridos que condujeran hasta el edificio [Figura 19]. La estrategia sirvió para extender los jardines hasta el muelle, doblando su superficie. También colaboró en la propuesta sobre el parque con la realización de cuatro obras la escultora vasca Cristina Iglesias, quien ya había trabajado en numerosos espacios públicos y en museos como el mismo Centro Pompidou. Finalmente, las obras del Centro Botín comenzarían el 19 de junio de 2012^[31].

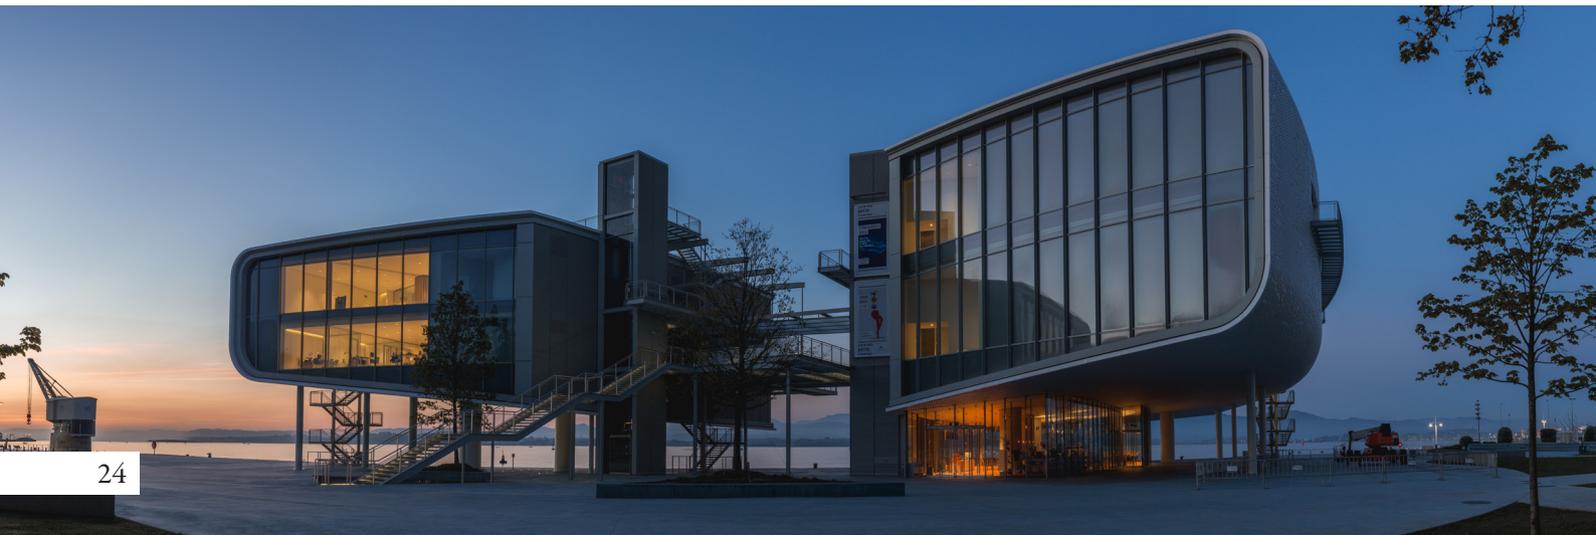
Figura 22: *Elevándose sobre el muelle, el Centro Botín permite ver la bahía y reduce su propia presencia.*

Con respecto a su posición, los dos volúmenes que componen el centro cultural están elevados cinco metros sobre el suelo, apoyados sobre delgados pilares metálicos, y separados dieciocho metros entre sí. La elevación sobre el suelo tiene un doble objetivo. Principalmente, busca permitir que los peatones puedan disfrutar de las vistas del mar. Por otra parte, al elevarse, el centro permite liberar su planta baja reduciendo al mínimo el impacto sobre el suelo urbano que genera, y devolviendo de alguna manera el espacio de tránsito a la ciudad. De esta forma se permite a los visitantes acercarse a la orilla sin tener que rodear los edificios y llamándoles a atravesarlos por debajo. Así, mostrando el movimiento de las olas en segundo plano bajo su cuerpo, y ofreciendo el espacio inferior para caminar por él, el Centro Botín invita a esa interacción con el océano que tanto ha buscado Piano [Figura 22].

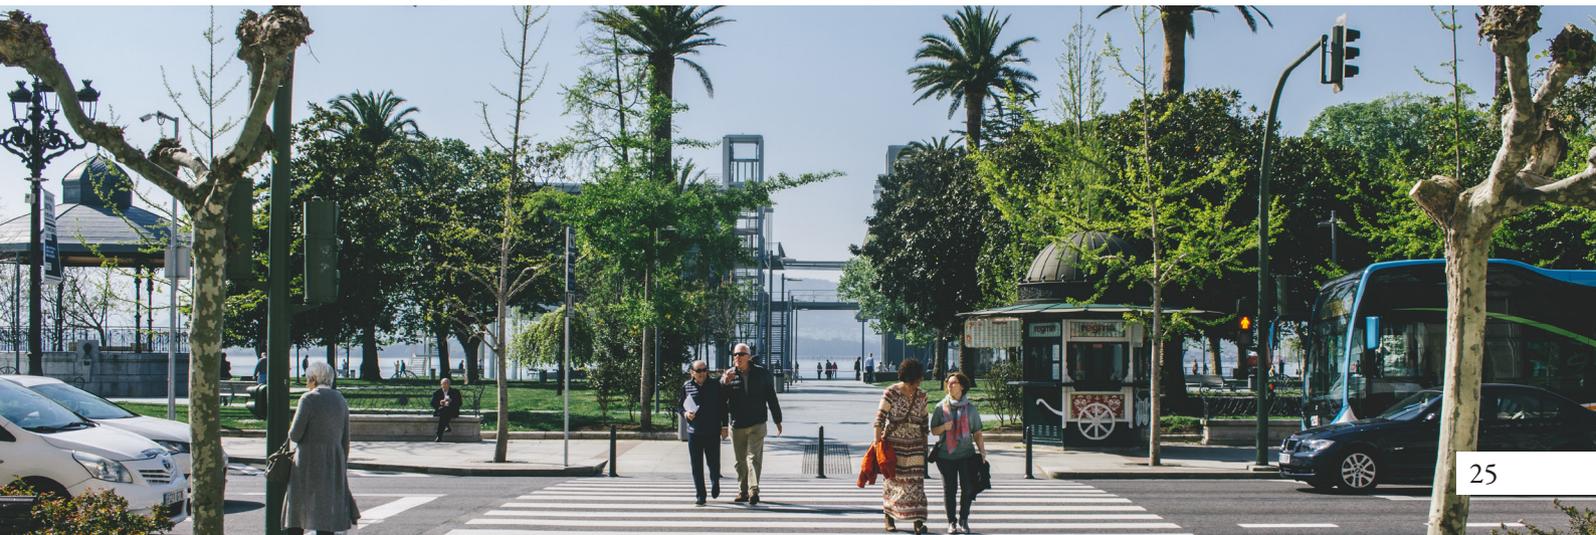
Figura 23: Es apenas visible desde el Paseo de Pereda, por su elevación sobre pilares y reducida altura.

Con todo ello, el centro consigue su objetivo de pasar desapercibido y de no impedir las vistas del mar. Desde el Paseo de Pereda, un viandante tendría dificultad en localizar la situación del edificio. La masa arbórea de los jardines de Pereda oculta, casi en su totalidad, los dos volúmenes. Estos, con una altura máxima igual a la de la más alta copa de los árboles cercanos, no consiguen asomar sobre el parque. Los soportes se confunden con los troncos de los árboles y finalmente, la bahía y la línea de horizonte visibles bajo el cuerpo arquitectónico terminan de crear el efecto [Figura 23].

al edificio y en conjunto con los pilares que permiten ver tras ellos la línea del horizonte, lo hacen desvanecerse [Figura 23].

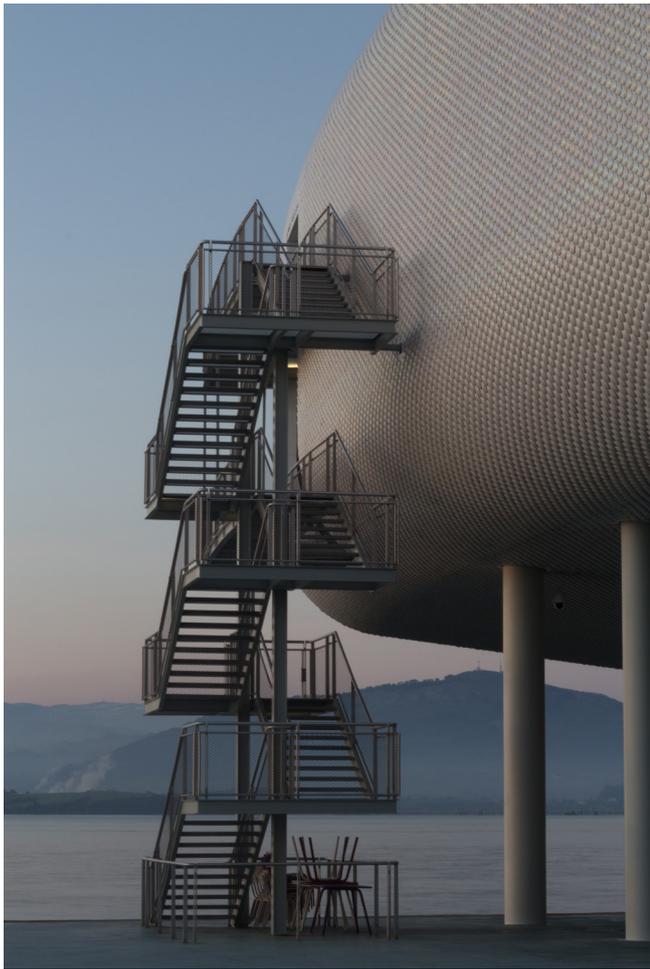
Figura 26: Escalera exterior de emergencia del volumen este.

Los accesos a los volúmenes se resuelven desde la pasarela central, cuyas escaleras exteriores sirven de comunicación vertical. El volumen oeste, a diferencia de su hermano, tiene una escalera interior inserta en una caja acristalada que permite desplazarse entre las plantas del edificio sin necesidad de salir al exterior. Las escaleras dispuestas en las fachadas de cada edificio más alejadas del centro son únicamente para su uso en caso de emergencia [Figura 26].

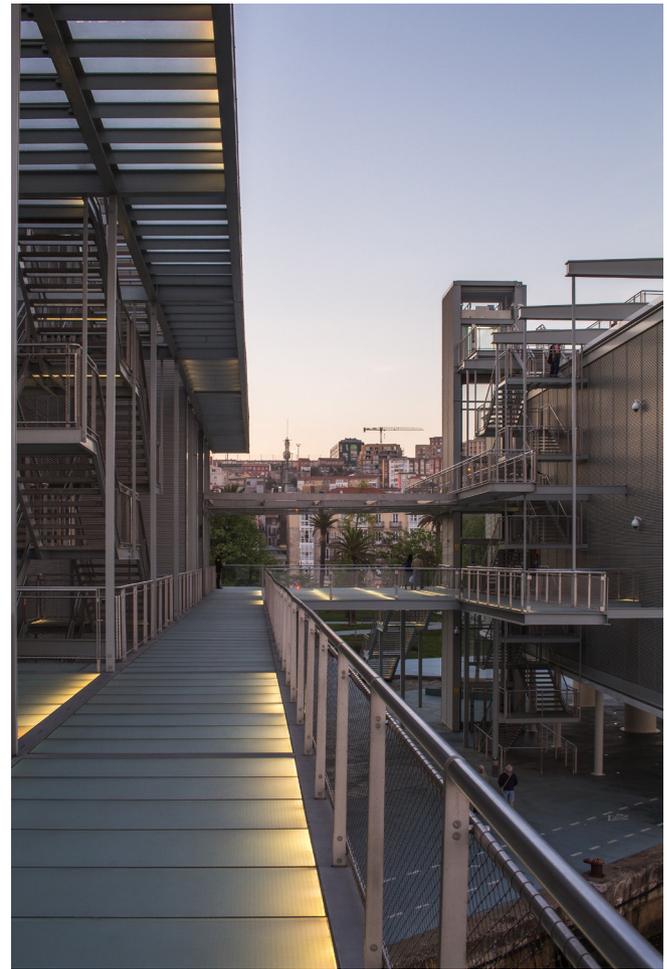
Figura 27: El Pachinko, sistema de plataformas y pasarelas.

Los caminos pavimentados dirigen a los visitantes del parque hacia una plaza a nivel de suelo a los pies del Centro Botín. Este lugar sirve de punto de reunión para los visitantes. Sin embargo, quizás más importante resulta dentro del conjunto lo que el arquitecto llama la *piazza de arriba* [Figura 27].

Elevado siete metros sobre el suelo y situado en primera planta, se encuentran un forjado flotante y un sistema de pasarelas que sirve de plaza superior, análoga a la situada a nivel de suelo, un lugar de acceso público que actúa como distribuidor. A él se accede por la ceremonial escalera principal, o por una de las escaleras de doble tramo anexas a cada uno de los edificios. Este conjunto de plataformas es reminiscente del ya empleado por Renzo Piano Building Workshop en el Museo Whitney de Arte Estadounidense en Nueva York, pero siendo las que aparecen en el Centro Botín más ligeras y translúcidas. [Figuras 28 y 29].

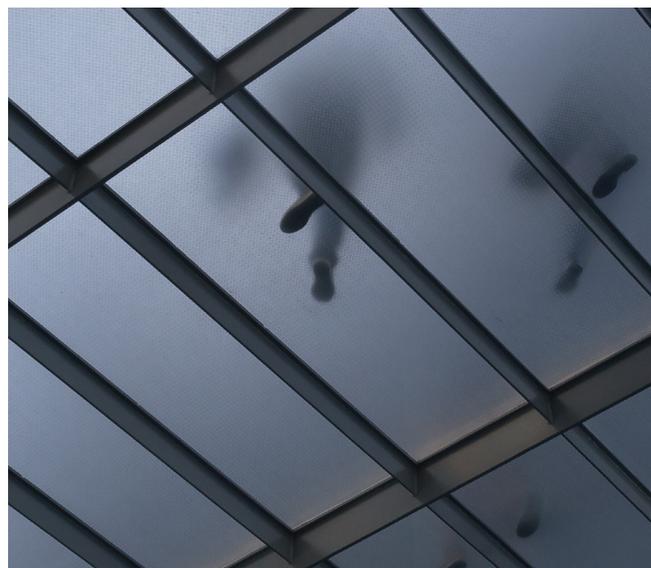
Figura 29: Vista inferior del Pachinko.

un efecto translúcido que difumina la luz y crea una atractiva imagen. Cuando se mira desde el piso inferior, son visibles las suelas de los zapatos de los visitantes, acompañadas de una sombra de sus dueños, y éstas «*hormiguean*» de un lado a otro del Pachinko en grupos o en solitario [Figura 29]. La barrera protectora en las barandillas del Pachinko y las escaleras se compone principalmente de un tejido metálico que parece evocar las redes de pescadores, aunque en ocasiones puntuales se resuelven con un panel de vidrio.

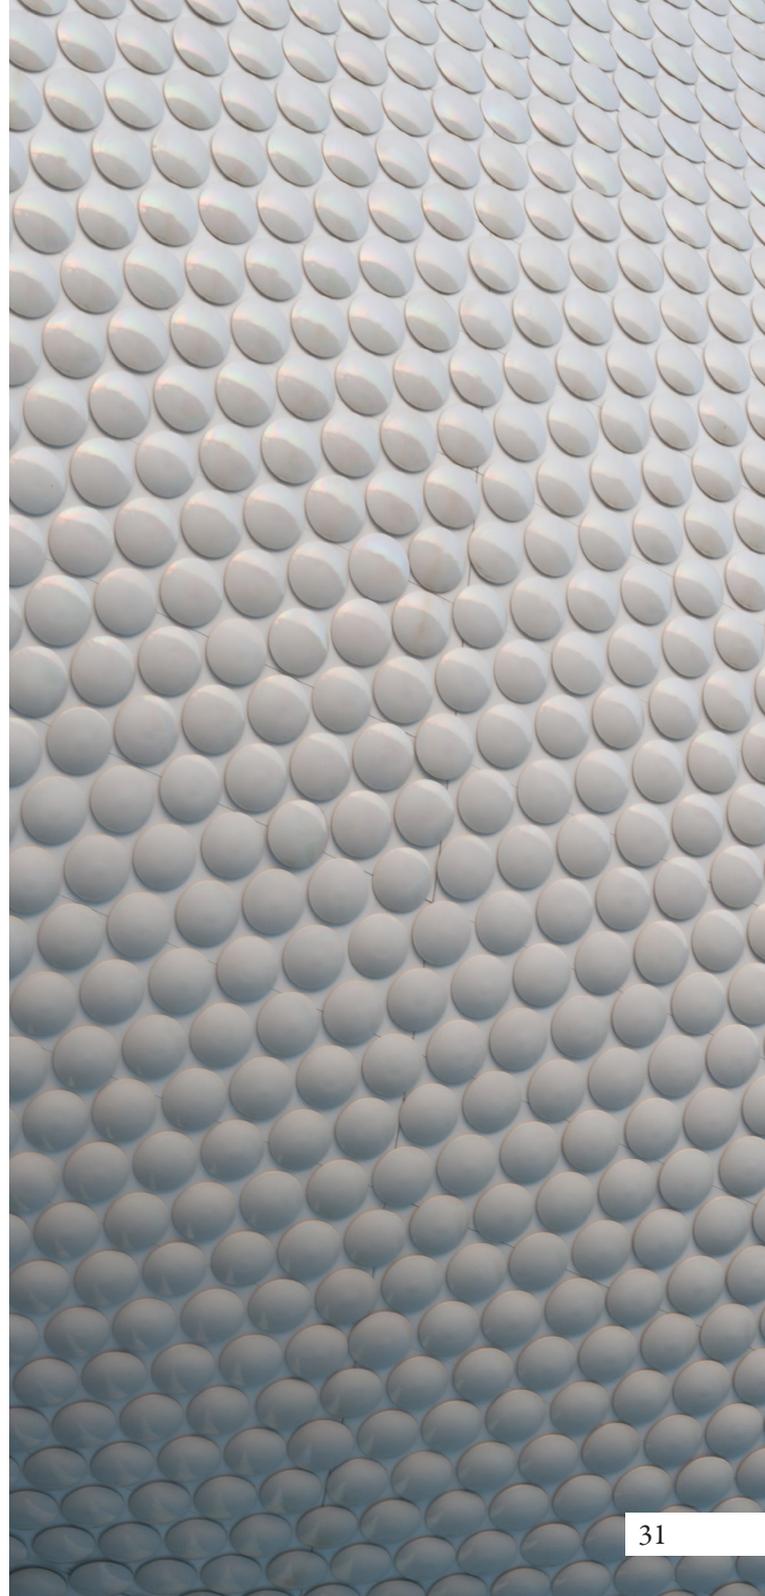
Figura 30: Piel cerámica recubriendo el edificio oeste.

Junto a esta combinación de dos materiales, el verdadero carácter de los edificios aparece en la piel que los envuelve con la colocación de 280.000 pequeños discos cerámicos, de entre 137 y 156 mm de diámetro, adaptados a la curvatura del edificio, y dispuestos aproximadamente cada 15 cm [Figura 30]. Quedan roscados a unas bandejas de aluminio que recubren la cubierta. Las piezas fueron fabricadas por el ceramista Toni Cumella^[42] cuyos trabajos incluyen colaboraciones con Enric Miralles o Jean Nouvel, y quien ha trabajado en proyectos como el Mercat de Santa Caterina, la construcción de La Sagrada Familia o la restauración del Parc Güell^[43]. El sistema de fachada fue desarrollado por la empresa Disset, que posteriormente realizó un estudio de viabilidad en colaboración con la *Universitat Internacional de Catalunya* y la *Universitat Politècnica de Catalunya*^[44].

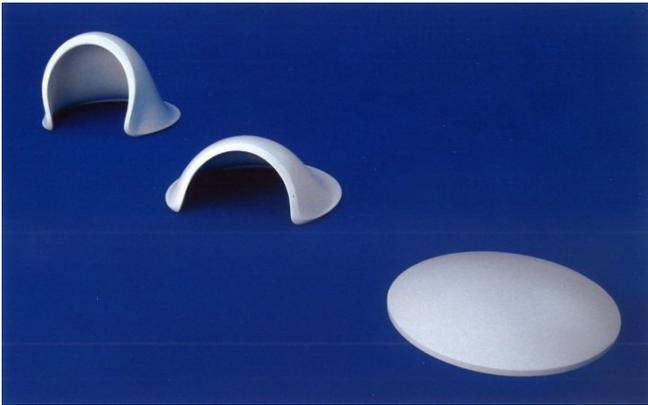
Figura 34: *Prototipos de las piezas cerámicas del Centro Botín.*

Previamente a determinar esta solución de fachada, en la que todos los fragmentos circulares tienen la misma geometría salvando pequeñas diferencias que los adaptan a la curvatura del centro, el estudio de Renzo Piano valoró distintos modelos de la pieza cerámica. Originalmente, se ideó la entrada de luz del norte a través de las figuras ovaladas. En lugar de un solo modelo, se fabricarían varios diseños de pieza con

unas aperturas de distintos tamaños que, posicionadas en la fachada, dejarían pasar la iluminación natural al interior de las galerías, mientras que, en zonas del edificio como la base, las piezas serían totalmente herméticas y de menor protuberancia [Figura 34]. Algo similar ya proyectó el estudio genovés en el Nasher Sculpture Center en Dallas^[47] o la ampliación el High Museum of Art en Atlanta [Figura 32].

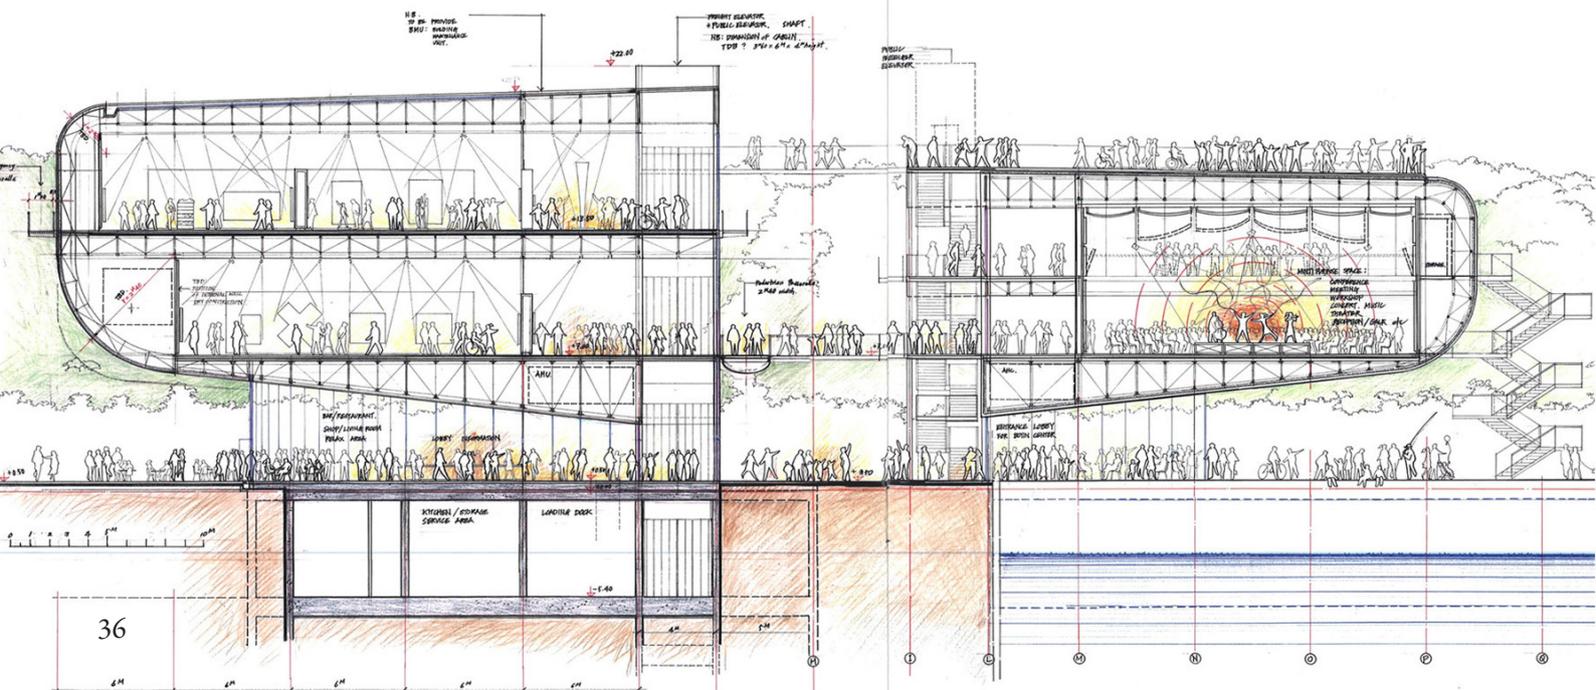
Figura 36: Sección transversal del Centro Botín en una fase de diseño casi final.

Visto desde la sección transversal, de partida, el esquema funcional de la estructura del Centro Botín parece sencillo [Figura 36]. Forjados de chapa colaborante descansan sobre correas metálicas que, a su vez, se apoyan en unas potentes vigas de acero. Estas, configuradas a modo de cerchas, midiendo más de un metro de canto y discurriendo transversalmente al edificio, resuelven una luz de hasta 20 metros para acabar apoyándose en soportes verticales. Este esquema se repetiría cada 6 metros por toda la longitud del edificio, formando así una estructura de carácter unidireccional.

La dirección en la que funciona la estructura es, por tanto, la longitudinal. En ésta se encuentran las mencionadas celosías —a modo de pantallas de dos pisos de altura— que en este trabajo serán llamadas vigas o celosías principales. Estas vigas, con su gran inercia, son capaces de resolver los potentes vuelos del edificio, para lo cual están fuertemente trianguladas [Figura 38]. Las vigas de forjado vistas anteriormente en la sección —de aquí en adelante denominadas vigas secundarias— les transmiten las cargas que gravitan en cada planta del centro. A su vez, los esfuerzos que generan y reciben las celosías principales son transmitidos a los pilares de planta baja, que soportan las celosías y forman la única parte vista de la estructura del edificio, a excepción de una parte de la cubierta.

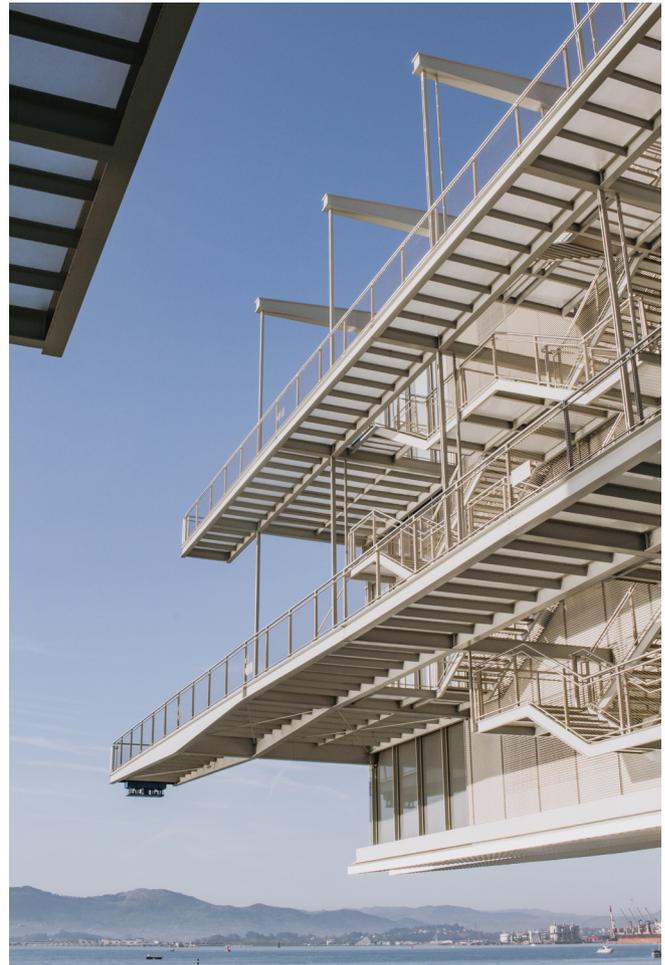
Figura 38: Vigas principales resolviendo el voladizo sur.

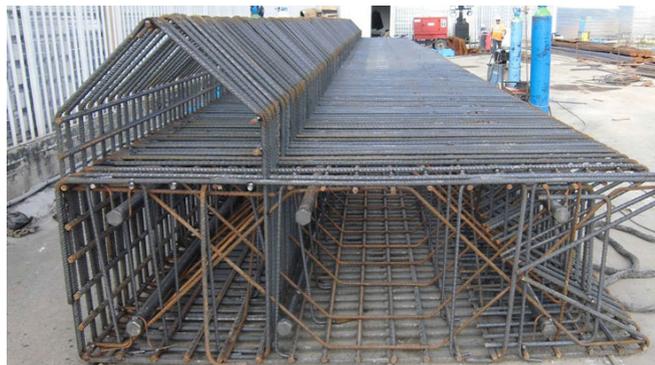
Situado a escasos metros del mar, el Centro Botín tiene el problema de situarse en un terreno ganado al mar construido dos siglos atrás. La resistencia de este es por tanto insuficiente para aguantar las cargas del edificio y, junto con la presencia de aguas subterráneas, hace necesario buscar una alternativa a las cimentaciones de baja profundidad. El centro requiere de unos grandes muros pantalla de hasta 29 metros de profundidad y 1 metro de espesor [Figura 39]. Estos muros también impiden la entrada de agua al sótano y entre ellos se resuelve la cimentación de muchos de los soportes del centro.

Figura 39: Ferralla de uno de los segmentos del muro pantalla.

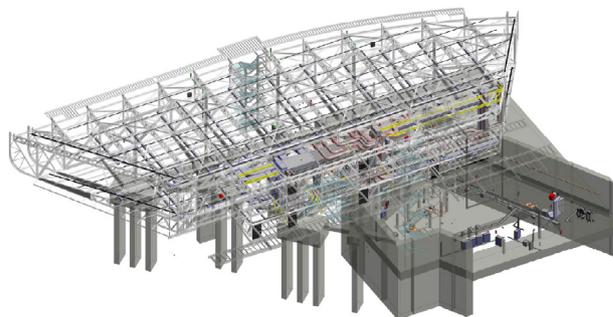
La cimentación del Centro Botín se resuelve de dos maneras distintas, dependiendo de la posición de sus soportes verticales [Figura 40]. En ambos edificios, solo algunos de los pilares coinciden en su posición en planta con el espacio inferior del sótano. En estos casos, el contacto con el terreno se resuelve mediante una gran losa de cimentación que sirve también de base para este espacio subterráneo. Dicha losa se encarga de repartir las cargas que transmiten los pilares y transmitir las al estrato inferior que, protegido por los muros de contención que se extienden hasta una mayor profundidad, está al resguardo del agua.

En cuanto al resto de soportes, el problema reside en la mala calidad del terreno, la presencia del agua y la profundidad a la que se encuentra el lecho de roca. Para solucionarlo, cada uno de los pilares se cimenta sobre un encepado que a su vez se apoya en tres pilotes, parecidos a las pantallas de contención del terreno, que con una altura similar a la de éstas consiguen llegar hasta el estrato resistente.

Figura 40: La cimentación se resuelve dentro del sótano con una losa de cimentación y mediante pilotes fuera.

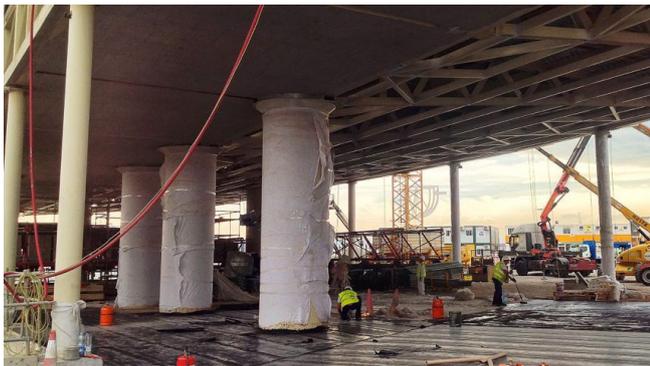
Para elevar el edificio sobre el suelo en planta baja, los volúmenes disponen de una serie de pilares blancos de acero y de sección circular hueca [Figura 41]. Buscando aportar al conjunto una condición de liviandad, muchos de estos soportes son muy esbeltos, con secciones variantes entre 32 y 82 cm de diámetro y alturas de 5 a 7 metros. Esta variabilidad en su dimensión responde a necesidades estructurales, siendo de mayor calibre cuanto mayores esfuerzos se calculen, consiguiendo también el efecto secundario de recordar a los troncos de los árboles del parque cercano.

En combinación con los mencionados pilares se encuentran unas columnas de mucha mayor dimensión que, con un diámetro de 150 cm, contrastan sensiblemente con el resto de delgados soportes. Estos elementos en un principio se interpretaron en la realización de este trabajo como grandes pilares de hormigón armado que recibirían las principales cargas del edificio. Sin embargo, como se verá más adelante, esta aserción poco tiene que ver con la realidad del edificio. El volumen oeste cuenta con 11 de los delgados pilares y 4 grandes columnas. El situado al este, por su parte, se apoya en 9 de los primeros y 2 de las segundas.

Figura 41: Apoyos de sección circular bajo el volumen oeste.

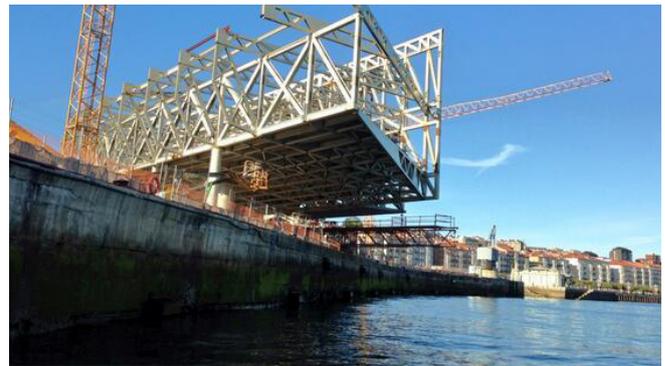
Las mencionadas vigas principales se encuentran directamente apoyadas en los pilares de planta baja. Estos elementos son en realidad grandes celosías trianguladas formadas por perfiles metálicos HEB de sección variante en función del conjunto al que pertenecen. Su objetivo es doble: transmitir los esfuerzos provenientes del resto de elementos estructurales a los pilares sobre los que descansan y formar los voladizos del edificio [Figura 42]. Estos objetivos se cumplen, especialmente el segundo, gracias a la gran inercia del sistema, obtenida por la triangulación de sus barras y por el hecho de que las celosías abarcan dos alturas.

La división interior de las celosías se resuelve generalmente mediante módulos de 6 metros subdivididos en 2, 3 ó 4 partes. La triangulación se interrumpe o se modifica en ocasiones para crear grandes huecos en las vigas por motivos funcionales. Por ejemplo, en una de las celosías del volumen oeste aparecen tres huecos consecutivos de hasta 6x6 metros cada uno, que se corresponden con la conexión con el Pachinko, el ascensor y las escaleras interiores. En el siguiente capítulo se puede ver una vista detallada de la geometría de estas vigas [Figura 55 en la página 40].

Figura 42: Las vigas principales resuelven los voladizos.

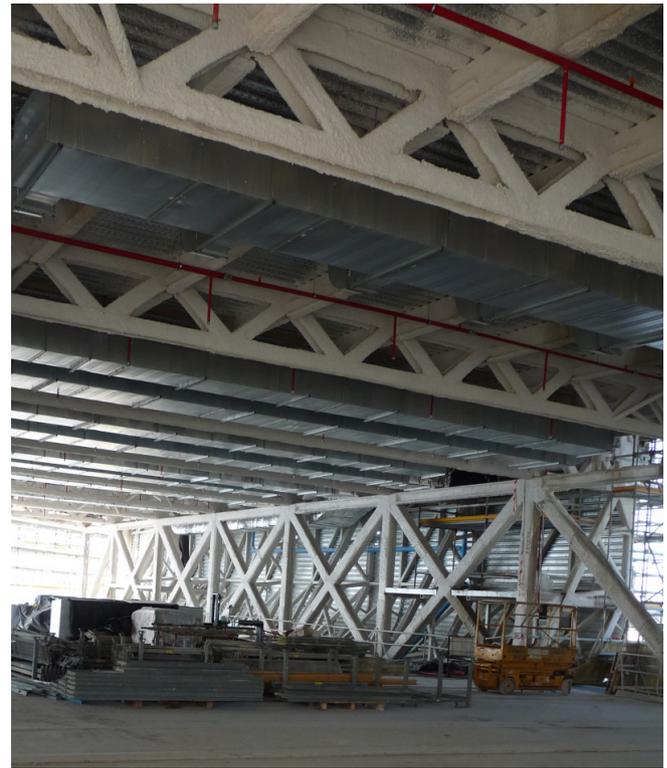
Entre las vigas secundarias y dispuestas cada 2 metros, una serie de correas de acero se encargan de formar una base de soporte horizontal para el forjado. Al trabajar principalmente a flexión y en una sola dirección, a diferencia del resto de la estructura, las correas no se forman mediante perfiles HEB sino mediante secciones de tipo IPE que aseguran una gran inercia en la dirección su alma [Figura 43].

Figura 43: Correas IPE entre las vigas secundarias apoyadas en la celosía de borde.

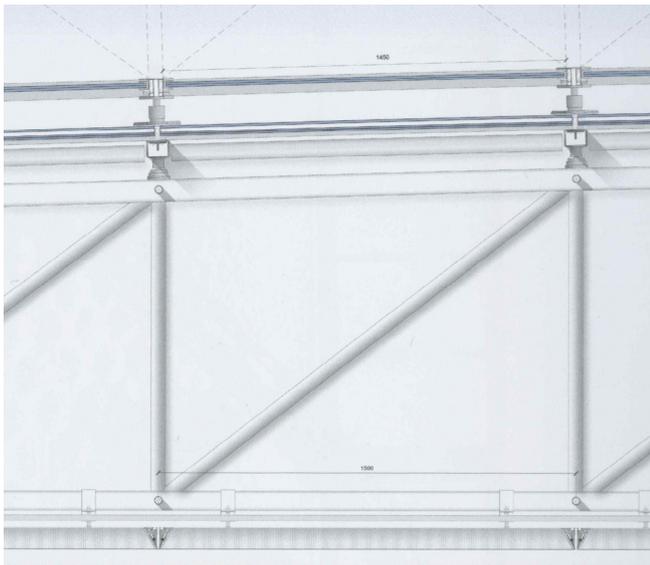
En el edificio oeste, gran parte de la cubierta está acristalada para que haya iluminación cenital en la segunda planta. La cubierta pasa a ser allí de perfiles de mucha menor presencia, aunque su funcionamiento es similar. Al recibir una carga mucho menor en comparación con el resto de la cubierta — de acero y cerámica — y al necesitar obstruir la luz lo menos posible, la estructura está formada por ligeros perfiles tubulares blancos de hasta 80 mm de diámetro. Al igual que en resto de la cubierta, este sistema resuelve su dirección principal con cerchas trapezoidales. Los cordones superiores e inferiores son tubos de acero de 12mm de espesor y de sección cuadrada 80x80 para los primeros y 70x70 para los segundos. Las barras que triangulan cada viga son de sección circular de 50 mm de diámetro [Figura 44]. Dotando al conjunto de estabilidad en su dirección perpendicular se disponen perfiles de acero colocados entre las anteriores cerchas tanto diagonalmente como perpendicularmente.

Figura 44: Sección constructiva de la cubierta acristalada.

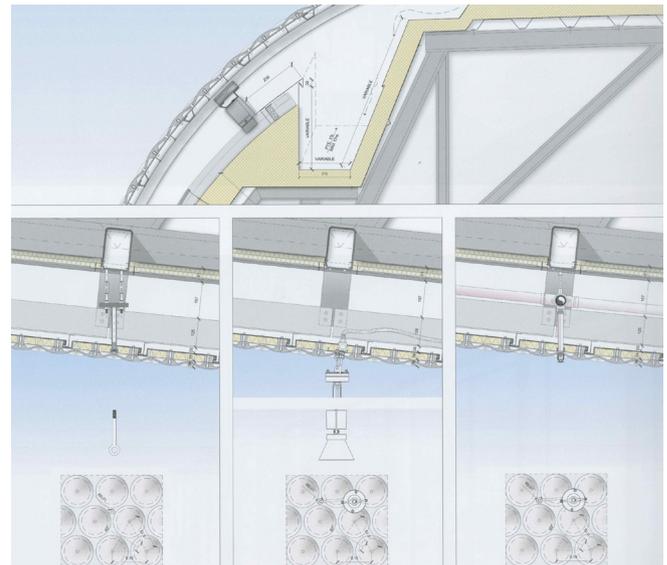
La fachada está anclada a una subestructura de perfiles metálicos tubulares dispuestos cada 2 metros y a su vez unidos a la estructura primaria. Estos tubos generan inicialmente la curvatura de la fachada. A ellos se ancla una chapa metálica base sobre la que se sitúa un sistema de clips tipo Kalzip que dan soporte a la siguiente chapa metálica. Entre ambas capas, 16 mm de lana de roca forman el aislamiento. Sobre la segunda chapa se atornilla una subestructura de tubos y perfiles metálicos de ajuste a la cual queda anclado un engastado de bandejas de aluminio que termina la fachada. Esta es la última capa, y sobre ella están atornilladas las piezas cerámicas decorativas.

La fachada de los edificios que no muestra piezas cerámicas se cubre mediante un panel sándwich con una última chapa corrugada de metal que además sirve para ocultar las salidas de las instalaciones de aire [Figura 45].

Figura 45: Detalle del sistema de fachada.

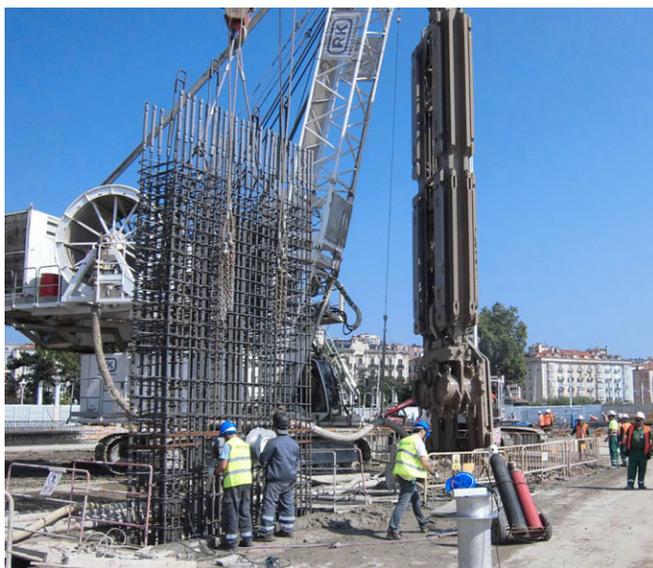
La primera fase del proyecto tuvo lugar entre junio y diciembre de 2012^[31], y consistía en la realización del sótano y la contención del terreno. Los muros pantalla se ejecutaron durante los primeros cuatro meses. El sistema de construcción estaba limitado por la presencia de agua y la gran profundidad a la que se encontraba el estrato resistente. Las zanjas de 29 metros de profundidad fueron excavadas con un equipo de hidrofresa [Figura 46]. Durante el proceso, se utilizaron para rellenar la zanja lodos bentoníticos (mezcla de bentonita con agua) que impiden el derrumbe de la excavación mediante empuje hidrostático^[49]. Tras la excavación el material excavado fue extraído y acopiado para su posterior retirada por

Figura 46: Hidrofresa excavando y ferralla siendo insertada.

medio de una cuchara bivalva. Una vez limpia de tierra la zanja, se insertaron las jaulas de ferralla, con pesos de hasta 14 toneladas, montadas en obra y elevadas mediante grúas, tras lo cual se vertió el hormigón por medio de una tubería tremie. Este sistema deposita el hormigón en el punto más bajo de la excavación, a partir del cual va subiendo y sustituyendo la presencia de lodos bentoníticos. Para formar el sótano se llegaron a realizar medio centenar de muros pantalla.

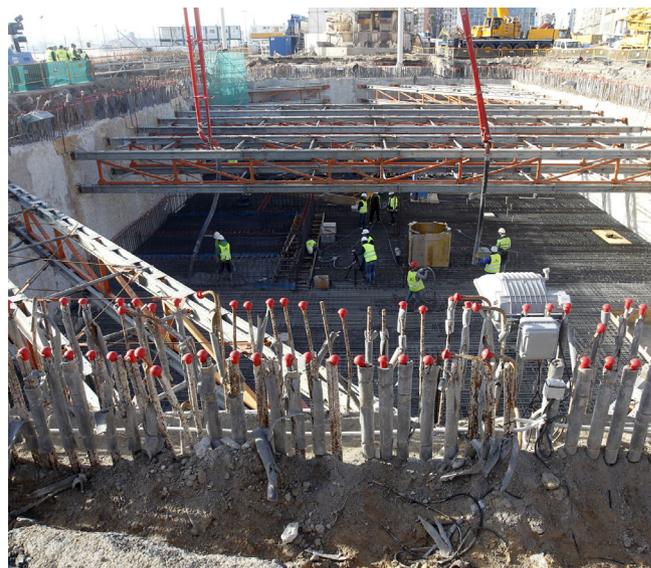
Ejecutados los muros pantalla, se pudo proceder a la excavación de terreno para formar el sótano. Simultáneamente a ésta se realizó el apuntalamiento de los muros pantalla con cerchas metálicas, que se encargan de contenerlos ante el empuje del terreno [Figura 47]. El siguiente paso fue la ejecución de la losa inferior de sótano^[50], que también sirve de losa de cimentación para muchos de los pilares del centro [Figura 47]. Tras

Figura 47: Ejecución de la losa y apuntalamiento de muros.

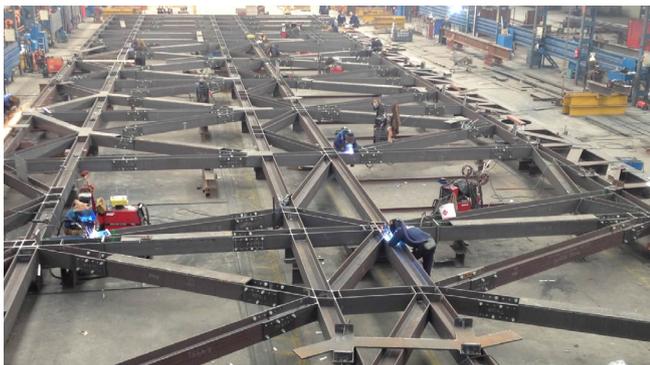
Realizado todo el hormigonado del sótano, el resto de la construcción consistió principalmente en el montaje en obra de piezas traídas de fábrica, pues el nivel de prefabricación de la estructura, fachada e interiores es casi total. Este proceso comenzó con la colocación de pilares, elevados por grúas, sobre sus respectivas placas de anclaje con hasta 12 pernos de fijación. Simultáneamente, la estructura metálica del edificio fue siendo montada a pie de obra. Fue fabricada en la planta de Industrias Metálicas Anro en Tomelloso, Ciudad Real [Figura 48] y para su realización se utilizaron hasta 1.300 toneladas de acero^[52]. Las labores de montaje y soldadura se prolongarían durante varios meses. Las primeras piezas

Figura 48: La estructura siendo fabricada en Tomelloso.

fallan a resistencia [Figura 92]. Por ello se ha optado por aumentar el perfil en toda la celosía a un HEB-320 [Figura 93], aunque ello implique exceder lo requerido en muchas de las otras barras. Con ello, todavía quedan algunas barras puntuales que siguen fallando en el cálculo. En estos casos, la mejor solución sería reforzar las barras mediante pletinas metálicas, especialmente en los tramos de su longitud que más tensiones generen. El edificio real también utiliza este método, como puede observarse en las fotografías de la obra y de la fabricación de la estructura [Figura 48 en la página 43].

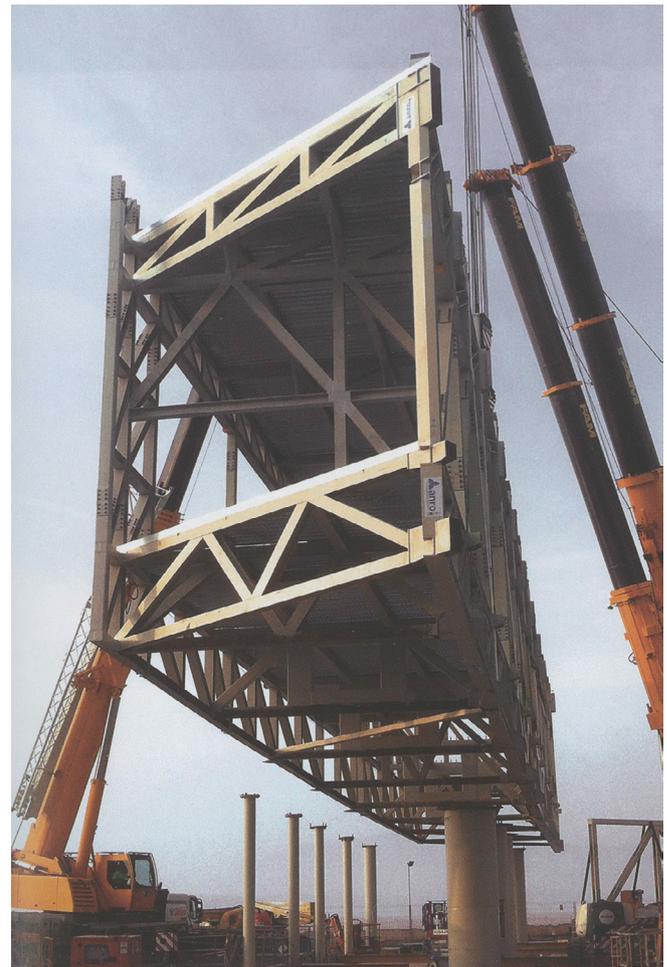
en izarse de cada volumen fueron sus cuerpos estructurales principales, es decir, el núcleo rigidizador donde más tarde se situarían los espacios servidores del centro. Estas piezas se montaron enteramente antes de ser levantadas. En el caso del edificio oeste, el núcleo principal tiene un peso de 195 toneladas y fue colocado por tres grúas sobre los ocho pilares que lo soportan [Figura 49], mientras que el del auditorio pesa 130 toneladas y apoya su peso sobre siete pilares.

Figura 49: El núcleo principal del volumen oeste siendo izado.

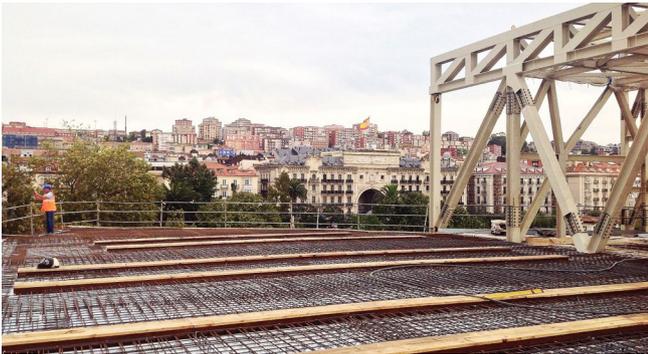
Figura 50: Forjados, con canales para los conductos de aire.

Como muchos otros edificios de Piano, el control climático se hace a través de rejillas en el suelo, cuyos canales tuvieron que ser colocados durante el hormigonado [Figura 50]. Completada la estructura metálica y los forjados, se colocaría el andamiaje necesario para permitir las labores de recubrimiento del edificio. Esto incluye andamios en voladizo sobre el mar para así poder acceder a las fachadas correspondientes [Figura 51]. Las bandejas de aluminio que forman la fachada

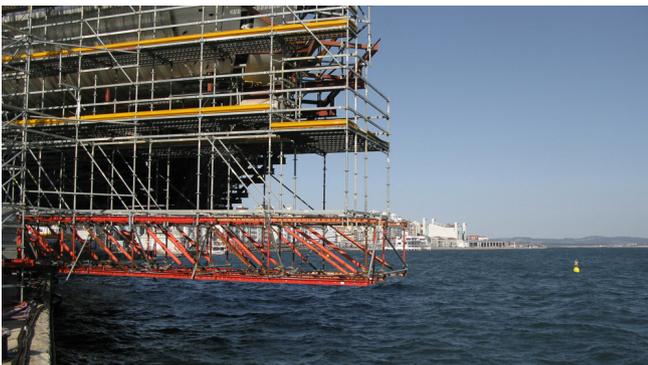
Figura 51: Andamios volando sobre el mar, volumen oeste.

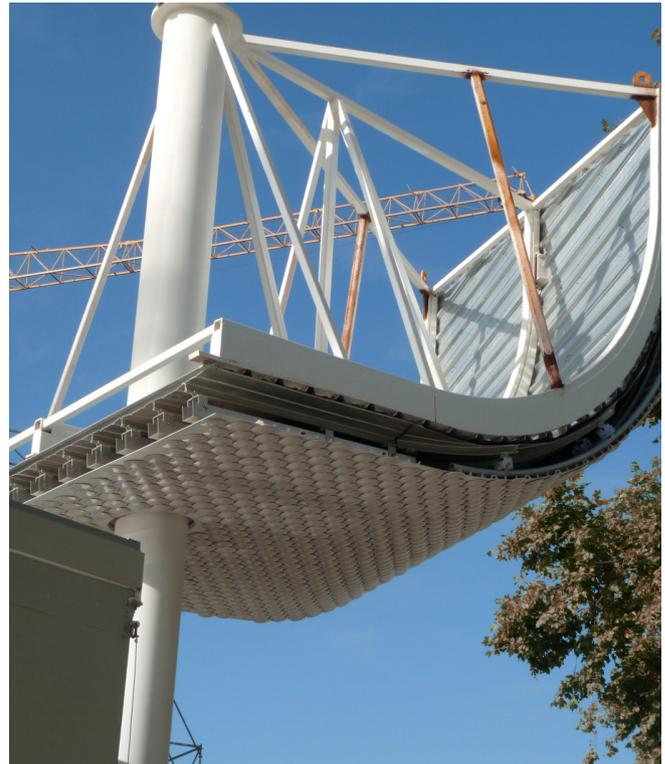
Figura 52: Modelo escala 1:1 en obra del sistema de fachada.

principal [Figura 52] llevaban inscrita la posición de cada pieza cerámica y el tipo de pieza que se requiere entre los 5 modelos fabricados, aunque al colocarse, los paneles ya llevan preinstaladas la mayoría de las piezas cerámicas para facilitar los trabajos. También se terminan las fachadas que miran al Pachinko, que además ocultan en ellas las entradas y salidas de la instalación de aire [Figura 53].

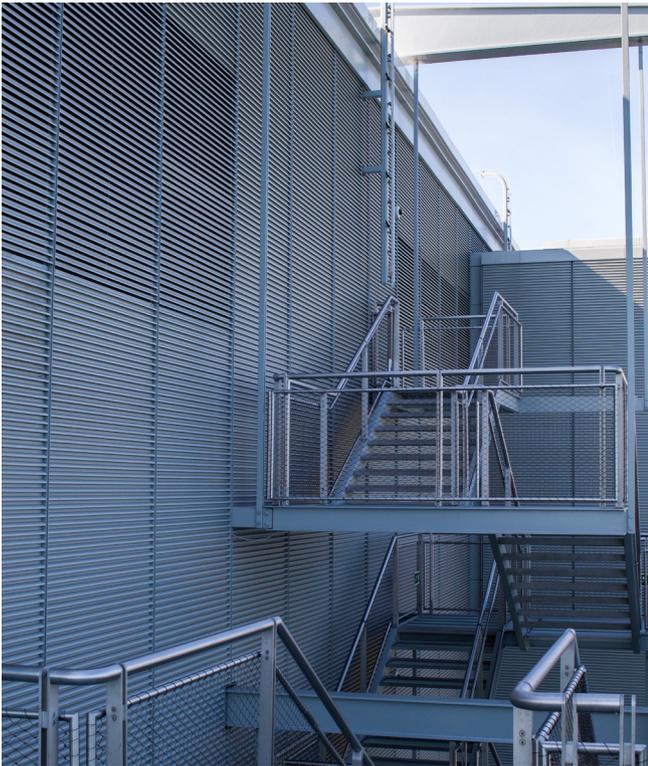
Figura 53: Fachada que oculta los sistemas de instalaciones.

el tramo de inicio del voladizo. El resultado es un sistema híbrido que en cuatro vanos se asemeja más bien a un esquema de pórtico tradicional, con pilares y vigas; y en otros puntos toma la forma de viga-pantalla característica de este proyecto. En la zona triangulada también aparecen algunas celdas que carecen de barra diagonal. Esto se debe a que a través de ellas se produce el intercambio de aire con el exterior [Figura 53 en la página 45].

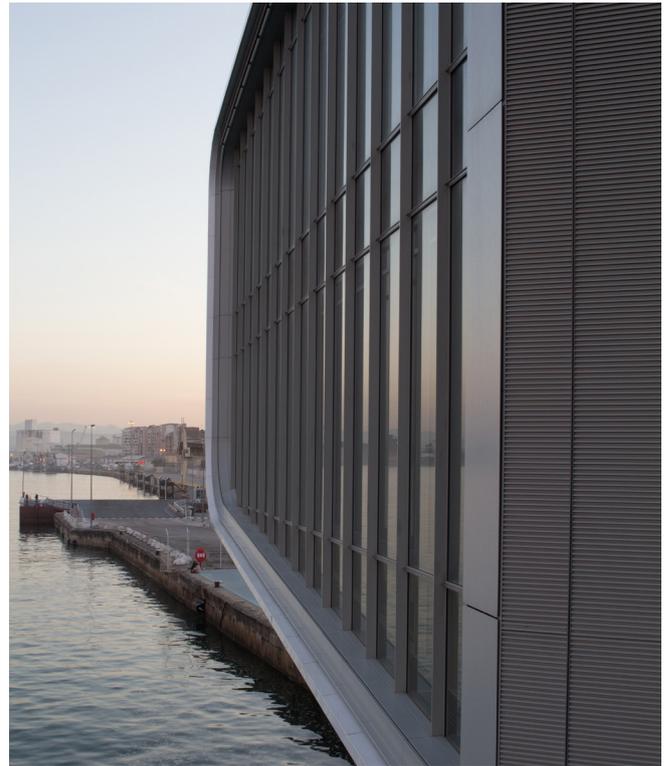
A continuación, se procedió al montaje de los muros cortina [Figura 54] con paneles de 1,8 x 5 metros y de 500 kg de peso^[54]. En el caso de la fachada sur se colocaron desde el interior mediante maquinaria especializada, un brazo robótico. En esta fachada, además, el muro cortina es en realidad

un sistema de doble piel, donde la primera capa cuenta con un vidrio simple y la cara interior está compuesta por un vidrio doble. En la fachada opuesta, que es de una sola capa, fueron montados desde el exterior. Así mismo, los interiores, también industrializados, se construyeron con sistemas de placa de yeso laminados tanto en particiones como en techos. En el exterior del edificio se colocaron con grúas las estructuras exteriores que soportaran los ascensores y escaleras exteriores del conjunto. En los meses restantes se llevarían a cabo las labores de ejecución de acabados y pavimentos tanto en el interior como en las pasarelas exteriores hasta que, finalmente, las obras terminaron en junio de 2017, con la inauguración del Centro Botín el 23 de ese mismo mes^[55].

Figura 54: Muro cortina en el frente sur del edificio oeste.
