CENTRO BOTÍN

Aproximación arquitectónica y análisis estructural
del Centro Cultural Botín proyectado por Renzo Piano.

Trabajo Final de Grado, curso 2017-2018
Grado en Fundamentos de la Arquitectura
Autor Miguel José Colina Marco
Tutor Ernesto Jesús Fenollosa Forner

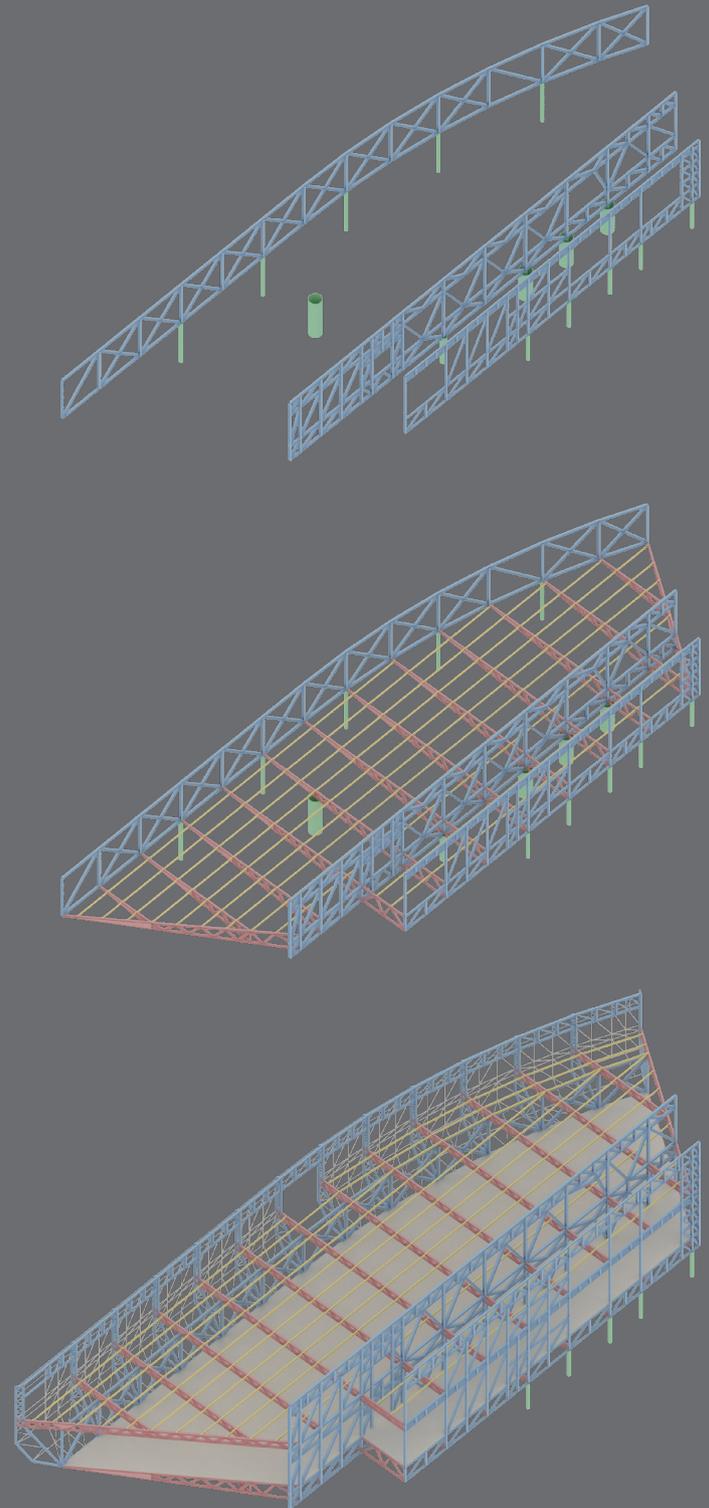
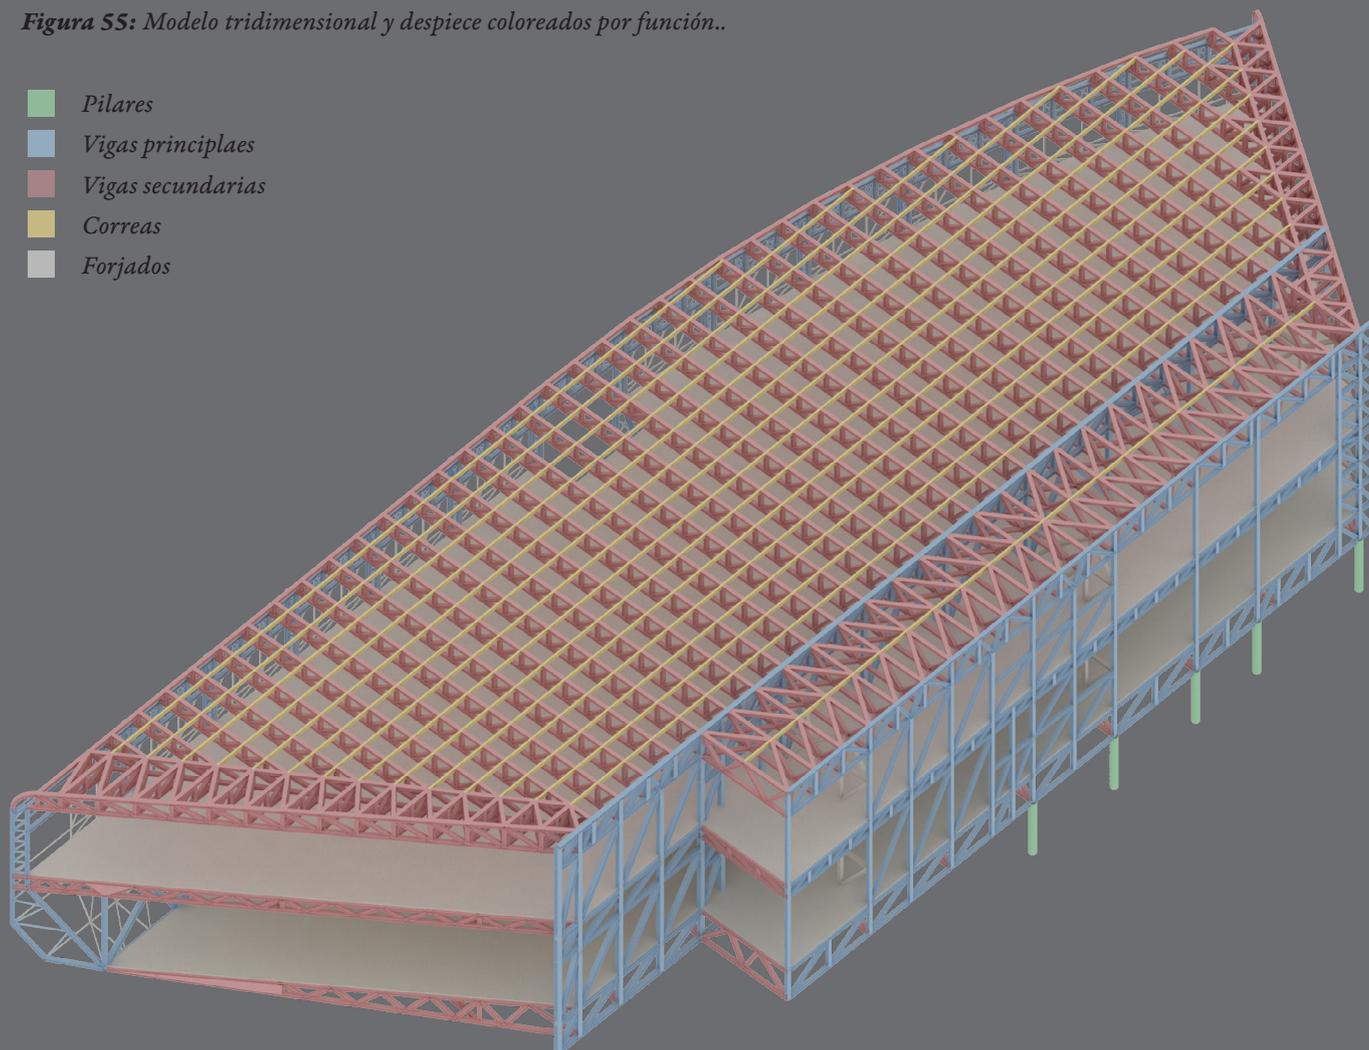
La modelización constó de dos fases. La primera, se realizó en el entorno tridimensional del software Autodesk® AutoCAD® 2018^[56], en el cual fueron dibujados los ejes de todas las barras metálicas del edificio en su posición correcta mediante la orden *Línea*, separando por capas las diferentes tipologías de elementos (vigas, vigas secundarias, pilares, etc.), diferenciando también por capas según la altura a la que pertenecían (planta baja, primera y segunda) y comprobando que todos los vértices en uniones de barras coincidieran. También se diferenciaron por colores las barras exteriores de cada viga-pantalla y sus triangulaciones interiores para conseguir mayor claridad visual del dibujo, siendo las barras interiores más oscuras.

Figura 55: Modelo tridimensional y despiece coloreados por función..

- Pilares*
- Vigas principales*
- Vigas secundarias*
- Correas*
- Forjados*

Para el modelado y predimensionado del edificio, fue necesario primero entender el funcionamiento de este. Explicar el complejo entramado metálico, y los imposibles voladizos que resuelve, requería de un despiece y categorización esquemática de sus elementos *[Figura 55]*. Recordando lo visto en el capítulo anterior, la clave de la estructura se esconde en las grandes celosías, actuando como vigas principales, que se apoyan en los pilares y vuelan en sus extremos y que, con su potente inercia, permiten el volado de la estructura. En ellas, se apoyan las vigas secundarias sobre las que se desarrollan los forjados colaborantes. El modelo tridimensional explicativo que figura en estas páginas fue realizado con el software Autodesk® 3ds Max® 2018^[58] y el motor de renderizado V-Ray 3.60^[59] a partir de la geometría trazada en AutoCAD y Architrave.

La división interior de las celosías se resuelve generalmente mediante módulos de 6 metros subdivididos en 2, 3 ó 4 partes. La triangulación se interrumpe o se modifica en ocasiones para crear grandes huecos en las vigas por motivos funcionales. Por ejemplo, en una de las celosías del volumen oeste aparecen tres huecos consecutivos de hasta 6x6 metros cada uno, que se corresponden con la conexión con el Pachinko, el ascensor y las escaleras interiores. En el siguiente capítulo se puede ver una vista detallada de la geometría de estas vigas [Figura 55 en la página 40].

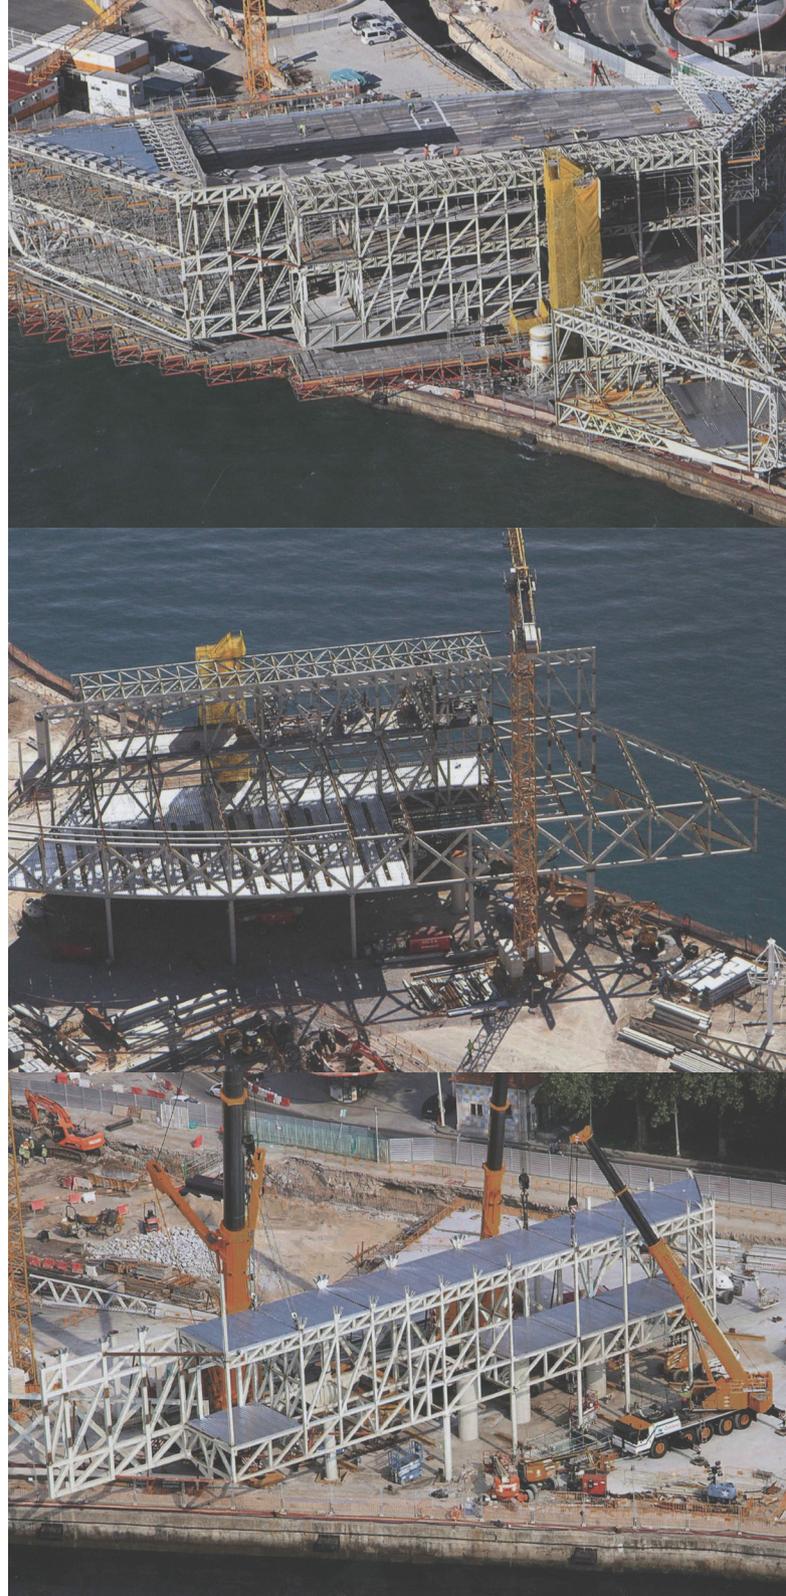
Figura 56: *Imágenes aéreas del volumen oeste en construcción.*

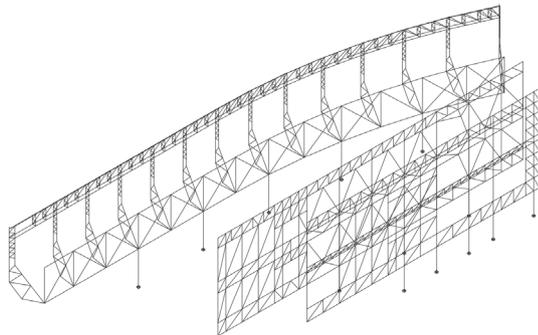
Siendo el principal elemento estructural y, por tanto, el que mayor sección resistente requiere, las celosías principales han sido modeladas con perfiles HEB 280. En el núcleo principal del edificio, los dos pórticos formados por estas vigas, separados 6 metros entre sí, gracias a unas celosías que los conectan, forman una suerte de caja rigidizadora que aporta

Figura 57: Vigas principales y pilares en AutoCAD.

inercia en el eje corto del edificio y que ayuda al conjunto a soportar esfuerzos horizontales provenientes de esa dirección [Figura 57].

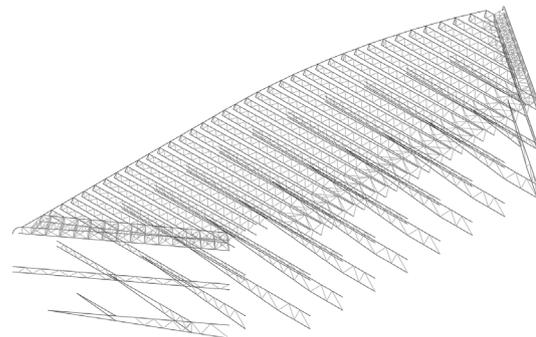
También resueltas con el mismo formato de perfil, pero de menor calibre que las celosías principales, están formadas por secciones HEB-220. Como quedó mencionado en el capítulo anterior, las vigas inferiores son triangulares, las centrales rectangulares, y las de cubierta trapezoidales. Las triangulaciones dentro de cada viga están situadas de manera que proporcionen soporte cada 2 metros a las correas metálicas del forjado y cada 1.5 m en la cubierta. Por tanto, los nudos están alineados viga a viga para que las correas puedan discorrir de forma continua por todo el edificio [Figura 58].

Figura 58: Vigas secundarias de cada planta en AutoCAD

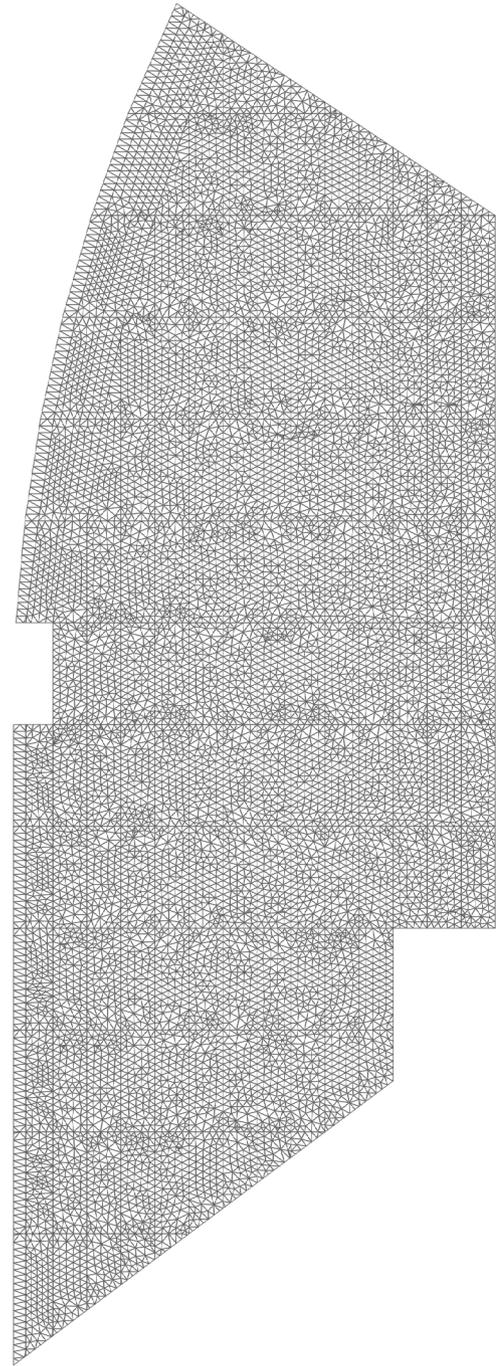
Una superficie de elementos finitos, formada por subdivisiones cuadradas de 20x20 cm, representa el forjado de chapa colaborante [Figura 59]. Se le ha asignado un espesor de 15cm, y hormigón armado HA-25 como material.

Figura 59: Forjado de segunda planta, formado por caras 3D representando elementos finitos, en AutoCAD.

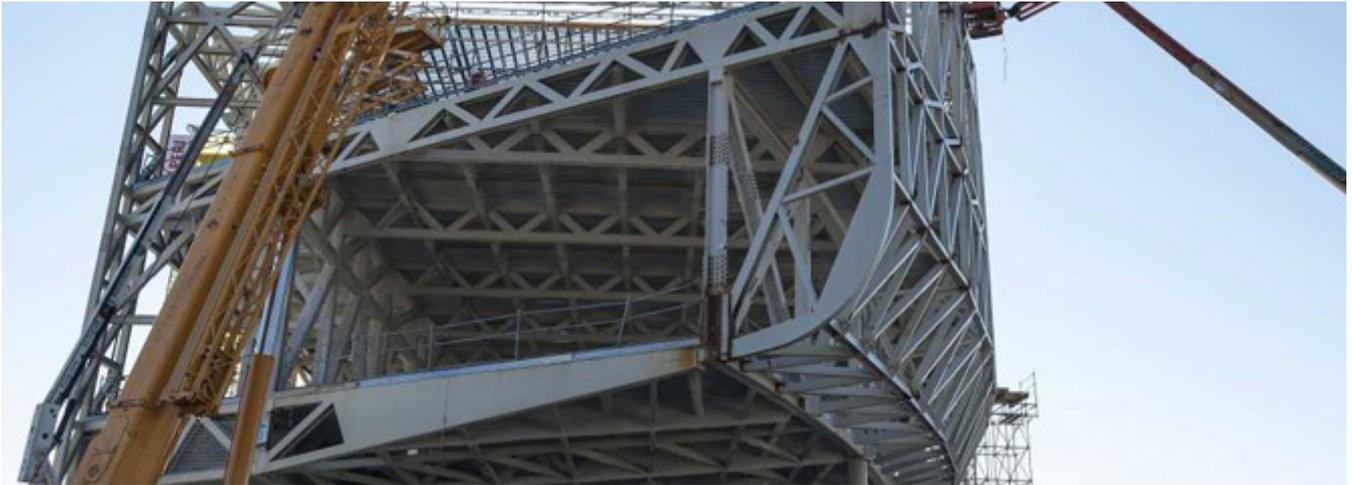
Pese a ser una estructura triangulada, en algunos casos ha sido necesario el uso de «rellenos» de acero, en zonas puntuales, para mejorar la transmisión de esfuerzos. El caso más destacado aparece en todas las vigas secundarias que soportan el forjado de primera planta. Teniendo una longitud de 20 metros, forma triangular y un muy agudo ángulo de 6 grados, la terminación de la viga en su vértice tiene una sección mucho menor que en su inicio y, por tanto, una menor inercia. Además, disponer en esa pequeña sección de barras trianguladas, siguiendo el formato de cercha, habría resultado en una opción constructivamente compleja. Por ese motivo se optó por el relleno del tramo final de cada viga triangular, incrementando así su resistencia [Figura 60]. Se pueden observar los mismos rellenos cuando las vigas que soportan el segundo forjado se unen a las vigas principales, en este caso, no por haberse visto reducida su sección, sino para asegurar una mejor transmisión de esfuerzos y para contrarrestar la diferente rigidez entre estos elementos [Figura 61].

Figura 60: Viga triangular, rellena en su sección más delgada, y rellenos en vigas rectangulares.

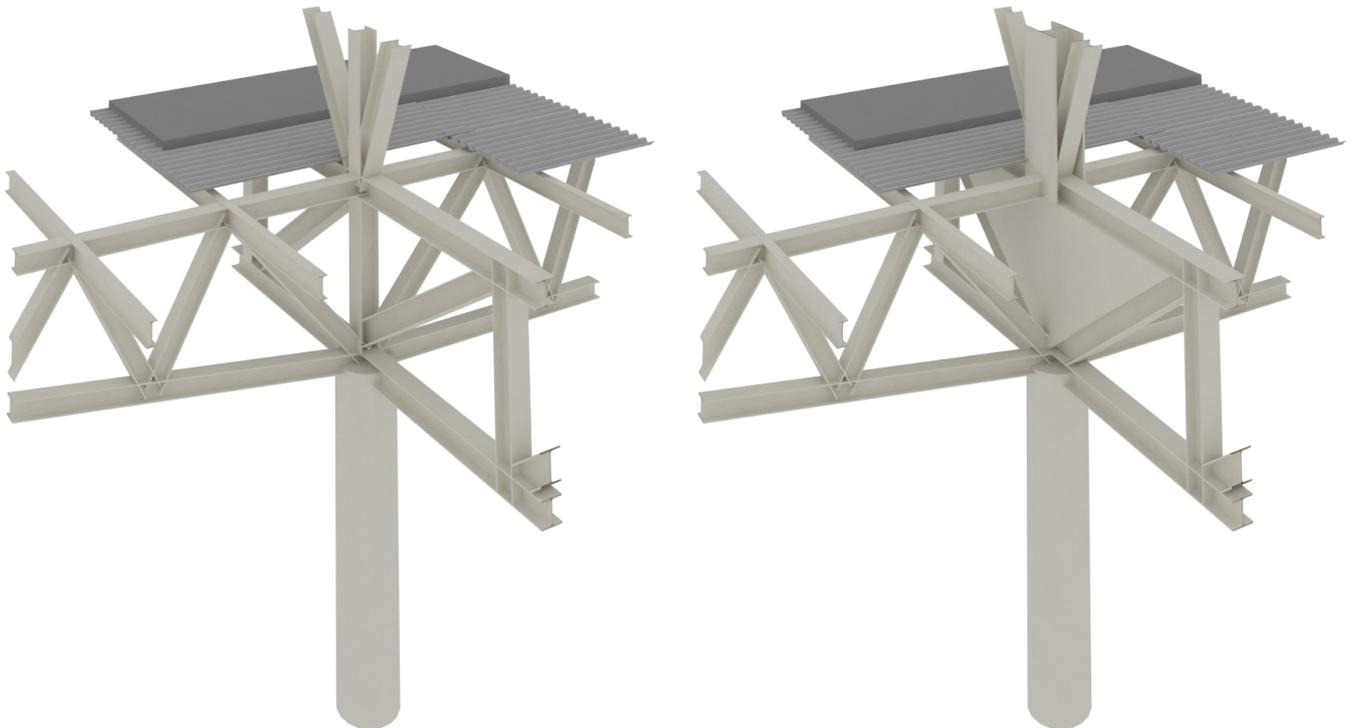
Figura 61: El modelo, antes y después de aplicarle rellenos metálicos y pilares de mayor sección, en 3ds Max.

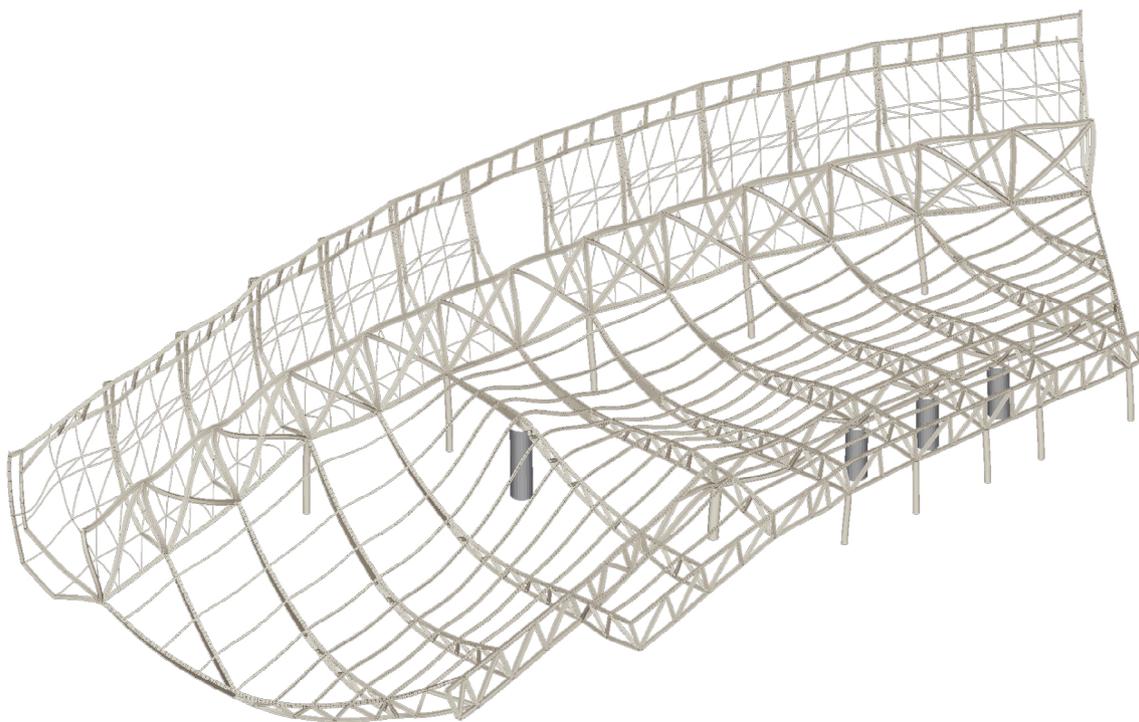
Una primera revisión de la deformada tridimensional, generada en el software informático, revela un posible problema en el modelado. En la primera planta, uno de los pilares de 150 cm de diámetro provoca un pliegue en el forjado, como si intentara atravesarlo [*Figura 62*]. Lo que sucede, es que el edificio, en su apoyo con el soporte, carece de la conexión

estructural necesaria. Es decir, el pilar está conectado a una viga secundaria —cuya única función es soportar la losa de hormigón— en lugar de a una viga principal que pueda transmitirle las cargas del conjunto. Como resultado, en las proximidades, el forjado flexa como era esperar, desplazándose negativamente en el eje vertical mientras que, en su contacto con el soporte (donde la deformación está impedida) aparece un importante punzonamiento.

Figura 62: Deformada del primer modelo estructural, mostrando un importante punzonamiento..

De esta manera, el apoyo en cuestión está haciendo más mal que bien a la estructura, sugiriendo que su función es otra distinta. Originalmente se había considerado como un soporte estructural, y dada su dimensión, tan distinta del resto de pilares metálicos, se creyó que podría tratarse de un pilar de hormigón. En realidad, se trata de un paso de instalaciones —principalmente, como se descubrirá más adelante, de aire— oculto dentro de un cilindro de acero que carece de

función estructural alguna. El perfil metálico no es más que una máscara, que visualmente aparenta soportar el edificio. El modelo, por tanto, fue corregido y recalculado con dicho elemento suprimido.

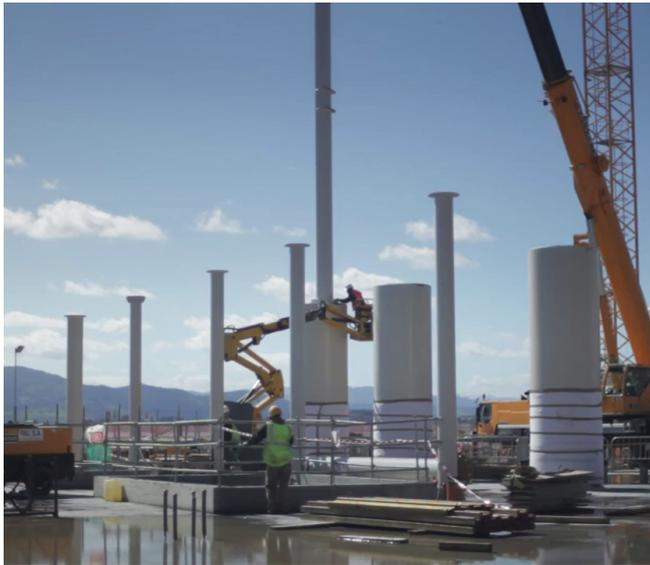
soporte del edificio. Lo más plausible era pensar que dentro de cada uno de estos tubos se escondía el verdadero pilar, de perfil y dimensiones similares a los del resto del proyecto, acompañado de bajantes y cableado. Una inspección de videos del proceso constructivo del Centro Botín [Figura 63] confirmó la teoría de los pilares dentro de pilares. Los verdaderos soportes son efectivamente de secciones similares a las de sus compañeros, pero su altura es mucho mayor. En lugar de estar conectados a pilares o muros del sótano —estos sí, de hormigón— quedando la unión entre ambos aproximadamente a nivel del terreno, como ocurre con el resto de los soportes, los pilares ocultos en cilindros apoyan una altura más abajo, a nivel de la solera de sótano.

Figura 63: Instantánea del video, con el pilar siendo insertado.

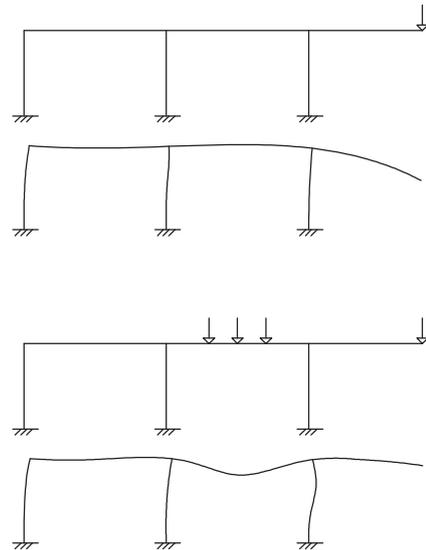
De los tres, el pilar central, si bien ayuda a soportar cargas, también causa que los voladizos aumenten su flecha todavía más. Poniendo de ejemplo un pórtico teórico [Figura 64], una de las maneras de reducir la deformación de un extremo en voladizo sería la de aumentar la luz o las cargas en el vano contiguo. En el caso del Centro Botín, eliminar el pilar en cuestión reduce el desplazamiento vertical del voladizo sur —el más pronunciado— entre 1 y 2 milímetros.

Figura 64: Reducción de flecha en voladizo en un pórtico teórico.

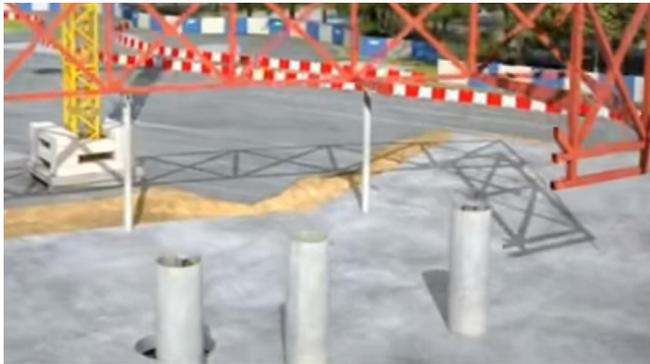
Ninguna de las grabaciones disponibles de la construcción del centro ha podido confirmar o desmentir la ausencia de dicho soporte. Sin embargo, un corto vídeo que muestra de manera esquemática un modelado 3D del proceso constructivo^[63] parece representar la estructura sin este pilar [Figura 65]. En el vídeo, además, se aprecia claramente como la distancia entre dos de los cilindros metálicos es demasiado corta como para que actúen ambos como pilares. A pesar de que esta información no es definitiva, la verificación de que globalmente la estructura se comporta ligeramente mejor, junto con el hecho de que el pilar en cuestión rompe sin justificación el módulo de 12 metros entre pilares, son motivos suficientes para afirmar que en ese punto no se encuentra ningún apoyo.

Figura 65: Instantánea del video, donde no existe pilar central.

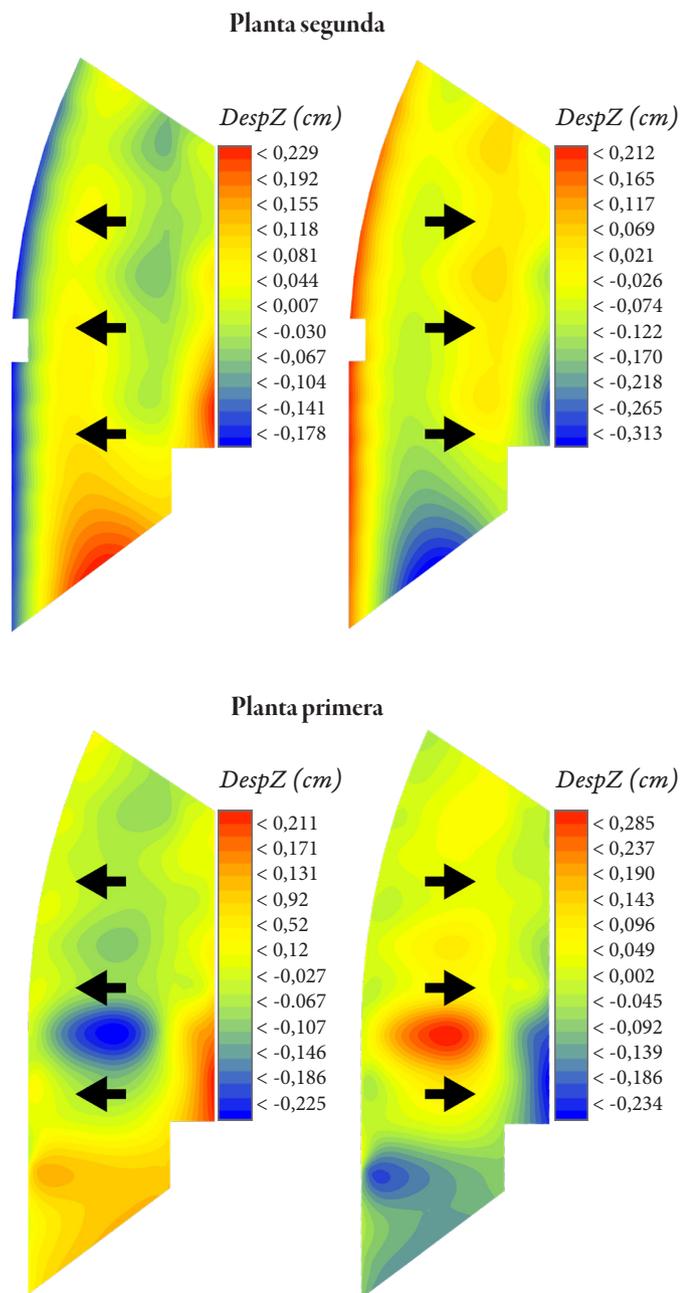
Utilizando las funciones de Architrave, se puede aislar las acciones que provocan cada tipo de carga para comprobar los efectos que causan sobre la estructura independientemente del resto de acciones. Antes del cambio, la acción de viento en solitario creaba desplazamientos verticales principalmente positivos en los forjados, especialmente en la fachada sur. Con la orientación de las cargas modificada, mayoritariamente los desplazamientos son negativos, y principalmente aparecen en la fachada sur [Figura 66].

Figura 66: Dz (cm) en hipótesis de viento, según su dirección.

La prueba definitiva consiste en verificar, con una combinación de acciones que tenga en cuenta el resto de las cargas, que el nuevo modelo resulta en una mayor deformación del voladizo sur. Utilizando la combinación *ELU Resistencia. Persistente, Viento* los resultados obtenidos son un desplazamiento de -12.676 cm en la situación original y de -12.995 cm después de reorientar el viento, confirmando que la nueva orientación es la desfavorable.

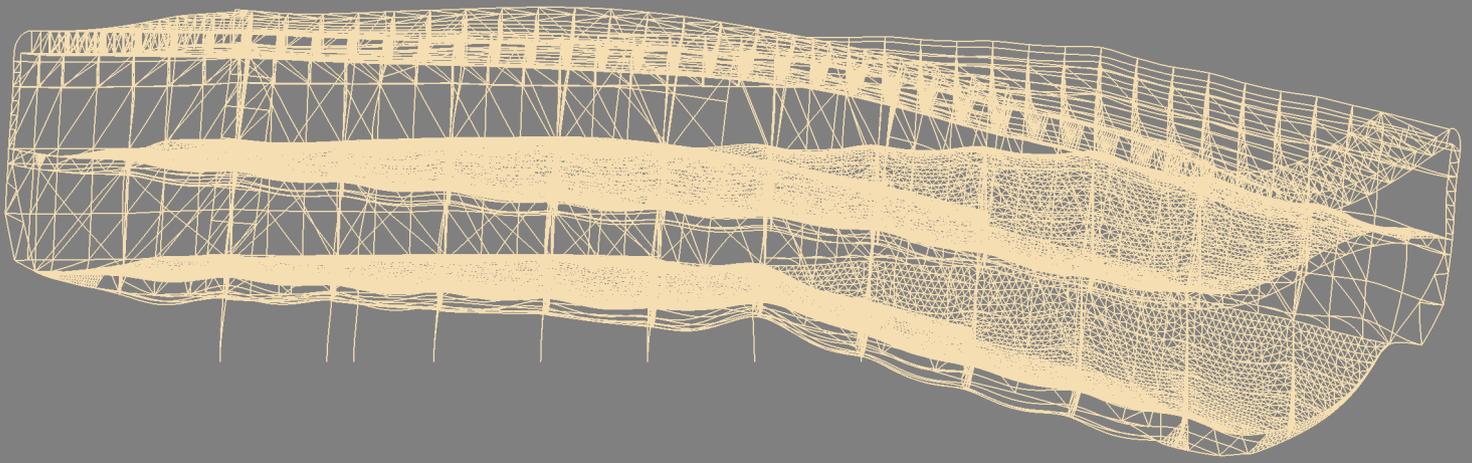
Figura 67: Deformada de la estructura vista desde el oeste. ELU 01 gravitatoria uso al 70% de escala.

los vuelos, pero principalmente la del de mayor dimensión [Figura 67]. El extremo sur del Centro Botín ha sufrido un importante desplazamiento vertical respecto al resto del edificio. Por otra parte, en cada planta aparece una deformación de las vigas secundarias en su parte central —un comportamiento típico en elementos biapoyados— e idénticamente una deformación de las correas.

Finalmente, como ya se ha comentado, el voladizo sur con sus cargas y deformaciones «estira» de la estructura en su dirección [Figura 67 en la página 64]. Eso genera grandes cortantes. Todavía más grandes son los causados por el viento en ELU-05 porque, como ha sido mencionado, la estructura tiene un mucho menor arriostamiento en esa dirección. El de mayor medida alcanza los 1000 kN [Figura 75].

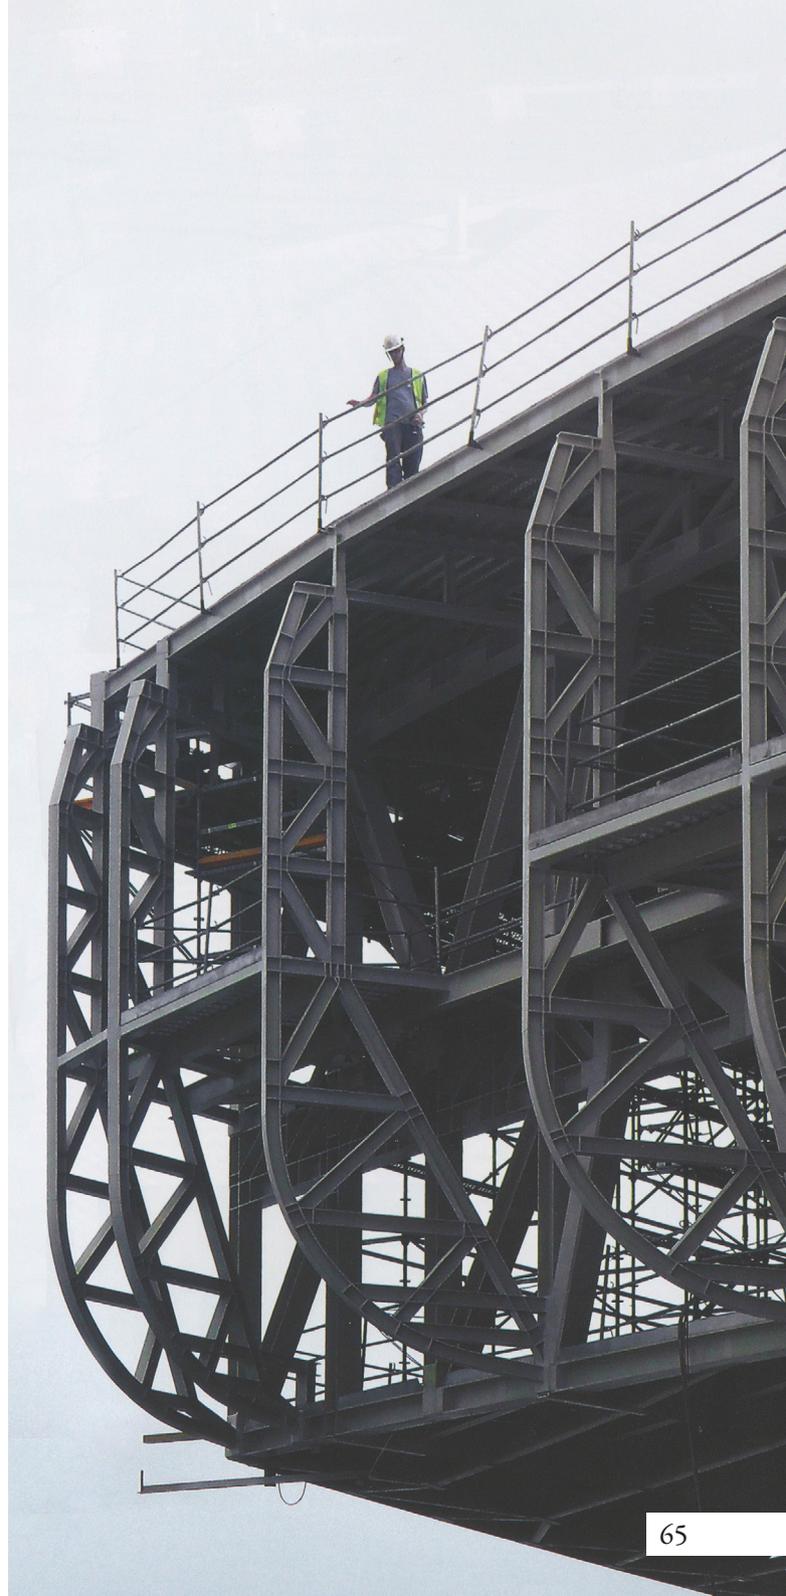
A pesar de que no se ha modelado en este trabajo, es de esperar que el volumen situado al este se comporte de una manera muy similar al de las galerías. Ambos presentan grandes vuelos y su estructura tiene los mismos elementos que serán discutidos en las próximas páginas, como las celosías y «*costillas*» que resuelven las fachadas curvas [Figura 68]. La mayor diferencia, no obstante, es el espacio de doble altura que conforma el auditorio.

Figura 68: Detalle de la estructura del edificio del auditorio.

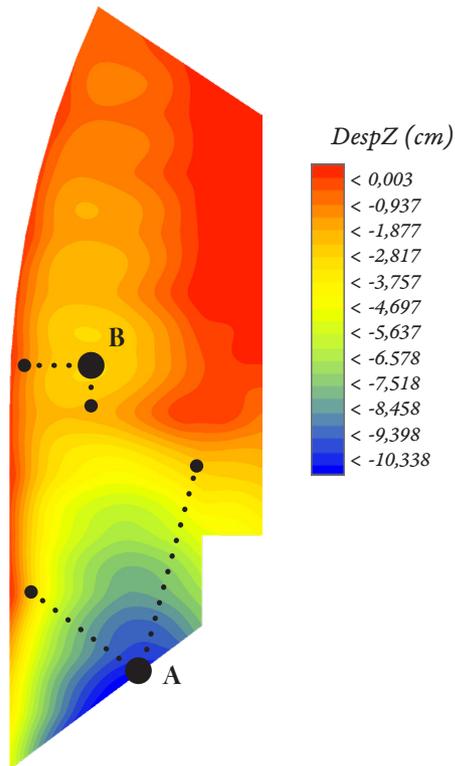
Para comprobar la flecha, se han escogido los puntos del forjado que coinciden con los dos apoyos más cercanos [Figura 69]. Aunque el CTE considera suficiente elegir dos puntos cualesquiera en dos direcciones ortogonales, el criterio usado para escoger estos elementos ha sido el de adversidad, ya que, por la rigidez en las zonas escogidas, la diferencia de cota con el voladizo —la flecha relativa— es máxima.

Por tres milímetros, la flecha sobrepasa el límite admisible y, en lugar de 1/300, se sitúa en 1/290. Si bien es cierto que este punto en concreto no cumple, es comprensible que un

Figura 69: Puntos elegidos del forjado de primera planta.

Si damos por hecho que en el punto anteriormente escogido del voladizo, con una deformación tan acusada, la flecha máxima cumple, con toda seguridad el resto del voladizo también lo hace. El segundo punto elegido, B, está situado entre los pórticos centrales del edificio, donde el desplazamiento es de -3.13 cm, para así abarcar una zona distinta de la planta. Para comprobar la flecha, se ha escogido el recorrido más corto hasta una viga secundaria y hasta una viga principal.

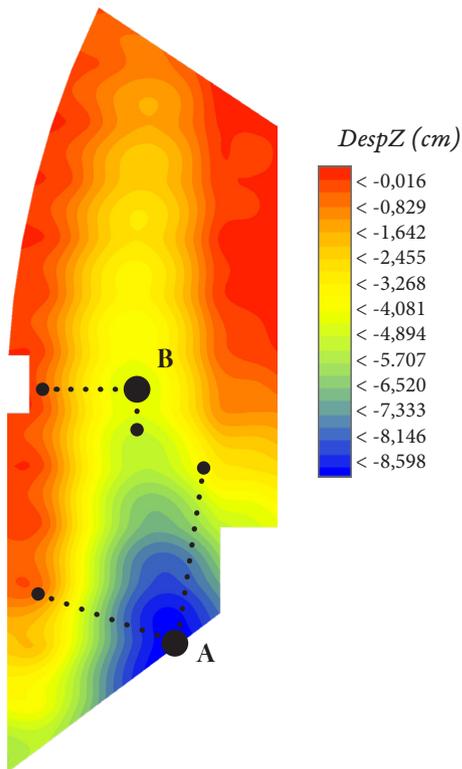
Igual que ocurre en el primer forjado, el punto de mayor desplazamiento está situado en el borde del forjado del voladizo sur. En el punto más afectado, ha bajado 8,8 cm verticalmente. En esta ocasión el forjado sufre menores desplazamientos verticales que la planta baja, debido en parte a las menores cargas que recibe. Si bien el forjado de chapa es el mismo, la planta baja también recibía la «fachada inferior» que recubre el centro. En cuanto al voladizo norte no se ha analizado por la aparente falta de desplazamientos; el motivo vuelve a ser el mismo que en el punto anterior. Esta planta, sin embargo, no sufre desplazamientos positivos en el eje Z en ningún punto.

Figura 70: Puntos elegidos del forjado de segunda planta.

Los dos puntos escogidos para medir la flecha se corresponden también con los de la planta inferior, ya que vuelven a ser los de la comparación más desfavorable [Figura 70]. Coinciden verticalmente con los pilares de planta baja. El punto que se compara con A ha bajado 1,576 cm, por lo que la flecha relativa es 7,23 cm. La distancia d es 24,33 metros.

$$\text{Flecha máxima admisible} = 2 \cdot d \cdot 1/300 = 16,22 \text{ cm.}$$

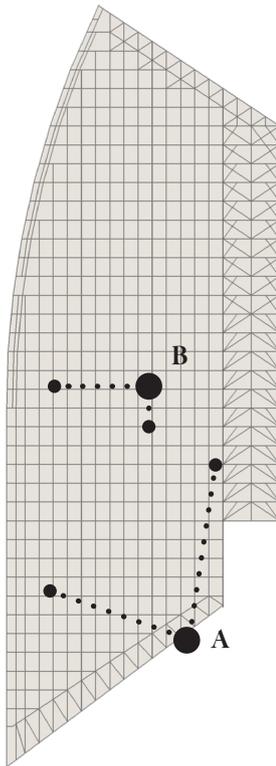
La cubierta recibe cargas mucho menores que los anteriores forjados y sería extraño que fallara las comprobaciones. Una vez más, el punto con mayor desplazamiento vertical aparece en el voladizo principal, cuyo extremo ha bajado 10,14 centímetros. Los puntos de comparación A y B vuelven a coincidir verticalmente con los apoyos en planta baja [Figura 71].

$$\text{Flecha máxima admisible} = 2 \cdot d \cdot 1/300 = 10,5 \text{ cm}$$

Figura 71: Puntos elegidos del forjado de cubierta

El segundo punto ha descendido 1,74 cm, creando una flecha relativa de 8,4 con el voladizo y una distancia en planta de 30,7 cm.

$$\text{Flecha máxima admisible} = 2 \cdot d \cdot 1/300 = 20,47 \text{ cm.}$$

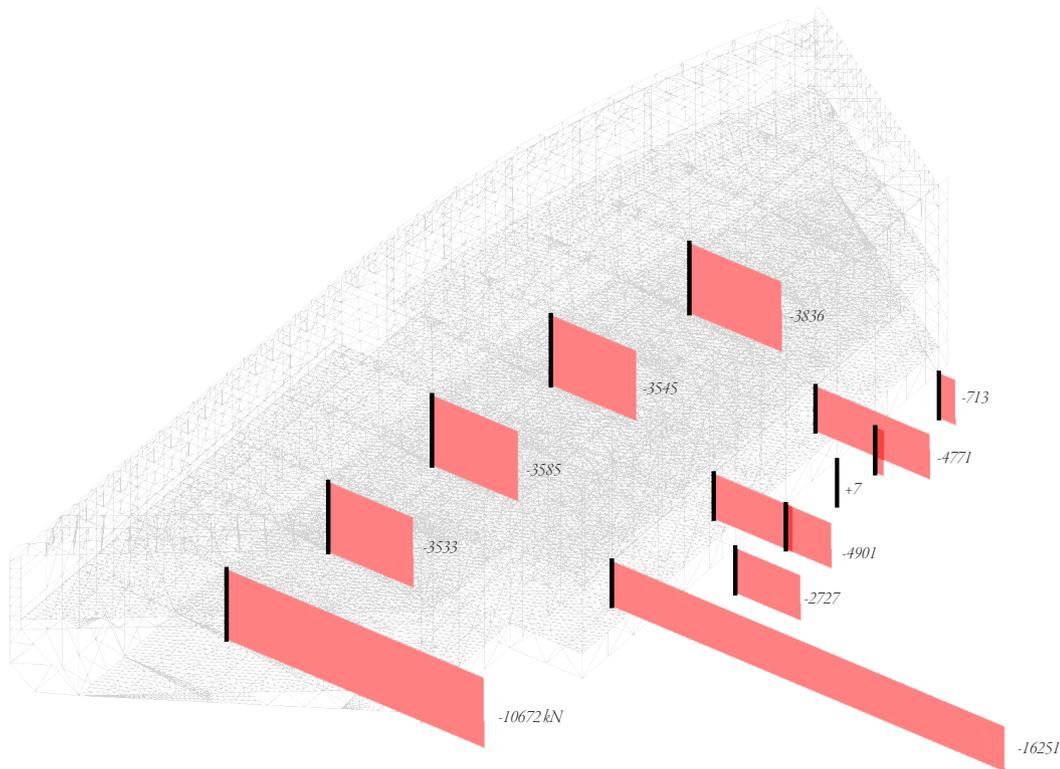
y toman unos pequeños valores de menos de 1.000 kN en el vano Pachinko [Figura 72]. Los grandes axiles de los dos primeros casos se deben a que dichos pilares reciben las cargas provenientes de la crujía de 20 metros, donde se sitúan los forjados que soportan las galerías. Los axiles positivos en varios de los pilares próximos al Pachinko indican tracciones —algo poco usual e indeseado en estos casos— que surgen por dos motivos. El primero es la gran luz de la crujía contigua en comparación con los 6 metros de la que conforma el núcleo rígido del edificio. Las vigas de forjado, podemos suponer, sufren una gran deformación en la zona de galerías que,

Figura 72: Esfuerzos de axiles recibidos por los pilares en planta baja, ELU: viento.

al transmitirse al siguiente vano, propicia un desplazamiento vertical positivo. Los pilares del Pachinko están tan juntos a los del pórtico central, que acaban traccionados. Para evitar este fenómeno, lo ideal sería o separar los soportes o bien aumentar las cargas que reciben los traccionados.

El segundo motivo es precisamente este último punto: la ausencia de cargas. En el edificio real, la celosía-pantalla de la fachada este está recibiendo el peso del Pachinko y de las escaleras exteriores, que no han sido modeladas en este trabajo. Lo anterior implica una falta de esfuerzos que seguramente equilibrarían las deformaciones y harían que los pilares traccionados trabajen en realidad a compresión.

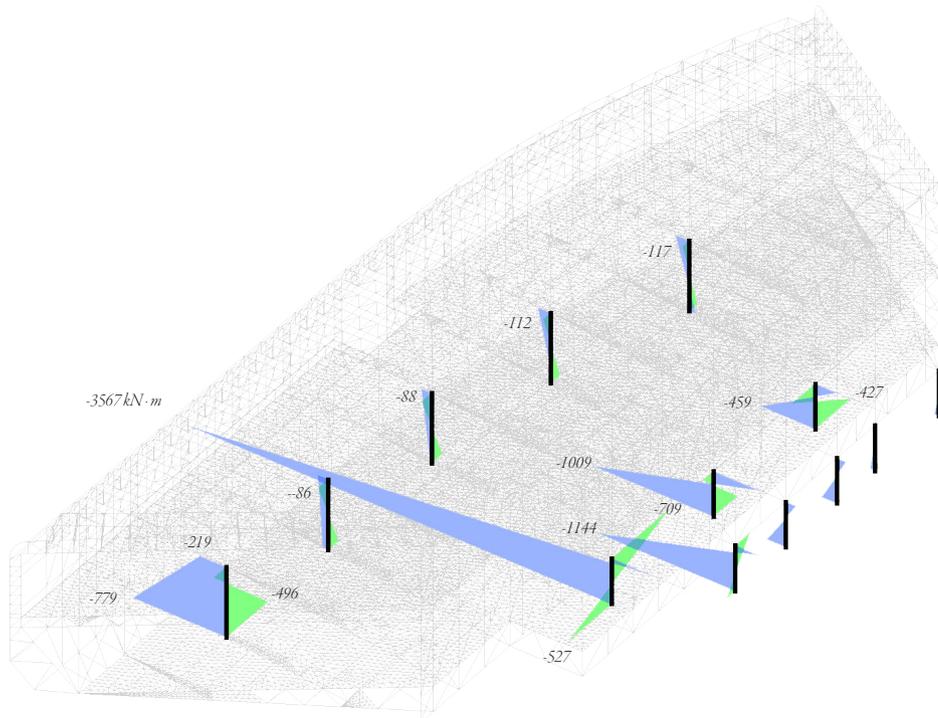
Figura 73: Esfuerzos de momentos flectores M_z (azul) y M_y (verde) de los pilares, ELU: viento.

Por otra parte, los tres pilares situados más al sur presentan los mayores esfuerzos axiales de sus respectivos pórticos, con valores de -10.672 kN , -16.251 kN y -2.727 kN . La causa viene dada por los cortantes provenientes del enorme voladizo, que origina los mayores esfuerzos de la estructura. El caso más marcado es el del pórtico central, pues es el que mayor vuelo presenta y por tanto el pilar correspondiente sufre enormes esfuerzos de compresión. En realidad, los esfuerzos analizados son los de la combinación más desfavorable para los pilares —ELU con carga persistente de viento— que no coincide sin embargo con la de mayores axiles. En el caso del ELU con carga persistente de uso, el axil máximo llega a -18.690 kN en el pilar de mayor sección del proyecto [Figura 73].

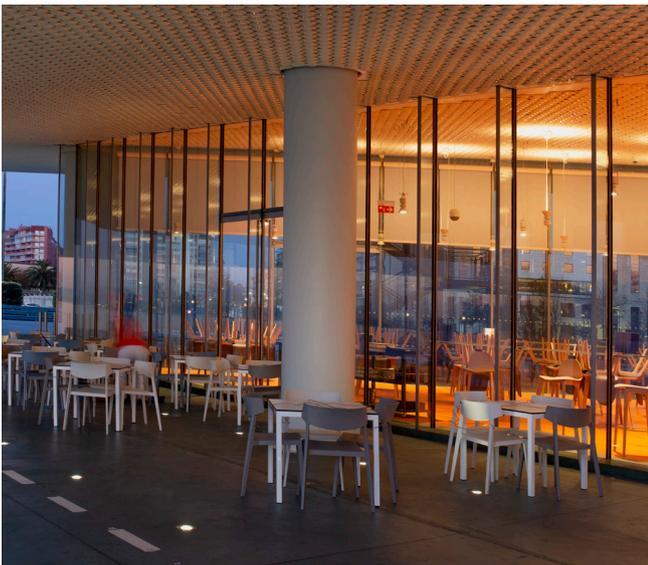
Figura 74: Pilar de 82 cm de diámetro, en la terraza del bar.

También es conveniente revisar los esfuerzos de momentos, que por la presencia del voladizo sur pueden llegar a ser significativos [Figura 74]. Además, en este caso es importante examinar los momentos tanto en el eje Y como en el eje Z. En el Estado Límite Último con carga persistente de uso, aparecen momentos M_z de $150 \text{ kN} \cdot \text{m}$ de valor máximo absoluto en los pilares «normales» del edificio. Estos momentos aparecen por la larga luz de 20 metros que separa los soportes de las galerías del edificio. Sin embargo, la combinación más desfavorable ha resultado ser la de viento, apareciendo esfuerzos mucho mayores, de hasta $3600 \text{ kN} \cdot \text{m}$ en el peor de los casos. Siendo la carga de viento no muy importante, la causa de semejantes esfuerzos —es de suponer— es de diseño de la estructura, ya que la configuración de esta carece del suficiente arriostamiento como para absorber los momentos provocados por el viento. En cambio, en la dirección del norte-sur la potente triangulación de las celosías minimiza los momentos en pilares.

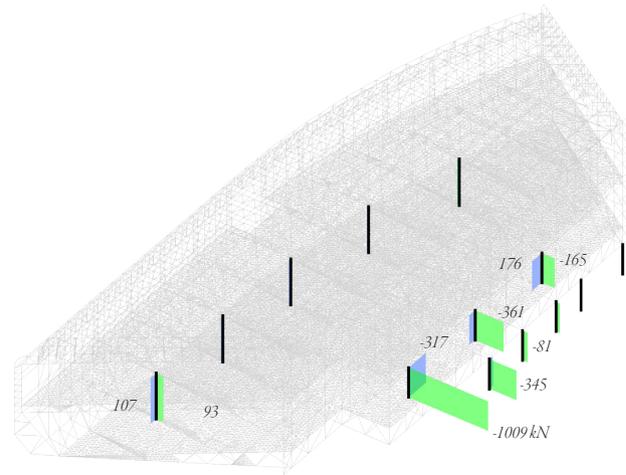
Figura 75: V_y (verde) y V_z (azul) en pilares, ELU: viento.

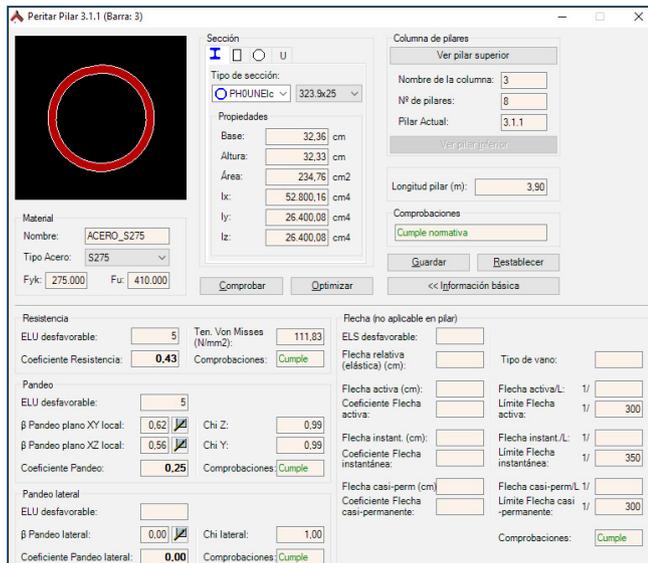
Figura 76: Pilar del pórtico Pachinko de perfil PH0 323.0x25.

Resistencia		Flеча (no aplicable en pilar)	
ELU desfavorable:	5	ELS desfavorable:	111,83
Coefficiente Resistencia:	0,43	Flеча relativa (elástica) (cm):	
Pandeo		Flеча activa (cm):	
ELU desfavorable:	5	Flеча activa/L:	1/ 300
β Pandeo plano XY local:	0,62	Flеча instant. (cm):	
β Pandeo plano XZ local:	0,56	Flеча instant./L:	1/ 350
Coefficiente Pandeo:	0,25	Coefficiente Flеча instantánea:	
Pandeo lateral		Flеча casi-perm (cm):	
ELU desfavorable:		Flеча casi-perm/L:	1/ 300
β Pandeo lateral:	0,00	Coefficiente Flеча casi-permanente:	
Coefficiente Pandeo lateral:	0,00	Comprobaciones:	Cumple

Aun así, también es bastante posible que el espesor del perfil haya sido exagerado en el modelo. Durante la realización de este, partiendo del diámetro exterior de cada pilar se seleccionó el perfil de mayor resistencia en cada caso. Viendo los resultados [Figura 76], en lugar de una pared de 25 mm se podría haber escogido hasta una de 10 mm y los perfiles seguirían valiendo. Con un PH0 323.9x10, el pilar más desfavorable tiene un coeficiente de resistencia de 0,93 y de pandeo de 0,54 [Figura 77].

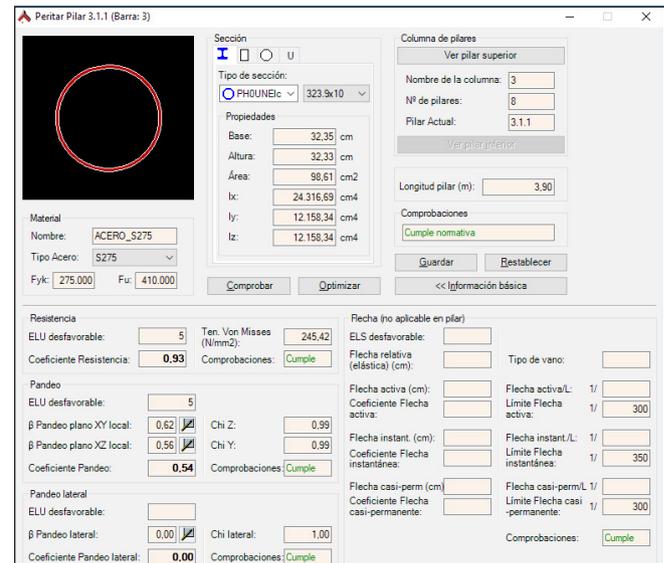
Figura 77: Pilar del pórtico Pachinko de perfil PH0 323.0x10.

Resistencia		Flеча (no aplicable en pilar)	
ELU desfavorable:	5	ELS desfavorable:	245,42
Coefficiente Resistencia:	0,93	Flеча relativa (elástica) (cm):	
Pandeo		Flеча activa (cm):	
ELU desfavorable:	5	Flеча activa/L:	1/ 300
β Pandeo plano XY local:	0,62	Flеча instant. (cm):	
β Pandeo plano XZ local:	0,56	Flеча instant./L:	1/ 350
Coefficiente Pandeo:	0,54	Coefficiente Flеча instantánea:	
Pandeo lateral		Flеча casi-perm (cm):	
ELU desfavorable:		Flеча casi-perm/L:	1/ 300
β Pandeo lateral:	0,00	Coefficiente Flеча casi-permanente:	
Coefficiente Pandeo lateral:	0,00	Comprobaciones:	Cumple

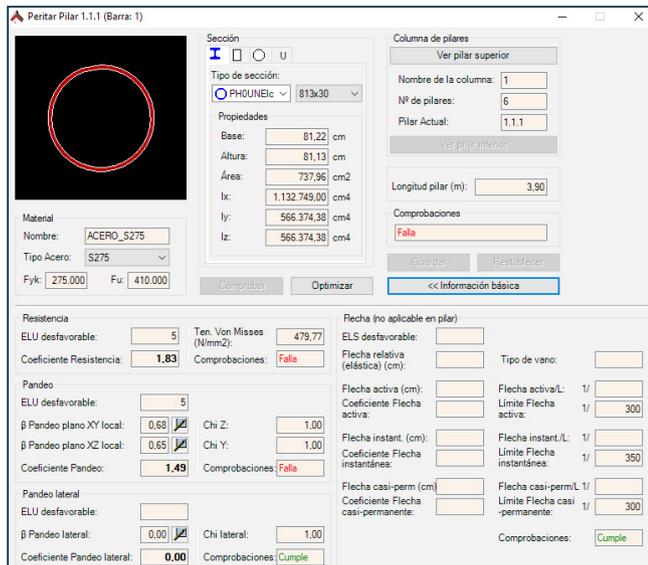
Figura 80: Pilar del pórtico central PH0 813x30.

El tercer pilar del pórtico —el más importante de la estructura, pues recibe la mayoría de las cargas del voladizo— tiene el perfil más generoso: un PH0 813x30. Sin embargo, el perfil falla tanto a resistencia (coeficiente de 1,83) como a pandeo (coeficiente de 1,49) [Figura 80]. Ninguno de los perfiles PH0 de los que dispone Architrave logra cumplir con la normativa. El de mayor tamaño, PH0 1219x25, alcanza un coeficiente de pandeo de 0,99 pero uno de resistencia de 1,16.

Lo cierto es que este pilar recibe unos esfuerzos muchas veces mayores que el resto de los soportes. Su axil es de -16.251 kN, mientras que el resto de los pilares exhiben axiles menores de -4.000 kN, a excepción del otro pilar del voladizo sur que recibe una compresión de 10.600 kN. Y en cuanto a momentos flectores, recibe un momento en el eje Y de -709 kN · m —cuando en la mayoría de pilares el valor máximo de los momentos no pasa de 100 kN · m—. Todo ello genera unas tensiones que hacen fallar a las secciones perfiles seleccionadas.

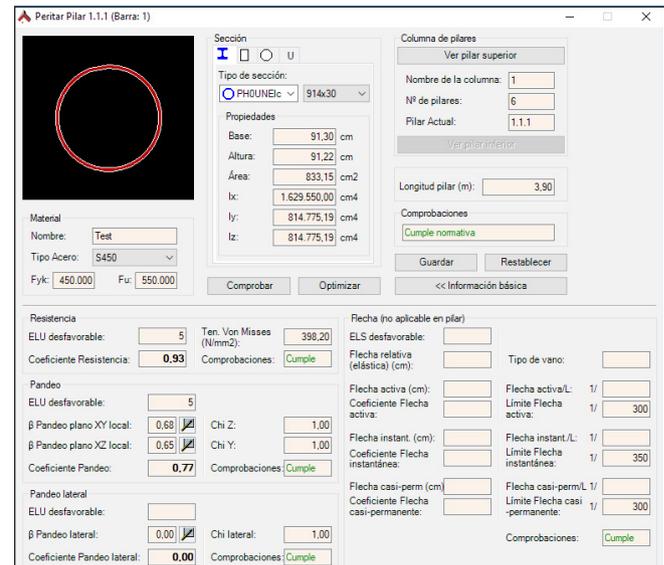
Figura 81: Pilar del pórtico central PH0 914x30 de acero S450.

Una segunda alternativa podría ser la de utilizar un acero de mayor resistencia en lugar del S275. Modificando la sección para que utilice un acero laminado S450, los coeficientes de resistencia y pandeo pasan de 1,77 y 1,42 respectivamente a 1,08 y 0,87. Por muy poco sigue fallando a resistencia. Saltando a una sección PH0 914x30 el pilar cumple a la perfección, con coeficientes de 0,90 en resistencia y 0,73 en pandeo [Figura 81].
