CENTRO BOTÍN

Aproximación arquitectónica y análisis estructural
del Centro Cultural Botín proyectado por Renzo Piano.

Trabajo Final de Grado, curso 2017-2018
Grado en Fundamentos de la Arquitectura
Autor Miguel José Colina Marco
Tutor Ernesto Jesús Fenollosa Forner

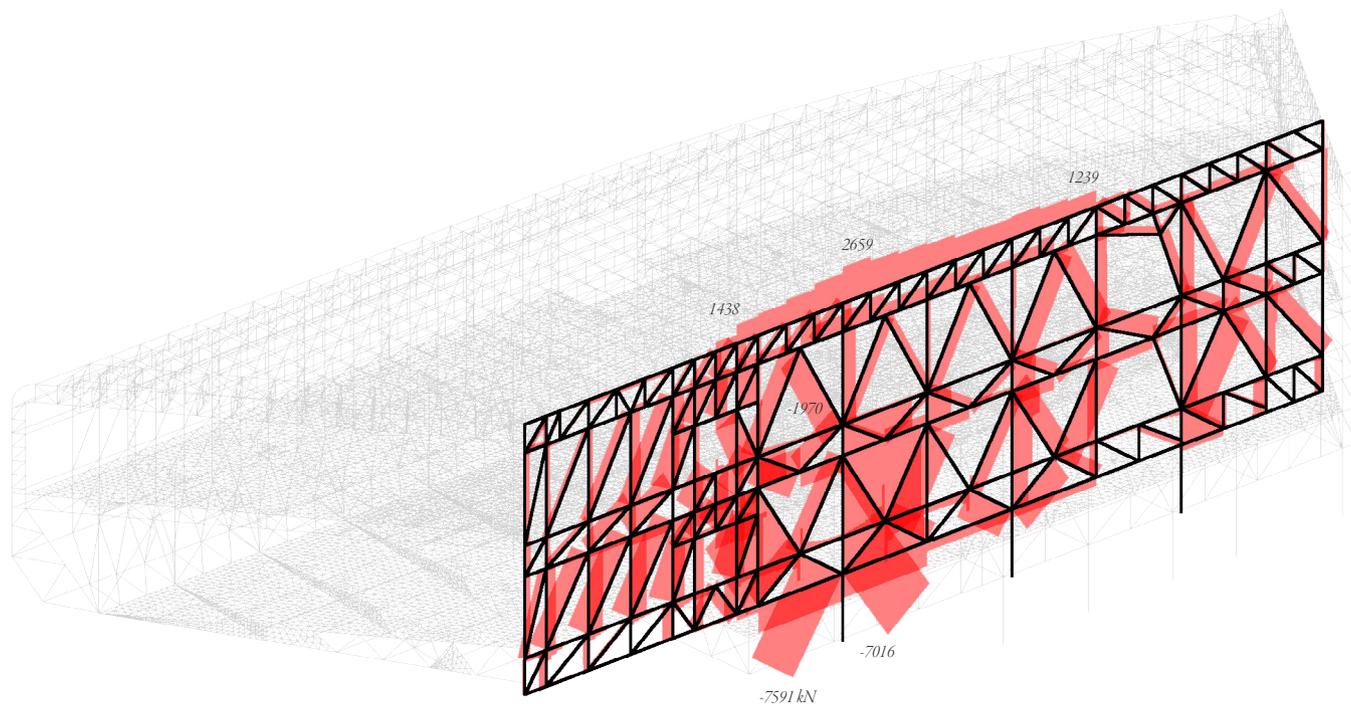
Figura 82: Esfuerzos axiales de la celosía interior, mostrando el comportamiento de sus barras, ELU 03: uso.

En primer lugar, la celosía interior funciona como una gran viga pared, de dos pisos de altura, con tres apoyos y vuelos en ambos extremos. Por la dimensión de estos extremos, se podría simplificar su comportamiento al de una estructura en T. Esto es, un soporte central (en esta ocasión, tres pilares) sostiene una viga que vuela en ambos lados del sistema y que por tanto deformaría de forma convexa. Con esto en mente podrían esperarse tracciones en la parte superior de la celosía y compresiones en la parte inferior. Los diagramas de axiles [Figura 82] confirman tracciones de hasta 2660 kN

en el cordón superior del sistema y compresiones de hasta 2010 kN el cordón más inferior. El voladizo sur presenta una fuerte triangulación para absorber los esfuerzos, y la posición de sus barras indica que las diagonales deben estar fuertemente traccionadas. El modelo presenta tracciones en esas barras en torno a los 2000 kN, con un máximo de 2500 kN. Finalmente cabe destacar las fuertes compresiones de las dos barras diagonales y la vertical que preceden al pilar, ya que le transmiten las cargas de gran parte del edificio. Las tres reciben una compresión en torno a los 7000 kN.

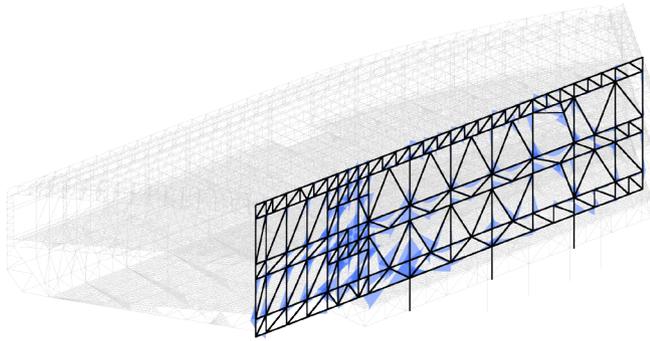
Figura 83: Momentos en la celosía interior, ELU 03: uso.

En cuanto a momentos flectores [Figura 83], las barras diagonales del voladizo presentan valores de hasta $120 \text{ kN} \cdot \text{m}$ y nuevamente aparecen importantes esfuerzos en el contacto con el pilar de sección 82 cm. En ese nudo, los momentos de algunas barras llegan a los $300 \text{ kN} \cdot \text{m}$. Los resultados también

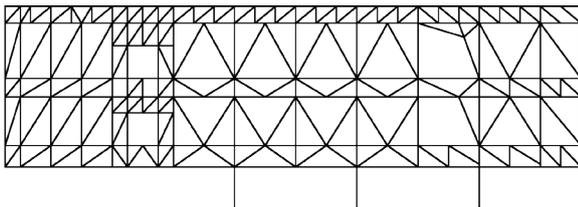
Figura 85: Indeformada de la celosía interior.

La celosía deforma, como es de esperar, con un gran desplazamiento en el voladizo sur, que llega a bajar 10,8 cm respecto a su posición original. Más interesante es que, pese a su caída, el voladizo es prácticamente indeformable en su longitud. Son los grandes «cortantes» en el contacto con el pilar los que producen el quiebro y caída (realmente es el equivalente a cortantes si la viga fuera una sola barra; en realidad se trata de axiles transmitidos a través de la celosía) [Figuras 85 y 86].

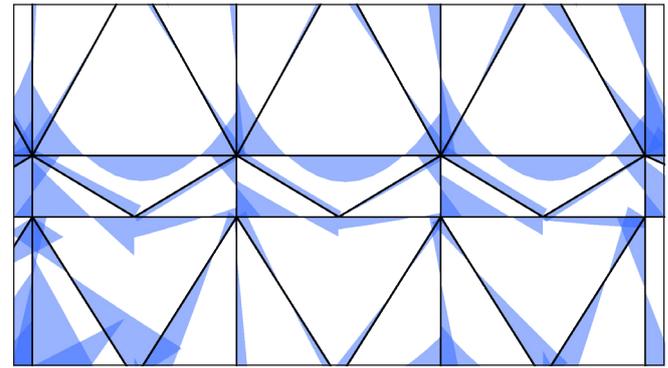
Figura 84: Detalle de momentos flectores en las barras.

permiten apreciar cómo las barras que reciben cargas en su longitud —en las que descansa el forjado— presentan diagramas típicos de las vigas, con momentos positivos en el centro de vano y negativos en los extremos. Por otra parte, las vigas inferiores a éstas, donde ya no hay carga vertical actuando sobre ellas, se limitan a transmitir los momentos que reciben en sus nudos [Figura 84].

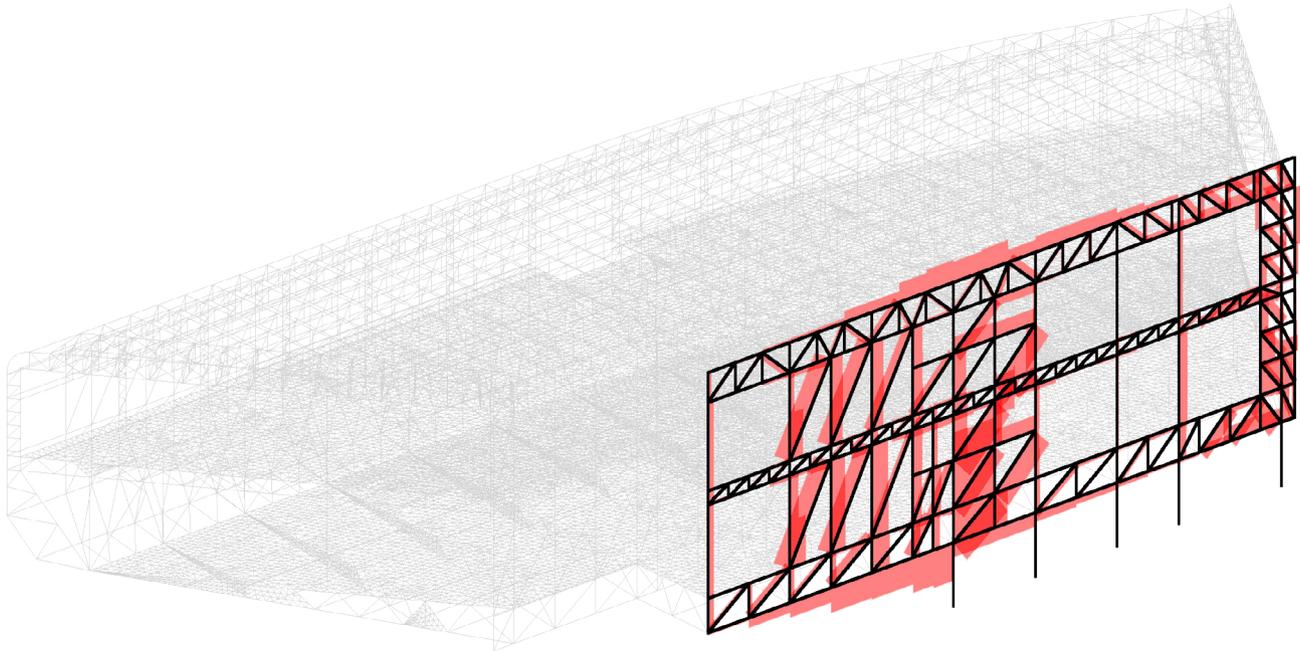
Figura 87: Esfuerzos axiles el pórtico Pachinko, con sus grandes huecos, ELU 03: uso.

En los diagramas de axiles [Figura 87] se encuentran tracciones en la parte superior del conjunto, causadas por el vuelo del extremo sur, así como también en las barras diagonales que lo resuelven. La base del voladizo está en cambio comprimida.

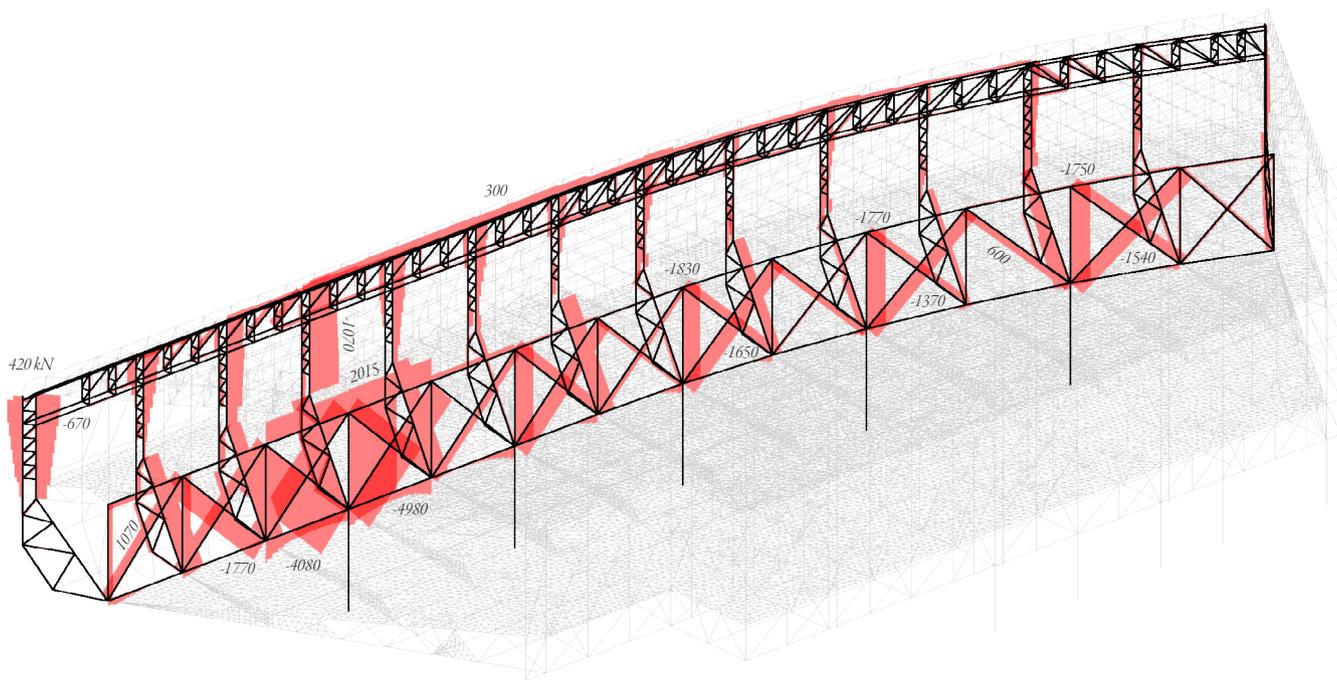
Figura 88: Esfuerzos axiales del pórtico oeste, con sus dos sistemas solapados, ELU 03: uso.

Ocultada en la fachada oeste, esta «*viga principal*» se comporta de una forma totalmente distinta a las anteriores. Se divide en dos partes: la que se encarga de soportar el forjado de planta baja y primera planta y la que se encarga de sostener la cubierta. En el primer caso, la celosía toma una forma más similar a la del resto de pórticos, con un sistema de viga triangulada—ahora ocupando una sola altura— que con su gran inercia resuelve los voladizos. Como es de esperar, las barras verticales situadas sobre los pilares están comprimidas, con valores de 2000 kN y, en el caso del pilar cercano al voladizo, con casi 5000 kN. Las diagonales, al estar dispuestas en cruz, alternan compresiones y tracciones [Figura 85].

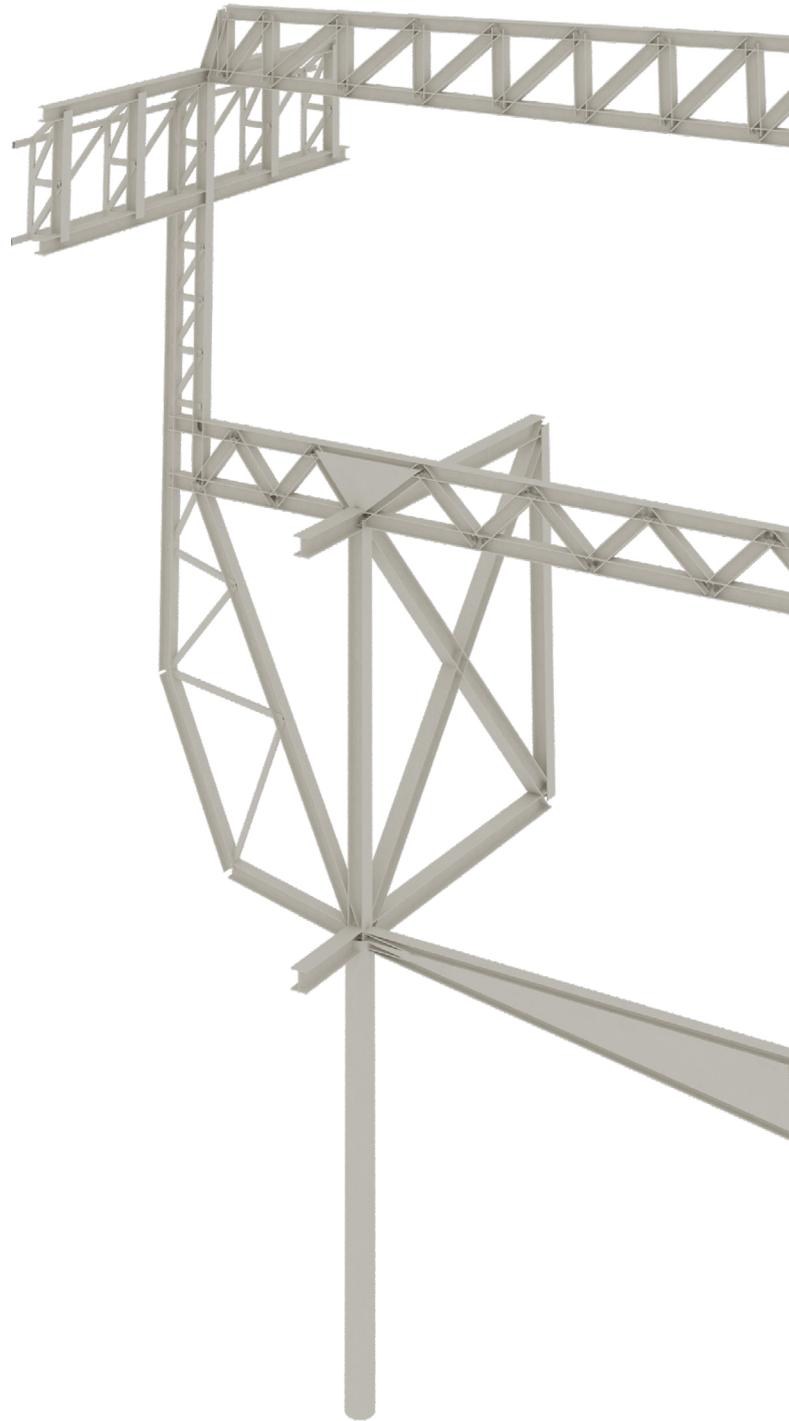
Figura 89: Detalle del sistema de costillas o nervios.

Para resolver la transmisión de cargas, se decidió situar una viga perimetral de dos metros de altura, situada a la altura de la cubierta, sobre la que apoyan las «vigas secundarias» de cubierta. Dicha viga se soporta por unos nervios en forma de palo de hockey que la conectan a la celosía inferior. Esta suerte de costillas se adaptan a la curvatura del edificio, pero también implican una gran excentricidad de las cargas verticales respecto al pilar que las recibe. Viendo el diagrama de la *figura 88*, parecería que los nervios, aguantados solamente en un punto en su base, fueran a volcar hacia atrás.

En realidad, el sistema se ayuda de los propios forjados que soporta para ganar estabilidad en la dirección de vuelque [*Figura 89*]. Tanto las vigas de cubierta como las de segunda planta se encargan de evitar el giro. Atendiendo a los resultados, efectivamente la viga del segundo forjado se comporta como un voladizo en el tramo que va desde la celosía de primera planta y la «costilla», con tracciones en el cordón superior y compresiones en el inferior. En el tramo contiguo de la viga, el de las galerías, ya se comporta como viga con estos esfuerzos invertidos. Además, la celosía y la viga de forjado forman con el nervio una triangulación que le aporta rigidez. El nervio en sí ya contiene en su interior barras de menor sección que lo triangulan.

En la cubierta la situación es más complicada, ya que simultáneamente el forjado impide que el nervio vuelque y a su vez el nervio soporta completamente al forjado. De esta manera se equilibran hasta cierto punto la deformación del forjado en su centro —que tira del nervio hacia el interior— y la excentricidad de la carga sobre la base del nervio, que lo intenta volcar en dirección contraria.

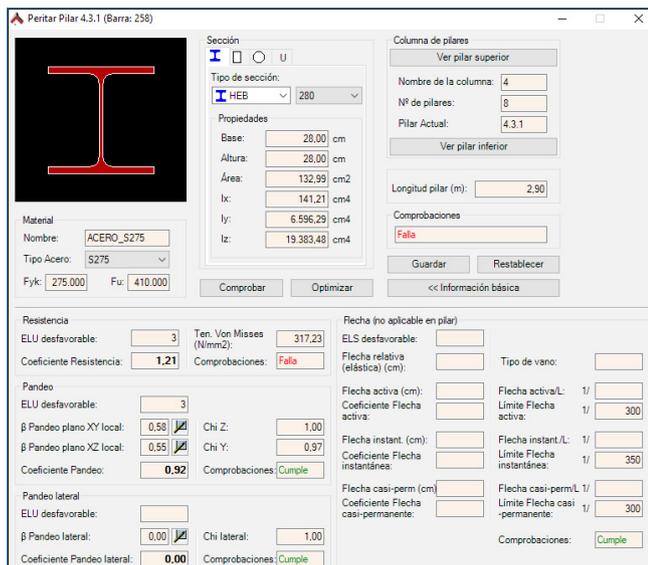
Figura 92: Viga del pórtico interior con sección HEB-280.

fallan a resistencia [Figura 92]. Por ello se ha optado por aumentar el perfil en toda la celosía a un HEB-320 [Figura 93], aunque ello implique exceder lo requerido en muchas de las otras barras. Con ello, todavía quedan algunas barras puntuales que siguen fallando en el cálculo. En estos casos, la mejor solución sería reforzar las barras mediante pletinas metálicas, especialmente en los tramos de su longitud que más tensiones generen. El edificio real también utiliza este método, como puede observarse en las fotografías de la obra y de la fabricación de la estructura [Figura 48 en la página 43].

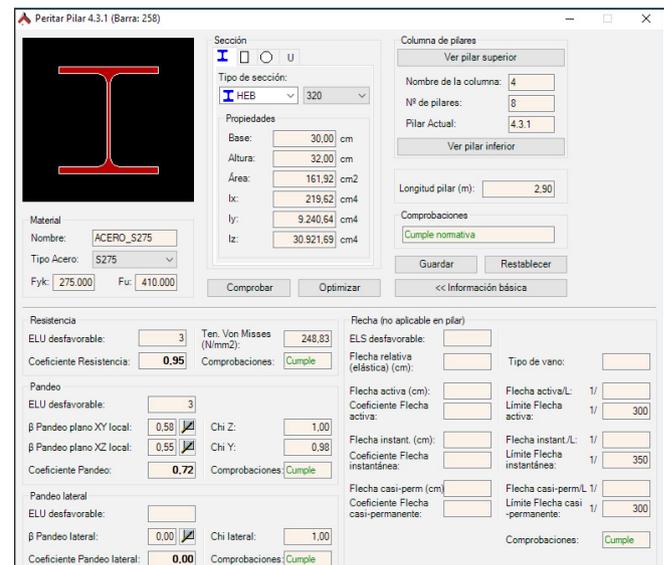
Figura 93: Viga del pórtico interior con sección HEB-320.

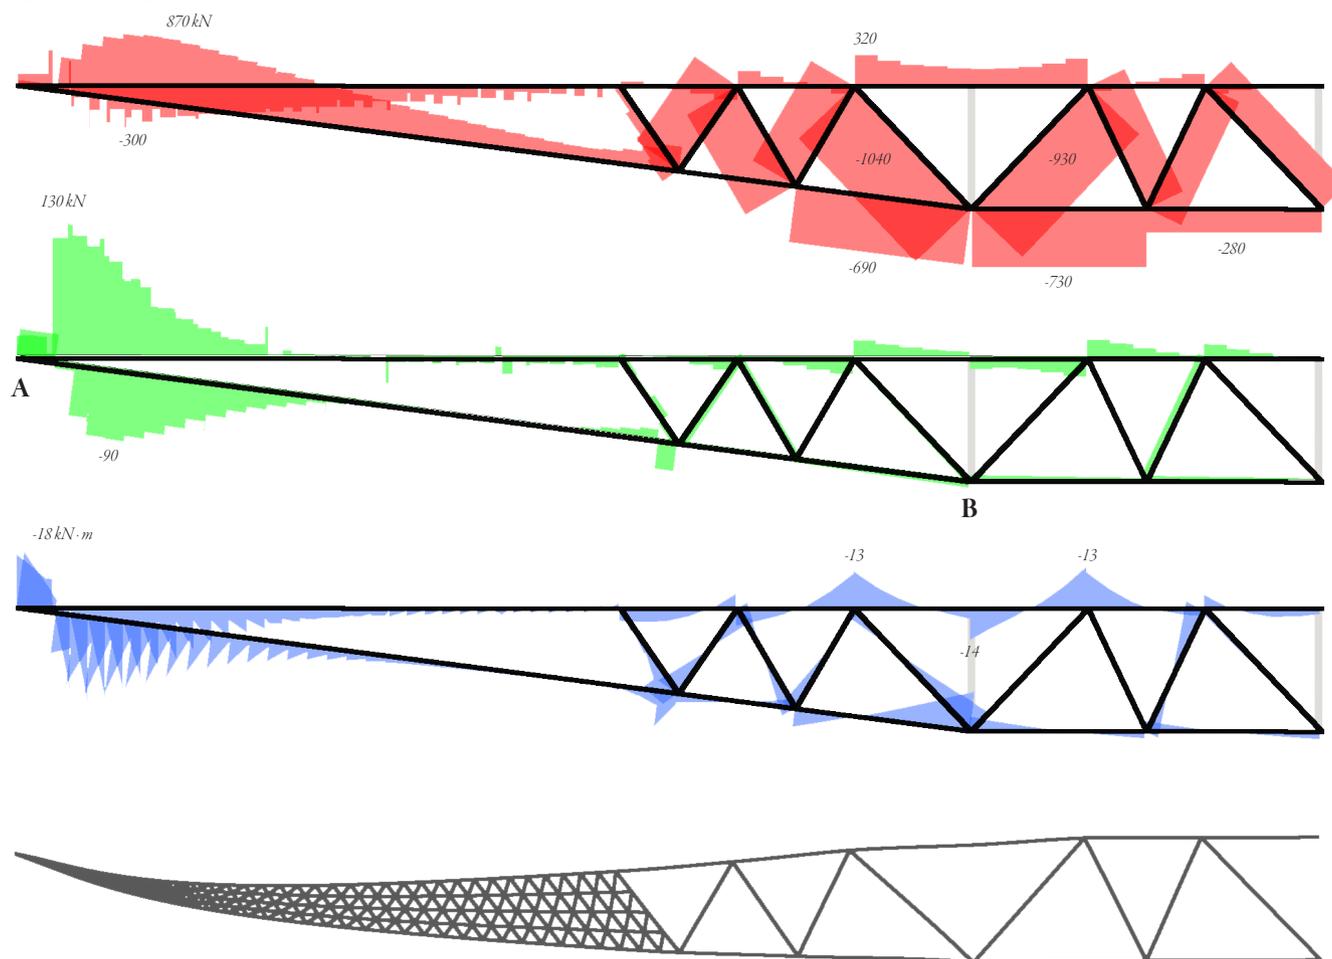
Figura 94: Viga de primera planta: axiles, cortantes, momentos y deformada.

La viga tiene en realidad dos tramos: uno comprendido entre los pórticos interior y oeste que adopta la forma triangular; y otro entre el interior y el Pachinko, de geometría rectangular.

Esto, unido al hecho de que no se trata de una viga de sección regular —sino que va creciendo en inercia cuanto más se aleja del vértice del triángulo que forma— origina dos comportamientos distintos a un lado y otro de la viga. Intuitivamente, se puede adivinar en base a la deformación que adopta, que el cordón inferior de la cercha queda traccionado en la parte triangular de la viga y comprimido en la parte de la derecha. Lo contrario parece ocurrir en el cordón superior, comprimido a la izquierda y traccionado a la derecha.

El diagrama de axiles [Figura 94] confirma esta suposición y aporta valores numéricos. La tracción máxima, de 870 kN, aparece en la barra inferior del triángulo. El cordón superior está en cambio comprimido con un valor máximo de 300 kN. En la parte de mayor inercia de la celosía los papeles se invierten, y el cordón inferior muestra una compresión máxima de 730 kN mientras que el superior está traccionado hasta 320 kN. En la imagen se observa como los esfuerzos tanto de axiles como de cortantes y momentos van cambiando de valor de forma escalonada. Esto sólo ocurre en la parte triangulada y la causa es la modelización del relleno metálico. La malla de elementos finitos que representa el relleno transmite a la viga sus esfuerzos en los puntos de contacto con ésta.

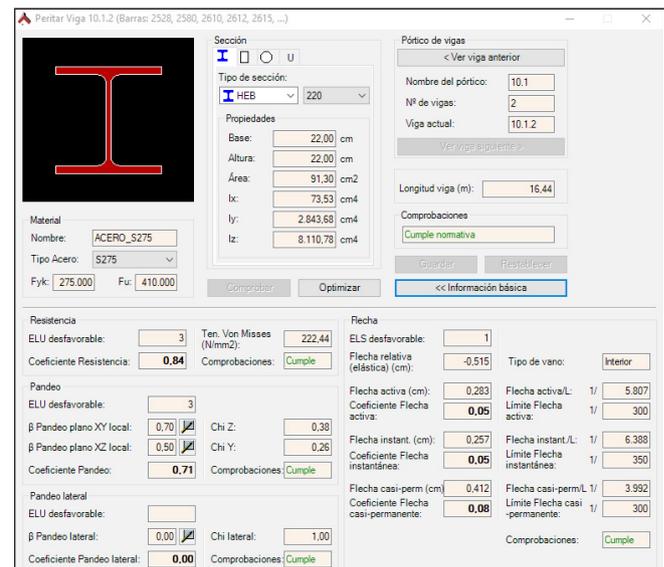
Figura 95: Cordón inferior, cumpliendo a pandeo y resistencia.

Estudiados los diagramas, la comprobación del elemento a resistencia en el ELS y ELU más desfavorables revela que todas las barras de la viga cumplen satisfactoriamente con la normativa del CTE. En el cordón inferior las exigencias se cumplen con coeficientes de pandeo y resistencia alrededor de 0,70 [Figura 95]. El cordón inferior al estar mayormente traccionado no presenta problemas de pandeo, y su coeficiente a resistencia oscila entre 0,30 y 0,70 dependiendo del tramo. Las barras diagonales también cumplen todas, con coeficientes de entre 0,30 y 0,60 aunque en el caso de los elementos traccionados tampoco hay pandeo.

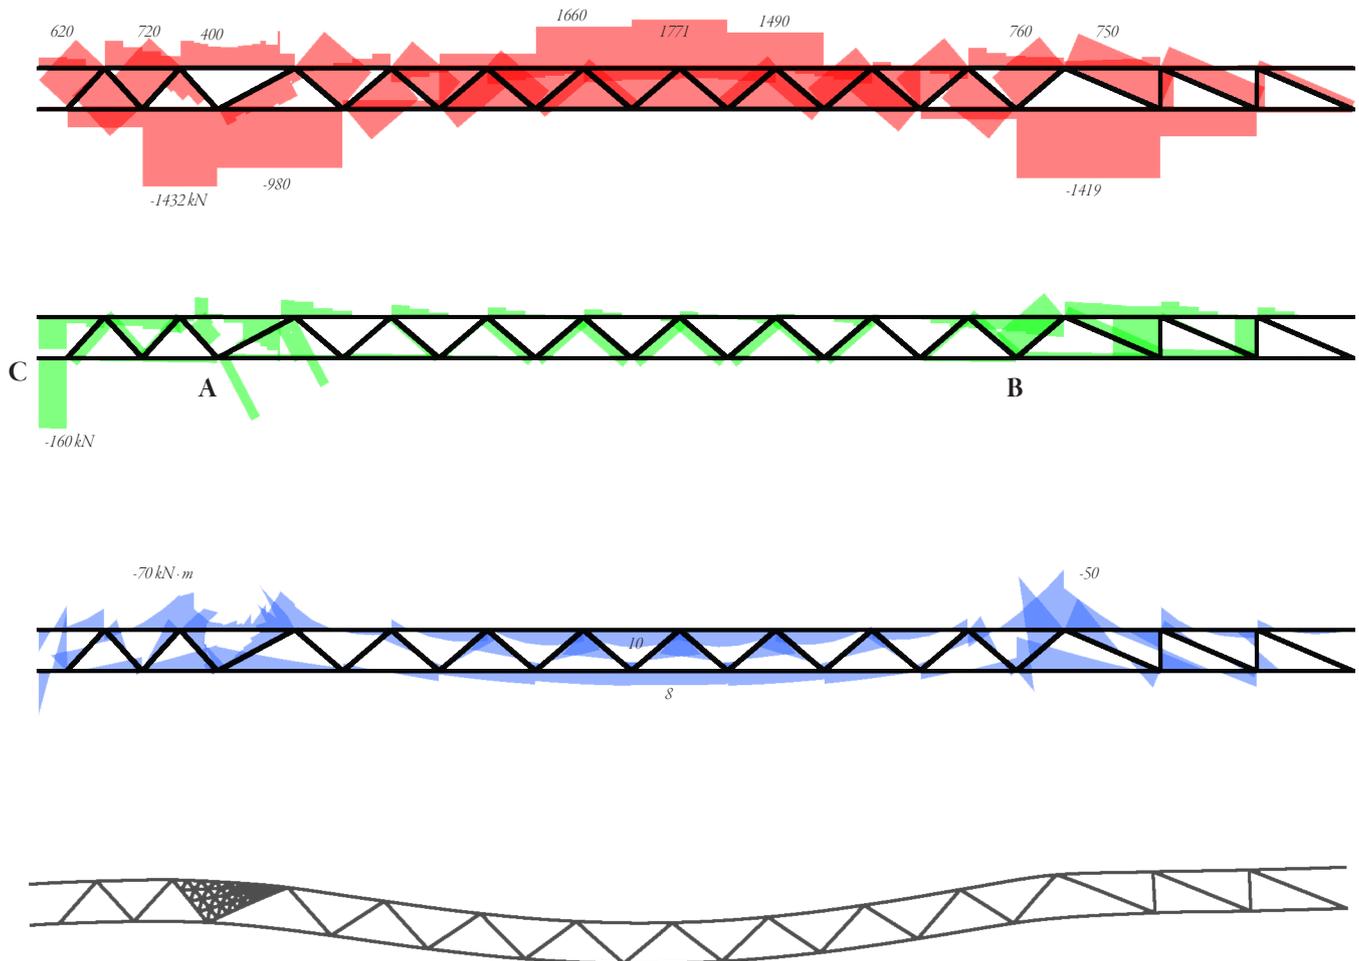
Observando el diagrama de axiles [Figura 96], las compresiones máximas aparecen efectivamente junto a las zonas de contacto con las celosías principales, los puntos A y B. Los valores máximos que toman estas regiones son de -1432 kN y -1420 kN y aparecen en el cordón inferior. La tracción máxima aparece en el centro de vano, con un valor de 1771 kN , también en el cordón inferior de la viga. Las barras diagonales están dispuestas en configuración de viga Warren

Figura 96: Viga de segunda planta: axiles, cortantes, momentos y deformada.

—triangulan sucesivamente en simetría sin presencia de montantes— por lo que presentan compresiones y tracciones alternándose, que van decreciendo conforme se acercan al centro de la celosía.

En el extremo de la izquierda, los grandes axiles de tracción que aparecen en las diagonales entre los puntos A y C corresponden al fenómeno previamente comentado de que las vigas de forjado sostienen a los nervios para evitar que vuelquen.

El único valor de esfuerzos de cortantes significativo aparece en el extremo oeste de la viga, el punto C, donde descansan la estructura que soporta la fachada y la cubierta, pero no hay barras diagonales que puedan transmitir las cargas verticales que se generan. Por tanto, el cordón inferior y superior reciben los esfuerzos.

Finalmente aparecen fuertes momentos negativos en los contactos con elementos de soporte de los puntos A y B y momentos positivos en el cordón superior e inferior de la viga por el peso que apoya directamente sobre ellos (el forjado de chapa colaborante y el falso techo).

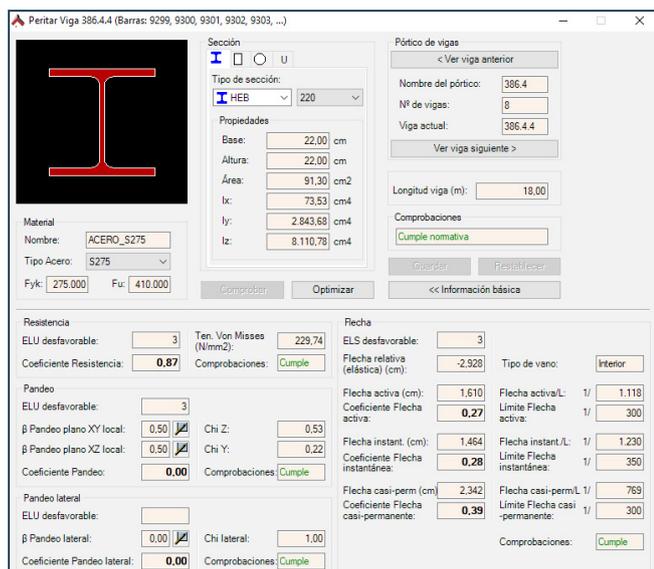
Figura 97: Cordón superior, cumpliendo sin problema tanto a resistencia como a pandeo.

La peritación de esta celosía muestra unos coeficientes de resistencia de 0,70 y 0,80 para los cordones superior e inferior respectivamente, mientras que en las barras diagonales es de 0,25 en las situadas en el centro de vano y de 0,90 en las que toman contacto con la estructura portante [Figura 97]. En cuanto a los coeficientes de pandeo en las barras comprimidas, todas cumplen menos la del cordón inferior [Figura 98]. Esto es más bien un problema del software, que interpreta erróneamente la barra inferior como un elemento continuo en lugar de los tres tramos que en realidad tiene.

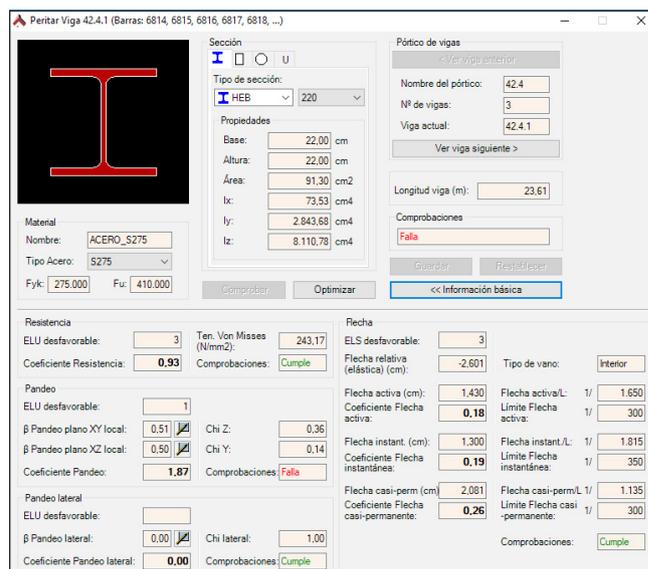
Figura 98: Cordón inferior, cumpliendo a resistencia pero fallando en la comprobación a pandeo.

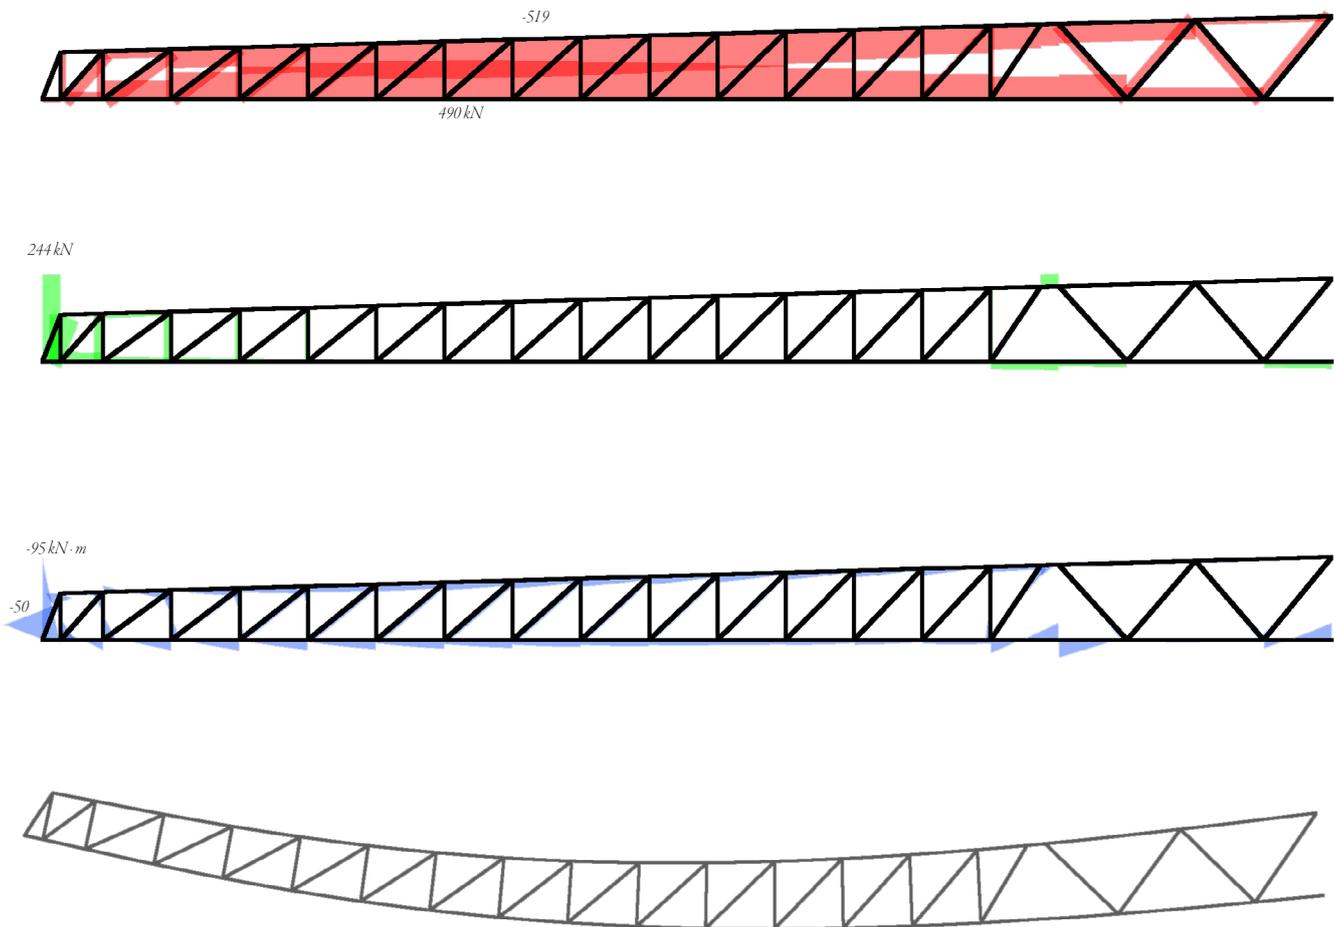
Estas vigas muestran menores esfuerzos en sus diagramas [Figura 99], debido a que el peso de la cubierta —que tiene la misma composición que la fachada— es mucho menor que el forjado de hormigón del resto de plantas. Aun así, por su enorme luz de 22 m entre apoyos, la deformación a flexión genera compresiones y tracciones en los cordones superior e inferior respectivamente.

Figura 99: Viga del forjado de cubierta: axiles, cortantes, momentos y deformada.

El valor máximo tanto de compresión como de tracción es de 500 kN, ambos presentes en el centro de vano en los cordones superior e inferior respectivamente. Las barras diagonales y las barras verticales presentan unos axiles muy reducidos en comparación. Rondan los 10 kN en el centro de vano y llegan hasta los 120 kN en los extremos.

En este caso, la subdivisión toma el modelo de una viga Pratt, que se caracteriza por sus montantes y diagonales, que no alternan su dirección cada nudo como sí hace la viga Warren. Las diagonales están traccionadas desde el centro de vano hacia la derecha, mientras que los montantes sufren las compresiones. Desde el centro de vano hacia la izquierda ocurre al revés.

De la misma manera que ocurre con los axiles, no hay esfuerzos destacables de cortantes ni momentos flectores, a excepción del cortante de 244 kN en el extremo oeste de la

viga, por la conexión en este punto con la «costilla» correspondiente, y de los momentos con valor -95 kN · m y -50 kN · m que se encuentran en la esa zona por el mismo motivo.

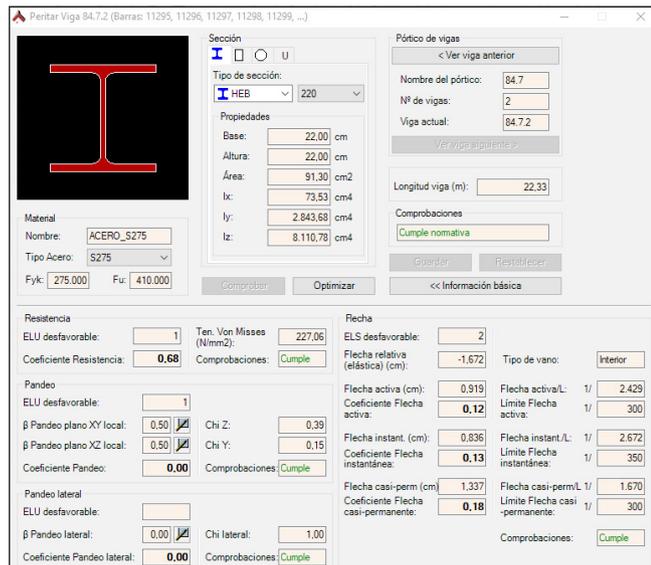
Figura 100: Cordón superior de la cubierta.

Todas las barras de la viga cumplen satisfactoriamente a resistencia y pandeo. Los cordones superior e inferior tienen de media un coeficiente de resistencia de 0,60 y los superiores uno de pandeo de 0,50 [Figura 100]. Las barras interiores de la celosía presentan unos coeficientes muy bajos, en muchos casos inferiores a 0,10 debido a las bajas cargas. En la viga tipo que se ha escogido del forjado, el cordón inferior [Figura 101] tiene un coeficiente nulo de pandeo, ya que está traccionado. Cabe recordar que en realidad la cubierta del edificio es una estructura mucho más ligera, de delgados perfiles tubulares que sujetan un gran lucernario, mientras que el modelo realizado mantiene perfiles HEB y la piel metálica presente en las fachadas del centro.

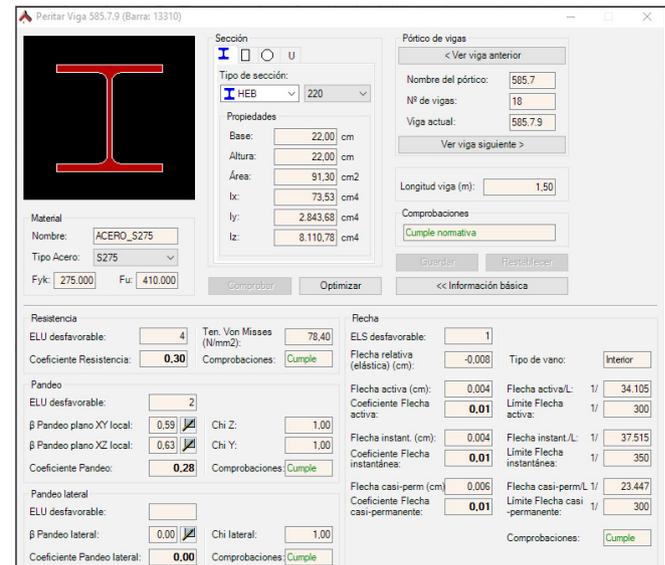
Figura 101: Cordón inferior de la cubierta.

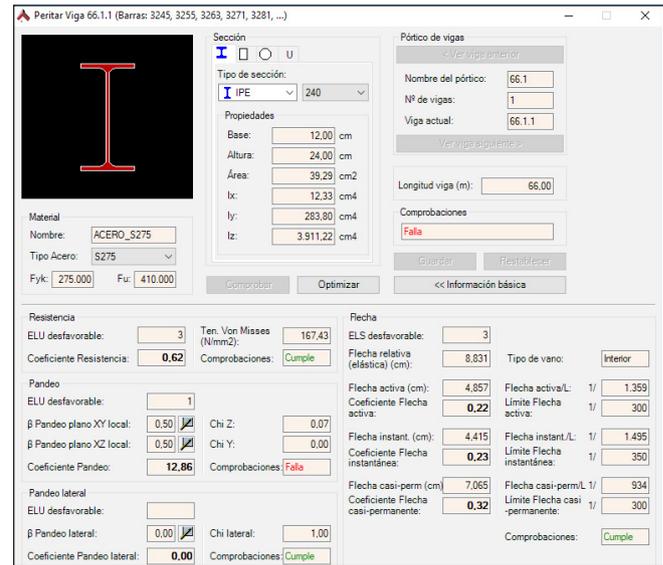
Figura 103: Correa IPE-240 cumpliendo a resistencia pero pareciendo fallar catastróficamente a pandeo..

Formadas por perfiles IPE-240, las barras que soportan el forjado cumplen todas a resistencia, con coeficientes de entre 0,50 y 0,95, pero parecen fallar la mayoría a pandeo. Además, sus coeficientes de pandeo llegan hasta 12,00 en el peor de los casos [Figura 103]. Realmente vuelve a ser un problema de software, que interpreta todas las correas alineadas como una única tira que recorre el edificio, en lugar de barras individuales de 6 m de longitud conectadas a vigas [Figura 102]. El hecho de que las correas realmente sí que cumplen es fácilmente verificable, ya que las pocas que han sido correctamente individualizadas tienen coeficientes de pandeo de 0,15 a 0,30 más acordes a las compresiones que reciben, que nunca llegan a superar los 30 kN.

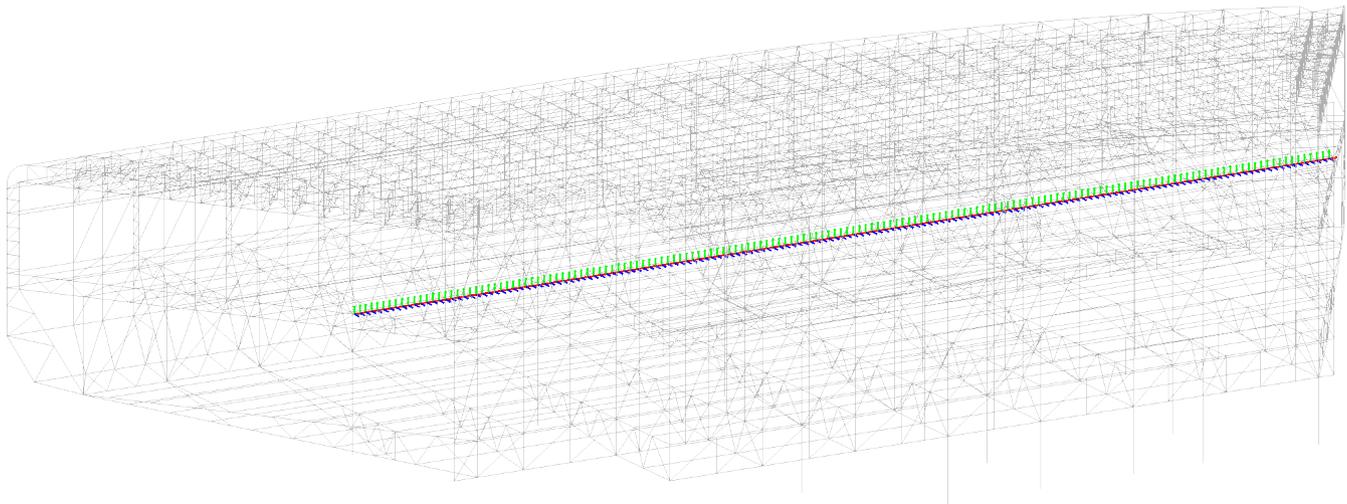
Figura 102: Longitud de la correa interpretada por Architrave.
