MASTER OFICIAL EN
CONSERVACIÓN DEL
PATRIMONIO ARQ.
CPA

CRITERIOS DE ACTUACIÓN PARA LA CONSERVACIÓN Y EL MANTENIMIENTO DE LAS EDIFICACIONES DEL CENTRO HISTÓRICO DE LA HABANA VIEJA

TRABAJO FIN DE MÁSTER

ANEXOS

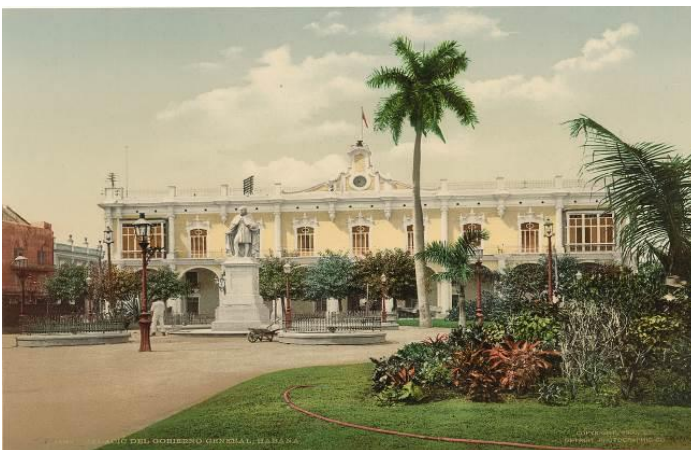
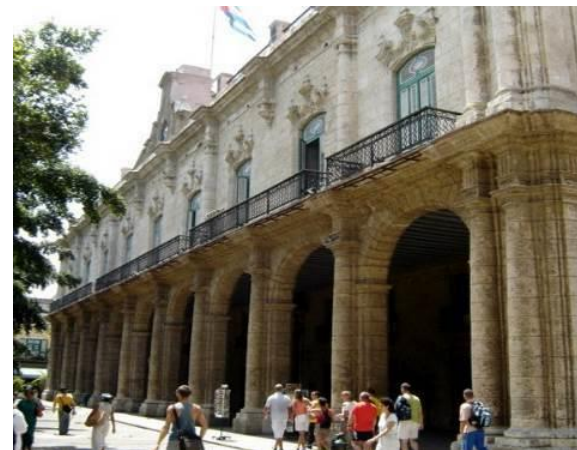
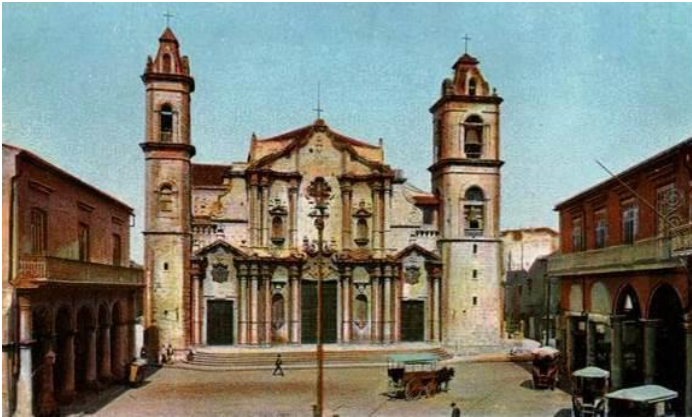
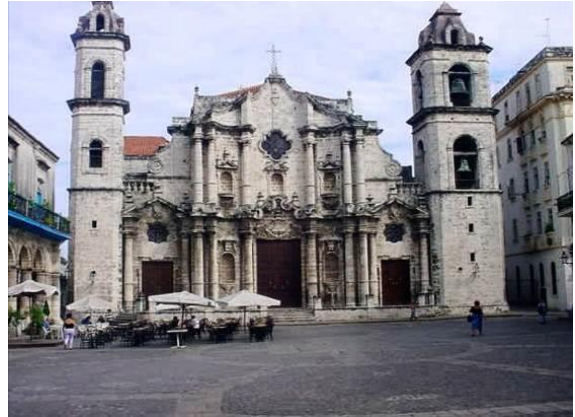
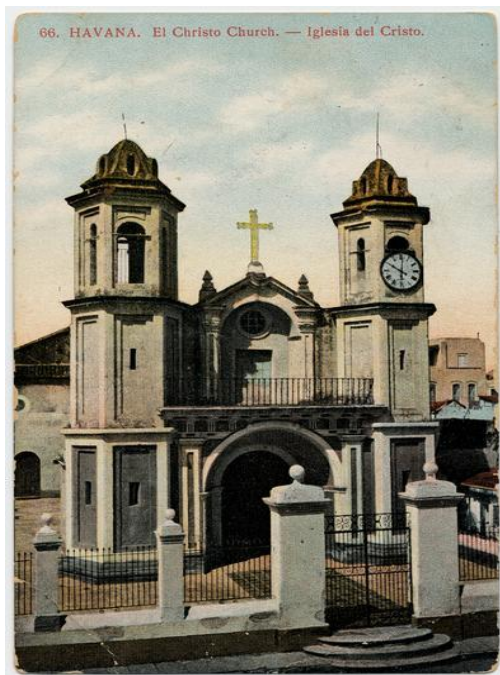
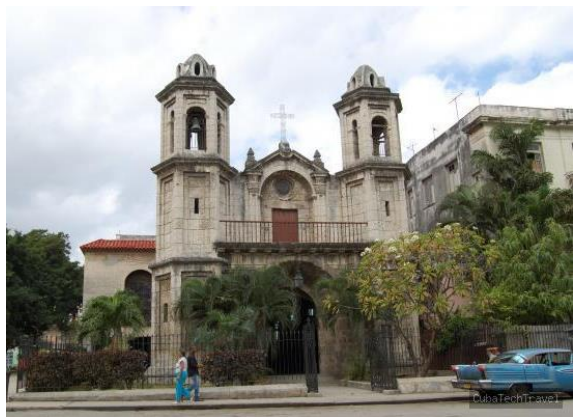
Algunos de los edificios construidos con muros de piedra caliza conchífera originalmente revocados a los que se les ha retirado la capa de mortero dejando los sillares vistos

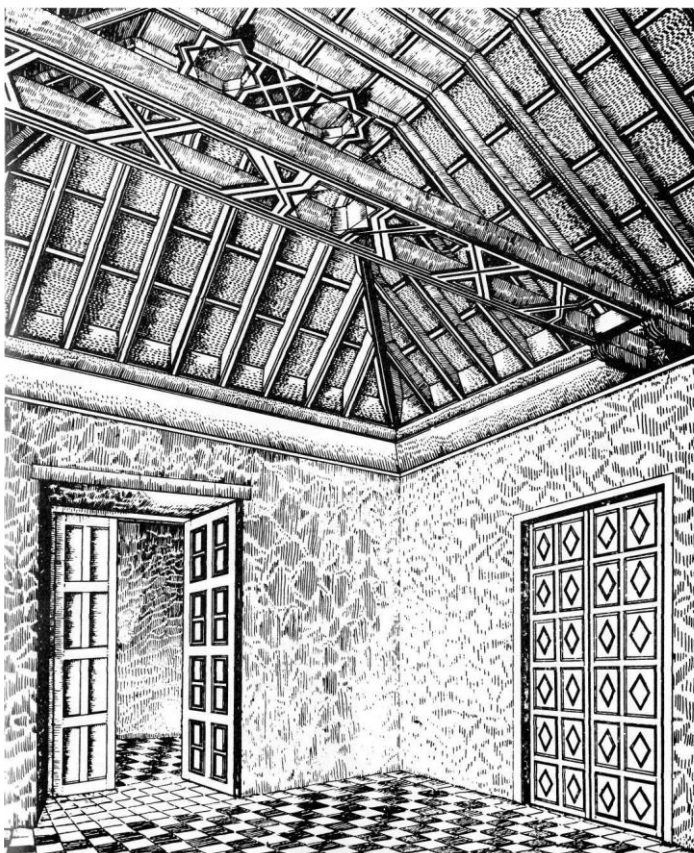
Alfarje de par y nudillo con harneruelo y tirantes pareados_
Aposento de la Casa de la calle Obispo 117-119
Fuente: Prat Puig, F.

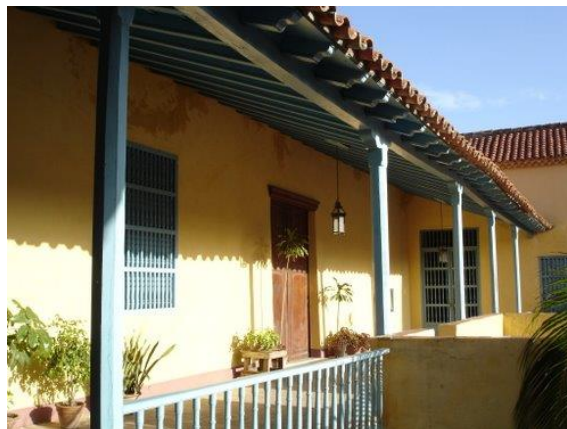
Colgadizo en galería del piso alto_
Convento de Santa Clara de Asís
Fuente: <http://mw2.google.com>

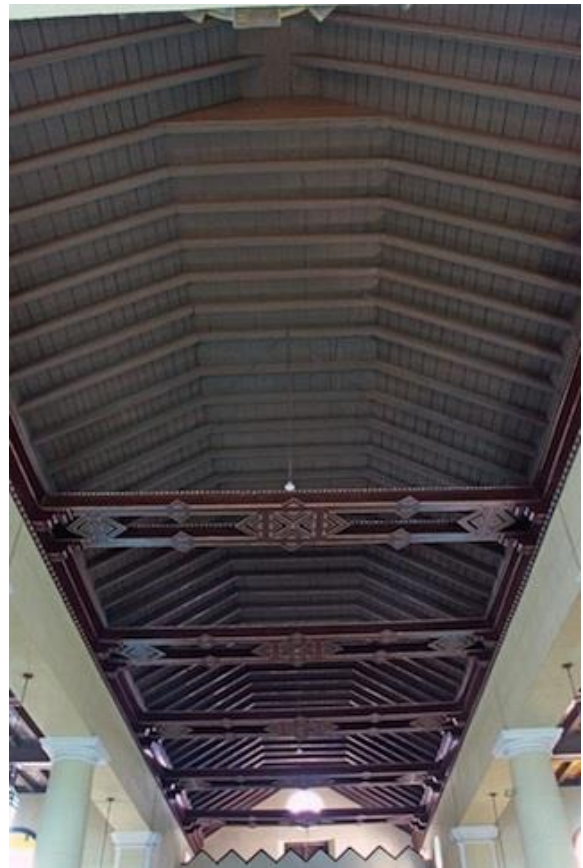
Alfarje de par y nudillo con almizate y tirantes
pareados_ Iglesia del Santo Cristo del Buen Viaje
Fuente: Alka Patel

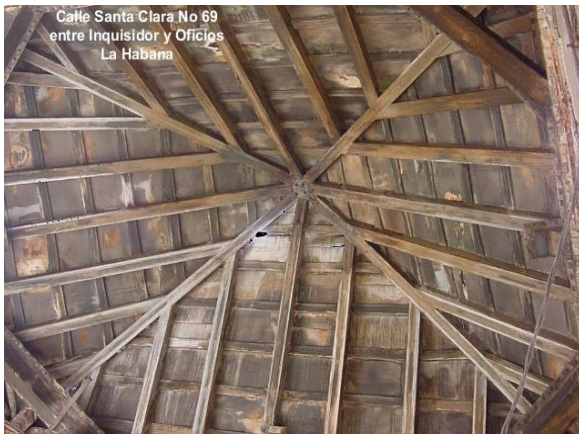
Armadura de par y nabo_ Calle Santa Clara No. 69
Fuente: es.slideshare.net

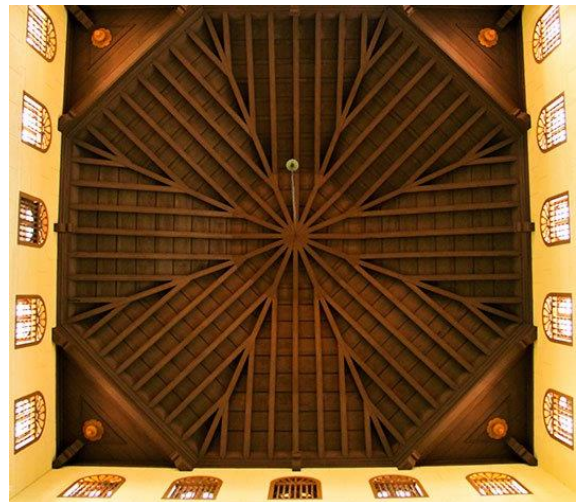
Alfarje ochavado_
Iglesia del Santo Cristo del Buen Viaje
Fuente: Arq. Melero, Nelson

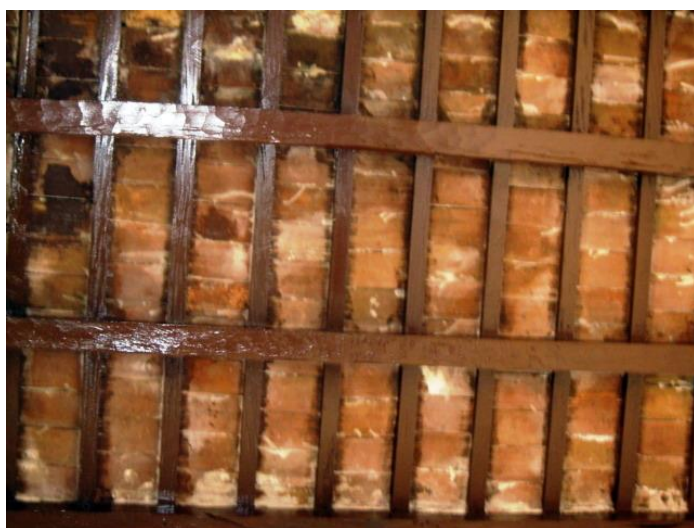
Forjado plano. Sistema losa por tabla_
La Habana Vieja (s/i).

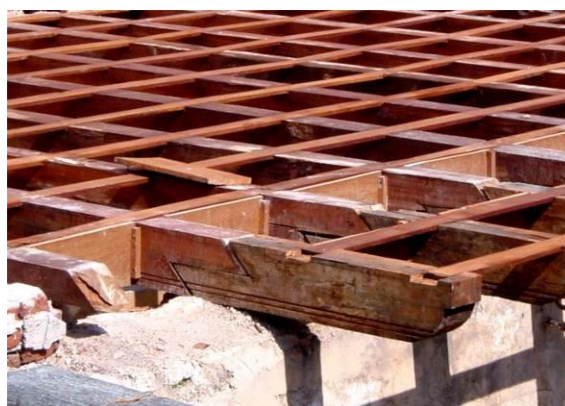
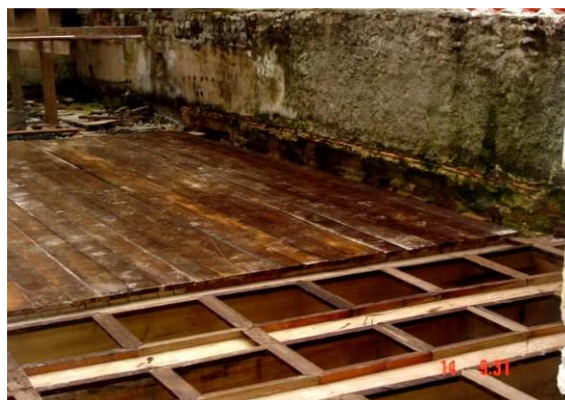
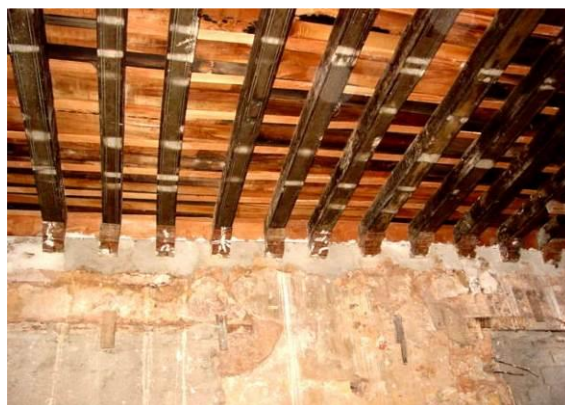
Secuencia de restauración de cubierta plana de
viga y tablazón_ La Habana Vieja (s/i)

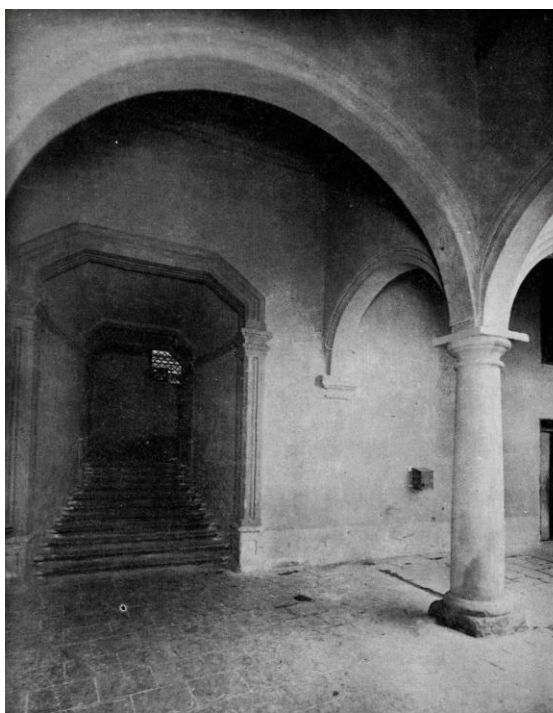
*Arranque de la escalera. Casa del Marqués de Arcos_
Siglo XVIII.*

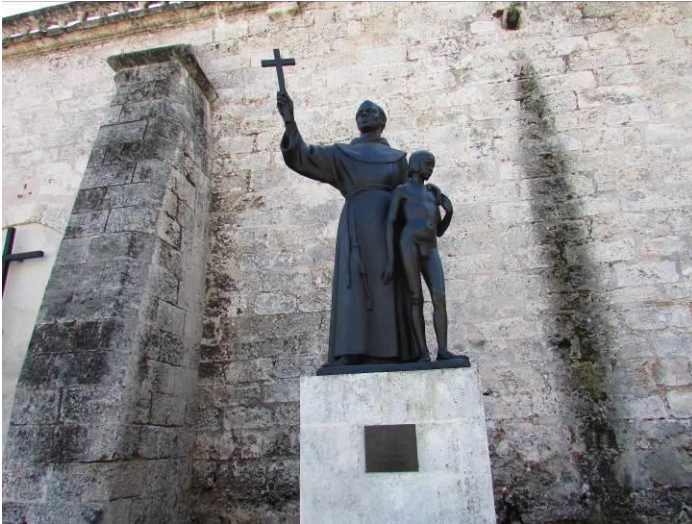
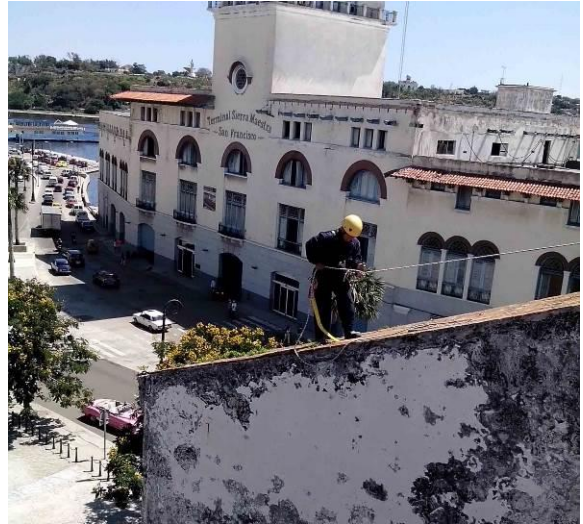
Lesiones en muros de sillares de piedra caliza conchífera y trabajos verticales para eliminar las plantas parásitas en del Convento de San Francisco de Asís.

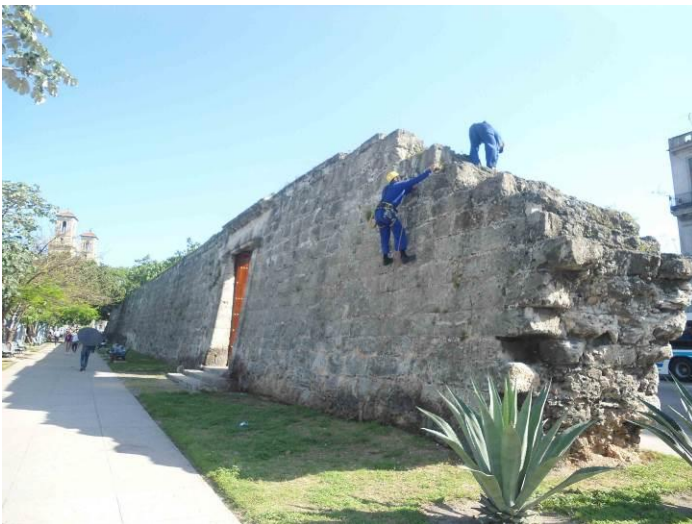
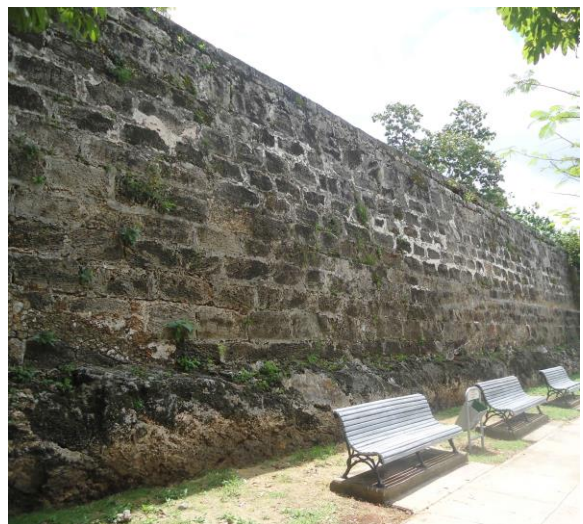
Lesiones en muros de sillares de piedra caliza conchífera y trabajos verticales para eliminar las plantas parásitas en los restos de la Antigua Muralla.

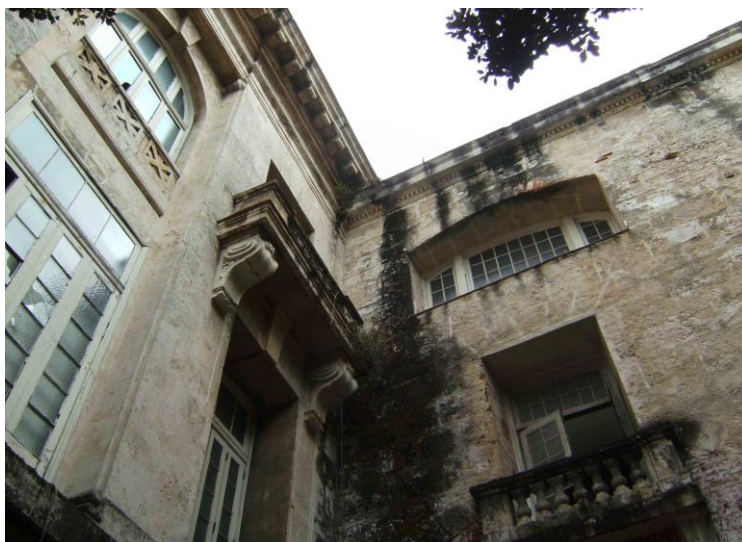
Lesiones en muros de sillares de piedra caliza conchífera en el antiguo edificio de la Cámara de Representantes
Fuente: Autor.

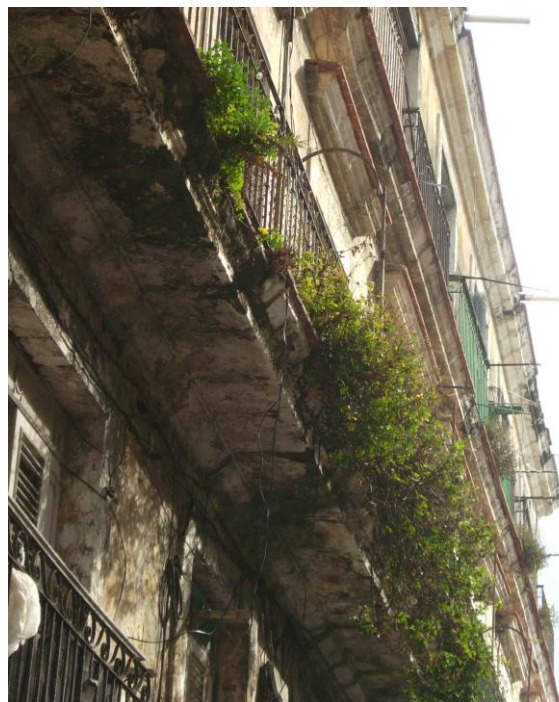
Deterioro avanzado en la fachada del edificio de San Ignacio No. 18
Fuente: Autor.

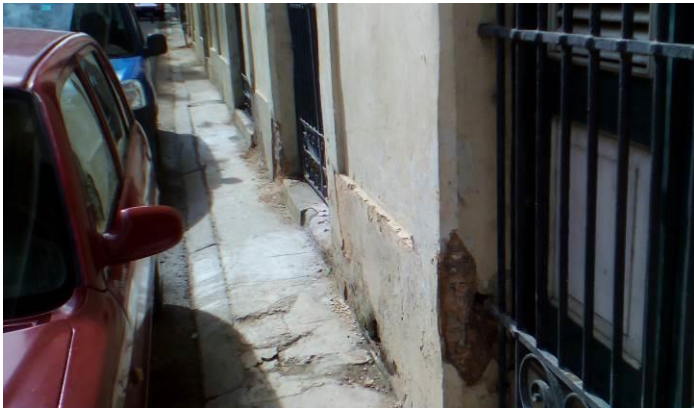
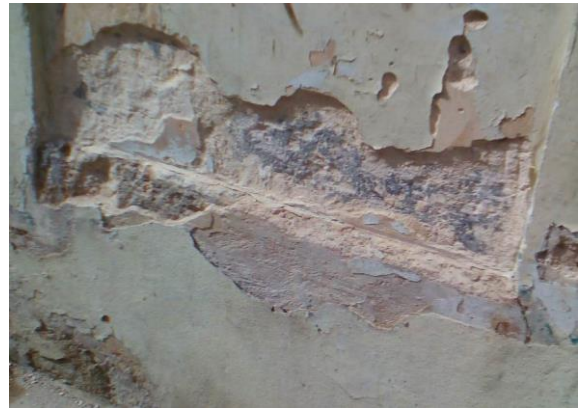
Lesiones en el zócalo del Centro Comunitario de Salud Mental_ Amargura No. 201
Fuente: Autor.

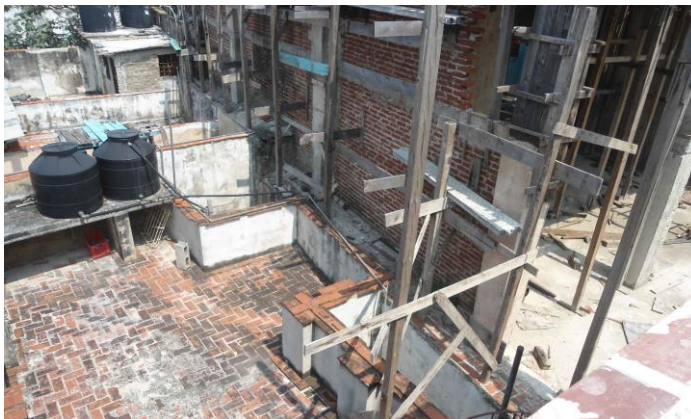
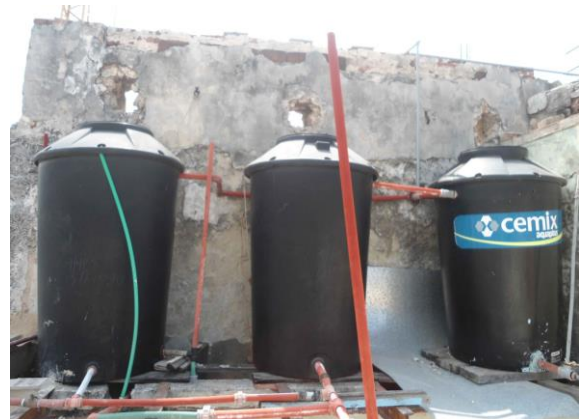
Pésimo estado de la cubierta del edificio de la calle Muralla No. 73_ Casa Zamora.
Modificaciones antrópicas indebidas.
Fuente: Autor.

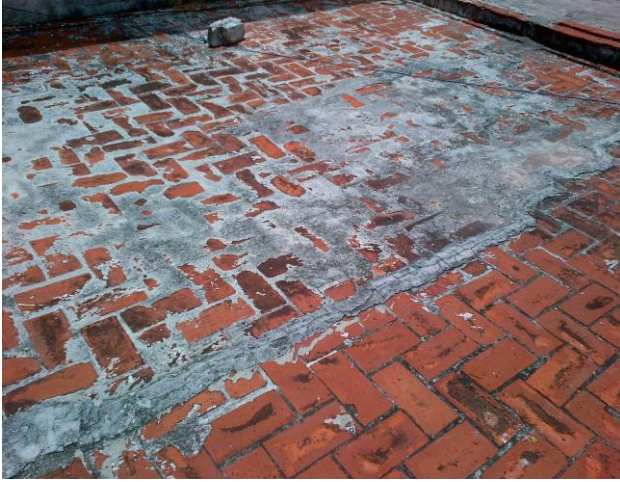
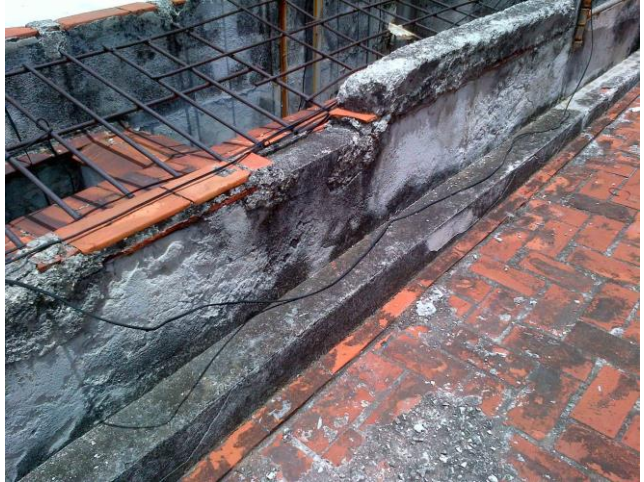
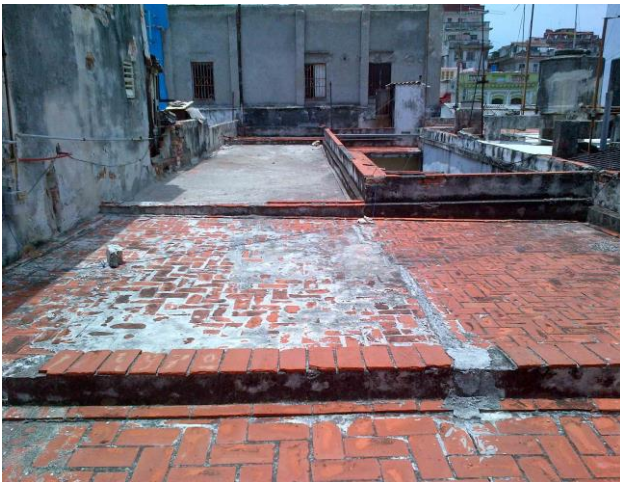
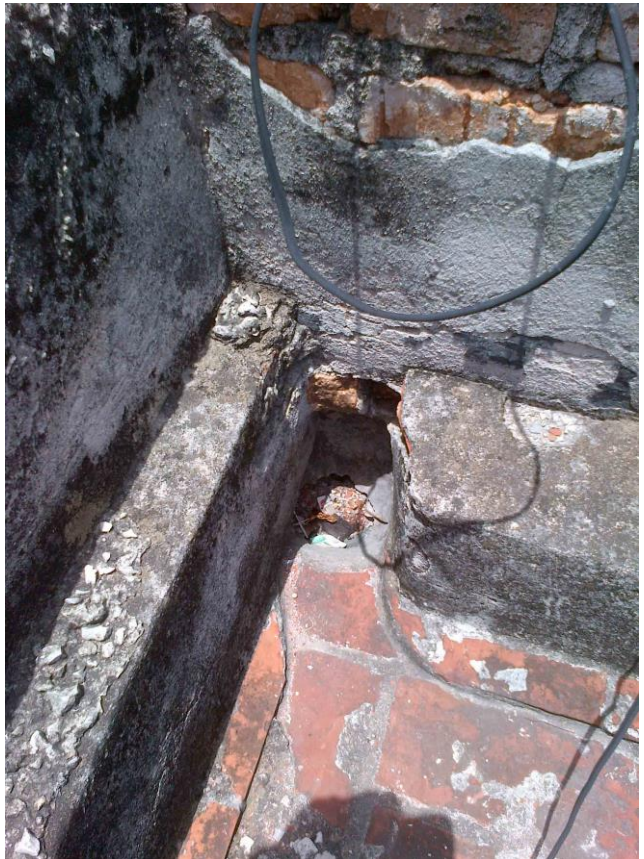
*Pésimo estado de la cubierta del edificio de la calle
Obrapia No. 510
Intervenciones desafortunadas unido a la falta de
mantenimiento.
Fuente: Autor.*

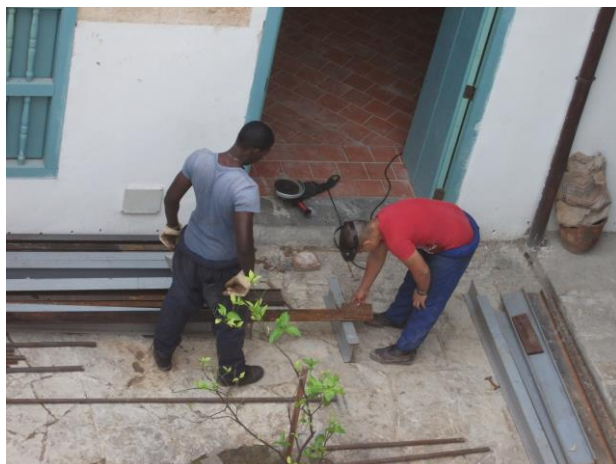
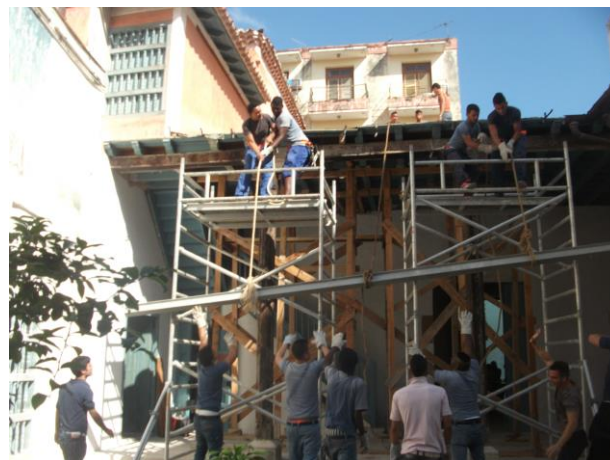
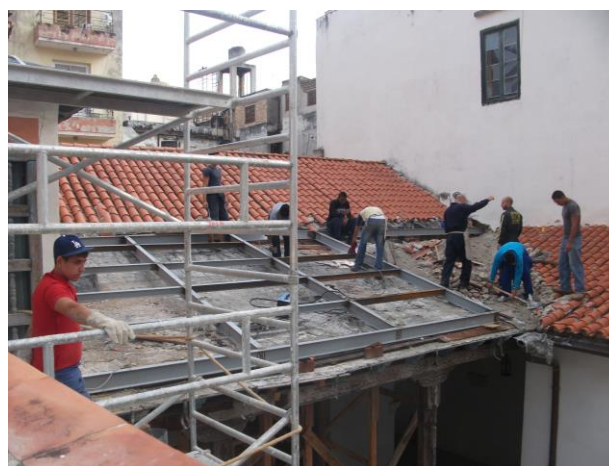
Sustitución del faldón de la galería anterior por una estructura metálica, 2009.
Fuente: Archivo fotográfico de la Escuela Taller de la Habana “Gaspar Melchor Jovellanos”.

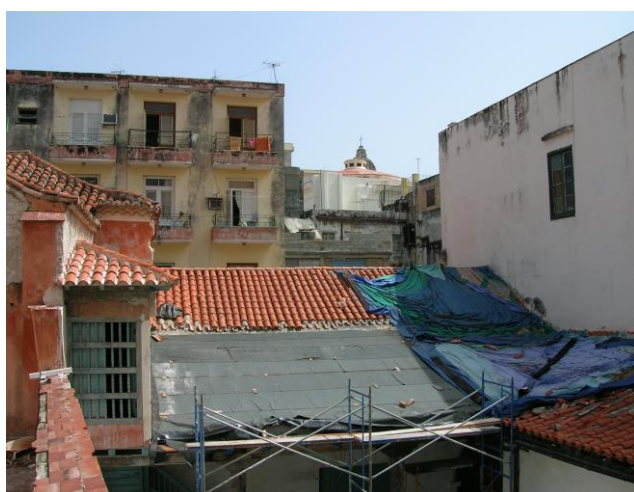
Trabajos en el faldón de la galería anterior, 2011
Fuente: Archivo fotográfico de la Escuela Taller de la Habana “Gaspar Melchor Jovellanos”.

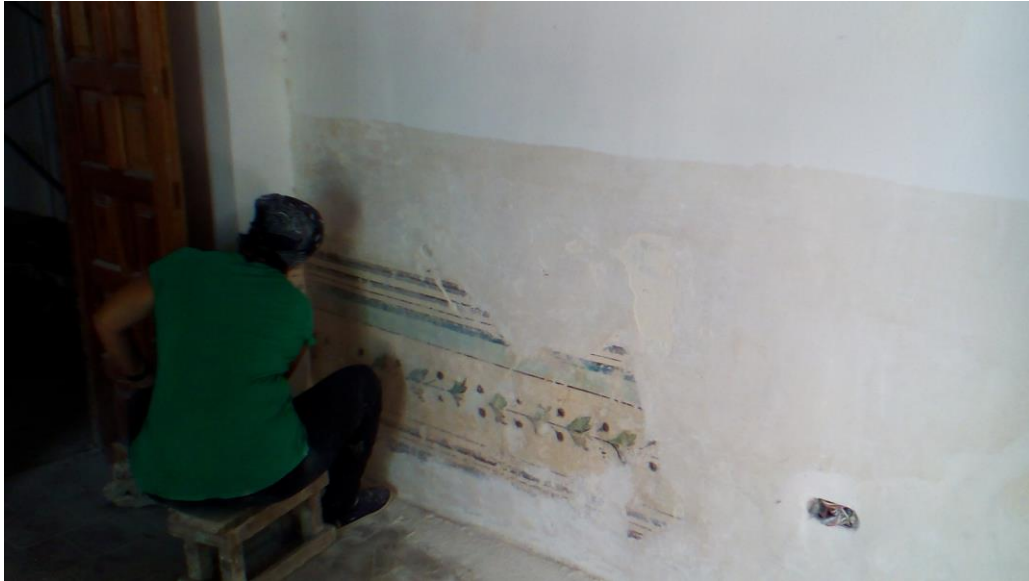
Restauración de pinturas murales, 2016

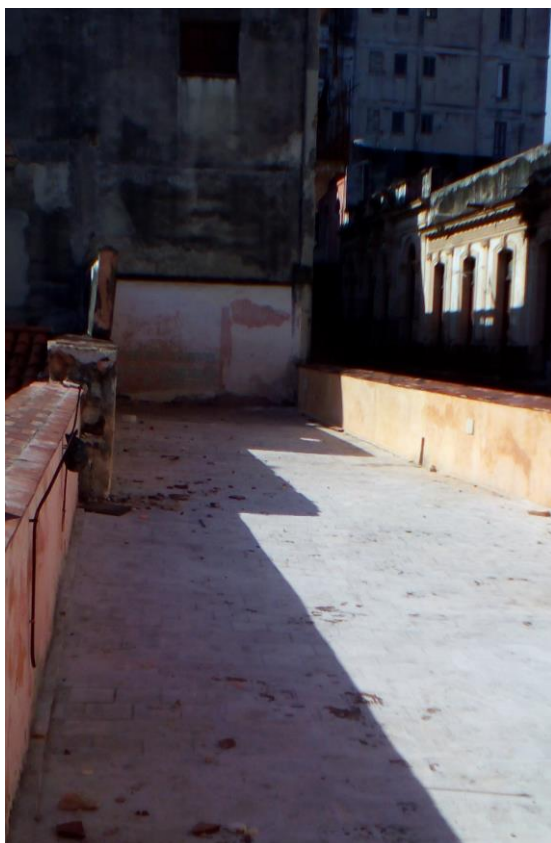
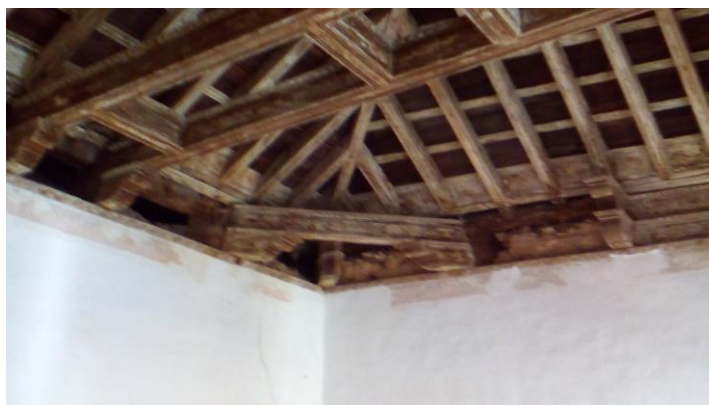
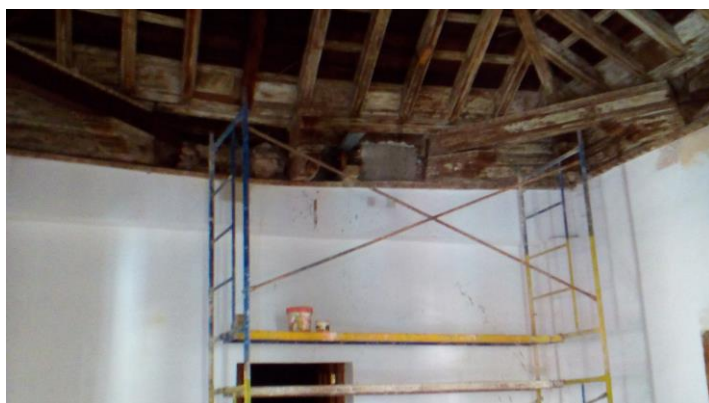
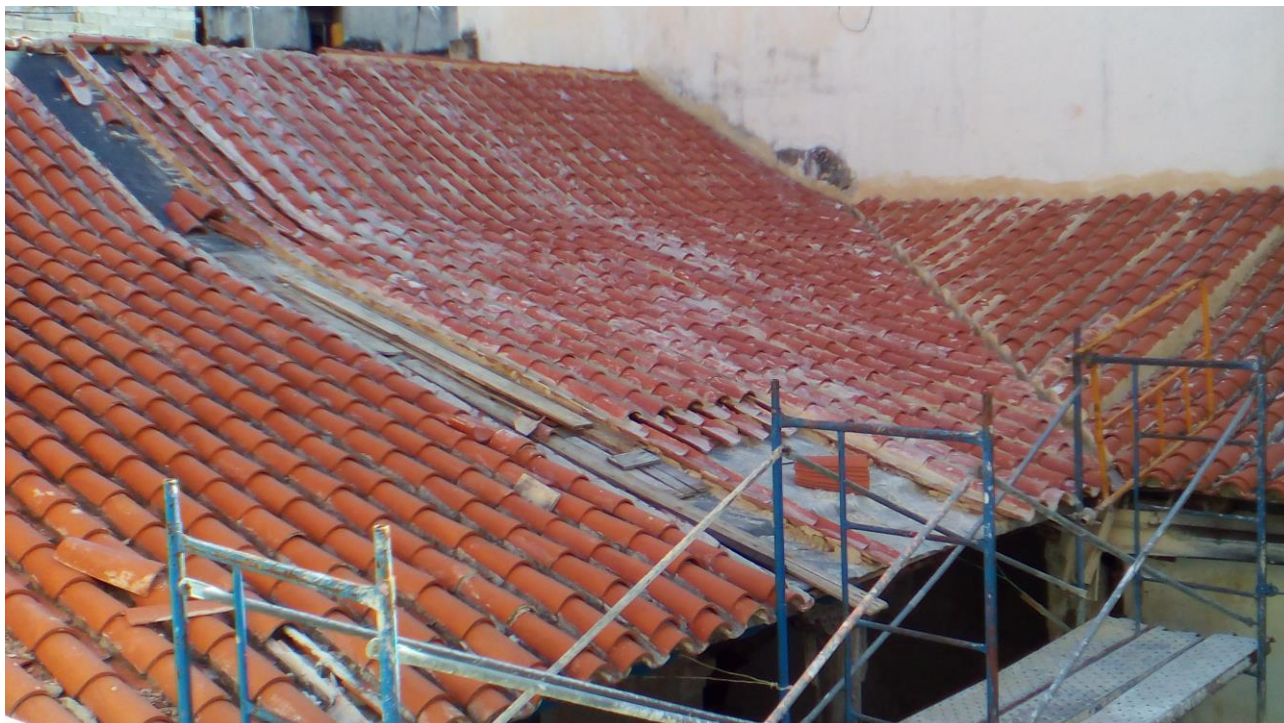
Estado actual de algunas de las cubiertas. Casa Prat Puig, 2016.

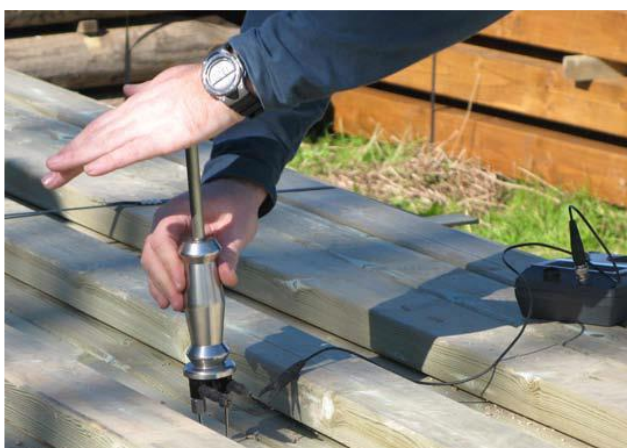
Xilohigrómetro: Medición de la humedad en la madera a partir de la resistencia eléctrica entre dos agujas.

Ensayo mediante el uso de xilohigrómetro
Fuente: Monfort Lleonart, J.
(Estructuras de madera. UPV, 2017).

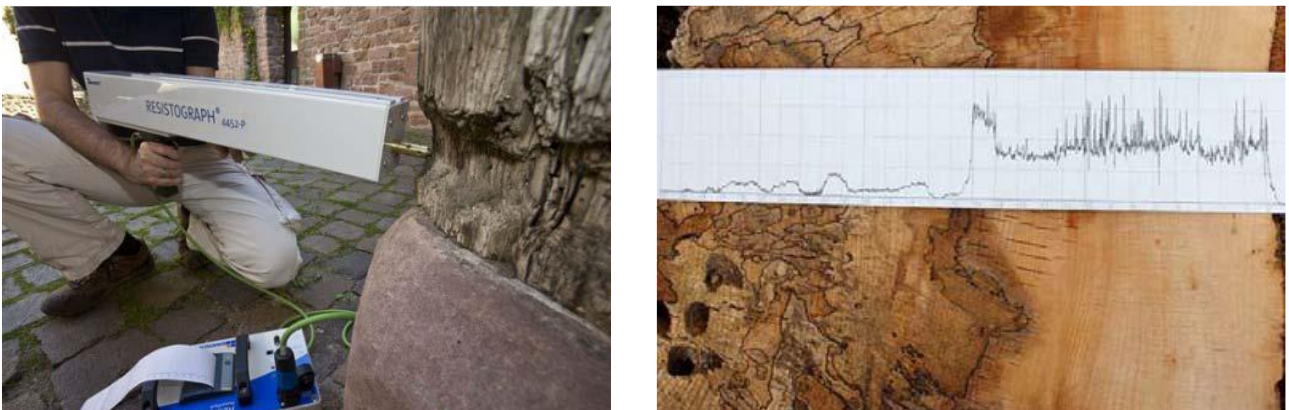
Resistógrafo: Taladrado de la madera con brocas finas de 1.5 mm de diámetro para determinar la resistencia de la madera. Es necesario contar una base de datos de las resistencias características de las maderas sanas.

Ensayo mediante el uso de resistógrafo (izquierda) y resistograma (derecha)

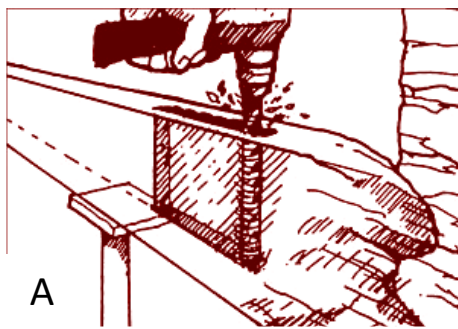
TR System: Realización prótesis de madera en cabeza de viga deteriorada unida con resina epoxi y reforzada con varillas inertes de fibra de vidrio o carbono.

A: Realización de ranura superior para el vertido de la resina.

B: Corte del extremo deteriorado de la viga.

A continuación, se muestran algunas variantes de soluciones para la reparación y(o) sustitución de las cabezas de vigas de madera deterioradas en edificaciones antiguas

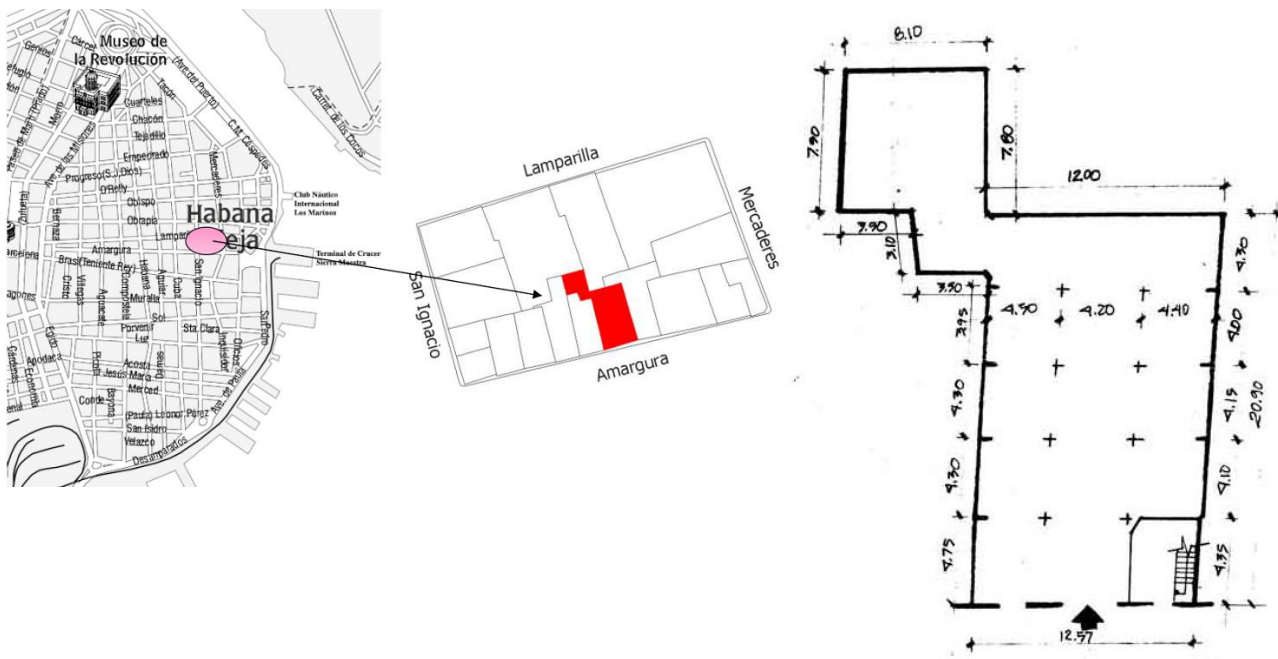
*Micro y macrolocalización de la parcela.
Planta del edificio con medidas generales.*

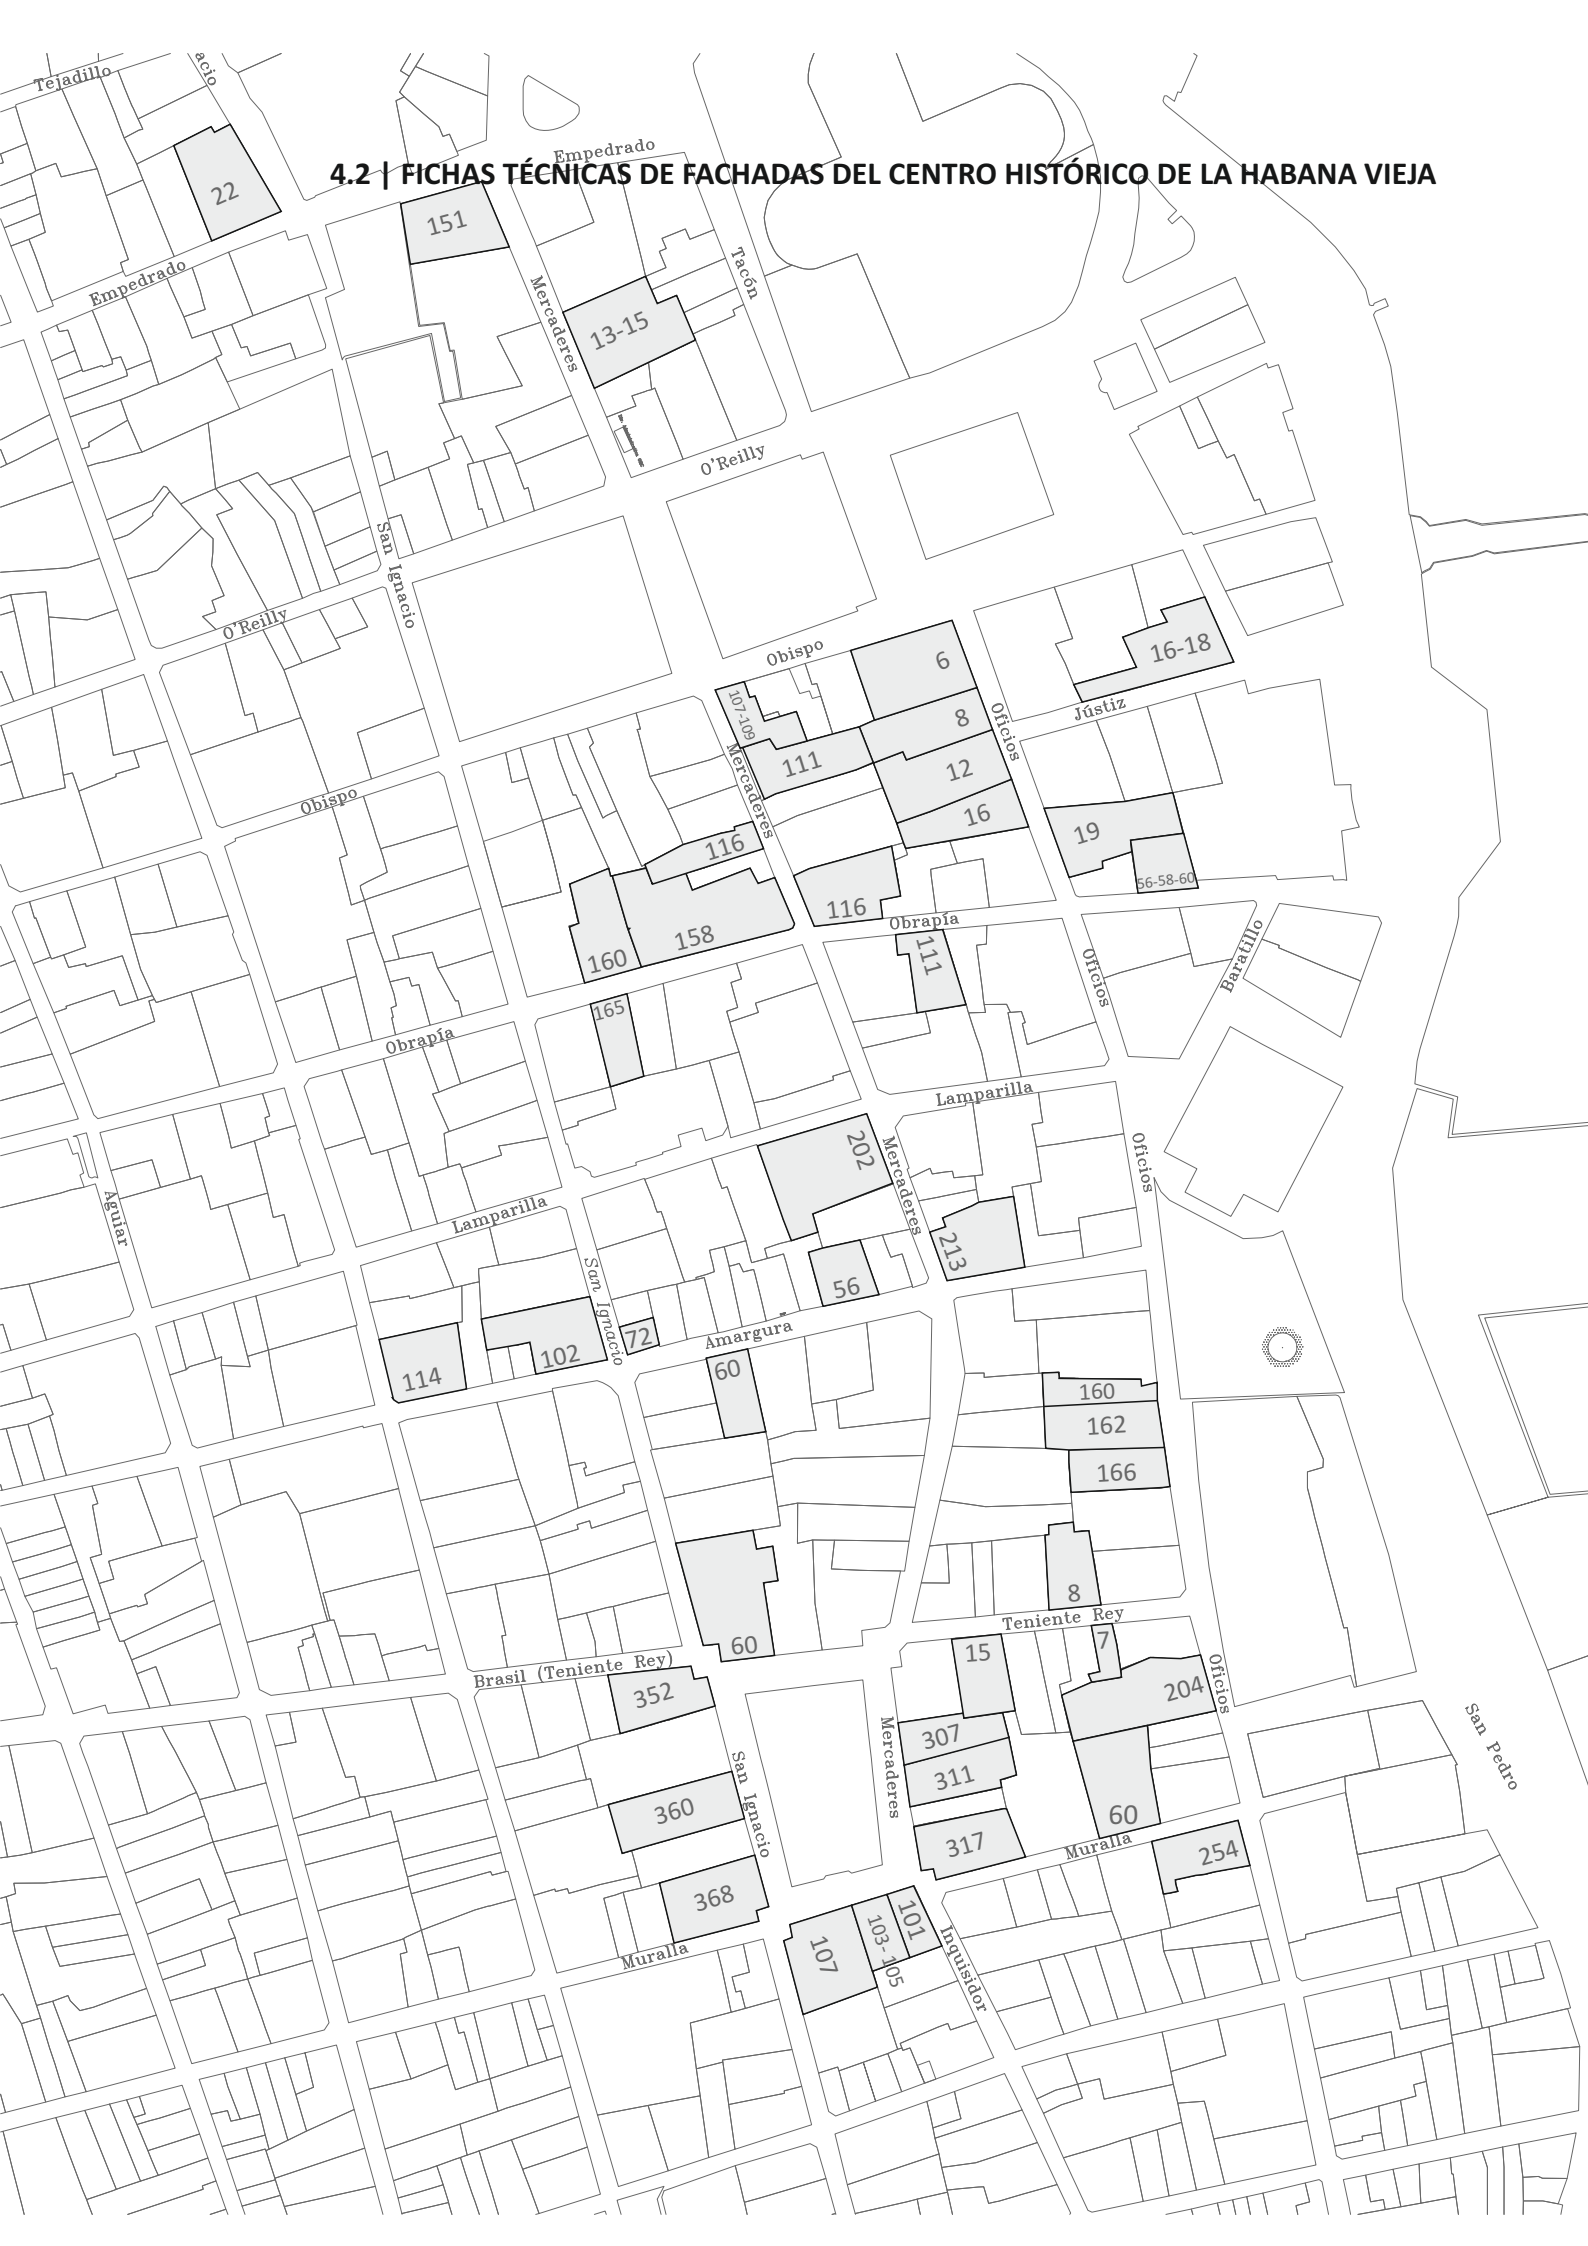
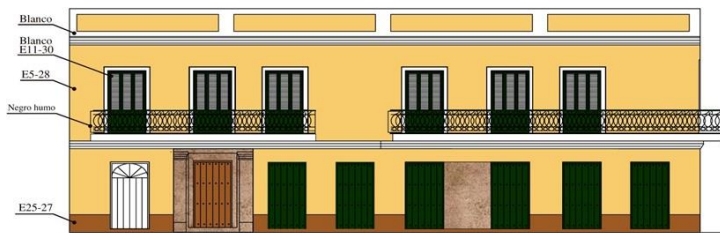
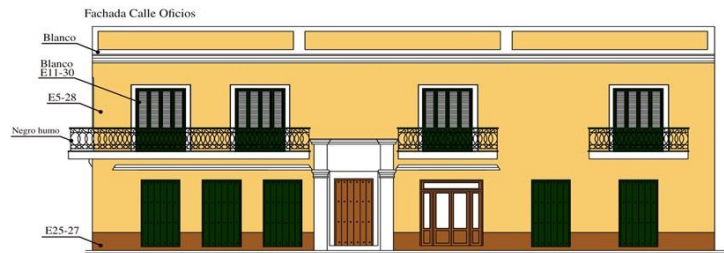
ANTIGUA VIVIENDA. ACTUAL RESTAURANTE LA MINA. CALLE DE LOS OFICIOS NO. 6 ESQUINA A OBISPO.

Fachada Calle Obispo

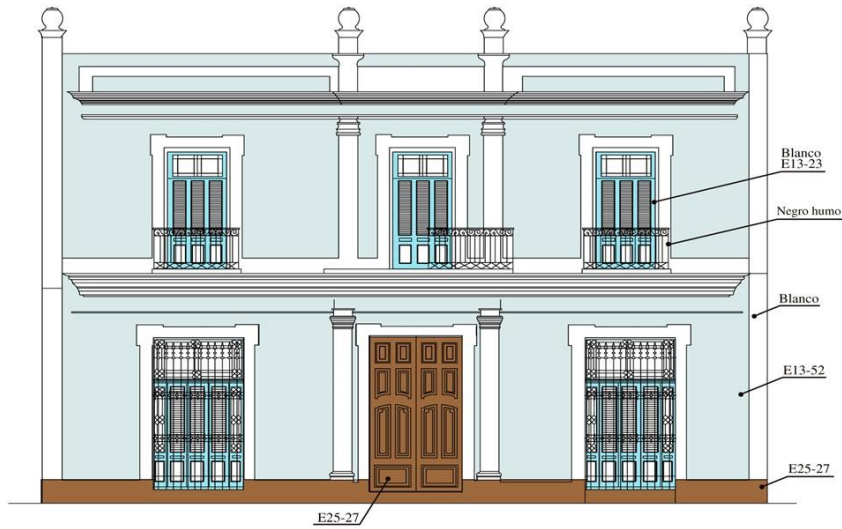
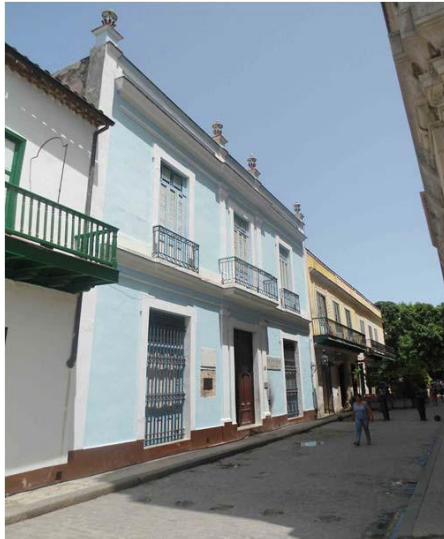
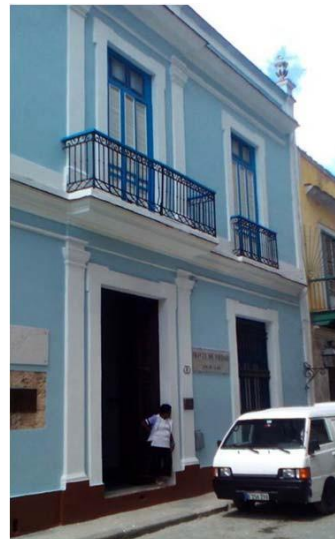
DIRECCIÓN DE EVENTOS DE LA OFICINA DEL HISTORIADOR. MONTE DE PIEDAD. CALLE DE LOS OFICIOS NO. 8.

ÉPOCA DE CONSTRUCCIÓN	SIGLO XIX			
	ESTILO ARQUITECTÓNICO			
	NEOCLÁSICO			
	TIPOLOGÍA			
	DOMÉSTICA			
	GRADO DE PROTECCIÓN			
II				
USOS ACTUALES		DIRECCIÓN DE EVENTOS. OFICINA DEL HISTORIADOR		
PROYECCIÓN DE FACHADA	ALTURA (M)	14.30		
	LARGO (M)	16.80		
ELEMENTOS	ÁREA (M ²)	COLOR SEGÚN CARTA TKROM	ESTADO CONSTRUCTIVO	
MUROS	41.80	E13-52	MUROS	B
DESTAQUES	35.60	BLANCO	FORIADOS	R
ZÓCALO	4.90	E25-27	CUBIERTAS	R
PORTONES	8.90	E25-27	ELEMENTOS DE FACHADA	B
CARP. PERSIANAS C/ LUCETAS	31.80	E13-52	CARPINTERÍAS	R
	17.60	BLANCO	REJERÍA	B
REJERÍA	8.70	NEGRO HUMO	INSTALACIONES	R

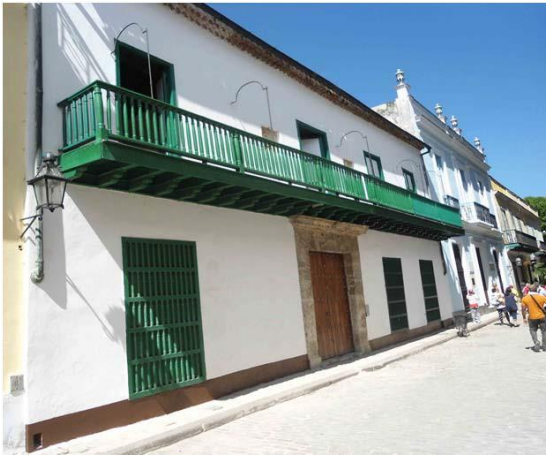
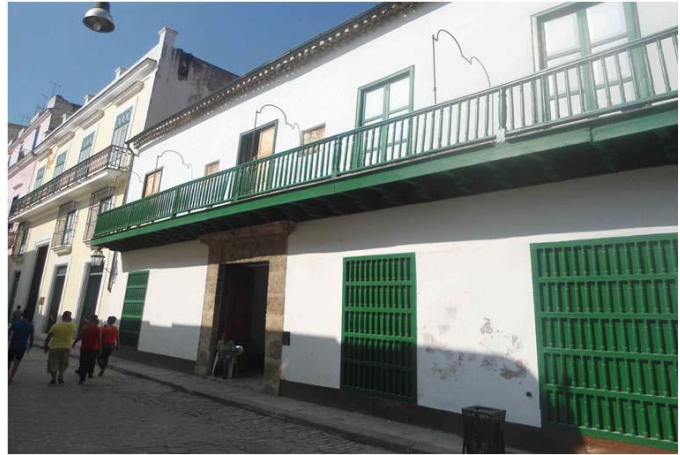
ANTIGUA VIVIENDA. ACTUAL GABINETE DE RESTAURACIÓN. CALLE DE LOS OFICIOS NO. 12.

ÉPOCA DE CONSTRUCCIÓN	SIGLO XVIII	
ESTILO ARQUITECTÓNICO	BARROCO	
TIPOLOGÍA	DOMÉSTICA	
GRADO DE PROTECCIÓN	II	
USOS ACTUALES	GABINETE DE REATAURACIÓN	
PROYECCIÓN DE FACHADA	ALTURA (M)	9.40
	LARGO (M)	19.80

ELEMENTOS	ÁREA (M ²)	COLOR SEGÚN CARTA TKROM	ESTADO CONSTRUCTIVO	
MUROS	106.90	BLANCO	MUROS	B
ZÓCALO	14.70	E25-27	FORIADOS	B
ESTRUCTURA Balcón/BARANDAS	26.30	E25-86	CUBIERTAS	R
PORTONES	6.80	BARNIZ TINTE	ELEMENTOS DE FACHADA	B
CARP. CLAVADIZA/CANCELAS	26.00	E25-86	CARPINTERÍAS	B
CARP. CASETONES	5.80	E25-86	REJERÍA	B
	5.60	BLANCO	INSTALACIONES	R
REJERÍA	0.85	NEGRO HUMO

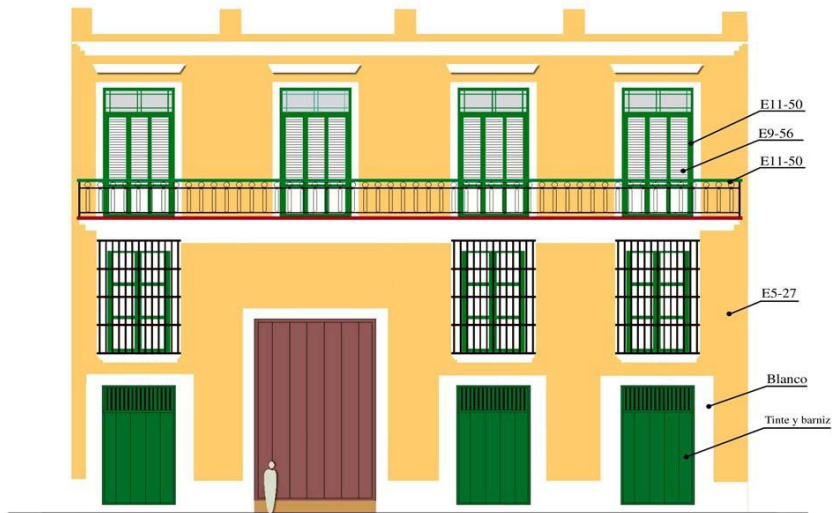
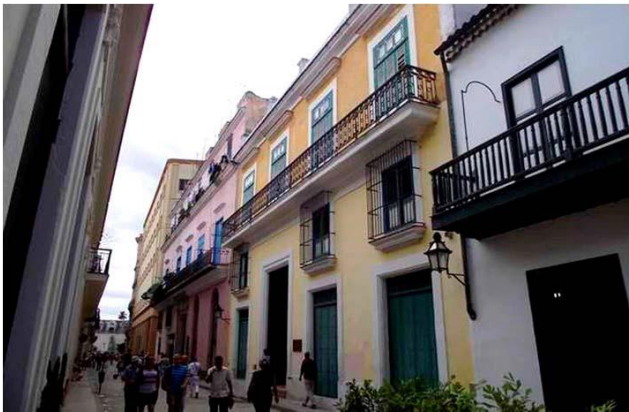
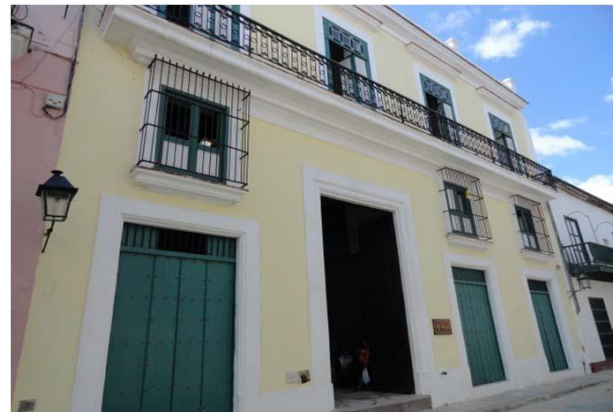
CASA MUSEO DE LA CULTURA ÁRABE E ISLÁMICA. CALLE DE LOS OFICIOS NO. 16.

DATOS GENERALES		ÉPOCA DE CONSTRUCCIÓN	SIGLO XIX	
		ESTILO ARQUITECTÓNICO	NEOCLÁSICO	
		TIPOLOGÍA	DOMÉSTICA	
		GRADO DE PROTECCIÓN	II	
		USOS ACTUALES	MUSEO	
		PROYECCIÓN DE FACHADA		ALTURA (M)
LARGO (M)	18.70			
ELEMENTOS	ÁREA (M²)	COLOR SEGÚN CARTA TKROM	ESTADO CONSTRUCTIVO	
MUROS	217.50	E25-27	MUROS	B
DESTAQUES Y ZÓCALO	24.60	BLANCO	FORIADOS	R
PORTONES	13.10	BARNIZ TINTE	CUBIERTAS	R
CARP. CLAVADIZA	30.60	E11-50	ELEMENTOS DE FACHADA	B
	5.90	E9-56	CARPINTERÍAS	R
REJERÍA	27.60	NEGRO HUMO	REJERÍA	B
			INSTALACIONES	R
