MASTER OFICIAL EN
CONSERVACIÓN DEL
PATRIMONIO ARQ.
CPA

CRITERIOS DE ACTUACIÓN PARA LA CONSERVACIÓN Y EL MANTENIMIENTO DE LAS EDIFICACIONES DEL CENTRO HISTÓRICO DE LA HABANA VIEJA

TRABAJO FIN DE MÁSTER

ANEXOS

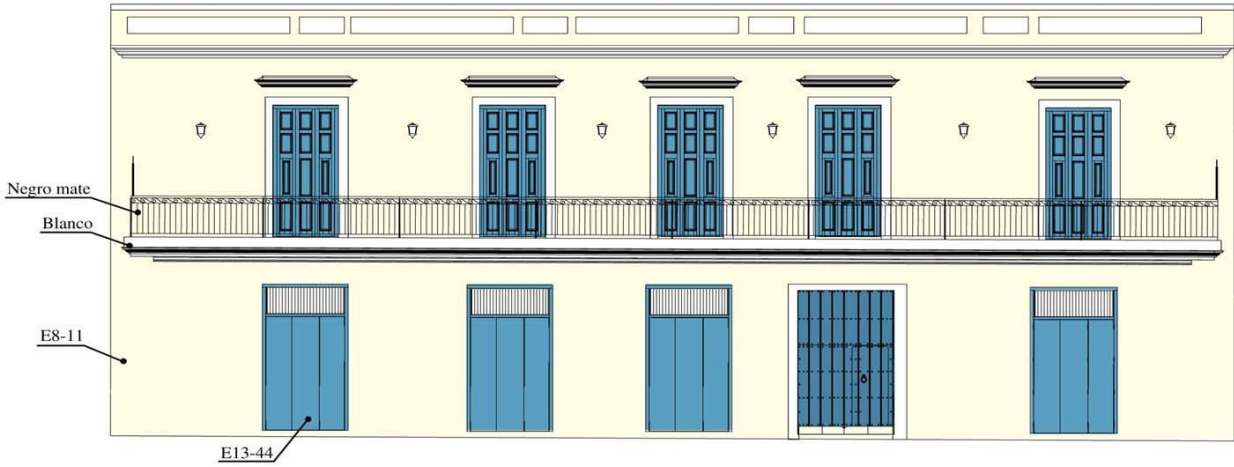
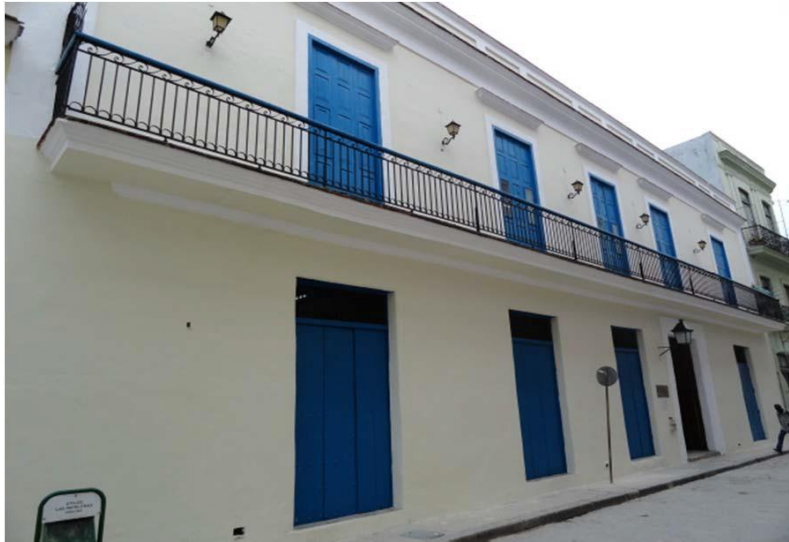
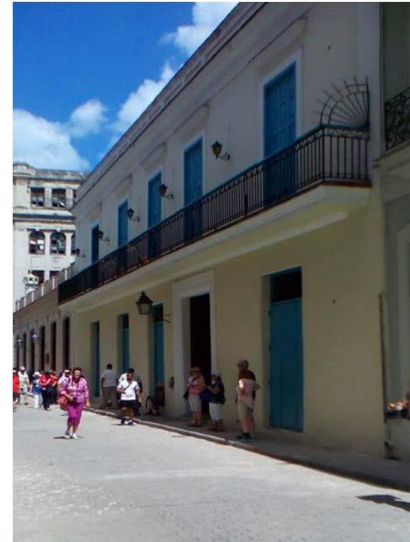
GABINETE DE RESTAURACIÓN Y CONSERVACIÓN. CALLE DE LOS OFICIOS NO. 19.

DATOS GENERALES		ÉPOCA DE CONSTRUCCIÓN	SIGLO XVIII	
		ESTILO ARQUITECTÓNICO	BARROCO	
		TIPOLOGÍA	DOMÉSTICA	
		GRADO DE PROTECCIÓN	I	
		USOS ACTUALES	GABINETE DE CONSERVACIÓN	
		PROYECCIÓN DE FACHADA	ALTURA (M)	12.80
ELEMENTOS	ÁREA (M ²)	COLOR SEGÚN CARTA TKROM	ESTADO CONSTRUCTIVO	
			MUROS	199.80
DESTAQUES	75.90	BLANCO	FORIADOS	R
CARP. CLAVADIZA	52.80	E13-44	CUBIERTAS	M
REJERÍA	28.70	NEGRO HUMO	ELEMENTOS DE FACHADA	B
			CARPINTERÍAS	R
			REJERÍA	B
			INSTALACIONES	R

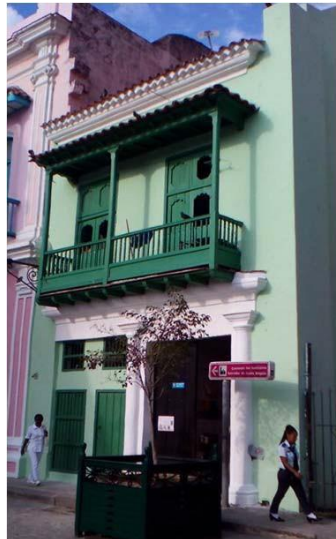
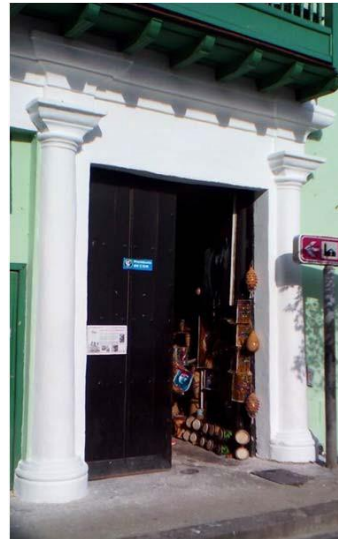
ANTIGUA VIVIENDA. CALLE DE LOS OFICIOS NO. 160.

ÉPOCA DE CONSTRUCCIÓN	SIGLO XVIII			
	ESTILO ARQUITECTÓNICO			
	BARROCO			
	TIPOLOGÍA			
	DOMÉSTICA			
	GRADO DE PROTECCIÓN			
I				
USOS ACTUALES		TIENDA DE ARTESANÍAS/VIVIENDA		
PROYECCIÓN DE FACHADA	ALTURA (M)	10.10		
	LARGO (M)	14.80		
ELEMENTOS	ÁREA (M ²)	COLOR SEGÚN CARTA TKROM	ESTADO CONSTRUCTIVO	
MUROS	63.20	E10-47	MUROS	B
DESTAQUES	10.60	BLANCO	FORIADOS	B
ESTRUCTURA BalcÓN	9.40	E11-14	CUBIERTAS	R
PORTONES	6.80	E25-27	ELEMENTOS DE FACHADA	B
CARP. CLAVADIZA	16.70	E11-14	CARPINTERÍAS	B
			INSTALACIONES	R

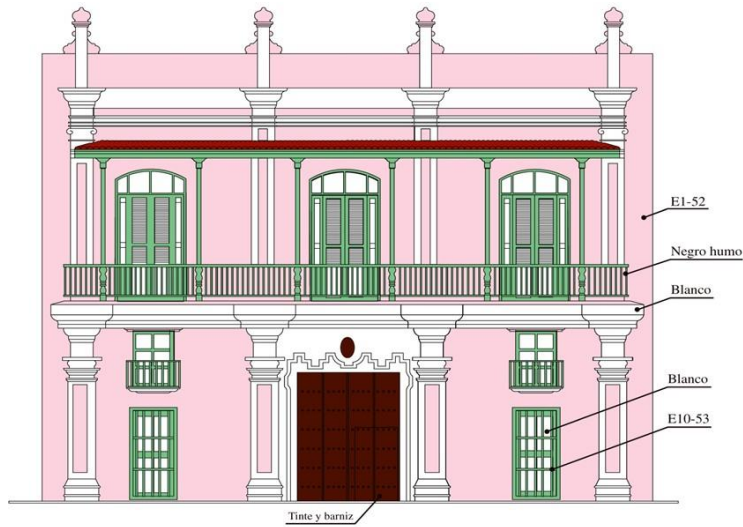
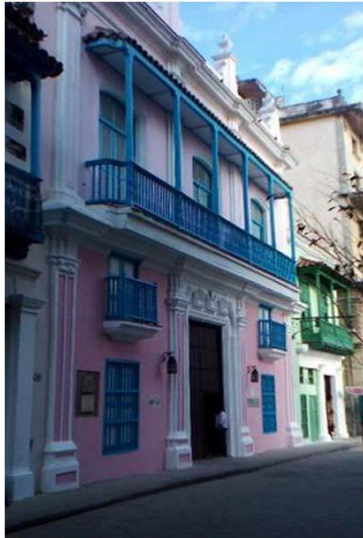
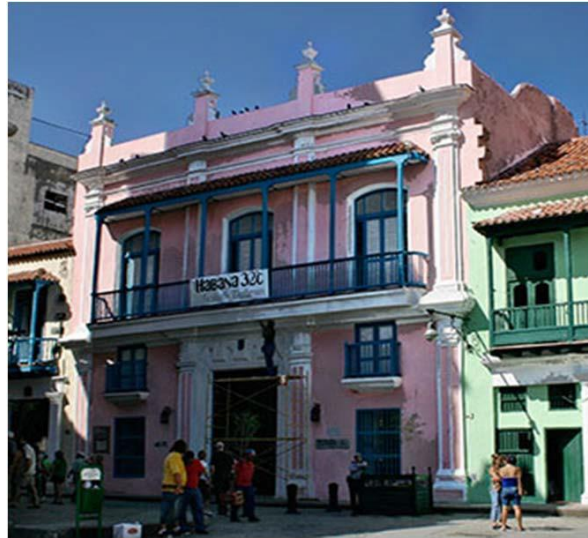
GALERÍA CARMEN MONTILLA. CALLE DE LOS OFICIOS NO. 162.

ÉPOCA DE CONSTRUCCIÓN	SIGLO XIX			
	ESTILO ARQUITECTÓNICO			
	NEOCLÁSICO			
	TIPOLOGÍA			
	DOMÉSTICA			
	GRADO DE PROTECCIÓN			
II				
USOS ACTUALES		GALERÍA DE ARTE		
PROYECCIÓN DE FACHADA		ALTURA (M)	15.30	
		LARGO (M)	19.30	
ELEMENTOS	ÁREA (M ²)	COLOR SEGÚN CARTA TKROM	ESTADO CONSTRUCTIVO	
MUROS	232.00	E1-52	MUROS	B
DESTAQUES	83.60	BLANCO	FORIADOS	R
TEJADILLO/BARANDAS	22.40	E10-53	CUBIERTAS	R
CARP. CASETONES	16.40	E10-53	ELEMENTOS DE FACHADA	B
	17.80	BLANCO	CARPINTERÍAS	R
PORTONES	14.00	BARNIZ TINTE	INSTALACIONES	R

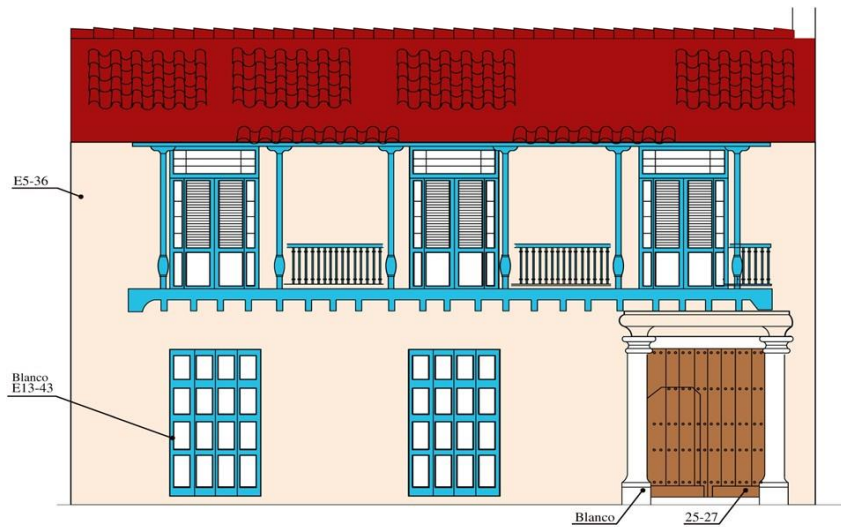
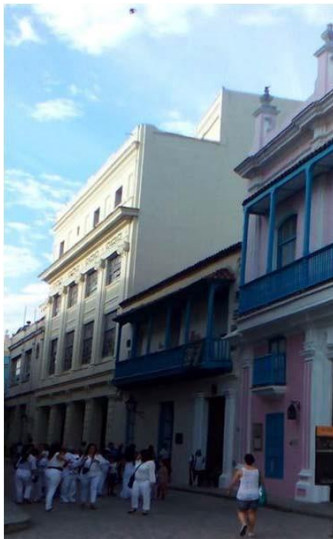
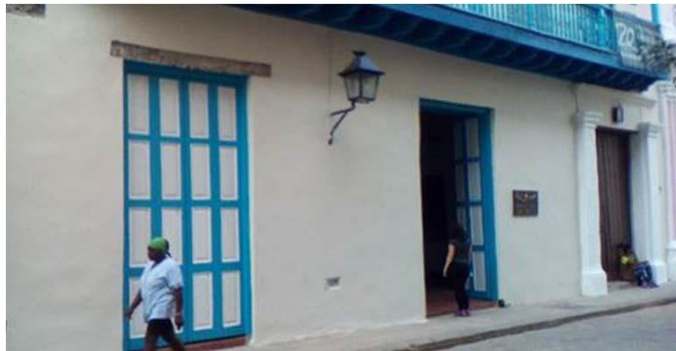
GALERÍA NELSON DOMÍNGUEZ. CALLE DE LOS OFICIOS NO. 166 .

ÉPOCA DE CONSTRUCCIÓN	SIGLO XVIII			
	ESTILO ARQUITECTÓNICO			
	BARROCO			
	TIPOLOGÍA			
	DOMÉSTICA			
	GRADO DE PROTECCIÓN			
II				
USOS ACTUALES		GALERÍA DE ARTE		
PROYECCIÓN DE FACHADA		ALTURA (M)	10.80	
		LARGO (M)	16.30	
ELEMENTOS	ÁREA (M ²)	COLOR SEGÚN CARTA TKROM	ESTADO CONSTRUCTIVO	
MUROS	82.60	E5-36	MUROS	B
DESTAQUES	3.10	BLANCO	FORIADOS	R
ESTRUCTURA BALCÓN/TEJADILLO	51.60	E13-43	CUBIERTAS	R
PORTONES	8.90	E25-27	ELEMENTOS DE FACHADA	B
CARP. CASETONES/PERSIANAS C/LUCETAS	8.50	E13-43	CARPINTERÍAS	R
	5.40	BLANCO	INSTALACIONES	R

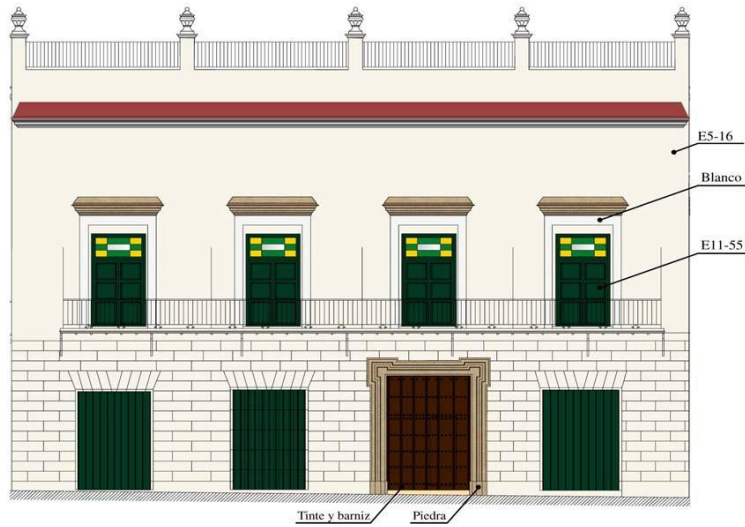
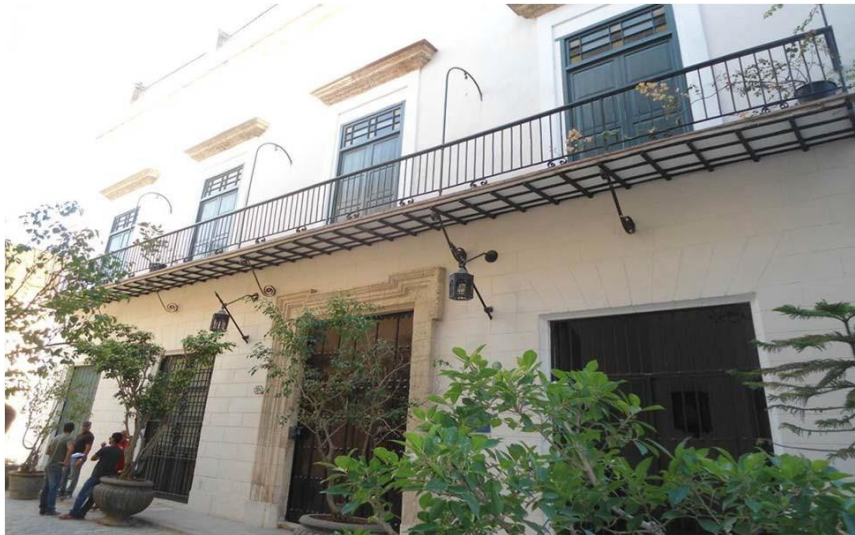
CONVENTO DEL SANTÍSIMO SALVADOR DE SANTA BRÍGIDA. CALLE DE LOS OFICIOS NO. 204.

ÉPOCA DE CONSTRUCCIÓN	SIGLO XIX	
	ESTILO ARQUITECTÓNICO	
	NEOCLÁSICO	
	TIPOLOGÍA	
	DOMÉSTICA	
	GRADO DE PROTECCIÓN	
II		
USOS ACTUALES		CONVENTO
PROYECCIÓN DE FACHADA	ALTURA (M)	10.60
	LARGO (M)	17.80

ELEMENTOS	ÁREA (M ²)	COLOR SEGÚN CARTA TKROM	ESTADO CONSTRUCTIVO	
MUROS	246.1	E5-16	MUROS	B
DESTAQUES	23.6	BLANCO	FORIADOS	B
CARP. CASETONES	12.7	E11-55	CUBIERTAS	R
CARP. CLAVADIZA	14.6	E11-55	ELEMENTOS DE FACHADA	B
PORTONES	9.9	BARNIZ TINTE	CARPINTERÍAS	B
REJERÍA	32.3	NEGRO HUMO	REJERÍA	B
			INSTALACIONES	R

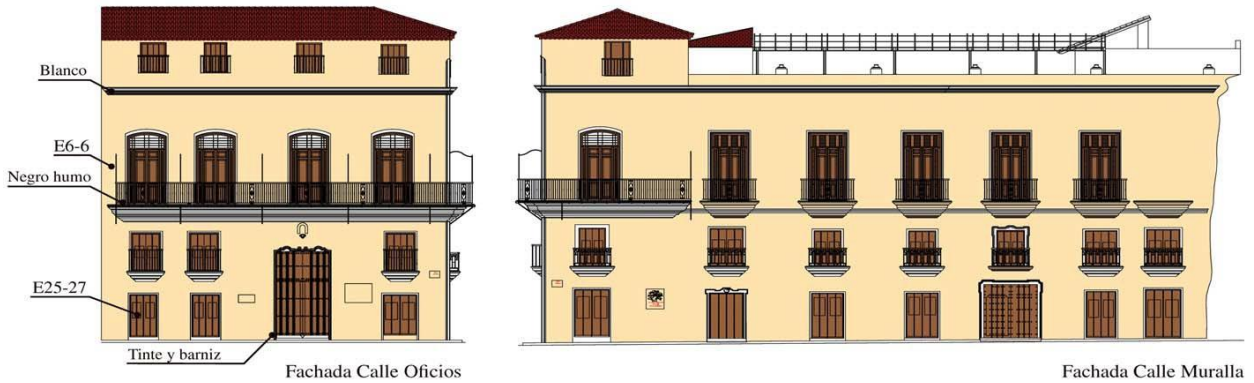
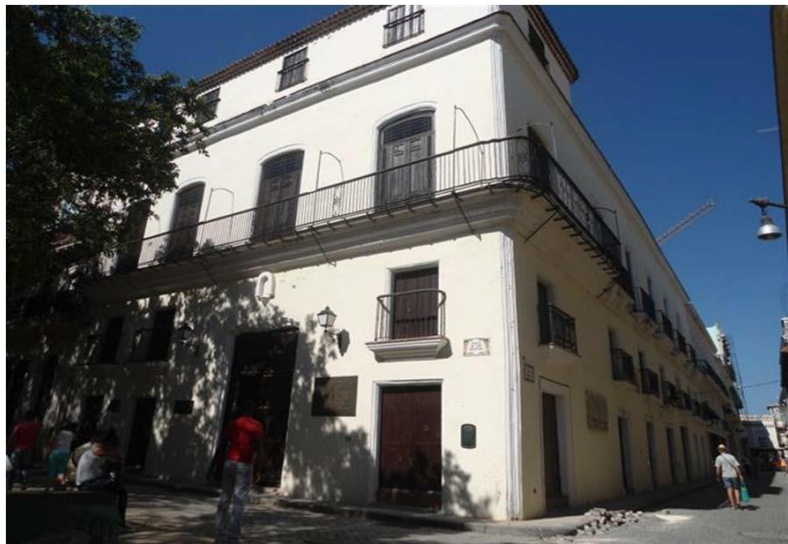
CASA ALEXANDER VON HUMBOLDT. CALLE DE LOS OFICIOS NO. 254 ESQUINA A MURALLA.

DATOS GENERALES		ÉPOCA DE CONSTRUCCIÓN	SIGLO XVIII	
		ESTILO ARQUITECTÓNICO	BARROCO	
		TIPOLOGÍA	DOMÉSTICA	
		GRADO DE PROTECCIÓN	II	
		USOS ACTUALES	MUSEO/OFICINAS	
		PROYECCIÓN DE FACHADA	ALTURA (M)	13.60
	LARGO (M)	49.60		
ELEMENTOS	ÁREA (M²)	COLOR SEGÚN CARTA TKROM	ESTADO CONSTRUCTIVO	
MUROS	547.60	E6-6	MUROS	B
DESTAQUES	77.80	BLANCO	FORIADOS	R
PORTONES	15.10	BARNIZ TINTE	CUBIERTAS	R
CARP. CLAVADIZA/CASETONES	165.50	E25-27	ELEMENTOS DE FACHADA	B
REJERÍA	66.20	NEGRO HUMO	CARPINTERÍAS	R
			REJERÍA	B
			INSTALACIONES	R

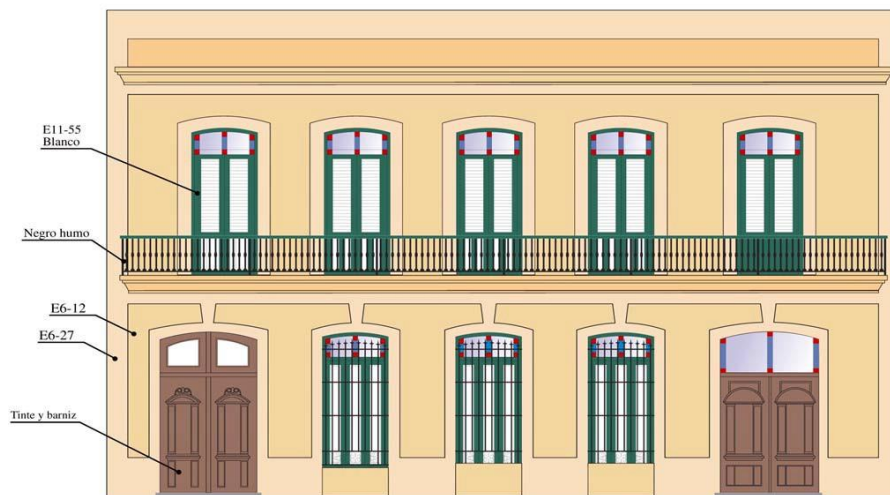
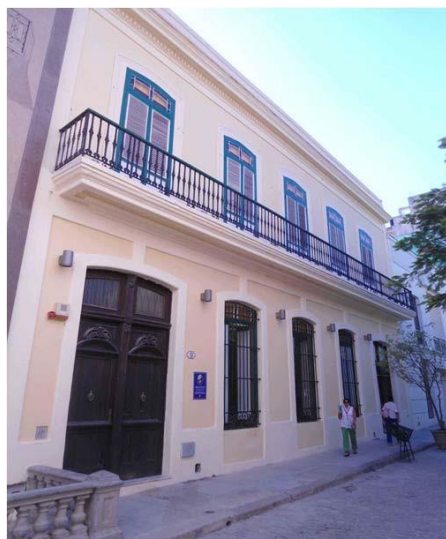
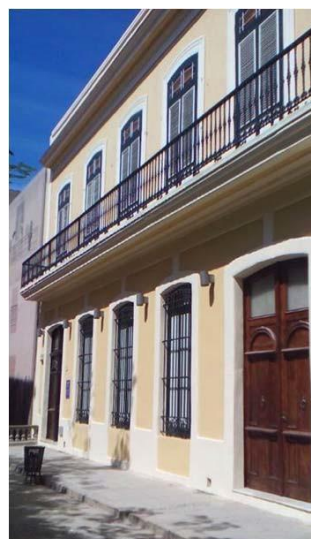
GABINETE DE RESTAURACIÓN DE PINTURA DE CABALLETE. CALLE DE LOS MERCADERES NO. 13-15.

ÉPOCA DE CONSTRUCCIÓN	SIGLO XIX			
	ESTILO ARQUITECTÓNICO			
	NEOCLÁSICO			
	TIPOLOGÍA			
	DOMÉSTICA			
	GRADO DE PROTECCIÓN			
II				
USOS ACTUALES		GABINETE DE RESTAURACIÓN DE PINTURA DE CABALLETE		
PROYECCIÓN DE FACHADA	ALTURA (M)	11.80		
	LARGO (M)	17.70		
ELEMENTOS	ÁREA (M ²)	COLOR SEGÚN CARTA TKROM	ESTADO CONSTRUCTIVO	
MUROS	91.20	E6-12	MUROS	B
DESTAQUES	72.60	E6-27	FORIADOS	B
PORTONES	18.10	BARNIZ TINTE	CUBIERTAS	R
CARP. CASETONES Y PERSIANAS	24.60	E11-55	ELEMENTOS DE FACHADA	B
	26.30	BLANCO	CARPINTERÍAS	R
REJERÍA	34.50	NEGRO HUMO	REJERÍA	B
			INSTALACIONES	R

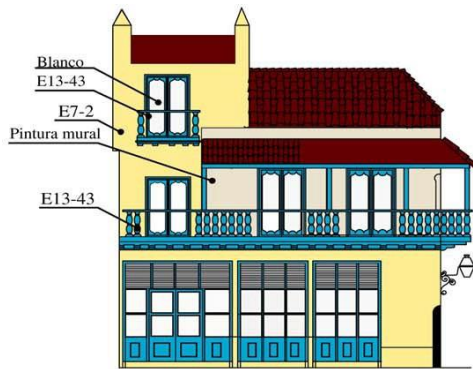
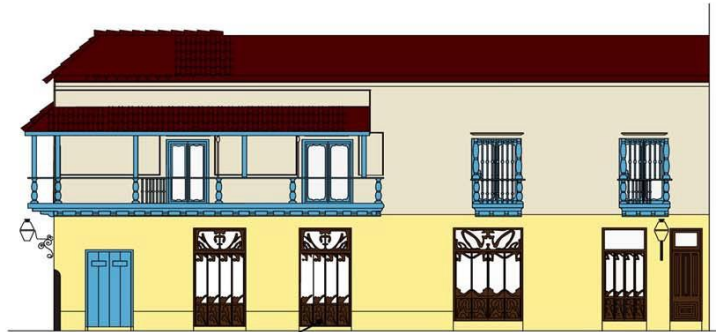
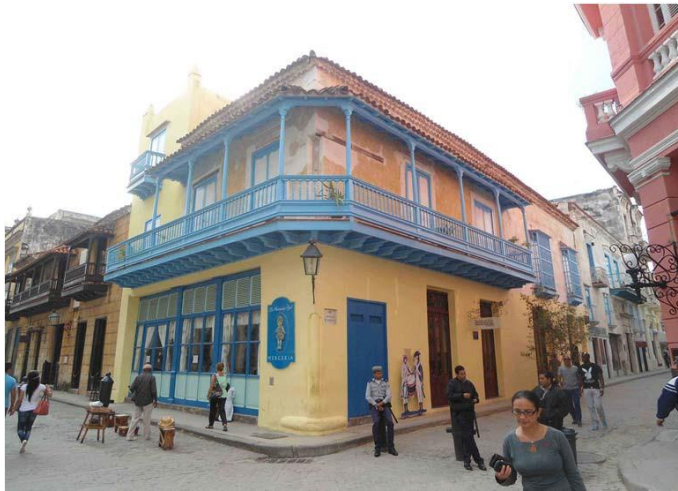
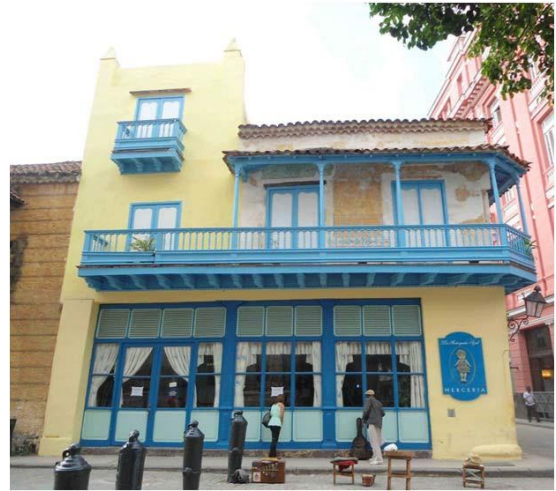
ANTIGUA VIVIENDA. ACTUAL MERCERÍA LA MUÑECA AZUL /LIBRERÍA BOLOGÑA/CAFÉ COLUMNATA EGIPCIANA. MERCADERES 107-109 ESQUINA A OBISPO.

Fachada Calle Obispo

Fachada Calle Mercaderes

ÉPOCA DE CONSTRUCCIÓN	SIGLO XVII			
ESTILO ARQUITECTÓNICO	PREBARROCO			
TIPOLOGÍA	DOMÉSTICA			
GRADO DE PROTECCIÓN	I			
USOS ACTUALES	TIENDA-CAFETERÍA-LIBRERÍA			
PROYECCIÓN DE FACHADA	ALTURA (M)	8.60		
	LARGO (M)	33.10		
ELEMENTOS	ÁREA (M ²)	COLOR SEGÚN CARTA TKROM	ESTADO CONSTRUCTIVO	
MUROS	92.50	E7-2	MUROS	B
ESTRUCTURA BALCONES	87.80	E13-43	FORIADOS	B
CARP. VIDRIERA/CASET.	34.30	BARNIZ TINTE	CUBIERTAS	R
CARP. CLAVADIZA	4.80	E13-43	ELEMENTOS DE FACHADA	R
CARP. VIDRIERA/CASET.	35.40	E13-43	CARPINTERÍAS	R
	34.20	BLANCO		
			INSTALACIONES	R

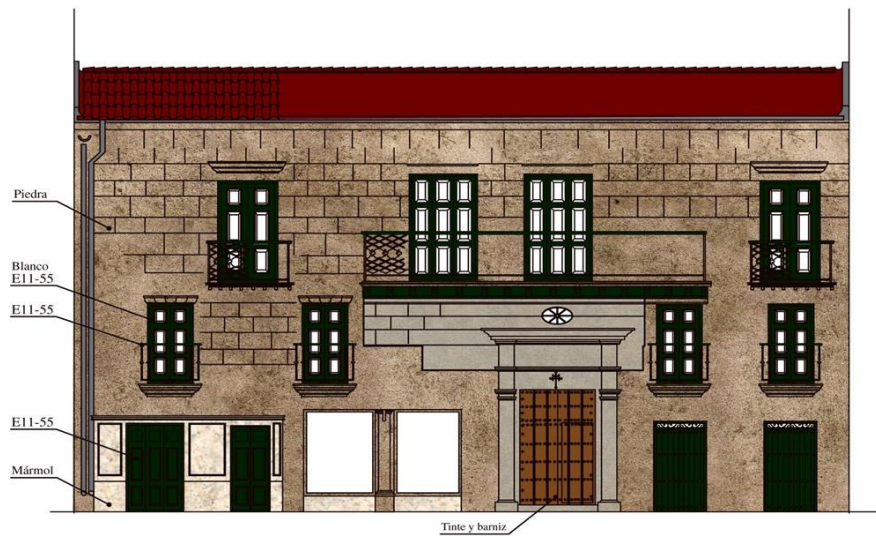
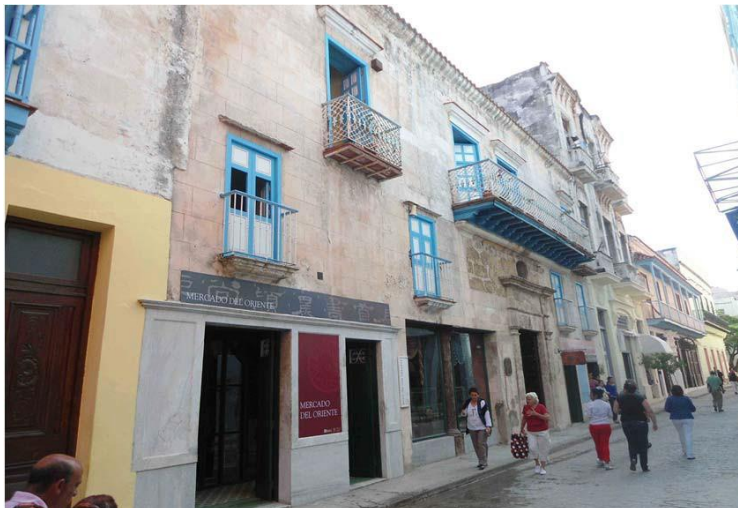
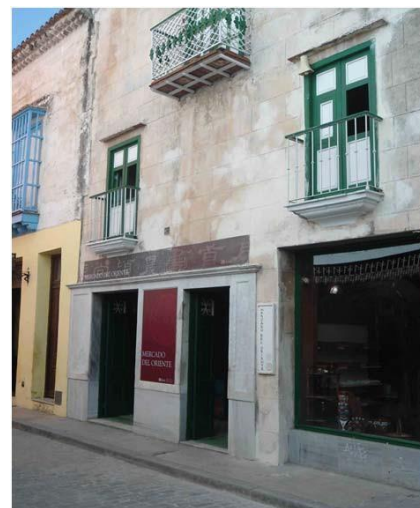
ANTIGUA VIVIENDA. ACTUAL MUSEO CASA DE ASIA- MERCADO DEL ORIENTE-TIENDA MARCO POLO. MERCADERES NO.111.

ÉPOCA DE CONSTRUCCIÓN	SIGLO XVII	
ESTILO ARQUITECTÓNICO	PREBARROCO	
TIPOLOGÍA	DOMÉSTICA	
GRADO DE PROTECCIÓN	II	
USOS ACTUALES	MUSEO-TIENDAS	
PROYECCIÓN DE FACHADA	ALTURA (M)	10.60
	LARGO (M)	19.80

ELEMENTOS	ÁREA (M ²)	COLOR SEGÚN CARTA TKROM	ESTADO CONSTRUCTIVO	
MUROS PIEDRA VISTA	164.80		MUROS	R
PORTONES	6.80	BARNIZ TINTE	FORIADOS	R
CARP. CLAVADIZA	7.60	E11-55	CUBIERTAS	R
CARP. CASETONES	15.80	E11-55	ELEMENTOS DE FACHADA	R
	13.25	BLANCO	CARPINTERÍAS	R
ESTRUCTURA BALCONES	13.90	E11-55	REJERÍA	R
REJERÍA	23.10	BLANCO	INSTALACIONES	R

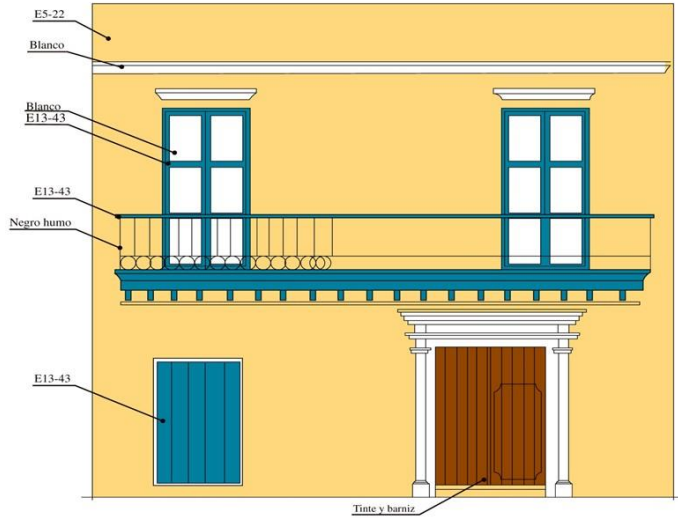
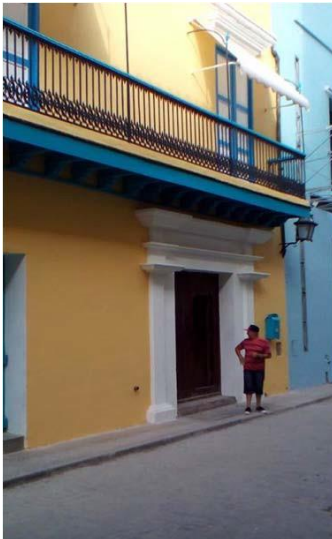
ANTIGUA VIVIENDA. ACTUAL SEDE DEL PLAN MAESTRO PARA LA REVITALIZACIÓN INTEGRAL DEL CENTRO HISTÓRICO. CALLE DE LOS MERCADERES NO. 116.

DATOS GENERALES	ÉPOCA DE CONSTRUCCIÓN	FINES DEL SIGLO XVII INICIOS DEL XVIII		
	ESTILO ARQUITECTÓNICO	BARROCO		
	TIPOLOGÍA	DOMÉSTICA		
	GRADO DE PROTECCIÓN	II		
	USOS ACTUALES	SEDE DEL PLAN MAESTRO		
	PROYECCIÓN DE FACHADA	ALTURA (M)	12.10	
	LARGO (M)	10.50		
ELEMENTOS	ÁREA (M ²)	COLOR SEGÚN CARTA TKROM	ESTADO CONSTRUCTIVO	
MUROS	66.00	E5-22	MUROS	B
DESTAQUES	10.80	BLANCO	FORIADOS	R
PORTONES	9.70	BARNIZ TINTE	CUBIERTAS	R
CARP. CASETONES	7.60	E13-43	ELEMENTOS DE FACHADA	B
	6.80	BLANCO	CARPINTERÍAS	B
CARP. CLAVADIZA	5.30	E13-43	REJERÍA	B
ESTRUCTURA BALCONES	7.40	E13-43	INSTALACIONES	R
REJERÍA	9.20	NEGRO HUMO

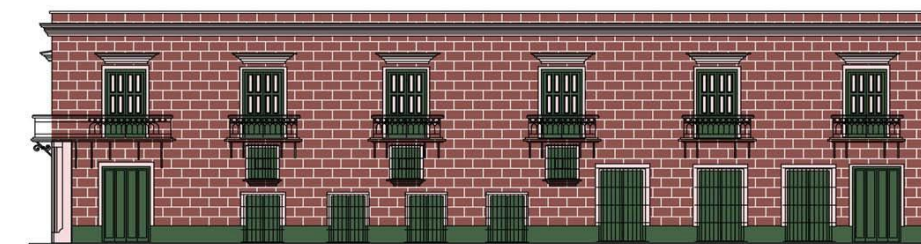
ANTIGUO PALACIO DEL CONDE DE VILLANUEVA. ACTUAL HOTEL DEL MISMO NOMBRE. CALLE DE LOS MERCADERES NO. 202.

Fachada Calle Mercaderes

Fachada Calle Lamparilla

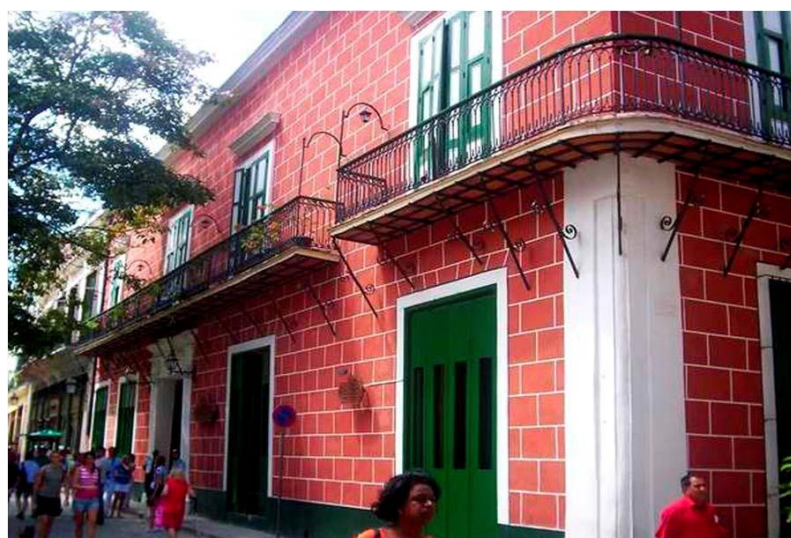
DATOS GENERALES	ÉPOCA DE CONSTRUCCIÓN			
	ESTILO ARQUITECTÓNICO			
	TIPOLOGÍA	DOMÉSTICA		
	GRADO DE PROTECCIÓN	I		
	USOS ACTUALES	HOTELERO		
	PROYECCIÓN DE FACHADA	ALTURA (M)	12.50	
	LARGO (M)	68.40		
ELEMENTOS	ÁREA (M ²)	COLOR SEGÚN CARTA TKROM	ESTADO CONSTRUCTIVO	
MUROS	362.00	E3-14	MUROS	B
DESTAQUES	54.30	E3-16	FORIADOS	R
ZÓCALO	32.60	E12-10	CUBIERTAS	R
PORTONES	6.30	BARNIZ TINTE	ELEMENTOS DE FACHADA	B
CARP. CASETONES	98.20	E12-10	CARPINTERÍAS	B
	12.40	BLANCO	REJERÍA	B
REJERÍA	66.10	NEGRO HUMO	INSTALACIONES	B

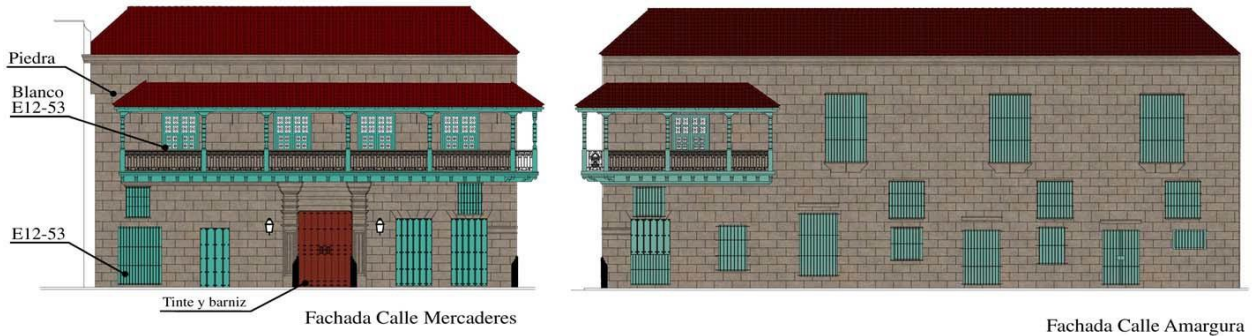
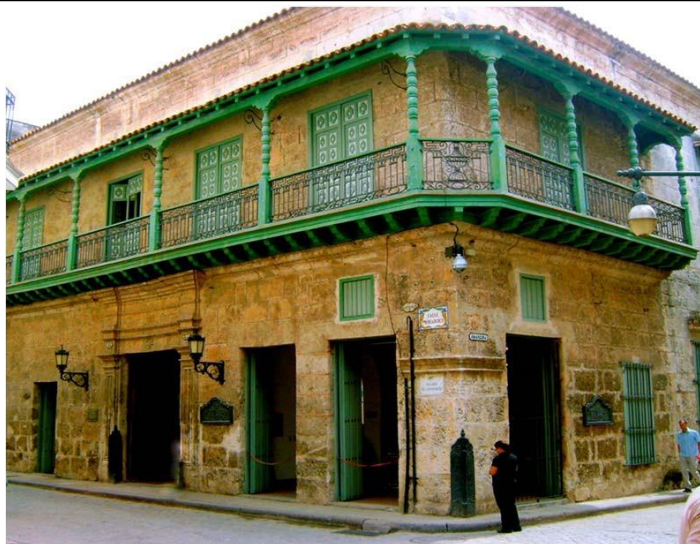
ANTIGUA CASA AGUILERA. ACTUAL MUSEO NACIONAL DE LA CERÁMICA. CALLE DE LOS MERCADERES NO.213.

DATOS GENERALES	ÉPOCA DE CONSTRUCCIÓN	SIGLO XVIII		
	ESTILO ARQUITECTÓNICO	BARROCO		
	TIPOLOGÍA	DOMÉSTICA		
	GRADO DE PROTECCIÓN	I		
	USOS ACTUALES	MUSEO		
	PROYECCIÓN DE FACHADA	ALTURA (M)	13.40	
	LARGO (M)	48.30		
ELEMENTOS	ÁREA (M ²)	COLOR SEGÚN CARTA TKROM	ESTADO CONSTRUCTIVO	
MUROS PIEDRA VISTA	389.40		MUROS	B
PORTONES	8.40	BARNIZ TINTE	FORIADOS	R
ESTRUCTURA BALCONES	26.40	E12-53	CUBIERTAS	R
CARP. CLAVADIZA	95.70	E12-53	ELEMENTOS DE FACHADA	B
CARP. CASETONES	14.63	E12-53	CARPINTERÍAS	R
	7.88	BLANCO	REJERÍA	B
REJERÍA	95.20	NEGRO HUMO	INSTALACIONES	R

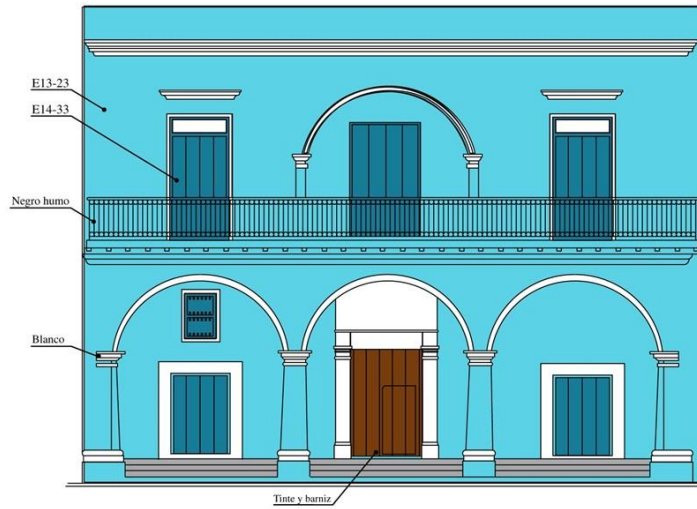
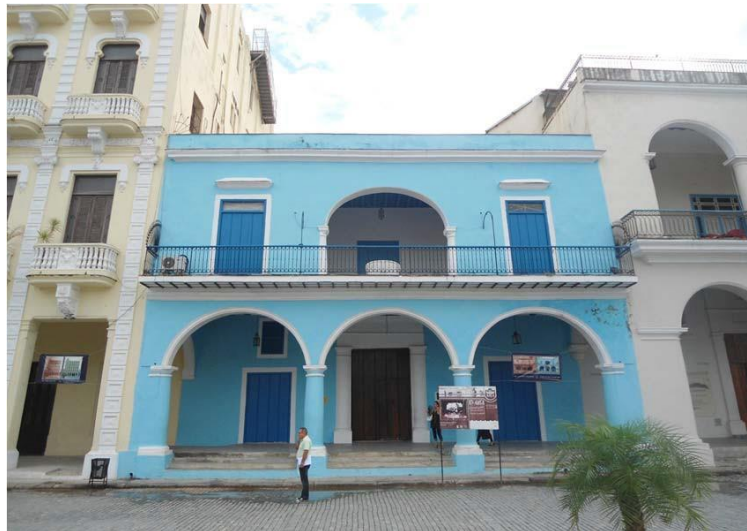
ANTIGUA CASA DE BEATRIZ PÉREZ BORROTO. ACTUAL FOTOTECA DE CUBA Y VIVIENDAS. CALLE DE LOS MERCADERES NO.317.

ÉPOCA DE CONSTRUCCIÓN	SIGLO XVIII	
ESTILO ARQUITECTÓNICO	BARROCO	
TIPOLOGÍA	DOMÉSTICA	
GRADO DE PROTECCIÓN	II	
USOS ACTUALES	FOTOTECA Y VIVIENDAS	
PROYECCIÓN DE FACHADA	ALTURA (M)	10.60
	LARGO (M)	14.40

ELEMENTOS	ÁREA (M ²)	COLOR SEGÚN CARTA TKROM	ESTADO CONSTRUCTIVO	
MUROS	130.30	E13-23	MUROS	B
	54.20	E13-25	FORIADOS	R
DESTAQUES	82.50	BLANCO	CUBIERTAS	R
ESTRUCTURA BALCONES	118.40	E14-33	ELEMENTOS DE FACHADA	B
PORTONES	4.80	BARNIZ TINTE	CARPINTERÍAS	R
CARP. CLAVADIZA	28.60	E14-33	REJERÍA	B
REJERÍA	9.80	NEGRO HUMO	INSTALACIONES	R

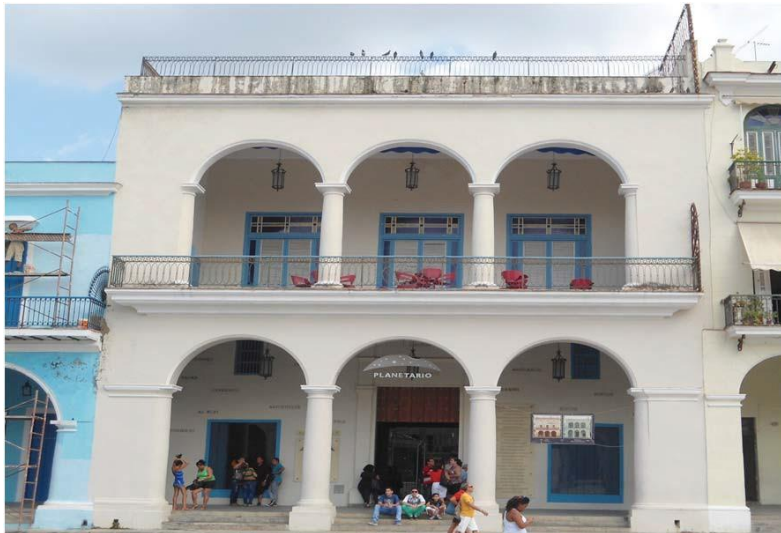
ANTIGUO CINE HABANA. ACTUAL PLANETARIO DE LA HABANA. CALLE DE LOS MERCADERES NO. 311.

ÉPOCA DE CONSTRUCCIÓN	SIGLO XIX	
ESTILO ARQUITECTÓNICO	NEOCLÁSICO	
TIPOLOGÍA	CIVIL-PÚBLICA	
GRADO DE PROTECCIÓN	II	
USOS ACTUALES	PLANETARIO	
PROYECCIÓN DE FACHADA	ALTURA (M)	14.70
	LARGO (M)	13.20

ELEMENTOS	ÁREA (M ²)	COLOR SEGÚN CARTA TKROM	ESTADO CONSTRUCTIVO	
MUROS	340.00	E7-36	MUROS	B
	39.60	E7-37	FORIADOS	B
DESTAQUES Y LOSA BALCÓN	96.60	BLANCO	CUBIERTAS	R
PORTONES	12.50	BARNIZ TINTE	ELEMENTOS DE FACHADA	B
CUBIERTA PORTAL	81.20	E13-43	CARPINTERÍAS	B
CARP. CLAVADIZA/VIDRIERA/PERSIANAS	39.50	E13-43	REJERÍA	B
	7.80	BLANCO	INSTALACIONES	R
REJERÍA	18.70	NEGRO HUMO

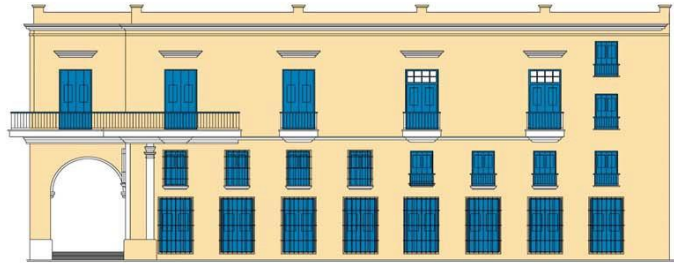
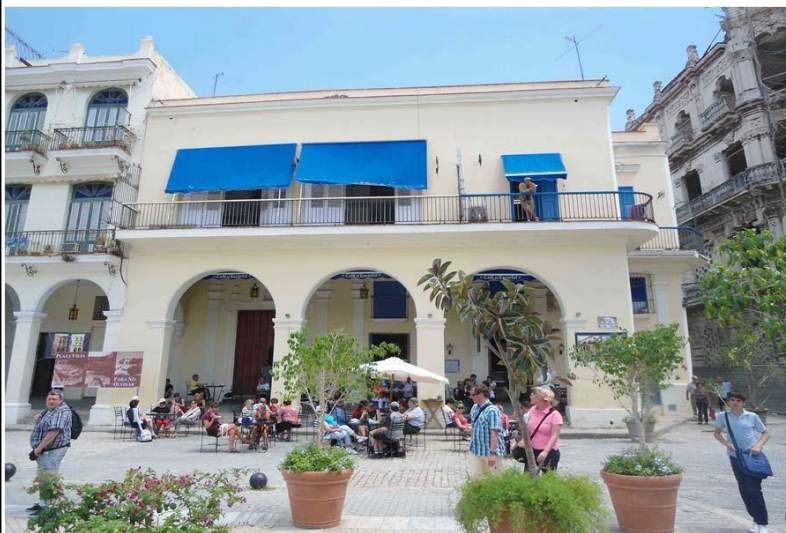
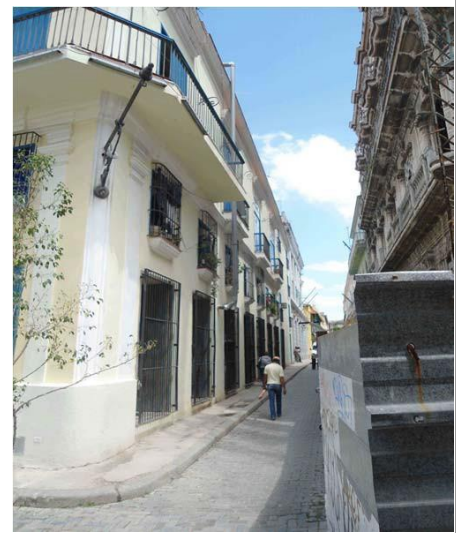
ANTIGUA CASA DE ARRATE. ACTUAL CAFÉ EL ESCORIAL Y VIVIENDAS. MERCADERES NO. 315 ESQUINA A MURALLA

Fachada Calle Mercaderes

Fachada Calle Muralla

ÉPOCA DE CONSTRUCCIÓN	SIGLO XVIII	
ESTILO ARQUITECTÓNICO	BARROCO	
TIPOLOGÍA	DOMÉSTICA	
GRADO DE PROTECCIÓN	IV	
USOS ACTUALES	CAFETERÍA-VIVIENDAS	
PROYECCIÓN DE FACHADA	ALTURA (M)	12.10
	LARGO (M)	58.25

ELEMENTOS	ÁREA (M ²)	COLOR SEGÚN CARTA TKROM	ESTADO CONSTRUCTIVO	
MUROS	486.70	E6-7	MUROS	B
DESTAQUES	105.60	E6-41	FORIADOS	B
ESTRUCTURA BALCONES	92.25	E14-33	CUBIERTAS	R
PORTONES	7.80	BARNIZ TINTE	ELEMENTOS DE FACHADA	B
CARP. CLAVADIZA	150.30	E14-33	CARPINTERÍAS	B
CARP. PERSIANAS	16.20	BLANCO	REJERÍA	B
REJERÍA	87.80	NEGRO HUMO	INSTALACIONES	R

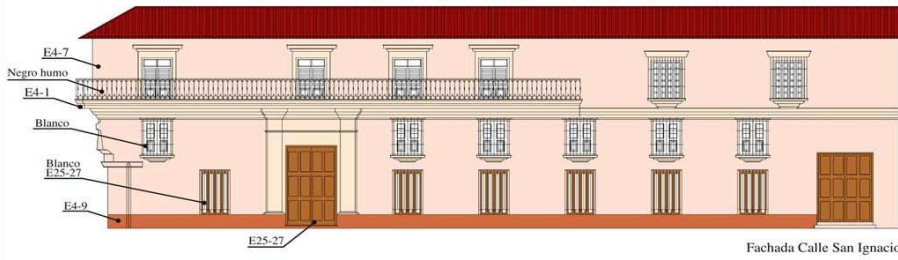
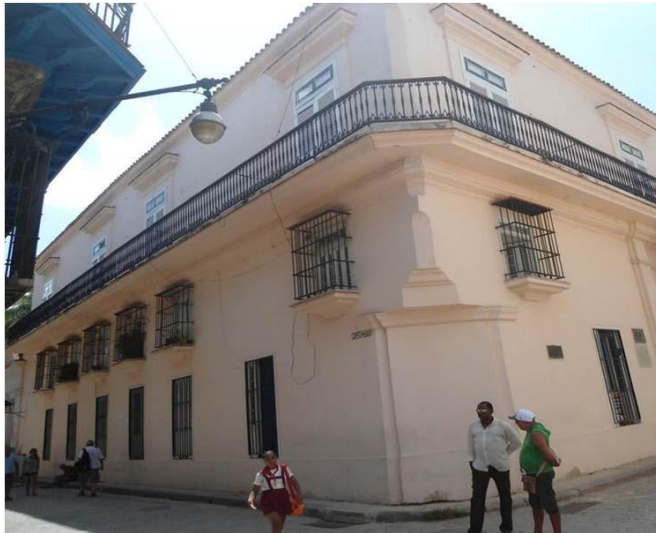
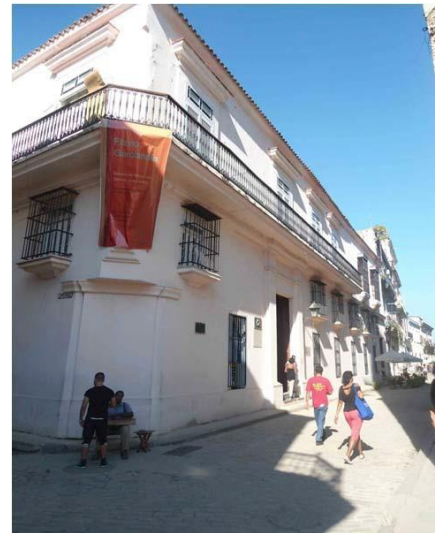
ANTIGUA MANSIÓN DEL CONDE DE PEÑALVER. ACTUAL CENTRO DE ARTE CONTEMPORÁNEO "WILFREDO LAM". CALLE SAN IGNACIO NO. 22.

Fachada Calle San Ignacio

Fachada Calle Empedrado

DATOS GENERALES	ÉPOCA DE CONSTRUCCIÓN	SIGLO XVIII	
	ESTILO ARQUITECTÓNICO	BARROCO	
	TIPOLOGÍA	DOMÉSTICA	
	GRADO DE PROTECCIÓN	II	
	USOS ACTUALES	GALERÍA DE ARTE	
	PROYECCIÓN DE FACHADA	ALTURA (M)	11.60
	LARGO (M)	56.40	
ELEMENTOS	ÁREA (M ²)	COLOR SEGÚN CARTA TKROM	ESTADO CONSTRUCTIVO
MUROS	627.10	E4-7	MUROS B
DESTAQUES	198.30	E4-1	FORIADOS R
ZÓCALO	38.50	E4-9	CUBIERTAS R
PORTONES	9.60	E25-27	ELEMENTOS DE FACHADA B
CARP. CLAVADIZA	35.60	E25-27	CARPINTERÍAS B
CARP. PERSIANAS/VIDRIERAS	217.30	BLANCO	REJERÍA B
REJERÍA	61.30	NEGRO HUMO	INSTALACIONES R

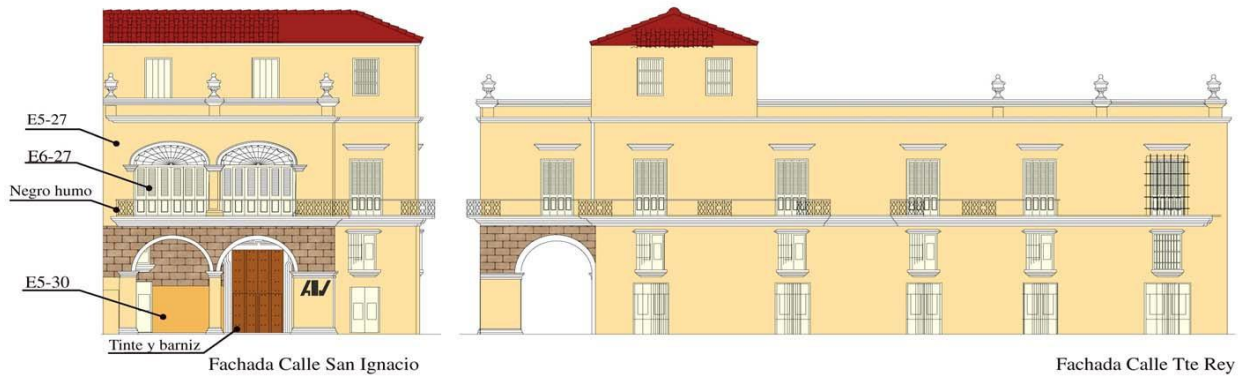
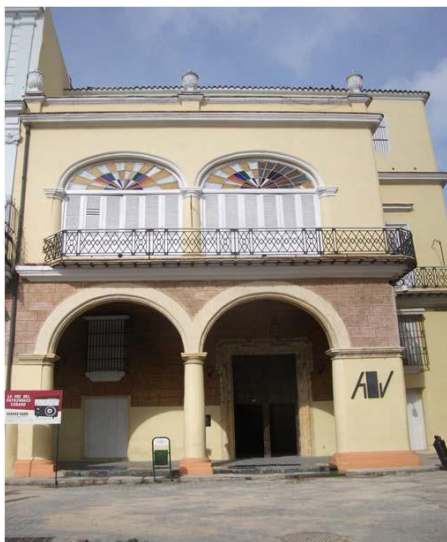
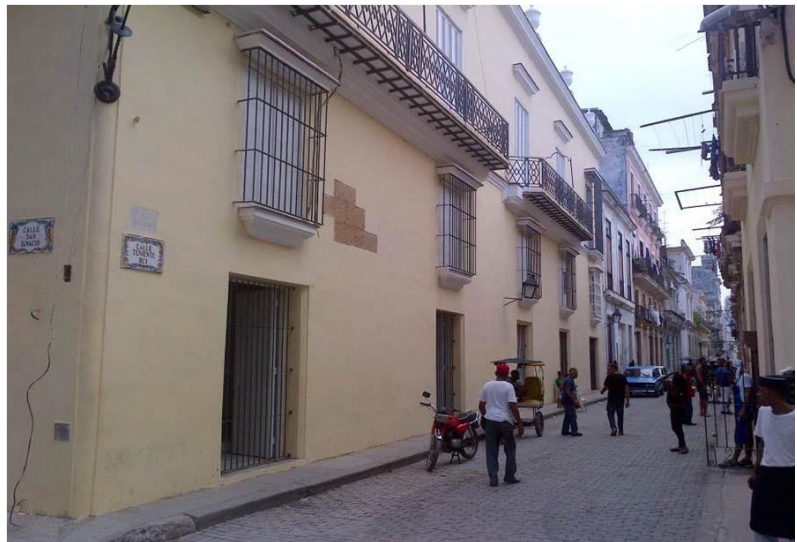
ANTIGUA CASA DE LAS HERMANAS CÁRDENAS. ACTUAL CENTRO PARA EL DESARROLLO DE LAS ARTES VISUALES. CALLE SAN IGNACIO NO. 352.

ÉPOCA DE CONSTRUCCIÓN	FINES SIGLO XVIII, INICIO SIGLO XIX			
	ESTILO ARQUITECTÓNICO			
	TIPOLOGÍA			
	GRADO DE PROTECCIÓN			
	USOS ACTUALES			
	PROYECCIÓN DE FACHADA			
ALTURA (M)		16.9		
LARGO (M)		45.3		
ELEMENTOS	ÁREA (M ²)	COLOR SEGÚN CARTA TKROM	ESTADO CONSTRUCTIVO	
MUROS	654.3	E5-27	MUROS	B
DESTAQUES	48.2	BLANCO	FORIADOS	R
ZÓCALO	37.6	E5-30	CUBIERTAS	R
PORTONES	10.5	BARNIZ TINTE	ELEMENTOS DE FACHADA	B
CARP. CLAVADIZA	185.6	E6-27	CARPINTERÍAS	R
CARP. PERSIANAS	63.2	E6-27	REJERÍA	B
REJERÍA	24.1	NEGRO HUMO	INSTALACIONES	R

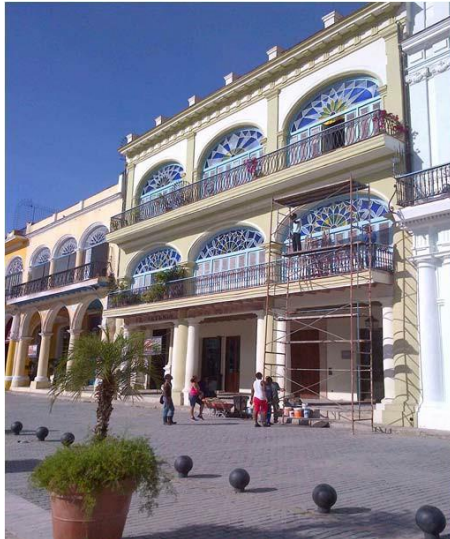
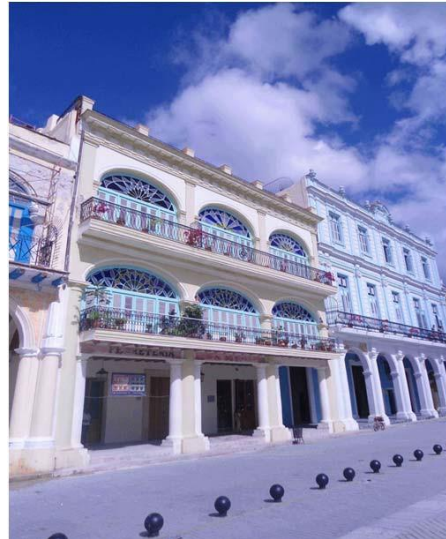
TIENDA Y VIVIENDAS. CALLE SAN IGNACIO NO. 360.

ÉPOCA DE CONSTRUCCIÓN	SIGLO XIX	
ESTILO ARQUITECTÓNICO	NEOCLÁSICO	
TIPOLOGÍA	DOMÉSTICA	
GRADO DE PROTECCIÓN	II	
USOS ACTUALES	VIVIENDAS	
PROYECCIÓN DE FACHADA	ALTURA (M)	16.50
	LARGO (M)	17.80

ELEMENTOS	ÁREA (M ²)	COLOR SEGÚN CARTA TKROM	ESTADO CONSTRUCTIVO	
MUROS	124.3	E8-47	MUROS	B
DESTAQUES	211.5	E8-48	FORIADOS	B
ESTRUCTURA BALCONES	104.5	E8-48	CUBIERTAS	R
PORTONES	19.4	BARNIZ TINTE	ELEMENTOS DE FACHADA	B
CARP. CLAVADIZA	23.6	E13-52	CARPINTERÍAS	B
CARP. CASET./PERSIANAS/VIDRIERA	42.7	E13-52	REJERÍA	B
	28.2	BLANCO	INSTALACIONES	R
CARP. VIDRIERA	30.3	BARNIZ TINTE		
REJERÍA	34.1	NEGRO HUMO

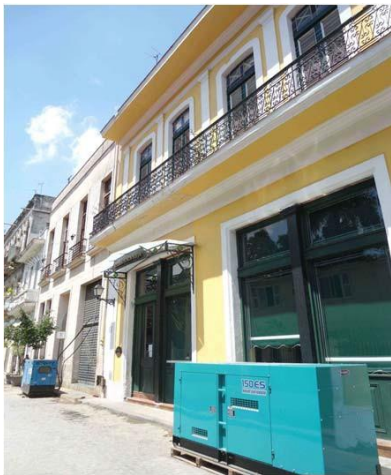
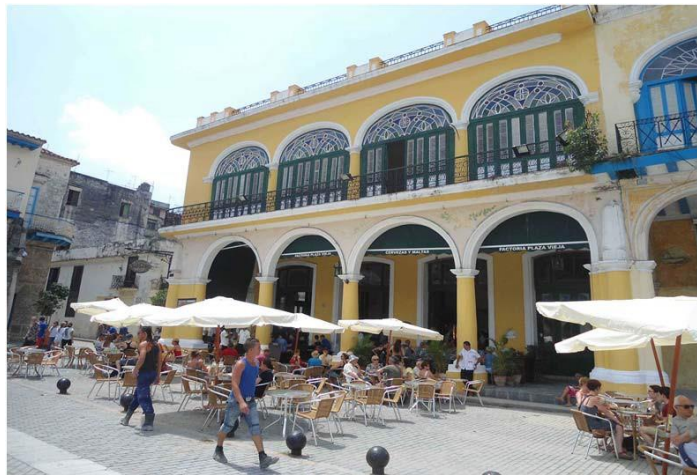
CERVECERÍA LA MURALLA. CALLE SAN IGNACIO NO.368.

ÉPOCA DE CONSTRUCCIÓN	SIGLO XIX			
	ESTILO ARQUITECTÓNICO			
	NEOCLÁSICO			
	TIPOLOGÍA			
	DOMÉSTICA			
	GRADO DE PROTECCIÓN			
II				
USOS ACTUALES		CERVECERÍA/VIVIENDAS		
PROYECCIÓN DE FACHADA	ALTURA (M)	13.50		
	LARGO (M)	59.50		
ELEMENTOS	ÁREA (M ²)	COLOR SEGÚN CARTA TKROM	ESTADO CONSTRUCTIVO	
MUROS	390.40	E7-8	MUROS	B
DESTAQUES	183.80	BLANCO	FORIADOS	R
CARP. VIDRIERA/CASET./PERSIANAS	256.30	E11-15	CUBIERTAS	R
CARP. PERSIANAS C/ VITRALES	64.50	E11-15	ELEMENTOS DE FACHADA	B
	28.40	BLANCO	CARPINTERÍAS	B
REJERÍA	45.70	NEGRO HUMO	REJERÍA	B
			INSTALACIONES	R

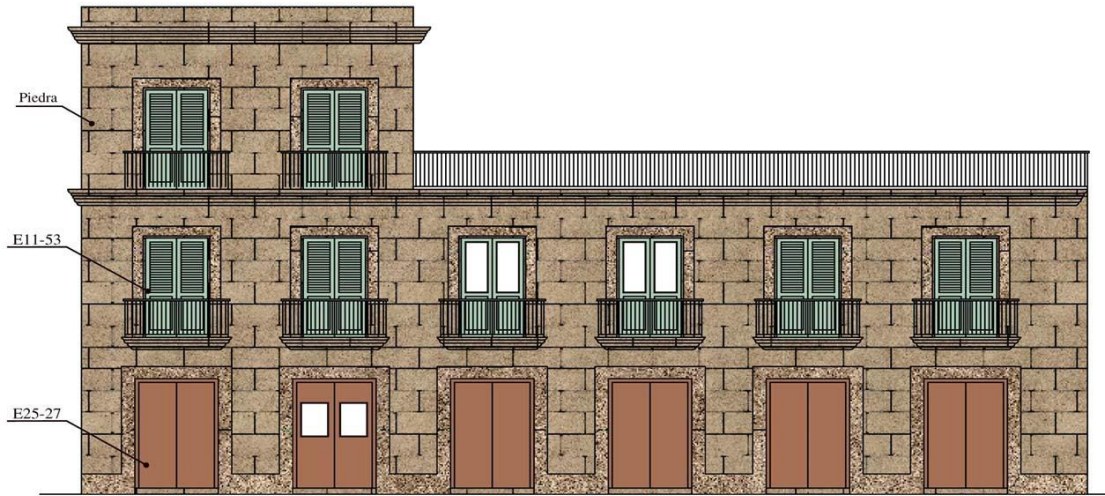
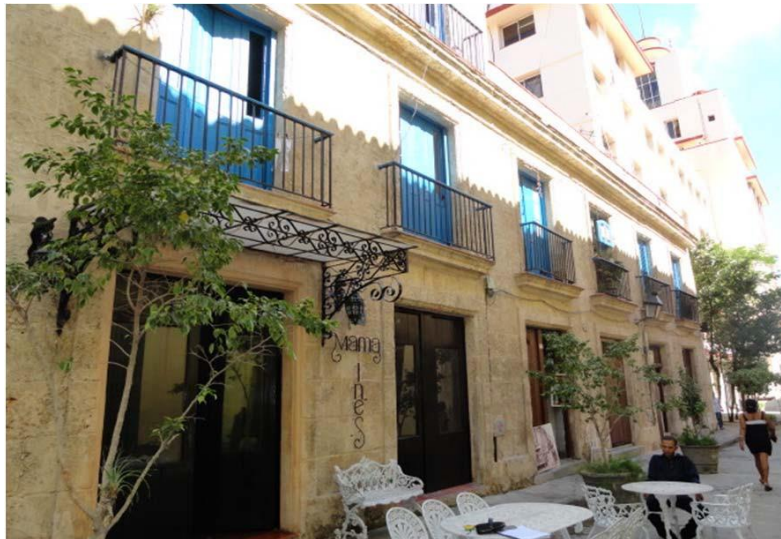
RESTAURANTE MAMÁ INES Y VIVIENDAS. CALLE DE LA OBRAPÍA NO. 56-58-60.

ÉPOCA DE CONSTRUCCIÓN	SIGLO XIX			
	ESTILO ARQUITECTÓNICO			
	BARROCO TARDÍO			
	TIPOLOGÍA			
	DOMÉSTICA			
	GRADO DE PROTECCIÓN			
IV				
USOS ACTUALES		RESTAURANTE/VIVIENDAS		
PROYECCIÓN DE FACHADA	ALTURA (M)	16.80		
	LARGO (M)	29.55		
ELEMENTOS	ÁREA (M ²)	COLOR SEGÚN CARTA TKROM	ESTADO CONSTRUCTIVO	
MUROS	150.40	PIEDRA VISTA	MUROS	B
CARP. CLAVADIZA	25.10	E25-27	FORIADOS	R
CARP. VIDRIERA	6.40	BARNIZ TINTE	CUBIERTAS	R
CARP. CASETONES/PERS.	26.90	E11-53	ELEMENTOS DE FACHADA	B
REJERÍA	28.60	E11-53	CARPINTERÍAS	B
			REJERÍA	B
			INSTALACIONES	R

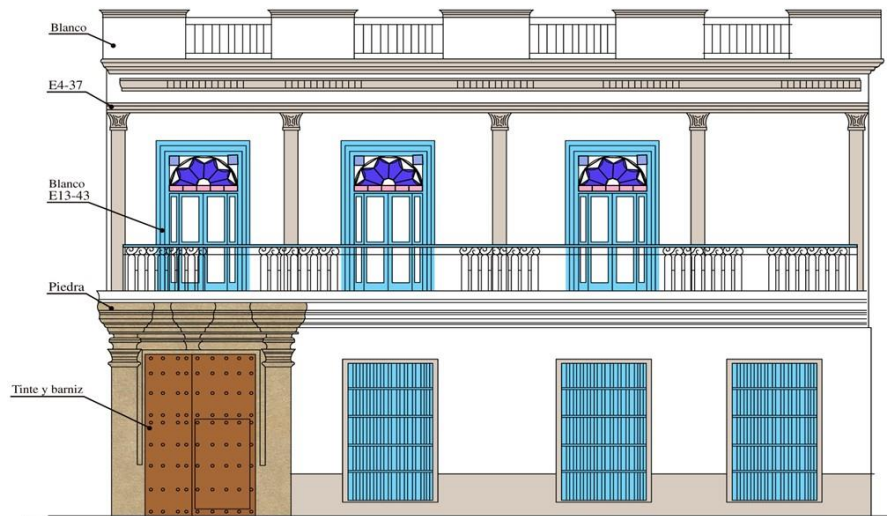
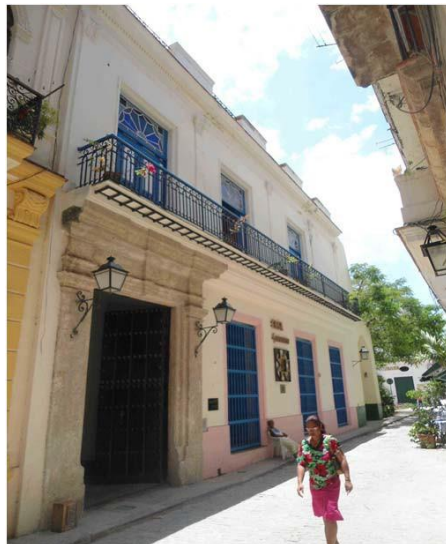
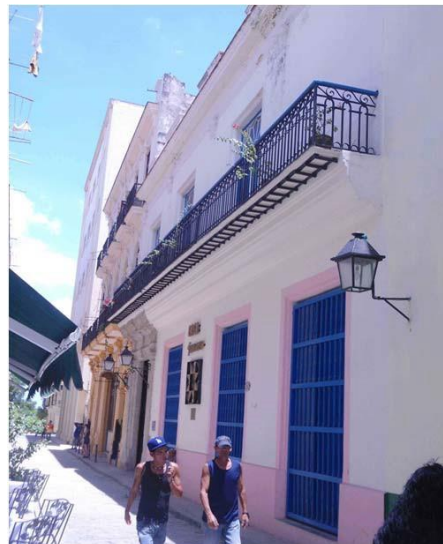
CASA MUSEO "OSWALDO GUAYASAMÍN". CALLE DE LA OBRAPÍA NO. 111.

ÉPOCA DE CONSTRUCCIÓN	SIGLO XIX	
ESTILO ARQUITECTÓNICO	NEOCLÁSICO	
TIPOLOGÍA	DOMÉSTICA	
GRADO DE PROTECCIÓN	II	
USOS ACTUALES	MUSEO	
PROYECCIÓN DE FACHADA	ALTURA (M)	10.25
	LARGO (M)	16.90

ELEMENTOS	ÁREA (M ²)	COLOR SEGÚN CARTA TKROM	ESTADO CONSTRUCTIVO	
MUROS	110.3	BLANCO	MUROS	B
	10.4	PIEDRA VISTA	FORIADOS	R
DESTAQUES Y ZÓCALO	34.7	E4-37	CUBIERTAS	R
PORTONES	10.6	BARNIZ TINTE	ELEMENTOS DE FACHADA	B
CARP. CLAVADIZA	21.6	E13-43	CARPINTERÍAS	B
CANCELAS	18.9	E13-43	REJERÍA	B
CARP. CASETONES	14.5	E13-43	INSTALACIONES	R
	7.2	BLANCO		
REJERÍA	22.7	NEGRO HUMO

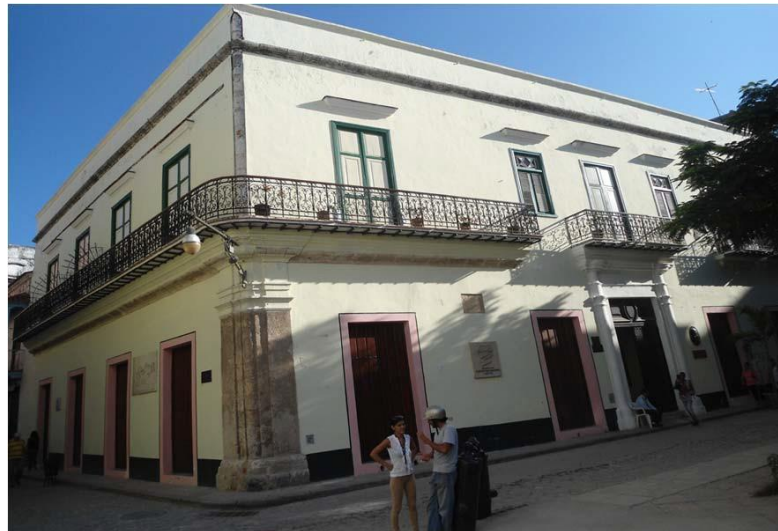
CASA MUSEO DE MÉXICO. CALLE DE LA OBRAPÍA NO. 116. ESQUINA A MERCADERES.

ÉPOCA DE CONSTRUCCIÓN	SIGLO XVIII	
ESTILO ARQUITECTÓNICO	BARROCO	
TIPOLOGÍA	DOMÉSTICA	
GRADO DE PROTECCIÓN	I	
USOS ACTUALES	MUSEO	
PROYECCIÓN DE FACHADA	ALTURA (M)	13.60
	LARGO (M)	45.30

ELEMENTOS	ÁREA (M ²)	COLOR SEGÚN CARTA TKROM	ESTADO CONSTRUCTIVO	
MUROS	182.00	E2-36	MUROS	B
DESTAQUES	106.30	BLANCO	FORIADOS	R
ZÓCALO	16.20	E2-37	CUBIERTAS	R
PORTONES	6.90	E25-27	ELEMENTOS DE FACHADA	B
CARP.CLAVADIZA	18.20	BARNIZ TINTE	CARPINTERÍAS	B
CARP.CASETONES/PERSIANAS	17.30	E10-14	REJERÍA	B
	11.60	BLANCO	INSTALACIONES	R
REJERÍA	20.60	NEGRO HUMO

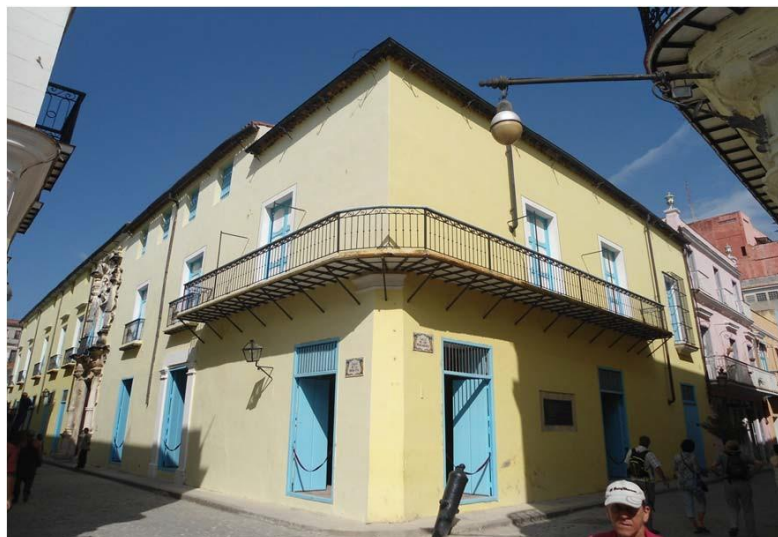
CASA DE LA OBRAPÍA. CALLE DE LA OBRAPÍA NO. 158 ESQUINA A MERCADERES.

ÉPOCA DE CONSTRUCCIÓN	SIGLO XVII / XVIII			
	ESTILO ARQUITECTÓNICO			
	TIPOLOGÍA			
	GRADO DE PROTECCIÓN			
	USOS ACTUALES			
	PROYECCIÓN DE FACHADA			
ALTURA (M)		12.20		
LARGO (M)		75.40		
ELEMENTOS	ÁREA (M ²)	COLOR SEGÚN CARTA TKROM	ESTADO CONSTRUCTIVO	
MUROS	755.20	E5-43	MUROS	B
	62.50	PIEDRA VISTA	FORIADOS	R
DESTAQUES/LOSAS BALCONES	72.70	BLANCO	CUBIERTAS	R
PORTONES	9.60	E25-27	ELEMENTOS DE FACHADA	R
CARP. CASETONES/CLAVADIZA/PE RSIANAS	128.30	E13-42	CARPINTERÍAS	B
	32.50	BLANCO	REJERÍA	B
REJERÍA	46.90	NEGRO HUMO	INSTALACIONES	R

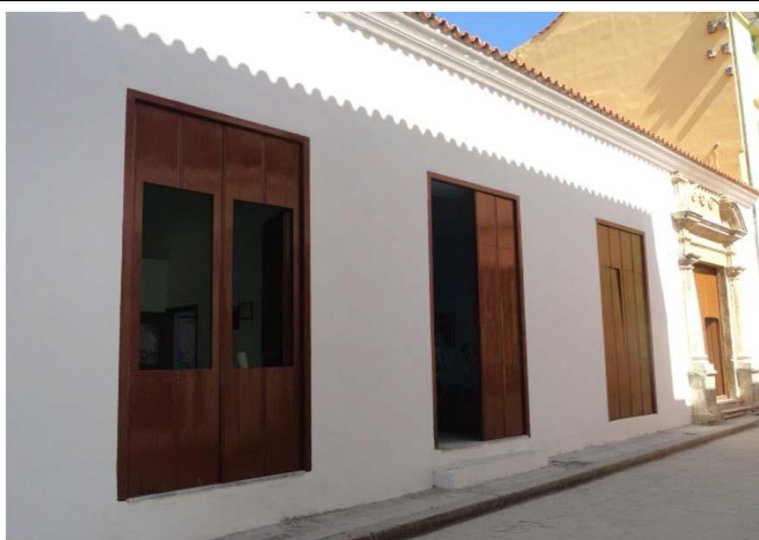
PÓRTICO JUSTINIANI/CONSULTORIO MÉDICO Y VIVIENDA. CALLE DE LA OBRAPÍA NO. 160.

DATOS GENERALES		ÉPOCA DE CONSTRUCCIÓN	SIGLO XVII	
		ESTILO ARQUITECTÓNICO	PREBARROCO	
		TIPOLOGÍA	DOMÉSTICA	
		GRADO DE PROTECCIÓN	I	
		USOS ACTUALES	CONSULTORIO/VIVIENDAS	
		PROYECCIÓN DE FACHADA	ALTURA (M)	6.50
	LARGO (M)	21.60		
ELEMENTOS	ÁREA (M ²)	COLOR SEGÚN CARTA TKROM	ESTADO CONSTRUCTIVO	
MUROS	84.35	BLANCO	MUROS	B
	15.30	PIEDRA VISTA	FORIADOS	R
CARP. CLAVADIZA	35.60	E25-27	CUBIERTAS	R
			ELEMENTOS DE FACHADA	B
			CARPINTERÍAS	B
			INSTALACIONES	R

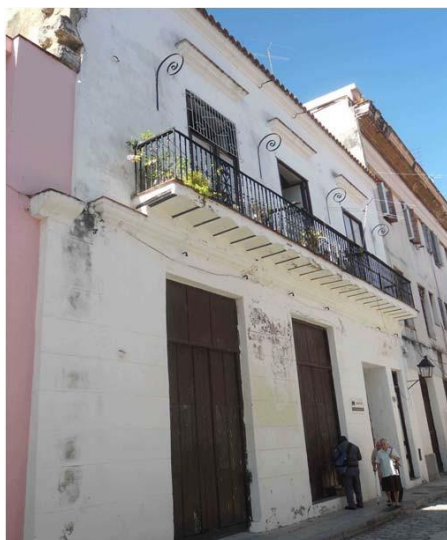
TALLER DE YESERÍA Y VIVIENDAS. CALLE DE LA OBRAPÍA NO. 165.

ÉPOCA DE CONSTRUCCIÓN	SIGLO XIX	
	BARROCO TARDÍO	
	DOMÉSTICA	
	I	
	TALLER/VIVIENDAS	
	PROYECCIÓN DE FACHADA	
ALTURA (M)	13.60	
LARGO (M)	14.30

ELEMENTOS	ÁREA (M ²)	COLOR SEGÚN CARTA TKROM	ESTADO CONSTRUCTIVO	
MUROS	151.50	BLANCO	MUROS	R
CARP. CASETONADAS	5.80	E25-27	FORIADOS	R
	22.70	BLANCO	CUBIERTAS	R
CARP. CLAVADIZAS	9.60	E25-27	ELEMENTOS DE FACHADA	R
REJERÍA	15.30	NEGRO HUMO	CARPINTERÍAS	M
			REJERÍA	R
			INSTALACIONES	R
