MASTER OFICIAL EN
CONSERVACIÓN DEL
PATRIMONIO ARQ.
CPA

CRITERIOS DE ACTUACIÓN PARA LA CONSERVACIÓN Y EL MANTENIMIENTO DE LAS EDIFICACIONES DEL CENTRO HISTÓRICO DE LA HABANA VIEJA

TRABAJO FIN DE MÁSTER

ANEXOS

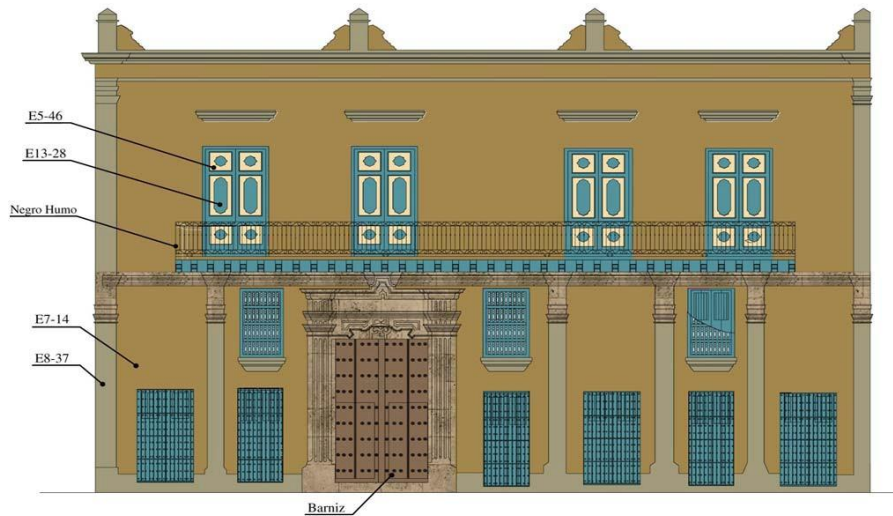
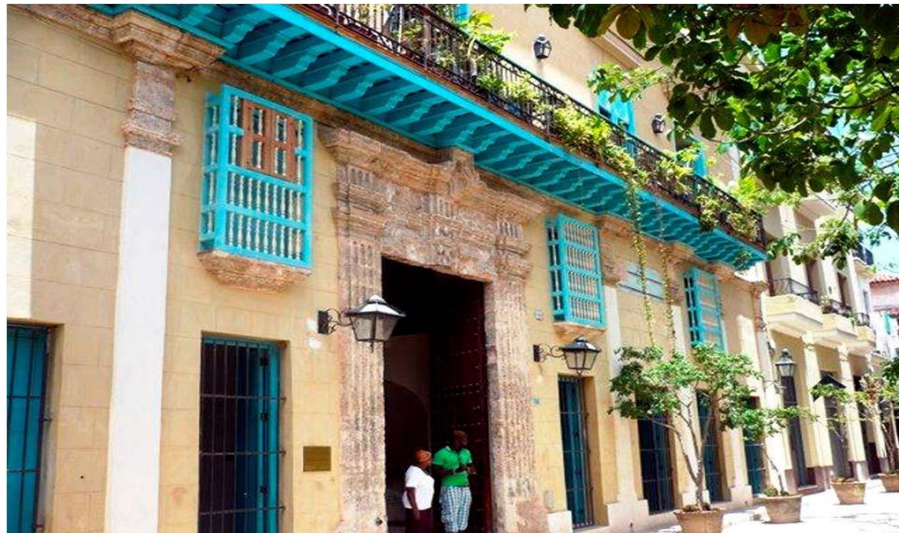
ANTIGUA CASA DEL ALFÉREZ FRANCISCO DEL PICO. CALLE DE LA AMARGURA NO. 56

ÉPOCA DE CONSTRUCCIÓN	SIGLO XVIII			
	ESTILO ARQUITECTÓNICO			
	BARROCO CUBANO			
	TIPOLOGÍA			
	DOMÉSTICA			
	GRADO DE PROTECCIÓN			
I				
USOS ACTUALES		ESPACIOS EXPOSITIVOS Y VIVIENDAS		
PROYECCIÓN DE FACHADA	ALTURA (M)	20.56		
	LARGO (M)	13.60		
ELEMENTOS	ÁREA (M ²)	COLOR SEGÚN CARTA TKROM	ESTADO CONSTRUCTIVO	
MUROS	100.21	E7-14	MUROS	B
DESTAQUES	53.96	E8-37	FORIADOS	B
CARP. CLAVADIZA	39.80	E13-28	CUBIERTAS	B
PORTONES	10.30	BARNIZ TINTE	ELEMENTOS DE FACHADA	B
CARP. PANELADA	14.14	E5-46	CARPINTERÍAS	B
	61.20	BLANCO	REJERÍA	B
REJERÍA	40.40	NEGRO HUMO	INSTALACIONES	B

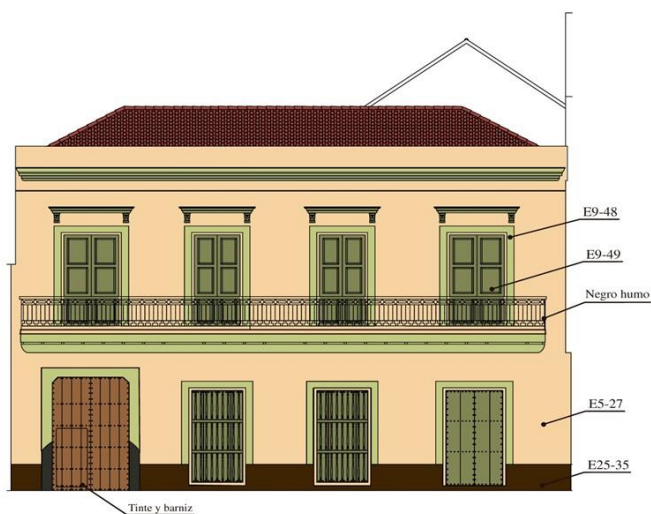
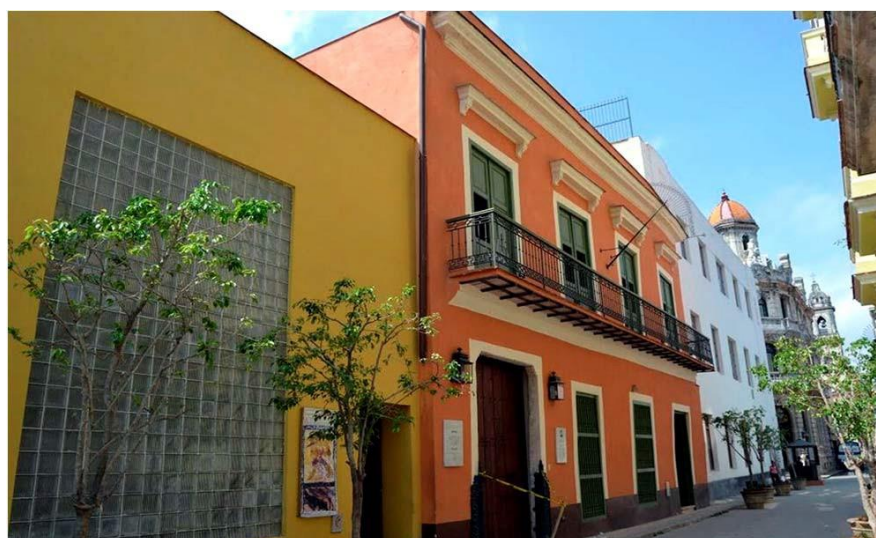
ANTIGUA CASA DE FRANCISCO DE ARANGO Y PARREÑO. CALLE DE LA AMARGURA NO. 65.

ÉPOCA DE CONSTRUCCIÓN	SIGLO XIX	
ESTILO ARQUITECTÓNICO	BARROCO TARDÍO	
TIPOLOGÍA	DOMÉSTICA	
GRADO DE PROTECCIÓN	I	
USOS ACTUALES	SEDE DE LA OFICINA DEL HISTORIADOR DE LA CIUDAD	
PROYECCIÓN DE FACHADA	ALTURA (M)	12.60
	LARGO (M)	15.30

ELEMENTOS	ÁREA (M ²)	COLOR SEGÚN CARTA TKROM	ESTADO CONSTRUCTIVO	
MUROS	88.30	E5-27	MUROS	B
DESTAQUES	42.50	E9-48	FORIADOS	B
ZÓCALO	7.30	E25-33	CUBIERTAS	B
PORTONES	9.80	TINTE PARA MADERA	ELEMENTOS DE FACHADA	B
CARP. CLAVADIZA	12.80	E9-49	CARPINTERÍAS	B
CARP. PANELEADA	21.30	E9-49	REJERÍA	B
REJERÍA	16.50	NEGRO HUMO	INSTALACIONES	B

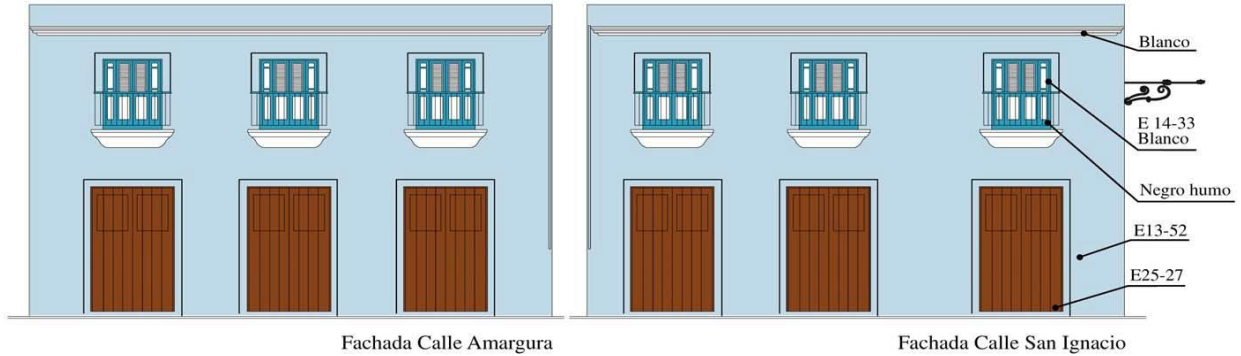
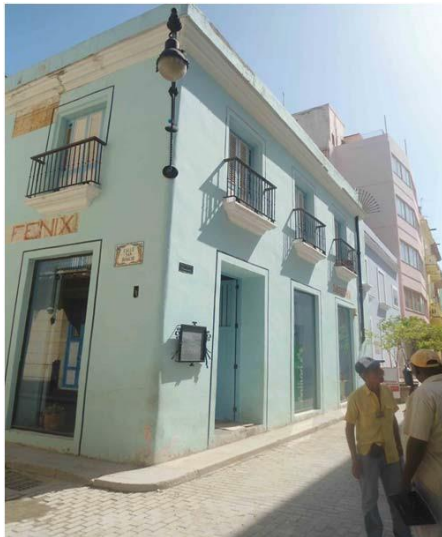
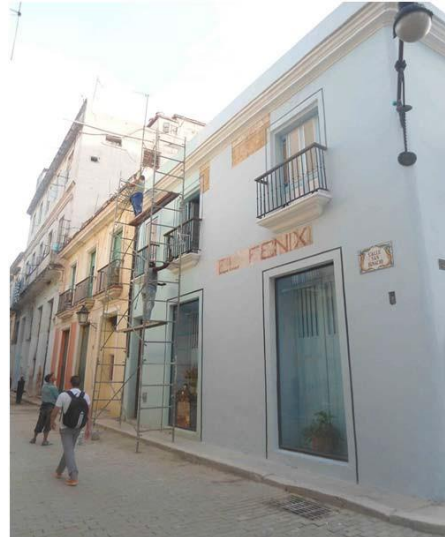
MERCADO BETHANIA. DIRECCIÓN DE INVERSIONES DE LA OFICINA DEL HISTORIADOR. CALLE DE LA AMARGURA NO.72.

Fachada Calle Amargura

Fachada Calle San Ignacio

ÉPOCA DE CONSTRUCCIÓN	SIGLO XIX			
	BARROCO TARDÍO			
	DOMÉSTICA			
	IV			
	TIENDA MACROBIÓTICA(PB),DIRECCIÓN DE INVERSIONES (PA)			
	PROYECCIÓN DE FACHADA			
ALTURA (M)		8.40		
LARGO (M)		22.50		
ELEMENTOS	ÁREA (M ²)	COLOR SEGÚN CARTA TKROM	ESTADO CONSTRUCTIVO	
MUROS	168.00	E13-52	MUROS	B
DESTAQUES	13.10	BLANCO	FORIADOS	R
CARP. PERSIANAS Y CASETONES	9.70	E14-33	CUBIERTAS	R
	8.80	BLANCO	ELEMENTOS DE FACHADA	B
CARP.CASETONES	48.00	BARNIZ TINTE	CARPINTERÍAS	B
REJERÍA	11.90	NEGRO HUMO	REJERÍA	B
			INSTALACIONES	R

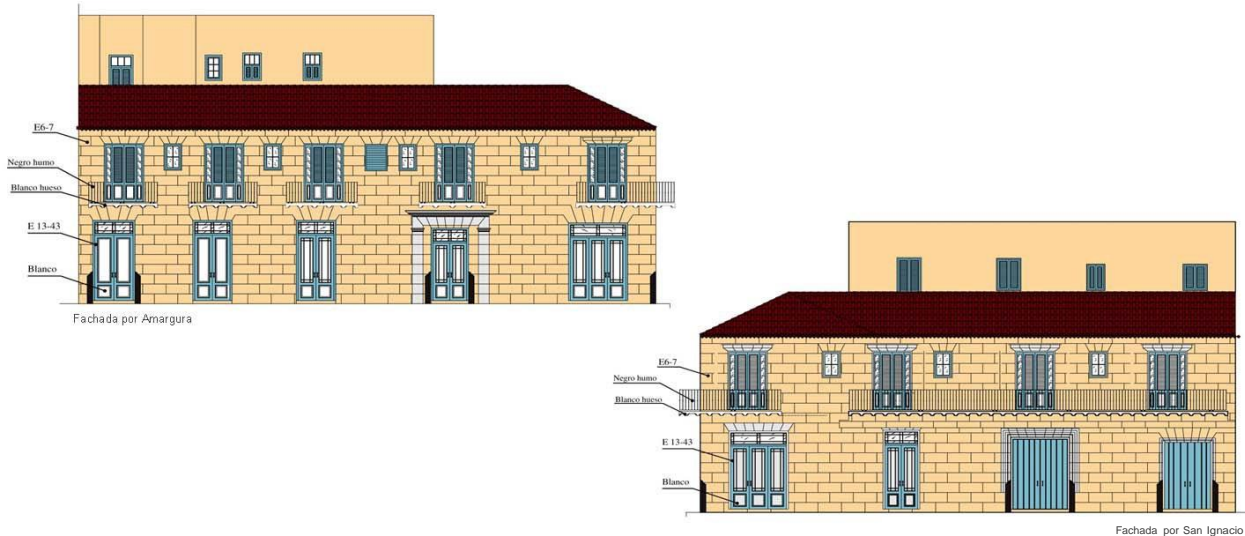
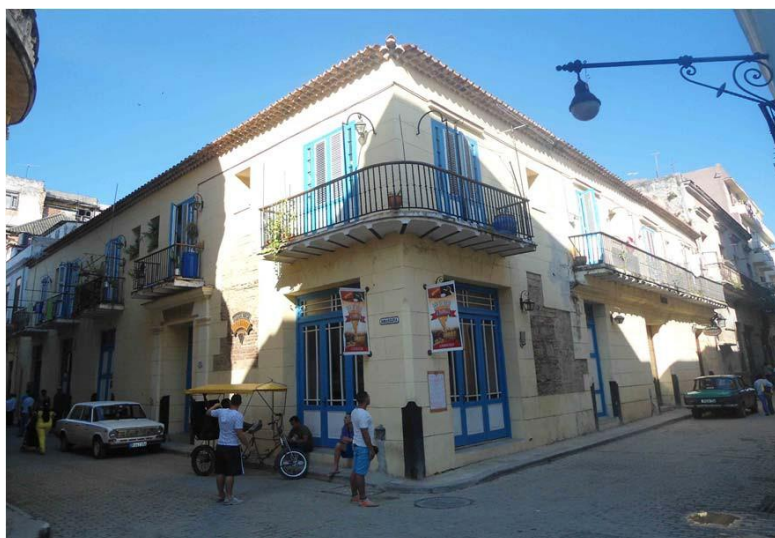
TIENDA LA CASA DE LOS QUESOS Y VIVIENDAS. CALLE DE LA AMARGURA NO.102 ESQUINA A SAN IGNACIO

DATOS GENERALES		ÉPOCA DE CONSTRUCCIÓN	SIGLO XIX	
		ESTILO ARQUITECTÓNICO	BARROCO TARDÍO	
		TIPOLOGÍA	DOMÉSTICA	
		GRADO DE PROTECCIÓN	IV	
		USOS ACTUALES	TIENDA DE QUESOS(PB) Y VIVIENDAS (PA)	
		PROYECCIÓN DE FACHADA	ALTURA (M)	13.50
	LARGO (M)	50.10		
ELEMENTOS	ÁREA (M ²)	COLOR SEGÚN CARTA TKROM	ESTADO CONSTRUCTIVO	
MUROS	266.00	E6-7	MUROS	R
BALCONES Y PORTADA	19.60	BLANCO	FORIADOS	B
CARPINTERÍAS	61.20	E13-43	CUBIERTAS	R
	45.70	BLANCO	ELEMENTOS DE FACHADA	R
REJERÍA	50.30	NEGRO HUMO	CARPINTERÍAS	B
			REJERÍA	B
			INSTALACIONES	R

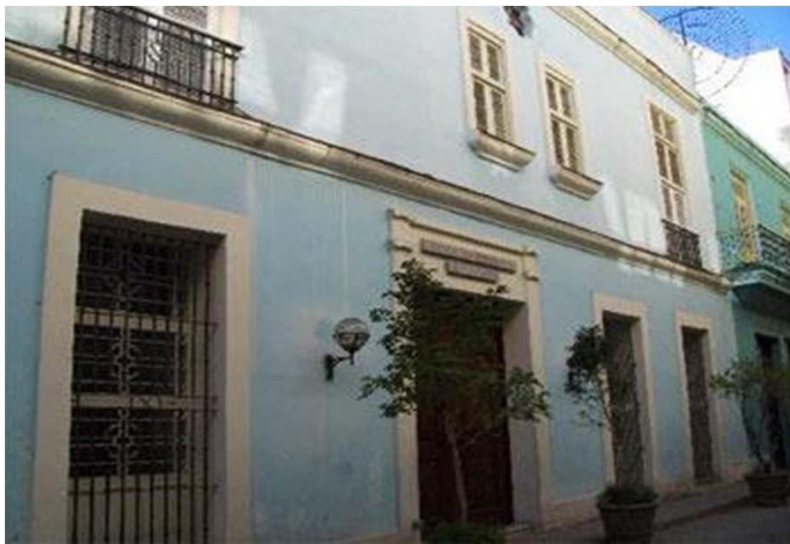
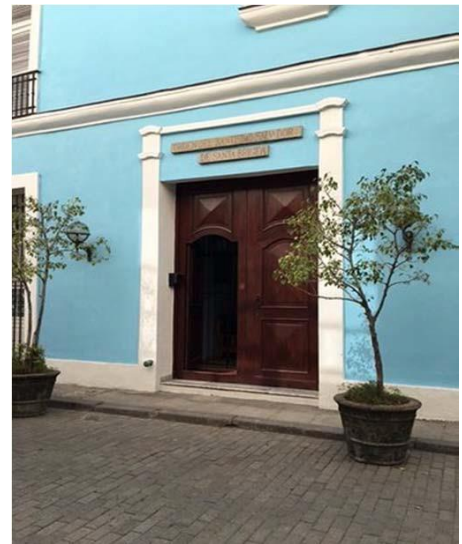
CONVENTO DEL SANTÍSIMO SALVADOR DE SANTA BRÍGIDA. CALLE DEL TENIENTE REY NO. 7.

ÉPOCA DE CONSTRUCCIÓN	SIGLO XIX		
	ESTILO ARQUITECTÓNICO		BARROCO TARDÍO
	TIPOLOGÍA		DOMÉSTICA
	GRADO DE PROTECCIÓN		IV
	USOS ACTUALES		CONVENTO
	PROYECCIÓN DE FACHADA	ALTURA (M)	11.35
LARGO (M)		17.40

ELEMENTOS	ÁREA (M ²)	COLOR SEGÚN CARTA TKROM	ESTADO CONSTRUCTIVO	
MUROS	156.00	E13-23	MUROS	B
DESTAQUES	28.70	BLANCO	FORIADOS	R
ZÓCALO	6.90	BLANCO	CUBIERTAS	R
PORTONES	9.80	BARNIZ TINTE	ELEMENTOS DE FACHADA	B
CARP. CASET./PERSIANAS	24.35	BLANCO	CARPINTERÍAS	B
REJERÍA	19.20	NEGRO HUMO	REJERÍA	B
			INSTALACIONES	R

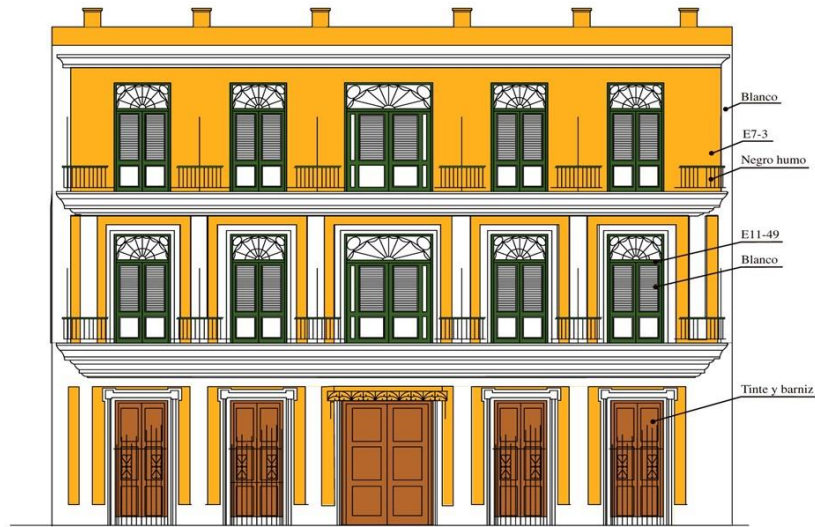
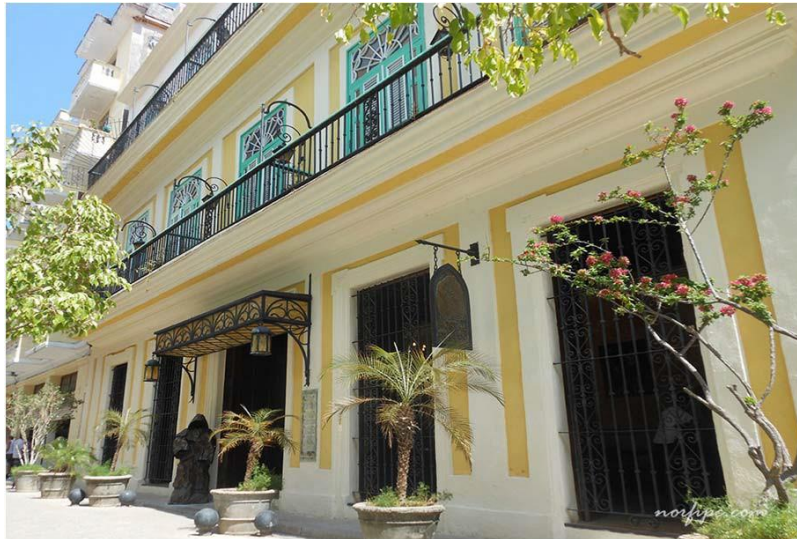
ACTUAL HOSTAL LOS FRAILES. CALLE DEL TENIENTE REY NO. 8.

ÉPOCA DE CONSTRUCCIÓN	SIGLO XIX	
ESTILO ARQUITECTÓNICO	BARROCO TARDÍO	
TIPOLOGÍA	DOMÉSTICA	
GRADO DE PROTECCIÓN	II	
USOS ACTUALES	HOSTAL	
PROYECCIÓN DE FACHADA	ALTURA (M)	15.10
	LARGO (M)	17.60

ELEMENTOS	ÁREA (M ²)	COLOR SEGÚN CARTA TKROM	ESTADO CONSTRUCTIVO	
MUROS	185.60	E7-3	MUROS	B
DESTAQUES	40.20	BLANCO	FORIADOS	R
PORTONES	12.50	BARNIZ TINTE	CUBIERTAS	R
CARP. PERSIANAS C/LUCETAS	41.20	BLANCO	ELEMENTOS DE FACHADA	B
	35.80	E11-49	CARPINTERÍAS	B
CARP. CLAVADIZA	35.60	35.6	REJERÍA	B
REJERÍA	31.20	NEGRO HUMO	INSTALACIONES	R

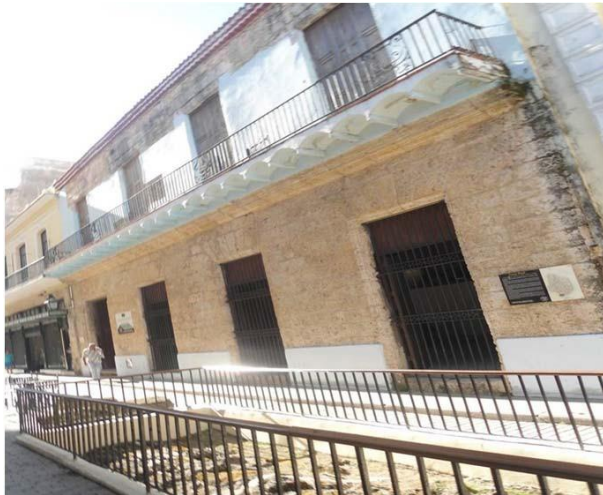
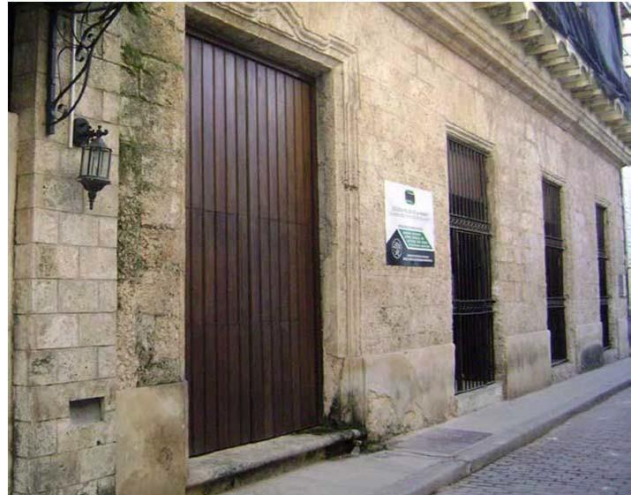
ESCUELA TALLER GASPAR MELCHOR JOVELLANOS. CALLE DEL TENIENTE REY NO. 15.

ÉPOCA DE CONSTRUCCIÓN	SIGLO XIX	
ESTILO ARQUITECTÓNICO	BARROCO TARDÍO	
TIPOLOGÍA	DOMÉSTICA	
GRADO DE PROTECCIÓN	IV	
USOS ACTUALES	ESCUELA TALLER	
PROYECCIÓN DE FACHADA	ALTURA (M)	10.50
	LARGO (M)	18.60

ELEMENTOS	ÁREA (M ²)	COLOR SEGÚN CARTA TKROM	ESTADO CONSTRUCTIVO	
MUROS	33.60	E6-51	MUROS	B
	77.90	PIEDRA VISTA	FORIADOS	R
ZÓCALO	9.80	E6-53	CUBIERTAS	R
PORTONES	4.70	BARNIZ TINTE	ELEMENTOS DE FACHADA	B
CARP. CLAVADIZA	12.60	BARNIZ TINTE	CARPINTERÍAS	R
CARP. CASETONES	13.80	BARNIZ TINTE	REJERÍA	B
REJERÍA	26.70	NEGRO HUMO	INSTALACIONES	R

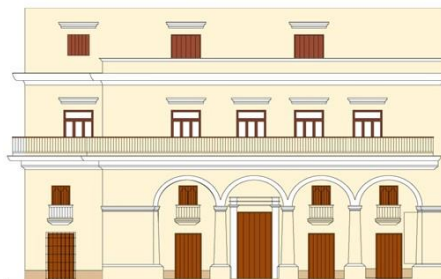
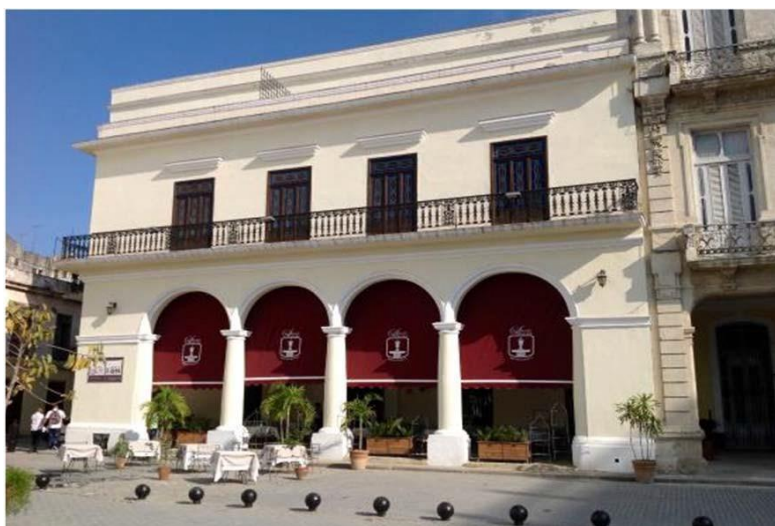
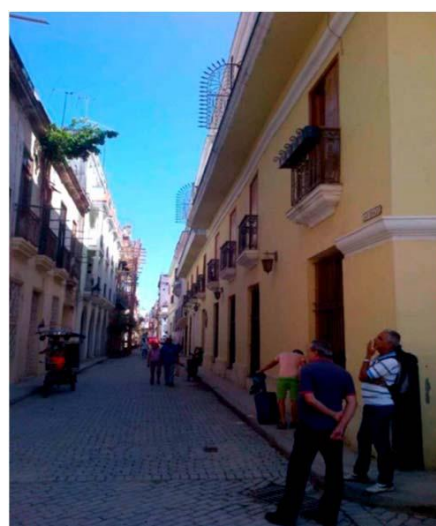
HOTEL SANT ÁNGEL. CALLE DEL TENIENTE REY NO. 60.

Fachada Calle San Ignacio

Fachada Calle Teniente Rey

ÉPOCA DE CONSTRUCCIÓN	SIGLO XIX	
ESTILO ARQUITECTÓNICO	NEOCLÁSICO	
TIPOLOGÍA	DOMÉSTICA	
GRADO DE PROTECCIÓN	II	
USOS ACTUALES	HOTEL	
PROYECCIÓN DE FACHADA	ALTURA (M)	18.10
	LARGO (M)	69.15

ELEMENTOS	ÁREA (M ²)	ESTILO ARQUITECTÓNICO	ESTADO CONSTRUCTIVO	
MUROS	379.30	E7-16	MUROS	B
DESTAQUES	296.30	BLANCO	FORIADOS	B
ZÓCALO	32.60	E7-17	CUBIERTAS	R
PORTONES	9.30	E25-27	ELEMENTOS DE FACHADA	B
CARP. PERSIANA C/LUCETAS	20.40	E25-27	CARPINTERÍAS	B
CARP. CLAVADIZA/VIDRIERA	77.30	BARNIZ TINTE	REJERÍA	B
REJERÍA	48.00	NEGRO HUMO	INSTALACIONES	R

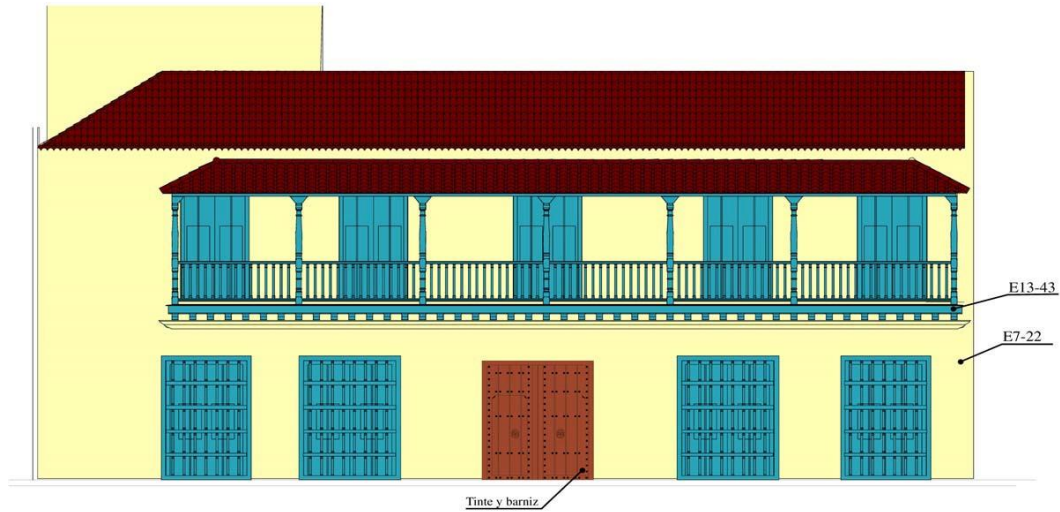
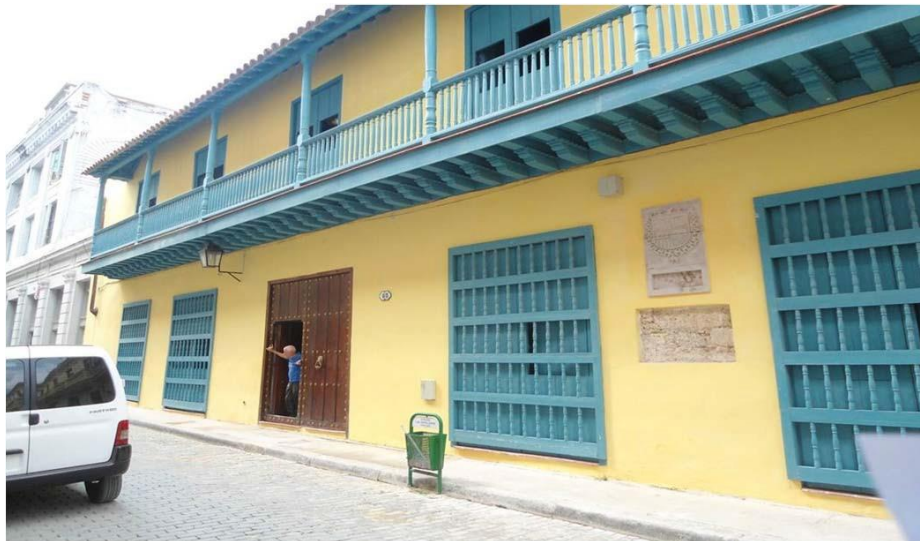
GUARDERÍA PADRE USERA. CALLE MURALLA NO. 60.

DATOS GENERALES	ÉPOCA DE CONSTRUCCIÓN	SIGLO XVIII		
	ESTILO ARQUITECTÓNICO	BARROCO		
	TIPOLOGÍA	DOMÉSTICA		
	GRADO DE PROTECCIÓN	IV		
	USOS ACTUALES	GUARDERÍA INFANTIL		
	PROYECCIÓN DE FACHADA	ALTURA (M)	8.30	
	LARGO (M)	19.40		
ELEMENTOS	ÁREA (M ²)	COLOR SEGÚN CARTA TKROM	ESTADO CONSTRUCTIVO	
MUROS	45.60	E7-22	MUROS	B
PORTONES	10.40	BARNIZ TINTE	FORIADOS	R
CARP. CLAVADIZA	34.70	E13-43	CUBIERTAS	R
BARANDAS Y CANCELAS	56.90	E13-43	ELEMENTOS DE FACHADA	B
ESTRUCTURA BALCONES	21.80	E13-43	CARPINTERÍAS	B
			INSTALACIONES	R

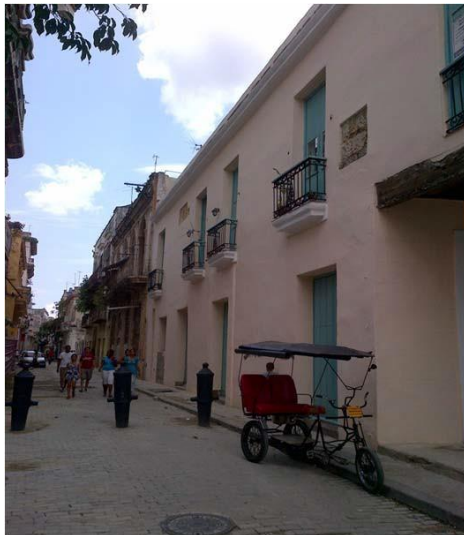
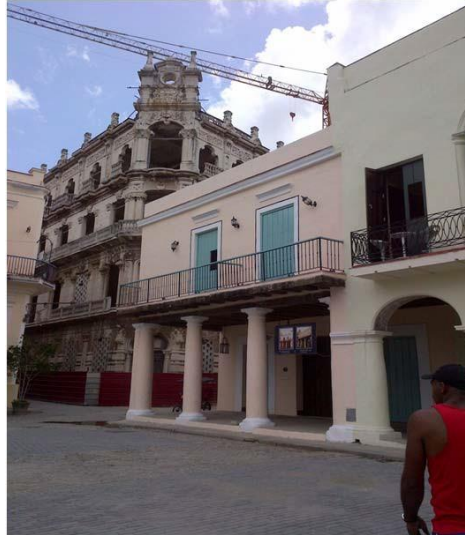
MUSEO DEL NAIFE Y VIVIENDAS. CALLE MURALLA NO. 101 ESQUINA A INQUISIDOR.

DATOS GENERALES	ÉPOCA DE CONSTRUCCIÓN	SIGLO XVIII		
	ESTILO ARQUITECTÓNICO	BARROCO		
	TIPOLOGÍA	DOMÉSTICA		
	GRADO DE PROTECCIÓN	II		
	USOS ACTUALES	MUSEO/VIVIENDAS		
	PROYECCIÓN DE FACHADA	ALTURA (M)	8.60	
	LARGO (M)	25.90		
ELEMENTOS	ÁREA (M ²)	COLOR SEGÚN CARTA TKROM	ESTADO CONSTRUCTIVO	
MUROS	140.20	E3-41	MUROS	B
DESTAQUES	23.90	BLANCO	FORIADOS	R
PORTONES	8.70	BARNIZ TINTE	CUBIERTAS	R
CARP. CLAVADIZA	72.30	E13-18	ELEMENTOS DE FACHADA	R
ESTRUCTURA BALCONES	15.60	BARNIZ TINTE	CARPINTERÍAS	B
REJERÍA	20.40	NEGRO HUMO	REJERÍA	B
			INSTALACIONES	R

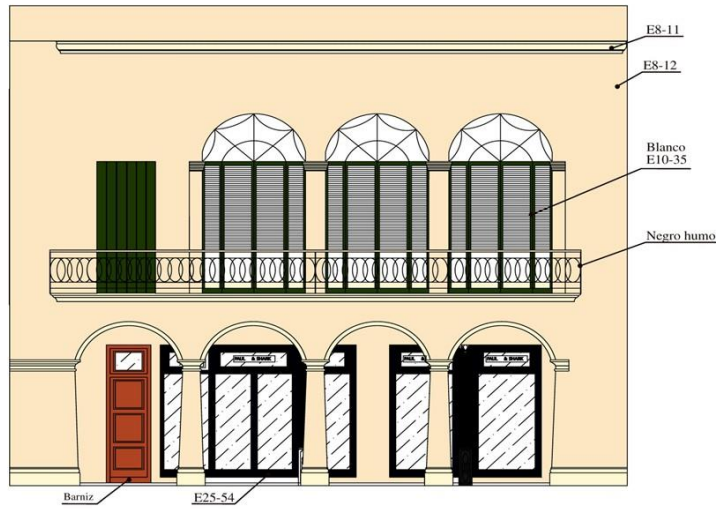
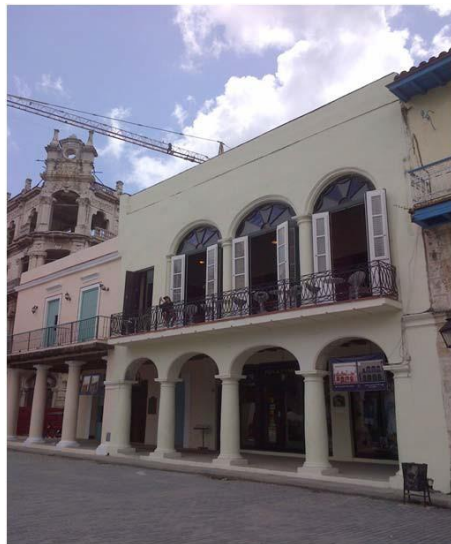
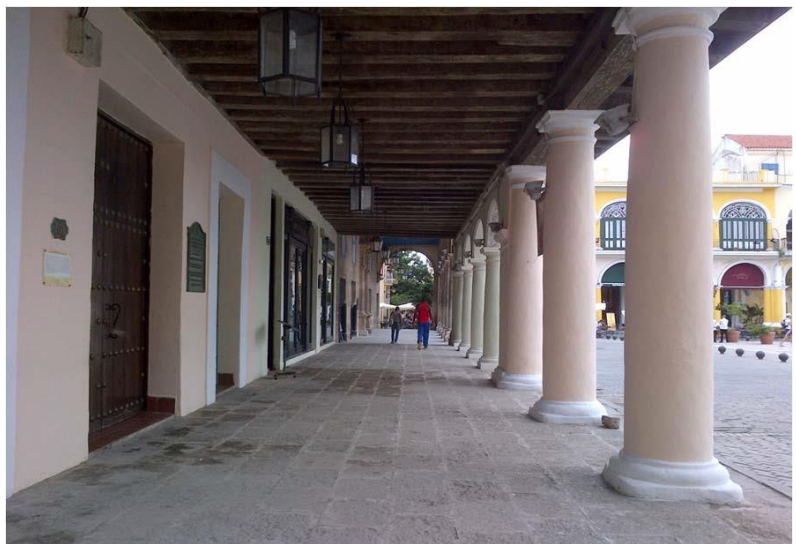
TIENDA PAUL AND SHARK Y VIVIENDAS. CALLE MURALLA NO. 103-105.

ÉPOCA DE CONSTRUCCIÓN	SIGLO XIX			
ESTILO ARQUITECTÓNICO	NEOCLÁSICO			
TIPOLOGÍA	DOMÉSTICA			
GRADO DE PROTECCIÓN	IV			
USOS ACTUALES	TIENDA/VIVIENDAS			
PROYECCIÓN DE FACHADA	ALTURA (M)	9.40		
	LARGO (M)	15.30		
ELEMENTOS	ÁREA (M ²)	COLOR SEGÚN CARTA TKROM	ESTADO CONSTRUCTIVO	
MUROS	169.10	E8-12	MUROS	B
DESTAQUES	11.50	E8-11	FORIADOS	R
CARP. CLAVADIZA	4.40	E10-35	CUBIERTAS	R
CARP. CASETONES	4.60	BARNIZ TINTE	ELEMENTOS DE FACHADA	B
CARP. PERSIANA C/LUCETAS	13.60	BLANCO	CARPINTERÍAS	B
	15.30	E10-35	REJERÍA	B
BALCÓN Y FORIADO PORTAL	99.20	BARNIZ TINTE	INSTALACIONES	R
REJERÍA	16.10	NEGRO HUMO

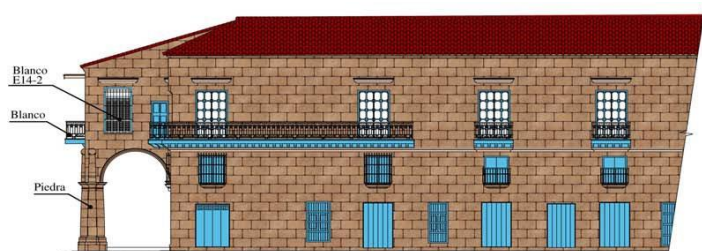
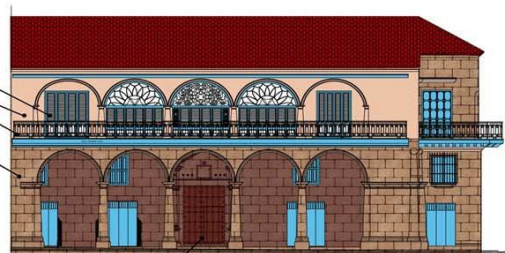
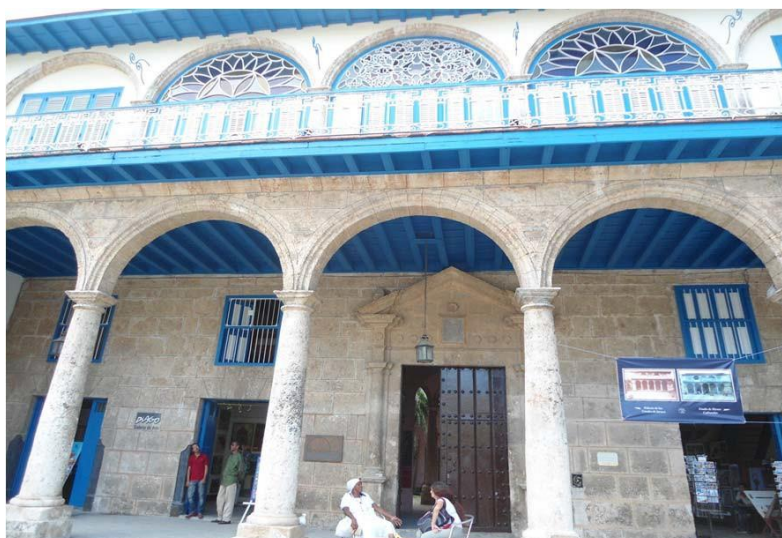
ANTIGUO PALACIO DE LOS CONDES DE SAN JUAN DE JARUCO. CALLE MURALLA NO. 107 ESQUINA A SAN IGNACIO.

Fachada Calle San Ignacio

Fachada Calle Muralla

ÉPOCA DE CONSTRUCCIÓN	SIGLO XVIII	
ESTILO ARQUITECTÓNICO	BARROCO	
TIPOLOGÍA	DOMÉSTICA	
GRADO DE PROTECCIÓN	I	
USOS ACTUALES	HOTEL	
PROYECCIÓN DE FACHADA	ALTURA (M)	10.60
	LARGO (M)	22.40

ELEMENTOS	ÁREA (M ²)	COLOR SEGÚN CARTA TKROM	ESTADO CONSTRUCTIVO	
MUROS	676.00	E7-31	MUROS	R
ESTRUCTURA BALCONES	141.20	E14-2	FORIADOS	R
PORTONES	9.50	E25-27	CUBIERTAS	R
CARP. CASETONES	70.20	E14-2	ELEMENTOS DE FACHADA	R
	21.30	BLANCO	CARPINTERÍAS	R
CARP. PERSIANAS	26.40	E14-2	REJERÍA	B
	5.30	BLANCO	INSTALACIONES	R
REJERÍA	71.20	BLANCO

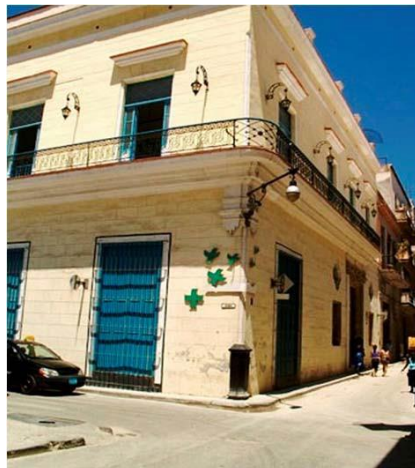
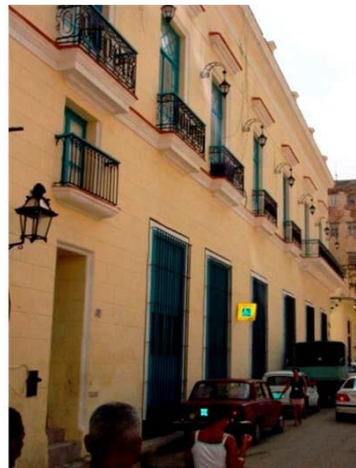
ANTIGUO COLEGIO DE ABOGADOS. ACTUAL CENTRO DE REHABILITACIÓN PEDIÁTRICA. CALLE LAMPARILLA NO. 114 ESQUINA A CUBA.

DATOS GENERALES	ÉPOCA DE CONSTRUCCIÓN	SIGLO XVIII		
	ESTILO ARQUITECTÓNICO	BARROCO		
	TIPOLOGÍA	DOMÉSTICA		
	GRADO DE PROTECCIÓN	I		
	USOS ACTUALES	CENTRO DE REHABILITACIÓN PEDIÁTRICA "SEÑEN CASAS REGUEIRO"		
	PROYECCIÓN DE FACHADA	ALTURA (M)	15.60	
	LARGO (M)	58.20		
ELEMENTOS	ÁREA (M ²)	COLOR SEGÚN CARTA TKROM	ESTADO CONSTRUCTIVO	
MUROS	727.00	E7-31	MUROS	B
DESTAQUES	116.00	BLANCO	FORIADOS	R
ZÓCALO	6.00	E7-34	CUBIERTAS	R
PORTONES	13.50	BARNIZ TINTE	ELEMENTOS DE FACHADA	R
CARP. CASETONES, PERSIANAS C/ LUCETAS	62.40	E13-43	CARPINTERÍAS	B
	52.60	BLANCO	REJERÍA	B
REJERÍA	113.30	NEGRO HUMO	INSTALACIONES	R

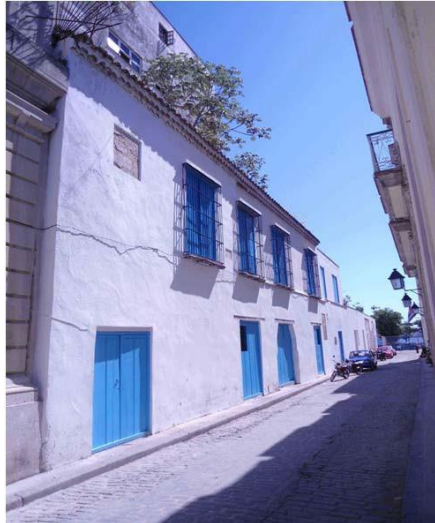
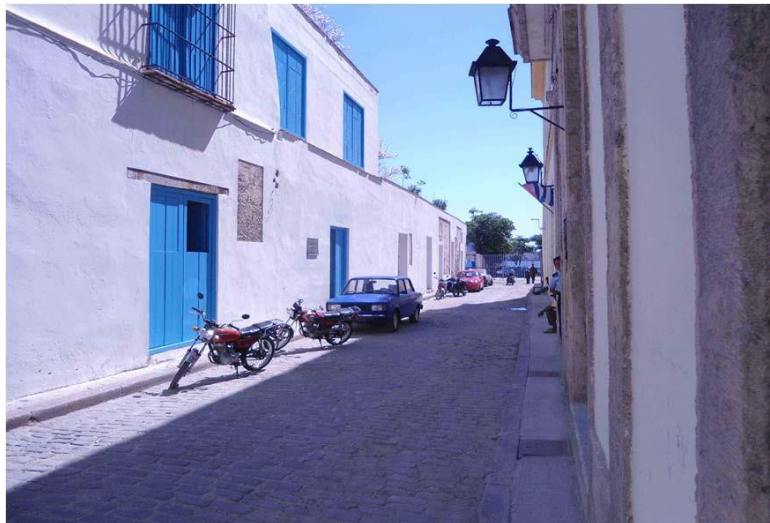
ANTIGUA CASA DE LA MARQUESA DE JÚSTIZ DE SANTA ANA. ACTUAL CASA DE LA COMEDIA. CALLE JUSTIZ NO. 16-18.

ÉPOCA DE CONSTRUCCIÓN	SIGLO XVII			
ESTILO ARQUITECTÓNICO	PRE BARROCO			
TIPOLOGÍA	DOMÉSTICA			
GRADO DE PROTECCIÓN	I			
USOS ACTUALES	CASA DE LA COMEDIA			
PROYECCIÓN DE FACHADA	ALTURA (M)	9.60		
	LARGO (M)	81.90		
ELEMENTOS	ÁREA (M ²)	COLOR SEGÚN CARTA TKROM	ESTADO CONSTRUCTIVO	
MUROS	669.50	BLANCO	MUROS	B
PIEDRA VISTA	35.24		FORIADOS	R
CARP. CALVADIZA	81.50	E13-43	CUBIERTAS	R
REJERÍA	28.30	NEGRO HUMO	ELEMENTOS DE FACHADA	R
			CARPINTERÍAS	B
			REJERÍA	B
			INSTALACIONES	R

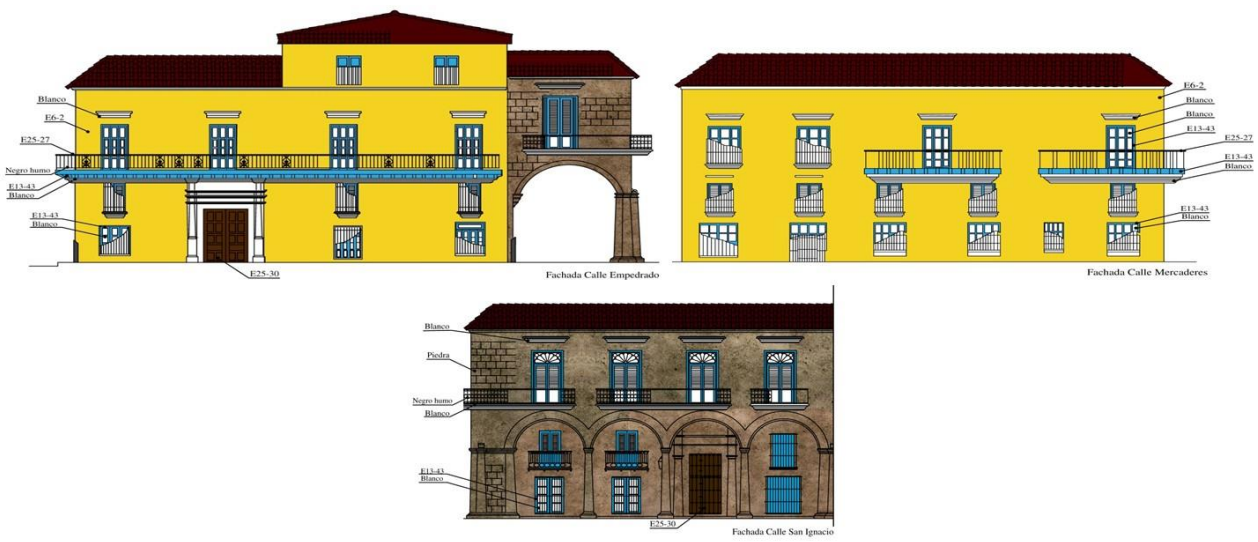
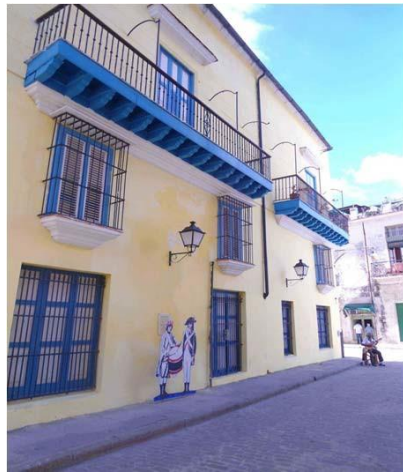
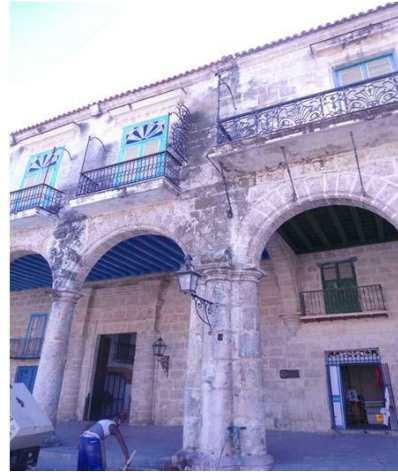
ANTIGUO PALACIO DEL CONDE DE CASA LOMBILLO. ACTUAL DIRECCIÓN GENERAL ADMINISTRATIVA. OFICINA DEL HISTORIADOR.
CALLE EMPEDRADO NO. 151.

ÉPOCA DE CONSTRUCCIÓN	SIGLO XVIII	
ESTILO ARQUITECTÓNICO	BARROCO	
TIPOLOGÍA	DOMÉSTICA	
GRADO DE PROTECCIÓN	I	
USOS ACTUALES	OFICINAS	
PROYECCIÓN DE FACHADA	ALTURA (M)	11.50
	LARGO (M)	78.10
