## TRABAJO DE FIN DE GRADO

ESTUDIO DE PLANEAMIENTO DE ACONDICIONAMIENTO Y MEJORA DE  
LA SEGURIDAD VIAL DE LA TRAVESÍA CV-10 A SU PASO POR EL  
TÉRMINO MUNICIPAL DE LA SALZADELLA (CASTELLÓN)

Grado de Ingeniería Civil

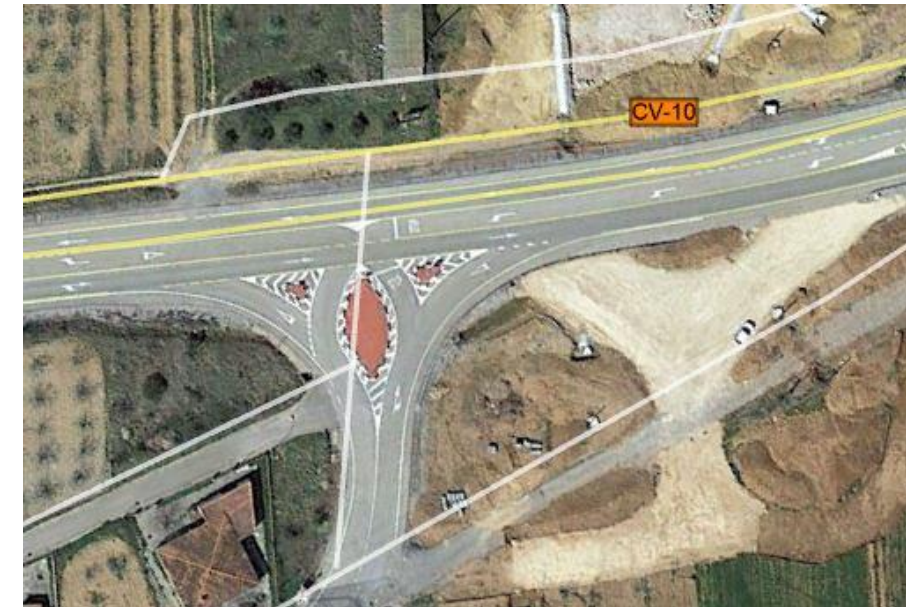
Figura 2: Intersección previo a actuación (Fuente Google Earth)

La segunda es una glorieta ubicada en el PK 77+000. Realizada en el año 2016 para solucionar el problema que creaba la anterior entrada/salida del municipio, igual que la otra intersección no era segura. Consistía en una intersección en T que en la vía secundaria se encontraban una isleta principal en medio y dos lágrimas para canalizar el tráfico y en la vía principal se añadía una vía para el tráfico que giraba a la izquierda.

En las imágenes adjuntas se observa el antes y el después, así como la posición relativa de la rotonda respecto a la anterior intersección.

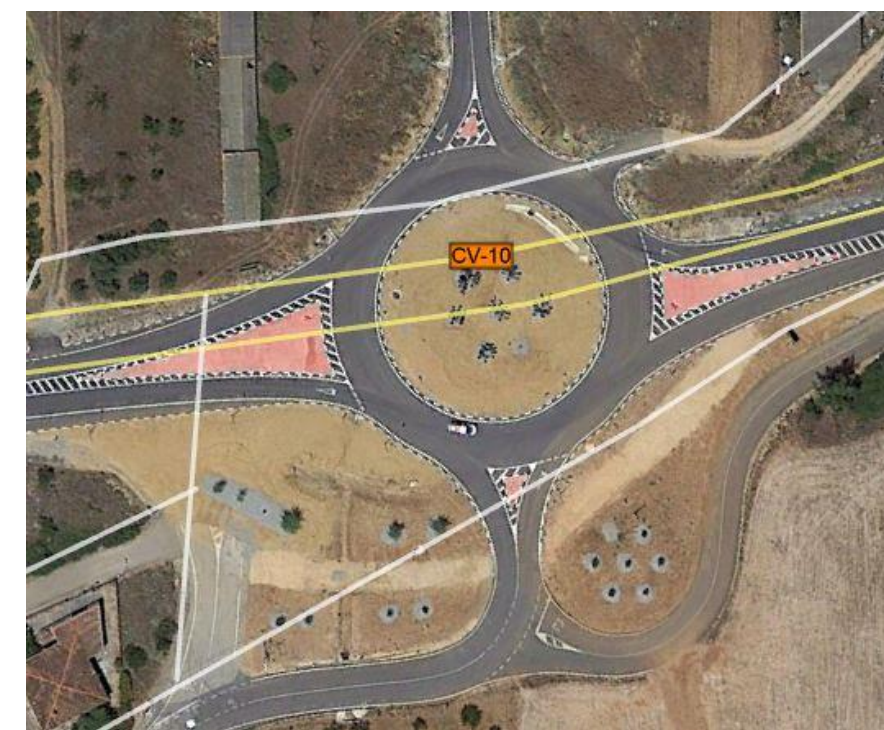
Figura 3: Intersección posterior a la intervención del 2016 (Fuente: Google Earth)

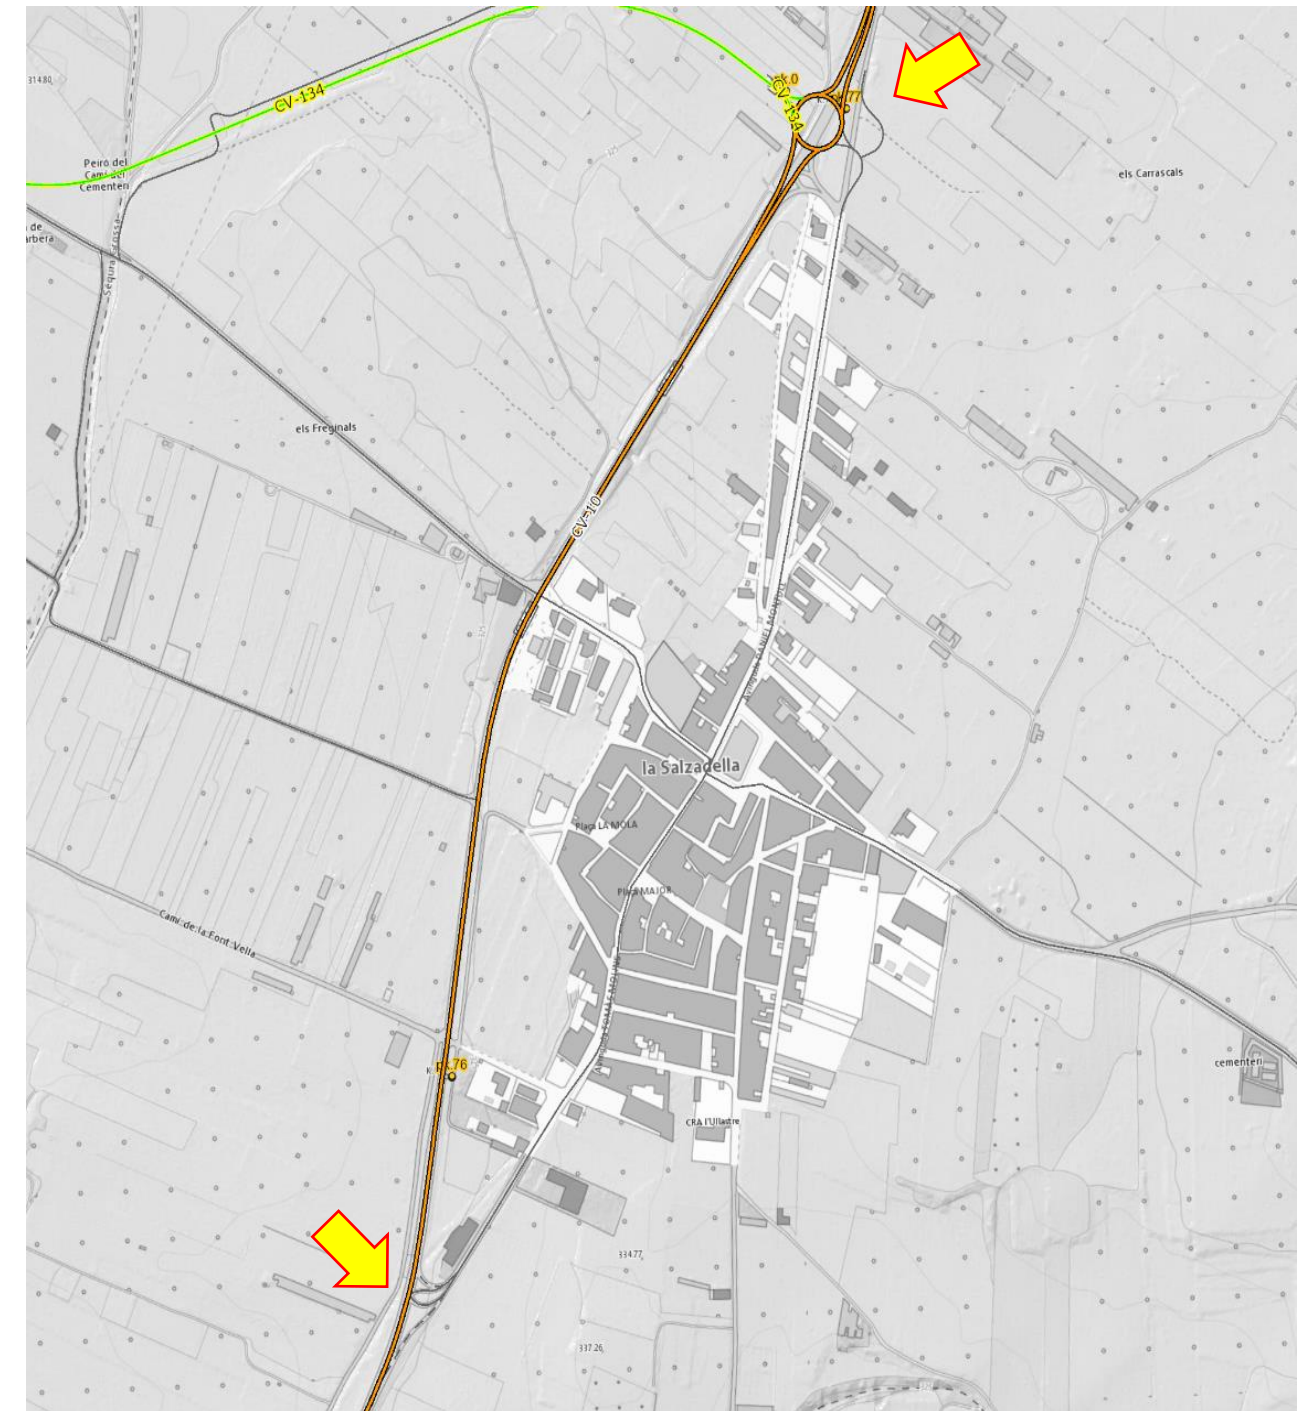
En la imagen que se adjunta se muestra mapa donde están marcadas las carreteras existentes en la zona, en naranja es la CV-10 y en verde la CV-134. Además, mediante dos marcas amarillas se delimita el tramo objeto de estudio.

Figura 4: Tramo a estudiar. (Fuente: Cartoweb)

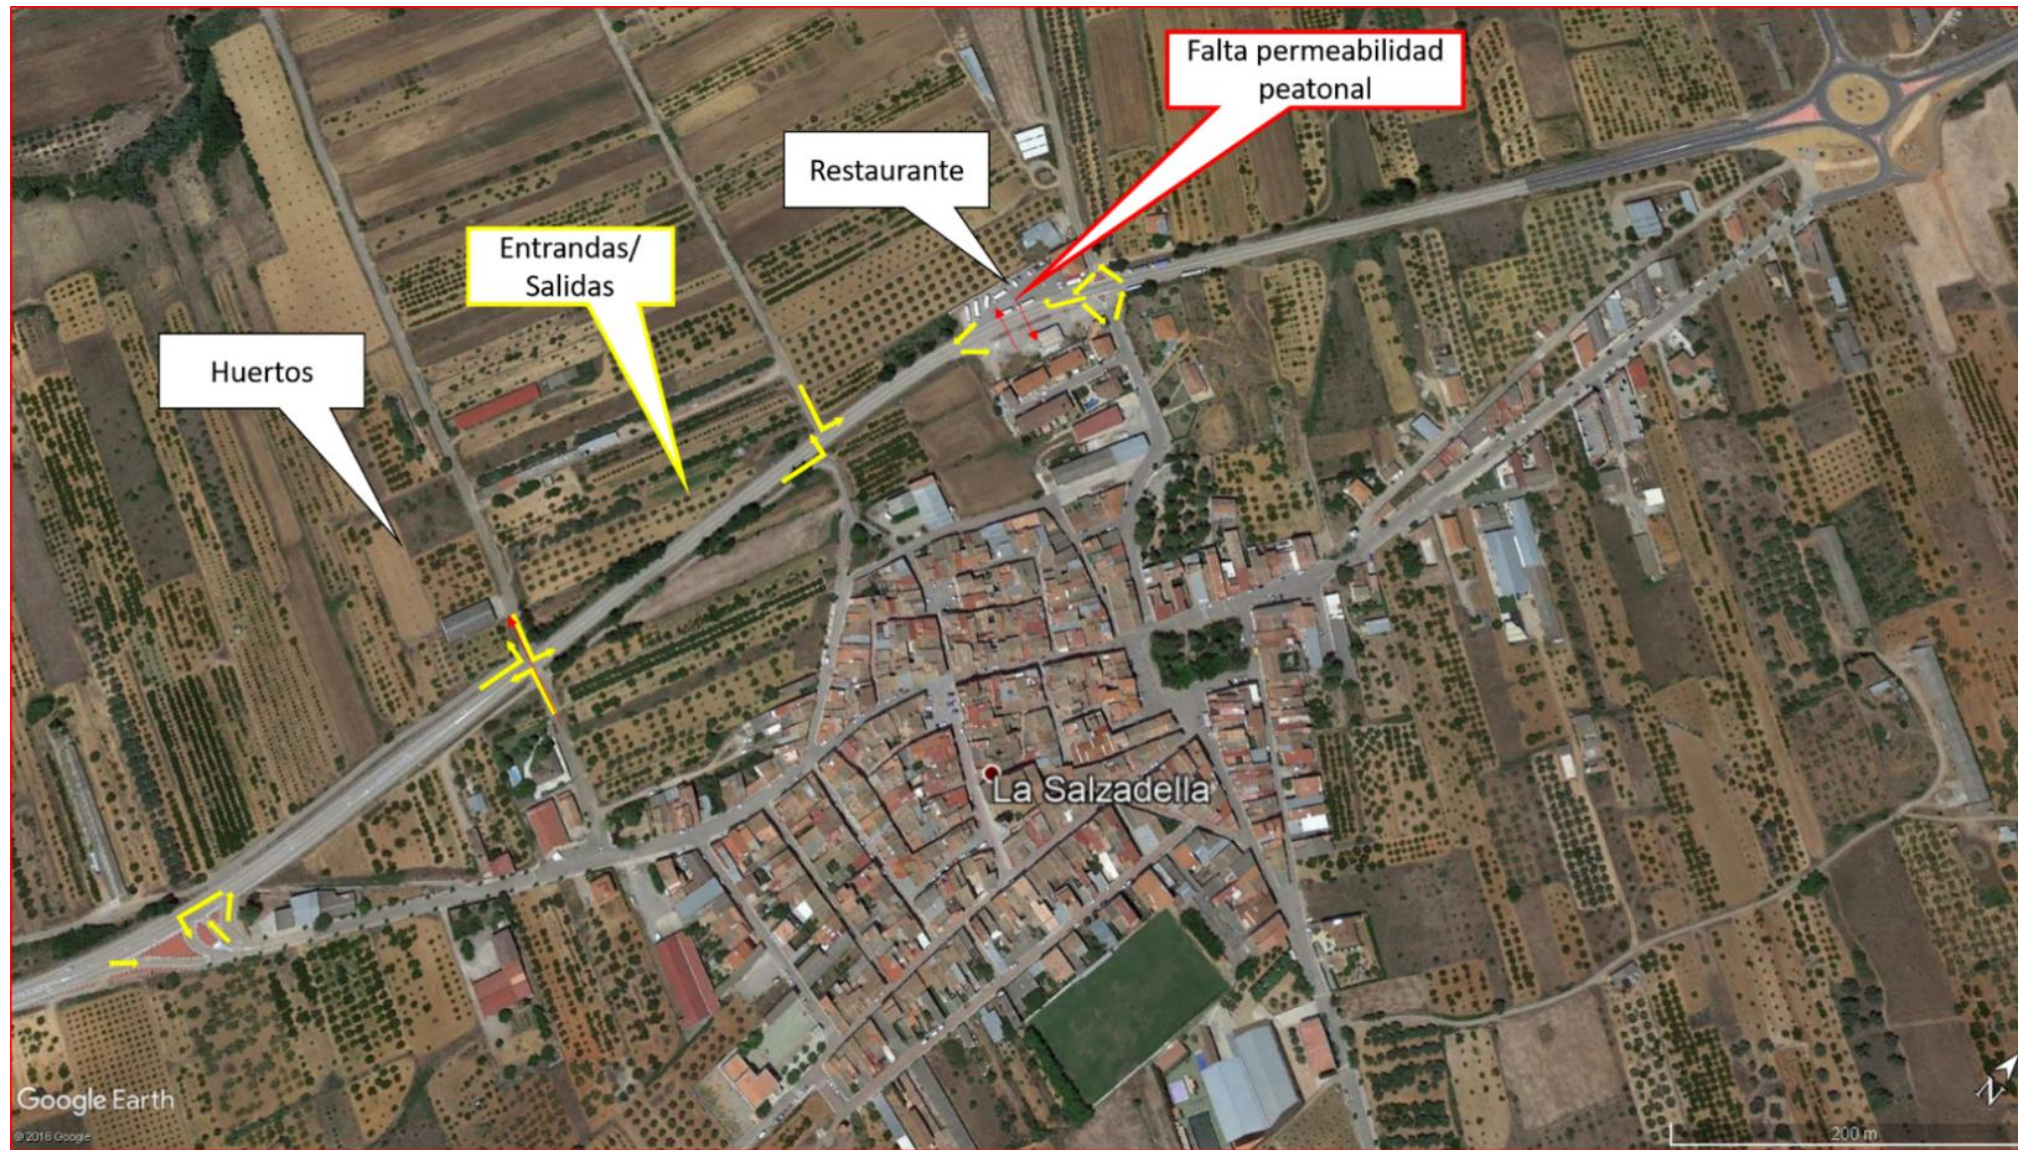
En el mapa que se observa a continuación, se resume lo expuesto anteriormente, se han marcado los giros a izquierda y las principales entradas en amarillo que obstruyen la circulación en la vía, y en rojo se indica la falta de permeabilidad de los peatones, además se indican las zonas.

En la figura 5 se representa esquemáticamente un resumen de la situación actual:

*Figura 5: Mapa resumen situación actual  
(Fuente: Google Earth)*

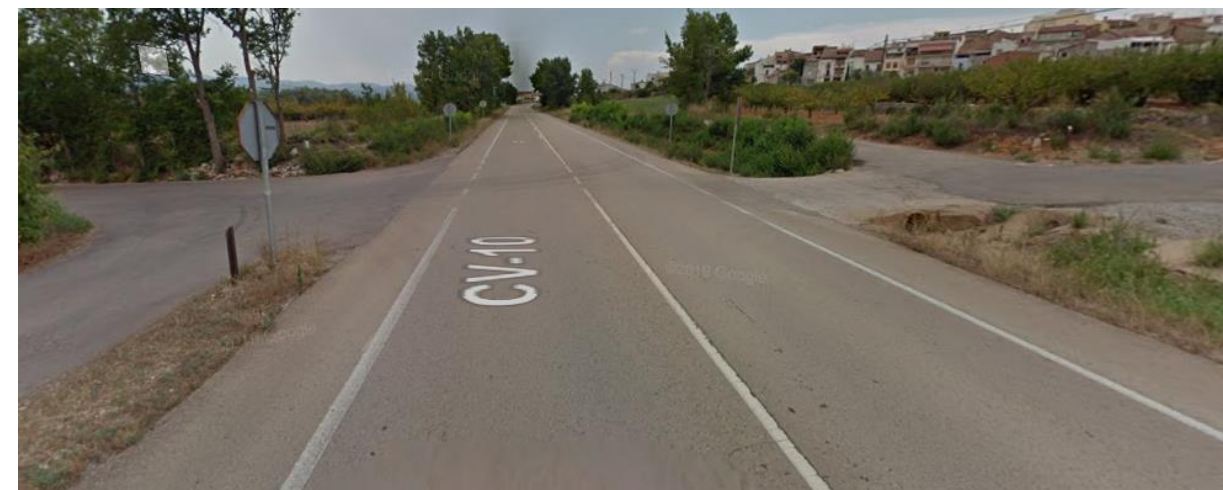
Figura 8: Giro en el PK 75+730. (Fuente: Google Maps)

En ambas imágenes se observa, que no está permitido el giro a izquierda, pero con esto no es suficiente y no implica que los usuarios no lo hagan. También se observa, que ninguno de los accesos está realizado con seguridad, se encuentran a distinto nivel respecto de la vía principal y la existencia de vegetación dificulta la visión de la carretera.

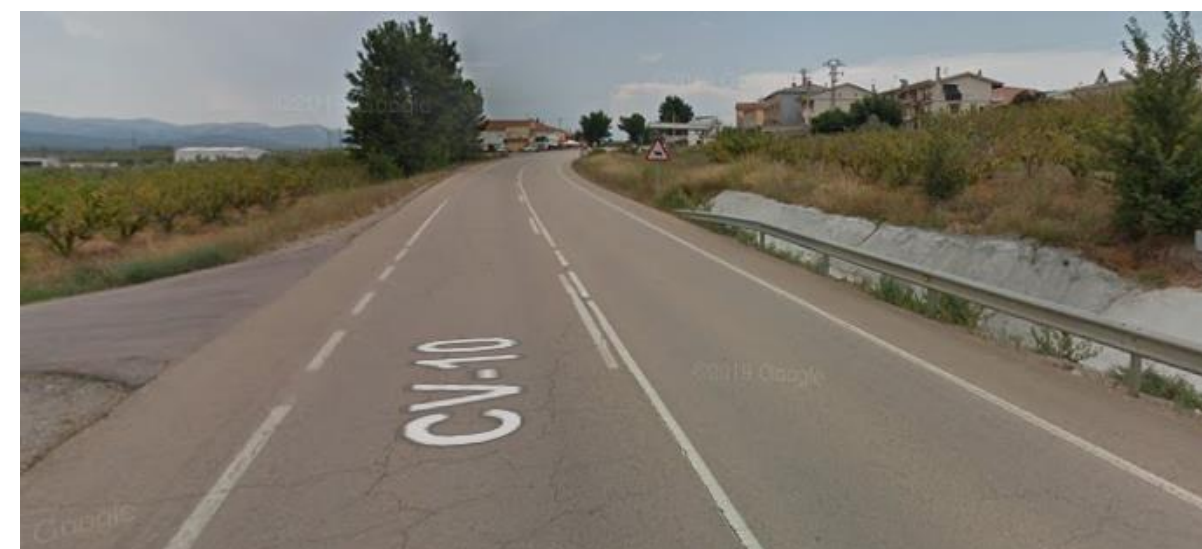
Figura 9: Giro en el PK 75+790. (Fuente: Google Maps)

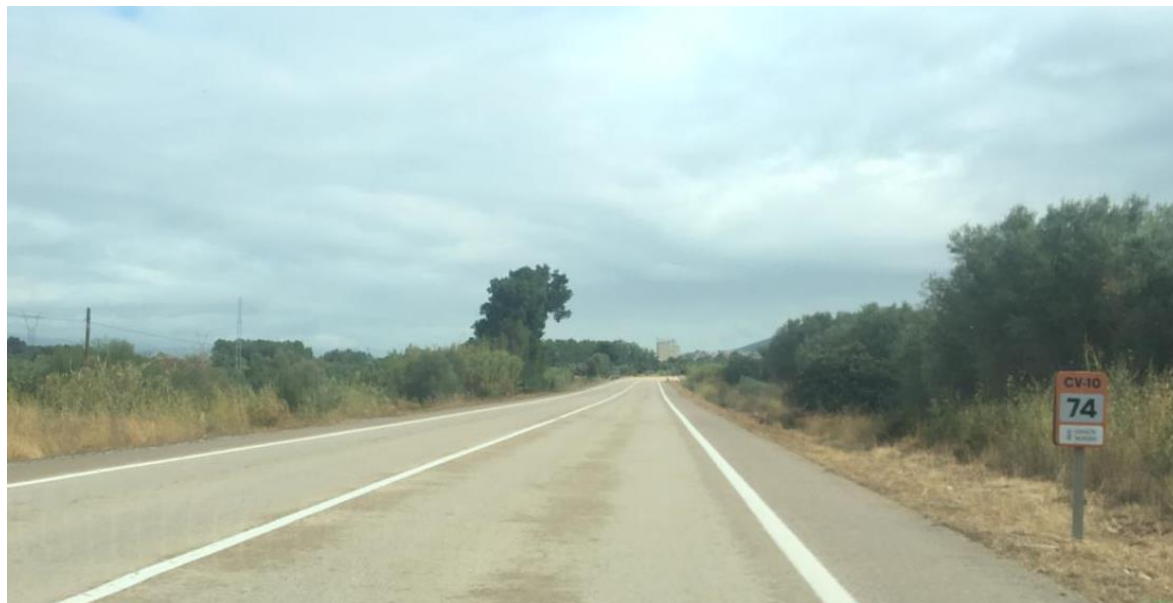
Figura 10: Sección de la carretera en el PK 74+000, previo a entrar en la travesía. (Fuente: Propia)

Hay diversos factores que provocan este exceso de velocidad, en primer lugar, debido a la sección de la carretera. En las figuras 9, 10 y 11, se comparan las secciones, la primera es previa a entrar, la segunda en el transcurso de la travesía y la tercera es ya pasado el tramo conflictivo.

Como se puede observar, el entorno no cambia, solo la marca vial, es una doble ralla continua, a diferencia que antes de la travesía, que es ralla continua. En la figura 10, se ve como el único incentivo para aminorar la velocidad es la señal de límite 50 km/h.

La sección de la carretera es la misma: las medidas del ancho de vía y el arcén. Las marcas viales no cambian, la vegetación y el entorno es igual.

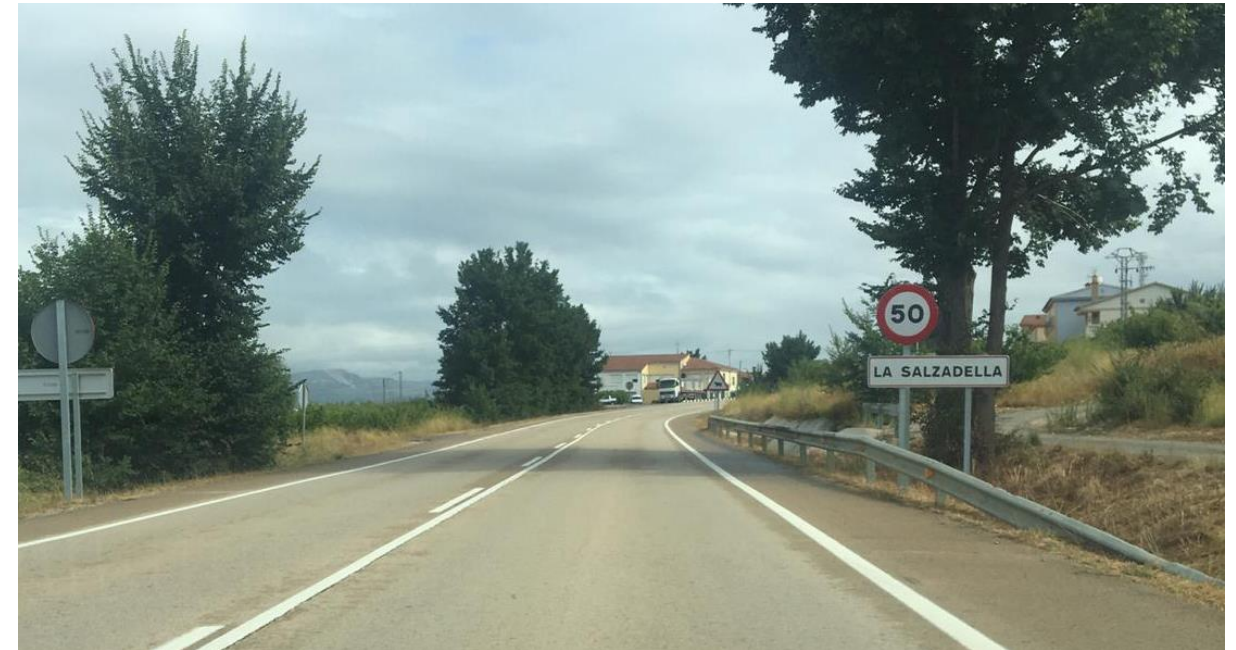
Figura 11: Entrada travesía. (Fuente: Propia)

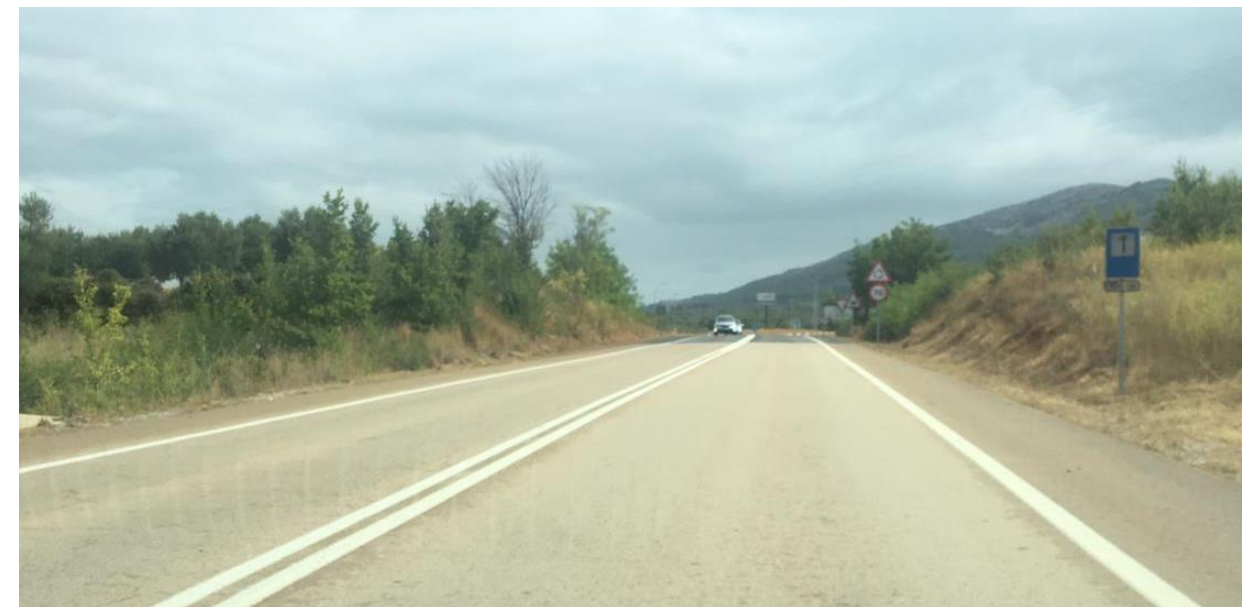
Figura 12: Sección de la carretera en el transcurso de la carretera. (Fuente: Propia)

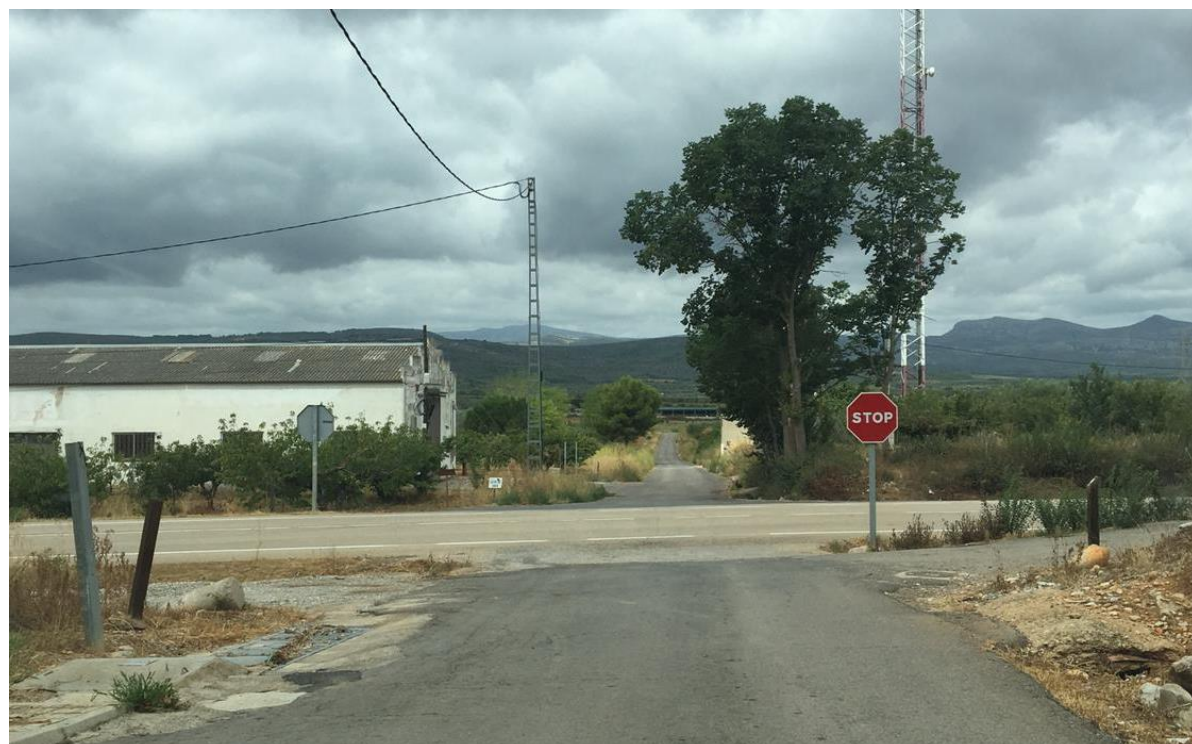
Figura 13: Intersección con stop. (Fuente: Propia)

Por otra parte, la excesiva velocidad de circulación dificulta las anexiones a la vía en las condiciones que está. En las figuras de a continuación, se puede ver como un camino se une a la vía y los usuarios deben incorporarse a la velocidad de circulación de la vía, alrededor de 70 km/h. Además, en la primera se puede ver como es el estado actual de conservación de la carretera, nulo, la calzada rota, reasfaltado a trozos y sin un arcén.

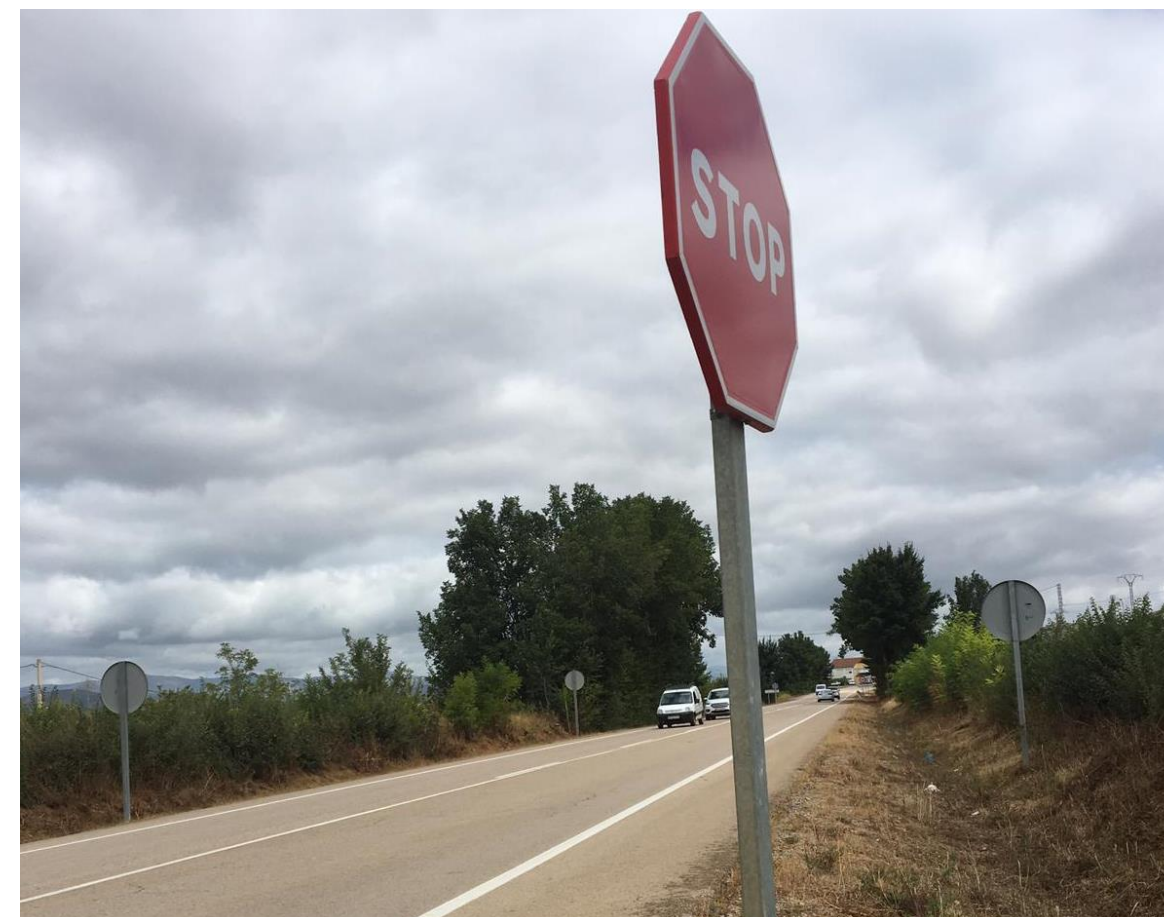
En la siguiente imagen, se ve cómo en este mismo cruce no existe una adecuada visibilidad para incorporarse. La foto está tomada con el vehículo casi por completo en la carretera.

Figura 14: Intersección sin visibilidad. (Fuente: Propia)

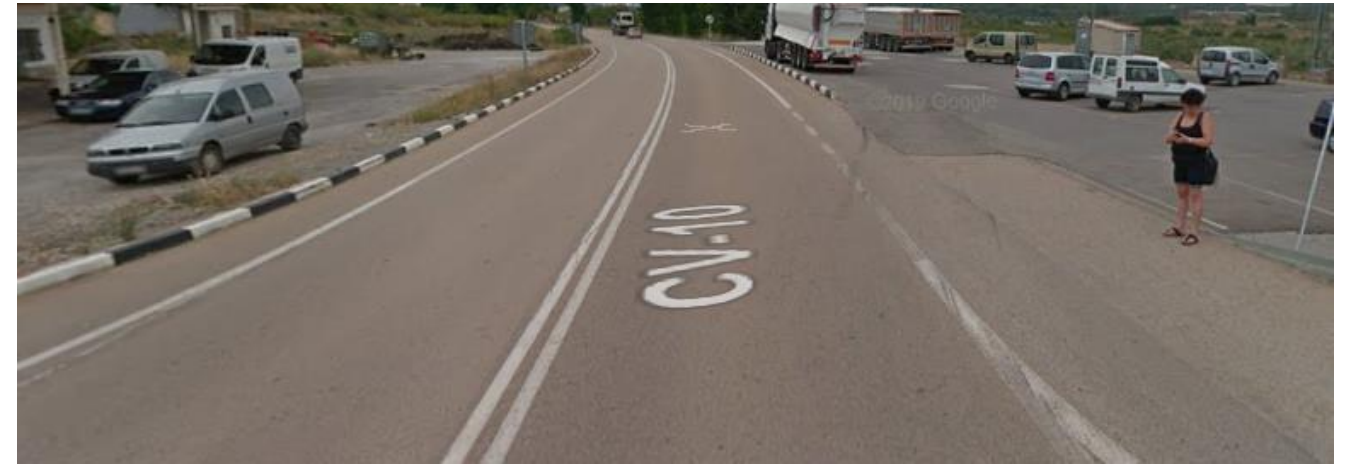
Figura 17: Mujer dispuesta a cruzar sin paso de cebra. (Fuente: Google Maps)

En la figura 17, se observa como existe una descompensación del espacio de la vía para cualquier elemento que no sean vehículos, además de la no ordenación del entorno adecuada. Se muestra un entorno poco amigable.

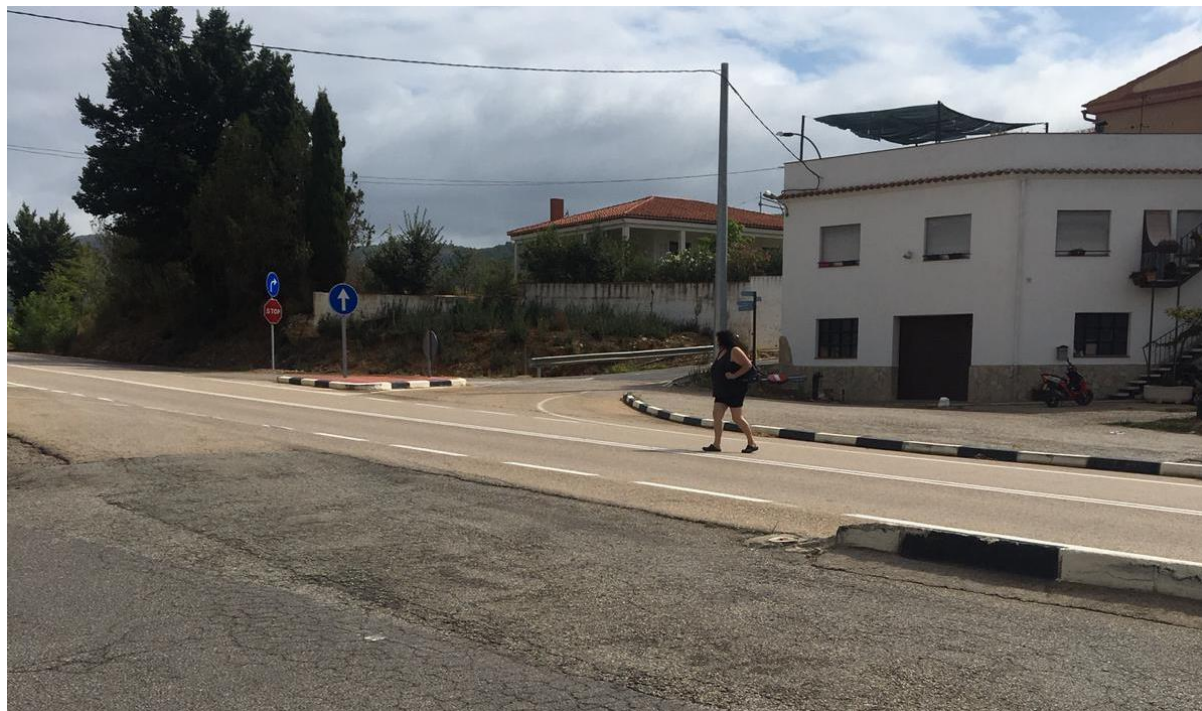
Figura 16: Mujer cruzando sin paso de cebra (Fuente: Propia)

En la figura 15 se fotografió a una mujer cruzando la vía sin ningún tipo de seguridad. En la siguiente imagen, captada de Google Maps, también se ha podido observar una mujer cruzando la vía. Por tanto, se entiende que este es el itinerario habitual y cruzar por aquí es una práctica diaria.

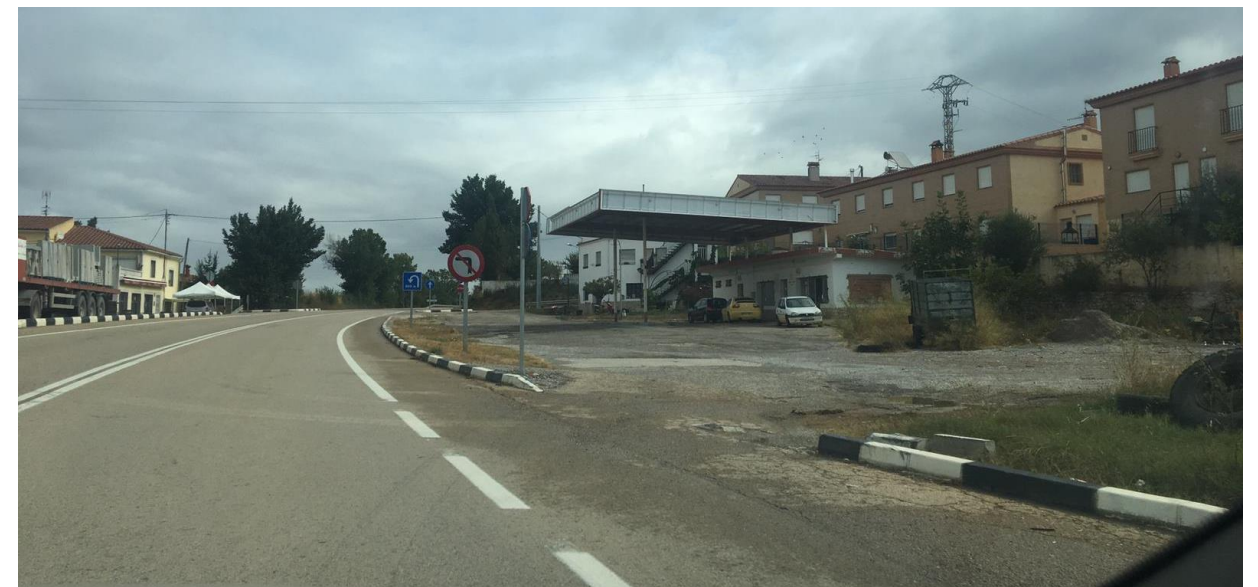
Figura 18: Entrada a la gasolinera desde la carretera, muestra las condiciones del espacio. (Fuente: Propia)

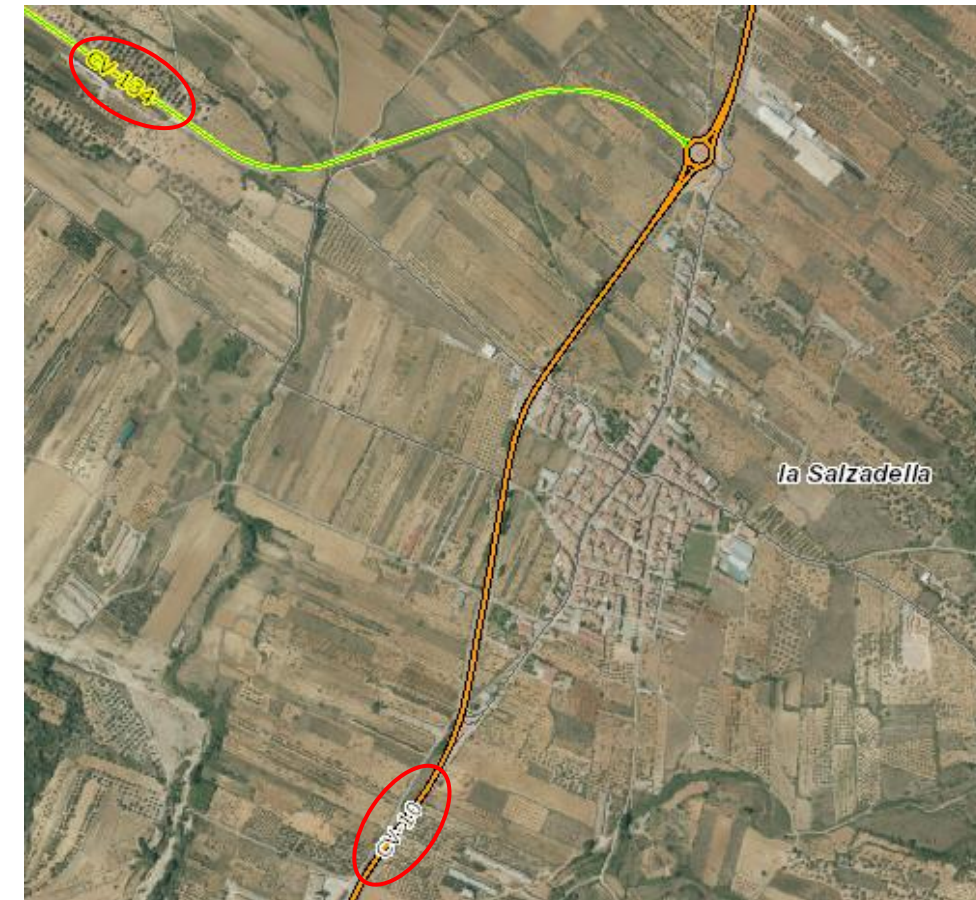
- CV-134: Vía de titularidad de la diputación de Castellón, con denominación “Tirig-La Salzadella”. Tiene inicio en la CV-10 y fin en la CV-130.
- CV-10: Vía de titularidad de la Comunidad Valenciana y objeto de estudio. Recorre desde el norte hasta el sur la provincia de Castellón, comunicando la A-7 a la altura de La Vilavella con la N-342 en La Jana.

Figura 20: Mapa de carreteras próximas a La Salzadella (Fuente:CartoWeb)

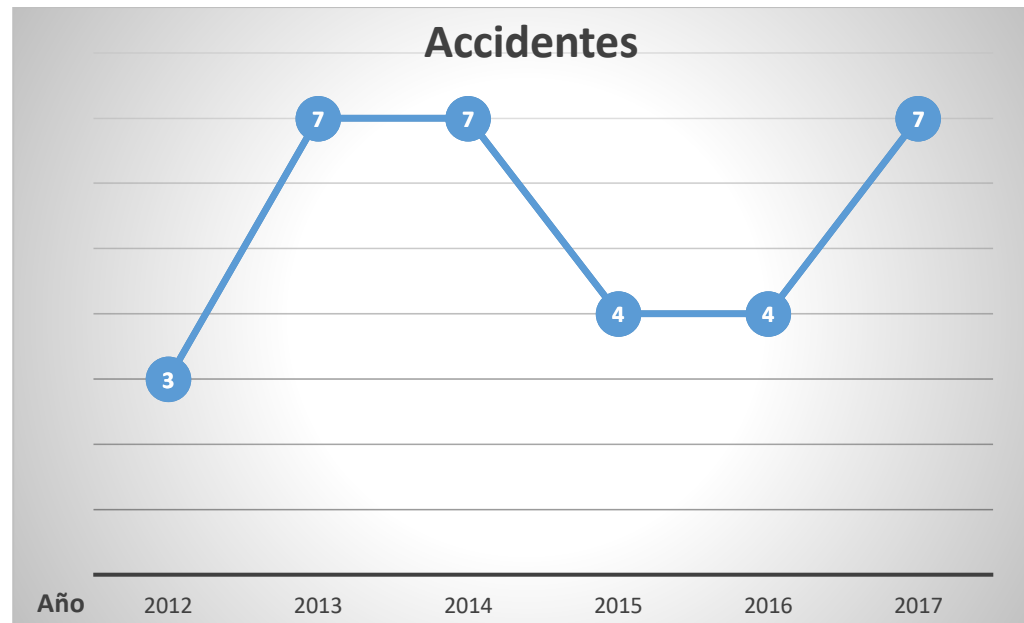
A modo de resumen, se adjunta la accidentalidad del trozo de vía que se está estudiando en forma de gráfico, en el eje y los accidentes enfrente del año:

Figura 22: Evolución accidentes 2012-2017. (Fuente: Tablas accidentalidad Conselleria)

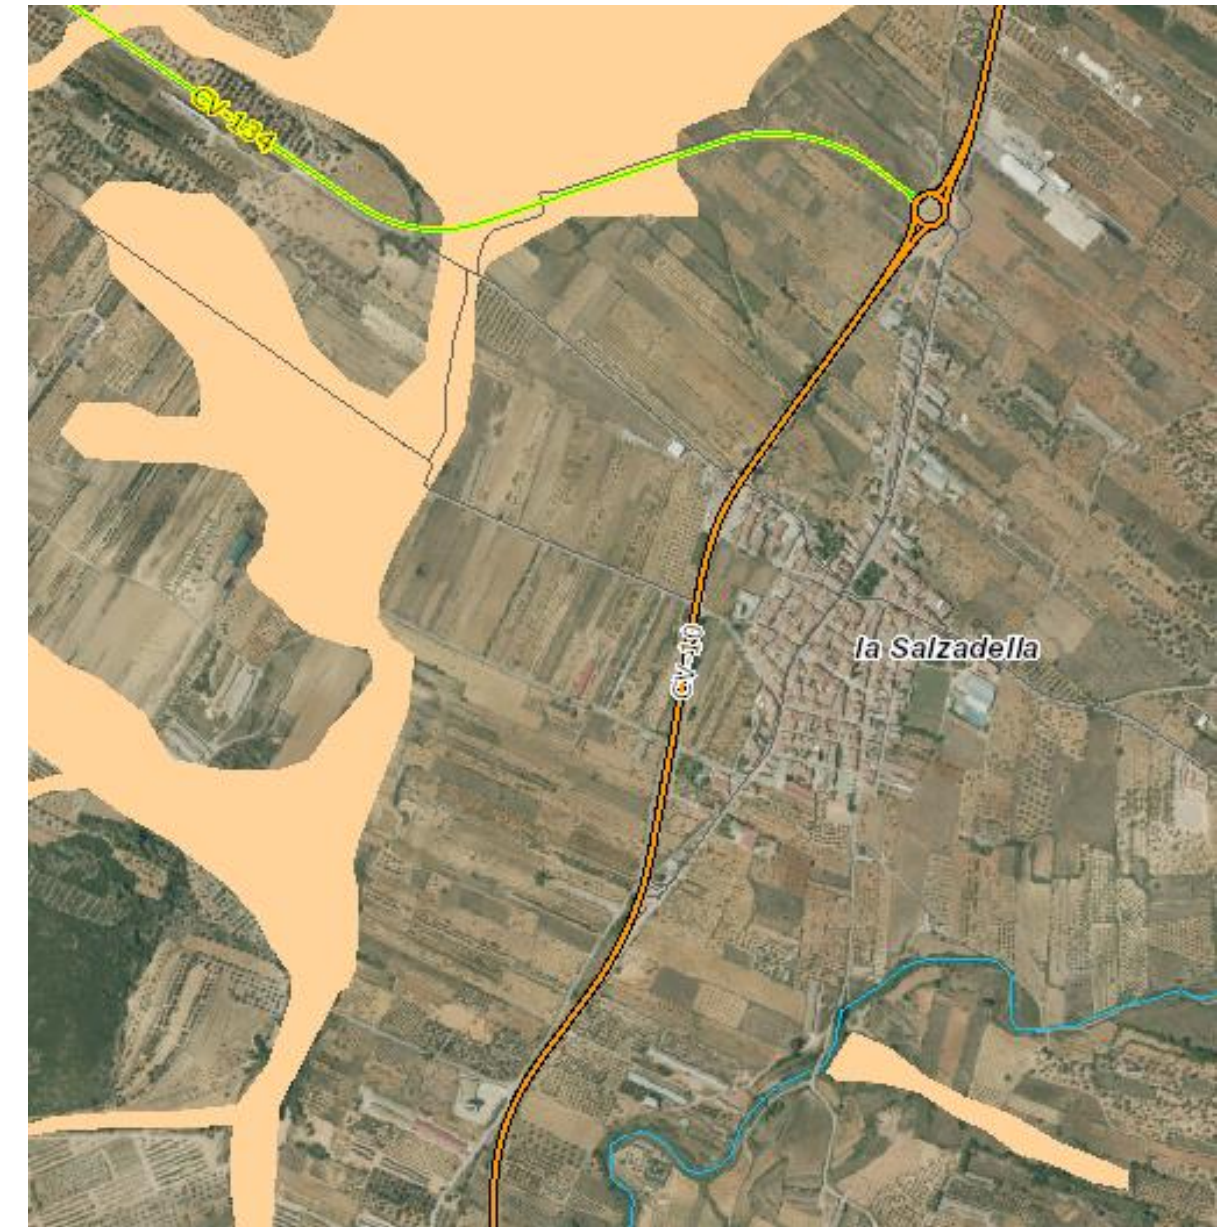
Se observa que, según el plan, en la región la carretera CV-10 discurre alejada de la zona de inundabilidad. La zona inundable está indicada de color naranja claro, este indica que la inundabilidad es por geomorfología. De color azul se indica la red de lechos, que también discurre alejada de la carretera y del municipio.

Figura 23: Mapa Patricova de la zona. (Fuente: Cartoweb)

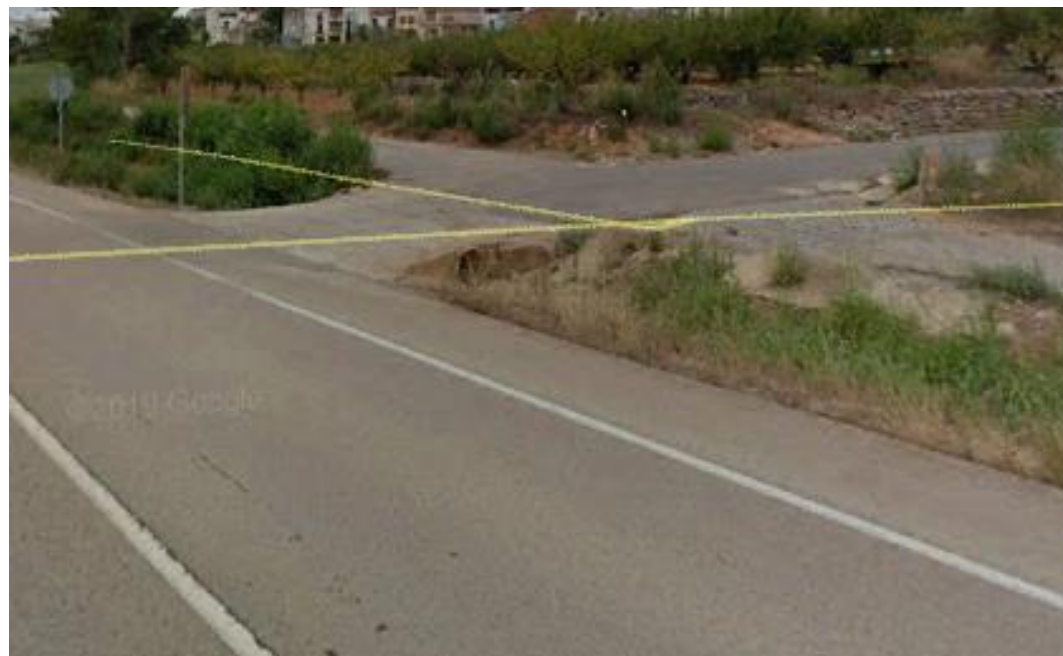
Esta se localiza en lo que actualmente es un acceso a la carretera desde el municipio:

Figura 24: Obra de drenaje longitudinal en intersección (Fuente: Google Earth)

La carretera no dispone de una cuneta de hormigón convencional, se canaliza el agua, pero el terreno es el propio de la zona, salvo en puntos concretos. Se localizan un par de ejemplos:

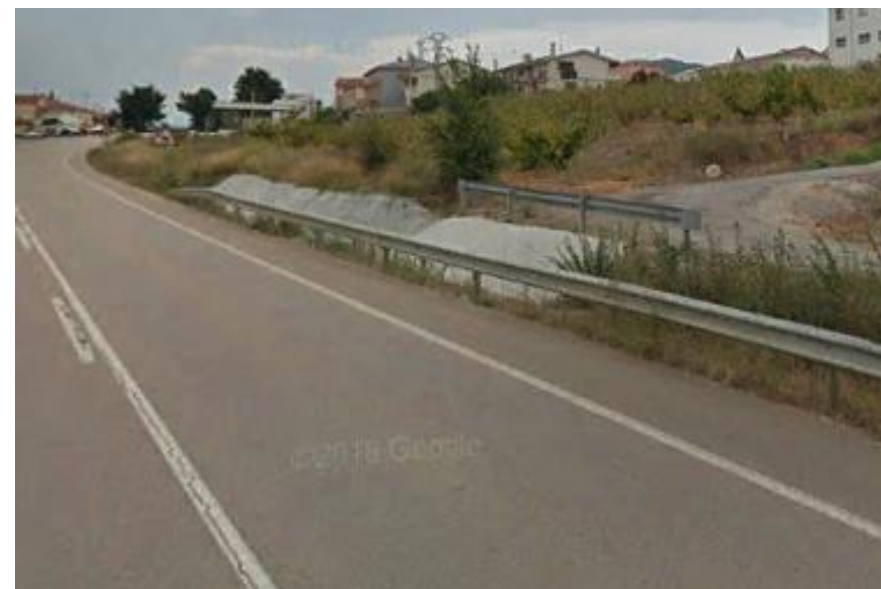
Dos puntos donde la cuneta está hormigonada:

Figura 25: Obra de drenaje longitudinal. (Fuente: Google Earth)

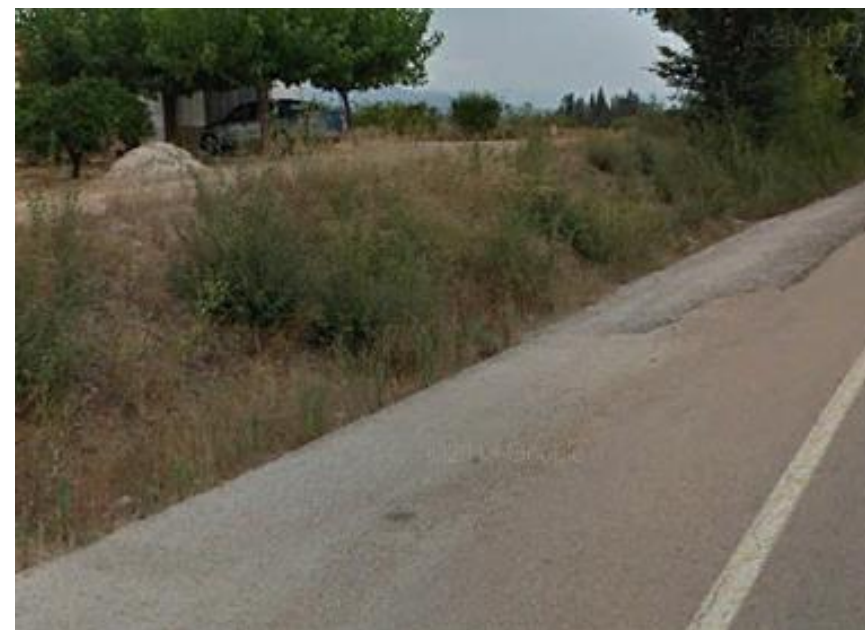
Figura 26: Obra de drenaje longitudinal. (Fuente: Google Earth)

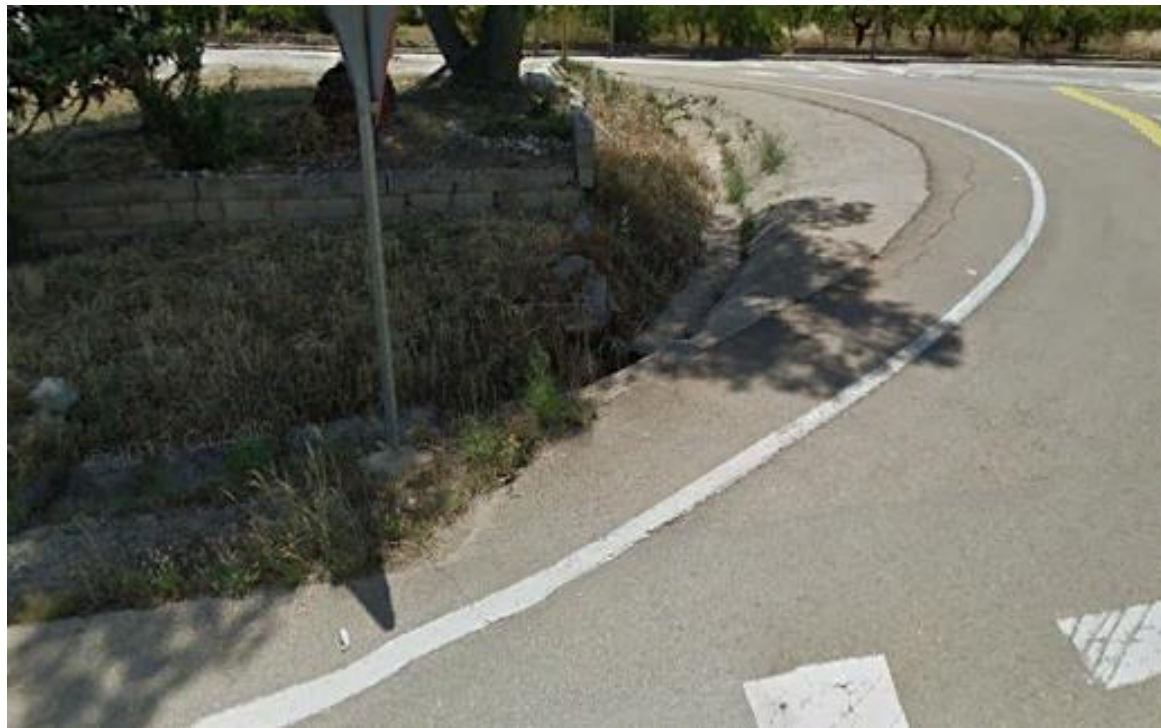
Esta se ubica en la entrada sur del municipio:

Figura 27: *Obra de drenaje transversal en intersección (Fuente: Google Earth)*

Las obras de drenaje transversal tienen como objeto restituir la continuidad de red de drenaje natural propia del terreno, una vez se han ejecutado las obras para permitir el paso del caudal que se espera a través de ellas.

En este tramo son una obra de sección cerrada que discurre por debajo de la carretera y responde a la tipología de tubo y de dimensiones reducidas.

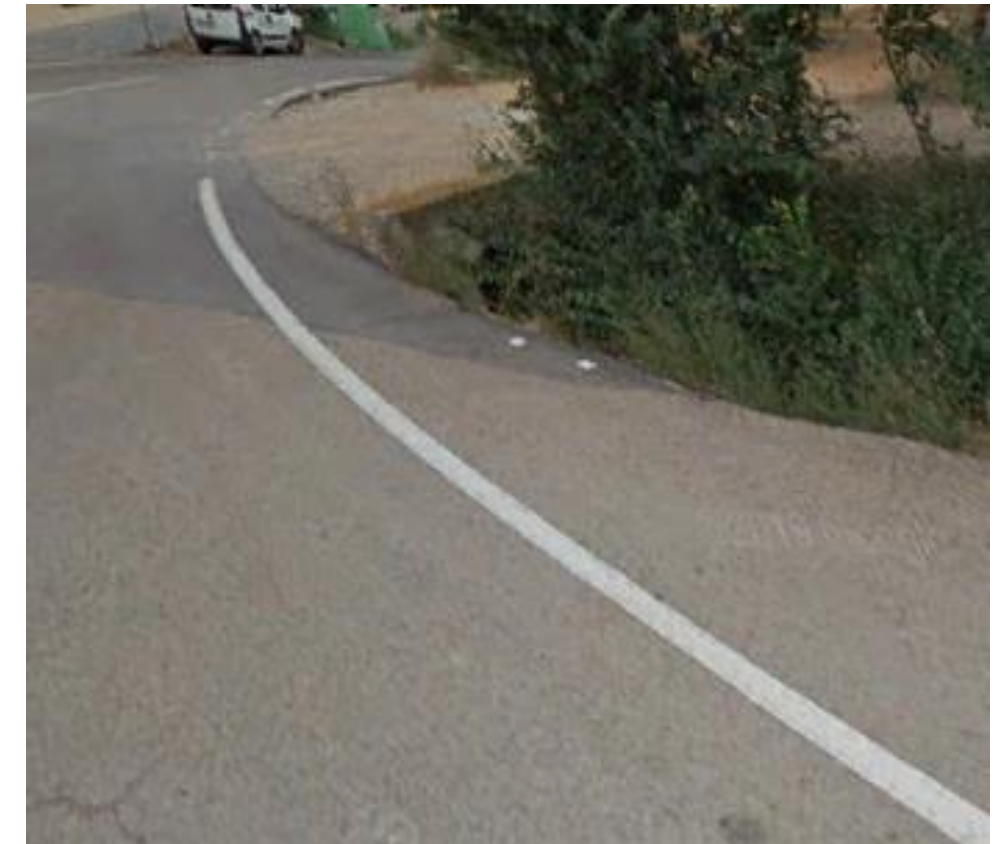
Esta se ubica en la intersección junto al restaurante:

Figura 28: *Obra de drenaje transversal en intersección (Fuente: Google Earth)*

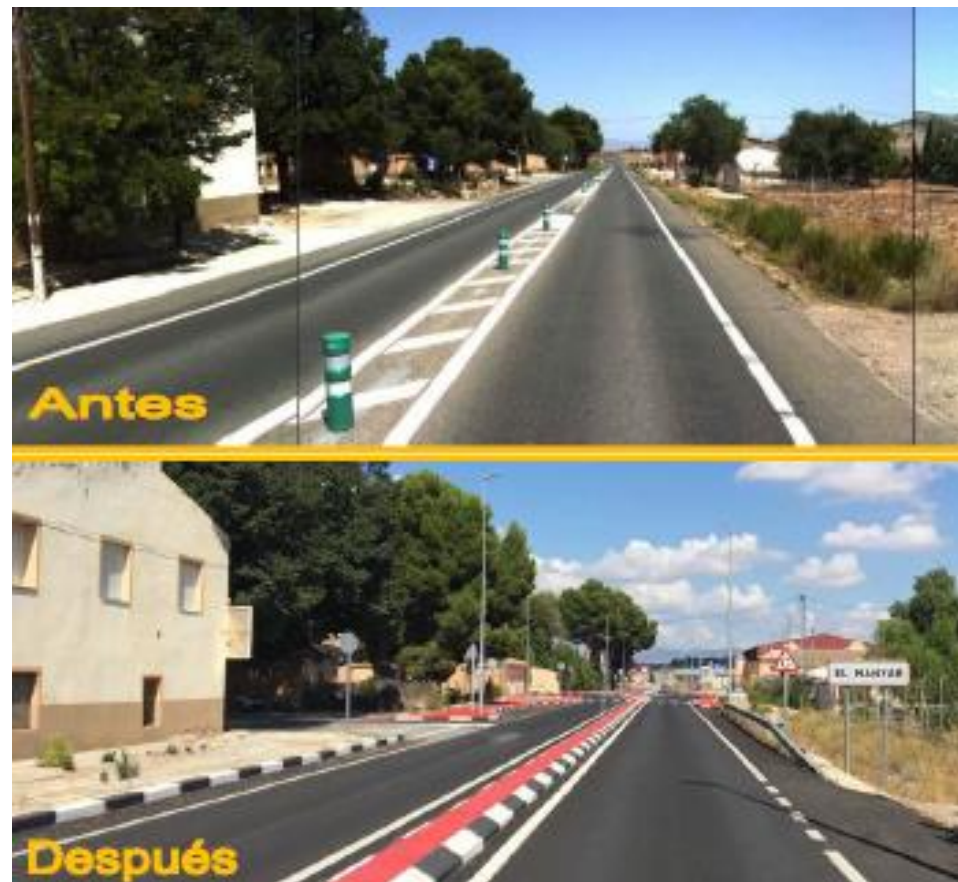
Figura 29: Antes y después ejemplo (Fuente: Conselleria GVA)

A modo de obtener una información más gráfica de cómo sería el resultado después de la actuación, se adjuntan imágenes de antes y después en zonas donde se han aplicado la misma metodología de trabajo:
