## TRABAJO DE FIN DE GRADO

ESTUDIO DE PLANEAMIENTO DE ACONDICIONAMIENTO Y MEJORA DE  
LA SEGURIDAD VIAL DE LA TRAVESÍA CV-10 A SU PASO POR EL  
TÉRMINO MUNICIPAL DE LA SALZADELLA (CASTELLÓN)

Grado de Ingeniería Civil

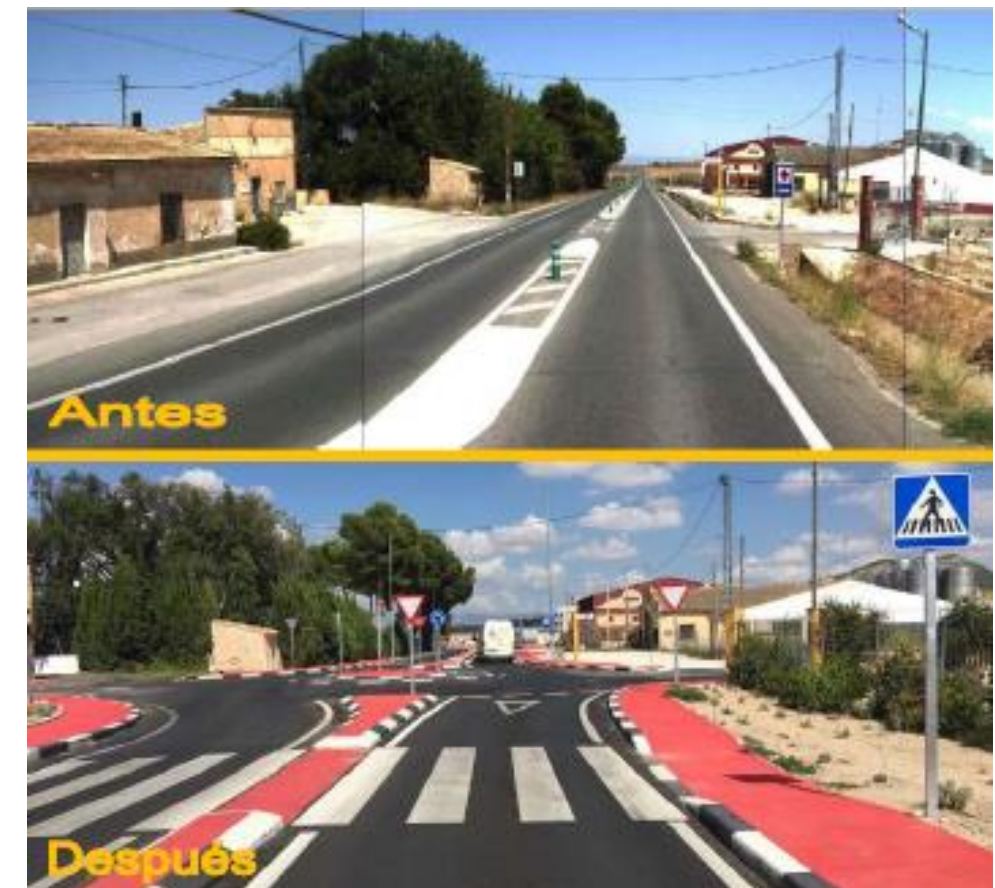
Figura 30: Antes y después ejemplo (Fuente: Conselleria GVA)

A modo de obtener una información más gráfica de cómo sería el resultado después de la actuación, se adjuntan imágenes de antes y después en zonas donde se han aplicado la misma metodología de trabajo:

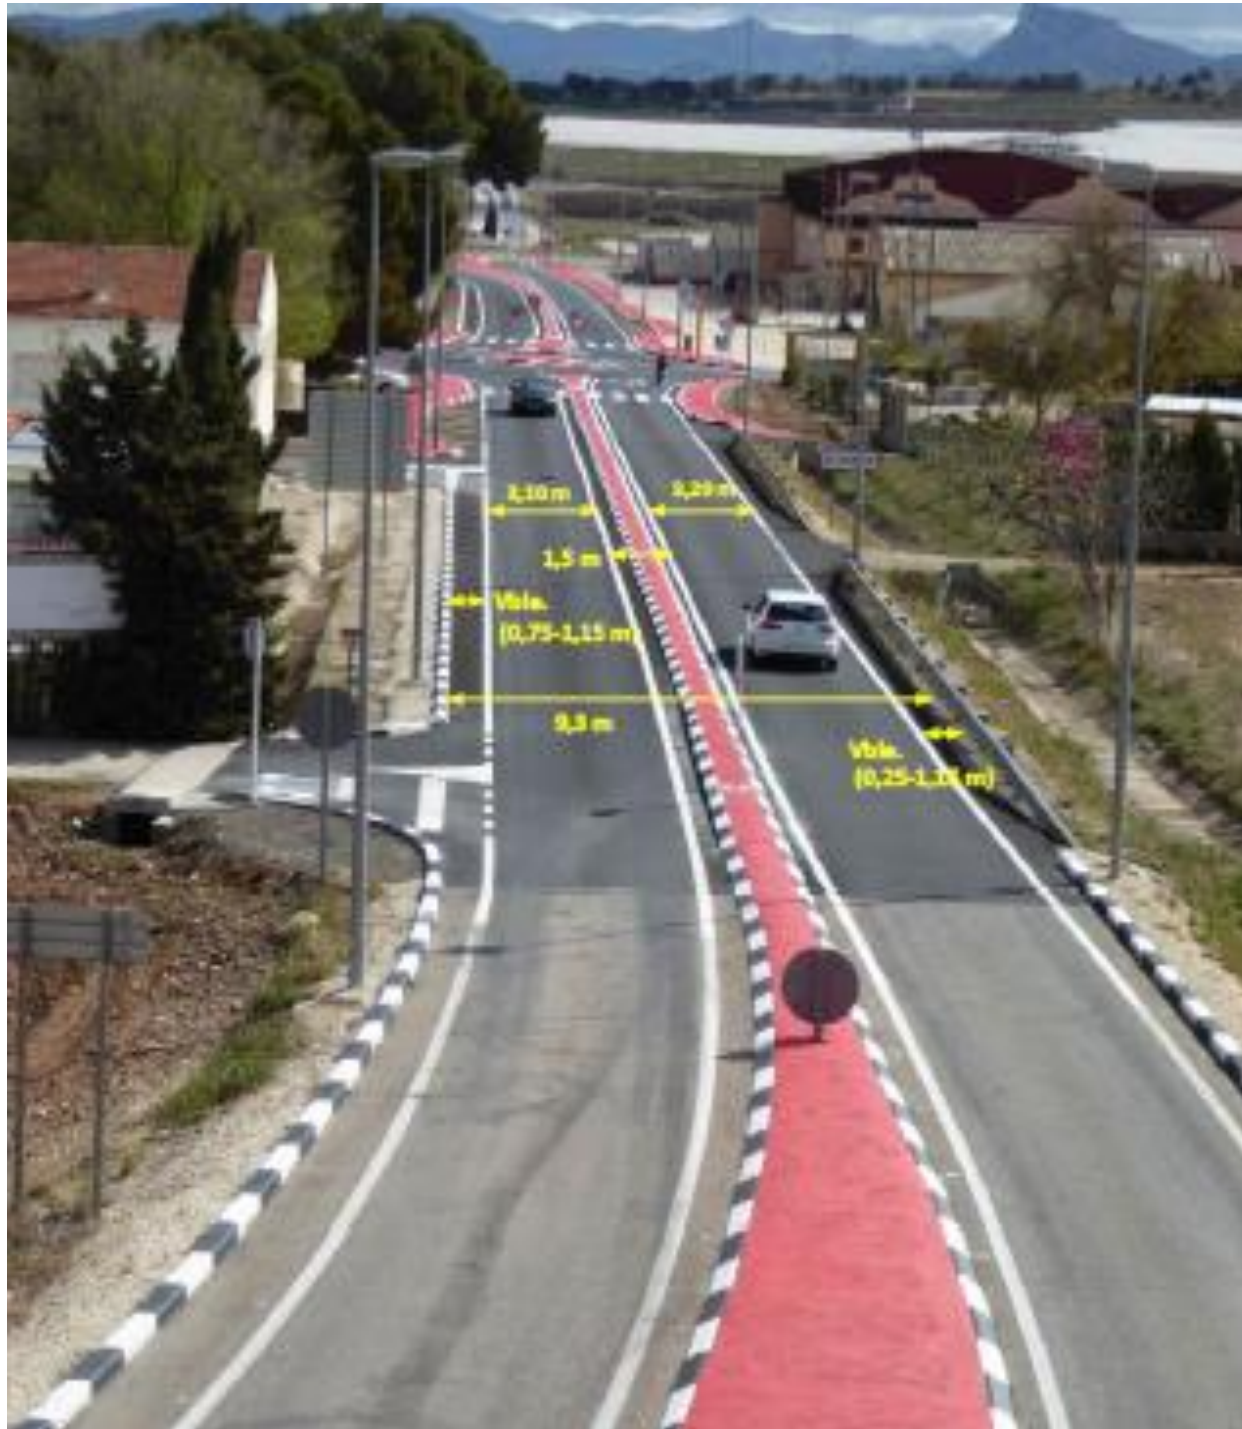
Figura 31: Solución parecida (Fuente: Conselleria GVA)
