# LAS INTERVENCIONES ARQUITECTÓNICAS EN EL PALACIO DEL ALMIRANTE DE ARAGÓN EN VALENCIA (PRINCIPIOS DEL SIGLO XX)

## ARCHITECTURAL INTERVENTIONS IN THE PALACE OF THE ADMIRAL OF ARAGÓN IN VALENCIA (EARLY 20TH CENTURY)

Antonio Gómez Gil\*

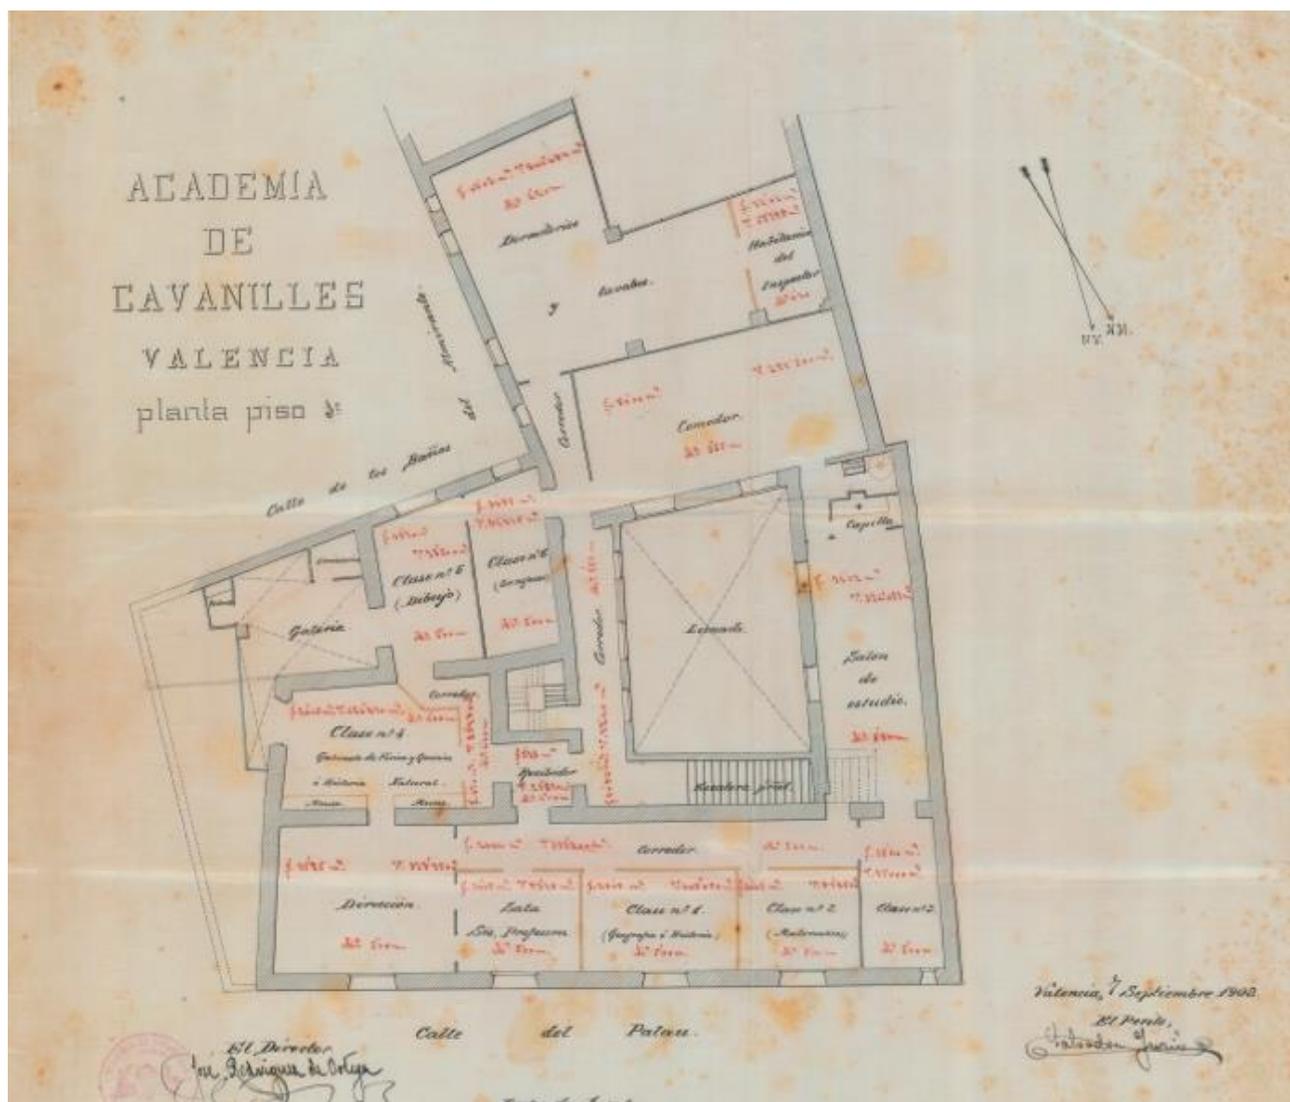
**Figura 1:** Plano de planta del Palacio del Almirante. Perito Salvador Furió, 7 de septiembre de 1902. Escala gráfica, tinta sobre papel. A.G.D.

En el archivo perteneciente al arquitecto Antonio Gómez Davó, se encuentra el primero y más antiguo de estos documentos<sup>6</sup>. Se trata de un plano de planta del piso principal, sobre papel tela, que está firmado por el perito y fechado en 7 de septiembre de 1902 (Fig. 1). En este plano ya aparece el edificio rotulado como *Academia de Cavanilles* y la intervención parece concebida para ampliar su uso docente. El plano fue grafiado utilizando el código de intervención exigido por el ayuntamiento de Valencia<sup>7</sup>, por ello se puede conocer cómo era la planta

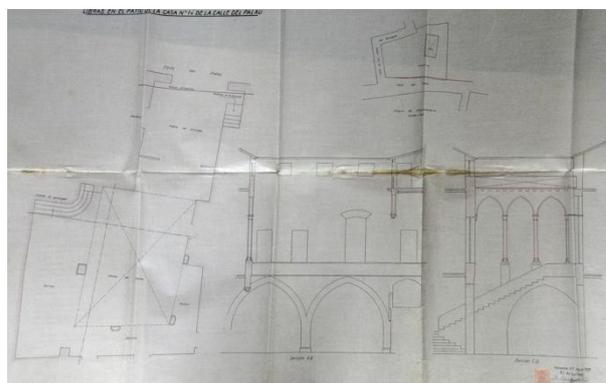
**Figura 2:** Plano de planta y secciones del palacio del Almirante, fachadas sur y oeste. Arquitecto Joaquín Rieta Sister, 27 de agosto de 1925. Escala 1/50, tinta sobre papel tela. A.H.M.V

En otro expediente, inmediato al primero que incluye un plano y en la memoria, fechado en 27 de agosto de 1925, se explicaba que se “solicitaba una ampliación de la licencia concedida y que la intervención que se pretendía llevar a cabo consistía en la apertura de una nueva ventana recayente al patio interior, desmontaje de los arcos y pavimento por ellos sostenido, sustitución de la puerta de entrada al patio de luces por una nueva de

hierro y otras obras complementarias a las anteriores como enlucidos, pinturas, etc.”<sup>13</sup> (Fig. 2).

Separando el vestíbulo del patio había una cancela de madera, que Rieta sustituía por otra de hierro neogótica. En la fachada este y a cota cero, se situaba la carbonera como un volumen que invadía una de las crujías del patio. El resto de la fachada carecía de huecos, excepto en su encuentro con la fachada norte, donde existía una puerta. En la fachada norte, la primera crujía del patio estaba diáfana, pero la segunda, que llegaba hasta el fondo del mismo, estaba totalmente construida, incorporando dos trasteros. En la planta noble o primera se observa cómo se dispone la demolición del muro que cegaba los arcos góticos del lado sur, dejándolos diáfanos. En cuanto a la andana, y en las secciones donde aparece el muro del patio (norte y sur), se comprueba que estaba cerrada con un muro, que disponía ventanas cuadradas<sup>14</sup> como las que existían en la fachada oeste<sup>15</sup>. En el proyecto se indicaba demoler el muro de la andana y situar unas barandillas y unos canes de piedra a la altura del suelo del nuevo balcón.

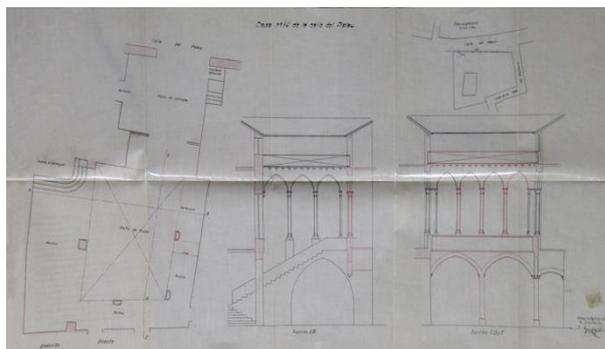
**Figura 3:** Plano de planta y secciones del palacio del Almirante, fachadas sur y este. Arquitecto Joaquín Rieta Sister, 24 de junio de 1926. Escala 1/50, tinta sobre papel tela. A.H.M.V.

El 24 de julio de 1926, el arquitecto tramitaba otra actuación. Esta vez comunicaba al Ayuntamiento de Valencia que ya había desmontado la fachada izquierda (este) del patio de luces por ruina inminente y solicitaba licencia para su reconstrucción<sup>19</sup>. Se presentaba la fachada de la izquierda del patio (este), con los arcos góticos de planta baja y planta principal, delineados en color rojo, como elemento en los que se iba a intervenir (Fig. 3). Además se demolía la carbonera del patio y por último se demolía el muro de la andana y se sustituía por un peto metálico, como se había hecho anteriormente. Durante la obra, el 9 de agosto de 1926 se publicaba un Real Decreto-ley sobre protección, conservación y acrecentamiento de la belleza artística que no afectó a los trabajos en el Palau. En el mismo, entre otros extremos, "se preveía también el deber de conservación de monumentos privados así como la

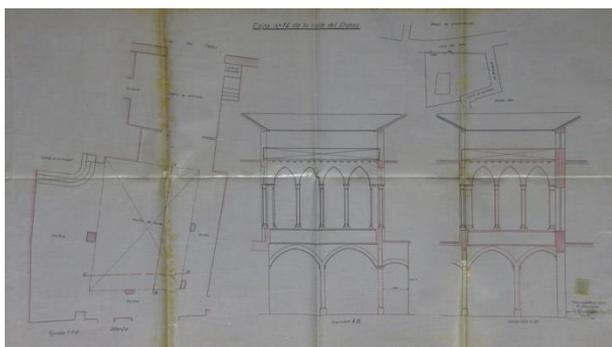
**Figura 4:** Plano de planta y secciones del palacio del Almirante, fachadas este y norte. Arquitecto Joaquín Rieta Sister, 25 de mayo de 1927. Escala 1/50, tinta sobre papel tela. A.H.M.V.

El 25 de mayo de 1927, se aportaba un nuevo plano donde aparecen en rojo (como zona prevista para intervenir) los arcos de la planta primera del paramento del fondo del patio o fachada norte (Fig. 4). Rieta repetía lo ejecutado en las fachadas sur y este, en los niveles de principal y andana. En cota cero, intervenía en la segunda crujía norte, demoliendo el trastero izquierdo, dejando en pie el trastero derecho, con una puerta que se abría al patio.

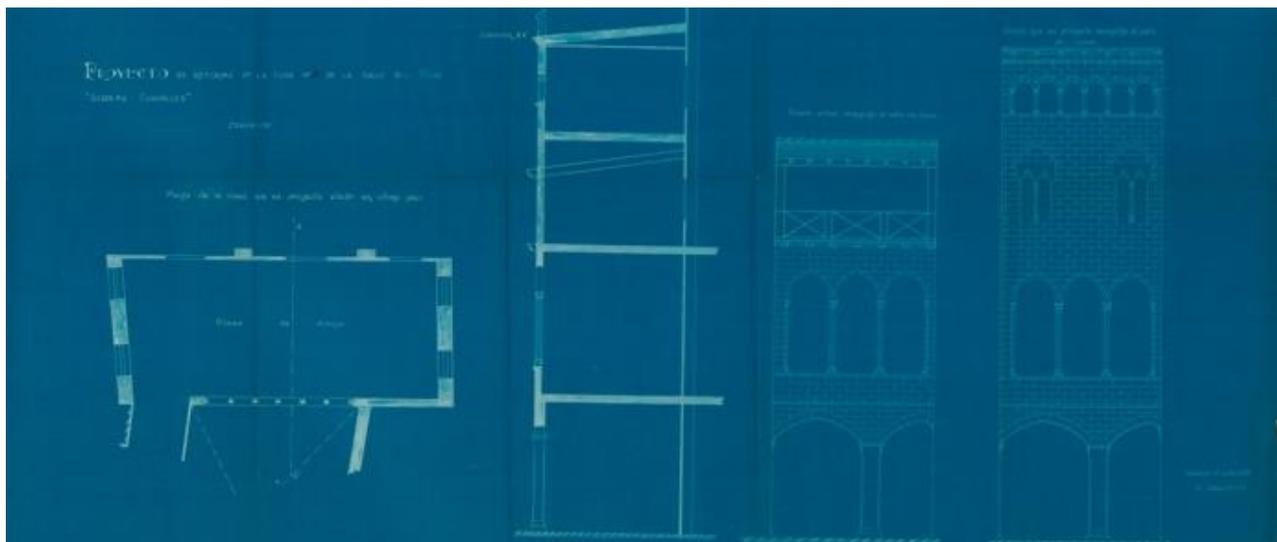
**Figura 5:** Plano de fachada y sección del patio del palacio del Almirante, fachada norte con elevación propuesta y desestimada. Arquitecto Antonio Gómez Davó, 17 de julio de 1928. Escala 1/50, copia en ferropusiatu. A.G.D.

El primer plano<sup>26</sup> que aparece en el A.G.D. está fechado en 17 de junio de 1928. En el mismo, se propone la elevación de la andana, en la fachada norte del patio, obteniendo un segundo piso. Y sobre éste, la construcción de un tercer piso para una nueva aula de dibujo. En la andana, Gómez Davó eliminaba la barandilla construida por Rieta, desmochaba los nuevos canes de piedra y aumentaba su altura convirtiéndola en una planta completa que cerraba con un muro de sillares provisto de dos ventanas neogóticas bilobuladas, que se conservan hoy en día (Fig. 5). El arquitecto proponía resolver la fenestración del nuevo espacio, en la tercera planta, reproduciendo la loggia del valenciano palacio de los Condes de Benicarló (Fig. 6).

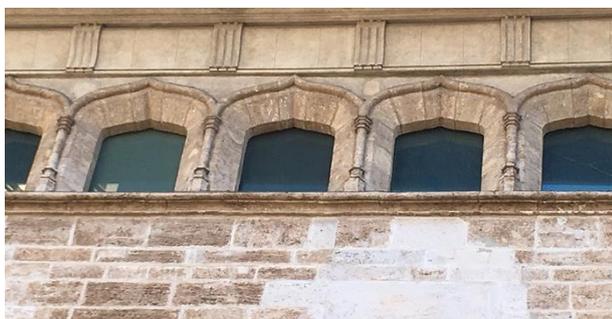
**Figura 6:** Loggia del palacio de los condes de Benicarló. La loggia se reconoce como idéntica a la prevista por Gómez Davó para elevar el patio del palacio, una tercera planta. Foto del autor.

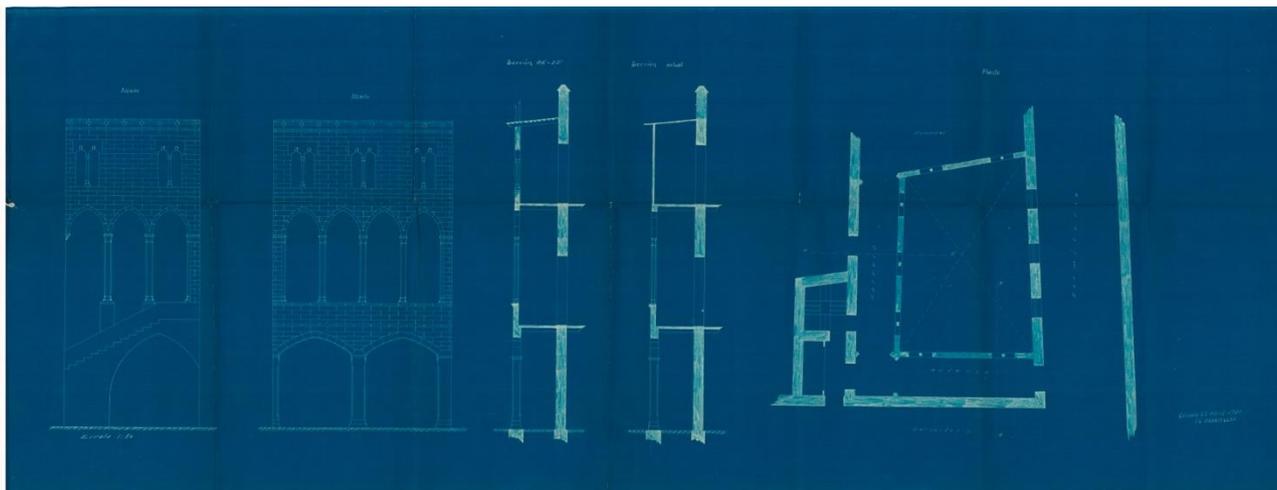
**Figura 7:** Plano de fachada y sección del palacio del Almirante, fachadas sur y este. Arquitecto Antonio Gómez Davó, 22 de abril de 1930. Escala 1/50, copia en ferropusiató. A.G.D.

En abril de 1930, Gómez Davó presentó otro plano, con fecha del día 22, que continuaba completando el segundo piso del patio (Fig. 7). En esta ocasión se situaban dos ventanas en el plano que contenía a la escalera (sur) y tres en el lado izquierdo del patio (este). En la copia de la petición de licencia que figura en el A.G.D., se dice:

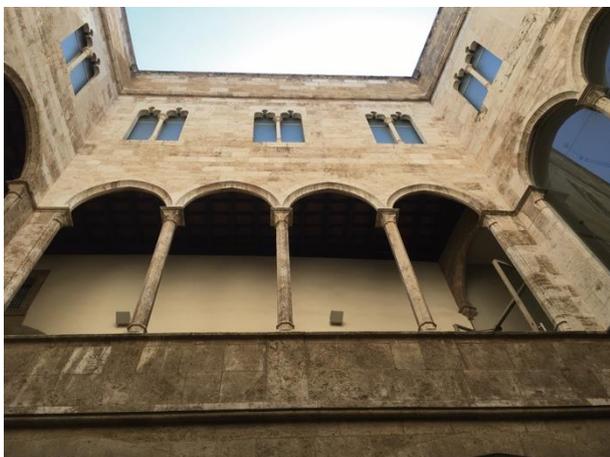
**Figura 8:** Estado actual del palacio del Almirante con las ventanas bilobuladas construidas por Gómez Davó, fachada este. Foto del autor.

Con la construcción de las ventanas bilobuladas y los petos de sillar, el patio quedó como se puede ver hoy en día (Fig. 8). También en este mismo ámbito, hay que destacar una intervención que no recoge la documentación del archivo del arquitecto. Consistiría en la construcción de una puerta conopial, para acceder al entresuelo, desde el vestíbulo. El diseño de la puerta no fue inventado por Gómez Davó, es una copia idéntica de otra puerta medieval, de yeso, que existe en el descansillo de la escalera del patio y que da acceso, también al entresuelo (Fig. 9a y 9b).

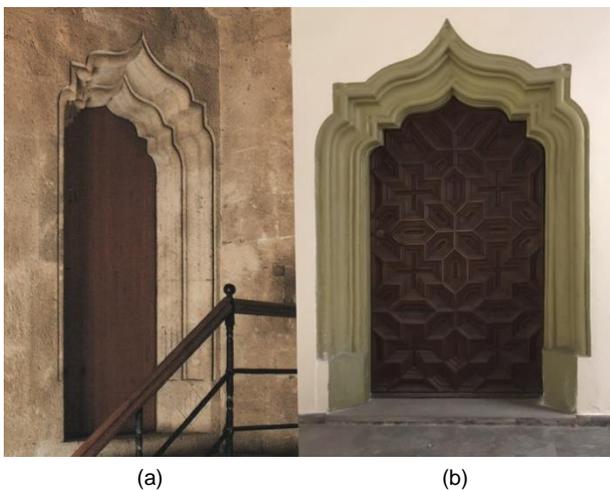
**Figura 9:** Puerta: a) Copia en piedra, intervención A. Gómez Davó; b) Original de escayola. Fotos del autor.

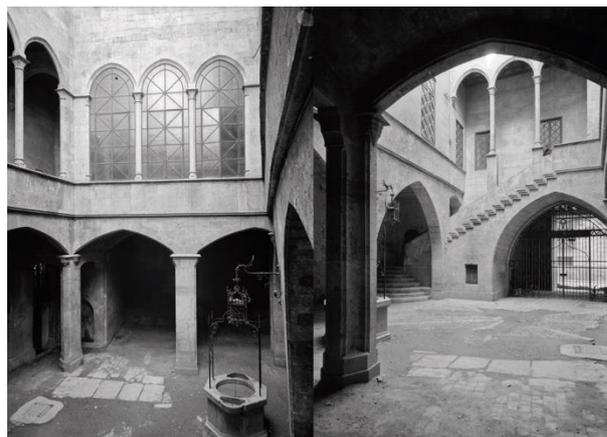
**Figura 10:** Vista de las fachadas: a) norte; y b) sur. Imágenes Arxiu Amatller c. 1939

así daba salida al patio, desde el palacio, en la fachada este. En cuanto a la segunda crujía de la fachada norte, que Rieta había descubierto parcialmente, Gómez demolió el trastero que quedaba, dejando dos pequeños volúmenes simétricos en su extremos, como dependencias auxiliares para el patio de juegos. Tal como se observa en la fotografía que se conserva en el Arxiu Ametller<sup>28</sup>, dispuso en el volumen izquierdo la fuente para el recreo de los escolares. En esta misma imagen también se observa, aunque con dificultad, la existencia de dos puertas en la crujía derecha de la fachada este (Figs. 10a y 10b).

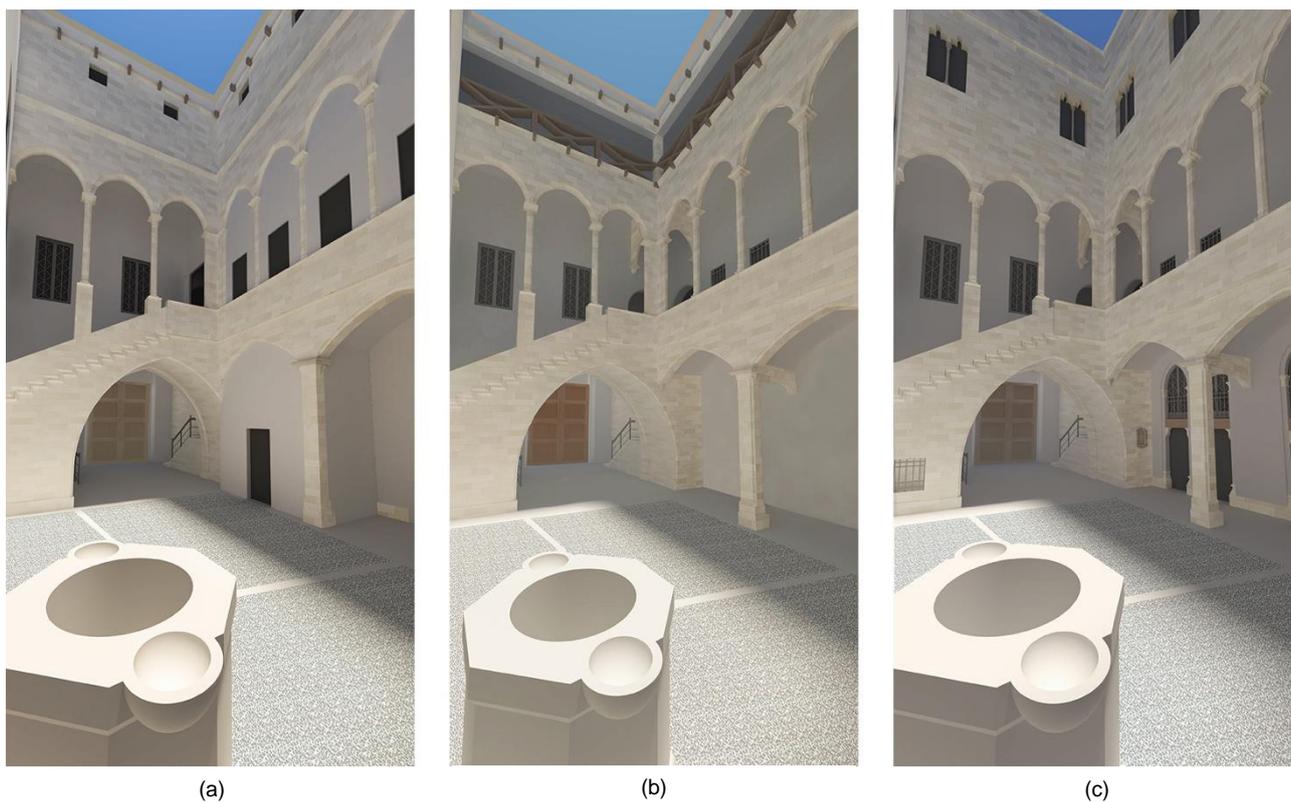
**Figura 11:** Esquina sur-este: a) Antes intervención J. Rieta; b) Tras intervención J. Rieta; y c) Tras intervención Gómez Davó.

Se muestra una evolución gráfica, del patio, desde su estado hipotético antes de la reforma de Rieta hasta la finalización de la intervención del arquitecto Gómez Davó, a través de varias secuencias (Figs. 11, 12 y 13).

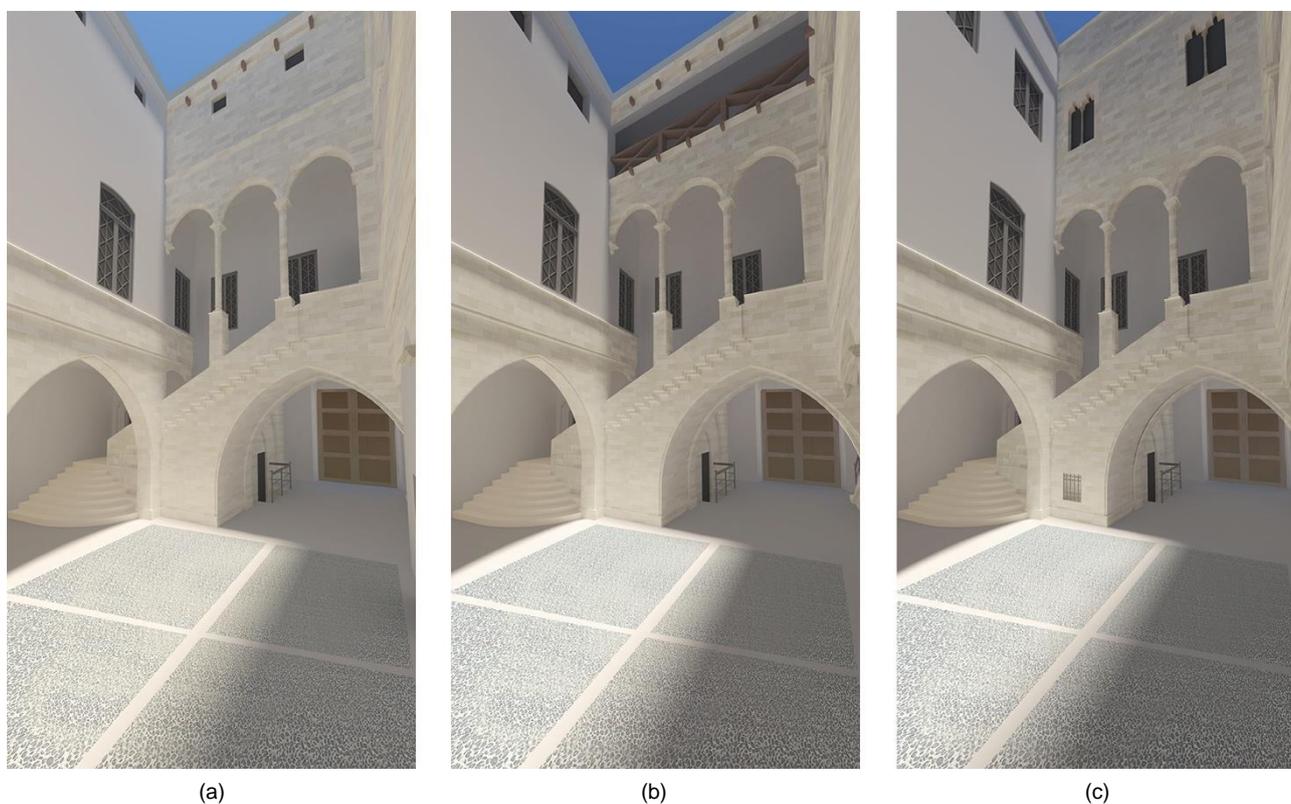
**Figura 12:** Esquina sur-oeste: a) Antes intervención J. Rieta; b) Tras intervención J. Rieta; y c) Tras intervención Gómez Davó.

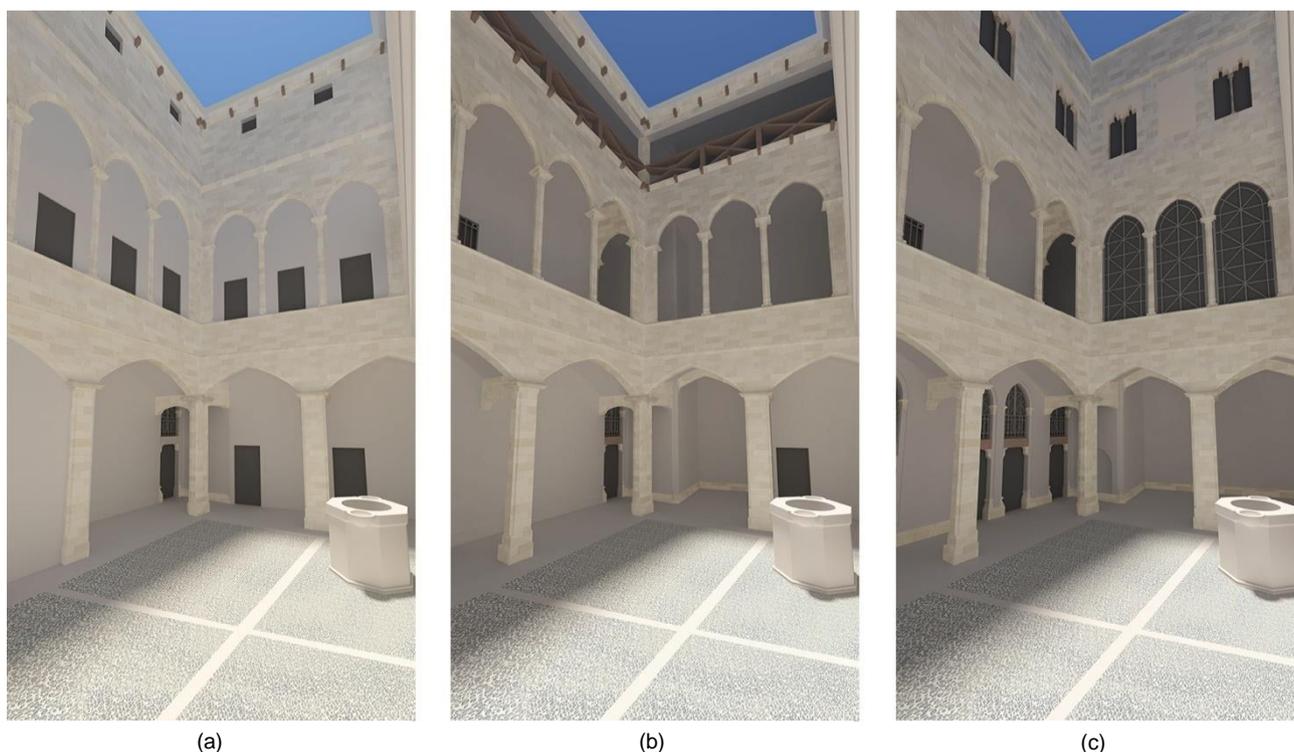
Figura 13: Esquina norte: a) Antes intervención J. Rieta; b) Tras intervención J. Rieta; y c) Tras intervención Gómez Davó.

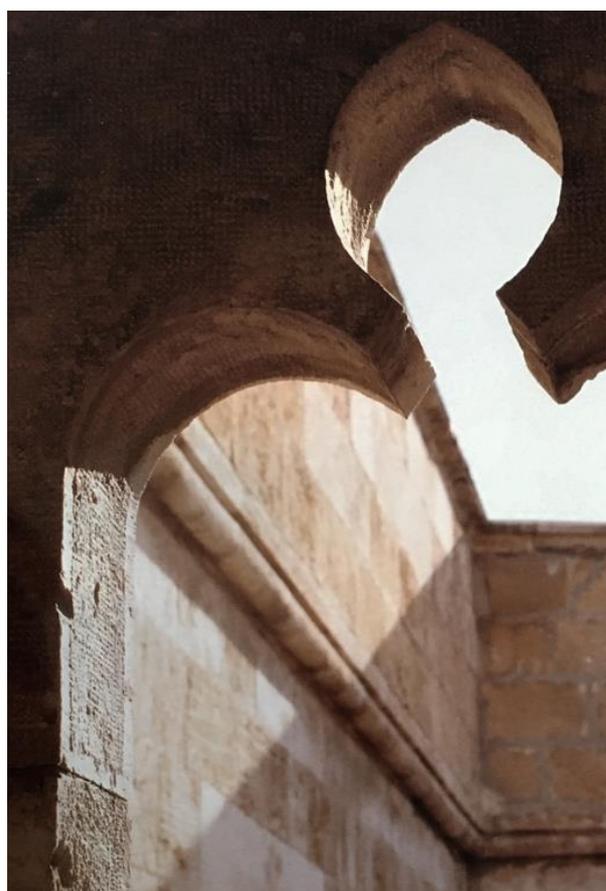
**Figura 14:** Detalle donde se perciben los cantos de la sillería, pulidos, tal como lo dispuso Gómez Davó. Foto del autor.

España, tanto en el mundo académico como en el profesional. Los nuevos elementos que introdujo en el patio, no fueron una invención de Gómez. El arquitecto no diseñó nada que no estuviera o hubiera estado allí, a lo largo de la historia del mismo. El caso de la puerta conopial de acceso al entresuelo es evidente, ya que Gómez trajo en piedra un hueco que ya existía en el palacio, aunque de yeso, y con la misma función. En los trabajos realizados en las obras de 1987, por Rafael Soler Verdú, se descubrieron trazas de ventanas bilobuladas, embebidas en la fachada principal. Es imposible saber si Gómez conoció este extremo, a través de alguna cata o si sencillamente lo importó de otro monumento valenciano. De la misma forma, cuando debía añadir tres puertas en la cota cero de la fachada este, todo indica que copió el único hueco (neogótico) que ya existía en el patio, tampoco lo inventó. Esta actitud proyectual, del arquitecto, coincide con la que llevó a cabo, años más tarde en el Portal de Valldigna (Gómez, 2017). Cuando introdujo elementos nuevos, estos ya existían en alguna otra parte del mismo monumento. En el palacio, para diferenciar la obra antigua de la suya, Gómez hizo pulir los cantos de todos los sillares que empleó para reproducir elementos medievales (Fig. 14).

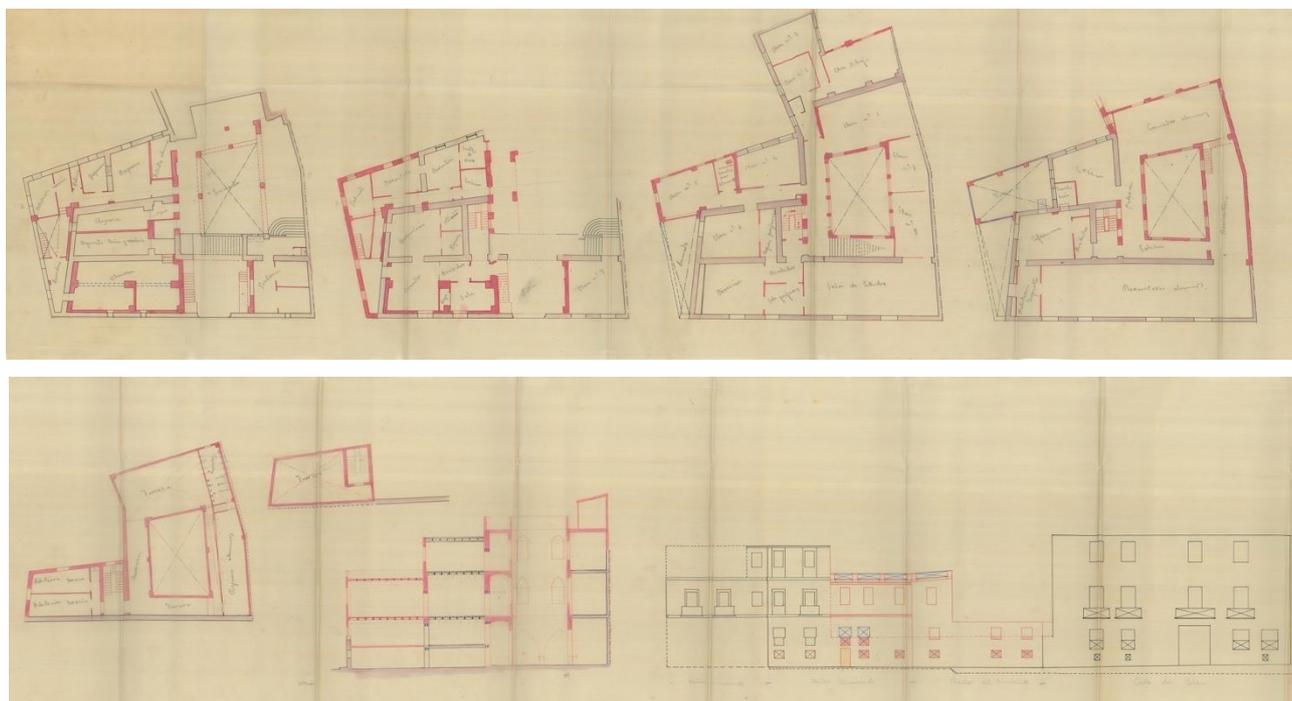
**Figura 15:** Plano resumen realizado por Antonio Gómez Davó. Se ha dividido en dos porciones para facilitar su lectura. Escala 1/100. A.G.D.

En el A.G.D. existe un plano, escala 1/100 (Fig. 15), que parece un resumen de todas las actuaciones acometidas en el palacio, detectadas por el arquitecto (propias y ajenas). Confeccionado con el código de colores municipal, en este queda constancia de las sustituciones de viguetas de madera por otras de hierro, de la remodelación de la fachada trasera, de la construcción del pequeño edificio, de una planta, que completó la esquina, etc. Es la intervención documentada que ofrece más información del *Palau*, de todas las intervenciones llevadas a cabo hasta los años cuarenta-cincuenta el siglo XX. Lamentablemente, las intervenciones de posguerra, de Gómez, solo están reflejadas en este documento, no existiendo planos ni memorias visadas o en el A.H.M.V., a no ser que estén con el resto del expediente desaparecido. También se ha confeccionado un modelado en 3D exterior, mostrando los cambios de volumen que refleja el antedicho plano, el plano levantado en 1985, y tras la actuación de 1987 (Figs. 16, 17 y 18).

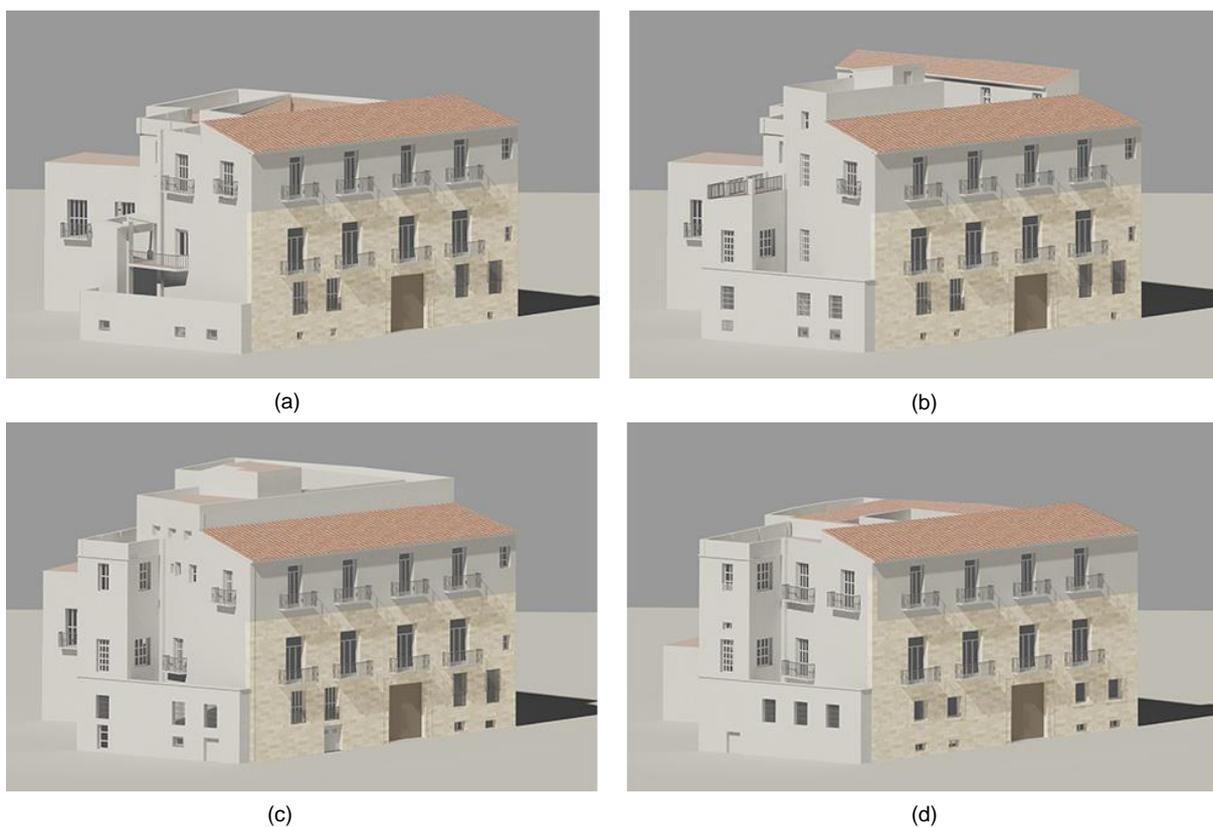
**Figura 16:** Cambios del volumen exterior según épocas desde calle del Palau: a) Estado años 20; b) Estado años 30; c) Estado anterior a la intervención de 1987; y d) Tras la intervención del 87.

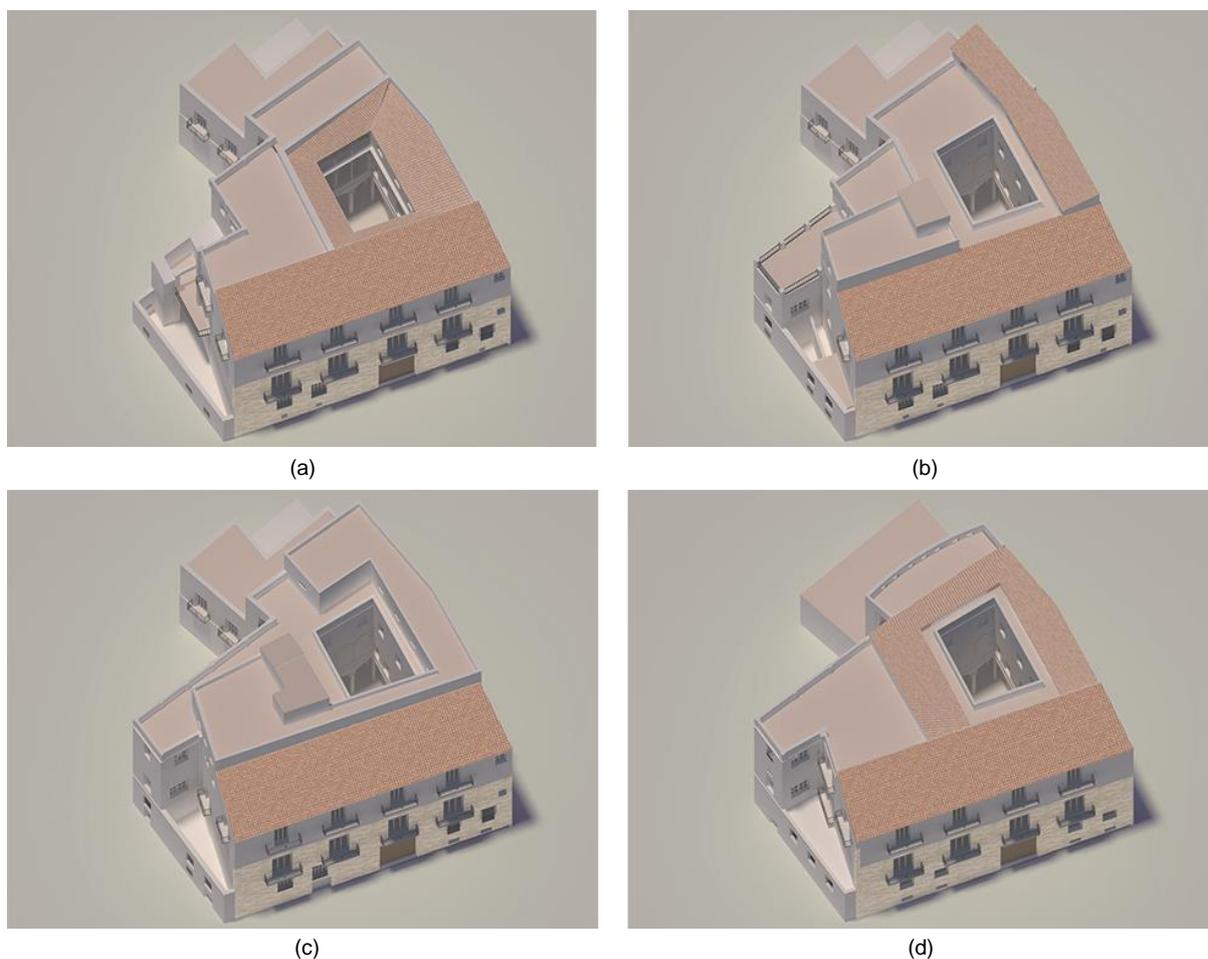
**Figura 17:** Vistas aéreas de los cambios de volumen exterior: a) Estado años 20; b) Estado años 30; c) Estado anterior a la intervención de 1987; y d) Tras la intervención del 87.

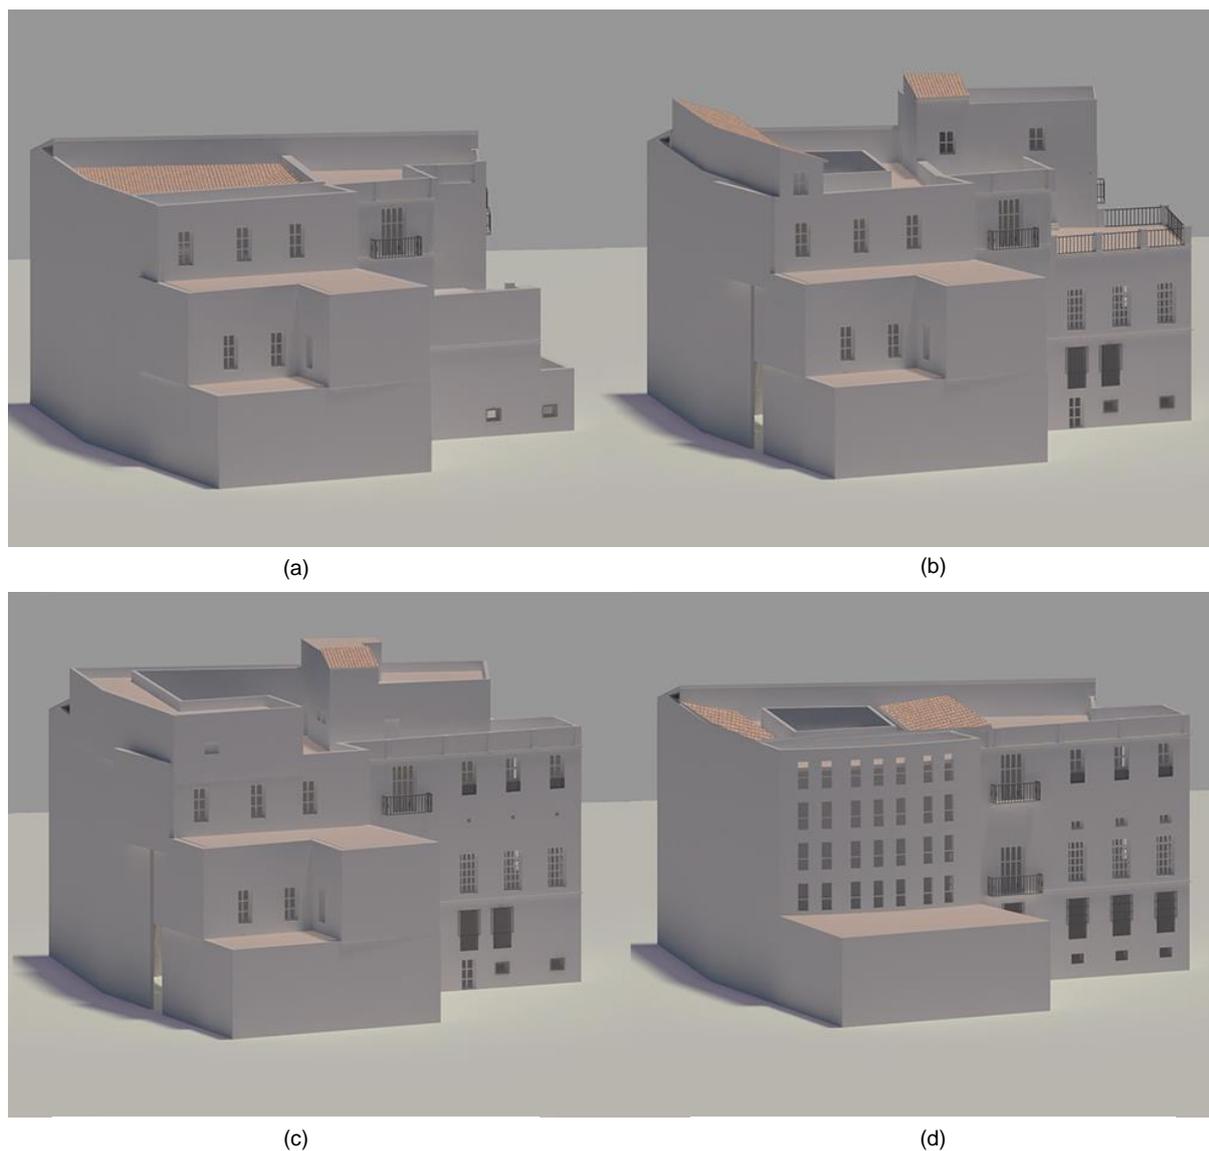
**Figura 18:** Vistas exteriores del cambio de volumen de la fachada norte: a) Estado años 20; b) Estado años 30; c) Estado anterior a la intervención de 1987; y d) Tras la intervención del 87.
