# *ESTUDIO DE SOLUCIONES PARA LA REPARACIÓN DEL PUNTO CRÍTICO N°19 DEL TRAMO OTANCHE-PAUNA DE LA CARRETERA TRONCAL DE BOYACÁ (COLOMBIA)*

## MEMORIA

**Titulación:** *Grado en Ingeniería Civil*

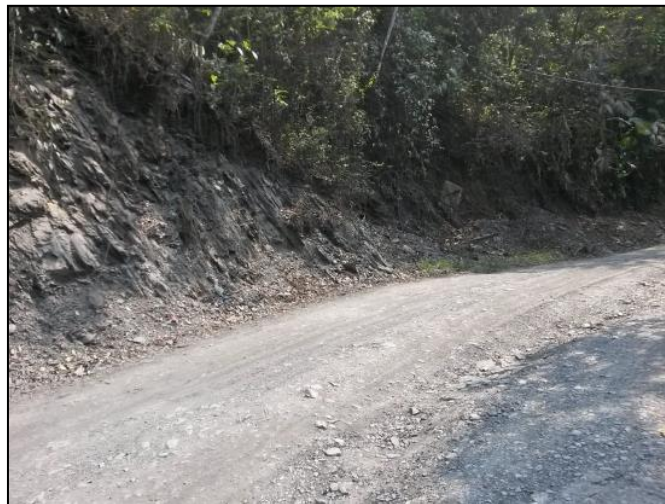
El macizo rocoso que aflora está formado por materiales lutíticos con intercalaciones de areniscas carbonatadas y discontinuidades con buzamientos desfavorables.

Figura 6. Primer sector del estudio. Fuente: Propia

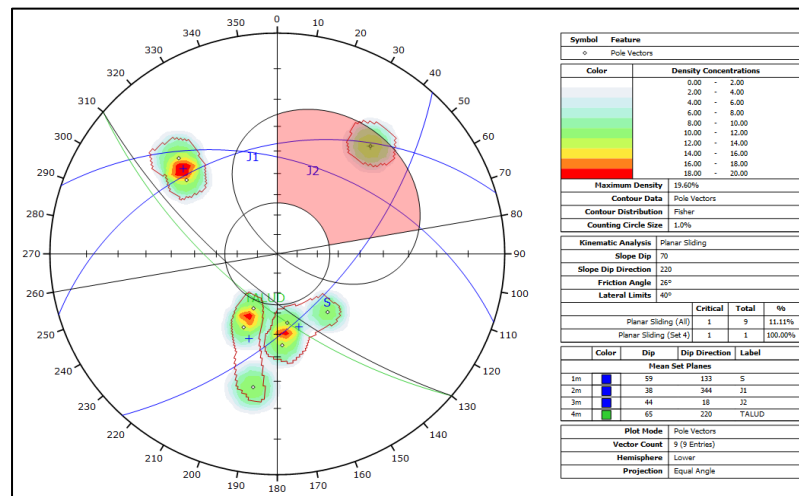
Figura 8. Riesgo de rotura plana en el talud “tipo” del sector 1. Fuente: Dips.

En el caso de la rotura plana, los datos arrojan que no existe riesgo de rotura plana puesto que la dirección de buzamiento de la discontinuidad no presenta una dirección similar a la dirección de buzamiento del talud.

Las intersecciones que se producen entre las discontinuidades y el talud no cumplen con las condiciones necesarias para producir una rotura plana. Desde el punto de vista geométrico, el buzamiento de las discontinuidades no se encuentra en un rango de  $\pm 20^\circ$  a la dirección de buzamiento del talud, evidenciando el paralelismo necesario para que se produzca una rotura, lo cual se muestra en la imagen superior.

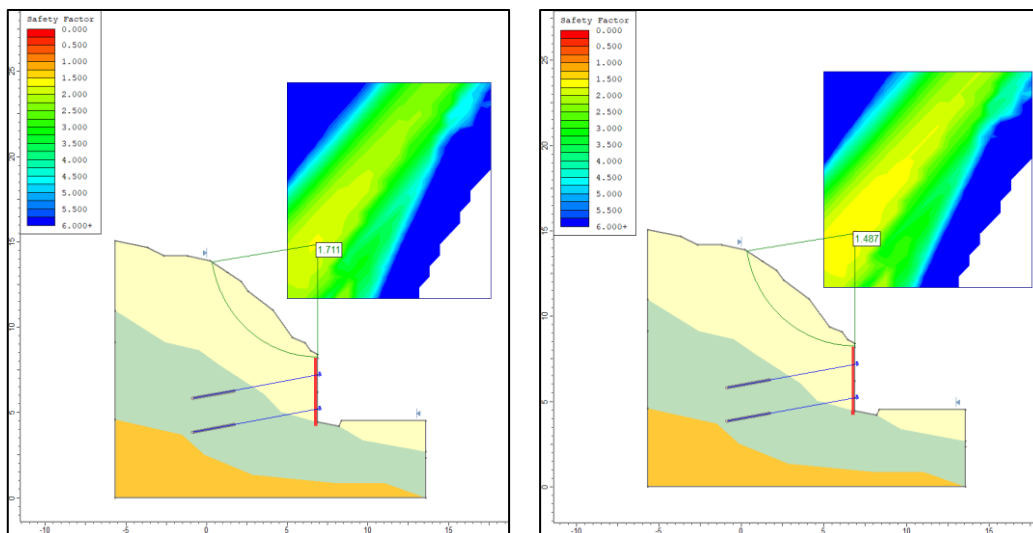
A continuación, se extraen los resultados arrojados tras el análisis del sector 2 en condiciones normales, se observa un factor de seguridad de 1.711, teniendo por tanto un valor aceptable e indicativo de la estabilidad de la ladera.

FIGURA 22. Estabilidad del sector 2 en condiciones sísmicas extremas. Fuente: Slide

Del mismo modo, se han incluido las condiciones sísmicas de la zona de estudio, obteniendo un factor de seguridad de 1.487, teniendo por tanto un valor aceptable e indicativo de la estabilidad de la ladera.

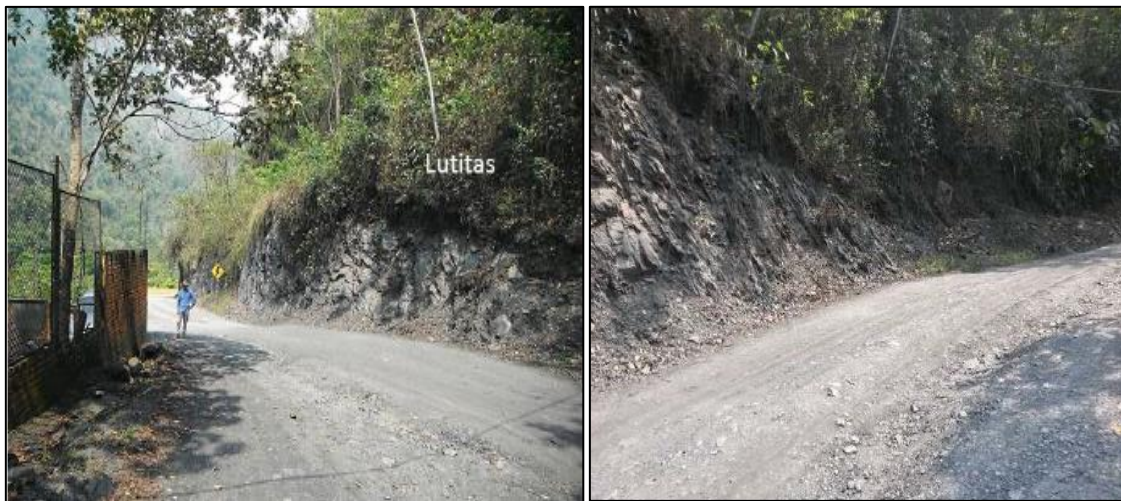
Figura 3. Sectores con taludes compuestos por lutita

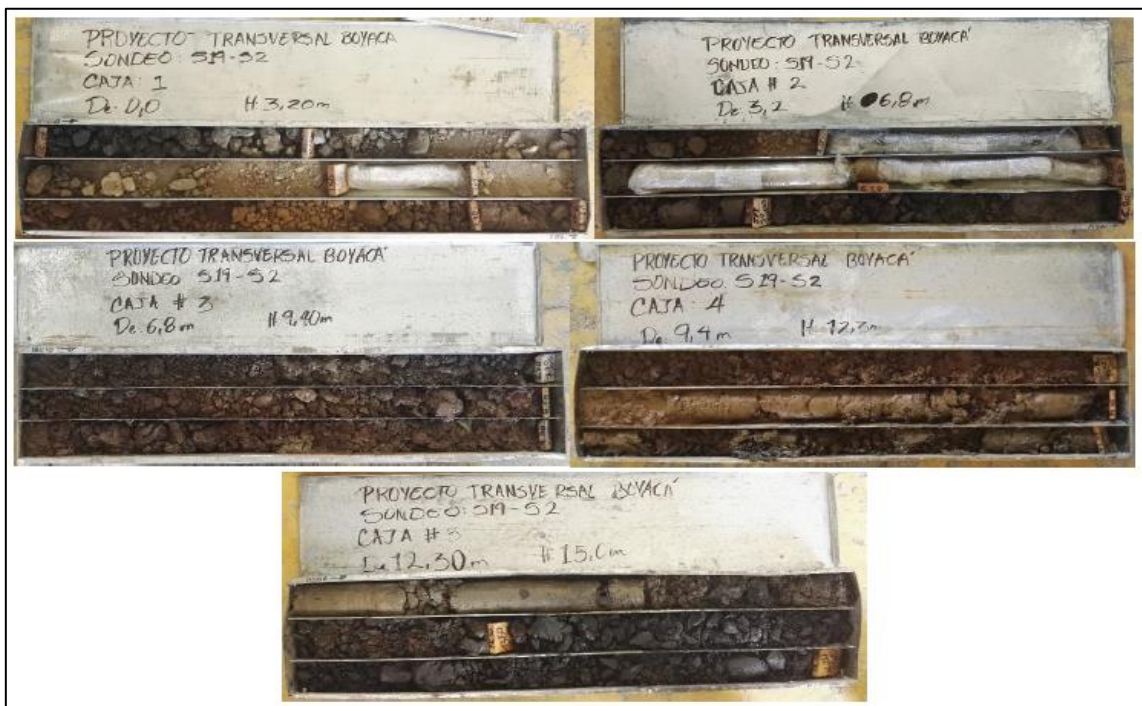
Figura 6. Testigos extraídos de los sondes

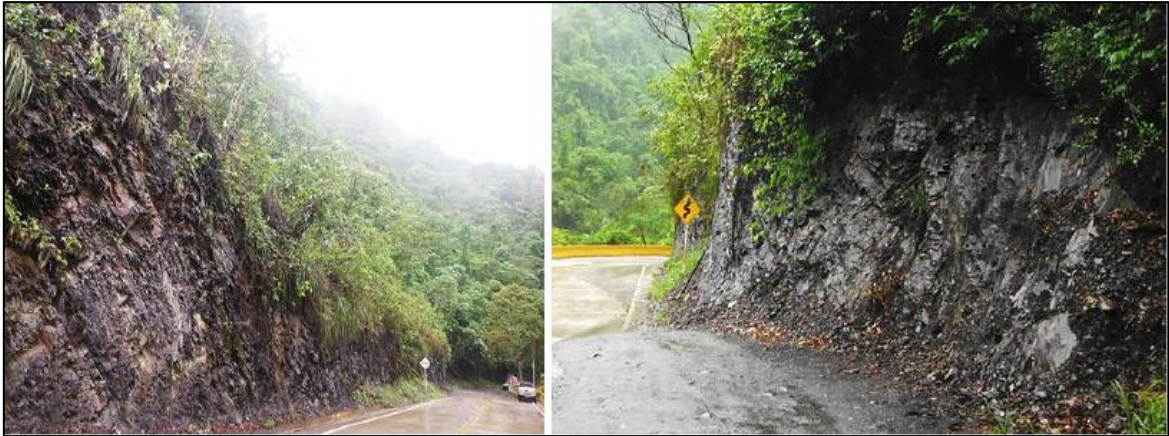
Figura 7. Localización de la Estación Geomecánica

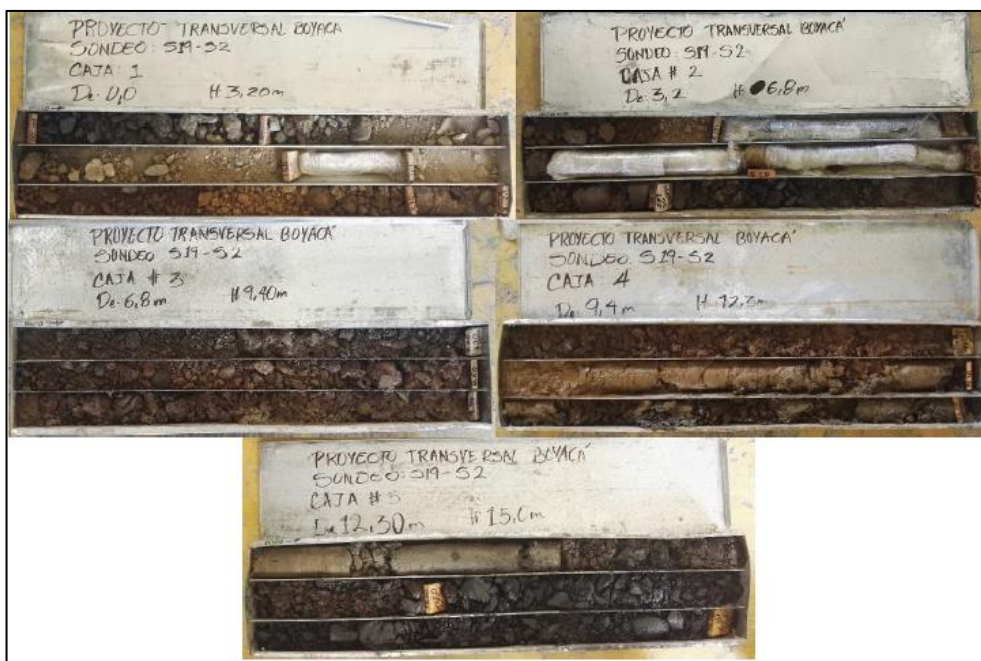
Figura 6. Testigos del sondeo a rotación 2. Fuente: Propia

El testigo extraído se dividió en 5 cajas con 3 metros de muestra cada uno. Tras la extracción, el testigo muestra 13,6 m de material, formado por materiales lutíticos muy alterados y fragmentados en una matriz arcillosa, sobre un macizo rocoso fracturado formado por lutitas con estratificación planar como se muestra en las fotografías.

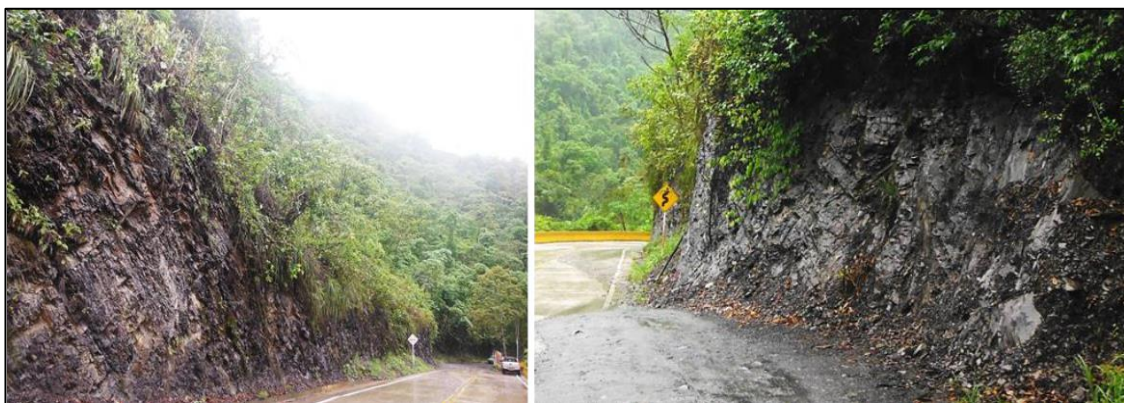
Figura 8. Localización de la estación geomecánica. Fuente: Propia

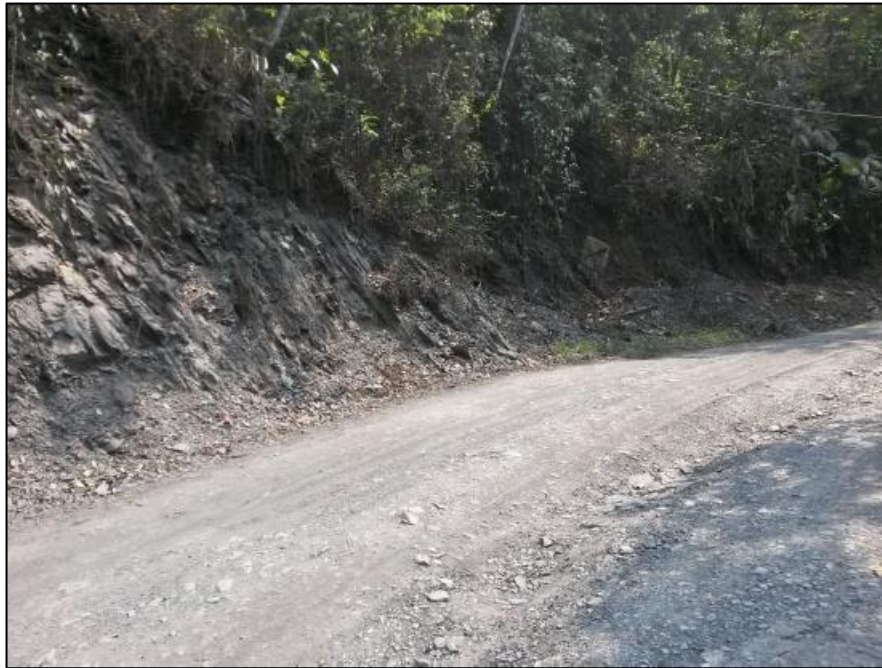
El macizo rocoso que aflora está formado por materiales lutíticos con intercalaciones de areniscas carbonatadas y discontinuidades con buzamientos desfavorables.

Figura 11. Primer sector del estudio. Fuente: Propia

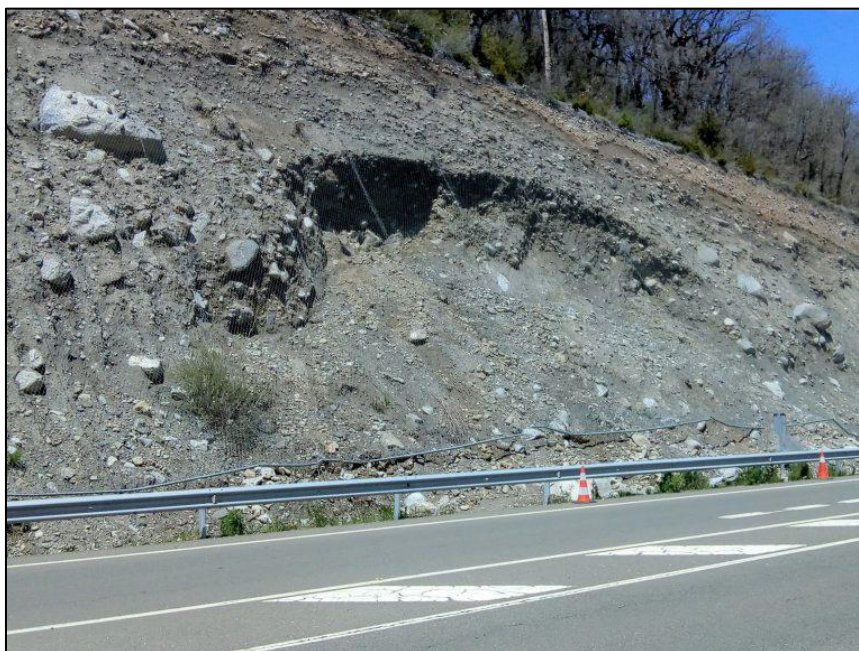
La malla conseguiría retener los fragmentos de roca desprendidos, guiándolos hacia el pie de la ladera de tal manera que no se depositen en la carretera. Es un sistema de protección activa contra desprendimientos y permite la estabilización superficial de la ladera.

La colocación de la malla produce un efecto de sostenimiento y soporte al empuje producido por el terreno, consiguiendo además que las cargas se distribuyan de manera más uniforme.

Figura 2. Colocación de malla triple torsión anclada. Fuente: Propia  
<http://geotecnia.info/index.php/taludes-malla-quiado-triple-torsion/>

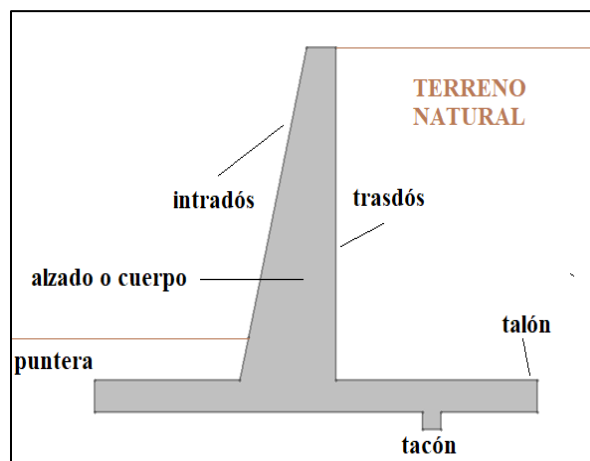
Se propone la ejecución de un muro de contención de hormigón en masa, el cual sea capaz de soportar los empujes y resista por gravedad. El alzado del muro se empotra en la zapata de cimentación que distribuye los esfuerzos sobre el terreno.

Figura 4. Esquema muro de gravedad. Fuente: Propia

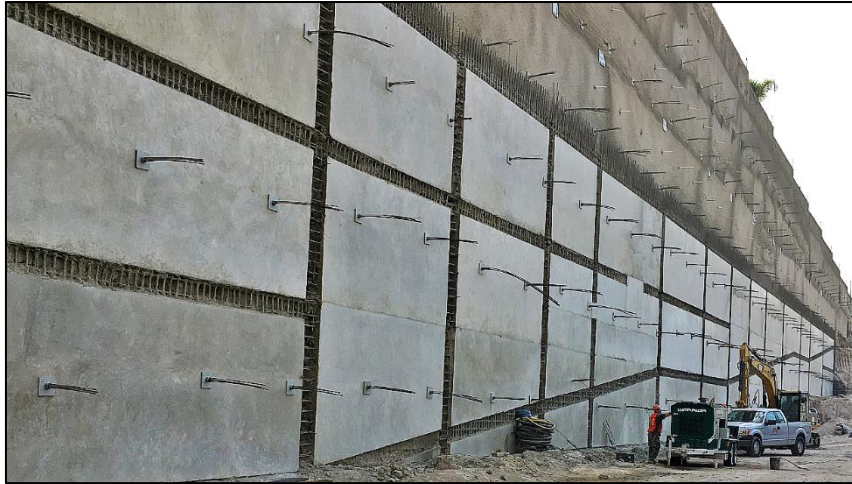
Por último, la alternativa nº4 propone la ejecución de un muro mediante módulos prefabricados anclados al macizo rocoso mediante anclajes pasivos. Esta solución incluiría una red de drenes californianos, así como una cuneta en la coronación del talud con el fin de drenar el agua de escorrentía producida por la lluvia o la posible infiltración al terreno.

Figura 5. Ejemplo similar con muro de paneles anclados. Fuente: <https://mamgeotecnia.com/murosdescendentes/>

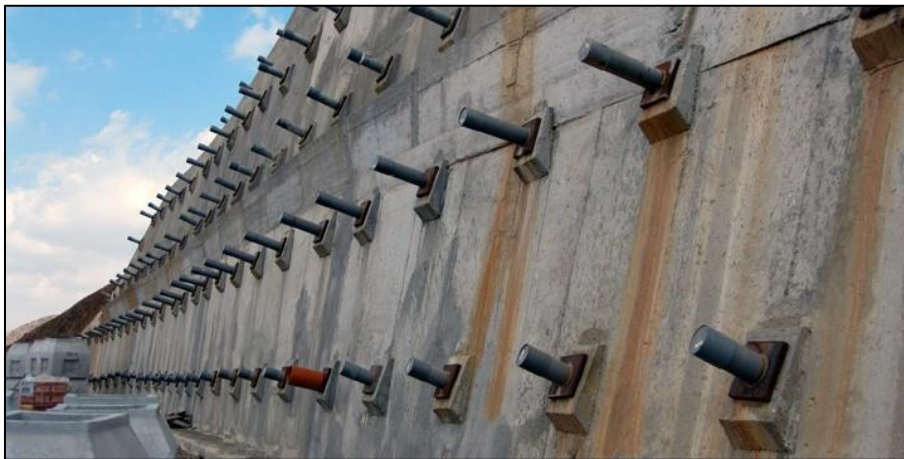
Figura 1. Anclajes permanentes al terreno. Fuente: <https://victoryepes.blogs.upv.es/tag/anclaje/>

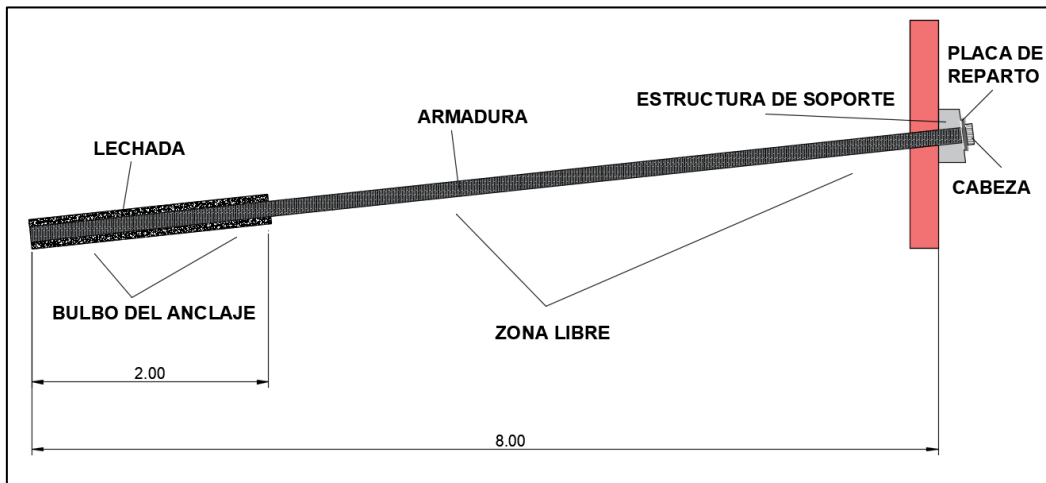
Figura 12. Esquema en detalle del anclaje pasivo con barras de 50 mm. Fuente: Propia

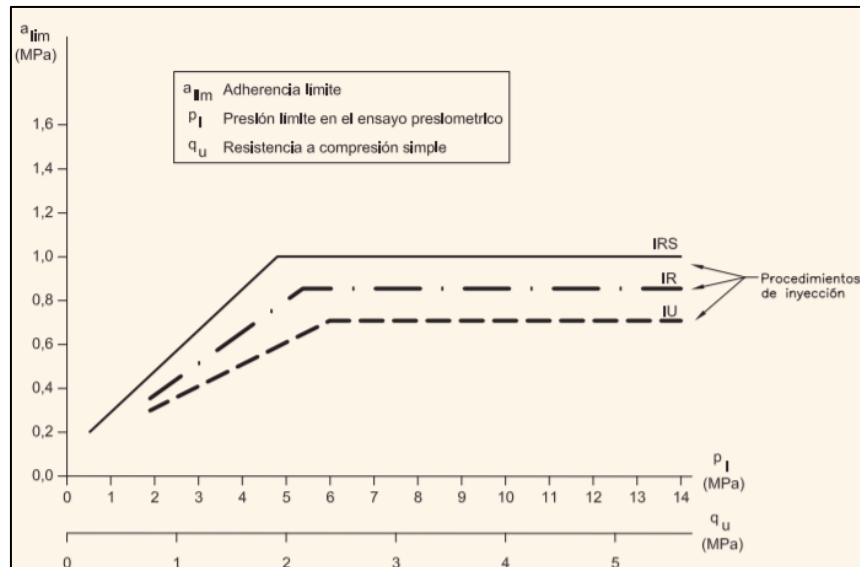
\* Se ha escogido en  $a_{lim}$  un valor de 0,9 por el procedimiento de inyección escogido IR. Se ha escogido este procedimiento siguiendo las recomendaciones de la "Guía para el diseño y la ejecución de anclajes al terreno" en la que se indican que los anclajes del tipo IR se emplean generalmente en rocas fisuradas blandas y en aluviales granulares gruesos e incluso finos

FIGURA 13. Adherencia límite en roca alterada. Fuente: Guía para el diseño y la ejecución de anclajes del terreno.

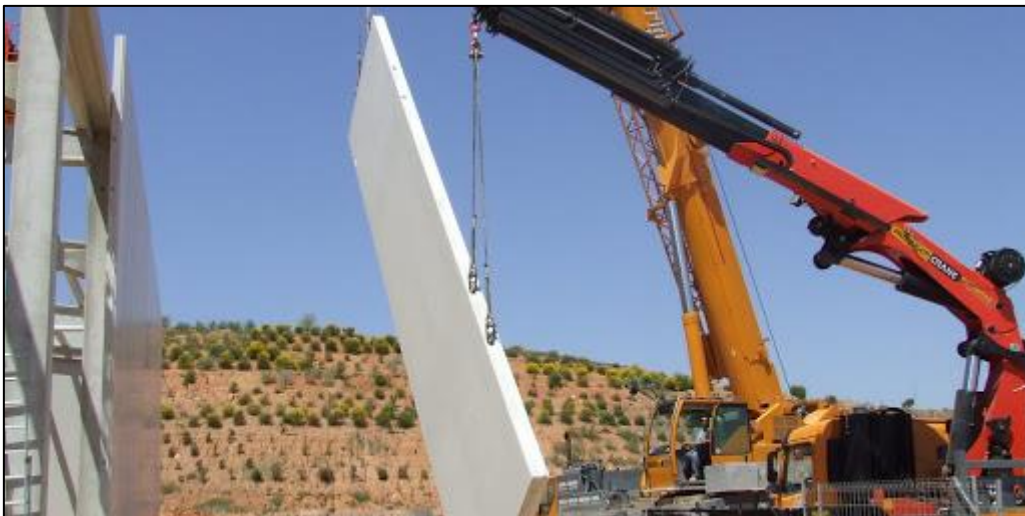
Se propone el uso de una grúa autopropulsada con una capacidad de elevación de 30 toneladas y 27 metros de altura máxima de trabajo. Se ha propuesto esta tipología de grúa debido a las siguientes características o circunstancias:

- Disponibilidad de encontrar este tipo de grúas en más localizaciones.
- Peso del panel. Se tiene un peso máximo de 4,1 toneladas.
- Altura máxima de trabajo en torno a 10-12 metros.

Figura 3. Montaje de paneles prefabricados con grúa autopropulsada. Fuente: <http://prefabricadoseguro.com/>

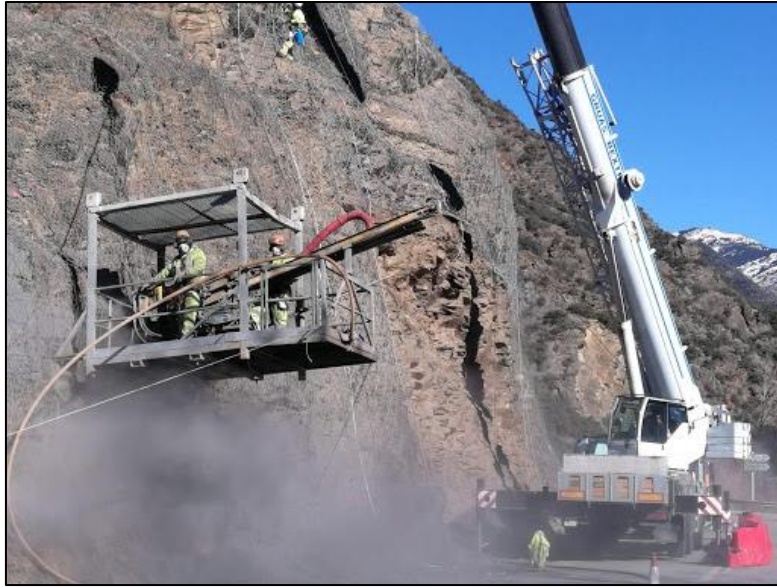
Los anclajes se ejecutarán empleando una máquina de perforación adaptada al terreno y a la altura variable, esta máquina realizará la perforación a rotopercusión con 2 diámetros distintos, 68 mm para el Sector 1 y 100 mm para el Sector 2. Se tienen en total 135 anclajes de los cuales 95 se ejecutan en el Sector 1 y 40 en el Sector 2.

Figura 4. Perforación en roca mediante maquinaria de perforación. Fuente: <http://www.inaces.com/>
