UNIVERSITAT
POLITÈCNICA
DE VALÈNCIA

Escuela Técnica Superior de Ingeniería del Diseño

Este proyecto final de máster, dirigido por Mónica Arroyo Vázquez y Bernabé Marí Soucase y realizado por Inmaculada Merchán Martí, se titula *Implantación de una cámara térmica en una línea de producción del panel de instrumentos de vehículos* y tiene como objetivo implantar un proceso automático basado en una cámara térmica para sustituir un proceso de chequeo manual del salpicadero. Esta cámara se va a instalar en el punto del proceso en el que se produce el defecto reduciendo así el coste de tener que tirar una pieza cuando está acabada, que es cuando más valor tiene.

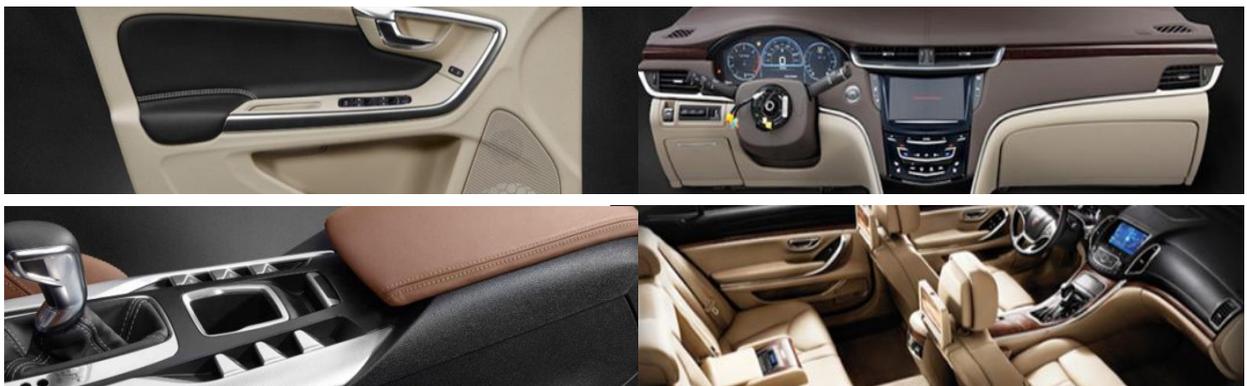
Ilustración 2. Principales productos de la planta de Almussafes.

En la imagen 2 se muestran los principales productos que se realizan en la planta de Almussafes, como son los paneles de las puertas, el salpicadero y las consolas entre otros productos.

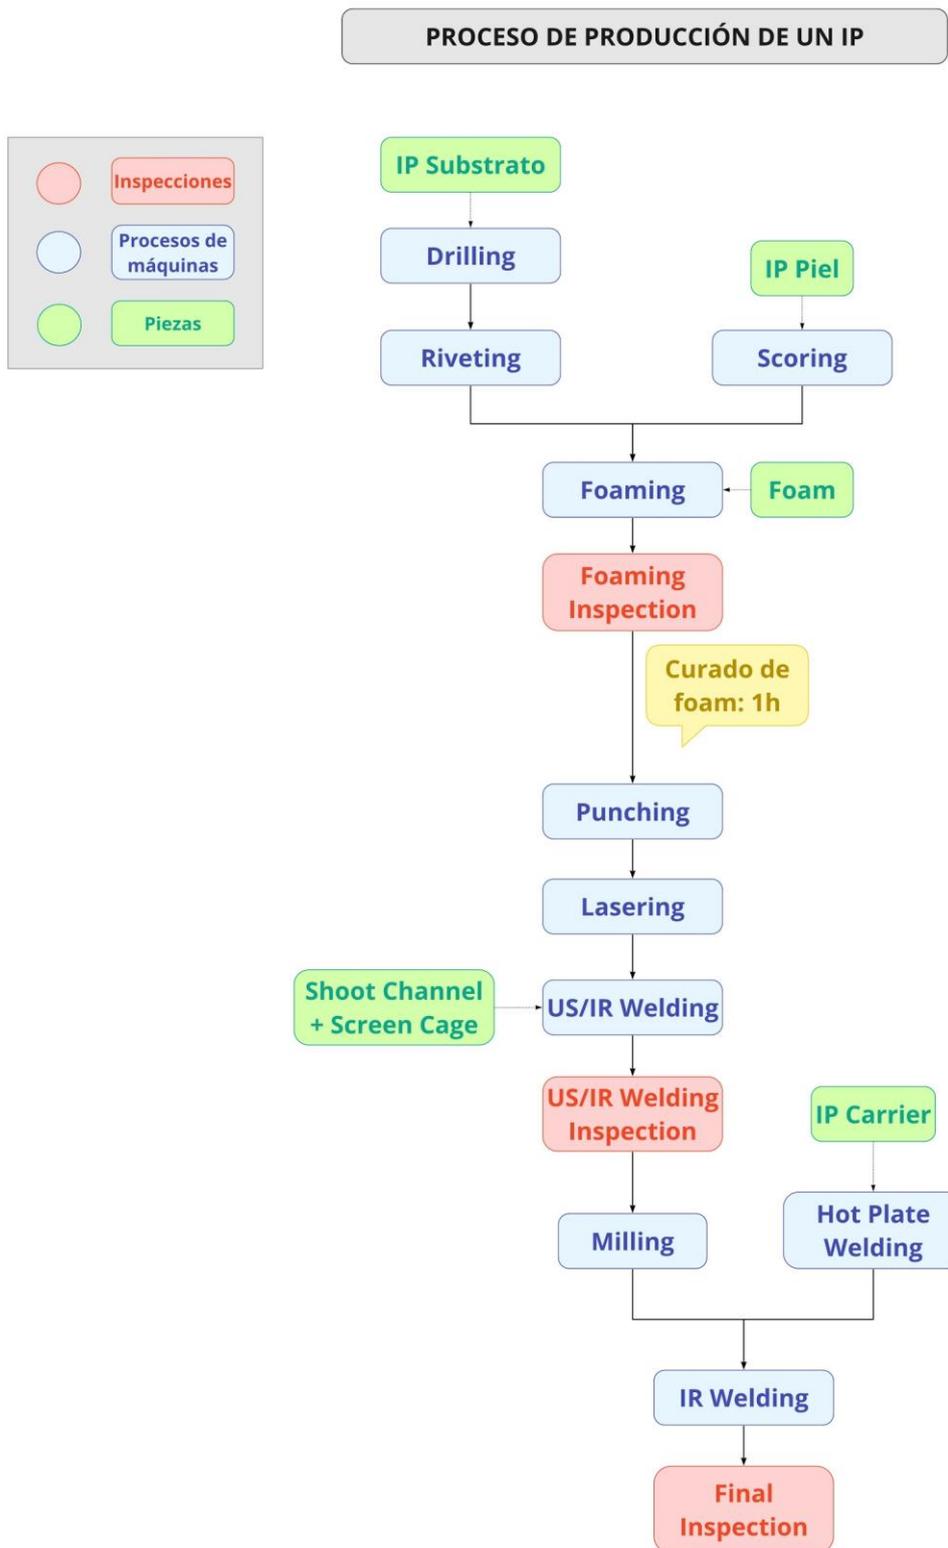
Dada la complejidad del proceso productivo del IP, se va a resumir a continuación las operaciones que se llevan a cabo mediante un flujograma (Imagen 3).

Ilustración 3. Flujograma del proceso productivo de un IP.

Es muy importante entender el proceso productivo del IP para darle la importancia necesaria a este proyecto de mejora. Las tres inspecciones de calidad, del 100% de las piezas, que se encuentran en el proceso no aportan ningún valor añadido a la pieza y por lo tanto el cliente no paga por ello.

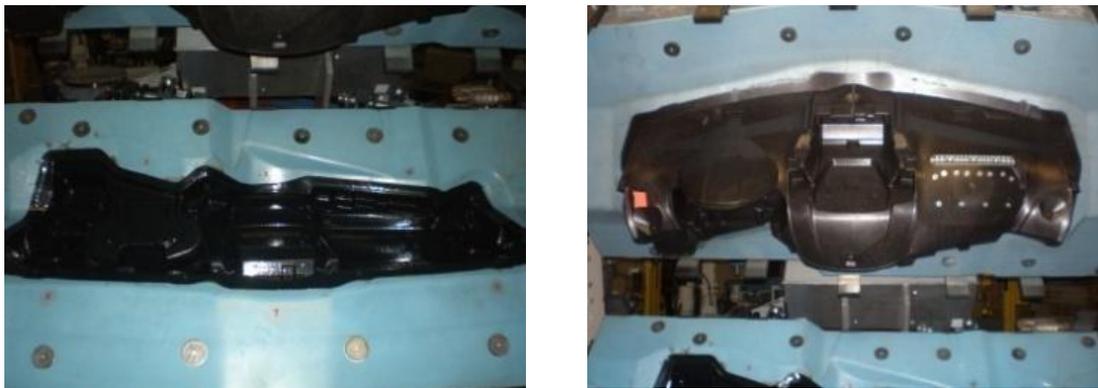
Este proceso consiste en colocar en el molde superior el sustrato remachado y en el molde inferior la piel cortada (Ilustración 4). Cuando estas dos piezas están correctamente colocadas, el robot entra dentro e inyecta el foamizado (mezcla de polioli e isocianato) en el molde inferior. Estos dos moldes se cierran y la mezcla empieza a reaccionar formando pequeñas burbujas de gas que mediante un sistema de juntas que tiene el molde son expulsadas. Si las burbujas de gas no son expulsadas correctamente se crean burbujas al solidificar la mezcla.

Ilustración 4. Molde de foamizado inferior con la piel (izquierda) y molde superior con el sustrato (derecha).

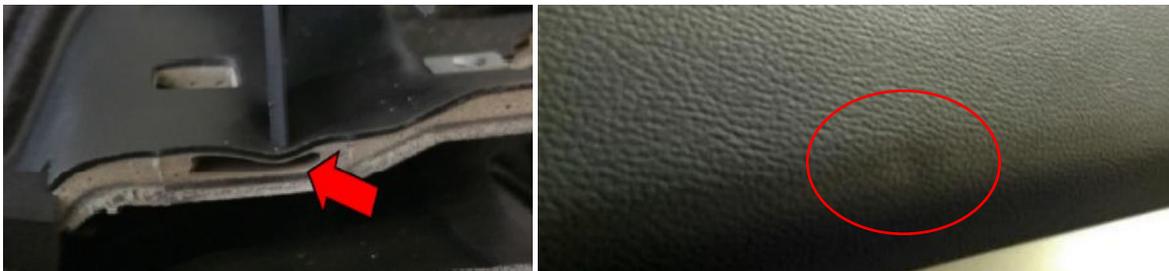
Estas burbujas no se ven a simple vista, ya que están en el interior de la pieza y sólo pueden ser detectadas a través del tacto. El operario, una vez la pieza sale del molde foamizada, palpa toda la superficie de todas las piezas detectando posibles burbujas que pueda haber en la pieza.

Ilustración 5. Burbuja de aire atrapada dentro de la pieza (izquierda) y burbuja visible en la cara exterior (derecha).

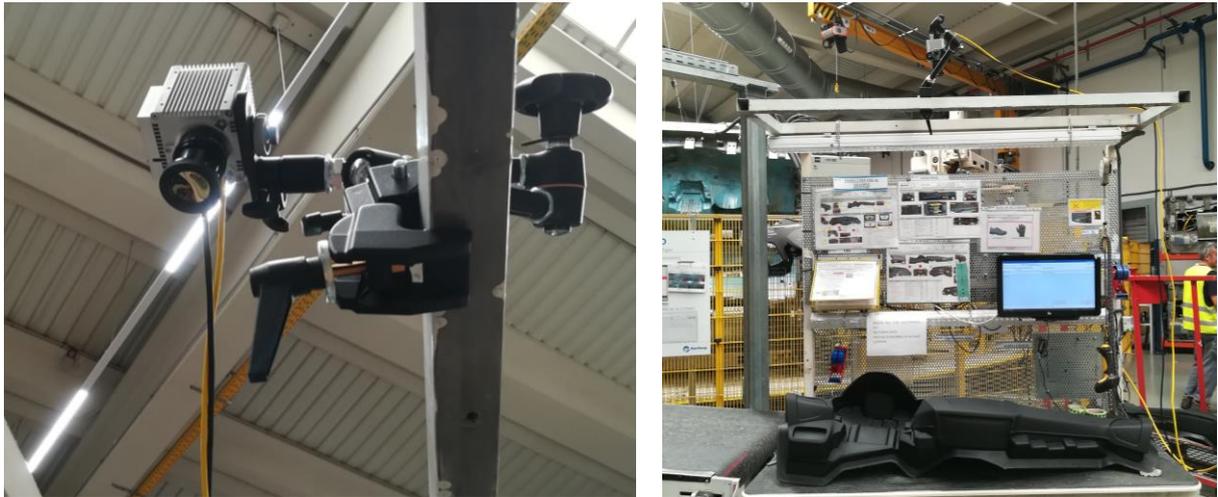
El inicio de la inspección puede empezar automáticamente o por el operario pulsando el botón de “start” después de que la pieza esté colocada en la mesa de inspección. Después, el comportamiento de enfriamiento se graba en el sistema durante un tiempo de 2 a 5 segundos.

Ilustración 6. Detalle de la cámara de detección de burbujas (izquierda) y estación de inspección de foamiado con la cámara montada arriba (derecha).

En la *Ilustración 6 y 7* se muestra el prototipo de detección de burbuja que el fabricante del equipo deja a la compañía para poder probar primero si el equipo es adecuado para la planta de producción y obtiene resultados satisfactorios.

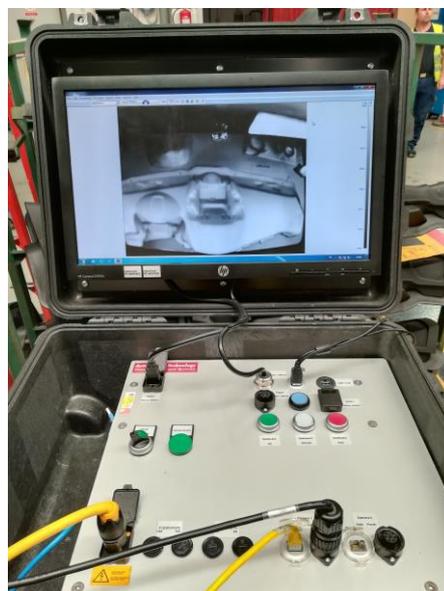
Cuando la medida ha acabado, la imagen resultante aparece en el monitor del equipo donde las cavidades de aire se pueden identificar fácilmente por el operario. El contraste de las burbujas de aire se define por los algoritmos post-procesamiento altamente optimizados. Ese contraste depende de la profundidad en la que estén las burbujas y según lo cercanas a la superficie que estén se verán más oscuras o en un tono gris. Esta diferenciación permite una identificación fácil entre los huecos de aire que se encuentran cerca de la superficie, y se pueden definir como burbujas críticas, y las que están en un nivel más profundo, entre el foam, y no son tan críticas.

Ilustración 7. Monitor provisional del prototipo para visualizar la pieza que se está inspeccionando.

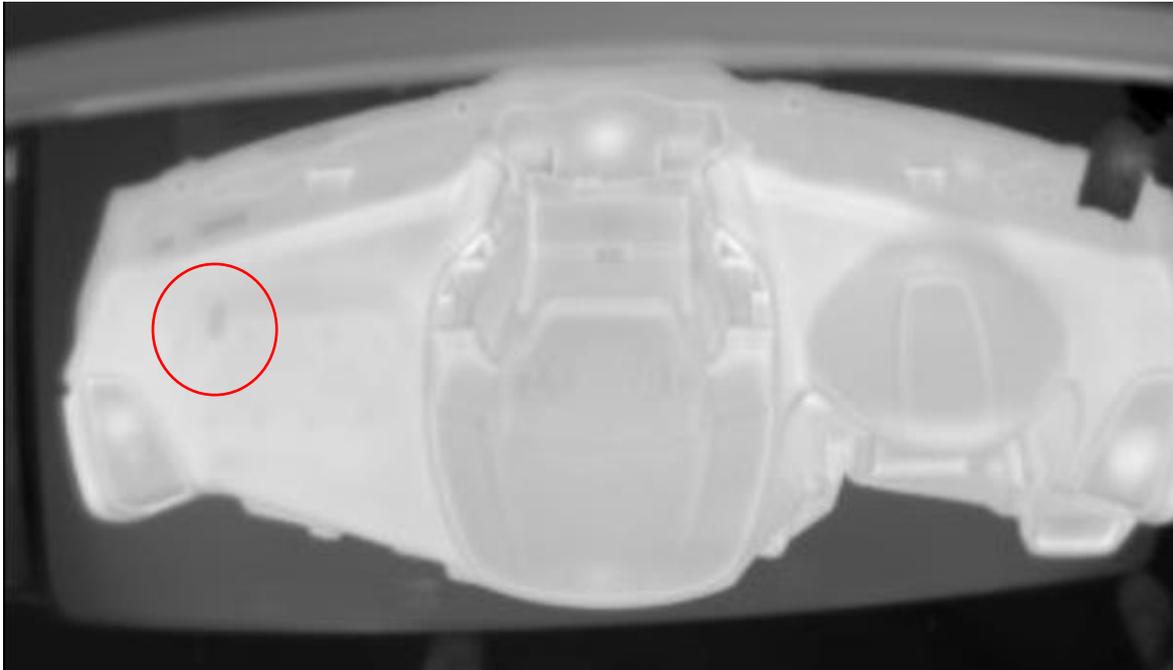
En la pantalla del equipo de detección de burbujas, el operario es el que tiene que entrenar la vista y detectar si la pieza tiene burbujas y en qué zona. En esta pantalla, *la imagen 8 y 9* muestran un ejemplo de cómo se muestran las burbujas en el monitor:

Ilustración 8. Imagen térmica de un IP C520 con burbuja en la zona del airbag.

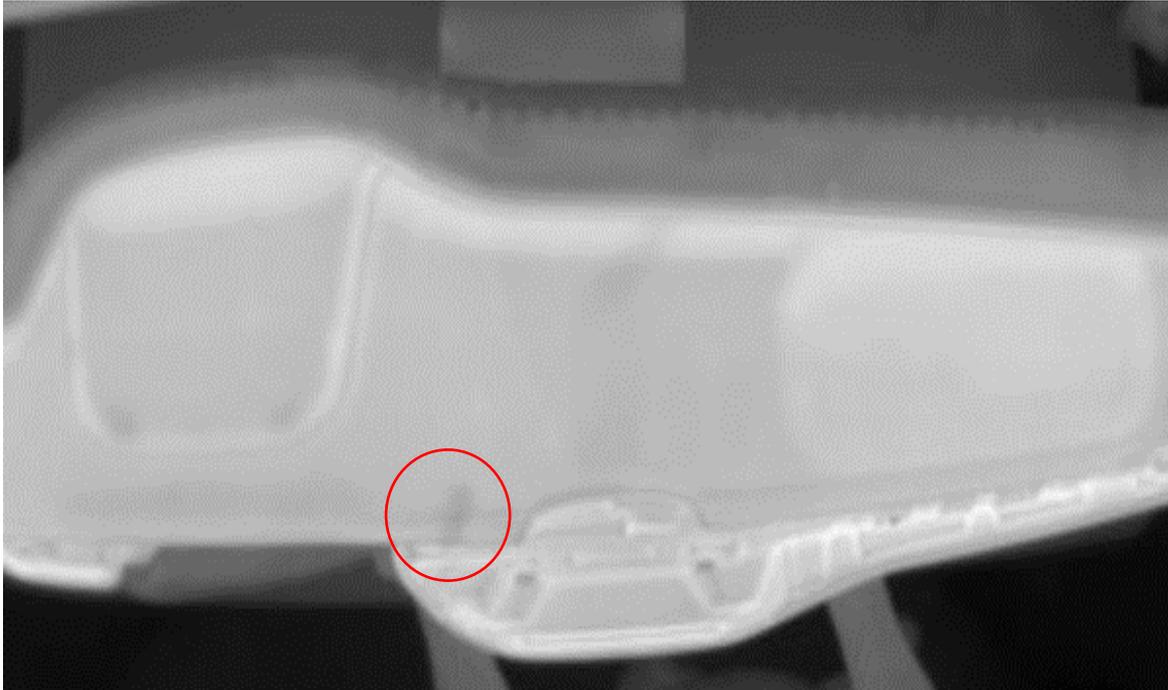
Ilustración 9. Imagen térmica de un IP C482 con burbuja en zona central.

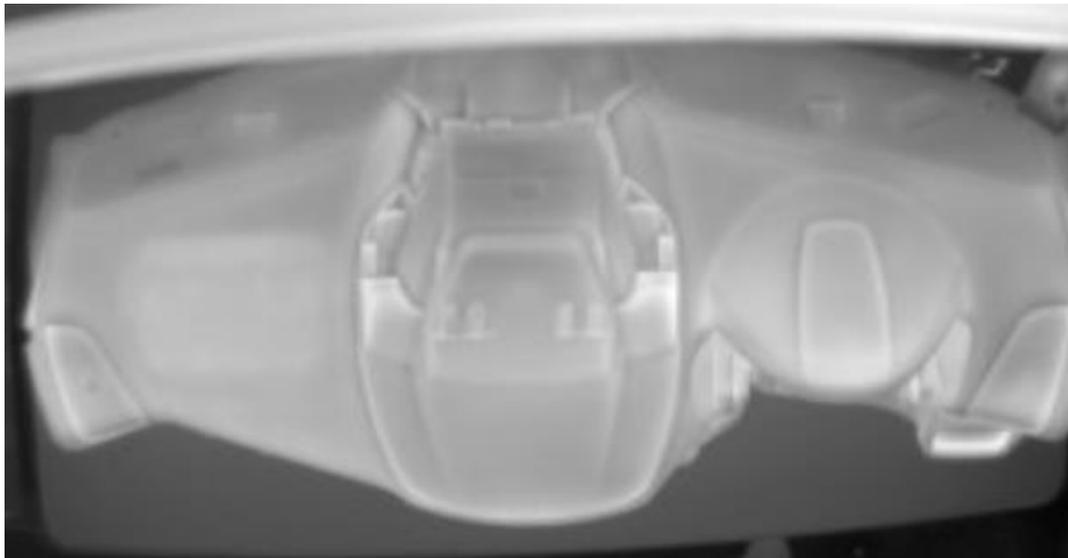
- La temperatura superficial de las piezas tiene que ser mayor o igual de 45°C al llegar a la mesa de inspección ya que si no el equipo no asegura la detección de burbujas (*Ilustración 10*): Para asegurar que las piezas cumplen con ese requisito se van a tomar medidas de la temperatura de las piezas una vez llegan a la mesa de inspección para comprobar si es una medida estable, a qué temperatura llegan y la velocidad de enfriamiento de las piezas. Las medidas se realizan con un pirómetro siempre en el mismo punto del proceso (mesa de inspección) y siempre en la misma zona de la pieza.

Ilustración 10. Imagen térmica de una pieza fría.

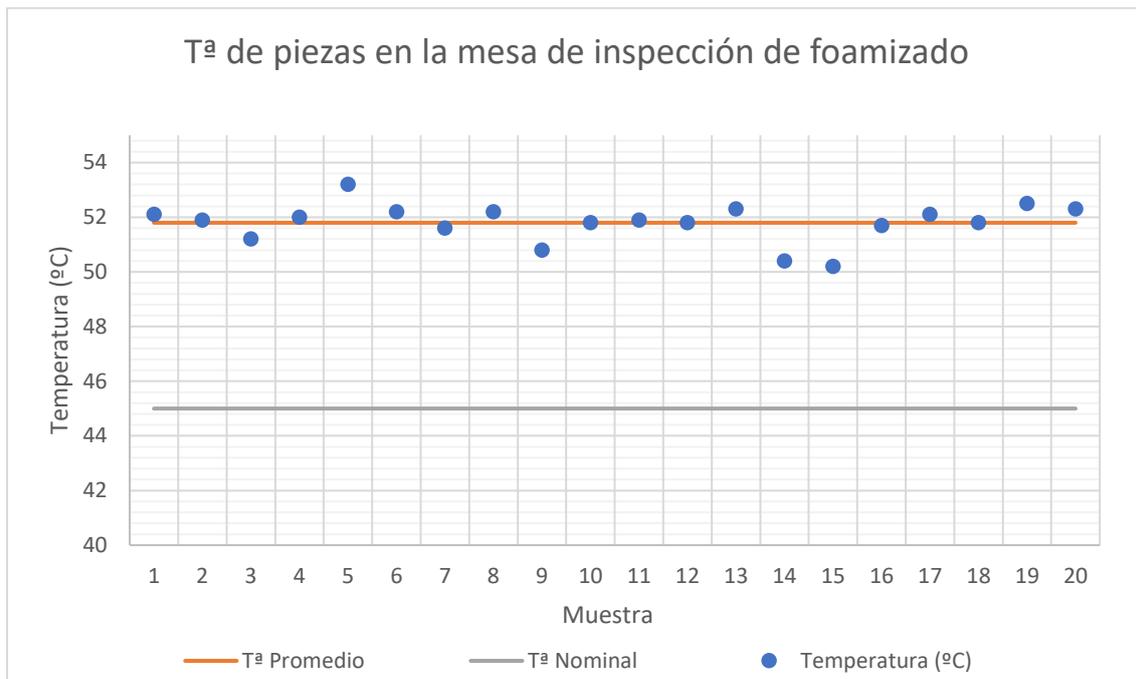
Gráfico 1. Valores de medición de la temperatura a la salida de la estación de foamizado.

Como se ha podido comprobar en el Gráfico 1, el último requerimiento también se cumple ya que las piezas llegan a la mesa de inspección con una temperatura adecuada para su inspección y con un margen de 6 grados que permite esperas y demoras en el puesto de chequeo.

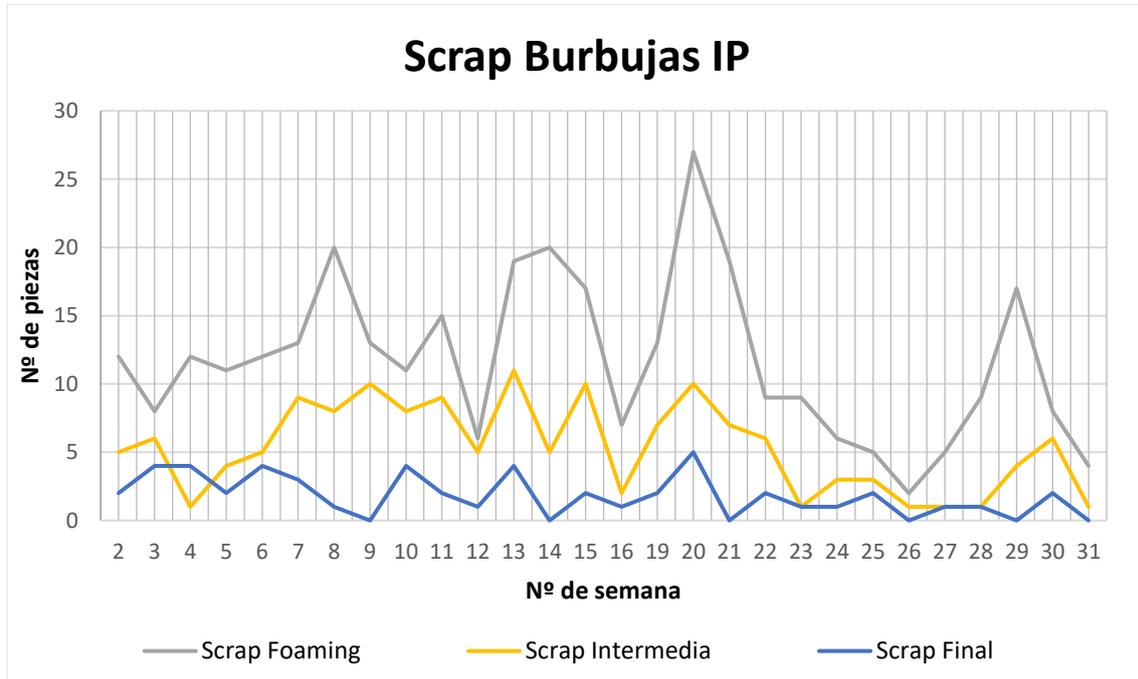
Gráfico 2. Número de piezas con burbujas que deben ser tiradas a la semana según las 3 inspecciones.

En la *Gráfica 2* se muestra la cantidad de piezas con burbujas que no se pueden retrabajar y, por lo tanto, se tienen que tirar, que se detectan por semana. Se dividen en los diferentes chequeos que hay a través de la línea de producción (inspección de foaming, inspección intermedia e inspección final). Como se puede observar, en la primera inspección, que es donde se produce el defecto, es el punto donde más piezas se detectan. Este proyecto tiene como objetivo maximizar el número de piezas con burbujas que se detectan en la primera inspección de modo que, si hay que tirar la pieza, ésta no tiene tanto valor añadido como en las siguientes inspecciones.

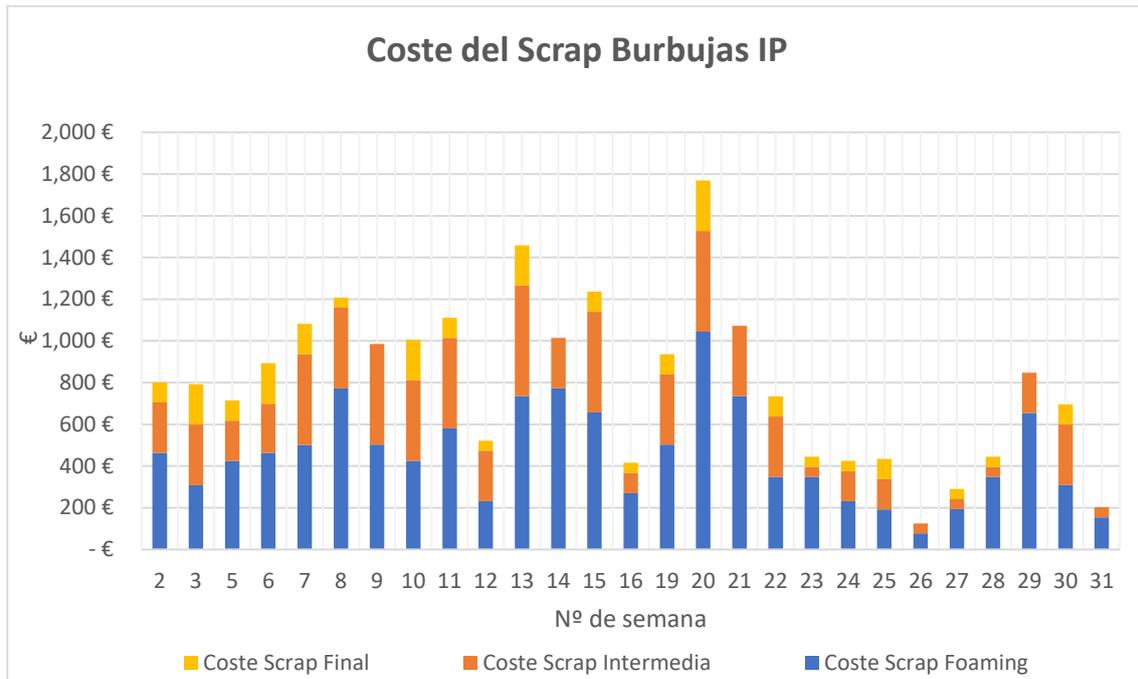
Gráfico 3. Coste de las piezas tiradas por defecto de burbujas en cada una de las tres inspecciones.

En el *Gráfico 3* se cuantifica el impacto que supone a nivel de coste tener este defecto. Como en la primera inspección es donde más piezas se detectan y se tiran, es donde se asume un mayor coste, pero en relación, tirar piezas en las siguientes estaciones es más caro que tirarlas en la primera.

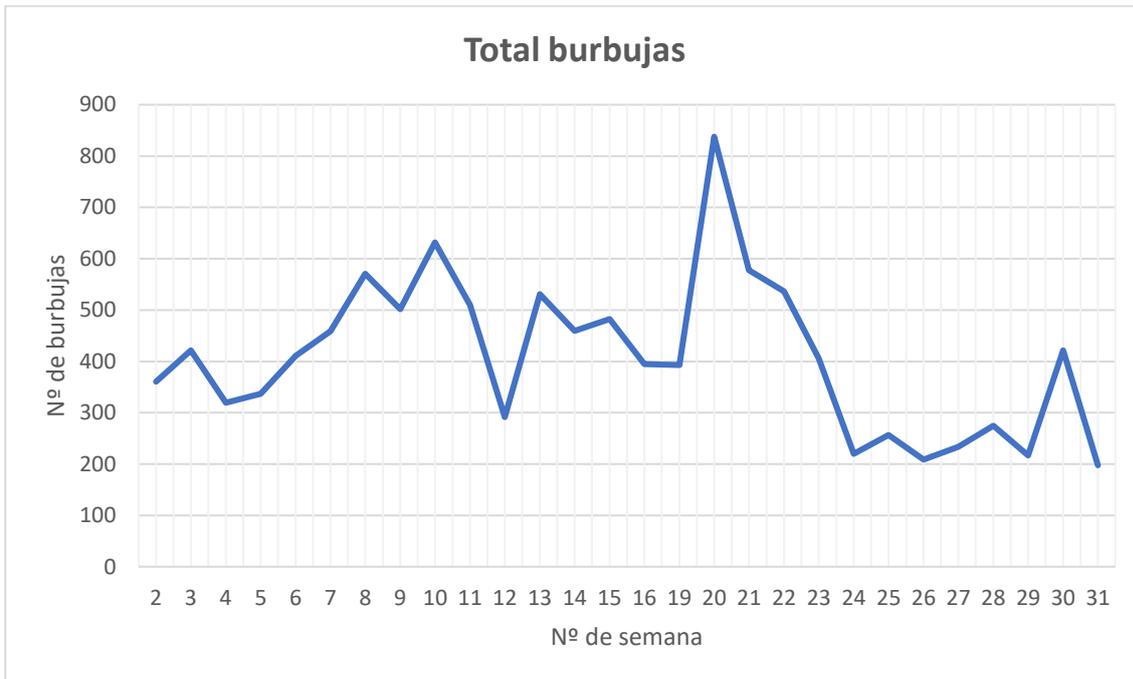
Gráfico 3. Número de burbujas detectadas por semana.

En el Gráfico 4 se ilustra el número de burbujas detectadas en las tres estaciones en cada semana. En esta gráfica no discrimina entre las piezas que se han tirado y las que se han retrabajado, ni tampoco en qué estación se ha detectado.

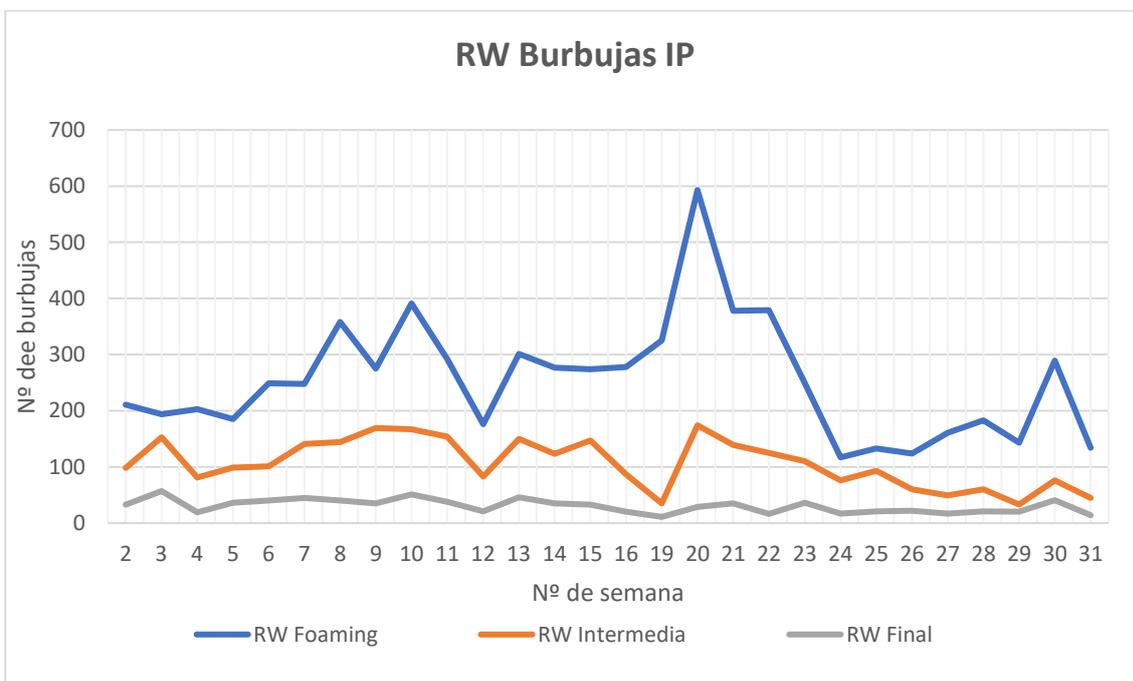
Gráfico 5. Número de burbujas retrabajadas a la semana.

En el *Gráfico 5* se muestran la cantidad de burbujas que se han retrabajado semanalmente en las tres inspecciones. Indica que no aparece una burbuja por pieza, sino que cuando aparece este defecto en una pieza no lo hace de forma única. Otro de los costes asociados es retrabajar una pieza con burbuja y en las siguientes inspecciones detectar otra burbuja por la cual la pieza se tiene que volver a retrabajar o directamente, tirar.

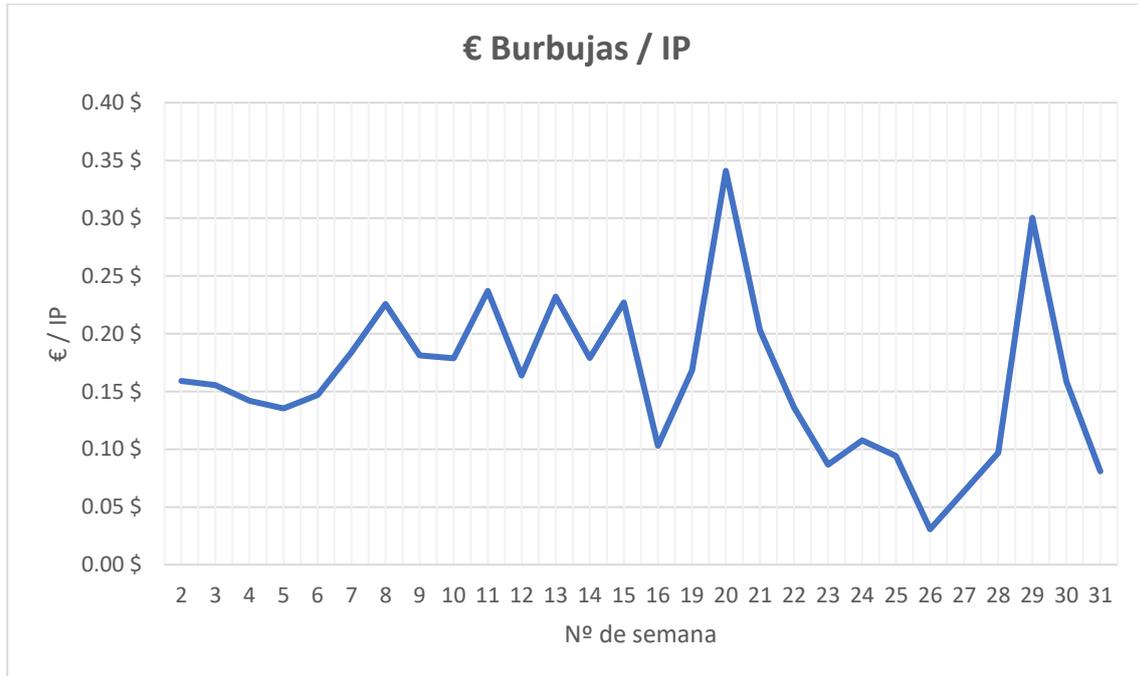
Gráfico 6. Coste semanal que implica la detección de una burbuja por cada IP vendido.

En la *Gráfica 6* se define el coste que la empresa deja de ganar por pieza que vende, ya que tiene unos costes asociados a defectos. Por cada burbuja que aparece, la empresa pierde 0,16€ de media en cada salpicadero que vende. Dentro de este cálculo se incluyen las piezas de scrap, el coste de tener 2 personas retrabajando las burbujas y el coste asociado a movimientos extra de operarios por piezas defectuosas. Este es el coste asociado únicamente a este defecto lo que indica el elevado impacto que tiene este defecto en el salpicadero. Hay que tener en cuenta que el sector de automoción es un sector muy competitivo con unos costes de producción muy ajustados, de ahí la importancia de reducir el impacto.

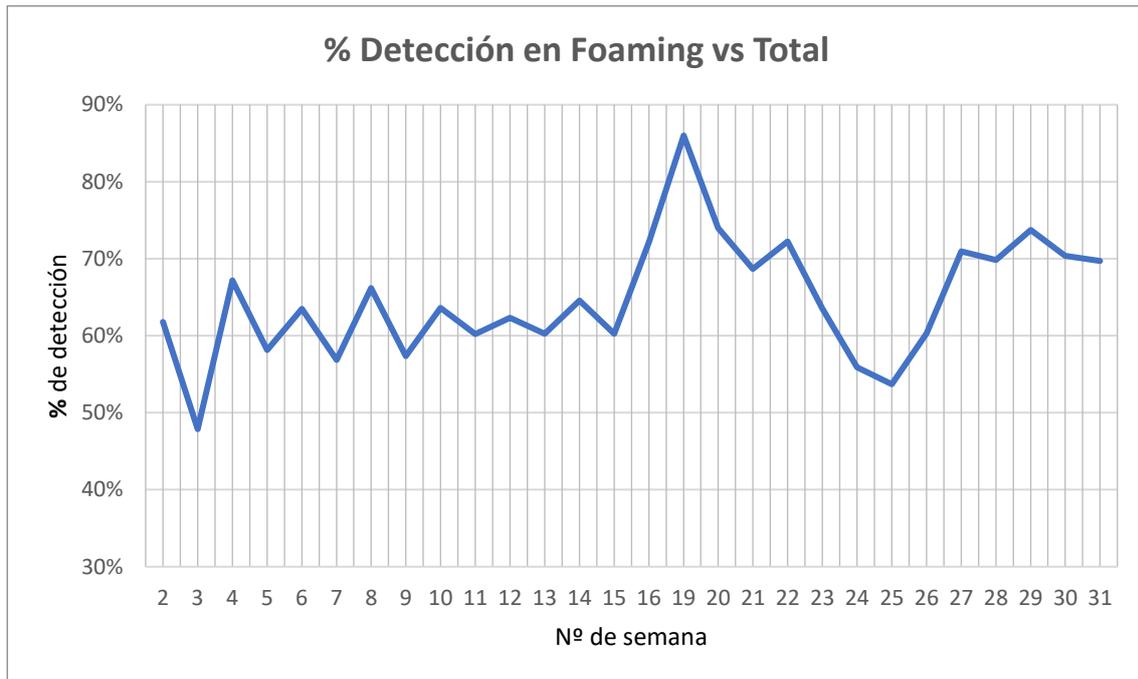
Gráfico 7. Porcentaje de detección de burbujas en la inspección de foamizado vs el total detectadas.

El Gráfico 7 muestra el porcentaje de piezas que se detectan en la primera inspección (inspección de foamizado) versus el total de inspecciones. Se puede comprobar que es la inspección en la que más piezas con burbuja se detecta, pero aún así hay mucho margen de mejora, ya que idealmente este porcentaje debería ser del 100%. Es decir, todas las piezas con burbuja se detectan en la primera inspección, el punto del proceso en el que se produce este defecto.

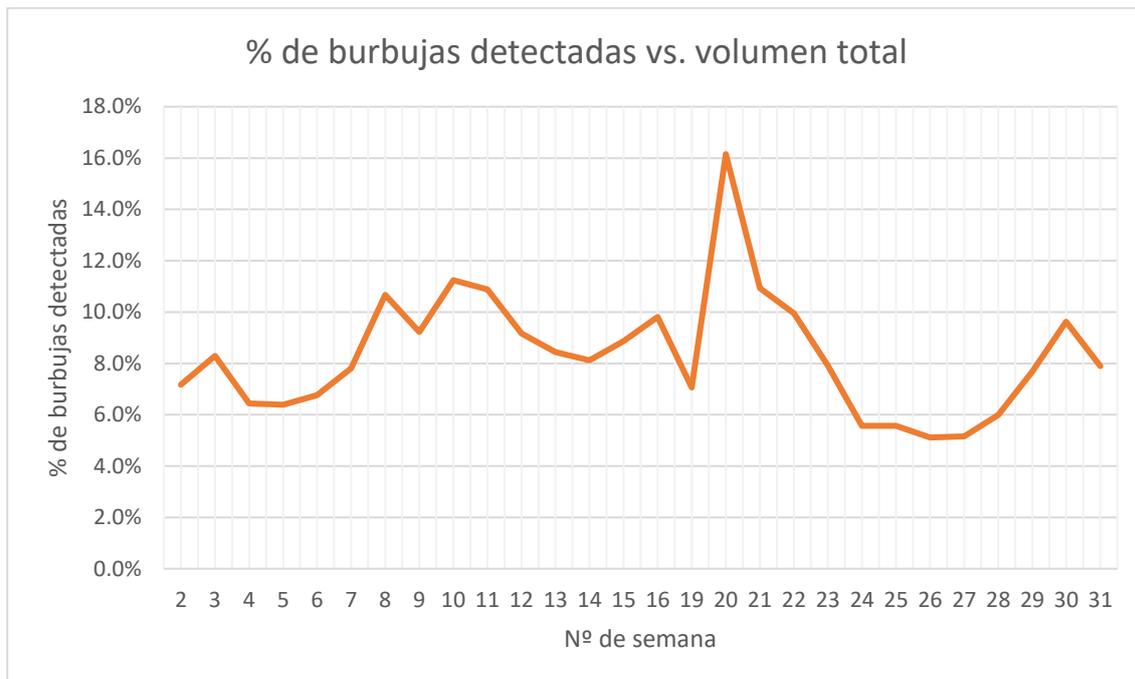
Gráfico 8. Porcentaje de burbujas detectadas versus el volumen total de IPs producidos.

El Gráfico 8 indica que, de media, un 8,4% de los salpicaderos son detectados con el defecto de burbuja. Es el defecto con un mayor peso de toda la línea de producción del salpicadero. Siempre que haya un proceso de foamizado va a existir este defecto, por este motivo se ha creado este proyecto de mejora.

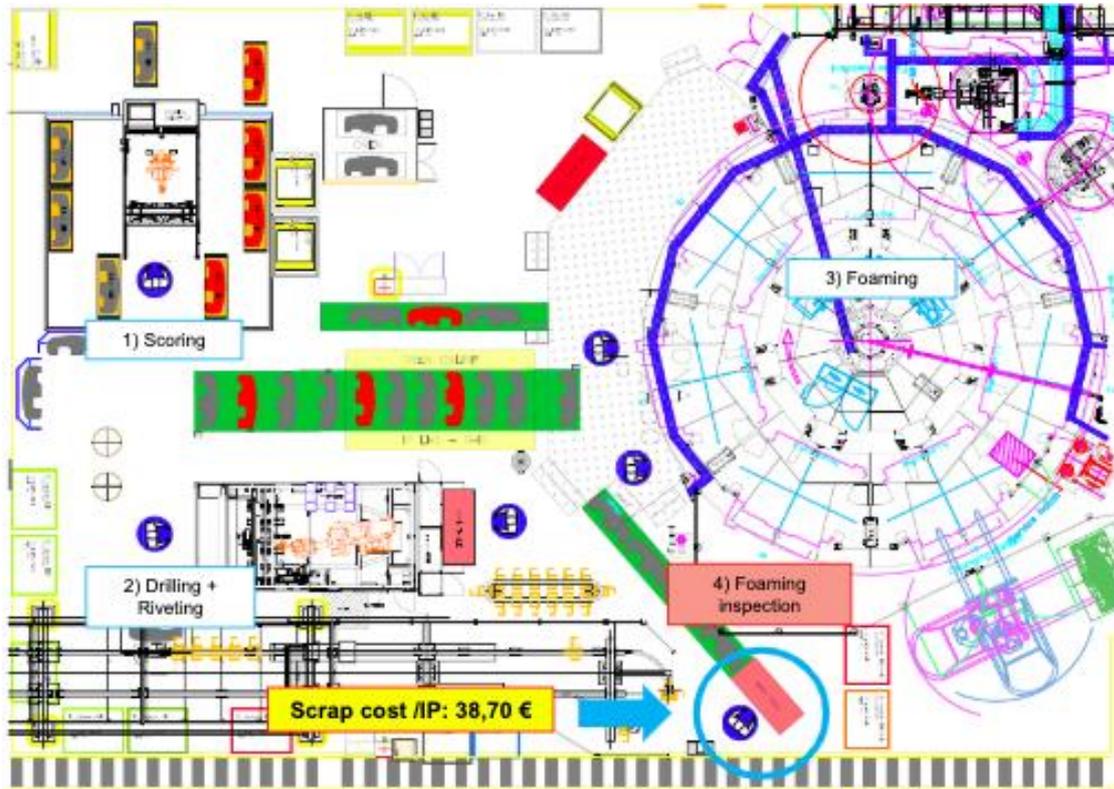
Ilustración 11. Layout de la línea de producción de foamizado del IP

Como se observa en la *ilustración 11*, según los datos aportados por la empresa, la piel, después de pasar por el proceso de Scoring, el sustrato, después de pasar por el proceso de Riveting y el conjunto de piel con sustrato, después de pasar por el foamizado y el proceso de inspección, tiene un coste de 38,70€/pieza.

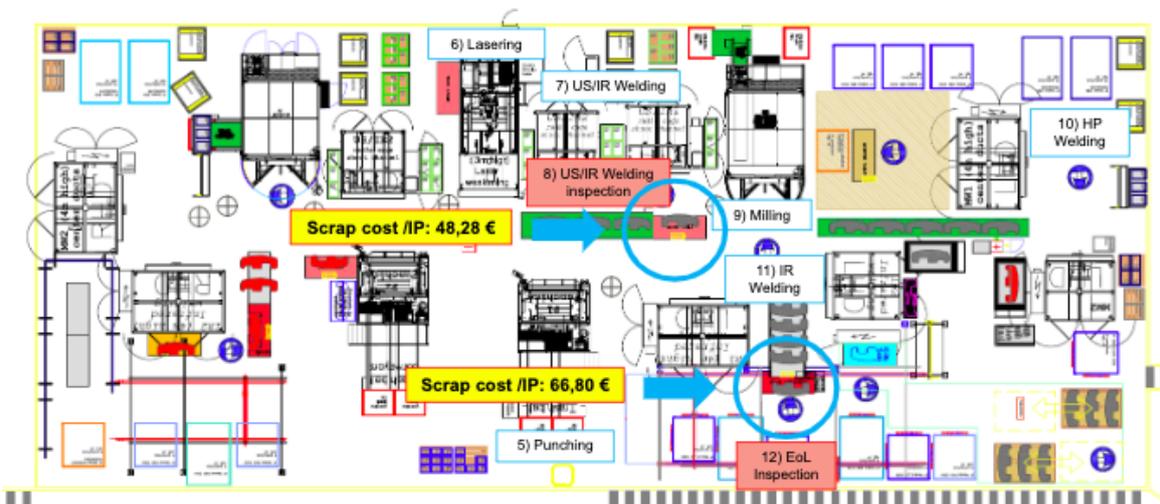
Ilustración 12. Layout de la línea de producción de soldadura del IP.

La *imagen 12* indica la segunda parte de la línea de producción, la línea de soldadura, en la cual se muestra el coste del salpicadero después de haber pasado por los procesos de Punching, Lasering, US/IR Welding e inspección intermedia, que es 48.28€/pieza. Los procesos posteriores, los cuales son Milling, Hot Plate Welding, IR Welding y la inspección final, añaden un coste final al salpicadero de 66.80€/pieza. Todos los precios que tiene el salpicadero durante las diferentes etapas del proceso son dados por la empresa.

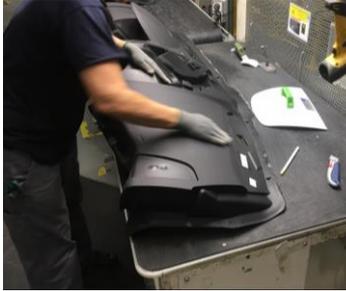
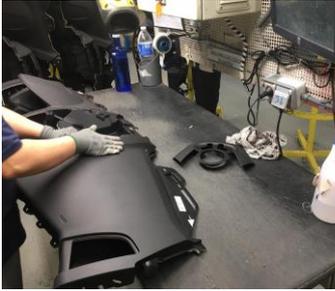
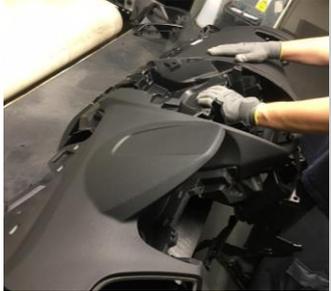
Tabla 2. Método de inspección actual. Tiempo medio que se tarda detectando burbujas.

Puesto de inspección	Foamizado	Intermedia	Final
Tiempo (s)	20	20	20
Imagen

Así, se puede asegurar que la media de tiempo utilizado únicamente para la detección de burbujas en las inspecciones es de 20 segundos por pieza. Sin tener en cuenta otras actividades que se realizan en estos puestos como coger y dejar la pieza, probar galgas, detectar manchas...

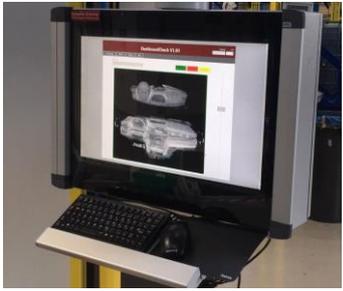
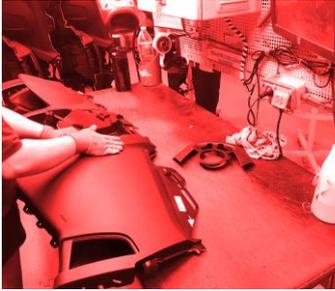
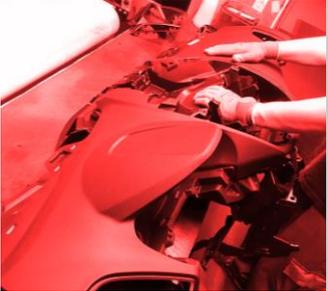
Con el prototipo de cámara que está en la línea de producción se ha cronometrado el tiempo que se tarda en revisar este defecto con la nueva cámara de burbujas. Para tomar estos tiempos también se han tomado tiempo a diferentes operarios con diferentes condiciones (con experiencia, sin experiencia, zurdos, diestros...), en diferentes turnos productivos y en diferentes horarios. Como se puede ser en la *tabla 3*, el tiempo medio de revisión de las burbujas es de 20 segundos. Hay que tener en cuenta que, aunque las especificaciones del equipo resumen el tiempo de detección en 5 segundos, el mayor tiempo se está consumiendo en revisar el monitor para detectar las burbujas ya que los operarios se deben entrenar con la práctica y una vez experimentados, reducir el tiempo de inspección.

Con estos resultados se puede mantener la inspección de burbujas en la primera inspección y eliminar la inspección de burbujas en la segunda y tercera inspección, suponiendo así un ahorro de 40 segundos productivos.

Puesto de inspección	Foamizado	Intermedia	Final
Tiempo (s)	20	20	20
Imagen

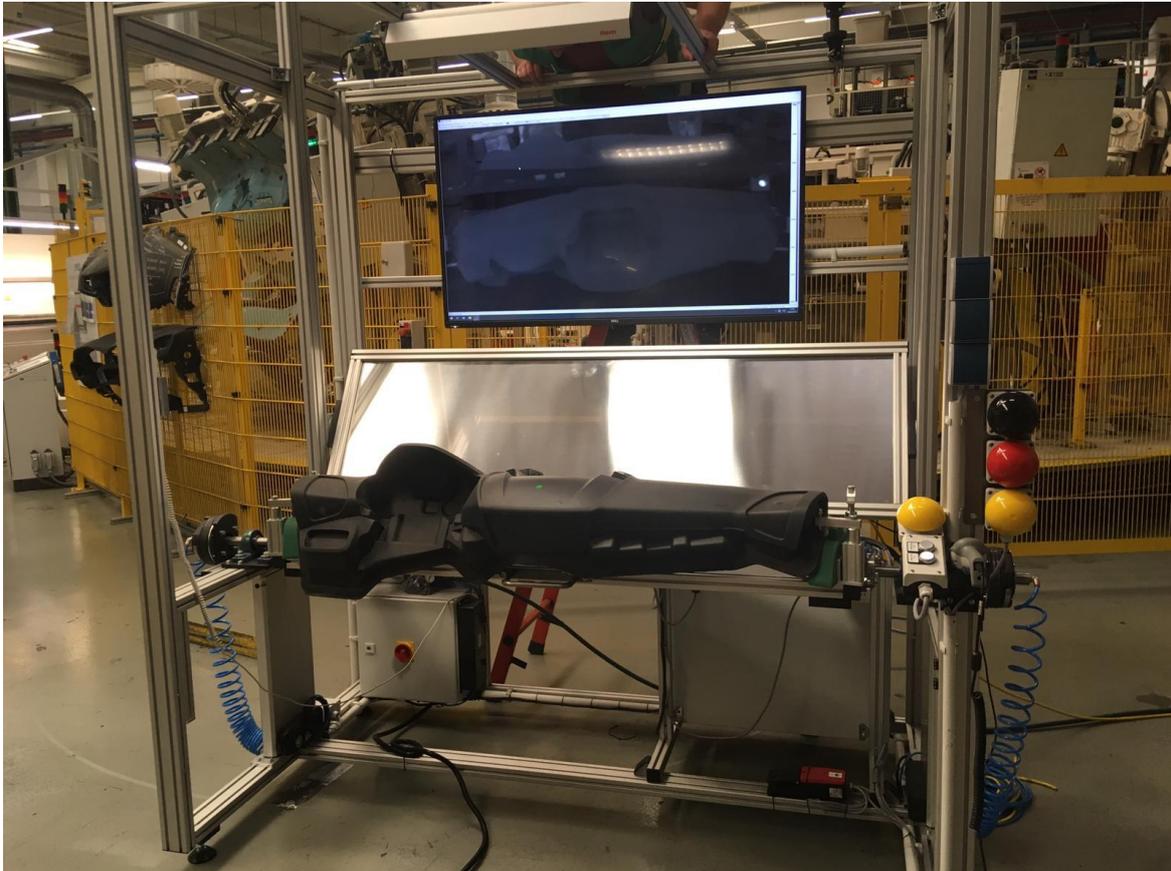
Ilustración 13. Equipo de detección de burbujas

Actualmente, aunque el equipo se encuentra en la fábrica (*Ilustración 13*), éste no está en funcionamiento por una falta de homologación en el aspecto de seguridad, pero sí se está usando de forma excepcional para el nuevo proyecto de salpicadero.

Cuando se introduce un nuevo proyecto de foamizado, el tiempo de ajuste de los moldes y las juntas de éstos es muy largo, ya que optimizar el foamizado no es tarea fácil, por este motivo, tener un equipo en el que puedes observar en todo momento cómo afectan las modificaciones en el proceso de foamizado sobre las burbujas de una pieza es clave para agilizar la puesta a punto.
