Máster en Conservación y Restauración de Bienes Culturales - 2010/2011

Tesis Final de Máster

APLICACIÓN DE LA TÉCNICA DEL *STRAPPO* A LA CONSERVACIÓN DE
PINTURAS REALIZADAS A BASE DE ESMALTES SINTÉTICOS EN AEROSOL.
ARRANQUES DE GRAFITIS

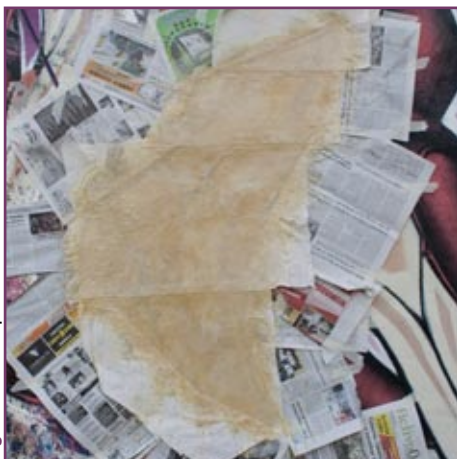
Fig. 15. Detalle de uno de los arranques fallidos

El tiempo era muy variable, se intentó aplicar las telas sin viento y con una temperatura elevada (para favorecer a la cola) pero no fue posible, ya que antes de acabar de colocar las telas ya soplaba algo de viento, el cual aumentó notablemente más tarde. Al volver al muro, 4 horas más tarde, se pudo observar que el fuerte viento había favorecido el rápido secado, aunque no del todo correcto. Las telas de arranque, casi despegadas del muro, no presentaban mucha pintura adherida a ellas. Algunas partes quedaron arrancadas, pero en general era muy irregular. Se repitió el mismo proceso durante los tres días siguientes, obteniendo los mismos resultados.

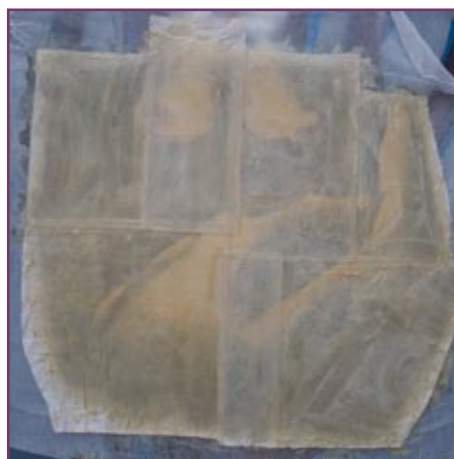
Fig. 17. Aplicación telas, muñeca Mr. Chapu

Los resultados fueron mucho mejores que los obtenidos en la primera fase. Las telas secaron en unas horas a causa de la alta temperatura que había tanto en el momento de aplicación de las telas como en el arranque (alrededor de los 35-40°C), pudiendo observar como la cola, perfectamente adherida a las partes escogidas para el arranque, contraía por si sola extrayendo en un estirón casi la totalidad de la pintura del muro. Con esto, determinamos que sí era posible la aplicación de los arranques a los murales realizados con pinturas a base de esmaltes sintéticos en aerosol, intentando ahora establecer mejoras de arranque con la adición de tensoactivos que favorecieran la adhesión de la cola al muro, y la siguiente elección de adhesivos empleados en la conservación y restauración de pintura mural para la consolidación del reverso de los arranques una vez separados del muro.

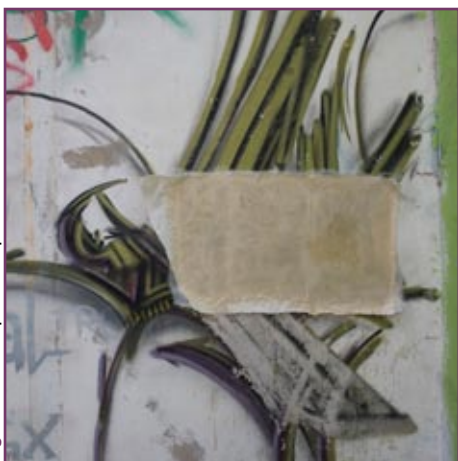
Fig. 19. Telas aplicadas pieza Seal

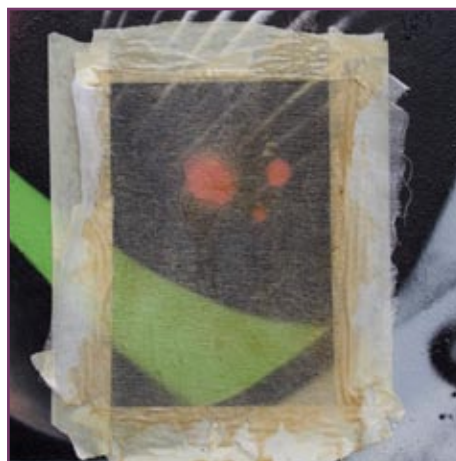
Fig. 22. Aplicación telas, fragmento muñeco Virus

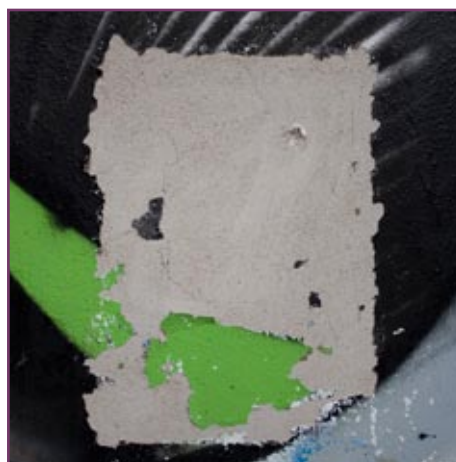
Fig. 23. Resultado tras arranque frag. muñeco Virus

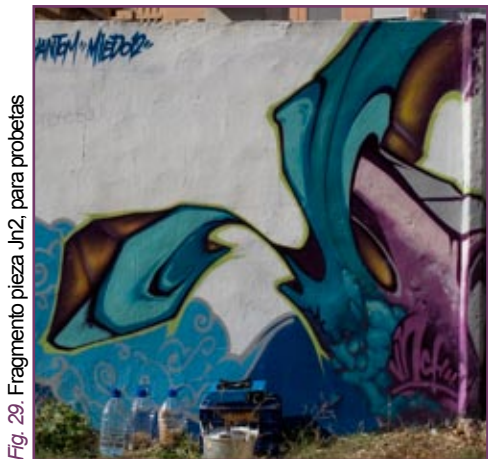
Fig. 29. Fragmento pieza Jn2, para probetas

Los arranques los planteamos para realizarlos en dos de las piezas (Figuras 29 y 32), que se encontraban en dos paredes distintas, aunque contiguas. Por lo que teníamos en cuenta que era posible que hubiera diferencias de estratos entre unos arranques y otros, aunque fueran arranques parciales de un mismo mural.

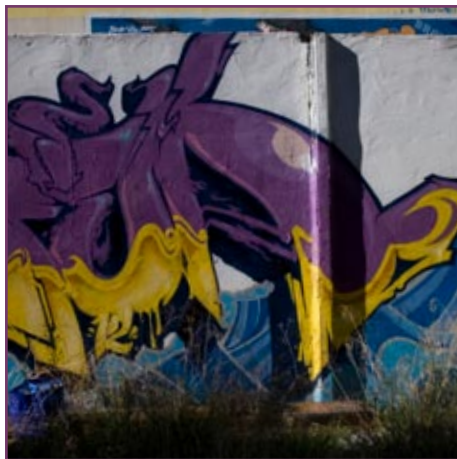
Fig. 32. Fragmento pieza Miedo12, para probetas

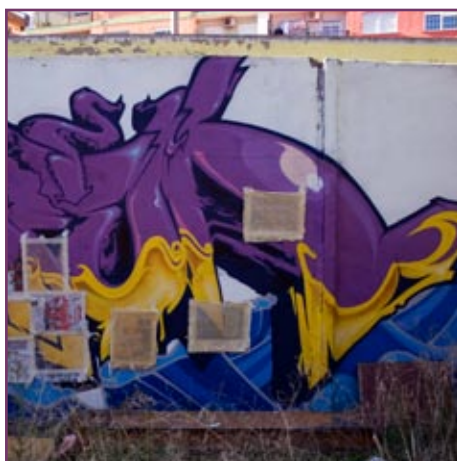
Fig. 33. Detalle en pieza Miedo12, telas aplicadas

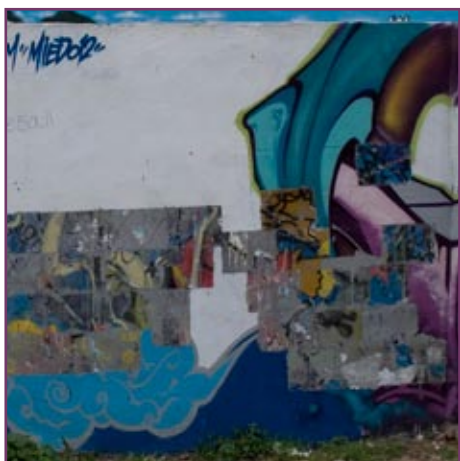
Fig. 31. Detalle, muro tres arranque

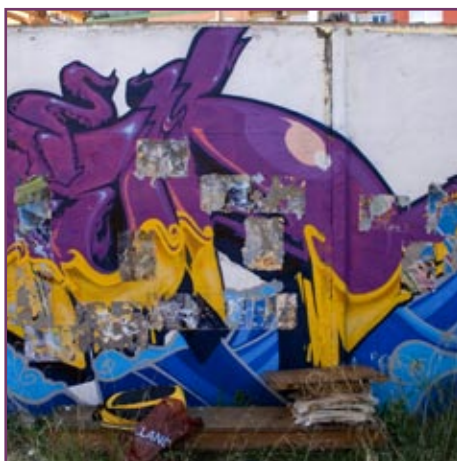
Fig. 34. Detalle, muro tres arranque

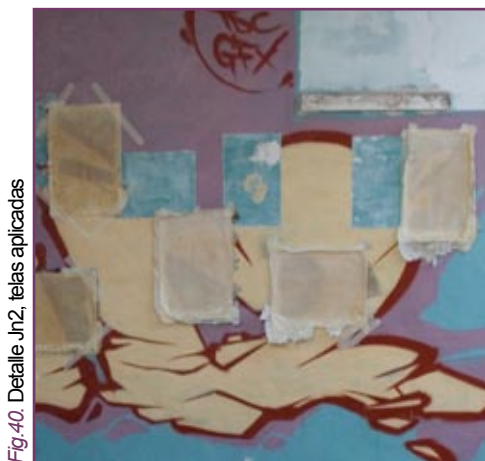
Fig. 40. Detalle Jn2, telas aplicadas

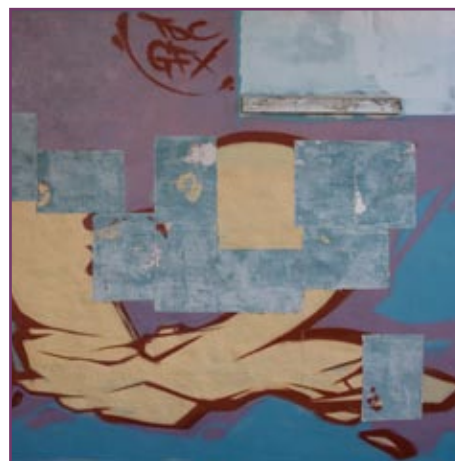
Fig. 41. Detalle Jn2, arranques

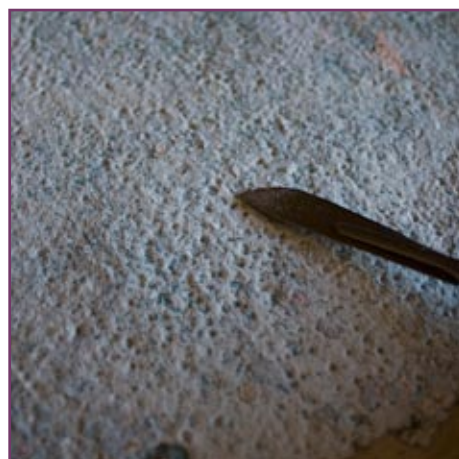
Fig. 47. Detalle reverso probeta mural Burjassot

sólo necesitaban una limpieza a pincel, ya que las capas de pintura plástica por las que se había producido la separación parecían presentarse algo pulverulentas y con un granulado de pintura separada del conjunto de la pintura a conservar.

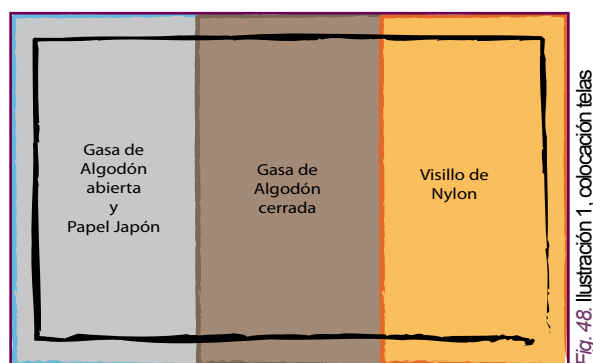
Como breve recapitulación acerca de los materiales empleados para la consolidación y refuerzo del reverso, señalamos la elección de 9 procesos diferentes que correspondían a la aplicación de 4 adhesivos consolidantes y 3 adhesivos pre-consolidantes, con lo que realizaríamos comparativas en los resultados una vez finalizado todo el trabajo. Los adhesivos consolidantes se aplicarían sobre tres tipos de telas directamente sobre el reverso de la pintura, estas telas son el Visillo de Nylon, la Gasa de Algodón de trama cerrada y la Gasa de Algodón de trama abierta junto a Papel Japón de gramaje medio-fino. La forma de la colocación de las telas se muestra en la ilustración de a continuación:

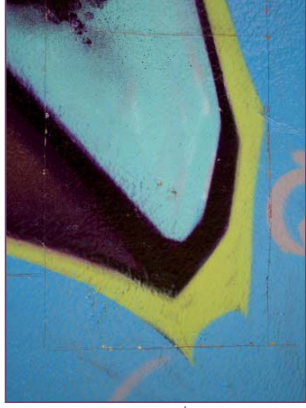
Sección del arranque

RESULTADO DEL ARRANQUE	BUENO
SEPARACIÓN POR ESTRATOS DEL STRAPPO	capa de esmalte sintético plata entre 3-4 capas: superficie pictórica, imprimación y 1-2 capas de pintura internas (intervenciones pictóricas anteriores)
PÉRDIDAS (%)	2%, solo pérdida de color verde (líneas de contorno de la pieza -powerline-) y pequeñas partes de negro y azul, mínimas.

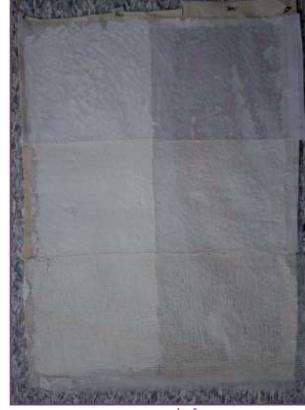
Tras Consolidación y aplicación de telas. Reverso

CAMBIOS	Ninguno, ni durante la aplicación, ni tras el secado
ADHERENCIA	Buena, en todas las partes.

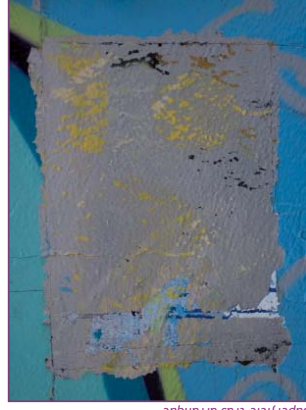
Superficie tras arranque

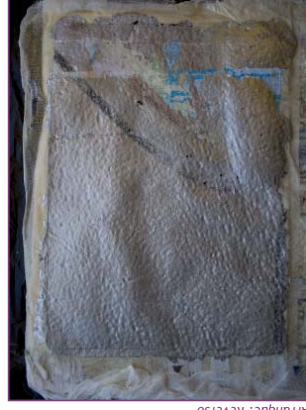
Arranque, Reverso

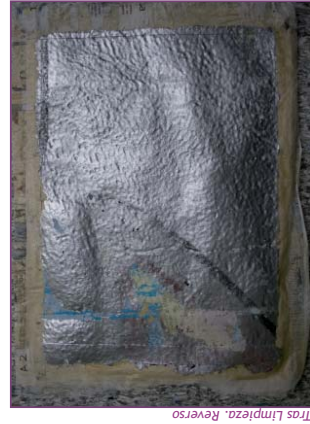
Tras Limpieza. Reverso

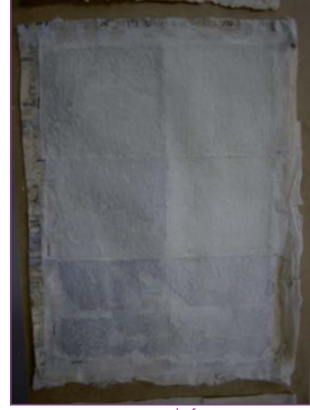
Tras Consolidación y aplicación de telas. Reverso

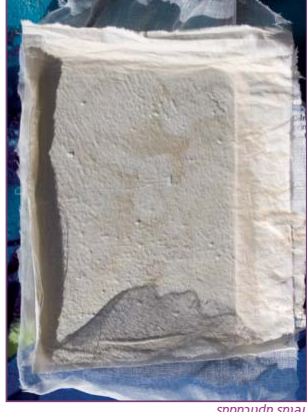
Telas aplicadas

RESULTADO DEL ARRANQUE	Regular
SEPARACIÓN POR	capa de esmalte sintético plata
ESTRATOS DEL STRAPPO	entre 3-4 capas: superficie pictórica, imprimación y 1-2 capas de pintura internas (intervenciones pictóricas anteriores)
PÉRDIDAS (%)	10%, diferentes colores, las pérdidas se distribuyen por toda la superficie.
OTROS	La sección se situaba en zona muy próxima al suelo, el muro parecía contener una mayor aporte de humedad que el resto.

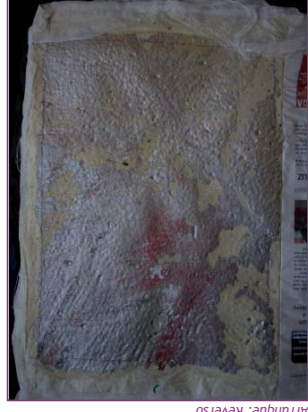
Arranque. Reverso

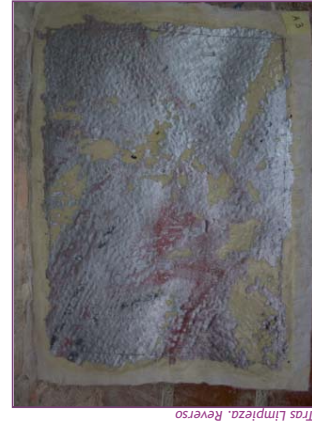
CAMBIOS	Ninguno, ni durante la aplicación, ni tras el secado
ADHERENCIA	Regular, presencia de bombollos en zonas próximas a los bordes y zonas cercanas de uniones de entre telas (se aplicó Acril-33 a la proporción de la zona abombada)

Tras Limpieza. Reverso

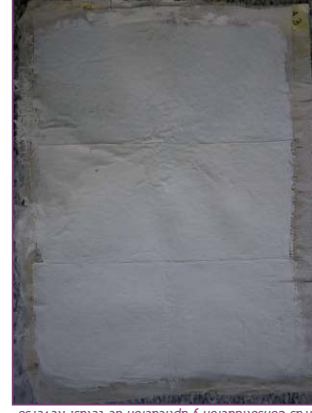
Tras Consolidación y aplicación de telas. Reverso

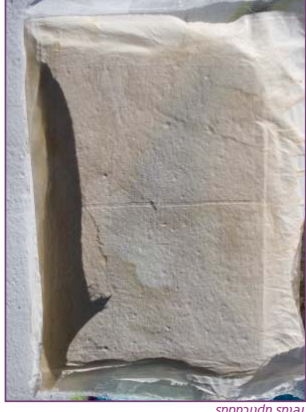
Telas aplicadas

RESULTADO DEL ARRANQUE	BUENO
SEPARACIÓN POR ESTRATOS DEL STRAPPO	capa de esmalte sintético plata entre 3-4 capas: superficie pictórica, imprimación y 1-2 capas de pintura internas (intervenciones pictóricas anteriores)
PÉRDIDAS (%)	menos del 1%, se localizan en una rugosidad en el centro del arranque

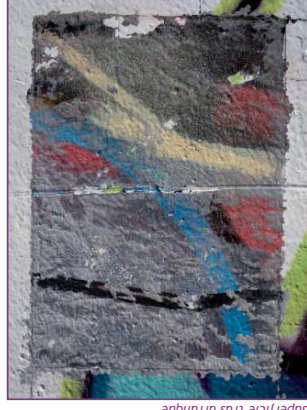
Superficie tras arranque

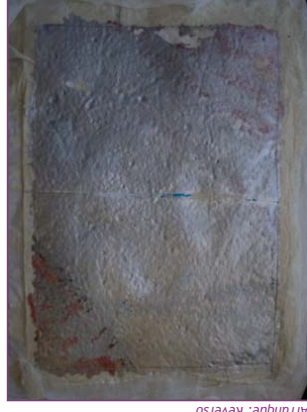
Arranque, Reverso

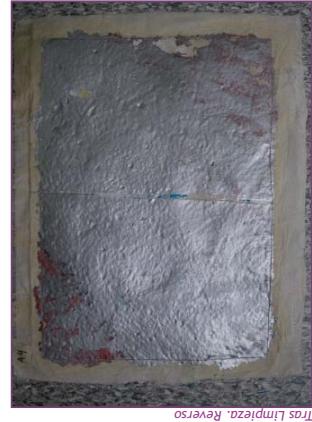
Tras Limpieza. Reverso

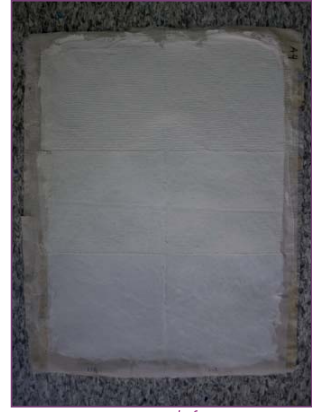
Tras Consolidación y aplicación de telas. Reverso

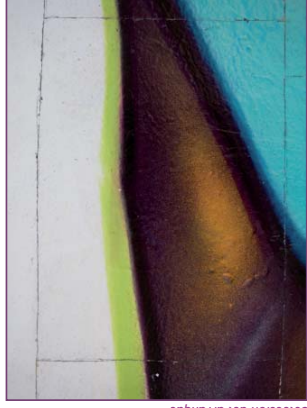
MATERIALES	Gasa de Algodón Hidrófilo abierta y Tela Retorta de Algodón
PROPORCIÓN COLA	3000 ml. Agua 1000 gr. Cola Fuerte Zurigo
TENSOACTIVOS	NO
DATOS AMBIENTE	Día soleado. Temperatura 20-25°C. Humedad Relativa del ambiente 30% aprox.

Selección del arranque

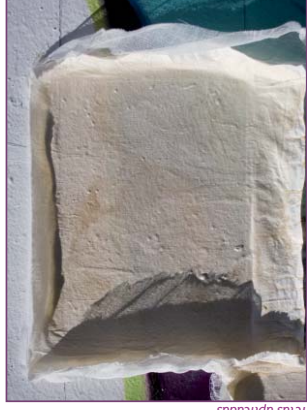
Telas aplicadas

RESULTADO DEL ARRANQUE	BUENO
SEPARACIÓN POR ESTRATOS DEL STRAPPO	capa de esmalte sintético plata entre 3-4 capas: superficie pictórica, imprimación y 1-2 capas de pintura internas (intervenciones pictóricas anteriores)
PÉRDIDAS (%)	2%, pequeñas y distribuidas por la superficie

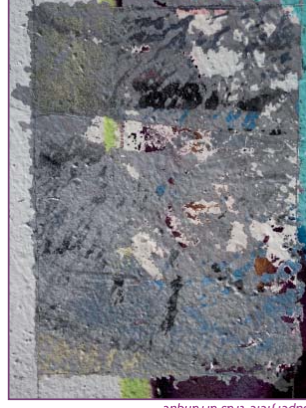
Superficie tras arranque

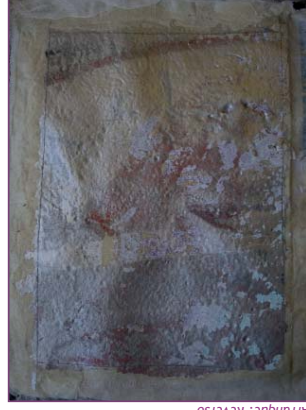
Arranque. Reverso

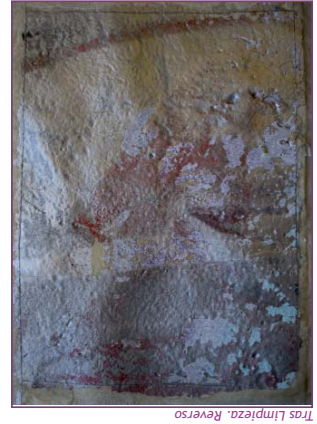
CAMBIOS	FLUOLINE CP: durante la aplicación levanta un halo de puntos de pigmento plata sobre la superficie. ESTEL 1000: sin cambios No existen cambios tras el secado completo
ADHERENCIA	Buena, en todas las partes.

Tras Limpieza, Reverso

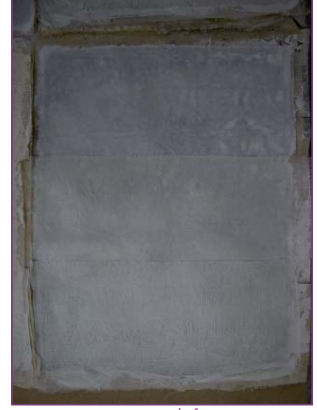
Tras Consolidación y aplicación de telas, Reverso

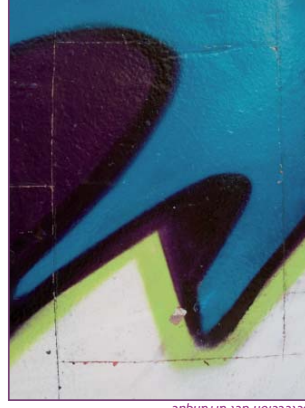
MATERIALES	Gasa de Algodón Hidrófilo abierta y Tela Retorta de Algodón
PROPORCIÓN COLA	3000 ml. Agua 1000 gr. Cola Fuerte Zurigo
TENSOACTIVOS	NO
DATOS AMBIENTE	Día soleado. Temperatura 20-25°C. Humedad Relativa del ambiente 30% aprox.

Selección del arranque

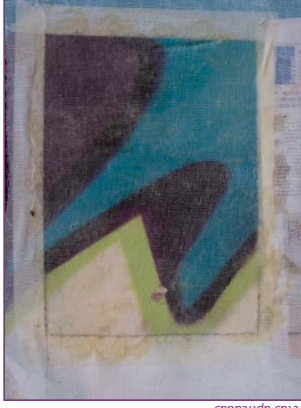
Telas aplicadas

RESULTADO DEL ARRANQUE	BUENO
SEPARACIÓN POR	capa de esmalte sintético plata
ESTRATOS DEL STRAPPO	entre 3-4 capas: superficie pictórica, imprimación y 1-2 capas de pintura internas (intervenciones pictóricas anteriores)
PÉRDIDAS (%)	2%, pequeñas y distribuidas pro la superficie

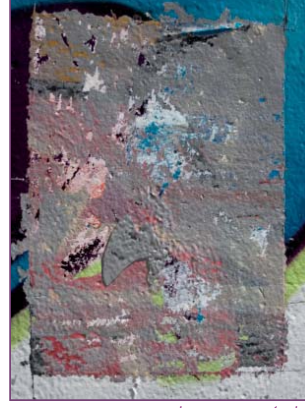
Superficie tras arranque

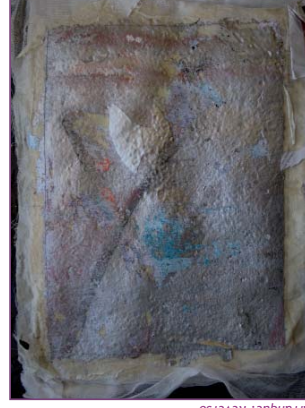
Arranque. Reverso

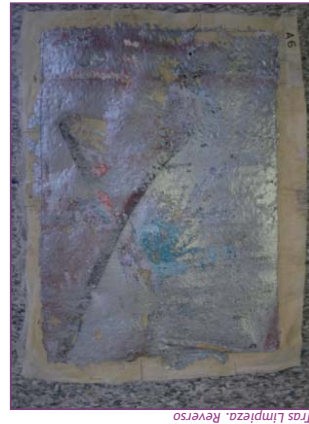
CAMBIOS	Ninguno, ni durante la aplicación, ni tras el secado
ADHERENCIA	Buena, en todas las partes.

Tras Limpieza. Reverso

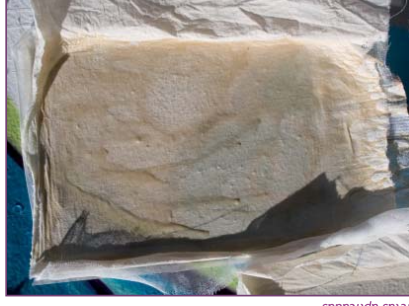
Telas aplicadas

RESULTADO DEL ARRANQUE	BUENO
SEPARACIÓN POR ESTRATOS DEL STRAPPO	capa de esmalte sintético plata entre 3-4 capas: superficie pictórica, imprimación y 1-2 capas de pintura internas (intervenciones pictóricas anteriores)
PÉRDIDAS (%)	NO

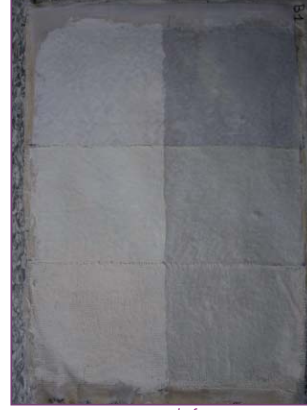
Tras Consolidación y aplicación de telas. Reverso

CAMBIOS	Ninguno, ni durante la aplicación, ni tras el secado
ADHERENCIA	Buena, en todas las partes.

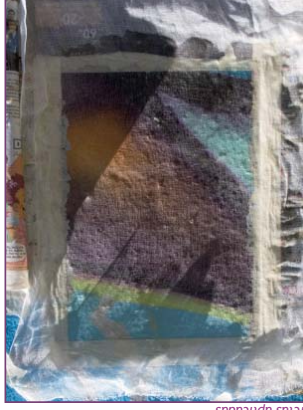
Telas aplicadas

RESULTADO DEL ARRANQUE	REGULAR
SEPARACIÓN POR ESTRATOS DEL STRAPPO	capa de esmalte sintético plata entre 3-4 capas: superficie pictórica, imprimación y 1-2 capas de pintura Internas (intervenciones pictóricas anteriores)
PERDIDAS (%)	3%, zonas próximas a bordes y pequeños grupos

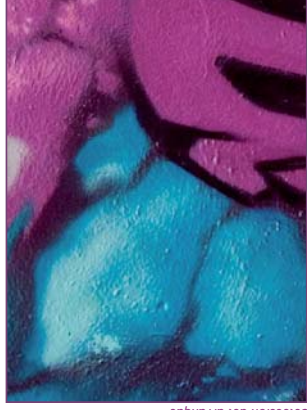
Selección del arranque

MATERIALES	Gasa de Algodón Hidrófilo abierta y Tela Retorta de Algodón
PROPORCIÓN COLA	2800 ml. Agua 1200 gr. Cola Fuerte Zurigo
TENSOACTIVOS	NO
DATOS AMBIENTE	Día soleado. Temperatura 20-25°C. Humedad Relativa del ambiente 30% aprox.

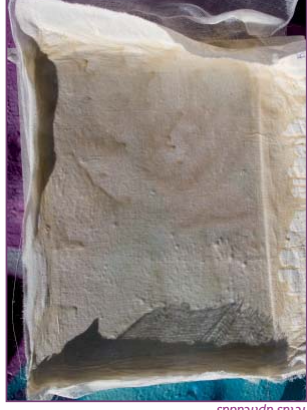
Telas aplicadas

RESULTADO DEL ARRANQUE	BUENO
SEPARACIÓN POR ESTRATOS DEL STRAPPO	capa de esmalte sintético plata entre 3-4 capas: superficie pictórica, imprimación y 1-2 capas de pintura internas (intervenciones pictóricas anteriores)
PÉRDIDAS (%)	3% zonas próximas a los bordes y siguiendo el dibujo de esmalte negro de una de las capas internas

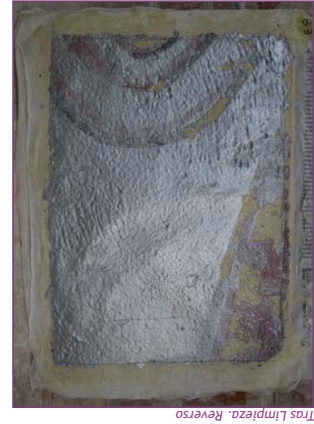
Tras Limpieza. Reverso

CAMBIOS	Ninguno, ni durante la aplicación, ni tras el secado
ADHERENCIA	Buena, aunque hubo presencia de bombollas en zonas próximas a los bordes

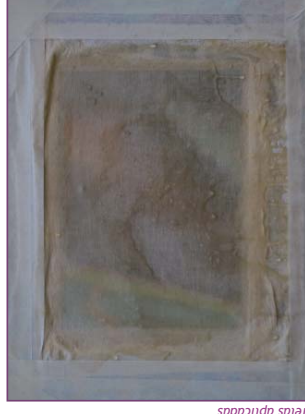
Arranque. Reverso

RESULTADO DEL ARRANQUE	BUENO
SEPARACIÓN POR ESTRATOS DEL STRAPPO	capa de esmalte sintético plata entre 3-4 capas: superficie pictórica, imprimación y 1-2 capas de pintura internas (intervenciones pictóricas anteriores)
PÉRDIDAS (%)	NO

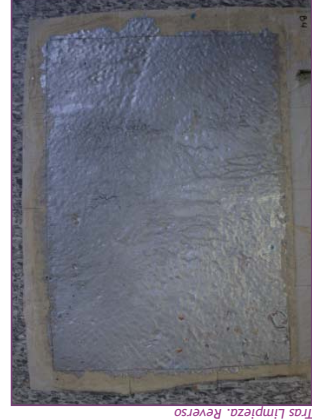
Tras Limpieza. Reverso

CAMBIOS	Ninguno, ni durante la aplicación, ni tras el secado
ADHERENCIA	Buena, en todas las partes.

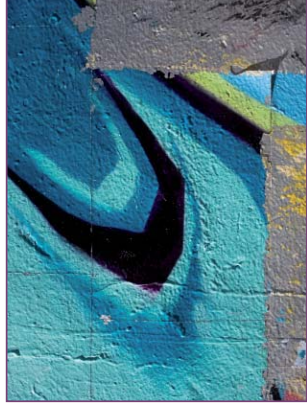
Telas aplicadas

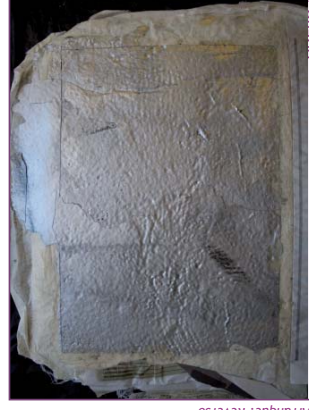
Arranque. Reverso

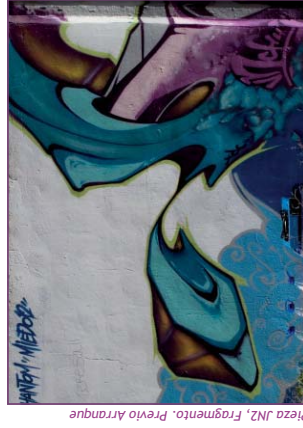
Pieza Jn2, Fragmento. Previo Arranque

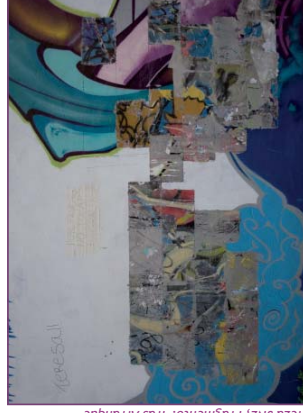
Pieza Jn2, Fragmento. Tras Arranque

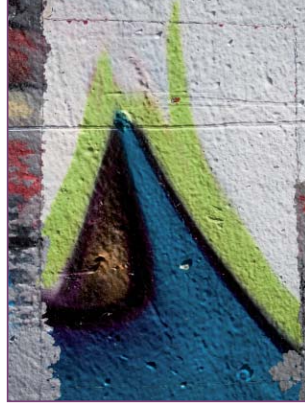
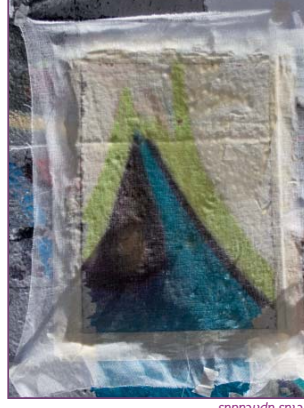
MATERIALES	Gasa de Algodón Hidrófilo abierta y Tela Retorta de Algodón
PROPORCIÓN COLA	2800 ml. Agua 1200 gr. Cola Fuerte Zurigo
TENSOACTIVOS	NO
DATOS AMBIENTE	Día soleado. Temperatura 20-25°C. Humedad Relativa del ambiente 30% aprox.

Telas aplicadas

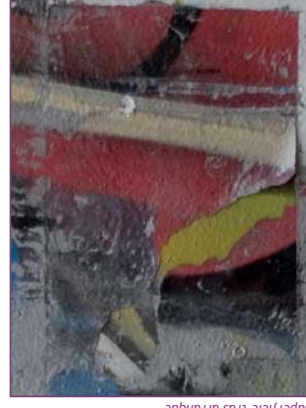
RESULTADO DEL ARRANQUE	BUENO
SEPARACIÓN POR ESTRATOS DEL STRAPPO	capa de esmalte sintético plata entre 3-4 capas: superficie pictórica, imprimación y 1-2 capas de pintura internas (intervenciones pictóricas anteriores)
PÉRDIDAS (%)	NO

Superficie tras arranque

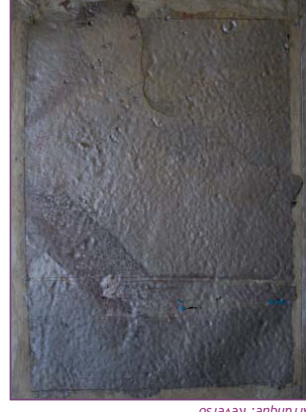
Arranque. Reverso

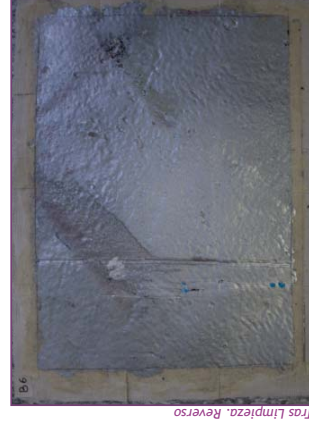
Tras Limpieza. Reverso

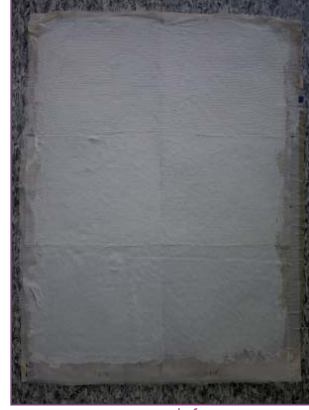
CAMBIOS	Ninguno, ni durante la aplicación, ni tras el secado
ADHERENCIA	Buena, en todas las partes.

Tras Consolidación y aplicación de telas. Reverso

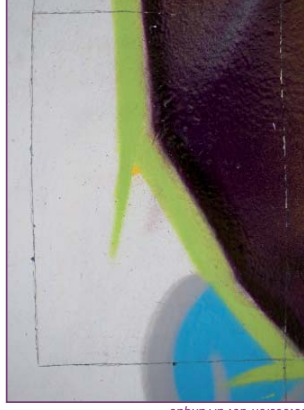
Selección del arranque

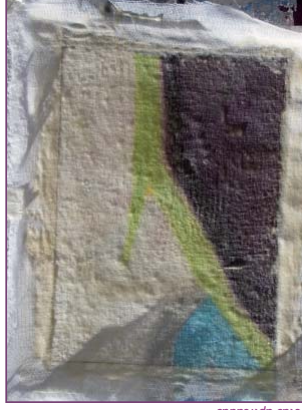
MATERIALES	Gasa de Algodón Hidrófilo abierta y Tela Retorta de Algodón
PROPORCIÓN COLA	2800 ml. Agua 1200 gr. Cola Fuerte Zurigo
TENSOACTIVOS	SÍ Alcool Etilico 96º al 100%
DATOS AMBIENTE	Día soleado. Temperatura 20-25ºC. Humedad Relativa del ambiente 30% aprox.

Telas aplicadas

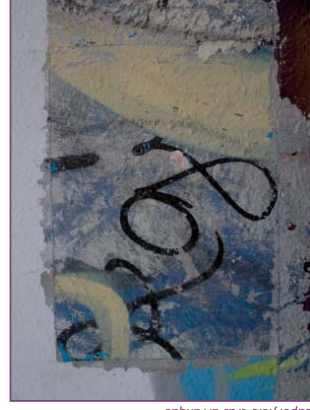
RESULTADO DEL ARRANQUE	BUENO
SEPARACIÓN POR ESTRATOS DEL STRAPPO	capa de esmalte sintético plata entre 3-4 capas: superficie pictórica, imprimación y 1-2 capas de pintura internas (intervenciones pictóricas anteriores)
PÉRDIDAS (%)	NO

Superficie tras arranque

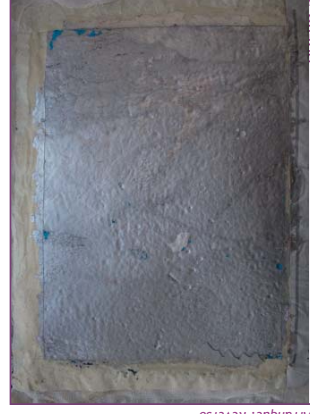
Arranque. Reverso

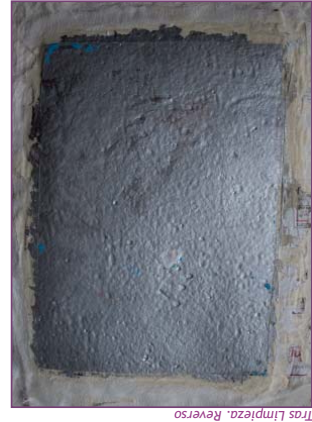
Tras Limpieza. Reverso

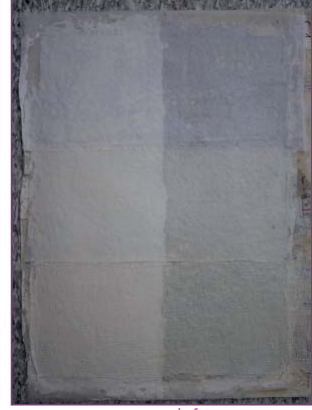
CAMBIOS	Ninguno, ni durante la aplicación, ni tras el secado
ADHERENCIA	Buena, en todas las partes.

Tras Consolidación y aplicación de telas. Reverso

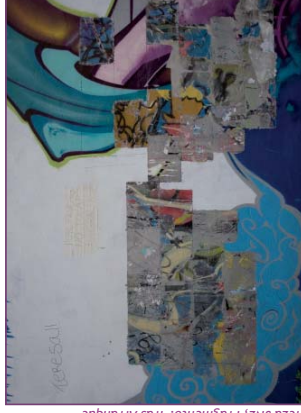
Pieza Jn2, Fragmento. Tras Arranque

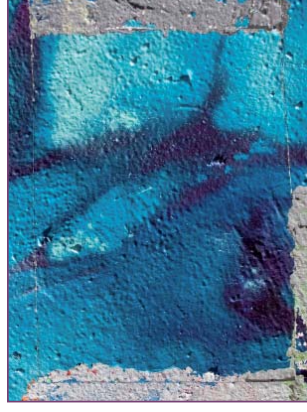
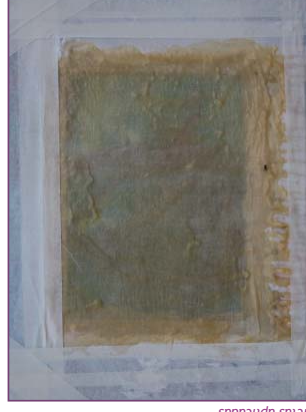
MATERIALES	Gasa de Algodón Hidrófilo abierta y Tela Retorta de Algodón
PROPORCIÓN COLA	2800 ml. Agua 1200 gr. Cola Fuerte Zurigo
TENSOACTIVOS	SÍ Alcool Etilico 96º al 100%
DATOS AMBIENTE	Día soleado. Temperatura 20-25ºc. Humedad Relativa del ambiente 30% aprox.

Telas aplicadas

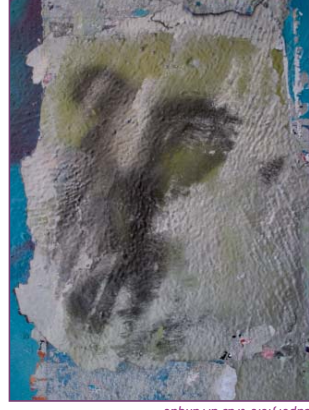
RESULTADO DEL ARRANQUE	BUENO
SEPARACIÓN POR ESTRATOS DEL STRAPPO	capa de esmalte sintético plata Alrededor de 10 capas de pintura divididas en dos bloques, que resultan fácilmente separables, dejando una superficie compuesta por no más de 4 capas. Separación del muro y entre bloques por capa de esmalte color plata.
PÉRDIDAS (%)	NO

Superficie tras arranque

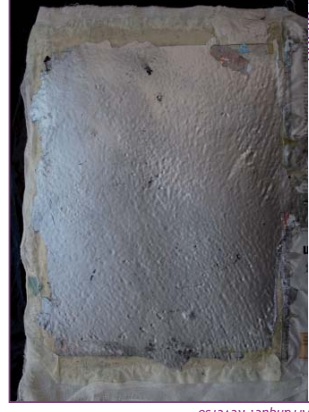
Arranque. Reverso

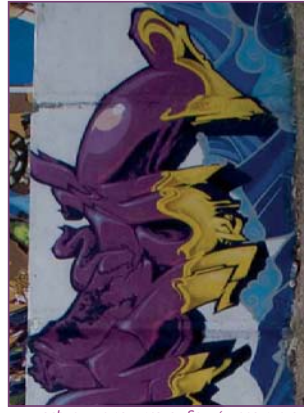
Pieza Miedo12, Fragmento. Previo Arranque

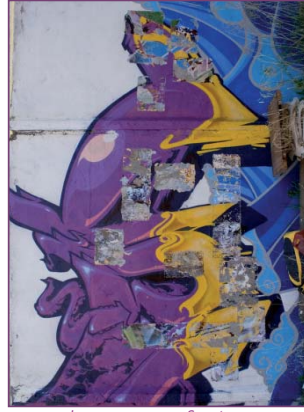
Pieza Miedo12, Fragmento. Tras Arranque

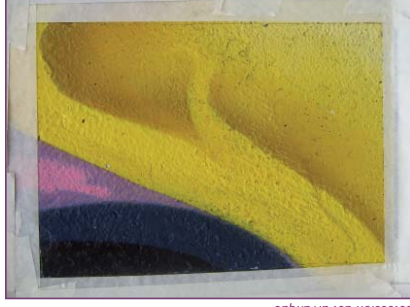
Selección del arranque

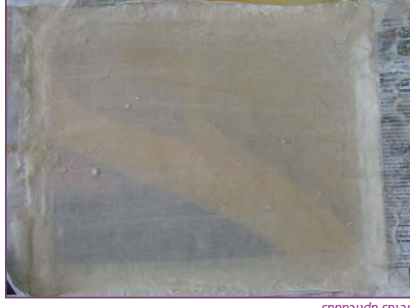
MATERIALES	Gasa de Algodón Hidrófilo abierta y Tela Retorta de Algodón
PROPORCIÓN COLA	2800 ml. Agua 1200 gr. Cola Fuerte Zurigo
TENSODACTIVOS	Sí Alcohol Etilico 96º al 100%
DATOS AMBIENTE	Día soleado. Temperatura 20ºC. Humedad Relativa del ambiente 40-55% aprox. Se mantienen durante varios días sobre el muro a baja temperatura y elevada HR.

Telas aplicadas

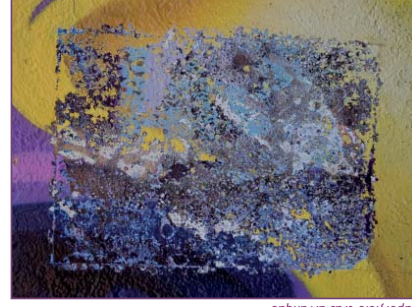
RESULTADO DEL ARRANQUE	BUENO, a pesar de las condiciones diferentes capas de esmalte
SEPARACIÓN POR ESTRATOS DEL STRAPPO	entre 3-4 capas compuestas de esmalte, arrancadas de forma irregular, en algunas zonas llega hasta la superficie del muro.
PÉRDIDAS (%)	2%, zonas próximas a los bordes y algunas sueltas en el centro

Superficie tras arranque

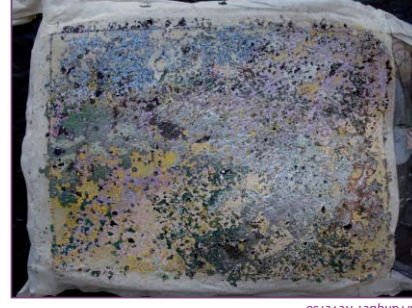
Arranque. Reverso

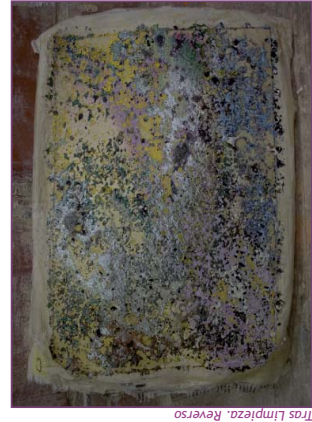
Tras Limpieza. Reverso

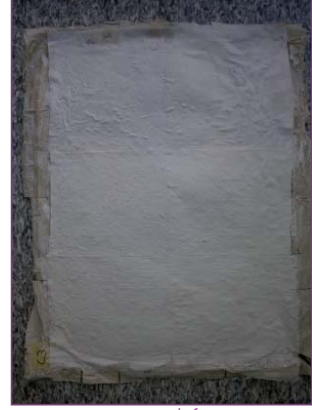
CAMBIOS	Ninguno, ni durante la aplicación, ni tras el secado
ADHERENCIA	Buena, en todas las partes.

Tras Consolidación y aplicación de telas. Reverso

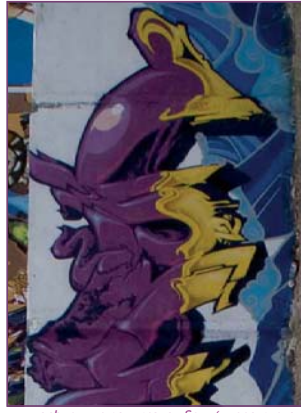
Pieza Miedo12, Fragmento. Previo Arranque

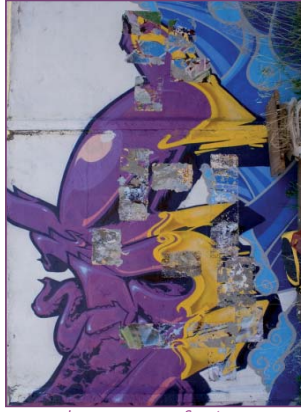
Pieza Miedo12, Fragmento. Tras Arranque

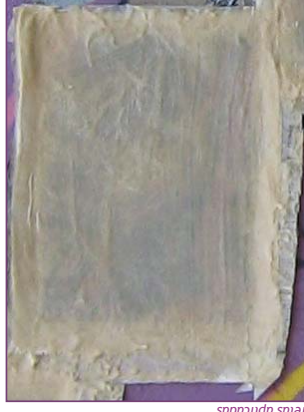
MATERIALES	Gasa de Algodón Hidrófilo abierta y Tela Retorta de Algodón
PROPORCIÓN COLA	2800 ml. Agua 1200 gr. Cola Fuerte Zurigo
TENSIOACTIVOS	Sí Alcohol Etilico 96º al 100%
DATOS AMBIENTE	Día soleado. Temperatura 20ºC. Humedad Relativa del ambiente 40-55% aprox. Se mantienen durante varios días sobre el muro a baja temperatura y elevada HR.

Selección del arranque

Telas aplicadas

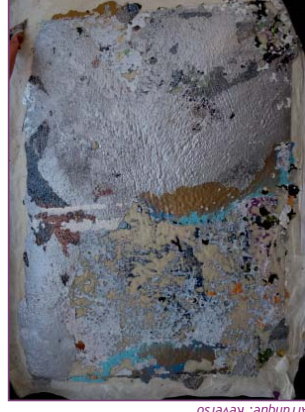
RESULTADO DEL ARRANQUE	Regular, condicionado por las condiciones a las que quedó sometido
SEPARACIÓN POR	capa de esmalte sintético plata
ESTRATOS DEL STRAPPO	5-7 capas, aunque en algunas zonas a penas ha arrancado 2 capas
PÉRDIDAS (%)	10%, localizadas en una parte (causadas por la humedad)

Superficie tras arranque

Arranque. Reverso

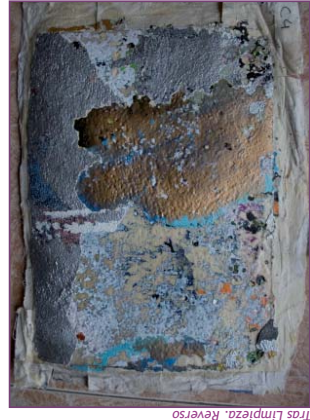
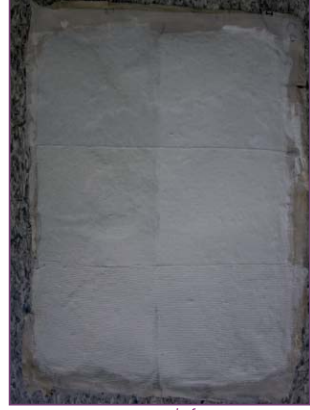
CAMBIOS	Ninguno, ni durante la aplicación, ni tras el secado
ADHERENCIA	Buena, en todas las partes.

Tras Limpieza. Reverso

Tras Consolidación y aplicación de telas. Reverso

RESULTADO FINAL				
Bueno				
ANVERSO	Sin cambios			
	TEXTURA	Permanece la del muro del que proviene la pintura	MANCHAS	NO
	SUPERFICIE	Brillante, sin cambios de la técnica	PENETRACIÓN ADHESIVOS	NO
REVERSO	CAMBIO COLOR	NO	OTROS	A penas hay trama de las telas de arranque sobre la superficie
	RIGIDEZ	En zona 2:1	PULVERULENCIA	NO
	FLEXIBILIDAD	En zona 4:1	ROTURA POR MANIPULACIÓN	NO
	DIFERENCIAS ENTRE PROPORCIONES	La proporción 2:1 es mucho más rígida que la 4:1	COHESIÓN/BUENA ADHESIÓN TELA-ESTRATO PICTÓRICO TRAS DESPROTECCIÓN	Separación Visillo de Nylon en la proporción 4:1. El resto de las telas parecen estar bien adheridas al reverso

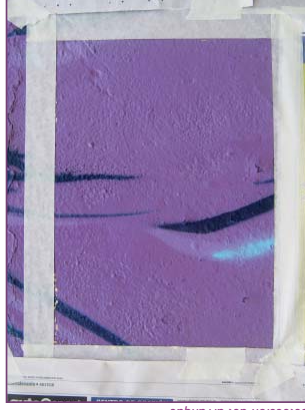
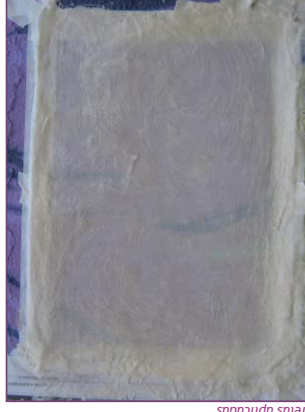
MATERIALES	Gasa de Algodón Hidrófilo abierta y Tela Retorta de Algodón
PROPORCIÓN COLA	2800 ml. Agua 1200 gr. Cola Fuerte Zurigo
TENSIOACTIVOS	SÍ Alcohol Etilico 96º al 100%
DATOS AMBIENTE	Día soleado. Temperatura 20ºC. Humedad Relativa del ambiente 40-55% aprox. Se mantienen durante varios días sobre el muro a baja temperatura y elevada HR.

Selección del arranque

Telas aplicadas

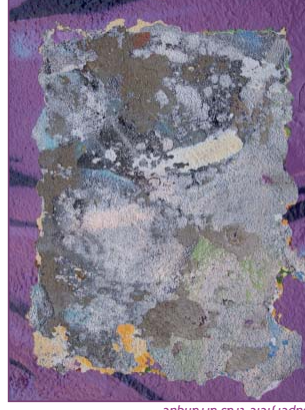
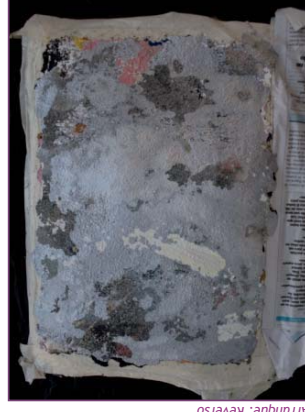
RESULTADO DEL ARRANQUE	BUENO
SEPARACIÓN POR	capa de esmalte sintético plata y muro
ESTRATOS DEL STRAPPO	entre 5-7 capas de esmalte
PÉRDIDAS (%)	NO

Superficie tras arranque

Arranque, Reverso

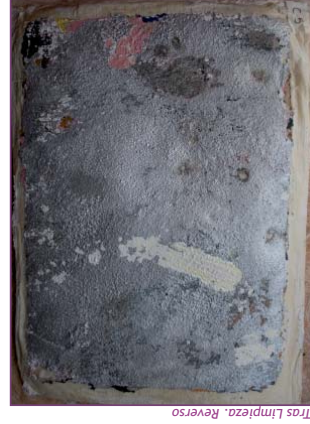
CAMBIOS ADHERENCIA	Ninguno, ni durante la aplicación, ni tras el secado Buena, en todas las partes.
--------------------	---

Tras Limpieza. Reverso

Tras Consolidación y aplicación de telas. Reverso

RESULTADO FINAL	Malo			
ANVERSO	Sin cambios			
	TEXTURA	Permanece la del muro del que proviene la pintura	MANCHAS	NO
	SUPERFICIE	Brillante, sin cambios de la técnica	PENETRACIÓN ADHESIVOS	NO
	CAMBIO COLOR	NO	OTROS	No hay presencia de la trama de las telas de arranque sobre la superficie
REVERSO	RIGIDEZ	Sí, a causa de la gran cantidad de capas de pintura	PULVERULENCIA	NO
	FLEXIBILIDAD	NO	ROTURA POR MANIPULACIÓN	SÍ
	DIFERENCIAS ENTRE PRECONSOLIDANTES	El ESTEL 1000 parece algo más rígido que el FLUOLINE CP	COHESIÓN/BUENA ADHESIÓN TELA-ESTRATO PICTÓRICO TRAS DESPROTECCIÓN	NO, fácil separación en todas las telas

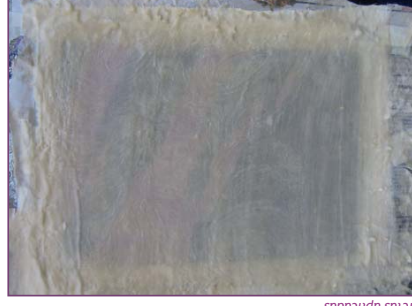
MATERIALES	Gasa de Algodón Hidrófilo abierta y Tela Retorta de Algodón
PROPORCIÓN COLA	2800 ml. Agua 1200 gr. Cola Fuerte Zurigo
TENSOACTIVOS	NO
DATOS AMBIENTE	Día soleado. Temperatura 20°C. Humedad Relativa del ambiente 40-55% aprox. Se mantienen durante varios días sobre el muro a baja temperatura y elevada HR.

Selección del arranque

Telas aplicadas

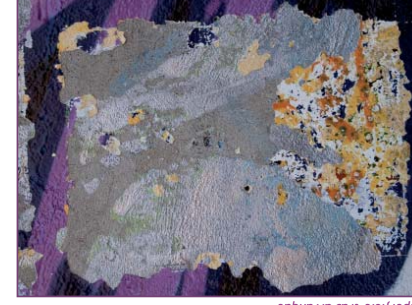
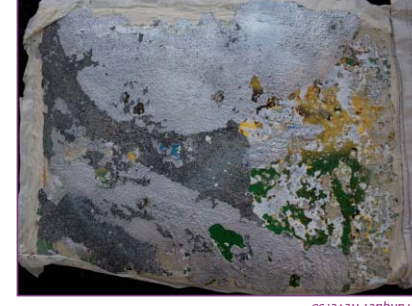
RESULTADO DEL ARRANQUE	BUENO, a pesar de las condiciones
SEPARACIÓN POR ESTRATOS DEL STRAPPO	capa de esmalte sintético plata y muro entre 5-7 capas de esmalte
PÉRDIDAS (%)	1%, zonas próximas a los bordes, diminutas pérdidas a causa de la humedad

Superficie tras arranque

Arrieteo. Reverso

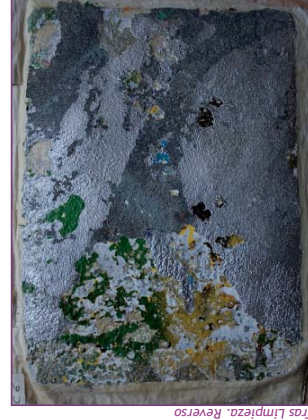
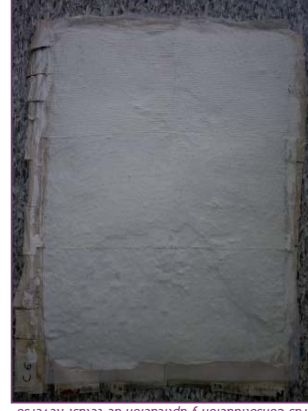
CAMBIOS	Ninguno, ni durante la aplicación, ni tras el secado
ADHERENCIA	Buena, en todas las partes.

Tras Limpieza. Reverso

Tras Consolidación y aplicación de telas. Reverso

RESULTADO FINAL	Regular-Malo			
ANVERSO	Sin cambios			
	TEXTURA	Permanece la del muro del que proviene la pintura	MANCHAS NO	
	SUPERFICIE	Brillante, sin cambios de la técnica	PENETRACIÓN ADHESIVOS NO	
REVERSO	CAMBIO COLOR	NO	OTROS No hay presencia de la trama de las telas de arranque	
	RIGIDEZ	Sí, mucha. La probeta se mantiene totalmente tiesa	PULVERULENCIA NO	
	FLEXIBILIDAD	NO	ROTURA POR MANIPULACIÓN SÍ	
	DIFERENCIAS ENTRE PROPORCIONES	Sí, la proporción del 15% se presenta algo menos rígida que la del 30%	COHESIÓN/BUENA ADHESIÓN TELA-ESTRATO PICTÓRICO TRAS DESPROTECCIÓN	Regular, se separan las telas del reverso si se estiran las telas

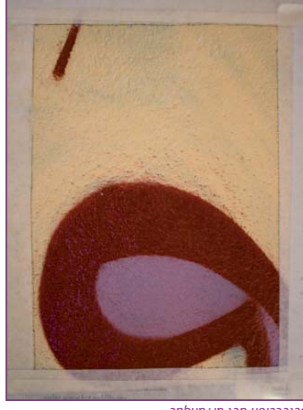
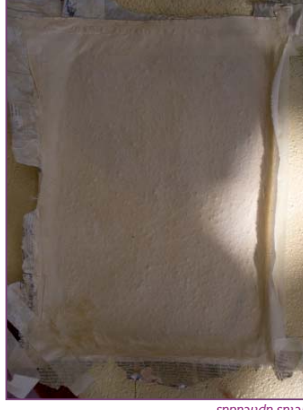
MATERIALES	Gasa de Algodón Hidrófilo abierta y Tela Retorta de Algodón
PROPORCIÓN COLA	2800 ml. Agua 1200 gr. Cola Fuerte Zurigo
TENSOACTIVOS	Sí Alcohol Etilico 96º al 50%
DATOS AMBIENTE	Día soleado. Temperatura 20ºC. Humedad Relativa del ambiente 40-55% aprox.

Selección del arranque

Telas aplicadas

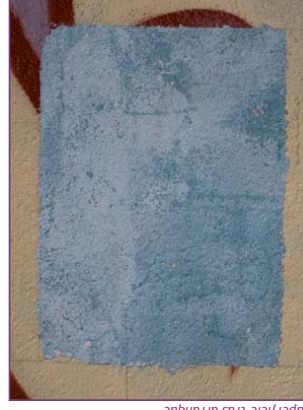
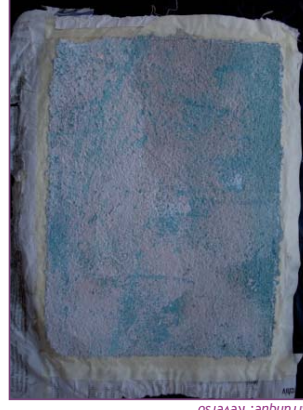
RESULTADO DEL ARRANQUE	BUENO
SEPARACIÓN POR ESTRATOS DEL STRAPPO	capa de plástica color turquesa, veladuras de plástica blanca entre 3-4 capas: muchas capas de plástica, finas capas de esmalte
PÉRDIDAS (%)	NO

Superficie tras arranque

Arranque: Reverso

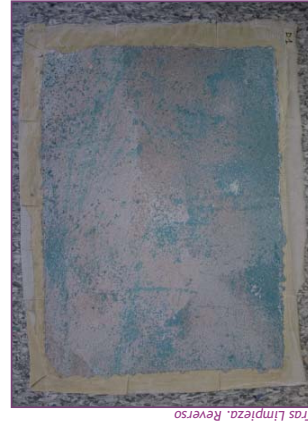
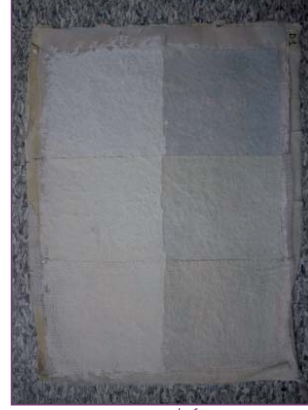
CAMBIOS	Ninguno, ni durante la aplicación, ni tras el secado
ADHERENCIA	Buena, en todas las partes.

Tras Limpieza. Reverso

Tras Consolidación y aplicación de telas. Reverso

RESULTADO FINAL	Regular		
ANVERSO	Sin cambios		
TEXTURA	Permanece la del muro del que proviene la pintura	MANCHAS	NO
SUPERFICIE	Brillante, sin cambios de la técnica	PENETRACIÓN ADHESIVOS	Sí, pero muy poco
CAMBIO COLOR	NO	OTROS	Presencia de la trama de la gasa de arranque
RIGIDEZ	Sí	PULVERULENCIA	NO
FLEXIBILIDAD	Poca. Las probetas extraídas del mural de Burjassot son en conjunto algo más flexibles comparadas con las extraídas del mural de Neptune's Cum	ROTURA POR MANIPULACIÓN	NO
DIFERENCIAS ENTRE PROPORCIONES	Un poco más flexible la proporción del 15%	COHESIÓN/BUENA ADHESIÓN TELA-ESTRATO PICTÓRICO TRAS DESPROTECCIÓN	Sí

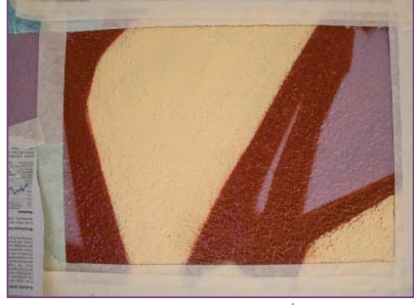
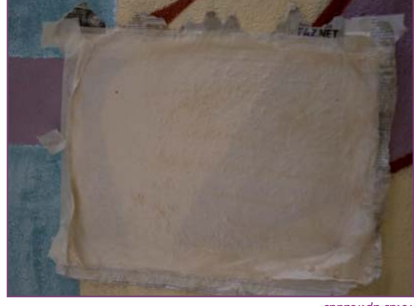
MATERIALES	Gasa de Algodón Hidrófilo abierta y Tela Retorta de Algodón
PROPORCIÓN COLA	2800 ml. Agua 1200 gr. Cola Fuerte Zurigo
TENSOACTIVOS	Sí Alcohol Etilico 96º al 50%
DATOS AMBIENTE	Día soleado. Temperatura 20ºC. Humedad Relativa del ambiente 40-55% aprox.

Selección del arranque

Telas aplicadas

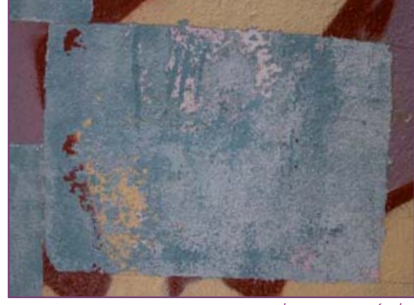
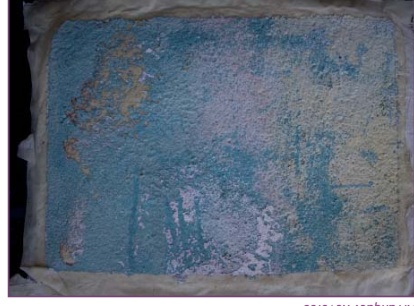
RESULTADO DEL ARRANQUE	BUENO
SEPARACIÓN POR ESTRATOS DEL STRAPPO	capa de plástica color turquesa, veladuras de plástica blanca entre 3-4 capas: muchas capas de plástica, finas capas de esmalte
PÉRDIDAS (%)	2%, agrupadas en 7 grupos

Superficie tras arranque

Arranque. Reverso

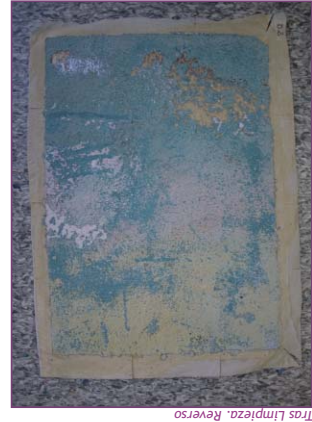
CAMBIOS	Ninguno, ni durante la aplicación, ni tras el secado
ADHERENCIA	Buena, en todas las partes.

Tras Limpieza. Reverso

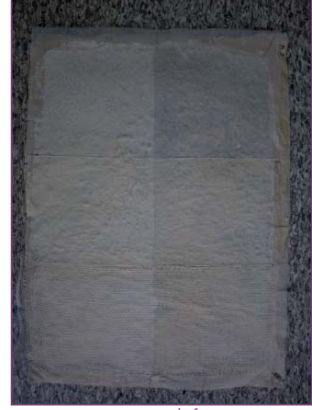
Tras Consolidación y aplicación de telas. Reverso

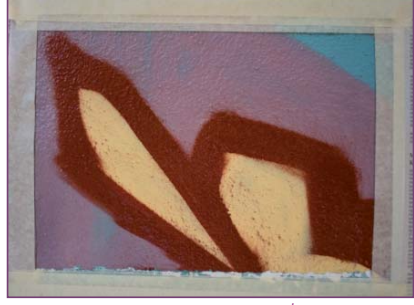
Selección del arranque

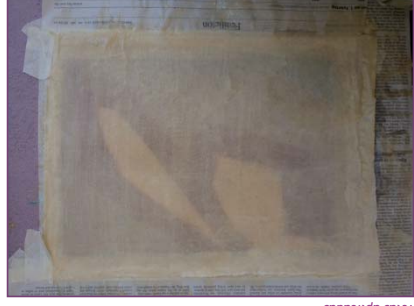
Telas aplicadas

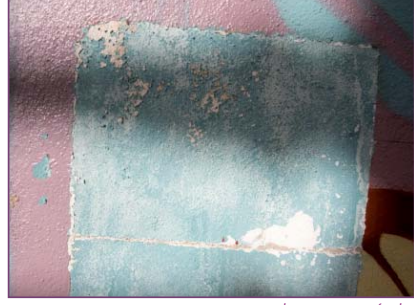
RESULTADO DEL ARRANQUE	BUENO
SEPARACIÓN POR ESTRATOS DEL STRAPPO	capa de plástica color turquesa, partes de plástica blanca entre 3-4 capas: muchas capas de plástica, finas capas de esmalte
PÉRDIDAS (%)	NO

Superficie tras arranque

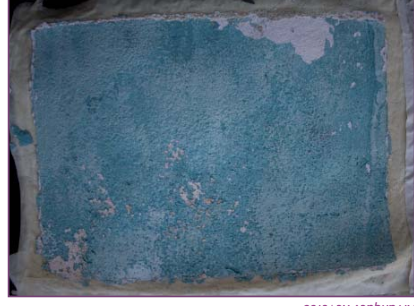
Arranque. Reverso

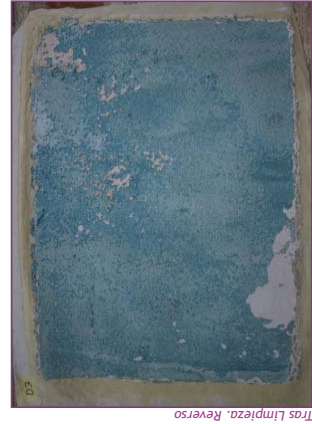
Tras Limpieza. Reverso

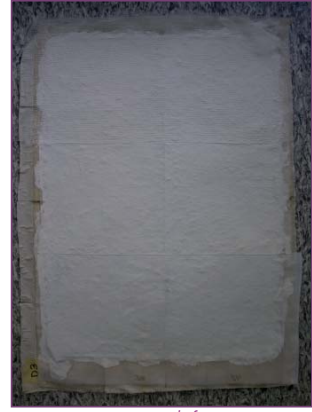
Tras Consolidación y aplicación de telas. Reverso

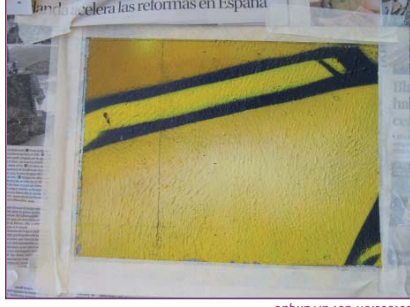
Selección del arranque

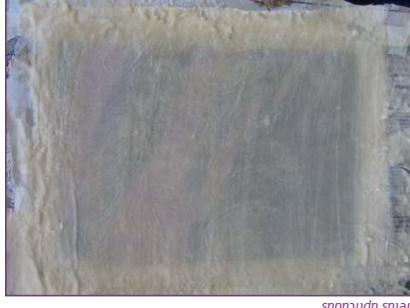
Telas aplicadas

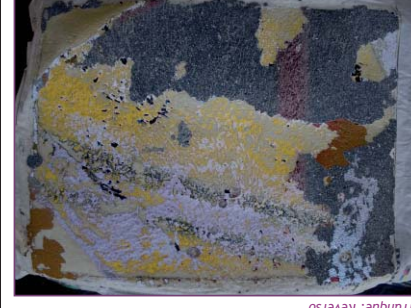
Arranque. Reverso

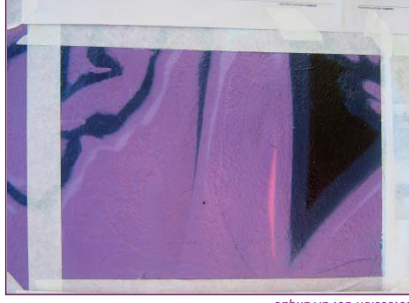
Selección del arranque

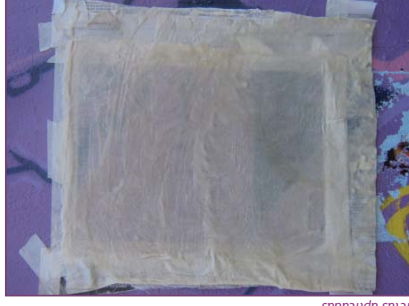
Telas aplicadas

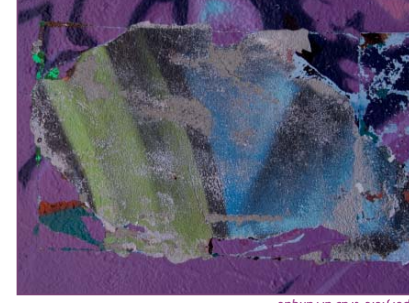
RESULTADO DEL ARRANQUE	REGULAR
SEPARACIÓN POR	capa de esmalte sintético plata entre 5-7 capas de esmalte
ESTRATOS DEL STRAPPO	10%, sólo en bordes y esquinas (causado por la humedad)
PÉRDIDAS (%)

Superficie tras arranque

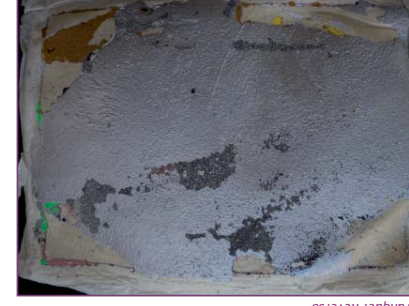
Arranque. Reverso

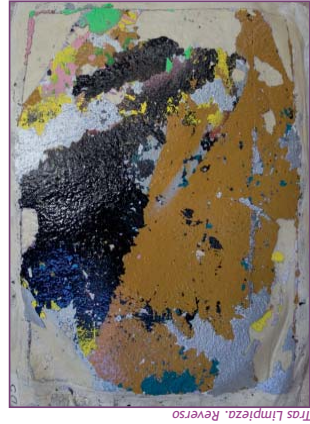
Tras Limpieza. Reverso

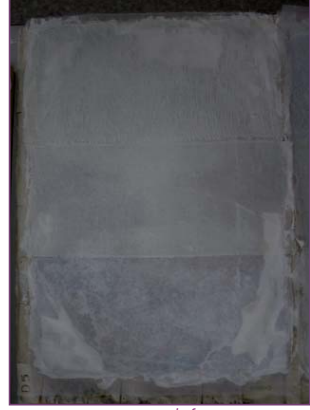
Tras Consolidación y aplicación de telas. Reverso

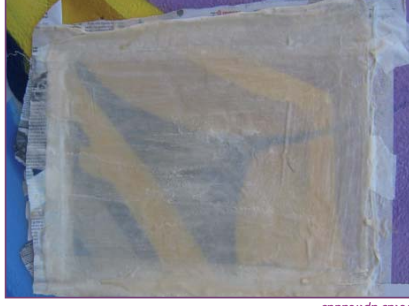
Telas aplicadas

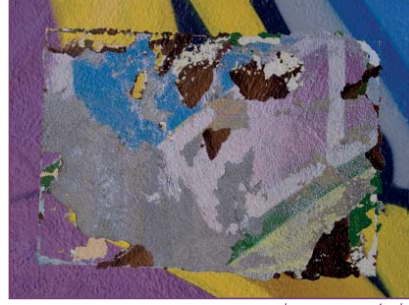
RESULTADO DEL ARRANQUE	BUENO
SEPARACIÓN POR	capa de esmalte sintético plata, en algunas zonas por esmalte color verde entre 5-7 capas de esmalte, en las otras zonas a penas 2 capas
ESTRATOS DEL STRAPPO	3%, zonas próximas a las esquinas (causadas por la humedad)
PÉRDIDAS (%)

Superficie tras arranque

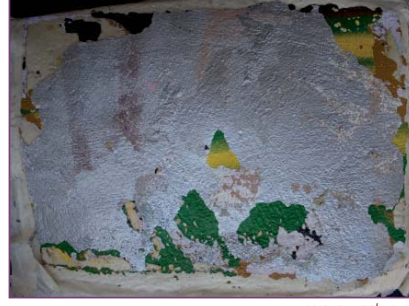
Arranque. Reverso

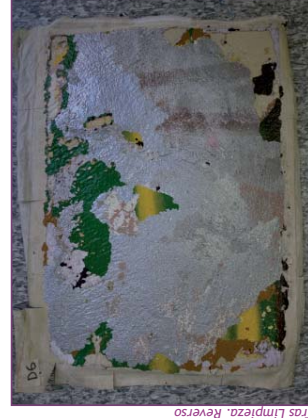
Tras Limpieza. Reverso

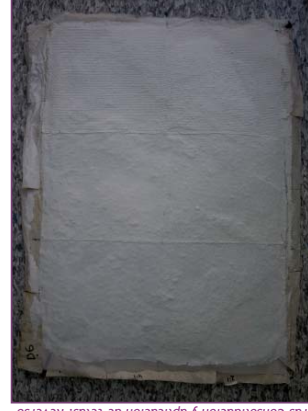
Tras Consolidación y aplicación de telas. Reverso

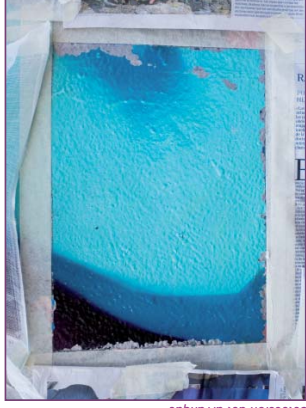
Selección del arranque
