Máster en Conservación y Restauración de Bienes Culturales - 2010/2011

Tesis Final de Máster

APLICACIÓN DE LA TÉCNICA DEL *STRAPPO* A LA CONSERVACIÓN DE
PINTURAS REALIZADAS A BASE DE ESMALTES SINTÉTICOS EN AEROSOL.
ARRANQUES DE GRAFITIS

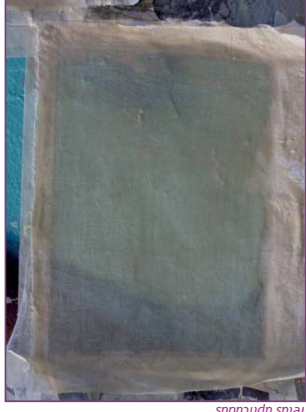
Telas aplicadas

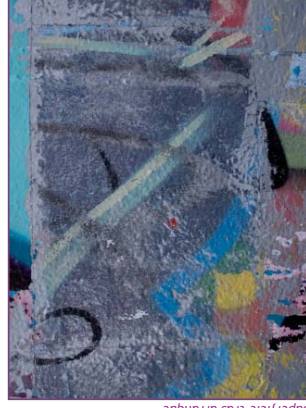
RESULTADO DEL ARRANQUE	BUENO
SEPARACIÓN POR ESTRATOS DEL STRAPPO	capa de esmalte sintético plata entre 3-4 capas: superficie pictórica, imprimación y 1-2 capas de pintura internas (intervenciones pictóricas anteriores)
PÉRDIDAS (%)	NO

Superficie tras arranque

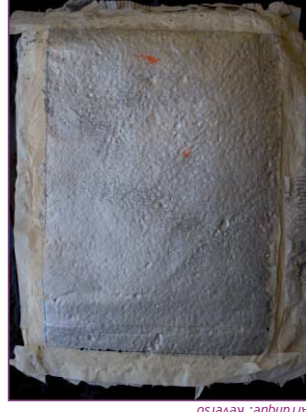
Arranque. Reverso

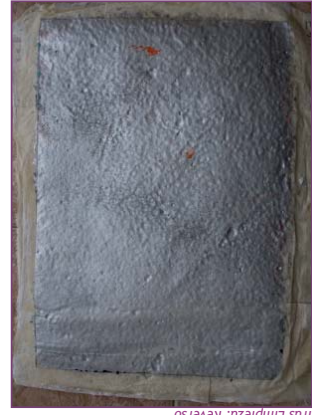
Tras Limpieza. Reverso

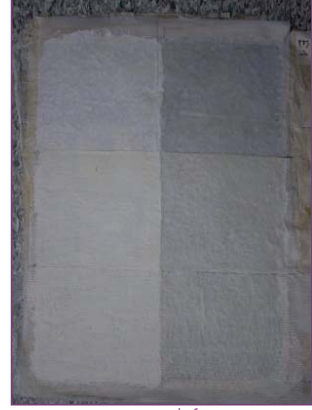
Tras Consolidación y aplicación de telas. Reverso

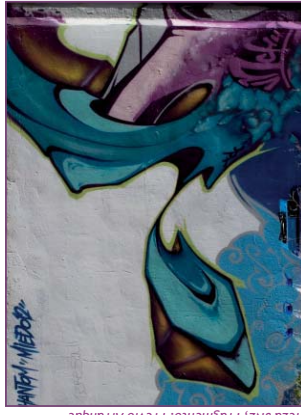
Pieza JN2, Fragmento. Previo Arranque

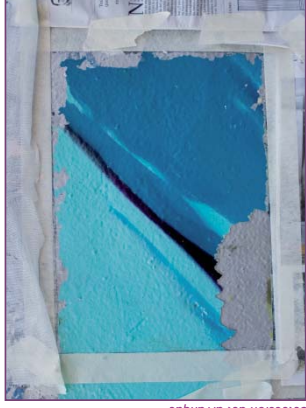
MATERIALES	Gasa de Algodón Hidrófilo abierta y Tela Retorta de Algodón
PROPORCIÓN COLA	2800 ml. Agua 1200 gr. Cola Fuerte Zurigo
TENSOACTIVOS	Sí Hiel de Buey rectificada (Oxgall®) al 100%
DATOS AMBIENTE	Día soleado. Temperatura 20-25°C. Humedad Relativa del ambiente 30% aprox.

Selección del arranque

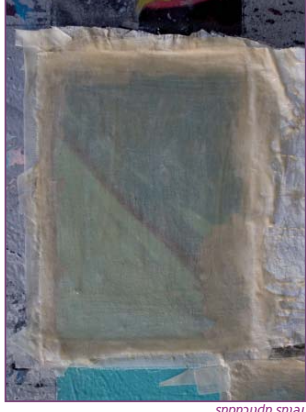
Telas aplicadas

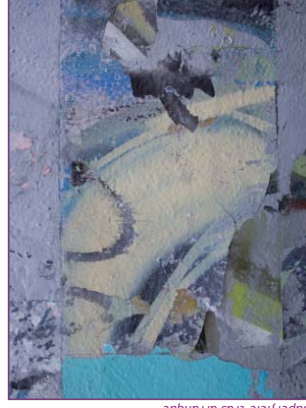
RESULTADO DEL ARRANQUE	BUENO
SEPARACIÓN POR ESTRATOS DEL STRAPPO	capa de esmalte sintético plata entre 3-4 capas: superficie pictórica, imprimación y 1-2 capas de pintura internas (intervenciones pictóricas anteriores)
PÉRDIDAS (%)	NO

Superficie tras arranque

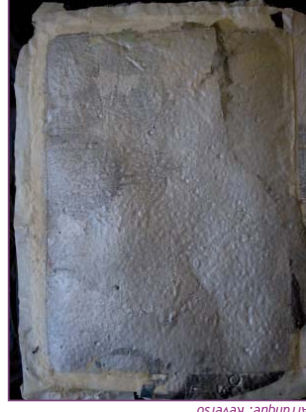
Arranque. Reverso

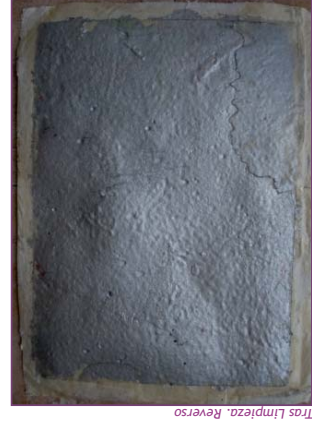
Tras Limpieza. Reverso

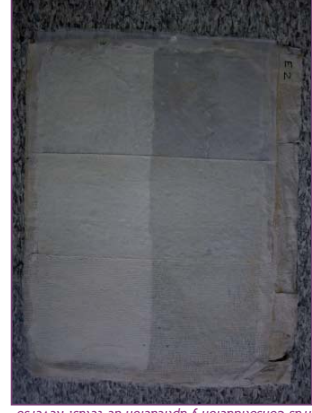
Tras Consolidación y aplicación de telas. Reverso

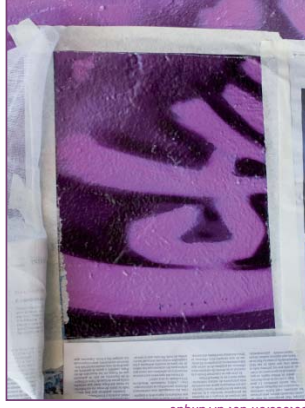
MATERIALES	Gasa de Algodón Hidrófilo abierta y Tela Retorta de Algodón
PROPORCIÓN COLA	2800 ml. Agua 1200 gr. Cola Fuerte Zurigo
TENSOACTIVOS	Sí Hiel de Buey rectificada (Oxygall®) al 100%
DATOS AMBIENTE	Día soleado. Temperatura 20-25°C. Humedad Relativa del ambiente 30% aprox.

Selección del arranque

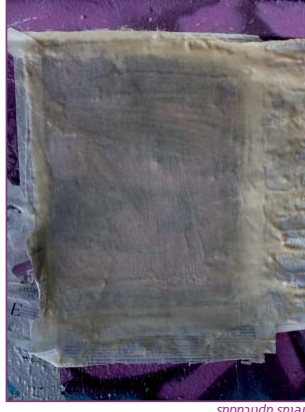
Telas aplicadas

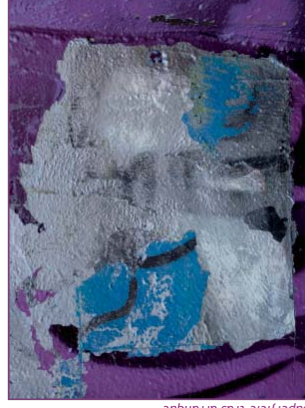
RESULTADO DEL ARRANQUE	BUENO
SEPARACIÓN POR ESTRATOS DEL STRAPPO	capa de esmalte sintético plata Alrededor de 10 capas de pintura divididas en dos bloques, que resultan fácilmente separables, dejando una superficie compuesta por no más de 4 capas. Separación del muro y entre bloques por capa de esmalte color plata.
PÉRDIDAS (%)	NO

Superficie tras arranque

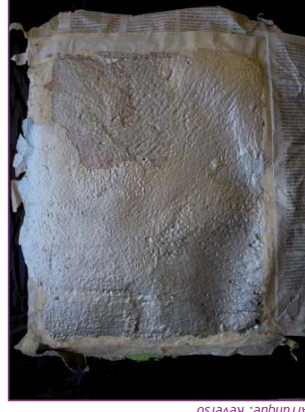
Arranque. Reverso

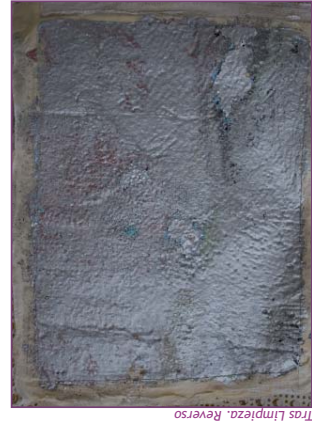
Tras Limpieza. Reverso

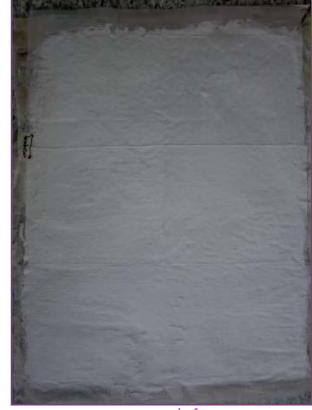
Tras Consolidación y aplicación de telas. Reverso

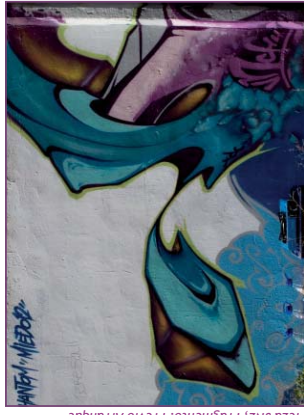
Pieza Jn2, Fragmento. Previo Arranque

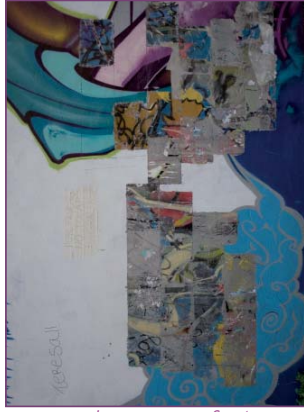
Pieza Jn2, Fragmento. Tras Arranque

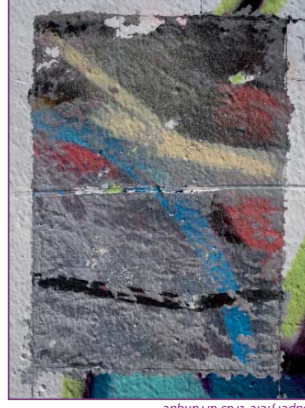
RESULTADO DEL ARRANQUE	BUENO
SEPARACIÓN POR ESTRATOS DEL STRAPPO	capa de esmalte sintético plata entre 3-4 capas: superficie pictórica, imprimación y 1-2 capas de pintura internas (intervenciones pictóricas anteriores)
PÉRDIDAS (%)	NO

Superficie tras arranque

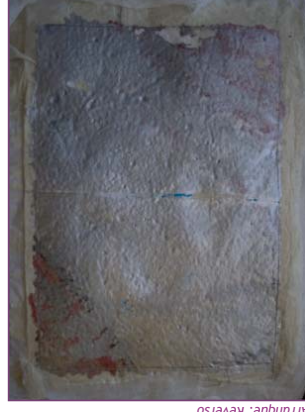
Arranque. Reverso

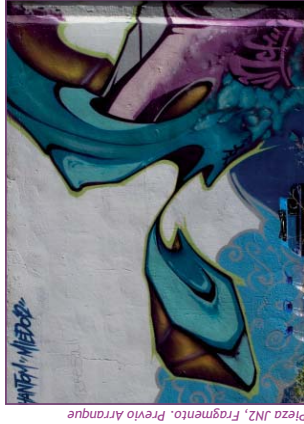
Pieza JN2, Fragmento. Previo Arranque

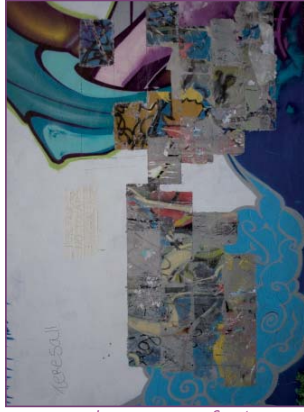
Pieza JN2, Fragmento. Tras Arranque

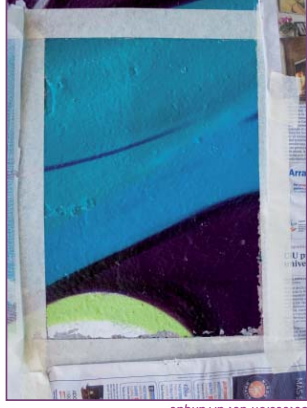
MATERIALES	Gasa de Algodón Hidrófilo abierta y Tela Retorta de Algodón
PROPORCIÓN COLA	2800 ml. Agua 1200 gr. Cola Fuerte Zurigo
TENSOACTIVOS	Sí Hiel de Buey rectificada (Oxgall®) al 100%
DATOS AMBIENTE	Día soleado. Temperatura 20-25°C. Humedad Relativa del ambiente 30% aprox.

Selección del arranque

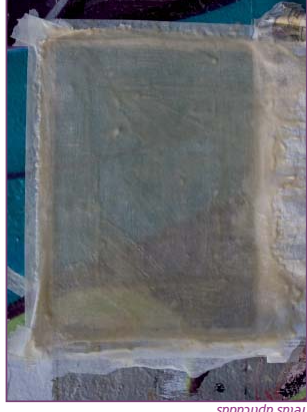
Telas aplicadas

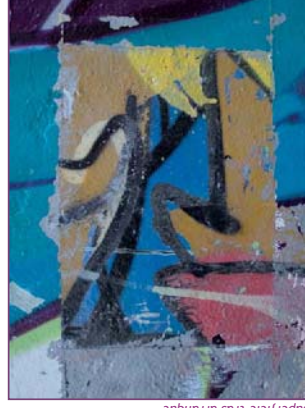
RESULTADO DEL ARRANQUE	BUENO
SEPARACIÓN POR	capa de esmalte sintético plata
ESTRATOS DEL STRAPPO	entre 3-4 capas: superficie pictórica, imprimación y 1-2 capas de pintura internas (intervenciones pictóricas anteriores)
PÉRDIDAS (%)	NO

Superficie tras arranque

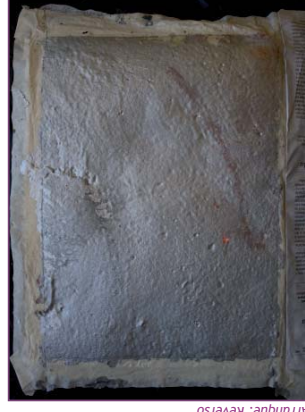
Arranque. Reverso

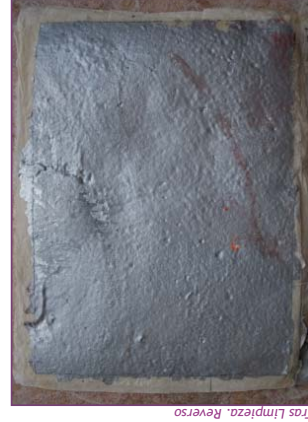
Tras Limpieza. Reverso

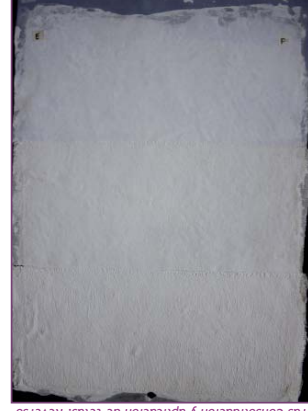
Tras Consolidación y aplicación de telas. Reverso

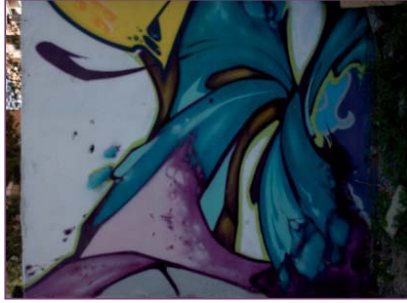
Pieza JN2, Fragmento. Previo Arranque

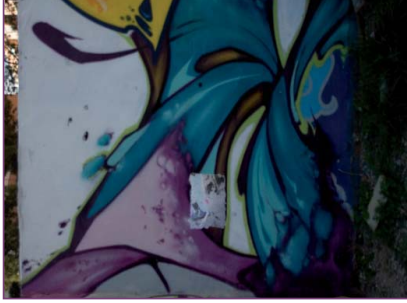
Pieza JN2, Fragmento. Tras Arranque

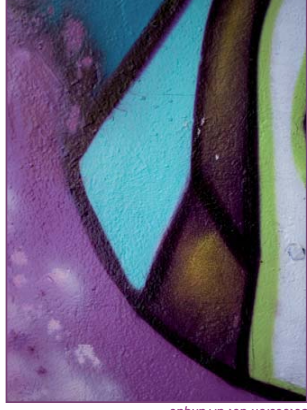
Selección del arranque

MATERIALES	Gasa de Algodón Hidrófilo abierta y Tela Retorta de Algodón
PROPORCIÓN COLA	2800 ml. Agua 1200 gr. Cola Fuerte Zurigo
TENSIOACTIVOS	Sí Hiel de Buey rectificada (Oxgall®) al 100%
DATOS AMBIENTE	Día soleado. Temperatura 20-25°C. Humedad Relativa del ambiente 30% aprox.

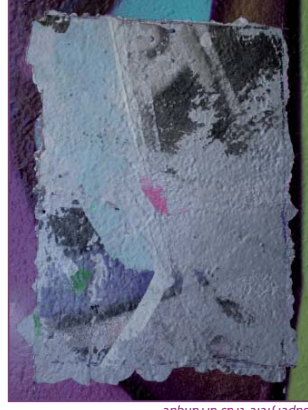
Superficie tras arranque

RESULTADO DEL ARRANQUE	BUENO
SEPARACIÓN POR ESTRATOS DEL STRAPPO	capa de esmalte sintético plata Alrededor de 10 capas de pintura divididas en dos bloques, que resultan fácilmente separables, dejando una superficie compuesta por no más de 4 capas. Separación del muro y entre bloques por capa de esmalte color plata.
PÉRDIDAS (%)	NO

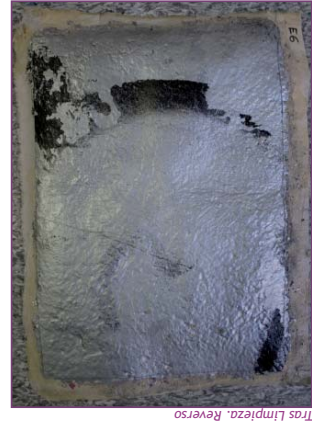
Tras Limpieza. Reverso

CAMBIOS	Ninguno, ni durante la aplicación, ni tras el secado
ADHERENCIA	Buena, en todas las partes.

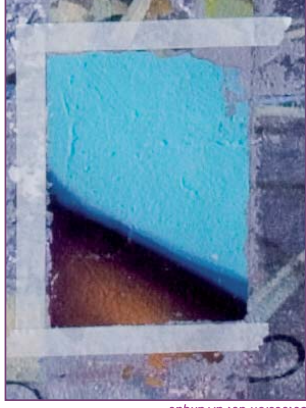
Selección del arranque

MATERIALES	Gasa de Algodón Hidrófilo abierta y Tela Retorta de Algodón
PROPORCIÓN COLA	2800 ml. Agua 1200 gr. Cola Fuerte Zurigo
TENSOACTIVOS	Sí Hiel de Buey rectificada (Oxgall®) al 50%
DATOS AMBIENTE	Día soleado. Temperatura 20-25°C. Humedad Relativa del ambiente 30% aprox.

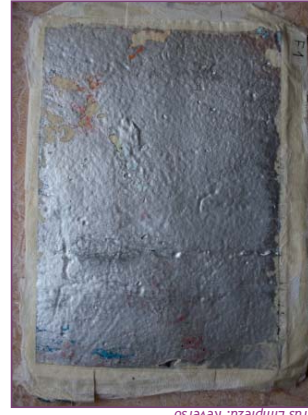
Tras Limpieza. Reverso

CAMBIOS	Ninguno, ni durante la aplicación, ni tras el secado
ADHERENCIA	Buena, en todas las partes.

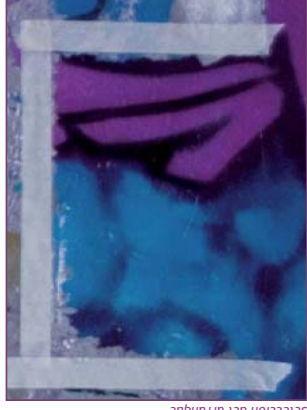
Selección del arranque

MATERIALES	Gasa de Algodón Hidrófilo abierta y Tela Retorta de Algodón
PROPORCIÓN COLA	2800 ml. Agua 1200 gr. Cola Fuerte Zurigo
TENSOACTIVOS	Sí Hiel de Buey rectificada (Oxgall®) al 50%
DATOS AMBIENTE	Día soleado. Temperatura 20-25°C. Humedad Relativa del ambiente 30% aprox.

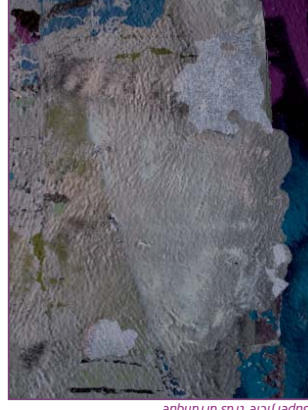
Superficie tras arranque

RESULTADO DEL ARRANQUE	BUENO
SEPARACIÓN POR ESTRATOS DEL STRAPPO	capa de esmalte sintético plata, partes con capa blanca (parece plástica) Alrededor de 10 capas de pintura divididas en dos bloques, que resultan fácilmente separables, dejando una superficie compuesta por no más de 4 capas. Separación del muro y entre bloques por capa de esmalte color plata.
PÉRDIDAS (%)	menos del 1%, zonas próximas a los bordes

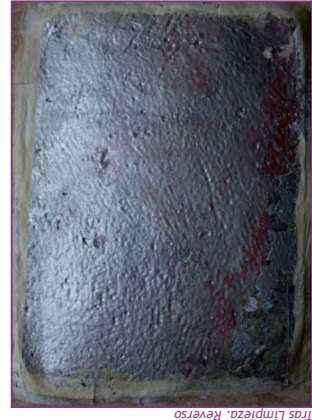
Tras Limpieza. Reverso

CAMBIOS	Ninguno, ni durante la aplicación, ni tras el secado
ADHERENCIA	Buena, en todas las partes.

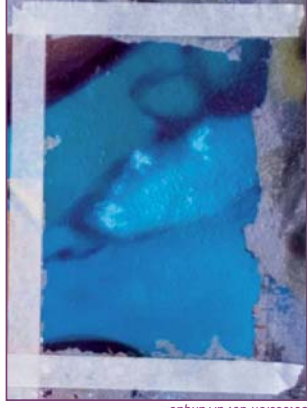
Selección del arranque

MATERIALES	Gasa de Algodón Hidrófilo abierta y Tela Retorta de Algodón
PROPORCIÓN COLA	2800 ml. Agua 1200 gr. Cola Fuerte Zurigo
TENSOACTIVOS	Sí Hiel de Buey rectificada (Oxgall®) al 50%
DATOS AMBIENTE	Día soleado. Temperatura 20-25°C. Humedad Relativa del ambiente 30% aprox.

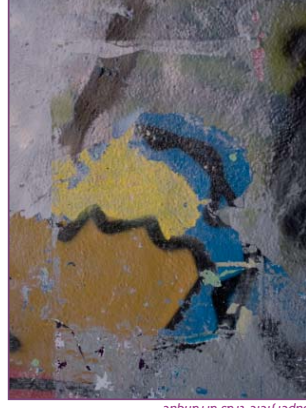
Superficie tras arranque

RESULTADO DEL ARRANQUE	BUENO
SEPARACIÓN POR ESTRATOS DEL STRAPPO	capa de esmalte sintético plata entre 3-4 capas: superficie pictórica, imprimación y 1-2 capas de pintura interna (intervenciones pictóricas anteriores). En una de las partes había otro bloque de pintura adherido (similar al de otras probetas)
PÉRDIDAS (%)	NO

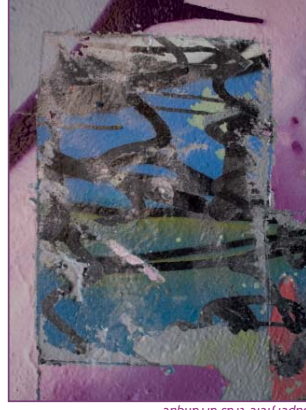
Superficie tras arranque

RESULTADO DEL ARRANQUE	BUENO
SEPARACIÓN POR ESTRATOS DEL STRAPPO	capa de esmalte sintético plata entre 3-4 capas: superficie pictórica, imprimación y 1-2 capas de pintura internas (intervenciones pictóricas anteriores)
PÉRDIDAS (%)	1% localizadas en una esquina

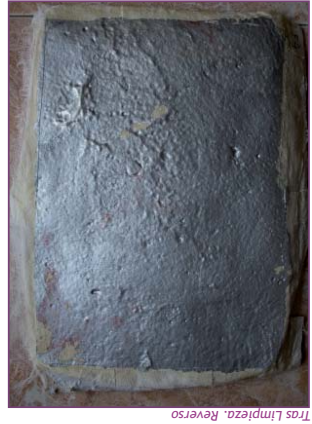
Tras Limpieza. Reverso

CAMBIOS	Ninguno, ni durante la aplicación, ni tras el secado
ADHERENCIA	Buena, en todas las partes.

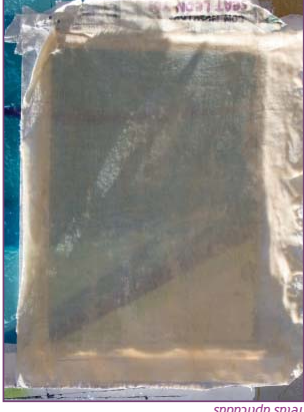
Telas aplicadas

MATERIALES	Gasa de Algodón Hidrófilo abierta y Tela Retorta de Algodón
PROPORCIÓN COLA	2800 ml. Agua 1200 gr. Cola Fuerte Zurigo
TENSOACTIVOS	Sí Hiel de Buey rectificada (Oxgall®) al 50%
DATOS AMBIENTE	Día soleado. Temperatura 20-25°C. Humedad Relativa del ambiente 30% aprox.

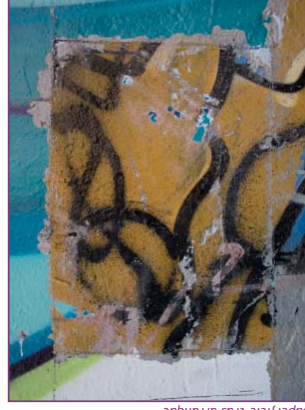
Superficie tras arranque

RESULTADO DEL ARRANQUE	BUENO
SEPARACIÓN POR ESTRATOS DEL STRAPPO	capa de esmalte sintético plata entre 3-4 capas: superficie pictórica, imprimación y 1-2 capas de pintura internas (intervenciones pictóricas anteriores). Parece que el grosor de la pintura es menor que en otras probetas
PÉRDIDAS (%)	2%

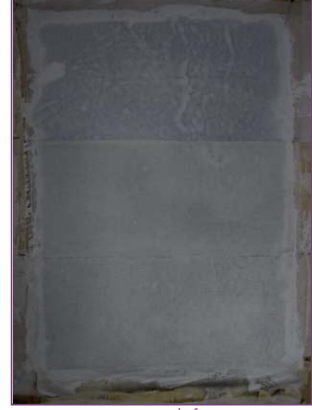
Tras Consolidación y aplicación de telas. Reverso

CAMBIOS	Ninguno, ni durante la aplicación, ni tras el secado
ADHERENCIA	Buena, en todas las partes.

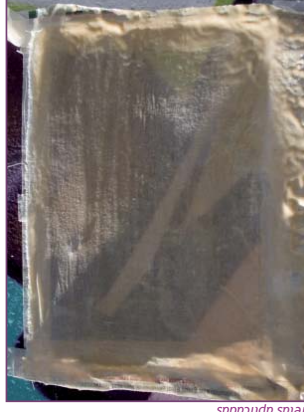
Telas aplicadas

MATERIALES	Gasa de Algodón Hidrófilo abierta y Tela Retorta de Algodón
PROPORCIÓN COLA	2800 ml. Agua 1200 gr. Cola Fuerte Zurigo
TENSOACTIVOS	Sí Hiel de Buey rectificada (Oxgall®) al 50%
DATOS AMBIENTE	Día soleado. Temperatura 20-25°C. Humedad Relativa del ambiente 30% aprox.

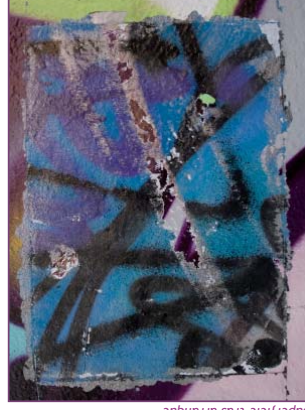
Superficie tras arranque

RESULTADO DEL ARRANQUE	BUENO
SEPARACIÓN POR ESTRATOS DEL STRAPPO	capa de esmalte sintético plata entre 3-4 capas: superficie pictórica, imprimación y 1-2 capas de pintura internas (intervenciones pictóricas anteriores)
PÉRDIDAS (%)	2%, siguen el dibujo de una de las capas de esmalte internas

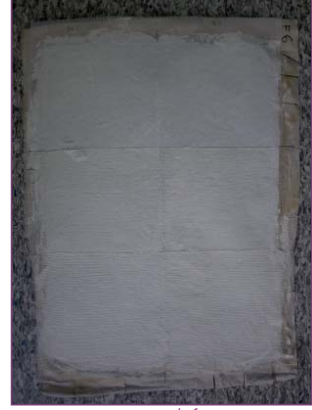
Tras Consolidación y aplicación de telas. Reverso

CAMBIOS	Ninguno, ni durante la aplicación, ni tras el secado
ADHERENCIA	Buena, en todas las partes.

SISTEMA EMPLEADO	Desprotección por medio de empaques
MATERIALES	Alboco y Agua muy Caliente
PÉRDIDAS	SÍ
LEVANTAMIENTOS DURANTE EL PROCESO	SÍ
DATOS A SEÑALAR	Roturas y pérdidas en toda la probeta durante la desprotección. Durante el secado (y tras la limpieza exhaustiva con agua caliente) la probeta combaba con facilidad, lo que produjo las roturas en la unión de las telas.

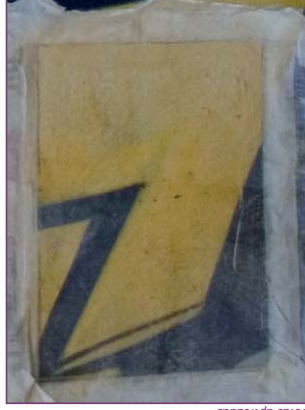
Telas aplicadas

MATERIALES	Gasa de Algodón Hidrófilo abierta y Tela Retorta de Algodón
PROPORCIÓN COLA	2800 ml. Agua 1200 gr. Cola Fuerte Zurigo
TENSOACTIVOS	Sí
DATOS AMBIENTE	Hiel de Buey rectificada (Oxgall®) al 25% Día soleado. Temperatura 20°C. Humedad Relativa del ambiente 40-55% aprox. Se mantienen durante varios días sobre el muro a baja temperatura y elevada HR.

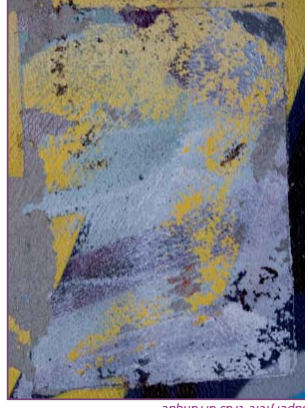
Superficie tras arranque

RESULTADO DEL ARRANQUE	REGULAR-MALO
SEPARACIÓN POR	capa de esmalte sintético plata
ESTRATOS DEL STRAPPO	No más de dos capas, correspondientes a la pintura y su imprimación
PÉRDIDAS (%)	20%, distribuidas por toda la superficie

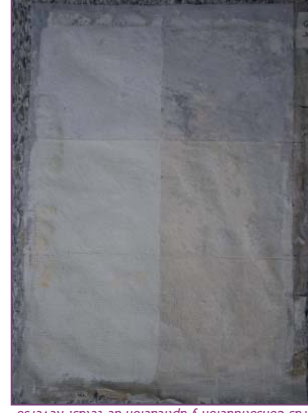
Tras Consolidación y aplicación de telas. Reverso

CAMBIOS	Ninguno, ni durante la aplicación, ni tras el secado
ADHERENCIA	Buena, en todas las partes.

RESULTADO FINAL				Bueno	
ANVERSO	Sin cambios				
	TEXTURA	Permanece la del muro del que proviene la pintura	MANCHAS		NO
	SUPERFICIE	Brillante, sin cambios de la técnica	PENETRACIÓN ADHESIVOS		NO
REVERSO	CAMBIO COLOR	NO	OTROS		Presencia de la trama de la gasa de arranque
	RIGIDEZ	SÍ	PULVERULENCIA		NO
	FLEXIBILIDAD	NO	ROTURA POR MANIPULACIÓN		SÍ
	DIFERENCIAS ENTRE PROPORCIONES	Menor rigidez en 15%	COHESIÓN/BUENA ADHESIÓN PICTÓRICO TRAS DESPROTECCIÓN		SÍ

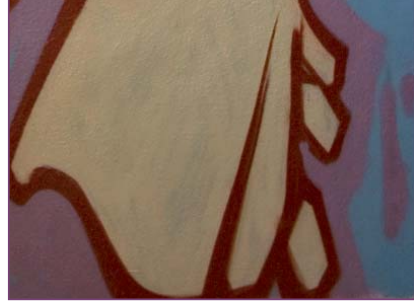
Antes

Pieza Jn2. Tras Arranque

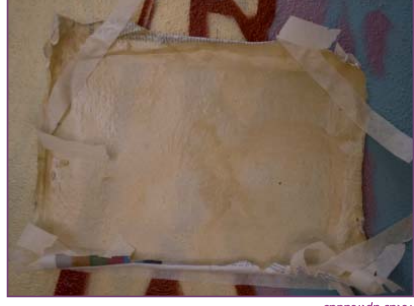
Telas aplicadas

MATERIALES	Gasa de Algodón Hidrófilo abierta y Tela Retorta de Algodón
PROPORCIÓN COLA	2800 ml. Agua 1200 gr. Cola Fuerte Zurigo
TENSOACTIVOS	Sí Hiel de Buey rectificada (Oxgall®) al 25%
DATOS AMBIENTE	Día soleado. Temperatura 20°C. Humedad Relativa del ambiente 40-55% aprox.

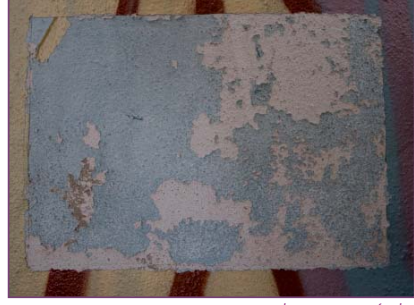
Superficie tras arranque

RESULTADO DEL ARRANQUE	BUENO
SEPARACIÓN POR ESTRATOS DEL STRAPPO	capa de plástica color turquesa y restos de plástica blanca entre 3-4 capas: muchas capas de plástica, finas capas de esmalte
PÉRDIDAS (%)	1%, sólo en una de las esquinas

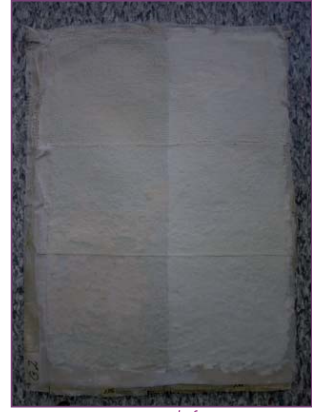
Tras Consolidación y aplicación de telas. Reverso

CAMBIOS	Ninguno, ni durante la aplicación, ni tras el secado
ADHERENCIA	Buena, en todas las partes.

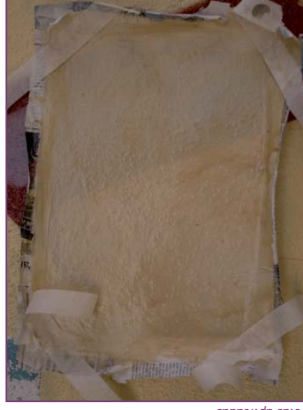
Telas aplicadas

MATERIALES	Gasa de Algodón Hidrófilo abierta y Tela Retorta de Algodón
PROPORCIÓN COLA	2800 ml. Agua 1200 gr. Cola Fuerte Zurigo
TENSOACTIVOS	Sí Hiel de Buey rectificada (Oxgall®) al 25%
DATOS AMBIENTE	Día soleado. Temperatura 20°C. Humedad Relativa del ambiente 40-55% aprox.

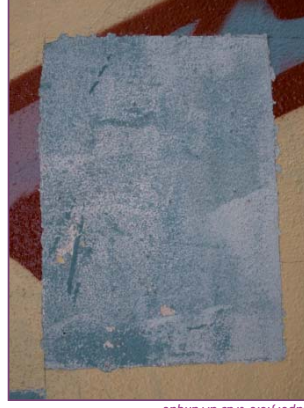
Superficie tras arranque

RESULTADO DEL ARRANQUE	BUENO
SEPARACIÓN POR ESTRATOS DEL STRAPPO	capa de plástica color turquesa, veladuras de plástica blanca entre 3-4 capas: muchas capas de plástica, finas capas de esmalte
PÉRDIDAS (%)	NO

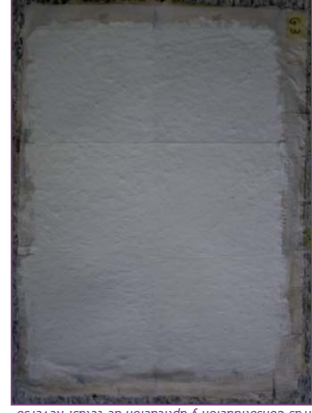
Tras Consolidación y aplicación de telas. Reverso

CAMBIOS	Ninguno, ni durante la aplicación, ni tras el secado
ADHERENCIA	Buena, en todas las partes.

RESULTADO FINAL			
Malo-Pésimo			
Sin cambios			
TEXTURA	Permanece la del muro del que proviene la pintura	MANCHAS	NO
SUPERFICIE	Brillante, sin cambios de la técnica	PENETRACIÓN ADHESIVOS OTROS	NO
CAMBIO COLOR	NO		Presencia de la trama de la gasa de arranque
RIGIDEZ	NO	PULVERULENCIA	NO
FLEXIBILIDAD	Sí, y aunque la pintura está totalmente suelta	ROTURA POR MANIPULACIÓN	NO
DIFERENCIAS ENTRE PRECONSOLIDANTES	No ha sufrido separación durante la desprotección	COHESIÓN/BUENA ADHESIÓN TELA-ESTRATO PICTÓRICO TRAS DESPROTECCIÓN	NO, separación total de las telas del estrato pictórico

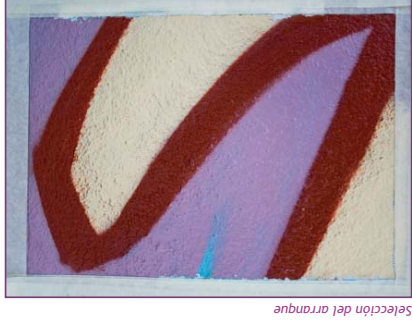
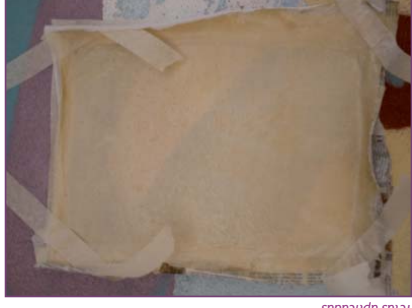
MATERIALES	Gasa de Algodón Hidrófilo abierta y Tela Retorta de Algodón
PROPORCIÓN COLA	2800 ml. Agua 1200 gr. Cola Fuerte Zurigo
TENSOACTIVOS	Sí Hiel de Buey rectificada (Oxgall®) al 2,5%
DATOS AMBIENTE	Día soleado. Temperatura 20°C. Humedad Relativa del ambiente 40-55% aprox.

RESULTADO DEL ARRANQUE	BUENO
SEPARACIÓN POR ESTRATOS DEL STRAPPO	capa de plástica color turquesa y restos de plástica blanca entre 3-4 capas: muchas capas de plástica, finas capas de esmalte
PÉRDIDAS (%)	NO

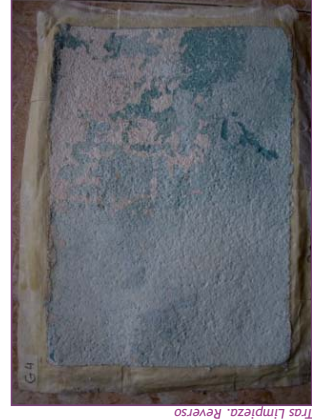
Tras Limpieza. Reverso

CAMBIOS	Ninguno, ni durante la aplicación, ni tras el secado
ADHERENCIA	Buena, en todas las partes.

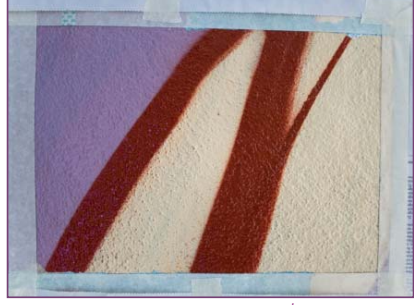
Selección del arranque

MATERIALES	Gasa de Algodón Hidrófilo abierta y Tela Retorta de Algodón
PROPORCIÓN COLA	2800 ml. Agua 1200 gr. Cola Fuerte Zurigo
TENSOACTIVOS	Sí Hiel de Buey rectificada (Oxgall®) al 25%
DATOS AMBIENTE	Día soleado. Temperatura 20°C. Humedad Relativa del ambiente 40-55% aprox.

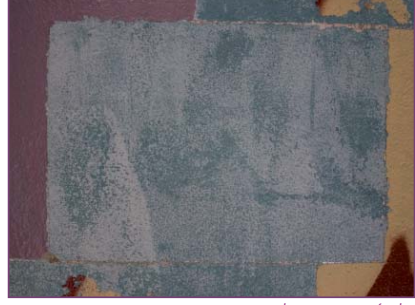
Superficie tras arranque

RESULTADO DEL ARRANQUE	BUENO
SEPARACIÓN POR ESTRATOS DEL STRAPPO	capa de plástica color turquesa, veladuras de plástica blanca entre 3-4 capas: muchas capas de plástica, finas capas de esmalte
PÉRDIDAS (%)	NO

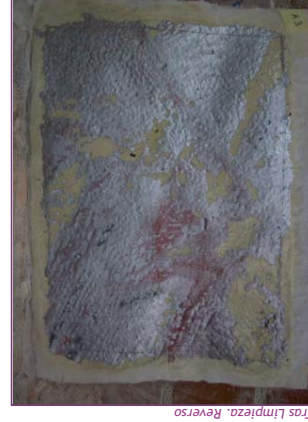
Tras Limpieza. Reverso

CAMBIOS	Ninguno, ni durante la aplicación, ni tras el secado
ADHERENCIA	Buena, en todas las partes.

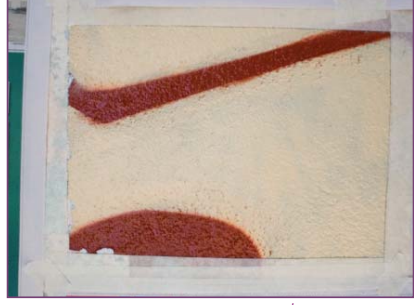
Selección del arranque

MATERIALES	Gasa de Algodón Hidrófilo abierta y Tela Retorta de Algodón
PROPORCIÓN COLA	2800 ml. Agua 1200 gr. Cola Fuerte Zurigo
TENSOACTIVOS	NO
DATOS AMBIENTE	Día soleado. Temperatura 20°C. Humedad Relativa del ambiente 40-55% aprox.

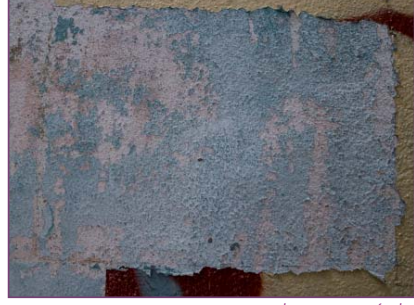
Superficie tras arranque

RESULTADO DEL ARRANQUE	BUENO
SEPARACIÓN POR ESTRATOS DEL STRAPPO	capa de plástica color turquesa, veladuras de plástica blanca entre 3-4 capas: muchas capas de plástica, finas capas de esmalte
PÉRDIDAS (%)	NO

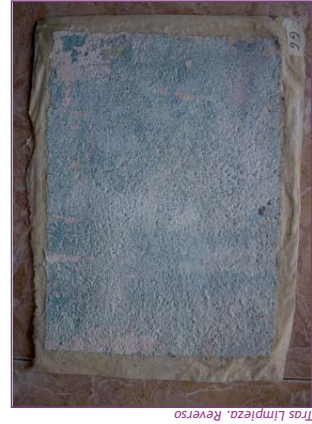
Tras Limpieza. Reverso

CAMBIOS	Ninguno, ni durante la aplicación, ni tras el secado
ADHERENCIA	Buena, en todas las partes.

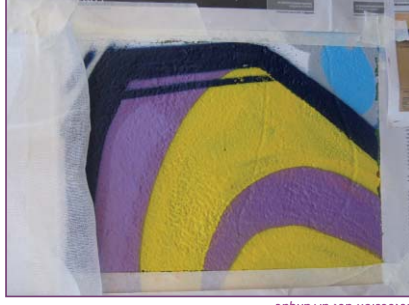
Selección del arranque

MATERIALES	Gasa de Algodón Hidrófilo abierta y Tela Retorta de Algodón
PROPORCIÓN COLA	2800 ml. Agua 1200 gr. Cola Fuerte Zurigo
TENSOACTIVOS	Sí Alcohol Etilico 96º al 25%
DATOS AMBIENTE	Día soleado. Temperatura 20ºC. Humedad Relativa del ambiente 40-55% aprox. Se mantienen durante varios días sobre el muro a baja temperatura y elevada HR.

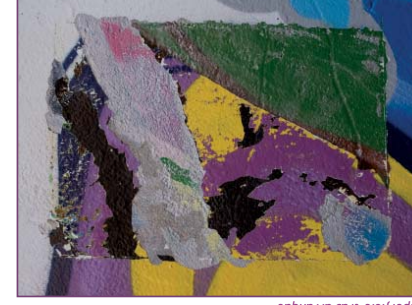
Superficie tras arranque

RESULTADO DEL ARRANQUE	REGULAR-MALO
SEPARACIÓN POR ESTRATOS DEL STRAPPO	capa de esmalte sintético plata, en algunas zonas por esmalte de la capa pictórica entre 5-7 capas de esmalte, en las otras zonas a penas 2 capas
PÉRDIDAS (%)	10%

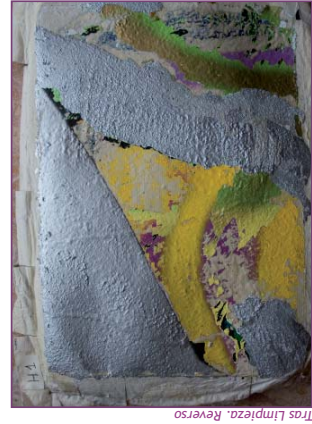
Tras Limpieza. Reverso

CAMBIOS	Ninguno, ni durante la aplicación, ni tras el secado
ADHERENCIA	Buena, en todas las partes.

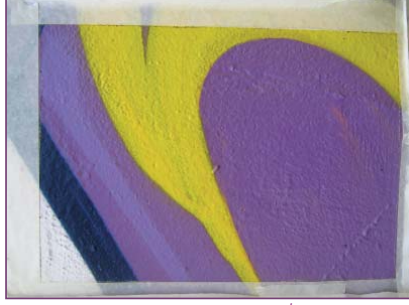
Selección del arranque

MATERIALES	Gasa de Algodón Hidrófilo abierta y Tela Retorta de Algodón
PROPORCIÓN COLA	2800 ml. Agua 1200 gr. Cola Fuerte Zurigo
TENSOACTIVOS	Sí Alcohol Etilico 96º al 25%
DATOS AMBIENTE	Día soleado. Temperatura 20ºC. Humedad Relativa del ambiente 40-55% aprox. Se mantienen durante varios días sobre el muro a baja temperatura y elevada HR.

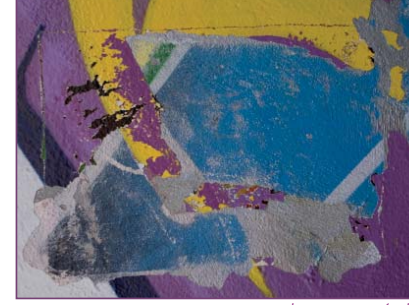
Superficie tras arranque

RESULTADO DEL ARRANQUE	BUENO
SEPARACIÓN POR	capa de esmalte sintético plata, en algunas zonas por esmalte amarillo capa superficial
ESTRATOS DEL STRAPPO	entre 5-7 capas de esmalte, en las otras zonas a penas 2 capas
PÉRDIDAS (%)	20%, zonas próximas a los bordes y algunas localizadas

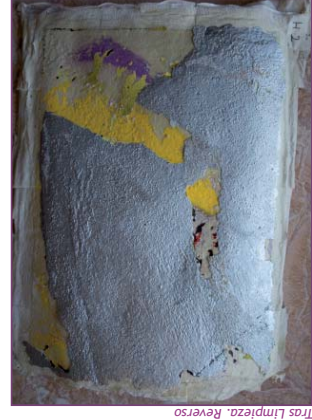
Tras Limpieza. Reverso

CAMBIOS	Ninguno, ni durante la aplicación, ni tras el secado
ADHERENCIA	Buena, en todas las partes.

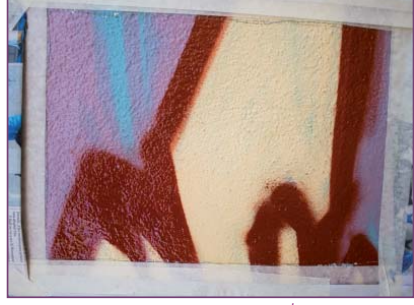
Selección del arranque

MATERIALES	Gasa de Algodón Hidrófilo abierta y Tela Retorta de Algodón
PROPORCIÓN COLA	2800 ml. Agua 1200 gr. Cola Fuerte Zurigo
TENSOACTIVOS	Sí Alcohol Etilico 96º al 25%
DATOS AMBIENTE	Día soleado. Temperatura 20ºC. Humedad Relativa del ambiente 40-55% aprox.

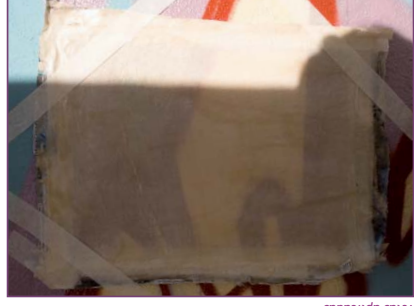
Telas aplicadas

RESULTADO DEL ARRANQUE	BUENO
SEPARACIÓN POR ESTRATOS DEL STRAPPO	capa de plástica color turquesa y restos de plástica blanca entre 3-4 capas: muchas capas de plástica, finas capas de esmalte
PÉRDIDAS (%)	2%, zona localizada en un punto

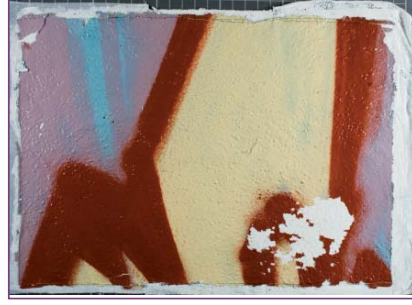
Final

RESULTADO FINAL	Malo-Pésimo		
ANVERSO	Sin cambios		
TEXTURA	Permanece la del muro del que proviene la pintura	MANCHAS	NO
SUPERFICIE	Brillante, sin cambios de la técnica	PENETRACIÓN ADHESIVOS	
CAMBIO COLOR	NO	OTROS	Presencia de la trama de la gasa de arranque
RIGIDEZ	NO	PULVERULENCIA	NO
FLEXIBILIDAD	Sí, y aunque la pintura está totalmente suelta	ROTURA POR MANIPULACIÓN	NO
DIFERENCIAS ENTRE PRECONSOLIDANTES	No ha sufrido separación durante la desprotección	COHESIÓN/BUENA ADHESIÓN TELA-ESTRATO PICTÓRICO TRAS DESPROTECCIÓN	NO, separación total de las telas del estrato pictórico

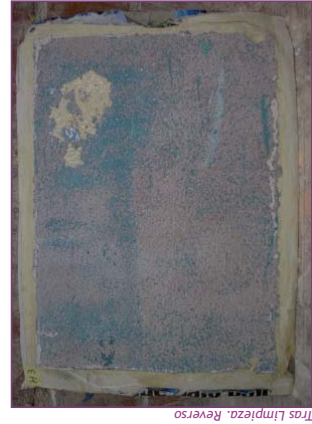
Tras Limpieza. Reverso

CAMBIOS	Ninguno, ni durante la aplicación, ni tras el secado
ADHERENCIA	Buena, en todas las partes.

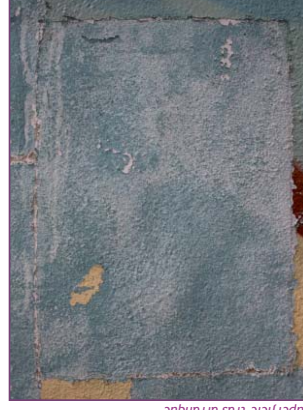
Superficie tras arranque

RESULTADO DEL ARRANQUE	BUENO
SEPARACIÓN POR ESTRATOS DEL STRAPPO	capa de plástica color turquesa y restos de plástica blanca entre 3-4 capas: muchas capas de plástica, finas capas de esmalte
PÉRDIDAS (%)	1%, pequeña parte localizada en un punto

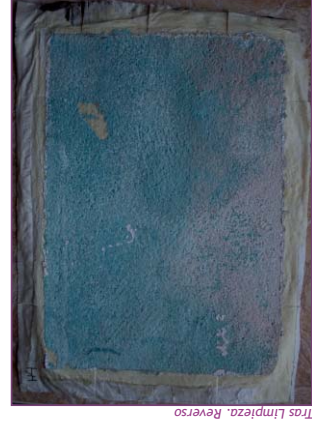
Tras Limpieza. Reverso

CAMBIOS	Ninguno, ni durante la aplicación, ni tras el secado
ADHERENCIA	Buena, en todas las partes.

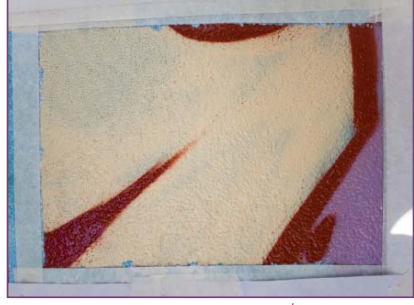
Selección del arranque

MATERIALES	Gasa de Algodón Hidrófilo abierta y Tela Retorta de Algodón
PROPORCIÓN COLA	2800 ml. Agua 1200 gr. Cola Fuerte Zurigo
TENSOACTIVOS	Sí Alcohol Etilico 96º al 25%
DATOS AMBIENTE	Día soleado. Temperatura 20ºC. Humedad Relativa del ambiente 40-55% aprox.

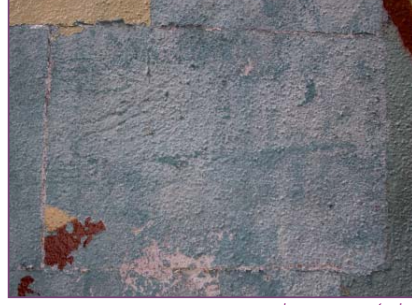
Superficie tras arranque

RESULTADO DEL ARRANQUE	BUENO
SEPARACIÓN POR ESTRATOS DEL STRAPPO	capa de plástica color turquesa y restos de plástica blanca entre 3-4 capas: muchas capas de plástica, finas capas de esmalte
PÉRDIDAS (%)	2%, zona próxima a los bordes

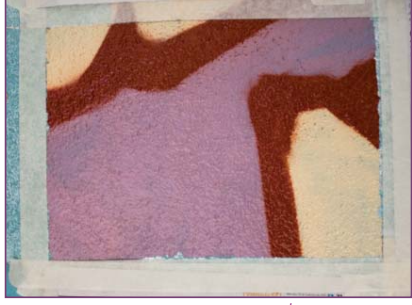
Selección del arranque

MATERIALES	Gasa de Algodón Hidrófilo abierta y Tela Retorta de Algodón
PROPORCIÓN COLA	2800 ml. Agua 1200 gr. Cola Fuerte Zurigo
TENSOACTIVOS	Sí Alcohol Etilico 96º al 25%
DATOS AMBIENTE	Día soleado. Temperatura 20ºC. Humedad Relativa del ambiente 40-55% aprox.

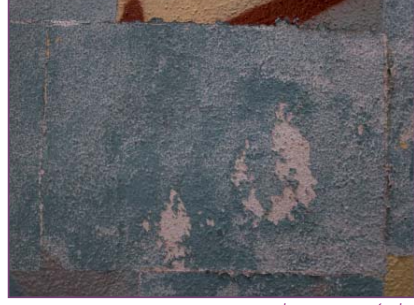
Superficie tras arranque

RESULTADO DEL ARRANQUE	BUENO
SEPARACIÓN POR ESTRATOS DEL STRAPPO	capa de plástica color turquesa y restos de plástica blanca entre 3-4 capas: muchas capas de plástica, finas capas de esmalte
PÉRDIDAS (%)	1% en el borde

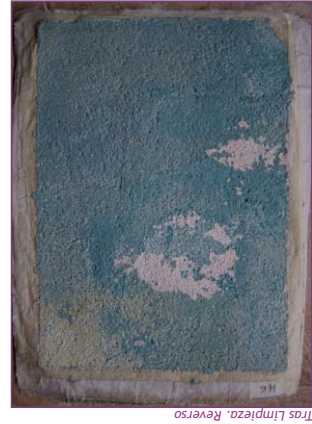
Tras Limpieza. Reverso

CAMBIOS	Ninguno, ni durante la aplicación, ni tras el secado
ADHERENCIA	Buena, en todas las partes.

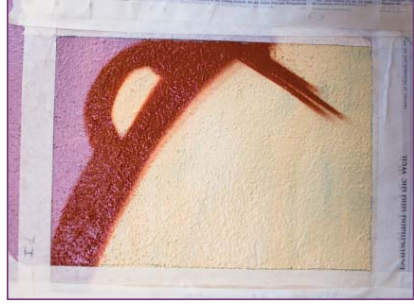
Selección del arranque

MATERIALES	Gasa de Algodón Hidrófilo abierta y Tela Retorta de Algodón
PROPORCIÓN COLA	2800 ml. Agua 1200 gr. Cola Fuerte Zurigo
TENSOACTIVOS	Sí glicerina al 50%
DATOS AMBIENTE	Día soleado. Temperatura 20°C. Humedad Relativa del ambiente 40-55% aprox.

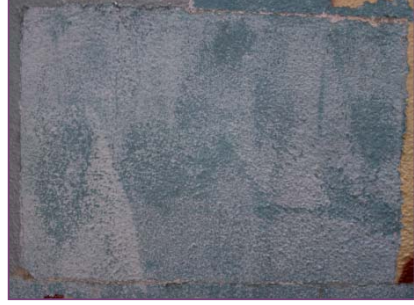
Superficie tras arranque

RESULTADO DEL ARRANQUE	BUENO
SEPARACIÓN POR ESTRATOS DEL STRAPPO	capa de plástica color turquesa y restos de plástica blanca entre 3-4 capas: muchas capas de plástica, finas capas de esmalte
PÉRDIDAS (%)	NO

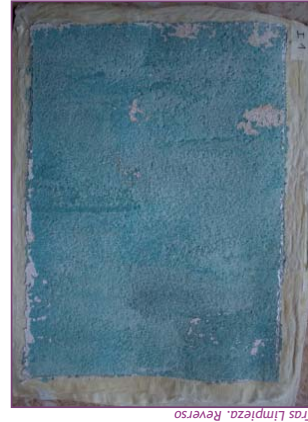
Tras Limpieza. Reverso

CAMBIOS	Ninguno, ni durante la aplicación, ni tras el secado
ADHERENCIA	Buena, en todas las partes.

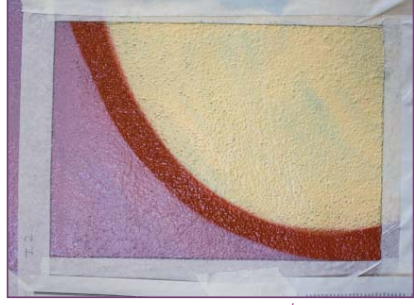
Selección del arranque

MATERIALES	Gasa de Algodón Hidrófilo abierta y Tela Retorta de Algodón
PROPORCIÓN COLA	2800 ml. Agua 1200 gr. Cola Fuerte Zurigo
TENSOACTIVOS	Sí Glicerina al 50%
DATOS AMBIENTE	Día soleado. Temperatura 20°C. Humedad Relativa del ambiente 40-55% aprox.

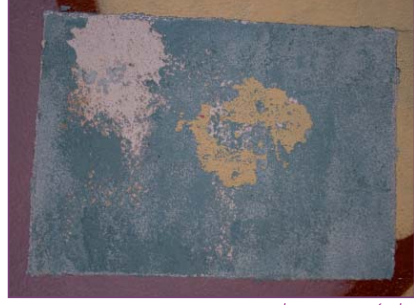
Superficie tras arranque

RESULTADO DEL ARRANQUE	BUENO
SEPARACIÓN POR	capa de plástica color turquesa y restos de plástica blanca
ESTRATOS DEL STRAPPO	entre 3-4 capas: muchas capas de plástica, finas capas de esmalte
PÉRDIDAS (%)	5%, centro de la probeta

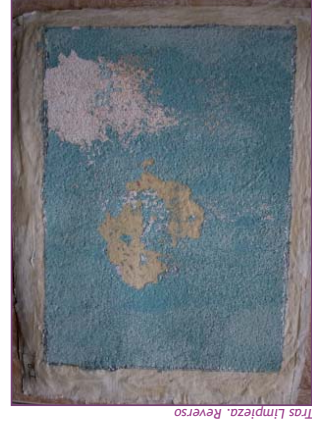
Tras Limpieza. Reverso

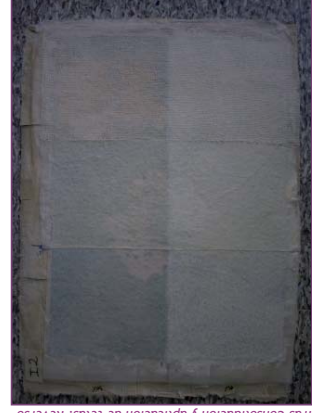
Tras Consolidación y aplicación de telas. Reverso

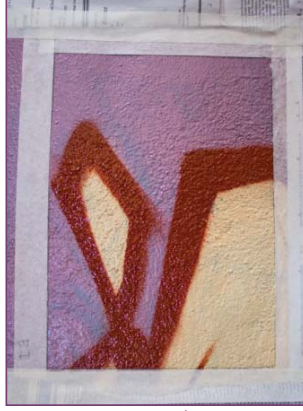
MATERIALES	Gasa de Algodón Hidrófilo abierta y Tela Retorta de Algodón
PROPORCIÓN COLA	2800 ml. Agua 1200 gr. Cola Fuerte Zurigo
TENSOACTIVOS	Sí glicerina al 50%
DATOS AMBIENTE	Día soleado. Temperatura 20°C. Humedad Relativa del ambiente 40-55% aprox.

Selección del arranque

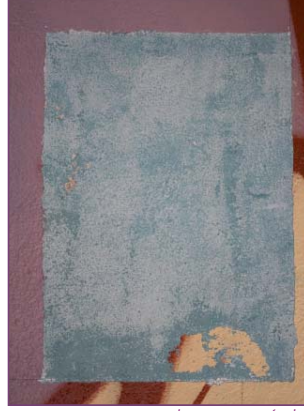
RESULTADO DEL ARRANQUE	BUENO
SEPARACIÓN POR ESTRATOS DEL STRAPPO	capa de plástica color turquesa y veladuras de plástica blanca entre 3-4 capas: muchas capas de plástica, finas capas de esmalte
PÉRDIDAS (%)	2%, zona próxima a un borde

Superficie tras arranque

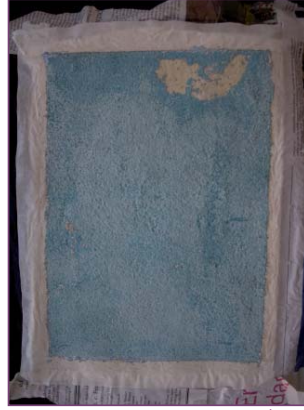
Arranque: Reverso

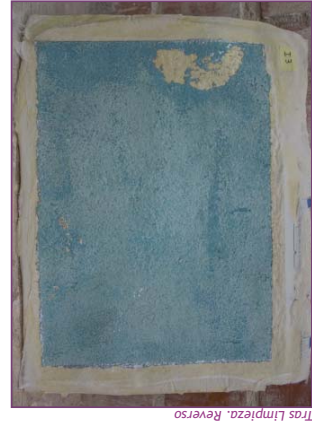
Tras Limpieza. Reverso

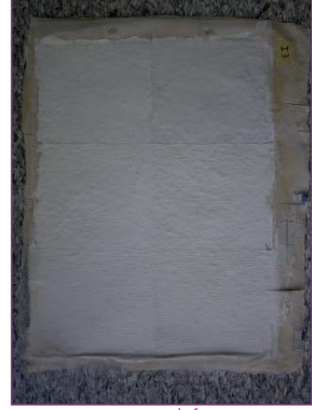
Tras Consolidación y aplicación de telas. Reverso

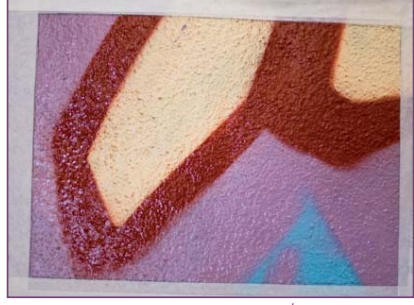
MATERIALES	Gasa de Algodón Hidrófilo abierta y Tela Retorta de Algodón
PROPORCIÓN COLA	2800 ml. Agua 1200 gr. Cola Fuerte Zurigo
TENSOACTIVOS	NO
DATOS AMBIENTE	Día soleado. Temperatura 20°C. Humedad Relativa del ambiente 40-55% aprox.

Selección del arranque

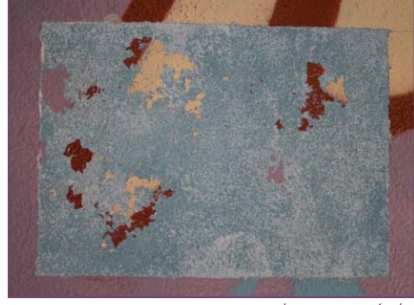
RESULTADO DEL ARRANQUE	REGULAR
SEPARACIÓN POR ESTRATOS DEL STRAPPO	capa de plástica color turquesa y veladura de plástica blanca entre 3-4 capas: muchas capas de plástica, finas capas de esmalte
PÉRDIDAS (%)	5%, en diferentes zonas de la probeta

Superficie tras arranque

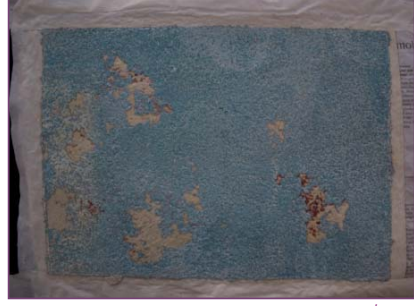
Arranque. Reverso

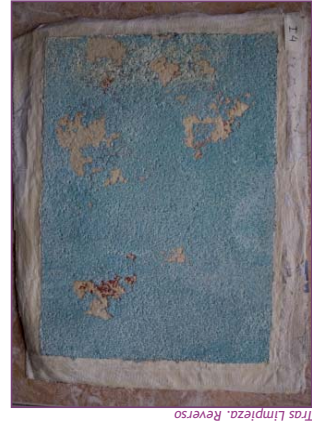
Tras Limpieza. Reverso

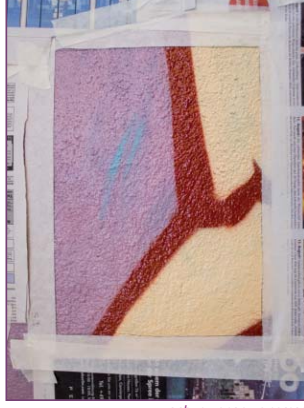
MATERIALES	Gasa de Algodón Hidrófilo abierta y Tela Retorta de Algodón
PROPORCIÓN COLA	2800 ml. Agua 1200 gr. Cola Fuerte Zurigo
TENSOACTIVOS	NO
DATOS AMBIENTE	Día soleado. Temperatura 20°C. Humedad Relativa del ambiente 40-55% aprox.

Selección del arranque

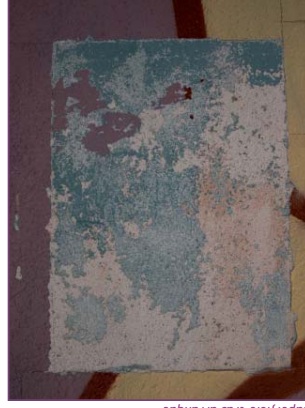
RESULTADO DEL ARRANQUE	BUENO
SEPARACIÓN POR	capa de plástica color turquesa y restos de plástica blanca
ESTRATOS DEL STRAPPO	entre 3-4 capas: muchas capas de plástica, finas capas de esmalte
PÉRDIDAS (%)	3% zonas próximas

Superficie tras arranque

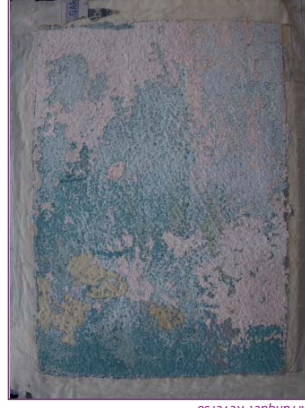
Arranque: Reverso

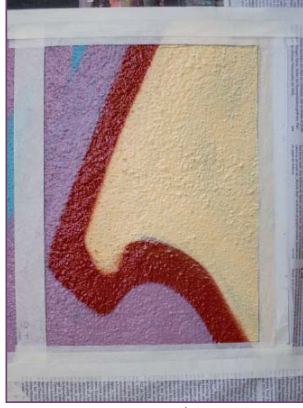
MATERIALES	Gasa de Algodón Hidrófilo abierta y Tela Retorta de Algodón
PROPORCIÓN COLA	2800 ml. Agua 1200 gr. Cola Fuerte Zurigo
TENSOACTIVOS	Sí glicerina al 50%
DATOS AMBIENTE	Día soleado. Temperatura 20°C. Humedad Relativa del ambiente 40-55% aprox.

Selección del arranque

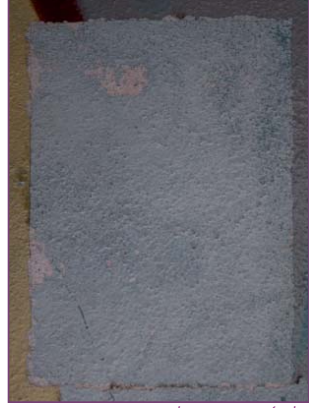
RESULTADO DEL ARRANQUE	BUENO
SEPARACIÓN POR ESTRATOS DEL STRAPPO	capa de plástica color turquesa y veladura de plástica blanca entre 3-4 capas: muchas capas de plástica, finas capas de esmalte
PÉRDIDAS (%)	NO

Superficie tras arranque

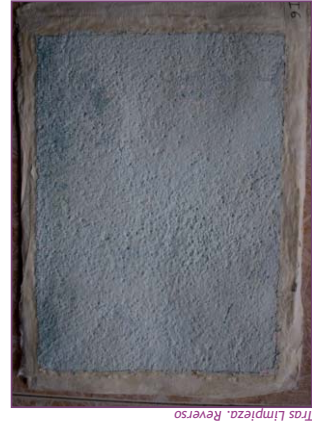
Tras Limpieza. Reverso

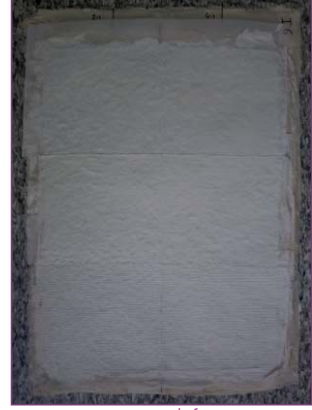
Tras Consolidación y aplicación de telas. Reverso

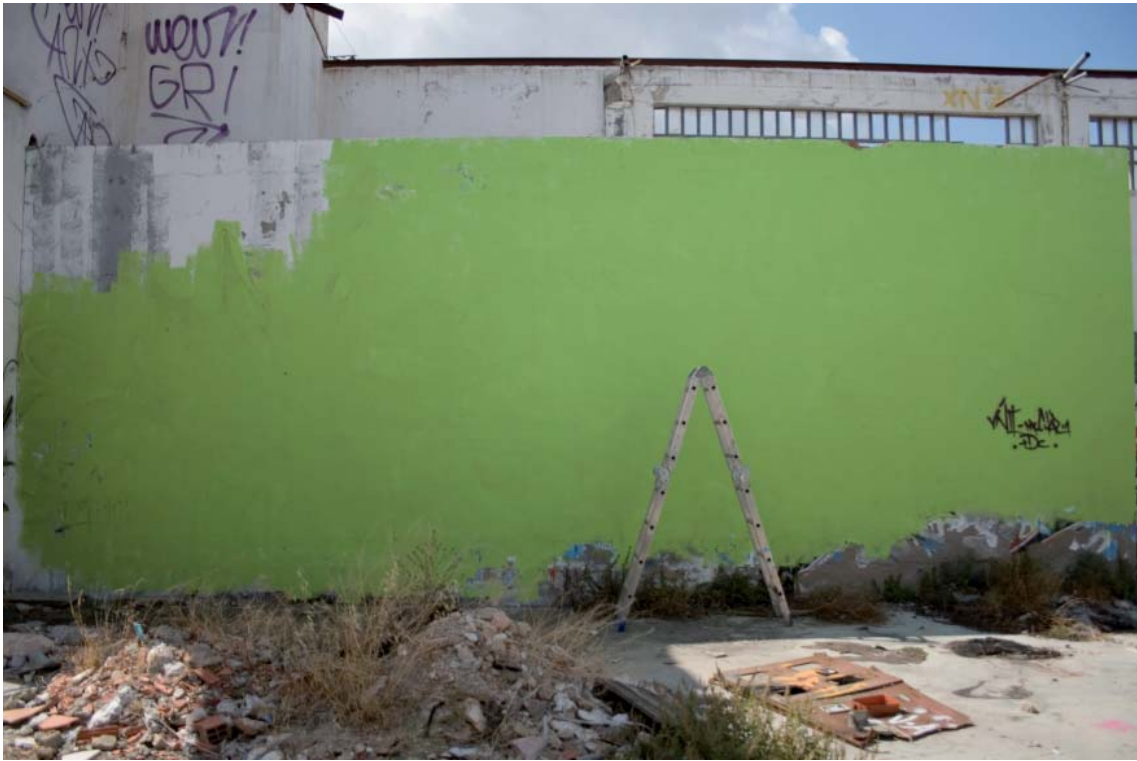
Primero. Aplicación del 'Blanqueo' (capa de pintura plástica como imprimación)

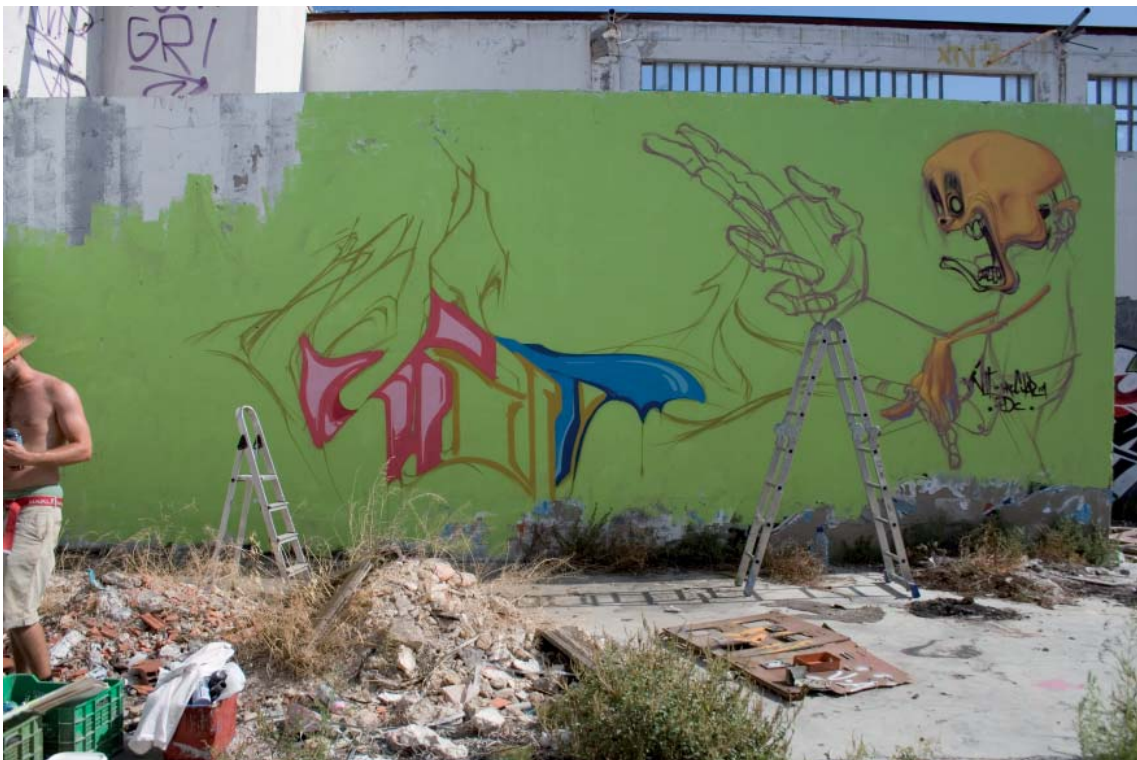
Segundo. 'Marcaje' (realización del dibujo de las piezas y muñecos)

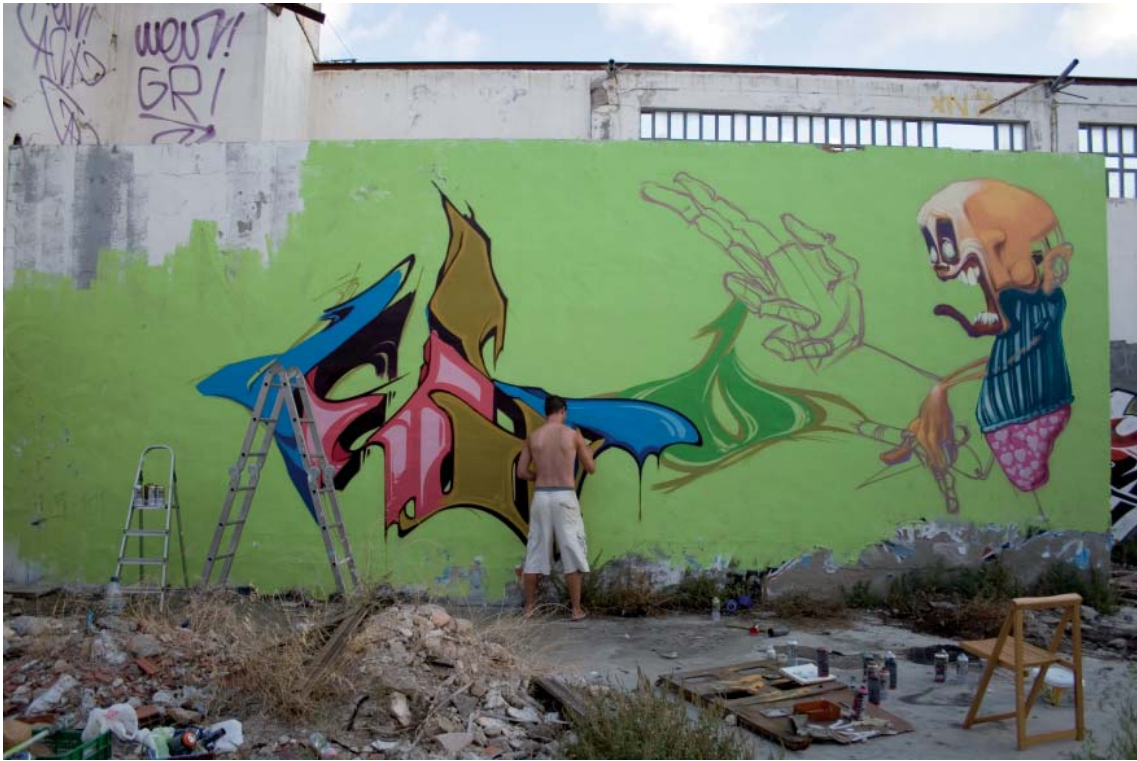
Tercero. Aplicación del 'Relleno' (cubrición de los elementos de la composición con colores)
