Máster en Conservación y Restauración de Bienes Culturales - 2010/2011

Tesis Final de Máster

APLICACIÓN DE LA TÉCNICA DEL *STRAPPO* A LA CONSERVACIÓN DE
PINTURAS REALIZADAS A BASE DE ESMALTES SINTÉTICOS EN AEROSOL.
ARRANQUES DE GRAFITIS

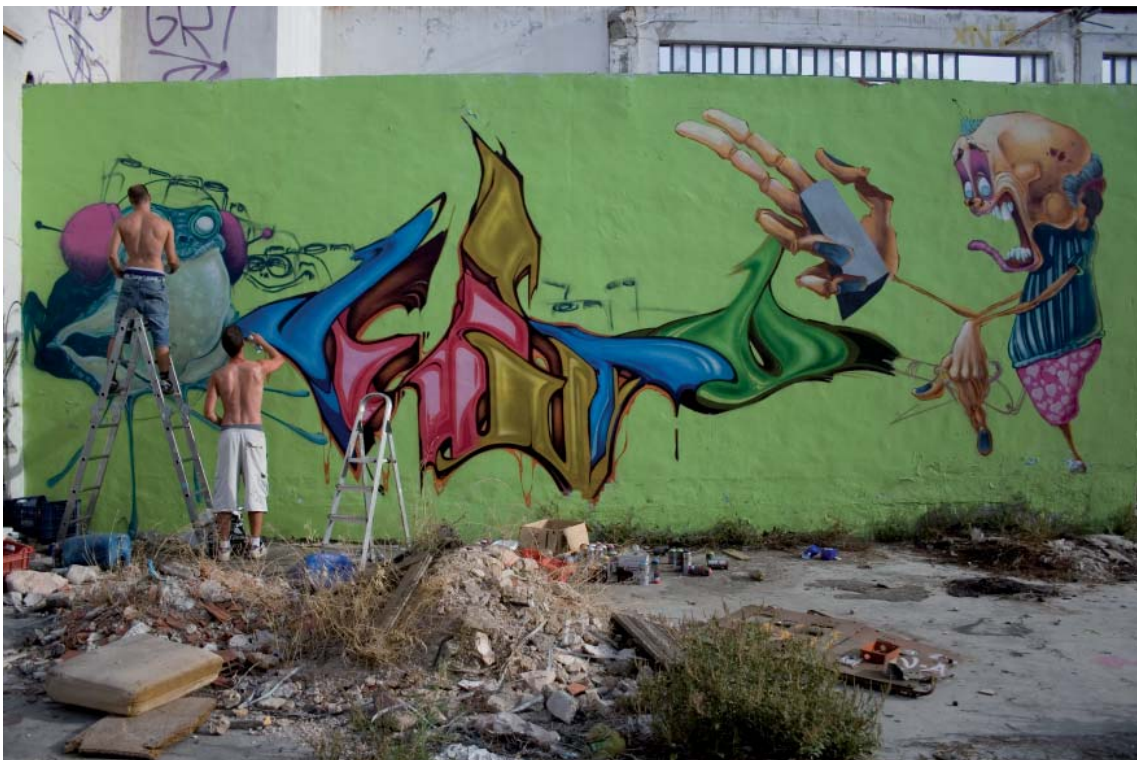
Final. Retocar, limpiar, aplicación de brillos, powerline (contorno de color claro de las piezas)...
