El presente proyecto recoge determinadas metodologías de trabajo que se consideran imprescindibles para acometer una correcta intervención sobre el patrimonio arquitectónico. El fin de este trabajo consiste en recopilar y elaborar un protocolo centrado en las acciones a desarrollar antes de la restauración de un bien patrimonial, durante su intervención y tras su finalización. Los objetivos de este TFM enumeran el desarrollo exhaustivo de los sistemas y técnicas de estudio que nos permiten obtener el registro material de la obra (materiales, tipologías y técnicas constructivas), la diagnosis (detección de indicadores de alteración) y técnicas de restauración (materiales, procedimientos y técnicas de intervención) apropiadas en cada caso. Para calibrar mejor la pertinencia de las metodologías propuestas en este trabajo, se utilizan como ejemplos el estudio de un edificio ya intervenido (capilla de Santa María de Xàtiva), el de un conjunto patrimonial durante su intervención (yacimiento arqueológico de Contrebia Belaisca en Botorrita) y el de un conjunto patrimonial en proceso de estudio previo a su futura intervención (Cartuja de Valldecris de Altura). De esta forma, se pueden extra

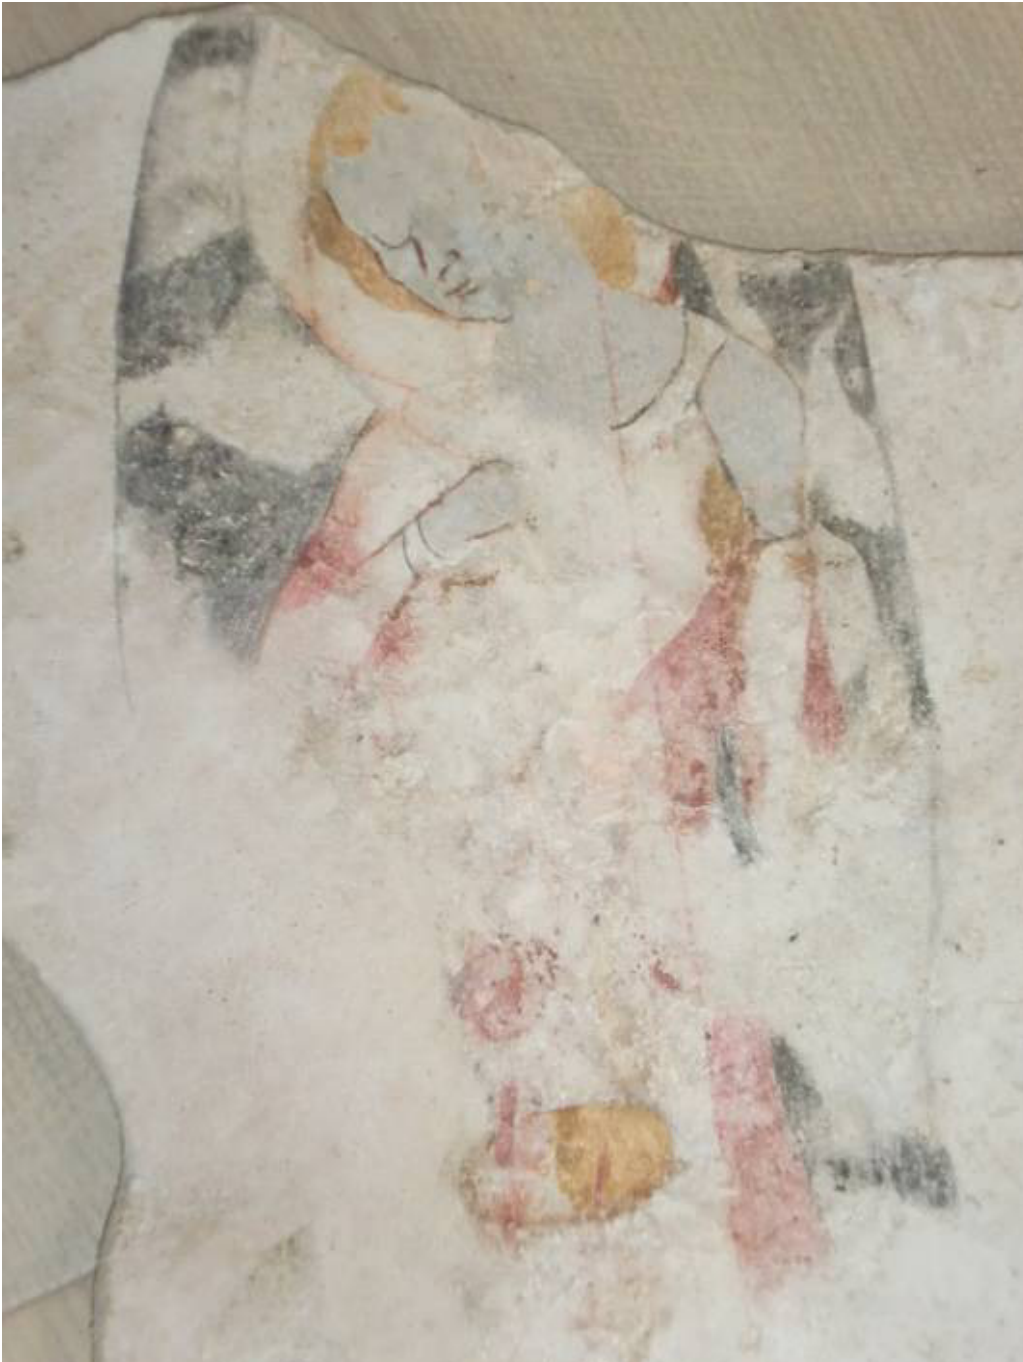
Fig. 1. Arranque mural del Convento de Sant Doménech de Xàtiva, 2011. NOEMA RESTAURADORES SL

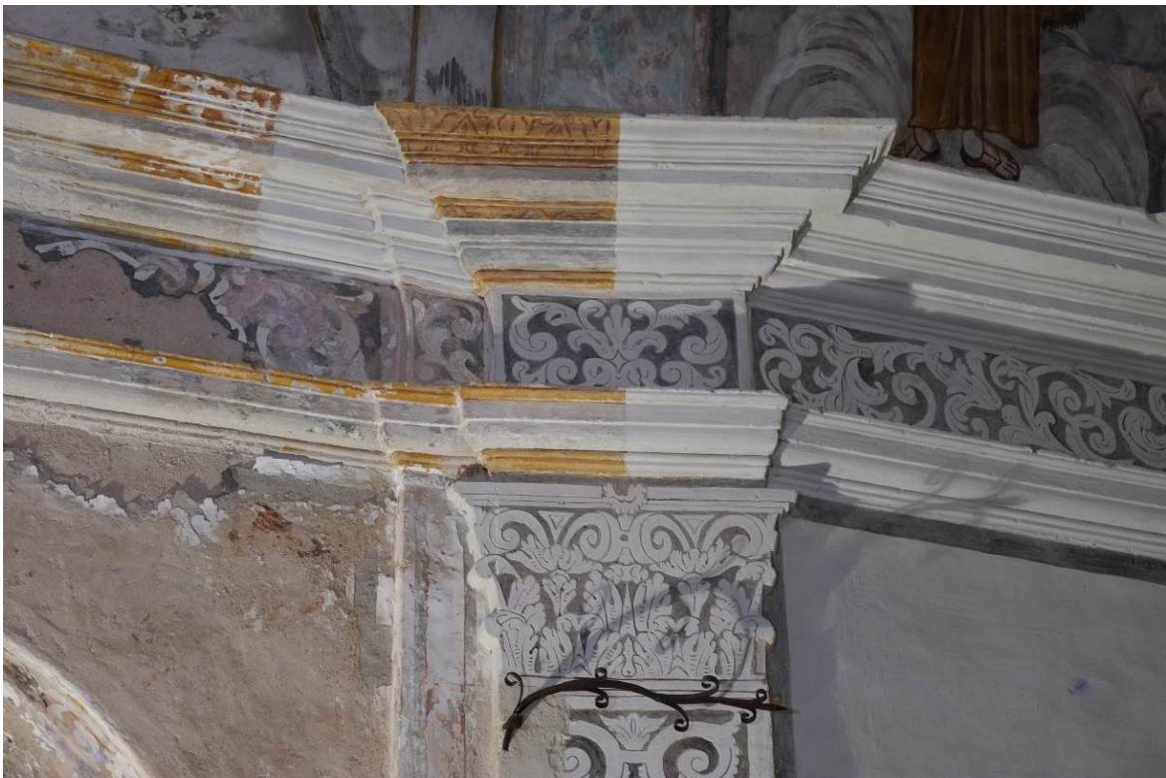
**Fig. 3.** Detalle del capitel restaurado de la pilastra que enmarca el presbiterio. Iglesia de Santiago de Benicalaf, 2019.Noema Restauradores SL

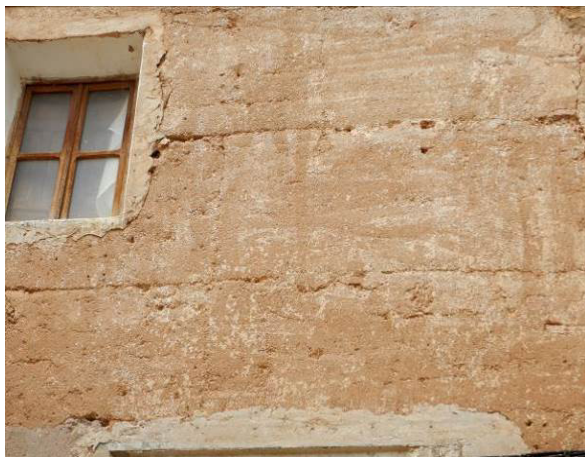
Fig. 4. Tapia (Aras de los Olmos), 2019.

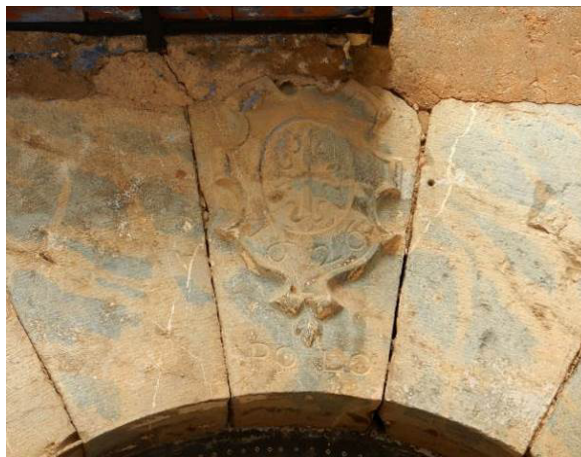
Fig. 5. Arco y escudo de cantería (Aras de los Olmos), 2019.

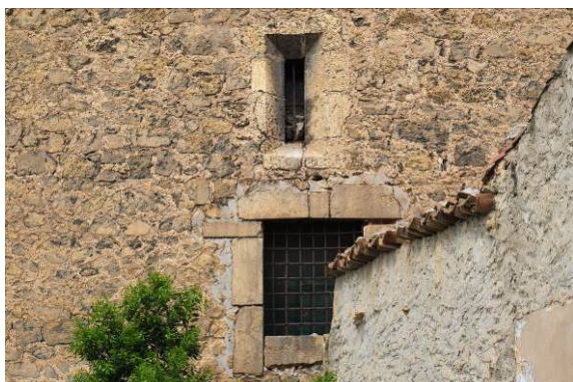
Fig. 6. Mampostería y sillería (Aras de los Olmos), 2019.

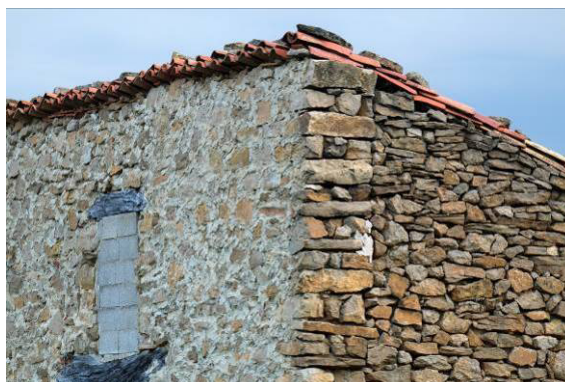
Fig. 7. Piedra seca (Aras de los Olmos), 2019.

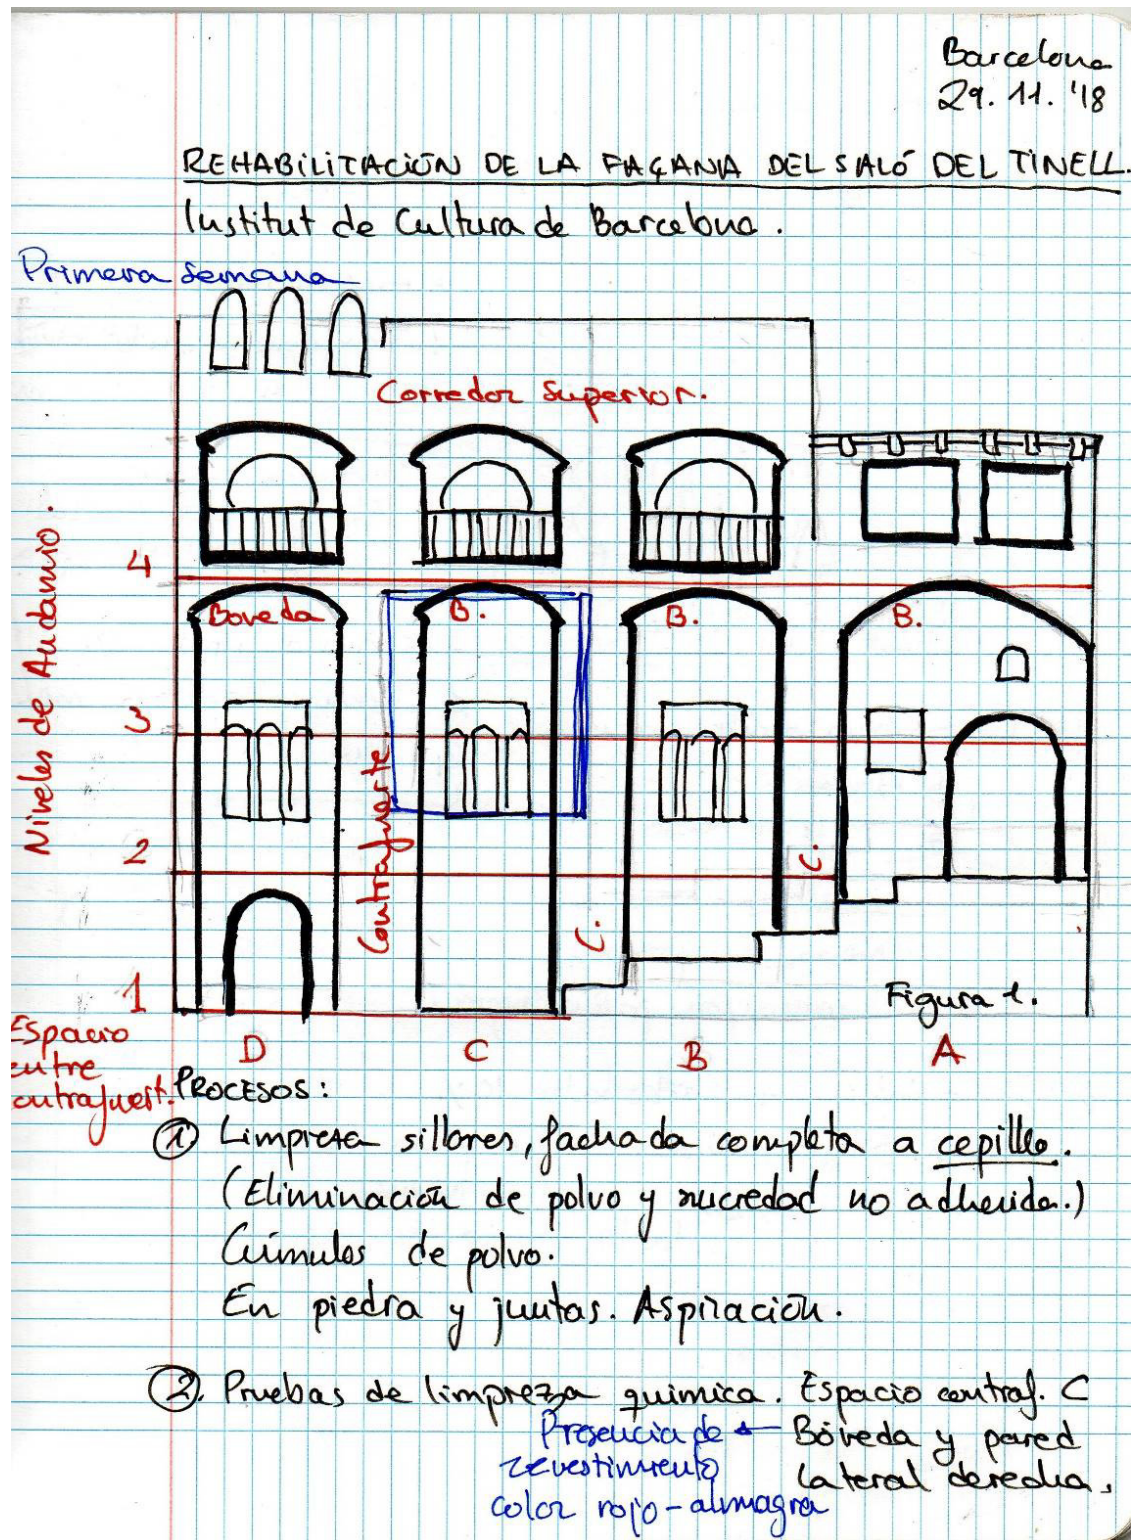
Fig. 10. Anotaciones en libreta de campo durante los trabajos preliminares de la restauración de la fachada del Saló del Tinell de Barcelona, 2018. NOEMA RESTAURADORES SL

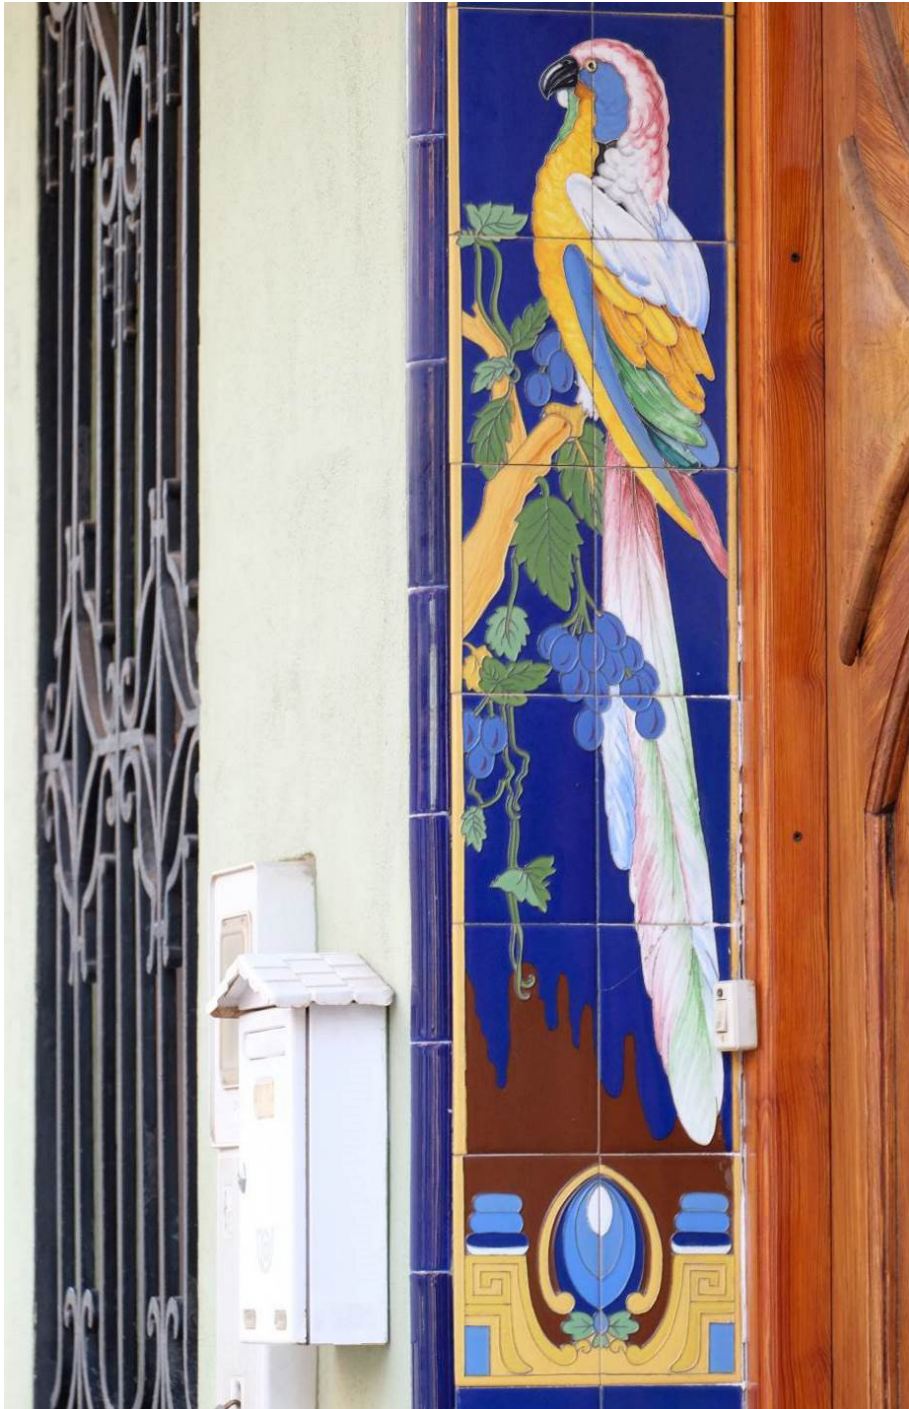
Fig. 12. Azulejos realizados con la técnica del tubat. La Pobla de Farnals

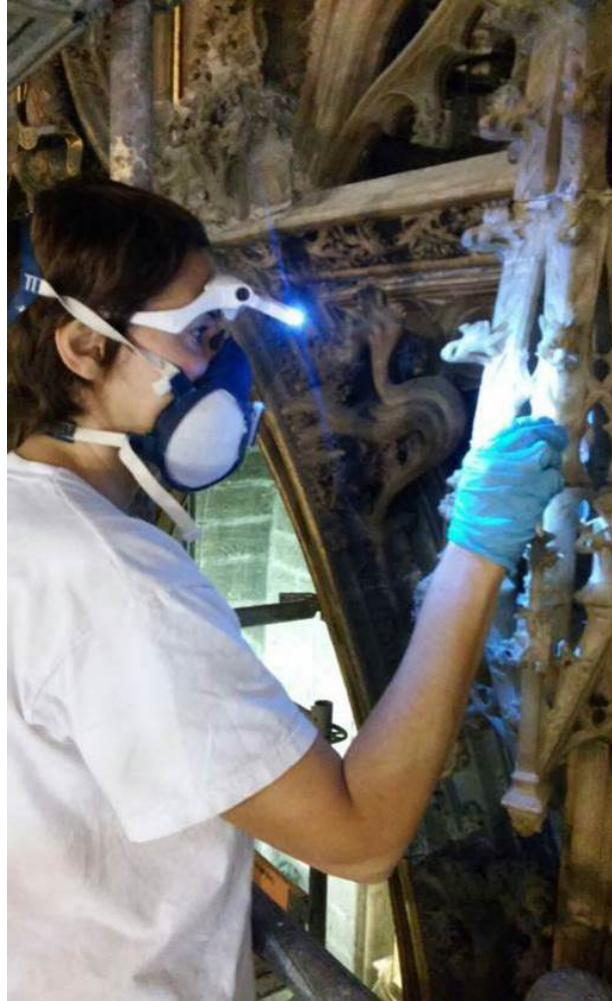
**Fig. 17.** Pruebas de limpieza. Retablo de alabastro de Antoni Dalmau de la capilla del Santo Cáliz de la catedral de Valencia, 2017. NOEMA RESTAURADORES SL

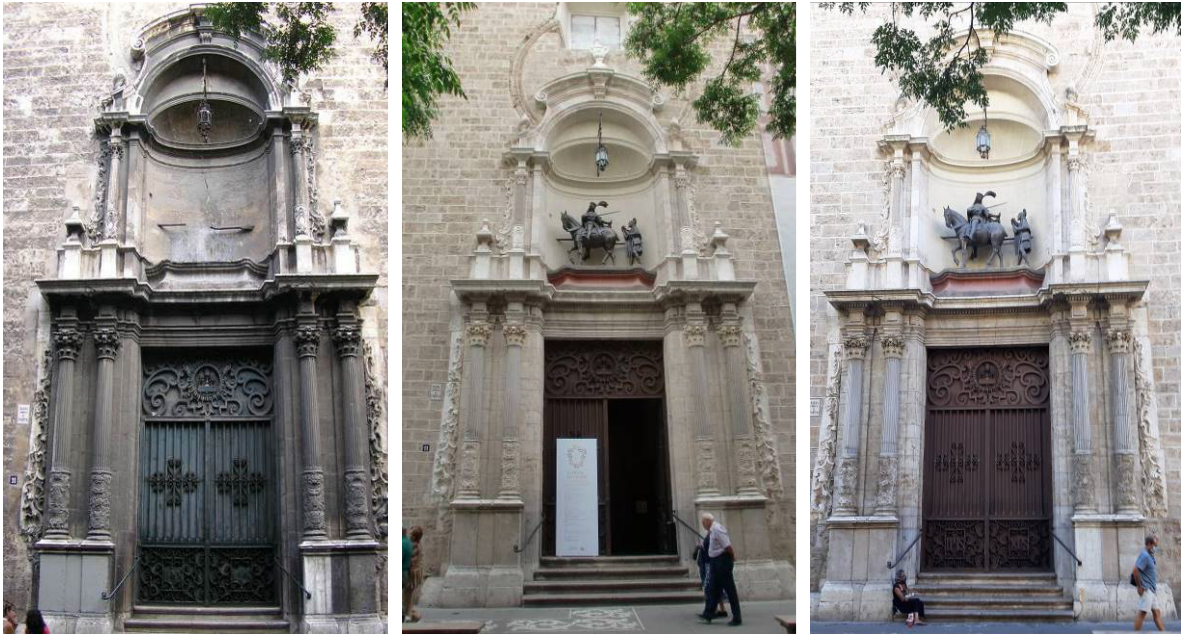
Fig. 19. Iglesia de San Martín de Valencia antes de su intervención 2007, tras su intervención 2009 y en la actualidad 2020. NOEMA RESTAURADORES SL

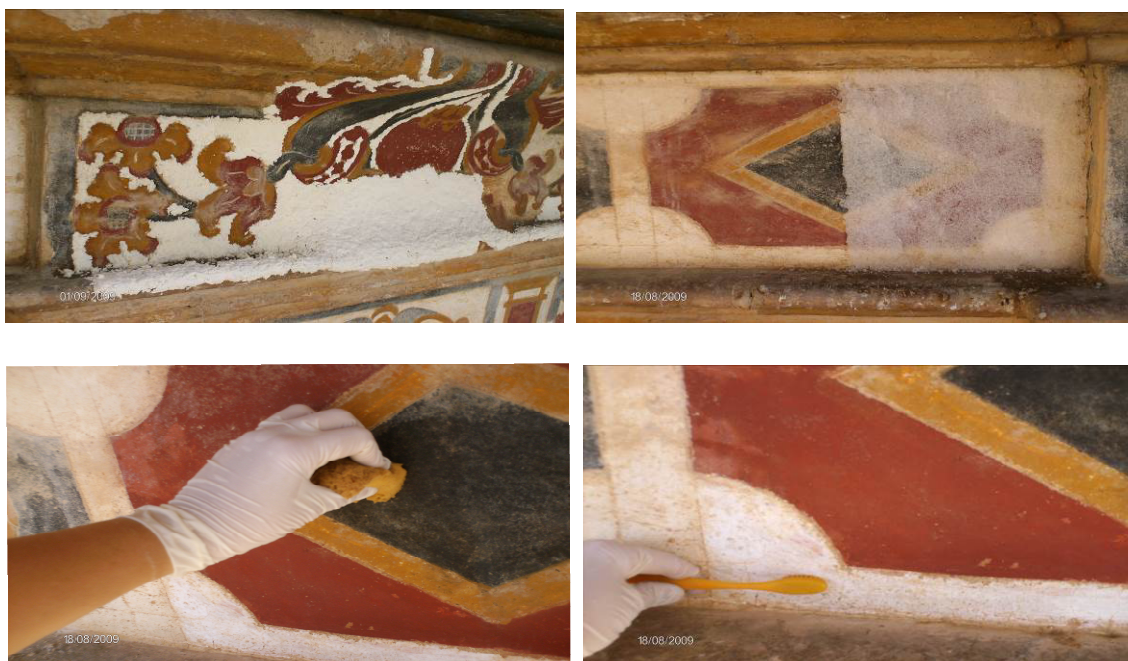
**Fig. 23.** Procesos de limpieza química realizados sobre los revestimientos de estuco de la fachada de las cañas del Palau Ducal de Gandia. 1. Aplicación de empacos de arbolcel y soluciones que solubilizan el estrato de deformación, 2. Aplicación de empacos de carbopool y soluciones que solubilizan el estrato de deformación, 3 y 4. Retirada de detritus con esponjas y cepillos y agua destilada, 2011. NOEMA RESTAURADORES SL.

Tras su exposición al exterior siempre se formarán estratos de deformación que, dependiendo de su naturaleza requerirán un tratamiento específico (costra de sulfatación, costra biótica, ensuciamiento ambiental o de componente graso) y según su naturaleza se realizará un tratamiento biocida, una limpieza en seco con cepillos y/o módulo de proyección aeroabrasivo (utilizado por especialistas que deberán saber aplicar el ángulo y presión adecuados así como el tipo de abrasivo utilizado), proyección de agua atomizada (no recomendable en la limpieza de monumentos por la posible hidratación de sales del interior, solubilización de estratos pictóricos o hidrólisis de materiales que componen sus paramentos, especialmente las arcillas), así como limpiezas químicas realizadas tras diferentes pruebas de solubilidad y utilizando aquellos productos que nos aseguren que no van a interactuar de forma negativa con los propios materiales constitutivos que componen la obra.

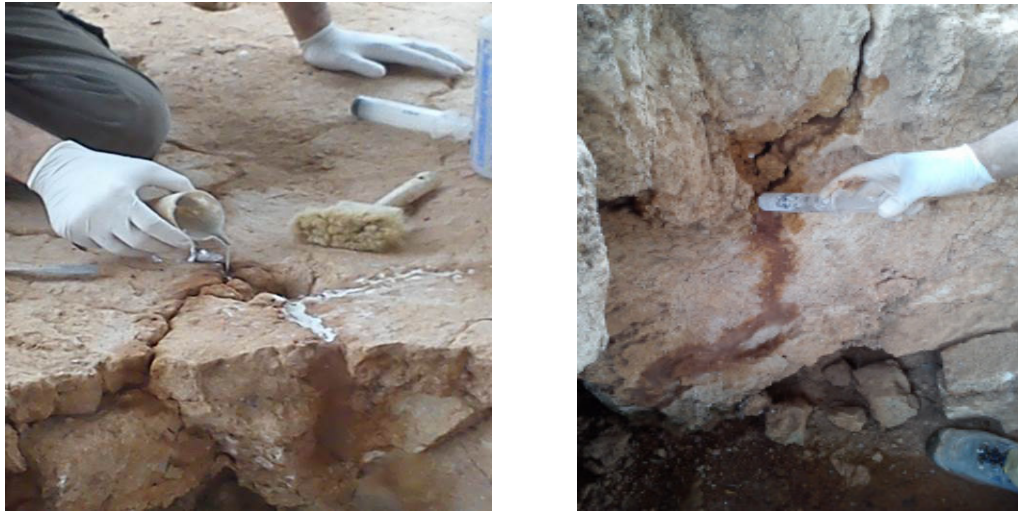
**Fig. 24.** Consolidaciones internas yacimiento arqueológico de Villanueva de Castellón. 2014.NOEMA RESTAURADORES SL

Otra fase importante es la de las consolidaciones internas (con morteros de inyección) y externas por capilaridad, donde la naturaleza del pétreo determinará que material consolidante es el más apropiado (el silicato de etilo solo será efectivo si el pétreo contiene sílice en su composición y el

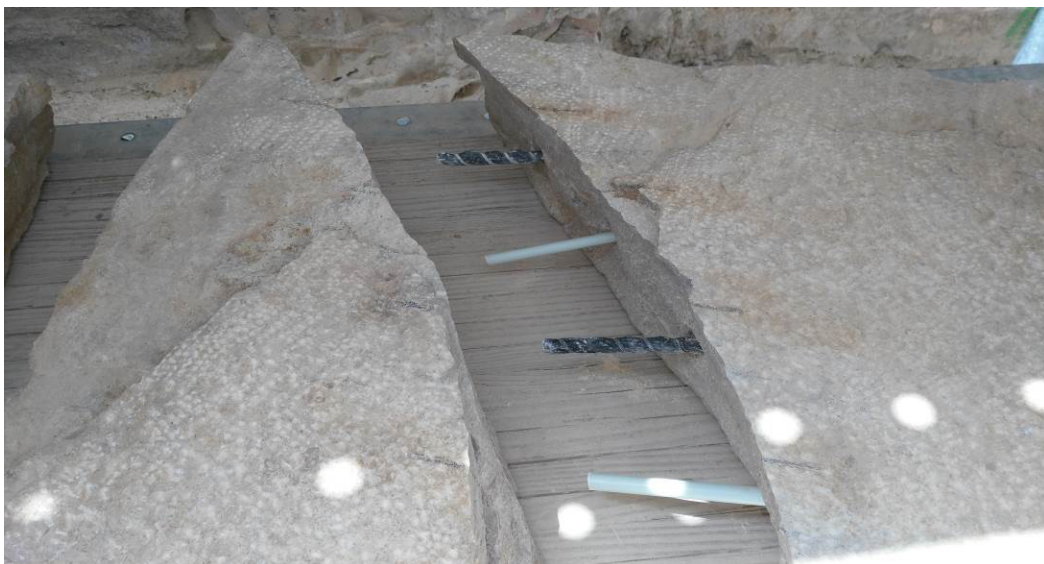
**Fig. 25.** Cosido de fractura de una lápida en Convento de San Francisco de Vinaroz,2015.NOEMA RESTAURADORES SL

Otra de las actuaciones posibles es solventar problemas de estabilidad por la aparición de grietas y fracturas y, para su subsanación, se recurrirá a la realización de cosidos con la introducción en zig-zag de varillas de fibra de vidrio o grafeno (éstas pueden ser lisas, arenadas o corrugadas).

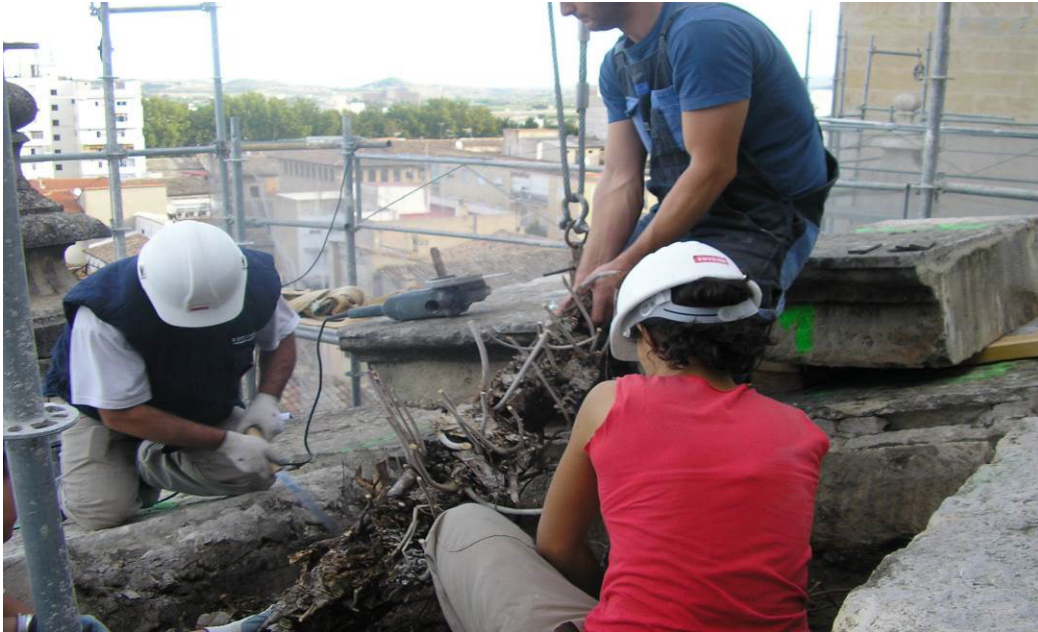
**Fig. 26.** Extracción de las raíces de una higera en uno de los contrafuertes de la Seo de Santa María de Xátiva, 2006.NOEMA RESTAURADORES SL

La aplicación de herbicidas siempre será imprescindible ante la presencia de plantas altas, su extracción estando las plantas vivas y arraigadas en el interior de las fábricas pueden causar graves daños.

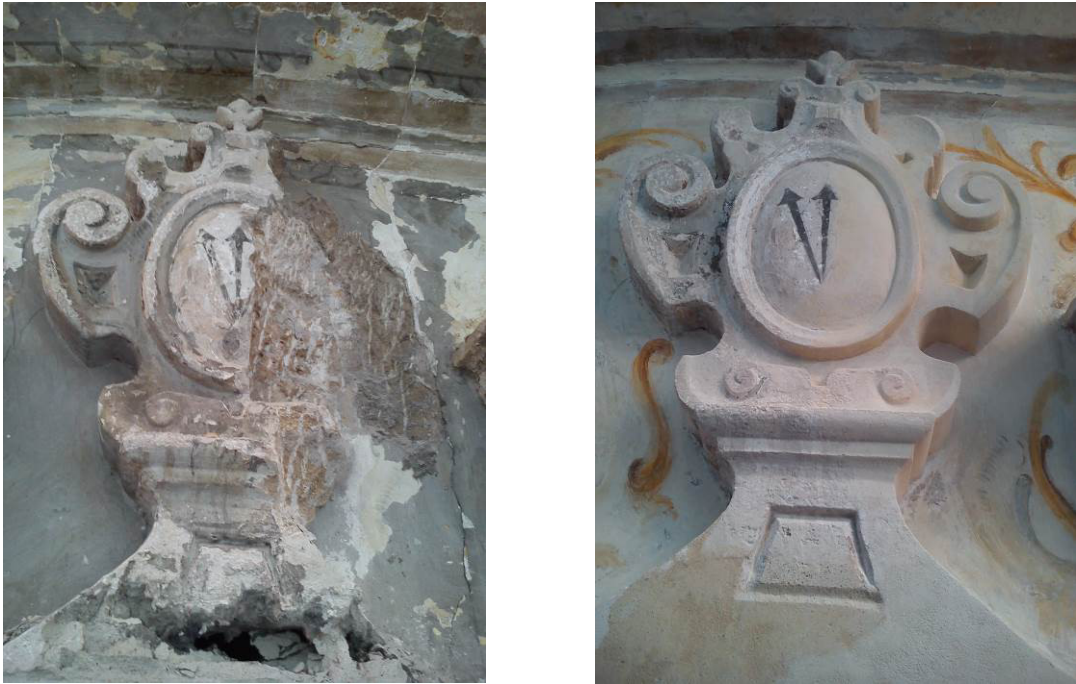
Fig. 27. Reconstrucción volumétrica portada de la Iglesia del Salvador de Valencia, 2014 NOEMA RESTAURADORES SL

Tras los procesos de limpieza y saneado de los materiales de las obras les siguen las distintas fases de reposición de faltantes en zonas donde se ha producido un menoscabo de sus materiales: juntas entre sillares o mampuestos, fábricas, morteros, faltantes de piezas ornamentales de piedra, yeso, morteros y hormigón armado..., revestimientos, estratos pictóricos o piezas de cantería. Todas estas reposiciones deberán realizarse con materiales afines a la obra y siempre se deberán llevar a cabo tras unas arduas reflexiones sobre la necesidad de su reposición (reposiciones necesarias para proteger otras partes de la obra, para dotar a conjunto de unidad y de una correcta lectura) y nunca deberán solaparse visualmente a la propia obra.

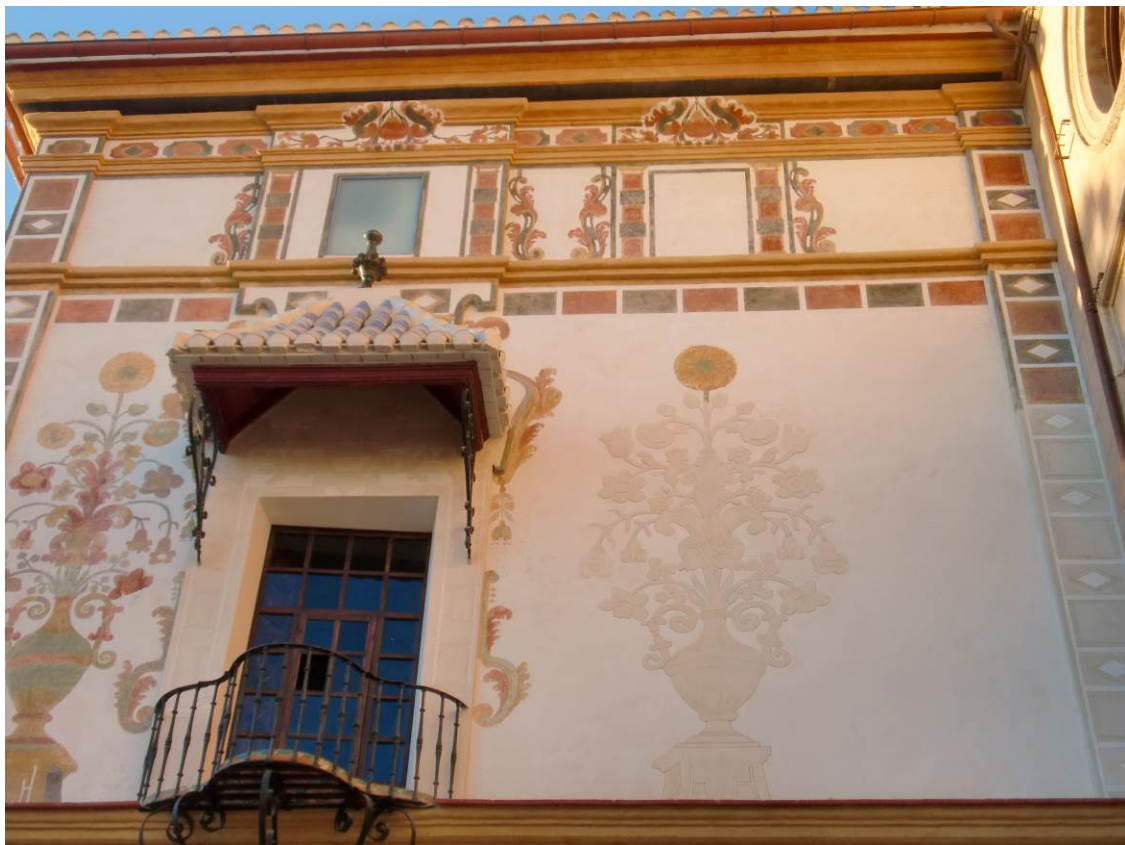
Fig. 28. Reposición del revestimiento continuo de la fachada norte del Palau Ducal de Gandía, 2011. NOEMA RESTAURADORES SL

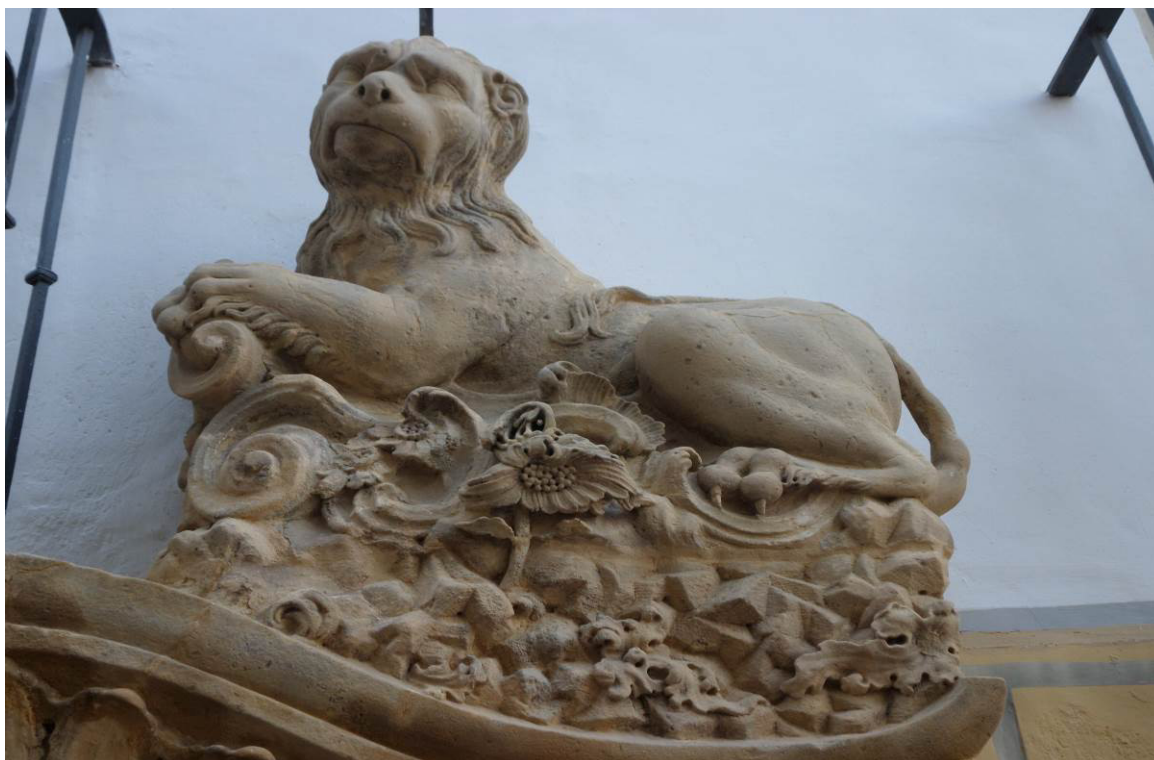
**Fig. 29.** Aplicación de una pátina de cal sobre escultura ornamental de la fachada del Palacio del Arzobispo Mayoral de Xàtiva, actual Museo de Bellas Artes, 2013. NOEMA RESTAURADORES SL.

Otro aspecto que suele ser tratado durante la intervención de los monumentos es la aplicación de pátinas con el fin de realizar ajustes cromáticos de las reposiciones efectuadas, matizar las decoloraciones sufridas sobre partes del edificio o para dotarlo de un estrato de protección. Tras la finalización de su restauración también se suele aplicar materiales que los protege ante las inclemencias climáticas, siendo habitual la aplicación de hidrofugantes que confieren a las superficies un mecanismo de hidrorepelencia, pero sin perder su mecanismo natural de transpiración del material sobre el que es aplicado, así como la aplicación de materiales que los protege de daños sufridos por acciones antrópicas (realización de grafitis sobre sus paramentos).

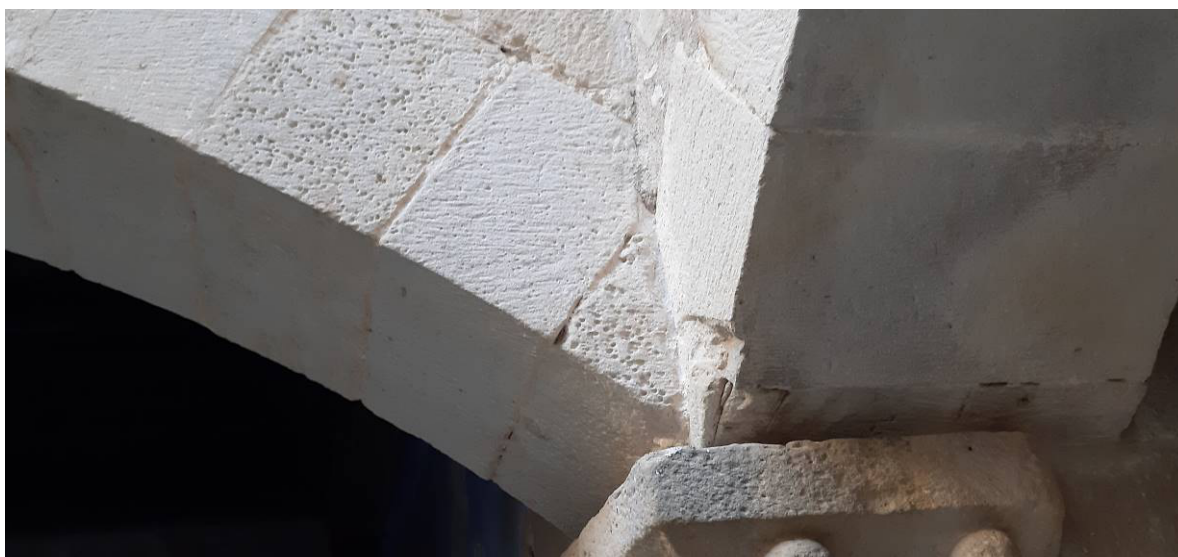
Fig. 31. Proceso de punteado. Santuario de San Joan de Penyagolosa, 2020. NOEMA RESTAURADORES SL

Erosión puntiforme debido a la pérdida de nódulos más alterables que el resto del material de la piedra y que deja como resultado pequeños orificios en la superficie del pétreo. A diferencia de la alveolización (descohesión de granos minerales), el punteado se refiere a pérdidas de nódulos.

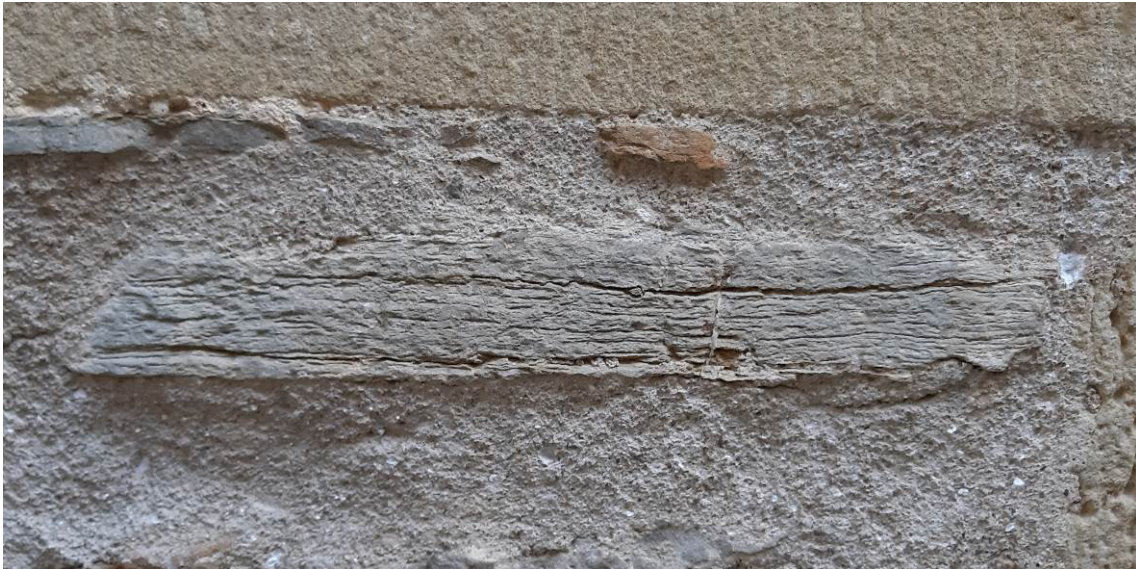
**Fig. 32.** ESTRIACIONES. Santuario de San Joan de Penyagolosa, 2020. NOEMA RESTAURADORES SL

Se define como la pérdida de material de la piedra en forma de estrías o acanaladuras horizontales debido a la descohesión del material aglomerante natural de la piedra. Esta alteración suele ser el resultado de la acción del agua por una importante humedad interna.

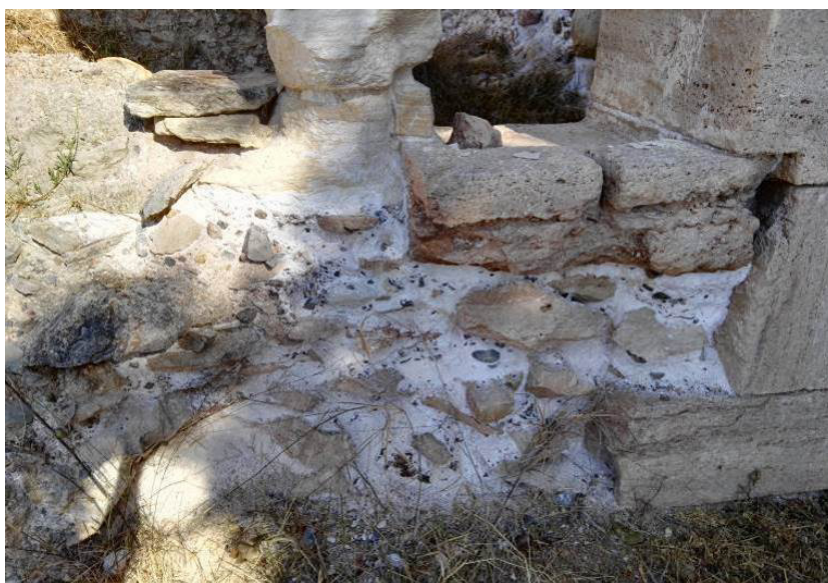
**Fig. 33.** Acumulación de eflorescencias salinas. Cartuja de Valdecríst, 2020. NOEMA RESTAURADORES SL

Alteración formada en la superficie de la piedra visible como manchas blanquecinas siendo resultado de la cristalización de sales. Estos depósitos salinos se acumulan en zonas con cambios continuos de humedad y desecación del material pétreo. Por otro lado, la criptoflorescencias corresponde a la formación de las sales en el interior de la piedra siendo más lesivas y difíciles de detectar a simple vista.

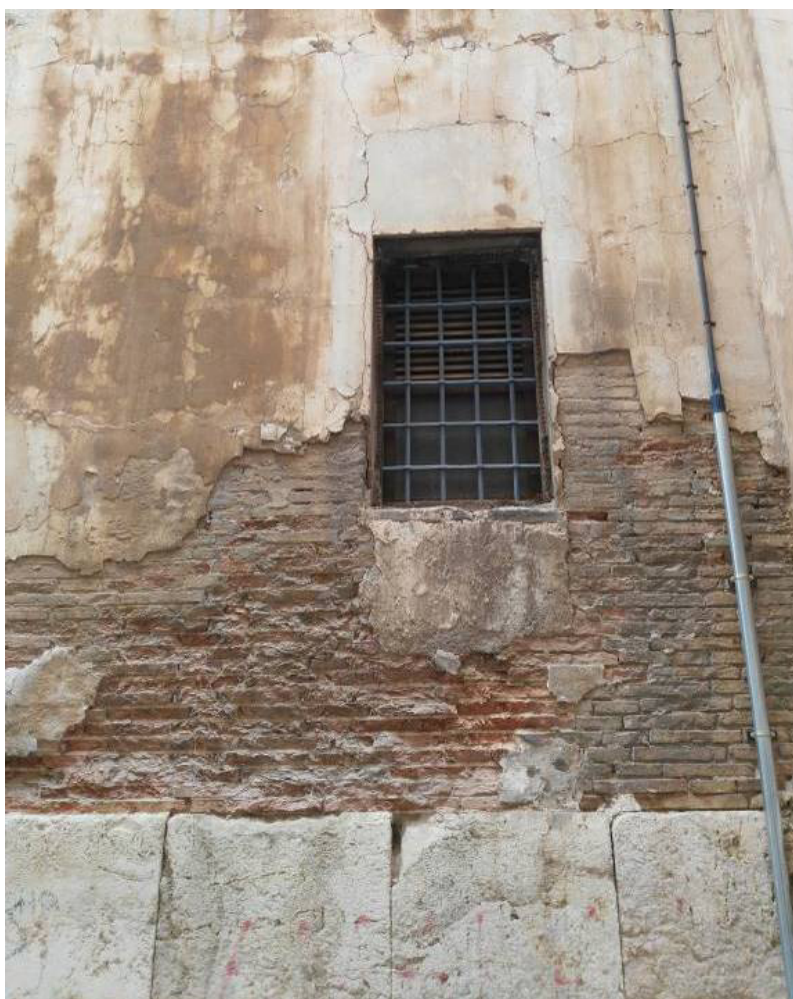
**Fig. 35.** Procesos de deterioro de una fábrica de ladrillo por la acción del hielo. Fachada lateral de la Catedral de Teruel, 2017. NOEMA RESTAURADORES SL.

Debido a la materialidad de la piedra poco deformable, la acción del hielo es uno de los mecanismos de alteración más importante sobre los materiales pétreos. Cuando el agua se transforma en hielo provoca graves fracturas y la disgregación del material interno de la piedra. Estos mecanismos de alteración serán muy lesivos en materiales de menor dureza.

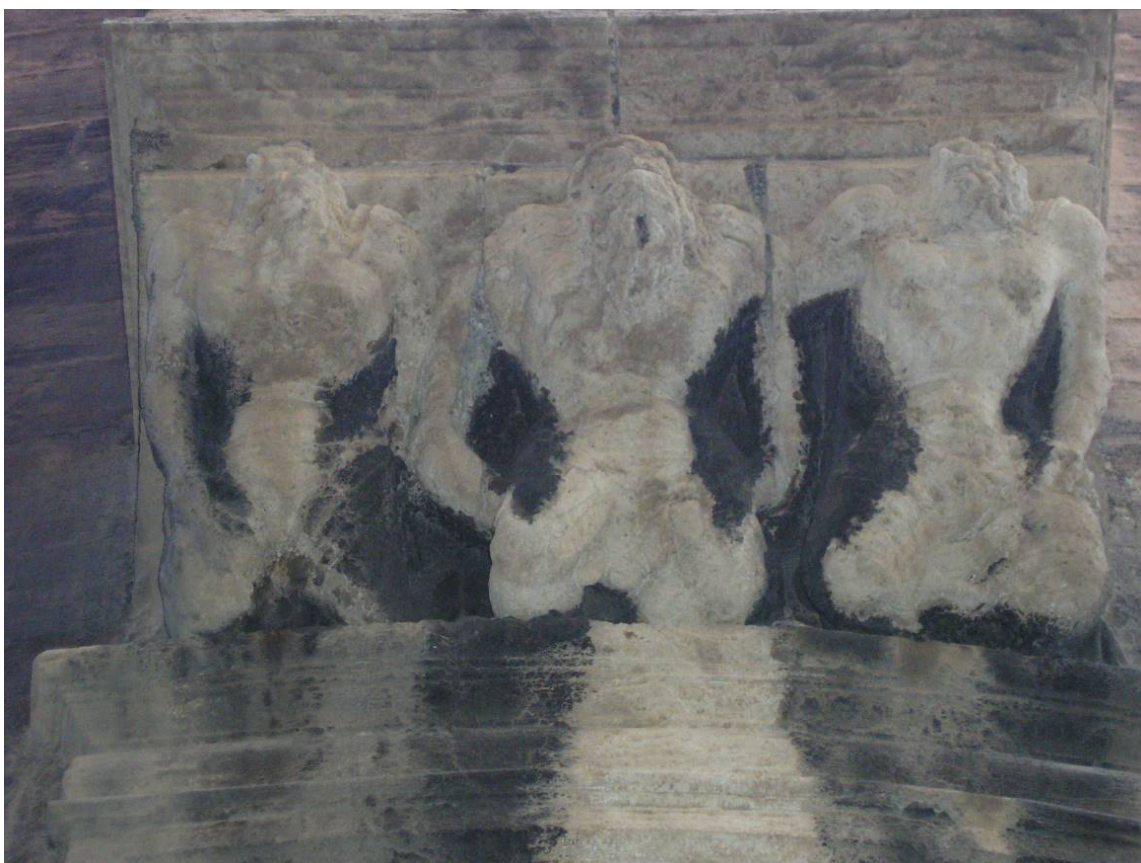
**Fig. 36.** Costra de sulfatación. Ménsula atlantes de la Iglesia de San Martín de Valencia, 2008. NOEMA RESTAURADORES SL

La costra de sulfatación presente en sobre los materiales pétreos expuestos al exterior se debe a la presencia compuestos de azufre ( $\text{SO}_2$ ) en la atmósfera. La descomposición del carbonato cálcico presente en la piedra en sulfato cálcico se debe a la acción de la polución atmosférica (con compuestos de azufre producido por combustibles de la industria, vehículos o calefacciones domésticas) y a la humedad ambiental. Este transforma el carbonato cálcico presente en las rocas en yeso que puede disolverse por acción del agua.

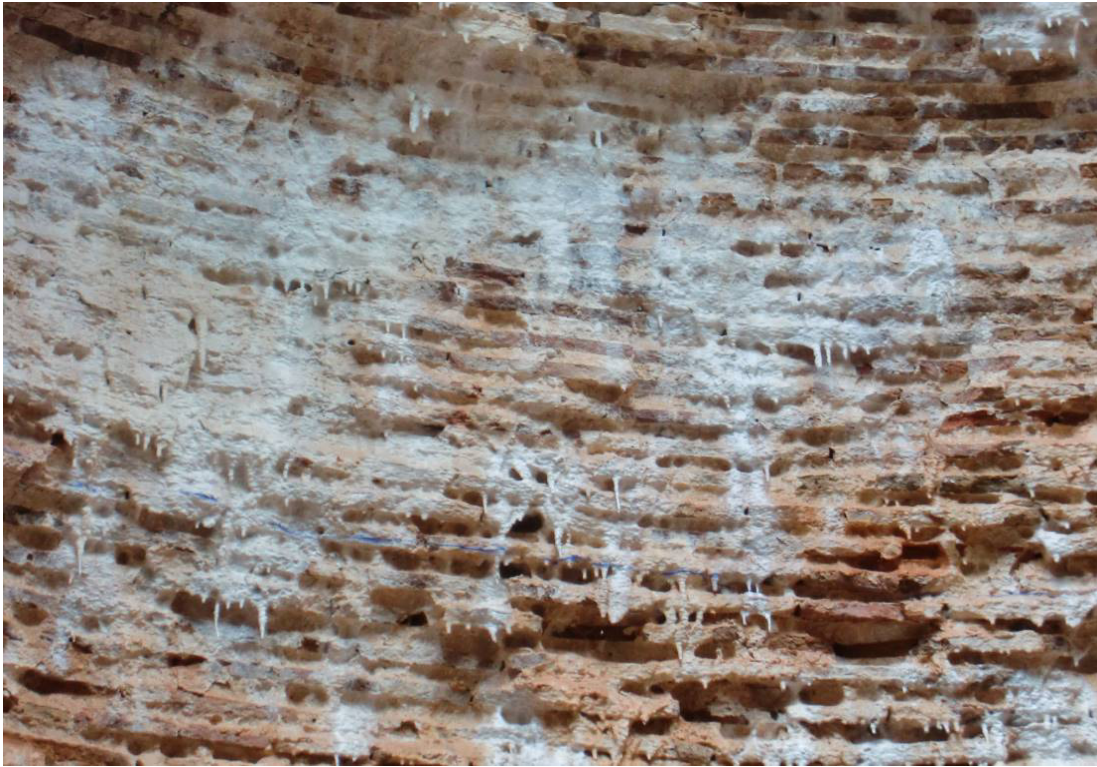
Fig. 37. Proceso de recarbonatación en el exterior de una bóveda de fábrica de ladrillo. Aljibe del castillo de Garcimuñoz.

El proceso de formación de costras en rocas calizas o areniscas con cemento calcáreo se produce con la penetración del agua en el interior de la roca que satura la porosidad disolviendo el carbonato cálcico. Tras la evaporación el agua retorna hacia el exterior arrastrando y dejando depositados los compuestos no solubles: carbonatos de calcio, magnesio y sulfatos de calcio, así como las sales que puedan alojarse en su interior, que vuelven a cristalizan en su exterior.

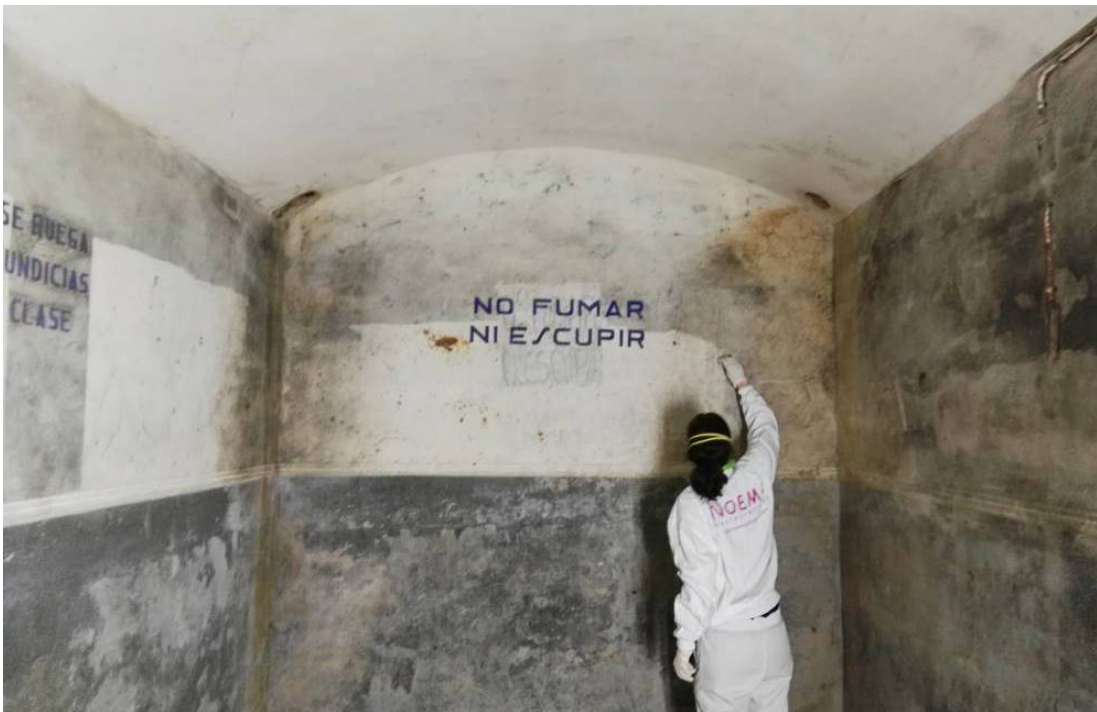
Fig. 38. Mancha de oxidación en el lateral superior derecho. Refugio antiaéreo Bombas Gens.2017, NOEMA RESTAURADORES SL.

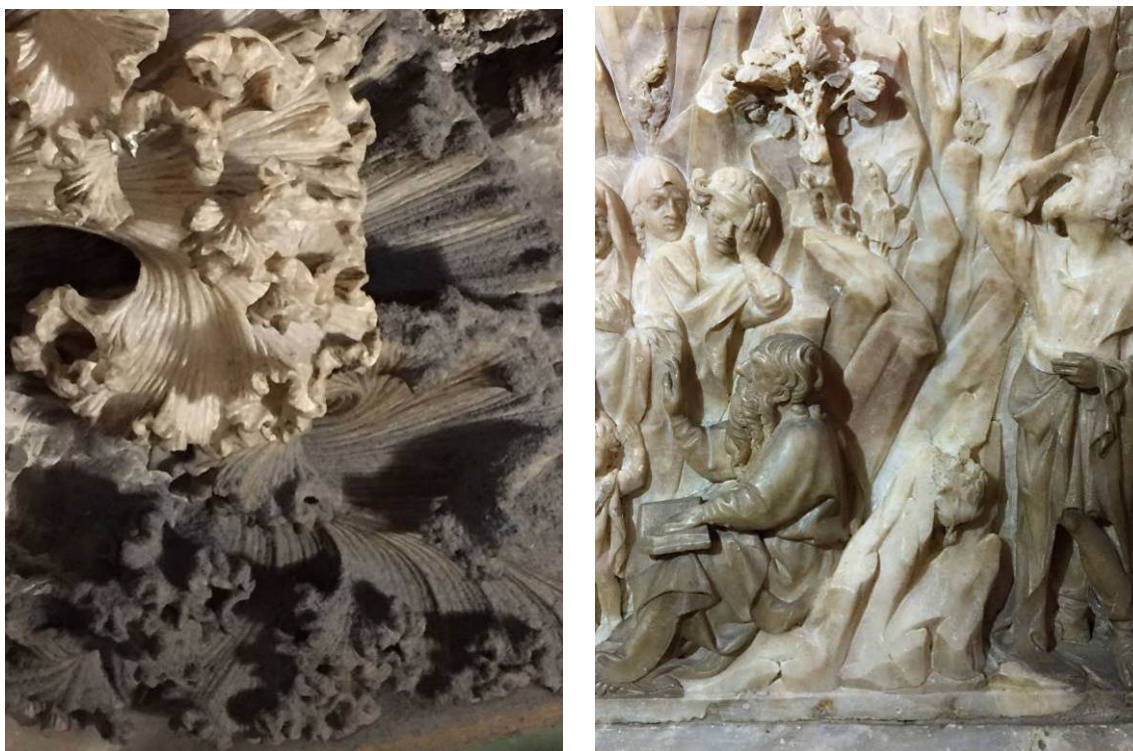
**Fig. 39.** Retablo de alabastro de Antoni Dalmau de la capilla del Santo Cáliz de la catedral de Valencia. 1. Limpieza de depósitos de polvo y 2. Limpieza de costra negra de componente graso, 2017. NOEMA RESTAURADORES SL

Según J. Ordaz y R. Esbert,<sup>8</sup> el término genérico de pátina abarca varias acepciones: pátina de envejecimiento, pátina cromática, pátina biogénica, pátina de tinción y pátina de ennegrecimiento o pátina negra.

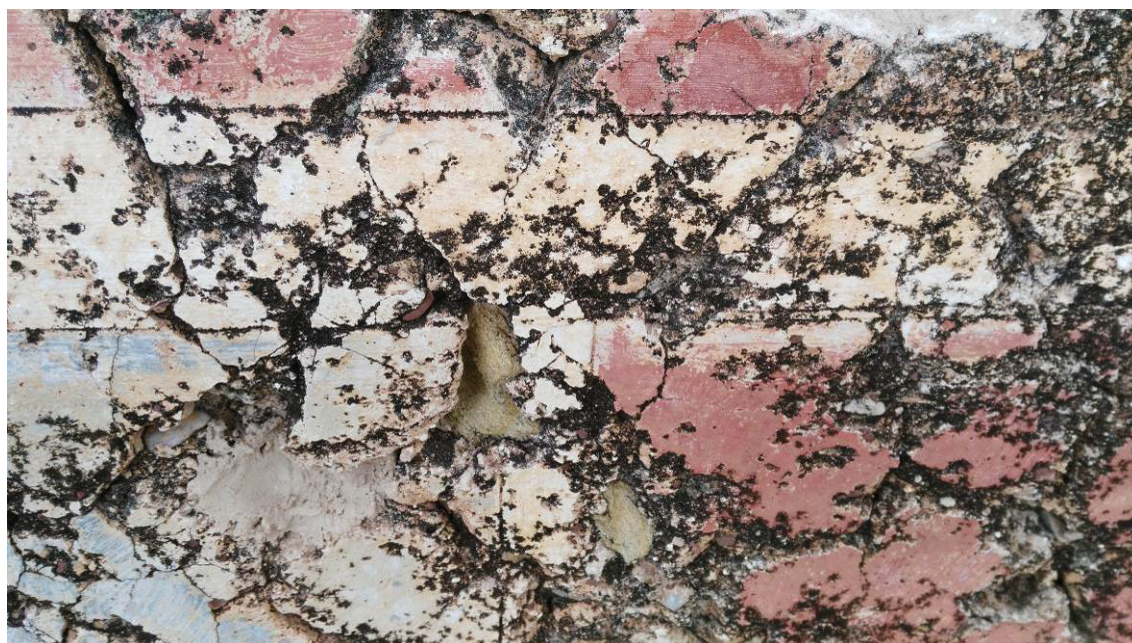
**Fig. 40.** Revestimiento continuo de la fachada de la Iglesia de Santiago de Benicalaf (Benavites). Proliferación de colonias bióticas que se han introducido en el interior de los bordes de las grietas del revestimiento continuo de la fachada.2016, NOEMA RESTAURADORES SL

En líneas generales, estos organismos (bacterias, líquenes y musgos), suponen una alteración estética por el aspecto que adquiere y, además, una alteración física ocasionada por mecanismos de naturaleza química y mecánica. La primera causada por la secreción de sustancias ácidas que van debilitando los morteros y los componentes de los materiales constitutivos de la fachada y, la segunda, por el aumento del volumen de los microorganismos que ejercen presiones en las paredes del revestimiento.
