El presente proyecto recoge determinadas metodologías de trabajo que se consideran imprescindibles para acometer una correcta intervención sobre el patrimonio arquitectónico. El fin de este trabajo consiste en recopilar y elaborar un protocolo centrado en las acciones a desarrollar antes de la restauración de un bien patrimonial, durante su intervención y tras su finalización. Los objetivos de este TFM enumeran el desarrollo exhaustivo de los sistemas y técnicas de estudio que nos permiten obtener el registro material de la obra (materiales, tipologías y técnicas constructivas), la diagnosis (detección de indicadores de alteración) y técnicas de restauración (materiales, procedimientos y técnicas de intervención) apropiadas en cada caso. Para calibrar mejor la pertinencia de las metodologías propuestas en este trabajo, se utilizan como ejemplos el estudio de un edificio ya intervenido (capilla de Santa María de Xàtiva), el de un conjunto patrimonial durante su intervención (yacimiento arqueológico de Contrebia Belaisca en Botorrita) y el de un conjunto patrimonial en proceso de estudio previo a su futura intervención (Cartuja de Valldecris de Altura). De esta forma, se pueden extra

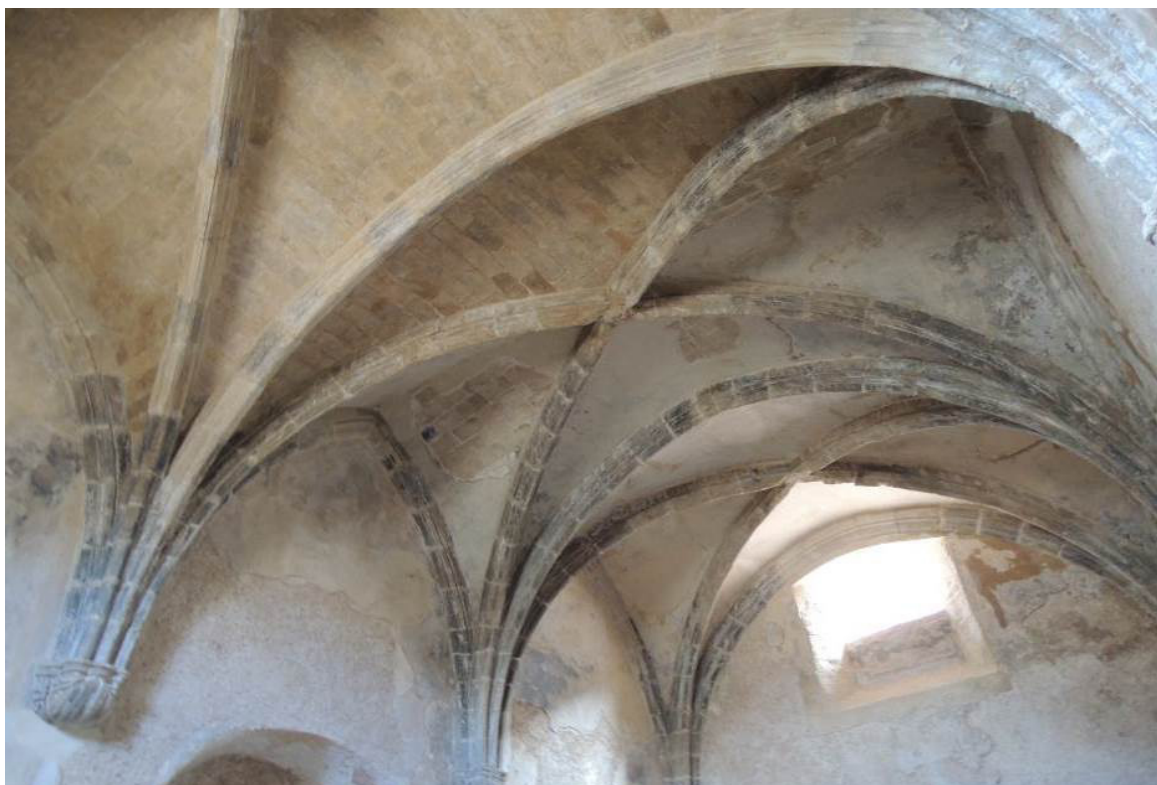
La Capilla, de estilo gótico, es de una sola nave y está cubierta con bóveda tabicada de ladrillo de crucería ojival de tres tramos, cuya peculiaridad es que los nervios de crucería de la bóveda, rematados con ménsulas blasonadas, están realizados con yeso tallado. En su origen estos nervios se encontraban policromados con un revestimiento gris, que hoy en día conserva de forma parcial. Sus muros son de dos metros de espesor y en el interior todavía se conservan revestimientos con motivos esgrafiados en almagra y azul en una de las capillas que seguramente fueron realizados en torno al siglo XVII.

**Fig. 47.** Interior de la Capilla. Detalle de la bóveda de crucería ojival y nervios de yeso, 2014.

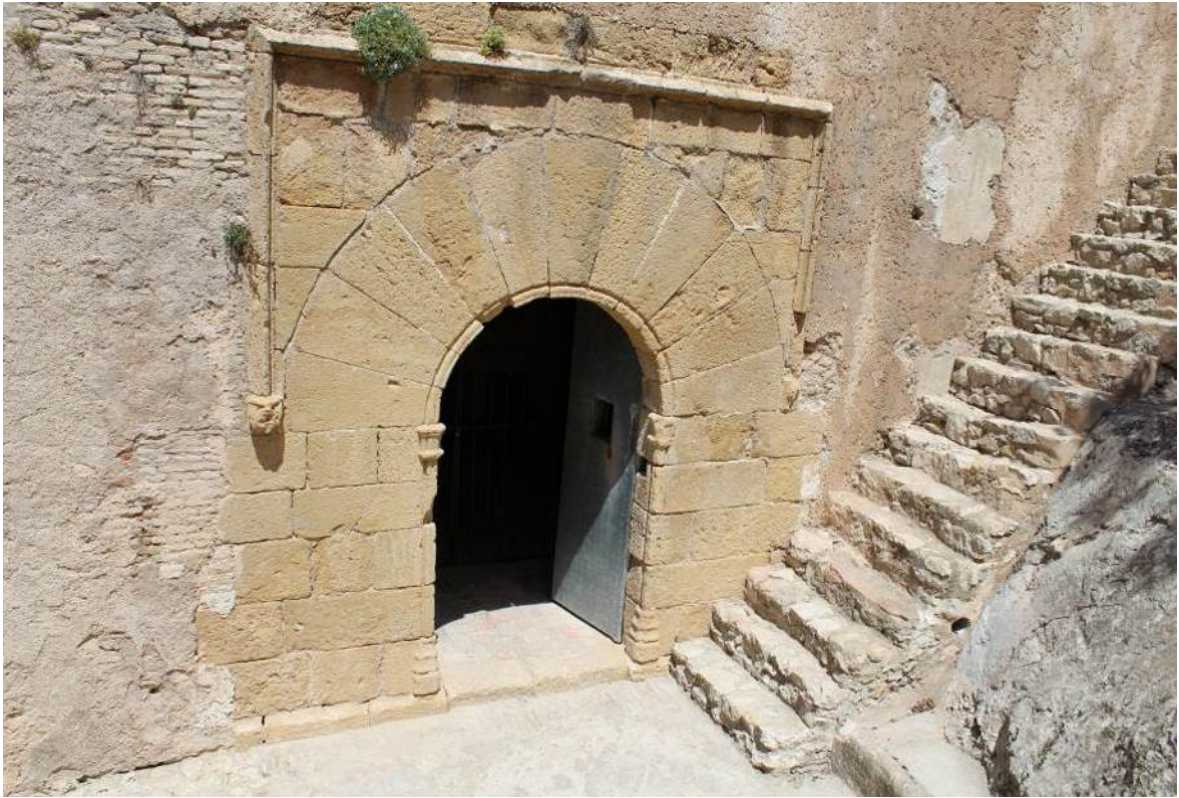
El exterior de la Capilla es muy sencillo y no contiene apenas ninguna decoración. Sus muros de mampostería lateral y trasero están revestidos con un mortero de cal y solo destaca en la fachada principal una fábrica de ladrillo, también revestida, donde se encuentra la puerta de acceso realizada con sillares de piedra arenisca y arco de medio punto con finas columnas talladas en piedra y adosadas a ambos flancos del hueco de acceso. Sobre la puerta, a modo de recercado, encontramos por una moldura con dintel recto, que descansa sobre ménsulas talladas con motivos vegetales.

Fig. 48. Portada de la capilla de Santa María del Castillo Mayor de Xàtiva, 2014.

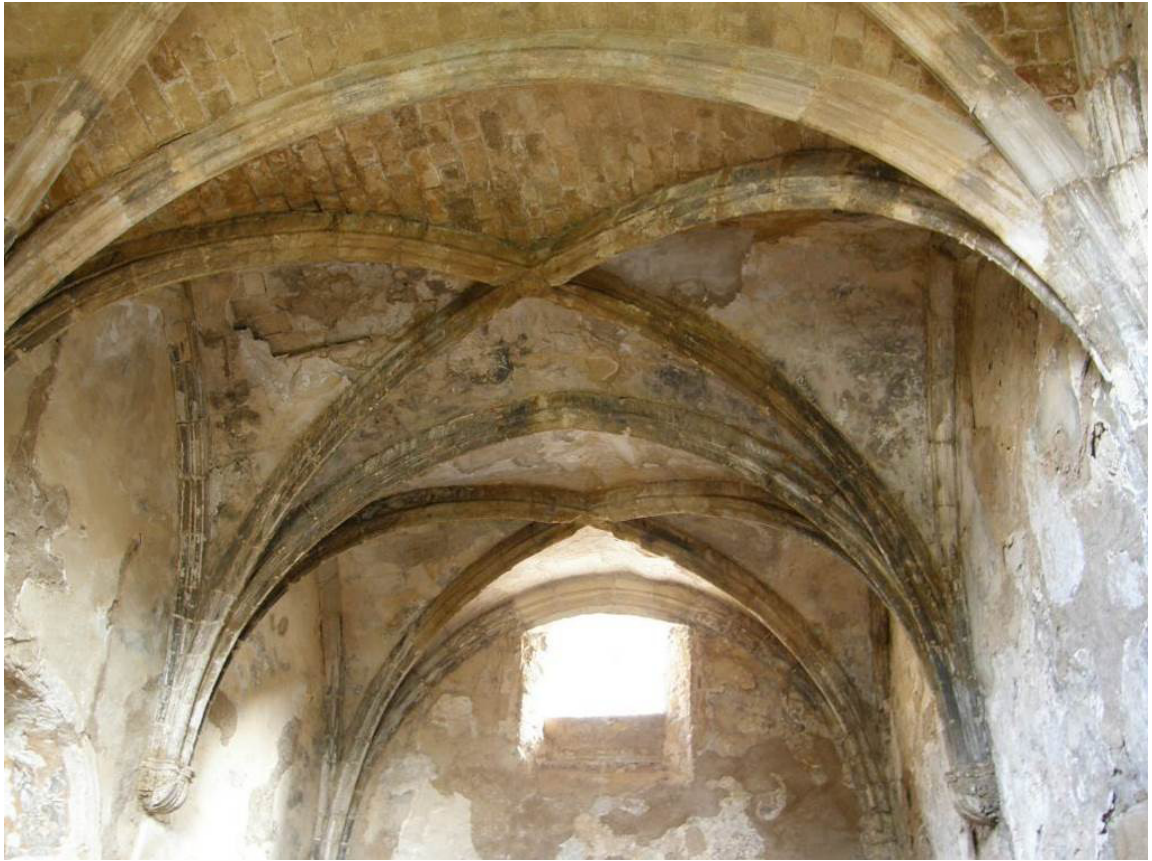
Fig. 49. Interior de la Capilla antes de su intervención realizada en el año 2009. Fotografía de Vicent Torregrosa

Debido a que toda la información aportada es del interior de la capilla, este es el lugar en el que vamos a centrar nuestro estudio, (Fig.4). Analizar el deterioro y los factores de alteración que causaron la degradación de las fábricas nos ayudará a determinar si este problema ha sido subsanado y también nos facilitará el trabajo para confeccionar un protocolo de intervención de la obra.

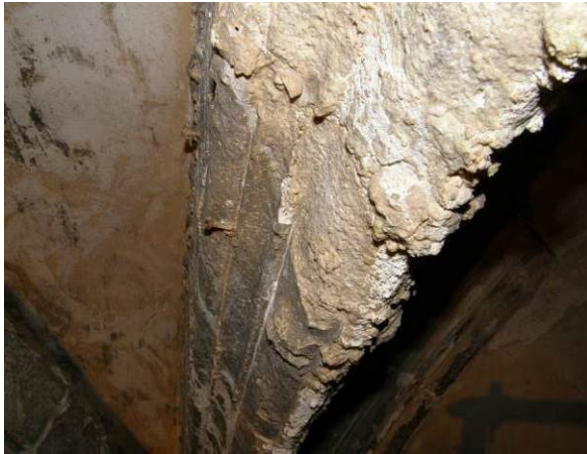
El alto contenido de agua en los muros ha provocado la recarbonatación de las sales de las juntas y morteros de muros junto a agregados cristalinos del interior de los yesos que conforman los nervios de los tramos de bóveda. Este proceso ha provocado la cristalización de costras en la superficie externa, y la disolución de sus materiales y la afloración de eflorescencias salinas. Esta saturación de agua también ha provocado manchas en los morteros de revestimiento, así como disgregaciones y descohesión de los materiales.

**Fig. 50.** Cristalización de yesos y recarbonatación del carbonato cálcico. 2009. Fotografía de Vicent Torregrosa

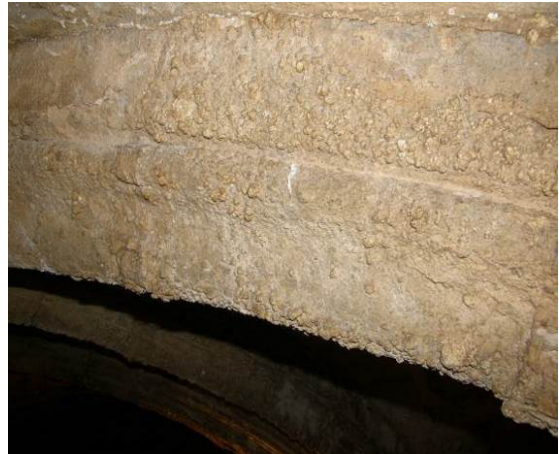
**Fig. 51.** Cristalización de yesos y recarbonatación del carbonato cálcico. 2009. Fotografía de V. Torregrosa

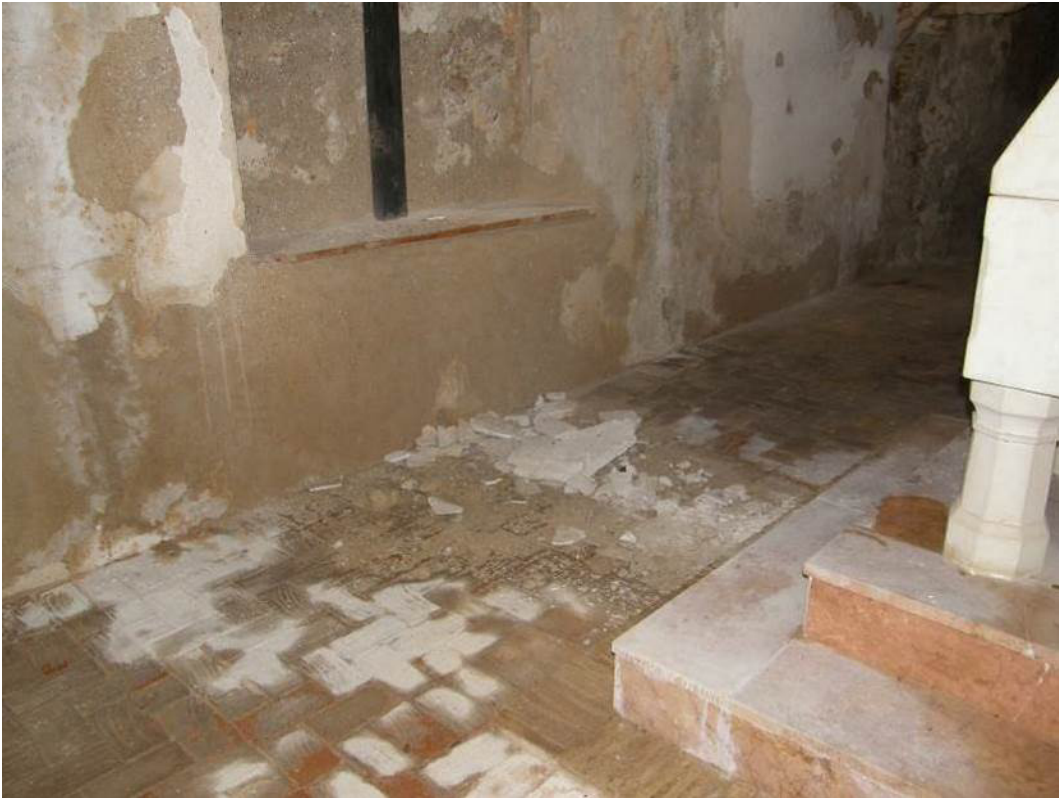
Esta situación extrema de colapso de las fábricas ha causado caídas de fragmentos de las plementerías de ladrillo de las bóvedas, disgregación y disolución de los morteros y revocos, y así mismo, el intento de paliar estas dolencias con la aplicación de morteros de cemento gris acentuó el problema ya que provocó la saturación de sales y debilitó todavía más los morteros que estaban en contacto con el cemento.

Fig. 52. Caída de cascotes bóveda. Obsérvese el suelo completamente mojado.2009. Fotografía de V. Torregrosa

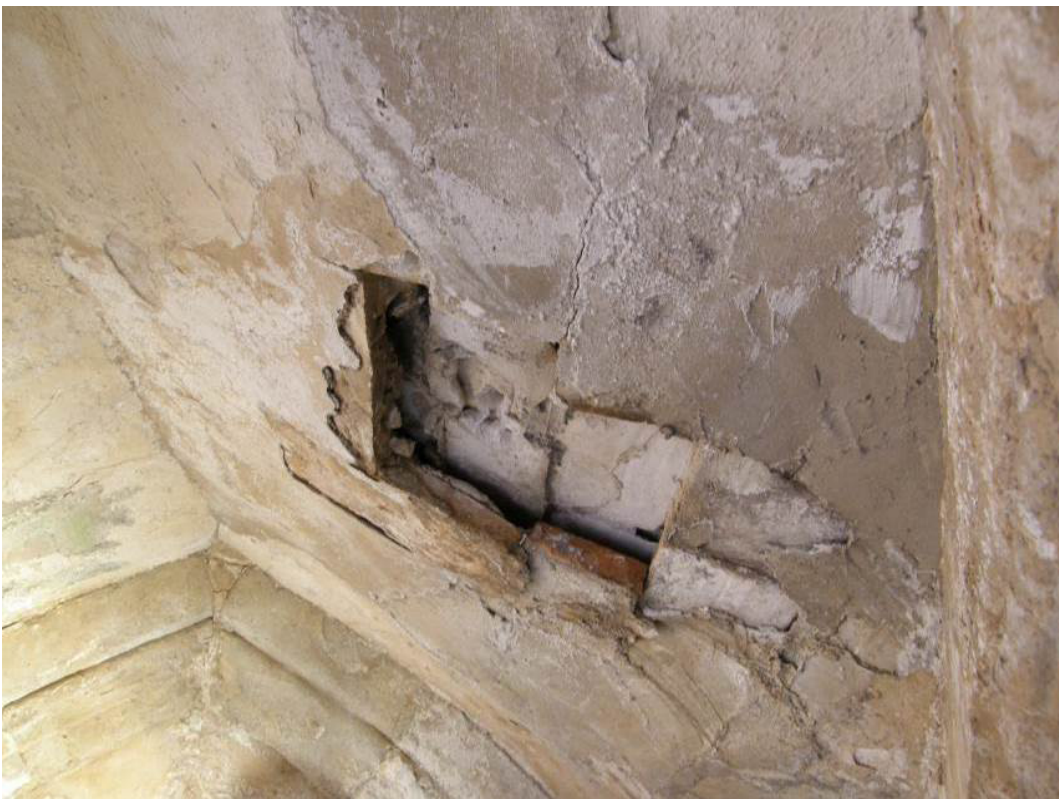
Fig. 53. Morteros de cemento en bóvedas y acumulación de sales, 2009. Fotografía de V. Torregrosa

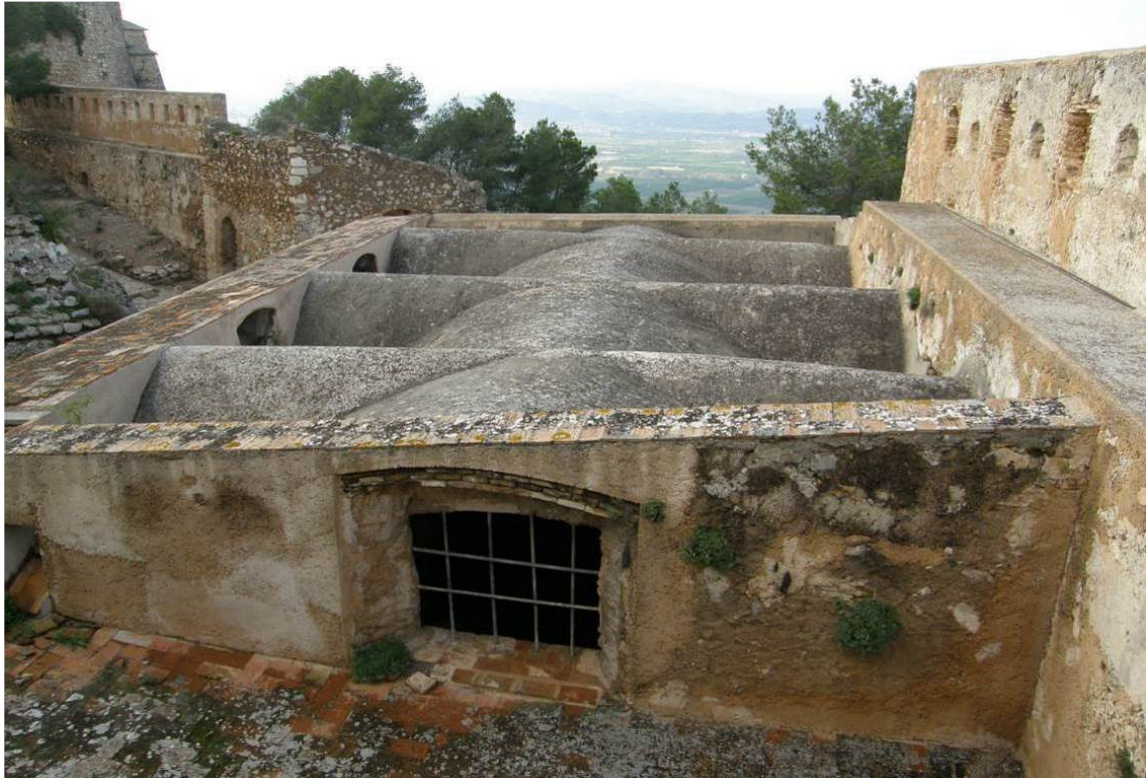
Todos los problemas derivaban de la acumulación del agua en las cubiertas y posterior filtración y sobre todo, por la ventana superior, ubicada a los pies de la capilla (que se aprecia desde el interior en la figura adjunta), totalmente abierta y, además su alfeizar coincidía con la cota del nivel del suelo de la terraza, donde se acumulaba toda el agua de lluvia y a través de la ventana penetraba directamente en la capilla. Era evidente el factor de degradación y de alteración de los materiales de la obra, tal como acreditan las fotografías.

Fig. 54. Vista general de la terraza y cubierta de la capilla. Detalle de la ventana, 2009. Fotografía de V. Torregrosa

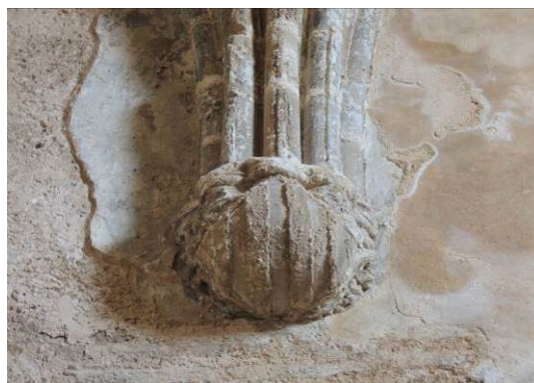
**Fig. 56.** Detalle de una ménsula de yeso y de los morteros de revestimiento. Afloración de agregados cristalinos y manchas de carbonatación en los revestimientos, 2015..

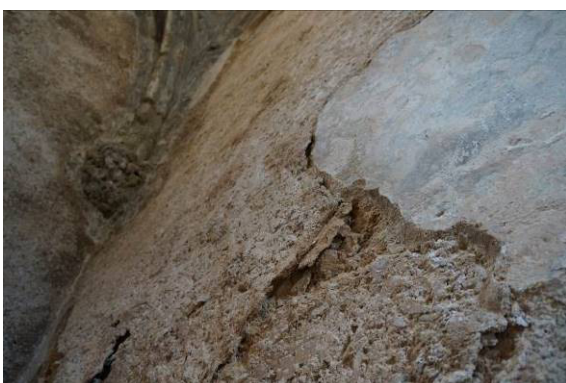
**Fig. 57.** Detalle del mortero de revestimiento del soporte y mortero fino de cal, 2015.

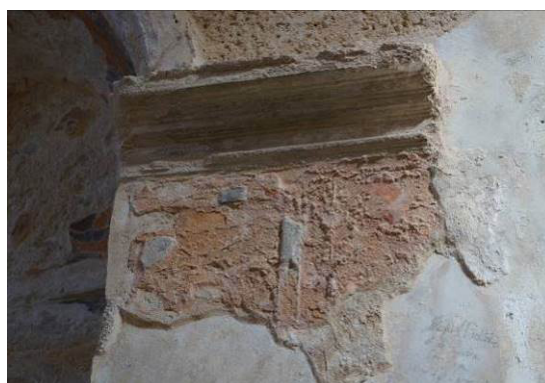
**Fig. 58.** Restos de decoraciones esgrafiadas en azul y almagra, 2015.

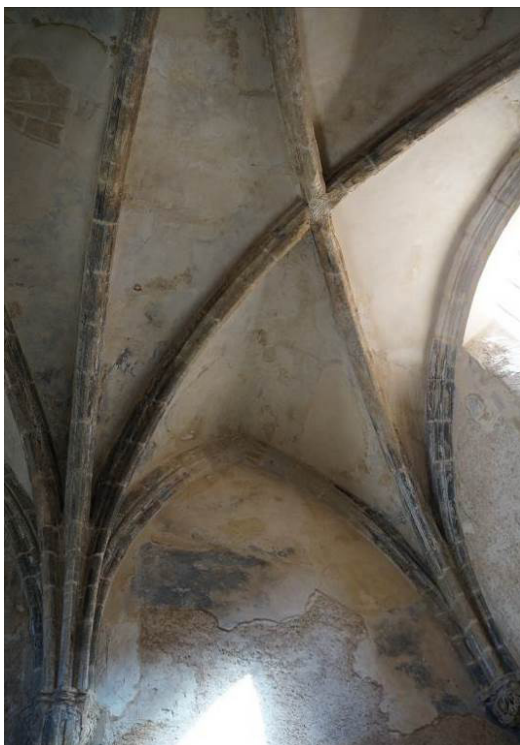
Fig. 61. Yesos tallados y revestimiento pictórico, 2015.

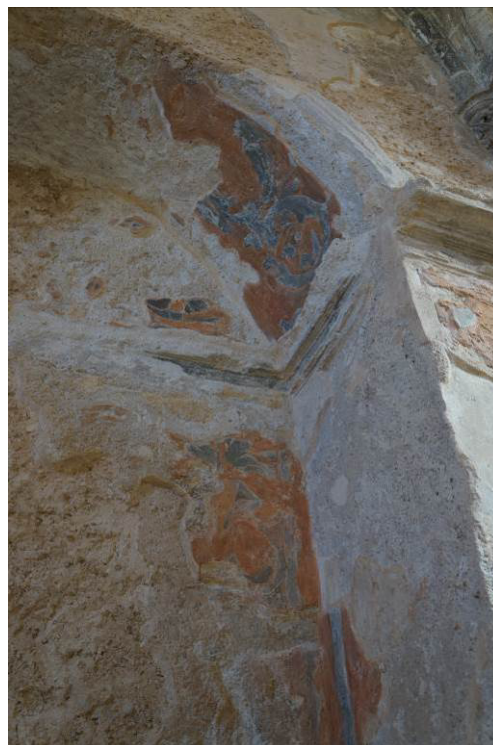
Fig. 62. Restos de decoración esgrafiada, 2015..

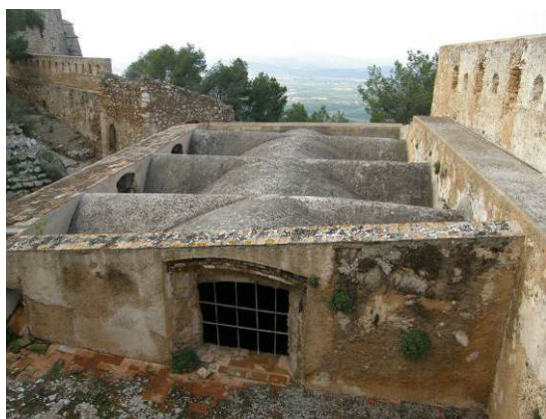
**Fig. 63.** Cubiertas de la capilla antes de su intervención. Foto: Vicent Torregrosa, 2009

Al tener fotografías de la obra previa a su intervención podemos establecer una comparativa y analizar la incidencia de las intervenciones realizadas durante el 2009. Es muy elocuente el estado de conservación de cubiertas previo a la intervención, pero la ventana superior sigue estando abierta.

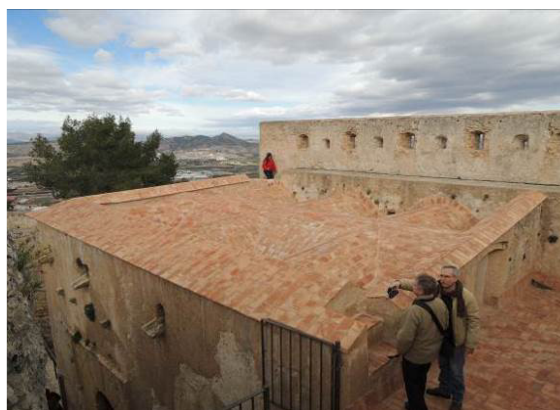
**Fig. 64.** Cubierta de la capilla tras su restauración. Fotografía realizada en 2015.

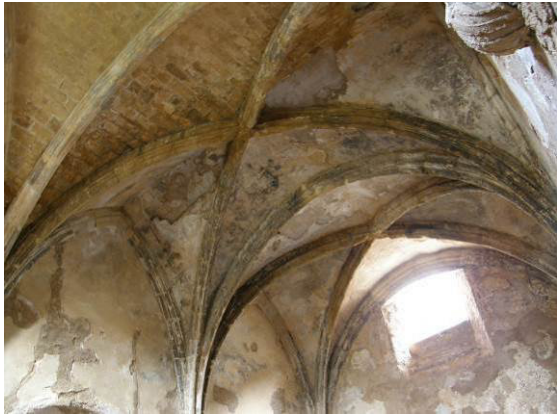
**Fig. 65.** Interior de la capilla antes de su restauración.  
Foto: Vicent Torregrosa, 2009

El resultado de esta intervención también lo vemos en el interior de la capilla donde los paramentos aparecen prácticamente secos, el suelo ya no está mojado y la impresionante costra de agregados cristalinos formada en los nervios de yeso ya no ha vuelto a formarse. Pero el hecho de estar la ventana abierta sigue provocando la presencia de agua y la continua degradación del interior de la capilla.

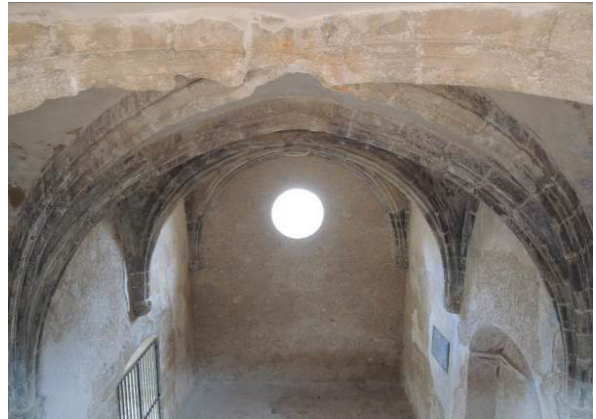
**Fig. 66.** Interior de la capilla tras su restauración.  
Fotografía realizada en 2015.

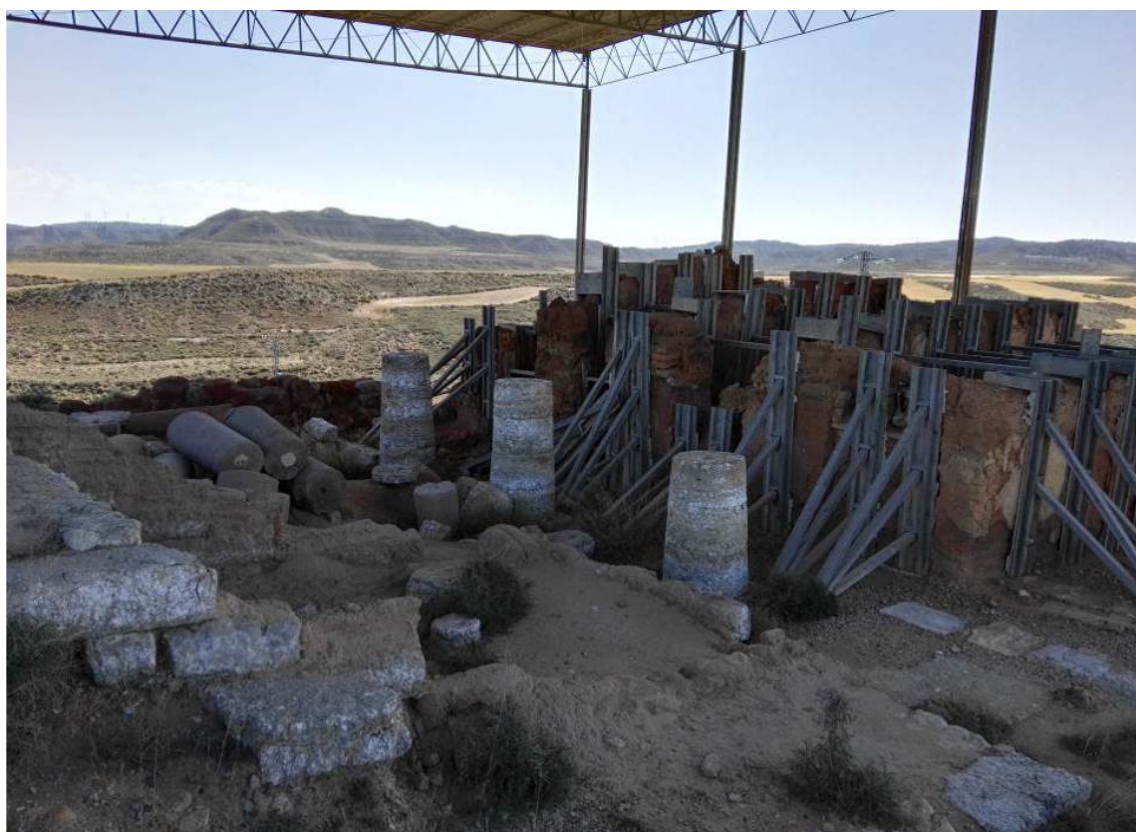
**Fig. 72.** Vista general del estado actual del yacimiento arqueológico de Contrebria Belaisca en Botorrita, (Zaragoza) 2017.

En la zona más alta de la acrópolis se exhumaron los restos de una edificación singular construida con muros de adobe muy deficientemente conservados y restos de otras construcciones anexas. En 1988 se suspendieron los trabajos arqueológicos por considerar necesario proteger la parte del yacimiento excavada para detener su deterioro de los agentes climatológicos. Con esta

finalidad en 1993 se instaló una ligera cubierta metálica de gran altura, soportada por 8 pilares también metálicos, se apearon sus muros con tabloneros apoyados sobre las fábricas interponiendo entre ambas unas planchas de corcho, se colocaron barreras de madera de contención y se realizaron pequeñas reconstrucciones y reparaciones de muros y mampostería.

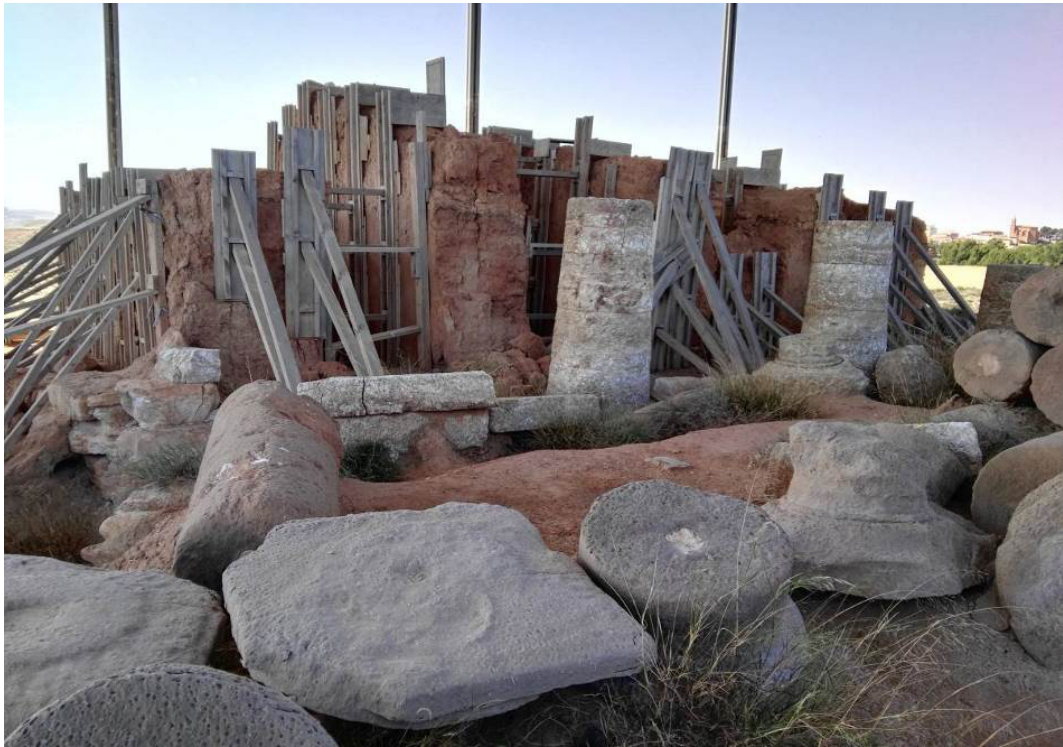
**Fig. 75.** Detalle del Gran edificio central con los apeos de madera colocados también en 1993.

Tras los años transcurridos desde las actuaciones realizadas para la conservación de los restos emergentes, se ha podido constatar que las estructuras de adobe y tapia siguen degradándose y se mantienen en pie fundamentalmente gracias a los apeos, por lo que es necesario volver a realizar un exhaustivo estudio de su estado de conservación e iniciar un proceso de consolidación de los restos para detener su deterioro pero siguiendo una metodología previamente estudiada y pautar unas fases de intervención de forma ordenada y con proyección en el tiempo.

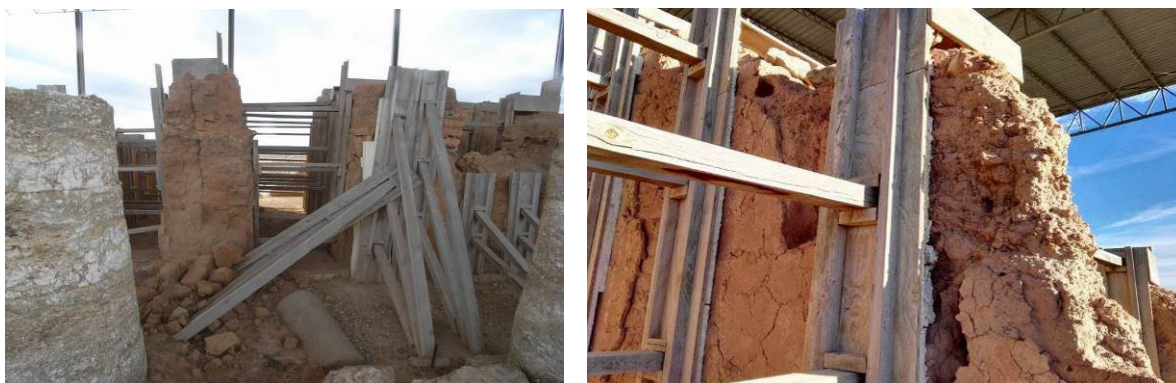
**Fig. 76.** A pesar de los apeos, siguen produciéndose derrumbes en las fábricas de adobe y, en algunos casos, los apeos de madera reconducen el agua por un mismo circuito y acaban causando desgastes, arrastres e importantes pérdidas de material original, 2017.

**Fig. 77.** Detalle de lo anteriormente expuesto, 2017.

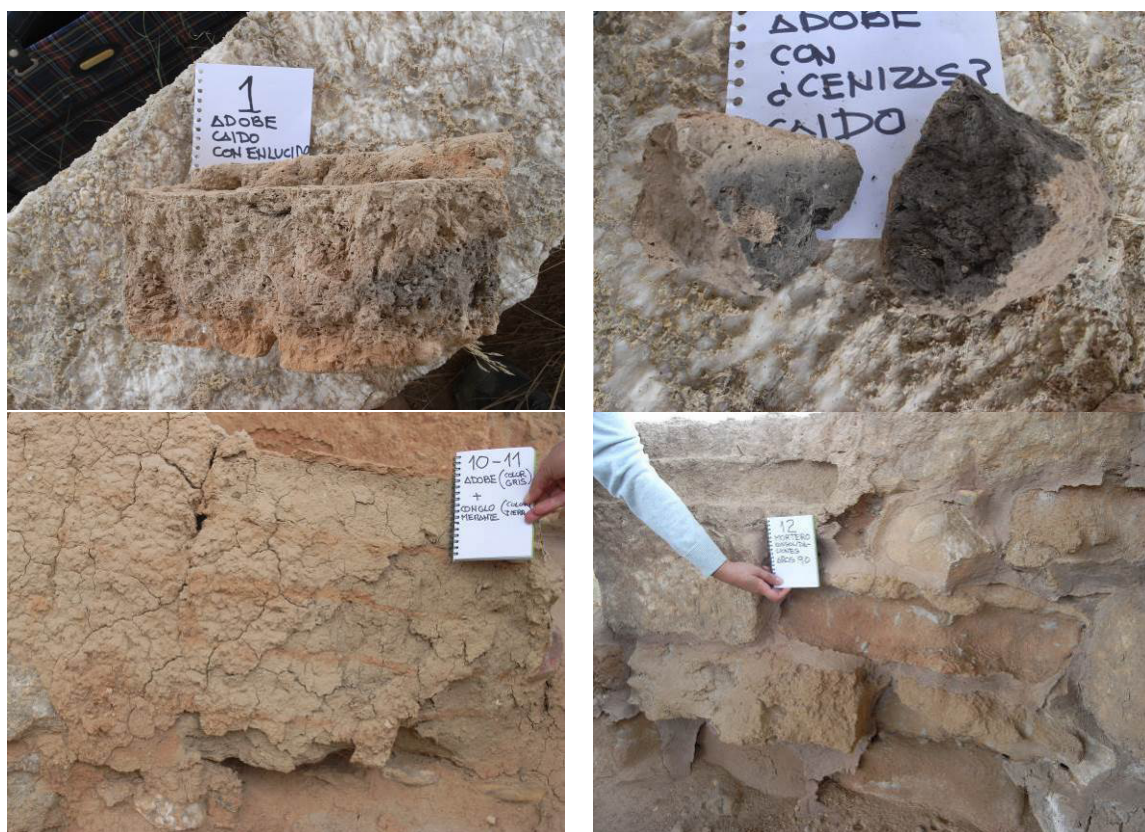
**Fig. 78.** Se lleva a cabo la localización y recogida de 12 muestras para poder realizar los análisis de laboratorio que nos permitan conocer, con exactitud, los componentes de sus fábricas y morteros, 2017.NOEMA RESTAURADORES SL

Las analíticas de laboratorio de las muestras recogidas nos indican que del 64% del material insoluble en ácido, el 32% de ese material tiene un tamaño mayor de 0,063mm y las partículas mayores de 2,00 mm corresponde solo al 2% del residuo sólido, lo que nos está indicando que no se trata a los morteros habituales realizados con áridos, sino que son de tierra. Esta información posibilita que nos inclinemos por el uso de tierra para la realización de los morteros de nuestras probetas y poder evitar tensiones por el uso de morteros excesivamente duros respecto a las fábricas originales.

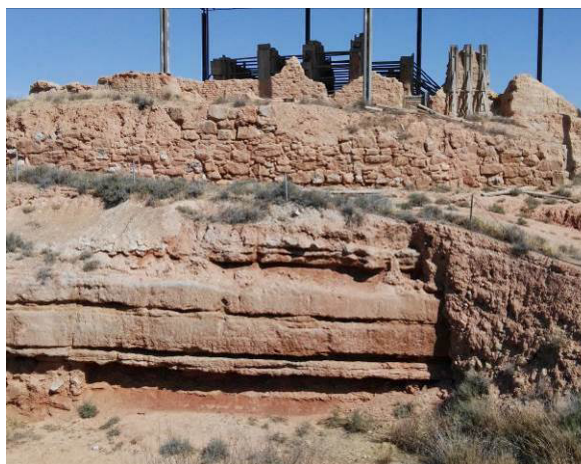
**Fig. 79.** Vista general del yacimiento y detalle donde se puede apreciar la heterogeneidad y diversidad de materiales y fábricas del yacimiento, 2017.

Simultáneamente con la localización y recogida de muestras se realizó un estudio exhaustivo del conjunto de los distintos muros elaborando las fichas necesarias, identificando las técnicas constructivas de adobes y tapias, los tipos de enlucidos de yeso y costras de mortero de cal, las distintas alteraciones y su situación, así como los estudios estratigráficos necesarios, para poder elaborar un programa de opciones de consolidación en las distintas superficies. Dada la diversidad y heterogeneidad de las estructuras de tierra del yacimiento no es posible plantear soluciones genéricas para su consolidación.

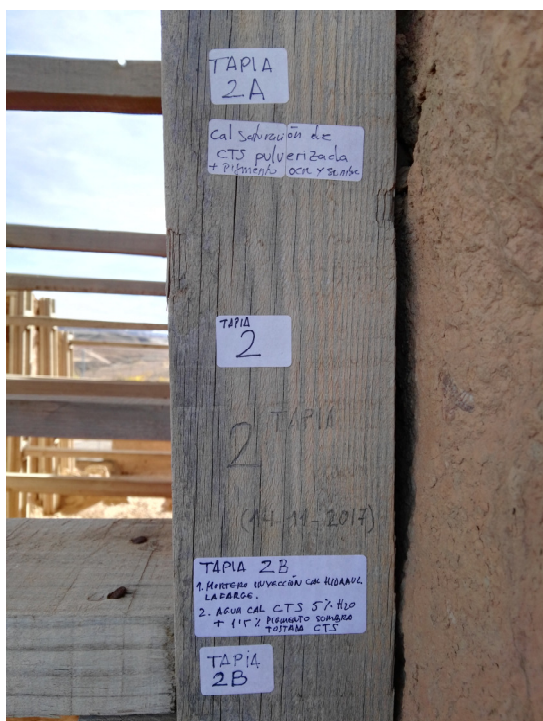
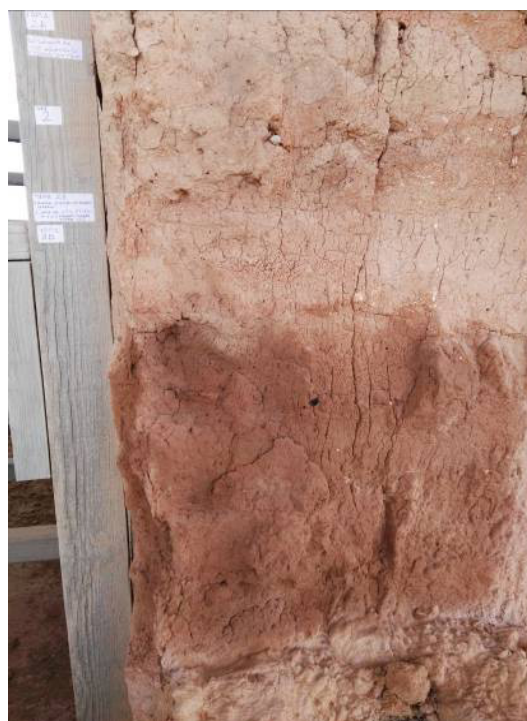
Fig. 82. Detalle de la señalización del lugar de las pruebas de campo, 2017. NOEMA RESTAURADORES SL

Fig. 83. Detalle de la señalización del lugar de las pruebas de campo, 2017. NOEMA RESTAURADORES SL

La intervención consistió en la aplicación de cales de distintas procedencias y con diferentes proporciones aplicadas en las caras internas del primer espacio. Los muros que lo conforman los hemos identificado con números ordinarios y cada cara interna con las letras alfabéticas A y B. A su vez, se llevó a cabo la intervención de una zona que había sufrido un importante derrumbe y que precisaba de una intervención urgente para intentar parar el desplome y dotarlo de resistencia ante la pérdida de los puntales.

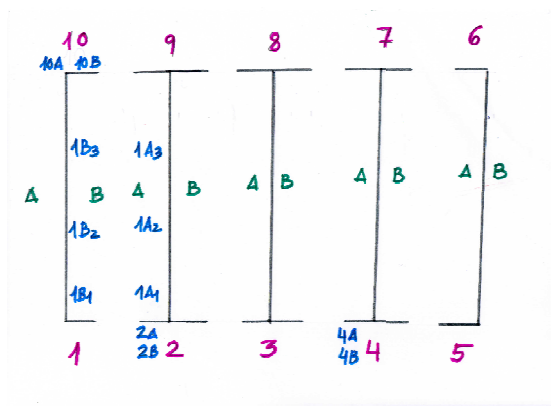
Fig. 84. Croquis de ubicación de probetas, 2017.  
NOEMA RESTAURADORES SL

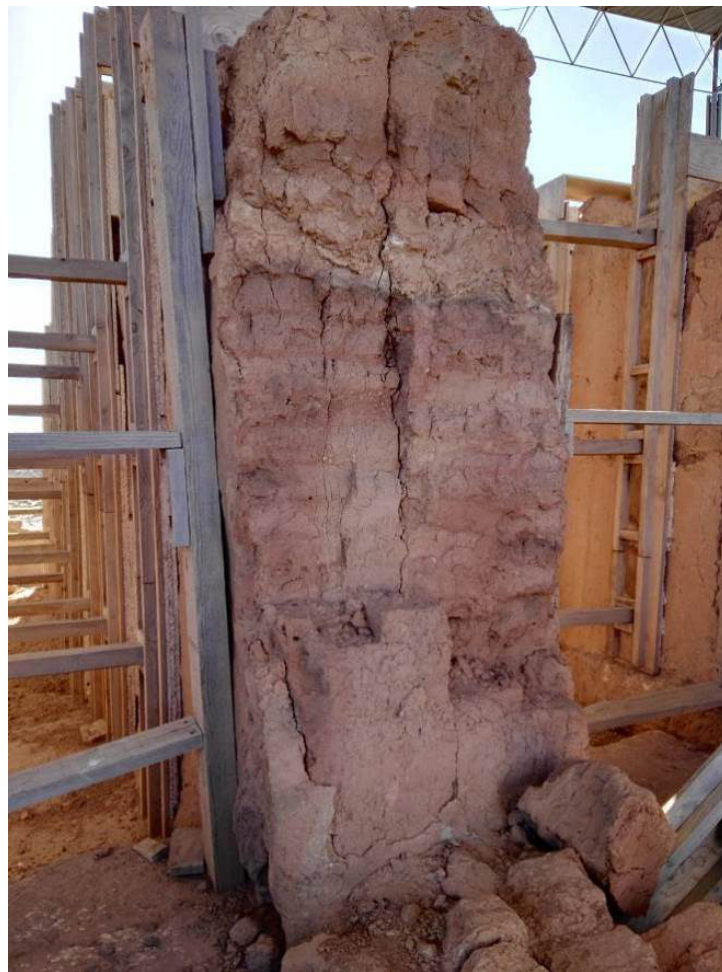
Fig. 86. Fábrica de adobe con importante derrumbe, 2017.

Siguiendo el mismo protocolo de actuación, también se actuó en la zona externa del muro que cierra la misma sala por el otro extremo y donde se había producido un importante derrumbe.

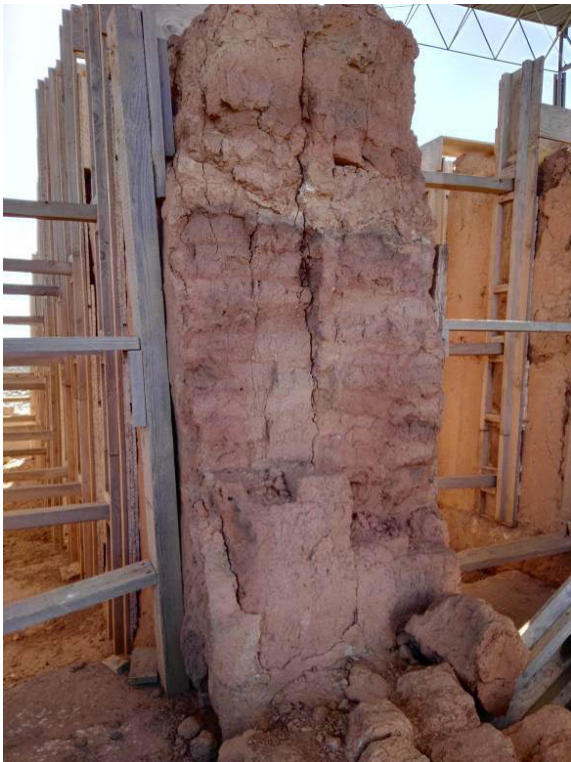
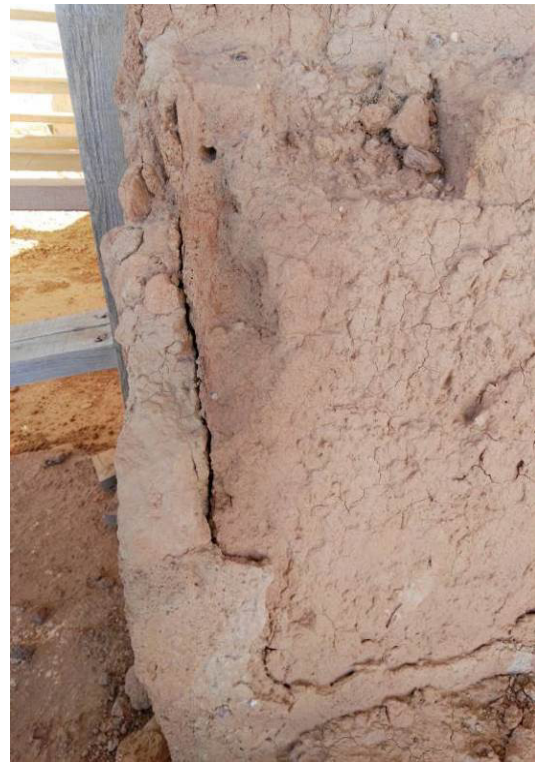
**Fig. 87.** Tapia 2. Vista general antes de los trabajos de consolidación, 2017.

**Fig. 88.** Tapia 2. Vista en detalle antes de los trabajos de consolidación, 2017.

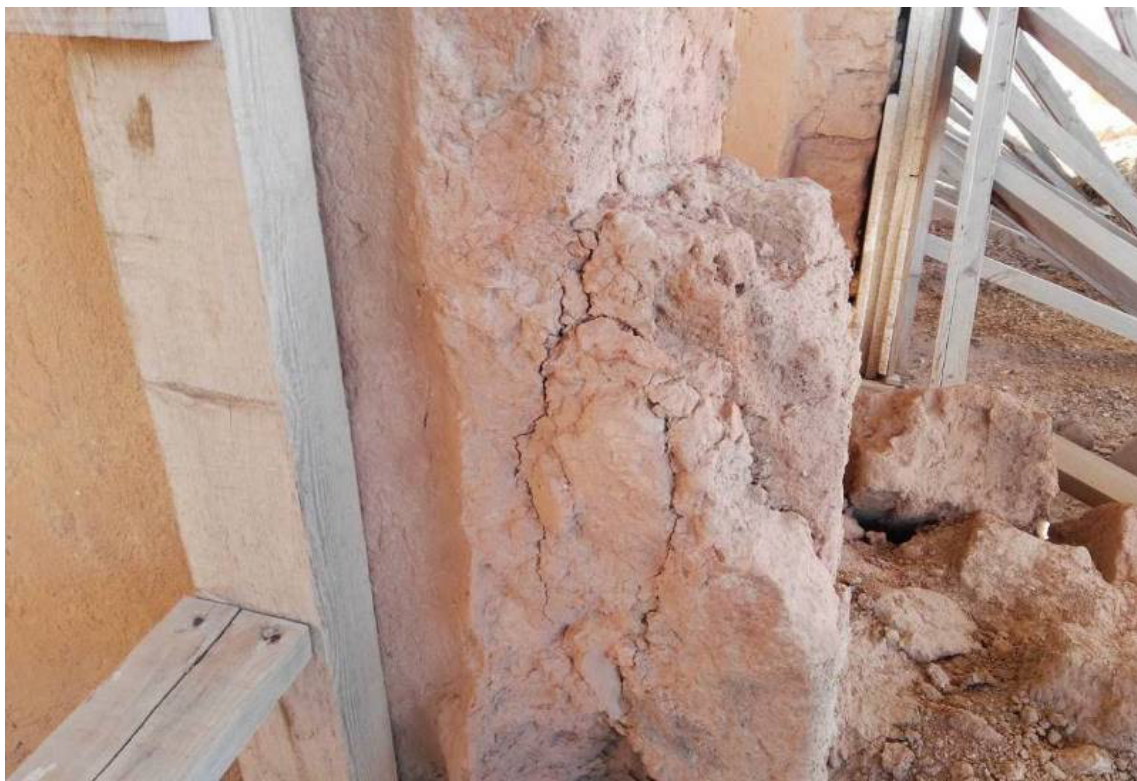
**Fig. 89.** Detalle. Inicio del sellado de grietas, 2017.

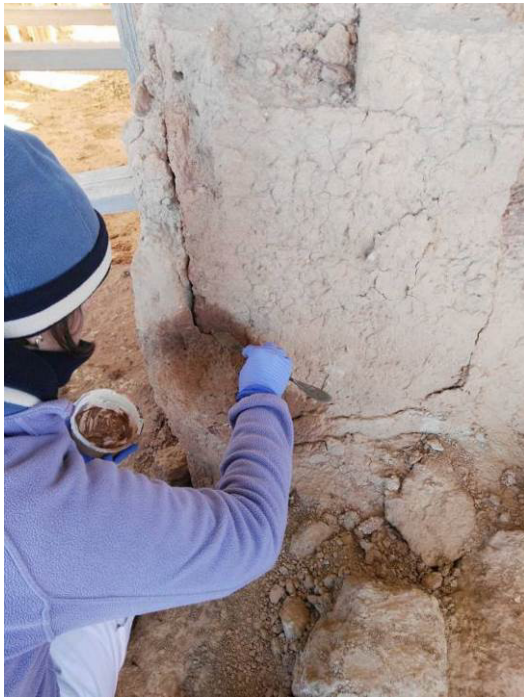
Fig. 90. Proceso de sellado de grietas y aplicación de mortero de inyección de cal hidráulica natural, 2017.

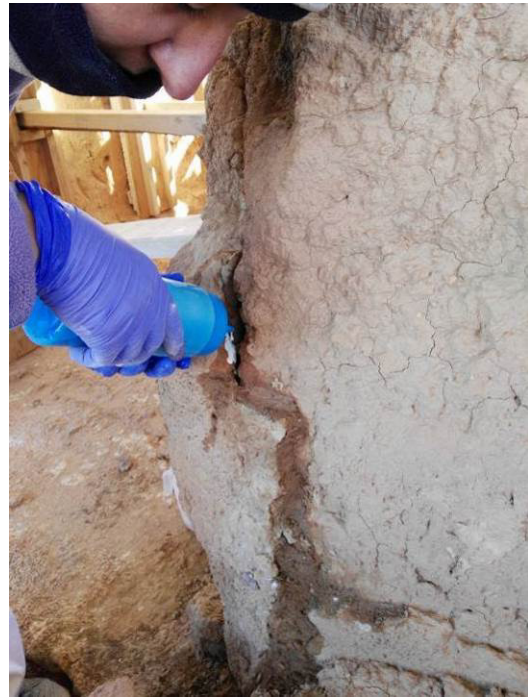
Fig. 91. Relleno hasta colmatación, grieta totalmente inyectada y sellado de la grieta con mortero de hidróxido de cal Chaux de Saint-Astier en proporción 4:1 con tierra del terreno y arena, 2017. NOEMA RESTAURADORES SL.

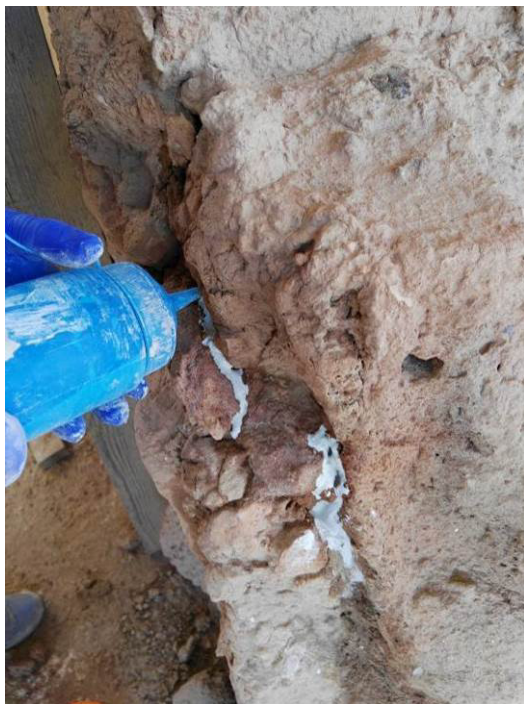
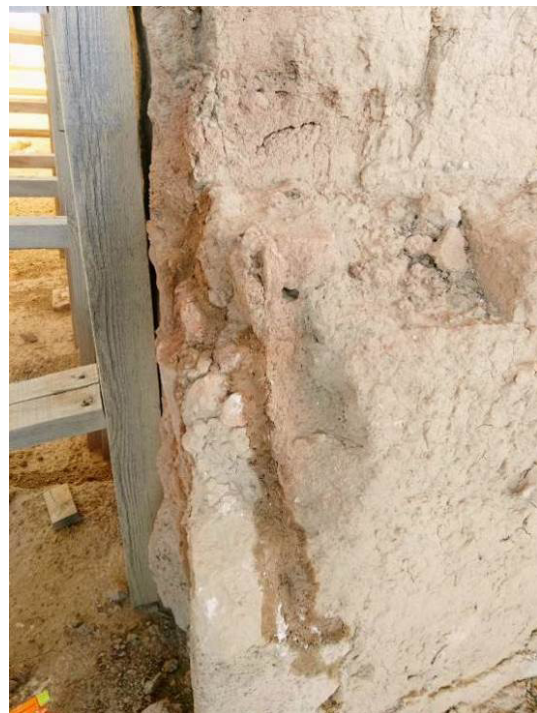
Fig. 92. Proceso de sellado

Fig. 93. Sellado efectuado

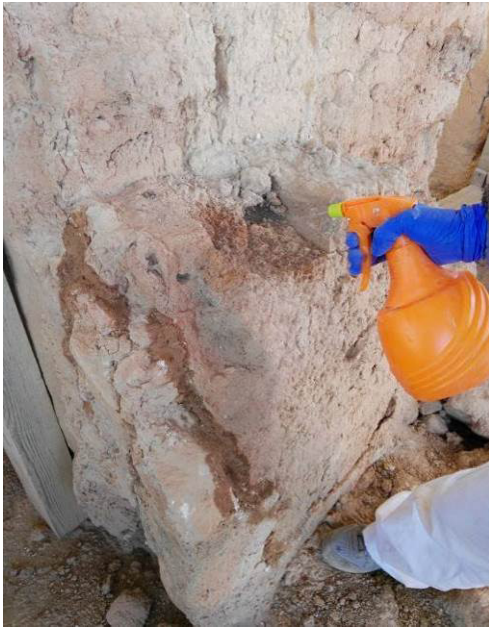
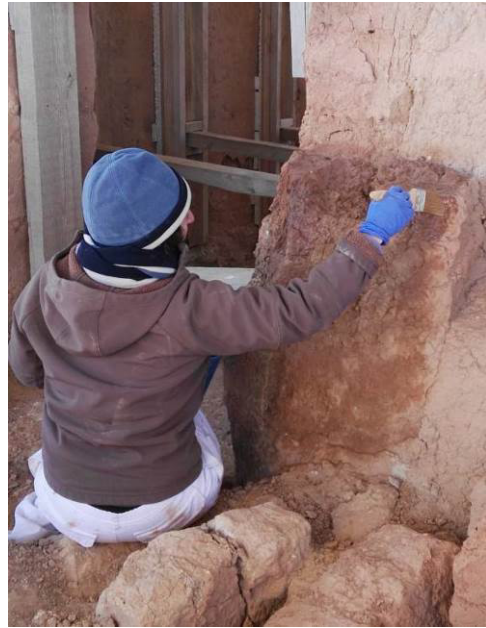
**Fig. 94.** Proceso de consolidación externo con la aplicación, por capilaridad, de agua de cal con una proporción previamente establecida, 2017.

**Fig. 95.** Vista general del proceso de consolidación externo, 2017. NOEMA RESTAURADORES SL

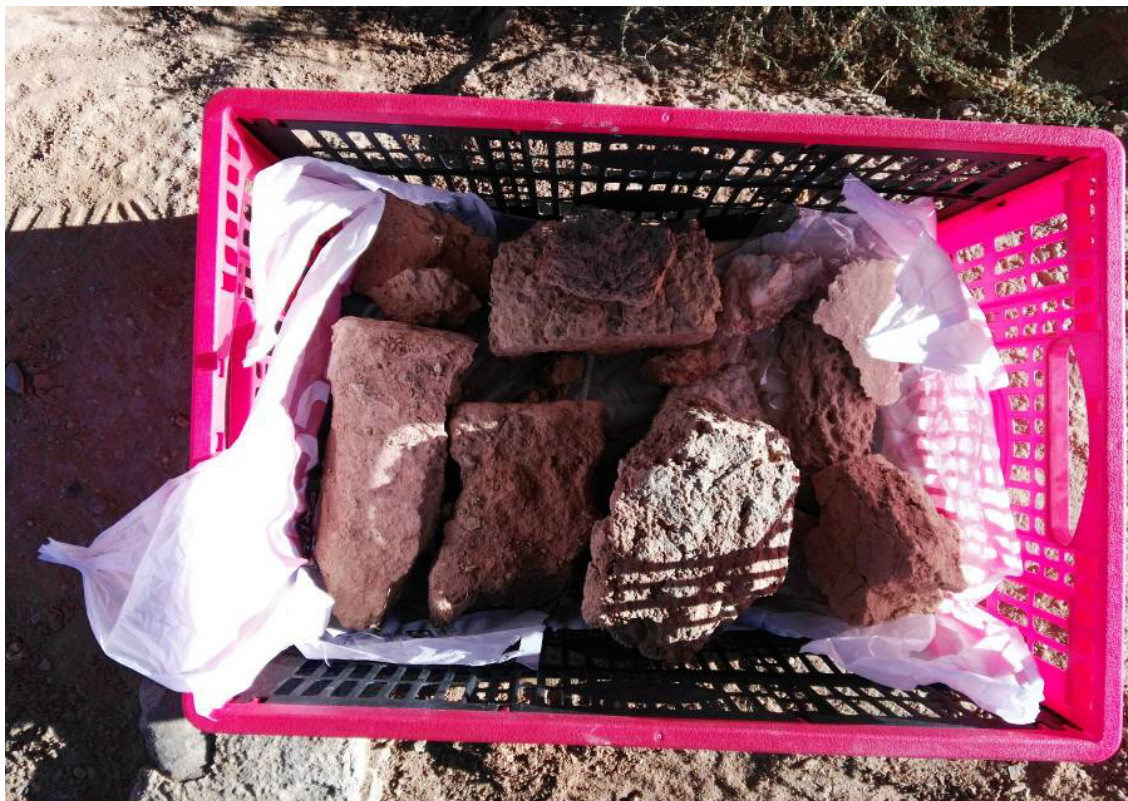
**Fig. 96.** Recogidas de muestras para trabajos y estudios de consolidación de los adobes, 2017. NOEMA RESTAURADORES SL.

Paralelamente se recogieron varias muestras del yacimiento para utilizarlas como probetas en el taller y poder establecer unas pautas de aplicación de consolidantes y poder completar, de este modo, el estudio de consolidación de los adobes, según muestra la figura adyacente.

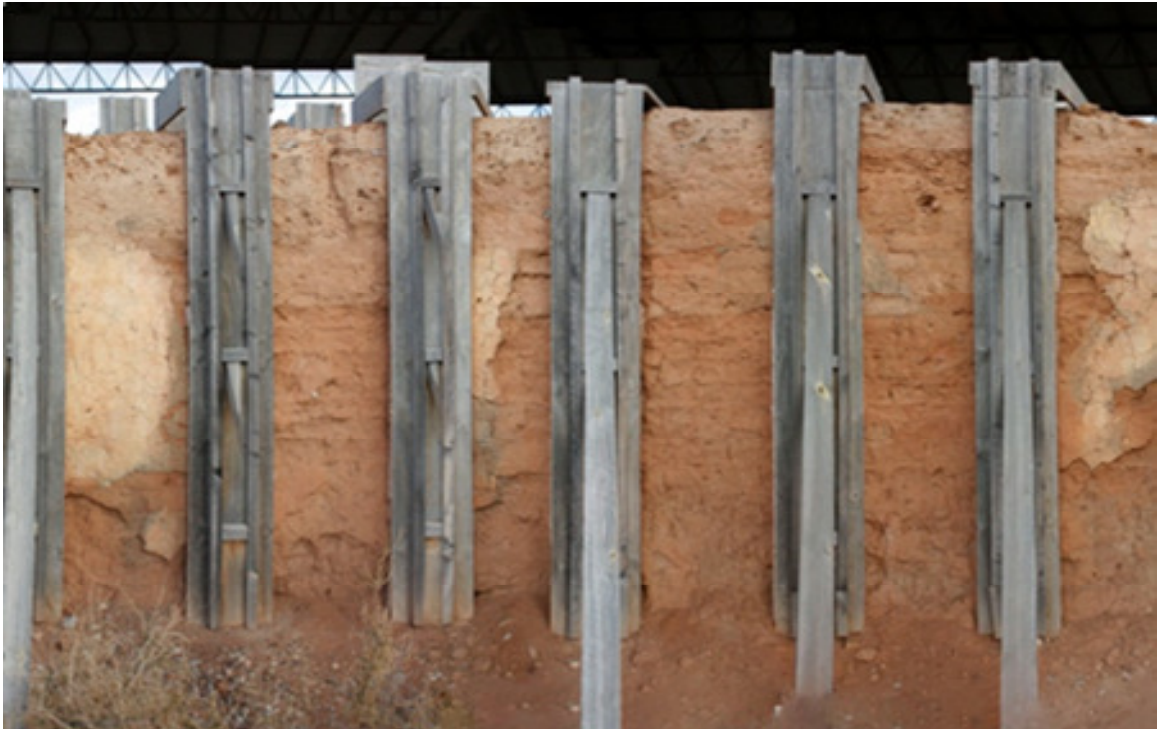
**Fig. 97.** Extremo sur del Gran edificio de adobe donde se inició la 1ª fase de consolidación y estudio de sus fábricas, 2018. NOEMA RESTAURADORES SL.

La propuesta realizada tenía como objeto establecer unas pautas de intervención que consiguiesen consolidar y obtener un óptimo estado de conservación y que sirvan, a su vez, de criterio para marcar las sucesivas campañas de intervención hasta obtener la completa conservación y restauración de la totalidad del conjunto arqueológico. Dicha propuesta, se puso en práctica sobre una zona acotada del yacimiento, la primera de las tapias de la parte sur que conforma la estructura central del yacimiento conocido como el “gran edificio de adobe” y sobre los restos de estrato de revestimiento de calicostrado que todavía se conservan en la parte externa de este mismo muro de adobes. Del mismo modo, también se llevó a cabo la consolidación del extremo del penúltimo muro de adobe, aquel que había sufrido un derrumbe y cuyos puntales de madera se habían desplomado.
