El presente proyecto recoge determinadas metodologías de trabajo que se consideran imprescindibles para acometer una correcta intervención sobre el patrimonio arquitectónico. El fin de este trabajo consiste en recopilar y elaborar un protocolo centrado en las acciones a desarrollar antes de la restauración de un bien patrimonial, durante su intervención y tras su finalización. Los objetivos de este TFM enumeran el desarrollo exhaustivo de los sistemas y técnicas de estudio que nos permiten obtener el registro material de la obra (materiales, tipologías y técnicas constructivas), la diagnosis (detección de indicadores de alteración) y técnicas de restauración (materiales, procedimientos y técnicas de intervención) apropiadas en cada caso. Para calibrar mejor la pertinencia de las metodologías propuestas en este trabajo, se utilizan como ejemplos el estudio de un edificio ya intervenido (capilla de Santa María de Xàtiva), el de un conjunto patrimonial durante su intervención (yacimiento arqueológico de Contrebia Belaisca en Botorrita) y el de un conjunto patrimonial en proceso de estudio previo a su futura intervención (Cartuja de Valldecris de Altura). De esta forma, se pueden extra

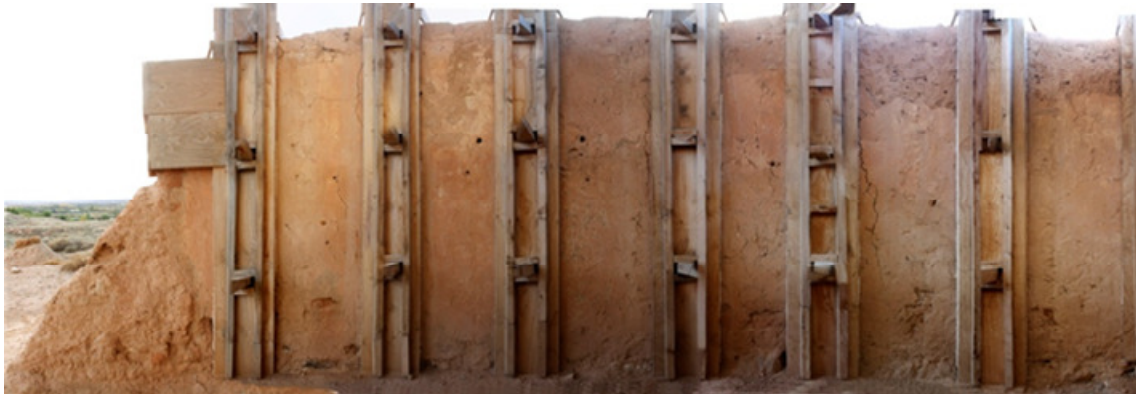
Fig. 99. Reverso del muro sur, 2018. NOEMA RESTAURADORES SL.

Fig. 100. Cartografía de patología, 2018. NOEMA RESTAURADORES SL.

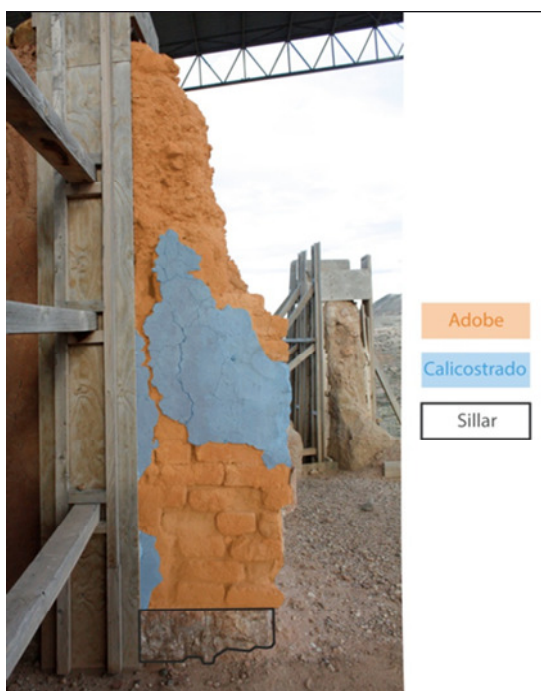
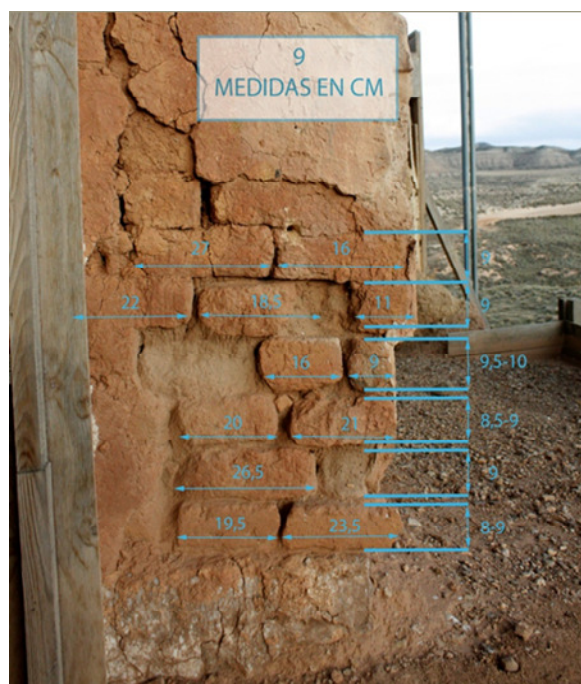
Fig. 101. Cartografías de identificación de materiales, 2018. NOEMA RESTAURADORES SL.

Fig. 102. Cartografías de identificación de materiales, 2018. NOEMA RESTAURADORES SL

A la vez que se iban generando estudios y confeccionando fichas del resto del yacimiento y se iba configurando la cartografía de estudio de identificación de materiales y características de estos.

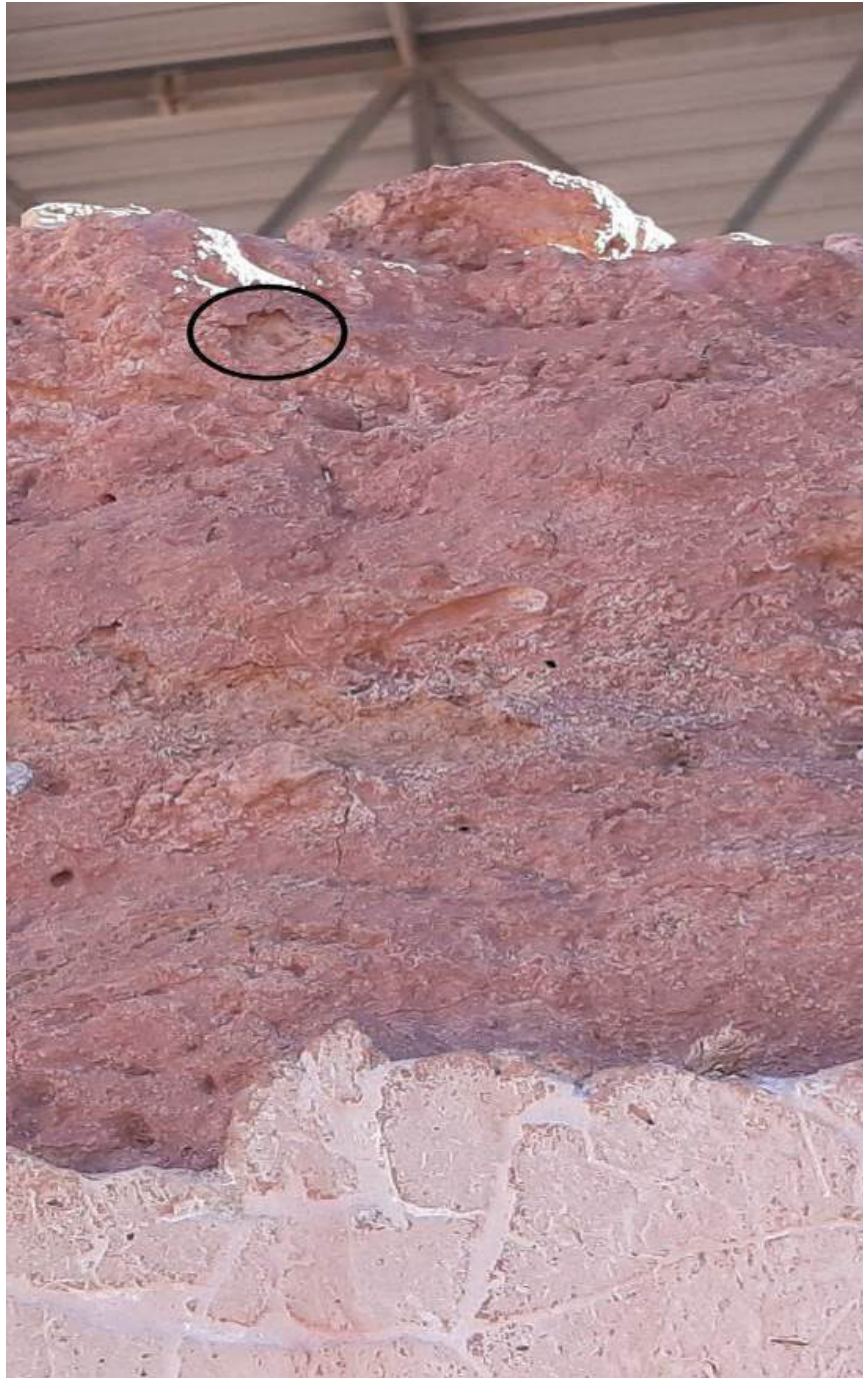
**Fig. 103.** Daño puntual sobre el falso revestimiento causado por la incidencia de una gotera de la cubierta, 2019.  
NOEMA RESTAURADORES,

Al retornar al yacimiento, 12 meses después de la intervención, hemos podido verificar los buenos resultados de los procesos y materiales aplicados. Las fábricas de adobe se encuentran íntegras y con apenas pequeños daños muy puntuales derivados de la incidencia del agua. Bien por una acción directa en zonas de goteras de la actual cubierta, provocando una pequeña pérdida en la superficie del revestimiento creado en la fase I de consolidación, o bien por capilaridad.

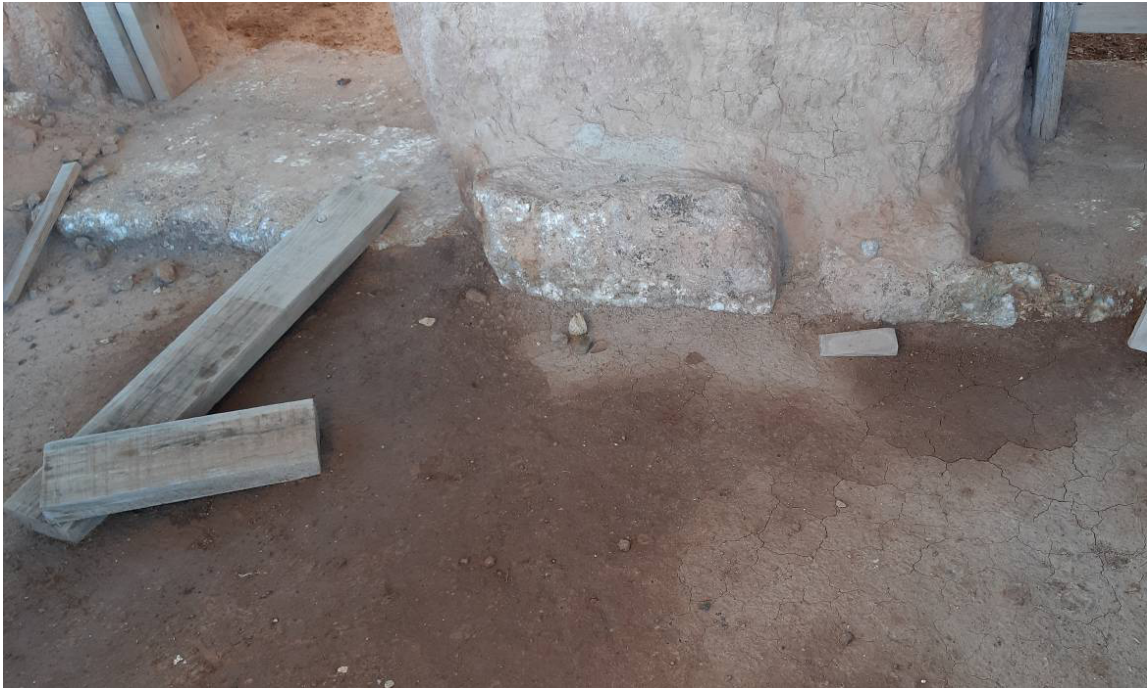
**Fig. 104.** Detalle de una gran acumulación de agua semanas después de las últimas lluvias y proceso de craquelado de la tierra tanto del suelo como de la parte inferior de una de las fábricas intervenidas, 2019. NOEMA RESTAURADORES

**Fig. 105.** En la imagen inferior podemos observar como el agua sube por capilaridad por el lateral de la fábrica, 2019.

Esta preocupante acumulación de agua resultante de una ineficaz salida de agua de las abundantes lluvias de invierno también ha provocado la absorción de agua de una de las fábricas intervenidas en esta FASE I produciendo craqueladuras en su superficie.

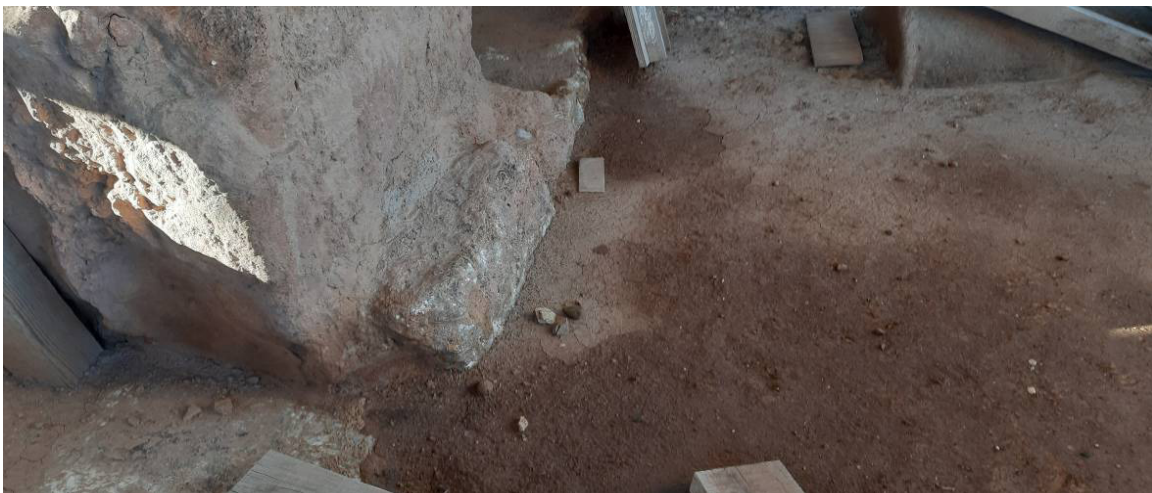
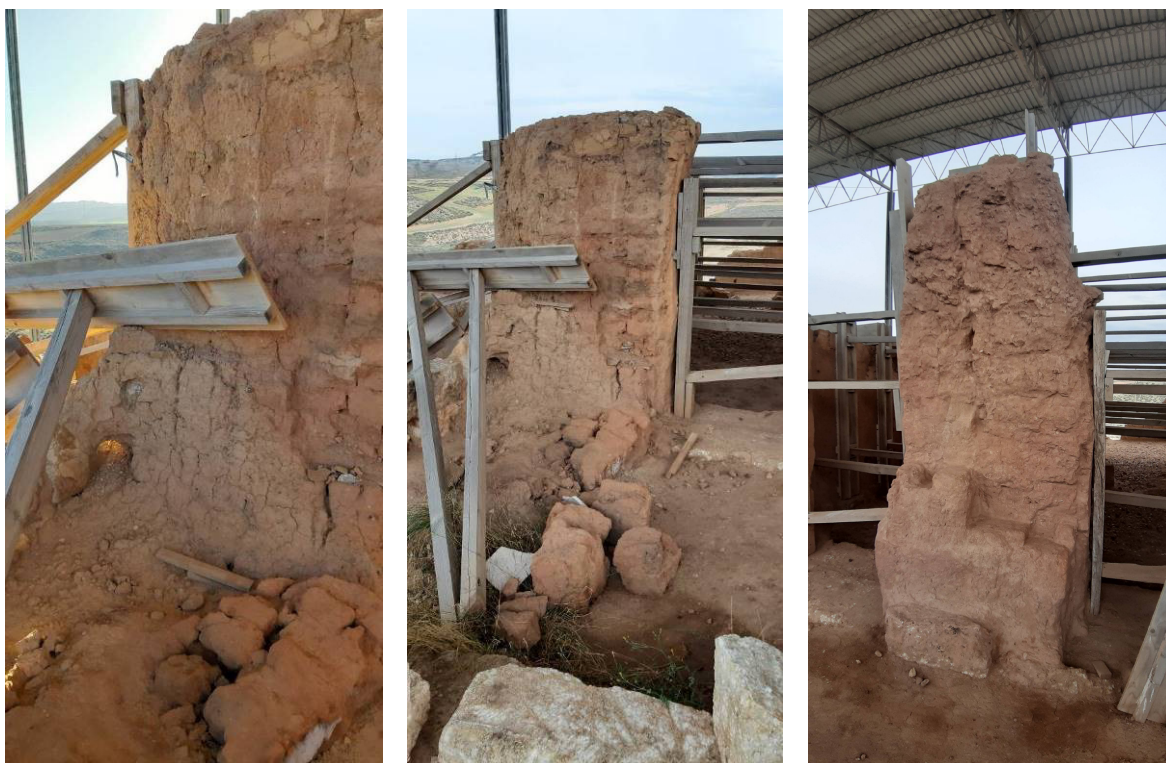
**Fig. 106.** Detalle de la caída de los puntales del muro del Gran edificio de adobe no intervenido provocado por la acumulación de agua y de sales en la base de la fábrica, 2019. NOEMA RESTAURADORES SL. La tercera imagen corresponde a la fábrica intervenida en 2018 y su estado en 2019. NOEMA RESTAURADORES SL.

**Fig. 107.** Fábrica de adobes con derrumbes durante las últimas lluvias y fábrica de la pared contigua intervenida hace 14 meses a la que se le retiraron los puntales. Esta fábrica restaurada ha sufrido daños, pero ha podido resistir a las fuertes lluvias y acumulación de agua en su base (acumulación de agua que todavía puede ser observada en la imagen).

Del mismo modo, esta acumulación de agua también ha provocado la caída de los puntales de sujeción de uno de los extremos del gran edificio de adobe, todavía no intervenido, y la pérdida de parte de su fábrica de adobes acumulados en el suelo y muy desgastados por la acción del agua.

No obstante, si esta incidencia del agua acumulada en el suelo se repite cada época de lluvias, la parte inferior intervenida acabará degradándose. Es imposible que los adobes que conforman su fábrica pueda resistir un continuo proceso de absorción del agua y su consiguiente proceso de expansión y retracción de las arcillas, lo que dará como resultado el craquelado de su superficie y su inevitable pérdida de resistencia.

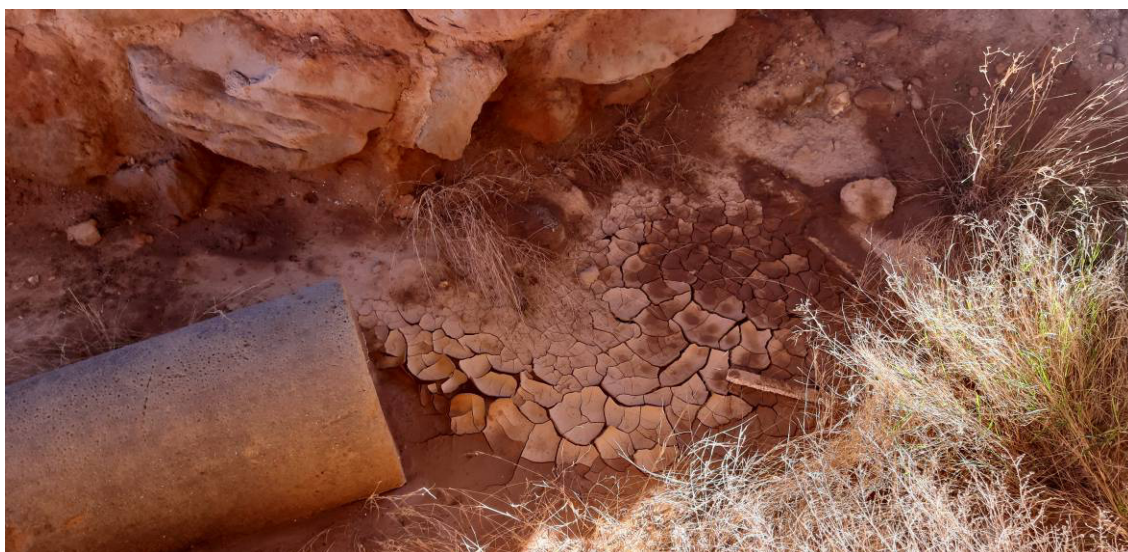
**Fig. 108.** Detalle de una zona del yacimiento con gran acumulación de agua, 2019. NOEMA RESTAURADORES SL.

En general, cuando recorremos el yacimiento podemos observar un gran agotamiento de sus fábricas, este continuo deterioro se debe a la incesante resistencia que debe afrontar diariamente a fuertes vientos, altísimas temperaturas, durísimas y extremas alternancias térmicas en un mismo día, lluvias y nieve. Pero, sobre todo, una de las principales causas de su gravísimo deterioro es la muy deficiente canalización de las aguas pluviales.

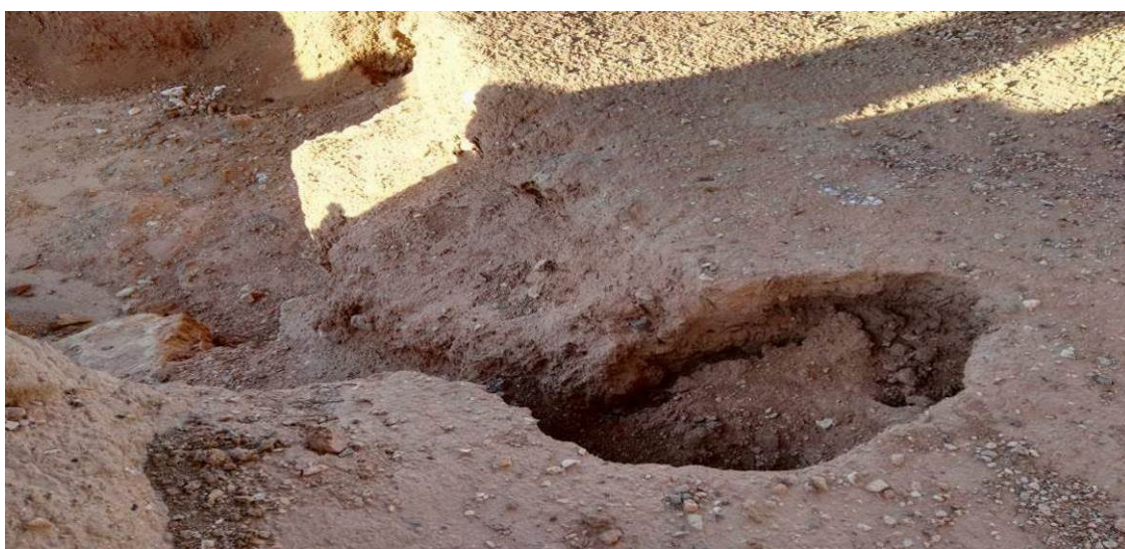
**Fig. 109.** Socavón realizado en el terreno del yacimiento por una escorrentía de agua que transita por el mismo recorrido cada vez que llueve, 2019. NOEMA RESTAURADORES SL.

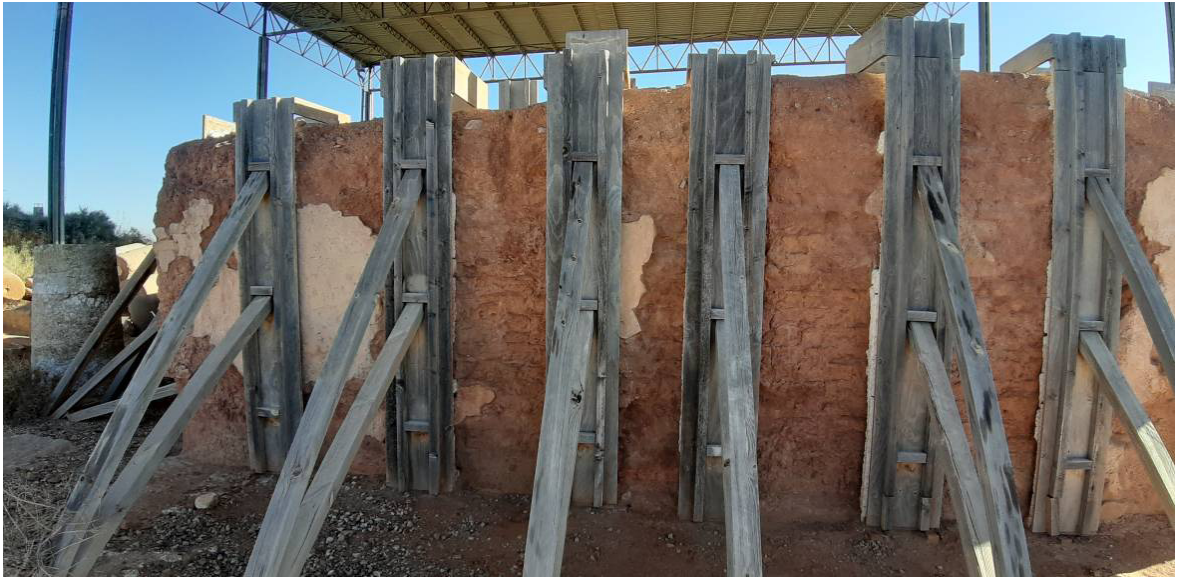
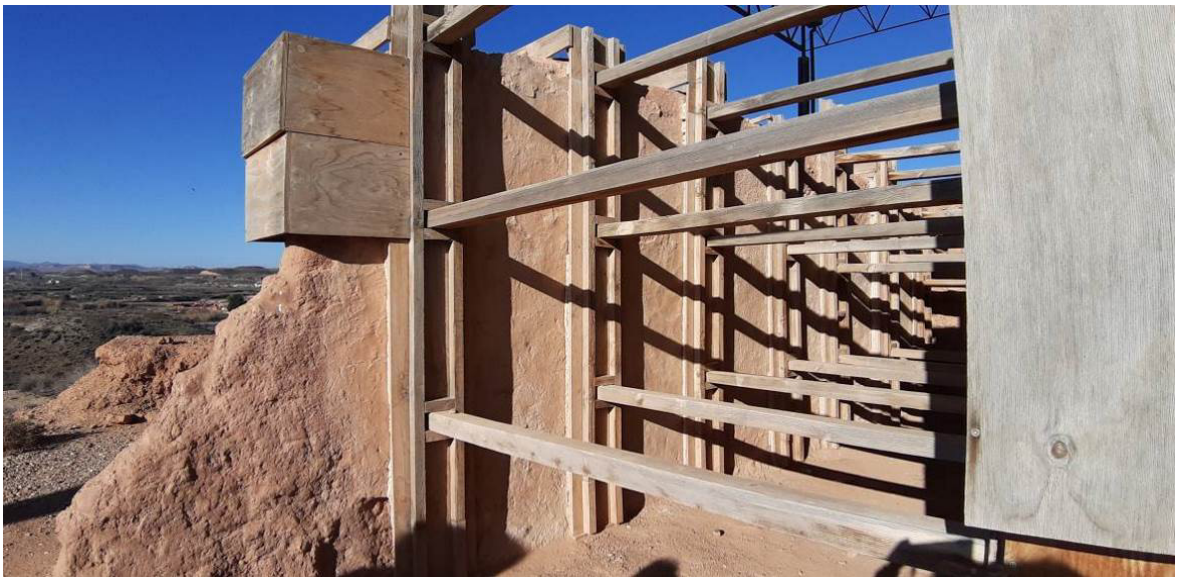
En cuanto a los resultados de la intervención de conservación de algunos elementos realizados durante la FASE I, podemos constatar que transcurridos 14 meses desde nuestra actuación han sido muy positivos, en general las zonas intervenidas se encuentran estables, han conseguido resistir a meses de extremo calor, frío, lluvias y nieves (habiendo sido un año climatológicamente duro) y nuestro sistema de encapsulado con un revestimiento de cal no visible ha dotado a las fábricas de recursos para poder defenderse de una climatología adversa y resistir a su dura incidencia.

**Fig. 110.** Anverso y reverso del muro de adobe del denominado *Gran edificio de adobe* tras 14 meses de haber sido intervenido con trabajos de consolidación y restauración, 2019. NOEMA RESTAURADORES SL.

**Fig. 111.** Reverso, 2019. NOEMA RESTAURADORES SL:

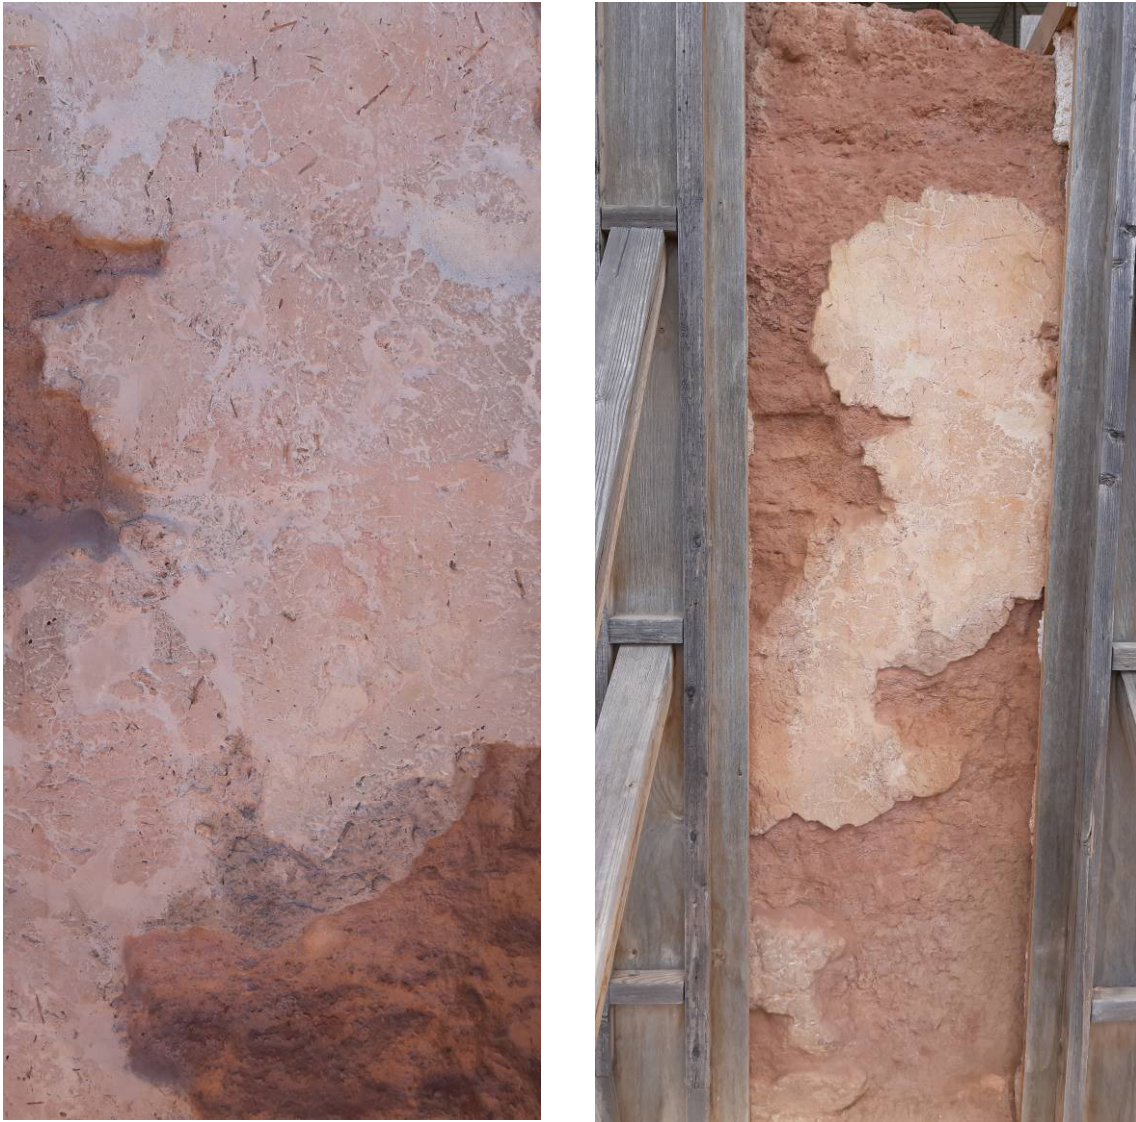
Del mismo modo, todos los fragmentos originales de revestimientos de cal que protegían las fábricas de adobe y que fueron intervenidas también muestran buen aspecto.

**Fig. 112.** Detalle de revestimiento original intervenido transcurridos 14 meses desde la actuación de conservación y restauración, 2019. NOEMA RESTAURADORES SL.

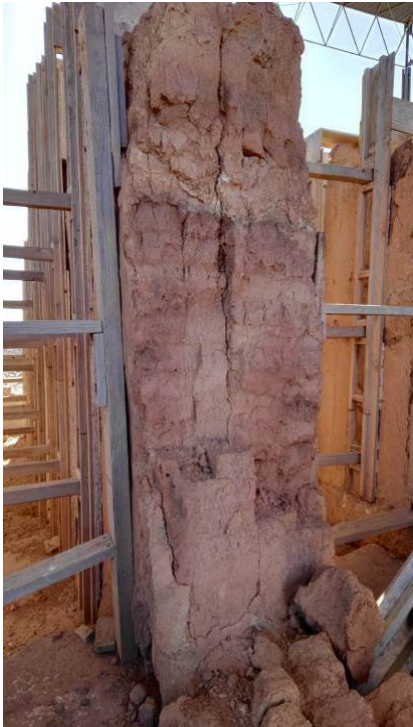
**Fig. 113.** Fábrica derrumbada anterior a la intervención, año 2017

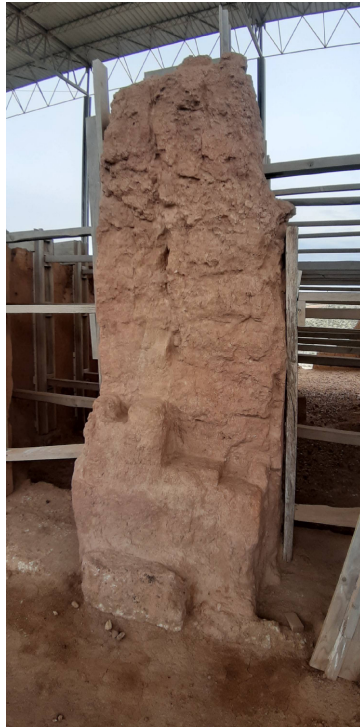
**Fig. 114.** Después de su intervención, en 2019. 2020.

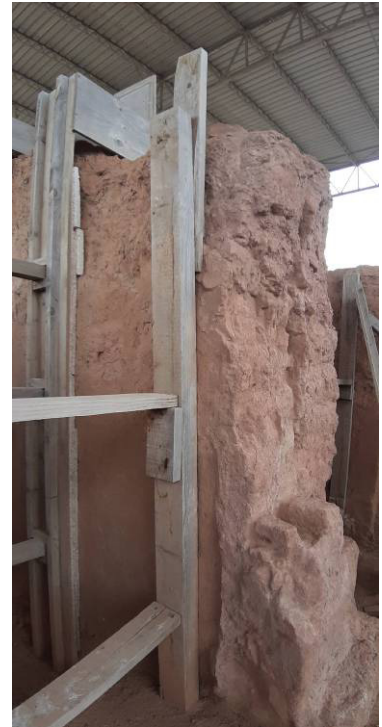
**Fig. 115.** Después de su intervención en 2019, detalle. 2020

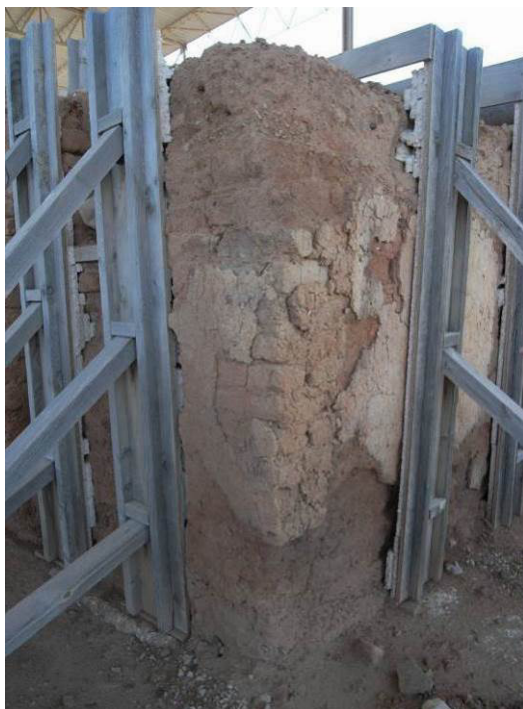
**Fig. 116.** Extremo sur y lateral antes, 2017.

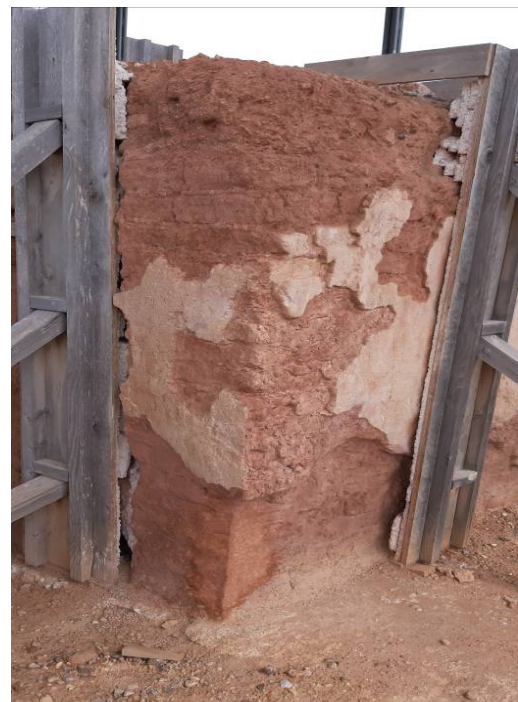
**Fig. 117.** Después de su intervención en 2019. 2020.

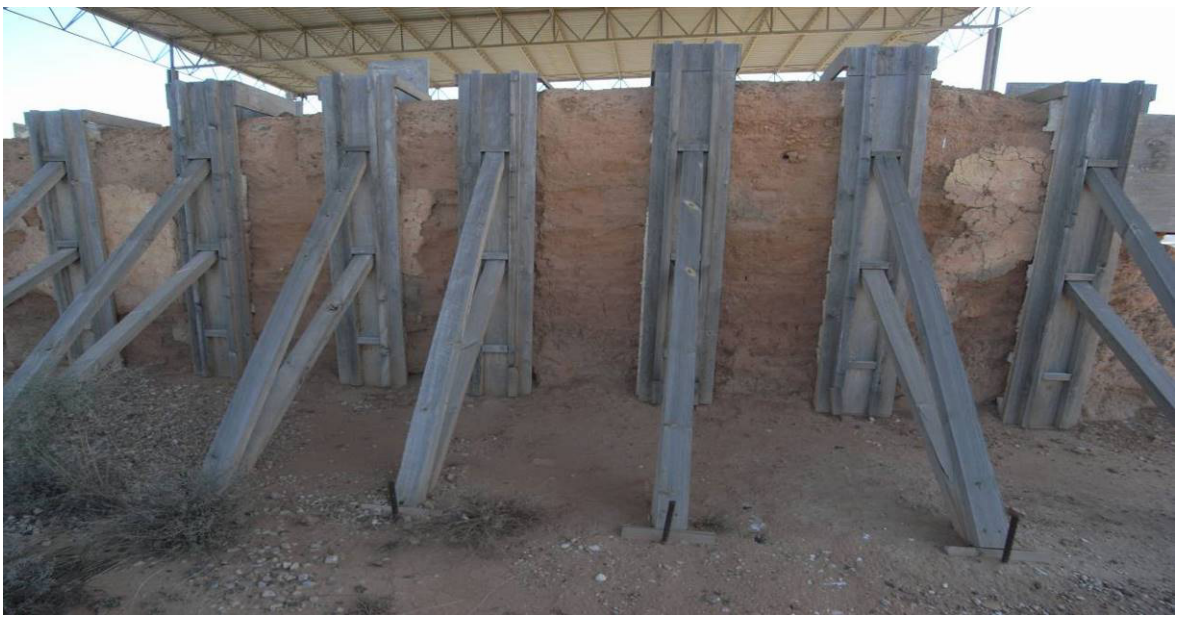
**Fig. 118.** Cierre del Gran Edificio de adobe por su extremo sur antes de su intervención. 2017. NOEMA RESTAURADORES SL.

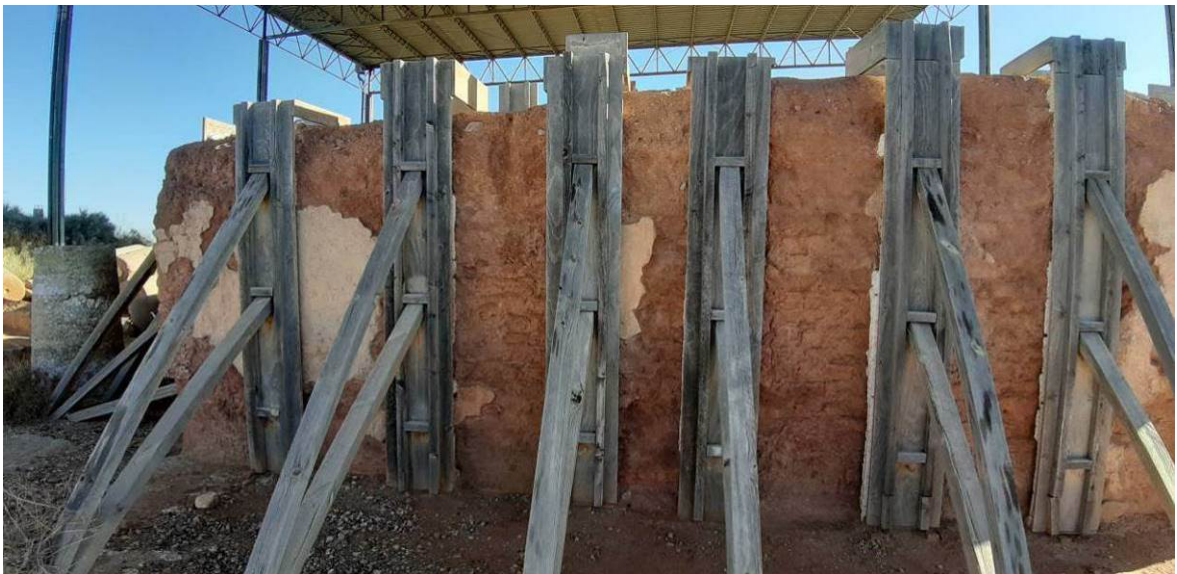
**Fig. 119.** Después de su intervención, 2019. Imagen realizada en 2020. NOEMA RESTAURADORES SL.

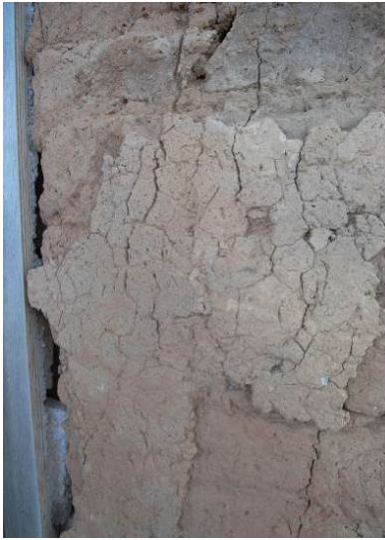
**Fig. 120.** Fragmento de revestimiento de cal antes de su intervención, 2017.

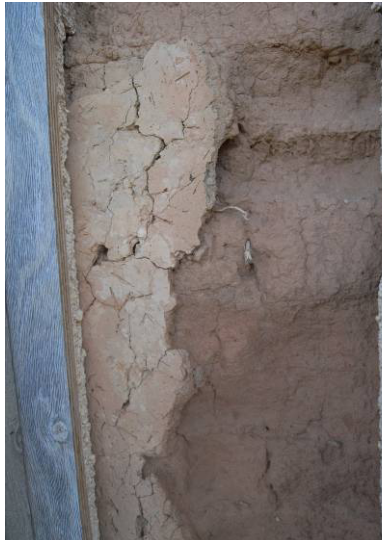
**Fig. 121.** Fragmento de revestimiento de cal antes de su intervención, 2017.

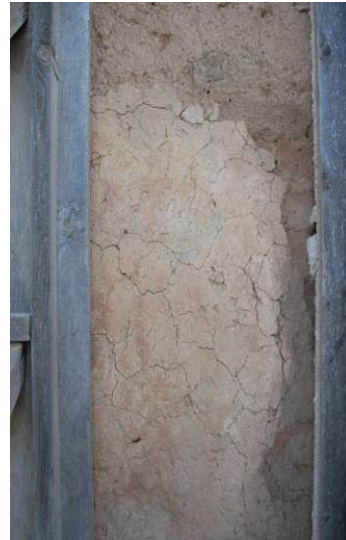
**Fig. 122.** Fragmento de revestimiento de cal antes de su intervención, 2017.

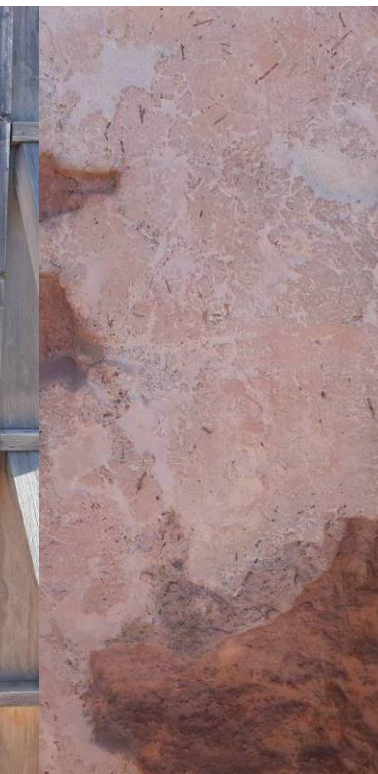
**Fig. 124.** Fragmento de revestimiento de cal después de su intervención, 2019. Imagen de 2020

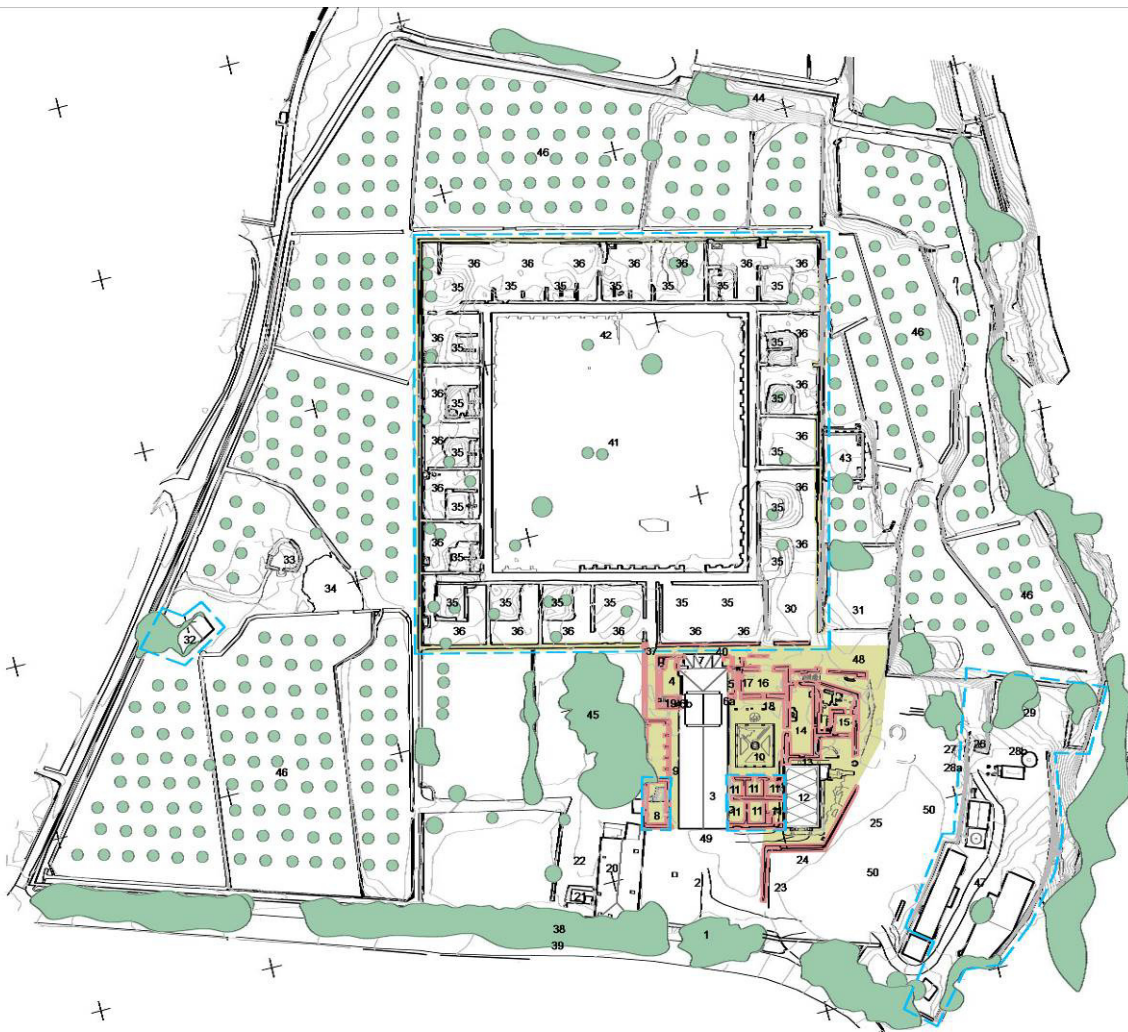
Fig. 127. Plano general de la Cartuja. Sutterlozano I studio. Plan Director

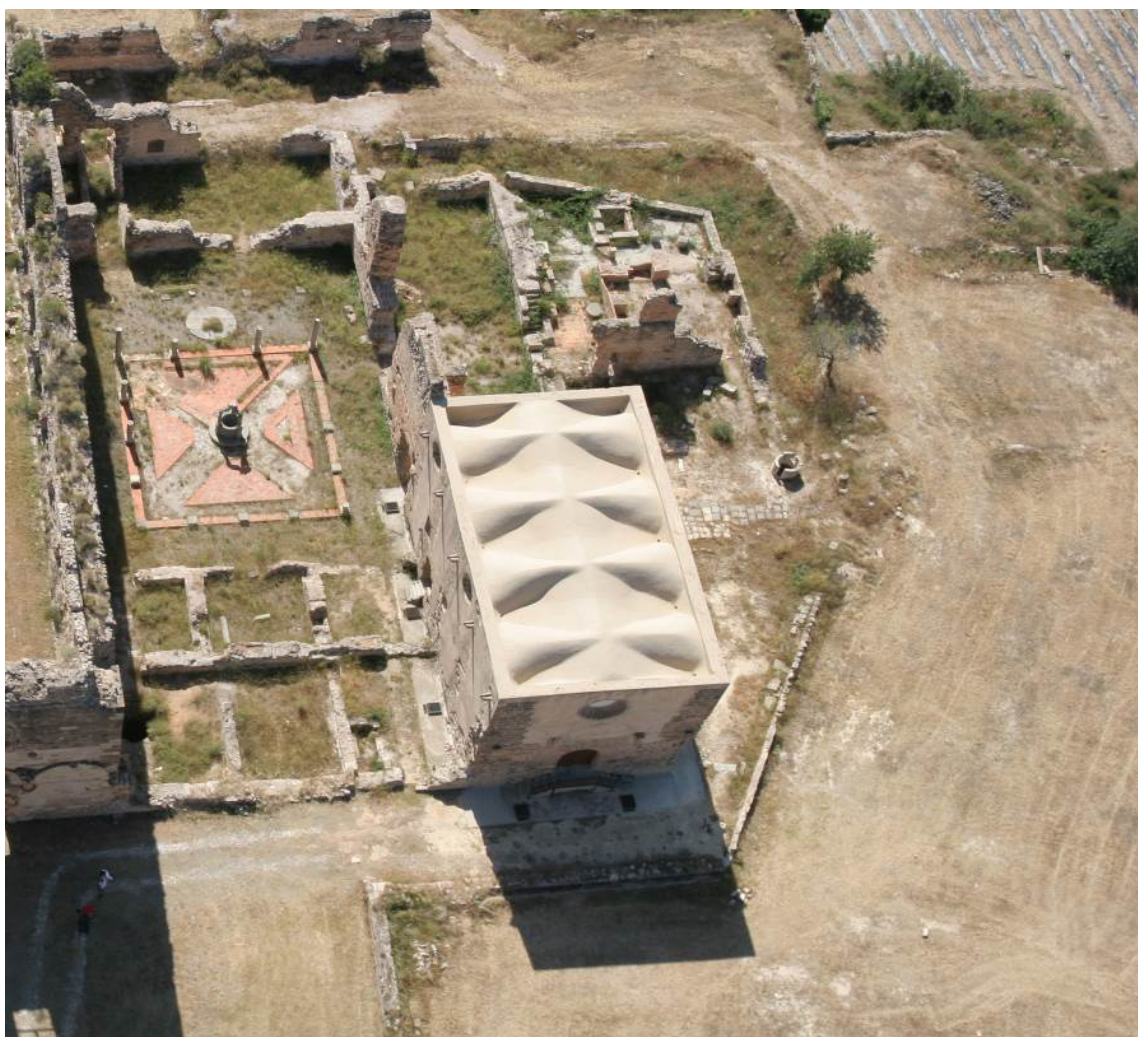
**Fig. 131.** Vista aérea donde se aprecia la intervención sobre la Iglesia de San Martín realizada en 1984. Imagen de Sutterlozano I studio

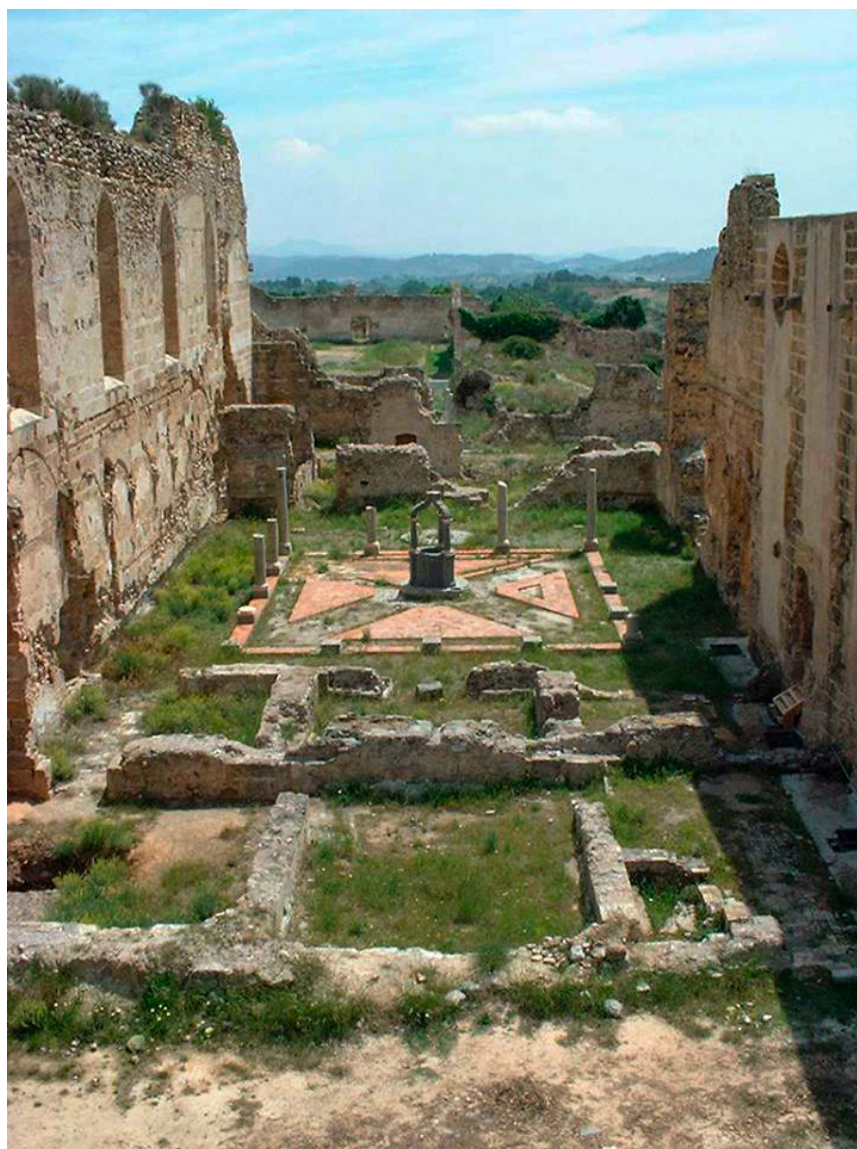
**Fig. 134.** Claustro de San Jeroni tras su intervención. Imagen de Josep Marí Gómez Lozano.

Los criterios de restauración aplicados hasta la fecha sobre el monumento han sido del tipo restaurador-reconstructivo y las distintas intervenciones se han basado en la reproducción de las técnicas, fábricas y materiales originales junto a nuevas aportaciones matéricas con el objeto de obtener una correcta protección material del resto de la obra que perdura frente a las posibles agresiones ambientales y, eliminar los agentes causantes de las alteraciones que le afectan. En ocasiones, el deterioro del soporte pétreo era tan acusado que la consolidación de los materiales era insuficiente y se ha recurrido a una operación de sustitución, esta actuación estará más justificada en aquellas zonas dañadas que ejerzan una función estructural y, en el caso del conjunto de Valldecris de la Iglesia Mayor y La Iglesia de San Martín, este modo de actuación está justificado dado el grado de deterioro al que habían llegado las fábricas debido a la pérdida

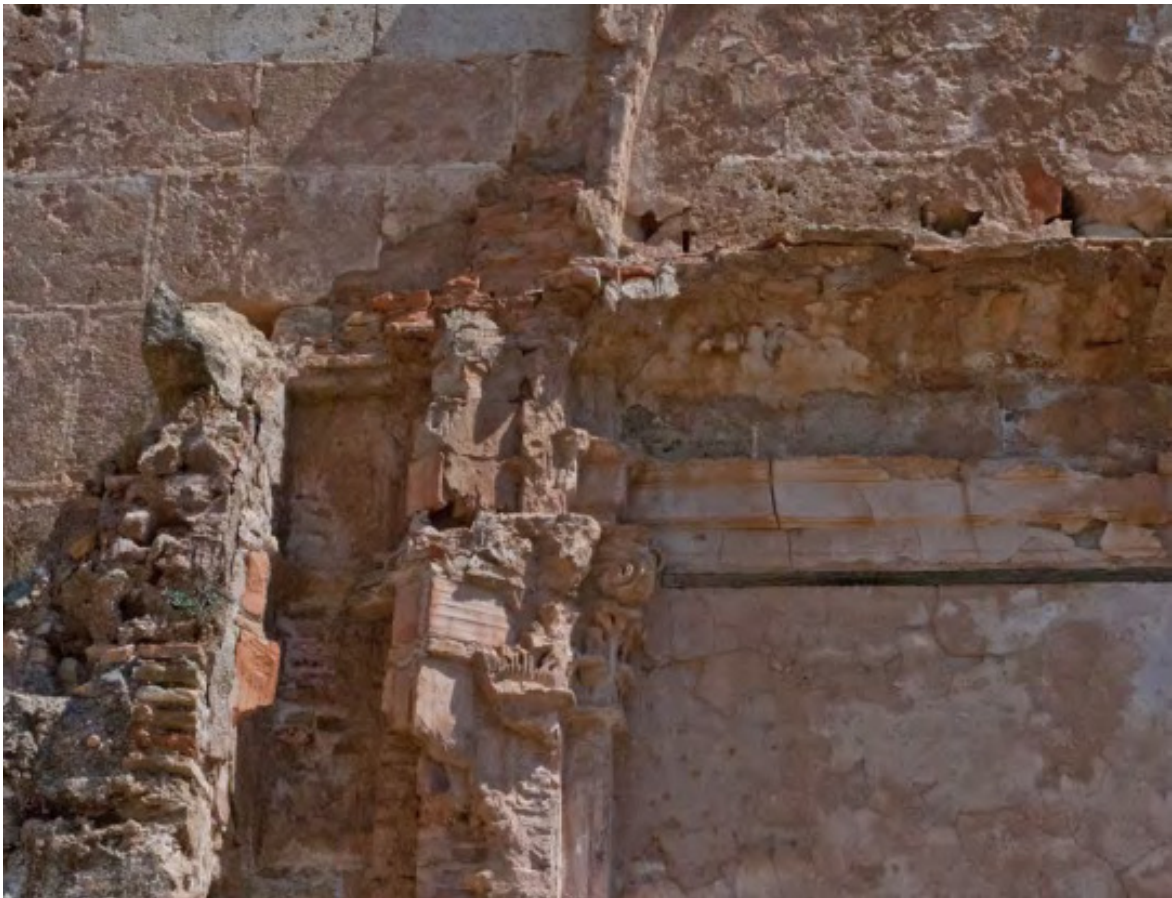
Actualmente, la Capilla de Santa M.<sup>a</sup> Magdalena solo conserva el muro adosado a la Iglesia Mayor y sus restos se encuentran en muy mal estado de conservación, siendo muy necesaria una rigurosa intervención de restauración que consiga frenar su paulatino e inexorable deterioro y permita salvaguardar los restos hasta ahora conservados.

Fig. 135. Detalle del estado de conservación de las fábricas de los restos de la Capilla de Santa M.<sup>a</sup> Magdalena, 2019.
