# **ENTORNO Y EVOLUCIÓN DEL PALACIO DEL MARQUÉS DE DOS AGUAS**

**ESCUELA TÉCNICA SUPERIOR DE INGENIERÍA DE LA  
EDIFICACIÓN**

**UNIVERSIDAD POLITÉCNICA DE VALENCIA**

**AUTOR: MARINA CONCEPCIÓN LIDÓN MASIÁ**

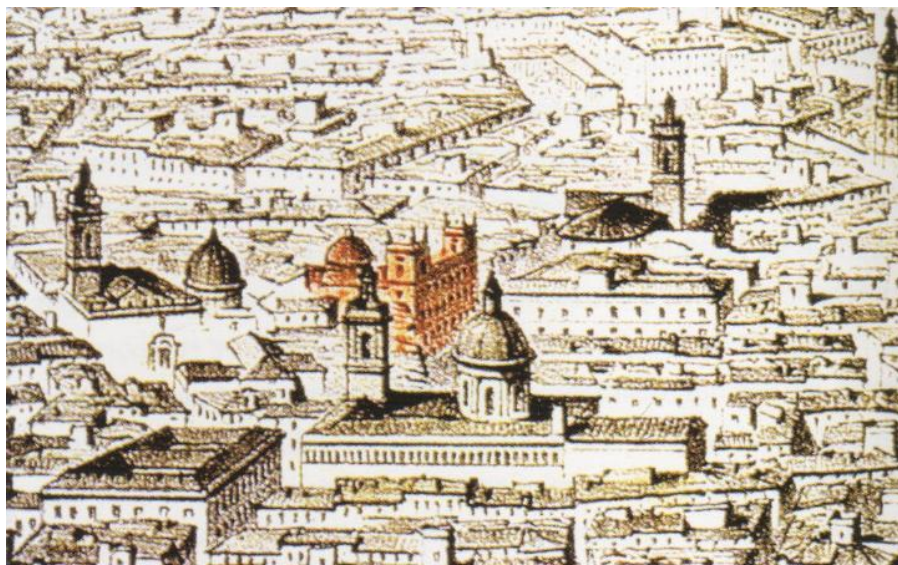
de las torres, todo ello pudiéndose apreciar en el volumen de cubiertas del Palacio de Dos Aguas en el grabado de Guesdon<sup>15</sup>.

Figura 1.6 Grabado de Alfred Guesdon del Palacio del Marqués de Dos Aguas posterior a la reforma de 1867. Fuente: "50 Años (1954-2004). Museo Nacional de Cerámica en el Palacio de Dos Aguas

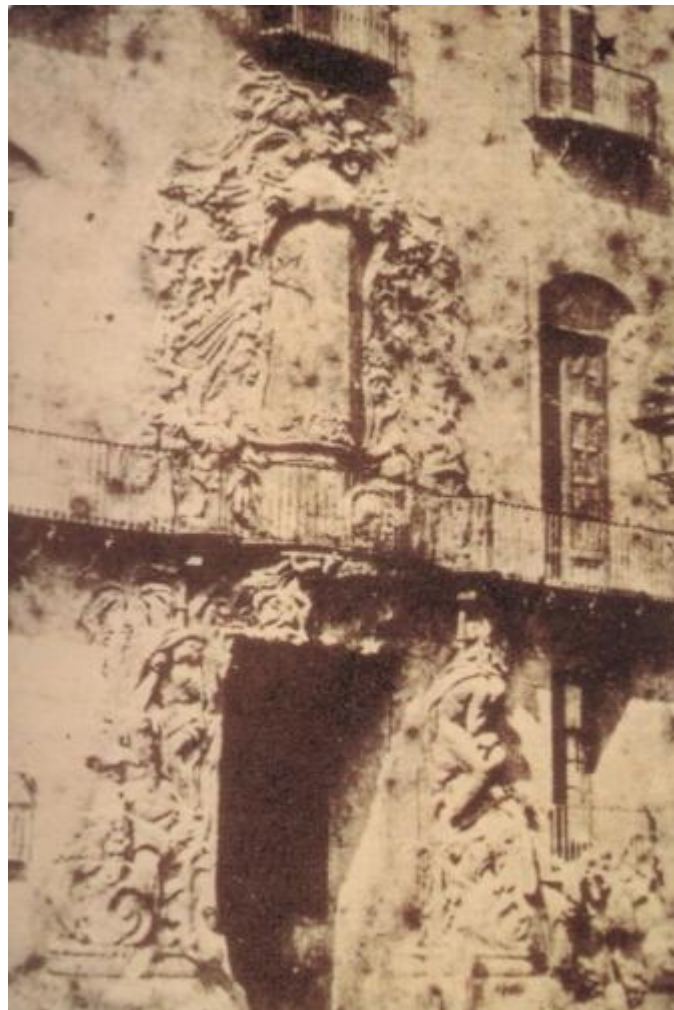
*Figura 1.7 Fotografía de la portada Barroca hacia 1854.  
Fuente: Archivo museo Nacional de Cerámica. Valencia*

La fachada se compuso sobre un eje central de simetría, duplicándose las torres decoradas ambas con pináculos y cambiando la asimétrica fenestración por balconaje sobre un esquema de cinco huecos en cinco niveles horizontales, óculos en el primero y último y balcones aislados de escasa proyección curva y sencilla cerrajería. Toda la fachada remitía al centro donde se instaló la portada, que, con la excepción del balconaje corrido sobre su cornisa eliminado en la restauración de (1854-67), ha persistido hasta nuestros días. Esta portada esta realizada utilizando cuarenta y una galeradas<sup>17</sup> de piedra alabastrina de las canteras de Niñerola, Picassent, propiedad del Marqués. Es obra del escultor Vergara quien también trabajo en otros asuntos del Palacio como la carrozas de las ninfas algunas columnas y capiteles, muebles, etc. ayudado por el pintor y escultor, discípulo de Rovira, Luis Domingo (1718-70), el cual realizo una lámina con el número de inventario imp. 4/2285 de la portada que se conserva en el archivo del museo Nacional de Cerámica y Artes Suntuarias González Martí, Valencia.

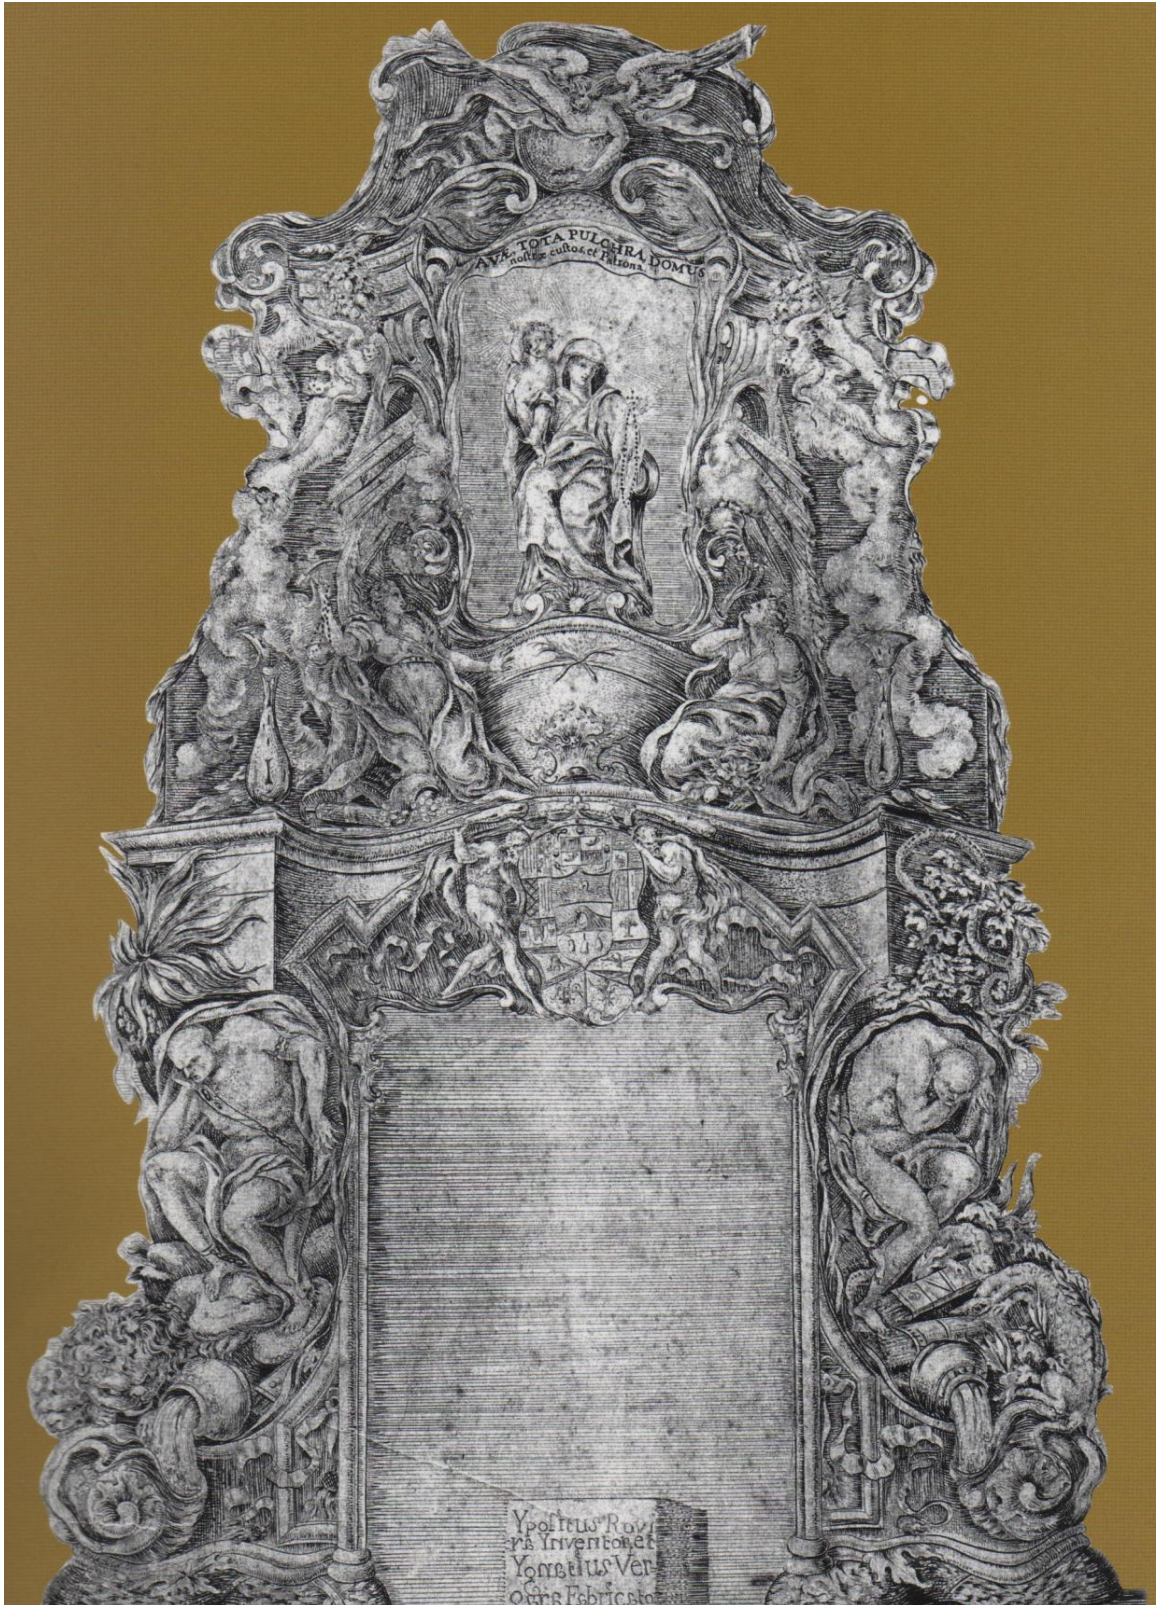
Figura 1.8 Grabado de la portada del Palacio del marqués de Dos Aguas.  
Fuente: Archivo museo Nacional de Cerámica. Valencia

La portada virtualmente simétrica y dual, está formada por dos cuerpos diferenciados por una cornisa oblicua. En el cuerpo inferior se aprecian tres planos. El primero, vinculado al rectángulo del hueco de entrada es una orla con grandes y acaracolados aletones inferiores, que se soportan sobre un sencillo y potente basamento ondulante y que al ascender por las jambas hacia el dintel de la puerta de entrada se amplía en este sobre solapas rectilíneas, para concurrir en el centro el contiene en cintas ondulantes que en los aletones se rematan con borlas, dos en cada extremo. En el segundo plano dos gigantes, se sustentan sobre una tinaja vertiendo agua, dos carcaj y dos cocodrilos o sobre dos leones un carcaj un escudo y una tinaja derramando aguas; una hiedra trepadora alcanza el nivel de cornisa, en la que está enroscada una serpiente, al otro lado una palmera. Ya en el tercer plano, aparece la arquitectura soporte de la que solo se muestran la parte superior de una pilastra girada y entablamento muy oculto por la totalidad de la cornisa. En el cuerpo superior, figura la Virgen del Rosario, con el niño Jesús en brazos, patrona del marquesado, instalada dentro de una hornacina sobre pedestal, también oblicuo; unas puertas ocultaban o exponían la primitiva y imagen de madera que dibujaba a la virgen sedente con el niño la cual fue restituida en el siglo XIX por la que se conserva en la actualidad realizada en yeso, que muestra a una virgen en posición erguida<sup>18</sup>, a los pies de la Virgen, sobre la cornisa, se instalan dos figuras femeninas arrodilladas en actitud contemplativa, provenientes del aura de la virgen aparecen rectilíneos haces de luz.

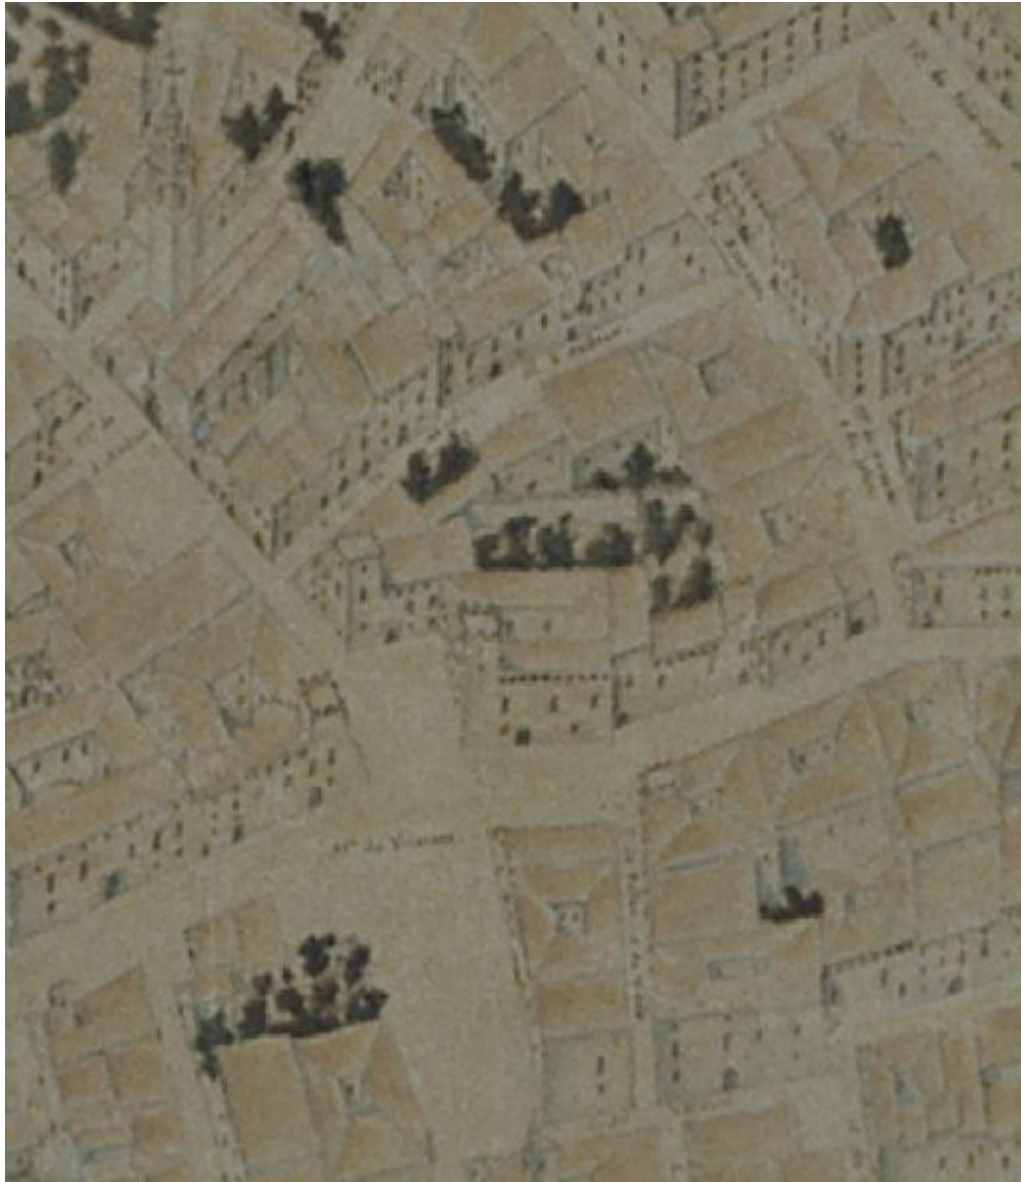
*Figura 2.2 Sección del plano Valentia Edetanorum aliis Contestanorum vulgo Del Cid. 1704  
Fuente: "Cartografía histórica de la ciudad de valencia (1608-1944)"*

Se observa en el mencionado plano la excepcional ubicación del Palacio situado en el centro de la ciudad, en una esquina de la plaza Vilarrasa, donde también estaba situada la mansión de los Cardona, luego fonda de la villa de Madrid o de la diligencia, el Palacio de los Castelvins, el de la Alcudia y otras casas señoriales. Desde la calle Castelvins actualmente calle del Marqués de Dos Aguas se describía en un marco por un Palacio con una torre almenada y esquinera, detrás asomaba el campanario de San Andrés.

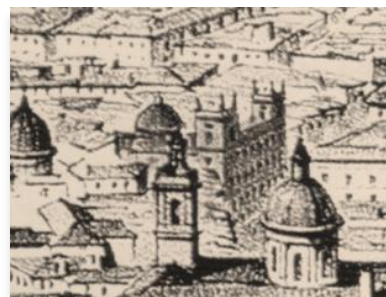
Continuando con esta transformación, posteriormente se llevó a cabo entre los años 1854-67 una rehabilitación que modificó casi completamente la imagen del edificio viéndose reflejada en el volumen de cubiertas del Palacio de Dos Aguas en el grabado de Guesdon.

*Figura 2.3 Grabado de Alfred Guesdon del Palacio del Marqués de Dos Aguas posterior a la reforma de 1867.*

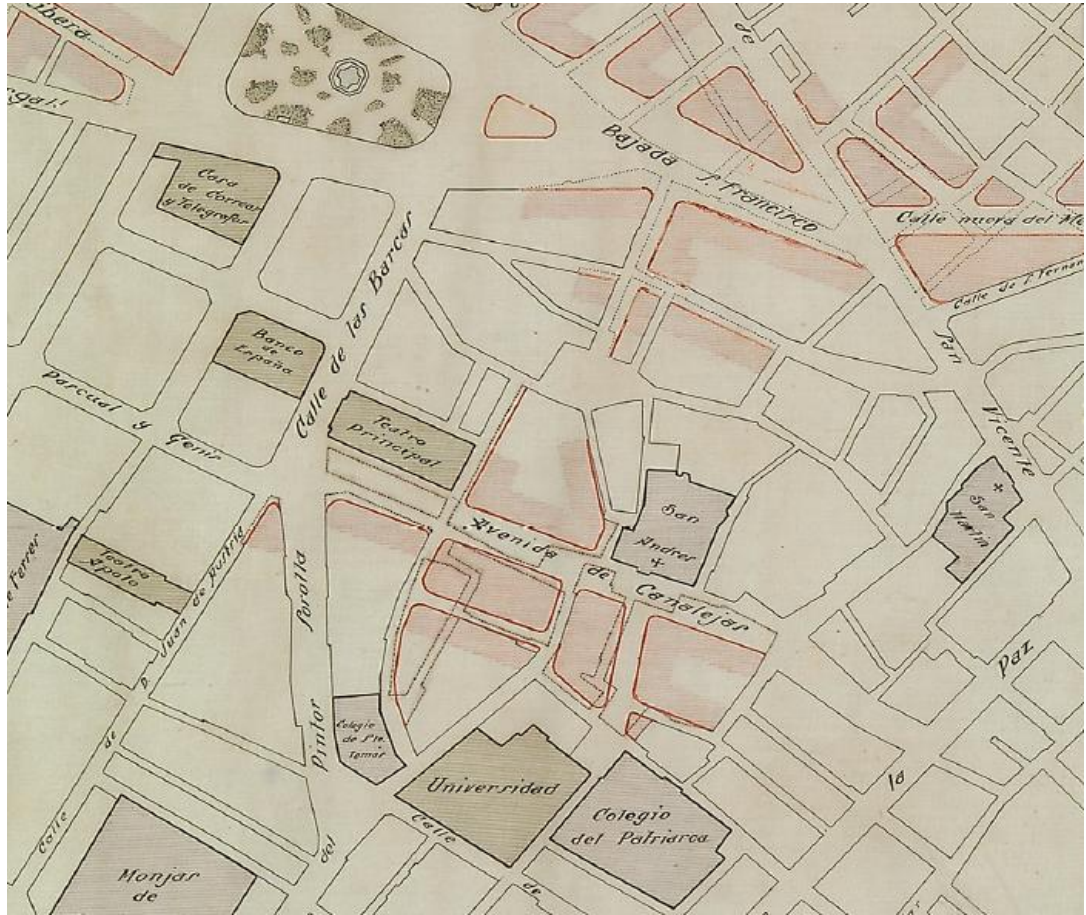
Se mantuvo por tanto la distribución urbanística en las inmediaciones del Palacio hasta el siguiente siglo, dejando propuestas de reformas interiores para adaptar el casco urbano a las nuevas necesidades tal y como observamos en la sección nº 9 del “Plano Geométrico de Valencia” realizado en 1892, donde se propone una apertura de calles que distribuye la circulación y conforma una morfología de urbe y en el Plano de nuevas líneas para la reforma interior de valencia.

Figura 2.5 Sección del "Plano de nuevas líneas para la reforma interior de Valencia". 1929  
Fuente: "Cartografía histórica de la ciudad de Valencia (1608-1944)"

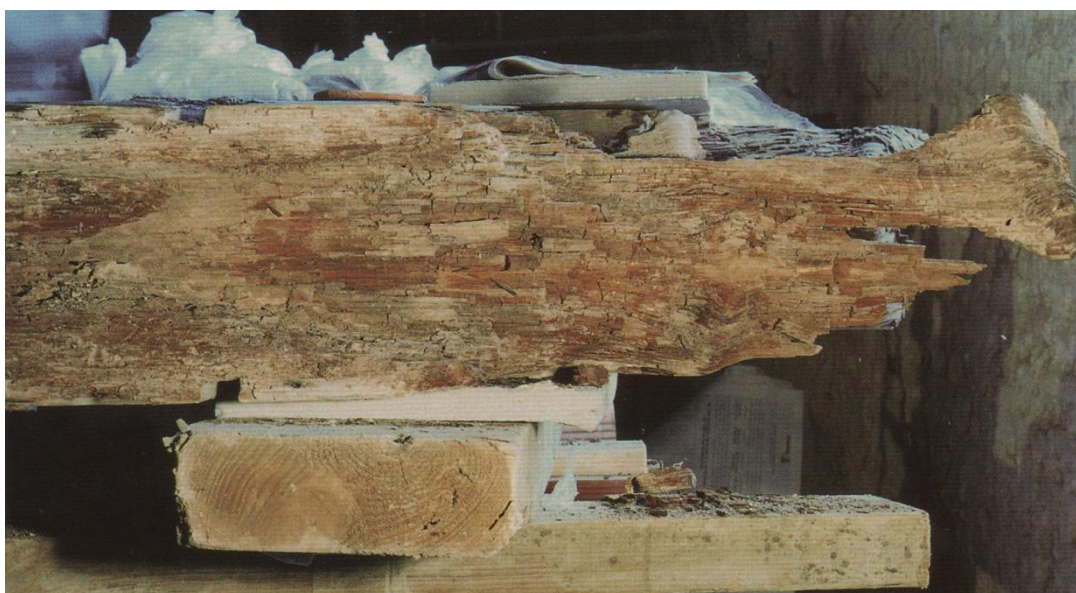
*Figura 3.8. Fotografía del detalle del ataque por termitas en una testa y la acción de la pudrición.  
Fuente: El Palacio de Dos Aguas. Claves de su restauración*

El Palacio estaba compuesto por vigas de madera que estaban sujetas a una doble agresión: humedades y pudrición, por el mal estado de conservación del edificio, y ataque de termitas y carcoma.

Las cabezas de las vigas en mal estado se rehicieron mediante el sistema “beta”<sup>28</sup>, reconstruyendo las partes dañadas con resina Epoxi<sup>29</sup> y fibra de vidrio en las vigas que poseían deterioros puntuales.

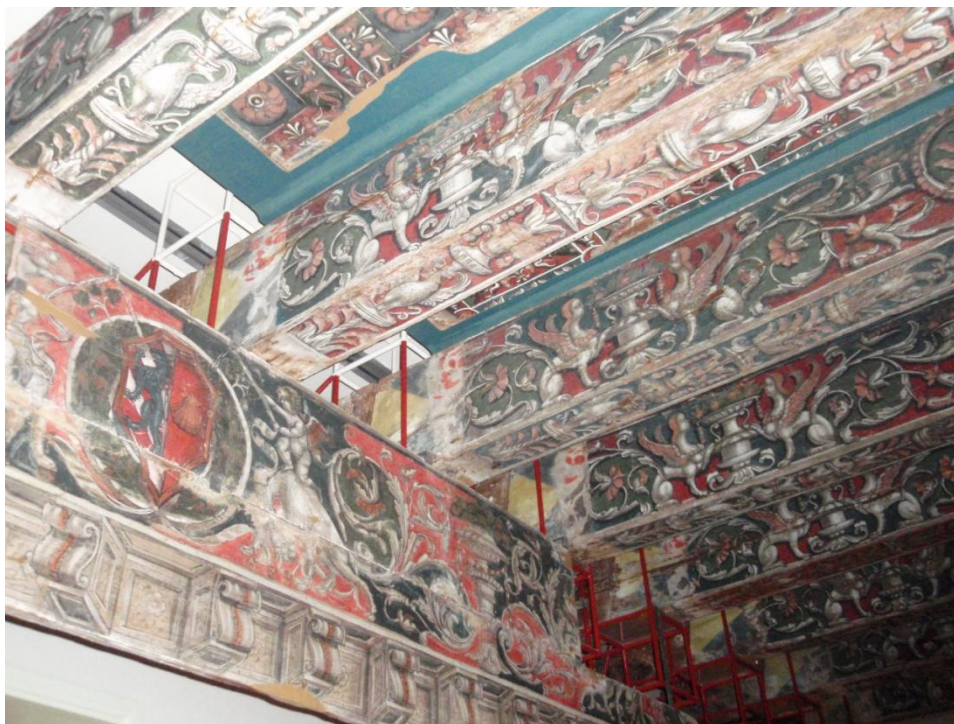
Figura 3.9. Fotografía las vigas recuperadas en la rehabilitación.  
Fuente: Foto de la autora

Las piezas estructurales en muy mal estado se sustituyeron por piezas nuevas de igual sección, tratadas con xilamón-t-espacial<sup>30</sup>.

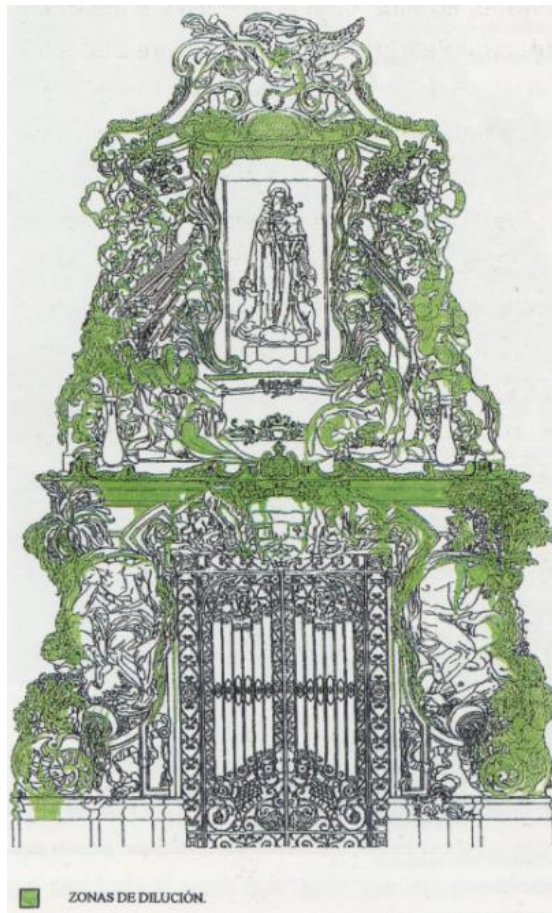
Figura 3.11. Cartografía de patologías.  
Fuente: El Palacio de Dos Aguas. Claves de su restauración.

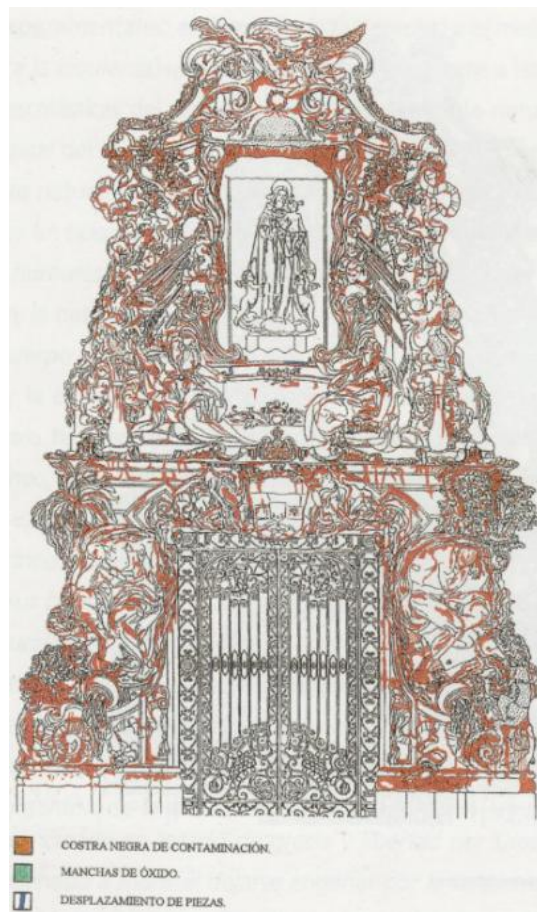
Figura 3.12. Cartografía de patologías.  
Fuente: El Palacio de Dos Aguas. Claves de su restauración.

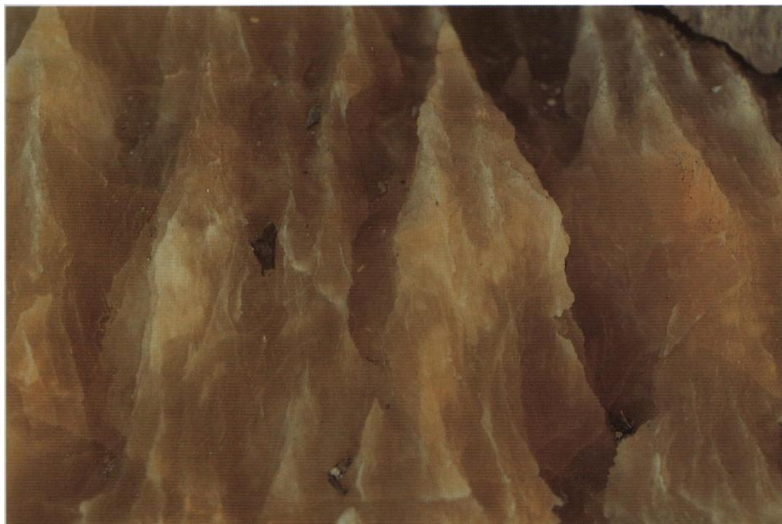
Algunas zonas especialmente degradadas por esta causa muestran gran pérdida de material en forma de surcos o canales, que al aumentar la superficie de contacto con el agua de lluvia y esorrentía<sup>33</sup> acelera el proceso de disolución progresando con gran rapidez sobre todo en las zonas horizontales más expuestas del monumento.

Figura 3.13. Fotografía de las acanaladuras producidas por la dilución del Alabastro.

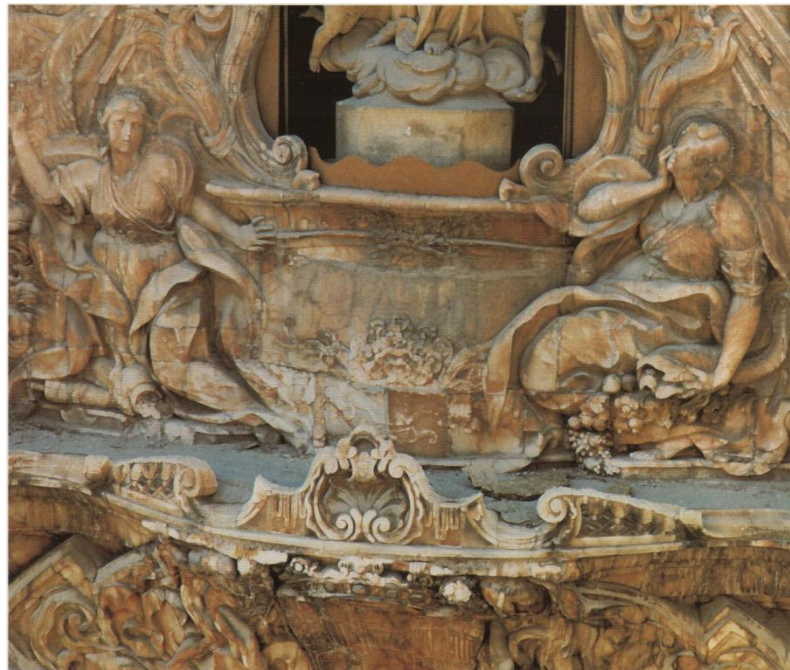
*Figura 3.14. Fotografía del estado de conservación del vaso colmatado con mortero de cemento.  
Fuente: El Palacio de Dos Aguas. Claves de su restauración*

La **disolución kárstica** de la superficie se ha visto impulsada por una desafortunada intervención en la cornisa, que había clausurado la salida de una de las bajantes de recogida de agua pluvial y colmatado el vaso con mortero de cemento y ladrillo ocasionando la escorrentía incontrolada de dichas aguas y acelerando el proceso de desgaste y dilución del alabastro. Se procedió a la recuperación de las bajantes y devolver al vaso su funcionalidad.

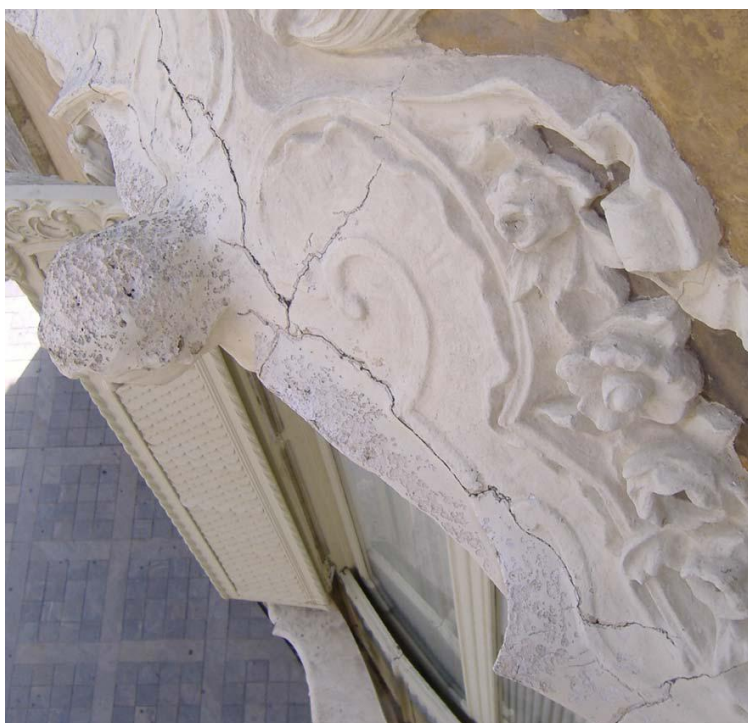
**Relieves de yeso.** Las superficies más expuestas estaban afectadas por alveolización y presentaban pérdidas de volumen, lo que en algunos casos permitía la entrada de agua al interior de las piezas. Las piezas mostraban grietas y rupturas con riesgo de desprendimiento.

*Figura 3.15 Estado de conservación de los cercados de hueco.  
Fuente: Memoria se obras de emergencia en fachadas del palacio del marqués de Dos Aguas*

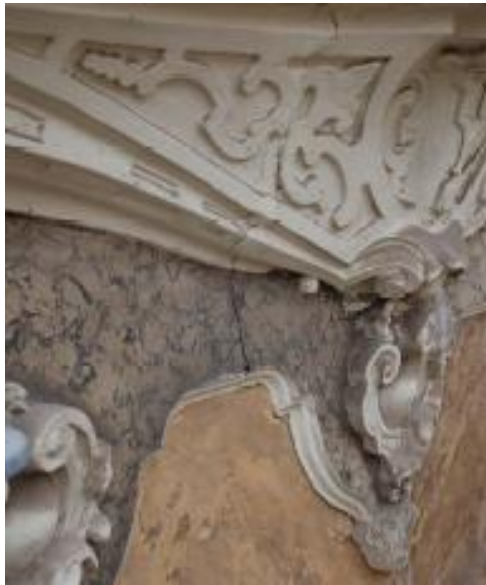
**Estucos marmóreos.** Se apreciaron zonas arenizadas, desplazaciones y grietas con falta de adherencia al soporte. Las lagunas de estuco marmóreo permitían el paso de agua al enlucido e interior del muro acelerando el proceso de desplazación.

*Figura 3.16. Estado de conservación de los estucos.  
Fuente: Memoria se obras de emergencia en fachadas del  
palacio del marqués de Dos Aguas*

Sellado de grietas y fisuras en estucos marmorizados y pintados. Mediante inyección de mortero PLM<sup>36</sup> y sellado final con estuco o yeso. Incluso fijación y cosido.

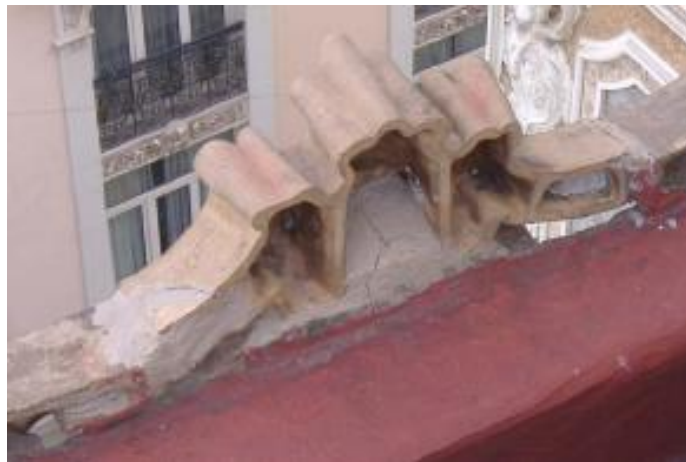
**Terracotas.** Presentaban rupturas, grietas, fisuras y descohesiones lo que provocaba la pérdida de material y peligro de desprendimientos. El mortero de unión entre las piezas se encontraba en mal estado, presentando arenizaciones o falta de capacidad de adhesión.

*Figura 3.17. Estado de conservación de las piezas de terracota.  
Fuente: Memoria se obras de emergencia en fachadas del palacio del marqués de  
Dos Aguas*

Sellado de grietas y fisuras en terracota de coronación. Mediante mortero acrílico y/o epoxídico. Incluso fijación y cosido.

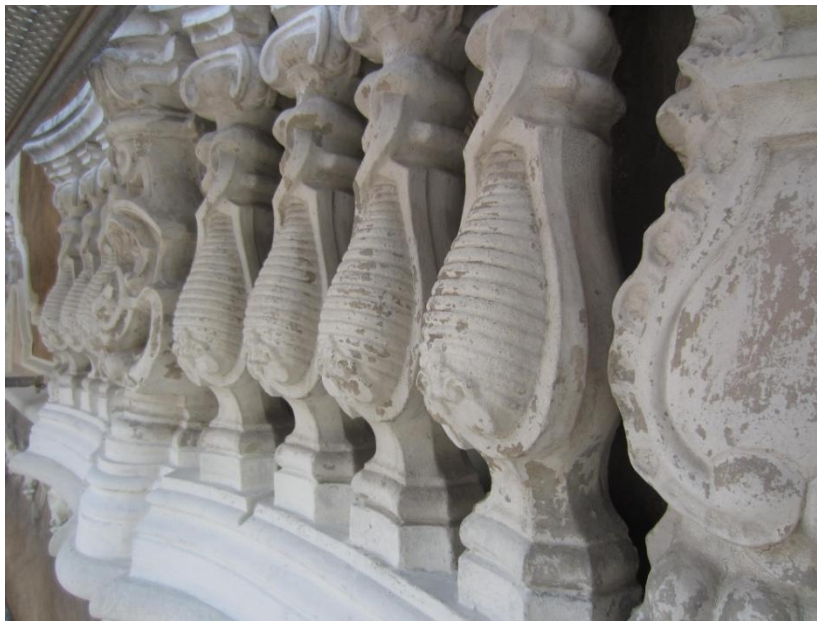
Figura 3.18. Estado actual de los balaustres de Balcones  
Fuente: Foto de la autora

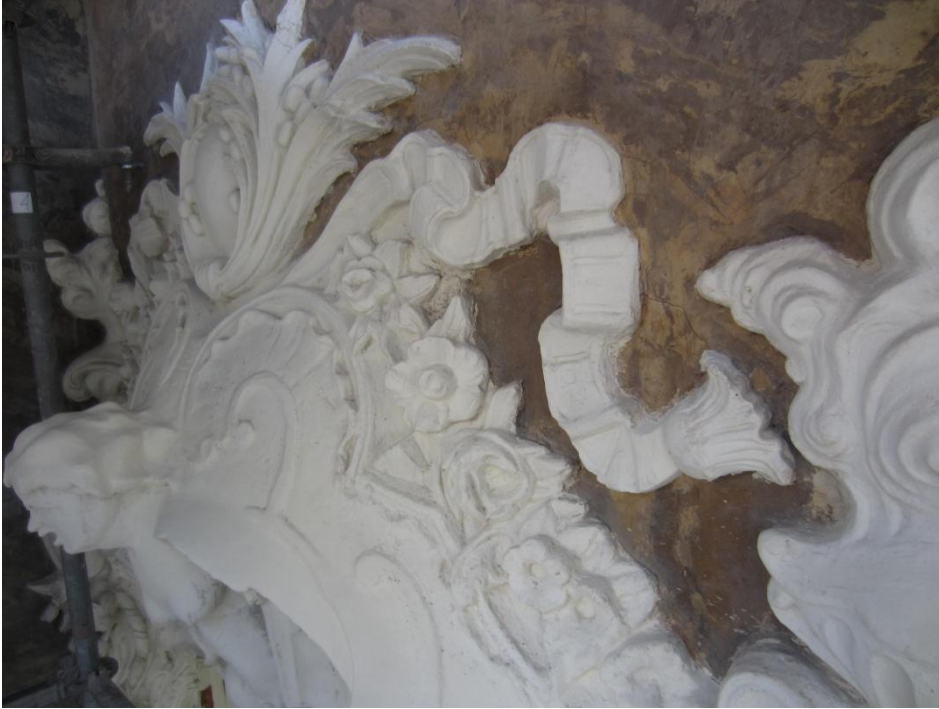
Figura 3.19. Estado actual de las molduras.  
Fuente: Foto de la autora

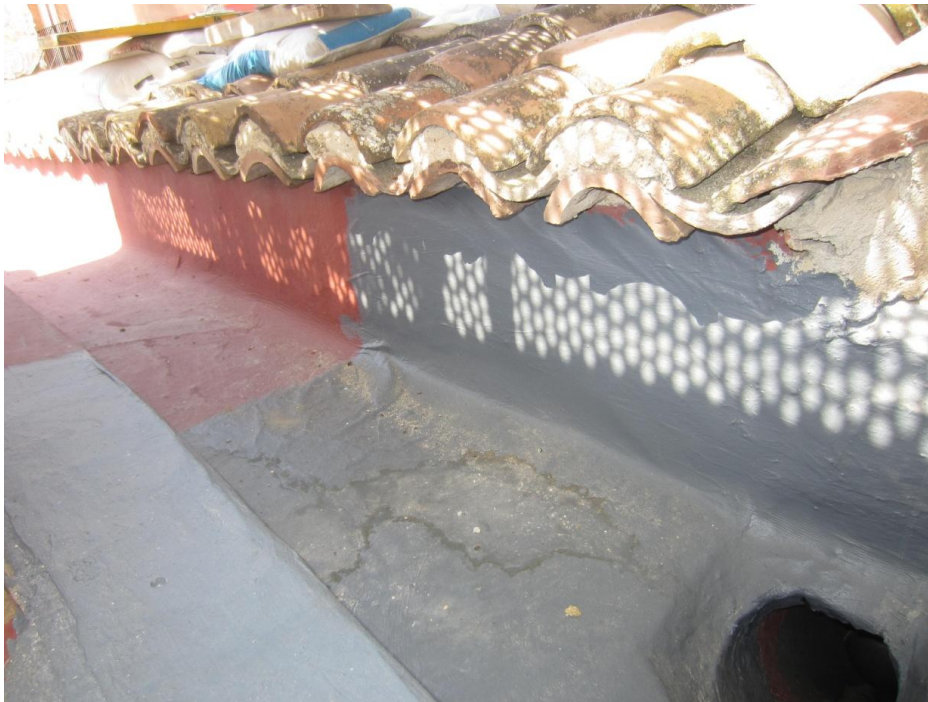
Figura 3.20. Detalle del estado actual entre la zona intervenida y la no intervenida en el canalón  
Fuente: Foto de la autora

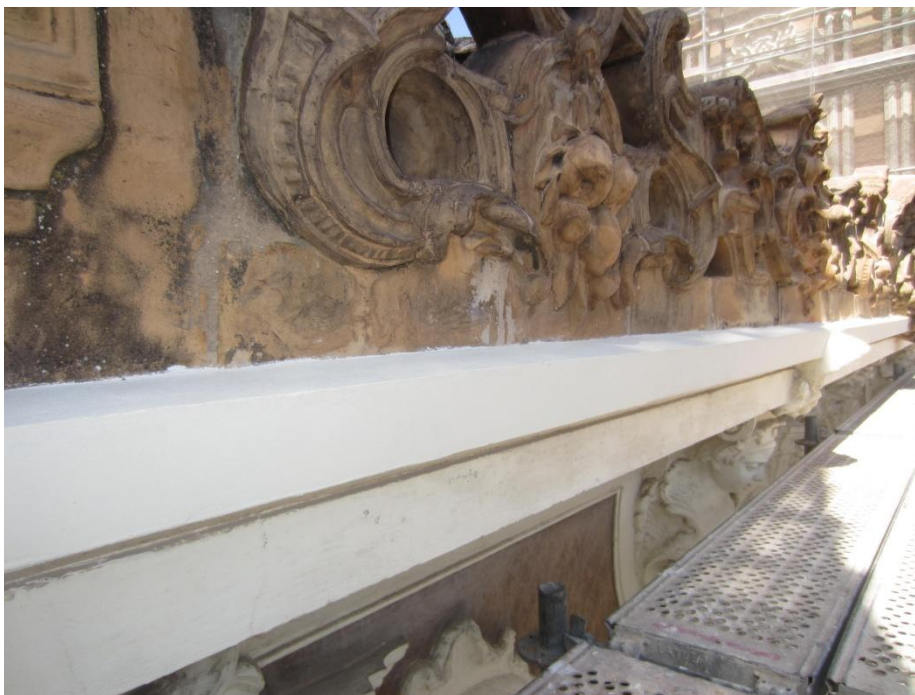
*Figura 3.21. Estado actual de la cornisa  
Fuente: Foto de la autora*

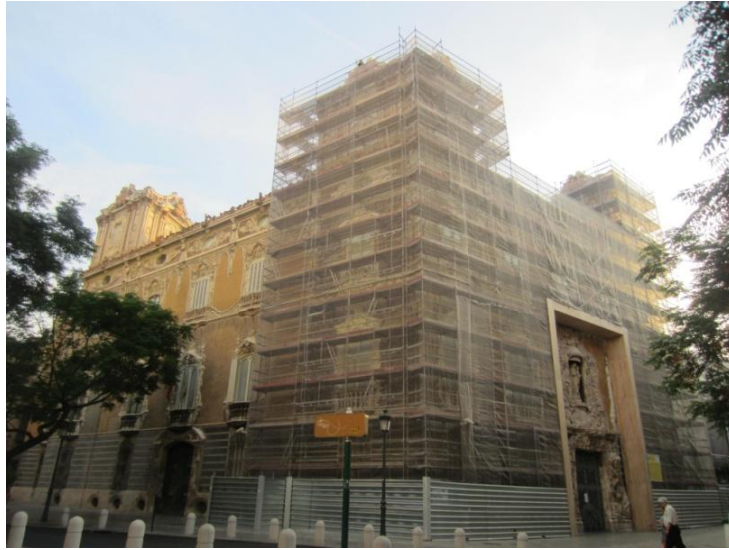
Figura 3.22. Fotografía del detalle del estado del torreón central.  
Fuente: Foto de la autora
