UNIVERSIDAD
POLITECNICA
DE VALENCIA

PROYECTO FINAL DE GRADO
MODALIDAD CIENTÍFICO-TÉCNICO
JULIO 2012

**ESTUDIO Y ANÁLISIS DE LOS SISTEMAS DE CONSOLIDACIÓN Y PROTECCIÓN SÍSMICA.
LOS EFECTOS DEL TERREMOTO DE 2009 EN EL CENTRO HISTÓRICO DE L'ÀQUILA, ITALIA.**

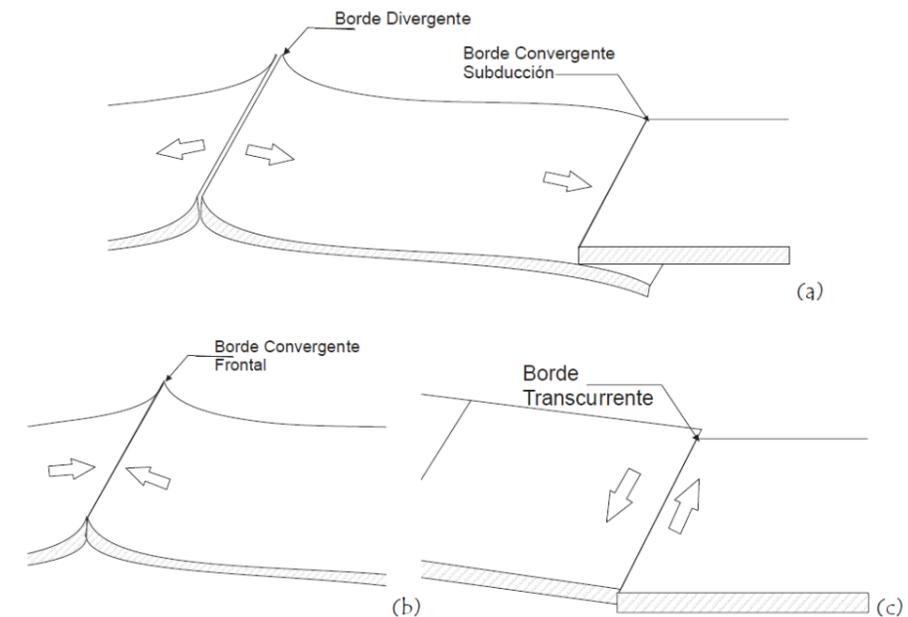
Tipos de bordes (J.O. Medina. Universidad de Los andes, Venezuela)

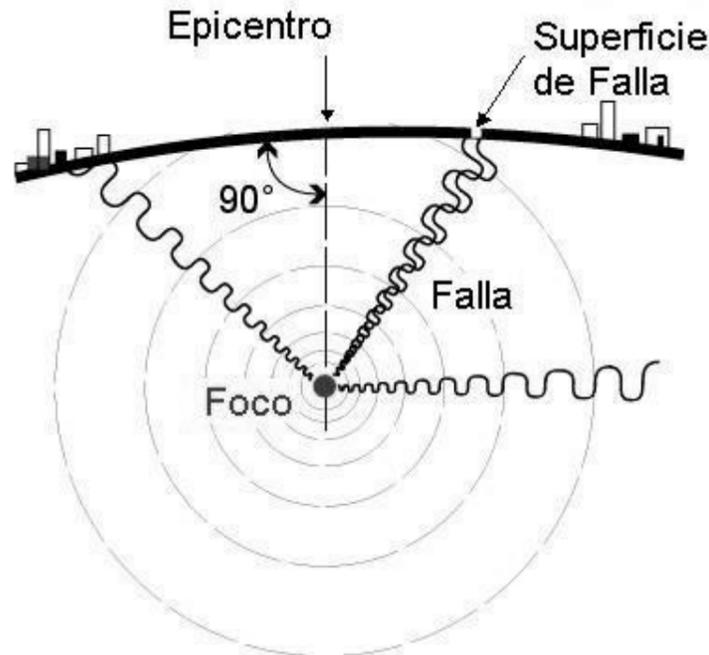
El lugar de la corteza terrestre en el que se produce el seísmo se llama hipocentro u origen del sismo, mientras que se denomina epicentro al lugar de la superficie terrestre más cercano al hipocentro y en donde la intensidad el movimiento es más alta.

Desde el hipocentro se liberan ondas llamadas sísmicas que se propagan de forma concéntrica hasta el exterior. El primer punto que alcanzan en la superficie es el epicentro, lugar desde el que continúan propagándose superficialmente, perdiendo intensidad a medida que se alejan de este.

Foco y Epicentro. (EERI, s/d)

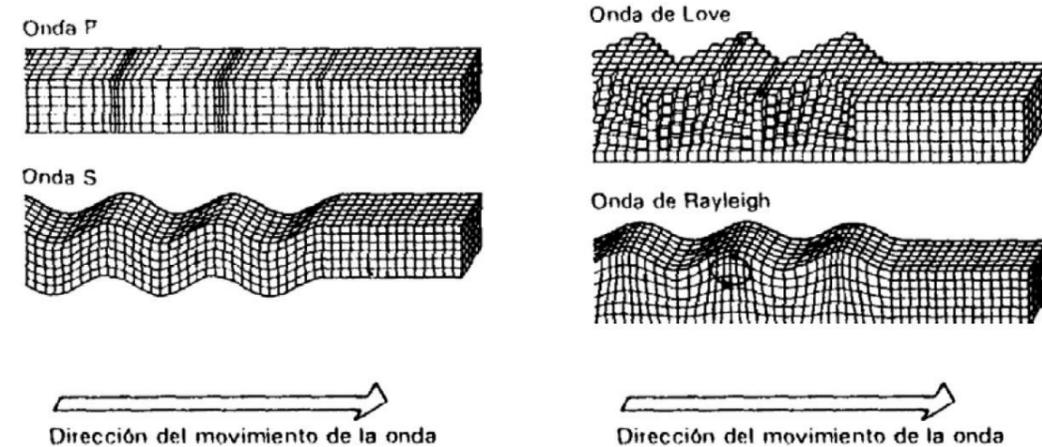
- **Primarias (ondas P)**, son las primeras en propagarse y las mas rápidas (entre 8 y 13 km/seg)
- **Secundarias (ondas S)** se dan en tras las anteriores y son algo más lentas (entre 4 y 8 km/seg)
- **Superficiales**, que se producen por la interacción entre las dos anteriores y viajan a 3.5 km/seg. Hay de muchas clases, pero las de mayor interés para la ingeniería sísmica son las ondas *L* (Love) y ondas *R* (Rayleigh).

Movimiento de las ondas según tipología.(s/d)

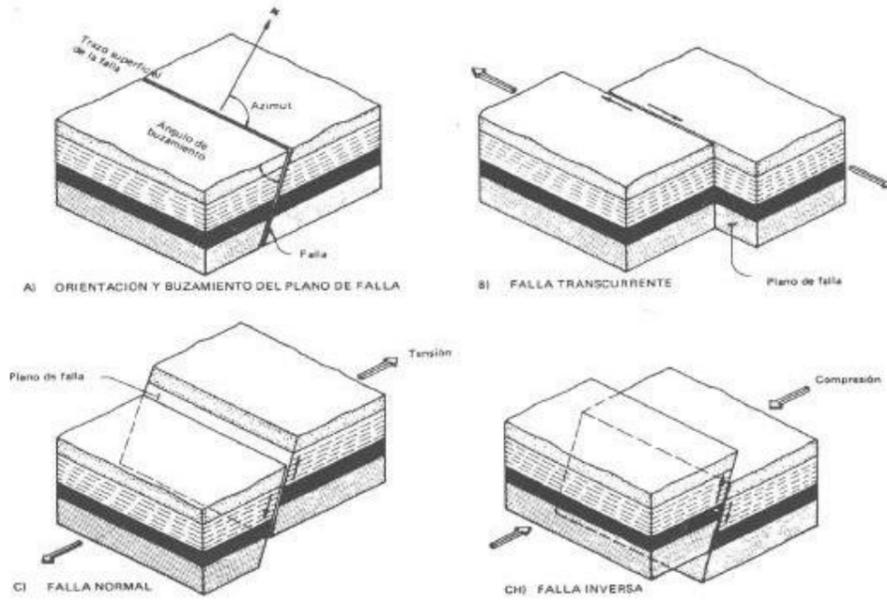
Los distintos tipos de falla pueden clasificarse en cuatro grupos principales, según sea el tipo de movimiento relativo:

Falla transcurrente (o de rumbo): El movimiento se produce fundamentalmente en la dirección horizontal. Los dos bloques se desplazan lateralmente con sentidos opuestos.

Falla normal: Se produce cuando el plano de falla es oblicuo respecto al horizonte y los bloques adyacentes están sometidos tensión. En este caso el movimiento es predominante en la dirección vertical, y las fuerzas inducidas en la roca son perpendiculares a la falla.

Falla inversa: se produce cuando el plano de falla es oblicuo respecto al horizonte y los bloques adyacentes están sometidos compresión.

Falla vertical: es un tipo particular de falla normal o inversa en la cual el plano de falla y el movimiento relativo entre los bloques es predominantemente vertical.

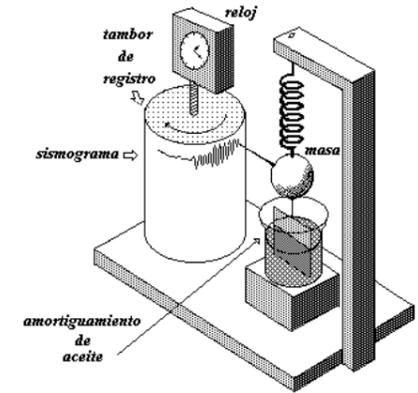
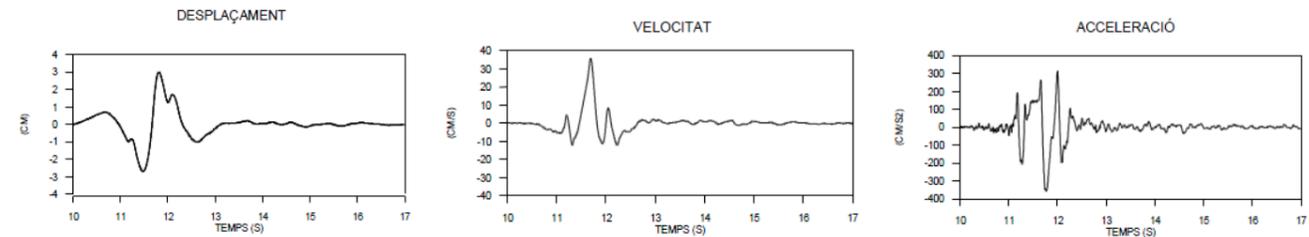
Datos obtenidos del acelerógrafo de IGN situado en el sótano de la cárcel de Lorca durante el movimiento sísmico

Los sismógrafos de movimiento fuerte o acelerógrafos, son más robustos y menos sensibles para registrar las sacudidas de violentas originadas por sismos cercanos. El registro proporcionado por el instrumento (acelerograma) indica la variación de la aceleración a lo largo del tiempo y proporciona información de gran utilidad para los ingenieros estructurales. Los sismógrafos generalmente operan en forma continua durante las 24 horas del día, mientras que los acelerógrafos tienen un dispositivo que inicia el registro en forma automática cuando la aceleración excede un límite prefijado.

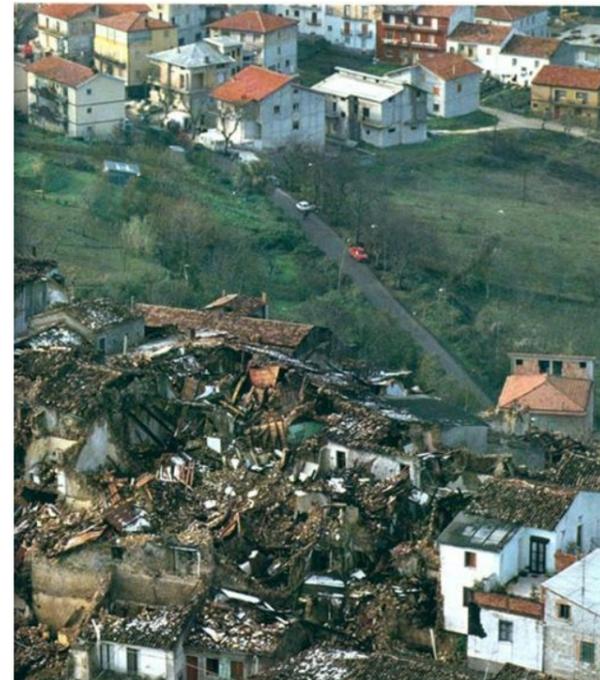
En la fotografía se pueden apreciar los daños producidos por el terremoto de Teora (Italia) en Noviembre de 1980, que alcanza una intensidad máxima M.S.K. VIII-IX. En ella se alternan diversas edificaciones de estructura de muros de fábrica y forjados de madera con estructura de hormigón armado y cerramientos de fábrica, en los que se pueden observar dos tipos de daños muy distintos, mientras que en la parte superior las edificaciones aparecen intactas, las de la parte inferior han colapsado en su mayoría.

Las causas de este diferente comportamiento ante una misma sacudida hay que buscarla por una parte en la naturaleza del suelo y por otra en la antigüedad de las edificaciones. No todos los suelos transmiten la onda sísmica de la misma manera, pudiendo existir grandes diferencias de amplitud y de duración de un lugar a otro dependiendo de la estructura del suelo.

Por otro lado las estructuras de muro de fábrica y mampostería no se comportan bien durante un terremoto; a esto se añade el posible deterioro debido al paso del tiempo tal como cabezas de vigas podridas.

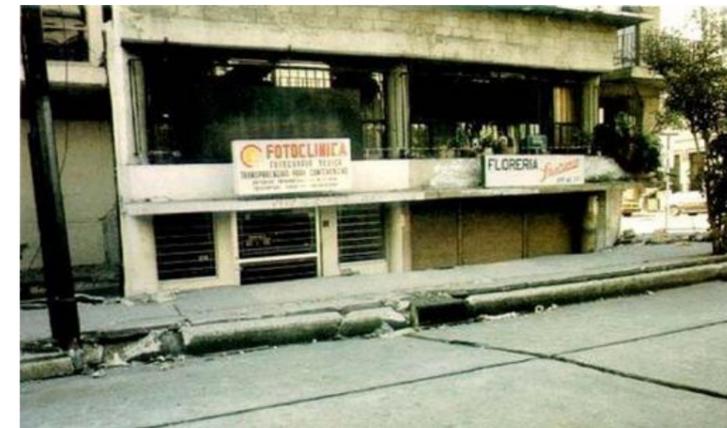
La siguiente imagen muestra un edificio de estructura de hormigón armado con cerramientos y particiones de fábrica dañado durante el terremoto de Ciudad de México, México;(Septiembre de 1985 magnitud Richter 8,1; máxima intensidad M.S.K. IX.)Se observa como el edificio se ha hundido en el terreno aproximadamente media planta, mientras que el resto de la estructura no ha sufrido daños.

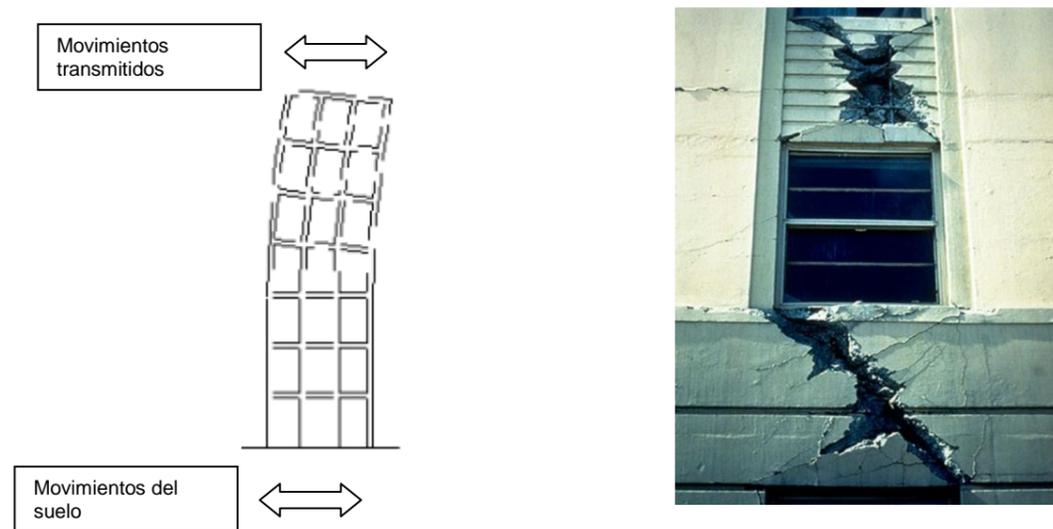
Una grieta causada por un movimiento sísmico es inconfundible, pues se produce en diagonal en forma de aspa o x.

En las fotografía anterior, pueden observarse un edificio con estructura de hormigón armado y cerramiento de hormigón armado, que resulto dañado durante el terremoto de Anchorage, Alaska, U.S.A.; Marzo de 1964; magnitud Richter 8,6 y máxima intensidad M.S.K. VIII - IX

En un edificio sometido a fuerzas horizontales como las que origina un terremoto, aparecen esfuerzos cortantes muy importantes. Como es un fenómeno oscilatorio, el cortante varía de sentido, produciéndose una excesiva inversión de esfuerzos que en los planos verticales se manifiesta como grietas en forma de X claramente definidas.

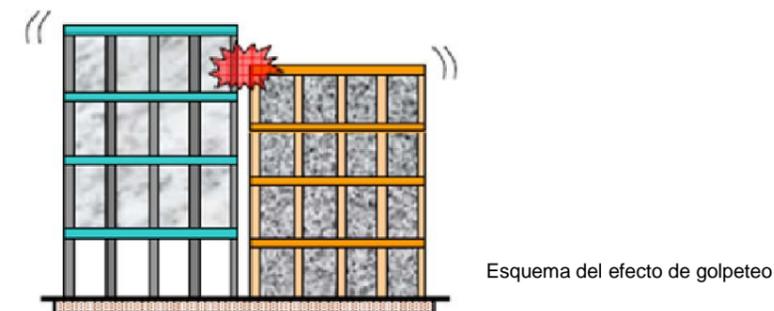
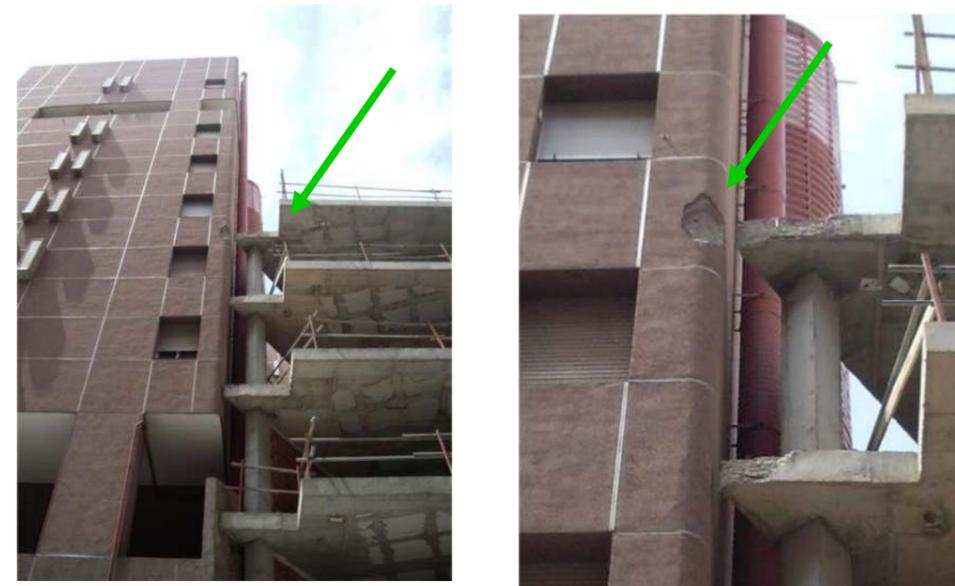
Imágenes de dos edificios de hormigón después del terremoto Lorca, España; Mayo de 2011.

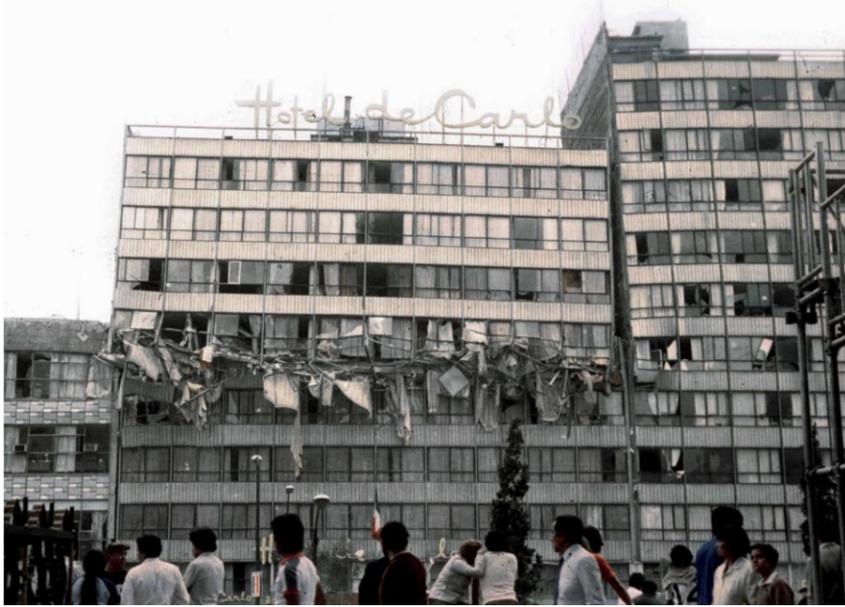
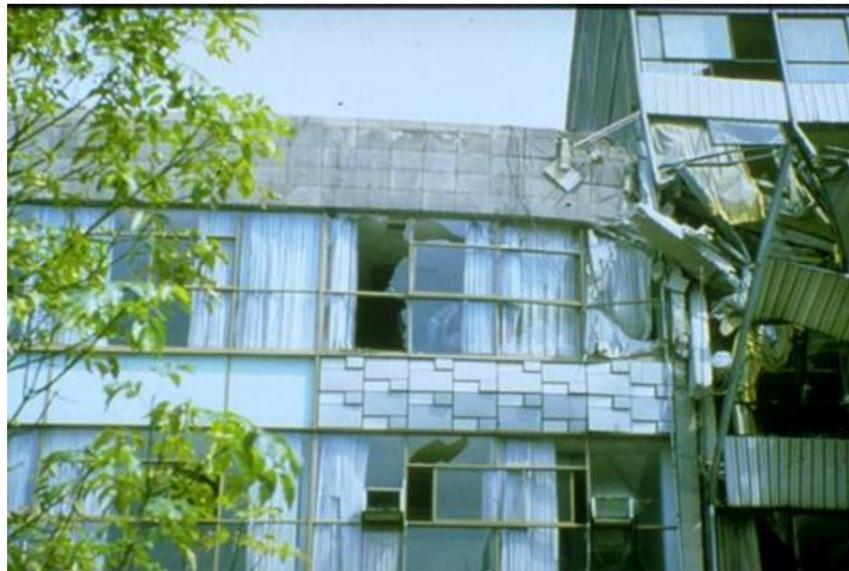
Imagen del Hotel Carlo frente al Monumento a la Revolución (Ciudad de México, México). Se trata de un edificio de estructura de hormigón armado y fachada formada por un muro cortina, dañado durante el terremoto de Septiembre de 1985; magnitud Richter 8,1; máxima intensidad M.S.K. IX. En las imágenes observan graves daños estructurales con colapso de una planta intermedia.

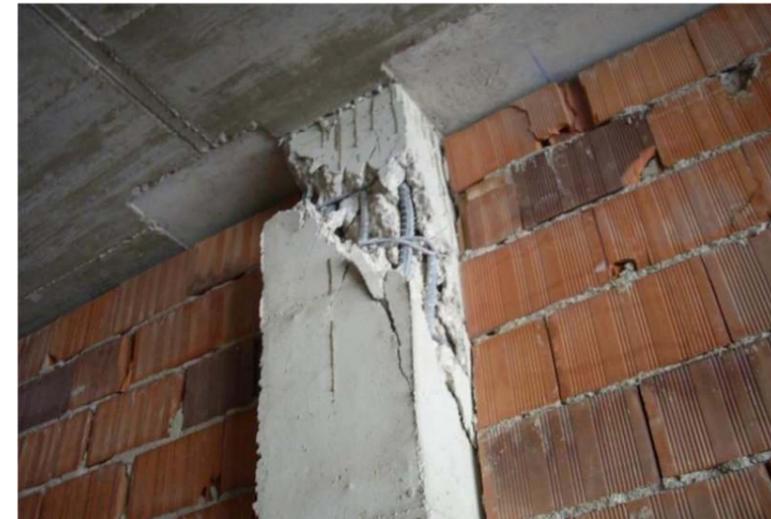
El tipo de rotura más frecuente es por aplastamiento del hormigón en la cabeza del pilar y por cortante con fisuras como la que se indica en las imágenes:

Imagen del pilar de planta baja de un edificio de estructura de hormigón armado después del terremoto Lorca, España; Mayo de 2011.

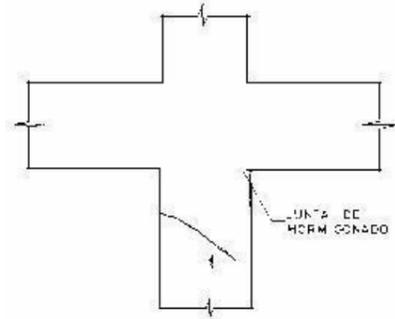
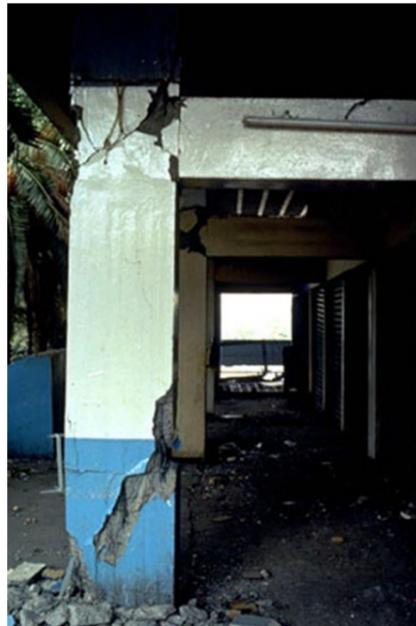
La utilización de una armadura transversal inadecuada en los pilares, como puede ser un diámetro insuficiente del redondo y un espaciamiento inadecuado de los cercos o su mala conexión, impide el confinamiento de dichos elementos en las zonas de los nudos e influye decisivamente en el comportamiento sísmico de los edificios.

A la izquierda, diagrama que muestra la falta de cercos en la zona de rotura del pilar. A la derecha, Imagen del pilar de planta baja de un edificio de estructura de hormigón armado dañado durante el terremoto de Ciudad de México, México; Septiembre de 1985; magnitud Richter 8,1; máxima intensidad M.S.K. IX

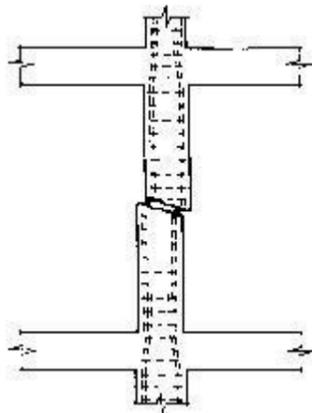
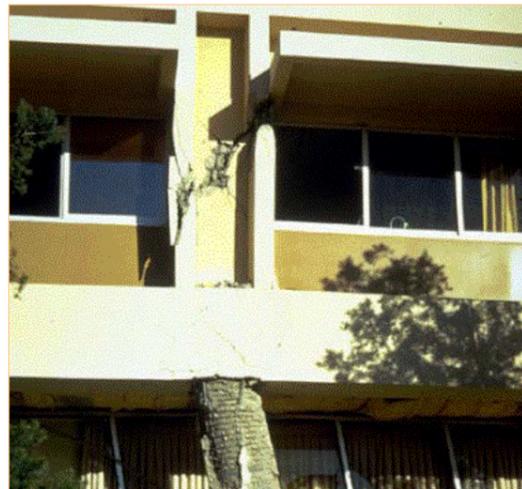
A la izquierda, diagrama que muestra la falta de cercos en la zona de rotura del pilar. A la derecha, Imagen del pilar de planta primera del Hospital de San Fernando, California. Edificio de estructura de hormigón armado con cerramiento y particiones interiores de fábrica de ladrillo dañado durante el terremoto Febrero de 1971; magnitud Richter 6,6; máxima intensidad M.S.K. VIII - IX

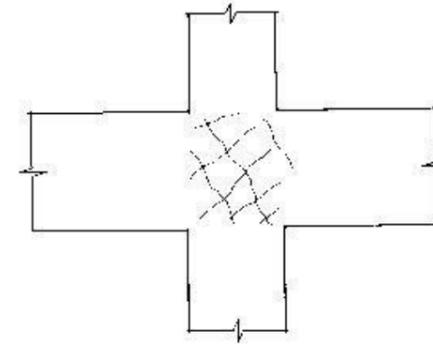
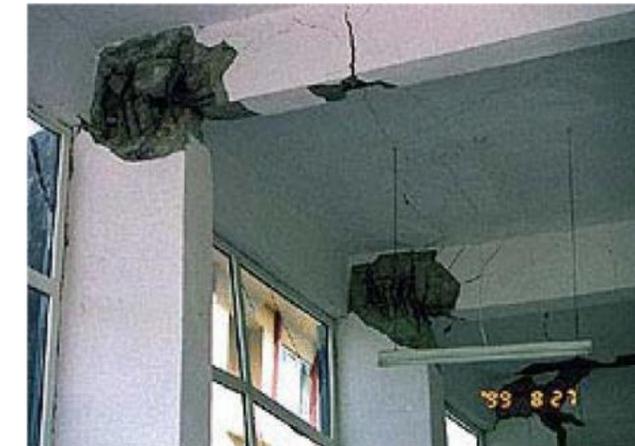
Las uniones viga-columna son las áreas críticas debido a los esfuerzos que se generan como consecuencia de un terremoto. Esto es especialmente cierto para las conexiones de los extremos de los marcos en los que los nodos son menos "limitada" que los de localización más central. Por esta razón, los detalles estructurales de las conexiones deben estar debidamente detallados con el fin de resistir la sísmica de alta cizalladura y momento.

A la izquierda, diagrama que muestra la falta de cercos en la zona de rotura del pilar. A la derecha, Imagen del pilar de planta de estructura de hormigón armado tras el terremoto agosto de 1999, en Elazig, Turquía. ; Magnitud Richter 6.

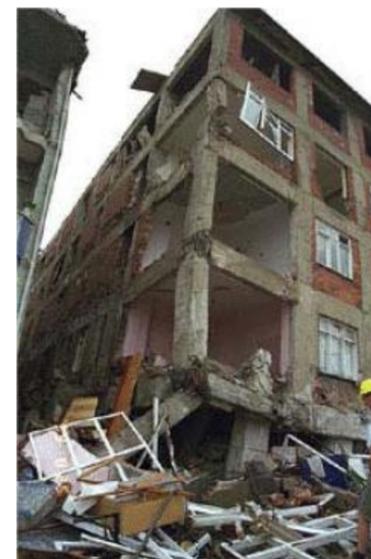
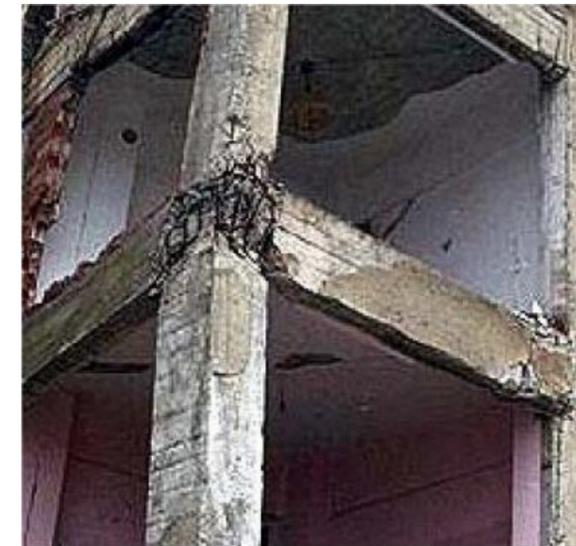
Imagen edificio de estructura de hormigón armado tras el terremoto agosto de 1999, en Elazig, Turquía. ; Magnitud Richter 6.

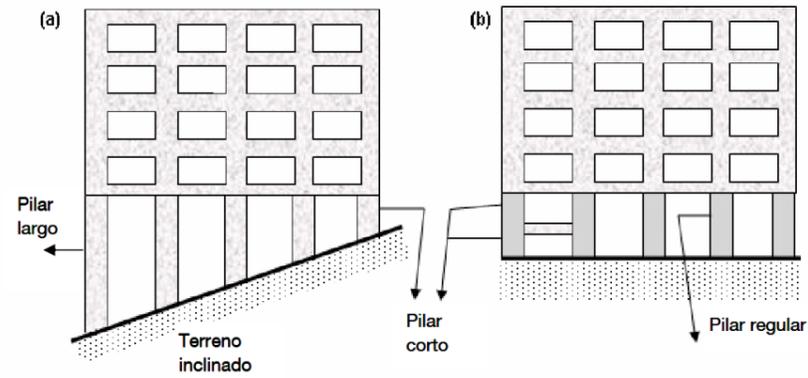
El efecto del pilar corto tiene su origen en mayor rigidez en comparación con los pilares más largos que se encuentran al mismo nivel del edificio. Debido a dicha rigidez, los pilares cortos atraen una mayor carga sísmica por lo que están sometidos a mayores esfuerzos, especialmente cortantes. Como consecuencia, sufrirán daños mayores que los pilares de mayor longitud. Diversas situaciones propician la existencia de pilares cortos: edificios que descansan sobre un terreno inclinado, entresuelos añadidos entre dos plantas regulares y pórticos con muros de relleno de altura parcial entre otros

Ejemplos de situaciones de pilares cortos (Rojas 2005)

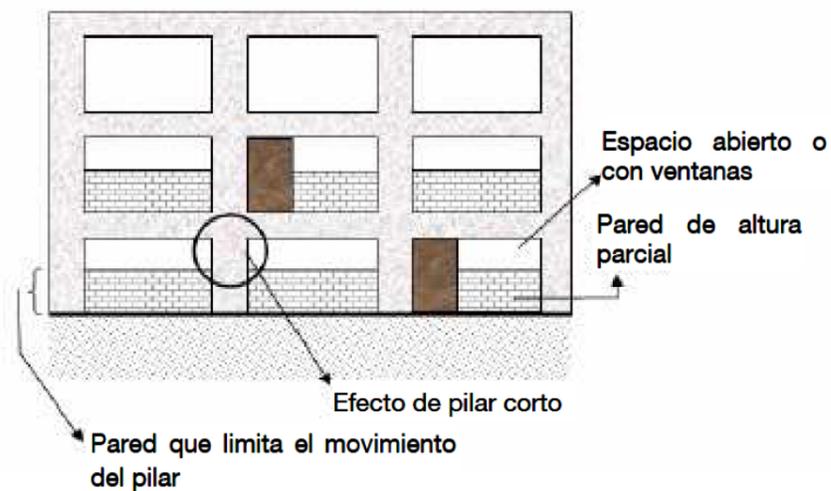
Un caso típico se observa en los semisótanos. Los pilares están parcialmente embutidos en los muros de sótano salvo en su parte superior, que es donde normalmente se coloca una ventana estrecha y alargada para iluminar y ventilar, generalmente en esta zona el pilar se agrieta o incluso llega a romper.

Ilustración de formación de un mecanismo típico de pilar corto. Configuración de paredes de altura limitada y ventanas altas (Rojas, 2005)

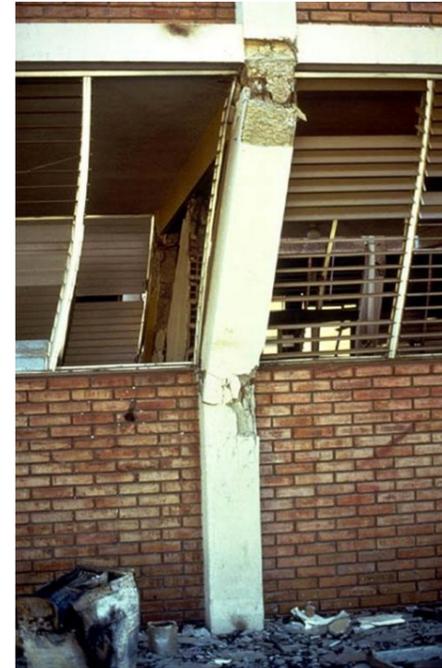
Edificio de estructura de hormigón armado y cerramiento y particiones de ladrillo, dañado durante el terremoto de Managua, Nicaragua en 1972, en el que se puede ver como el pilar no ha podido deformarse como en un principio había sido calculado por culpa del cerramiento que impedía el movimiento libre de la parte inferior del pilar.

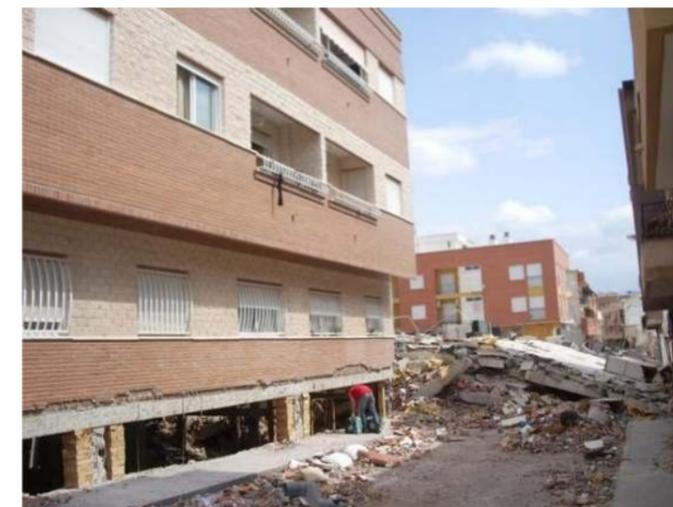
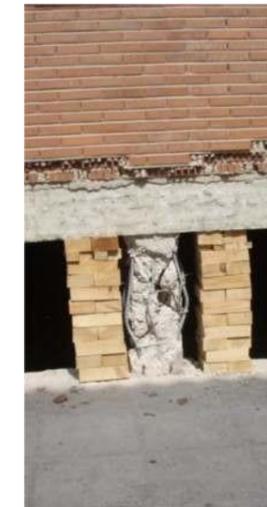
Las imágenes siguientes muestran ejemplos de los daños en pilares cortos en un edificio de construcción reciente apoyado en múltiples pilares cortos en Lorca, España, tras el terremoto de mayo de 2011.

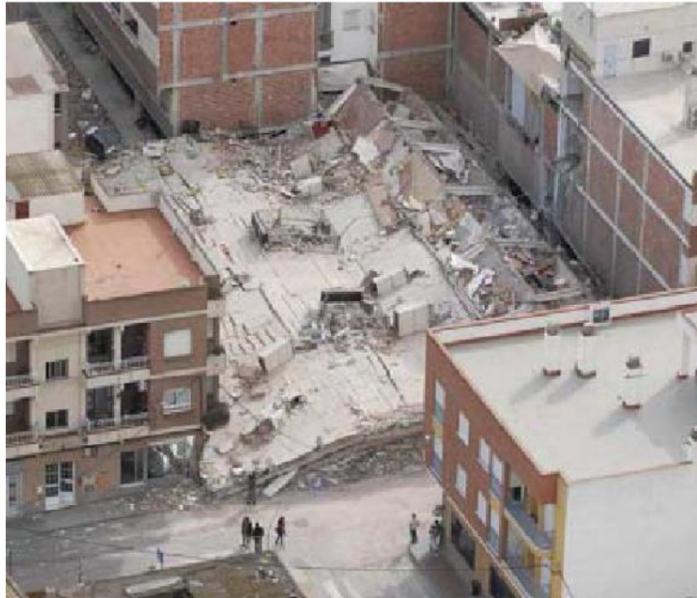
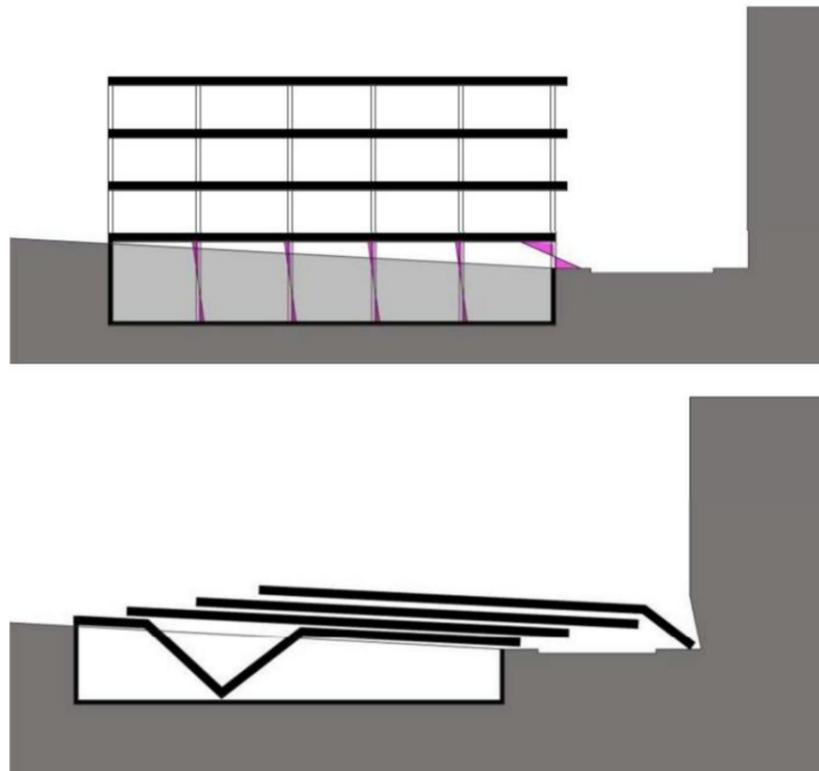
La imagen siguiente muestra el único edificio que colapso durante el terremoto localizado en el barrio de La Viña, uno de los que más afectó el terremoto de Lorca. Los análisis preliminares (Murphy, 2011) indican que este edificio colapso debido al fallo de los pilares cortos que delimitan su perímetro exterior.

Esquemas explicativos grafica de la causa del colapso (Informe IGC seísmo Lorca)

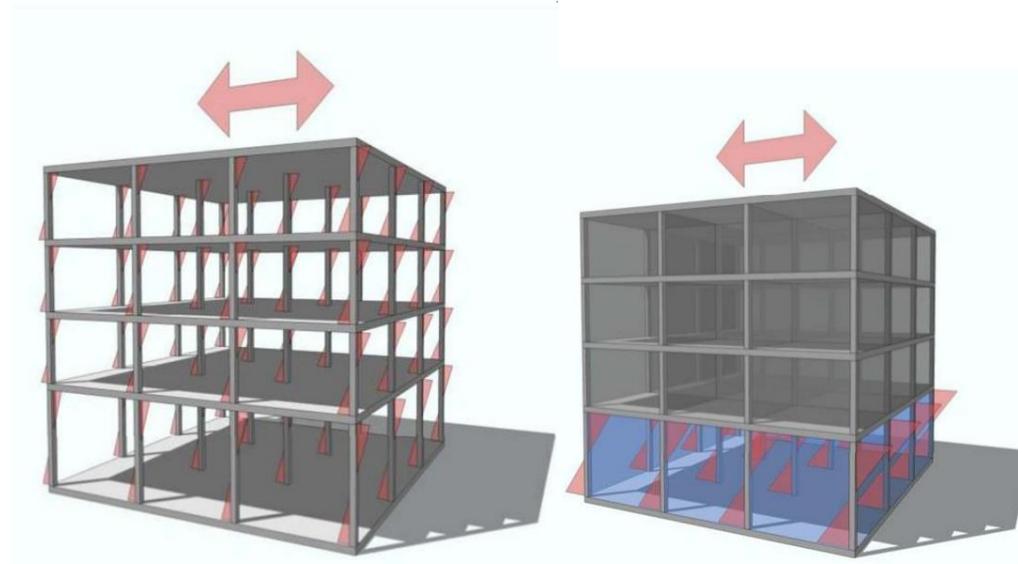
El esquema de la izquierda muestra los esfuerzos cortantes que se calculan para la estructura de planta baja y el esquema de la derecha los que realmente absorbe.

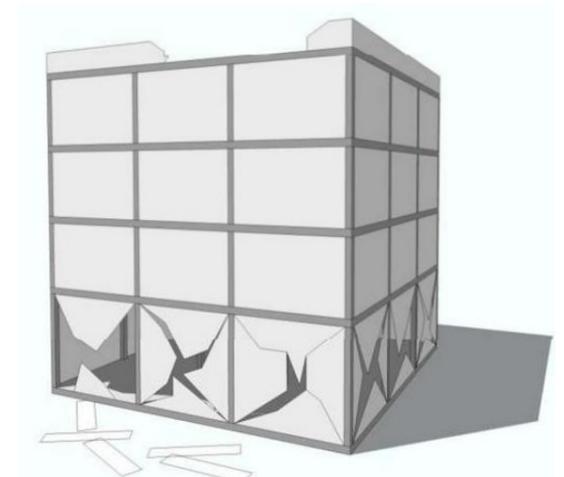
Edificio de estructura de hormigón armado y uso comercial, dañado durante el terremoto de Managua, Nicaragua de 1972.

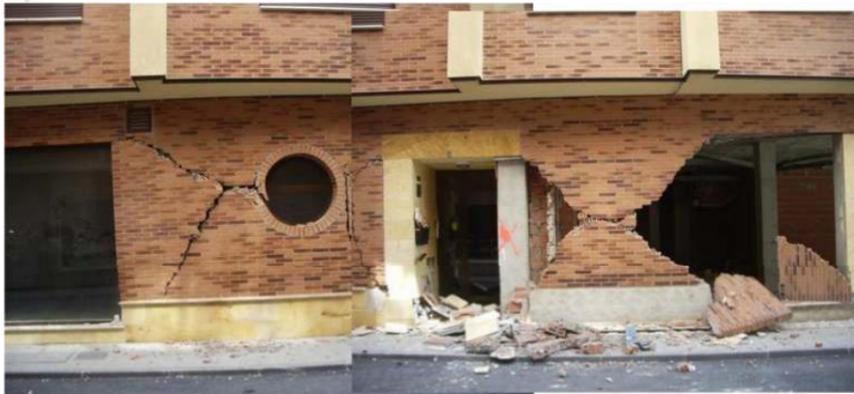
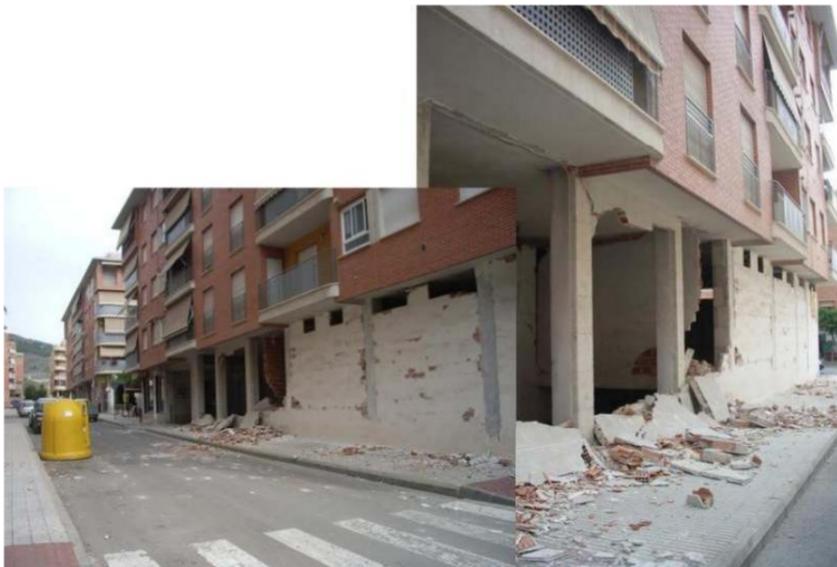
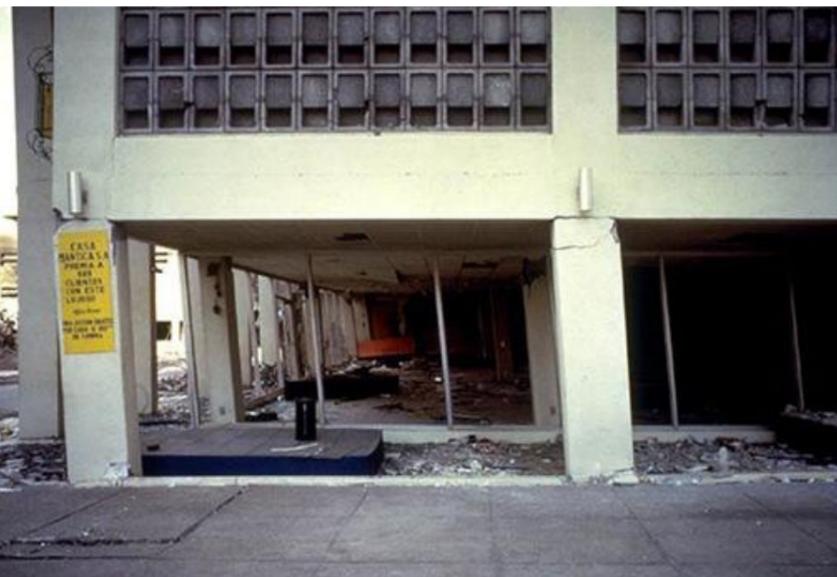
Imágenes que muestran ejemplos de los daños plantas blandas en un edificio de estructura de hormigón armado en Lorca, España, tras el terremoto de mayo de 2011.

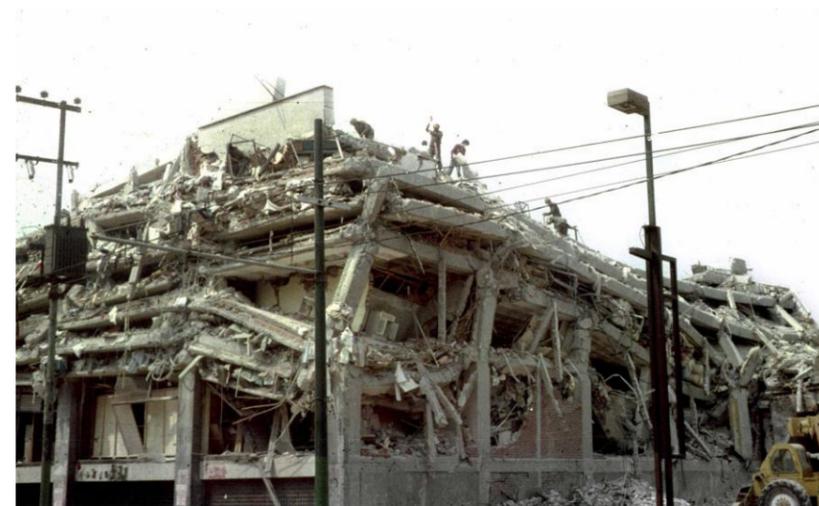
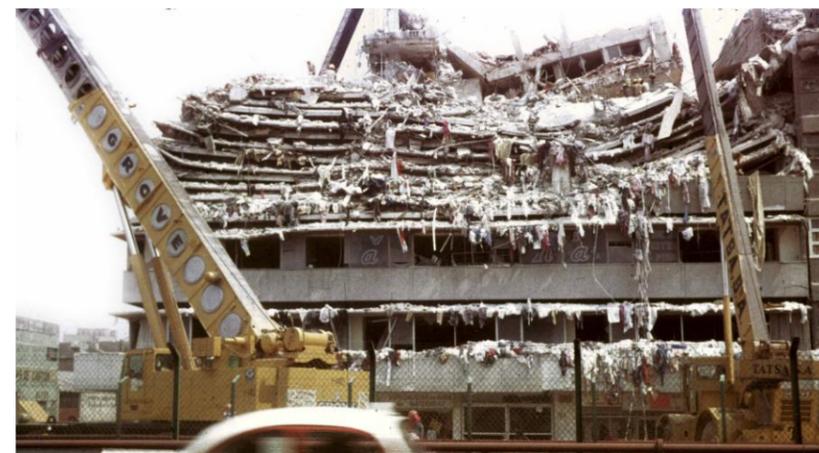
Los forjados reticulares se comportan bien en cuanto a flexibilidad, pudiendo tener grandes desplazamientos horizontales sin sufrir daños, pero presentan problemas de punzonamiento, Los pilares suelen atravesar limpiamente los forjados y éstos se desploman hechos una sola pieza pudiendo producir el colapso de las plantas inferiores.

Imágenes de los talleres de costura en Calzada de Tlalpan, Ciudad de México, Septiembre 1985. Magnitud Richter 8.1 ; máxima intensidad M.S.K. IX

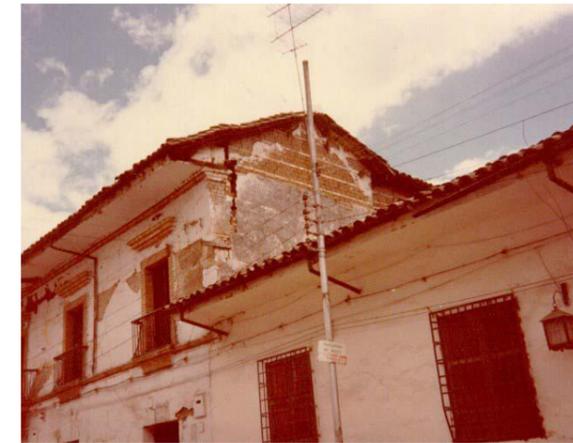
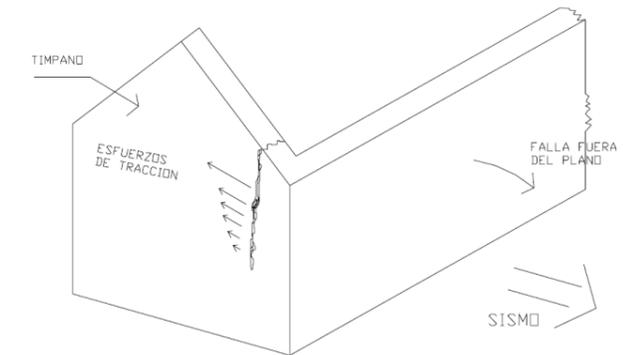
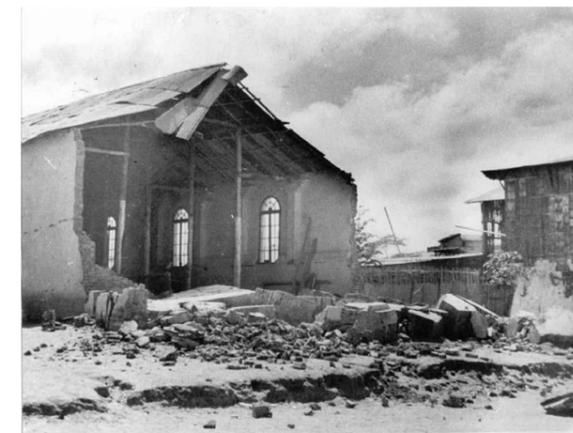
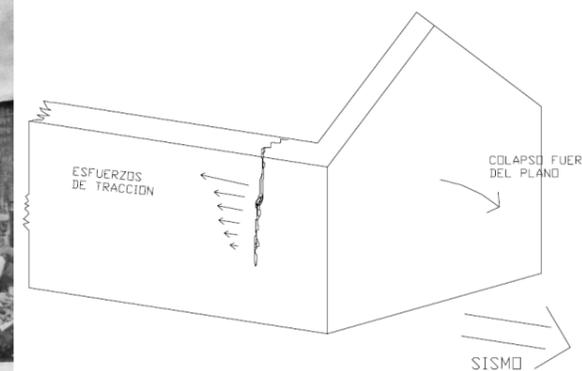
Dos tipos de falla fuera del plano se presentan en estos casos: el primero cuando se genera una grieta horizontal en el nivel inferior del tímpano produciendo el colapso del mismo y el segundo cuando la mayor masa del muro produce el agrietamiento en la parte superior de las esquinas de conexión con los muros transversales, llegando a producir el colapso total del muro fuera del plano.

Grieta vertical en parte superior del tímpano, Cuzco 1985

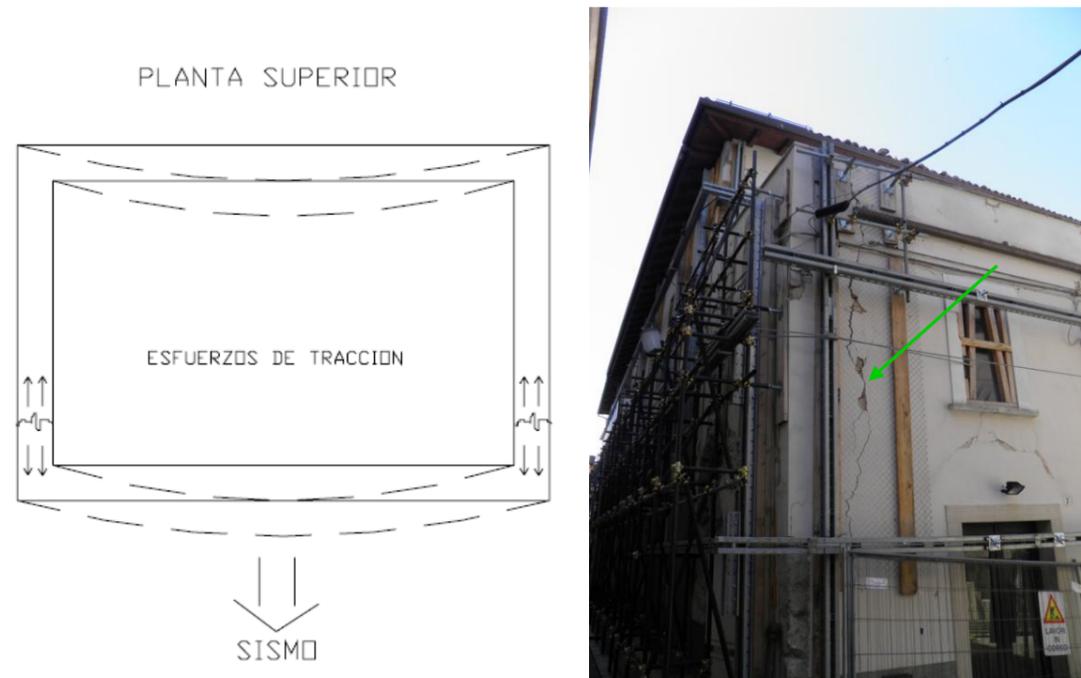
Cuando ocurre un movimiento sísmico en viviendas de techo ligero la vibración fuera del plano de muros ortogonales entre sí genera entonces una concentración de esfuerzos de tracción en la parte superior de las esquinas, generando una grieta vertical que se propaga hacia abajo. Esta grieta vertical hace que el muro quede suelto vibrando libremente en sentido perpendicular a su plano, lo que a la postre causa su colapso fuera del plano.

Imagen de fachada vivienda afectada por el terremoto de L'Áquila, Italia en 2009, en la que se puede observar una grieta vertical en toda la longitud de la fachada producido por el volteo del muro de carga.

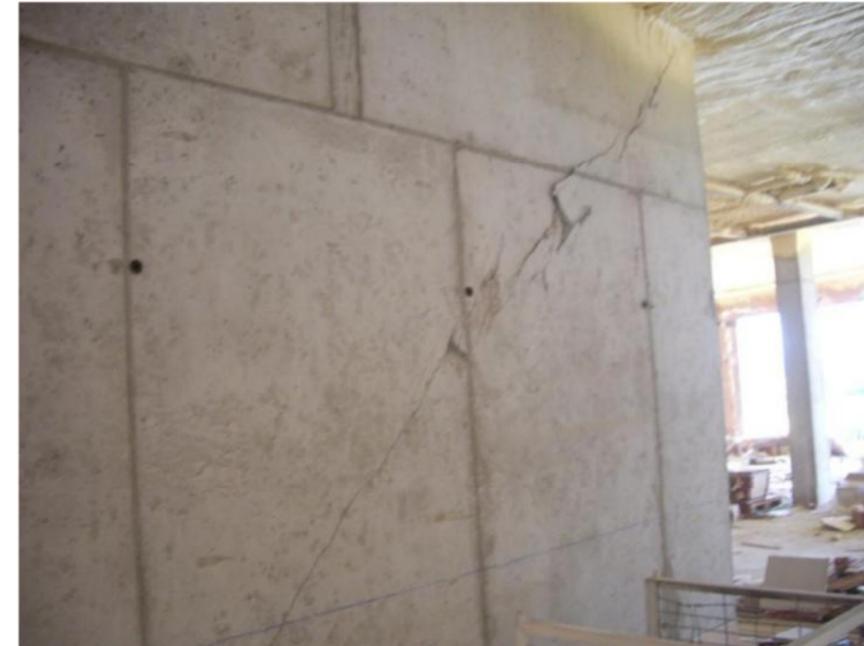
Daños en la pantalla de hormigón armado del ascensor, tras el terremoto de Lorca, España, mayo de 2011.

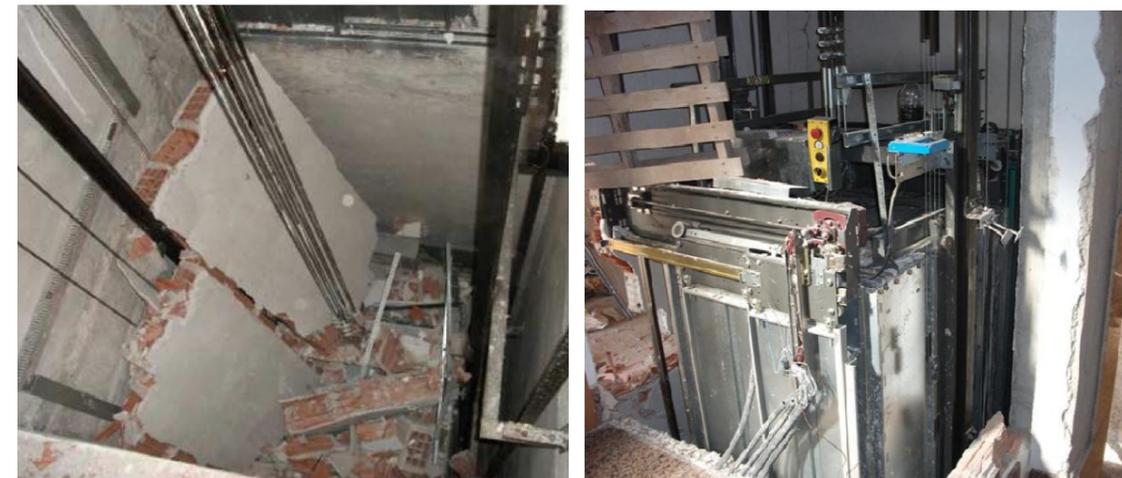
Vista de la cabina del ascensor y cerramientos derribados, tras el terremoto de Lorca, España, mayo de 2011.

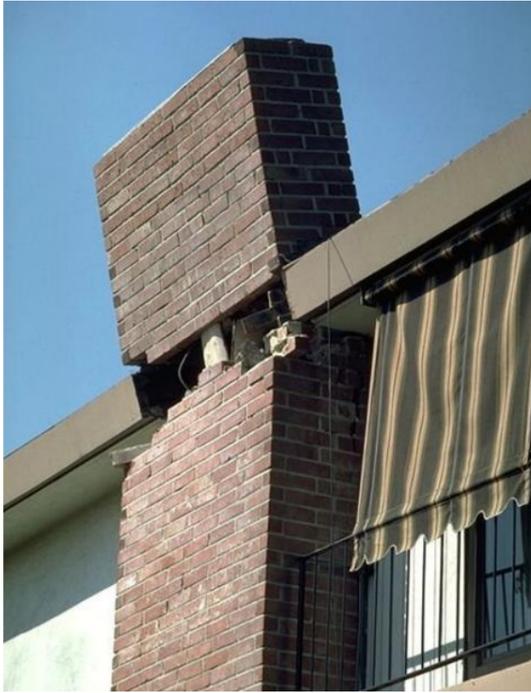
Edificio de estructura de hormigón armado con cerramientos y particiones interiores de fábrica de ladrillo, dañado durante el terremoto de Whittier, California, U.S.A.; Octubre de 1987; magnitud Richter 5,9; máxima intensidad M.S.K. VIII, en el que se puede ver como la chimenea de fábrica de ladrillo ha partido.

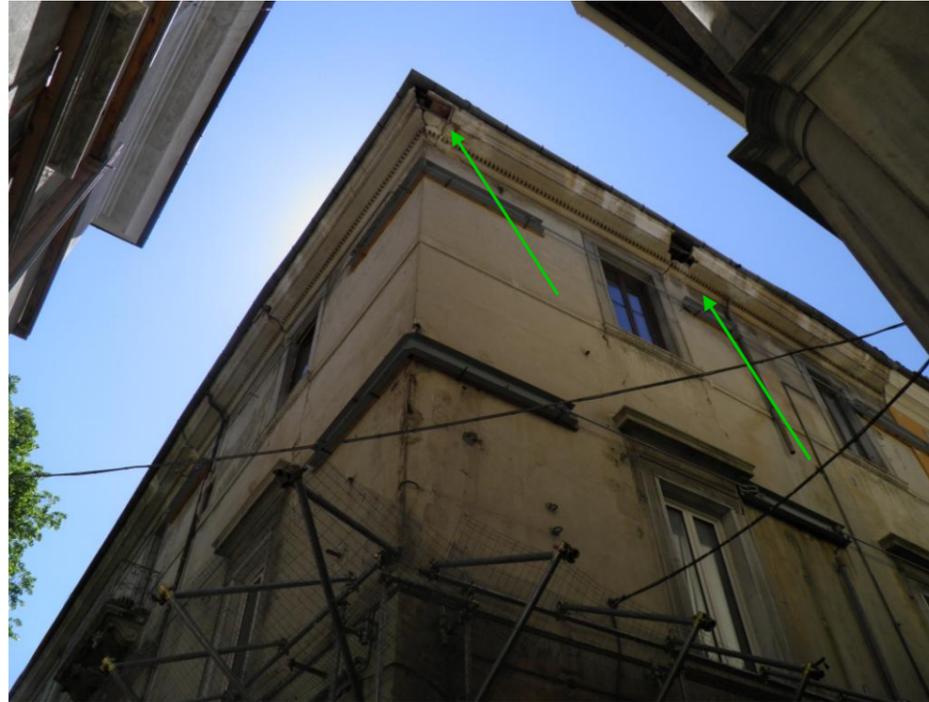
Edificio de estructura a base de muros de carga tras el terremoto de L'Aquila, Italia en 2009. En la imagen se observa que por temor a nuevas caídas de partes del zócalo decorativo, se instaló una red anclada al muro que recogería estos elementos en caso de caída.

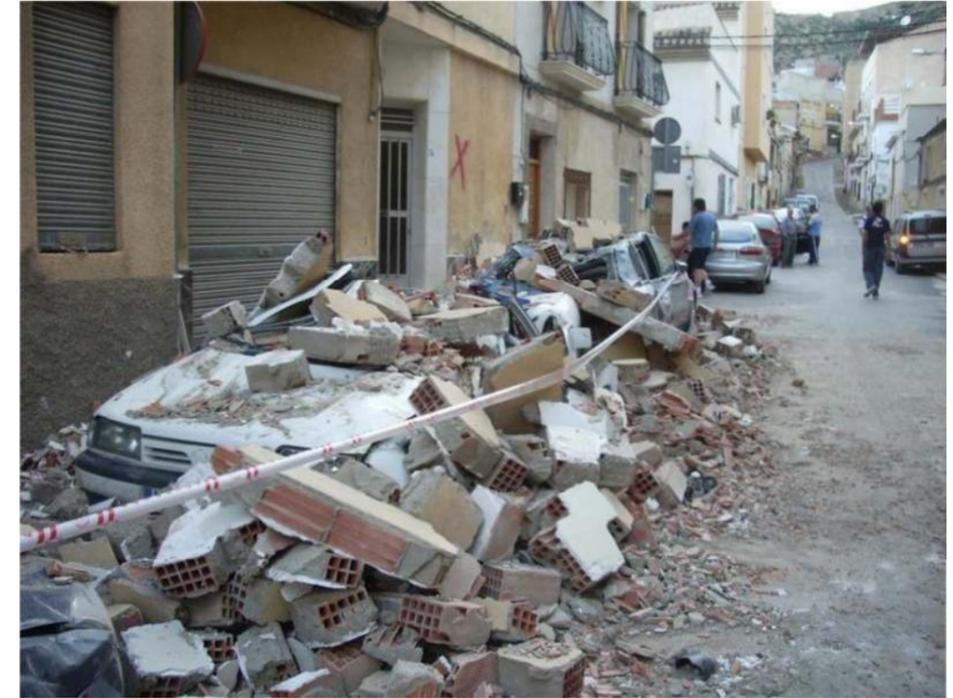
Caída de ladrillos procedente de una cornisa de un edificio cercano, tras el terremoto de Lorca, España, mayo de 2011.

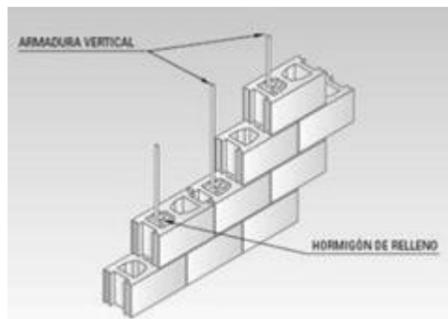
Los muros armados se caracterizan por llevar el refuerzo en el interior de la albañilería. Este refuerzo está generalmente distribuido a lo largo de la altura del muro (refuerzo horizontal) como de su longitud (refuerzo vertical).

Estos muros requieren unidades alveolos que permiten la colocación de las barras de acero vertical distribuido. En las hiladas, se debe colocar barras de acero horizontal distribuido cuyo diámetro depende de la magnitud de la fuerza cortante que tiene que ser soportada íntegramente por el acero. El relleno de los huecos se realizará con un hormigón de dosificación adecuada al tamaño del hueco y de consistencia blanda, para asegurar el relleno perfecto de los huecos, sin que se produzca segregación en los áridos. Los bloques más para la albañilería armada, son el silicocalcáreo, el de hormigón prefabricado y el cerámico.

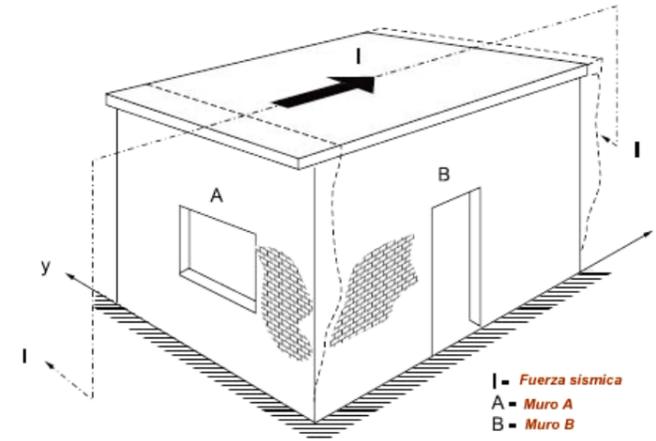
Tal y como muestra la figura, la estructura está sometida a una fuerza sísmica según la dirección X. El techo rígido transmite su fuerza de inercia a los cuatro muros en proporción a sus rigideces.

Comportamiento muros de carga ante un movimiento sísmico. *Guidelines for Earthquake Resistant Non-engineered Construction*. IAEE (International Association for Earthquake Engineering - Japan)

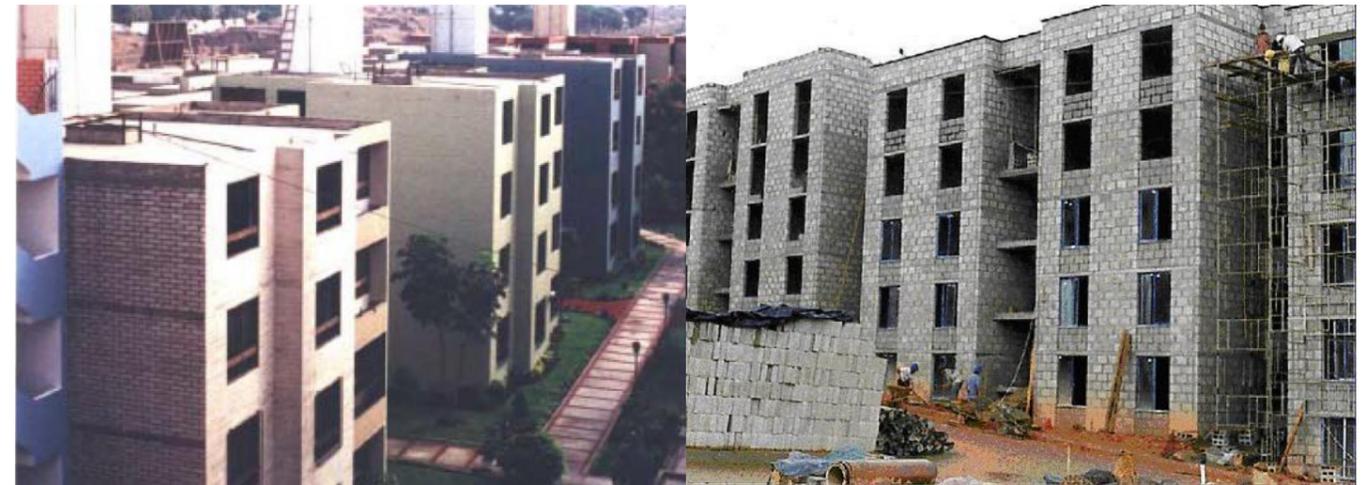
Izquierda, edificio de viviendas construido con muros de carga bloque silicocalcáreos, Perú. (A. San Bartolomé 1994) Derecha, edificio de viviendas construido con muros de carga bloque prefabricado de hormigón, Chile.
