UNIVERSIDAD
POLITECNICA
DE VALENCIA

PROYECTO FINAL DE GRADO
MODALIDAD CIENTÍFICO-TÉCNICO
JULIO 2012

**ESTUDIO Y ANÁLISIS DE LOS SISTEMAS DE CONSOLIDACIÓN Y PROTECCIÓN SÍSMICA.
LOS EFECTOS DEL TERREMOTO DE 2009 EN EL CENTRO HISTÓRICO DE L'ÀQUILA, ITALIA.**

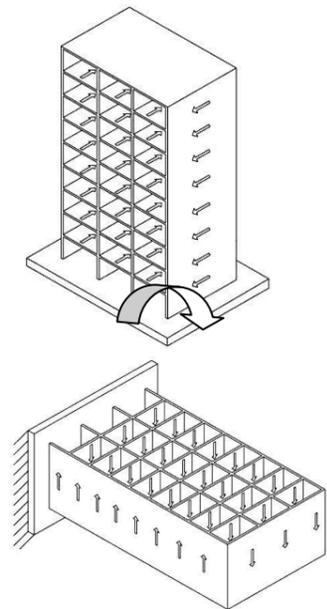
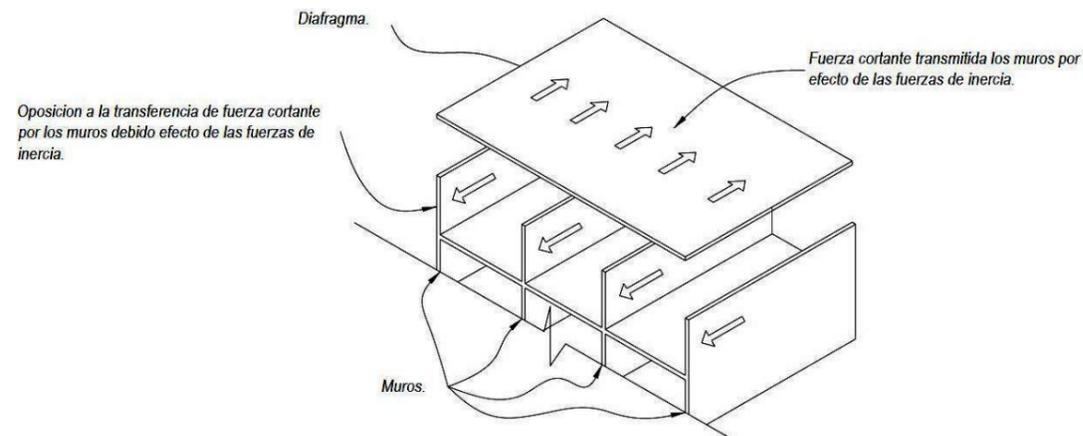
Durante un terremoto, los muros se opondrán al movimiento alternado de los forjados (en el sentido de las flechas de la imagen) debido a la transferencia de cortante que brinda el diafragma en la parte superior del muro.

Esquema de transferencia de fuerzas cortantes (D.A. Torres Avila.2007, IPN México DF)

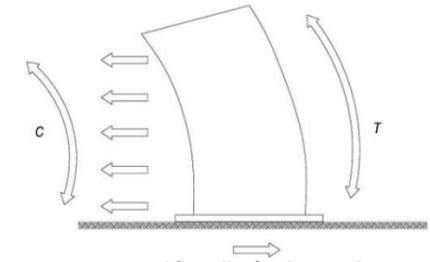
Como se muestra en la figura, ante una acción dinámica, el muro se verá sometido a unos esfuerzos de flexión, que serán absorbidos por las armaduras y que se situarán en los extremos.

Estos refuerzos se pueden hacer con un aumento de barras de acero en las zonas de refuerzo o con una estructura metálica conectada al hormigón mediante unos pernos que hacen que trabajen conjuntamente los dos elementos.

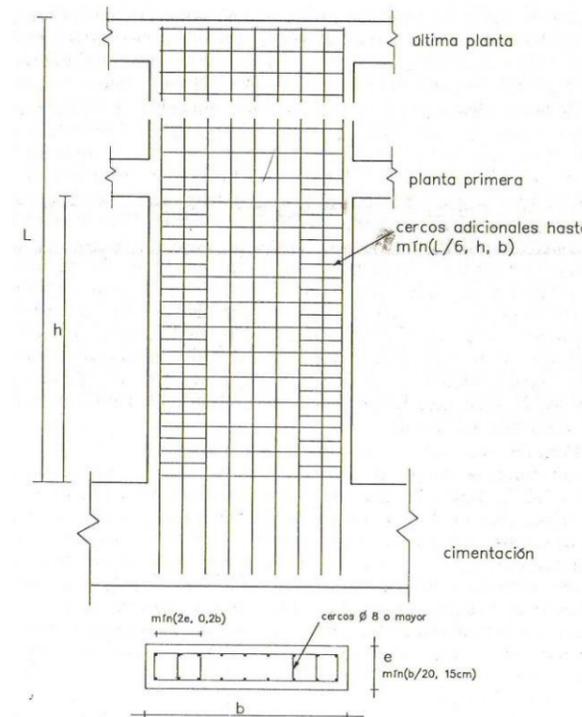
Muros de cortante de ductilidad alta, de acuerdo con la NCSE-94. (A.Barbat. m. Bozzo)

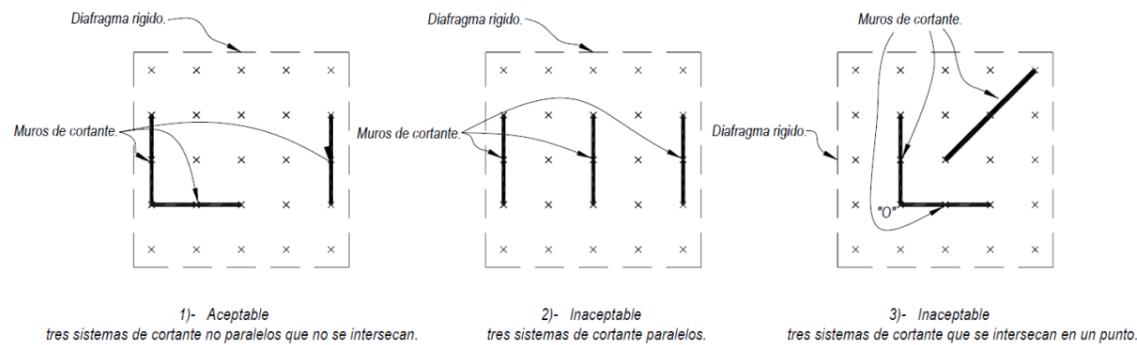
Ejemplos de diferentes disposiciones de muros de cortante. (D.A. Torres Avila.2007, IPN México DF)

Para que el edificio sea estable para todas las direcciones del plano, al menos debe tener tres sistemas de muros de cortante. Es importante que estos muros de cortante no sean paralelos, ya que el muro solo es eficaz para resistir cargas en su plano. Además, las líneas de acción de los tres muros no deben converger en ningún punto, ya que cualquier carga aplicada en el punto de intersección causaría una fuerza de rotación al forjado.

Para evitarlo, una buena solución es disponer dos muros de cortante paralelos entre sí, con una distancia razonable entre ellos, y el tercero perpendicular a ellos. De esta manera obtendremos unos sistemas que se ajusta a las condiciones antes planteadas.

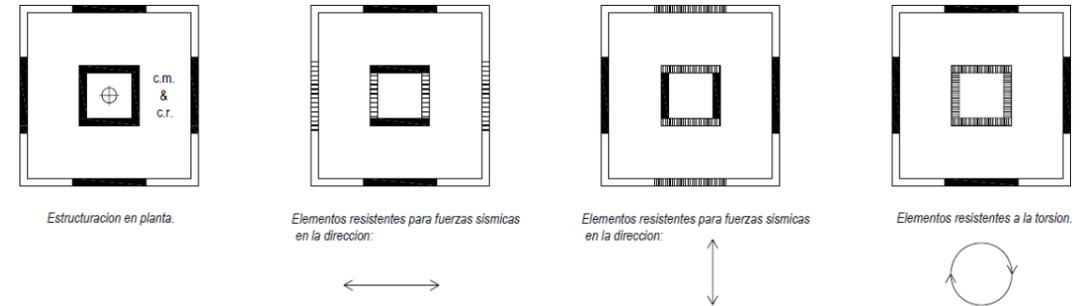
Los muros de cortante pueden ser usados para resistir sólo fuerzas laterales o como muros de carga. Además pueden emplearse para encerrar ascensores, escaleras y cuartos sanitarios. A continuación se muestran unas imágenes de la disposición de estas estructuras y su forma de trabajo en función de esfuerzo al que se vea sometido.

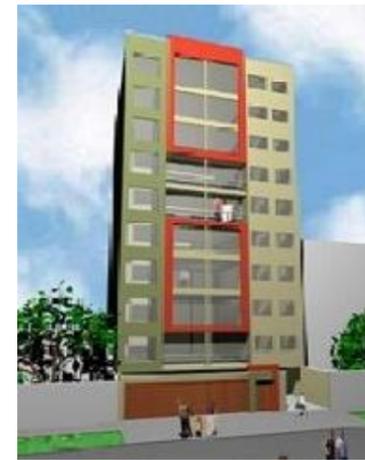
Un ejemplo de la aplicación del sistema de muros de cortante se puede encontrar en el Edificio Residencial Mariscal Castilla, ubicado en la calle Joaquín Bernal 886 - 890, Distrito de Lince, Provincia de Lima y Departamento de Lima.

Se trata de un edificio de vivienda de diez pisos, con departamentos ubicados a partir del segundo piso, con un total con 18 departamentos; además cuenta con 12 estacionamientos y 06 depósitos en el primer nivel.

El sistema estructural empleado está compuesto por muros de corte de hormigón armado en ambos sentidos. Sobre los muros y vigas de concreto armado se apoya una losa aligerada cuyo espesor será de 0.25 m y 0.20 m dependiendo la zona. La cimentación está conformada por cimientos corridos de hormigón armado y zapatas de hormigón armado conectadas por vigas de cimentación.

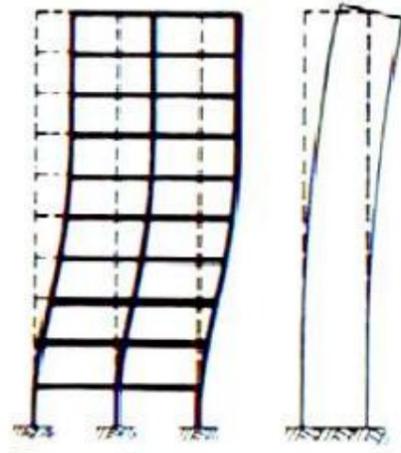
Deformación típica de un pórtico y de un muro de cortante. (P. Meneses Arcos)

Por otra parte, como resultado de la gran rigidez de los muros, un buen control de deformación de entrepiso durante un sismo puede lograrse, y el desarrollo de mecanismos de piso figura pueden ser fácilmente evitados. Bajo la acción de fuerzas laterales, un pórtico deformará principalmente en el modo por corte, mientras que un muro se comportará como un voladizo vertical con deformaciones a flexión principalmente.

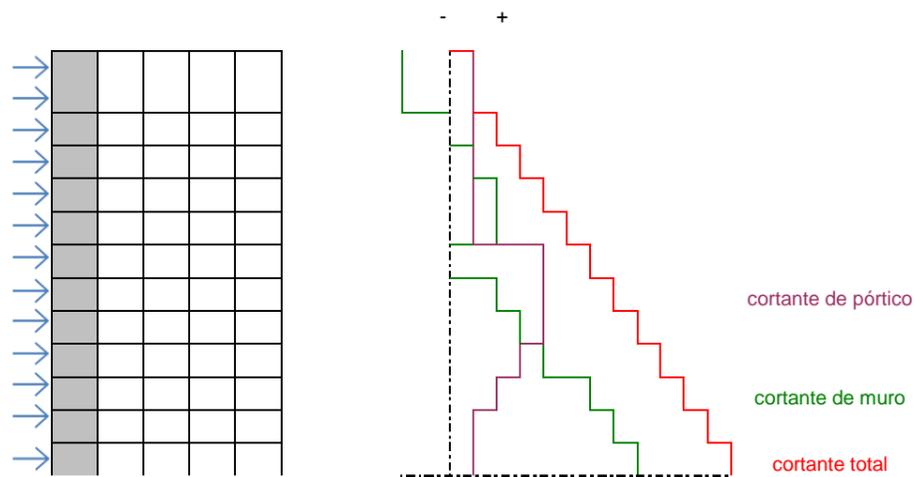
Interacción muro-pórtico en la transmisión del cortante en altura (Adaptación A.Barbat. m. Bozzo)

Como se muestra en la imagen, el sistema porticado es más flexible en los niveles bajos de edificio, mientras que para los últimos pisos, el desplazamiento entre pisos se reduce considerablemente. Las fuerzas de cortante en los niveles superiores son transmitidas por los pórticos mientras que en los niveles bajos son mayoritariamente transmitidas por los muros, llegando a ser incluso negativas. Este comportamiento no se puede aplicar a los edificios de poca altura, pues en estos, los muros resisten mayoritariamente la carga en toda la altura.

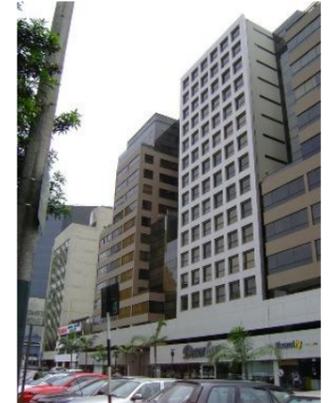
El sistema estructural dual se utilizó en los dos bloques del Centro Empresarial San Isidro en Lima, Perú. Se trata de un proyecto de dos bloques de 16 pisos cada uno con 4 sótanos propiedad de una importante inmobiliaria del país. Este edificio se encuentra dentro del centro empresarial de la ciudad y forma parte de la cara más moderna de Lima.

Imagen del Centro Empresarial San Isidro en Lima, Perú.

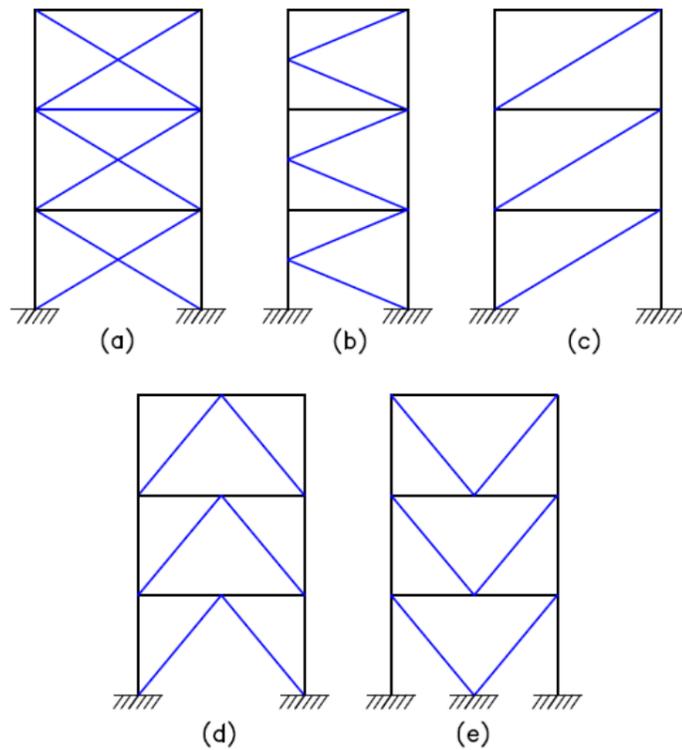
Configuraciones típicas para pórticos arriostrados concéntricamente a) riostras en X, (b) en K, (c) en diagonal, (d) en A (e) en V (F. Crisafulli. Instituto latinoamericano del hierro y el acero)

En general, para limitar los desplazamientos relativos entre plantas, los arriostramientos en X son más eficientes que los del tipo A. Sin embargo, pueden existir restricciones arquitectónicas como puertas o ventanas que hacen conveniente la elección de estos arriostramientos en A, los cuales, además, simplifican sus uniones.

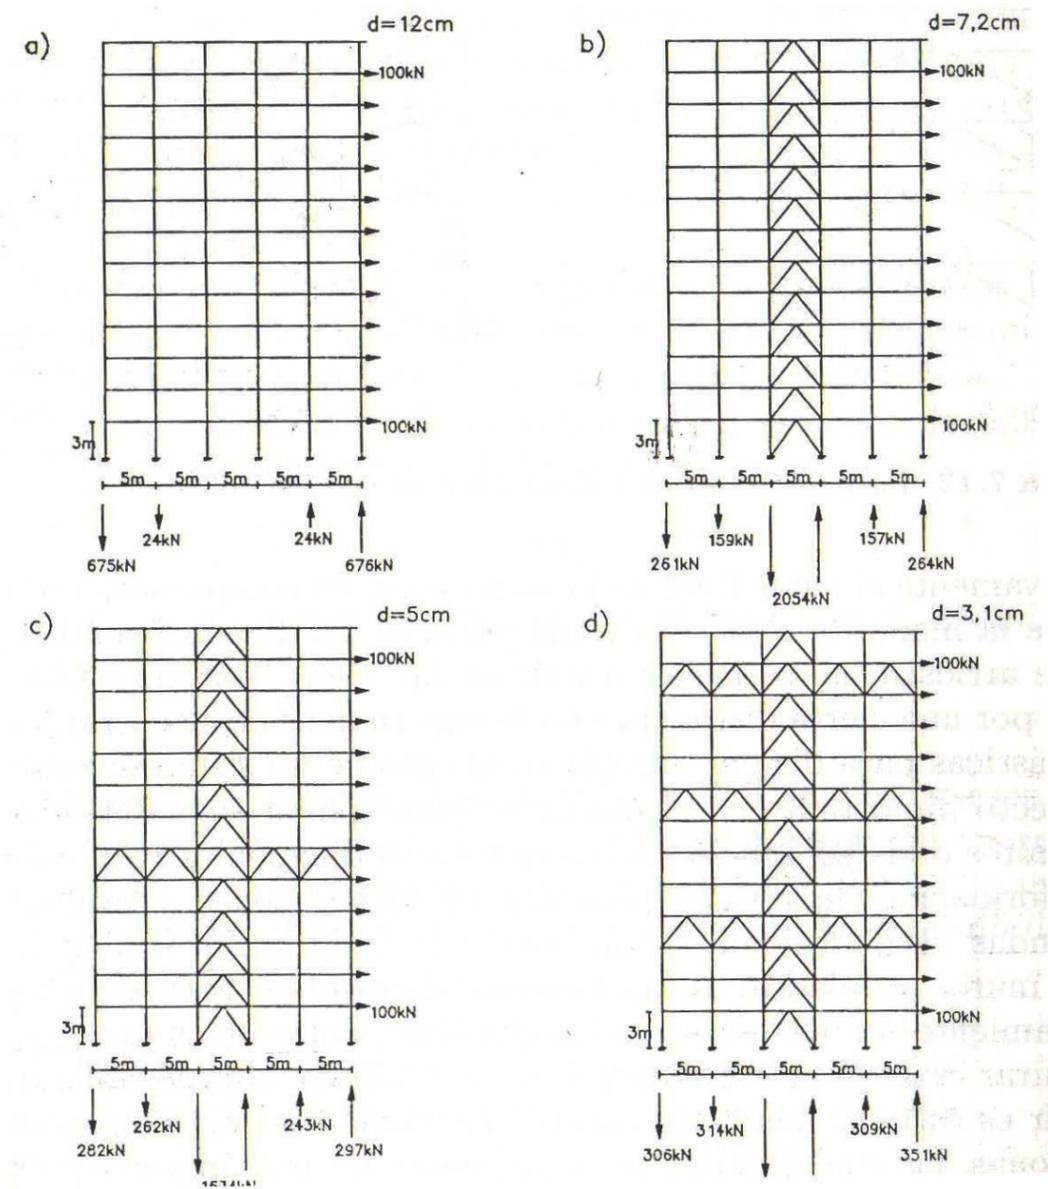
Ejemplo de interacción entre la distribución en planta y en altura de los arriostramientos y las reacciones producidas en la cimentación. (A. Barbat y M. Bozzo)

Otro aspecto importante a considerar es este sistema es la distribución de los arriostramientos en la altura del edificio. La imagen siguiente muestra las diversas alternativas de arriostramiento de un edificio de 13 plantas. La selección del sistema a utilizar vendrá dado por diversos parámetros tales como intensidad de las cargas sísmicas o de viento, el tipo y calidad de la cimentación y el suelo, y de las restricciones arquitectónicas como las antes mencionadas.

La imagen muestra las alternativas más comúnmente utilizadas con arriostramientos en A. Aparentemente la distribución B con una colocación de los arriostramientos uniformemente en toda la altura del edificio puede considerarse como la más conveniente arquitectónicamente hablando, pero esta distribución puede ocasionar en edificios altos fuerzas a la cimentación difíciles de transmitir. Este problema es de vital importancia en zonas de suelos blandos con alta sismicidad. En estos casos es preferible utilizar la opción A, utilizando sistema aporticado sin contar con elementos excesivamente rígidos que concentren la transmisión de cargas o la opción C que varía la ubicación de estos elementos en altura, distribuyéndolos en toda la planta.

Los ingenieros A. Barbat y M. Bozzo sostienen que la opción más eficiente es la D, en la que cada determinado número de alturas se incluye un arriostramiento en la planta completa de forma que las reacciones se transmiten de forma más uniforme. Además, los arriostramientos en la totalidad de la planta, distribuyen el cortante en ese nivel, reduce los esfuerzos axiales elevados ocasionados por los momentos de vuelco así como el desplazamiento de la estructura.

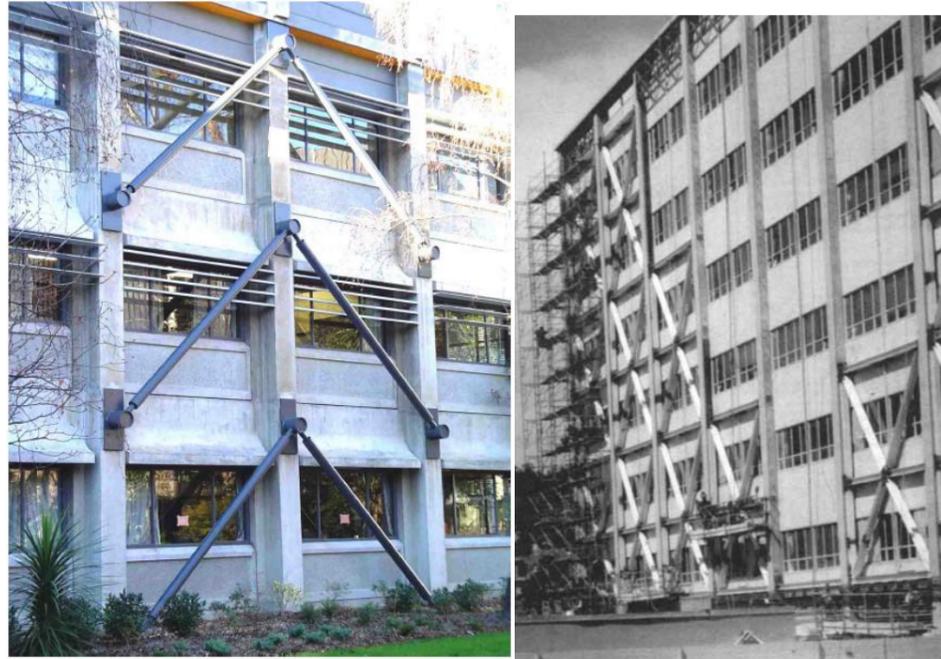
Izquierda, vistas de un pórtico arriostrado utilizado para la rehabilitación de una estructura existente de hormigón armado. (F. Crisafulli. Instituto latinoamericano del hierro y el acero) Derecha. Hospital México en San José de Costa Rica

Los arriostramientos concéntricos de acero presentan ventajas significativas para la rehabilitación sísmica de estructuras, ya que permiten fabricar los componentes de acero en taller y luego montarlos en obra. Adicionalmente, en ciertos casos, es posible colocar solamente riostras de acero para rehabilitar estructuras aporticadas existentes, tal como se muestra en las imágenes siguientes

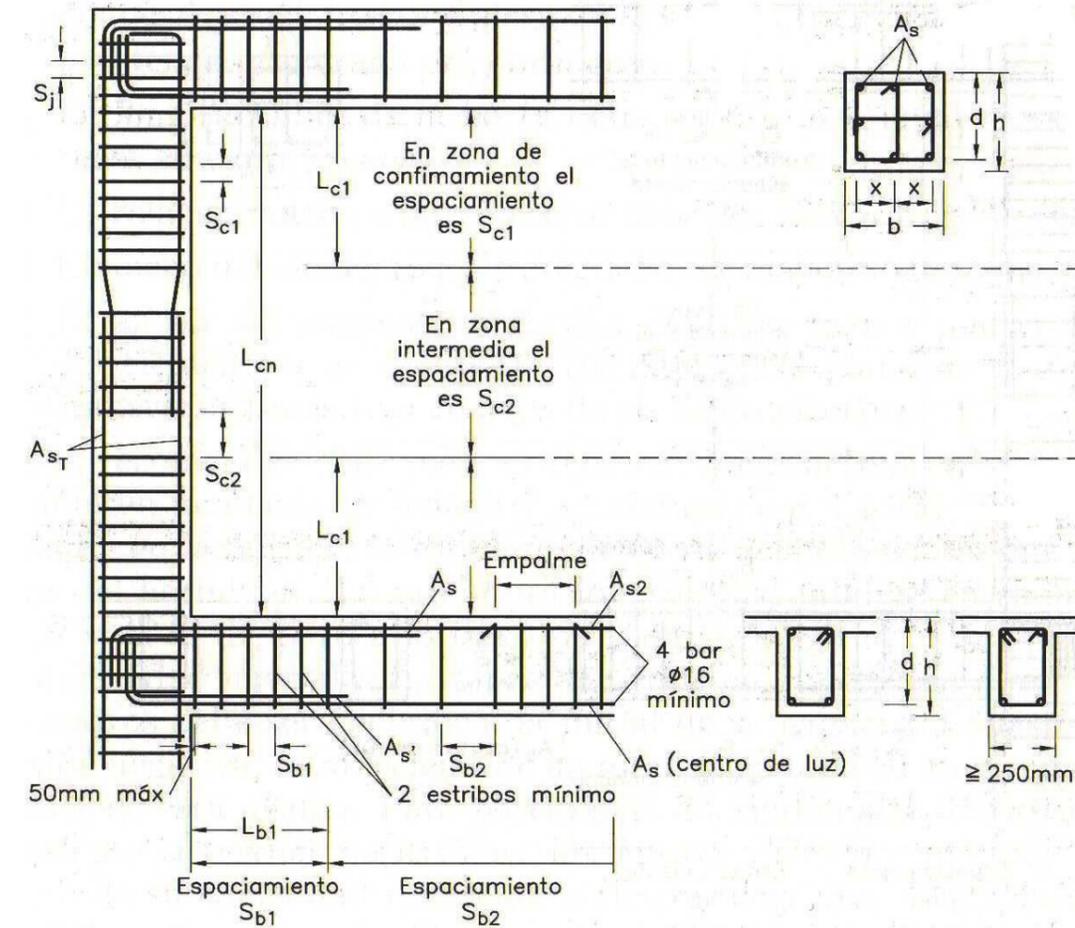
- $S_j = S_{c1}$
- $b, h \geq 300\text{mm}$
- Pilares: $A_{sT} \geq 0,01bh$
 $\leq 0,06bh$
- $L_{c1} > \text{máx}[2\text{mín}(h,b), L_{cn}/6, 600\text{mm}]$
 $x < 150\text{mm}$
- $S_{c1} < 100\text{mm}, 1/4\text{mín}(b,h), 6d_b$
- d_b : diámetro refuerzo principal
- d_t : diámetro del estribo
- $d_t \geq d_b/4, 6\text{mm}$
- $L_{b1} > 2h$: usar estribos a S_{b1}
- $S_{b1} < \text{mín}(h/4, 6d_b, 24d_t, 150\text{mm})$
- $S_{b2}, S_{c2} < \text{valor calculado}$
incrementando en 25%
el cortante sísmico
- L_{bn} : longitud libre de viga
- $A_{s2} > A_s/4$
- $A_{s'} > A_s/2$

Resumen de requisitos especiales que deben cumplir los pórticos de ductilidad alta ($\mu=4$) (A. Barbat y M. Bozzo)

La imagen siguiente muestra un resumen de los requisitos especiales que deben cumplir los pórticos de ductilidad muy alta. El cumplimiento de estos requisitos, junto con otros de tipologías estructurales permite la reducción de la acción dinámica.

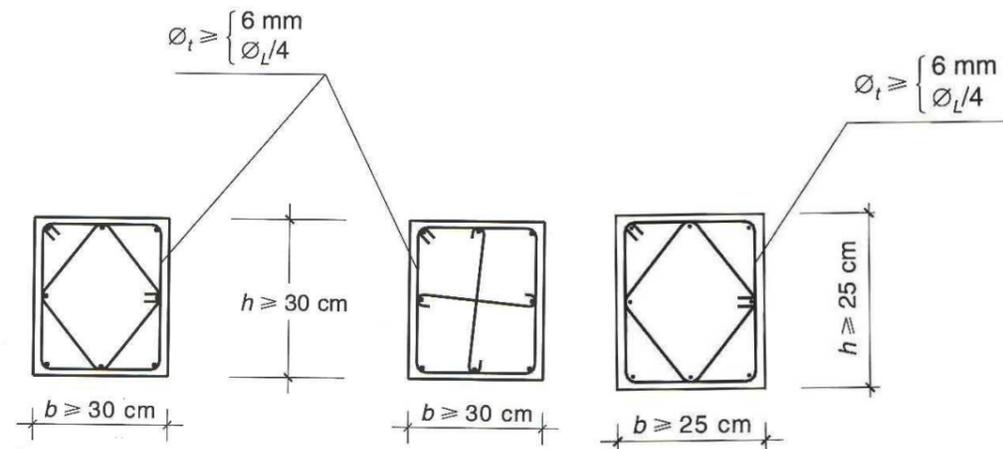
Colocación de las armaduras trasversales en pilares (EHE '08)

La norma española EHE '08 indica que el refuerzo transversal debe proporcionarse ya sea mediante cercos cerrados y, en su caso, flejes adicionales de al menos $\phi 6$. Se pueden usar ganchos suplementarios del mismo diámetro de barra y el mismo espaciamiento que los estribos cerrados de confinamiento. Estos elementos son los que se conocen como "gancho sísmico", el que virtualmente abrazan las armaduras longitudinales para que no se doblen a causa de un terremoto. En esta misma norma en el anejo 10.6.3.2 se indican las disposiciones requeridas para los casos de ductilidad alta.

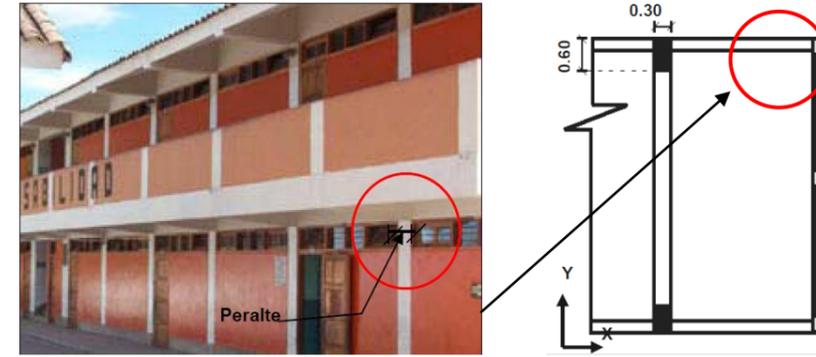
Peralte de los pilares foto y planta de los modelos antiguos de los C. E. INFES. (www.pucp.edu.pe)

Por otro lado, en lo que respecta a la forma, el uso de peraltes puede mejorar la capacidad de resistir las fuerzas sísmicas horizontales. Para ello, es aconsejable que tengan peraltes suficientes orientados en las dos direcciones principales del edificio. Los pilares pueden tener secciones de diferentes formas, siendo las más utilizadas, las columnas de secciones rectangulares, circulares, en L y en T.

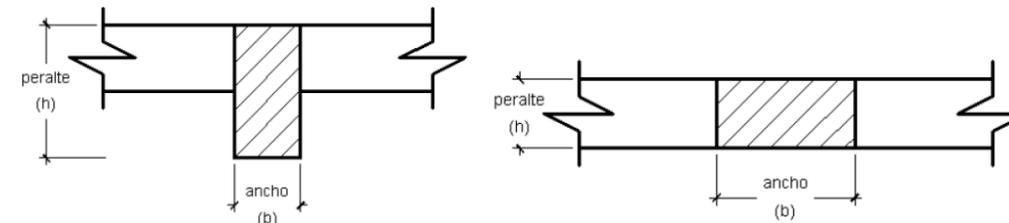
Tipos de vigas rectangulares (N. A. Sánchez Arévalo 2006)

Las vigas generalmente más utilizadas en construcción son las vigas peraltadas o chatas. Las vigas peraltadas son aquellas que tienen su altura o peralte mayor que el espesor del techo. Pueden ser peraltadas hacia abajo, o peraltadas hacia arriba, o con el peralte compartido hacia arriba y hacia abajo del techo. En cualquiera de los casos el comportamiento es similar en cuanto a rigidez y resistencia. En cambio, las vigas chatas tienen su altura o peralte coincidente con el espesor de la losa.

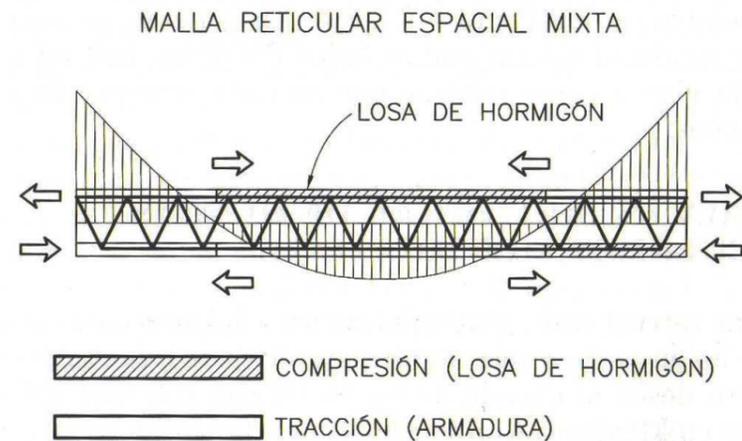
Esquema funcionamiento del sistema (A. Barbat y M. Bozzo)

El sistema estructural está formado por una estructura espacial metálica plana o curva, una o dos losas de hormigón, capiteles y pilares, los cuales no es necesario que estén alineados debido a su trabajo bidireccional. La estructura espacial de acero está formada por una malla superior, una inferior y unos elementos diagonales que las unen. Las losas de hormigón embeben las mallas completando el sistema. En este sistema estructura, la transmisión de esfuerzos de las losas de hormigón superior e inferior, (si la hubiera) se efectúa a través de las barras diagonales trianguladas y empotradas en ellas, lo que permite el comportamiento tipo losa de la estructura. De esta forma, la estructura metálica se encarga de transmitir principalmente las tracciones derivadas de la flexión y las fuerzas verticales de cortante.

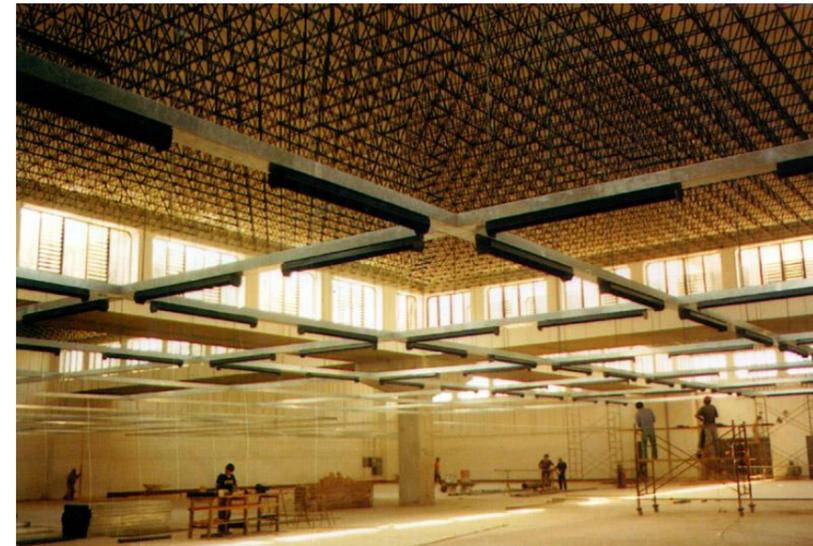
Sistema estructural de placa reticular mixta utilizado en la construcción de la Fábrica Knitex en 1989. Lima. (M. Bozzo)

El sistema estructural con una sola losa superior se utilizó en la construcción de la fábrica Knitex en 1989. Como se muestra en la imagen, la ausencia de la losa inferior permite ver la estructura espacial metálica.

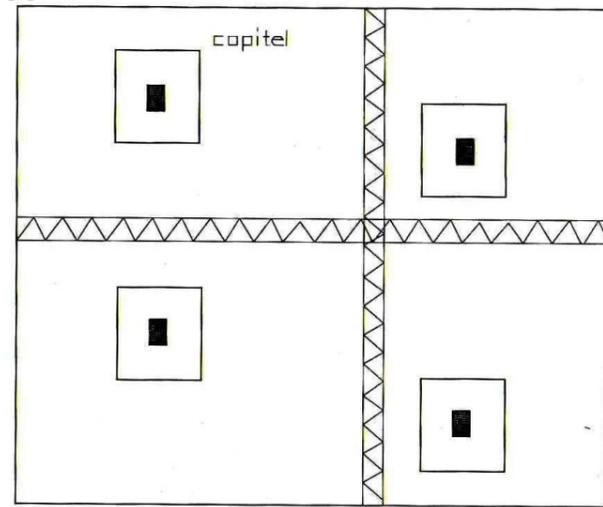
Comparación del sistema con los forjados convencionales

Este sistema estructural y constructivo presenta las siguientes ventajas frente a los forjados convencionales:

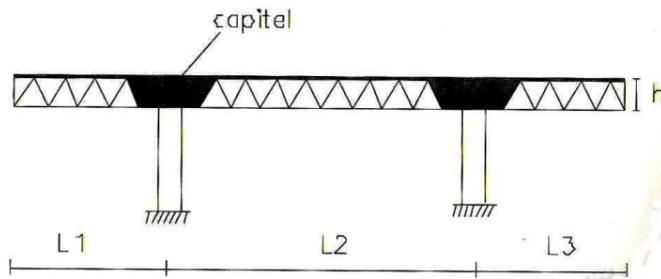
L2 = 10m - 40m
h = 0,5m - 1,5m

Distribución en planta y transferencia dúctil de cortante en capitales (A. Barbat y M. Bozzo)

1. Trabajo bidireccional empleando una solución que permite cubrir eficientemente estructuras a partir de 15m con libre disposición de pilares en planta.
2. Reducción de un 20-40% de canto en comparación a un forjado "in situ" convencional.
3. Reducción de hasta un 60% el peso propio (peso propio aproximado 150 kg/m²) de la estructura lo cual redonda en una disminución similar en columnas y zapatas.
4. En zonas sísmicas se reduce de forma proporcional el cortante basal.
5. Al ser una losa apoyada directamente en las columnas, las cargas son directamente transmitidas a ellas eliminando la labor intermedia de las vigas tradicionales. Esta es una ventaja importante, pues aumenta la eficiencia del techo, especialmente si las separaciones entre columnas perpendiculares es similar.

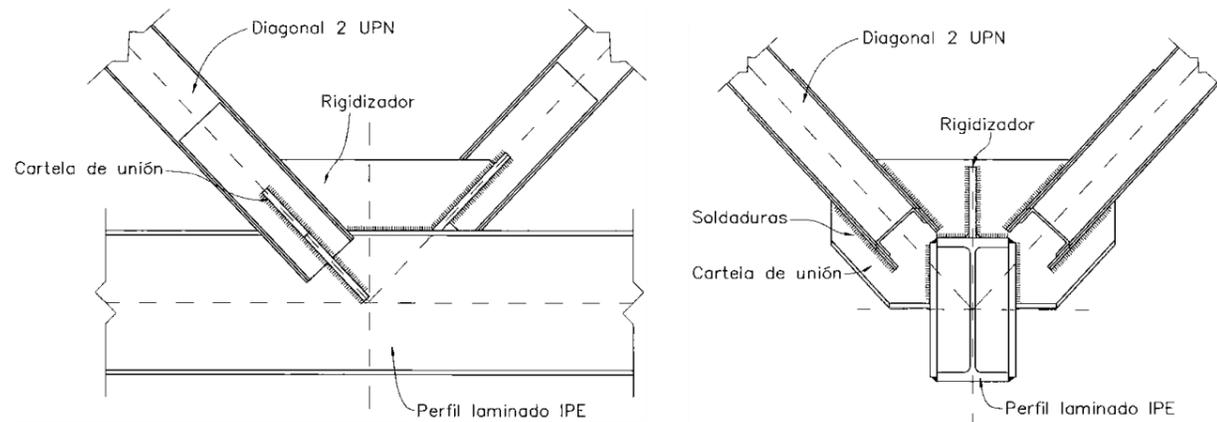
En zonas de alta sismicidad será importante poner atención también a la unión de las barras de la estructura espacial. La unión de esta malla se puede conseguir con nudos como los de las imágenes siguientes.

Detalles de nudo en una malla espacial metálica de grandes luces (A. Barbat y M. Bozzo)

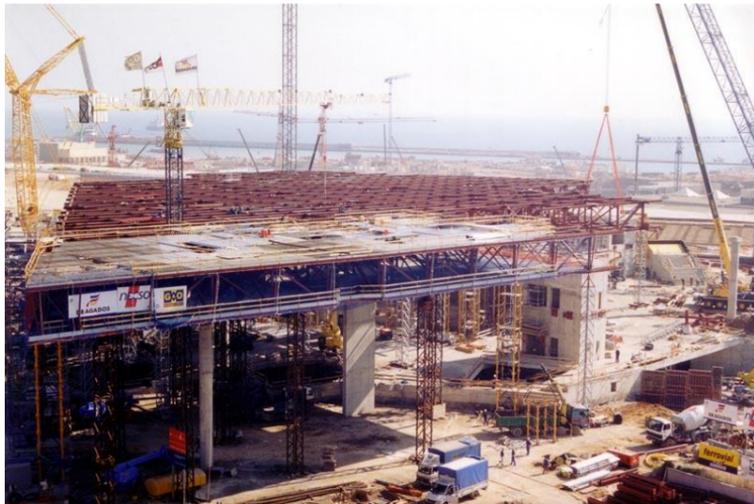
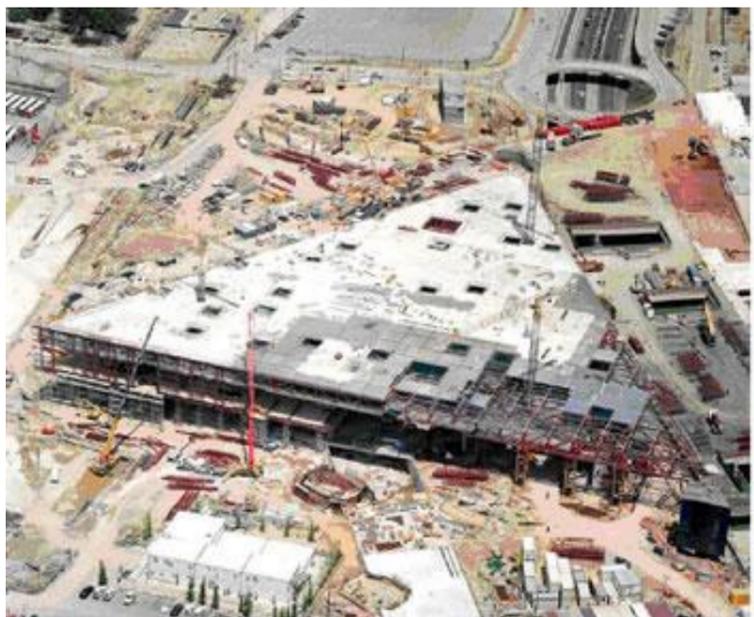
Imágenes de la construcción del edificio FORUM (2004) en Barcelona (<http://apta.com>)

La estructura de su parte aérea forma un gran prisma triangular, de 180 m de lado y 13 de altura, que cubre toda la plaza inferior. Este prisma, está constituido por una estructura superior denominada macro-estructura, apoyada en 17 soportes ocultos en los mencionados elementos arquitectónicos; colgada de ella se sitúa la inferior, llamada, por contraposición con la anterior, micro-estructura.

La primera tiene un canto total de 4,50 m, en toda su extensión, y está formada por dos familias de cerchas trianguladas ortogonales, tipo Pratt, que definen una modulación de 6 x 6 m. El cordón superior, sostiene un forjado de chapa grecada sobre la que se añade una losa, de 15 cm de espesor, que constituye el soporte de la cubierta inundada del edificio. El inferior se organiza, de forma similar al anterior, con otra losa que proporciona el suelo de la planta de instalaciones.

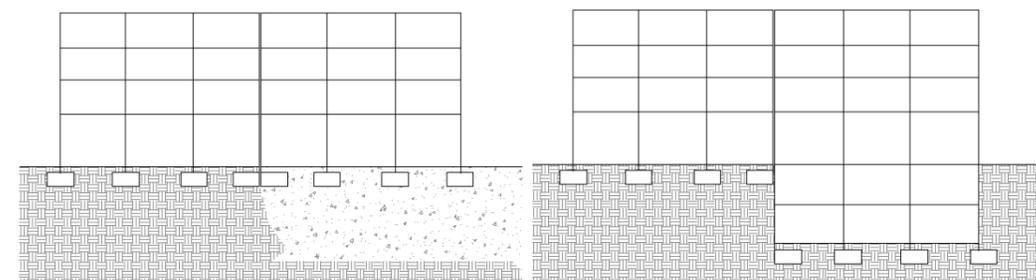
Por otro lado, se recomienda que el nivel de apoyo sea homogéneo, y en el caso de que el terreno no lo fuera por presentar variaciones en su naturaleza o discontinuidades por fallas, se deberá dividir el conjunto de la construcción en bloques aislados, mediante juntas de asiento de forma que cada uno de los bloques se pueda mover de forma independiente.

Esquema de edificio en suelo no homogéneo y adaptación de la cimentación. (Adaptación L.M. Villa García 2002)

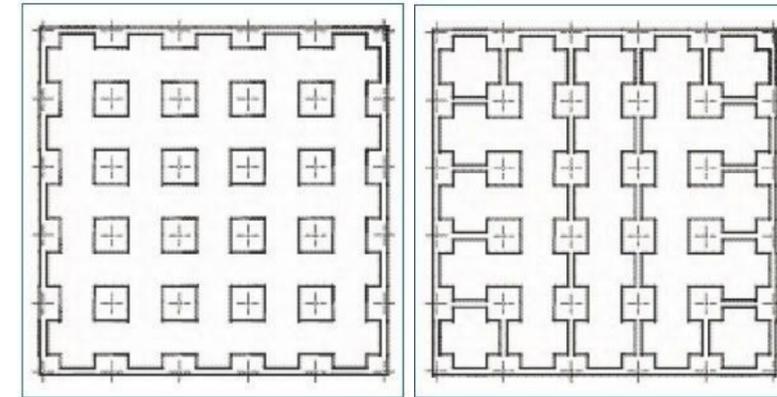
Superficiales o directas (hasta 3 m)	Zapatas
	Zapatas corridas
	Emparrillados
	Losas
Semi-profundas (de 3 a 6 m)	Pozos
Profundas (de 6 a 12 m)	Pilotes
	Pantallas
Flotantes (más de 12 m)	Pilotes flotantes
	Cajones indios

Clasificación de las cimentaciones según la profundidad (nivel de solera) a la que se encuentre el terreno apto para cimentar. (Adaptación L.M. Villa García 2002)

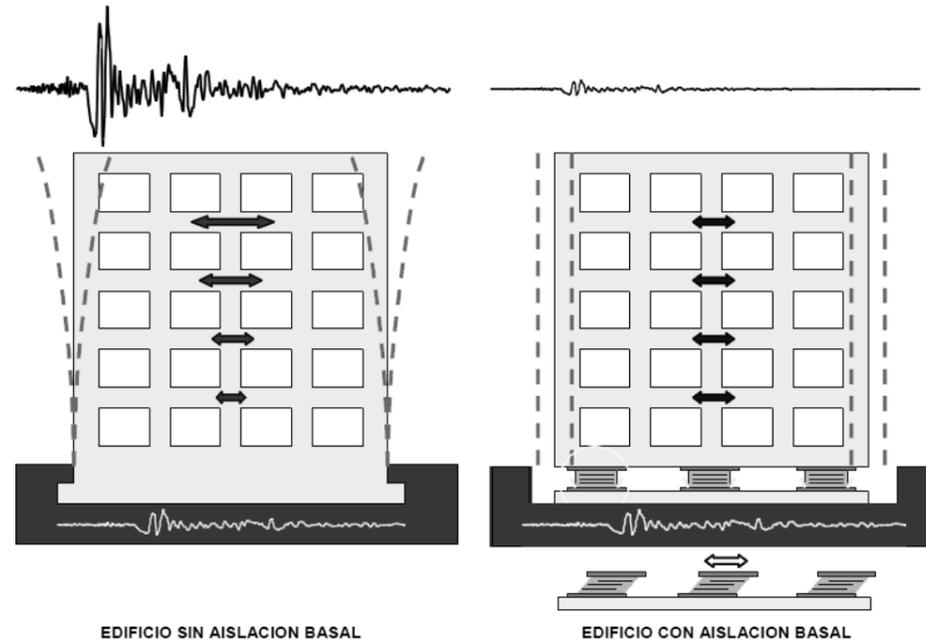
Comparación de la respuesta de un edificio sin aislación basal y uno con aislación basal. (Ingeniería Civil UC)

Como el movimiento horizontal es la causa principal del daño en la estructura, el aislador sísmico la protege reduciendo su vibración lateral en valores del orden de 6 a 8 veces (según Juan Carlos de la Llera, académico de la Pontificia Universidad Católica de Chile y experto en modelamiento estructural y sistemas de reducción de vibraciones) más segura que una estructura convencional fija al suelo. De hecho, los esfuerzos producidos por el sismo en la estructura con aislación sísmica son del orden de 10 veces más pequeños que los de una estructura análoga fija al suelo. Esta reducción de esfuerzos es la que implica que la estructura permanecerá sin daño incluso durante un sismo de grandes proporciones.

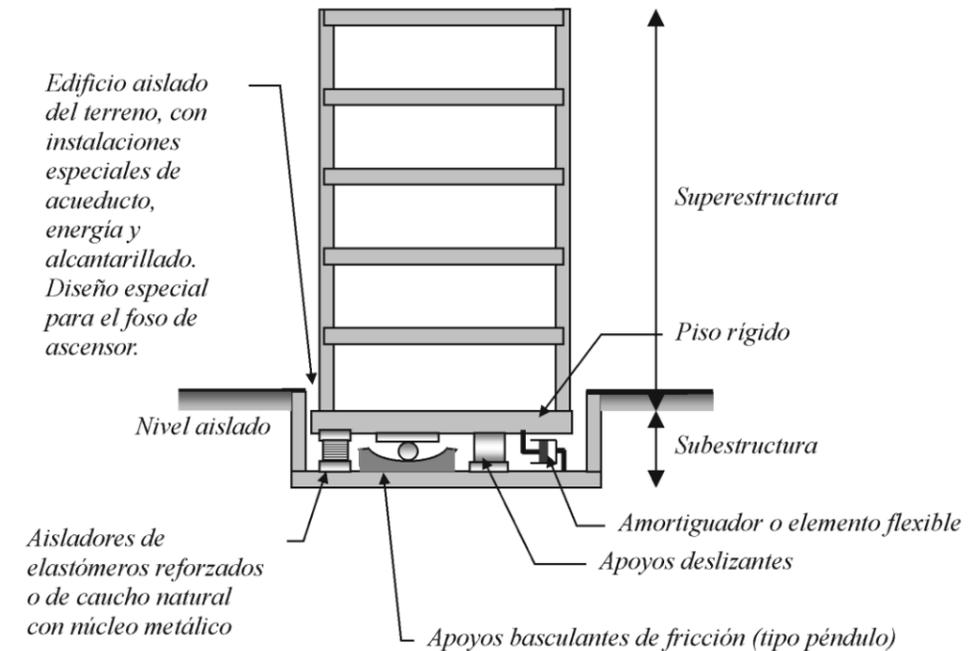
Técnica de aislamiento sísmico en la base (J. A. Oviedo, M.P. Duque)

El aislamiento de base es más recomendable en estructuras rígidas sobre terrenos firmes. El principal inconveniente que se presenta en estructuras con una elevada relación altura - anchura son los elevados momentos de vuelco que pueden suponer la pérdida del equilibrio. Además, al incrementarse la altura las ventajas obtenidas al variar el período de vibración disminuyen.

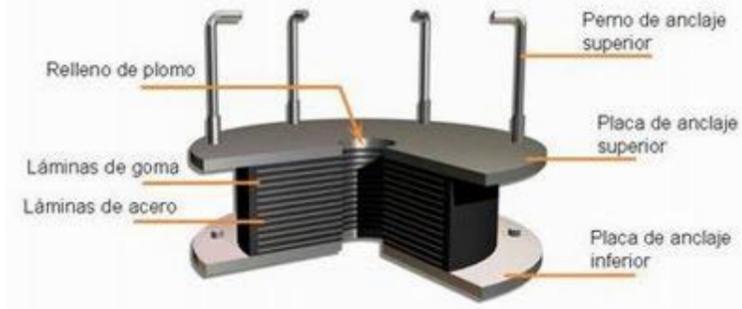
Partes de un aislador elastomérico.

Los aisladores de elastómeros y los de caucho natural están compuestos por una serie de láminas de elastómeros o de caucho adheridas entre sí, intercaladas o no con láminas metálicas, con el fin de proveer capacidad para soportar cargas verticales y confinar el núcleo que, por lo general, es de plomo. Este núcleo cumple dos funciones primordiales. La primera, y más obvia, es la de aumentar el amortiguamiento del aislador a través de fluir bajo deformación lateral. Y la segunda, es la de rigidizar la estructura lateralmente para cargas de servicio y eventuales como el viento.

Estos elementos soportan hasta 800 toneladas de carga vertical cada uno y pueden deformarse lateralmente hasta 35 centímetros. Tienen una elasticidad que es 2000 veces la del hormigón. Mientras el hormigón falla al deformarlo axialmente 3 milímetros en 1 metro, el elastómero falla al deformarlo en 6 metros. Por otra parte, el corazón de plomo que se introduce al centro aumenta la capacidad de amortiguamiento del elemento.

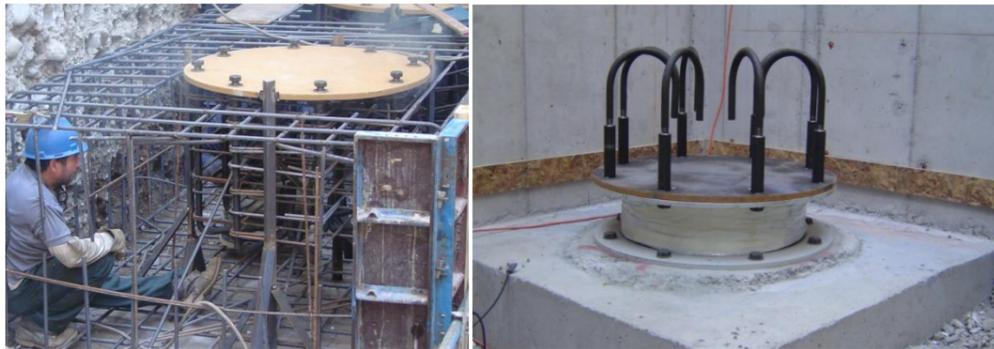
A la izquierda, placa de anclaje a la cimentación del aislador. A la derecha, aislador ya colocado con esperas para anclarse a la estructura. Edificio de Consultas ACHS Santiago, Chile Edificio de 7 pisos y 3 subterráneos. Estructura mixta de muros (núcleo) y marcos de hormigón armado (5.330 m2).

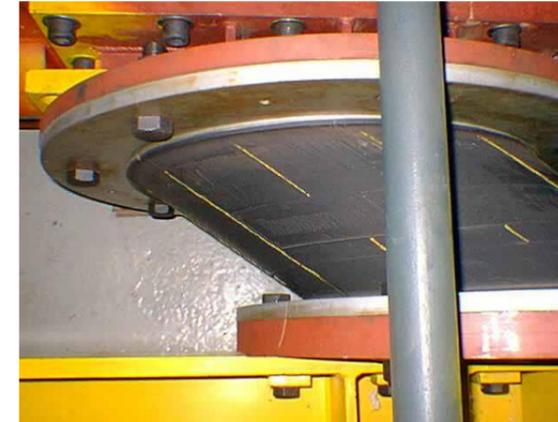
Ensayo de un Aislador en el Laboratorio de Dinámica Estructural de la Universidad Católica de Chile.

Las principales características que debe cumplir este tipo de aisladores son la alta rigidez vertical, la flexibilidad horizontal, la rigidez torsional, la durabilidad, la resistencia a cambios de temperatura y la resistencia a fuerzas cortantes, propiedades que deben ser comprobadas en laboratorio. Los aisladores son ensayados en forma dinámica uno a uno antes de ser colocados en el edificio. Estos ensayos son extraordinariamente exigentes y permiten garantizar las propiedades de rigidez y amortiguamiento de los aisladores.

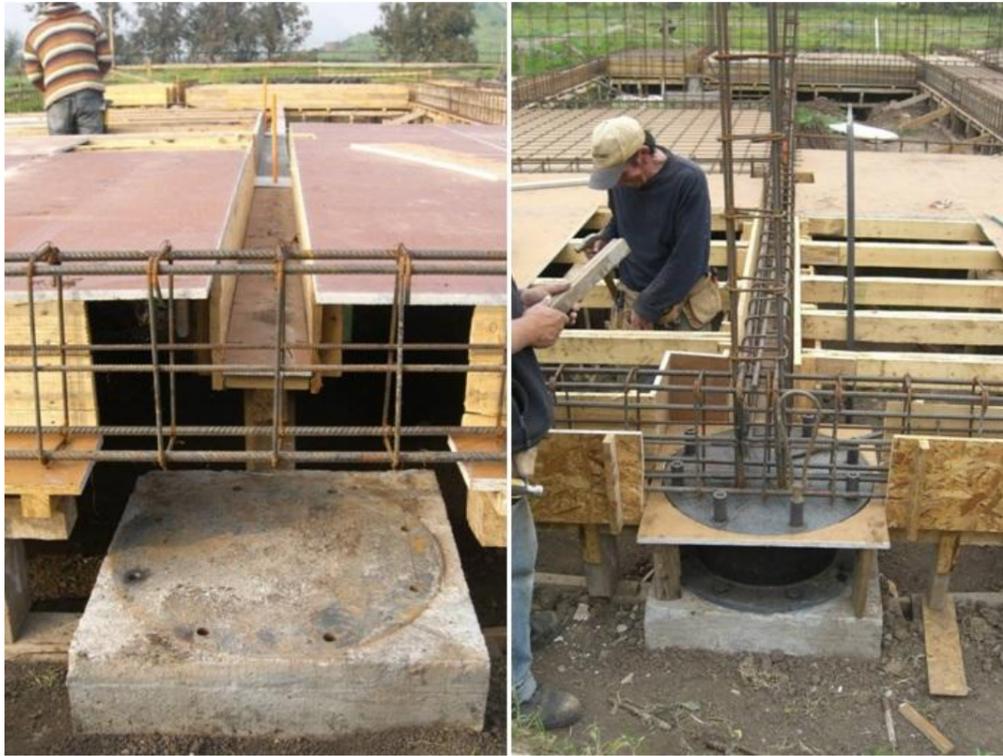
Base y colocación de uno de los aisladores sísmicos

El funcionamiento de la vivienda ante los movimientos del terreno es muy sencillo. La vivienda reposa sobre aisladores esféricos de hormigón armado que se apoyan en bases planas que se insertan en tubos de hormigón de 100 mm de diámetro, los cuales separan la biela (aislador) de su entorno inmediato permitiendo su libre movimiento. Dos aisladores sísmicos desarrollados son los que hacen regresar la vivienda a su posición original. Sobre los apoyos deslizantes se ejecuta la losa de hormigón armado, la que se monta en obra en base a elementos prefabricados de hormigón, vigas, nudos y losas.

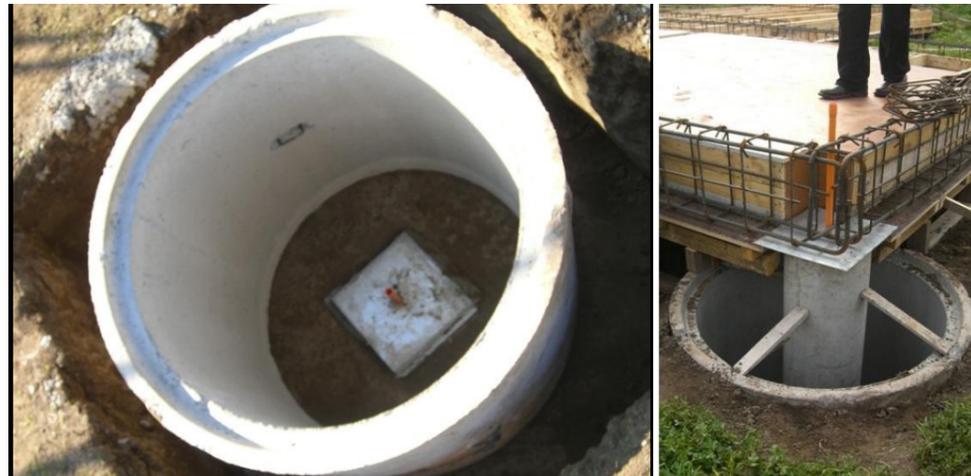
Izquierda. Tuvo separador de hormigón armado antes de colocar la biela. Derecha. Aislador ya instalado.

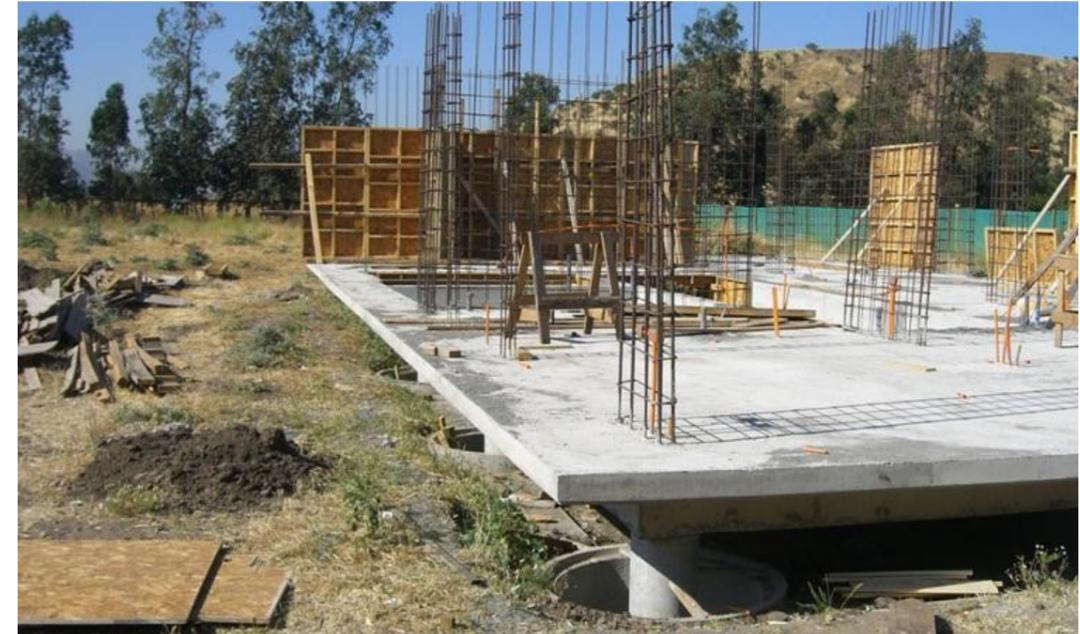
Forjado apoyado sobre el sistema de aislamiento.

Un ejemplo de la instalación de este sistema se puede encontrar en la vivienda aislada construida en el sector de Chicureo, Santiago, Chile en 2009 y diseñada por All Arquitectos. La obra presenta una losa flotante sobre apoyos deslizantes (bielas) que con la ayuda de dos aisladores sísmicos de 42 cm de diámetro y 24 cm de altura, se estima que reducirá los esfuerzos inducidos por sismos entre cuatro a seis veces, respecto de una casa sin aislación, protegiendo así la estructura de la vivienda, su contenido y la sensación sobre sus ocupantes.

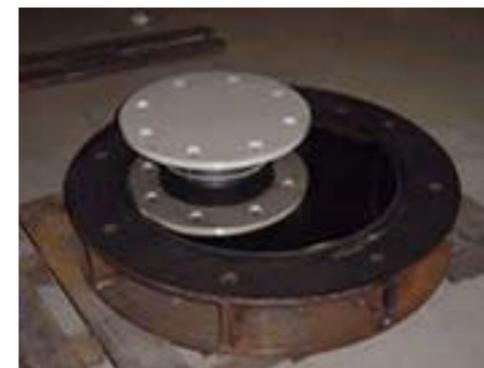
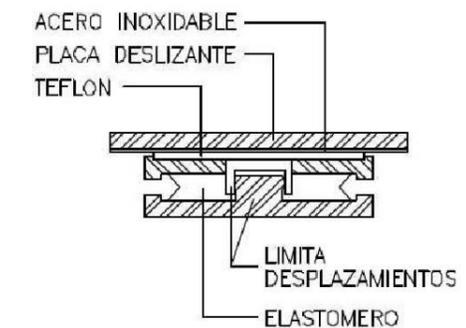
A la izquierda, imagen de deslizador friccional. A la derecha, esquema del deslizador.

En los apoyos deslizantes el aparato de apoyo lleva adherida en su parte superior una lamina de teflón y a su vez el tablero lleva solidario con él un palastro de acero en que en su cara inferior se dispone una lamina de acero inoxidable de 1 a 2 mm de espesor constituyendo este conjunto la placa de deslizamiento que desliza sobre el teflón.

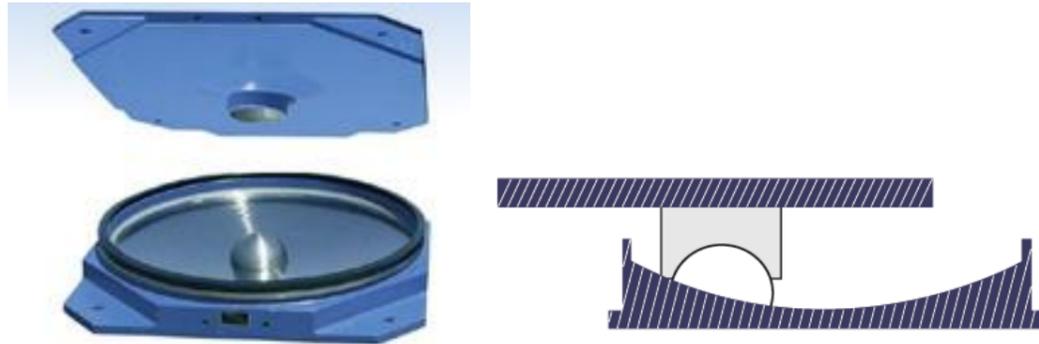
A la izquierda imagen digital del péndulo basculante friccional. Al lado, esquema movimiento péndulo basculante friccional.

Por otro lado, el dispositivo péndulo friccional está compuesto en un deslizador móvil sobre una superficie esférica cóncava. Cualquier movimiento de la base producirá un desplazamiento del deslizador a lo largo de esta superficie disipando energía por fricción. Como este desplazamiento ocurre sobre una superficie curva la fuerza vertical transmitida por el "deslizador" provee un componente tangencial que tiende a centrar al sistema. El deslizador está recubierto con fluoropolímero de alta resistencia, lo que permite trabajar con presiones de diseño cercanas a los 500 Kg/cm². El sistema lleva un sello de goma alrededor del aislador que evita el ingreso de polvo y agua mejorando así la posibilidad de mantener limpia la superficie esférica.

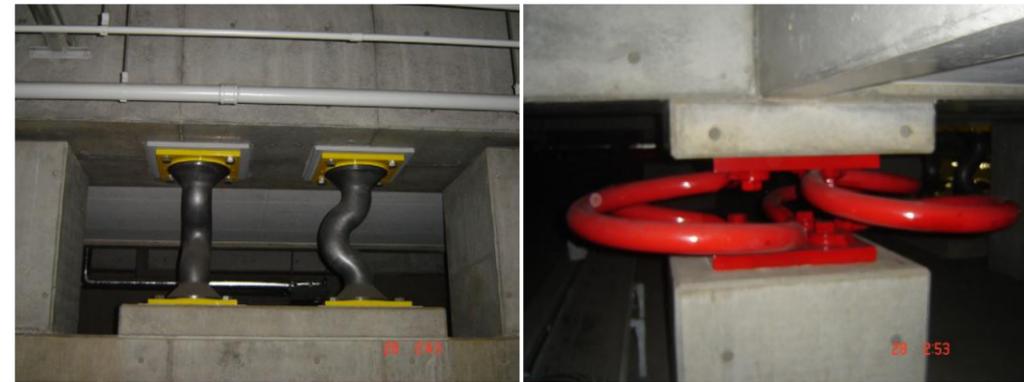
Distintos tipos de amortiguadores metálicos

Para edificios con períodos largos de vibración el uso de aisladores no es muy recomendado, ya que su presencia no implicaría un cambio drástico en las fuerzas de entrada a la superestructura. Por esta razón, se suelen utilizar amortiguadores adicionales para disminuir la sensibilidad del sistema a las frecuencias de vibración del suelo y la vulnerabilidad a pulsos largos que ocurren en registros cercanos al epicentro del sismo. La rigidez inicial proporcionada por los amortiguadores controla las vibraciones menores y da confort a los usuarios.

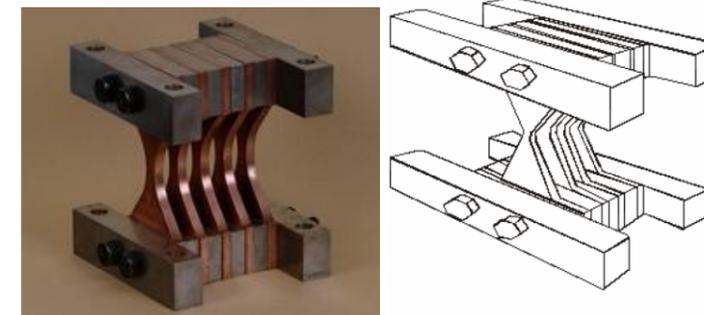
Disipador metálico ADAS (Soong y Dargush, 1997)

Uno de los disipadores más conocidos y estudiados es el conocido por el nombre de ADAS (Added Damping And Stiffness) (Soong and Dargush, 1997) Es un dispositivo formado por un conjunto de chapas en paralelo, de espesor constante y sección variable en X, tal que, frontalmente, es similar a dos trapecios unidos por la base menor. El número de chapas en paralelo resulta variable, permitiendo ajustar el disipador a las necesidades de la estructura a la cual se incorpora. Cada placa del dispositivo se encuentra impedida de giro en ambos extremos, de forma que un desplazamiento relativo entre éstos en dirección perpendicular al plano de la placa produce una distribución de momentos flectores lineal y simétrica

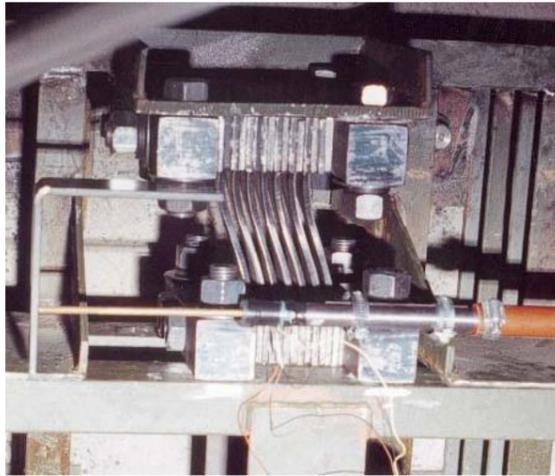
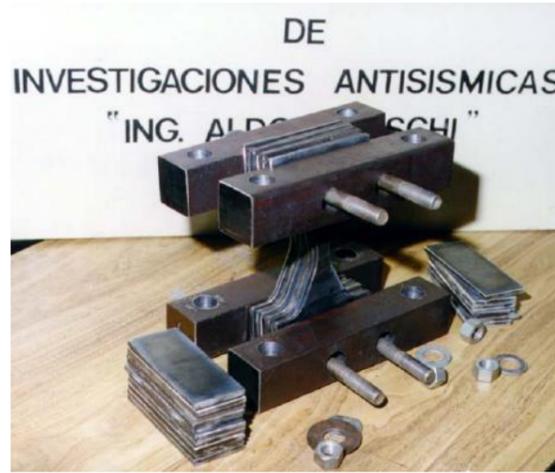
Izquierda, imagen de la deformación del sistema durante un ensayo. Arriba, imagen del sistema montado antes del ensayo. (Instituto de Investigaciones antisísmica. Universidad Nacional de San Juan, Argentina)
