UNIVERSIDAD
POLITECNICA
DE VALENCIA

PROYECTO FINAL DE GRADO
MODALIDAD CIENTÍFICO-TÉCNICO
JULIO 2012

**ESTUDIO Y ANÁLISIS DE LOS SISTEMAS DE CONSOLIDACIÓN Y PROTECCIÓN SÍSMICA.
LOS EFECTOS DEL TERREMOTO DE 2009 EN EL CENTRO HISTÓRICO DE L'ÀQUILA, ITALIA.**

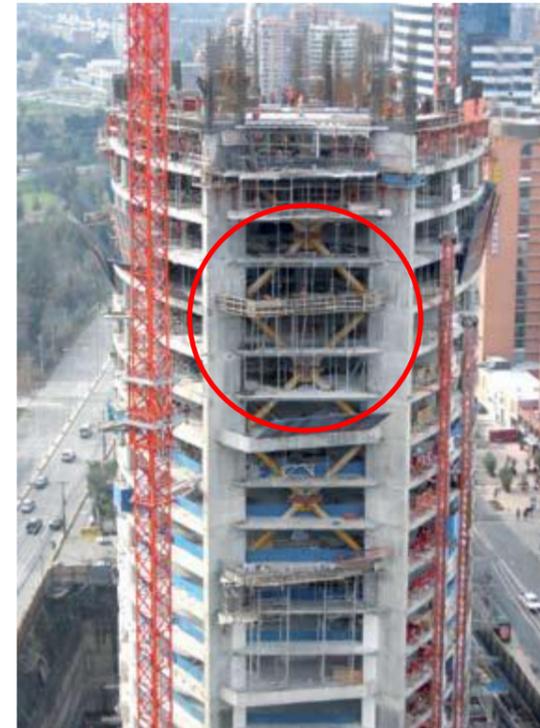
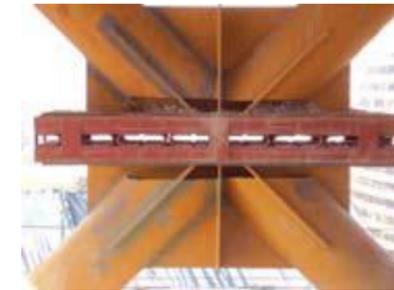
Imagen de la construcción de la Torre Titanium y detalle de uno de los disipadores de energía instalados.

Este tipo de disipadores de energía se utilizaron en el diseño sismorresistente de la Torre Titanium en Santiago de Chile en 2009. La estructura del edificio está conformada por un núcleo rígido de hormigón armado y una estructura flexible de pilares perimetrales. La gran innovación del edificio fue incorporar, cada tres pisos, disipadores de energía sísmica, los cuales funcionan como amortiguadores, reduciendo las deformaciones del edificio hasta en un 40% en caso de sismo. Esta tecnología hace que la estructura funcione como los discos intervertebrales de la columna y que los disipadores de energía actúen como fusibles, reemplazables en caso de un gran terremoto.

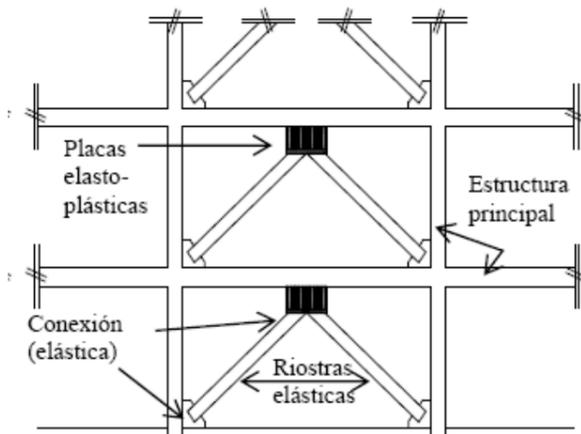
Esquema de instalación de disipadores metálicos (Rev.eia.esc.ing. Antioquia n.11 2009)

La base mayor de la placa se conecta al nivel de viga a una estructura porticada, mientras que la otra se articula con una unión de bulón a dos contravientos dirigidos a la base de los pilares del pórtico.

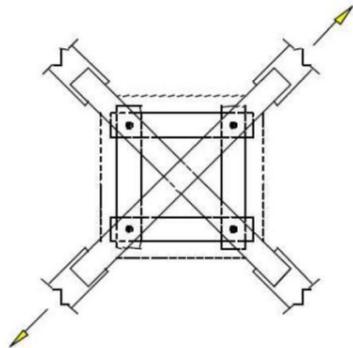
Esquema de disipador por fricción.

El sistema más conocido es el diseñado por Pall y Marsh (1982). Este dispositivo consiste en unos elementos de arriostros diagonales, que tienen una interfase de fricción en su punto de intersección y que están conectados juntos por elementos de eslabones horizontales y verticales. La interfase de fricción es un simple cojinete de fricción de acero inoxidable acoplado, que es activado por una fuerza normal especificada. Los eslabones aseguran que, cuando la carga aplicada al dispositivo es suficiente para iniciar el deslizamiento del brazo tensionado, entonces el brazo en compresión también deslizaría en igual cantidad en la dirección opuesta.

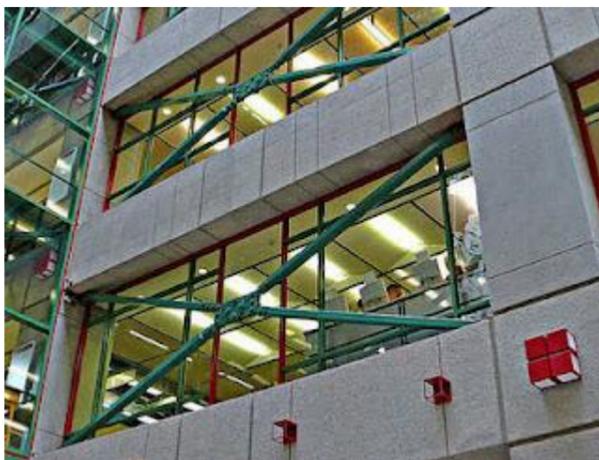
Imagen de dos disipadores friccionales instalados en el interior de la Biblioteca McConell, Universidad de Concordia, Canadá

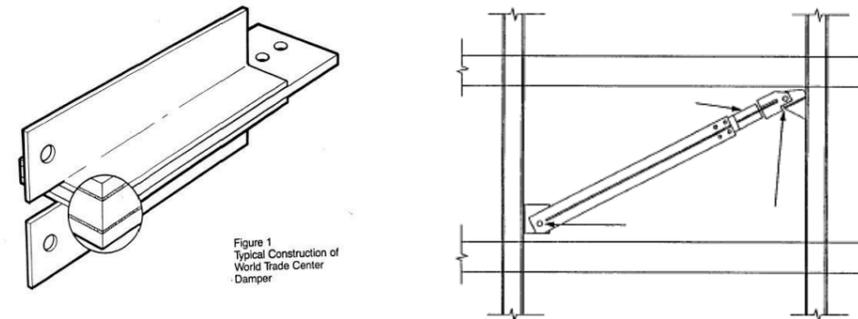
Figure 1
Typical Construction of
World Trade Center
Dampers

El sistema se compone de dos chapas metálicas unidas por capas finas de material viscoelástico. La disipación tiene lugar cuando existe desplazamiento relativo entre las placas de acero externas y el material viscoelástico interno.

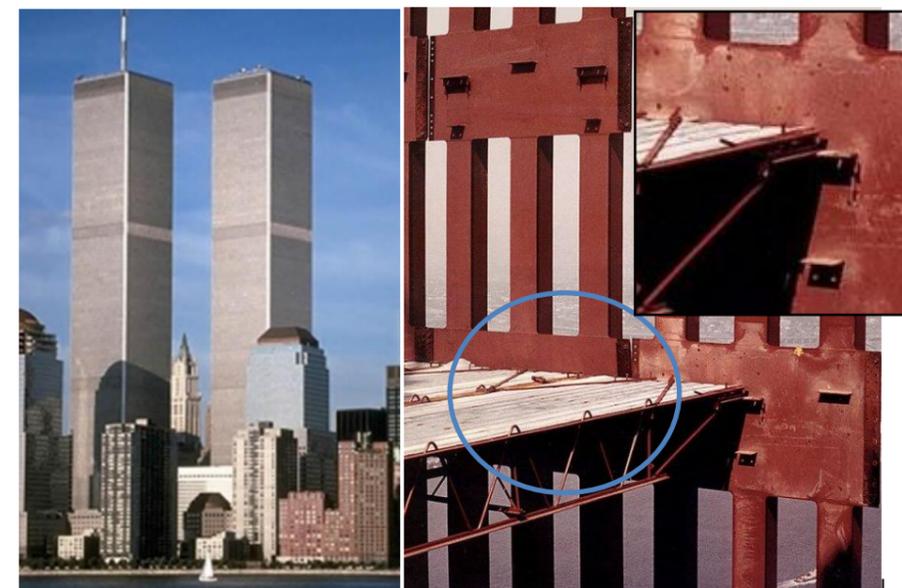
Izquierda. Imagen de las Torres Gemelas de Nueva York. Derecha. Detalle instalación de uno de los disipadores viscoelásticos.

Su aplicación en la ingeniería civil comenzó en 1969 cuando aproximadamente diez mil disipadores viscoelásticos fueron instalados en las torres gemelas del World Trade Center en New York entre las vigas del forjado y los pies derechos exteriores, amortiguadores viscoelásticos para absorber los movimientos de balanceo del viento.

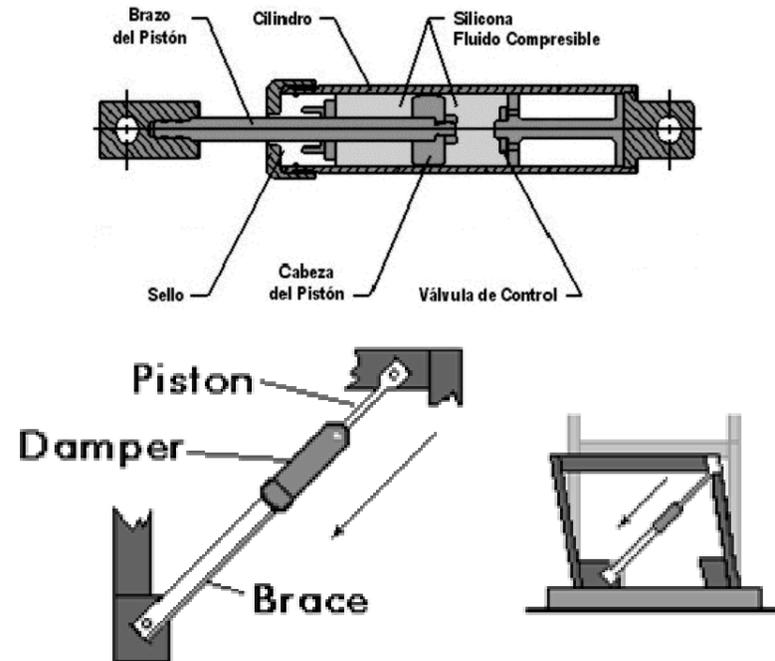
Esquema e instalación de un disipador de fluido viscoso.

Se basan en la respuesta elástica de un líquido viscoso. Uno de los amortiguadores viscosos de mayor uso es el dispositivo compuesto por un pistón dentro de un cilindro lleno de un compuesto de silicona o aceite, en el que la energía es disipada mediante el movimiento del fluido viscoso dentro del cilindro. Al generarse un desplazamiento interno del pistón, el fluido es forzado a pasar por un grupo de pequeños orificios, lo que da como resultado disipación de energía.

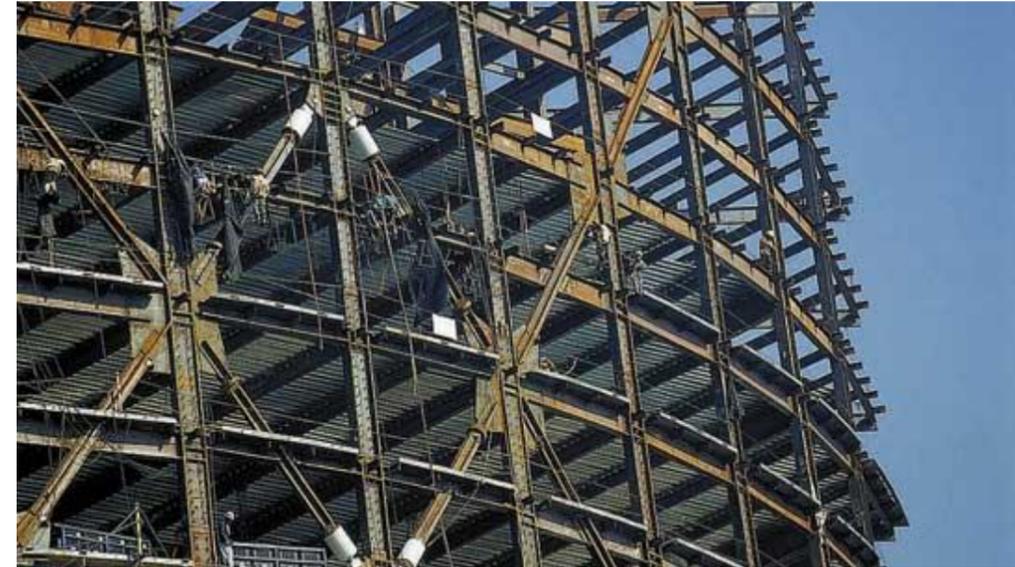
Construcción del la Torre Mayor, Ciudad de México. (www.arquigrafico.com)

Este sistema de disipación de la energía se instaló también en la Torre Mayor de Ciudad de México. Este edificio diseñado por el canadiense Paul Reichmann tiene una altura de 230,4 m y 55 pisos, además de 4 niveles de estacionamiento subterráneo y 9 sobre el nivel de la calle. El sistema estructural está basado en un sistema redundante múltiple, el cual se lleva a cabo introduciendo el sistema dual, (sensible a deflexión) de resistencia lateral de fuerza convencional, en combinación con un sistema de amortiguamiento suplementario. Estos dispositivos suplementarios de amortiguamiento, son altamente eficaces para reducir el impacto del movimiento sísmico sobre la estructura, así como los elementos no estructurales. En la orientación norte-sur se colocaron un total de 72 amortiguadores dentro del sistema de armaduras del núcleo principal. Un total de 24 amortiguadores fueron colocados como parte del sistema de contraviento perimetral.

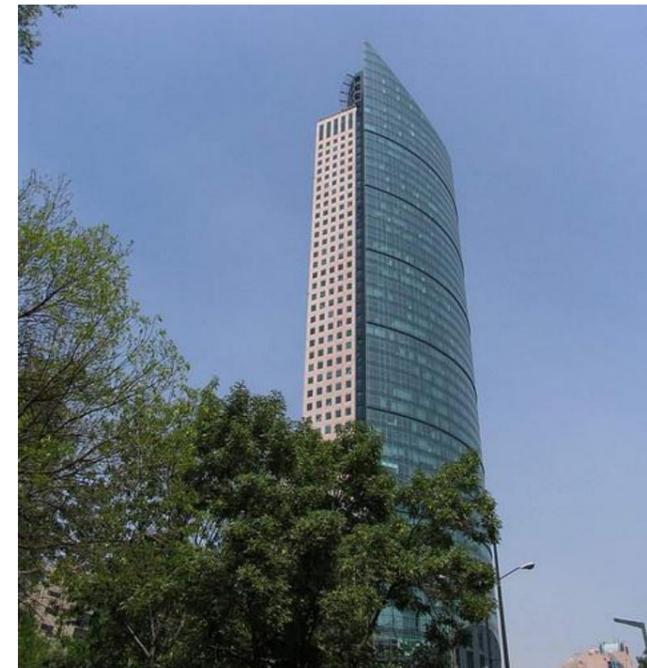
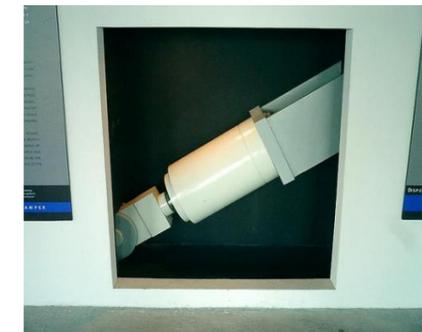
Imagen de la torre terminada y detalle de uno de los disipadores de fluido viscoso instalados construidos por la empresa Taylor Device, Inc.

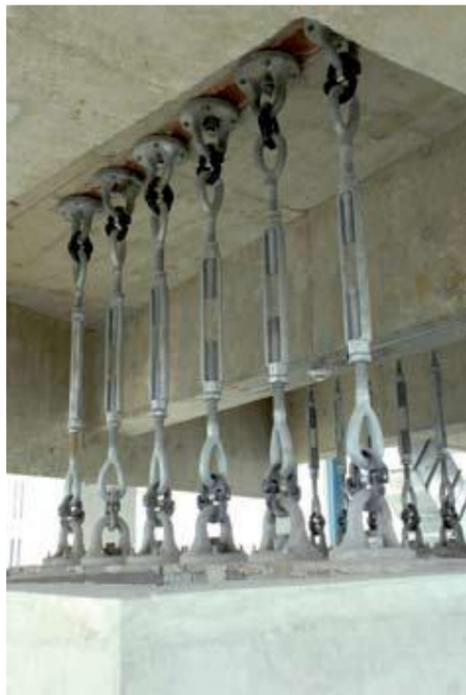
Imagen de los Amortiguadores de masa instalados en el edificio Parque Araucano, (Chile). Dos amortiguadores de masa sintonizada, cuelgan de la estructura mediante tensores, cuyos períodos de oscilación se ajustan y controlan dos tipos de movimientos: el de traslación y el de rotación respecto de un eje vertical. En el primero las dos funcionan sincrónicamente, y en el segundo actúan de forma opuesta, neutralizándose para reducir esta rotación. (Imagen)

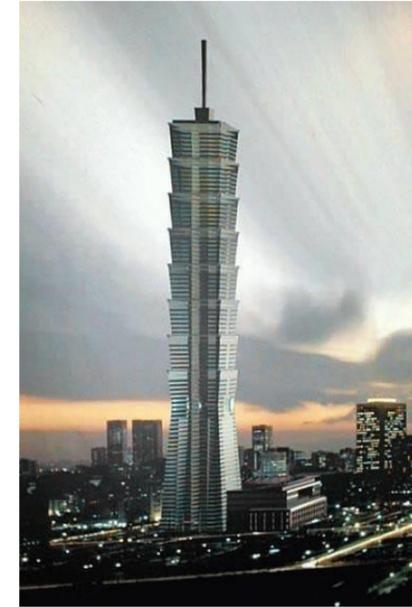
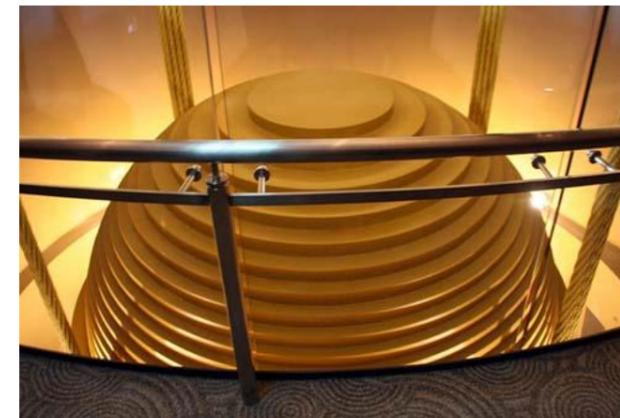
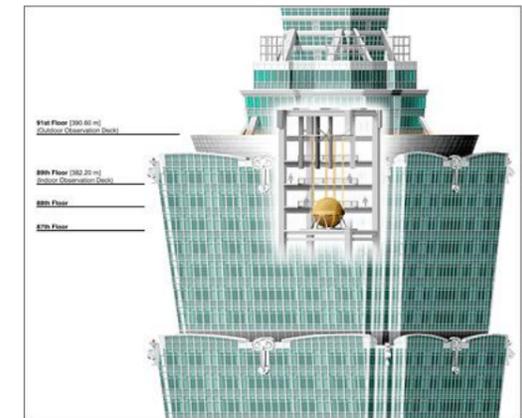
Arriba imagen del edificio Taipei 101 está situado en la ciudad de Taipéi, Taiwán. Abajo izquierda imagen del amortiguador de masa sintonizada. A la derecha, esquema de la situación del amortiguador en el edificio.

Un amortiguador de masa es el encargado de absorber los movimientos de masa del edificio, este es una esfera dorada gigante de 680 toneladas con planchas metálicas que se encuentra en el piso 92. La esfera está suspendida sobre tensores en la parte alta y la base se sujeta con bombas hidráulicas. Al moverse la torre hacia un lado, el amortiguador lo hace en sentido contrario para estabilizar el edificio.

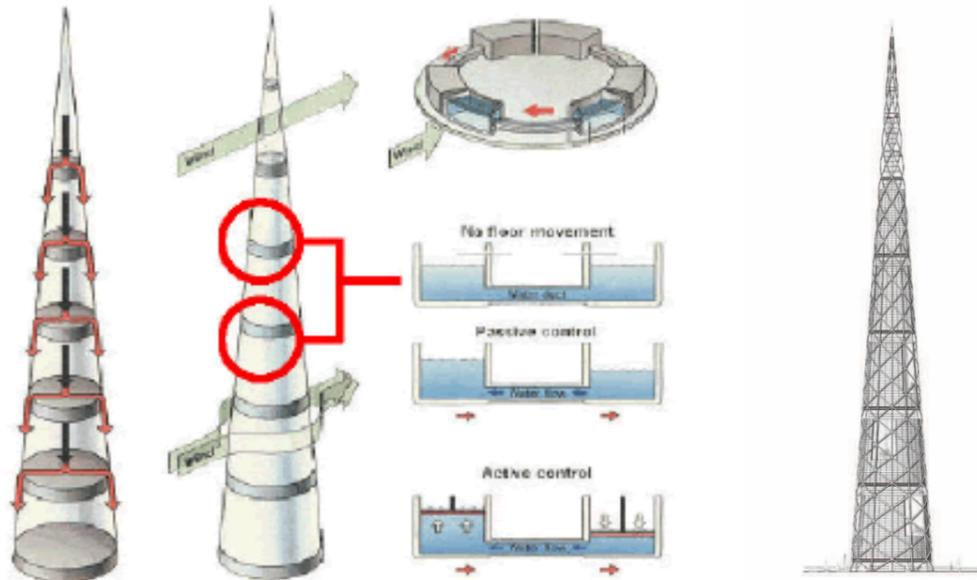
A la izquierda, disposición de los anillos de agua en el edificio. A la derecha, dibujo de la estructura proyectada de forma cónica.

Un ejemplo de este sistema es Torre Millenium en Japón, actualmente en proyecto. Este edificio tendrá 840 metros de altura y que pretende funcionar como una comunidad autónoma y autosuficiente de 64.000 habitantes. Utilizando agua en anillos perimetrales a diferentes alturas para minimizar las vibraciones inducidas por viento.

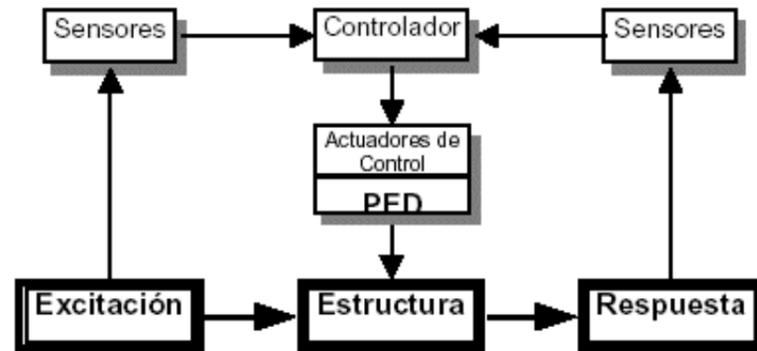
Esquema de funcionamiento del sistema de control semiactivo.

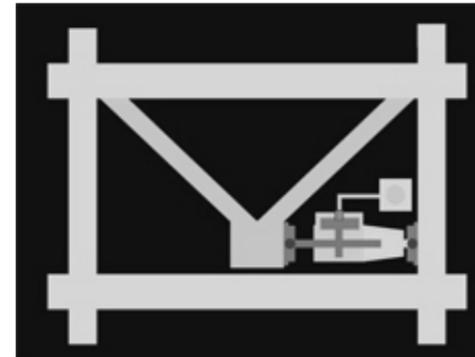
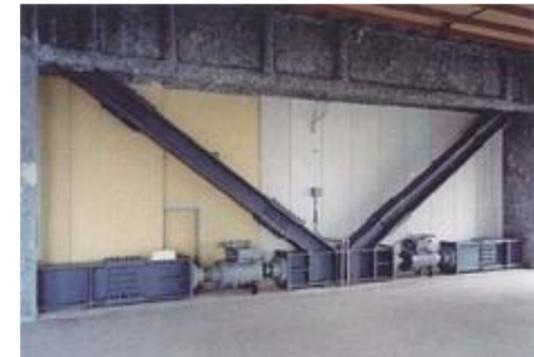
Izquierda, esquema de instalación del amortiguador de fluido en pórtico. Derecha, imagen real instalación del amortiguador. (Kobori Research Complex)

Los amortiguadores de fluidos con orificio variable permiten alterar la resistencia del caudal de un fluido hidráulico y han sido efectivos para controlar la respuesta sísmica de edificios

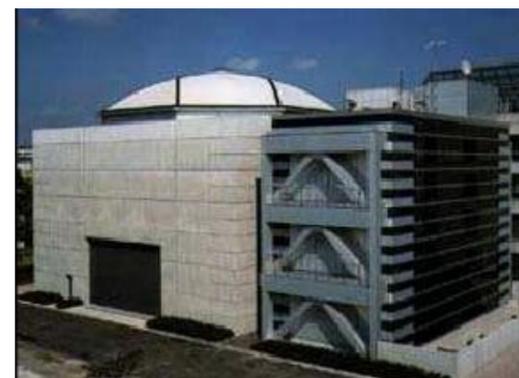
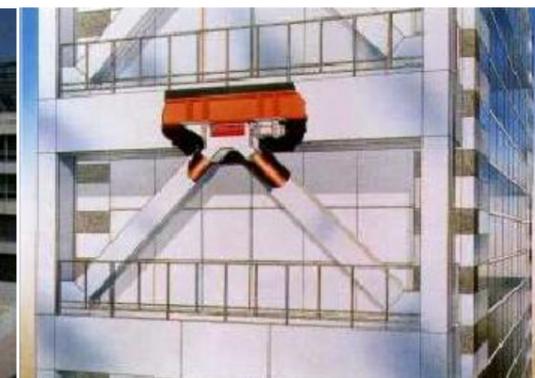
Izquierda, edificio de Control de las instalaciones de ensayos de mesa vibradora. Derecha, detalle de la instalación del dispositivo de control en el sistema

El sistema ha sido aplicado al Edificio de Control de las instalaciones de ensayos de mesa vibradora, ubicado en el complejo del Instituto de Investigación Técnica de Kajima, (Japón) de tres pisos de altura. El edificio cuenta con arriostramientos de acero en forma de V invertida colocados en la dirección transversal y dispositivos de rigidez variable instalados entre el tope del arriostramiento y la viga.

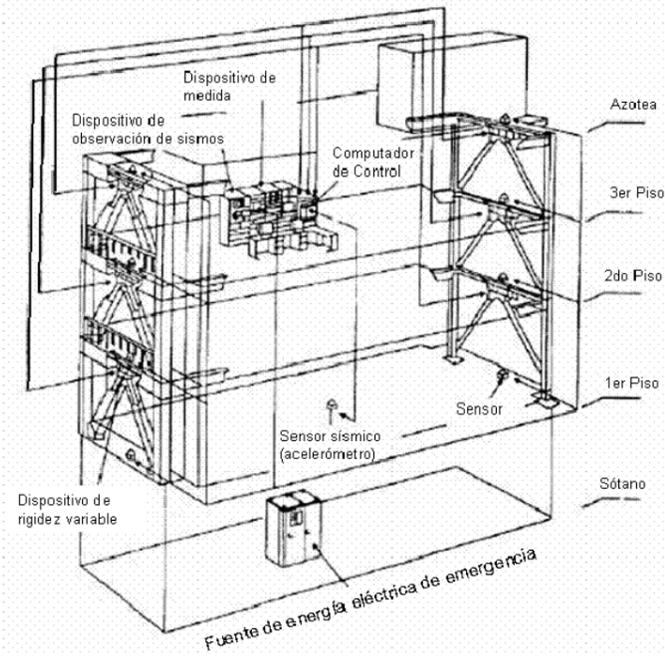
En el esquema que se puede observar como el sistema está conformado por unos sensores de sismos (acelerómetros) que están conectados a un sistema de control el cual decide el estado de rigidez en el que se debe encontrar la edificación para reducir el riesgo de resonancia.

Esquema de instalación del dispositivo de control de rigidez estructural en un edificio de tres alturas, Kabori Research Complex (1993).

De esta forma, los sensores captan la frecuencia del sismo y el sistema tiene la capacidad de cambiar su rigidez en presencia de un estímulo eléctrico, con el fin de variar la frecuencia natural de la estructura dependiendo de la frecuencia de excitación, evitando la posibilidad de una situación de resonancia

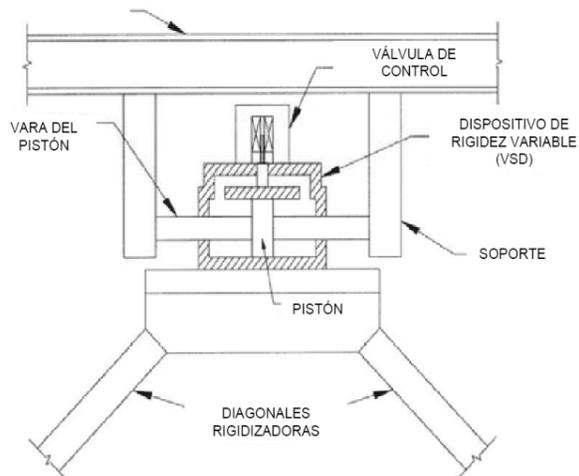
Detalle de la instalación del dispositivo de control de rigidez estructural, Kabori Research Complex (1993).

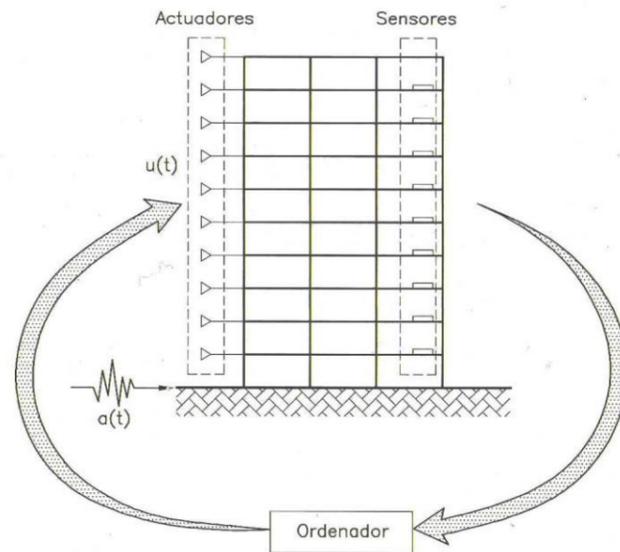
Representación de funcionamiento de una estructura con sistema de control activo. (A. Barbat, M.Bozzo)

Los sistemas de control activo son empleados para atenuar la respuesta de estructuras sometidas a excitaciones tanto internas o externas, tales como maquinaria o tráfico, vientos y sismos, con el fin de incrementar la seguridad y la comodidad de los usuarios del edificio. Estos sistemas se basan principalmente en impartir una fuerza o movimiento a la estructura, en dirección opuesta a la vibración.

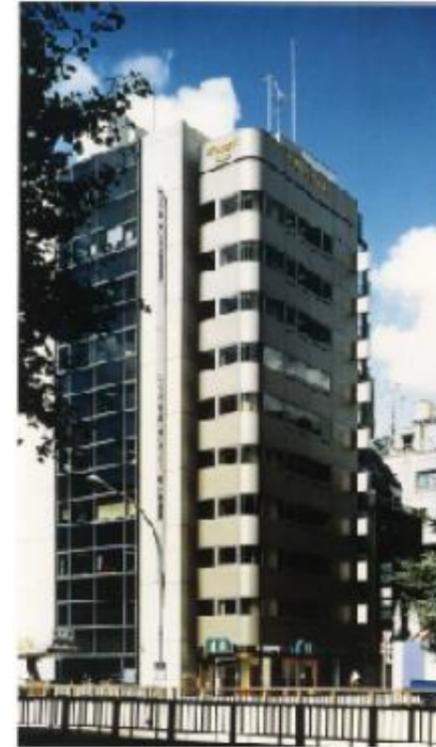
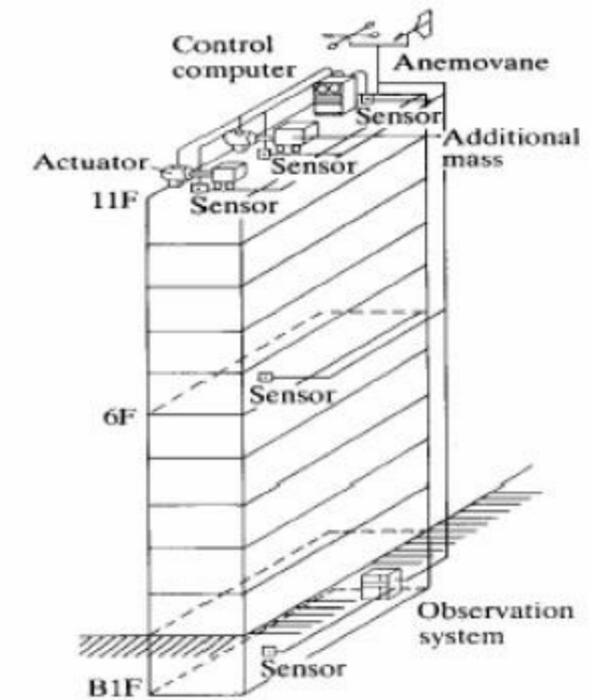
Izquierda, Edificio Kyobashi Seiwa, en Japón. Derecha, esquema de la instalación del sistema de control activo.

Un ejemplo de la implantación de este sistema es el instalado en el edificio Kyobashi Seiwa, en Japón. Es un ejemplo de la primera aplicación a escala natural de la tecnología de control activo que se terminó de construir en 1989. El sistema activo está formado por osciladores AMD, uno principal para controlar el movimiento transversal, y otro secundario para reducir los movimientos torsionales. El objetivo del sistema instalado en el edificio es reducir las vibraciones producidas por vientos fuertes y solicitaciones sísmicas moderadas.

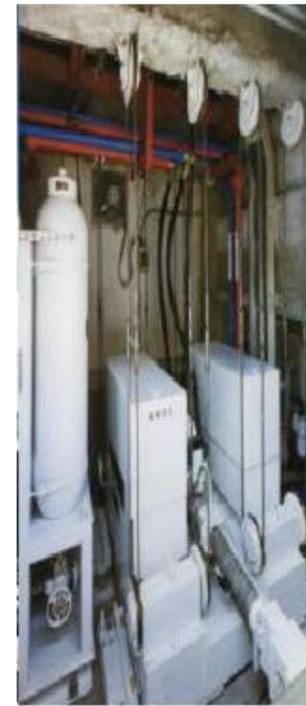
Imagen de los dos osciladores AMD instalados en la azotea del edificio Kyobashi Seiwa, en Japón

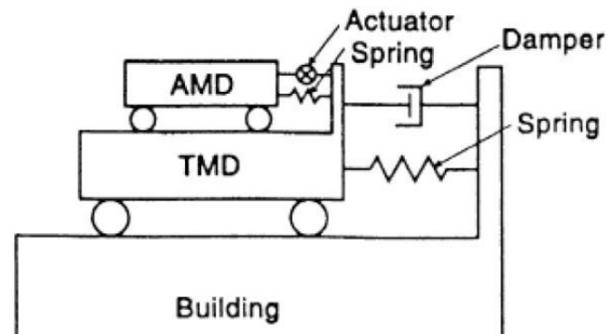
Esquema básico del comportamiento del sistema de control híbrido HMD

El HMD está compuesto por una masa oscilante pasiva que por sí misma reduce la respuesta del edificio (TMD) y de un actuador activo (AMD), el cual mejora la eficiencia del sistema y además aporta mayor robustez frente a cambios dinámicos de la estructura.

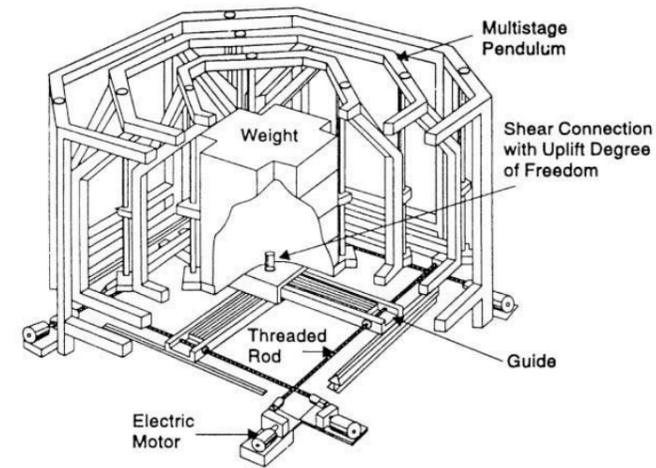
Izquierda, esquema del dispositivo HMD instalado en el rascacielos. Derecha, imagen del Yokohama Landmark Tower. (Supplemental energy dissipation: state-of-the-art and state-of-the-practice T.T. Soong, B.F. Spencer Jr)

Este sistema se utilizó en la construcción del Yokohama Landmark Tower, el edificio más alto de Japón con 296.3 m.

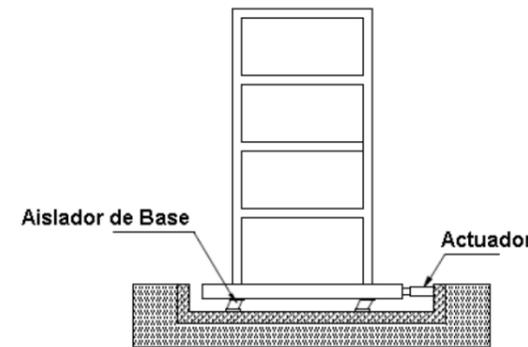
Esquema de funcionamiento de un edificio con sistema de aislamiento de base con control activo. (A. Barbat, M.Bozzo)

Por otro lado, el sistema de aislamiento de base con control activo consta de un componente pasivo que desolidariza parcialmente la estructura del terreno, mientras que el componente activo controla este desplazamiento, ya acotado por el componente pasivo, mediante un actuador.

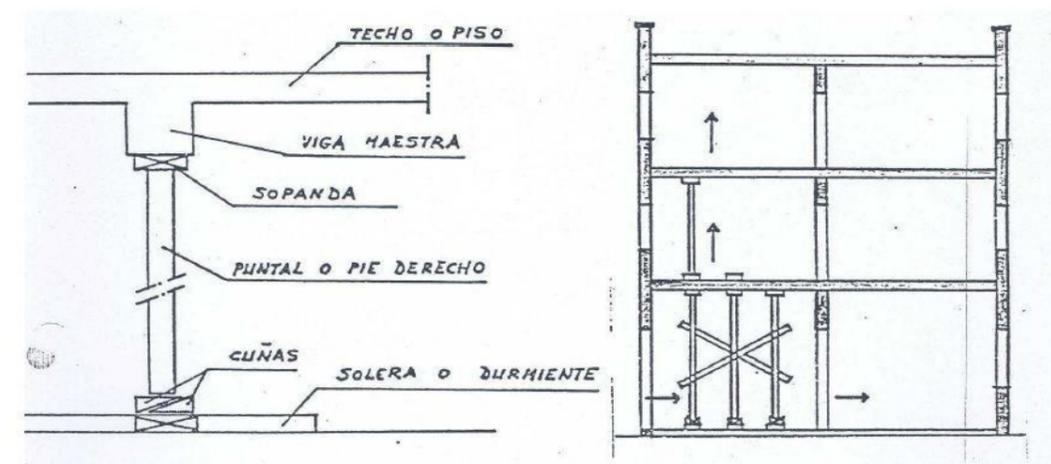
Durmiente o Solera: Elemento base, sirve de apoyo a los puntales y reparte la carga de forma uniforme al terreno o suelo. Normalmente son de madera tipo tablón.

Puntal: Su misión es recibir las cargas y transmitir las al durmiente, tiene que

resistir las cargas sin pandearse ni romperse. Puede ser de madera o metálico. Los de madera tipo rollizo y escuadrada tipo tablón. Los metálicos telescópicos.

Cuñas: Se utilizan para los puntales de madera. Su misión es que el puntal quede perfectamente ajustado y trabajando.

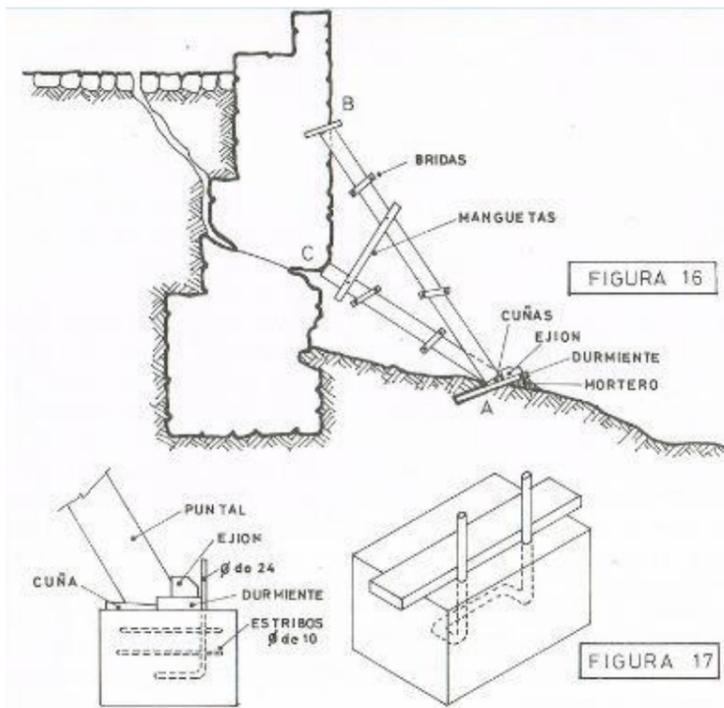
Son corrientes en reparaciones o consolidaciones de murallas y fortificaciones con zonas movidas al deslizarse sus cimientos o por empujes de tierras.

Ejecución

- Apuntalar para estabilizar
- Colocación de durmiente de madera en el terreno para el reparto de presión
- Retirada de algún mampuesto para alojar la punta de un tablón si fuese necesario. Colocación del puntal y posterior apriete en el durmiente.
- Completar el apriete con cuñas entre tornapuntas o puntal y durmiente.
- Colocación final de ejión.

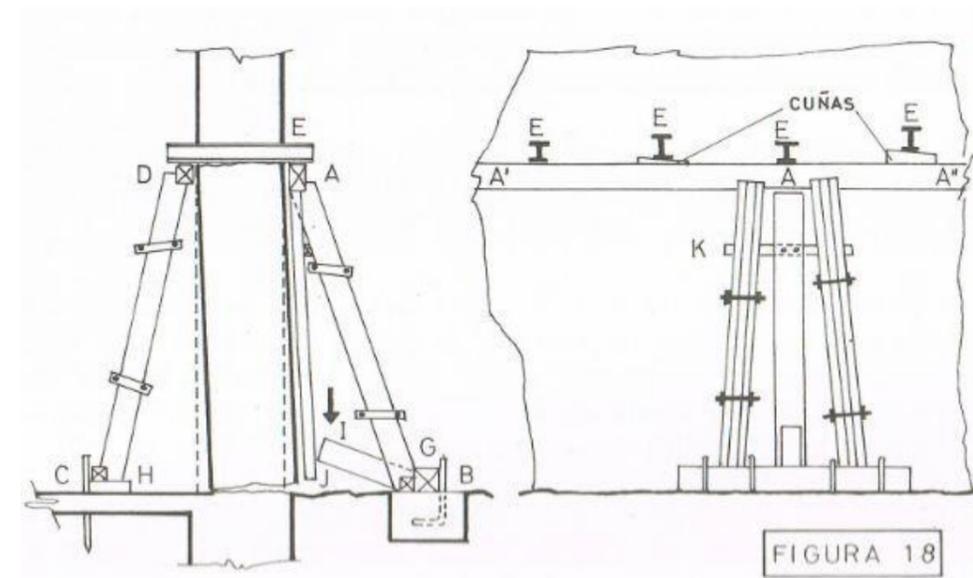
Si el terreno fuese flojo en A se hormigonaría un dado de hormigón con una armadura a modo de tope.

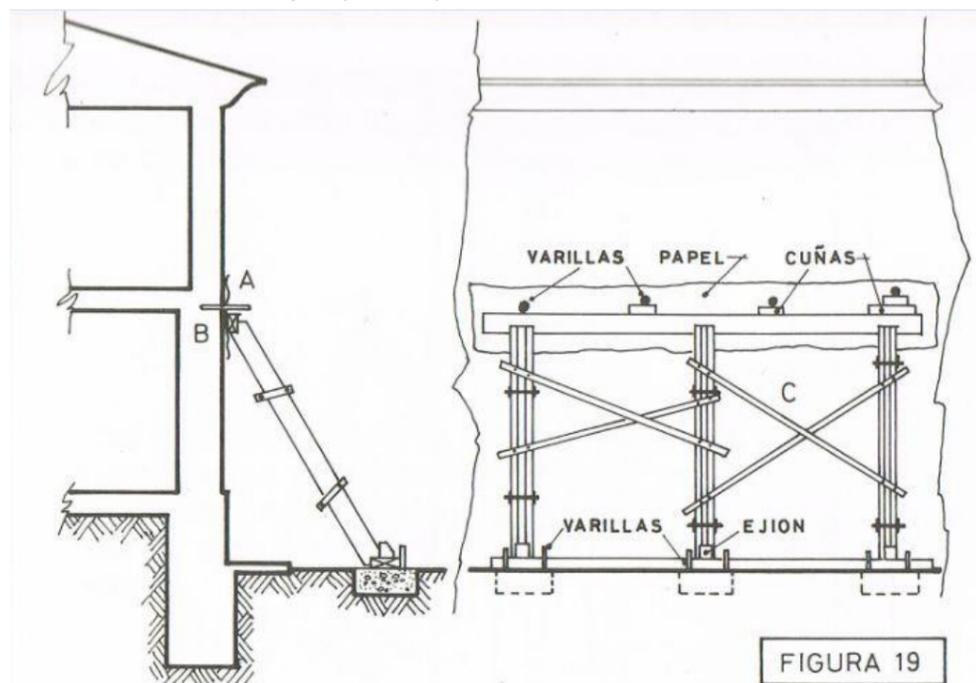
- Clavado de varillas en A
- Ejecución de dado de hormigón para retención de durmiente.
- Colocación de tornapuntas o puntal, que ajustaremos haciéndolo deslizar por el durmiente y colocando una cuña

- Colocación de un ejión para impedir movimiento.

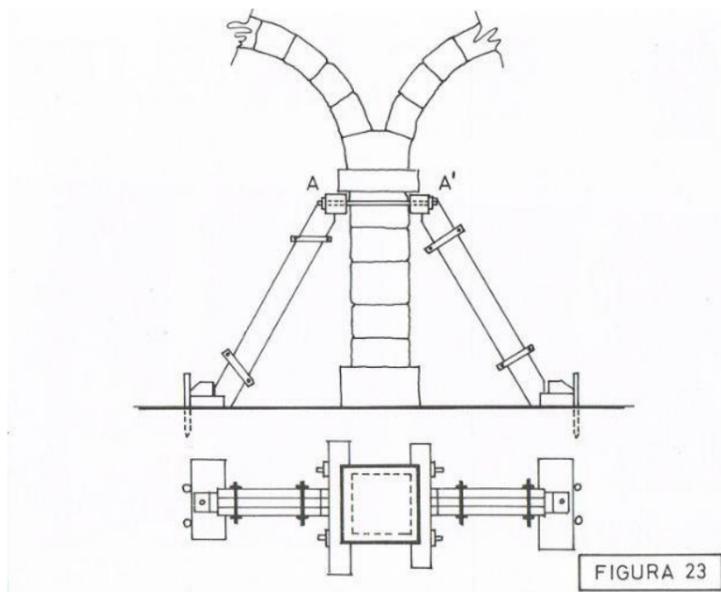
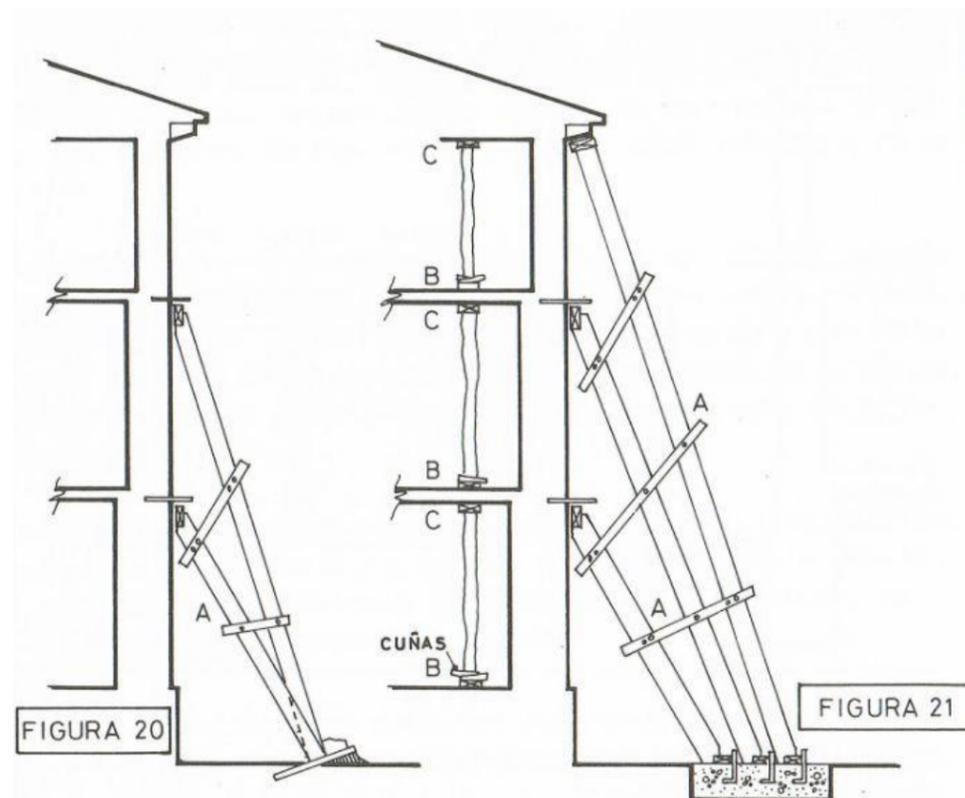
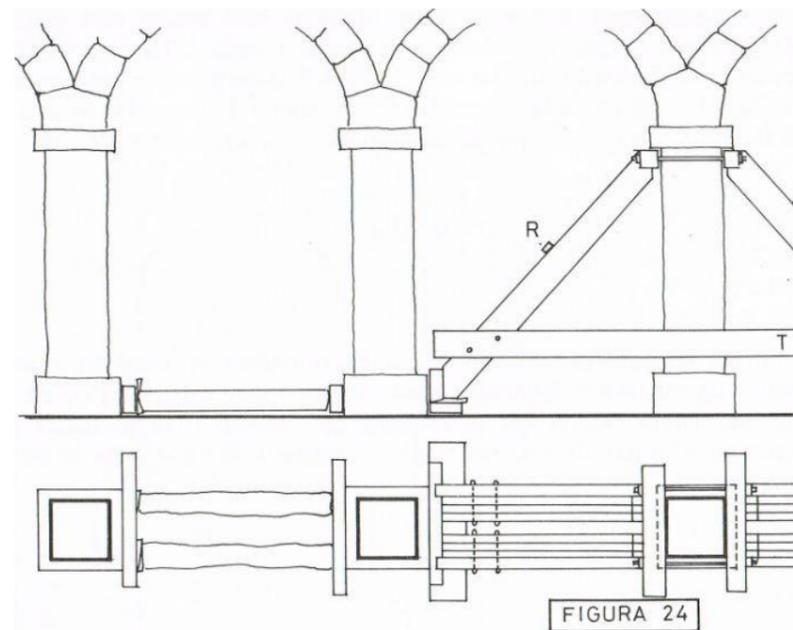
Apeo de una pilastra en un porche o arquería

- Apeo compuesto de 2 travesaños A-A' con dos tornillos que abrazarán la pilastra por debajo del capitel, donde acuñarán los dos tornapuntas. FIGURA 23
- Si la carga es considerable se doblará los tornapuntas y se arriostrará. FIGURA 24

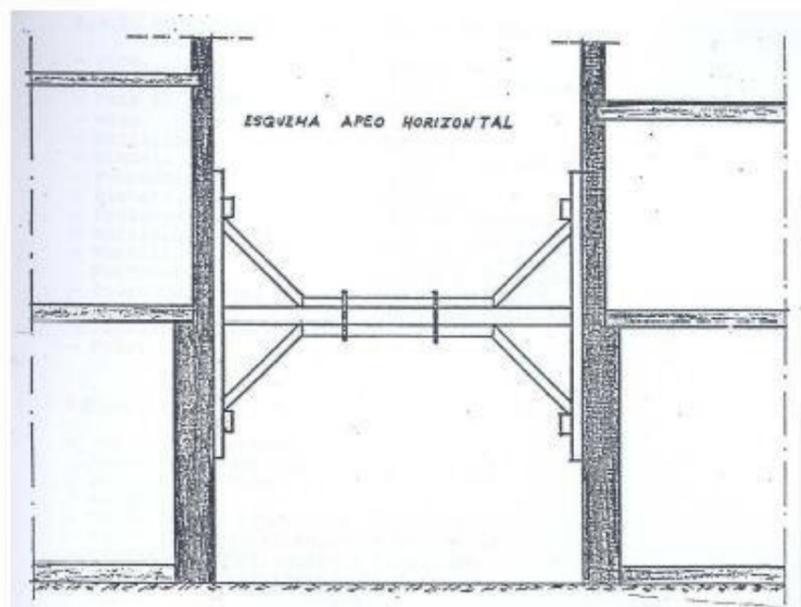
Utilizados para sostener elementos verticales de forma que los apuntalamientos no estorben o interrumpan los trabajos a realizar: Apeos de zanjas, Cimientos, Muros, Fachadas. También se les denomina Entibaciones (zanjas) o Acodalamiento.

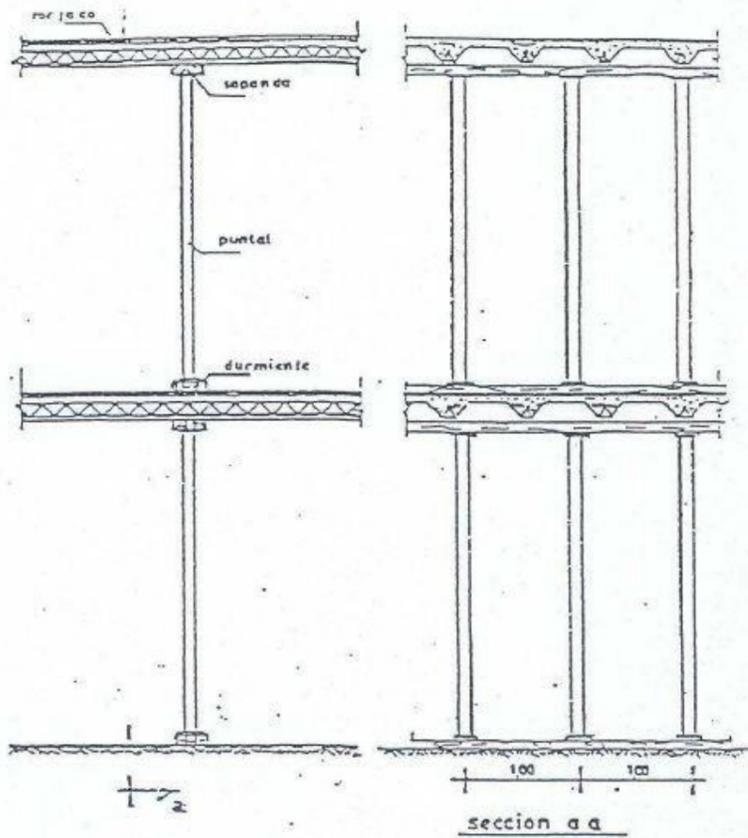
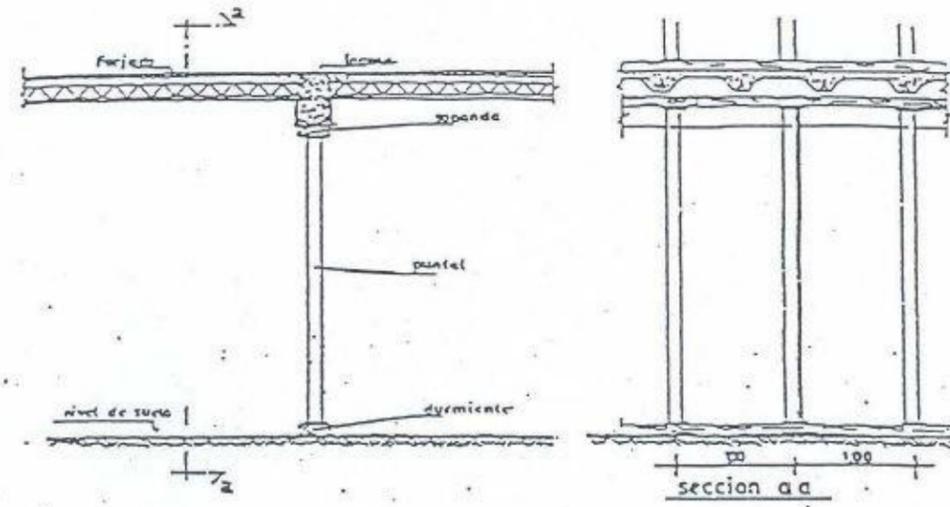
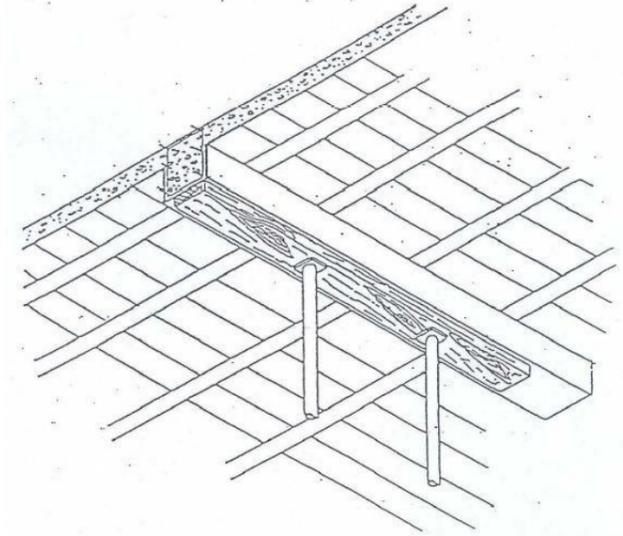
Apuntalamiento de un forjado

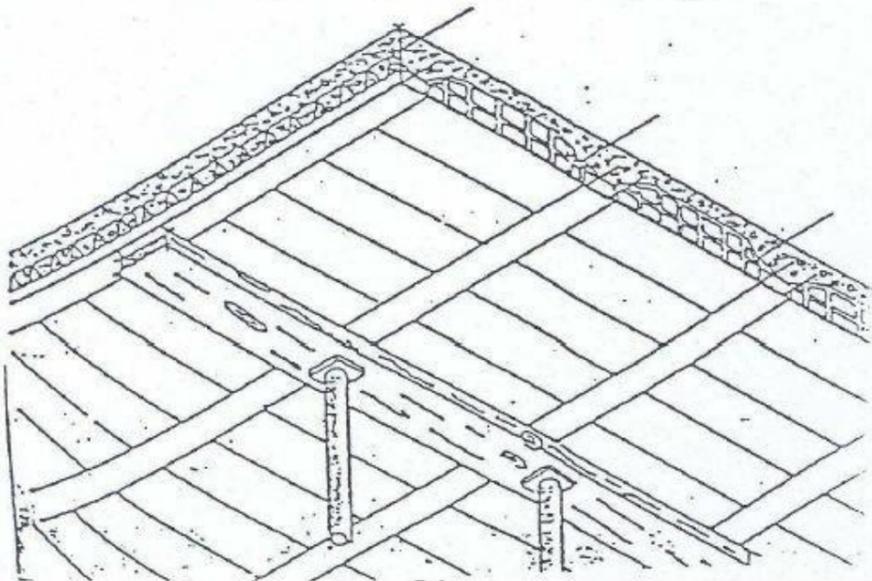
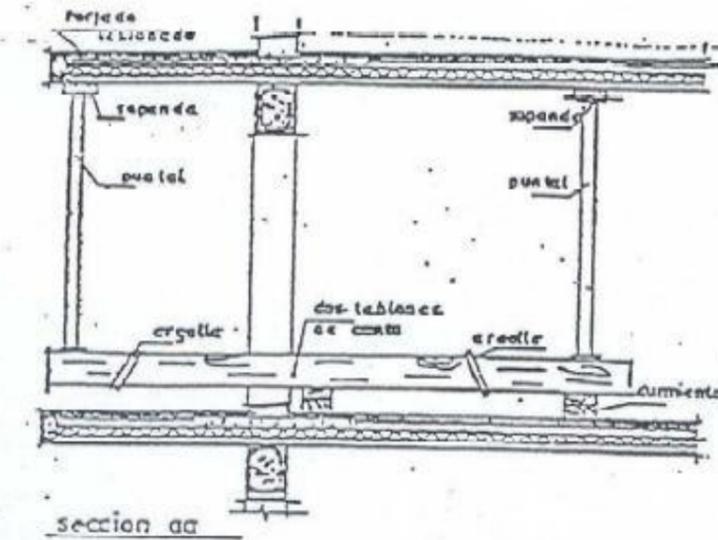
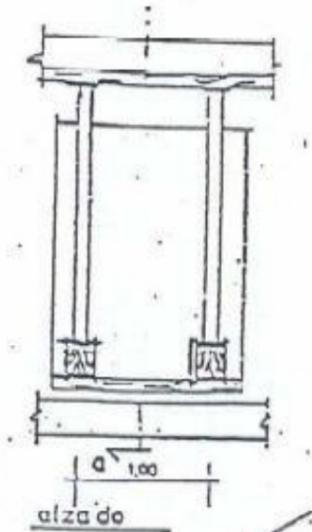
Apuntalamiento de una jácena.

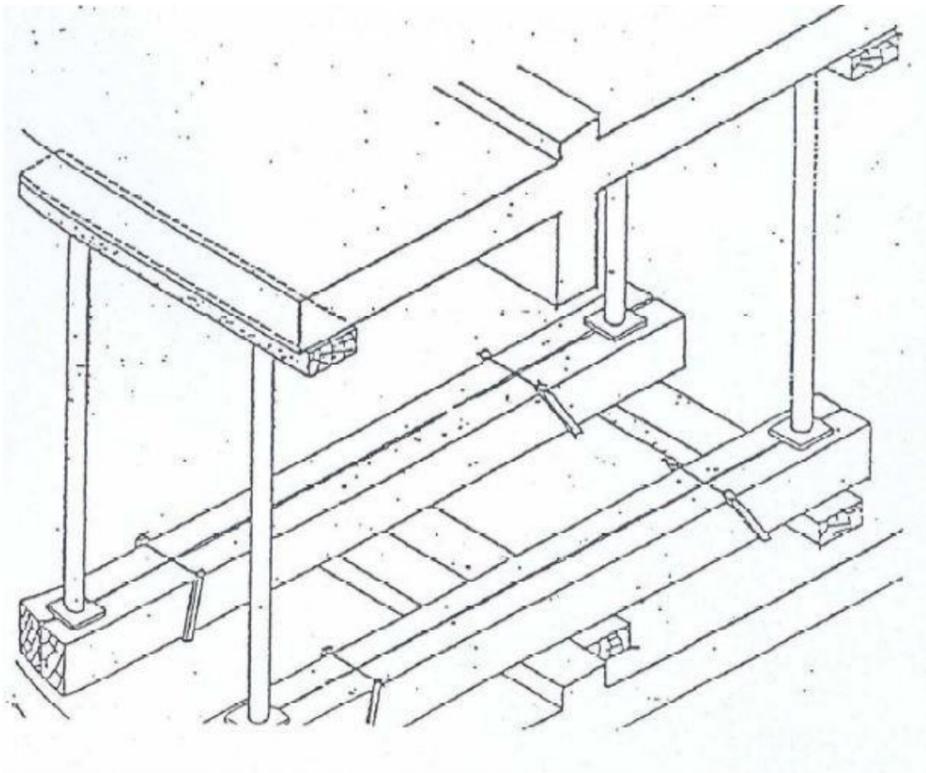
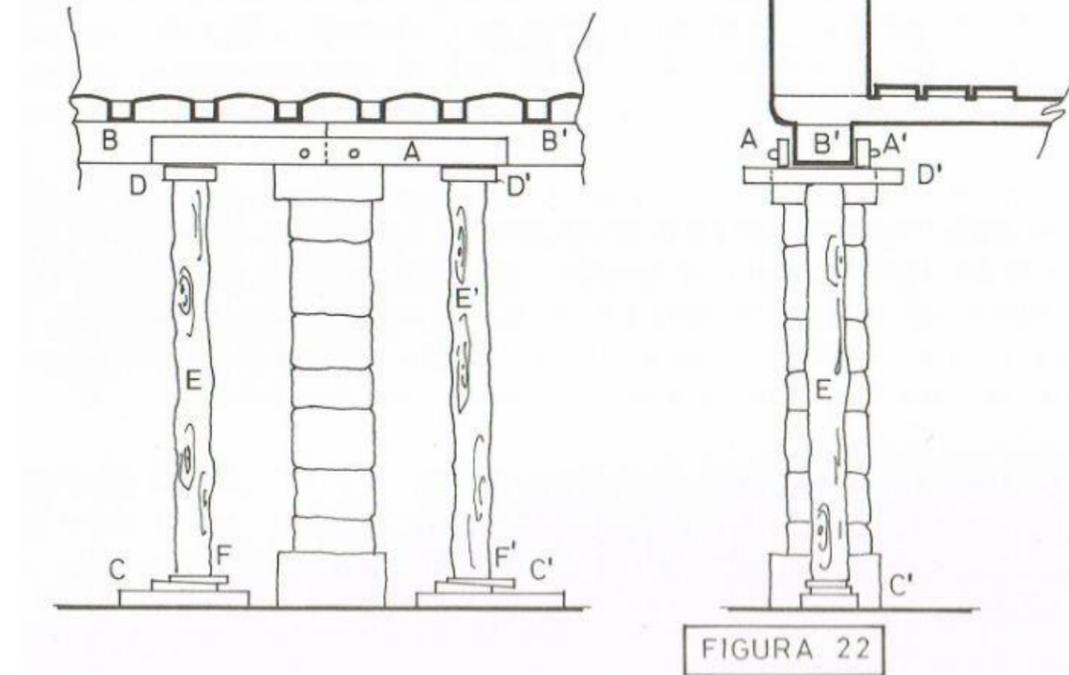
FIGURA 22

Apuntalamiento de un voladizo

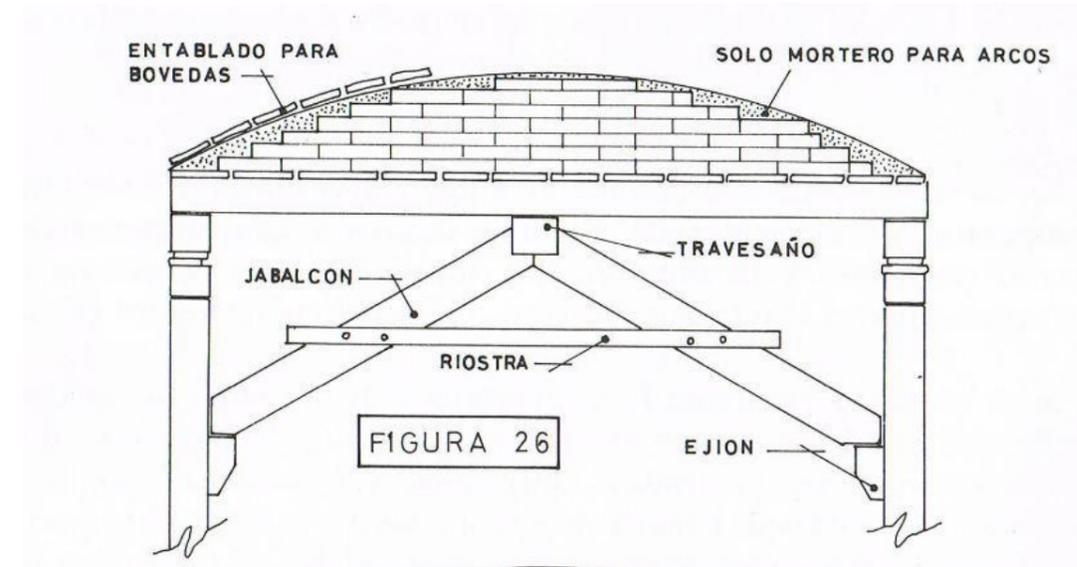
- Cimbras para arcos de poca luz
- Cimbras para arcos de mayor luz:

Se le añade un travesaño de refuerzo y dos parejas de jabalones arriostrados.

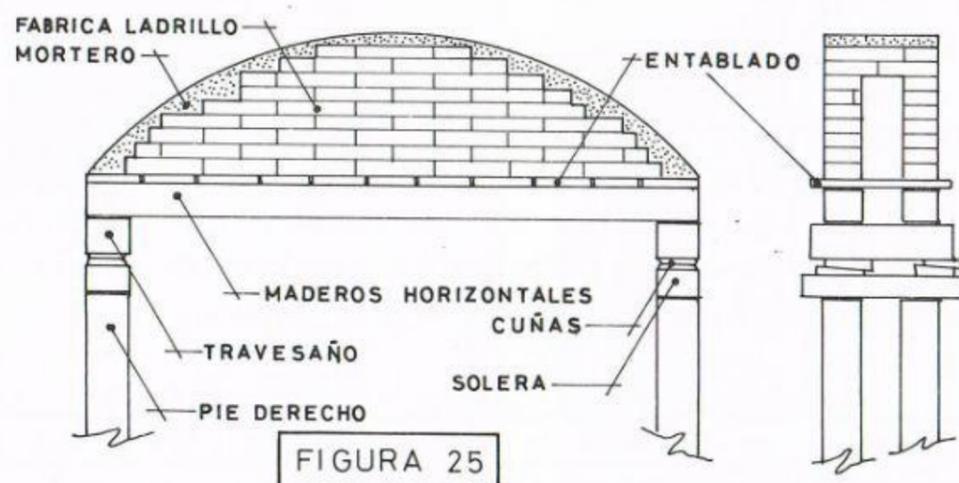
Composición: 2 travesaños y 2 cerchas y el enlistonado, todo ello en una pieza montada sobre 4 pies derechos con dos soleras o montantes. Entre soleras y montantes se colocarán cuñas.

Cimbras de madera y ladrillo.

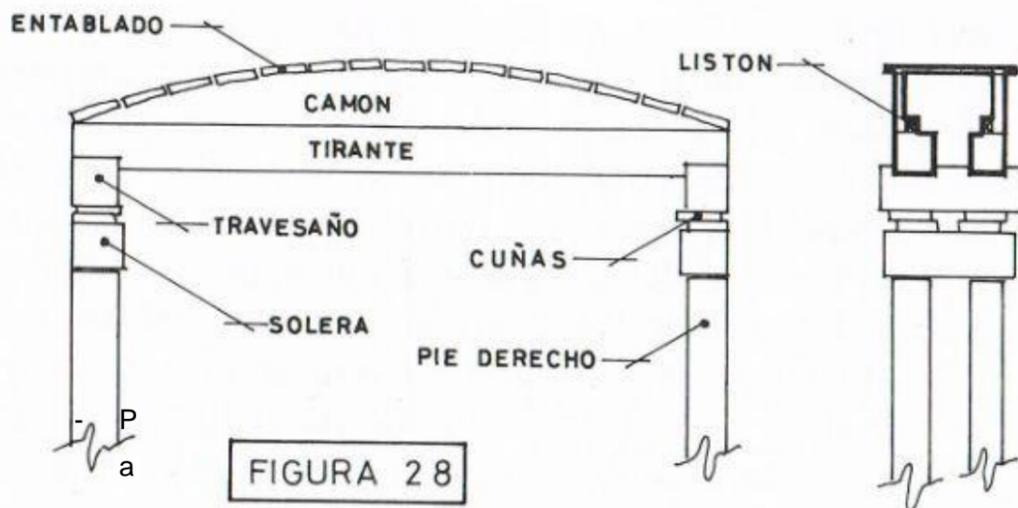
FIGURA 28

- Para arcos de poca flecha

Cimbra compuesta por dos cerchas formadas de un tirante y un solo camón de tabloncillo, unidos por su parte inferior con dos travesaños, y por la parte superior con las tablas sobre las que descansará el intradós de las dovelas.
