UNIVERSIDAD
POLITECNICA
DE VALENCIA

PROYECTO FINAL DE GRADO
MODALIDAD CIENTÍFICO-TÉCNICO
JULIO 2012

**ESTUDIO Y ANÁLISIS DE LOS SISTEMAS DE CONSOLIDACIÓN Y PROTECCIÓN SÍSMICA.
LOS EFECTOS DEL TERREMOTO DE 2009 EN EL CENTRO HISTÓRICO DE L'ÀQUILA, ITALIA.**

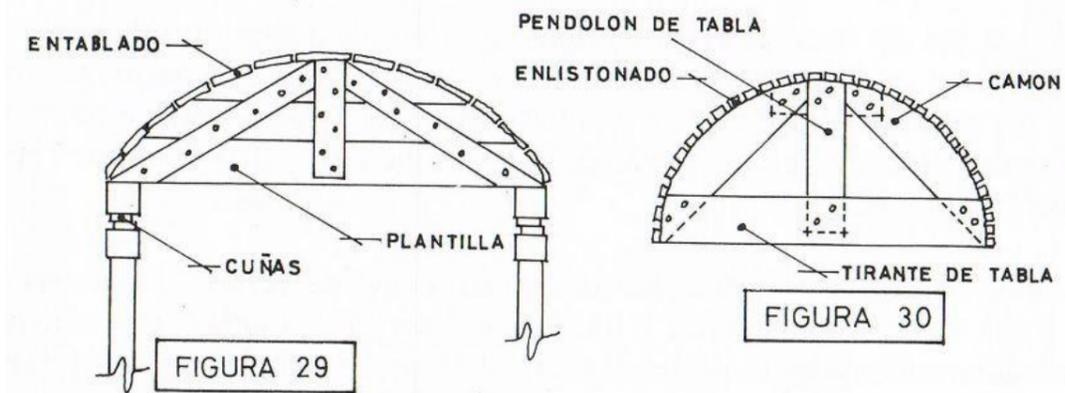
- Para arcos de 2,00 a 2,50 m.

Pueden emplearse los dos tipos de cimbras representados en las figuras 31 y 32, la primera formada por dos cerchas unidas entre sí por dos travesaños y el enlistonado. Cada camón se compone de un tabloncillo y la cercha está formada por el tirante rectangular, dos jabalones del mismo grueso que el tirante, a tope y unidos a él con dos chapas y tornillos pasantes, y tres camones clavados por tabla al tirante y a los jabalones.

La segunda cimbra está formada también por dos cerchas, cada una de ellas compuesta de tirante, un pendolón y camones dobles, unos a tope con el tirante y pendolón, y otros cruzando por detrás de ellos, cosidos con clavos todos entre sí.

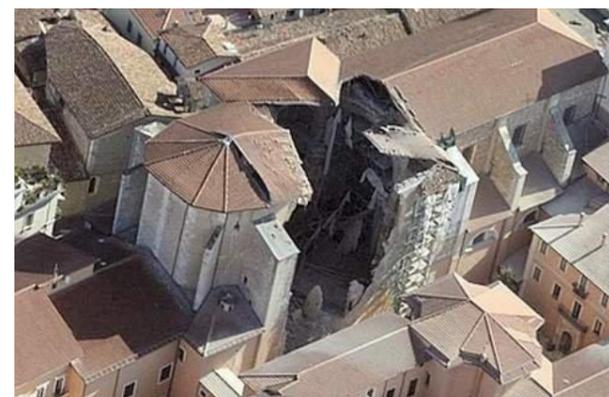
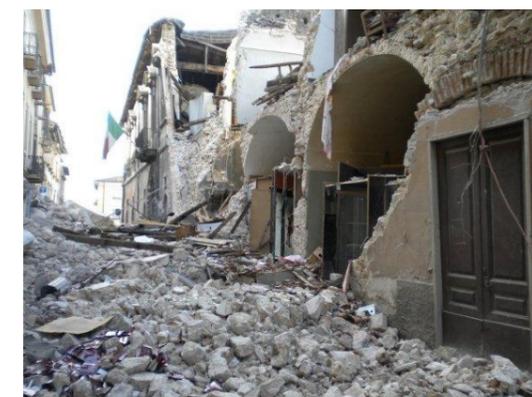
Se constató el derrumbe de la torre de la iglesia de San Bernardino, mientras que el ábside está completamente dañado. También se derrumbó la cúpula de Santo Agustino, el edificio del ayuntamiento, que alberga la sede del Estado y la cúpula de la iglesia de la Anime Sante y del Suffragio, que se encuentra en la plaza principal del L'Aquila, la antigua Plaza del Mercado.

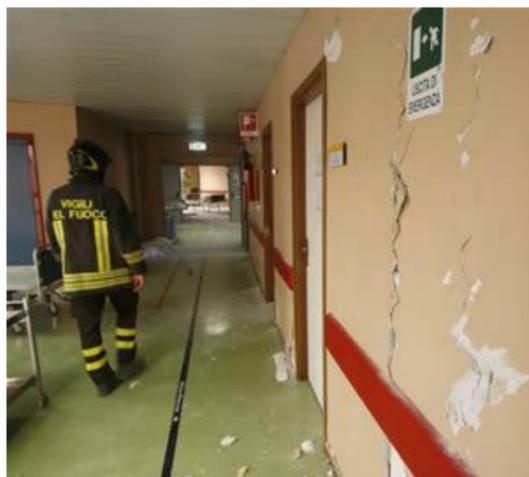
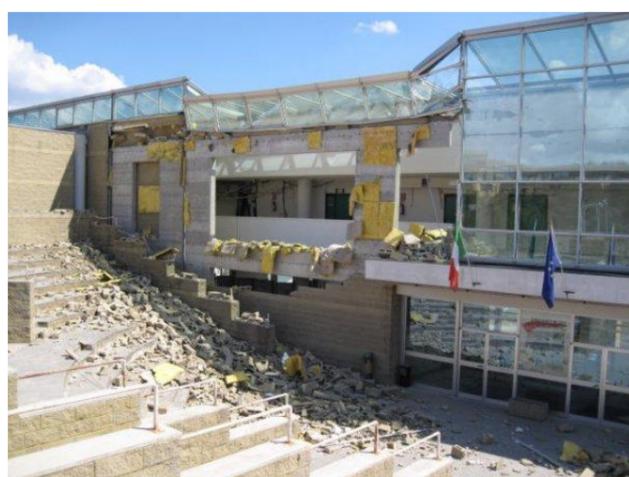
A la izquierda, bombero paseando por los pasillos del hospital de l'Áquila, muy deteriorado tras el terremoto. A la derecha, universidad de L'Áquila.

De hecho resulta que se han desplomados varios edificios modernos, hasta el hospital de la ciudad, recién inaugurado y construido con todas las medidas de seguridad posible. Este edificio tenía que haber sido construido con medidas tales que pudiera haber soportado sismo de intensidad mucho más fuertes. Pero se ha derrumbado por entero. El hospital es un edificio que tiene que ser considerado como centro de apoyo y emergencia y máximo soporte en una situación de desastre.

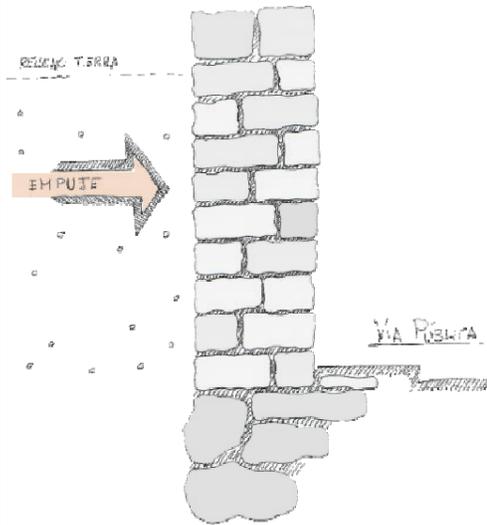
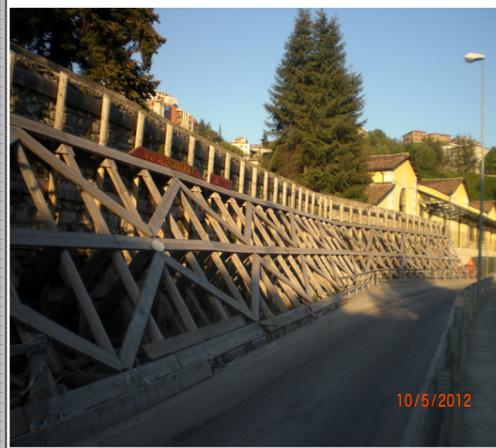
- * Agrietamientos debido al empuje del terreno durante el sismo
- * Pérdida de su resistencia mecánica.

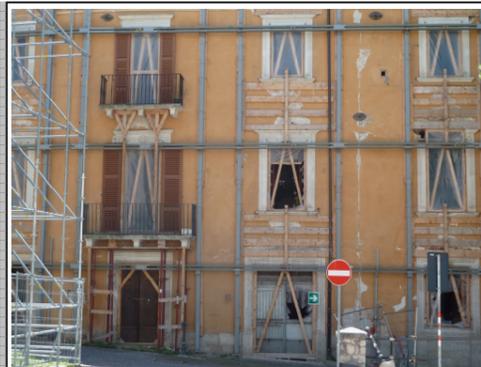
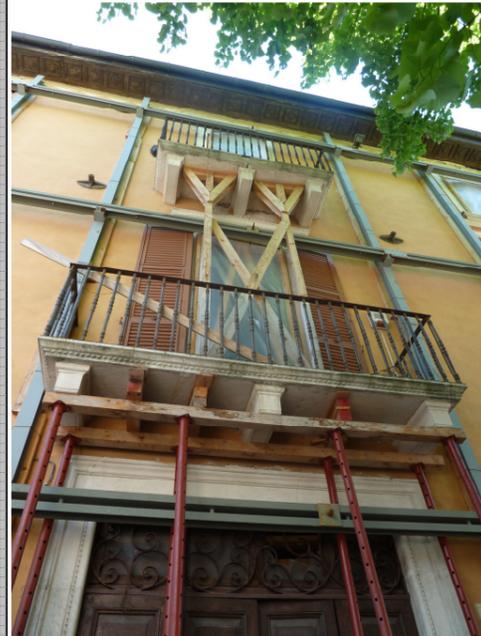
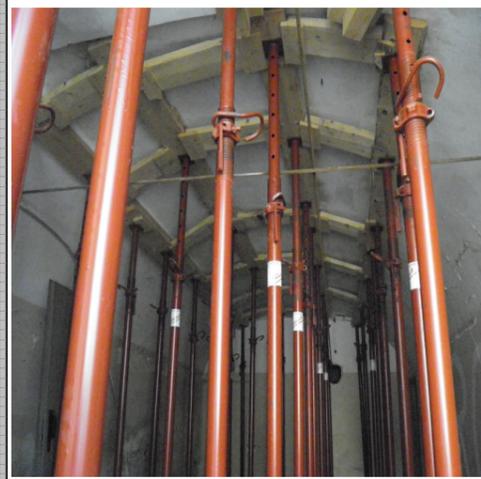
DESCRIPCIÓN DE DAÑOS

* Deterioro de los muros portantes de fachada, grietas verticales que se desarrollan en toda su altura. Grietas en forma de "X", característica típica del sismo.

* Por el alto grado de apuntalamiento de forjados se estima un alto porcentaje de daños en forjados.

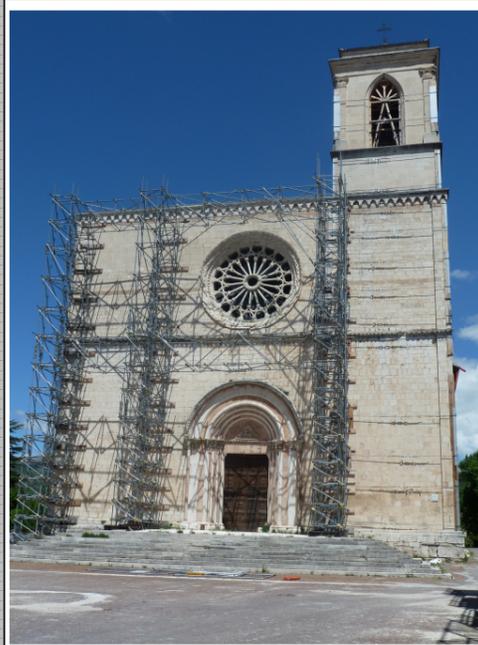
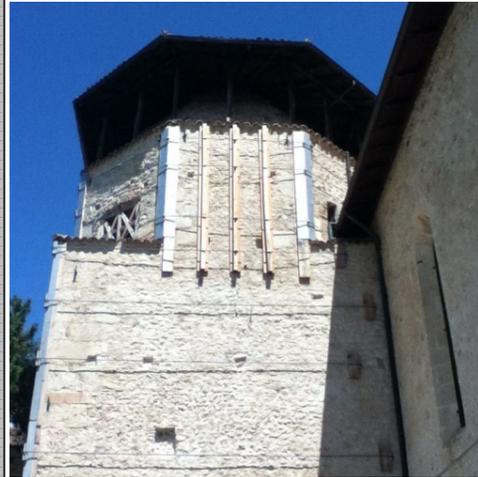
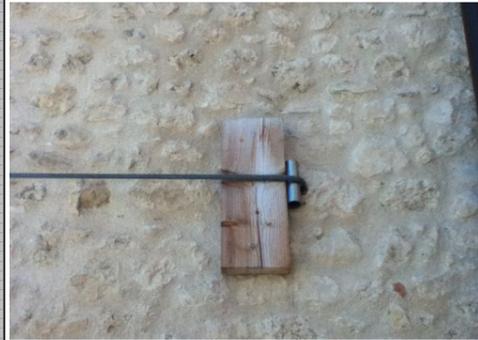
DESCRIPCIÓN DE DAÑOS

* Grietas profundas verticales en muros.

* Daños en estructurales en los muros de carga de la casa adyacente a la iglesia

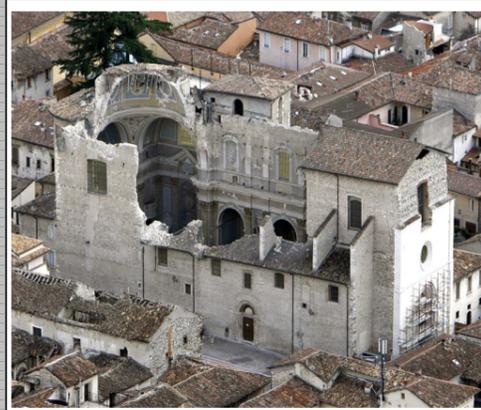
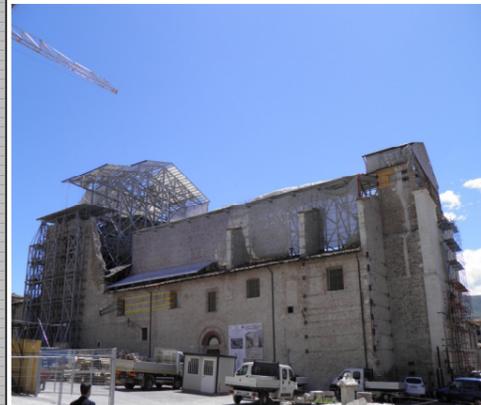
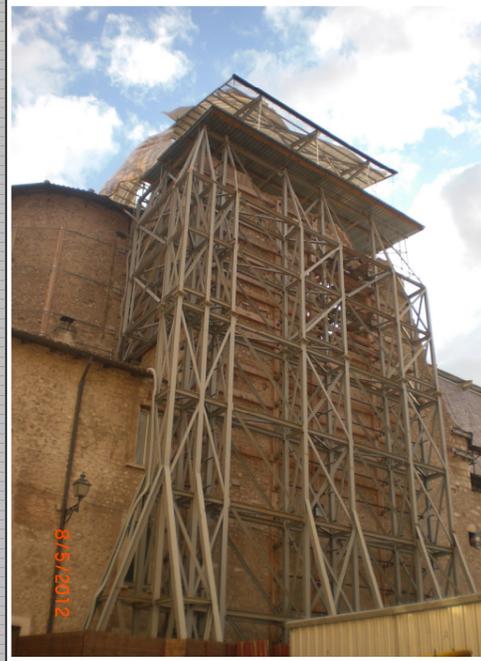
DESCRIPCIÓN DE DAÑOS

- * Ruina completa del crucero, con caída de cubiertas, bóvedas, cúpula y arcos formeros.
- * Agrietamiento de los paramentos y cornisas de la torre, en sus cuatro caras.
- * Grietas longitudinales y transversales en las bóvedas.
- * Grietas en todas las bóvedas y arcos de las naves laterales, con caídas de sillares.
- * Destrucción de la mitad de los contrafuertes del lateral izquierdo.

- * Rotura de los tabiques de las galerías y tribuna.
- * Caída de revestimientos en paredes, techos y bóvedas

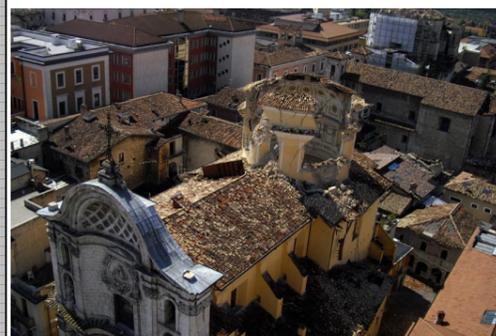
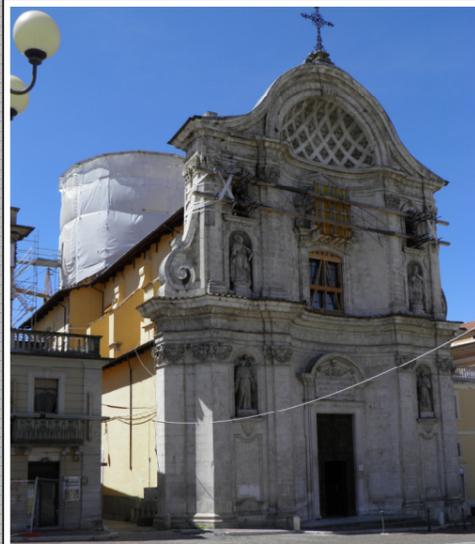
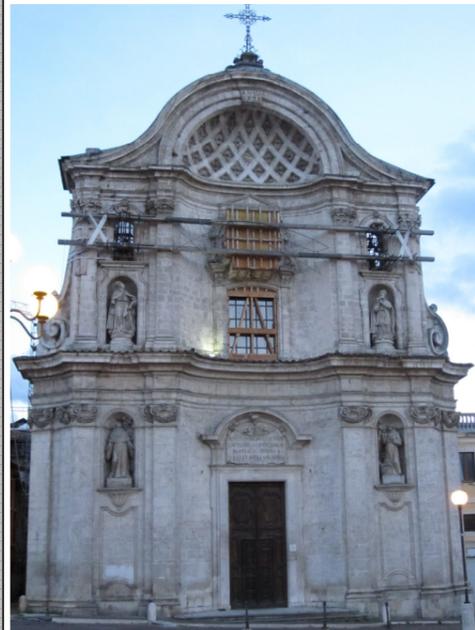
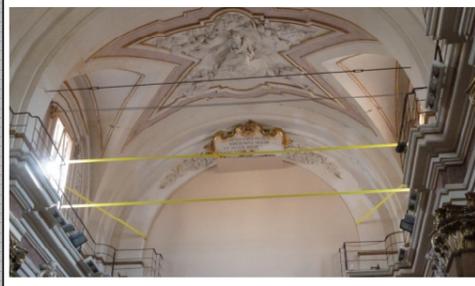
DESCRIPCIÓN DE DAÑOS

- * Lesiones en la paredes de carga de la cúpula.
- * Lesiones en fachada, inestabilidad de dinteles y pilastras. Desplome de la misma hacia el exterior
- * Desplome parcial de la cubierta de las capillas laterales.

- * Daños en suelo debido a la caída de la cúpula y de partes de la cubierta de las capillas laterales.

- * Pérdida de decoración del altar
- * Daños en estatuas de fachada.

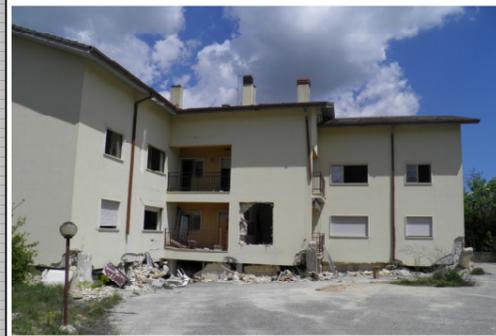
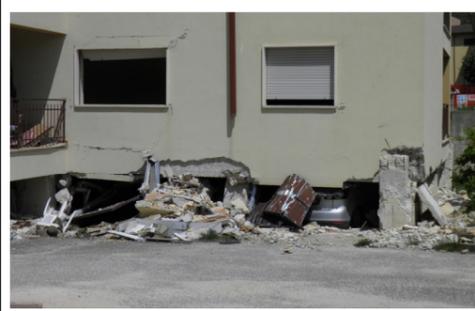
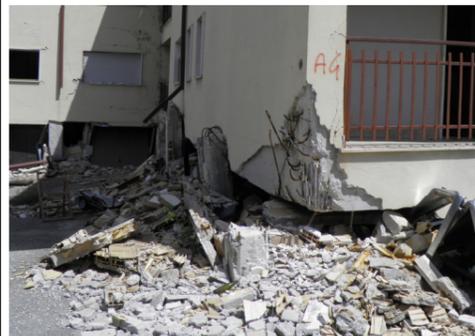
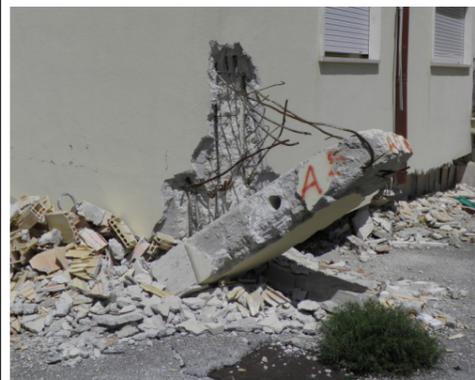
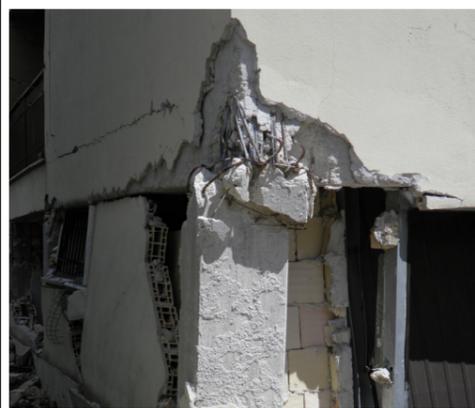
DESCRIPCIÓN DE DAÑOS

* Los cerramientos en algunos planos de fachada, salvo en planta baja, no presentan daño alguno. En otros planos se observan las grietas en "X" características de los sismos.

* La inclinación por colapso de la planta baja provoca que haya que proceder a su demolición íntegra..

* Este edificio es uno de los más afectados de la urbanización debido al estrato de terreno que sirve de apoyo a su cimentación. Éste provocó una amplificación de la vibración. Edificaciones de idénticas características se encuentran en perfecto estado después del sismo.

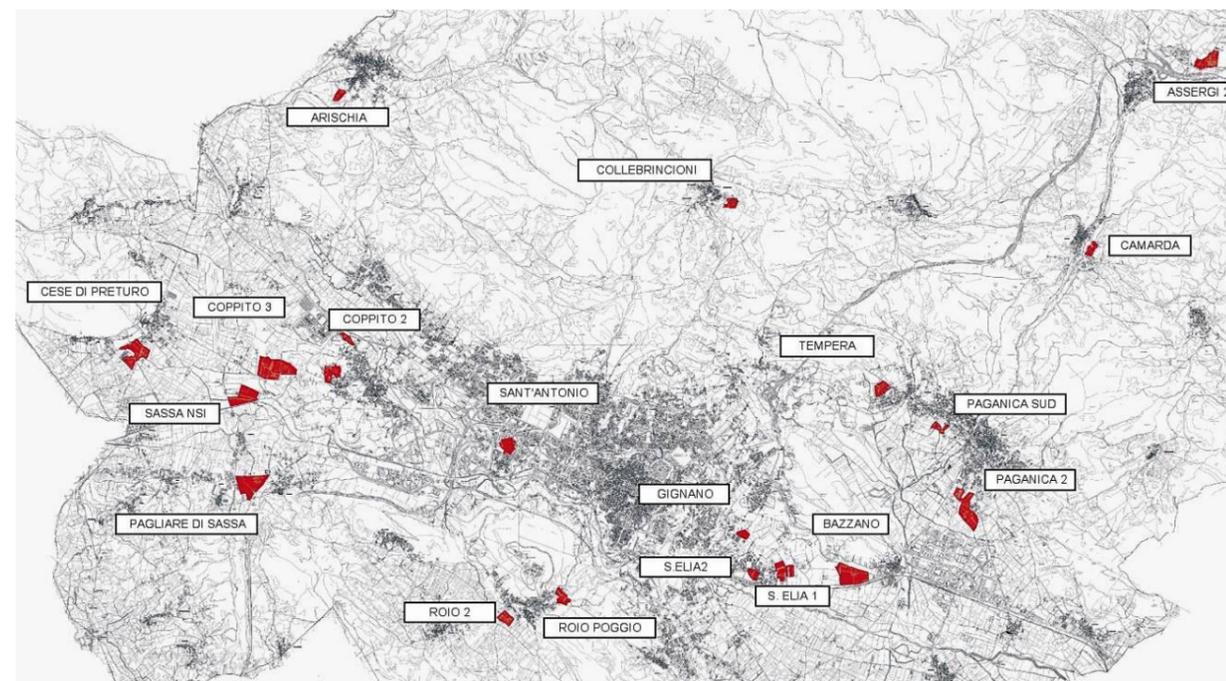
Mapa de la localización de los 19 barrios de viviendas para los damnificados ubicados a las afueras de la ciudad

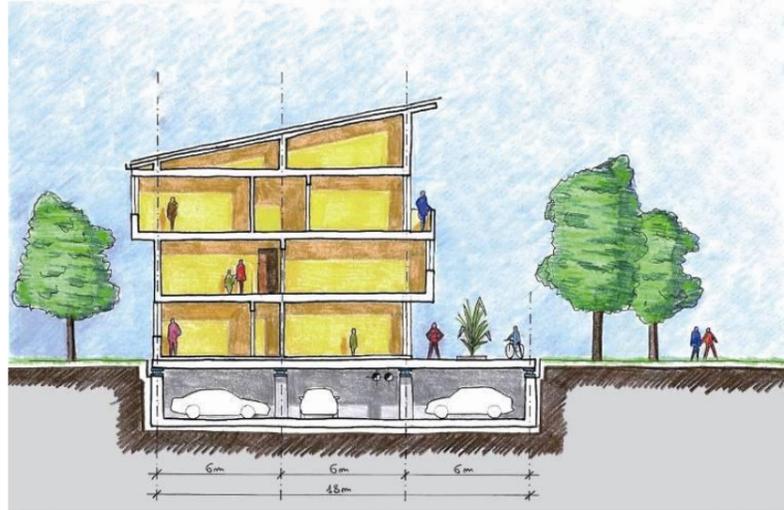
6.2. Bases aisladas sísmicamente

Tecnológicamente avanzadas y respetuosas con el medio ambiente, no hay dudas que la mayor innovación contenida en los nuevos edificios está representado por la protección sísmica.

Durante un terremoto, estos aisladores sísmicos separan la estructura del suelo, de manera que pueden oscilar independientemente de la vibración del terreno. De esta forma, la placa se mueve libremente, aislando cualquier construcción que se ejecute sobre ella.

La placa superior es el verdadero elemento que apoya el nuevo edificio de viviendas. Se proyectó una placa de hormigón armado con características técnicas similares con la placa de cimentación descrita anteriormente, también con espesor de 50 cm. Una de las diferencias con la placa inferior, es su apoyo, ya que descansa directamente sobre aisladores sísmicos, que por su naturaleza deben permitir una determinada y controlada oscilación sobre lo que está por encima de ella durante los eventos sísmicos.

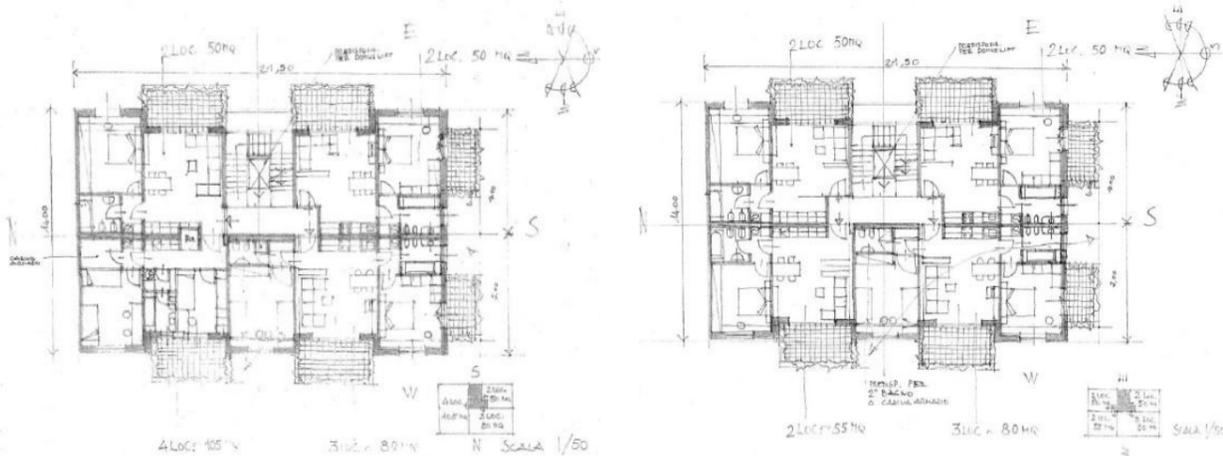
Primeros bocetos de los bloques de viviendas del proyecto C.A.S.E.

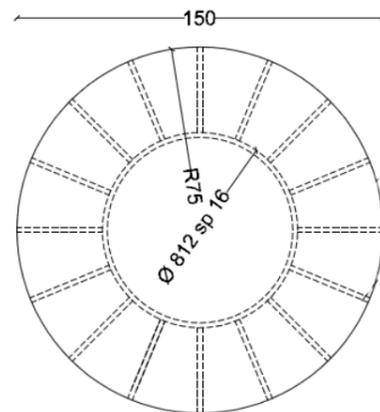
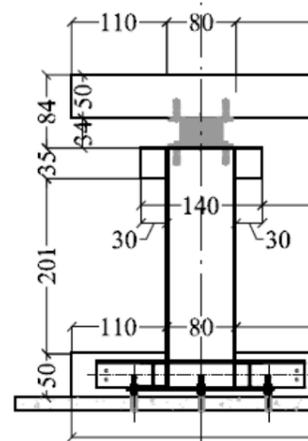
Pilar metalico tipo 1 – Aislamiento Elastomérico

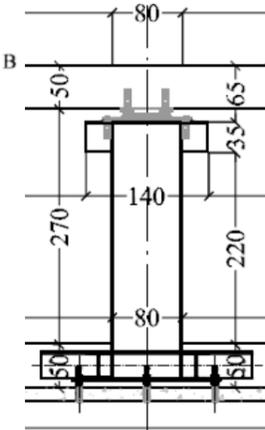
Pilar metalico tipo 2 – Aislamiento sistema péndulo

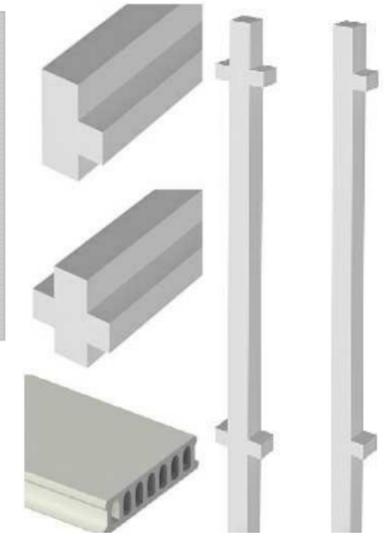
Viga central en hormigón prefabricado, forma L (dim.70x52 cm).

Placa prefabricada alveolar para forjados.

Como sistema constructivo, para garantizar la rapidez de montaje y realizar un sistema sismorresistente, se utilizó el hormigón prefabricado de pilares con mensulas y vigas simplemente apoyado, además de vigas de refuerzo.

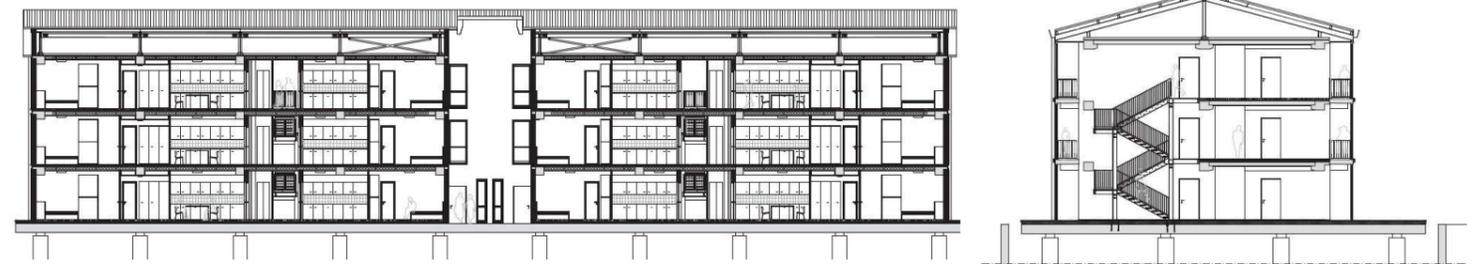
Sección longitudinal y Sección transversal de los bloques de viviendas 4 y 5 del área de Santa Elia 1

Área destinada a la vivienda y el servicio. El área es accesible a través de la carretera interior que conecta con el asentamiento existente. En ella se han construido 7 placas sismicamente aisladas con un total de 8.379m² y 7 edificios con estructura de hormigón prefabricado y un total de 172 apartamentos.

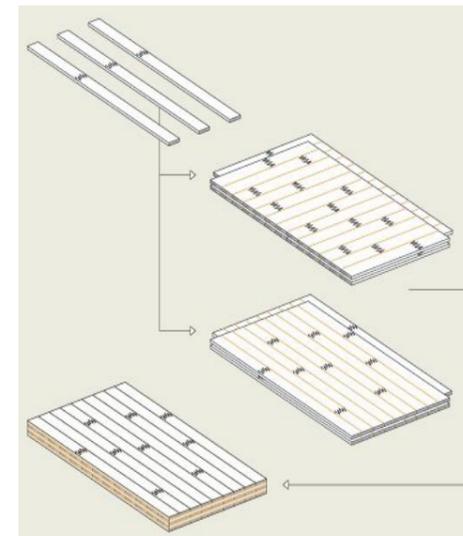
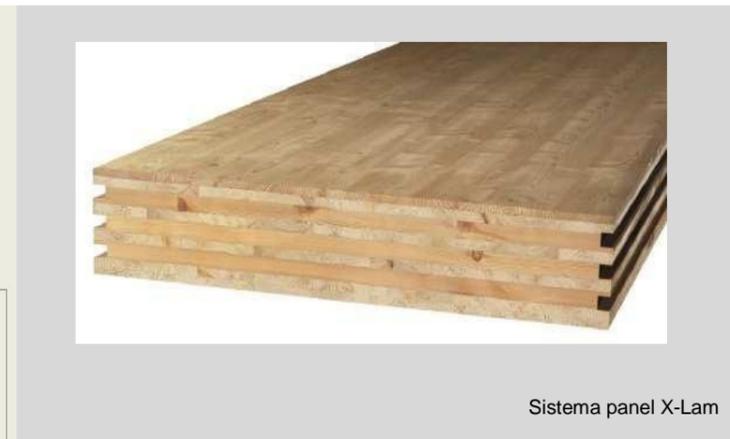
Sistema panel X-Lam

Por lo que se refiere a los elementos horizontales del edificio, los forjados se resolvieron con el sistema de panel X-Lam, mientras que la cubierta del edificio, con una única inclinación y proyectado para recibir paneles fotovoltaicos, se realizó con el mismo sistema de paneles de 14,7 cm de espesor y acabado con una capa de impermeabilización con armadura y lamina.

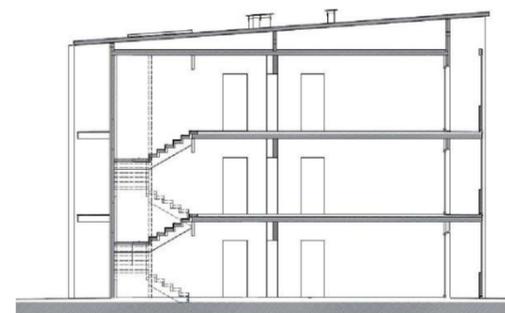
Sección transversal edificio de viviendas con estructura de madera en área de Cese di Preturo

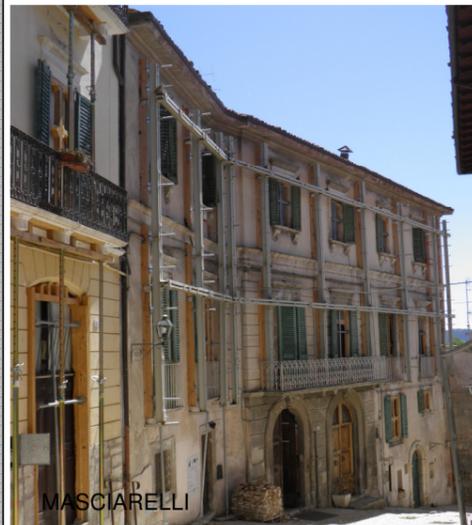
MASCIARELLI

* Deterioro tanto a nivel estructural como de instalaciones, fábricas de ladrillo en particiones interiores y acabados interiores.

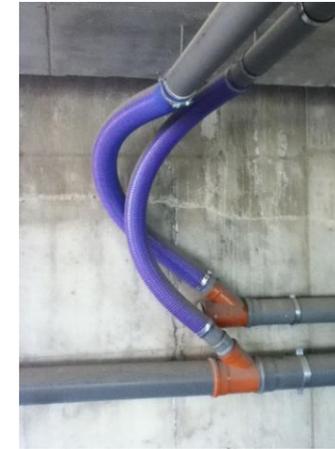
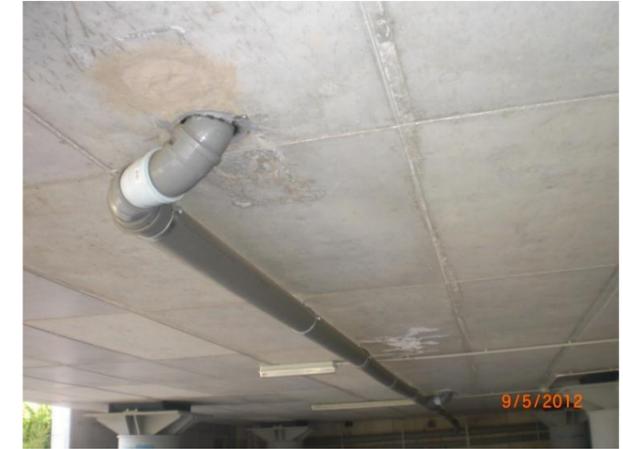
Para la instalación de saneamiento se utilizara un manguito elastico antivibraciones diseñado tanto para la absorción como para la recuperación de deformaciones en las líneas de conducción de fluidos , como el de la imagen.

Estos elementos están fabricados con P.V.C flexible con espiral de refuerzo en P.V.C rígido. Además es resistente a la abrasión, agentes atmosféricos y a gran parte de productos químicos. Interior liso, resistencia a temperaturas -10° a $+60^{\circ}$ C.

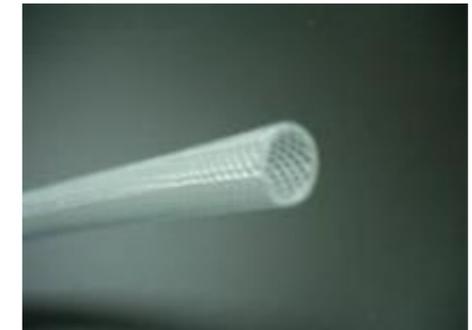
Por otro lado, la red de fontanería, al requerir un menos diámetro de tubería, por lo que se utilizarán una tubería flexible de PVC plastificado con malla de poliéster reforzado con hilos cruzados de poliéster.

Se preveerá la instación de una llave de paso antes de esta tubería, para su mantenimiento, tal y como muestra el esquema adjunto.

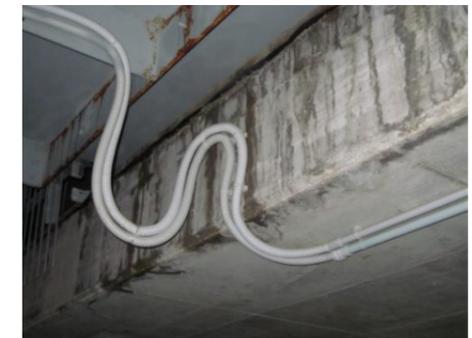
Para la instalacion eléctrica, al estar compuesta por elementos flexibles, no requieren un especial cuidado en su diseño.

Unicamente se preveerá la disposicion con holgura en los cambios entre la plataforma movil sobre la que se encuentra la casa y el terreno, tal y como se muestra en la imagen siguiente.

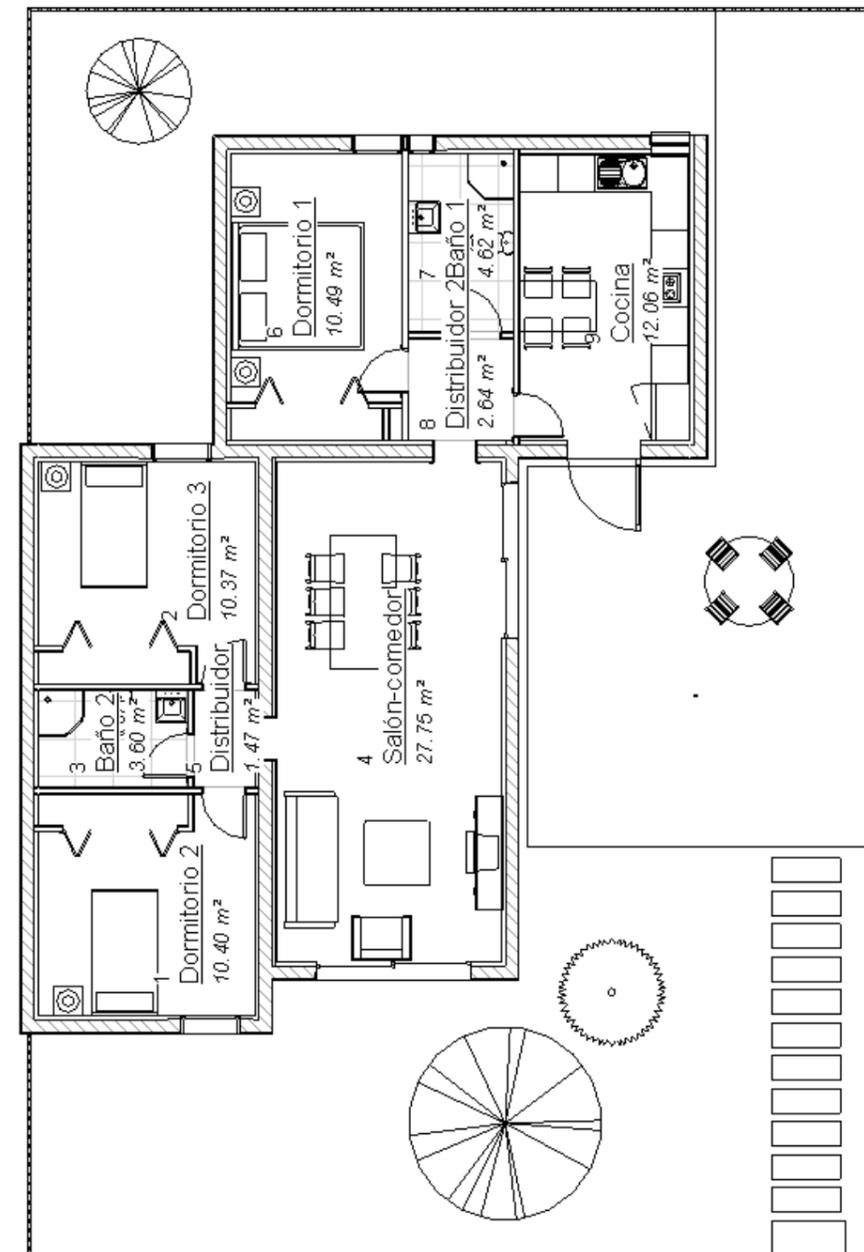
CUADRO DE SUPERFICIES

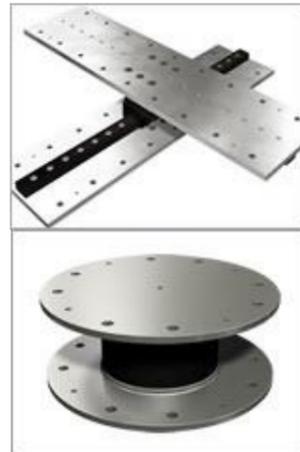
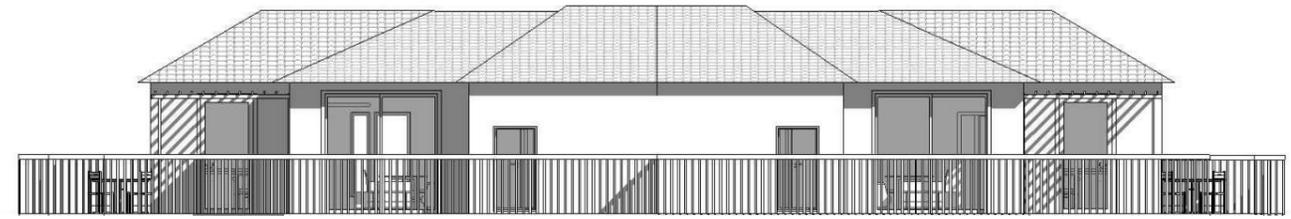
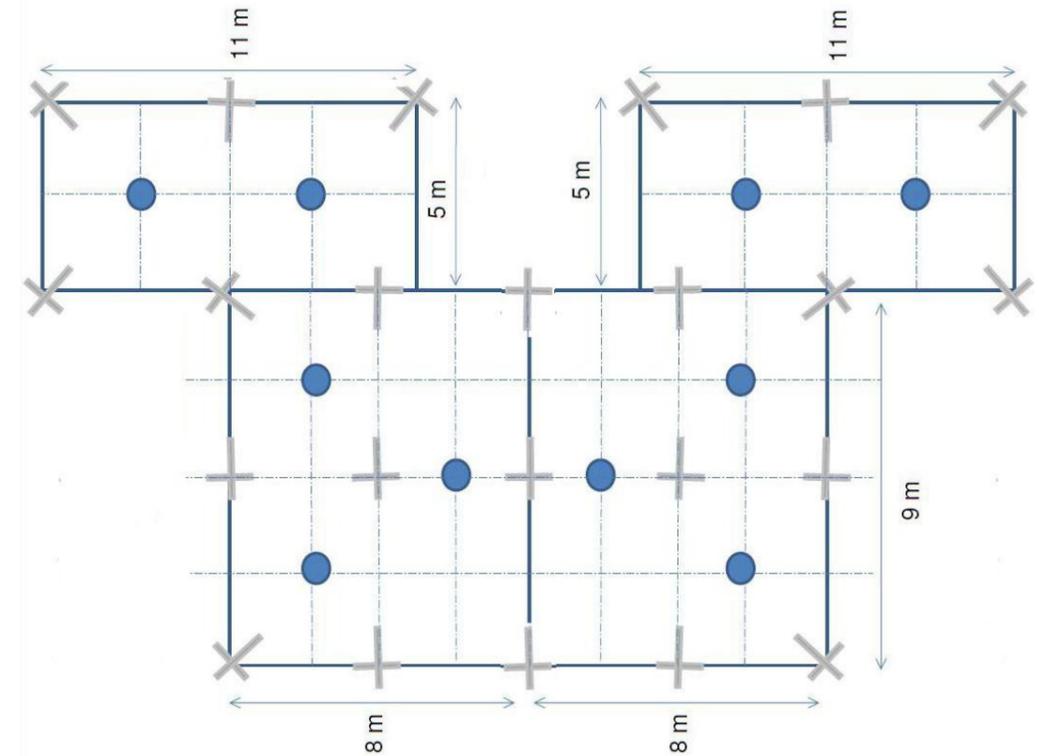
La guía lineal CLB, es un sistema de aislamiento sísmico que tiene la capacidad de resistir pesadas cargas sostenidas con una fuerza de rozamiento extremadamente bajo. De esta forma, cuando ocurre un terremoto, las casas con bases aisladas pueden moverse libremente fuera de sus bases en cualquier dirección horizontal.

Los aisladores elastomérico HDR, son unos elementos que consiguen que la base regrese a su posición original cuando el terremoto termina. A tal efecto, están equipados con este sistema de recuperación, que incorpora de caucho laminado y otros materiales.

CLB021-400 – THK ● HDR-200 (200 mm diámetro) Elastomeric isolator

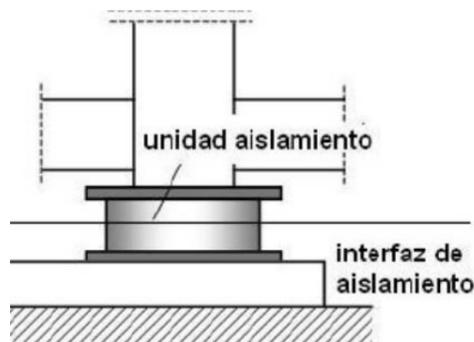
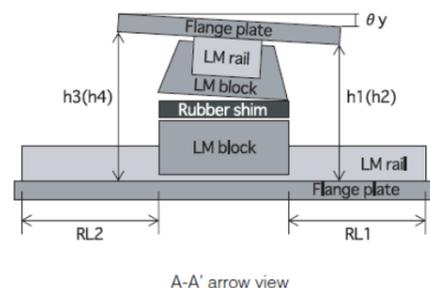
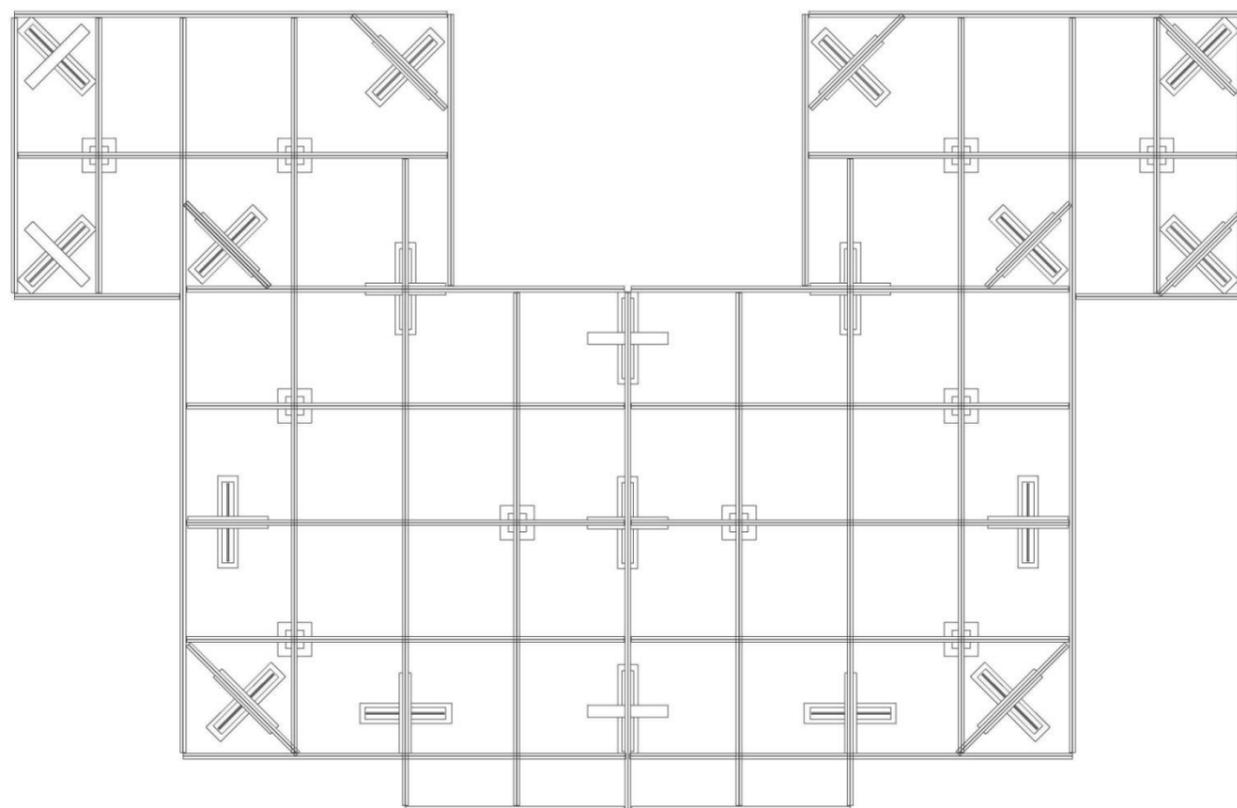
Estos elementos se ubicarán colocarán sobre una cimentación de hormigón armado para que la plataforma se encuentre a cota de rasante.

Sobre estos, se ejecutara una estructura metálica formados por vigas IPE-125 formando una retícula sobre la que construirá el forjado de la vivienda.

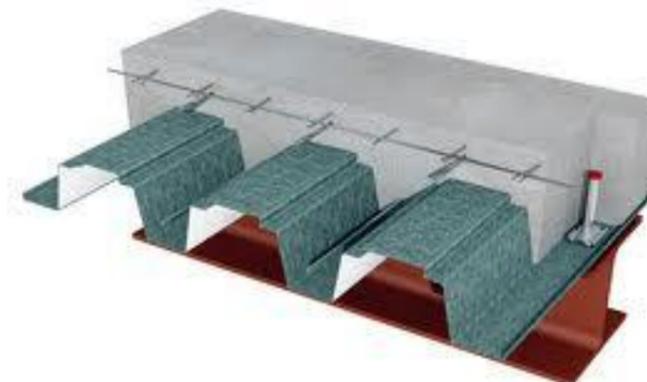
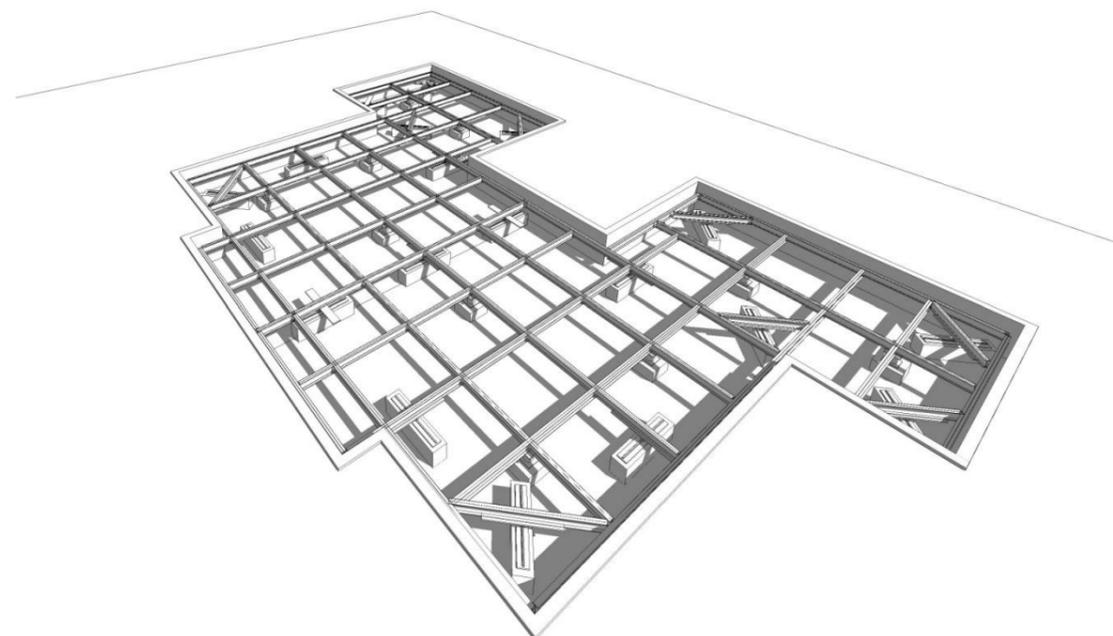
La placa superior es el verdadero elemento que apoya el nuevo edificio de viviendas, Esta descansa directamente sobre aisladores sísmicos, que por su naturaleza deben permitir una determinada y controlada oscilación sobre lo que está por encima de ella durante los eventos sísmicos.

El forjado de la vivienda consistirá en forjado de losa mixta, de canto 15 cm, con chapa colaborante de acero galvanizado prelacado de 0,75 mm de espesor, 70 mm de canto y 210 mm de intereje fijada a la estructura metálica inferior mecánicamente. Se utilizara para su ejecución un hormigón HA-25/B/20/Ila vertido con cubilote con un volumen total estimado de hormigón de 0,062 m³/m². el forjado se armará con acero B 500 S, con una cuantía total de 1 kg/m² y un mallazo ME 15x30, Ø 6 mm, acero B 500 T 6x2,20

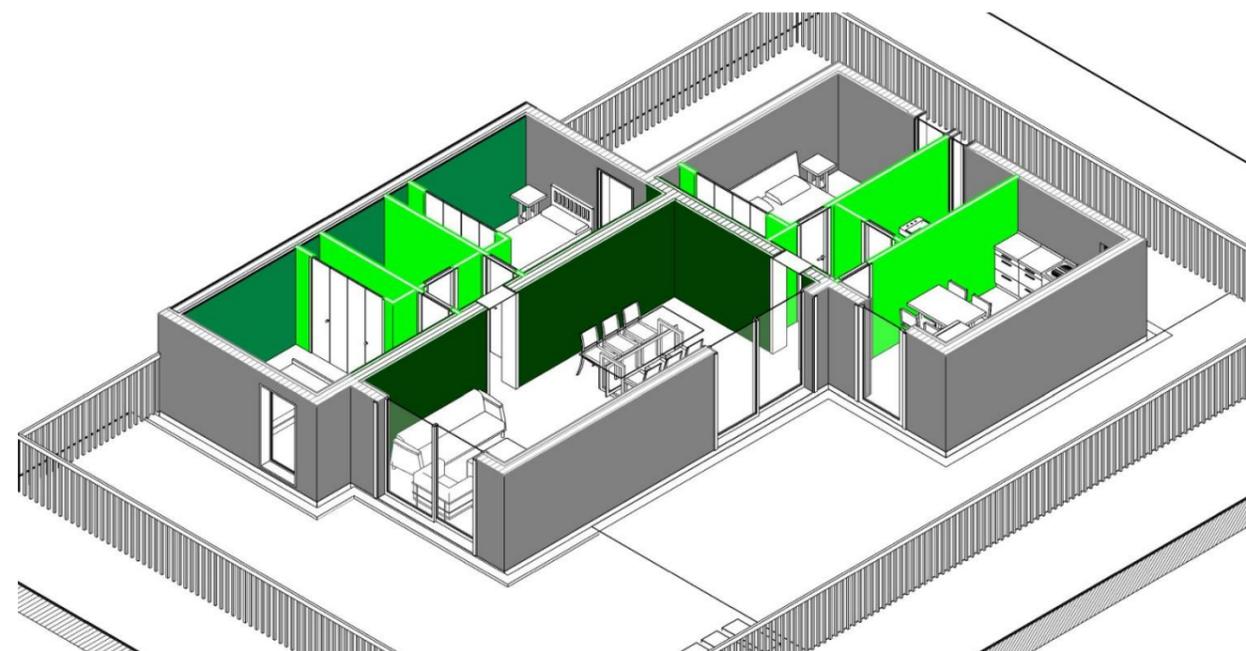
La separación entre viviendas estará compuesta por dos muros resistente de bloque de hormigón prefabricado 40x20x20 cm, armado con dos parrillas de redondos de diámetro 8 mm, dispuestos cada 50 cm.

Por su cara exterior, ambos muros, irán trasdosados por un tabique Thermicl-wall de 6 cm, realizada con placas de 60 x 125 x 4 cm recibidas con mortero megaplus en el interior y mortero eco-revoque, colocadas de forma machihembrada, revestida con mortero eco-revoque y pintado.

- TabiqueThermic-Wall
- Muro de bloque hormigón trasdosado panel Thermic-Wall
- Muro medianera
- Muro trasdosado a dos caras panel Thermic-Wall

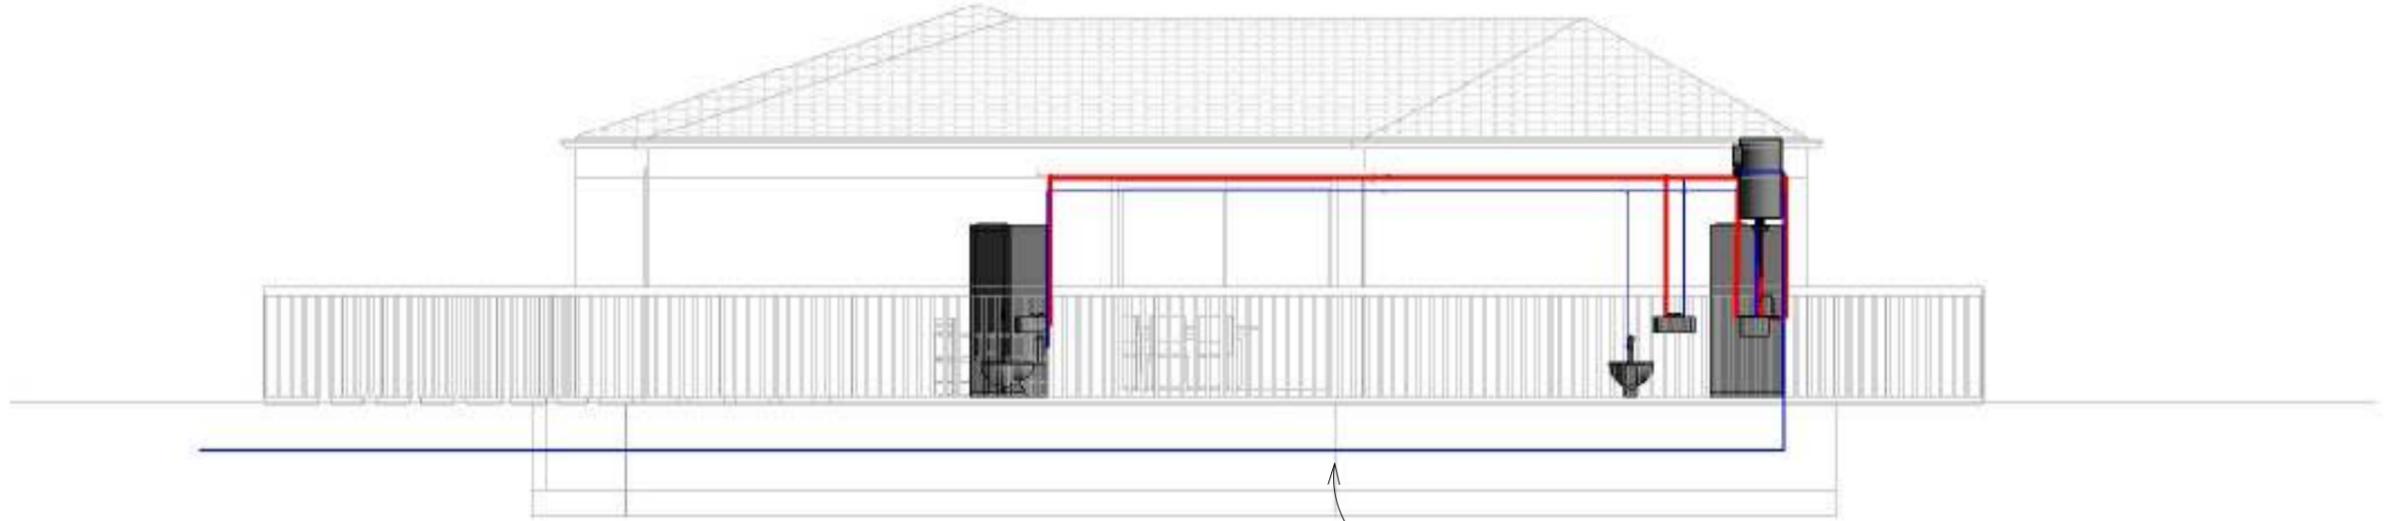
ALZADO INSTALACIÓN FONTANERÍA
E. 1/80

Manguito flexible

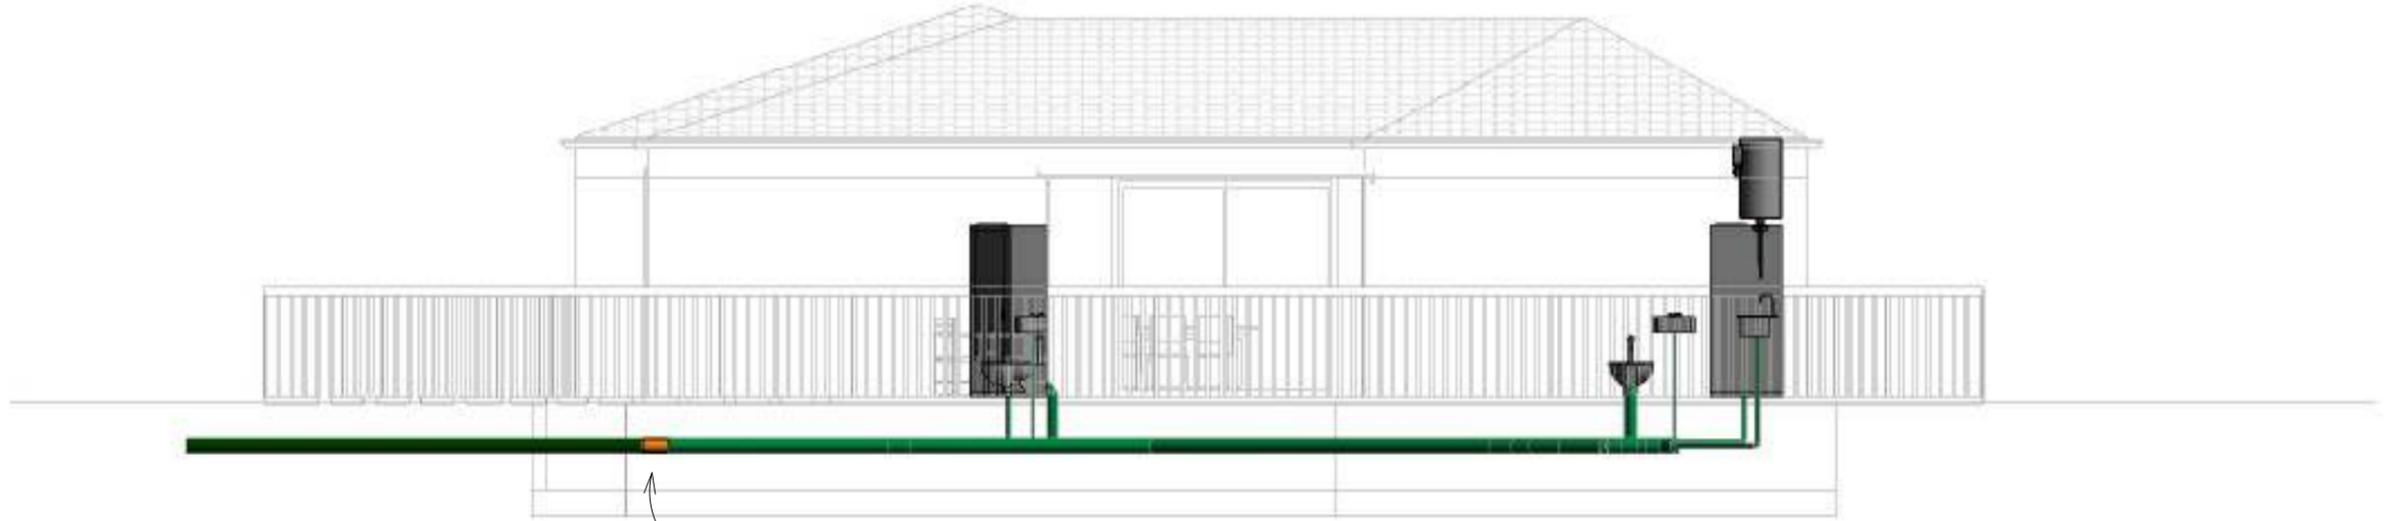
ALZADO INSTALACIÓN SANEAMIENTO
E. 1/80

Manguito flexible

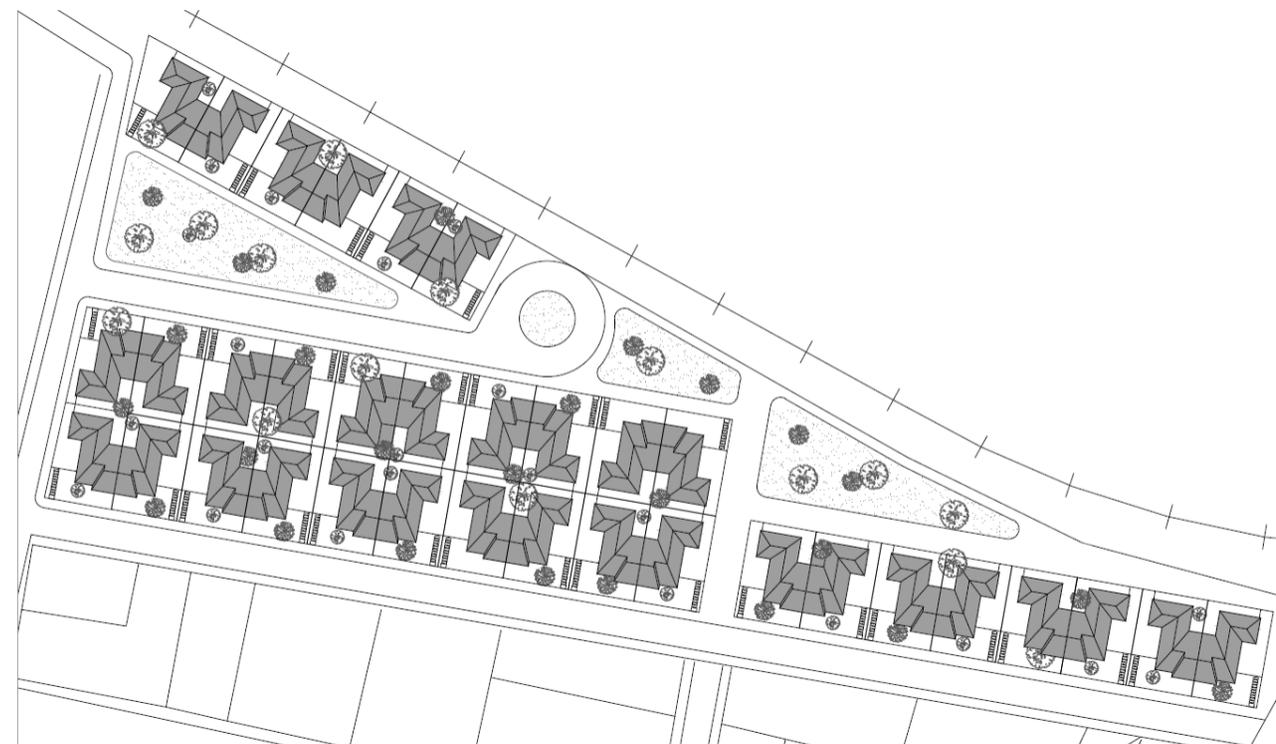
En dicho solar se prevé la construcción de 34 vivienda adosadas así como la creación de viales y zonas verdes tal y como se propone en el siguiente plano.

Cabe destacar la ejecución de una rotonda junto a las vías, en previsión de espacio para un posible puente que una los dos lados.

Disposición viviendas en el solar seleccionado. E. 1/1300

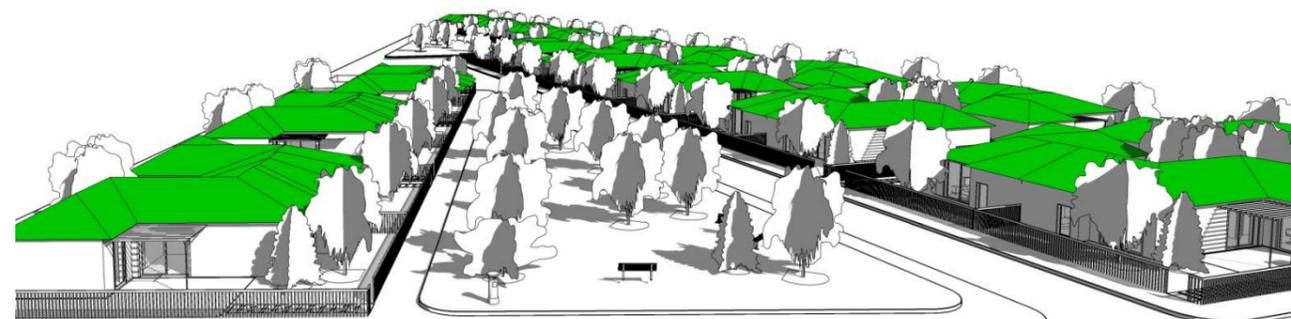
Vista perspectiva de la urbanización propuesta.
