UNIVERSIDAD
POLITECNICA
DE VALENCIA

PROYECTO FINAL DE GRADO
MODALIDAD CIENTÍFICO-TÉCNICO
JULIO 2012

**ESTUDIO Y ANÁLISIS DE LOS SISTEMAS DE CONSOLIDACIÓN Y PROTECCIÓN SÍSMICA.
LOS EFECTOS DEL TERREMOTO DE 2009 EN EL CENTRO HISTÓRICO DE L'ÀQUILA, ITALIA.**

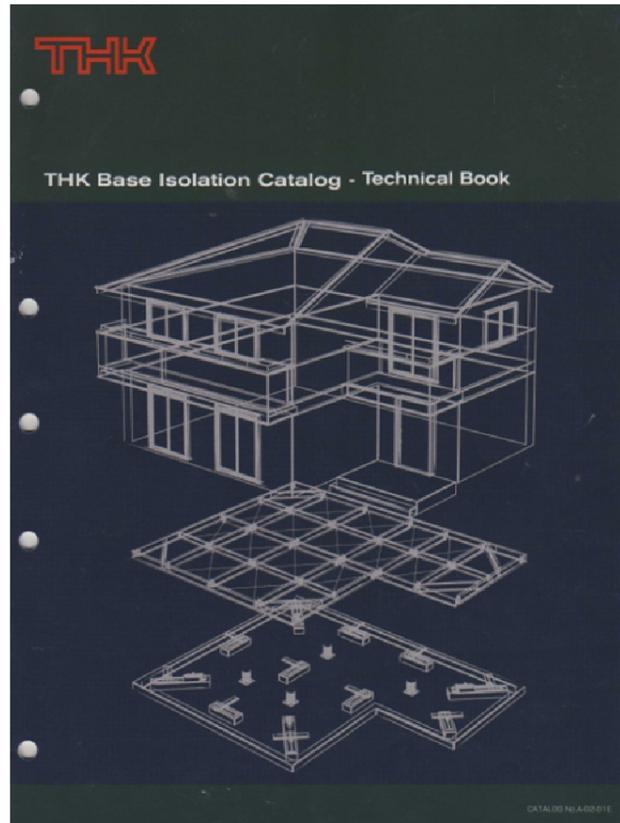
CLB021-400

Model number of the system		CLB011	CLB017	CLB021	CLB031	CLB041	CLB061	CLB082	CLB099	CLB133
External dimensions	Height H	93.5	117	143.5	162	185	218	240	264	308
	Width W	170	195	210	270	300	345	370	425	465
Flange plate	Thickness Tr	12	16	22	22	22	25	28	32	36
	Hole diameter D _{tr}	11	14	14	18	18	18	18	22	24
	(Bolt used) (Br)	(M10)	(M12)	(M12)	(M16)	(M16)	(M16)	(M20)	(M22)	
	Longitudinal pitch P _{tr}	100	100	100	150	125	110	100	125	150
LM block	Width W	72	90	100	120	140	170	195	215	263
	Length L	102	120.5	135	171	198.8	244.4	271.6	300.4	322.8
LM rail	Height M _r	17	21	24.5	29	36.5	43	44	48	57
	Width W _r	25	28	33	45	53	63	75	85	100
Long-term permissible load (kN)	Compression P _{st}	113	162	210	303	402	600	800	972	1300
	Tension tP _{st}	0	0	0	0	0	0	0	0	0
Short-term permissible load (kN)	Compression P _{st}	226	324	420	606	804	1200	1600	1944	2600
	Tension tP _{st}	24	30	37	51	67	114	149	189	257
Vertical rigidity (kN/mm)	Compression K	556	712	750	982	1067	1331	1762	2106	2242

Limit deformation: dimension at which travel from the neutral position is possible
For limit deformations other than the table above, contact THK.

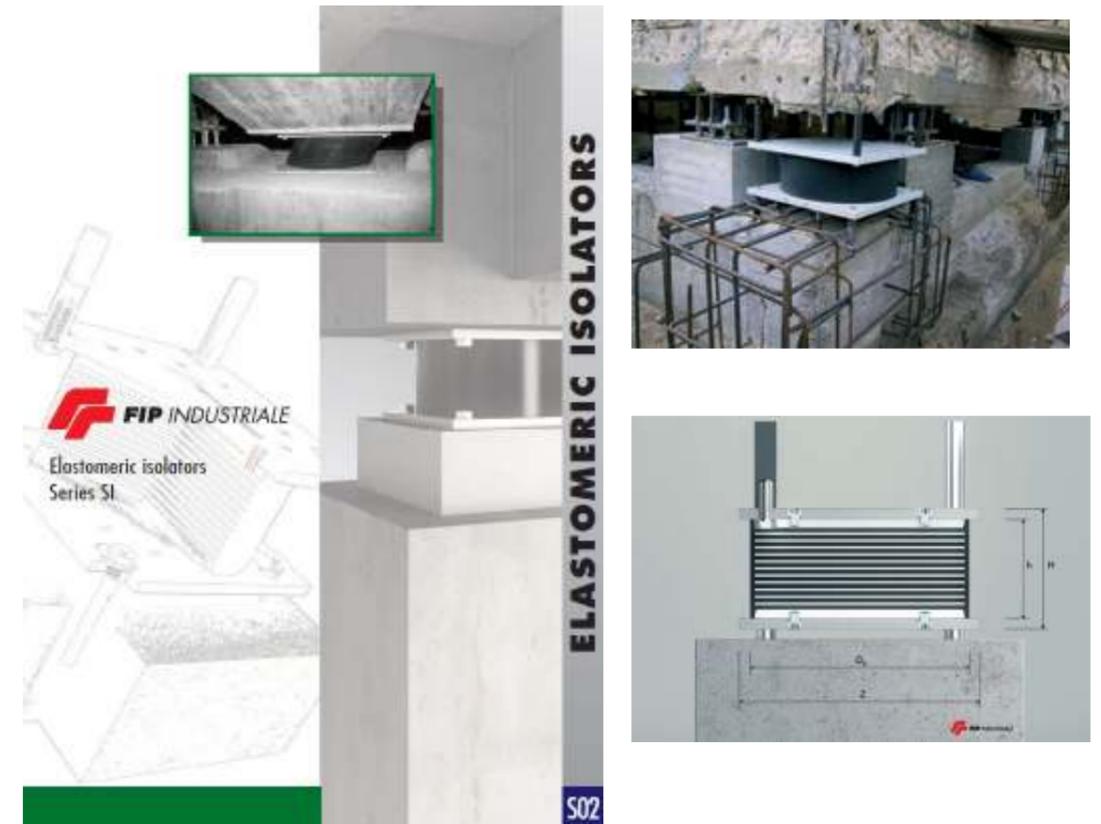
SI-H	V kN	F _{zd} kN	K _e kN/mm	K _v kN/mm	D _g mm	t _e mm	h mm	H mm	Z mm	W kg
SI-H 300/100	370	2320	0.99	583	300	100	188	238	350	100
SI-H 350/100	900	3510	1.35	775	350	100	178	228	400	128
SI-H 400/100	1720	4680	1.76	1138	400	100	178	228	450	166
SI-H 450/102	3170	7510	2.18	1372	450	102	190	240	500	220
SI-H 500/102	4640	9380	2.70	1840	500	102	190	240	550	270
SI-H 550/105	5310	9820	3.17	2103	550	105	187	237	600	316
SI-H 600/104	5970	10310	3.81	2469	600	104	180	230	650	362
SI-H 650/108	6620	10830	4.30	2735	650	108	181	231	700	418
SI-H 700/100	7270	11370	5.39	3367	700	100	177	237	750	535
SI-H 800/100	10260	14990	7.04	4877	800	100	177	237	850	694
SI-H 900/108	15290	21220	8.25	5517	900	108	190	250	950	905
SI-H 1000/112	16910	22590	9.82	6381	1000	112	200	280	1050	1327
SI-H 1100/112	21190	27460	11.88	8289	1100	112	200	280	1150	1600
SI-H 1200/112	22700	28700	14.14	9602	1200	112	196	276	1250	1865

Anti-seismic base (mat foundation slab)
