INVENTARIO, ANÁLISIS Y CATALOGACIÓN DEL PATRIMONIO ASOCIADO AL RÍO PALANCIA EN SU PASO POR BEJÍS, TERESA Y VIVER

Autor: Tomas Die, Borja
Directora PFG: Gil Piqueras, M^a Teresa

Grado Ingeniería de Edificación
Junio 2012

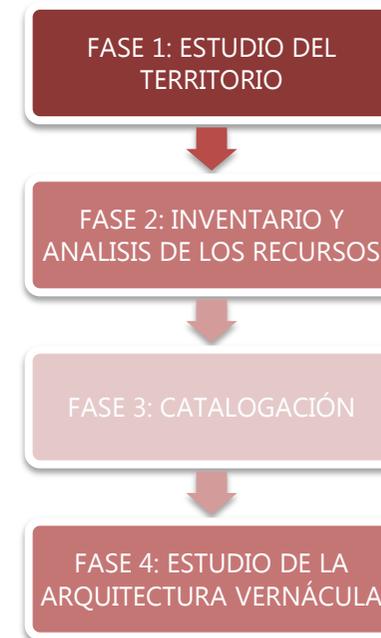
A continuación se presenta un esquema general, que más adelante estudiaremos en profundidad, en el que se detalla la metodología que se ha seguido para la realización del presente proyecto:

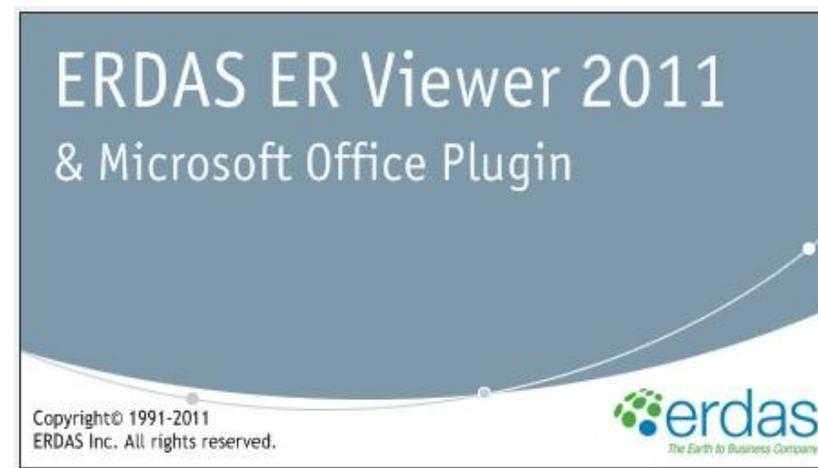
Figura 3.3: Visor cartográfico ERDAS ER Viewer

Para obtener la ortoimagen de este visor, generábamos a través de este programa una imagen en formato JPG. de la zona de estudio. El programa nos indicaba las coordenadas UTM de la imagen: las coordenadas pertenecientes a la esquina superior izquierda de la imagen y las pertenecientes a la esquina inferior derecha. Insertábamos esta imagen en AutoCAD y la escalábamos con referencia a las dos coordenadas UTM descritas anteriormente.

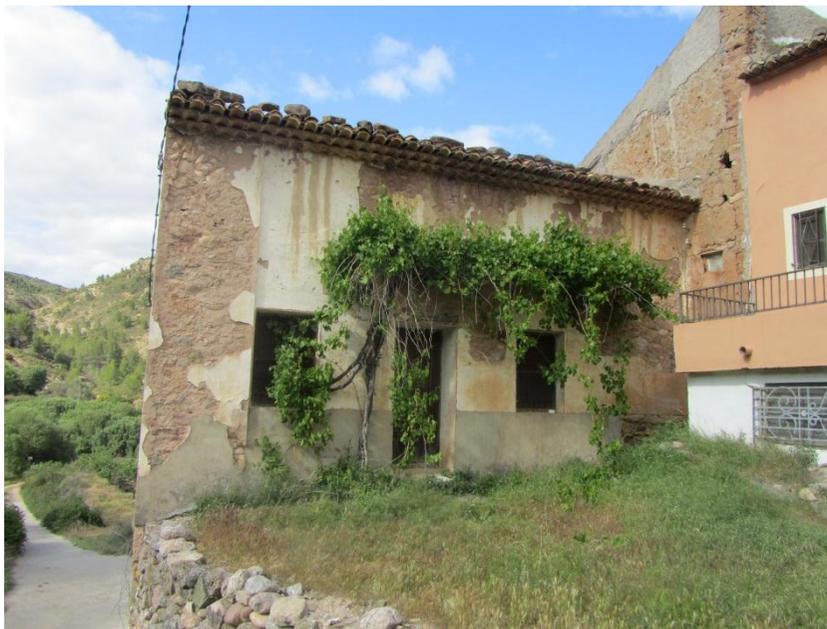
Figura 3.4: Fábrica de Luz. Bejís

En primer lugar, se analizó la Fábrica de Luz a nivel arquitectónico acompañado con los planos necesarios para entender la construcción. En este análisis se estudia las características geométricas de la construcción, así como su sistema estructural y su distribución interior.

Antes de la redacción de este punto, visitamos la construcción para tomar las medidas necesarias para la realización de los planos. En esta visita, en la que nos acompañó el dueño de la edificación, nos informó de que parte de esta edificación había sido vendida hace pocos años a otro particular, que lo rehabilitó con fines residenciales. En esta venta, se cedió parte de la planta primera y toda la planta segunda, por lo que nos resultó imposible acceder a esta última.

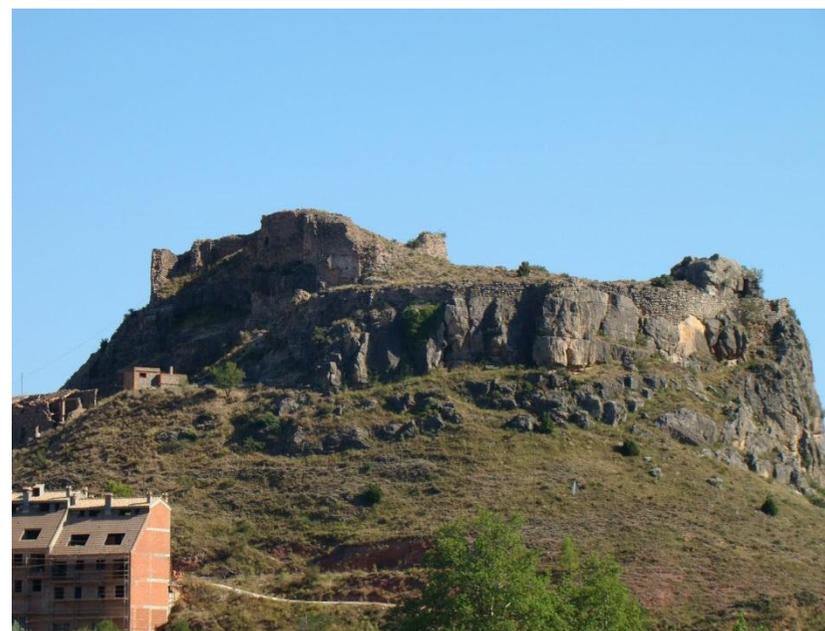
Figura 4.2: Castillo de Bejis

El castillo, situado a 799 metros de altitud coronando la cima del grisáceo promontorio a cuyos pies se extiende la Villa.

Ha sido siempre la pieza clave de Bejis debido a su excelente localización estratégica en la vía que, por Liria, se dirigía desde Valencia hacia Aragón. Su emplazamiento es ideal al contar con defensas naturales –precipicios- en gran parte del recinto y controlar los dos cursos de agua de la zona: Palancia y Canales, que confluyen a escasa distancia.

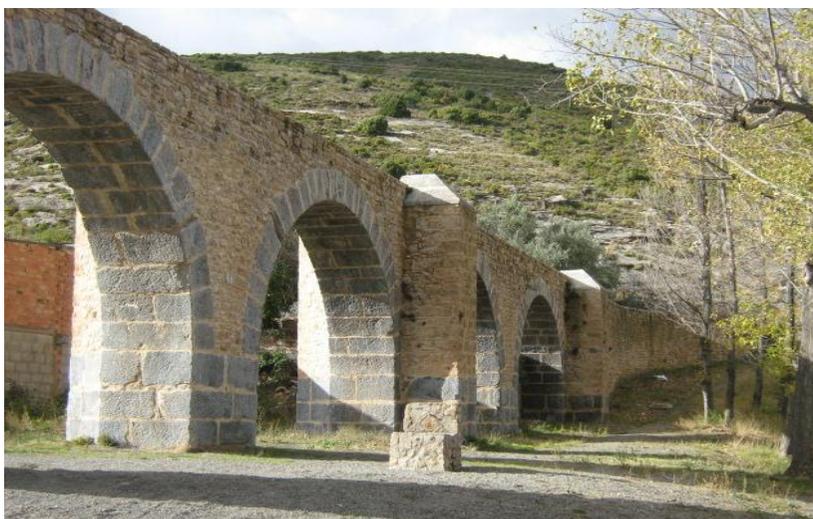
Figura 4.3: Acueducto de los Arcos. Bejís

De la importancia que Bejís ha dado siempre al agua es muestra de esta monumental obra, conocida como *Acueducto de los Arcos*, que estuvo en uso hasta 1948 y que en 1983 fue declarado Bien de Interés Cultural.

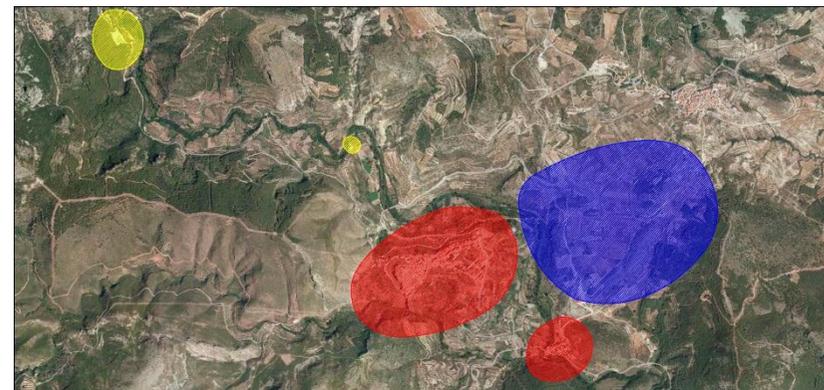
Figura 5.8: Paisaje Cultural Bejís

Se observan paisajes claramente definidos en el municipio de Bejís. El paisaje industrial es escaso en esta zona, encontrando únicamente en la parte superior de la imagen la planta embotelladora donde se envasan las garrafas de agua para luego ser comercializadas. Más hacia el este, se localiza un almacén donde se depositan estos envases, para posteriormente ser recogidos por los camiones encargados de distribuirlos.

El paisaje urbano corresponde al pueblo de Bejís y a Las Ventas de Bejís.

Finalmente, el paisaje rural en esta zona es muy extenso, es por ello que únicamente se ha grafiado aquella zona donde más abundancia de edificaciones rurales existen.

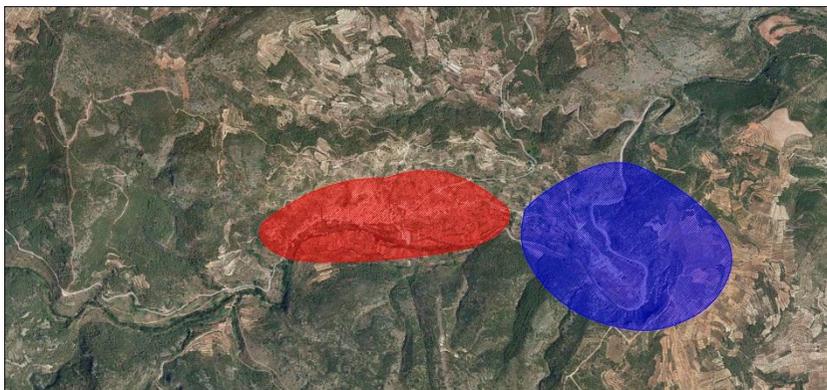
Figura 5.9: Paisaje Cultural Teresa

En el municipio de Teresa únicamente se observa paisaje urbano, perteneciente al pueblo y paisaje rural, muy próximo al pueblo, donde localizamos edificaciones aisladas.

El paisaje urbano, ha crecido notablemente junto con el crecimiento de la población en dirección Este.

Al igual que ocurría anteriormente en el municipio de Bejís, y más adelante, se observa que también ocurrirá en Viver, el paisaje rural es más extenso de lo que se aprecia en la imagen, pero se ha señalado aquella zona donde son más abundantes este tipo de edificaciones.

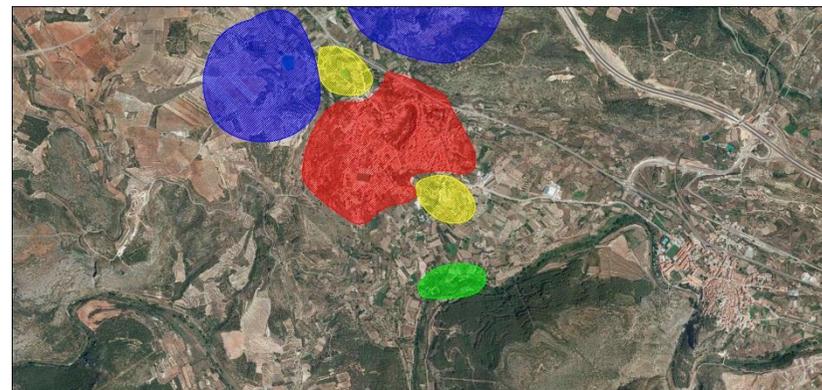
Figura 5.10: Paisaje Cultural Viver

El paisaje urbano en Viver, como en los dos municipios anteriores, corresponde al pueblo.

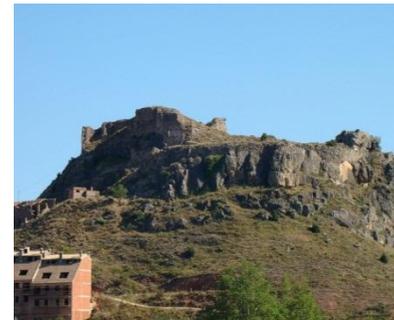
Castillo de Bejís. Bejís

Un segundo patio albergaba caballerías, herrerías y almacenes, es donde está hoy la llamada cisterna. Una tercera puerta daba a otro patio, por el que se accedía al núcleo o fortaleza en la que había una torre de gran altura. Nueve escaleras comunicaban el camino de ronda con los patios. Este camino bordeaba la muralla exterior, que era más alta y fortificaba en la parte recayente al pueblo. Las salas interiores presentan bóveda de medio cañón y un pasillo que hay junto a la cueva oscura tiene el techo plano en el que se ha utilizado el rodano.

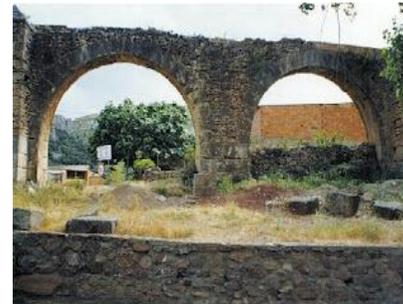
Anterior a la restauración

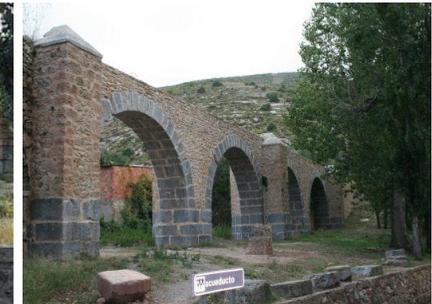
Posterior a la restauración

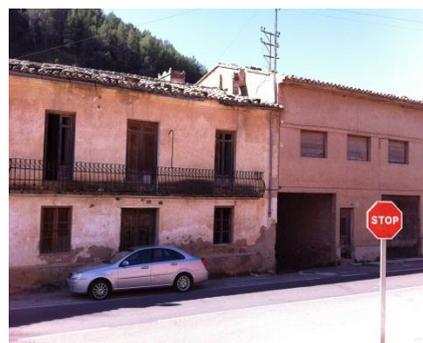
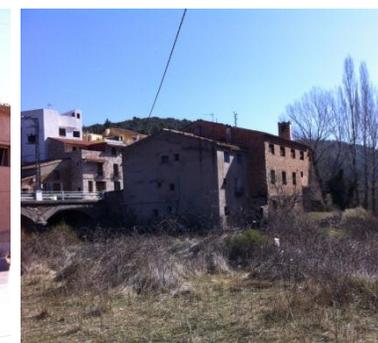
Fábrica de Luz. Ventas de Bejís

Causas del deterioro: Al tratarse de un edificio de 80 años de antigüedad aproximadamente, la principal causa de deterioro es el paso del tiempo, que junto con una alarmante falta de mantenimiento, han provocado, entre otras cosas, el desprendimiento del revestimiento en zonas localizadas de la fachada principal.

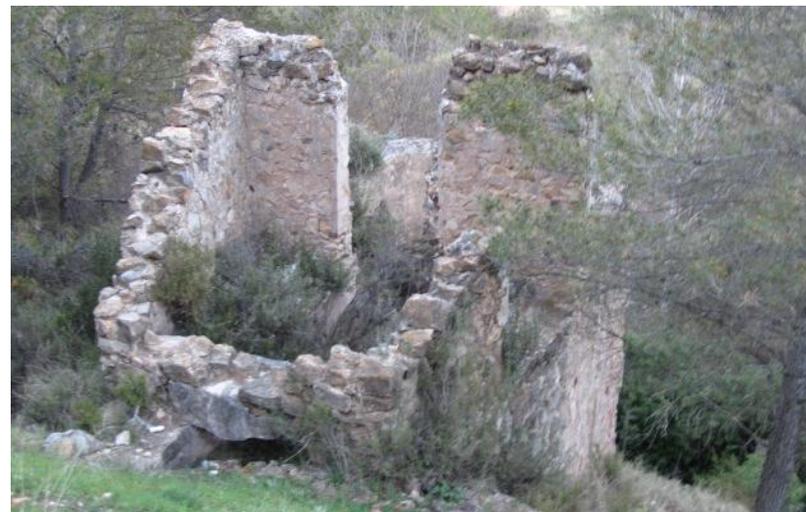
Fábrica de Luz. Viver

Conserva visible el caz y el cubo, que están muy deteriorados. El cubo tiene la boca con forma elíptica, con 4 m. de diámetro mayor y 3 m. de diámetro inferior.

Causas del deterioro: Aunque de los edificios estudiados, este fue probablemente uno de los que más tarde se levantó, su estado de ruina absoluta se debe en gran parte a la riada que desoló este municipio y los de alrededor en el año 1957.

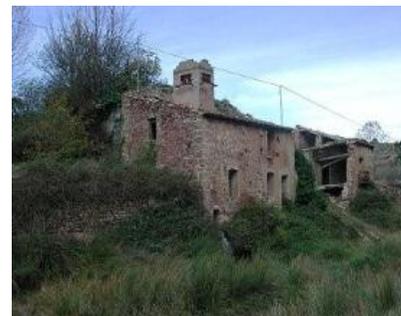
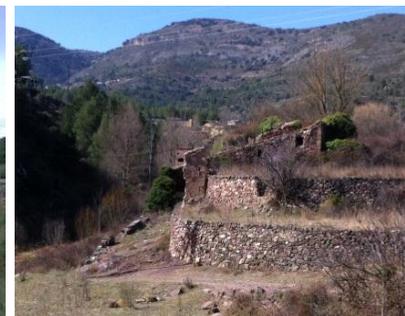
Molino Infante. Ventas de Bejis

Sistema Constructivo: En su visita a esta construcción, pudimos observar que se encontraba bastante deteriorado, pero aun así, se puede apreciar que los muros que envuelven el edificio están realizados a base de mampostería de canto rodado. En algunas zonas, encontramos franjas de muro que esta revestido, lo que nos hace pensar, que tiempo atrás, toda la envolvente del edificio estaba revestida.

Causas del deterioro: Las principales causas de deterioro, además de por la antigüedad de la construcción, son la falta de mantenimiento y los agentes atmosféricos, sobre todo las precipitaciones, principal causante de la pérdida de revestimiento que se observan en algunas de los muros exteriores.

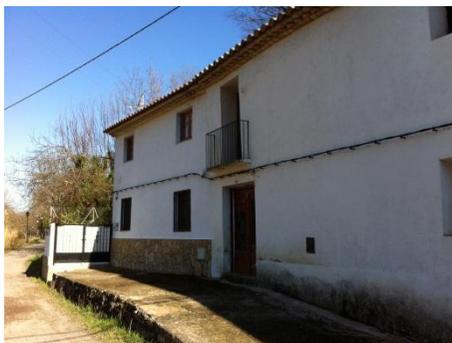
MOLINO-BATÁN DE VICENTE LOPEZ

El molino y el batán forman un conjunto de edificios que, en general, están en bastante buen estado de conservación, con excepción del batán y los del extremo oriental que están muy deteriorados. Del batán queda el caz y el cubo, y el molino, pese a que se ha rehabilitado para fines residenciales, conserva en muy buen estado algunos elementos de la maquinaria del molino. Así, destaca la presencia sobre la bancada de dos juegos de muelas cubiertas por sendos tambores de madera y dos tolvas troncocónicas, también de madera y una cabria en uno de los extremos del obrador, desplazada de su lugar lógico, es decir entre las dos muelas volanderas. A pie de muelas hay dos harineras de obra. En el interior del cárcavo, que es doble pero con un único caz de desagüe orientado hacia el cauce del río, se puede ver a duras penas restos de uno de los rodeznos y en el otro el eje de madera de una de las volanderas.

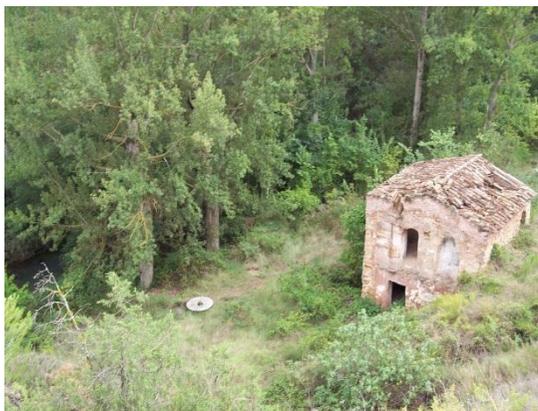
MOLINO BARBOS**(M-4)**

Emplazamiento: El Molino Barbos, aunque pertenezca al municipio de Teresa, está más próximo al pueblo de Bejís.

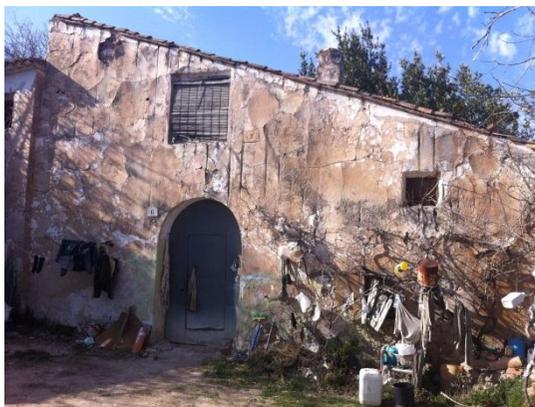
MOLINO DE LIRAN**(M-8)**

Emplazamiento: Nos encontramos ante el Molino de Lirán, el cual, cuentan los vecinos próximos a él, fue construido apenas 4 años después del levantamiento del Molino Cirilo. Se encuentra a escasos 200 m. de este, a los pies de una ladera.

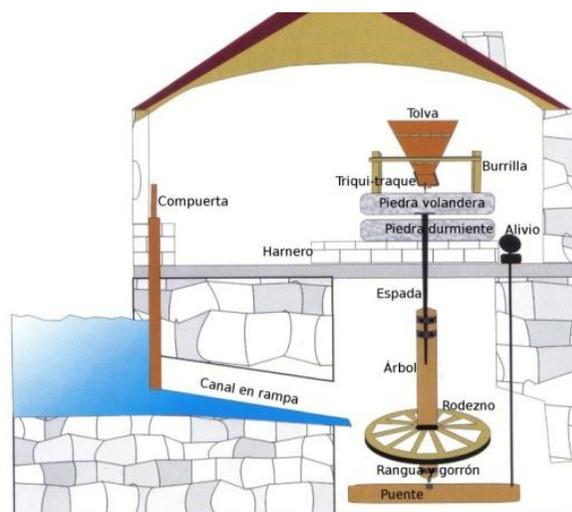
Figura 7.4: Esquema tipo molino hidráulico

El saetín del rodezno derecho está orientado hacia el lado izquierdo de la rueda, obligándole a girar según el sentido de las agujas del reloj o dextrógiro y, en consecuencia, ese será el giro que transmitirá a su volandera correspondiente en sentido opuesto o levógiro. Detalles de suma importancia a la hora de seleccionar y emplazar las volanderas, puesto que el rayado de las mismas debía ser conforme al modo de giro descrito.

En el exterior del molino destacan la balsa, el caz y la estructura del cubo, que en la comarca Alto Palancia suele ser escalonada

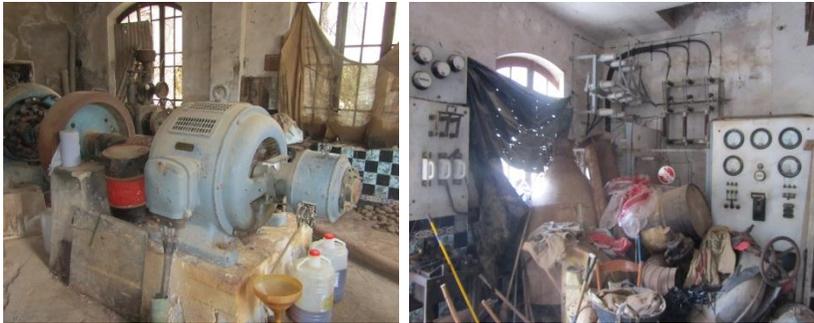
Figura 8.2: Turbina y Cuadro de Mandos

Analizando el interior de la edificación, se observa que la planta baja, a la que se accede por la fachada principal, estaba compuesta por una sola estancia de dimensiones 7,5 x 8 m. aproximadamente. Esta sala estaba destinada a la ubicación de la maquinaria y del cuadro de mandos, los cuales controlaban los destinos a los que se le dotaba de energía eléctrica.

Actualmente, esta estancia se utiliza como almacén, pero aún conserva en perfecto estado el cuadro de mandos y la maquinaria citada anteriormente.

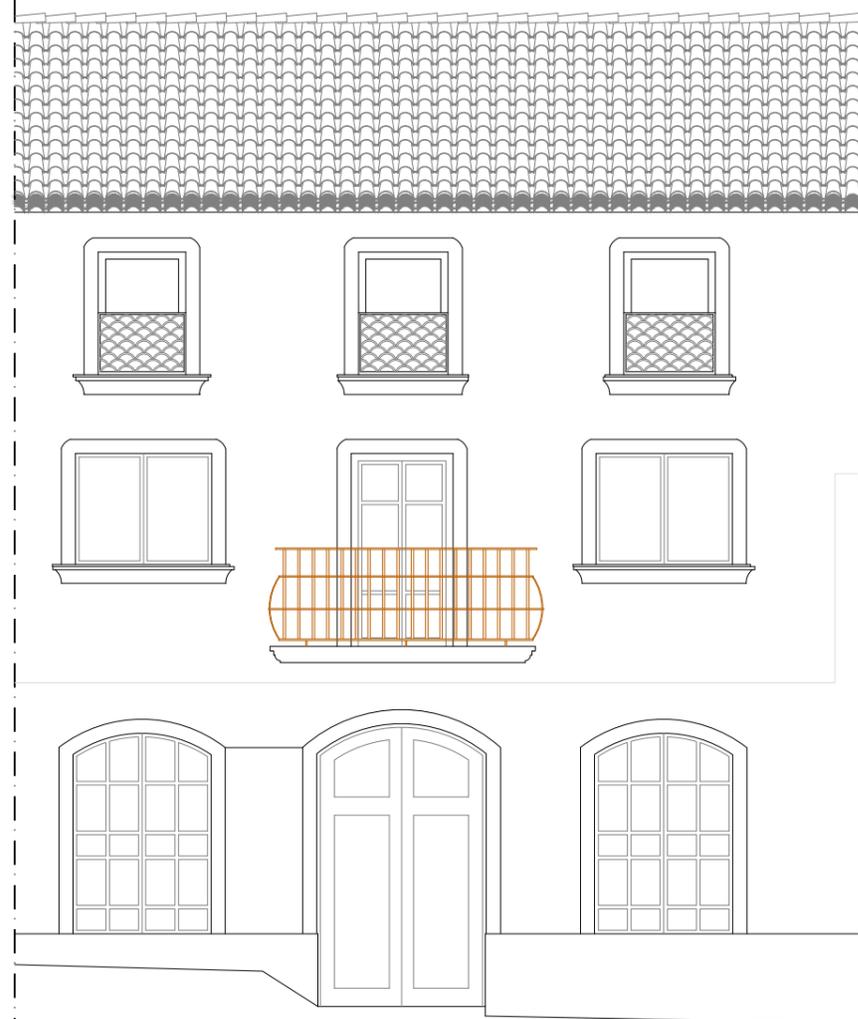
Alzado Principal

La cubierta, inclinada a dos aguas, descansa sobre una estructura de madera, compuesta por pares de maderas que descansan en su extremo superior sobre una viga de cumbrera, y en su extremo inferior enclavados en el muro.

Finalmente, comentar que, el propietario de esta parte de la Fábrica de Luz tiene la idea de rehabilitar esta con fines residenciales. Para ello se verá obligado de habilitar una de los dormitorios en un baño, ya que, tal y como a continuación se observan en los planos, este no existe, ya que se ubicaban en la otra parte de la construcción.

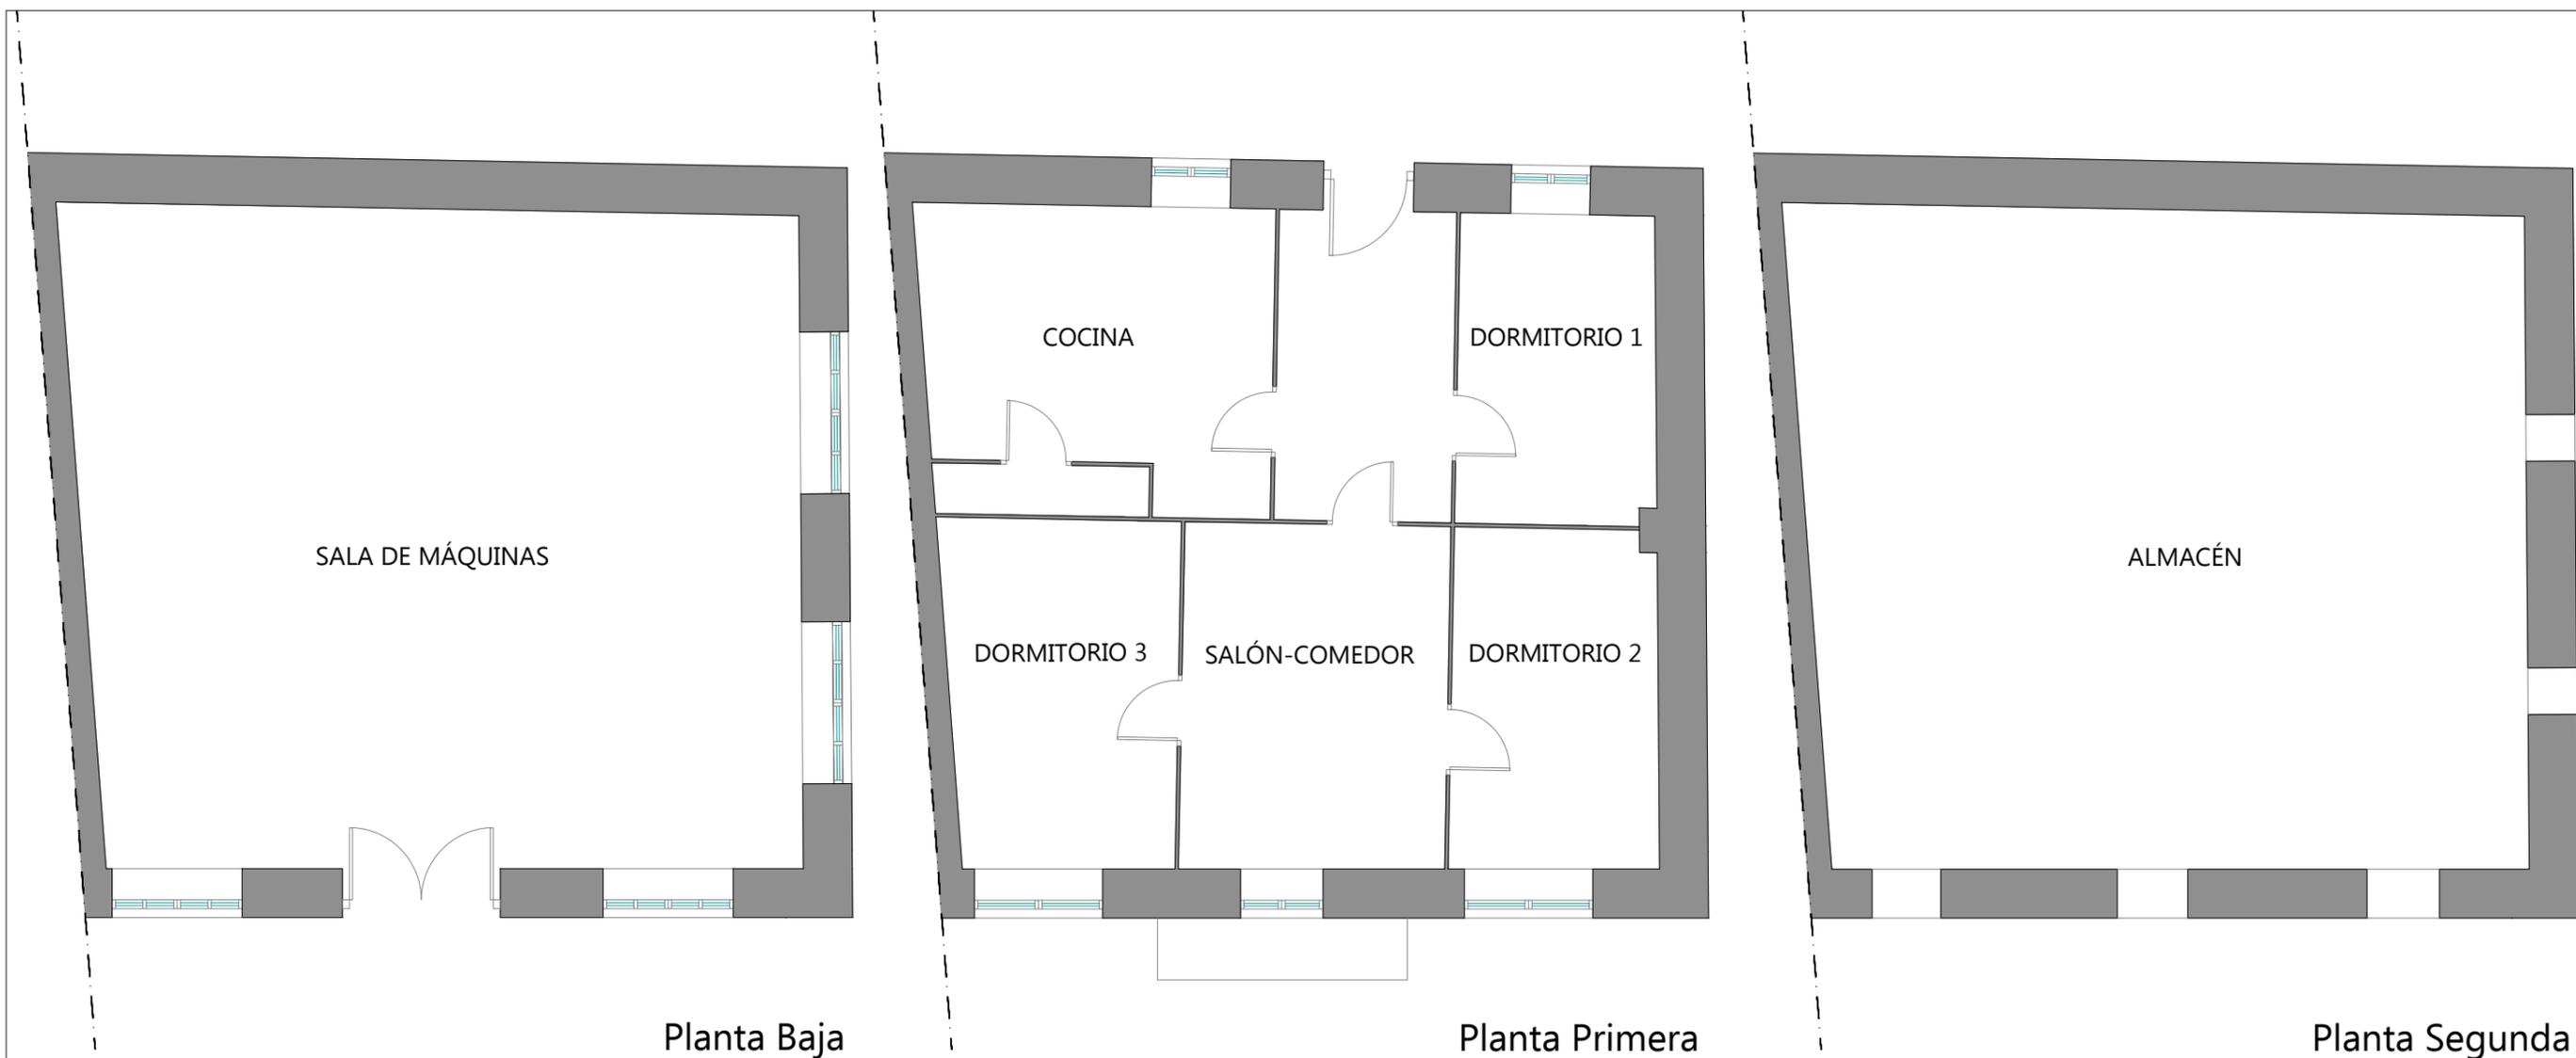
Sala de Máquinas Superficie: 60.32 m ²	Cocina Superficie: 12.55 m ²	Salón-Comedor Superficie: 12.75 m ²	Dormitorio 1 Superficie: 7.52 m ²	Dormitorio 2 Superficie: 7.43 m ²	Dormitorio 3 Superficie: 9.85 m ²	Almacén Superficie: 60.32 m ²	Estudio de la arquitectura vernácula: Plantas		ESCALA 1/75
Plano nº1		Inventario análisis y catalogación del patrimonio vinculado al río Palancia en su paso por Bejís, Teresa y Viver					PFG

La mayoría de las construcciones hidráulicas estudiadas, aparte de la sala de máquinas, donde se ubicaba la maquinaria suficiente bien para producir harina, como para producir tejidos o energía eléctrica, estaban dotadas de estancias, separadas a la anterior, destinadas a uso residencial, donde se alojaba la familia del propietario del edificio. Este hecho lo encontramos en la planta primera, en la que encontramos tres dormitorios un salón-comedor y una cocina, todas estas estancias separadas por tabiques realizados con ladrillo del 4, enlucidos y pintados.

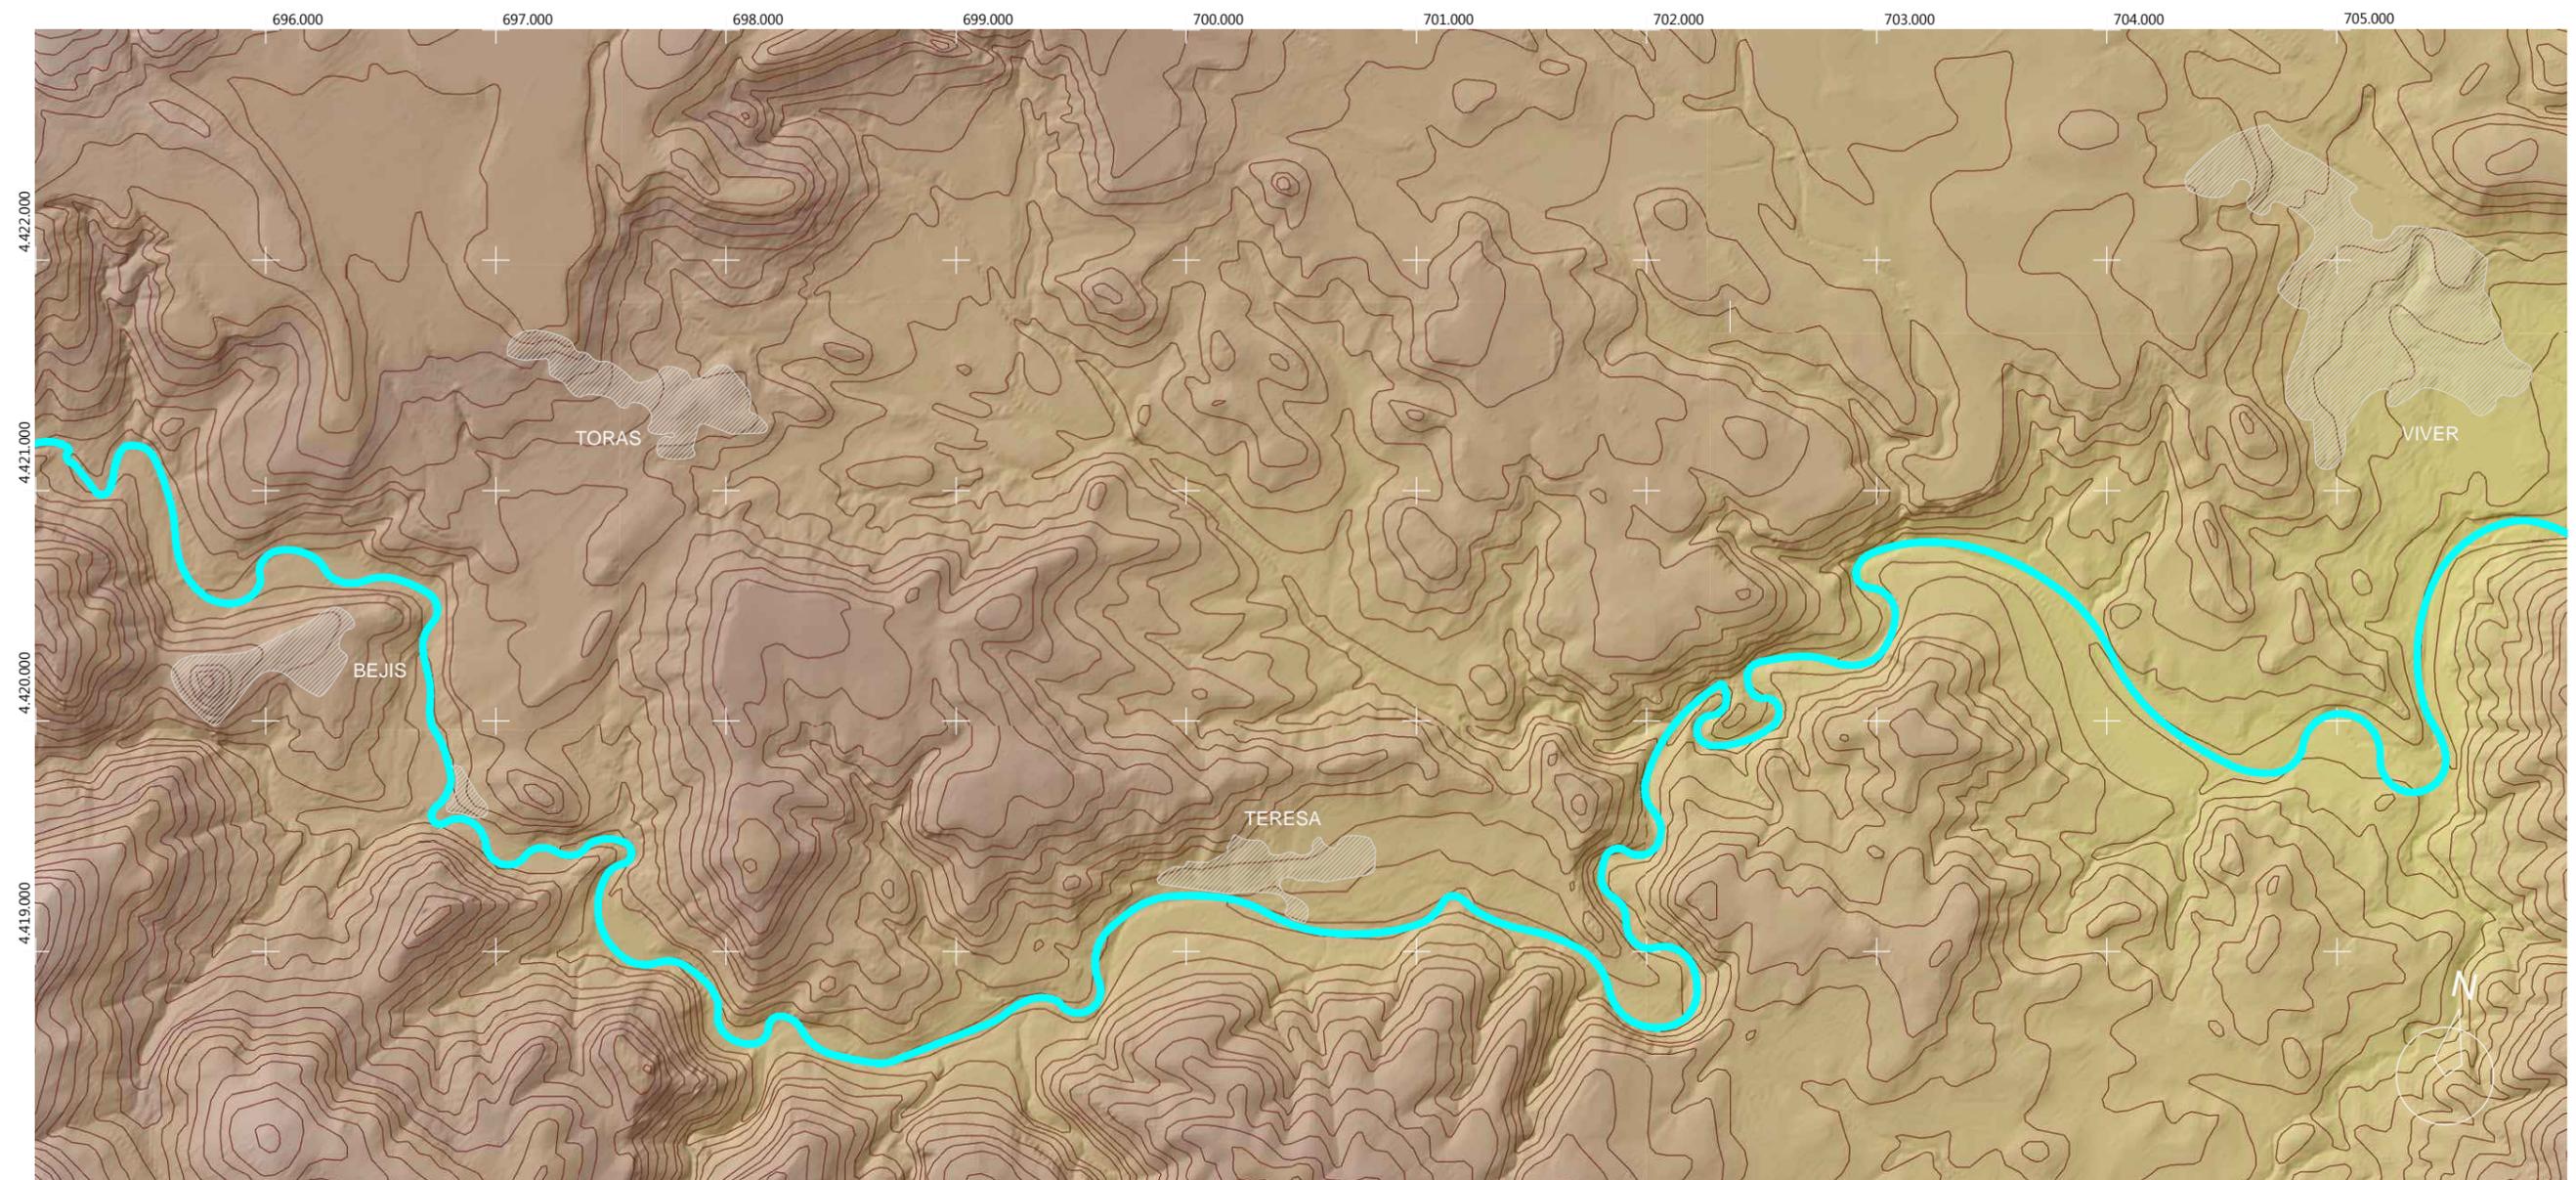
Curvas de Nivel		ESCALA 1/30.000
Plano nº2	Inventario análisis y catalogación del patrimonio vinculado al río Palancia en su paso por Bejís, Teresa y Viver	PFG

- 1.- Mapa base zona de estudio.
- 2.- Mapa curvas de nivel.
- 3.- Mapa red viaria actual.
- 4.- Mapa unidades paisajísticas.
- 5.- Mapa situación recursos naturales y asociados al núcleo urbano.
- 6.- Mapa situación recursos hidráulicos.
- 7.- Mapa Sendero Europeo E-4 (GR-7).

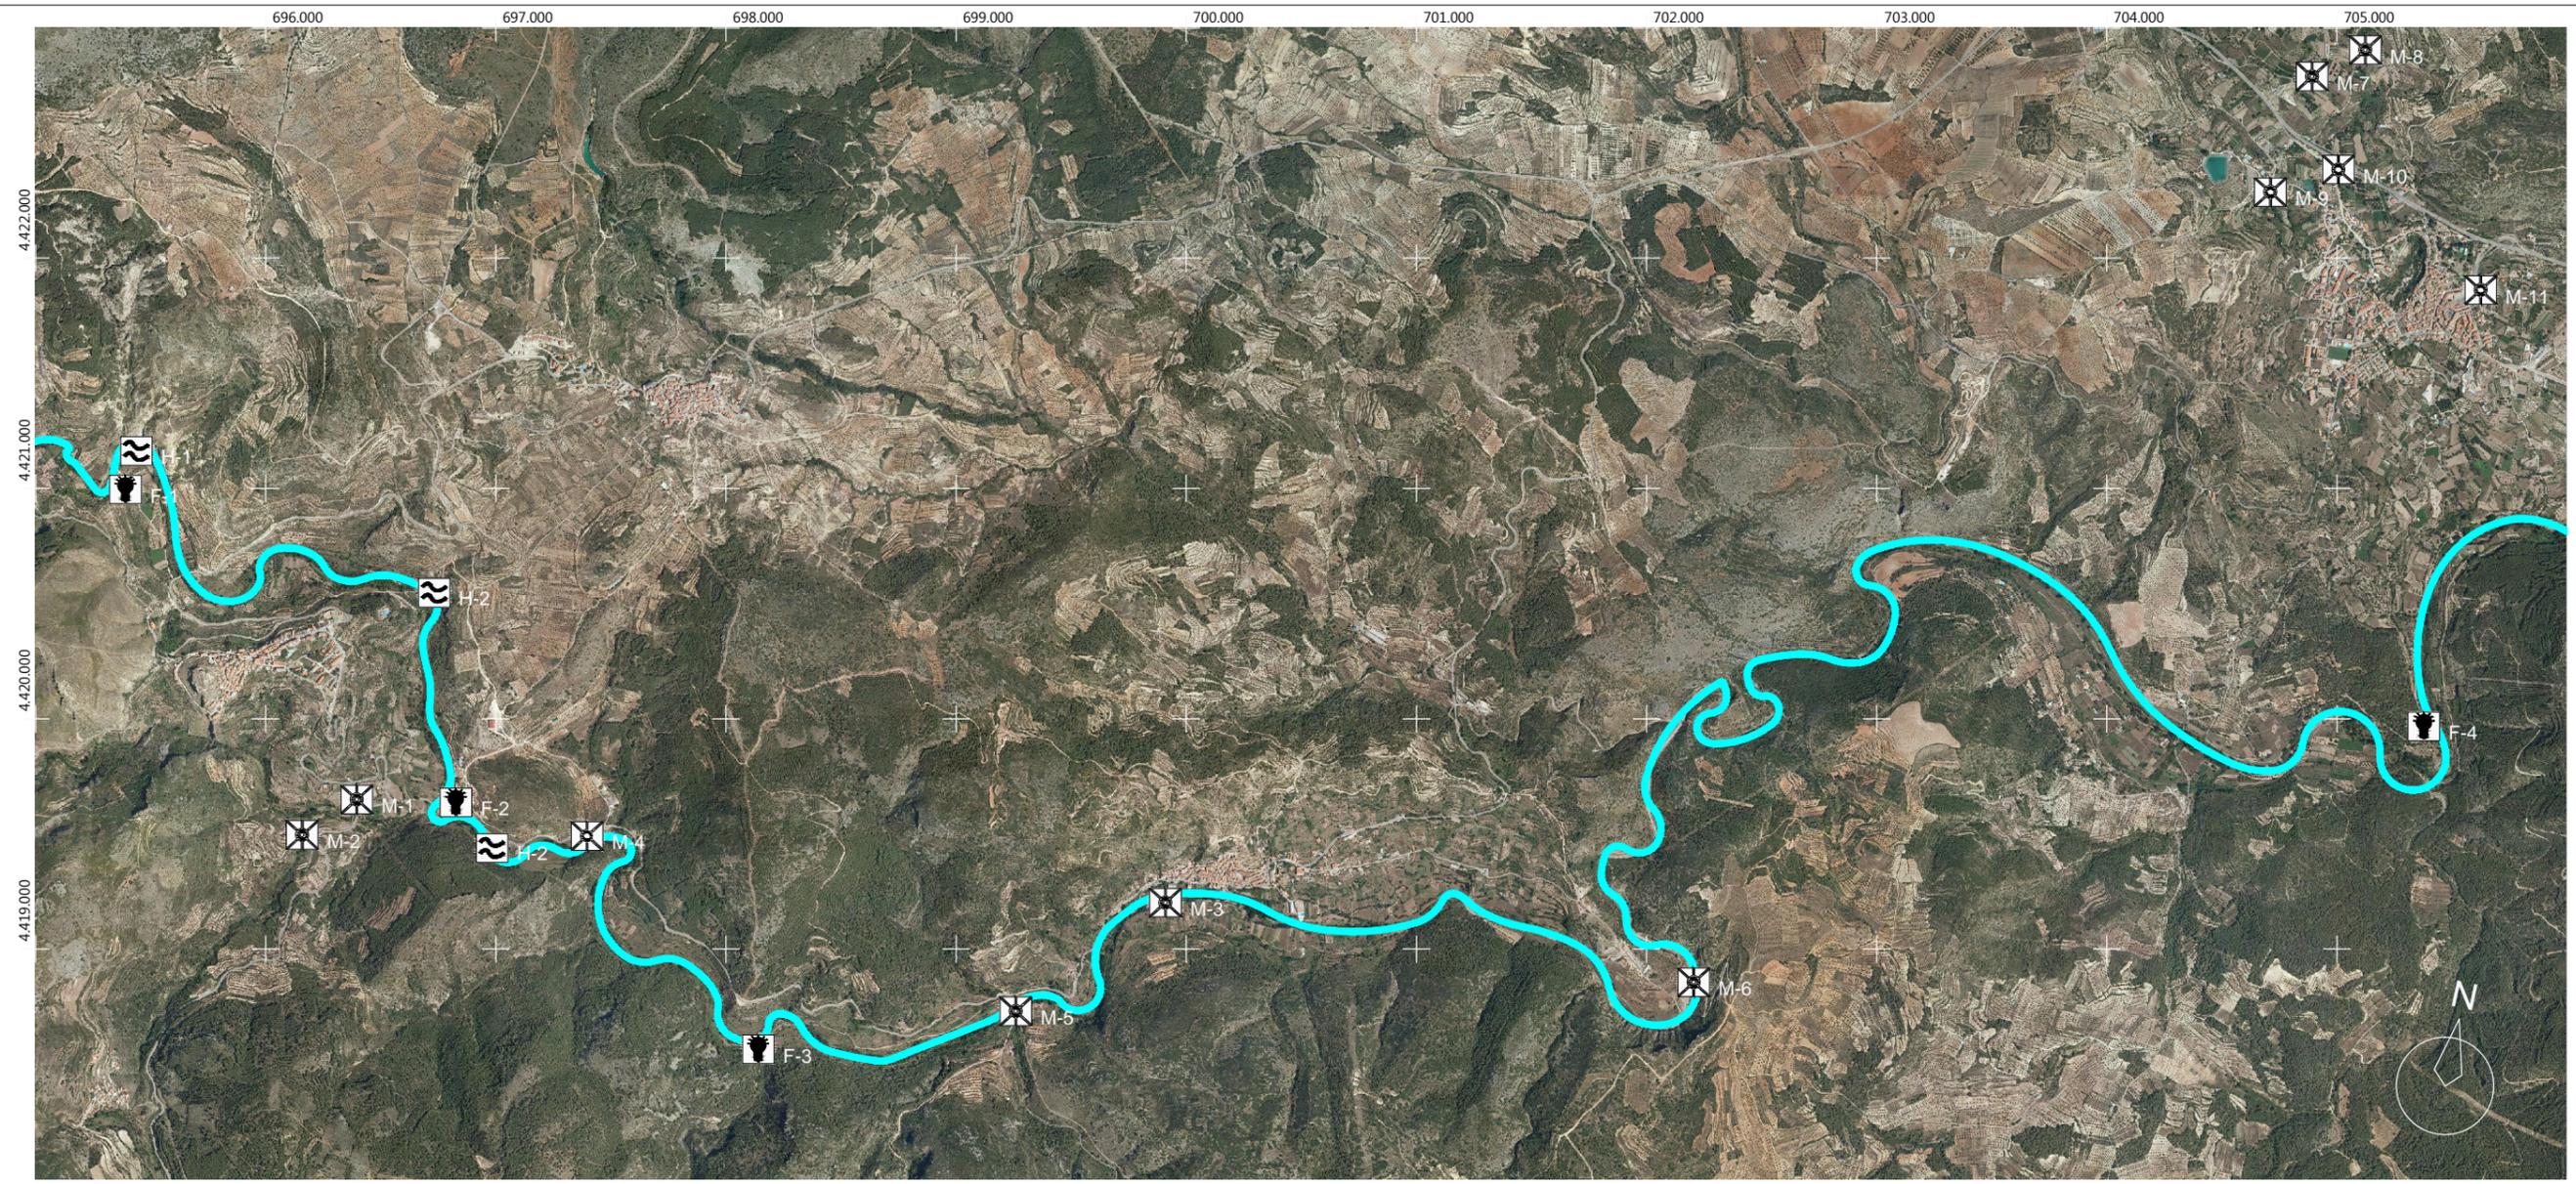
F-1 Fábrica de Luz. Bejis. 695365.84 / 4421066.89

F-2 Fábrica de Luz de Las Ventas. Bejis. 696781.43 / 4419598.46
