SHELL CONCRETE STRUCTURES IN VALENCIAN REGION (SPAIN) CATALOGUE

CATÁLOGO DE ESTRUCTURAS LAMINARES DE HORMIGÓN ARMADO EN LA COMUNIDAD VALENCIANA

Arnau, Fernando¹; Serrano, Begoña²; Fenollosa, Ernesto²

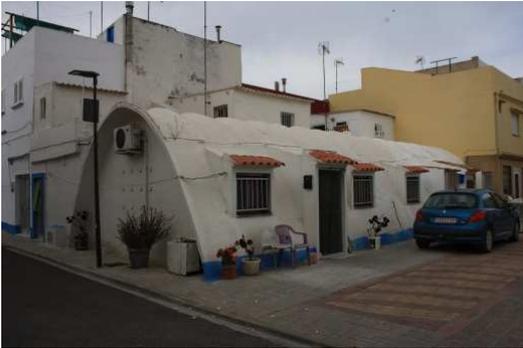
Figura 1: Grupo Marqués de Valterra.

Figura 2: Rehabilitación Auditorio de la Explanada. (Cype Ingenieros S.A.)

El complejo ha sufrido sucesivas reformas y ampliaciones. por lo que sería conveniente que la administración protegiese y realizase un plan de rehabilitación integral que devolviese el complejo, en la medida de lo posible, a su situación original. (Figura 1)

El auditorio está formado por una lámina de hormigón armado de doble curvatura sinclástica, de sección variable (35 cm en el apoyo y 15 cm en los extremos). La lámina está reforzada por tres nervios de hormigón de 75 cm de espesor en su base, llegando a alcanzar 9,50 m en voladizo. Tras ser

amenazado de demolición, finalmente en el año 2001 y 2007 (Figura 2) se realizaron sendas intervenciones de rehabilitación integral [5].

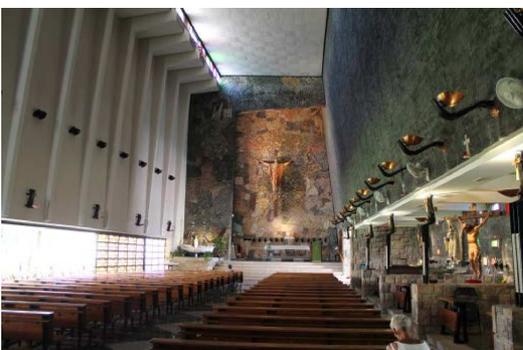
Figura 3: Interior Iglesia S. Nicolás.

Figura 4: Rehabilitación Iglesia de S. Nicolás. (Lafuente, I; 2002)

La estructura está formada por dos vigas de gran canto de hormigón de 15 cm de espesor que se apoyan en los testeros de la edificación y cubren una luz de 27 m. Ambas láminas de hormigón adquieren inercia al estar dobladas en forma de “Z”, gracias a que se añade la cubierta de la nave, y las capillas laterales en el sur y la del claustro en el norte (Figura 3). Los importantes esfuerzos de torsión causados por la geometría quebrada se ven absorbidos por unas costillas de hormigón armado que refuerzan la losa, en el exterior en la losa sur y en el interior en la losa norte. Asimismo, los referidos contrafuertes sostienen la losa de cubierta en voladizo, transmitiendo la carga a las vigas laterales. Se introdujeron esfuerzos activos en las losas mediante el postesado, mediante el sistema Barredo, de tal modo que los muros se encuentran fundamentalmente sometidas a esfuerzos de compresión [6].

Está situada en un ambiente marino, caracterizado por elevados porcentajes de humedad y de contenidos de cloruros, cuyos síntomas se manifestaban en la corrosión generalizada que presentaban las armaduras de la estructura. Entre 2002 y 2006 se llevó a cabo la rehabilitación integral de la iglesia, obra del arquitecto Ignacio Lafuente Niño. El proceso de reparación, al que fue sometida dicha estructura, consistió fundamentalmente en la eliminación del hormigón deteriorado hasta alcanzar la posición de las armaduras (Figura 4), que fueron limpiadas del óxido, para proceder finalmente a su reconstrucción y protección frente al desarrollo de futuros procesos de corrosión. Las láminas plegadas no presentaban corrosión gracias a la compresión del hormigón inducida por el postesado [7].

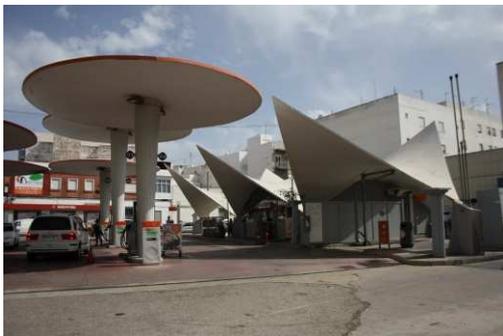
Figura 5: Estación de servicio “El Rebollet”.

La cubierta del edificio de servicio está formada por 6 paraboloides hiperbólicos, superficies de doble curvatura anticlástica. De base cuadrada y 7 metros de lado comparten sus apoyos de modo que con sólo 6 puntos cubre una superficie de casi 300 m². Los apoyos tienen una luz intermedia de 9,90 m y la misma distancia entre puntas de voladizo. Parten de un apoyo articulado desde 2 metros del suelo, alcanzando una altura total de 7 m . La lámina de hormigón es de 8 cm de espesor y tiene una doble capa de armadura de acero.[8]

El edificio ha sufrido algunas transformaciones que le han hecho perder parte de su carácter original (Figura 5). Se haya en buen estado de conservación gracias a un mantenimiento constante, con reparaciones puntuales de filtraciones y corrosión de las armaduras con la consecuente fisuración y desprendimiento del hormigón de recubrimiento.

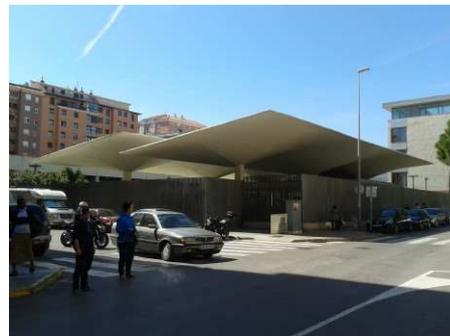
Figura 6: IES Politécnico.

La cubierta de los talleres está formada por 6 paraguas rectangulares de 9 m x 13,50 m cada uno. Cada elemento está formado por 4 secciones paraboloides hiperbólicos, superficies de doble curvatura anticlástica, con un único soporte central de 40x40 cm que aloja en su núcleo la bajante de la cubierta. Los paraguas, de 2,30 m de canto y alineados tres a tres, están inclinados en dientes de sierra, dejando una abertura de 1,50 m, entre ellos. El espesor de la lámina es de 7,50 cm. Para la construcción de las superficies laminares Feduchi recurrió a la empresa Construcciones Laminares SL [9]. Sus fundadores, Ricardo Urgoiti y José Ruiz-Castillo, aprendieron a diseñar, calcular y ejecutar dicho tipo de estructuras junto a Félix Candela. La escuela fue derribada y reconstruida en 2001. De los talleres se derribaron los cerramientos conservando la estructura, dejándola exenta (Figura 6) tras someterla a una rehabilitación integral.

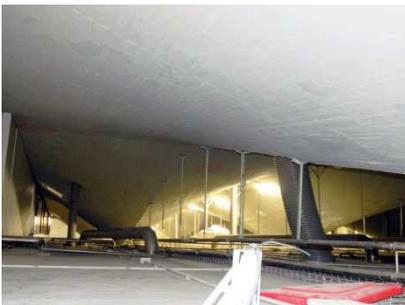
Figura 7: Elementos improprios en Inter-fruit.

A pesar de que la estructura en general se encuentra en buen estado gracias al mantenimiento, parte del fachada racionalista ha sido modificada y se ha ocultado la estructura en varios puntos con un falso techo anclado a la cubierta junto con otras instalaciones (Figura 7). El escaso espesor de la lámina aconseja la reparación de los puntos de anclaje en caso de ser retirados. La protección del edificio por parte de la administración podría permitir la vuelta a su estado original ante un eventual cambio de uso.

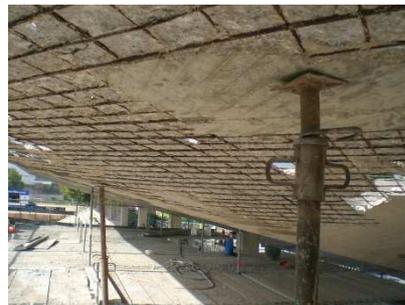
Figura 8: Estadio Guillermo Olagüe (COESME, 2014)

La cubierta del graderío del estadio consiste en diez paraguas cuadrangulares invertidos de 10,60 x 10,80 m formado por 4 secciones de paraboloides hiperbólicos, superficies de doble curvatura anticlásticas, de hormigón armado soportados por un pilar central de 60 x 40 cm que aloja en su núcleo la bajante de aguas pluviales. Presumiblemente el cálculo de la cubierta de la grada es obra del arquitecto Ignacio Faure.

En 2014 se realizó una rehabilitación integral del Estadio, llevada a cabo por el arquitecto Javier Olagüe, hijo del promotor. La corrosión del armado, especialmente de borde, de los paraguas, había causado la fisuración y desprendimiento del hormigón (Figura 8). En este caso, el fenómeno se vio agravado por el clima marino y por la tipología estructural, en la que los escasos espesores, densidad del armado y superficies inclinadas obligaban al uso de hormigones de consistencia plástica, casi seca, aplicados y compactados a mano.

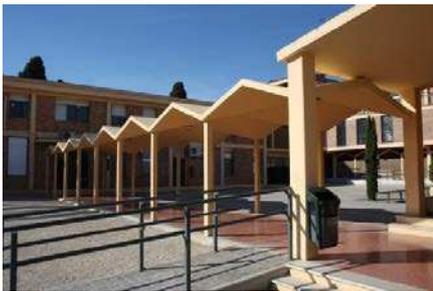
Figura 9: Porche en el colegio Jesús y María.

El colegio se desarrolla en pabellones independientes [12]. El porche de la capilla, fruto de una primera ampliación en 1966, está cubierto por una lámina plegada de hormigón armado de 10 cm de espesor. Consiste en la concatenación de un módulo de 250x383 cm, fruto de la intersección de dos láminas plegadas a dos aguas apoyadas sobre dos hileras de pilarcillos de 13x13 cm de hormigón armado. La lámina que cubre el claustro repite la mitad del módulo del porche y se apoya en el exterior sobre los pilarcillos y la cumbra sobre la fachada del bloque. Gracias a un continuo mantenimiento la estructura se encuentra en buen estado en la actualidad (Figura 9).

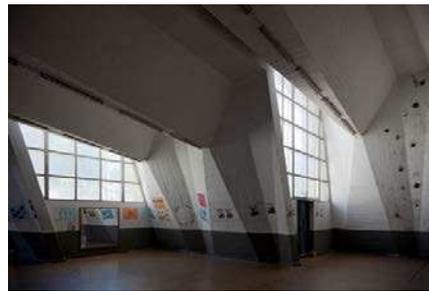
Figura 10: Gimnasio IES Sorolla. (COACV)

El Instituto de Segunda Enseñanza Sorolla se proyecta junto al camino de Algirós y está destinado a acoger a 1.000 alumnos de los cercanos Poblats Marítims de València. El arquitecto José R. Azpiazu utiliza el hormigón como elemento estructural y de acabado, atendiendo a la limitación de presupuesto [13]. Siguiendo criterios de iluminación y ventilación se diseña el edificio formado por bloques escalonados en planta y sección que generan la formación de patios. Para su cubrición y la del aparcamiento, salón de actos, capilla y gimnasio (Figura 10) utiliza láminas plegadas, en voladizo de 6 m de luz y aporcadas de hasta 13 m de luz. Las láminas plegadas, de 12 cm de espesor, no son desarrollables y son de inercia variable, lo que mejora su comportamiento estructural [14].

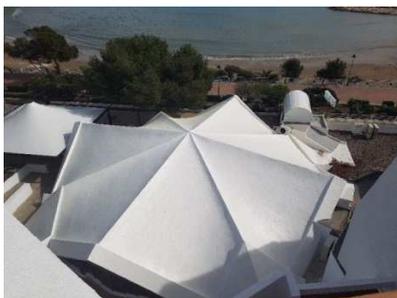
Figura 11: Restaurante “La Cúpula”.

El restaurante está formado por una cubierta formada por 8 secciones de paraboloides hiperbólicos, superficies de doble curvatura anticlástica, apoyados en losas de hormigón triangulares e inclinadas [15]. Cubre una luz de 24 m y tiene una altura en la clave de 5,35 m. El espesor de la lámina está reforzado en los bordes libres de la lámina. Gracias a un constante mantenimiento la estructura se encuentra en buen estado a pesar de encontrarse junto a la costa (Figura 11).

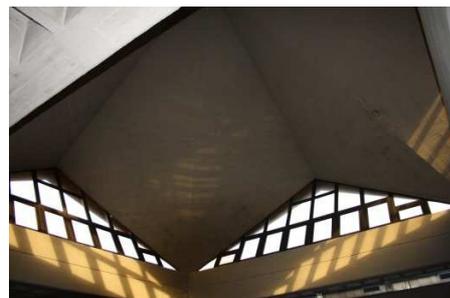
Figura 12: Iglesia Nª Sra. Del Carmen.

La altura de la nave es solamente de 3,80 m, lo que incide en la escala humana de los espacios. El techo está interrumpido por un cimborrio cuadrado de 10x10 m y 8,80 m de altura, cubierto por una lámina plegada de hormigón armado de 6 cm de espesor. La lámina se pliega a ocho aguas dejando cuatro aberturas triangulares por las que la luz penetra en la nave (Figura 12). La estructura debido a los escasos recubrimientos y a encontrarse en un ambiente marítimo ha sufrido problemas de filtraciones y corrosión de las armaduras y fisuración y desprendimiento del hormigón de recubrimiento puntuales convenientemente reparados [16].

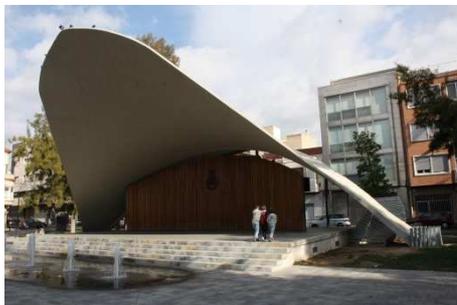
Figura 13: Cubierta en Plaza Castelar.

La cubierta cubre una luz de 22 m entre los dos apoyos y un vuelo de 16 m en sentido transversal. La estructura no es simétrica según el eje longitudinal, lo que conlleva una descompensación en sus vuelos. Tras el escenario está apoyada en tres pilares metálicos que cumplen con la misión de estabilizarla respecto a los esfuerzos de presión y succión producidos por el viento. La lámina de 12 cm de espesor se armó con un doble mallazo para facilitar el hormigonado.

Actualmente se encuentra en buen estado gracias al mantenimiento. La plaza en la que se encuentra sufrió una transformación integral en el año 2015 (Figura 13).

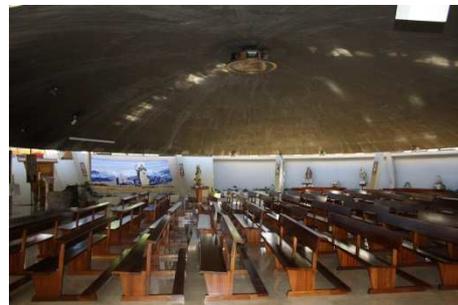
Figura 14: Iglesia Sta. María de Borriol.

El espacio central de la Iglesia está cubierto por un casquete esférico, superficie de doble curvatura sinclástica, de 21 m de diámetro y 10 cm de espesor, sin apoyo en todo su perímetro (Figura 14). La cúpula se encuentra suspendida mediante tirantes de acero de doce elementos de hormigón con forma de arco, acodaladas contra el terreno mediante pilares inclinados [17].

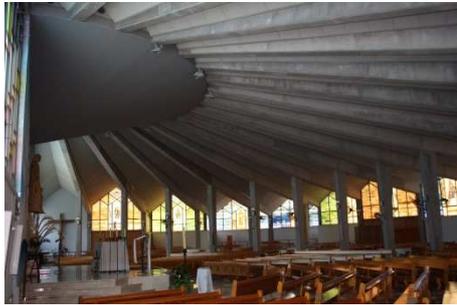
Figura 15: Iglesia de Sta María del Mar.

La iglesia de Santa María está cubierta por una lámina de hormigón de 10 cm de espesor plegada a dos aguas entre pódico y pódico con una luz máxima entre pilares de 17,40 m. La lámina se apoya sobre pódicos de hormigón armado con pilares de sección variable, dispuestos radialmente desde el presbiterio [18]. Se encuentra en buen estado de conservación gracias al mantenimiento (Figura 15).

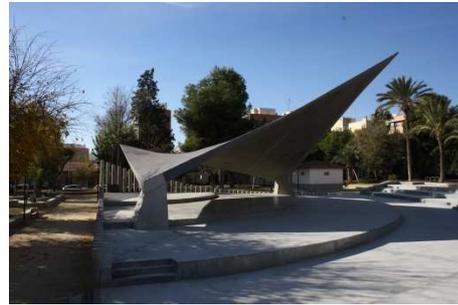
Figura 16: Cubierta en Plaza Juan XXIII.

Se optó por realizar un paraboloides hiperbólico de hormigón armado, superficie de doble curvatura anticlástica (Figura 16). El cálculo de la estructura se encargó a Florentino Regalado Tesoro, ingeniero de caminos, canales y puertos. El equipo tuvo que superar las dificultades de encontrar soporte teórico o medios tecnológicos para realizar los cálculos que, finalmente, hubo que realizar a mano [19].

El paraboloide mide 16x16 m en planta. Cubre una luz entre los vértices, apoyos y vuelos de 22,63 m. El espesor de la lámina es de 10 y 11 cm y tiene unas alturas en los vuelos de 11,50 y 6 m. La lámina se armó con un doble mallazo para evitar el deslizamiento de hormigón en su puesta en obra.

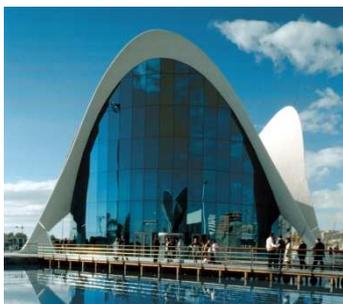
Figura 17: Edificio de acceso al Oceanogràfic.
(Sanchis, F.J. 2002)

En 1996 se encarga los proyectos de el Oceanográfico a Félix Candela, que fallece en 1997 sin terminarlo. El edificio de acceso lo desarrolló la Ingeniería madrileña Carlos Fernández Casado SL y fue construido por UTE Parque Oceanográfico: ACS, SEDESA y FCC (Figura 17).

La cubierta está formada por tres lóbulos de paraboloide hiperbólico, superficies de doble curvatura anticlástica. Tiene una anchura total de 34 m, unas luces entre apoyos de 30 m, una altura en la clave de 11 m y en el vuelo de 21 m. Los paraboloides están seccionados por dos planos verticales pasando por su centro y una superficie curva conformando su borde libre. A diferencia de las cubiertas de Candela, posee un doble armado de la lámina, de 12 cm de espesor, y los apoyos están articulados [20].

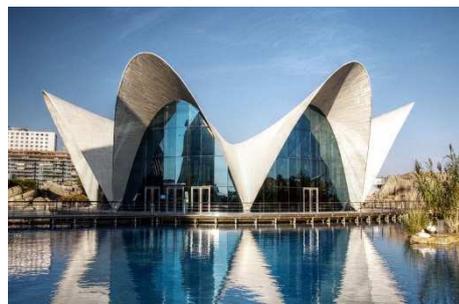
Figura 18: Restaurante del Oceanogràfic.
(Sanchis, F.J. 2002)

El edificio está formado por ocho lóbulos de cuatro paraboloides hiperbólicos, superficies de doble curvatura anticlásticas, dispuestos radialmente (Figura 18). La luz entre apoyos es de 35,50 m, la altura de 8 m y 12,27 m en la clave y en el borde. Los voladizos alcanzan los 6,83 m. El edificio se inspira en el restaurante los Manantiales en Xochimilco (México) de Félix Candela (1957). El hormigón blanco, reforzado con fibras de acero, se proyectó por vía seca sobre la armadura. La lámina, de 6 cm de espesor, está armada con un mallazo, redundante por cálculo gracias a las fibras, y reforzada en nervios y clave. Los apoyos se consideran articulados [21]. Ambas estructuras son relativamente recientes y está sometida a un plan de mantenimiento.
