MUSEO ETNOGRÁFICO, ARCHIVO Y BIBLIOTECA MUNICIPAL EN GESTALGAR

JOEL FERRE BELDA

RESUMEN

El objeto del trabajo es asentar un proyecto de intervención en la Plaza de la Constitución número 6, donde está ubicado una parte del Palacio de la Señoría (BIC), y en la parcela ubicada en la Plaza de la Constitución número 5. En la intervención se propone la ubicación de un museo etnográfico en la planta inferior para el turismo de interior, en el nivel superior el archivo municipal y en el último nivel la biblioteca municipal.

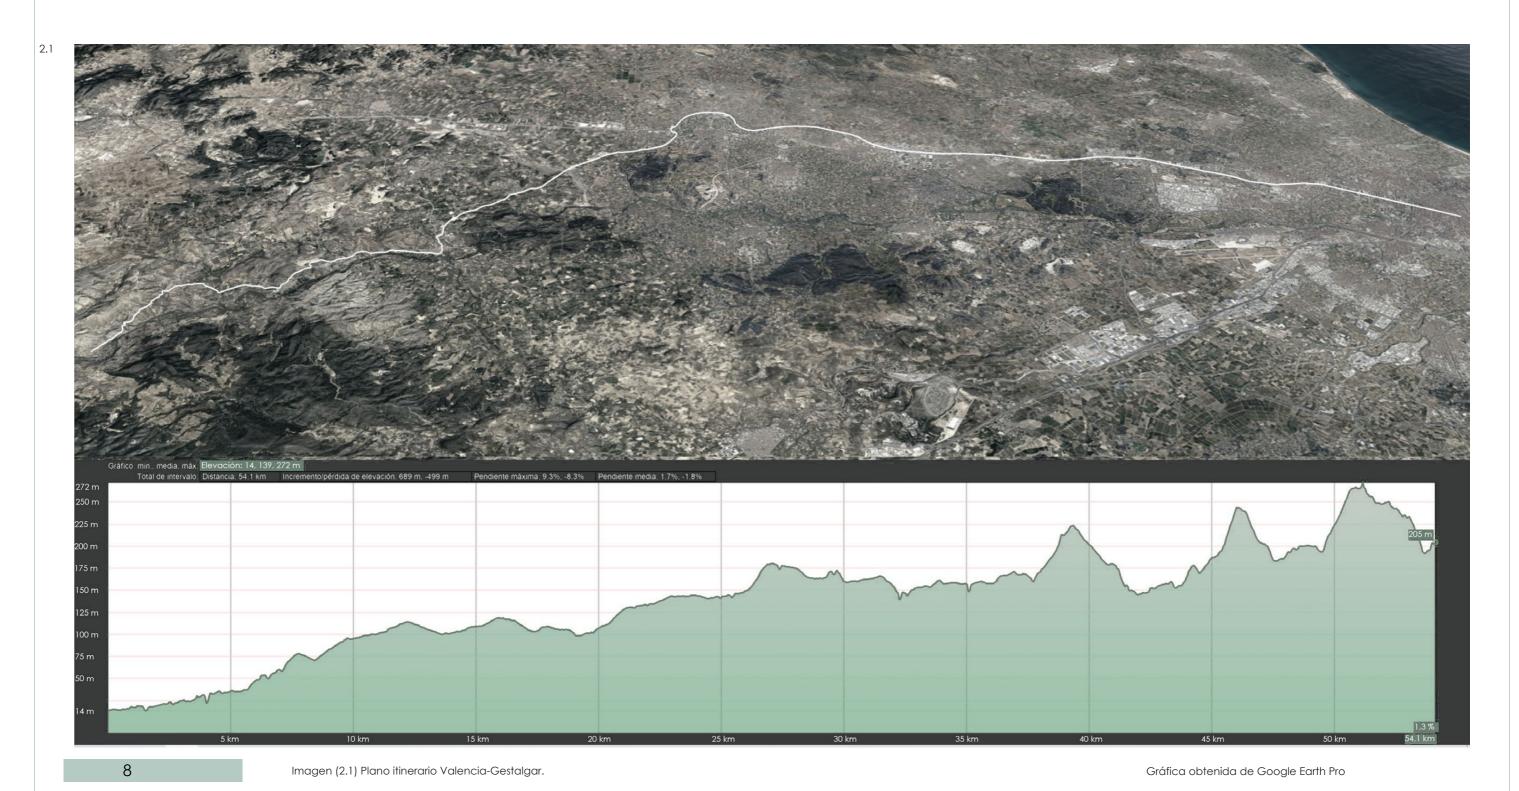
El recorrido entre la ciudad de Valencia y Gestalgar mediante el transporte por carretera empieza en una cota de 14 msnm y termina en los 205 msnm con una pendiente media de 1,7% en los tramos de subida y del 1,8% en los tramos de bajada. El tramo más próximo a Gestalgar es donde se concentran los mayores desniveles debido a ser carreteras secundarias que transcurren por sistemas montañosos.

Imagen (2.2) Plano análisis territorial.

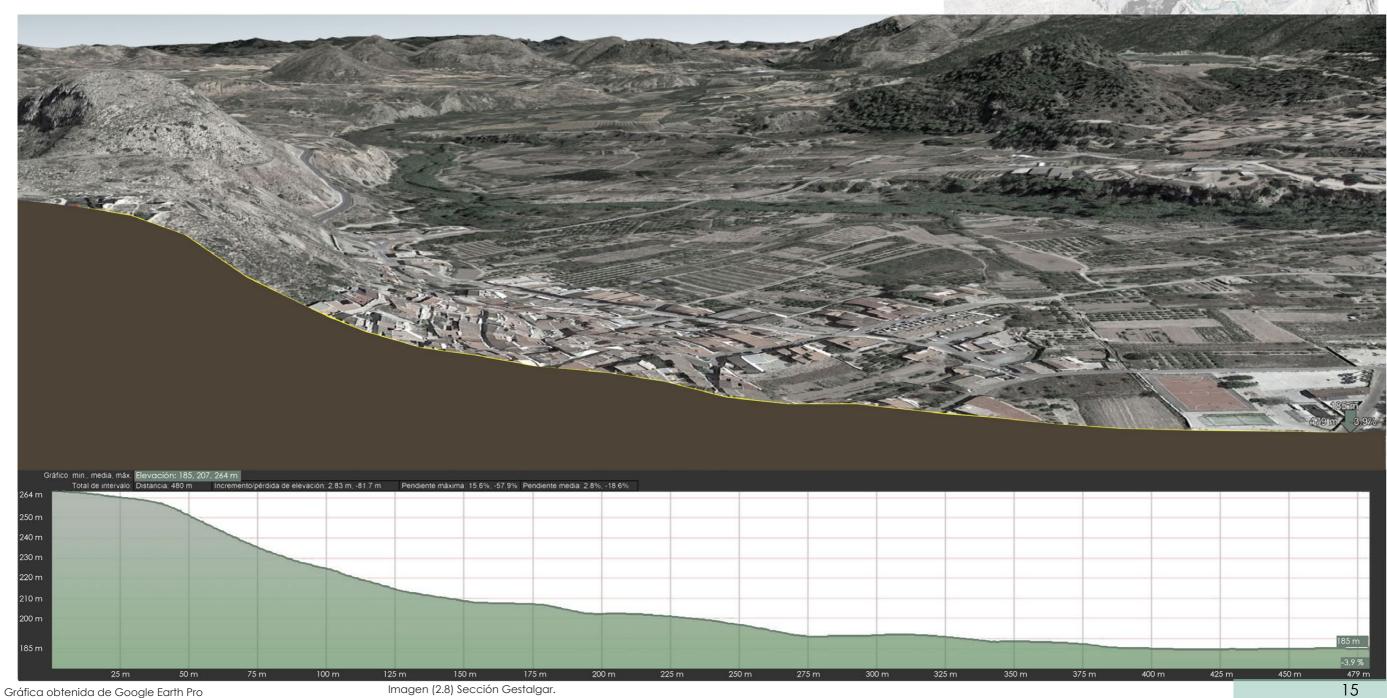
SECCIÓN 1 TRANSVERSAL GESTALGAR

Debido a la ubicación de Gestalgar en la ladera de un monte, su sección transversal al ser perpendicular al monte, cuenta con una gran diferencia de cota desde la parte próxima al río hasta el alto del monte. Con el resultado de la presencia de grandes pendientes en las calles que siguen esta dirección.

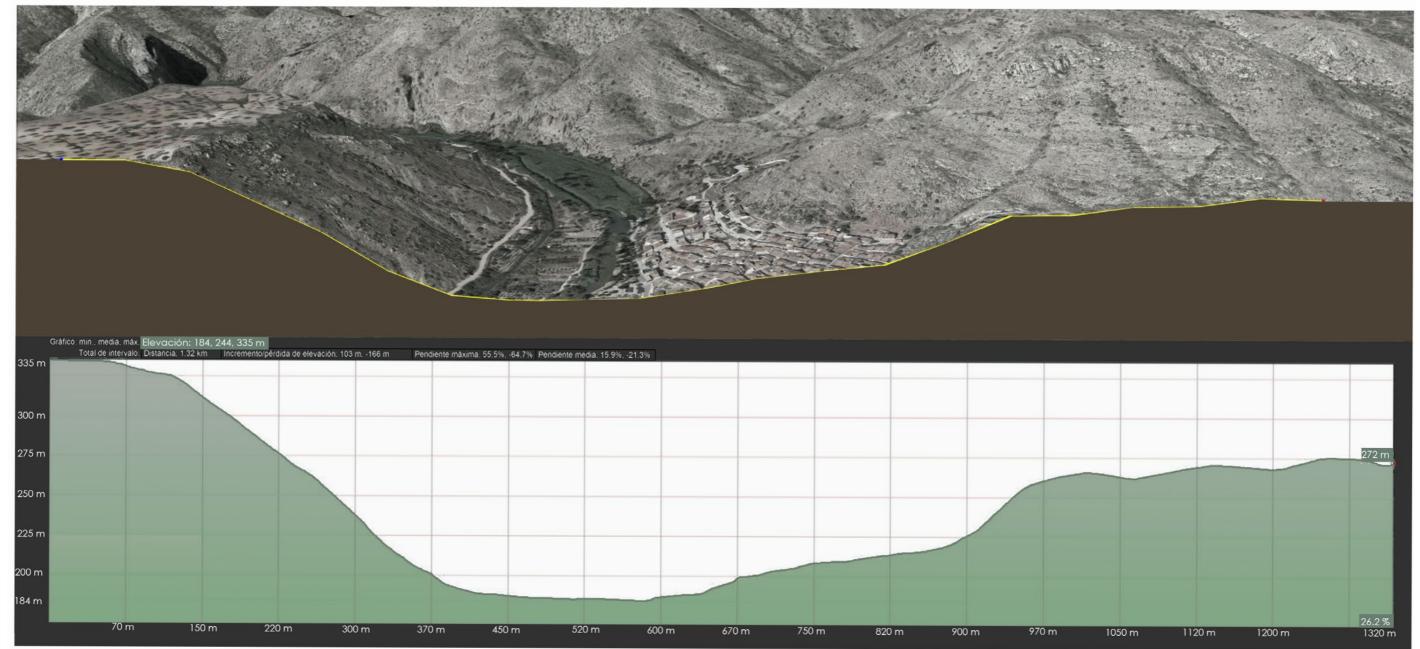
SECCIÓN 2 TRANSVERSAL GESTALGAR

En esta sección transversal se aprecia el desnivel de la población debido a su ubicación en la ladera. El desnivel baja hasta la parte del río y vuelve a subir en el otro monte, formando un valle con forma de U en el cual está parte de la población y el río.

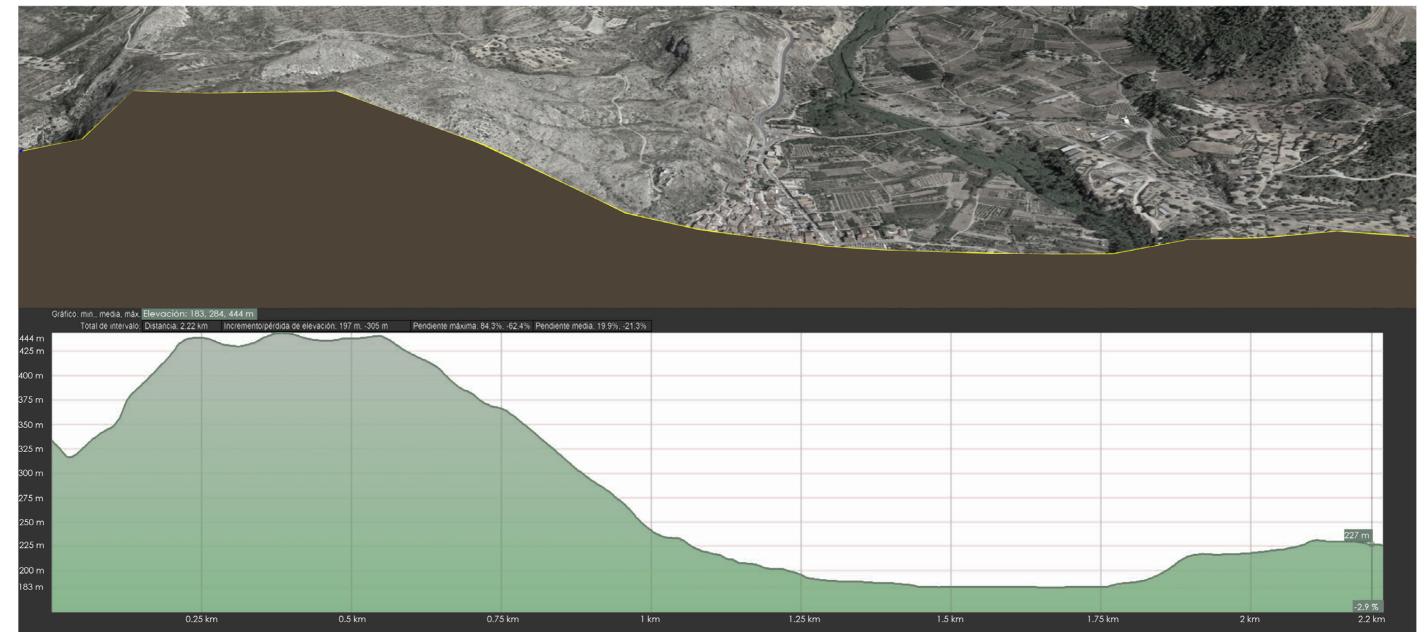
SECCIÓN 3 TRANSVERSAL GESTALGAR

En esta otra sección transversal se puede apreciar que la pendiente producida por el monte con su influencia en la población contrarresta con la llanura que se produce en el río y sus inmediaciones.

Gráfica obtenida de Google Earth Pro

Imagen (2.10) Sección Gestalgar.

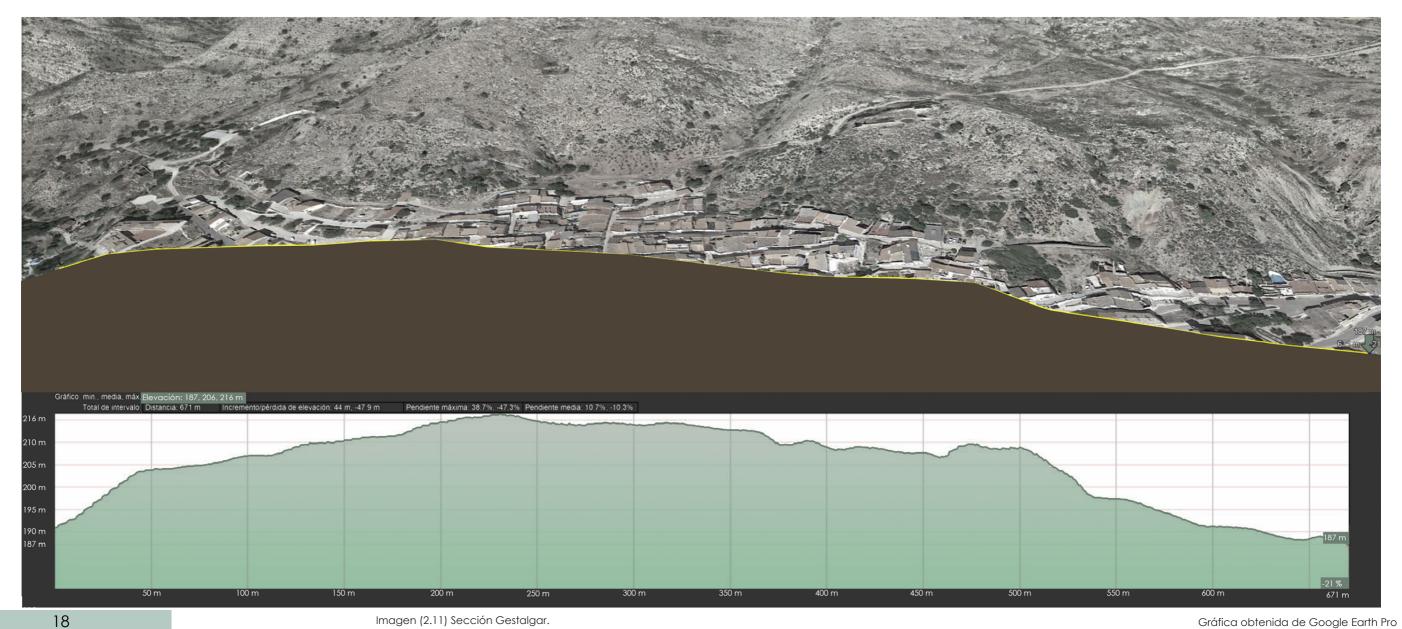
SECCIÓN 1 LONGITUDINAL GESTALGAR

Debido a la ubicación de Gestalgar en la ladera de un monte, su sección longitudinal al ser paralelo a las lineas de nivel, cuenta con una poca diferencia de cota desde el lado este hasta el oeste de la población. Con el resultado de la presencia de pequeñas pendientes en las calles que siguen esta dirección.

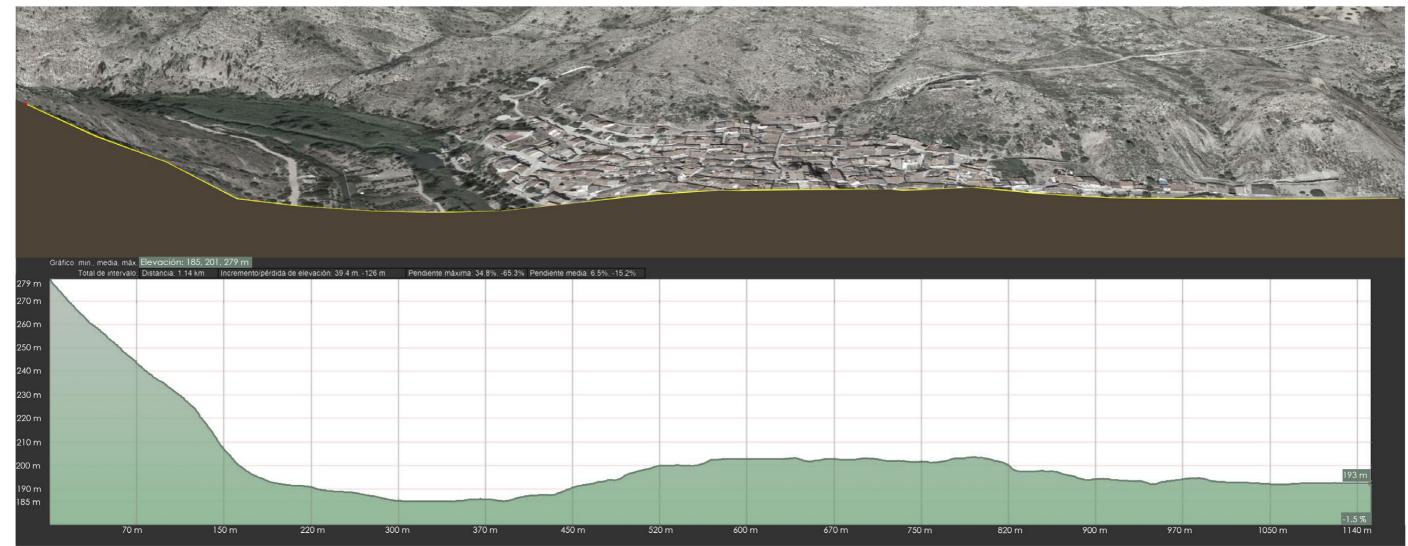
SECCIÓN 2 LONGITUDINAL GESTALGAR

En esta sección longitudinal se puede apreciar la regularidad del terreno dentro de la población en su eje esteoeste. Donde la población está en una altura superior de su borde debido a la presencia del río.

Imagen (2.13) Secciones varias de Gestalgar.

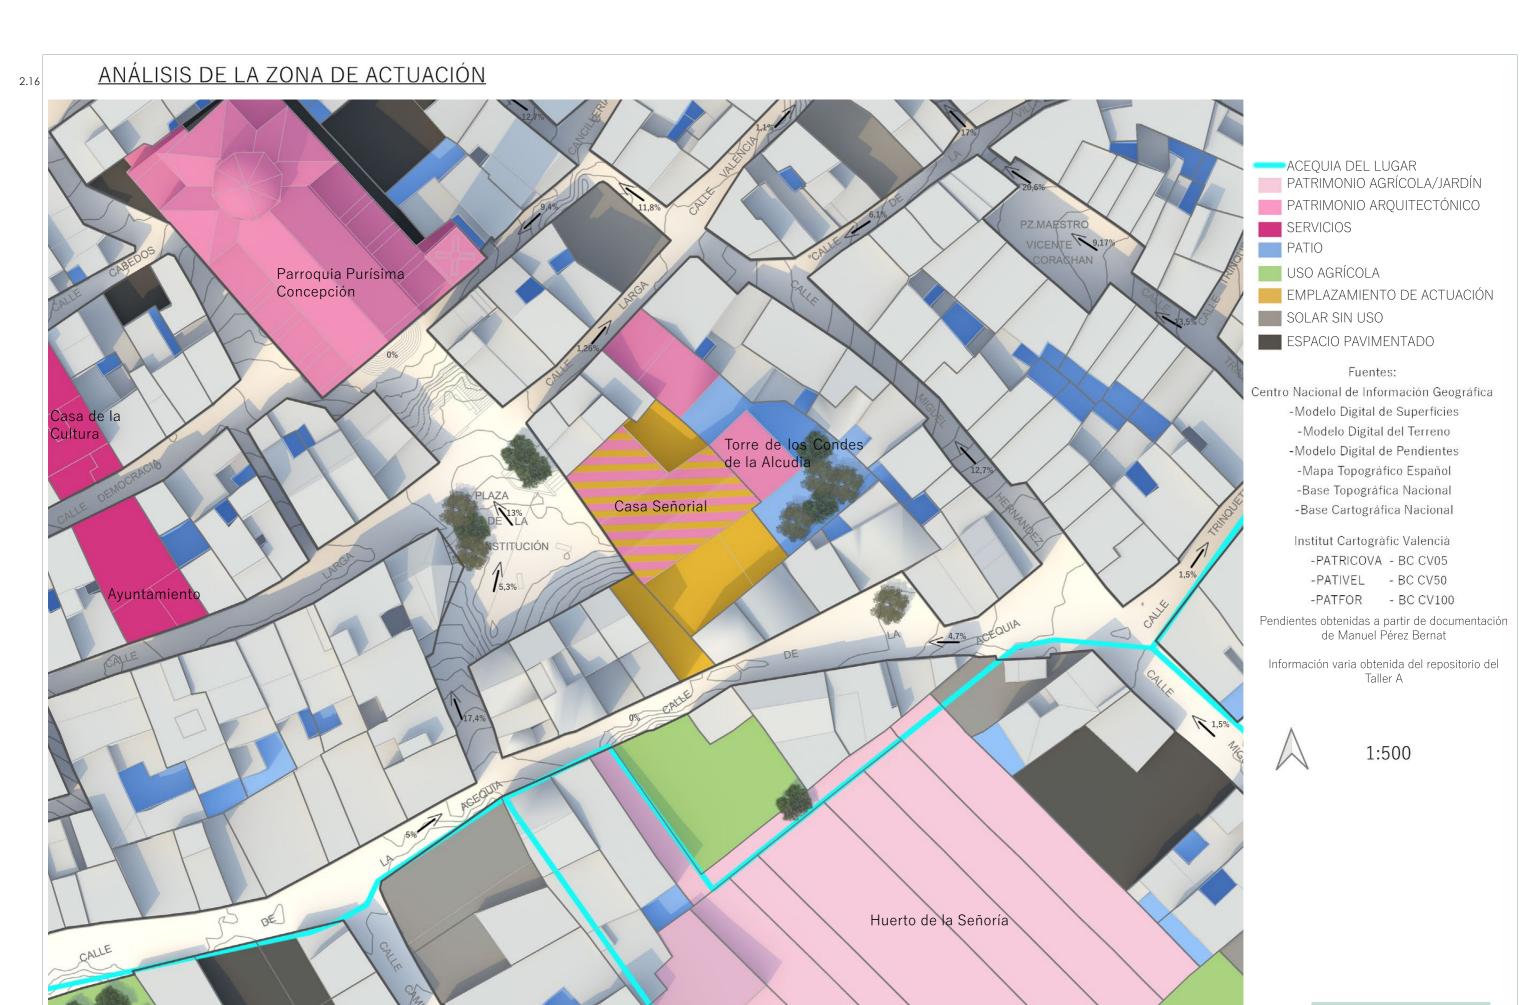
Imagen (2.16) Plano análisis emplazamiento.

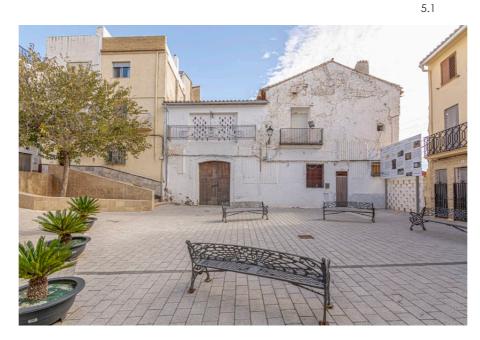
Imagen (5.1) Alzado del acceso principal de la casa Señorial con su implementación en la plaza.

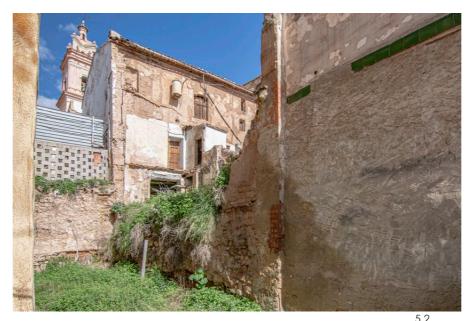
Imagen (5.2) Alzado sur visto desde la calle de la Acequia. Imagen (5.3) Estado actual de parte del interior de la casa Señorial.

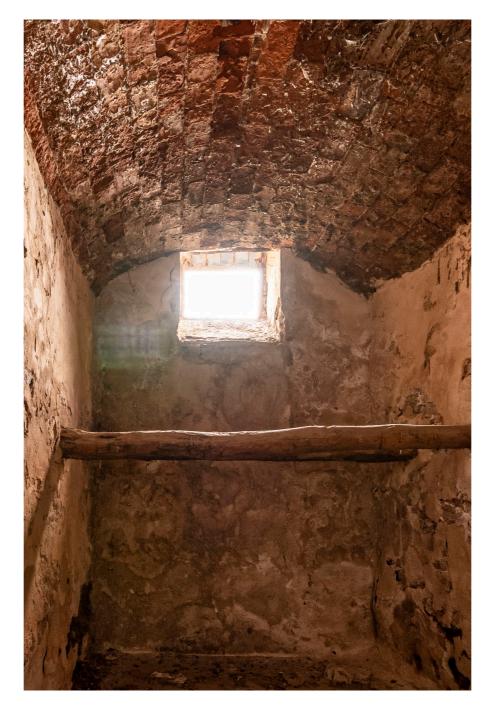
El nivel ubicado a -1,75 tenía la función de establo para los animales sirvientes en la labranza, como es la burra o el asno. Además, en este nivel, en la sala que cuenta con una bóveda de cañón se procedía al empaquetado en sacos del algarrobo para su posterior venta o almacenamiento. El almacenamiento no se producía en este volumen. Para facilitar el rellenado de los sacos se aprovechaba el desnivel del nivel a cota 0 respecto a el nivel explicado vertiendo el algarrobo por un hueco.

Imagen (6.2) Bóveda con la apertura que se empleaba para el vertido del algarrobo. Imagen (6.3) Sección guía para clasificar los distintos niveles de forjados.

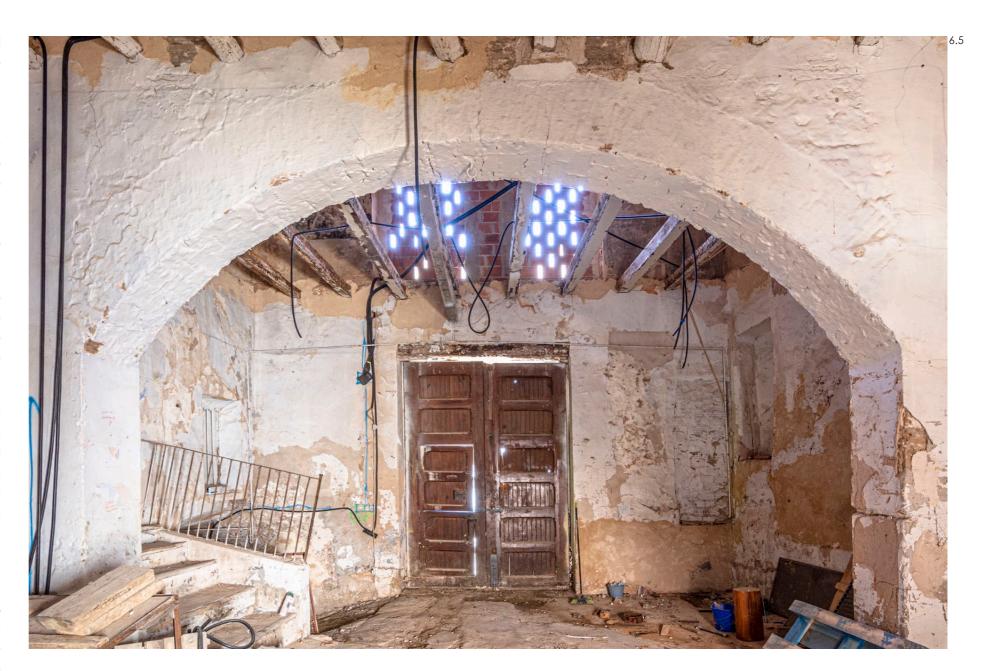
La planta de cota 0 alberga el acceso principal de todo el conjunto de la casa Señorial y comunica con la plaza de la Constitución. En este nivel se encuentra un arco rebajado como elemento estructural que abre un hueco en el muro de tapia.

Imagen (6.4) Sala de la caballerías.

Imagen (6.5) Arco rebajado con el acceso principal en segundo plano.

Dentro del edificio hay varias piezas singulares que aún persisten a pesar del deterioro producido por el paso del tiempo y abandono. Al acceder al edificio por el acceso principal se puede apreciar un arco rebajado con una luz de 5 metros.

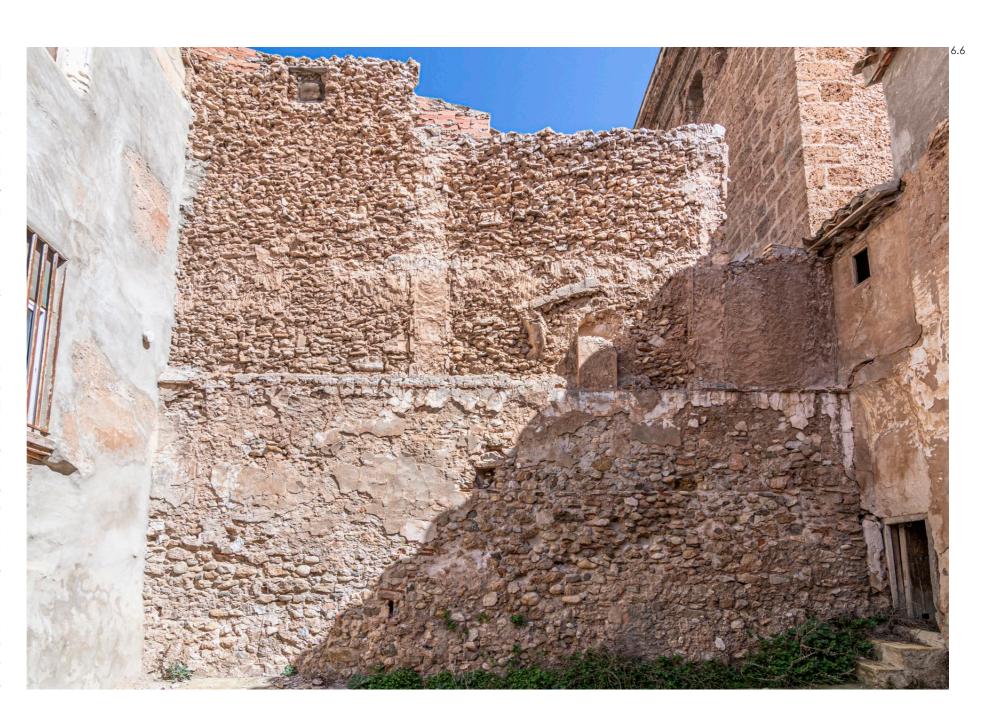
Imagen (6.6) Muro ubicado en el patio interior que tiene función de medianería entre la casa intervenida y la casa de la calle Larga 40.

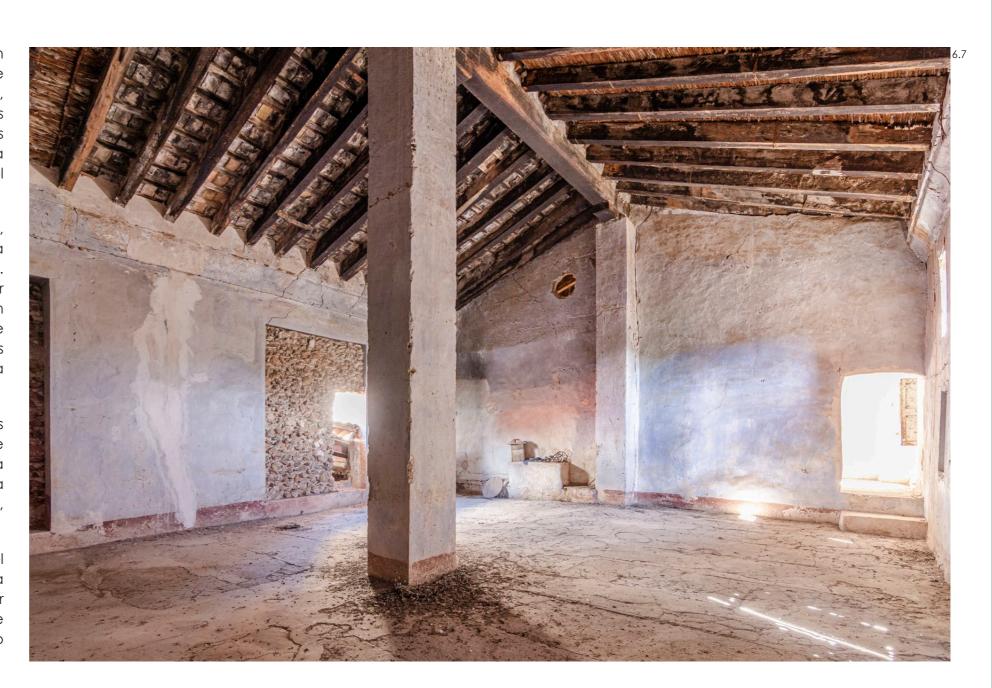
En el altillo se producía el almacenamiento de algunos elementos para su correcta conservación o secado. Ya que el altillo tiene unas aperturas al exterior dispuestas de forma que favorece el movimiento del aire y da la posibilidad de la salida de agua. La sala noble tiene la estancia a doble altura, con una altura libre que supera los 4 metros.

En esta sala está ubicada una gran chimenea para el confort de la estancia. Entre los huecos de esta estancia destaca una ventana que comunica con el patio inferior debido a su originalidad que permite una mejor datación de la construcción del edificio. La ventana se data en el barroco tardío de finales del siglo XV.

Imagen (6.7) Sala noble.

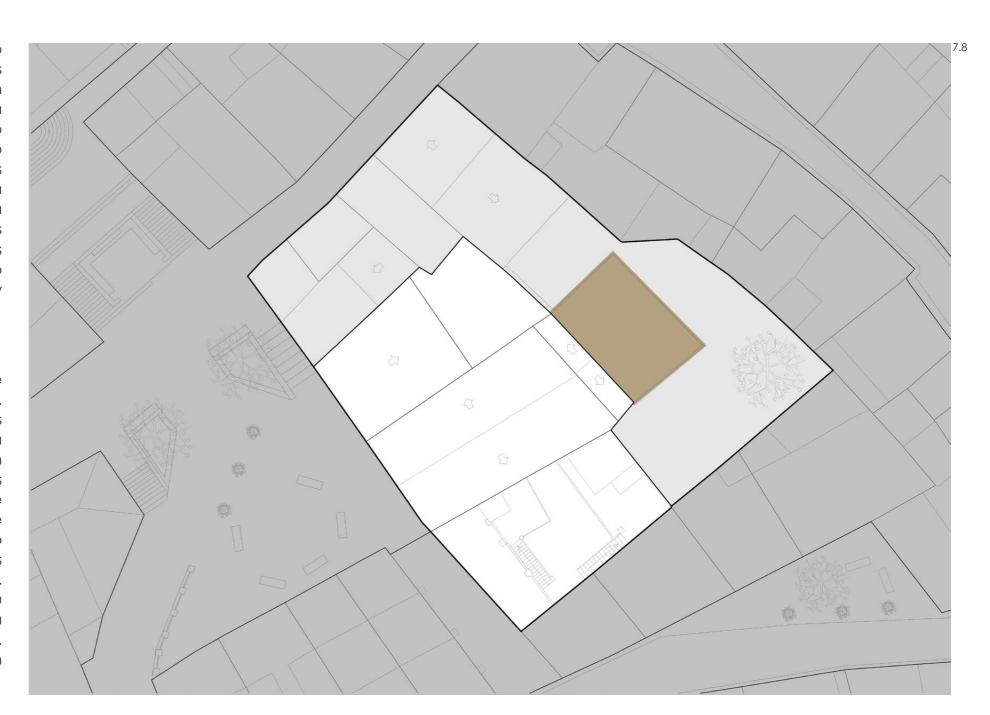
Imagen (7.8) Fase 1.

FASE 1

La primera fase constructiva alberga la construcción de la torre, si bien no se sabe con exactitud su construcción. Se han deducido dos hipótesis posibles, la primera hipótesis habla de la posibilidad de la construcción de la torre o una similar durante el periodo de 1247-1277 debido al gran interés durante ese periodo de reforzar las defensas en las poblaciones valencianas. La segunda posibilidad es que fuera construida a partir del año 1429 en otro periodo de interés defensivo. En ambos casos la torre es previa al resto del conjunto, siendo más plausible la segunda hipótesis debido a la antigüedad que supondría la primera hipótesis. Sin embargo, no se ha podido determinar el periodo de su construcción debido a que no se ha podido acceder a la torre, tampoco se ha podido realizar un estudio arqueológico. Quedando la torre excluida de la propuesta de intervención del proyecto.

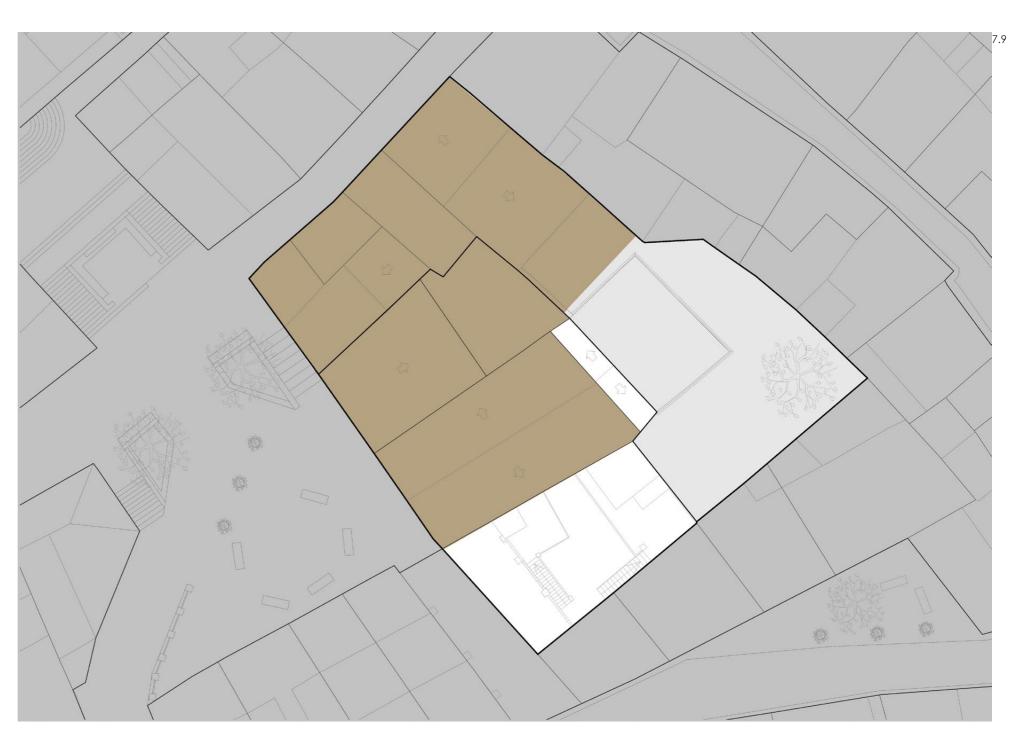
Imagen (7.9) Fase 2.

FASE 2

La segunda fase constructiva se encuadra en una fecha posterior al 1429 y hasta finales del siglo XV.

En esta fase se construyó todo el conjunto de la casa señorial, no se adhería a la torre dejando un espacio entre la torre y la casa, tanto por el lado norte como el lado oeste, en esta fase el patio interior tenía cubierta.

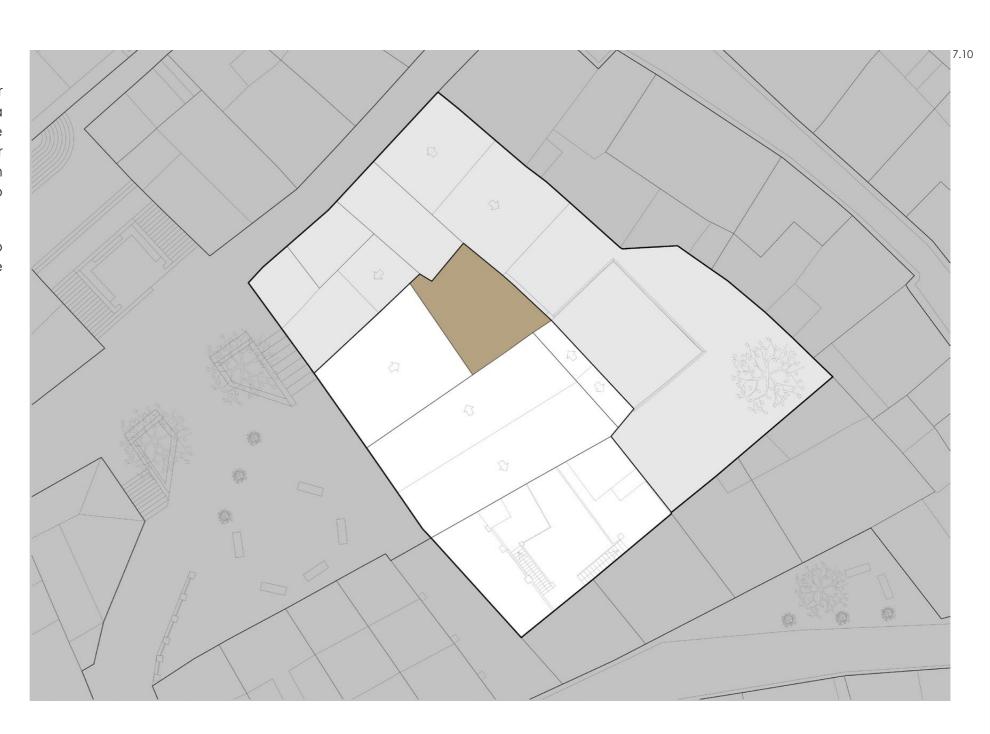
Imagen (7.10) Fase 3.

FASE 3

La tercera fase es la única en la cual se puede concretar mejor la datación, dado que, tras la defunción de la duquesa de Almodóvar, los albaceas envían un escrito donde se informa de modificaciones realizadas en la casa señorial por la duquesa siendo estas: la apertura del corral de la casa en el año 1810 y el añadido de dos prensas nuevas en el año 1811.

El corral estaba ubicado en lo que actualmente es el patio interior, debido a las marcas estratigráficas del muro que muestran tanto restos de cubierta como restos de una prensa.

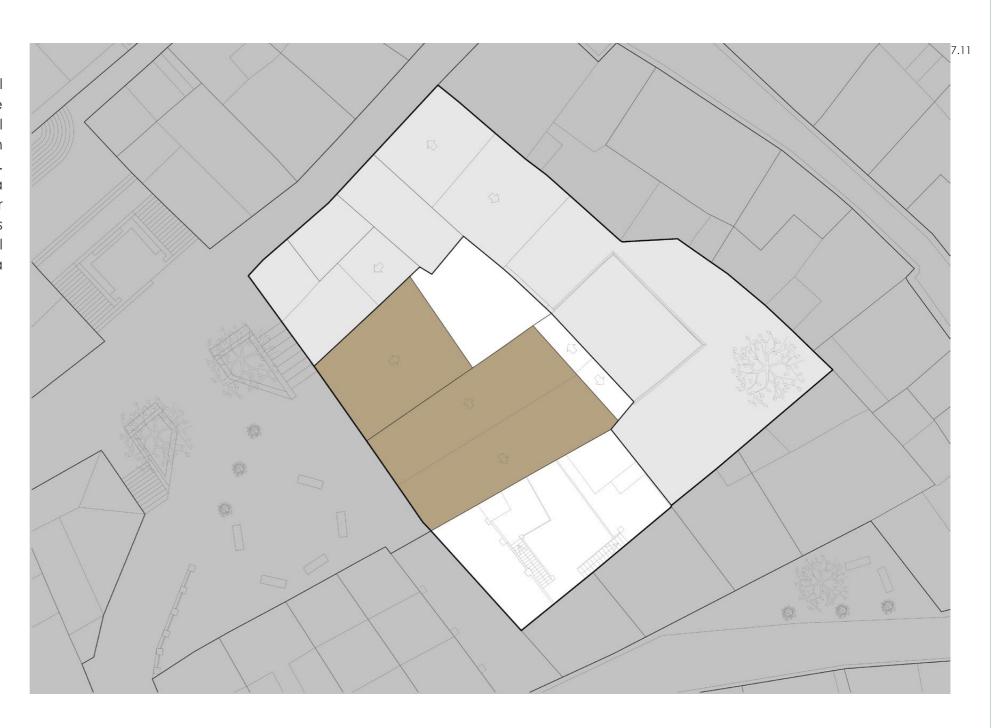
Imagen (7.11) Fase 4.

FASE 4

La cuarta fase está ubicada a finales del siglo XIX con el cambio de las cubiertas pasando de cubiertas posiblemente planas a cubiertas a dos aguas, suposición realizada por el análisis del lugar donde en el muro de medianería se divisan marcas de la presencia anterior de un forjado horizontal. Además, en esta intervención se da la hipótesis de la retirada del muro de tapia del último nivel sustituyéndolo por pilares según la lectura del lugar donde se aprecian marcas en el pavimento de una intervención que sigue el eje del muro inferior de tapia, proporcionando la posibilidad de la continuidad del muro inferior de tapia en el nivel superior.

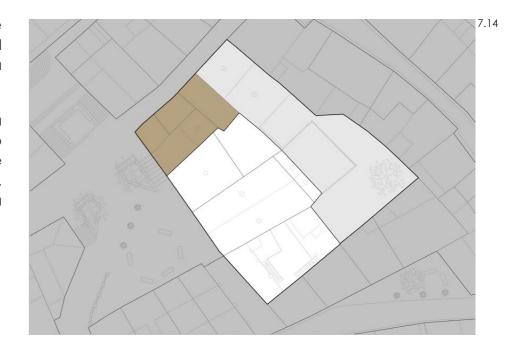
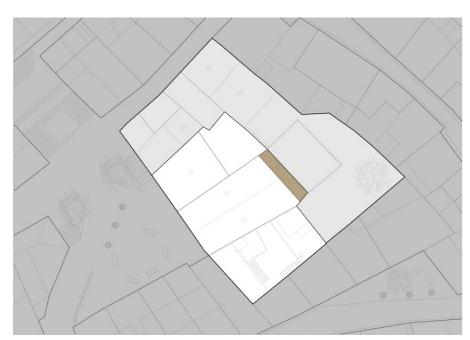
Entre principios y mediados del siglo XX, se retiró parte de la vivienda de la calle Larga número 40, concretamente el volumen que comunicaba la torre por su lado norte con la vivienda, dejando un patio y la torre exenta en ese sentido.

A mediados del siglo XX y anterior al 1956 por la comparativa con las fotografías aéreas del vuelo Americano serie B, se produce la modificación de las alturas de las viviendas de la calle Larga, los números 34, 36 y 38. Añadiendo hasta dos alturas más por encima de la altura original de la casa Señorial.

Imagen (7.12) Periodo 1, primera parte. Imagen (7.13) Periodo 1, segunda parte. Imagen (7.14) Periodo 1, tercera parte.

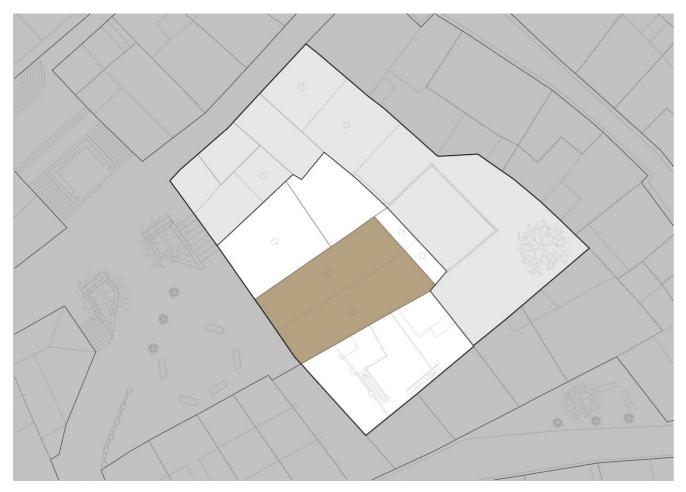
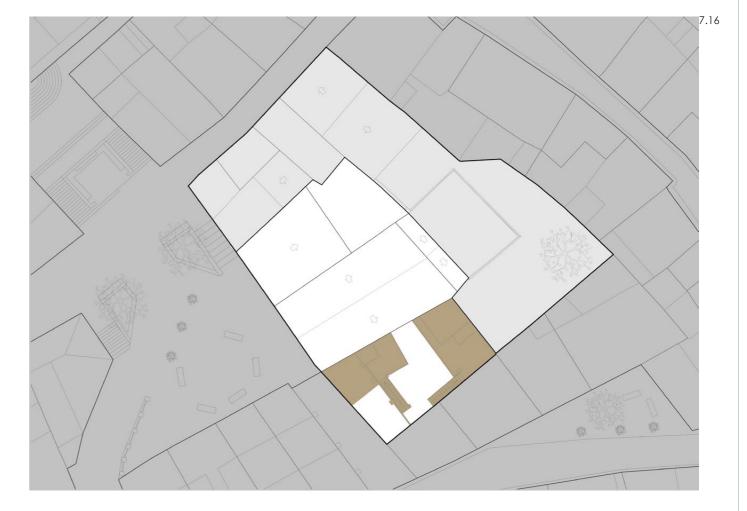
A finales del siglo XX, se genera un tercer volumen de dos alturas en el patio inferior, en el lado más este de la parcela, en el espacio que linda con el patio de la vivienda de la calle Larga número 40.

Imagen (7.15) Periodo 2, primera parte. Imagen (7.16) Periodo 2, segunda parte.

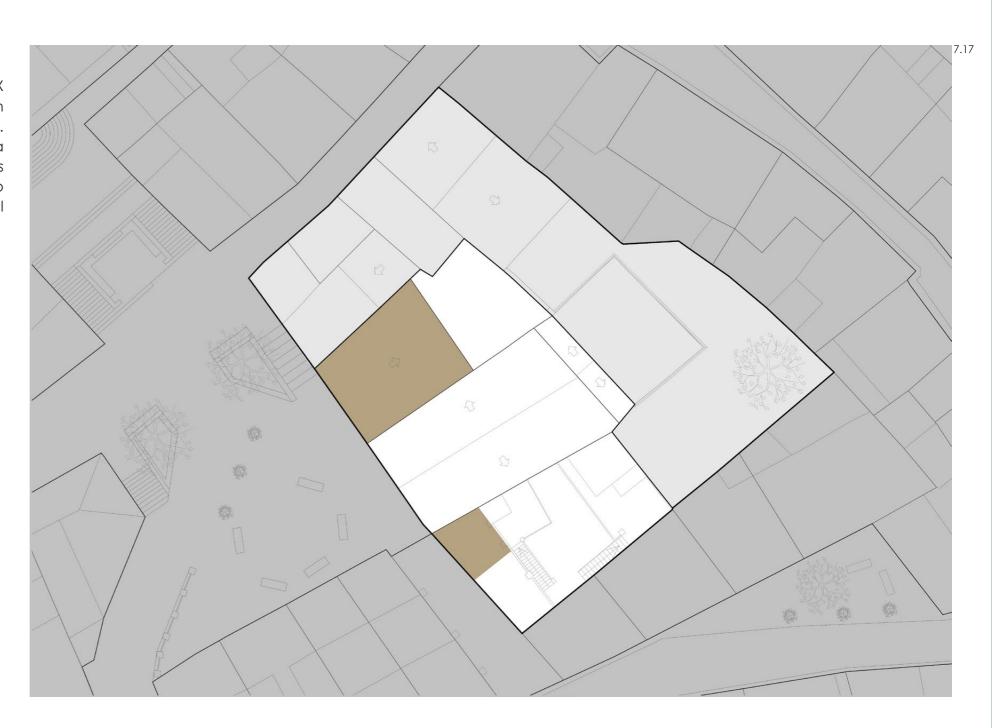
Imagen (7.17) Periodo 3.

PERIODO 3

El tercer periodo comprende desde finales del siglo XX hasta la actualidad. El volumen ubicado más al oeste en el patio, el cual era el primero construido, es demolido. Posteriormente, en el año 2016 se procedió a una consolidación estructural retirando la cubierta a dos aguas del volumen que alberga el acceso principal, cambiando la cubierta a una cubierta a un agua que vierte las aguas al patio interior.

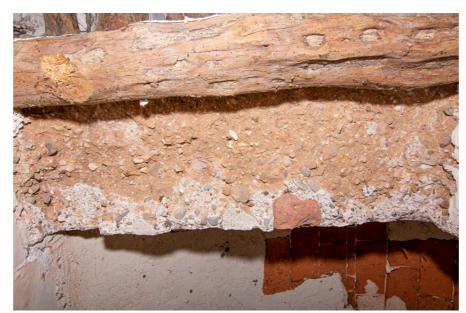
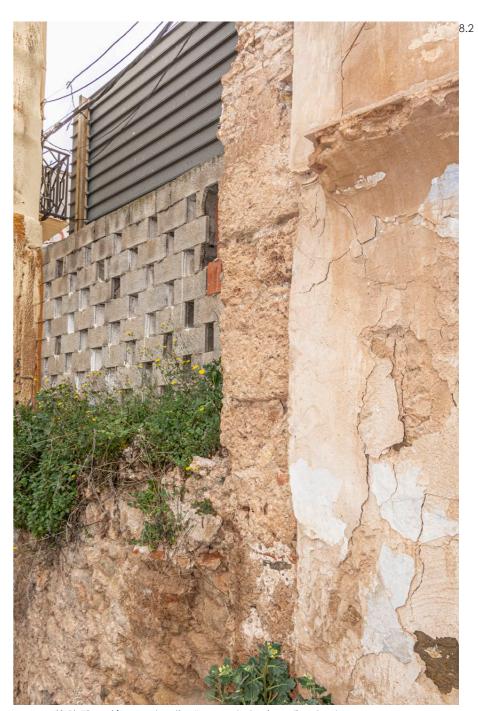
Originariamente el acabado superficial de los muros era el propio que se quedaba después de la retirada de la caja empleada para la realización del tapial. Posteriormente, al dejar de ser una casa señorial, una de las modificaciones que se produjeron fue un enlucido superficial continuo tanto en la cara interior como la exterior del muro con un acabado en pintura.

Su ordenación geométrica se compone por el perímetro del edificio además de muros portantes interiores que forman dos crujías en cada volumen. En el volumen del acceso principal las crujías siguen paralelamente el plano de fachada y son perpendiculares en el volumen sur al plano de fachada.

Imagen (8.1) "Sección constructiva" muro de tapia calicostrada. Imagen (8.2) Refuerzo en esquina, las primeras cajas de tapia están realizadas de piedra, las cajas superiores son reforzadas con ladrillo.

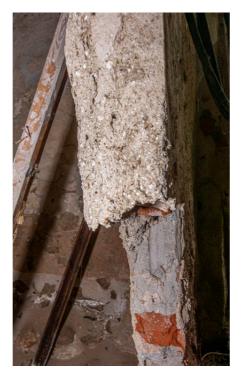
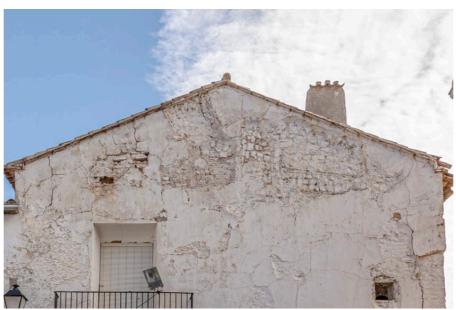
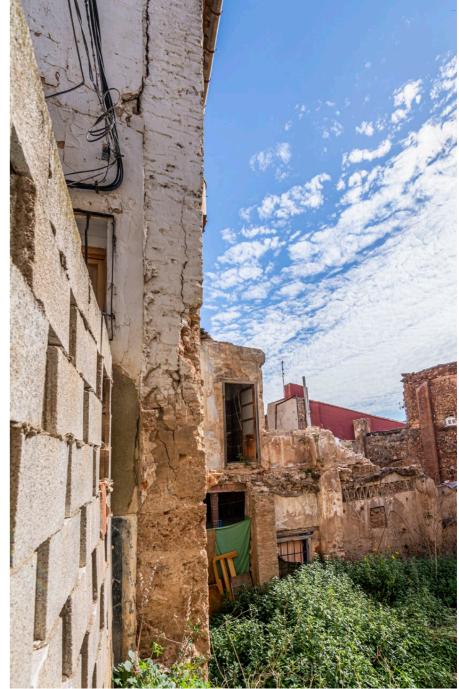
En las particiones interiores no ha podido cerciorarse el periodo de construcción concreto, sin embargo, dentro de las particiones que no han recibido una intervención reciente se desglosa en dos tipos.

El primero está realizado mediante mampostería ordinaria con un enlucido superficial para dar uniformidad al paramento, tiene un espesor de 15 centímetros. El segundo tipo es mediante tabiques de ladrillo macizo dispuesto a soga con enlucido en las dos caras, con un espesor de 15 centímetros que separan estancias de distinto uso.

Imagen (8.3) Tabique interior. Imagen (8.4) Tabique interior.

Imagen (8.5) Añadido de mampostería para realizar la cubierta a dos aguas.

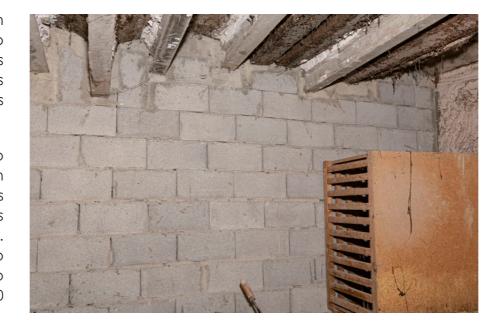
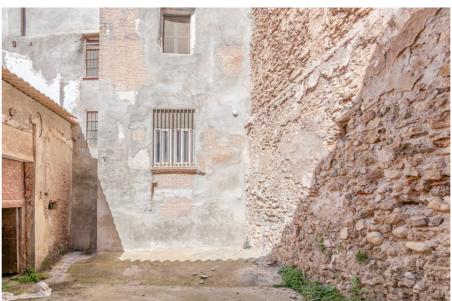
En el patio central, el muro de medianería que separa el patio con la vivienda de la calle Larga número 40 está compuesto mediante mampostería ordinaria, el muro cuenta con añadidos o reconstrucciones realizadas posteriormente, la parte del muro que no cuenta con ningún atado horizontal presenta un desplome notorio hacia el lado interior del patio. También en este patio se encuentra una parte del muro de medianería que realiza la separación con la casa de la calle Larga número 34.

Debido a enlucidos y reconstrucciones posteriores no se puede cerciorar el periodo de su construcción, sin embargo, debido a algunas partes sin enlucido dejan entrever unos elementos constructivos que dan la posibilidad de realizar una hipótesis de que el periodo de ese muro está en torno al siglo XVII hasta la segunda planta.

Imagen (8.7) Reconstrucción parcial del muro realizada con bloques de hormigón Imagen (8.8) Intervención en alzado interior de la vivienda de la calle Larga número 34. Imagen (8.9) Bóveda de cañón adherida a la torre y reconstrucción parcial de ladrillo

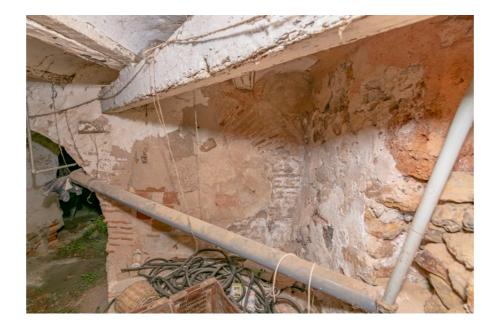
Imagen (8.10) Hueco cerrado realizado mediante u arco de ladrillo, con un hueco abierto a la izquierda.

En el alzado principal se hacen presentes algunos huecos previos que en la actualidad están cerrados debido al cambio de composición de paramento, siendo los huecos rellenados mediante mampostería o ladrillos, quedando diferenciados del tapial original. Otras marcas que muestran la ubicación previa son las distintas fisuras en el enlucido superficial.

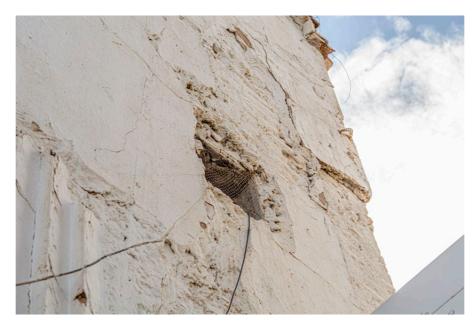
Imagen (8.11) Desprendimiento de la costra superficial en la esquina.

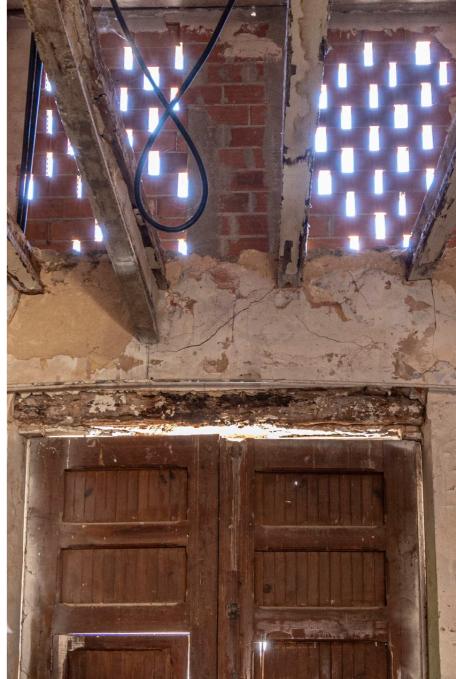
Imagen (8.12) Viguetas restantes de la retirada del forjado y el cerramiento del hueco

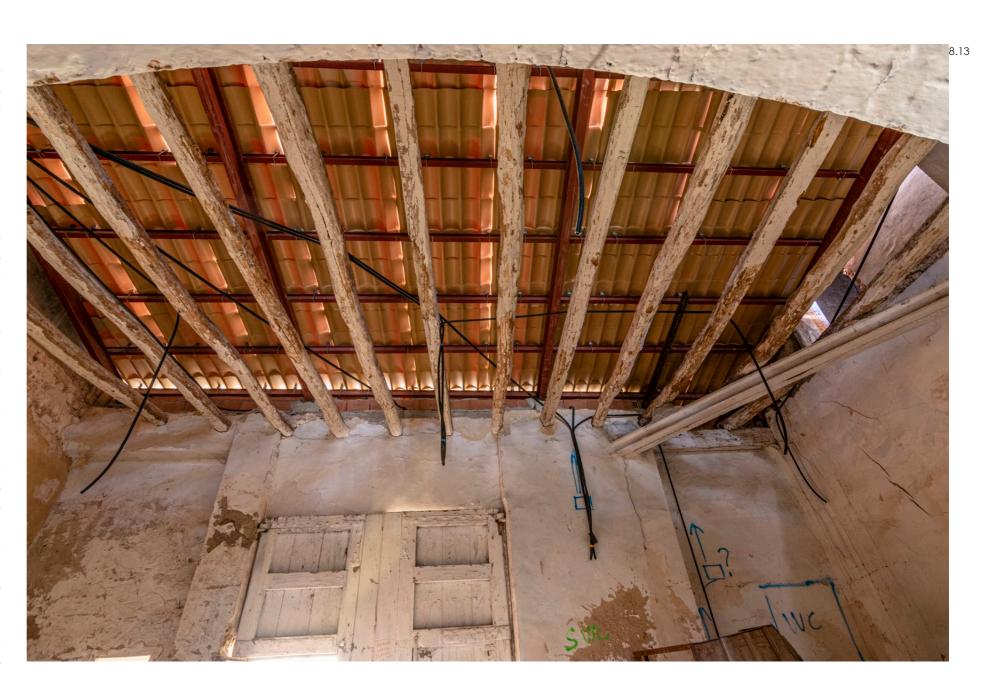
Imagen (8.13) Cubierta a un agua incorporada en el 2016.

En la actualidad, la cubierta del siglo XVIII del volumen del acceso principal fue retirada en una intervención realizada en el 2016, en su lugar, se colocó una cubierta inclinada a un agua que desemboca en el patio interior. La composición de la cubierta se simplifica al buscar una cubierta ligera. La parte superior está compuesta por paneles de PVC con imitación de teja de curva, el cual se ancla a unos perfiles IPE que sirven de correas y estos se apoyan sobre otros perfiles IPE de mayor dimensión al cual están soldados y realizan la función de vigas.

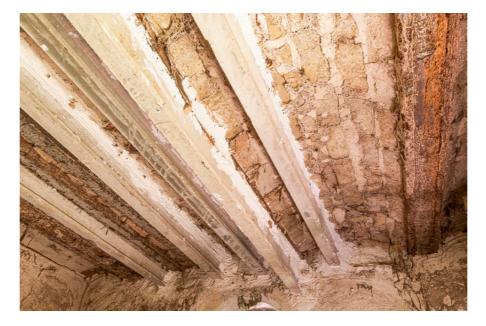
Imagen (8.14) Refuerzo inferior del forjado realizado mediante viguetas pretensadas de hormigón.

La estructura horizontal ha recibido una intervención en distintos puntos para el refuerzo de las viguetas y limitar sus flechas y desplomes. Estos refuerzos están realizados mediante viguetas de madera dispuestas tanto transversal como longitudinalmente por la cara inferior de las viguetas. Otros refuerzos realizados posteriores fueron empleados mediante viguetas prefabricadas de hormigón dispuestas de forma longitudinal.

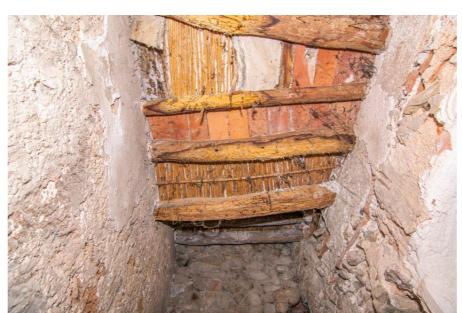
Imagen (8.15) Varias reconstrucciones del forjado adherido a la torre.

En el forjado inferior del volumen adherido a la torre ha habido varias intervenciones, dejando 4 tipos distintos de forjados. El forjado original es mediante cañizo con hormigón de cal para darle cohesión. La posterior intervención es mediante viguetas de madera con rasilla cerámica.

Otra parte del forjado fue reforzada mediante varas de madera dispuestas perpendiculares a las viguetas de madera. Y la última intervención se centra en una parte reconstruida mediante viguetas prefabricadas de hormigón con bovedillas de poliestireno.

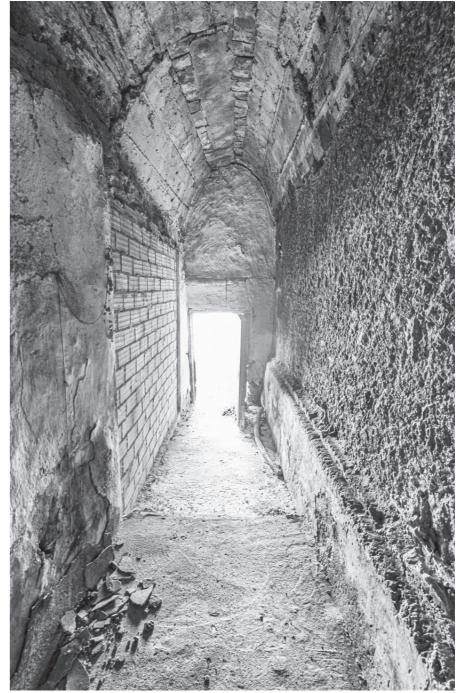
Imagen (8.16) Bóveda adherida a la torre.

En el acceso al volumen sur desde el patio central adherido a la torre y en la habitación de almacenamiento ubicada en la planta inferior, la estructura horizontal está realizada mediante una bóveda de cañón realizada con ladrillo cerámico, con una luz de 1,72 metros y 2,32 metros respectivamente.

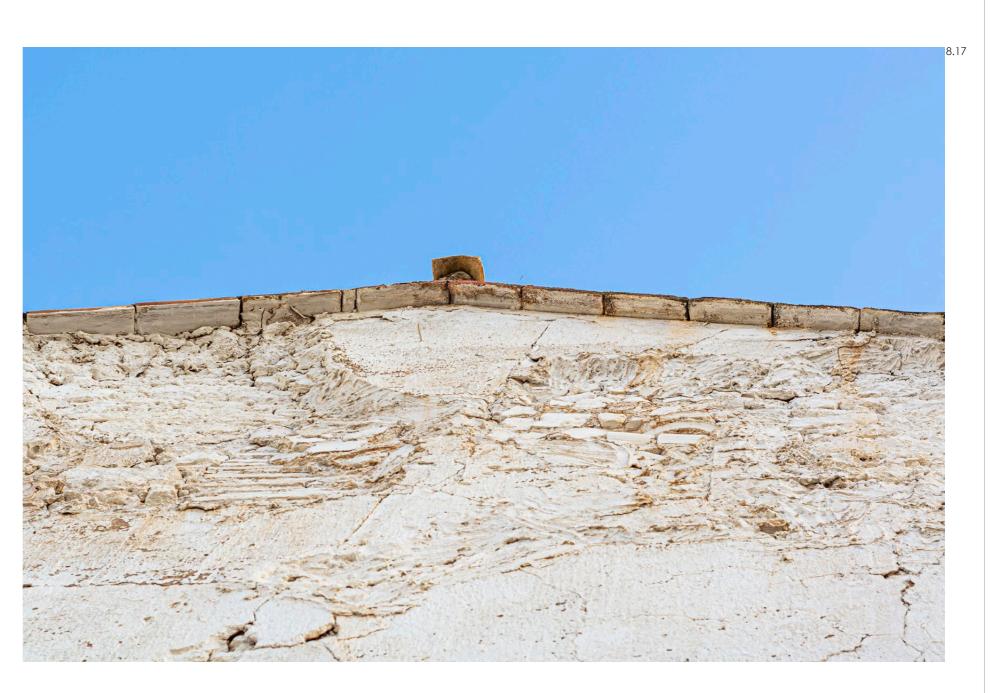
Imagen (8.17) Reconstrucción para realizar la cubierta a dos aguas.

Las cubiertas que sustituyeron a las originales eran cubiertas inclinadas a dos aguas, debido a su composición se produce la hipótesis de que fueron construidas durante el siglo XVIII durante el periodo de grandes nevadas. En el volumen de la entrada principal la cumbrera era paralela al plano de fachada y en el volumen del sur, la cumbrera es perpendicular al plano de fachada.
