MUSEO ETNOGRÁFICO, ARCHIVO Y BIBLIOTECA MUNICIPAL EN GESTALGAR

JOEL FERRE BELDA

RESUMEN

El objeto del trabajo es asentar un proyecto de intervención en la Plaza de la Constitución número 6, donde está ubicado una parte del Palacio de la Señoría (BIC), y en la parcela ubicada en la Plaza de la Constitución número 5. En la intervención se propone la ubicación de un museo etnográfico en la planta inferior para el turismo de interior, en el nivel superior el archivo municipal y en el último nivel la biblioteca municipal.

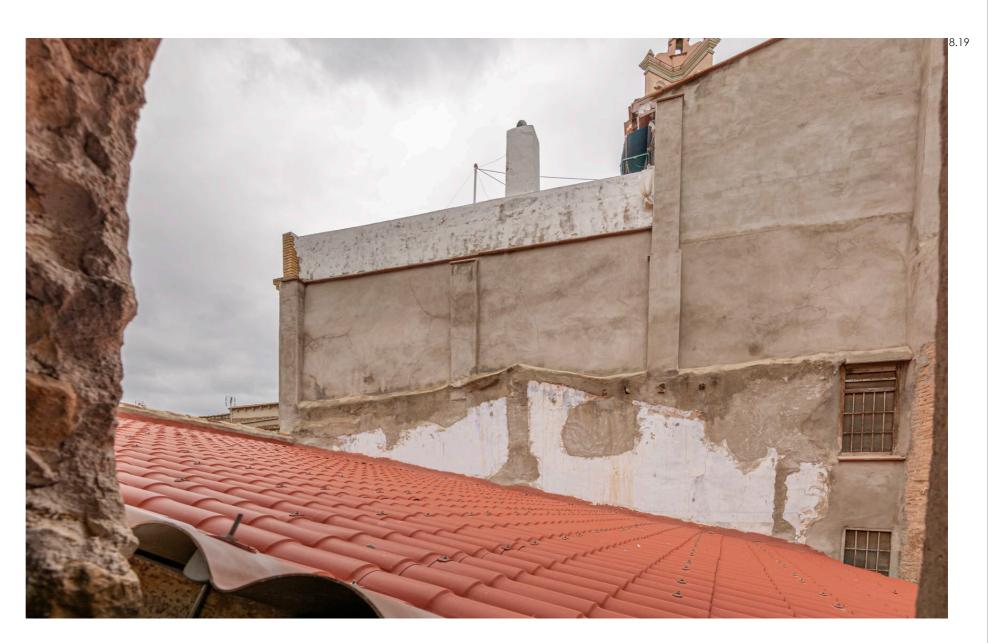
Imagen (8.18) Jácena de madera sobre la que descansan las viguetas de madera de la cubierta.

Imagen (8.19) Vestigios de las cubiertas previas.

La composición de las cubiertas del siglo XVIII se resuelven mediante una jácena de madera sobre la que apoyan los pares de madera. Sobre los pares se colocan las correas, también de madera, que sirven de apoyo para las rasillas cerámicas y sobre estas se ubican las tejas cerámicas curvas fijadas con mortero.

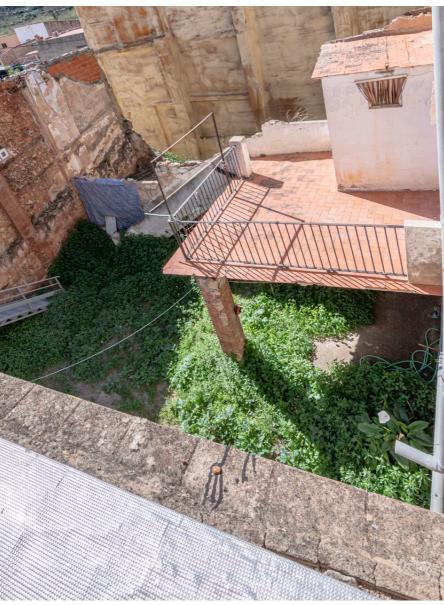
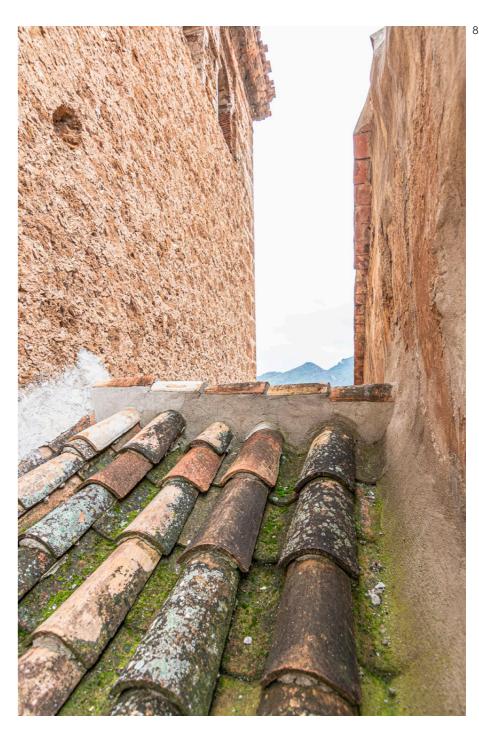
Imagen (8.20) Cubiertas volúmenes patio inferior. Imagen (8.21) Cumbrera del volumen adherido a la torre.

El volumen que une la torre con la edificación tiene una cubierta inclinada a dos aguas que sigue la línea de la cumbrera del volumen sur. La cubierta está realizada mediante viguetas de madera que han sido regularizadas para mantener un canto lo más continuo posible, no siendo así en el ancho, sobre ellas se dispone un cañizo con mortero

El volumen del patio ubicado más al oeste tiene las dos cubiertas planas, la transitable y la no transitable con el mismo acabado, producido por baldosas cerámicas. Su composición constructiva se compone por viguetas cerámicas armadas sobre las cuales se disponen rasillas cerámicas. Y sobre estas mortero de agarre y las baldosas cerámicas.

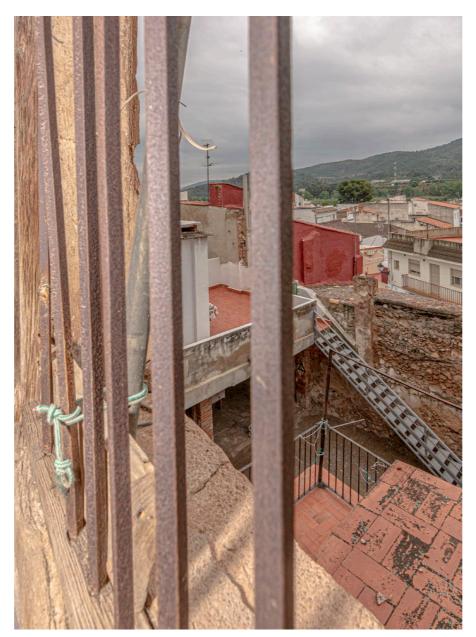
8.22

Imagen (8.22) Escalera metálica. Imagen (8.23) Escalera de bóveda catalana de dos tramos.

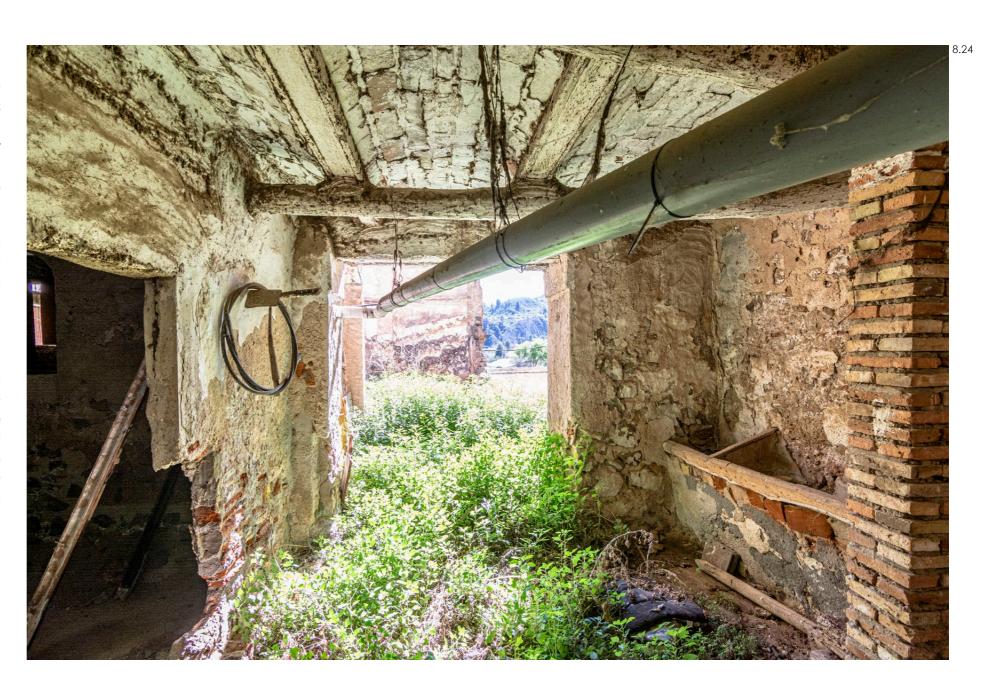
Imagen (8.24) Paso de instalaciones de saneamiento por mitad de un recorrido.

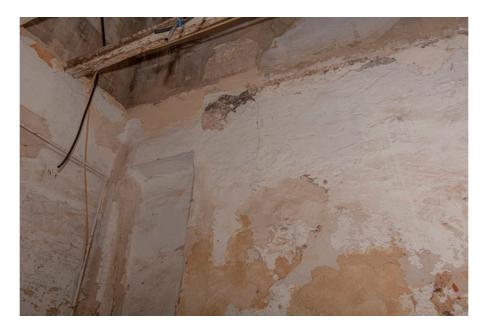
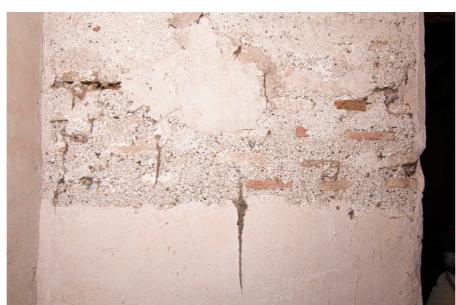
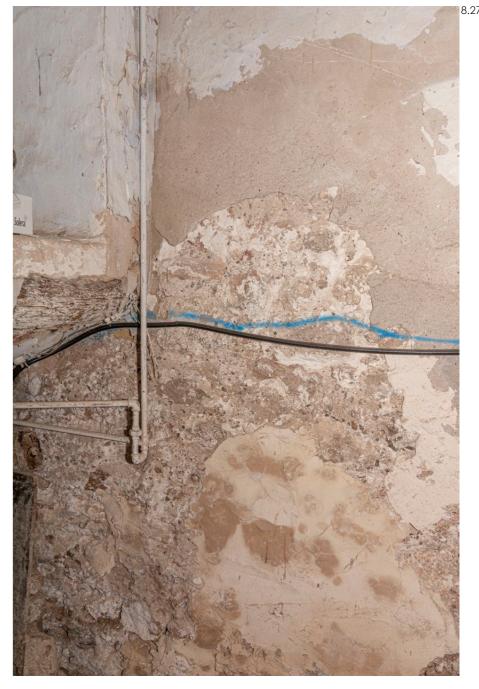
8.26

Imagen (8.25) Acabado superficial con distintas capas de pintura. Imagen (8.26) Acabado superficial del muro de tapia. Imagen (8.27) Acabado superficial donde se aprecian los acabados de los dos tipos de tapia y parte de recubrimiento posterior realizado con mortero y pintura.

El tono azul claro está presente en otras estancias pintado sobre un color blanco base. Está presente en el volumen adherido a la torre en el tramo del núcleo de escalera. También está ubicada esta pintura en la planta superior del volumen sur, el cual tiene además una franja horizontal a nivel de suelo con un espesor de 20 centímetros.

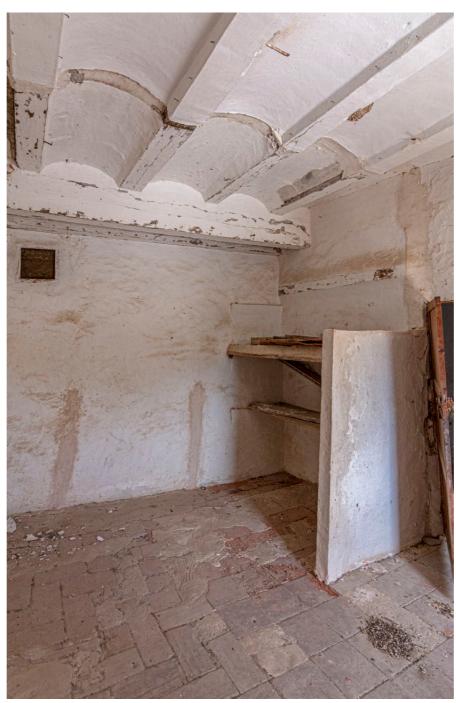
8.28

Imagen (8.28) Pavimento de mayor antigüedad de baldosa cerámica. Imagen (8.29) Pavimento más reciente dispuesto en la transformación de la vivienda.

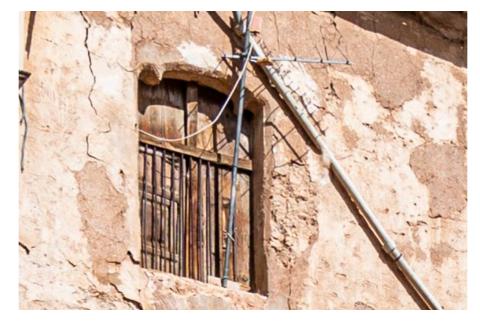
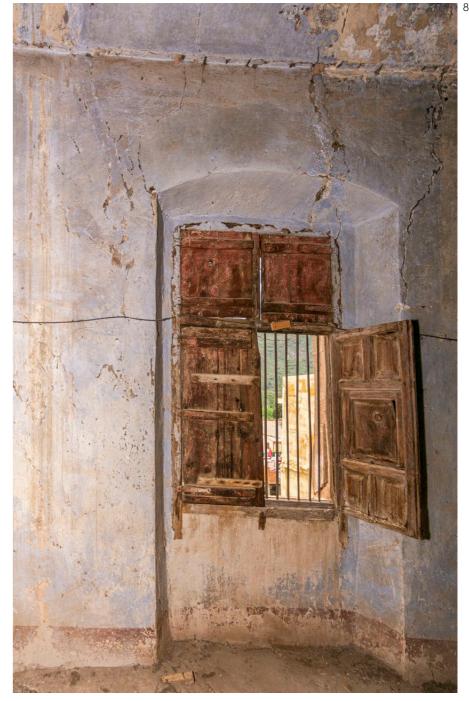
Imagen (8.30) Ventana gótica vista desde el exterior. Imagen (8.31) Ventana gótica vista desde el interior.

En la sala señorial queda aún presente una ventana original de la construcción que aún conserva su decoración realizada en yeso. La ventana es tipo cortina realizada a finales del siglo XV en estilo de gótico tardío. En la parte interior, a falta de un estudio más profundo sobre el paramento mediante una cata, se realiza la suposición de la existencia de unos bancos incrustados en el muro de forma perpendicular al hueco, para así aprovechar la luz que entraba por el hueco mientras si hiciera cualquier actividad como pudiera ser la costura.

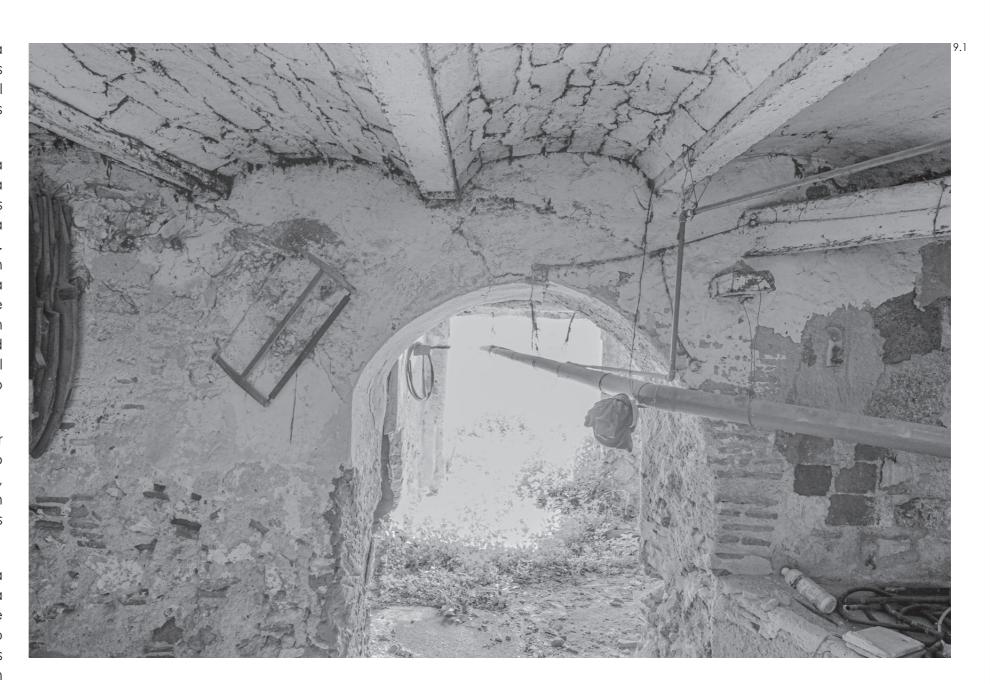
Imagen (8.32) Sala noble con la chimenea al fondo. Imagen (9.1) Hueco en muro realizado mediante un dintel en arco. perpendicular al alzado que da a la plaza. En el último nivel del volumen sur, en el espacio destinado a sala noble, en una intervención posterior se retiró el muro de tapia en este nivel y se ubicaron pilares en su lugar.

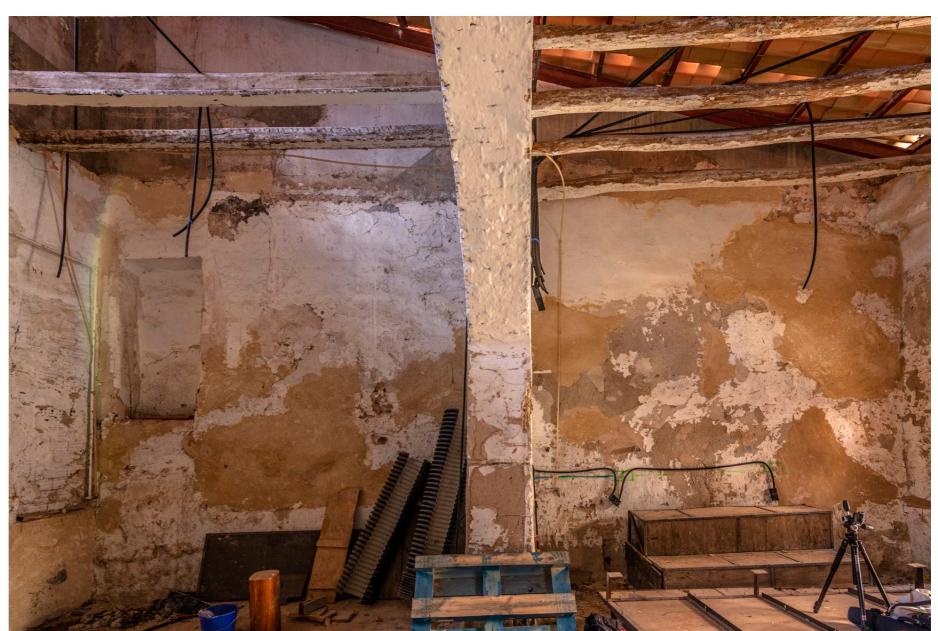
Imagen (9.2) Vista transversal del arco rebajado y apoyo de las viguetas de madera en los muros.

Dentro del edificio hay varias piezas singulares que aún persisten a pesar del deterioro producido por el paso del tiempo y abandono. Al acceder al edificio por el acceso principal se puede apreciar un arco rebajado con una luz de 5 metros.

En la composición general de los forjados se sigue un sistema de viguetas de madera en los forjados de separación entre plantas. Las vigas maestras o jácenas solo están presentes en el forjado de cubierta y en el forjado que separa la sala señorial con el altillo superior. Las viguetas se encuentran empotradas en los muros de tapia en todos los forjados de separación de las plantas exceptuando el forjado del altillo, que en un extremo se encuentra empotrado en el muro y en el otro extremo está apoyado sobre una jácena.

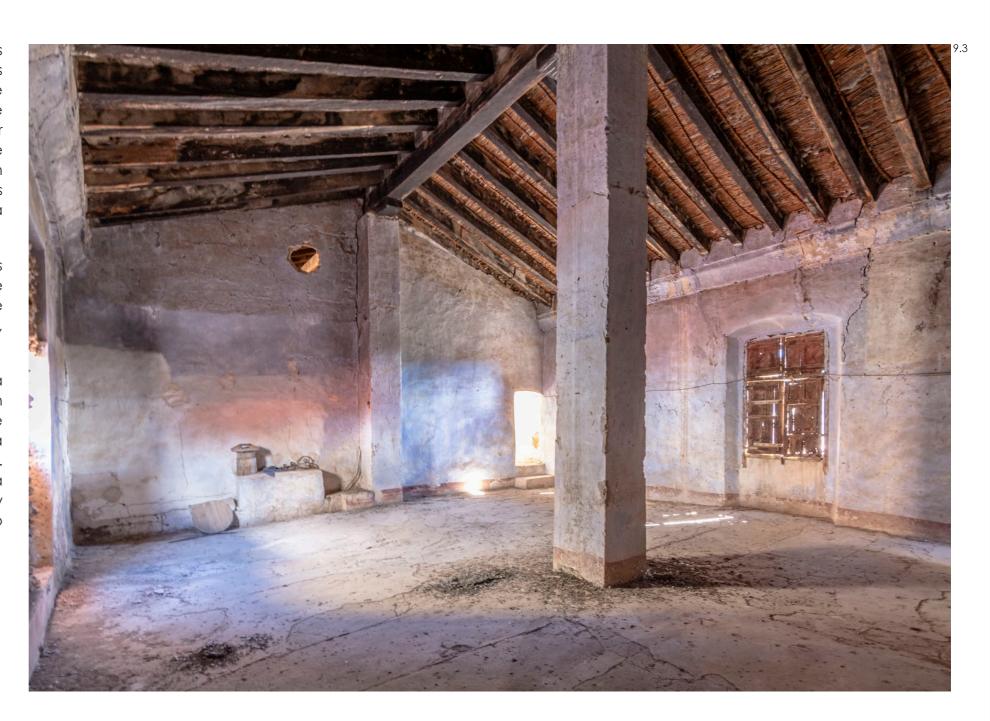
Imagen (9.3) Jácena de madera descansado sobre los pilares, sobre la jácena se disponen las viguetas de madera que se empotran en el muro.

Las vigas de madera que componen los forjados, además de los tipos de empotramiento o apoyo que emplean, se destaca que no tienen una continuidad en el cambio de una crujía a otra, tanto en el caso de empotramiento a muro, como en el caso de apoyo sobre jácena.

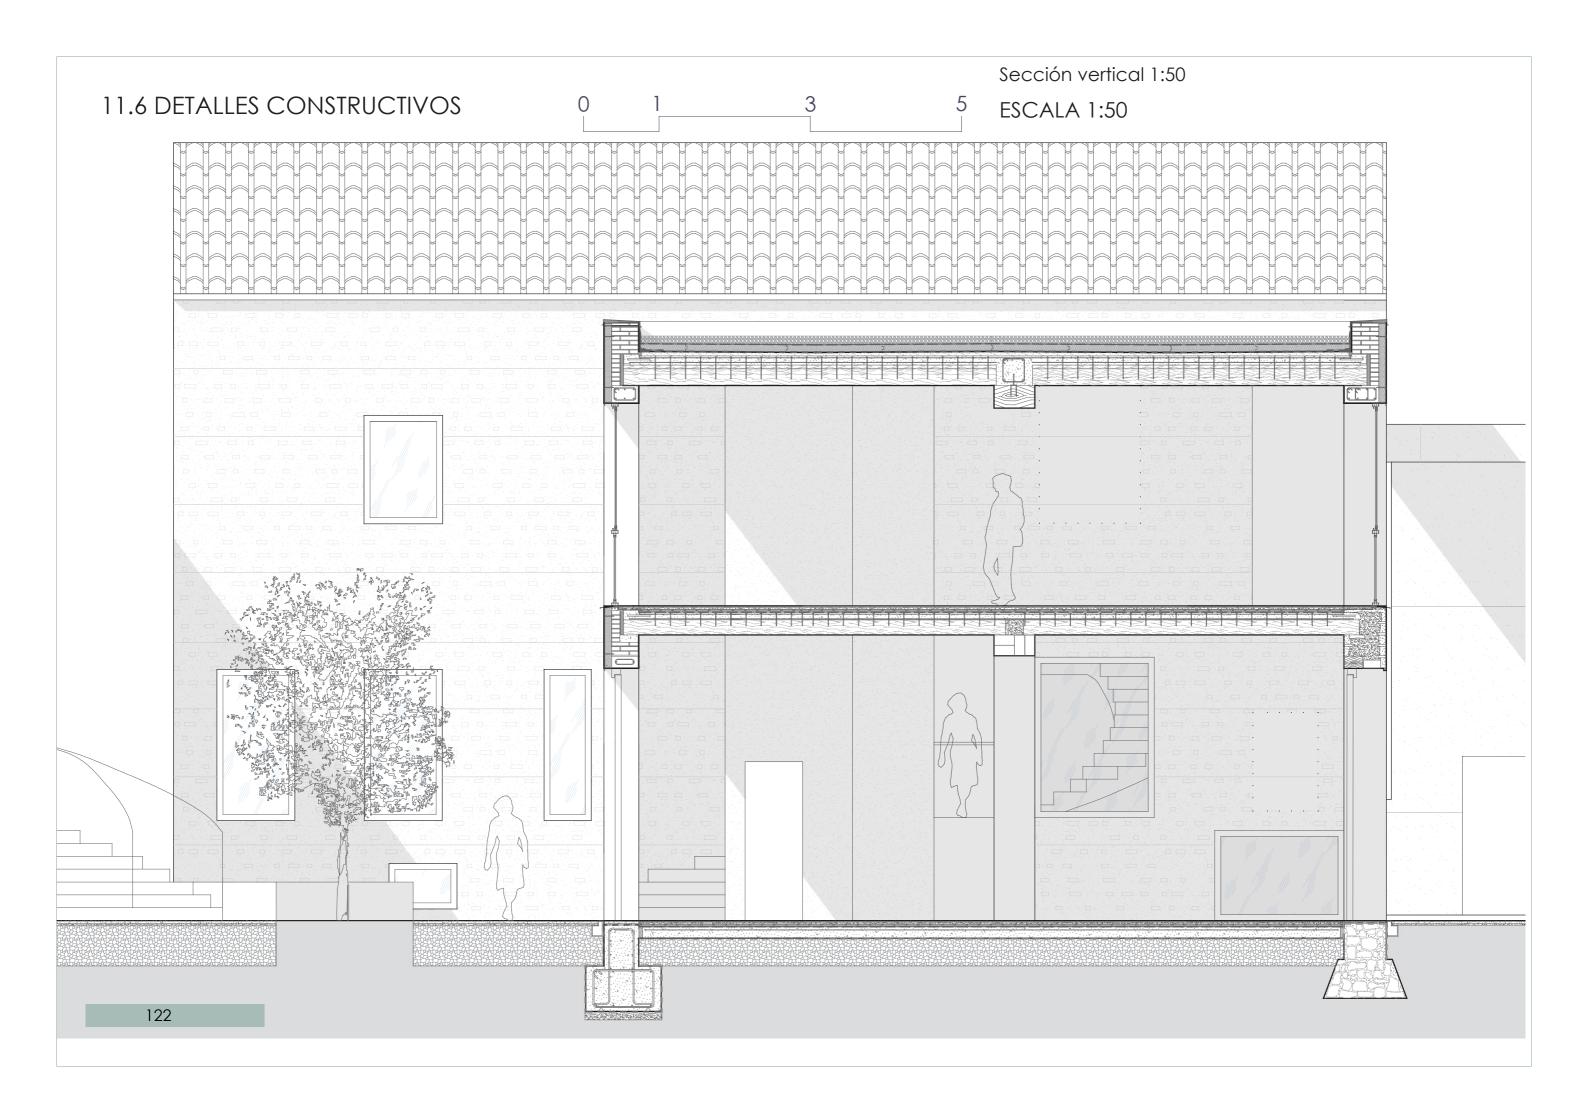
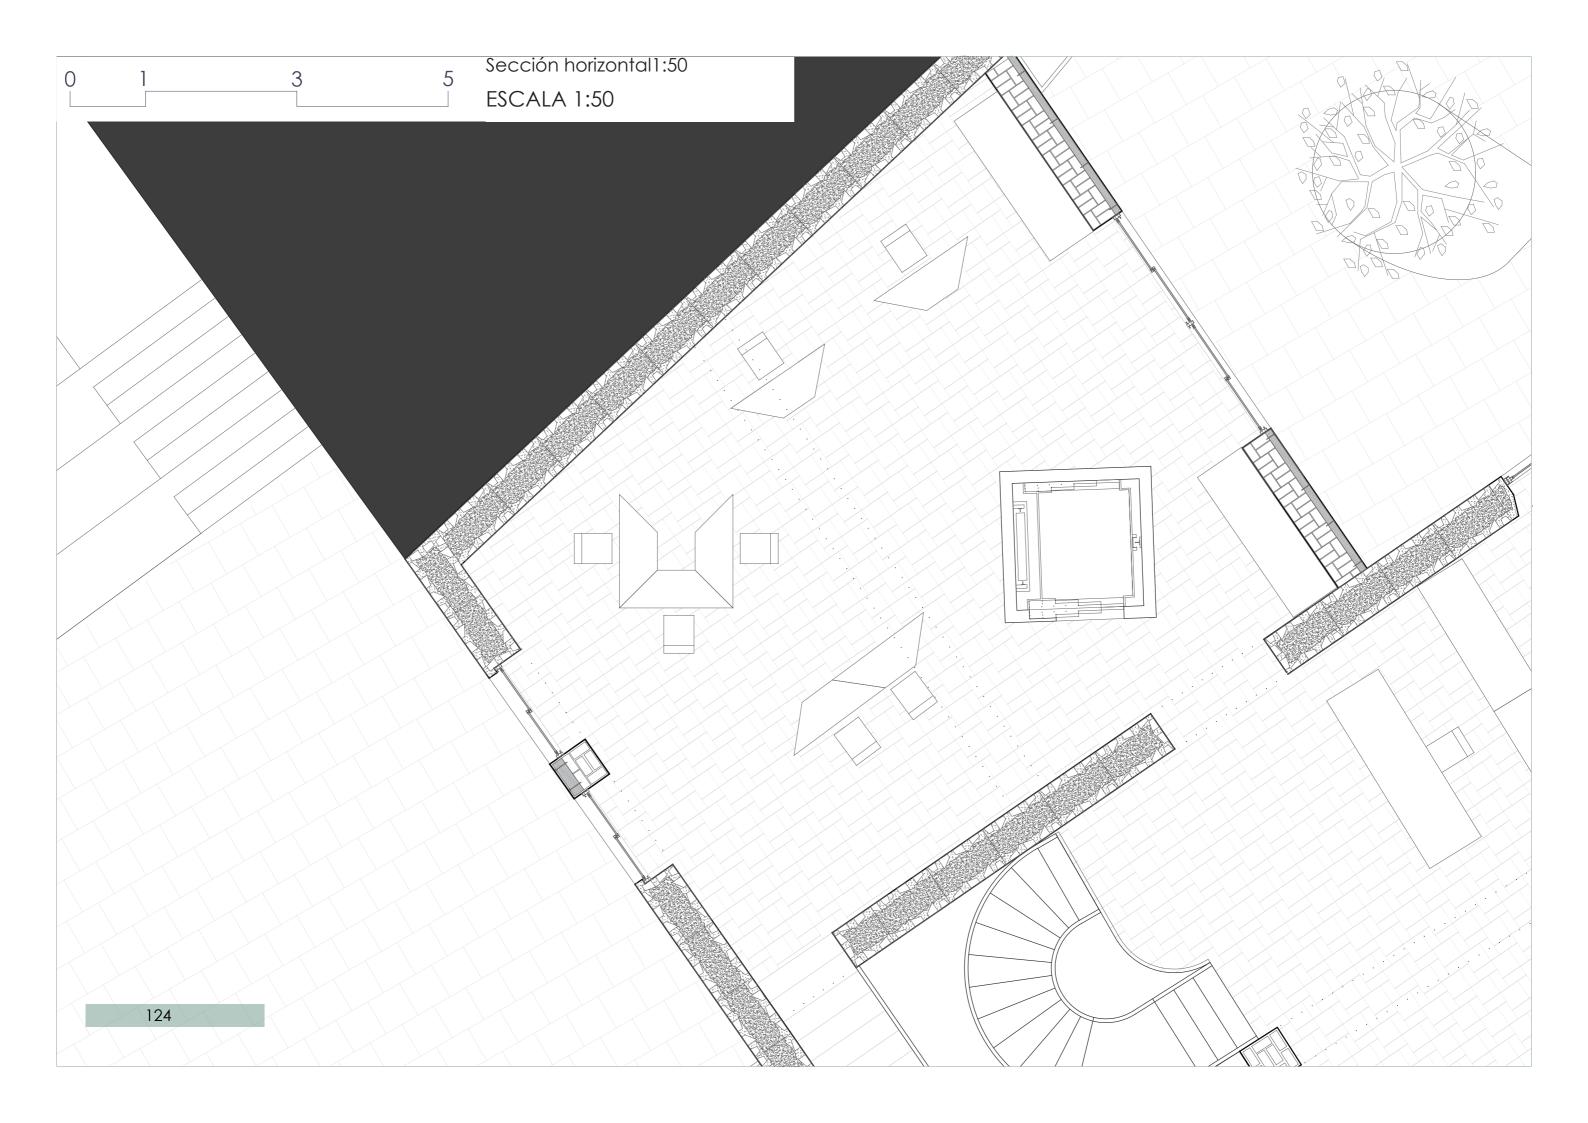
- 2 Ladrillo cerámico macizo
- 3 Vigueta de madera rectangular 17x30 cm
- 4 Correa de madera
- 5 Hormigón de cal
- 6 Tierra compacta
- 7 Fragmento ladrillo macizo

- 8 Muro de tapia calicostrada con verdugadas de ladrillo. Espesor 56 cm
- 9 Vigueta de madera en forma de T 12x20 cm
- 10 Revoltón de ladrillo cerámico
- 11 Baldosa cerámica tradicional

- 31 Junta perimetral de XPS
- 32 Angular protección
- 33 Anclaje Ondutherm
- 34 Solera de hormigón
- 35 Anclaje Onduline
- 36 Lámina impermeabilizante autoprotegida

La sección representada está elaborada para una representación en un A2 a una escala de 1:20, para su adaptación a la memoria en A3 se reescala a 1:30.

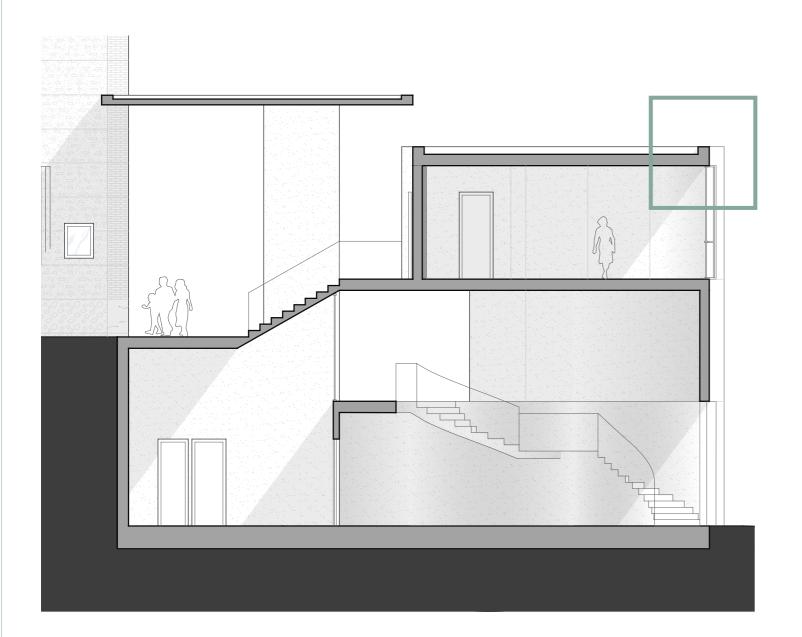
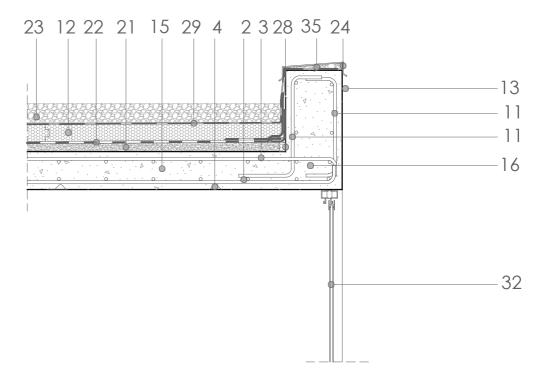
- 1 Losa de cimentación de hormigón armado con aditivio impermeabilizante Krystaline. Canto 60 cm HA-30
- 2 Armado inferior
- 3 Armado superior
- 4 Calzo de apoyo
- 5 Llave de cortante
- 6 Hormigón de limpieza 7 Acabado superficial fratasado
- 8 Estribo
- 9 Viga de borde
- 10 Muro de hormigón armado con aditivio
- impermeabilizante Krystaline. Espesor 25 cm HA-30
- 11 Armadura del muro
- 12 Aislante Poliestireno extruido (XPS). Resistencia a compresión >=300 kPa. Conductividad térmica 0,036 W/mK.
- 13 Acabado superficial abujardado
- 14 Goterón
- 15 Losa de hormigón armado con aditivio impermeabilizante Krystaline. Canto 20 cm HA-30
- 16 Muro de hormigón armado con aditivio
- impermeabilizante Krystaline. Espesor 30 cm HA-30
- 17 Pavimento exterior piedra coto
- 18 Tablero Madera-Cemento Viroc Brut Gris. Espesor 12 mm

- 19 Canal inferior
- 20 Canal superior
- 21 Hormigón de pendiente
- 22 Lámina impermeabilizante flexible de PVC-P
- 23 Grava de canto rodado de 16 a 32 mm de diámetro
- 24 Albardilla de chapa de acero
- 25 Armadura refuerzo peldaño
- 26 Junta de hormigonado
- 27 Doble tablero Madera-Cemento
- Viroc Brut Gris. Espesor 12 mm 28 Junta perimetral de XPS
- 29 Fieltro protector
- 30 Mortero de agarre
- 31 Adoquín cerámico
- 32 Carpintería de aluminio con rotura de puente térmico. Ventana corredera vidrio doble 4/12/4 baja emisividad U=1,6 W/m²K
- 33 Carpintería de aluminio con rotura de puente térmico. Ventana fija vidrio doble 4/12/4 baja emisividad U=1,6 W/m²K
- 34 Canalón oculto
- 35 Lámina impermeable autoprotegida
- 36 Anclaje paneles VIROC
- 37 Carpintería de aluminio fija con vidrio translúcido de seguridad resistente a impactos

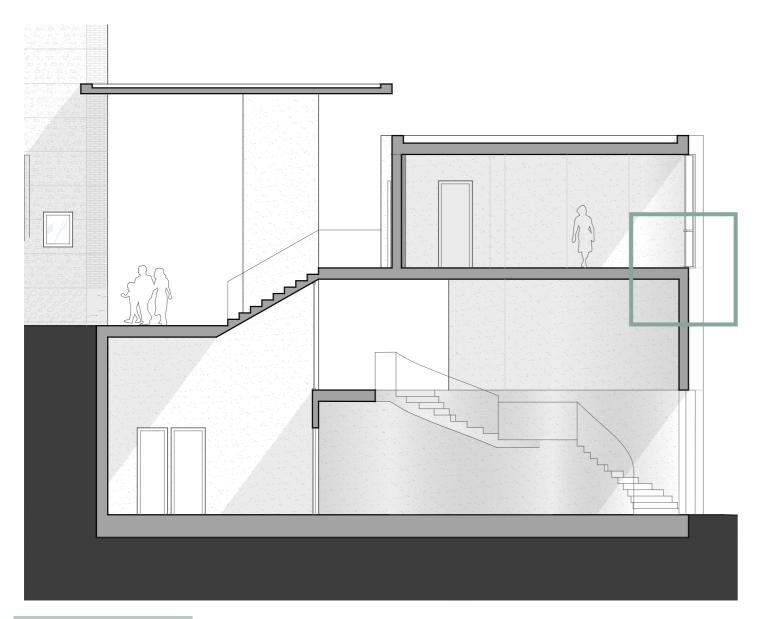
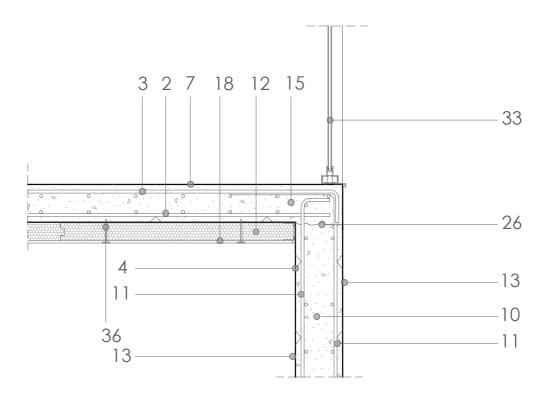
- 1 Losa de cimentación de hormigón armado con aditivio impermeabilizante Krystaline. Canto 60 cm HA-30
- 2 Armado inferior
- 3 Armado superior
- 4 Calzo de apoyo
- 5 Llave de cortante
- 6 Hormigón de limpieza 7 Acabado superficial fratasado
- 8 Estribo
- 9 Viga de borde
- 10 Muro de hormigón armado con aditivio
- impermeabilizante Krystaline. Espesor 25 cm HA-30
- 11 Armadura del muro
- 12 Aislante Poliestireno extruido (XPS). Resistencia a compresión >=300 kPa. Conductividad térmica 0,036 W/mK.
- 13 Acabado superficial abujardado
- 14 Goterón
- 15 Losa de hormigón armado con aditivio
- impermeabilizante Krystaline. Canto 20 cm HA-30
- 16 Muro de hormigón armado con aditivio
- impermeabilizante Krystaline. Espesor 30 cm HA-30
- 17 Pavimento exterior piedra coto
- 18 Tablero Madera-Cemento Viroc Brut Gris. Espesor 12 mm

- 19 Canal inferior
- 20 Canal superior
- 21 Hormigón de pendiente
- 22 Lámina impermeabilizante flexible de PVC-P
- 23 Grava de canto rodado de 16 a 32 mm de diámetro
- 24 Albardilla de chapa de acero
- 25 Armadura refuerzo peldaño
- 26 Junta de hormigonado
- 27 Doble tablero Madera-Cemento
- Viroc Brut Gris. Espesor 12 mm
- 28 Junta perimetral de XPS 29 Fieltro protector
- 30 Mortero de agarre
- 31 Adoquín cerámico
- 32 Carpintería de aluminio con rotura de puente térmico. Ventana corredera vidrio doble 4/12/4 baja emisividad U=1,6 W/m²K
- 33 Carpintería de aluminio con rotura de puente térmico. Ventana fija vidrio doble 4/12/4 baja
- emisividad U=1,6 W/m²K
- 34 Canalón oculto
- 35 Lámina impermeable
- 36 Anclaje paneles VIROC
- 37 Carpintería de aluminio fija con vidrio translúcido de seguridad resistente a impactos

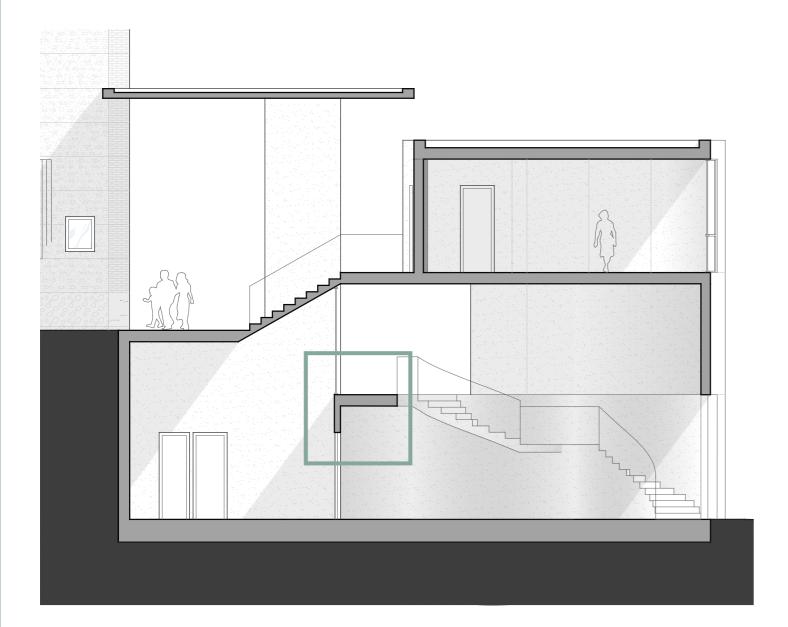
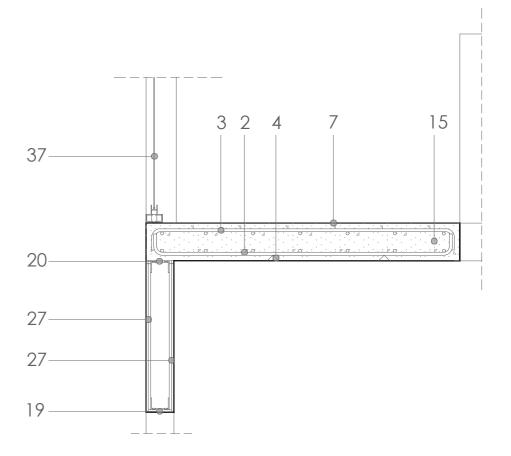
- 1 Losa de cimentación de hormigón armado con aditivio impermeabilizante Krystaline. Canto 60 cm HA-30
- 2 Armado inferior
- 3 Armado superior
- 4 Calzo de apoyo
- 5 Llave de cortante
- 6 Hormigón de limpieza 7 Acabado superficial fratasado
- 8 Estribo
- 9 Viga de borde
- 10 Muro de hormigón armado con aditivio

impermeabilizante Krystaline. Espesor 25 cm HA-30

11 Armadura del muro

- 12 Aislante Poliestireno extruido (XPS). Resistencia a compresión >=300 kPa. Conductividad térmica 0,036 W/mK.
- 13 Acabado superficial abujardado
- 14 Goterón
- 15 Losa de hormigón armado con aditivio impermeabilizante Krystaline. Canto 20 cm HA-30
- 16 Muro de hormigón armado con aditivio impermeabilizante Krystaline. Espesor 30 cm HA-30
- 17 Pavimento exterior piedra coto
- 18 Tablero Madera-Cemento Viroc Brut Gris. Espesor 12 mm

- 19 Canal inferior
- 20 Canal superior
- 21 Hormigón de pendiente
- 22 Lámina impermeabilizante flexible de PVC-P
- 23 Grava de canto rodado de 16 a 32 mm de diámetro
- 24 Albardilla de chapa de acero
- 25 Armadura refuerzo peldaño
- 26 Junta de hormigonado
- 27 Doble tablero Madera-Cemento
- Viroc Brut Gris. Espesor 12 mm
- 28 Junta perimetral de XPS
- 29 Fieltro protector
- 30 Mortero de agarre 31 Adoquín cerámico
- 32 Carpintería de aluminio con rotura de puente térmico. Ventana corredera vidrio doble 4/12/4 baja emisividad U=1,6 W/m²K
- 33 Carpintería de aluminio con rotura de puente térmico. Ventana fija vidrio doble 4/12/4 baja
- emisividad U=1,6 W/m²K
- 34 Canalón oculto 35 Lámina impermeable autoprotegida
- 36 Anclaje paneles VIROC
- 37 Carpintería de aluminio fija con vidrio translúcido de seguridad resistente a impactos

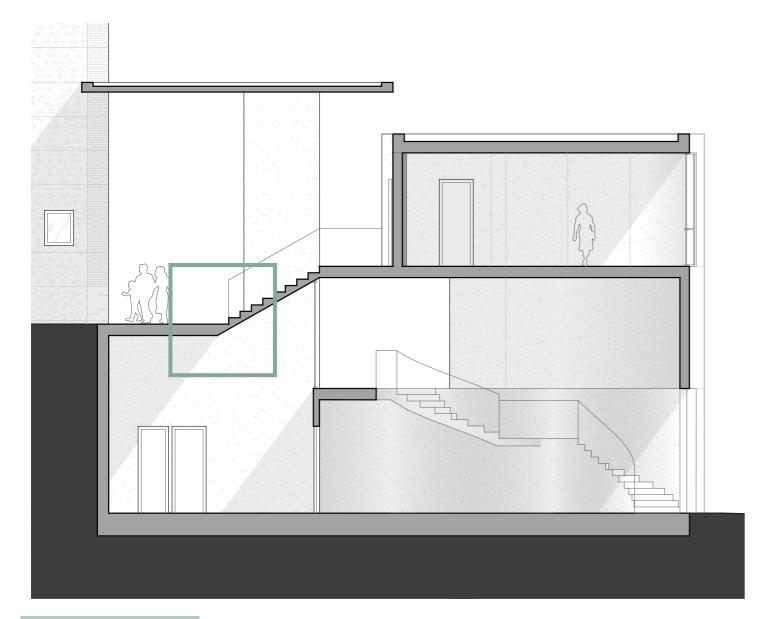
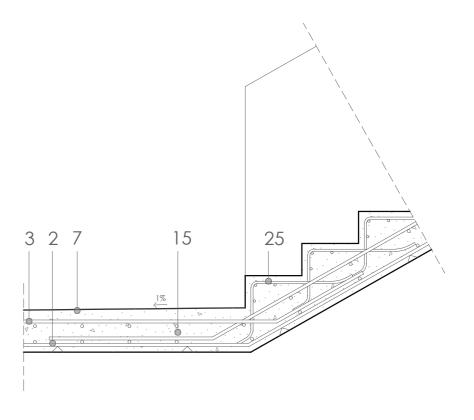
- 1 Losa de cimentación de hormigón armado con aditivio impermeabilizante Krystaline. Canto 60 cm HA-30
- 2 Armado inferior
- 3 Armado superior
- 4 Calzo de apoyo
- 5 Llave de cortante
- 6 Hormigón de limpieza
- 7 Acabado superficial fratasado 8 Estribo
- 9 Viga de borde
- 10 Muro de hormigón armado con aditivio
- impermeabilizante Krystaline. Espesor 25 cm HA-30
- 11 Armadura del muro
- 12 Aislante Poliestireno extruido (XPS). Resistencia a compresión >=300 kPa. Conductividad térmica 0,036 W/mK.
- 13 Acabado superficial abujardado
- 14 Goterón
- 15 Losa de hormigón armado con aditivio impermeabilizante Krystaline. Canto 20 cm HA-30
- 16 Muro de hormigón armado con aditivio
- impermeabilizante Krystaline. Espesor 30 cm HA-30
- 17 Pavimento exterior piedra coto
- 18 Tablero Madera-Cemento Viroc Brut Gris. Espesor 12 mm

- 19 Canal inferior
- 20 Canal superior
- 21 Hormigón de pendiente
- 22 Lámina impermeabilizante flexible de PVC-P
- 23 Grava de canto rodado de 16 a 32 mm de diámetro
- 24 Albardilla de chapa de acero
- 25 Armadura refuerzo peldaño
- 26 Junta de hormigonado
- 27 Doble tablero Madera-Cemento
- Viroc Brut Gris. Espesor 12 mm
- 28 Junta perimetral de XPS 29 Fieltro protector
- 30 Mortero de agarre
- 31 Adoquín cerámico
- 32 Carpintería de aluminio con rotura de puente térmico. Ventana corredera vidrio doble 4/12/4 baja emisividad U=1,6 W/m²K
- 33 Carpintería de aluminio con rotura de puente térmico. Ventana fija vidrio doble 4/12/4 baja
- emisividad U=1,6 W/m²K
- 34 Canalón oculto 35 Lámina impermeable autoprotegida
- 36 Anclaje paneles VIROC
- 37 Carpintería de aluminio fija con vidrio translúcido de seguridad resistente a impactos

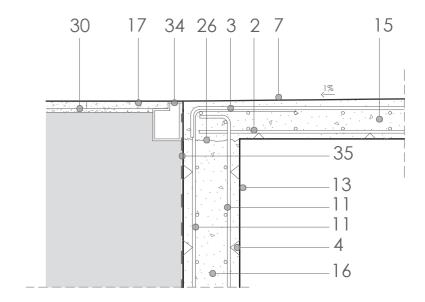
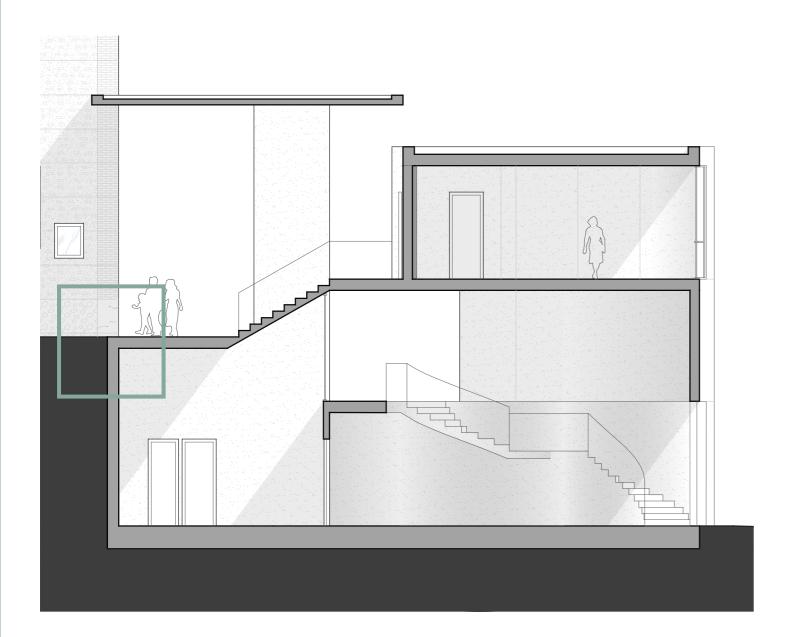
- 1 Losa de cimentación de hormigón armado con aditivio impermeabilizante Krystaline. Canto 60 cm HA-30
- 2 Armado inferior
- 3 Armado superior
- 4 Calzo de apoyo
- 5 Llave de cortante
- 6 Hormigón de limpieza 7 Acabado superficial fratasado
- 8 Estribo
- 9 Viga de borde
- 10 Muro de hormigón armado con aditivio
- impermeabilizante Krystaline. Espesor 25 cm HA-30
- 11 Armadura del muro
- 12 Aislante Poliestireno extruido (XPS). Resistencia a compresión >=300 kPa. Conductividad térmica 0,036 W/mK.
- 13 Acabado superficial abujardado
- 14 Goterón
- 15 Losa de hormigón armado con aditivio
- impermeabilizante Krystaline. Canto 20 cm HA-30
- 16 Muro de hormigón armado con aditivio impermeabilizante Krystaline. Espesor 30 cm HA-30
- 17 Pavimento exterior piedra coto
- 18 Tablero Madera-Cemento Viroc Brut Gris. Espesor 12 mm

- 19 Canal inferior
- 20 Canal superior
- 21 Hormigón de pendiente
- 22 Lámina impermeabilizante flexible de PVC-P
- 23 Grava de canto rodado de 16 a 32 mm de diámetro
- 24 Albardilla de chapa de acero
- 25 Armadura refuerzo peldaño
- 26 Junta de hormigonado
- 27 Doble tablero Madera-Cemento
- Viroc Brut Gris. Espesor 12 mm
- 28 Junta perimetral de XPS
- 29 Fieltro protector
- 30 Mortero de agarre 31 Adoquín cerámico
- 32 Carpintería de aluminio con rotura de puente térmico. Ventana corredera vidrio doble 4/12/4 baja
- emisividad U=1,6 W/m²K
- 33 Carpintería de aluminio con rotura de puente térmico. Ventana fija vidrio doble 4/12/4 baja
- emisividad U=1,6 W/m²K
- 34 Canalón oculto 35 Lámina impermeable autoprotegida
- 36 Anclaje paneles VIROC
- 37 Carpintería de aluminio fija con vidrio translúcido de seguridad resistente a impactos

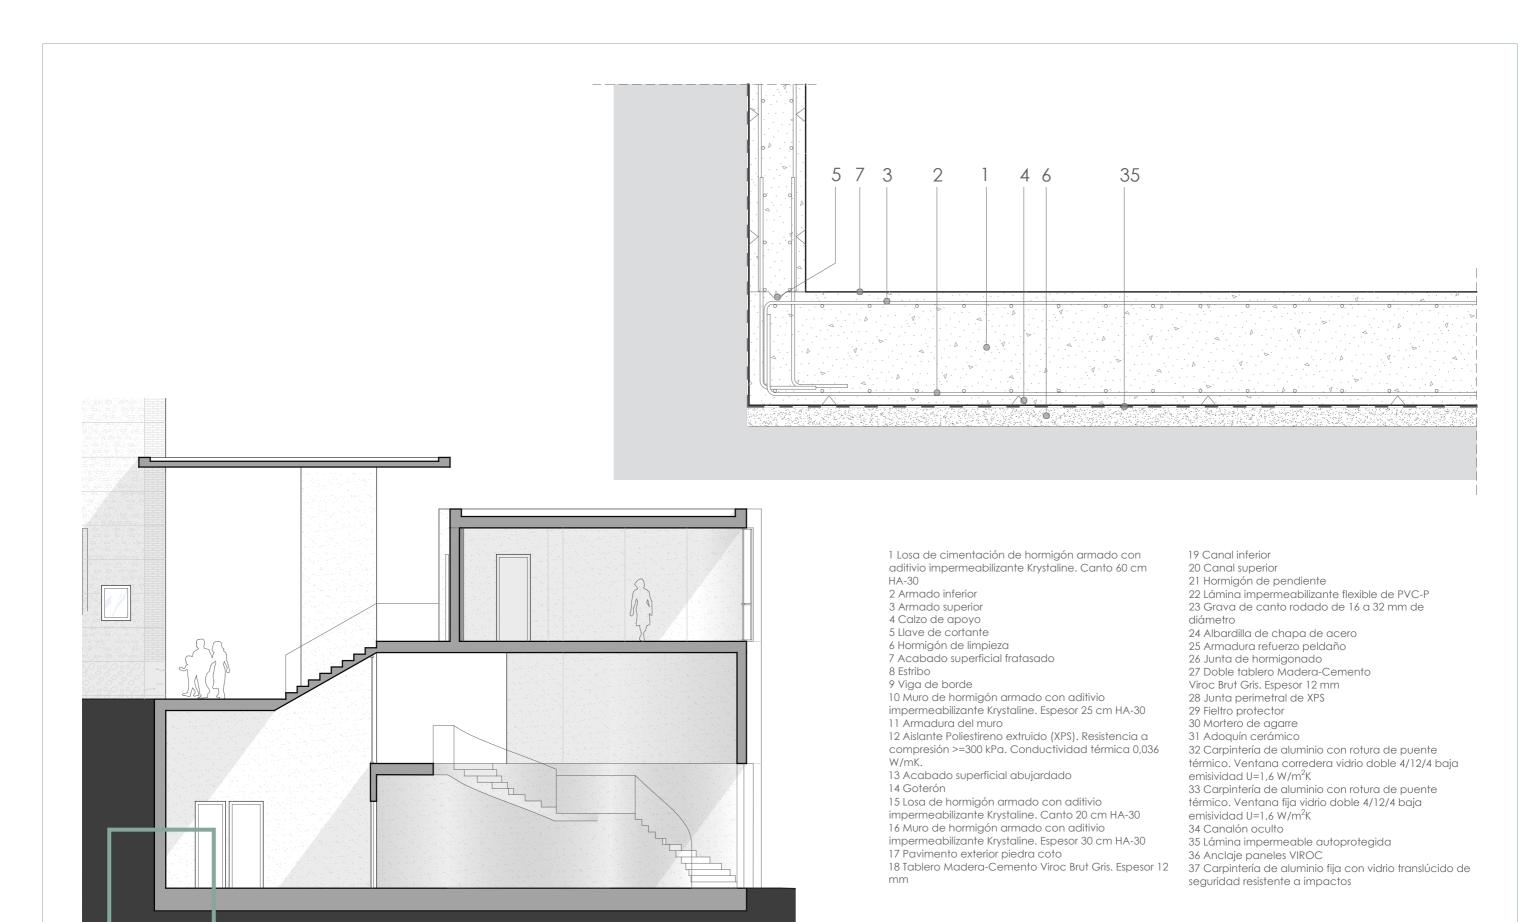
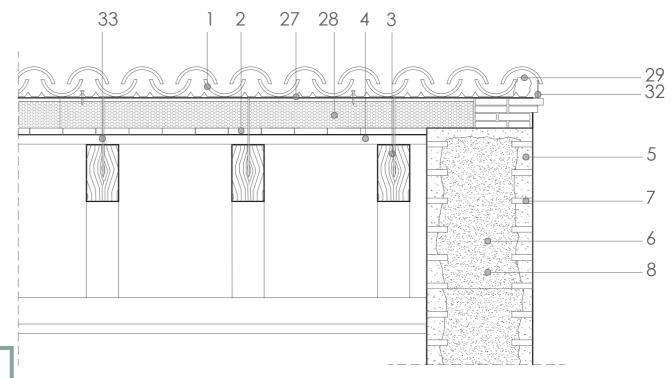
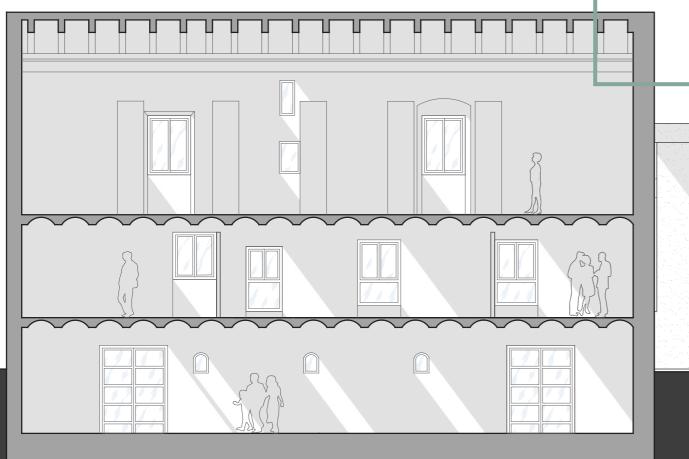
- 1 Teja cerámica curva
- 2 Ladrillo cerámico macizo
- 3 Vigueta de madera rectangular 17x30 cm
- 4 Correa de madera
- 5 Hormigón de cal
- 6 Tierra compacta
- 7 Fragmento ladrillo macizo
- 8 Muro de tapia calicostrada con verdugadas de ladrillo. Espesor 56 cm
- 9 Vigueta de madera en forma de T 12x20 cm 10 Revoltón de ladrillo cerámico
- 11 Baldosa cerámica tradicional
- 12 Arcilla expandida
- 13 Mortero de agarre 14 Anclaje de unión madera-hormigón

- 15 Hormigón ligero 16 Malla electrosoldada 17 Aislante Poliestireno extruido (XPS). Resistencia a compresión >=300 kPa. Conductividad térmica 0,036 W/mK

- 18 Base granular compactada
- 19 Muro de tapia de calicanto
- 20 Mampostería
- 21 Zapata continua de mampostería
- 22 Lámina de Barrera de vapor
- 23 Aislante de Poliestireno de Alto Impacto (HIPS). Resistencia a la compresión 150 kPa. Conductividad térmica 0,034 W/mK
- 24 Tubo de polietileno para suelo radiante
- 25 Rodapié
- 26 Armadura longitudinal
- 27 Onduline DRS BT235
- 28 Ondutherm Basic XPS
- 29 Espuma adhesiva PU monocomponente de baja expansión
- 30 Barra de acero corrugada anclaje muro 31 Junta perimetral de XPS
- 32 Angular protección 33 Anclaje Ondutherm
- 34 Solera de hormigón
- 35 Anclaje Onduline

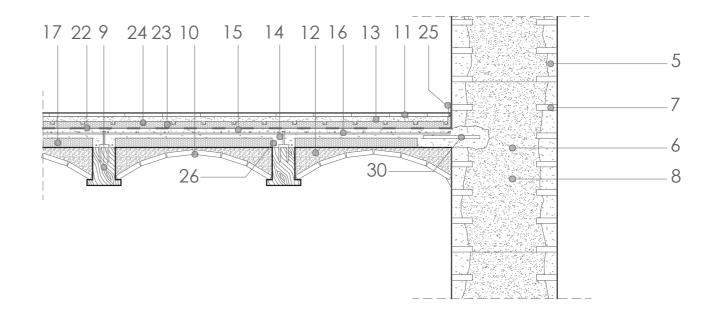
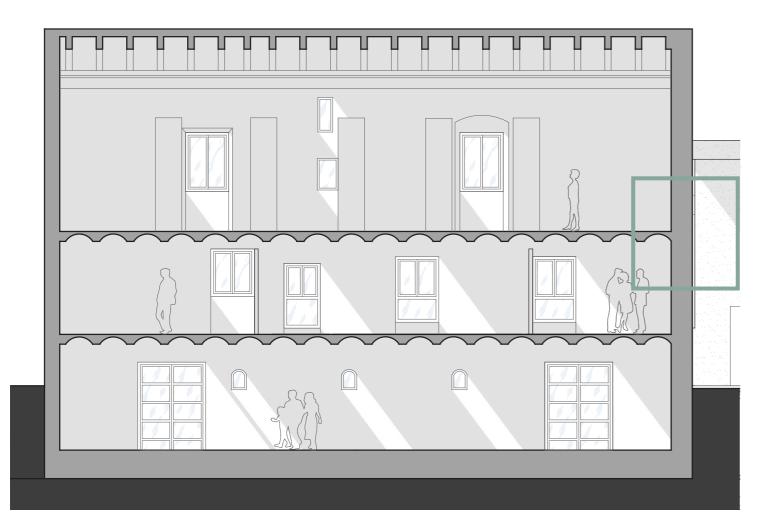
- 1 Teja cerámica curva
- 2 Ladrillo cerámico macizo
- 3 Vigueta de madera rectangular 17x30 cm
- 4 Correa de madera
- 5 Hormigón de cal
- 6 Tierra compacta
- 7 Fragmento ladrillo macizo
- 8 Muro de tapia calicostrada con verdugadas de ladrillo. Espesor 56 cm
- 9 Vigueta de madera en forma de T 12x20 cm 10 Revoltón de ladrillo cerámico
- 11 Baldosa cerámica tradicional
- 12 Arcilla expandida
- 13 Mortero de agarre 14 Anclaje de unión madera-hormigón
- 15 Hormigón ligero
- 16 Malla electrosoldada
- 17 Aislante Poliestireno extruido (XPS). Resistencia a compresión >=300 kPa. Conductividad térmica 0,036 W/mK

- 18 Base granular compactada
- 19 Muro de tapia de calicanto
- 20 Mampostería
- 21 Zapata continua de mampostería
- 22 Lámina de Barrera de vapor
- 23 Aislante de Poliestireno de Alto Impacto (HIPS). Resistencia a la compresión 150 kPa. Conductividad térmica 0,034 W/mK
- 24 Tubo de polietileno para suelo radiante
- 25 Rodapié
- 26 Armadura longitudinal
- 27 Onduline DRS BT235
- 28 Ondutherm Basic XPS
- 29 Espuma adhesiva PU monocomponente de baja expansión
- 30 Barra de acero corrugada anclaje muro 31 Junta perimetral de XPS
- 32 Angular protección 33 Anclaje Ondutherm
- 34 Solera de hormigón
- 35 Anclaje Onduline

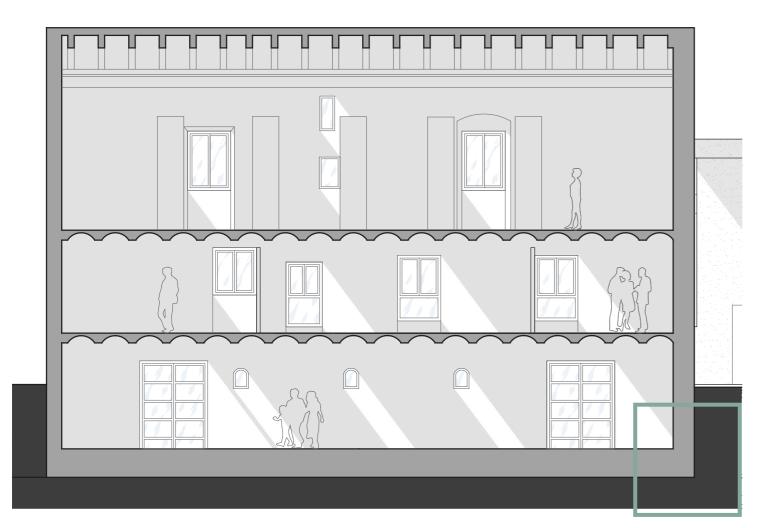
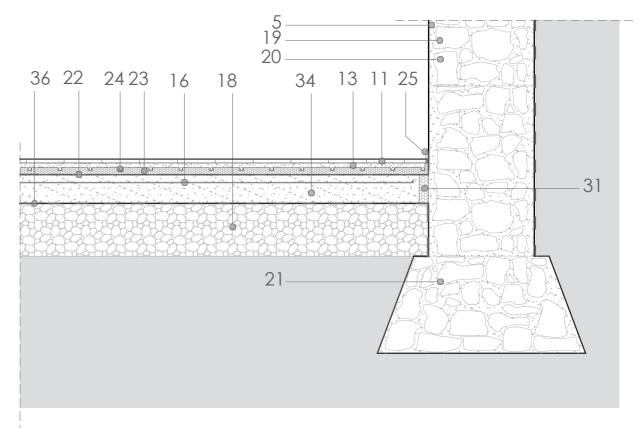
- 1 Teja cerámica curva
- 2 Ladrillo cerámico macizo
- 3 Vigueta de madera rectangular 17x30 cm
- 4 Correa de madera
- 5 Hormigón de cal
- 6 Tierra compacta
- 7 Fragmento ladrillo macizo
- 8 Muro de tapia calicostrada con verdugadas de ladrillo. Espesor 56 cm
- 9 Vigueta de madera en forma de T 12x20 cm 10 Revoltón de ladrillo cerámico
- 11 Baldosa cerámica tradicional
- 12 Arcilla expandida
- 13 Mortero de agarre 14 Anclaje de unión madera-hormigón

- 15 Hormigón ligero 16 Malla electrosoldada 17 Aislante Poliestireno extruido (XPS). Resistencia a compresión >=300 kPa. Conductividad térmica 0,036

- 18 Base granular compactada
- 19 Muro de tapia de calicanto
- 20 Mampostería
- 21 Zapata continua de mampostería
- 22 Lámina de Barrera de vapor
- 23 Aislante de Poliestireno de Alto Impacto (HIPS). Resistencia a la compresión 150 kPa. Conductividad térmica 0,034 W/mK
- 24 Tubo de polietileno para suelo radiante
- 25 Rodapié
- 26 Armadura longitudinal
- 27 Onduline DRS BT235
- 28 Ondutherm Basic XPS
- 29 Espuma adhesiva PU monocomponente de baja expansión
- 30 Barra de acero corrugada anclaje muro 31 Junta perimetral de XPS
- 32 Angular protección 33 Anclaje Ondutherm
- 34 Solera de hormigón
- 35 Anclaje Onduline

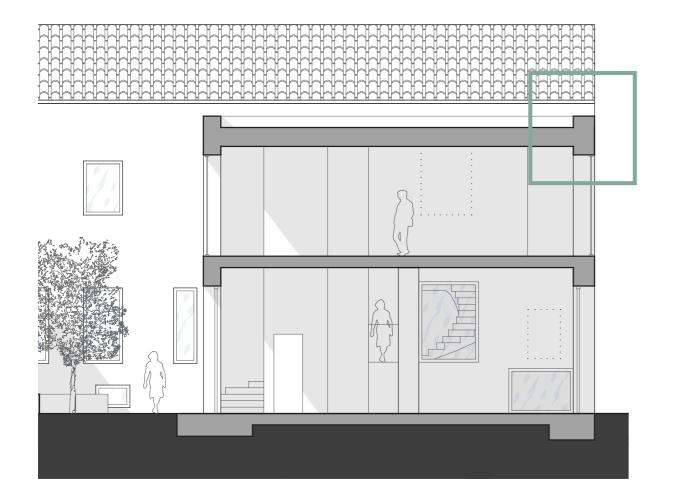
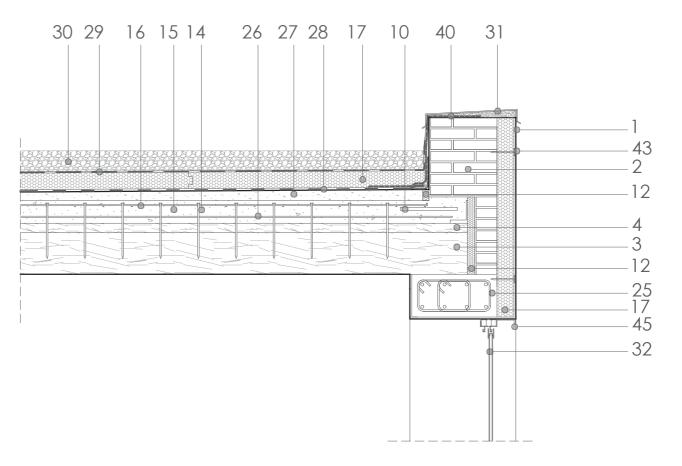
- 1 Sistema tipo SATE con acabado de mortero de cal
- 2 Ladrillo cerámico macizo
- 3 Vigueta de madera rectangular 16x22 cm
- 4 Tablero de contachapado 5 cm

- 5 Hormigón de cal
- 6 Tierra compacta
- 7 Fragmento ladrillo macizo
- 8 Muro de tapia calicostrada con verdugadas de ladrillo. Espesor 56 cm
- 9 Vigueta de madera en forma de T 12x20 cm

- 10 Barra de acero corrugada anclaje muro
- 11 Baldosa cerámica tradicional
- 12 Junta perimetral de XPS
- 13 Mortero de agarre
- 14 Anclaje de unión madera-hormigón

- 15 Hormigón ligero
- 16 Malla electrosoldada
- 17 Aislante Poliestireno extruido (XPS). Resistencia a compresión
- >=300 kPa. Conductividad térmica 0,036 W/mK

- 18 Base granular compactada
- 19 Muro de tapia de calicanto
- 20 Mampostería
- 21 Zapata continua de mampostería
- 22 Lámina de Barrera de vapor
- 23 Aislante de Poliestireno de Alto Impacto (HIPS). Resistencia a la compresión 150 kPa. Conductividad térmica 0,034 W/mK

- 24 Tubo de polietileno para suelo radiante

- 25 Dintel de hormigón armado
- 26 Armadura longitudinal
- 27 Hormigón de pendiente
- 28 Lámina impermeabilizante flexible de PVC-P
- 29 Fieltro protector

- 30 Grava de canto rodado de 16 a 32 mm de diámetro
- 31 Albardilla de chapa de acero
- 32 Carpintería de PVC con rotura de puente térmico. Ventana corredera vidrio doble 4/12/4 baja emisividad U=1,6 W/m²K

- 33 Vierteaugas metálico
- 34 Zapata corrida de hormigón armado con aditivio
- impermeabilizante Krystaline. Canto 60 cm HA-30
- 35 Puerta de madera de dos hojas

- 36 Refuerzo de madera para reparto de cargas
- 37 Hormigón de Limpieza
- 38 Caldo de apoyo
- 39 Armadura acero corrugado
- 40 Lámina impermeable autoprotegida

- 41 Dintel de madera
- 42 Dintel de ladrillo de arco rebajado
- 43 Anclaje aislante
- 44 Canalón oculto
- 45 Goterón adherido a la carpintería
- 46 Solera de hormigón

- 47 Pavimento exterior piedra coto
- 48 Carpintería de PVC con rotura de puente térmico. Ventana fija vidrio doble 4/12/4 baja emisividad U=1,6 W/m²K
