MUSEO ETNOGRÁFICO, ARCHIVO Y BIBLIOTECA MUNICIPAL EN GESTALGAR

JOEL FERRE BELDA

RESUMEN

El objeto del trabajo es asentar un proyecto de intervención en la Plaza de la Constitución número 6, donde está ubicado una parte del Palacio de la Señoría (BIC), y en la parcela ubicada en la Plaza de la Constitución número 5. En la intervención se propone la ubicación de un museo etnográfico en la planta inferior para el turismo de interior, en el nivel superior el archivo municipal y en el último nivel la biblioteca municipal.

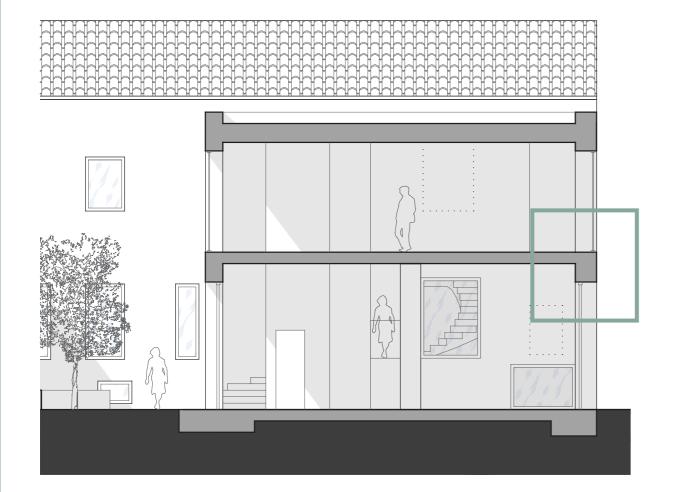
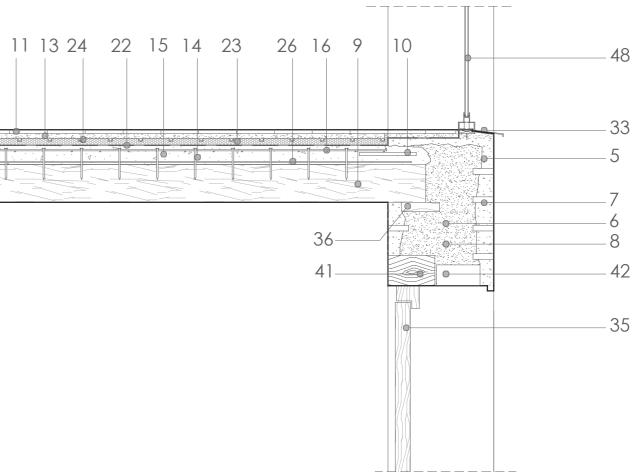
- 1 Sistema tipo SATE con acabado de mortero de cal
- 2 Ladrillo cerámico macizo
- 3 Vigueta de madera rectangular 16x22 cm
- 4 Tablero de contachapado 5 cm

- 5 Hormigón de cal
- 6 Tierra compacta
- 7 Fragmento ladrillo macizo
- 8 Muro de tapia calicostrada con verdugadas de ladrillo. Espesor 56
- 9 Vigueta de madera en forma de T 12x20 cm

- 10 Barra de acero corrugada anclaje muro
- 11 Baldosa cerámica tradicional
- 12 Junta perimetral de XPS
- 13 Mortero de agarre
- 14 Anclaje de unión madera-hormigón

- 15 Hormigón ligero
- 16 Malla electrosoldada
- 17 Aislante Poliestireno extruido (XPS). Resistencia a compresión
- >=300 kPa. Conductividad térmica 0,036 W/mK

- 18 Base granular compactada
- 19 Muro de tapia de calicanto
- 20 Mampostería
- 21 Zapata continua de mampostería
- 22 Lámina de Barrera de vapor
- 23 Aislante de Poliestireno de Alto Impacto (HIPS). Resistencia a la compresión 150 kPa. Conductividad térmica 0,034 W/mK

- 24 Tubo de polietileno para suelo radiante

- 25 Dintel de hormigón armado
- 26 Armadura longitudinal
- 27 Hormigón de pendiente
- 28 Lámina impermeabilizante flexible de PVC-P
- 29 Fieltro protector

- 30 Grava de canto rodado de 16 a 32 mm de diámetro
- 31 Albardilla de chapa de acero
- 32 Carpintería de PVC con rotura de puente térmico. Ventana corredera vidrio doble 4/12/4 baja emisividad U=1,6 W/m²K

- 33 Vierteaugas metálico
- 34 Zapata corrida de hormigón armado con aditivio
- impermeabilizante Krystaline. Canto 60 cm HA-30
- 35 Puerta de madera de dos hojas

- 36 Refuerzo de madera para reparto de cargas
- 37 Hormigón de Limpieza
- 38 Caldo de apoyo
- 39 Armadura acero corrugado
- 40 Lámina impermeable autoprotegida

- 41 Dintel de madera
- 42 Dintel de ladrillo de arco rebajado
- 43 Anclaje aislante
- 44 Canalón oculto
- 45 Goterón adherido a la carpintería
- 46 Solera de hormigón

- 47 Pavimento exterior piedra coto
- 48 Carpintería de PVC con rotura de puente térmico. Ventana fija vidrio doble 4/12/4 baja emisividad U=1,6 W/m²K

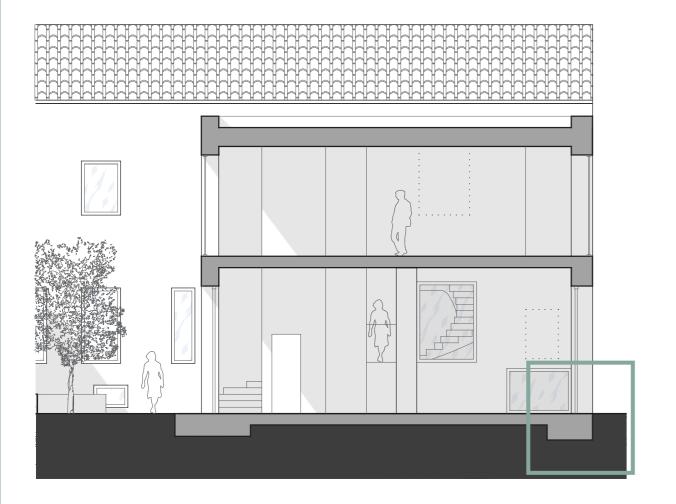
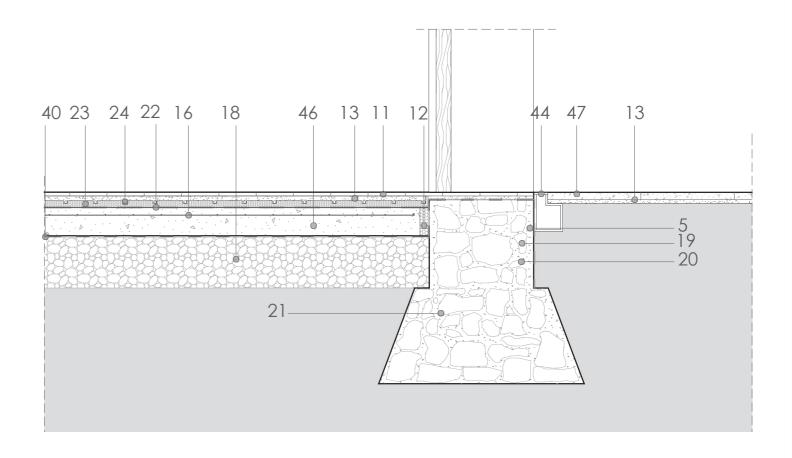
- 1 Sistema tipo SATE con acabado de mortero de cal
- 2 Ladrillo cerámico macizo
- 3 Vigueta de madera rectangular 16x22 cm
- 4 Tablero de contachapado 5 cm

- 5 Hormigón de cal
- 6 Tierra compacta
- 7 Fragmento ladrillo macizo
- 8 Muro de tapia calicostrada con verdugadas de ladrillo. Espesor 56 cm
- 9 Vigueta de madera en forma de T 12x20 cm

- 10 Barra de acero corrugada anclaje muro
- 11 Baldosa cerámica tradicional
- 12 Junta perimetral de XPS
- 13 Mortero de agarre
- 14 Anclaje de unión madera-hormigón

- 15 Hormigón ligero
- 16 Malla electrosoldada
- 17 Aislante Poliestireno extruido (XPS). Resistencia a compresión
- >=300 kPa. Conductividad térmica 0,036 W/mK

- 18 Base granular compactada
- 19 Muro de tapia de calicanto
- 20 Mampostería
- 21 Zapata continua de mampostería
- 22 Lámina de Barrera de vapor
- 23 Aislante de Poliestireno de Alto Impacto (HIPS). Resistencia a la compresión 150 kPa. Conductividad térmica 0,034 W/mK

- 24 Tubo de polietileno para suelo radiante

- 25 Dintel de hormigón armado
- 26 Armadura longitudinal
- 27 Hormigón de pendiente
- 28 Lámina impermeabilizante flexible de PVC-P
- 29 Fieltro protector

- 30 Grava de canto rodado de 16 a 32 mm de diámetro
- 31 Albardilla de chapa de acero
- 32 Carpintería de PVC con rotura de puente térmico. Ventana corredera vidrio doble 4/12/4 baja emisividad U=1,6 W/m²K

- 33 Vierteaugas metálico
- 34 Zapata corrida de hormigón armado con aditivio
- impermeabilizante Krystaline. Canto 60 cm HA-30 35 Puerta de madera de dos hojas

- 36 Refuerzo de madera para reparto de cargas
- 37 Hormigón de Limpieza 38 Caldo de apoyo
- 39 Armadura acero corrugado
- 40 Lámina impermeable autoprotegida

- 41 Dintel de madera
- 42 Dintel de ladrillo de arco rebajado
- 43 Anclaje aislante
- 44 Canalón oculto
- 45 Goterón adherido a la carpintería
- 46 Solera de hormigón

- 47 Pavimento exterior piedra coto
- 48 Carpintería de PVC con rotura de puente térmico. Ventana fija vidrio doble 4/12/4 baja emisividad U=1,6 W/m²K

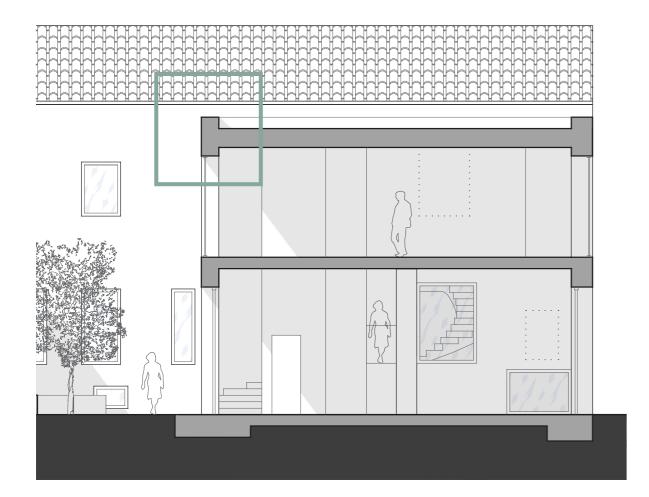
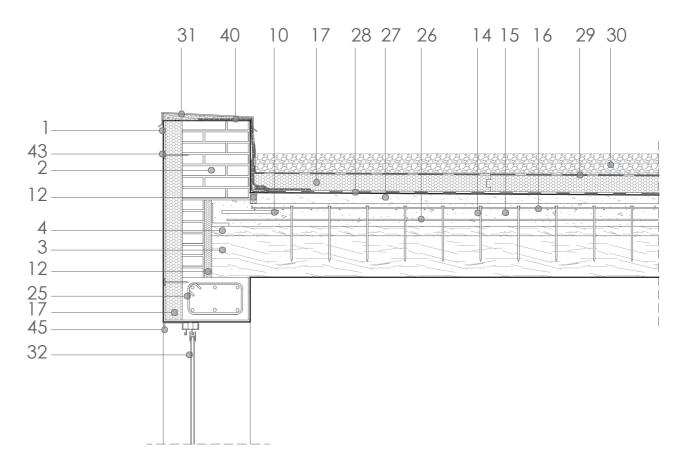
- 1 Sistema tipo SATE con acabado de mortero de cal
- 2 Ladrillo cerámico macizo
- 3 Vigueta de madera rectangular 16x22 cm
- 4 Tablero de contachapado 5 cm

- 5 Hormigón de cal
- 6 Tierra compacta
- 7 Fragmento ladrillo macizo
- 8 Muro de tapia calicostrada con verdugadas de ladrillo. Espesor 56 cm
- 9 Vigueta de madera en forma de T 12x20 cm

- 10 Barra de acero corrugada anclaje muro
- 11 Baldosa cerámica tradicional
- 12 Junta perimetral de XPS
- 13 Mortero de agarre
- 14 Anclaje de unión madera-hormigón

- 15 Hormigón ligero
- 16 Malla electrosoldada
- 17 Aislante Poliestireno extruido (XPS). Resistencia a compresión
- >=300 kPa. Conductividad térmica 0,036 W/mK

- 18 Base granular compactada
- 19 Muro de tapia de calicanto
- 20 Mampostería
- 21 Zapata continua de mampostería
- 22 Lámina de Barrera de vapor
- 23 Aislante de Poliestireno de Alto Impacto (HIPS). Resistencia a la compresión 150 kPa. Conductividad térmica 0,034 W/mK

- 24 Tubo de polietileno para suelo radiante

- 30 Grava de canto rodado de 16 a 32 mm de diámetro
- 31 Albardilla de chapa de acero
- 32 Carpintería de PVC con rotura de puente térmico. Ventana corredera vidrio doble 4/12/4 baja emisividad U=1,6 W/m²K

- 41 Dintel de madera
- 42 Dintel de ladrillo de arco rebajado
- 43 Anclaje aislante
- 44 Canalón oculto
- 45 Goterón adherido a la carpintería
- 46 Solera de hormigón

- 47 Pavimento exterior piedra coto
- 48 Carpintería de PVC con rotura de puente térmico. Ventana fija vidrio doble 4/12/4 baja emisividad U=1,6 W/m²K

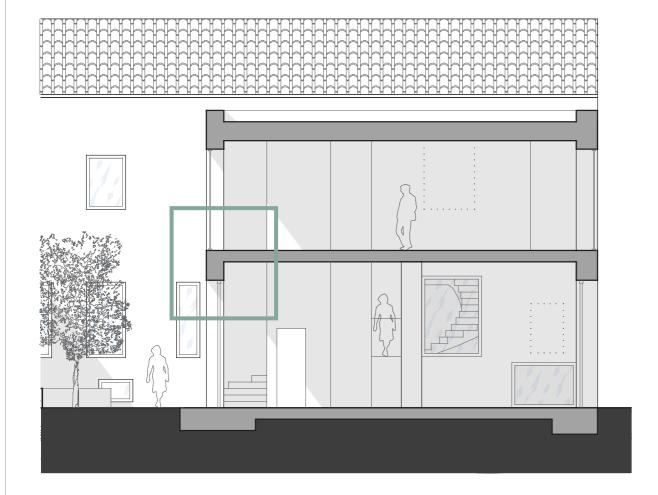
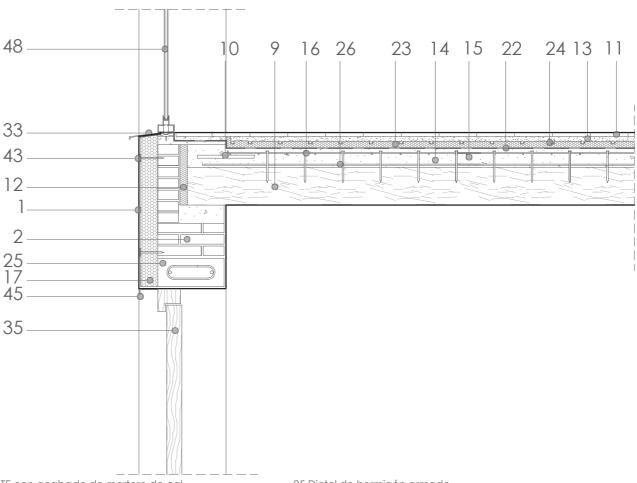
- 1 Sistema tipo SATE con acabado de mortero de cal
- 2 Ladrillo cerámico macizo
- 3 Vigueta de madera rectangular 16x22 cm
- 4 Tablero de contachapado 5 cm

- 5 Hormigón de cal
- 6 Tierra compacta
- 7 Fragmento ladrillo macizo
- 8 Muro de tapia calicostrada con verdugadas de ladrillo. Espesor 56 cm
- 9 Vigueta de madera en forma de T 12x20 cm

- 30 Grava de canto rodado de 16 a 32 mm de diámetro
- 31 Albardilla de chapa de acero
- 32 Carpintería de PVC con rotura de puente térmico. Ventana corredera vidrio doble 4/12/4 baja emisividad U=1,6 W/m²K

- 41 Dintel de madera
- 42 Dintel de ladrillo de arco rebajado
- 43 Anclaje aislante
- 44 Canalón oculto
- 45 Goterón adherido a la carpintería
- 46 Solera de hormigón

- 47 Pavimento exterior piedra coto
- 48 Carpintería de PVC con rotura de puente térmico. Ventana fija vidrio doble 4/12/4 baja emisividad U=1,6 W/m²K

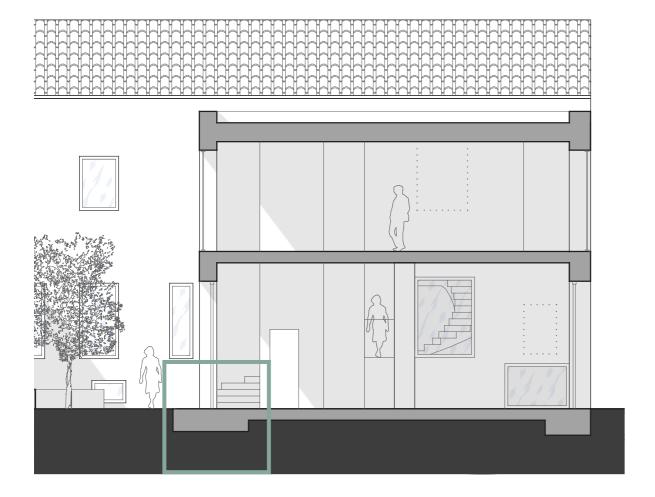
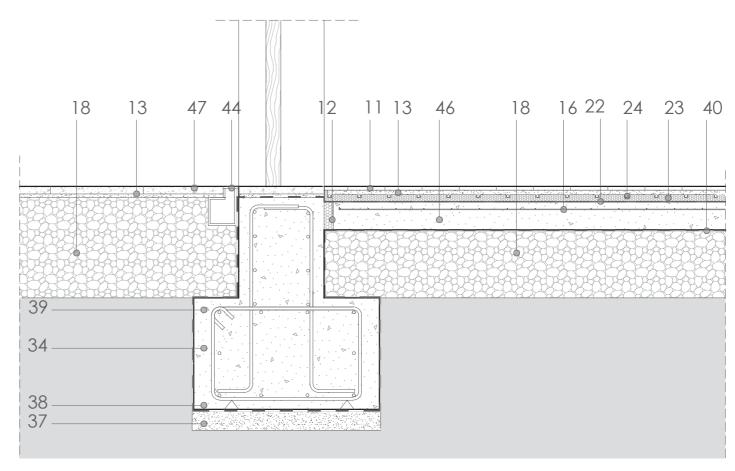
- 1 Sistema tipo SATE con acabado de mortero de cal
- 2 Ladrillo cerámico macizo
- 3 Vigueta de madera rectangular 16x22 cm
- 4 Tablero de contachapado 5 cm

- 5 Hormigón de cal
- 6 Tierra compacta
- 7 Fragmento ladrillo macizo
- 8 Muro de tapia calicostrada con verdugadas de ladrillo. Espesor 56 cm
- 9 Vigueta de madera en forma de T 12x20 cm

- 30 Grava de canto rodado de 16 a 32 mm de diámetro
- 31 Albardilla de chapa de acero
- 32 Carpintería de PVC con rotura de puente térmico. Ventana corredera vidrio doble 4/12/4 baja emisividad U=1,6 W/m²K

- 41 Dintel de madera
- 42 Dintel de ladrillo de arco rebajado
- 43 Anclaje aislante
- 44 Canalón oculto
- 45 Goterón adherido a la carpintería
- 46 Solera de hormigón

- 47 Pavimento exterior piedra coto
- 48 Carpintería de PVC con rotura de puente térmico. Ventana fija vidrio doble 4/12/4 baja emisividad U=1,6 W/m²K

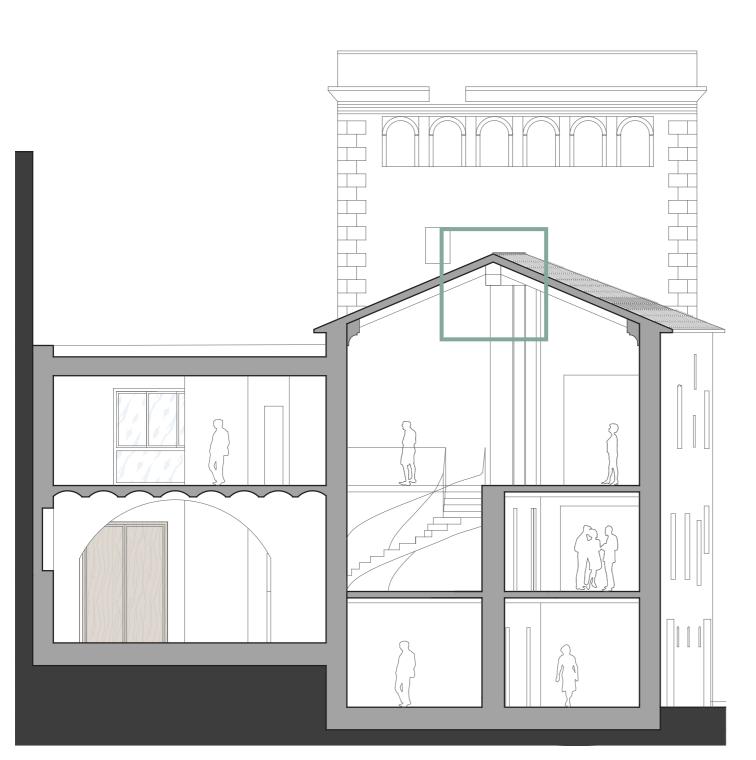
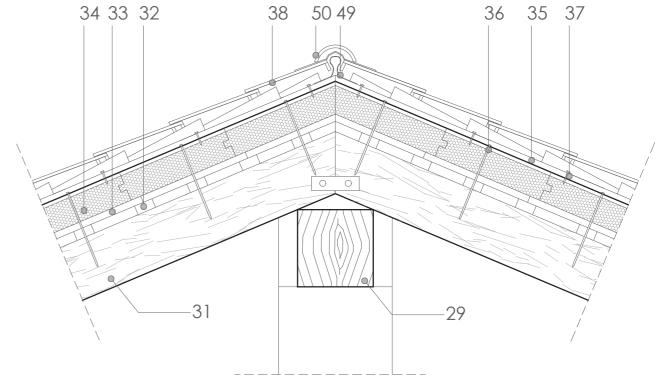
- 1 Zapata continua de mampostería
- 2 Base granular compactada
- 3 Aislante Poliestireno extruido (XPS) Resistencia a compresión >=300 kPa. Conductividad Térmica 0,036 W/mK

- 4 Solera de hormigón
- 5 Malla electrosoldada
- 6 Lámina de Barrera de vapor
- 7 Aislante de Poliestireno de Alto impacto (HIPS). Resistencia a la compresión 150kPa. Conductividad térmica 0,034 W/mK

- 21 Barra de acero corrugada anclaje muro
- 22 Revoltón de ladrillo cerámico
- 23 Vigueta de madera en forma de T 12x20 cm
- 24 Hormigón ligero

- 25 Arcilla expandida
- 26 Refuerzo de madera para reparto de cargas
- 27 Anclaje de unión madera-hormigón
- 28 Armadura longitudinal
- 29 Viga maestra
- 30 Canalón curvo
- 31 Vigueta de madera rectangular 17x30 cm
- 32 Correa de madera
- 33 Ladrillo cerámico macizo 34 Ondutherm Basic XPS
- 35 Onduline DRS BT235
- 36 Anclaje Ondutherm
- 37 Anclaje Onduline
- 38 Teja cerámica curva
- 39 Bajante
- 40 Grava de canto rodado de 16 a 32 mm de diámetro
- 41 Fieltro protector
- 42 Lámina impermeabilizante flexible de PVC-P
- 43 Lámina impermeabilizante autoprotegida
- 44 Albardilla de chapa de acero
- 45 Hormigón de pendiente
- 46 Canalón con filtro para la grava
- 47 Tablero contrachapado 5 cm
- 48 Vigueta de madera rectangular 16x22 cm
- 49 Banda de butilo autoadhesiva
- 50 Teja cerámica cumbrera
- 51 Zócalo

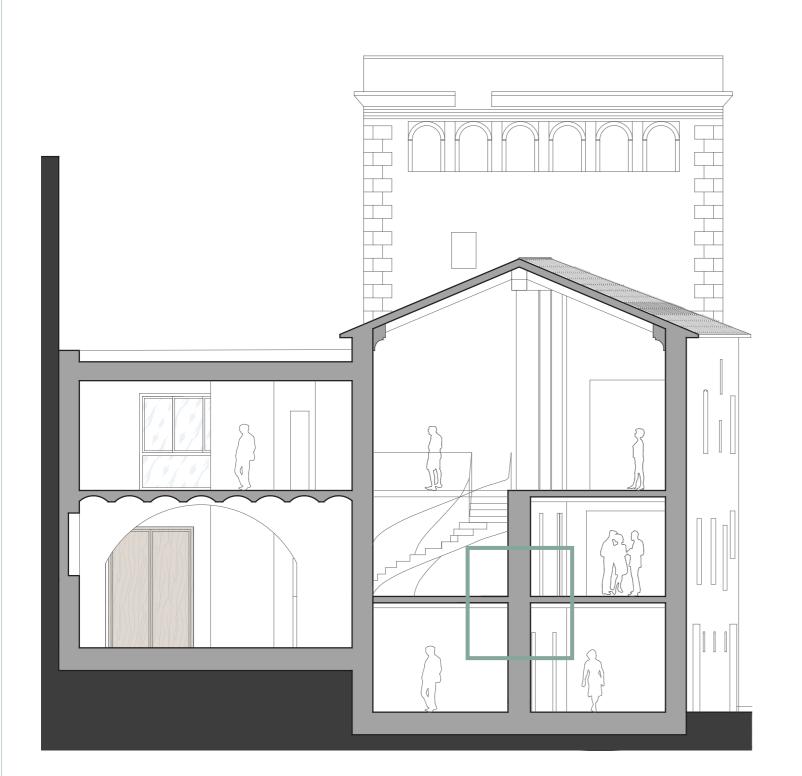
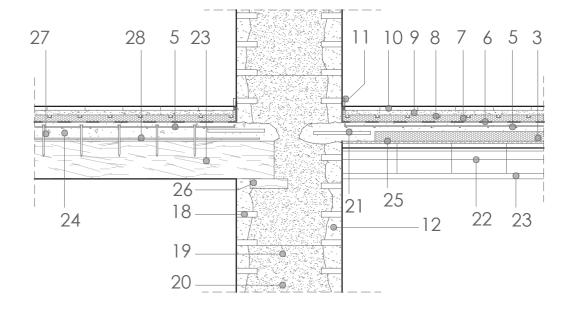
- 1 Zapata continua de mampostería
- 2 Base granular compactada
- 3 Aislante Poliestireno extruido (XPS) Resistencia a compresión >=300 kPa. Conductividad Térmica 0,036 W/mK

- 4 Solera de hormigón
- 5 Malla electrosoldada
- 6 Lámina de Barrera de vapor
- 7 Aislante de Poliestireno de Alto impacto (HIPS). Resistencia a la compresión 150kPa. Conductividad térmica 0,034 W/mK

- 21 Barra de acero corrugada anclaje muro
- 22 Revoltón de ladrillo cerámico
- 23 Vigueta de madera en forma de T 12x20 cm
- 24 Hormigón ligero

- 25 Arcilla expandida
- 26 Refuerzo de madera para reparto de cargas
- 27 Anclaje de unión madera-hormigón
- 28 Armadura longitudinal
- 29 Viga maestra
- 30 Canalón curvo
- 31 Vigueta de madera rectangular 17x30 cm
- 32 Correa de madera
- 33 Ladrillo cerámico macizo 34 Ondutherm Basic XPS
- 35 Onduline DRS BT235
- 36 Anclaje Ondutherm
- 37 Anclaje Onduline
- 38 Teja cerámica curva
- 39 Bajante
- 40 Grava de canto rodado de 16 a 32 mm de diámetro
- 41 Fieltro protector
- 42 Lámina impermeabilizante flexible de PVC-P
- 43 Lámina impermeabilizante autoprotegida
- 44 Albardilla de chapa de acero
- 45 Hormigón de pendiente
- 46 Canalón con filtro para la grava
- 47 Tablero contrachapado 5 cm
- 48 Vigueta de madera rectangular 16x22 cm
- 49 Banda de butilo autoadhesiva
- 50 Teja cerámica cumbrera
- 51 Zócalo

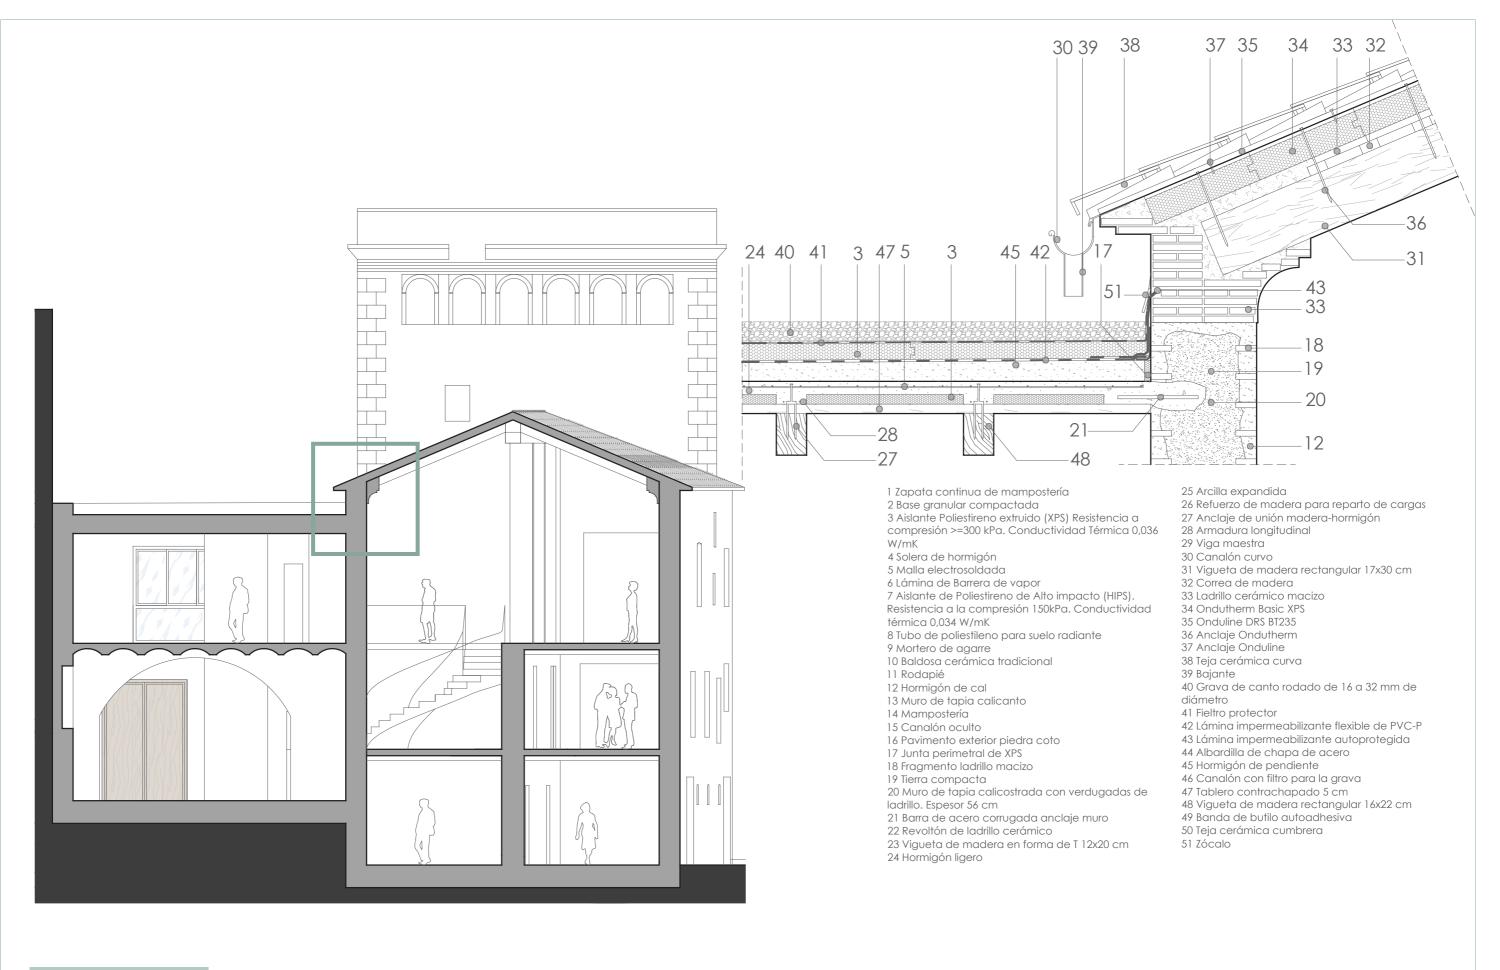
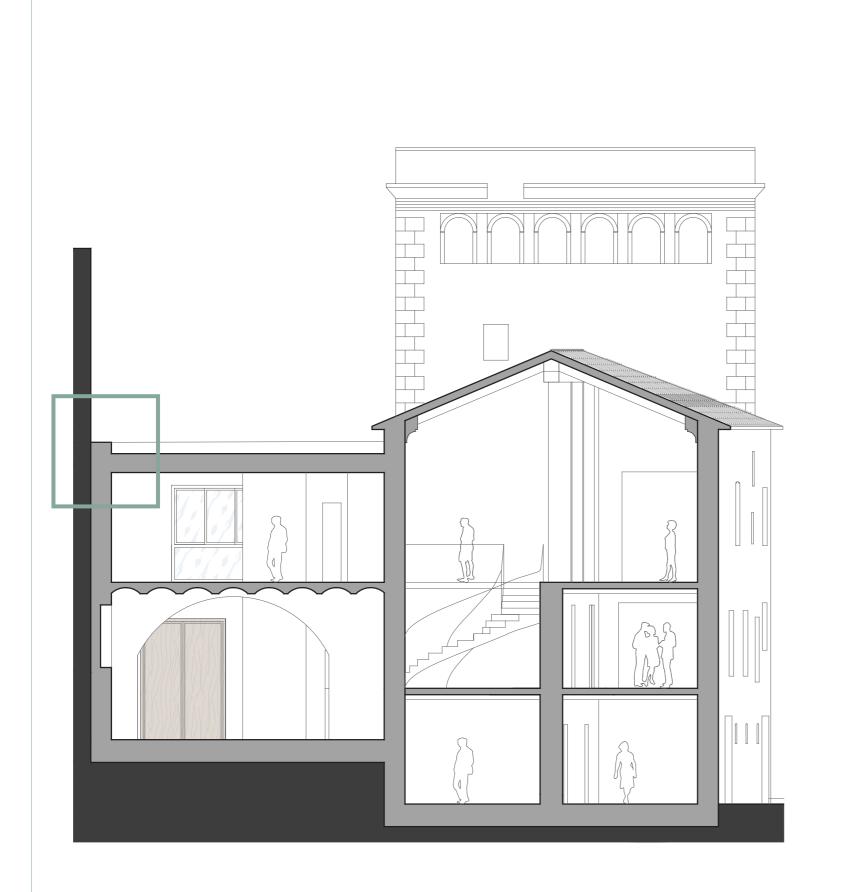
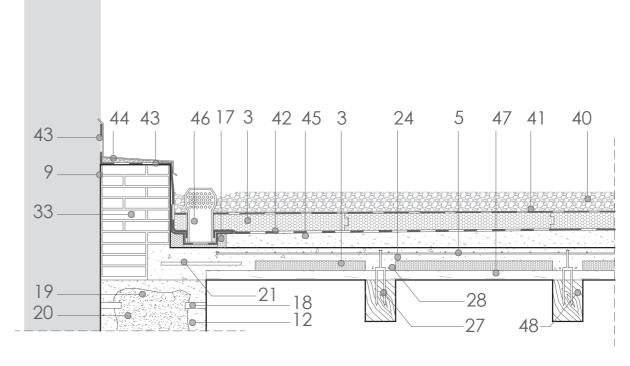
- 1 Zapata continua de mampostería
- 2 Base granular compactada
- 3 Aislante Poliestireno extruido (XPS) Resistencia a compresión >=300 kPa. Conductividad Térmica 0,036 W/mK

- 4 Solera de hormigón
- 5 Malla electrosoldada
- 6 Lámina de Barrera de vapor
- 7 Aislante de Poliestireno de Alto impacto (HIPS). Resistencia a la compresión 150kPa. Conductividad térmica 0,034 W/mK

- 21 Barra de acero corrugada anclaje muro
- 22 Revoltón de ladrillo cerámico
- 23 Vigueta de madera en forma de T 12x20 cm
- 24 Hormigón ligero

- 25 Arcilla expandida
- 26 Refuerzo de madera para reparto de cargas
- 27 Anclaje de unión madera-hormigón
- 28 Armadura longitudinal
- 29 Viga maestra
- 30 Canalón curvo
- 31 Vigueta de madera rectangular 17x30 cm
- 32 Correa de madera
- 33 Ladrillo cerámico macizo 34 Ondutherm Basic XPS
- 35 Onduline DRS BT235
- 36 Anclaje Ondutherm
- 37 Anclaje Onduline
- 38 Teja cerámica curva
- 39 Bajante
- 40 Grava de canto rodado de 16 a 32 mm de diámetro
- 41 Fieltro protector
- 42 Lámina impermeabilizante flexible de PVC-P
- 43 Lámina impermeabilizante autoprotegida
- 44 Albardilla de chapa de acero
- 45 Hormigón de pendiente
- 46 Canalón con filtro para la grava
- 47 Tablero contrachapado 5 cm
- 48 Vigueta de madera rectangular 16x22 cm
- 49 Banda de butilo autoadhesiva
- 50 Teja cerámica cumbrera
- 51 Zócalo

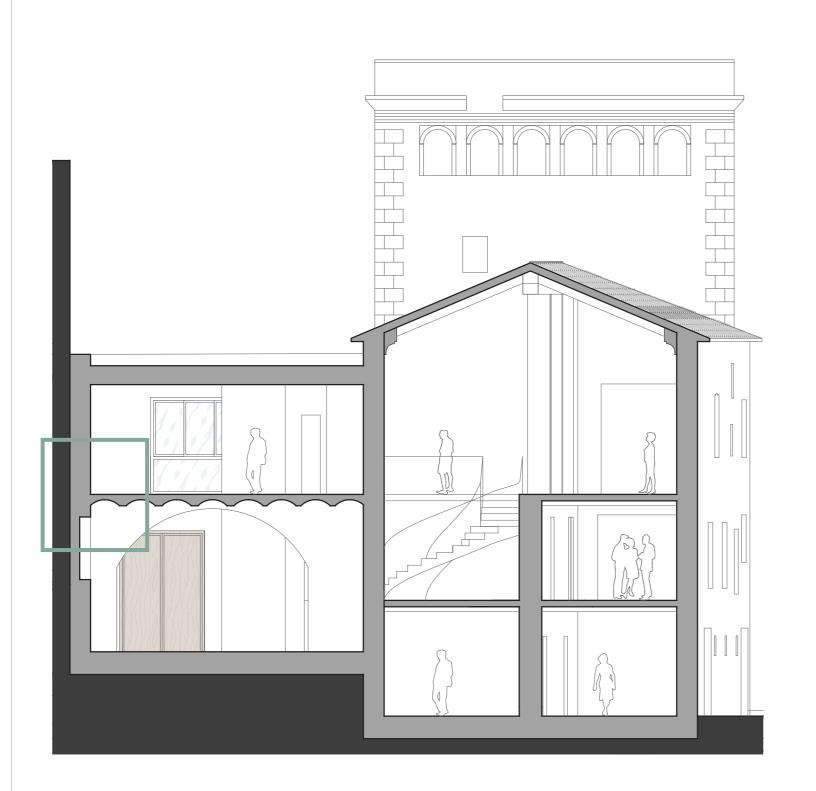
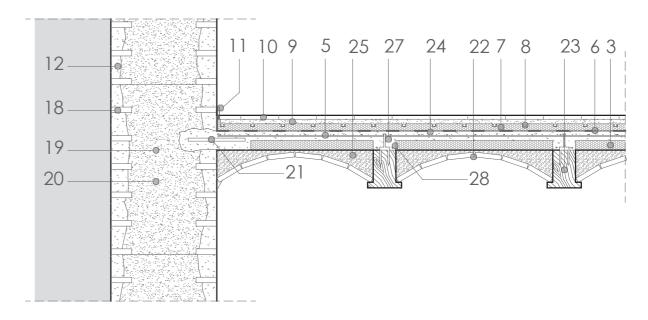
- 1 Zapata continua de mampostería
- 2 Base granular compactada
- 3 Aislante Poliestireno extruido (XPS) Resistencia a compresión >=300 kPa. Conductividad Térmica 0,036 W/mK

- 4 Solera de hormigón
- 5 Malla electrosoldada
- 6 Lámina de Barrera de vapor
- 7 Aislante de Poliestireno de Alto impacto (HIPS). Resistencia a la compresión 150kPa. Conductividad térmica 0,034 W/mK

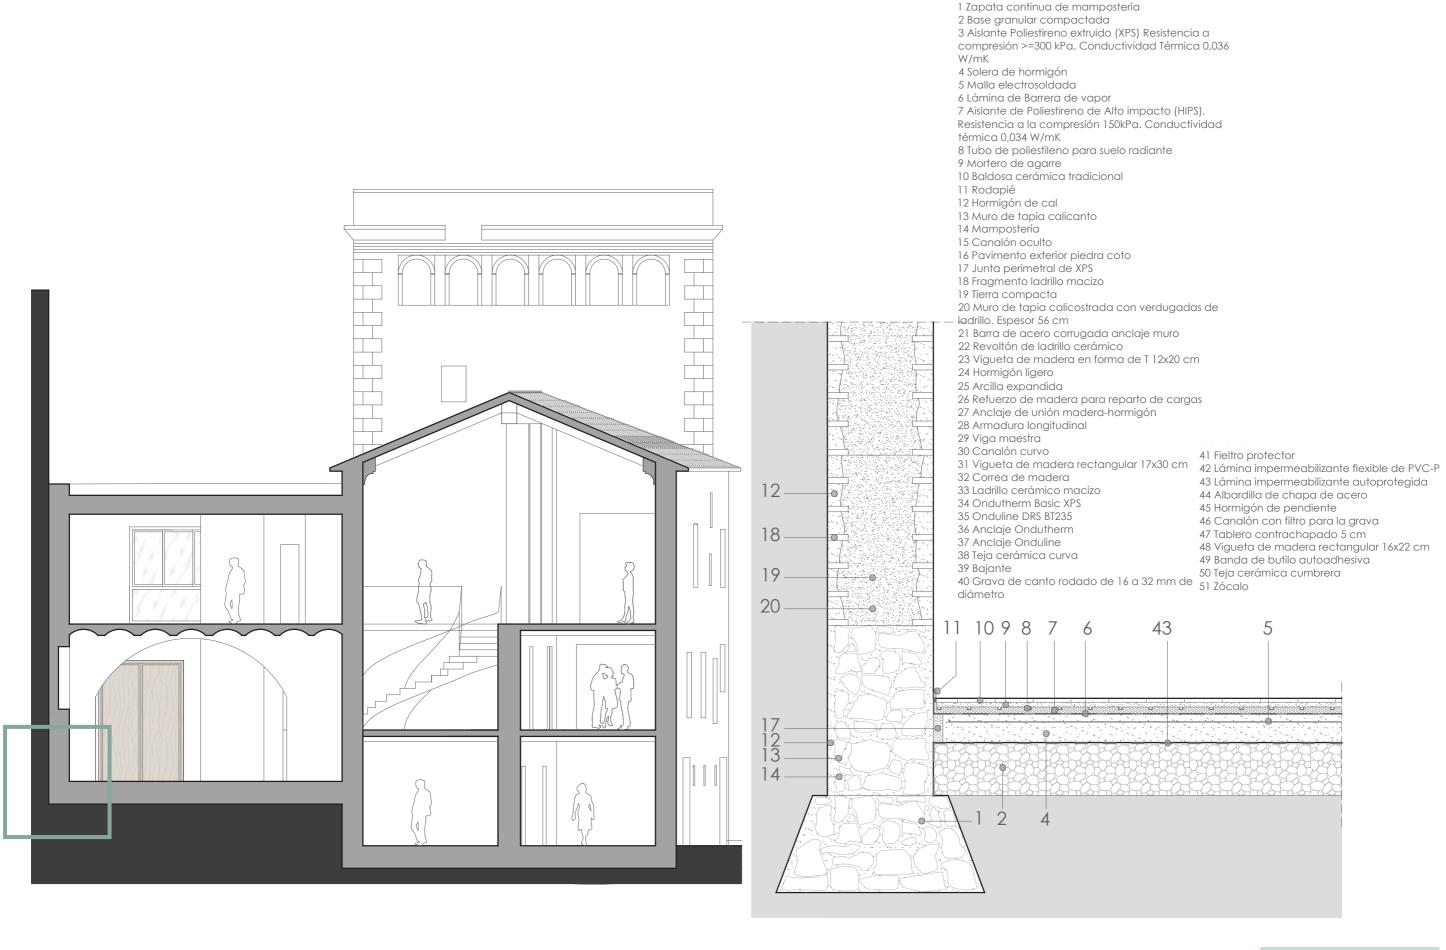
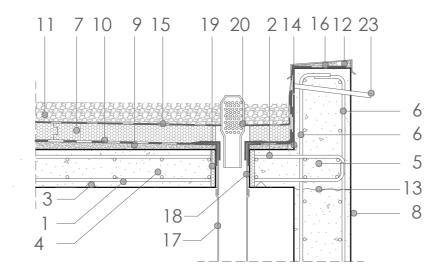
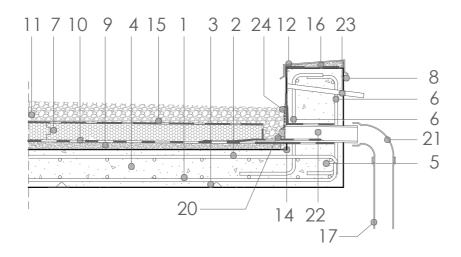
- 21 Barra de acero corrugada anclaje muro
- 22 Revoltón de ladrillo cerámico
- 23 Vigueta de madera en forma de T 12x20 cm
- 24 Hormigón ligero

- 25 Arcilla expandida
- 26 Refuerzo de madera para reparto de cargas
- 27 Anclaje de unión madera-hormigón
- 28 Armadura longitudinal
- 29 Viga maestra
- 30 Canalón curvo
- 31 Vigueta de madera rectangular 17x30 cm
- 32 Correa de madera
- 33 Ladrillo cerámico macizo 34 Ondutherm Basic XPS
- 35 Onduline DRS BT235
- 36 Anclaje Ondutherm
- 37 Anclaje Onduline
- 38 Teja cerámica curva
- 39 Bajante
- 40 Grava de canto rodado de 16 a 32 mm de diámetro
- 41 Fieltro protector
- 42 Lámina impermeabilizante flexible de PVC-P
- 43 Lámina impermeabilizante autoprotegida
- 44 Albardilla de chapa de acero
- 45 Hormigón de pendiente
- 46 Canalón con filtro para la grava
- 47 Tablero contrachapado 5 cm
- 48 Vigueta de madera rectangular 16x22 cm
- 49 Banda de butilo autoadhesiva
- 50 Teja cerámica cumbrera
- 51 Zócalo

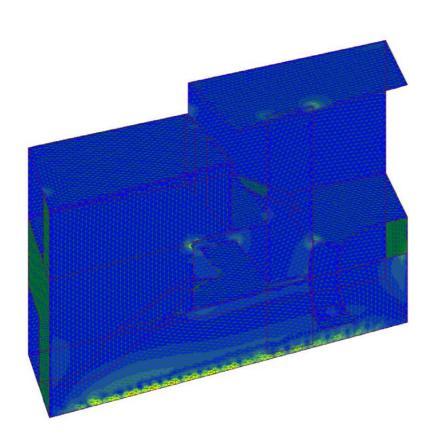
12.13

Imagen (12.11) Representación general de Cortantes Vxy. Imagen (12.12) Vista generales de las mallas del cálculo. Imagen (12.13) Vista generales de las mallas del cálculo. Imagen (12.14) Vista generales de las mallas del cálculo.

Para el cálculo estructural se ha utilizado la aplicación ANGLE, posteriormente a esta se ha utilizado la extensión arma_cad de ANGLE dentro de AutoCAD para el dimensionado de las armaduras. Obteniendo así los armados inferiores y posteriores de cala elemento estructural.

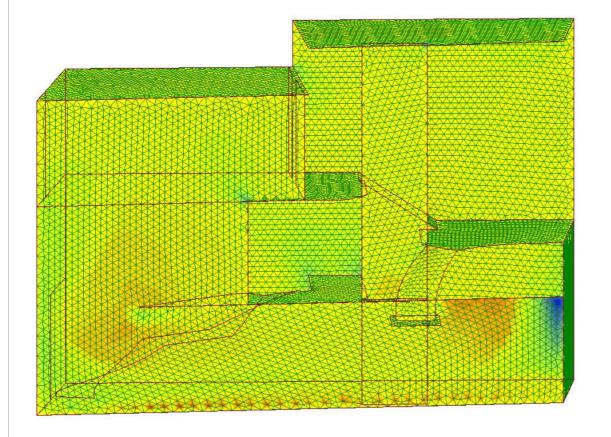
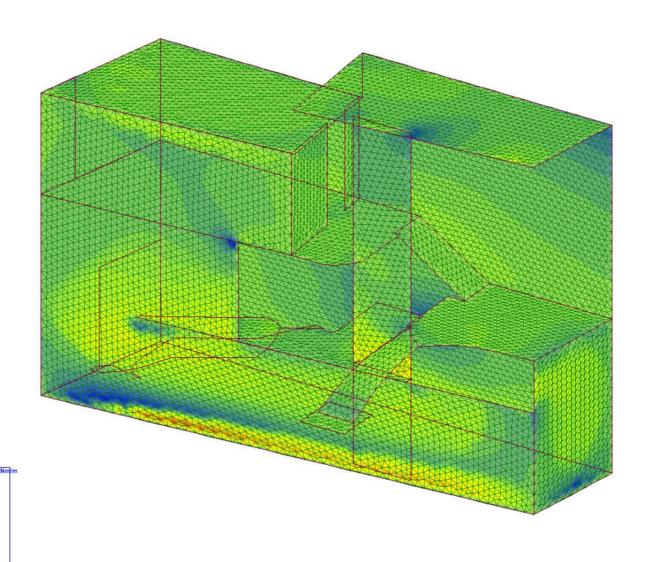
12.16

Mom. Marm. 4 41,200 33,074 24,940 16,806 8,672 0,5380 -7,596 -15,730 -23,864 -31,998 -40,132 -48,266 -56,390

Imagen (12.15) Representación general de momentos de la armadura en X. Imagen (12.16) Representación general de momentos de la armadura en Y.

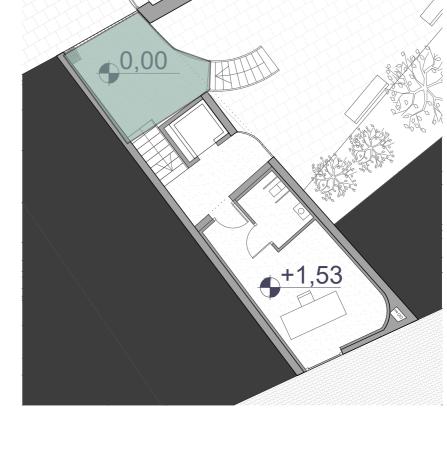
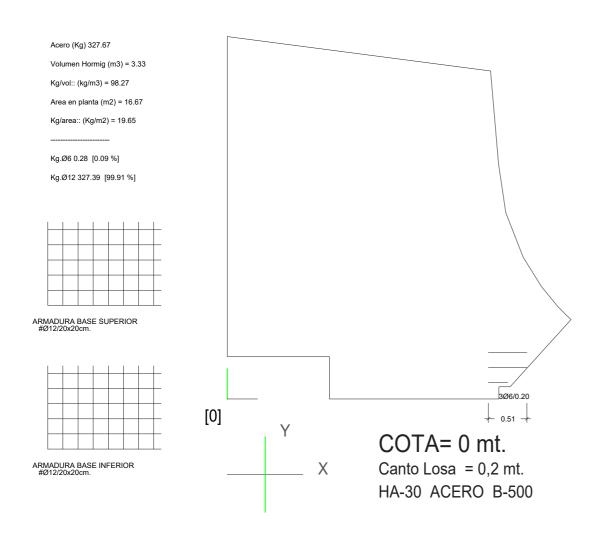
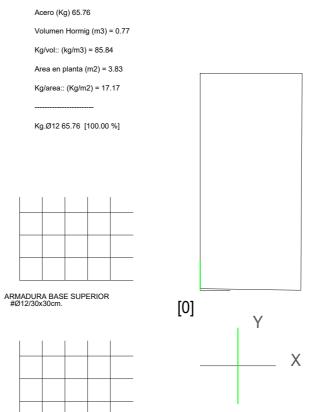
ARMADURA BASE INFERIOR #Ø12/30x30cm.

COTA= 0 mt.
Canto Losa = 0,2 mt.
HA-30 ACERO B-500
Losa inclinada

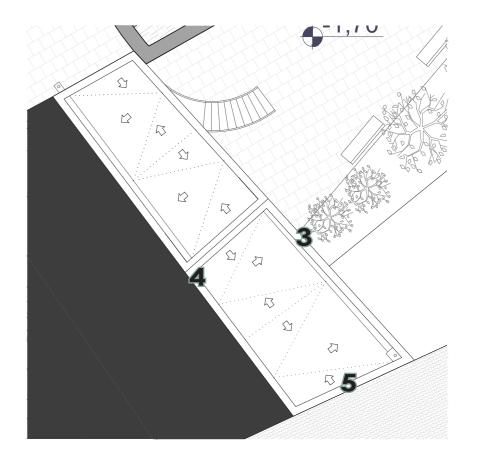
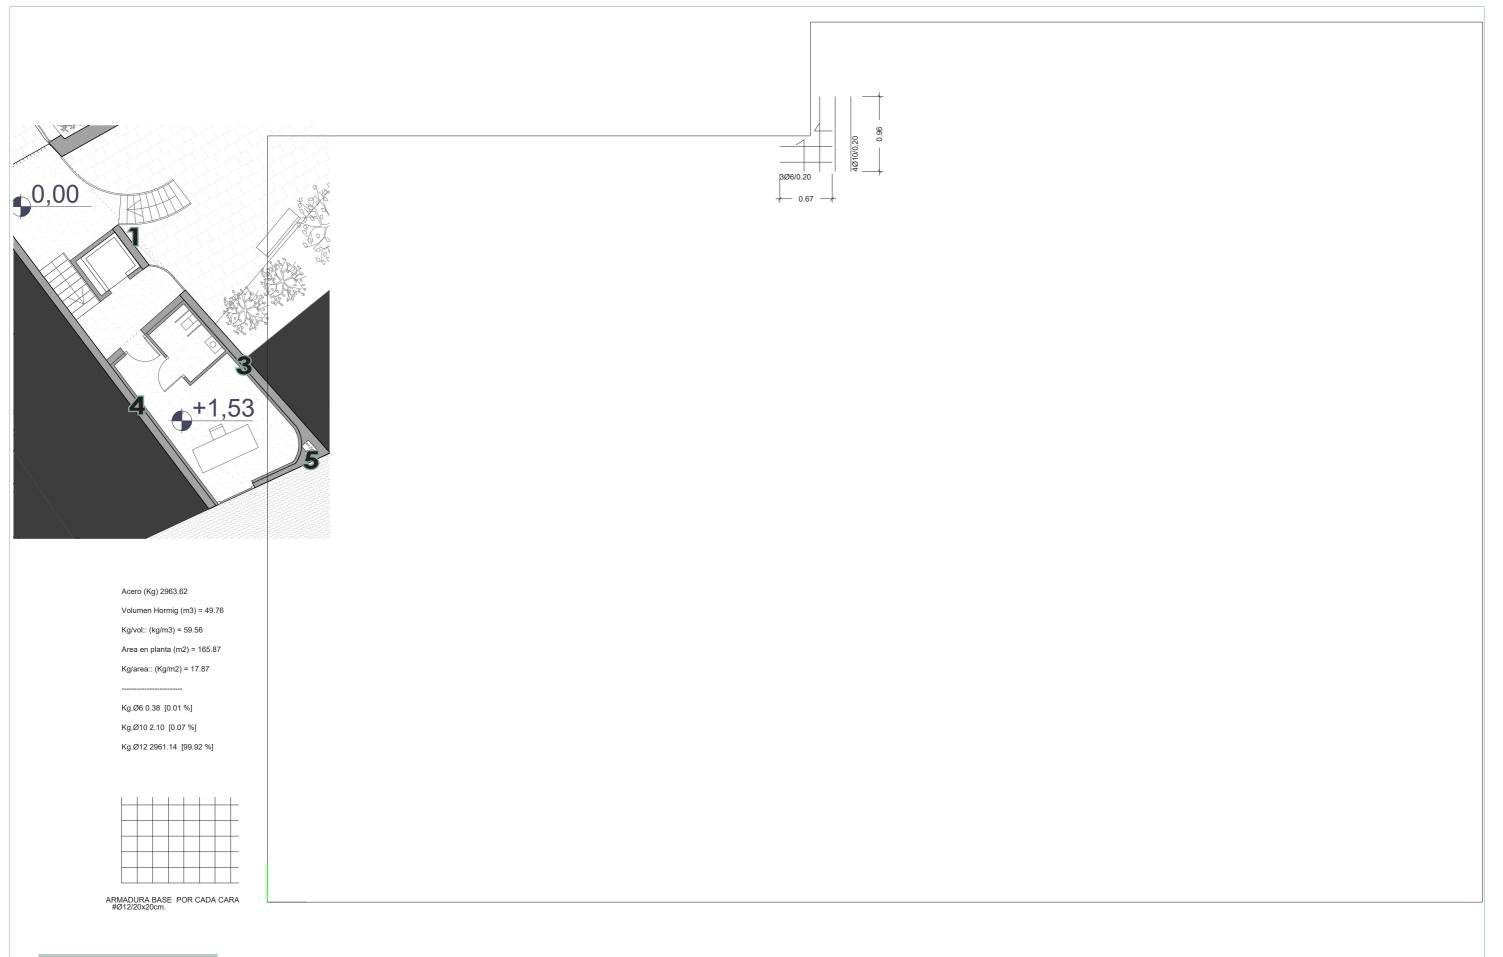
MURO 5 COTA= -5,00 mt Canto = 0,3 mt. HA-30 ACERO B-500

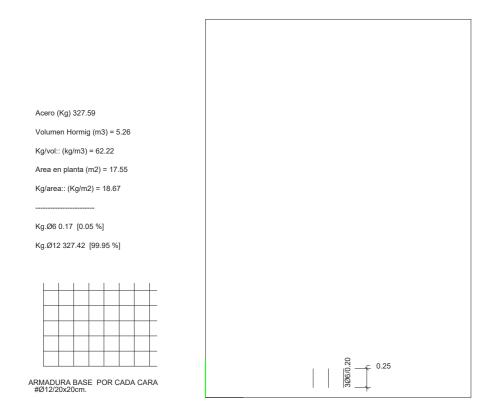
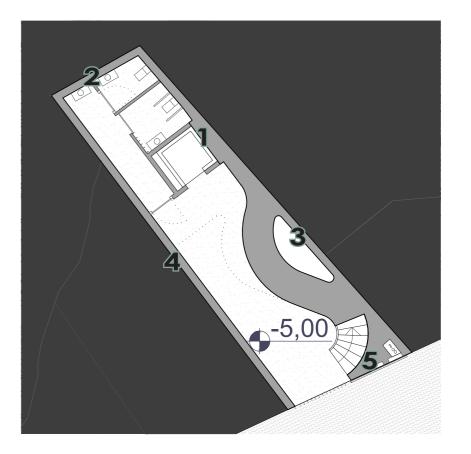
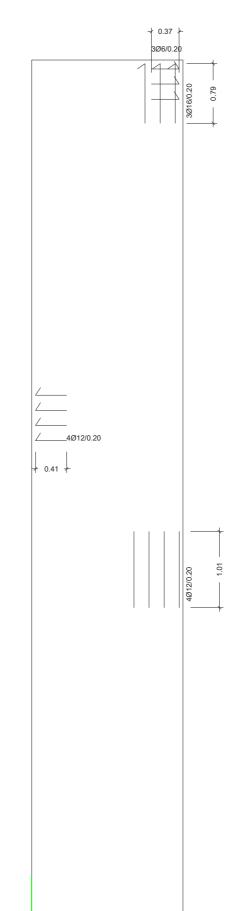
0,00 -1,70 -5,00 Acero (Kg) 1865.45 Volumen Hormig (m3) = 30.53 Kg/vol:: (kg/m3) = 61.10 Area en planta (m2) = 101.77 Kg/area:: (Kg/m2) = 18.33 Kg.Ø12 1865.45 [100.00 %] ARMADURA BASE POR CADA CARA #Ø12/20x20cm. MURO 3 COTA= -5,00 mt Canto = 0,3 mt. HA-30 ACERO B-500

ARMADURA BASE POR CADA CARA #Ø12/20x20cm.

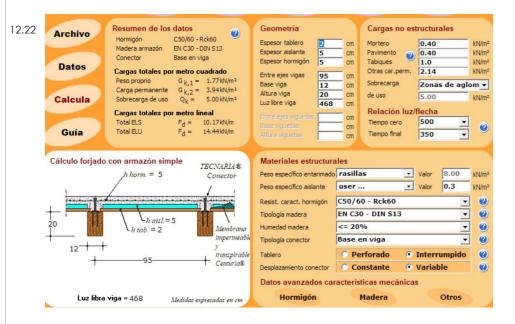
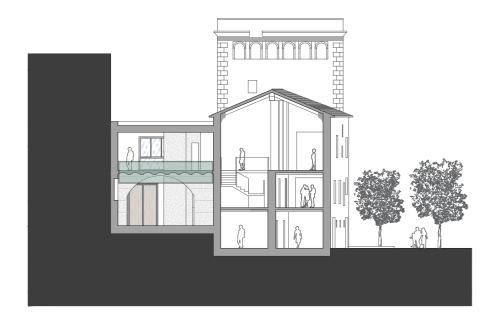
lmagen (12.22) Tabla resumen de los datos del cálculo del forjado mixto del volumen norte.

8,60 mm <= 12,11 m

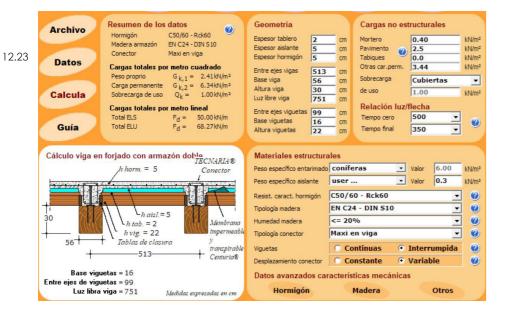
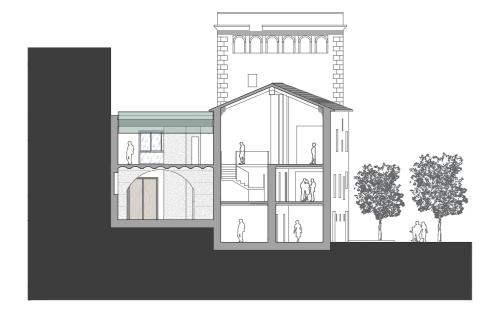
Imagen (12.23) Tabla resumen de los datos del cálculo del forjado mixto de la cubierta plana.

13,35 mm <= 13,37 mm

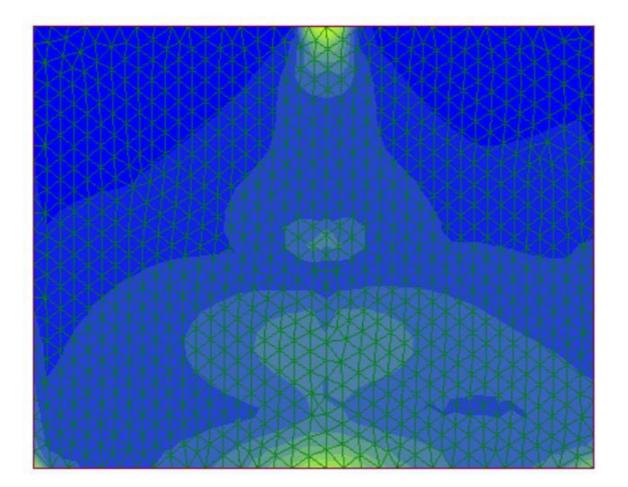
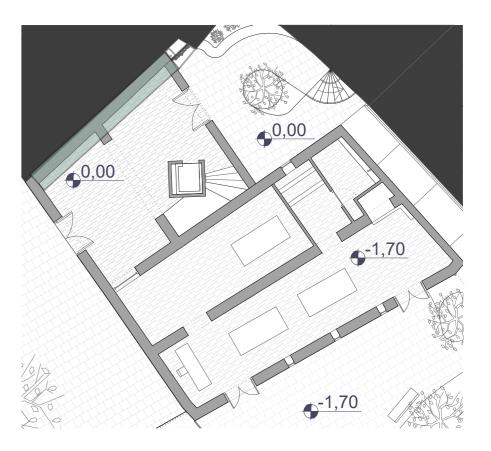
Imagen (12.24) Tensión de Von Mises en el muro de medianería norte.

Para la comprobación de las tensiones presentes en los muros se ha empleado el programa ANGLE. Las características base de los muros de fábrica de ladrillo es obtenido de la información incluida en el programa. Sin embargo, el programa no contiene las características de los muros de tapia, la información empleada ha sido extraída de distintos estudios referentes a los muros de tapia.

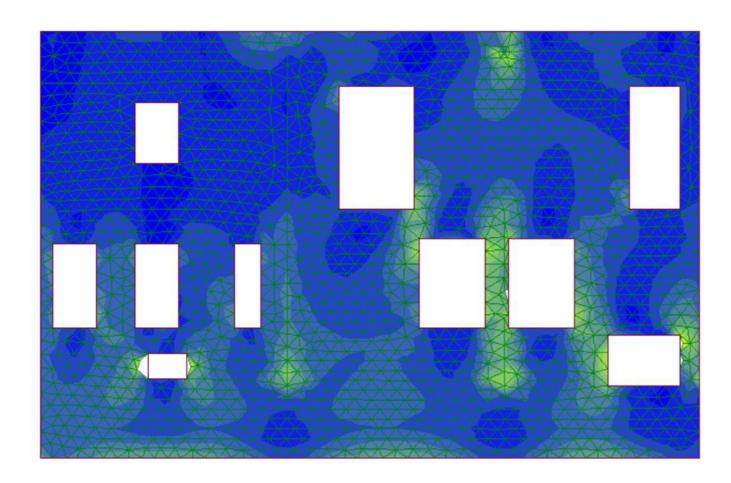
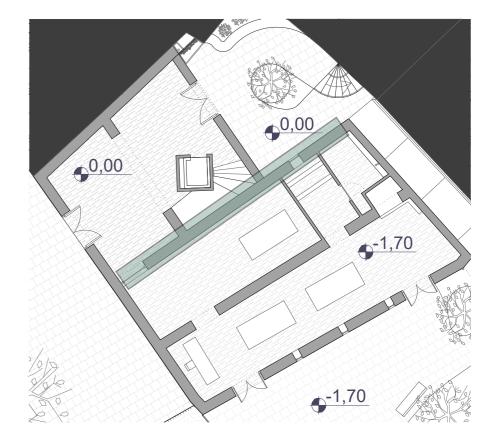
Imagen (12.25) Tensión de Von Mises en el muro del alzado norte.

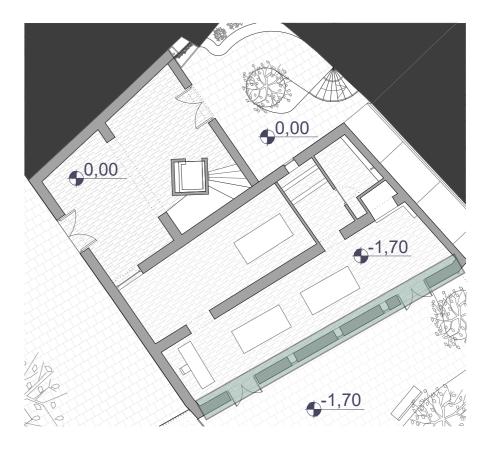
Imagen (12.26) Tensión de Von Mises en el muro del alzado sur.

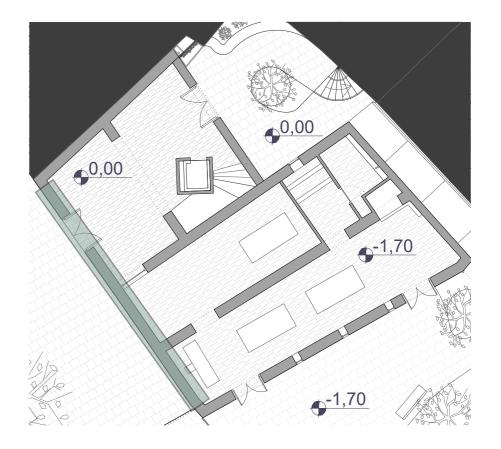
Imagen (12.27) Tensión de Von Mises en el muro del alzado oeste.

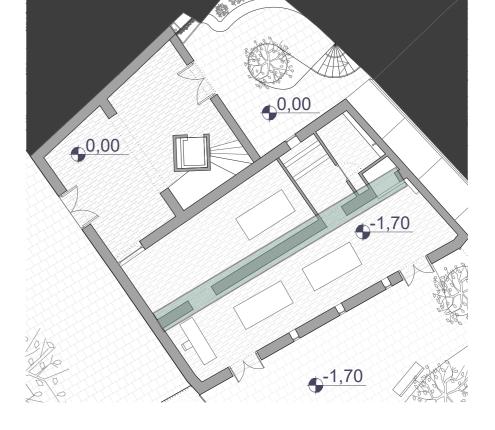
Imagen (12.29) Tensión de Von Mises en el muro del alzado oeste.

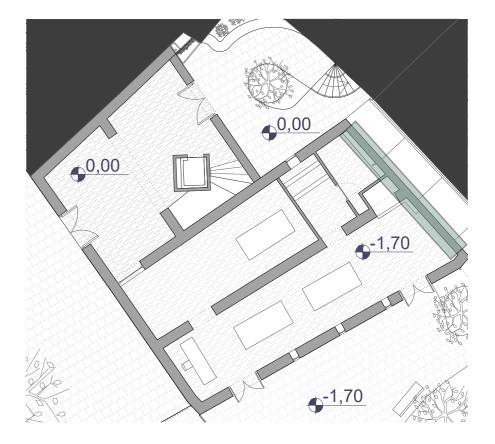
Imagen (12.31) Tensión de Von Mises en el muro del alzado este.

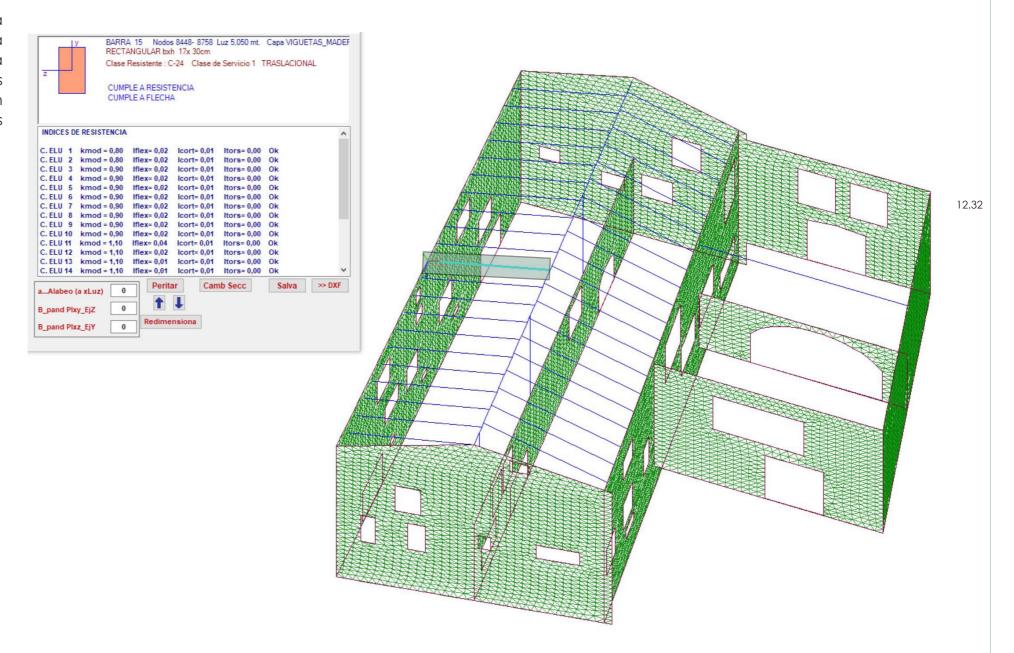
La cubierta inclinada a dos aguas no está resuelta mediante el sistema constructivo de forjado mixto. Se ha mantenido la estructura original y se ha procedido a la comprobación de esta estructura con las cargas modificadas para adaptarlas a la intervención y a la normativa. Han cumplido las limitaciones del ELU y ELS, tanto las viguetas como la viga principal.

Imagen (12.32) Dimensionado de vigueta tipo de la cubierta a dos aguas de madera.

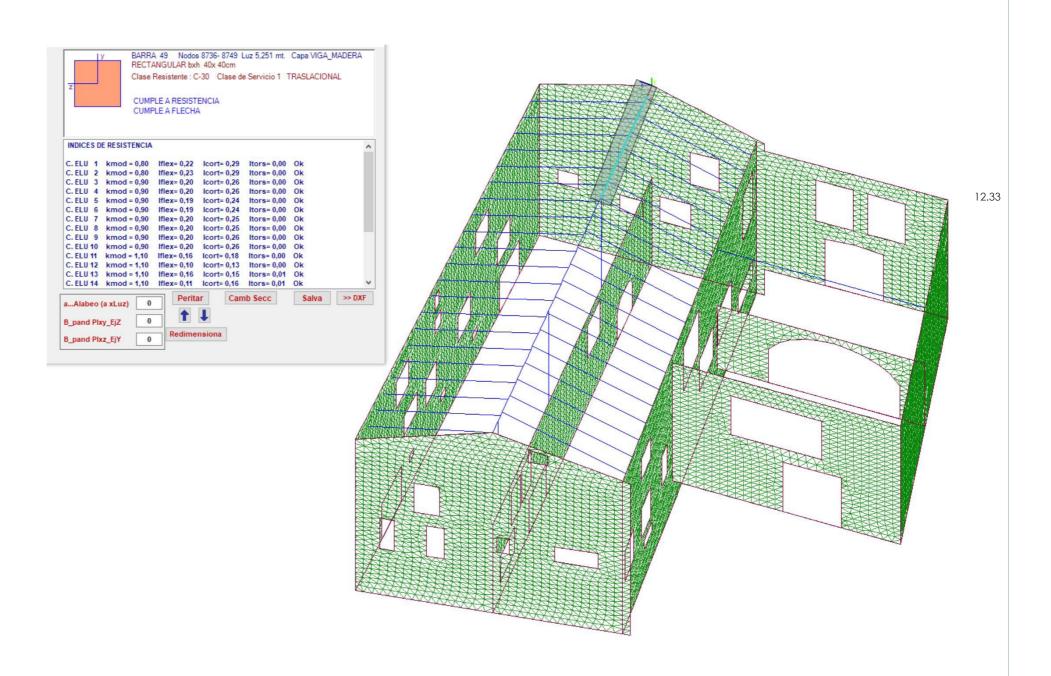
lmagen (12.33) Dimensionado de la viga principal de la cubierta a dos aguas de madera.

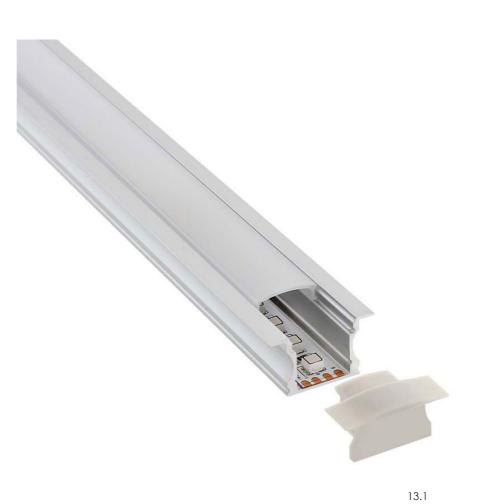
La iluminaria tira LED empotrada ubicada en el volumen de obra nueva que ilumina de forma continua la parte interior del muro, se dispone a una cota de -1,70 metros y abarca el alzado este, sur y oeste.

Imagen (13.1) Imagen ejemplo de una tira LED empotrada. Imagen obtenida de

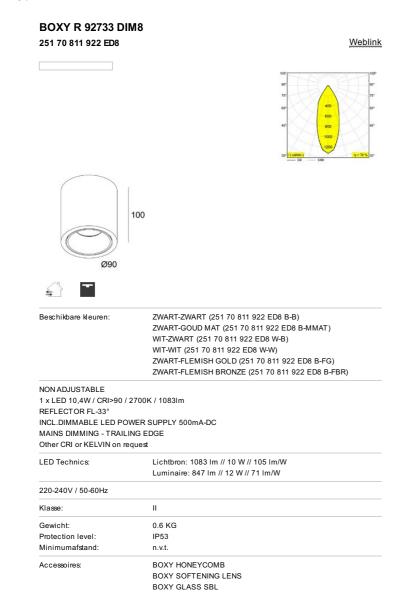
13.7

El último tipo de iluminaria es otra adherida al techo, siendo este el modelo MULTINOVA 30 PRISM 930. Esta se utiliza en el despacho y su baño y en las sala de instalaciones. Siendo una luz dispersa que ayuda a reducir el deslumbramiento.

Imagen (13.6) Ficha de especificaciones de la iluminaria BOXY R 92733 DIM 8. Imagen (13.7) Ficha de especificaciones de la iluminaria MULTINOVA 30 PRISM 930.
