MUSEO ETNOGRÁFICO, ARCHIVO Y BIBLIOTECA MUNICIPAL EN GESTALGAR

JOEL FERRE BELDA

RESUMEN

El objeto del trabajo es asentar un proyecto de intervención en la Plaza de la Constitución número 6, donde está ubicado una parte del Palacio de la Señoría (BIC), y en la parcela ubicada en la Plaza de la Constitución número 5. En la intervención se propone la ubicación de un museo etnográfico en la planta inferior para el turismo de interior, en el nivel superior el archivo municipal y en el último nivel la biblioteca municipal.

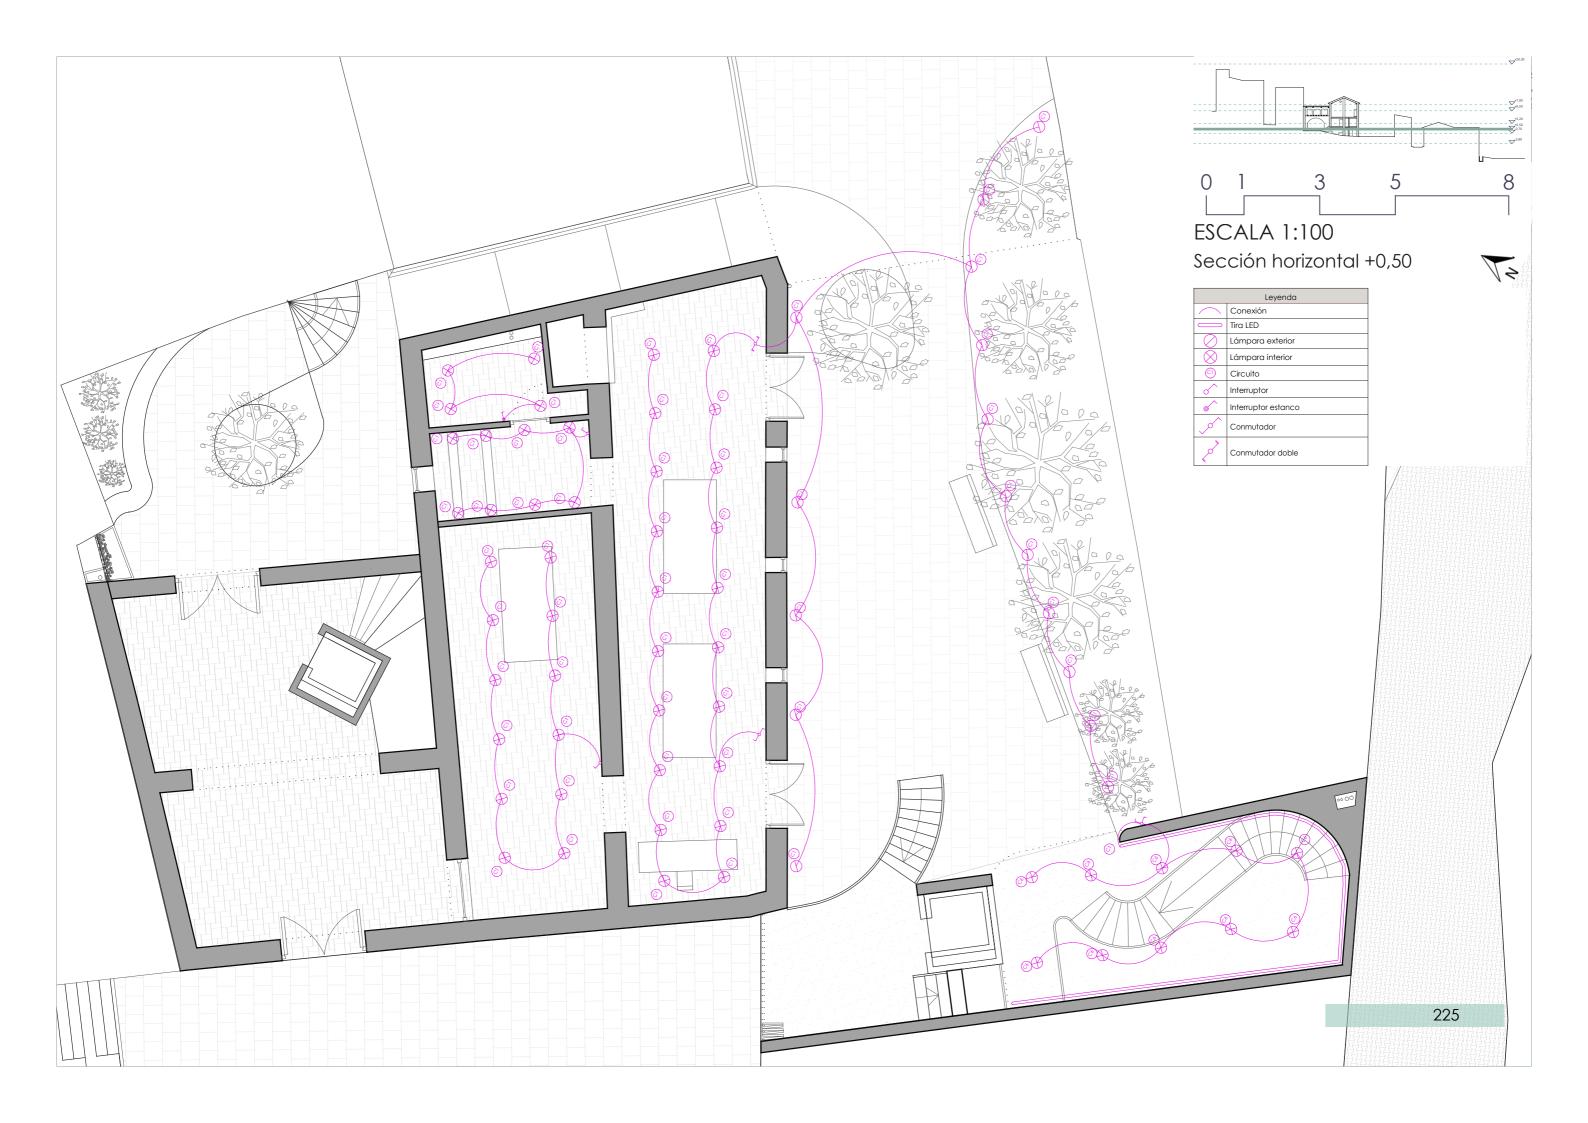
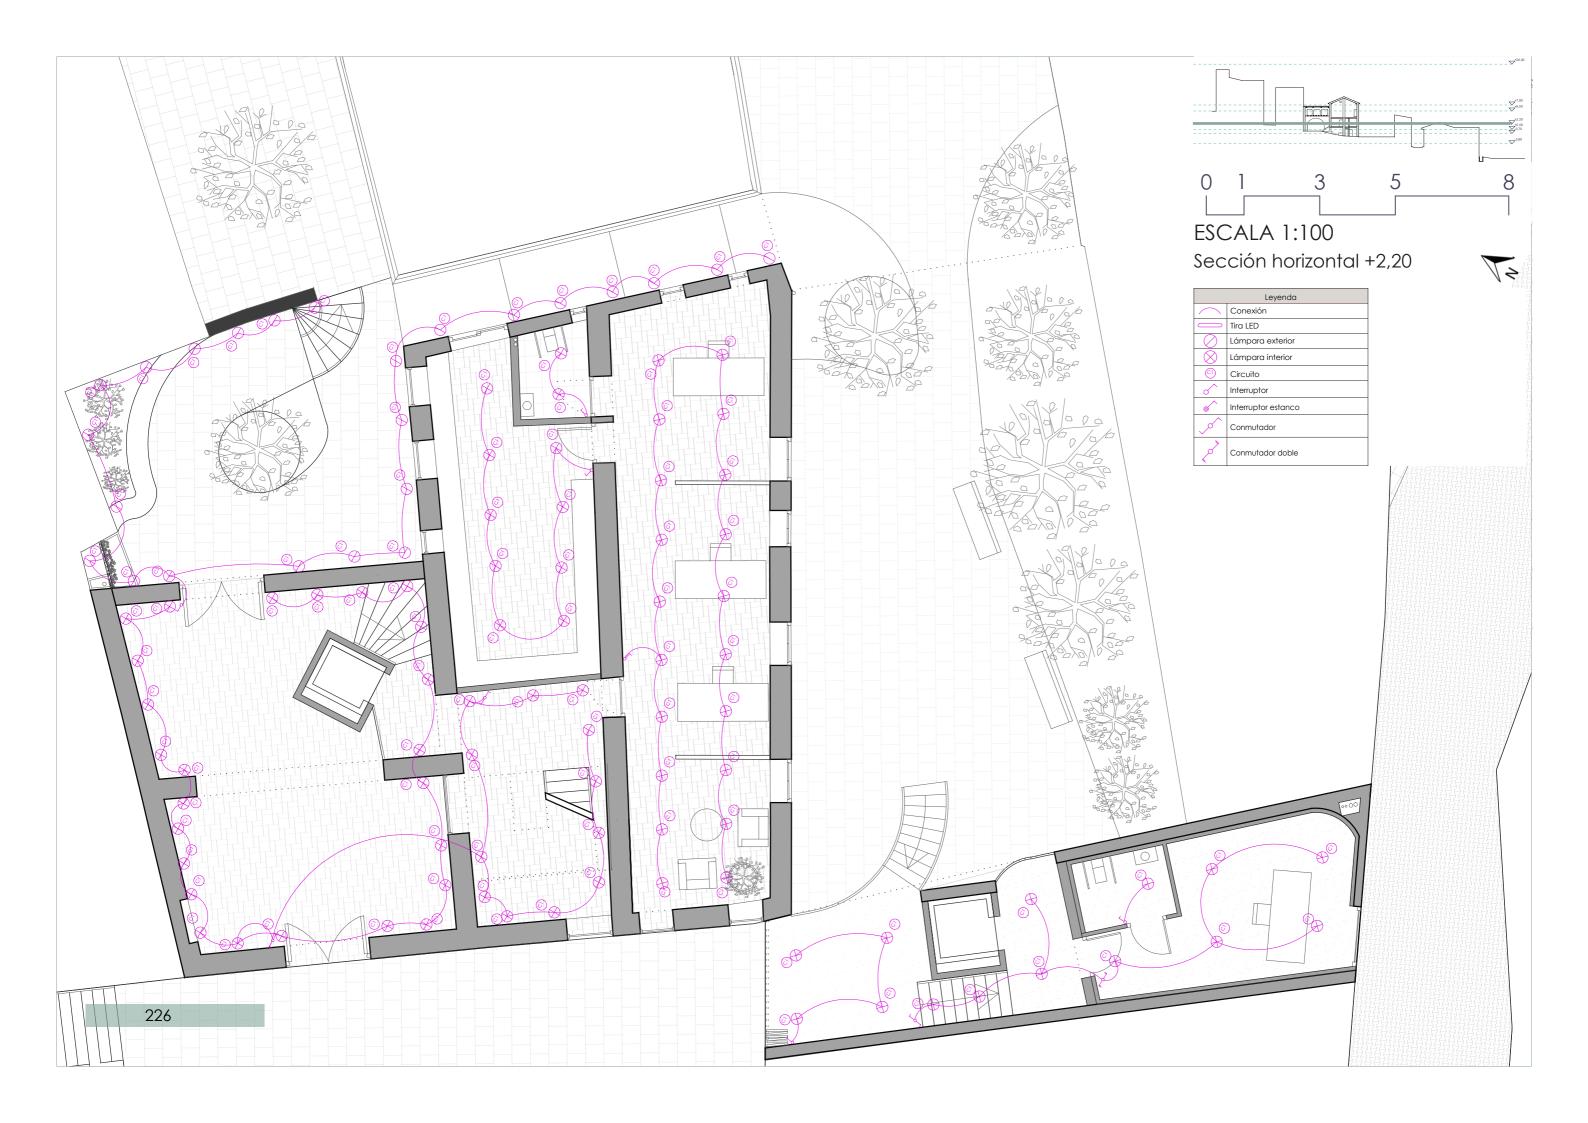
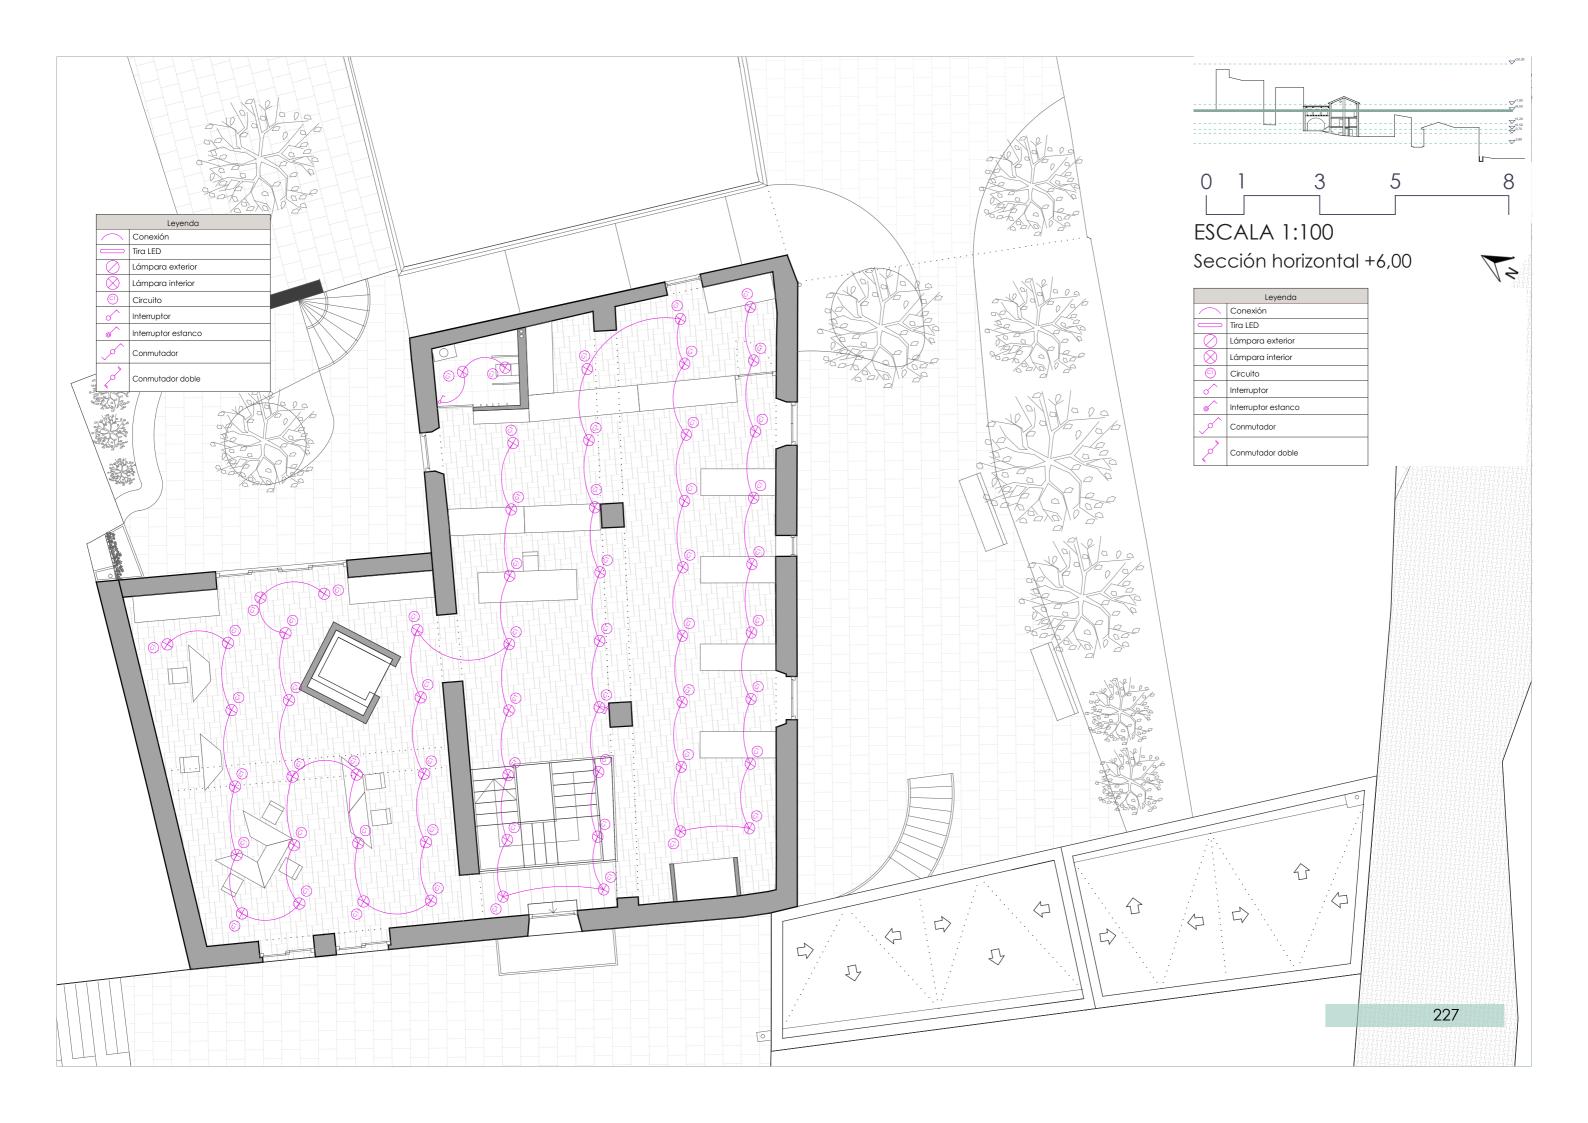
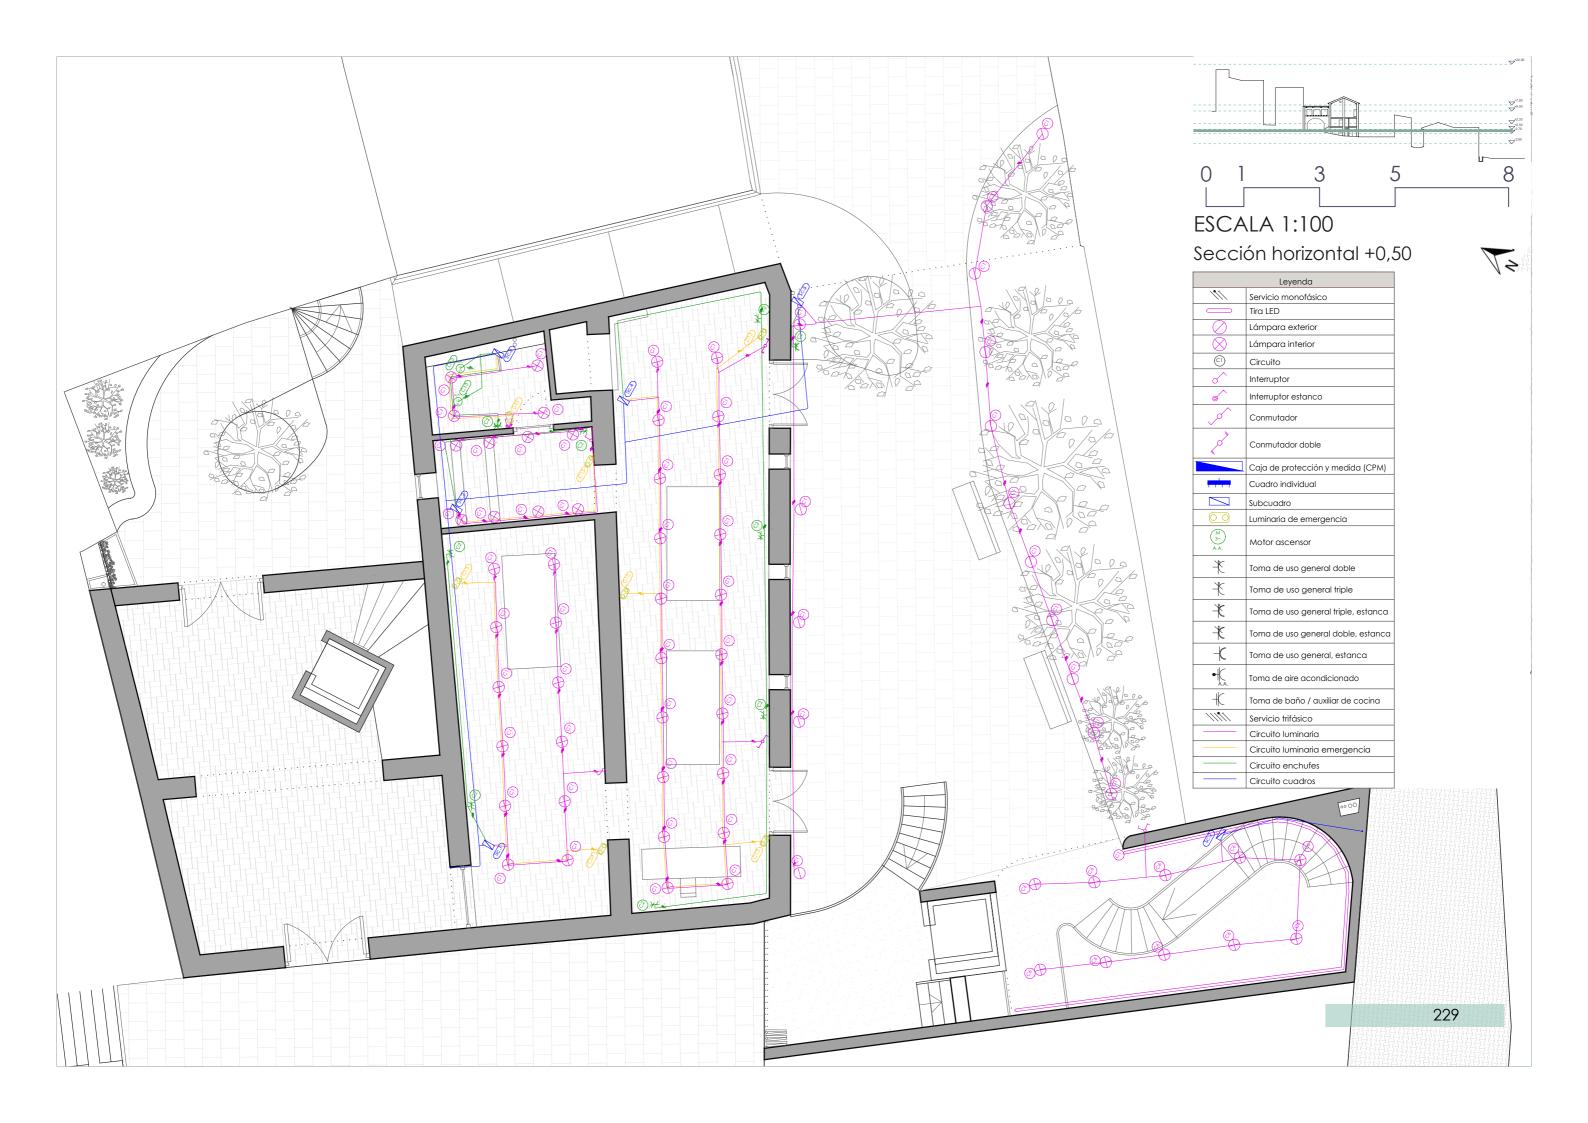
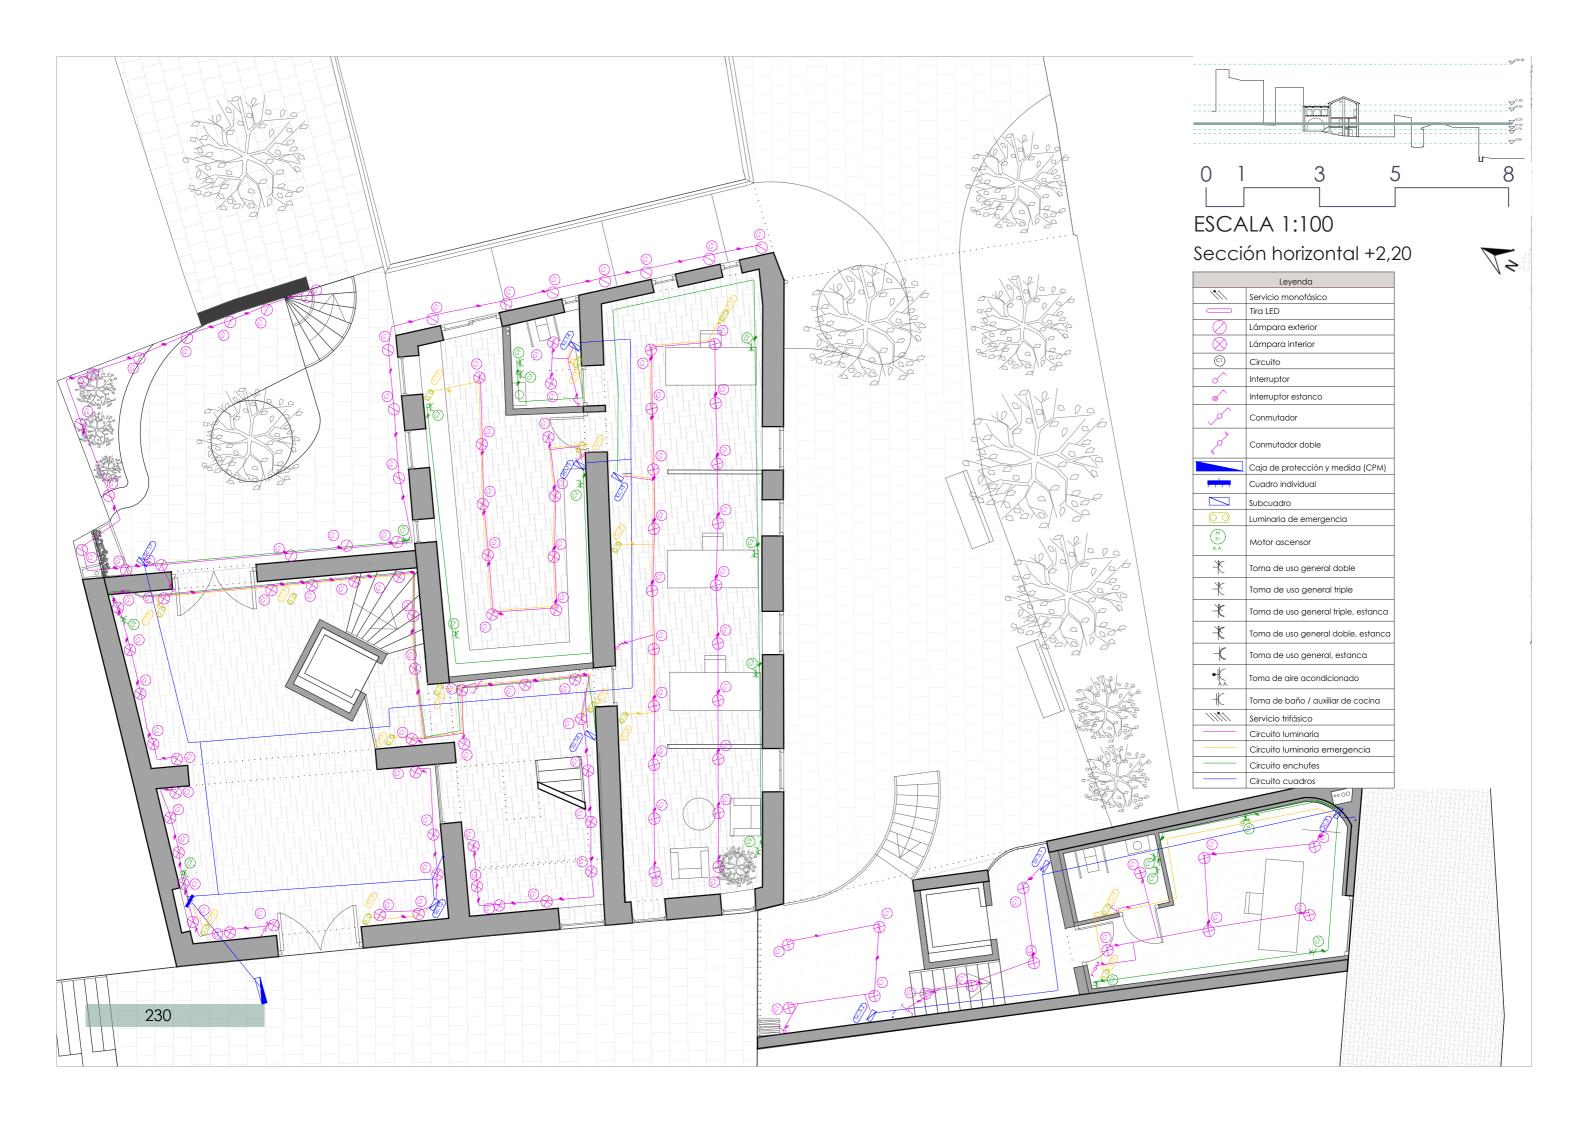
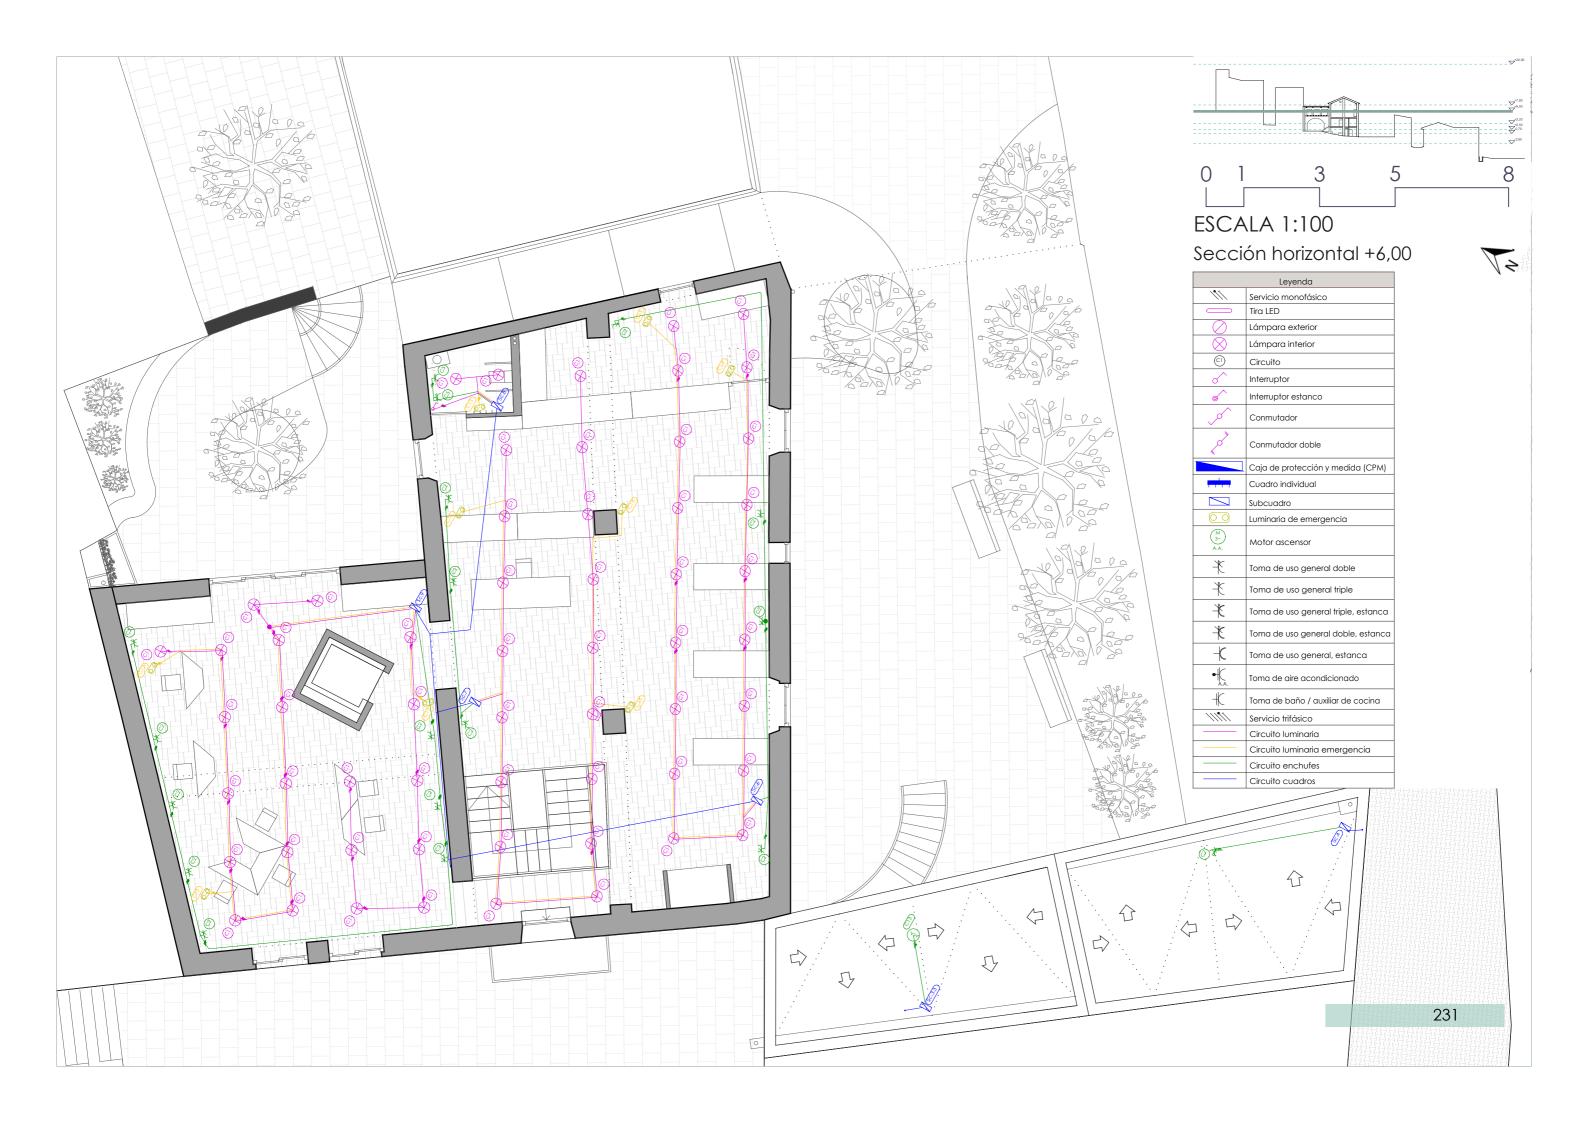
Leyenda
111	Servicio monofásico
	Tira LED
\bigcirc	Lámpara exterior
\otimes	Lámpara interior
(CI)	Circuito
o^	Interruptor
o ^	Interruptor estanco
\p^^	Conmutador
\omega	Conmutador doble
	Caja de protección y medida (CPM)
-	Cuadro individual
	Subcuadro
00	Luminaria de emergencia
M 3- A.A.	Motor ascensor
*	Toma de uso general doble
* *	Toma de uso general triple
*	Toma de uso general triple, estanca
* +	Toma de uso general doble, estanca
- C	Toma de uso general, estanca
● A.A.	Toma de aire acondicionado
#(Toma de baño / auxiliar de cocina
11111	Servicio trifásico
	Circuito luminaria
	Circuito luminaria emergencia
	Circuito enchufes
	Circuito cuadros

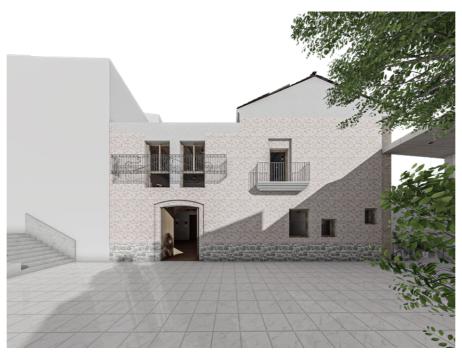
14.2

Imagen (14.1) Casa Señorial en su estado actual. Imagen (14.2) Propuesta de intervención.
