SANTAMARÍA DE ANDRÉS, IRENE CLARA

ESTUDIO HISTÓRICO, TIPOLÓGICO Y ESTRUCTURAL DEL FRONTÓN BETI JAI (MADRID)

ESCUELA TÉCNICA
SUPERIOR DE
ARQUITECTURA

Grado en Fundamentos de la Arquitectura

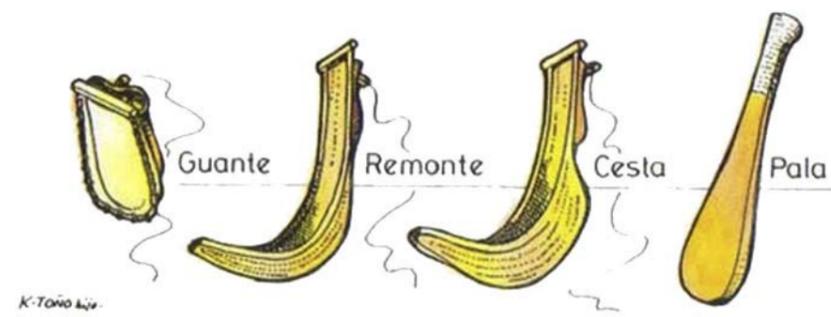
Fig. 5 Variedad de instrumentos para golpear la pelota

El primero, la pelota ha evolucionado siendo inicialmente de cuero y actualmente de goma (Fig. 2). En el segundo elemento encontramos diferencias según la cantidad de jugadores por equipo, siendo posible practicarlo de forma individual, en pareja (el más extendido, siendo uno el delantero y el otro el zaguero) o en equipos poco numerosos (Fig. 3). En cuanto al tercer elemento, el frontón, existe el frontón corto de treinta metros, el de treinta y seis metros, el largo de 54 metros o el trinquete (Fig. 4). Por último, el elemento con el que se golpea la pelota puede ser la mano, una pala, la chistera y la raqueta, siendo el más extendido y propio de la pelota vasca tradicional la chistera, también conocida como cesta punta. La chistera permite al jugador cazar la pelota, dejarla deslizar por su sección y, en pocos segundos, impulsarla contra el frontón, sin llegar a detenerla. Originalmente, la materialidad era madera de castaño tejida de mimbre, pero hoy en día es más habitual encontrarla de materiales sintéticos como cuero, caucho y plástico. Su forma es muy peculiar. Presentan una sección cóncava inscribible en un rectángulo de una longitud de sesenta y dos centímetros para el delantero y de sesenta y ocho centímetros para el zaguero y una profundidad de quince centímetros (Fig.5) (Calderón 2016).

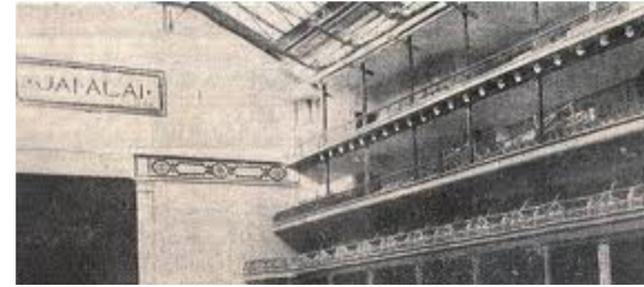
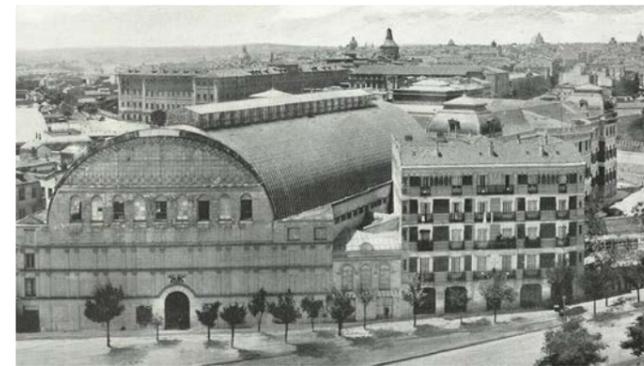
Fig. 33 y 34 Frontón Jai Alai. Superior: graderío y frontis. Inferior: exterior del frontón desde la calle Alfonso XII

De las cuatro infraestructuras deportivas citadas anteriormente, la primera en ser construida fue, en 1891, el frontón Jai Alai (Fig. 33 y 34), en vasco significa fiesta alegre, rememorando ese carácter festivo con una capacidad para 2000 asistentes. Estuvo ubicado en el distrito Retiro, barrio de Jerónimos. En 1892 se inauguró el frontón Fiesta Alegre (Fig. 35 y 36) en el barrio de Argüelles, en el distrito de Moncloa-Aravaca. Fue el de mayor capacidad, pudiendo alojar 5500 espectadores. El siguiente frontón fue el Euskal-Jai (Fig. 37 y 38), en 1893, construido en la calle Marqués de la Ensenada, con un aforo de 2500 personas. Su nombre significa fiesta vasca. Fue uno de los primeros en ser cubierto. Por último, el Beti Jai (Fig. 39 y 40), siempre fiesta, en 1894 (González 2015). El único de los cuatro que sigue en pie actualmente y que es el objeto de desarrollo.

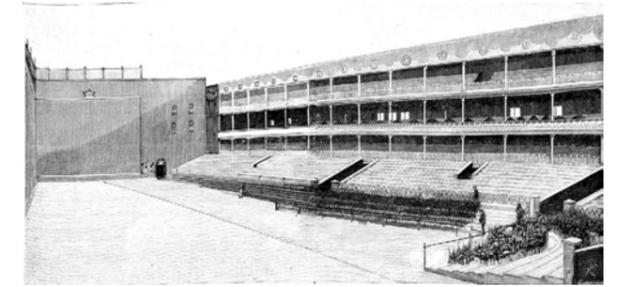
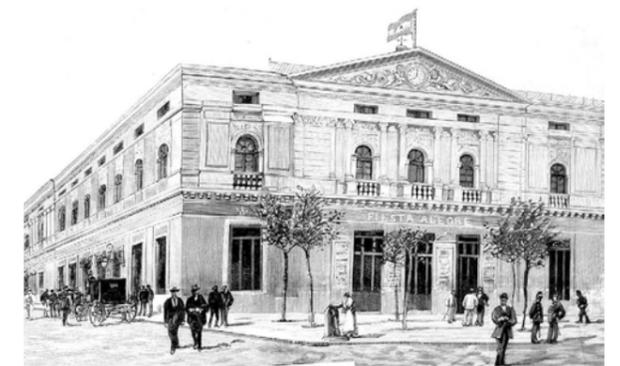
Fig. 35 y 36 Frontón Fiesta Alegre. Superior: vista interior del graderío y el frontis. Inferior: vista exterior desde la calle del Marqués de Urquijo y la calle de Juan Álvarez Mendizábal

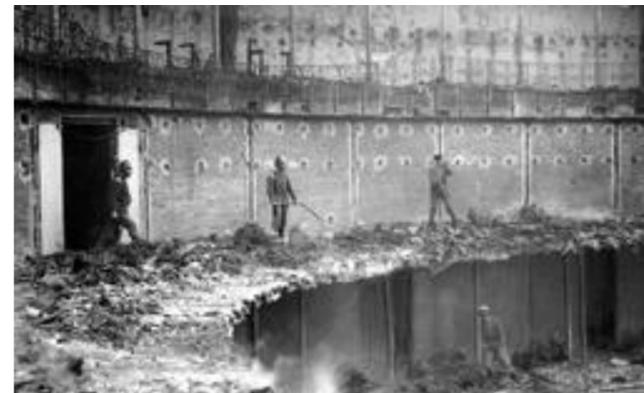
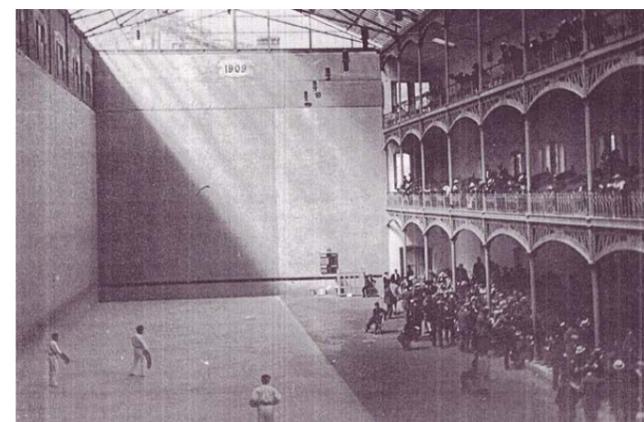
Fig. 37 y 38 Frontón Euskal - Jai. Superior: original en destrucción. Inferior: frontón Euskal - Jai de Pamplona, similar al de Madrid

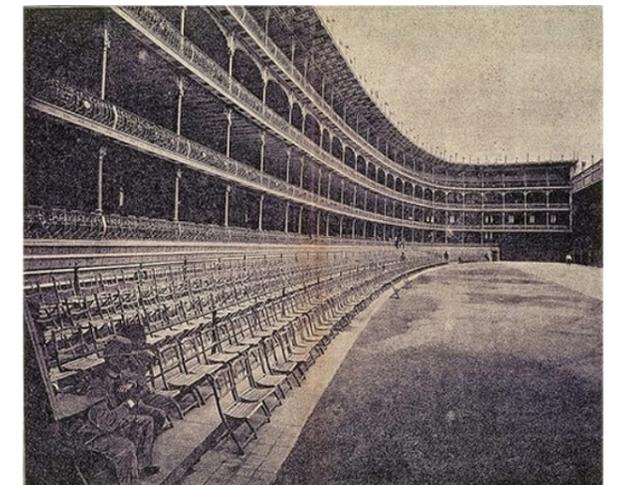
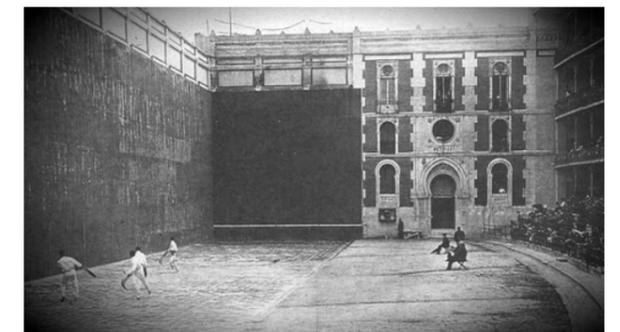
Fig. 39 y 40 Frontón Beti Jai. Superior: vista desde el frontis hacia el graderío. Inferior: vista desde el graderío a la fachada interior y al frontis

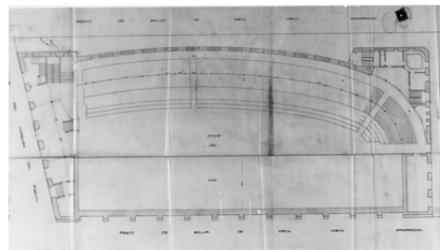
Fig. 43 Planta del proyecto original del frontón Beti Jai

En 1893, comienzan las obras. El volumen del proyecto consta de tres cuerpos. El cuerpo principal está formado por tres plantas y constituye la fachada que vuelca sobre la Calle Marqués de Riscal (Fig. 44). Se concibe como el bloque de acogida y bienvenida de los espectadores y como elemento distribuidor. El cuerpo posterior, también de tres plantas, contiene los espacios servidores para el correcto funcionamiento de las actuaciones como son la enfermería, una cocina, habitaciones para los pelotaris y otras dependencias. Estos dos bloques encuadran el tercero, donde se encuentra la cancha y la gradería. Esta última cuenta con una forma curva para permitir la correcta visibilidad del público desde cualquier punto de vista (Plataforma Salvemos el Beti Jai 2009).

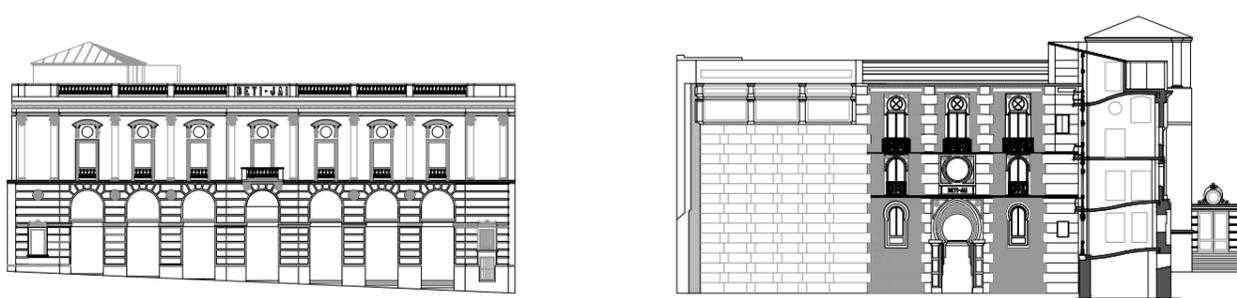
Fig. 84 Fachada a la calle Marqués de Riscal. Escala 1:500

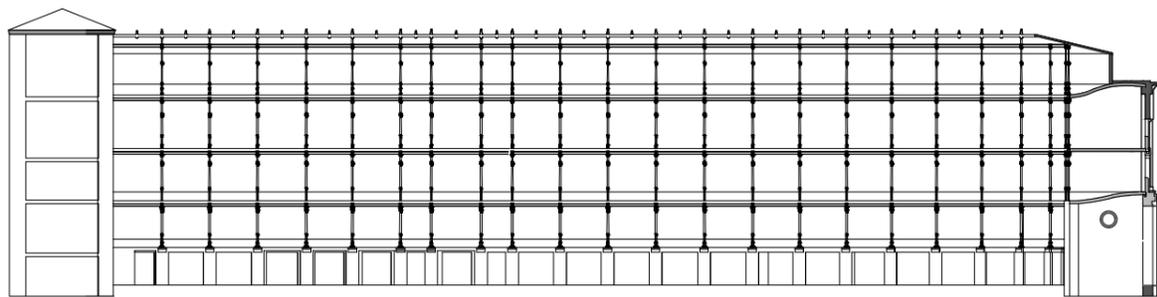
Fig. 86 Fachada interior del cuerpo de gradas. Escala 1:500

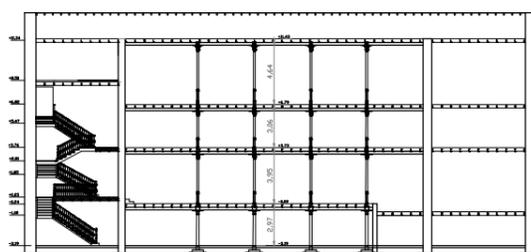
Fig. 87 Sección cuerpo principal. Escala 1:500

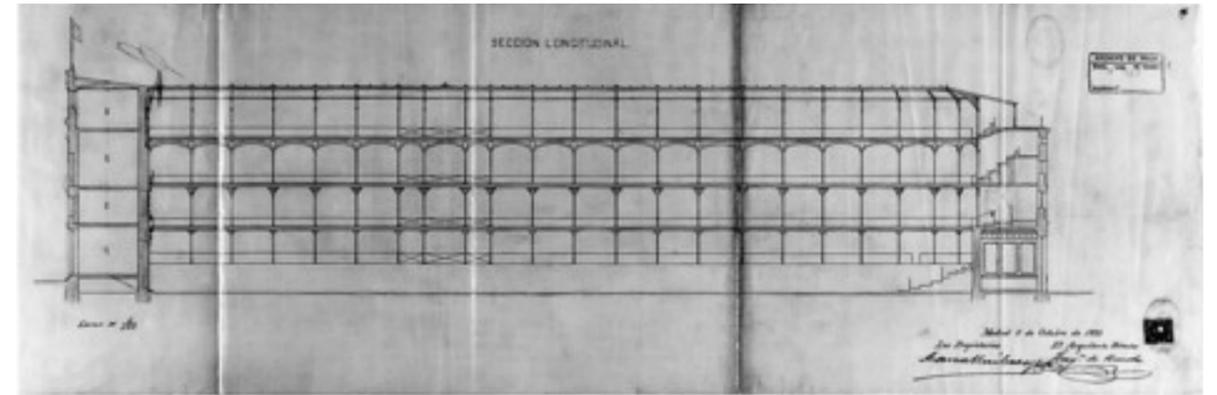
Fig. 88 Fachada interior del cuerpo de gradas. Plano original de Rucoba.

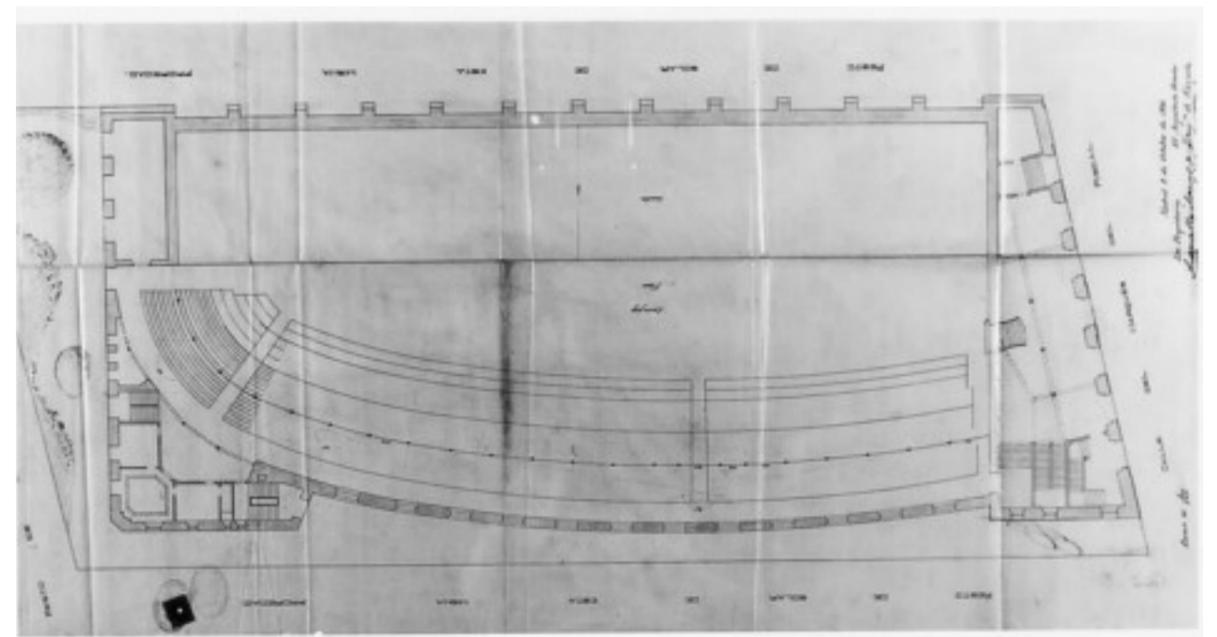
Fig. 89 Planta primera. Plano original de Rucoba.

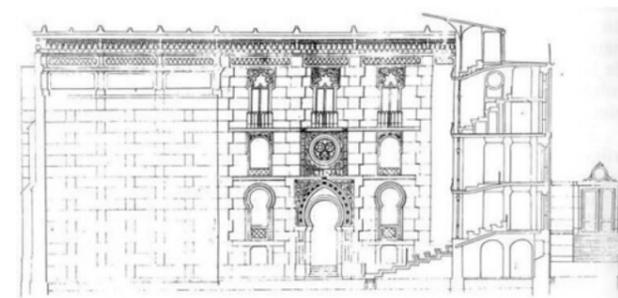
Fig. 90 Fachada interior. Plano original de Rucoba.

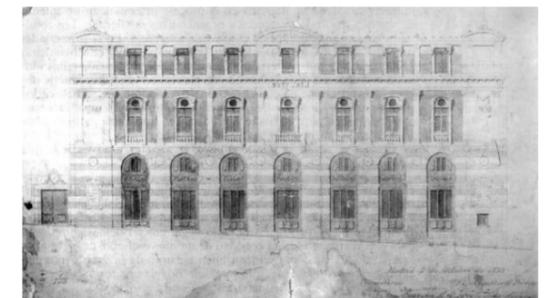
Fig. 91 Fachada a la calle Marqués del Riscal. Plano original de Rucoba.

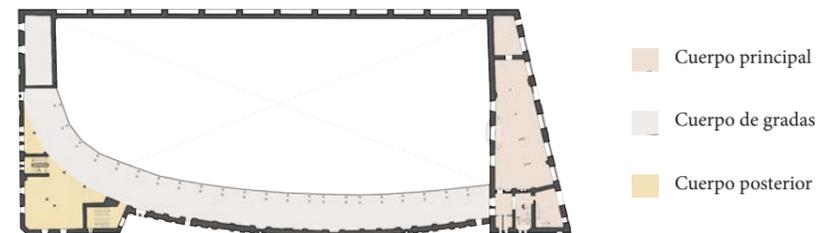
Fig. 95 Planta tipo diferenciando volúmenes

Como se ha comentado anteriormente, el edificio está compuesto por tres cuerpos: el cuerpo principal, el posterior y el graderío, agrupados en forma de C. El conjunto se cierra con el muro medianero, enmarcando así el espacio descubierto de cancha. (Fig. 95)

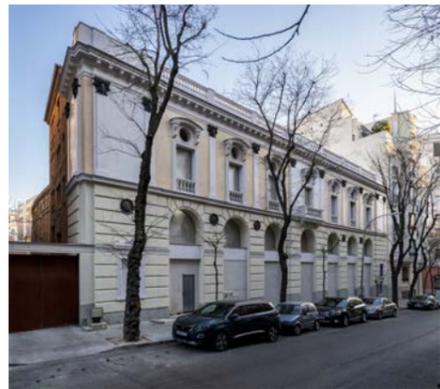
Fig. 93 Frontón Beti Jai en la calle Marqués del Riscal

El volumen principal se encuentra en el lado sur de la parcela. La fachada muestra una composición simétrica, con el cuerpo central diferenciado. Cuenta con dos franjas horizontales, de ancho decreciente conforma la altura. Están perforadas con unos vanos alineados verticalmente de diferente diseño. La franja inferior cuenta con el zócalo de piedra artificial de cemento y arena trabajada. La superior está revocada, modulada mediante pilastras. Además, cuentan con decoración mediante molduras, guardapolvos, el sello de la empresa promotora y guirnaldas, entre otros. El conjunto está rematado por una cornisa de piedra artificial, según el Informe Técnico. (Fig. 93)

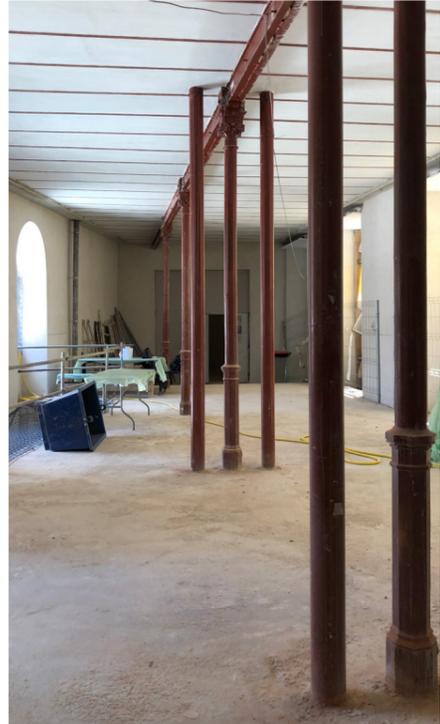
Fig. 100 Interior del cuerpo principal

El cuerpo principal cuenta con una estructura formada por dos crujeas, siendo la línea central de pilares de fundición y las dos líneas laterales de muro de carga de ladrillo macizo (Fig. 100). Las vigas están formadas por dos perfiles industriales de sección IPN 200. Sobre ellas se apoyan las viguetas originales, también con sección IPN del tipo 160. Éstas apoyan en los muros a través de un nervio de borde de hormigón armado. Los refuerzos realizados en este cuerpo comienzan por la realización de un muro forro, armado y proyectado para el muro de carga. Además, tras la demolición del entrevigado de los forjados, se repusieron o reforzaron las viguetas más dañadas, mediante chapas en el alma o en el ala inferior, según la patología. También se ha reforzado el forjado mediante unos nervios paralelos a las viguetas en hormigón armado embebidos en el antiguo forjado. El canto del forjado ha variado 2 cm únicamente. Se realiza el nuevo entrevigado mediante bovedillas de porexpan para evitar el incremento del peso propio del forjado (Fig. 101)(Sánchez Moral 2018).

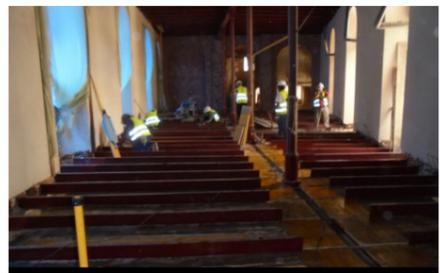
Fig. 101 Refuerzo del forjado del cuerpo principal

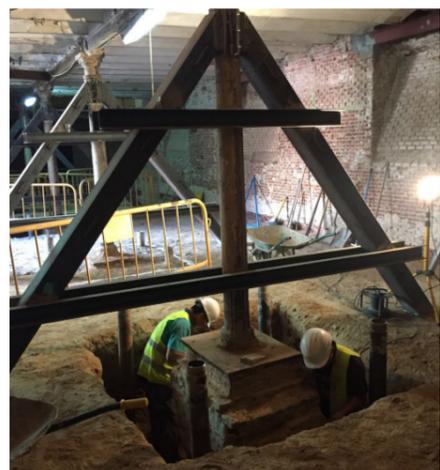
Fig. 102 Apeo durante la ejecución del refuerzo de la cimentación

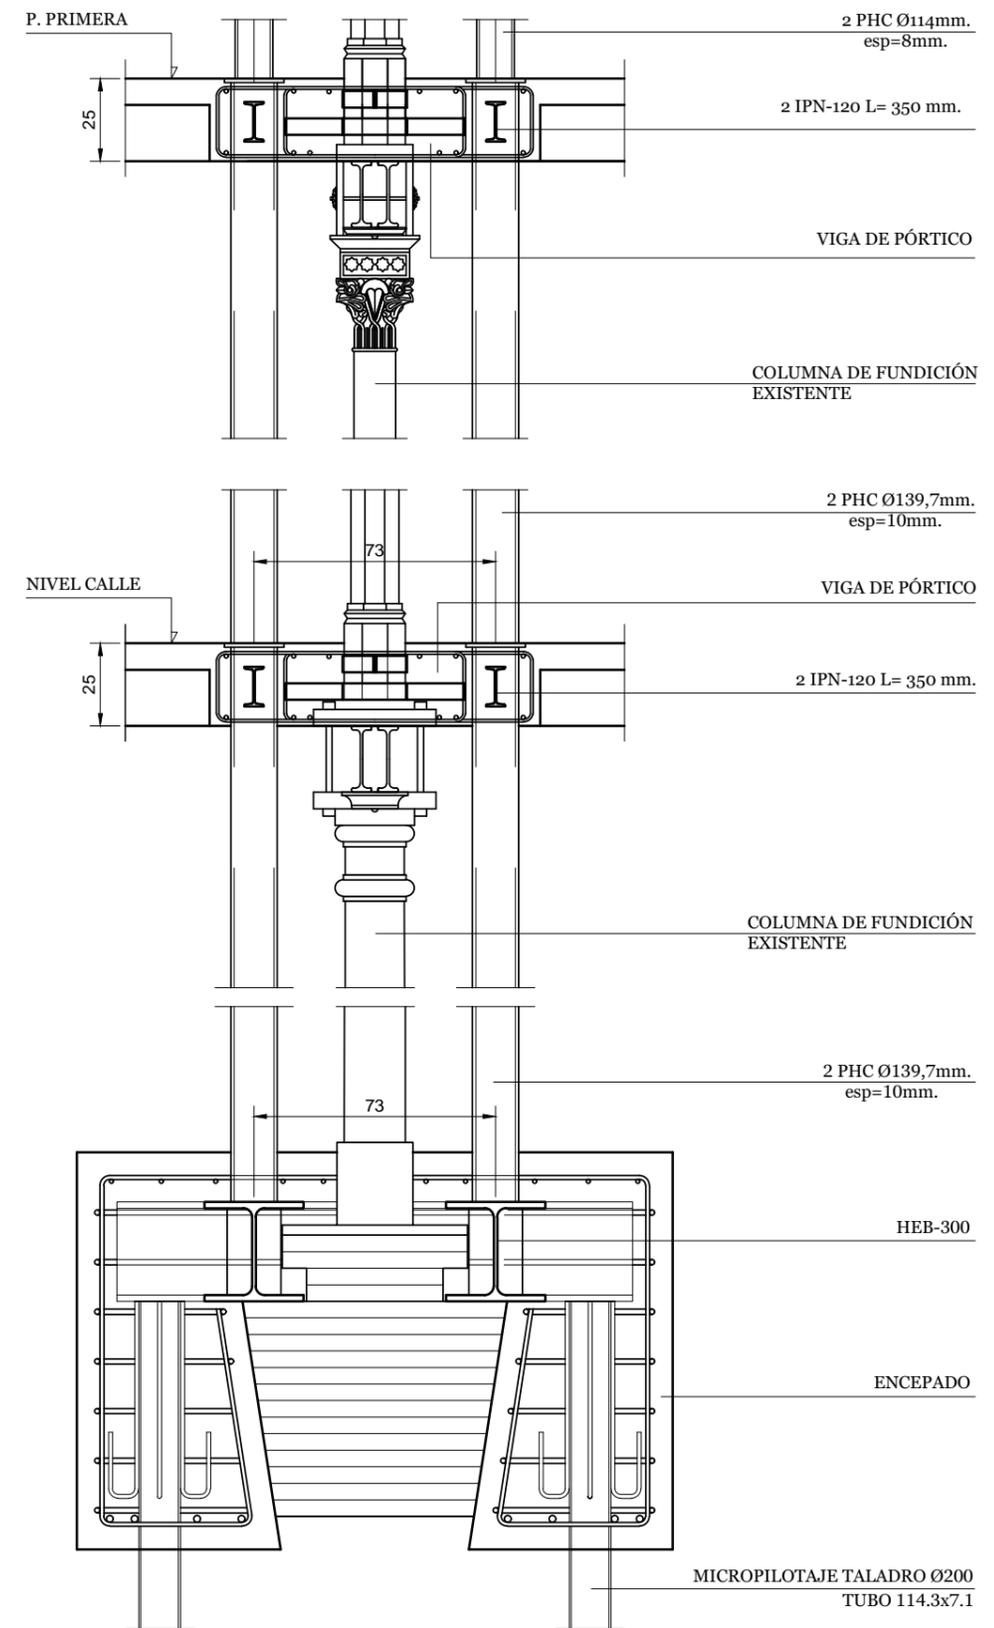
Fig. 103 Detalle de encepado, pilares existentes y nuevos, forjado y viga de doble IPN

En la actualidad, dado que el edificio va a ser un espacio de uso público, la estructura original no satisface las limitaciones, por lo que se debe realizar un redimensionado mediante la adición de pilares tubulares. Además, la cimentación original estaba en muy buenas condiciones, pero las columnas de fundición están colocadas sobre un dado de granito, y éste sobre otro de fábrica de ladrillo. Este conjunto no era capaz de soportar la nueva transmisión de carga por lo que opta por la realización de micropilotaje. Para ello, hubo que apea la estructura (Fig. 102). Finalmente, se determina la realización de dos pilares tubulares lisos complementarios a dos de los pilares originales y un refuerzo por micropilotaje de los cuatro pilares de este cuerpo. De esta forma, quedan dos elementos tipo, uno con cuatro micropilotes y tres pilares y otro únicamente con los cuatro micropilotes. En la planta más alta no ha sido necesario realizar el conjunto de tres pilares, por lo que únicamente aparece el original (Fig. 103) (Sánchez Moral 2018).

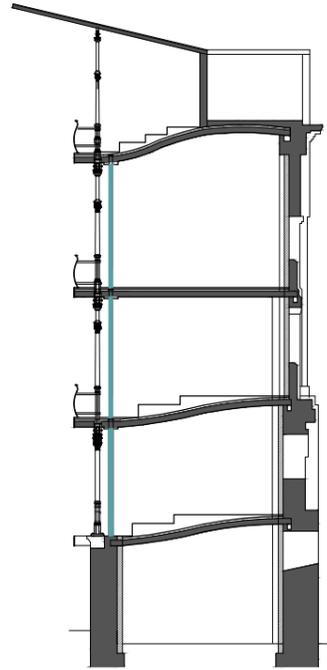
Fig. 104 Sección de las gradas. Pilar duplicado

Los refuerzos de este cuerpo han consistido en el mismo muro forro del cuerpo principal (Fig. 105). La medida adoptada para garantizar la estabilidad estructural de los pilares ha consistido en crear una duplicidad de ellos, implantando uno tubular liso como el del bloque principal a 75 centímetros del original. Los nuevos pilares se encuentran unidos mediante una viga de hormigón armado. Este conjunto de esbeltas columnas apoya sobre unos pilares de ladrillo macizo ubicados en la planta baja (Fig. 108) (Sánchez Moral 2018).

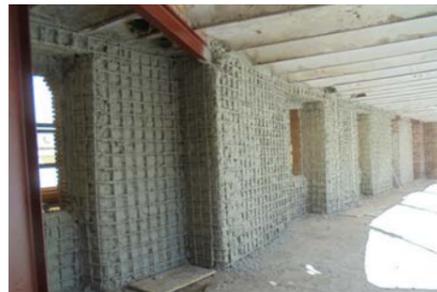
Fig. 105 Ejecución del muro forro

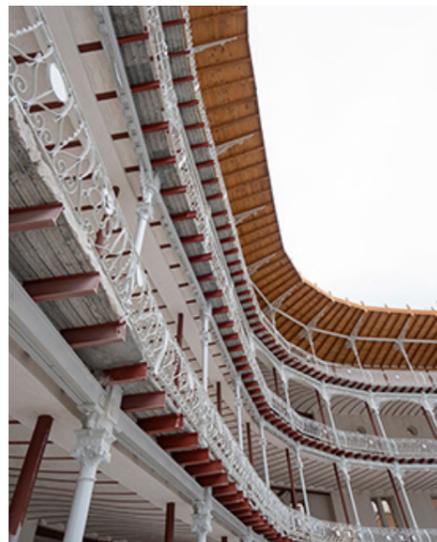
Fig. 106 Vista de los forjados

La sección de este forjado consiste en unos entrevigados de revoltones abovedados de ladrillo cerámico recibido con yeso, que en su cara inferior se hallaban enlucidos con yeso fino, y, originalmente, decorados con pintura al fresco (Fig. 107). Las viguetas tienen un vuelo de casi 1 m sobre la cancha generando así un balcón corrido. Las barandillas son de cerrajería de rica ornamentación y van ancladas a los pilares de fundación y a la balconada (Fig. 106).

Las cubiertas de los tres cuerpos están realizadas de manera muy similar. La sujeción es mediante viguetas de madera (Fig. 106). Sobre estas apoya un entablado también de madera de 2 cm de espesor y, seguidamente, el material de cobertura, donde reside la diferencia entre las elecciones constructivas. Siendo, en el cuerpo principal, de teja, y, en el resto del edificio, de una cobertura de zinc (Sánchez Moral 2018).

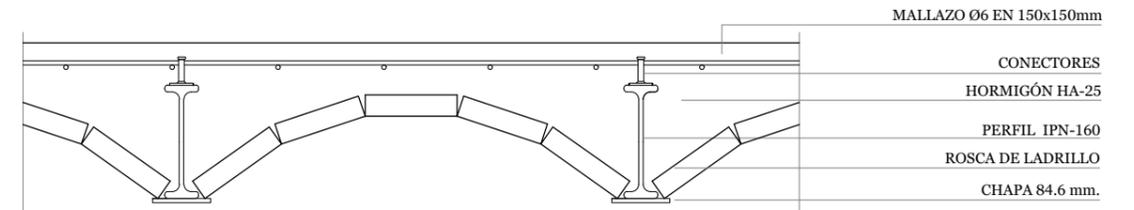
Fig. 107 Detalle forjado tipo de viguetas y revoltones

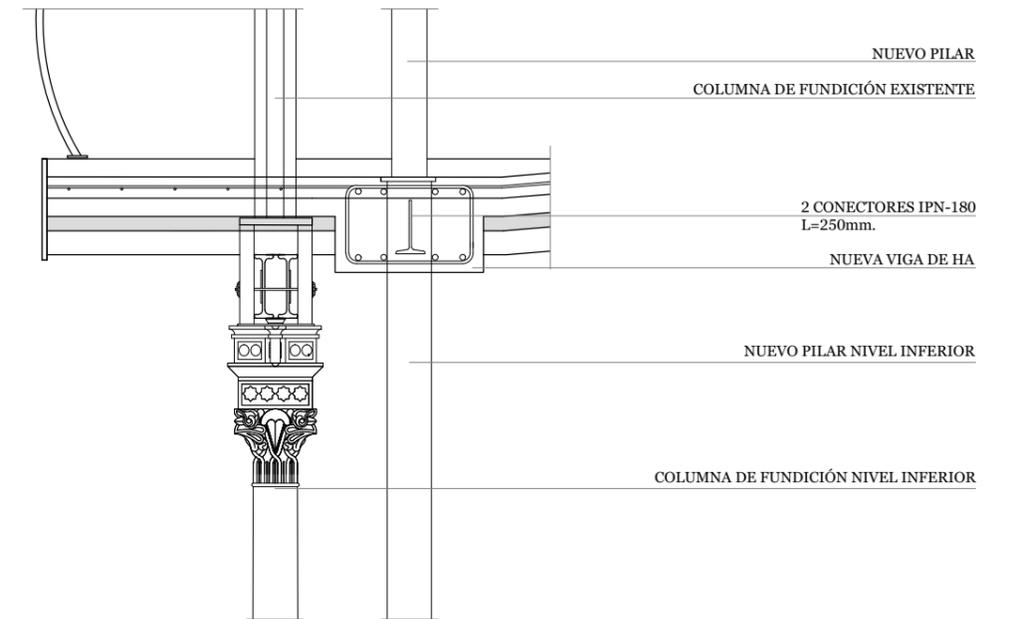
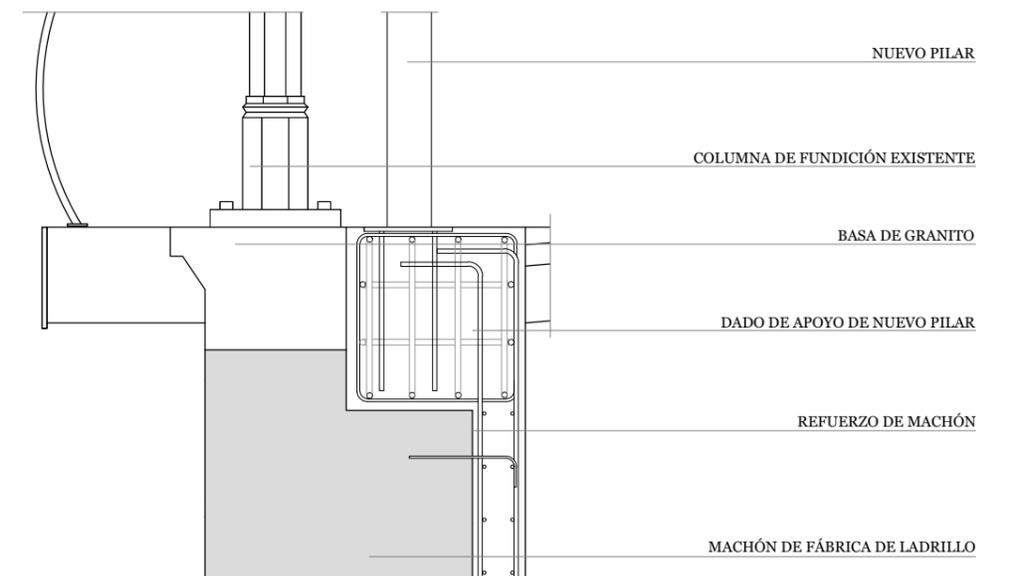
Fig. 108 Detalle del encuentro del muro portante con pilares de fundación con forjado

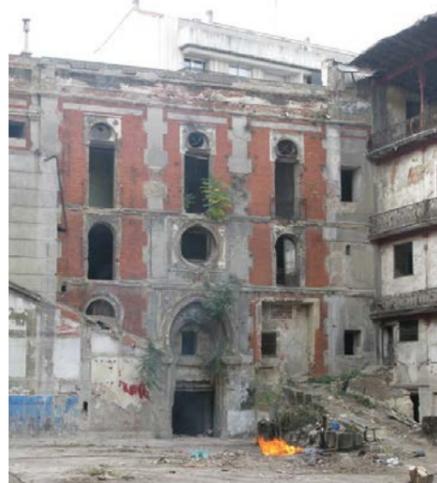
Fig. 111 Fachada interior del frontón Beti Jai con numerosas patologías

El estado en el que se encuentra el Beti Jai antes de la intervención es catastrófico, tal y como se describe en el Informe Técnico sobre el estado del frontón Beti Jai. A pesar de que, afortunadamente, el edificio no tiene problemas de estabilidad considerables, sí es prudente su consolidación y ha sufrido graves patologías en algunos de sus elementos principales como son la cubierta, el forjado, las fachadas y el interior (Fig. 111 y 112) (Patón et al. 2011).

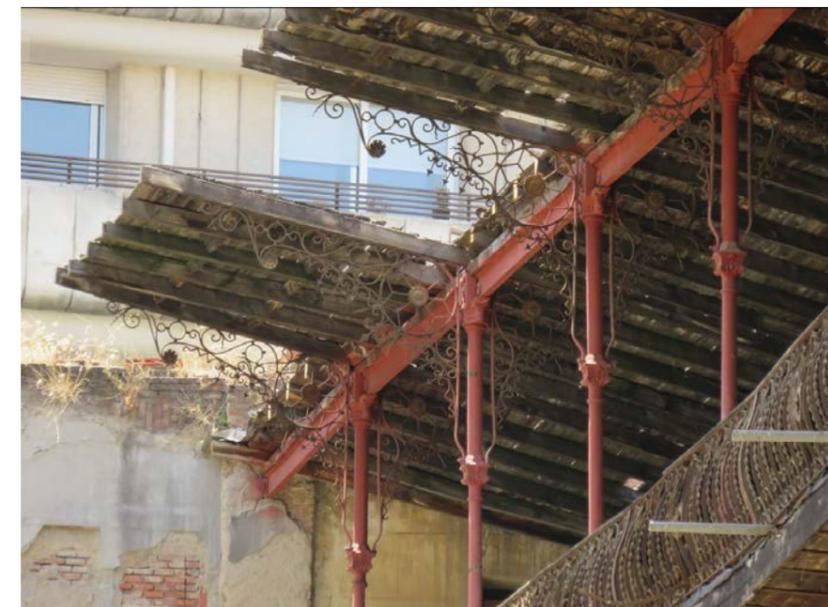
Fig. 113 Pérdida de material de cobertura y entablado de la cubierta del cuerpo de gradas

La plataforma Salvemos el Frontón Beti Jai solicita en 2013 una intervención urgente sobre la parte de la cubierta que vierte a la vía pública, con motivo de dos hundimientos (Fig. 114). Además, en las fotografías adjuntas en el citado Informe Técnico se muestra como falta o está en malas condiciones el entablado, así como los remates, partes de la cubierta metálica, entre otros, por lo que también se solicita su restauración (Fig. 113) (Patón et al. 2013).

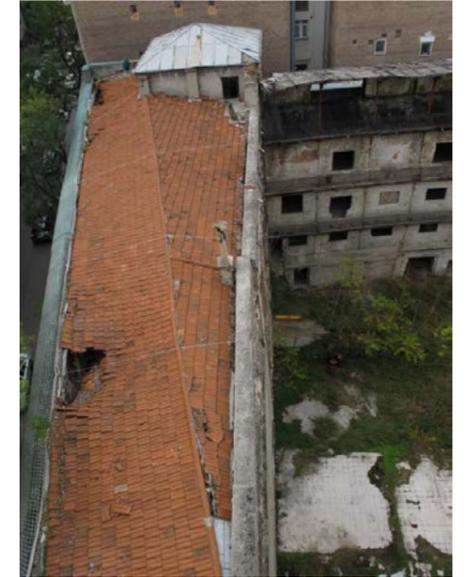
Fig. 114 Hundimiento de la cubierta y des-prendimiento de material de cobertura del cuerpo principal

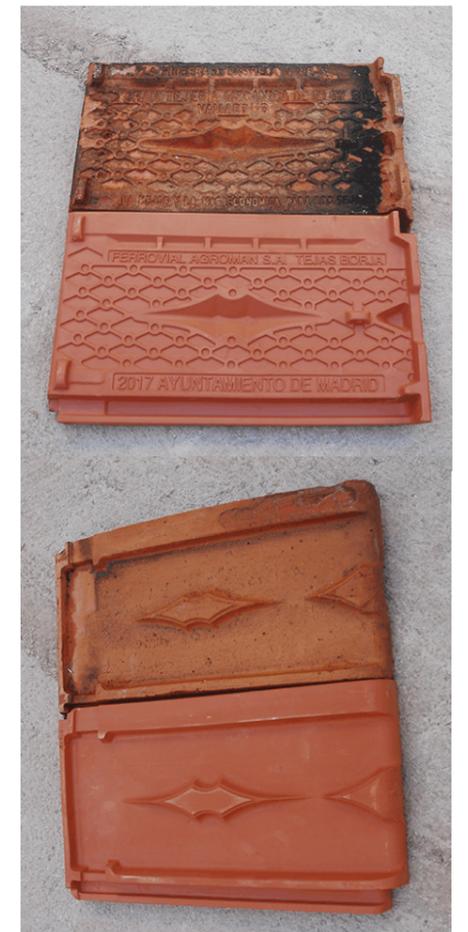
Fig. 115 Teja de la Gran Tejería Mecánica de Eloy Silió, Valladolid

Durante el profundo estudio realizado por la empresa Ferrovial, se descubre que esta teja plana conservada hoy en día, después de 126 años, es la teja original que escogió Rucoba, identificada por un texto escrito en relieve donde hace referencia a la tejería que las elaboró, Gran Tejería Mecánica de Eloy Silió, Valladolid (Fig. 115) (Soler 2019).

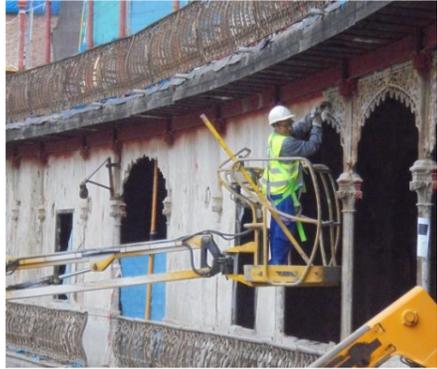
Fig. 116 Eliminación de elementos peligrosos

Las acciones inmediatas derivadas de este estudio consisten en la eliminación de aquellos elementos en malas condiciones cuyo derrumbamiento pueda producir la pérdida de otros que sí son reutilizables, siempre recordando el carácter de protección del edificio (Fig. 116). El resultado del estudio de la estructura es realmente satisfactorio dado que permite que el 95% de las viguetas originales sean reutilizadas, aunque con refuerzos (Fig. 117). También se asegura la estanqueidad de las cubiertas, reponiendo las partes que la habían perdido o estaba deteriorada. El Informe Técnico denuncia la falta del sistema de evacuación de aguas pluviales, por lo que se desarrolla el sistema de recogida. De las catas y el estudio de la cimentación, se concluye la necesidad de reforzarla mediante micropilotaje para poder asumir la sobrecarga futura (Soler 2019).

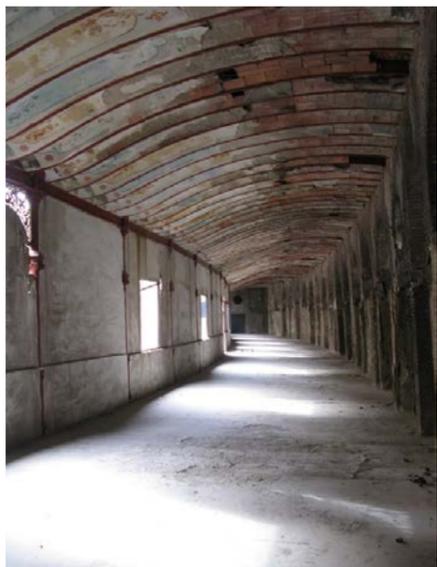
Fig. 118 Pérdida parcial de los frescos de los revoltones

En la siguiente fase, se continúa por los forjados, anteriormente acodalados. La sección está formada por unos perfiles IPN que sustentan revoltones de ladrillo cerámico con forma abovedada y enlucidos con yeso. En las graderías, este enlucido aparece decorado con motivos de formas orgánicas al fresco, predominando el naranja y el azul (Fig. 118). Los IPN son en forma curva en la planta primera y tercera pero no en la segunda, por motivos estructurales. Como se ha dicho en el párrafo anterior, la mayor parte de las viguetas se puede conservar. En caso contrario, se reemplazan. Las pinturas del techo, a pesar de que en el Informe Técnico se asegura la posibilidad de imitar los dibujos originales, tras la rehabilitación se observa el enlucido de yeso en blanco (Fig. 119) (Soler 2019).

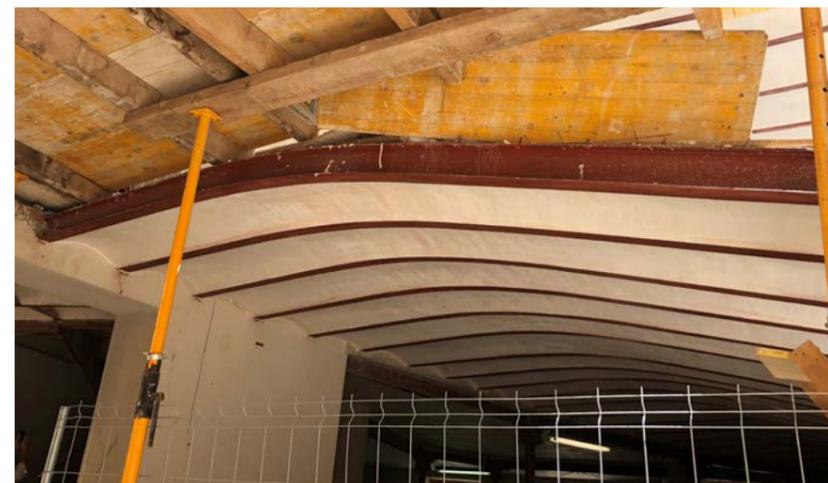
Fig. 119 Viguetas curvas recuperadas durante la rehabilitación. Revoltones enlucidos con yeso

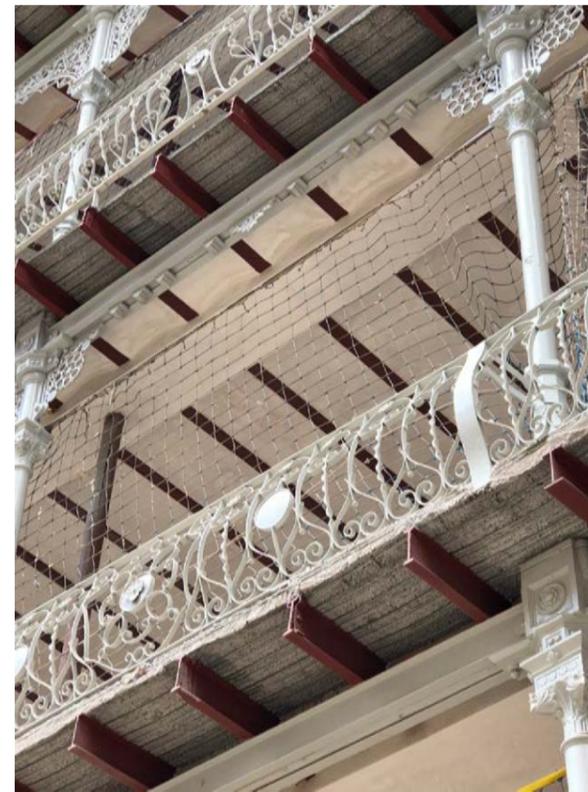
Fig. 120 Cuerpo del graderío. Se observan los refuerzos estructurales y la restauración de elementos decorativos

Para concluir el proceso, se cuida el detalle en el interior. Se realiza una limpieza de profundidad sobre todos los elementos. Se eliminan las particiones interiores que no fueron proyectadas por Rucoba y se realizaron durante los diferentes usos que sufre el Beti Jai durante su historia. También se retira el tapiado sobre los arcos de las gradas, los cuales permanecieron en muy buenas condiciones (Fig. 120) (Soler 2019).

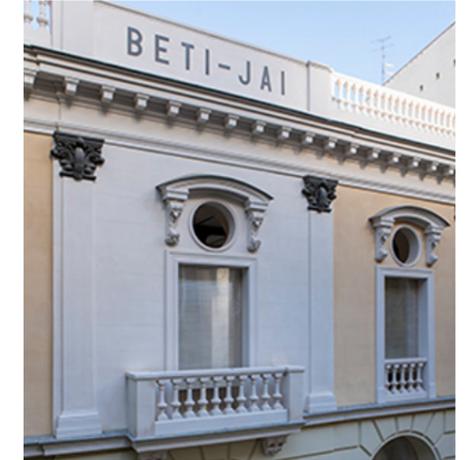
Fig. 121 Detalle de las molduras de la fachada a la calle Marqués del Riscal durante la rehabilitación

En una tercera fase, el objetivo es las fachadas. Al comienzo de la restauración, la fachada no muestra daños estructurales graves, pero sí un gran deterioro de los elementos decorativos y los vanos aparecen tapiados. La rehabilitación consiste en afianzar las partes en buen estado y, mediante la reproducción de dibujos con gran cuidado por el detalle, se encarga la fabricación de las molduras y detalles faltantes (Fig. 121).

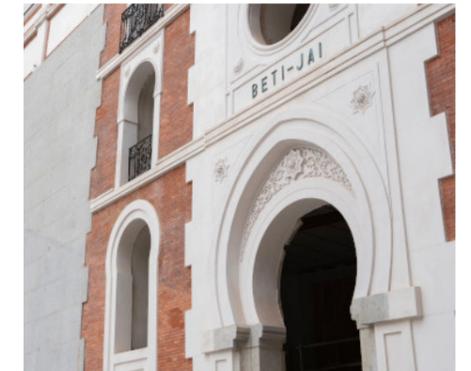
Fig. 122 Detalle de las molduras de la fachada interior tras la rehabilitación

Esta misma fachada vista desde el interior, se encuentra el frontis y el acceso a la cancha. Lo más interesante de esta fachada es el arco con motivos neomudéjares (Fig. 122). Gracias al mismo nivel de minuciosidad del proceso de rehabilitación, se elabora una plantilla que permite elaborar la puerta tal y como fue originalmente.

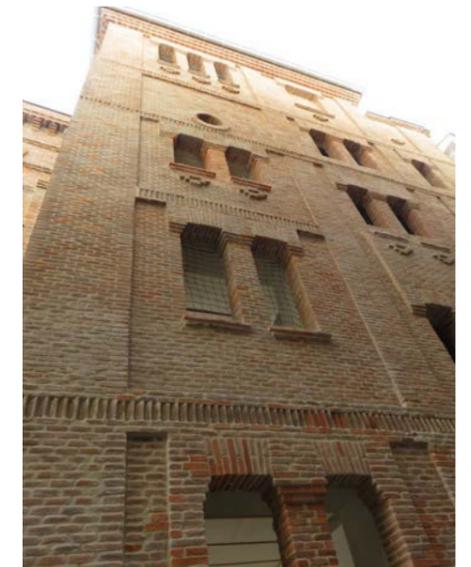
Fig. 123 Fachada trasera del cuerpo de graderío

La fachada trasera de las gradas cuenta con una sección constructiva de ladrillo visto. Es destacable su forma curva que se adapta a las formas de la grada, buscando la mejor visibilidad desde cualquier punto. La pérdida de algunas piezas de ladrillo o el crecimiento de plantas es resuelta durante el proceso mediante la reposición de las partes faltantes y la eliminación de las hierbas (Fig. 123) (Soler 2019).

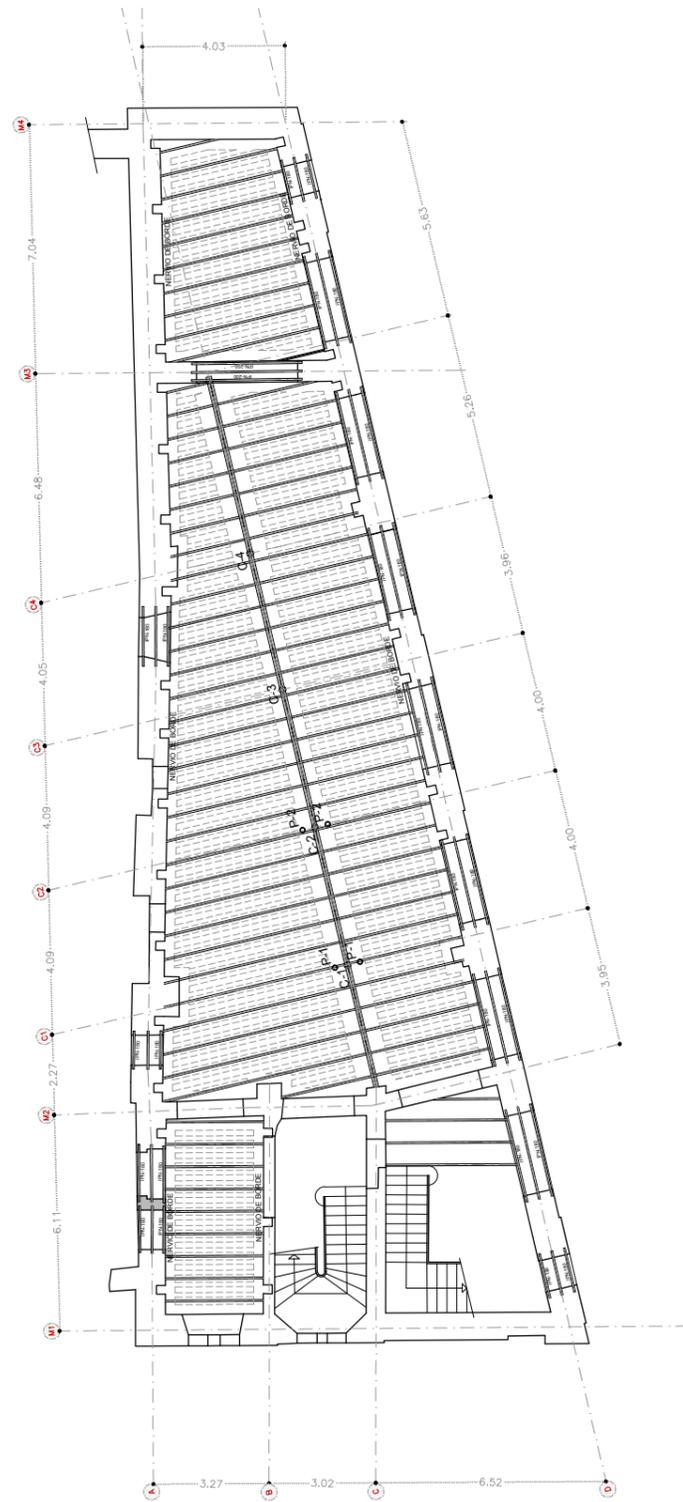
Fig. 124 Planta cuerpo principal. Escala 1:200

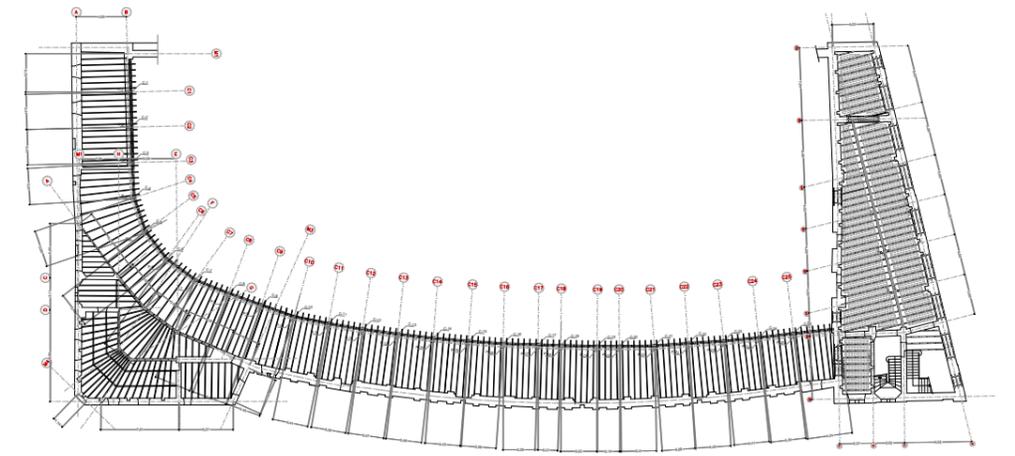
Fig. 126 Plantac ompleta. Dibujo de la autora

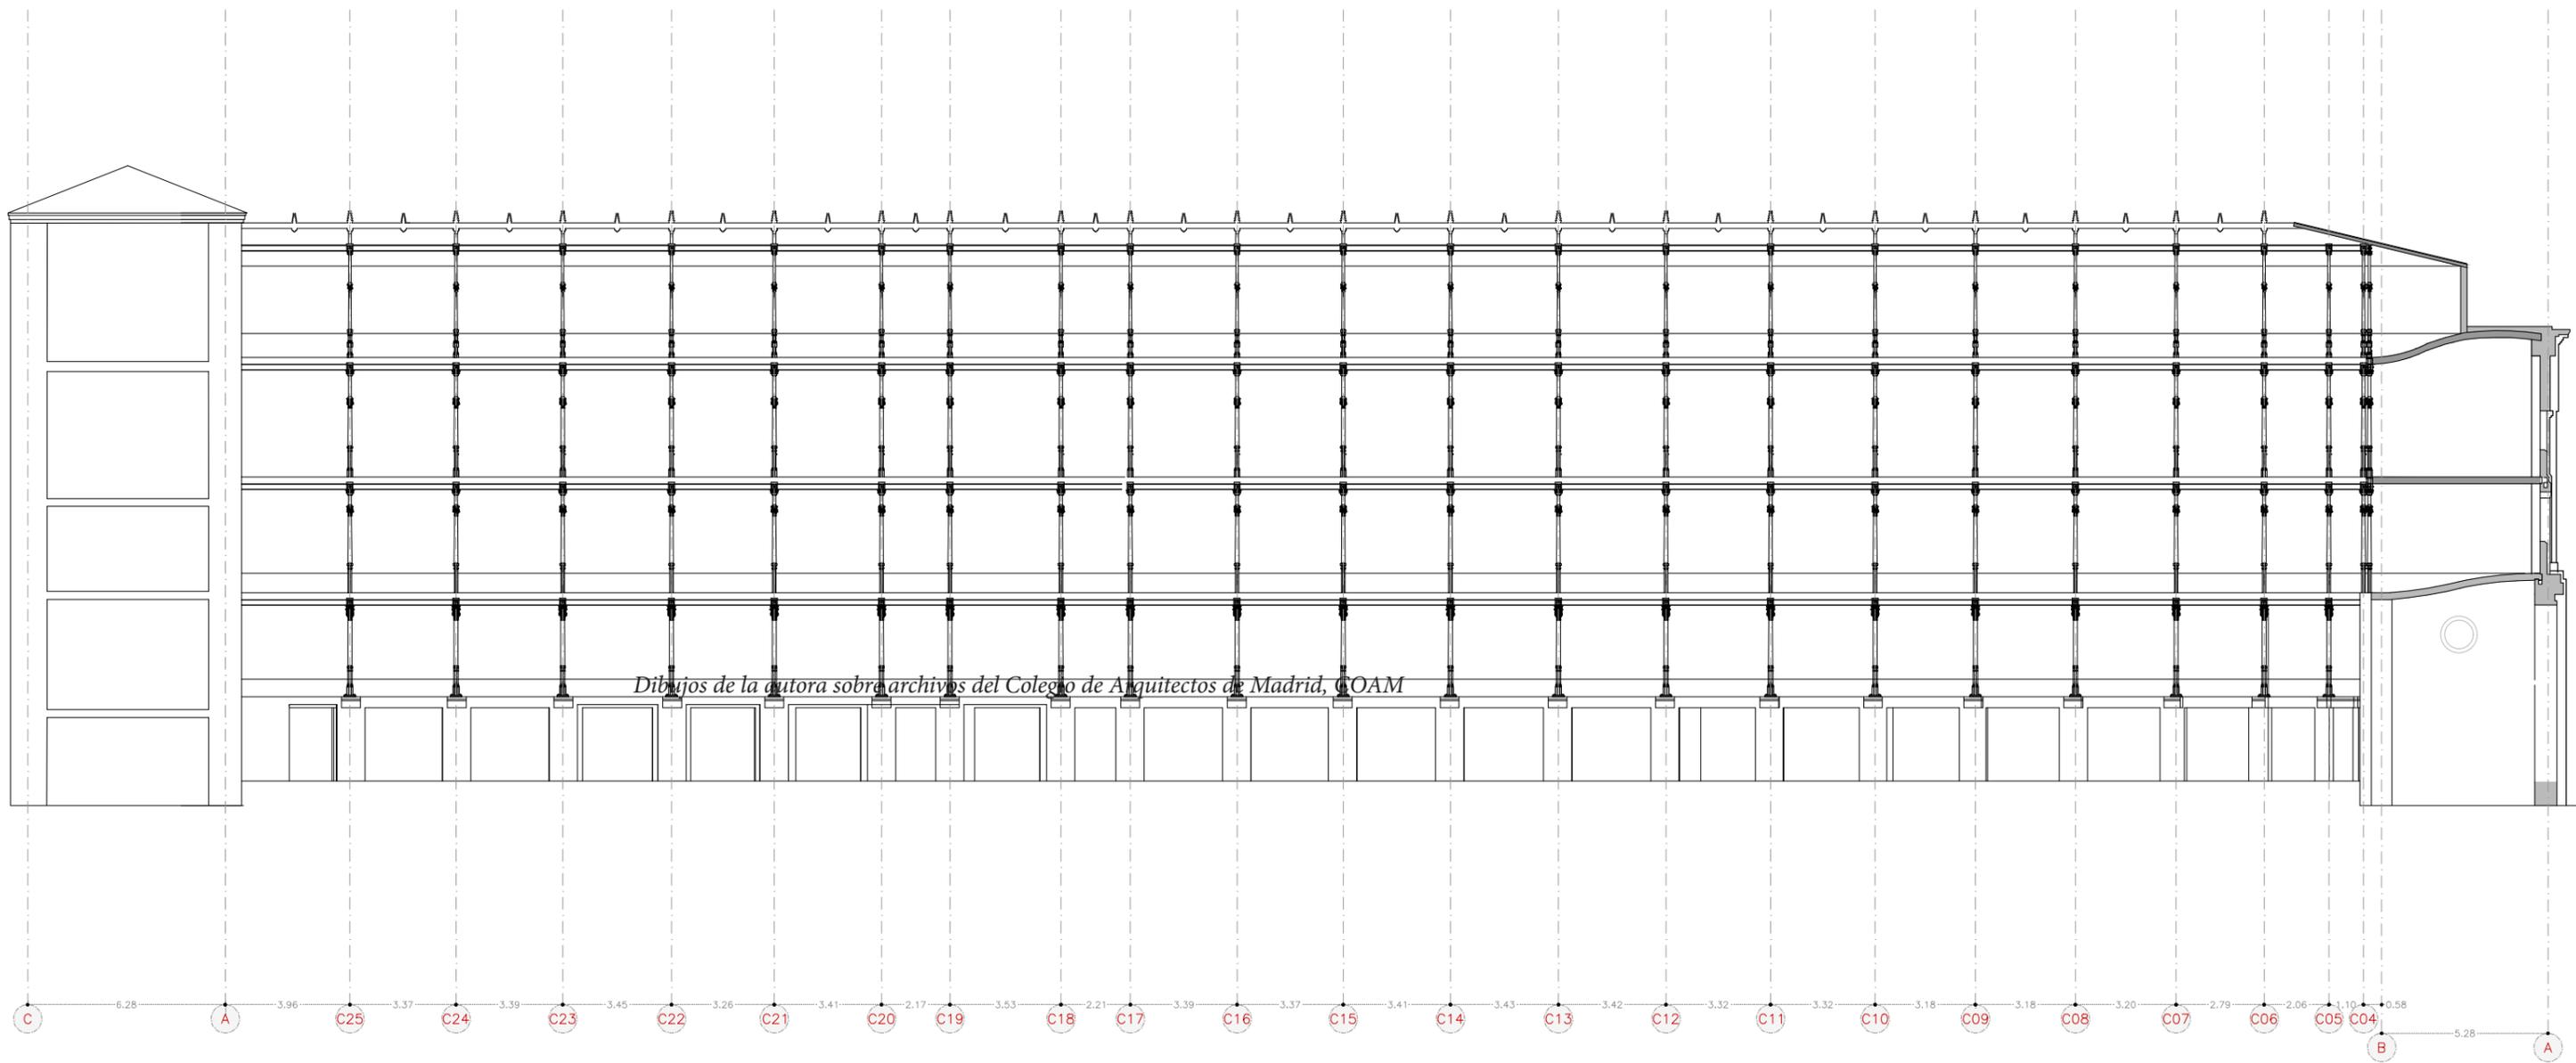
Fig. 129 Sección transversal del cuerpo principal y sección longitudinal del cuerpo de gradas. Escala 1:200. Dibujo de la autora

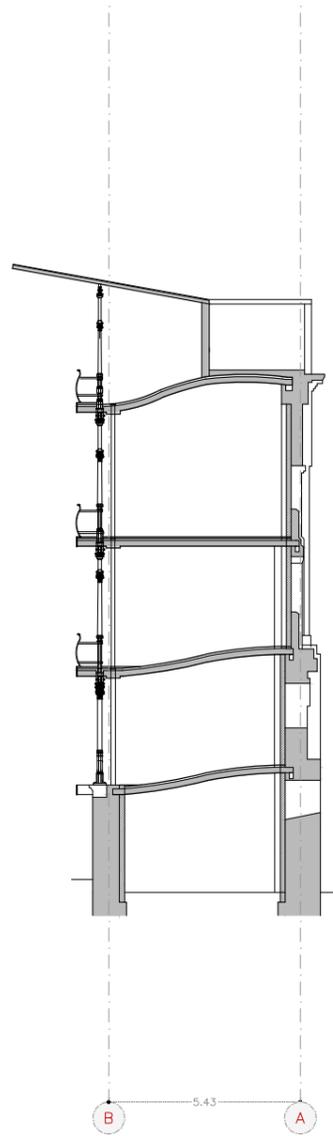
Fig. 130 Sección transversal del cuerpo de gradas. Escala 1:200. Dibujo de la autora
