SANTAMARÍA DE ANDRÉS, IRENE CLARA

ESTUDIO HISTÓRICO, TIPOLÓGICO Y ESTRUCTURAL DEL FRONTÓN BETI JAI (MADRID)

ESCUELA TÉCNICA
SUPERIOR DE
ARQUITECTURA

Grado en Fundamentos de la Arquitectura

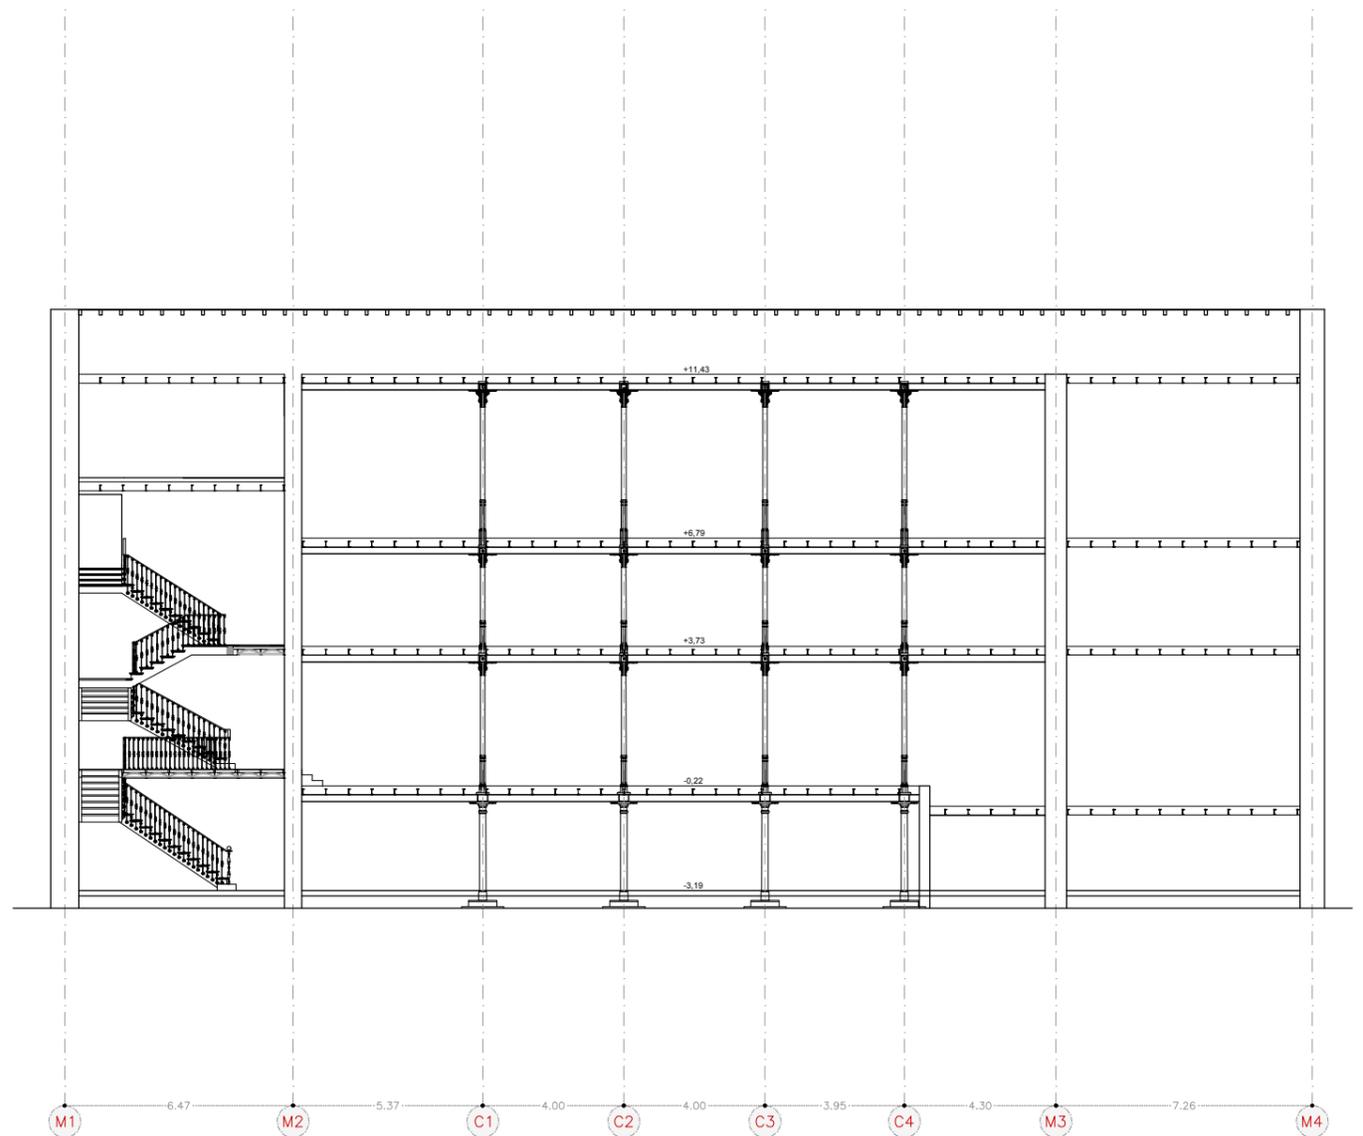
Fig. 131 Sección longitudinal del cuerpo principal. Escala 1:200. Dibujo de la autora

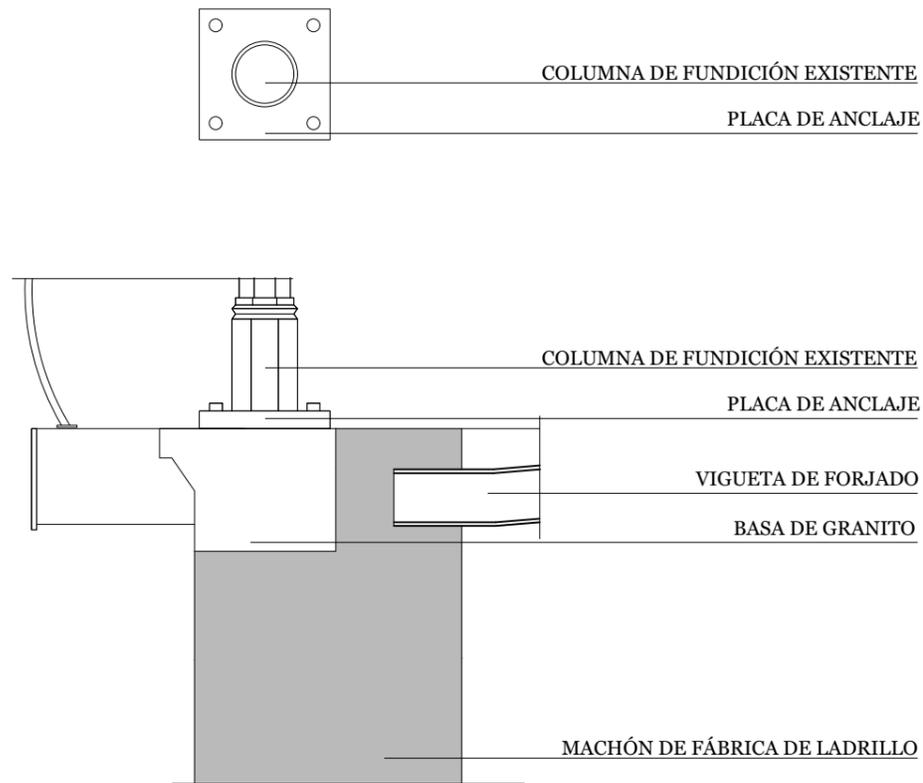
En el cuerpo de gradas, la planta baja está formada por muro portante de ladrillo macizo sobre el que se ha seguido el mismo sistema de empotramiento que en el cuerpo principal y en el posterior. Se ha colocado una placa de anclaje con tornillos en los cuatro vértices, a la cuál se encuentra completamente soldado el pilar (Fig. 132).

Fig. 132 Planta y sección del apoyo del cuerpo de gradas. Escala 1:20

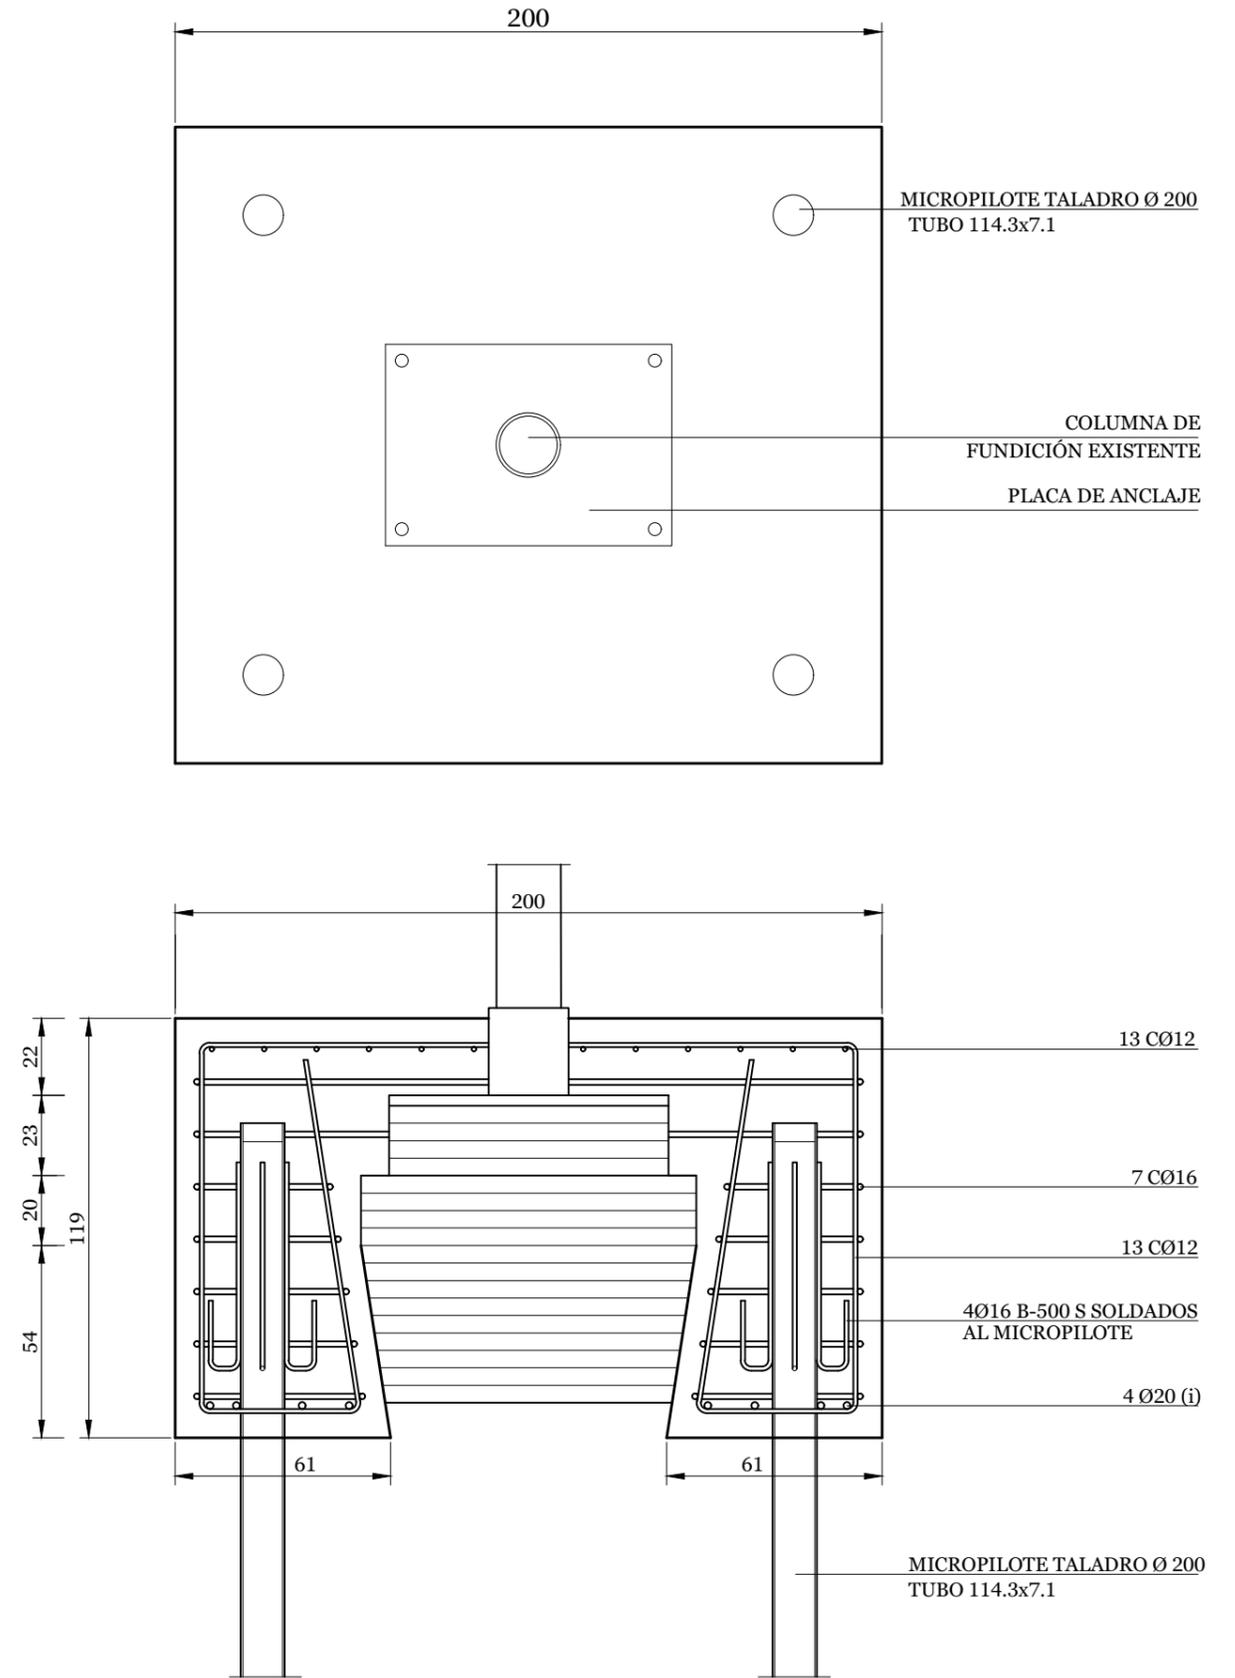
En el cuerpo principal y en el cuerpo posterior, la línea intermedia de pilares de cada uno de ellos, se encuentra empotrada al terreno a través de un encepado formado por cuatro micropilotajes sobre el que se ha colocado una placa de anclaje completamente soldada al pilar mediante tornillos en los cuatro vértices, por lo que se considera el empotramiento perfecto (Fig. 133).

Fig. 133 Planta y sección del apoyo del cuerpo principal y posterior. Escala 1:20

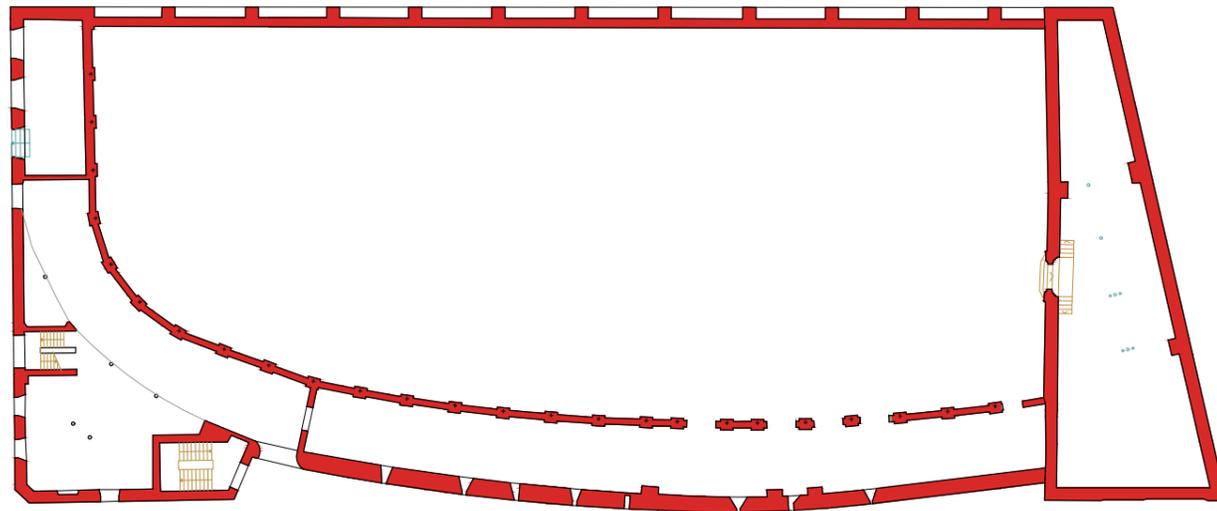
Fig. 134 Elementos de ladrillo macizo. Escala 1:500

La materialidad del edificio se divide principalmente entre cuatro materiales: ladrillo macizo, estructura metálica y madera. El ladrillo macizo se emplea en los muros portantes y los pilares de la planta baja del cuerpo de gradas. También en los muros perimetrales del cuerpo principal, en el que forma el callejón y en la fachada trasera del cuerpo posterior (Fig. 134). La estructura metálica se divide entre la original, en columnas, vigas y viguetas de fundición, y la introducida durante la rehabilitación, de acero, empleada para refuerzos y reemplazo de elementos originales muy deteriorados, como es pilares, vigas y chapas de refuerzo (Fig. 135). La madera se encuentra en forma de pares y de entablados y se emplea como estructura portante de las cubiertas. También como viga, durmiente y pie derecho en la planta más alta del cuerpo de gradas (Fig. 136 y 137). Las escaleras del edificio también están realizadas en madera.

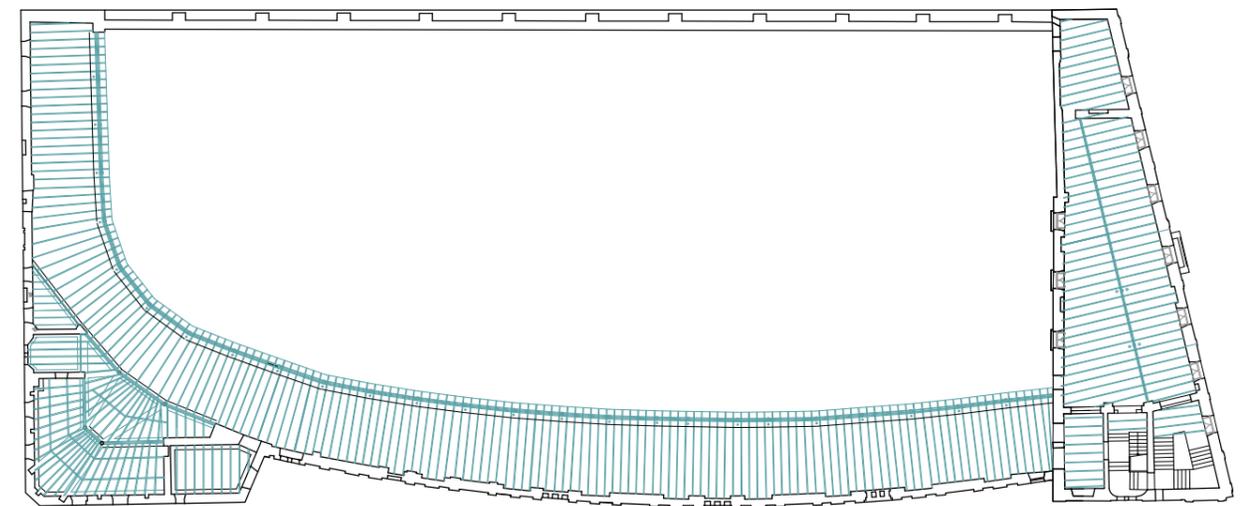
Fig. 135 Elementos de estructura metálica. Vigas, viguetas y pilares de hierro fundido. Escala 1:500

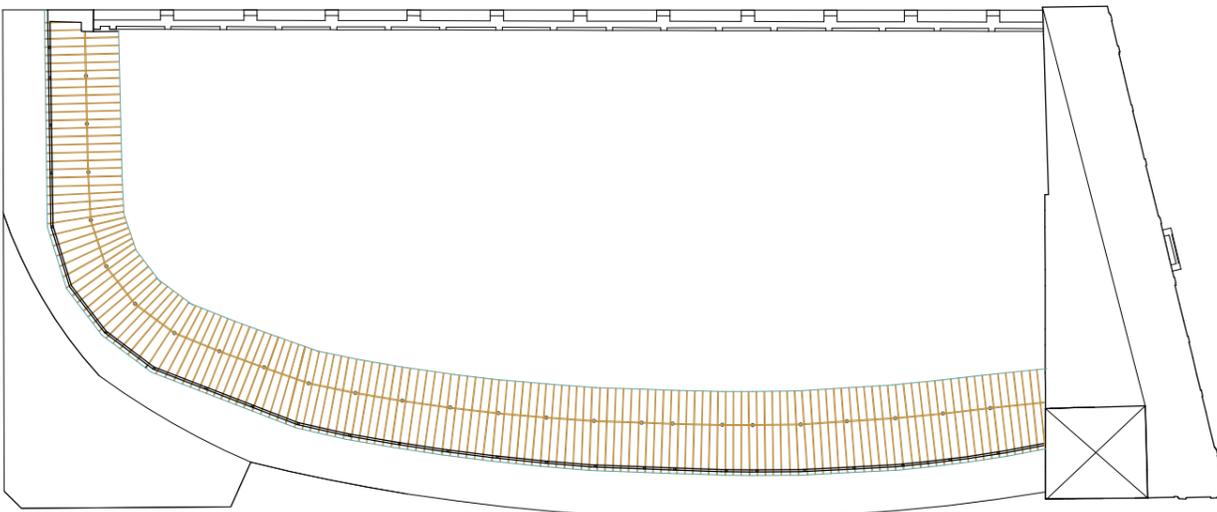
Fig. 136 Elementos de madera. Planta de cubiertas del cuerpo de gradas. Escala 1:500

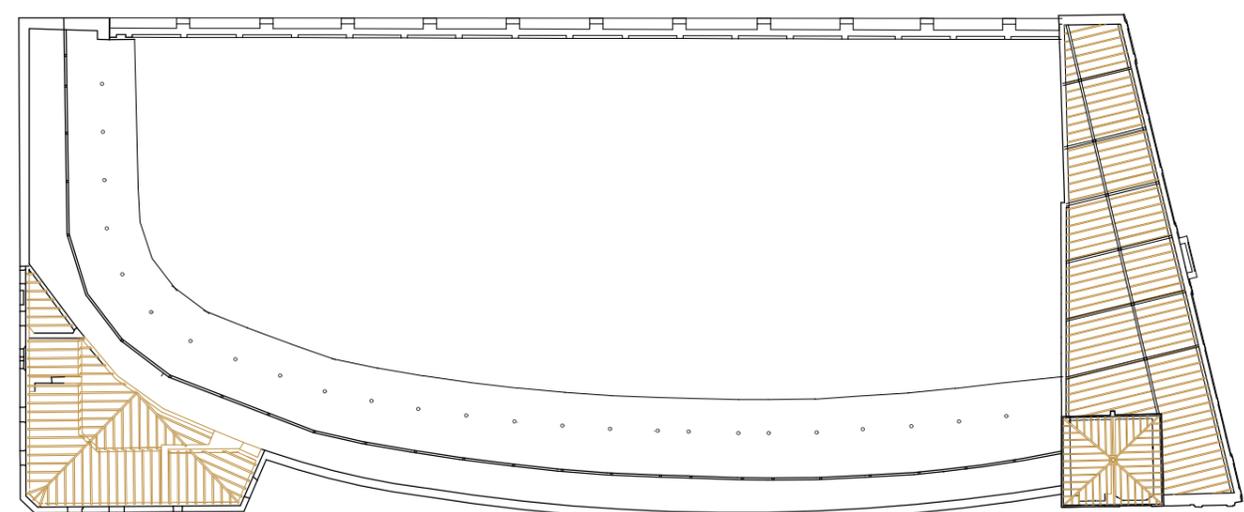
Fig. 137 Elementos de madera. Planta de cubiertas del cuerpo posterior y principal. Escala 1:500

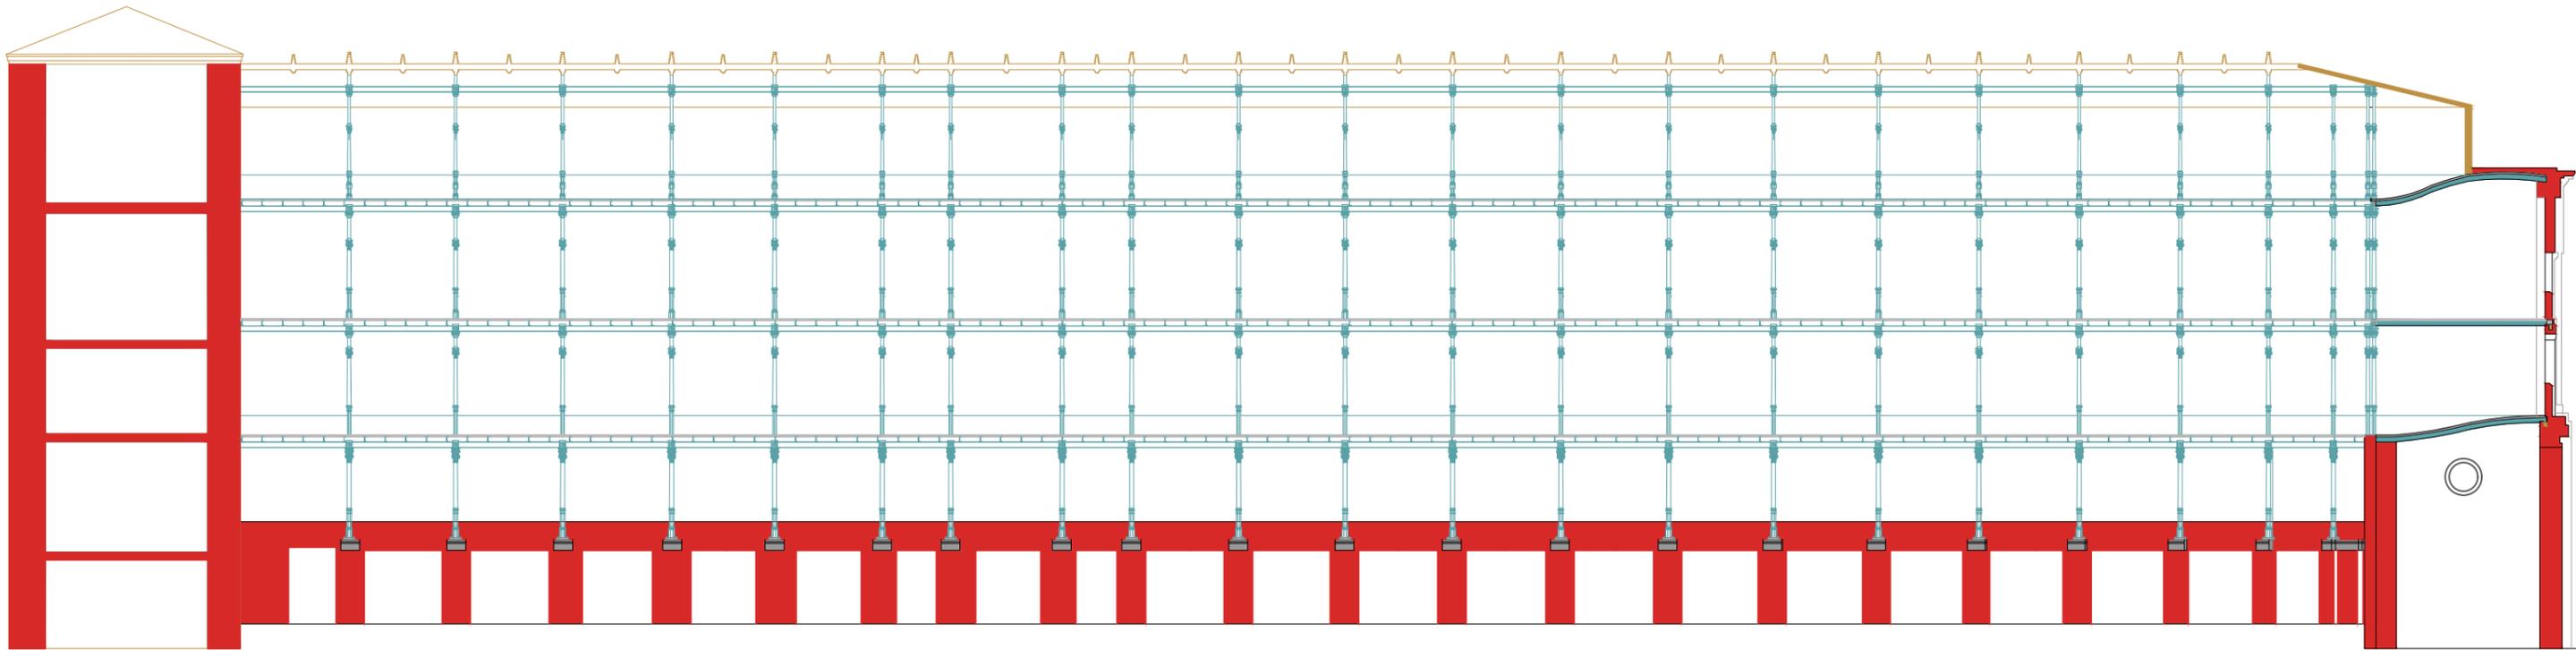
Fig. 138 Materialidad de la sección longitudinal del cuerpo de gradas. Escala 1:200

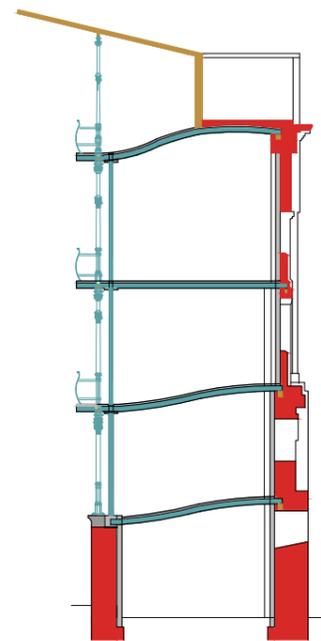
Fig. 139 Materialidad de la sección transversal del cuerpo de gradas. Escala 1:200

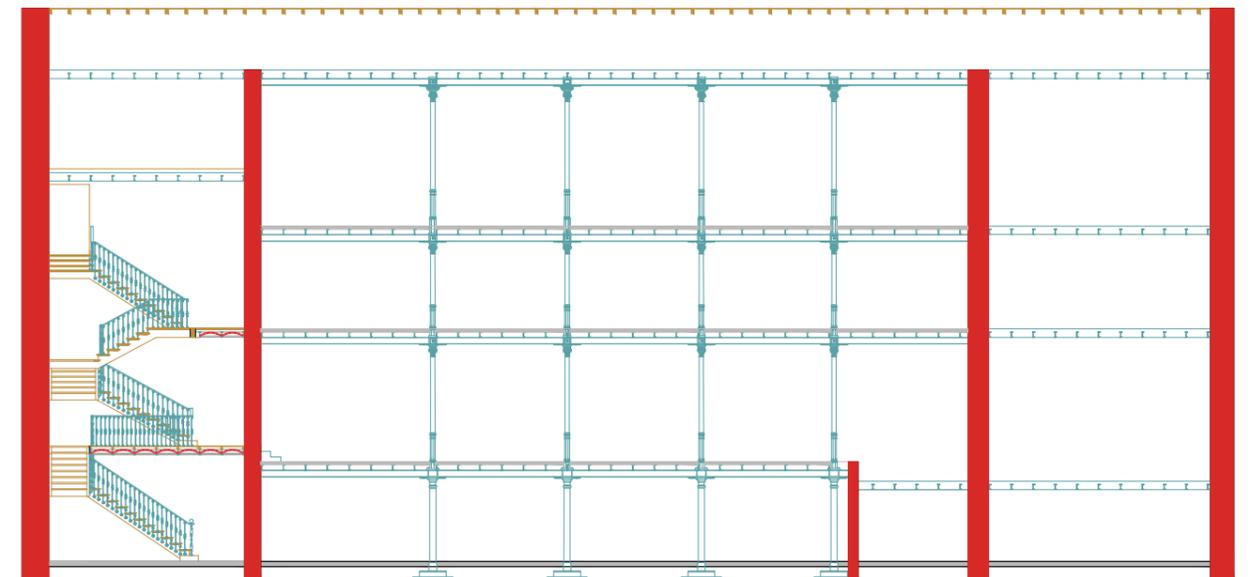
Fig. 140 Materialidad de la sección longitudinal del cuerpo de principal. Escala 1:200

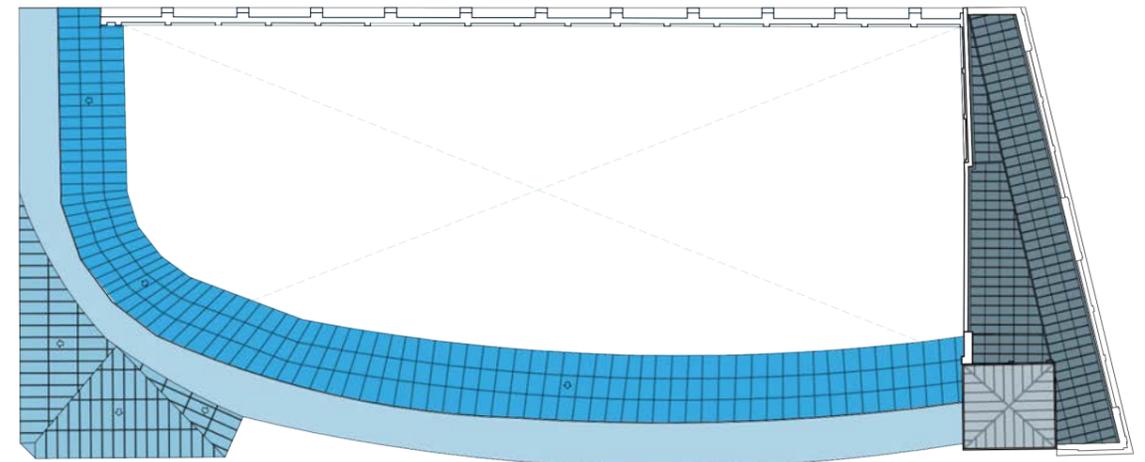
c_p el coeficiente eólico o de presión, dependiente de la forma y orientación de la superficie respecto al viento, y en su caso, de la situación del punto respecto a los bordes de esa superficie; un valor negativo indica succión. Su valor se establece en 3.3.4 y 3.3.5. Distinguiremos entre, la cubierta del cuerpo principal (a dos aguas), la del cuerpo de gradas, tanto la de la planta cuatro (cubierta plana) como la planta última (marquesina), la del cuerpo posterior (a tres aguas) y la de la caja de escaleras (a cuatro aguas).

- Cuerpo principal - dos aguas
- Cuerpo de gradas - plana
- Cuerpo de gradas - marquesina
- Cuerpo posterior - tres aguas
- Caja de escaleras - cuatro aguas

Fig. 144 Distribución de tipologías de cubiertas

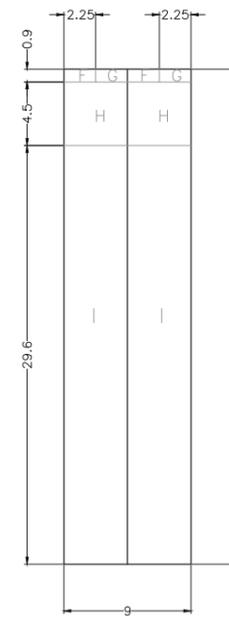
Fig. 148 Esquema de distribución de zonas de la cubierta del cuerpo principal, viento $45^\circ \leq \theta \leq 135^\circ$. Esquema de la autora

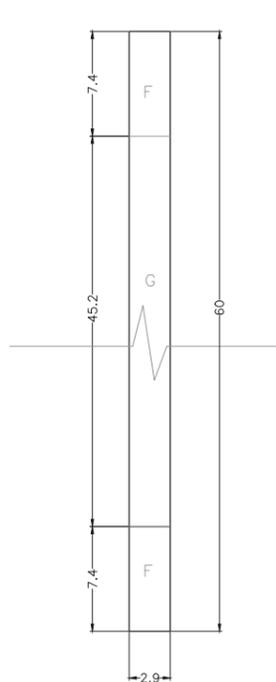
Esta cubierta es plana y, por su posición, cuenta, en un extremo, con el muro que sostiene la cubierta de la planta superior como parapeto, y, por el otro, un borde con arista. Por ello, se considerará de bordes con aristas debido a ser la opción más desfavorable.

Fig. 150 Esquema de distribución de zonas de la cubierta del cuerpo de gradas de la planta 4. Esquema de la autora

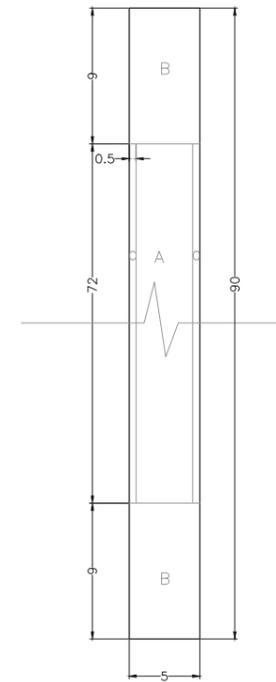
Fig. 152 Esquema de distribución de zonas de la cubierta del cuerpo de gradas de la planta última. Esquema de la autora

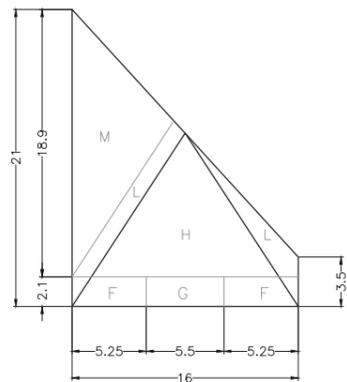
Debido a la geometría de esta cubierta, de tress aguas con planta triangular, se realiza el cálculo mediante la tipificación de cubierta a cuatro aguas del CTE pero únicamente estudiando tres faldones.

Fig. 154 Esquema de distribución de zonas de la cubierta del cuerpo posterior. Esquema de la autora

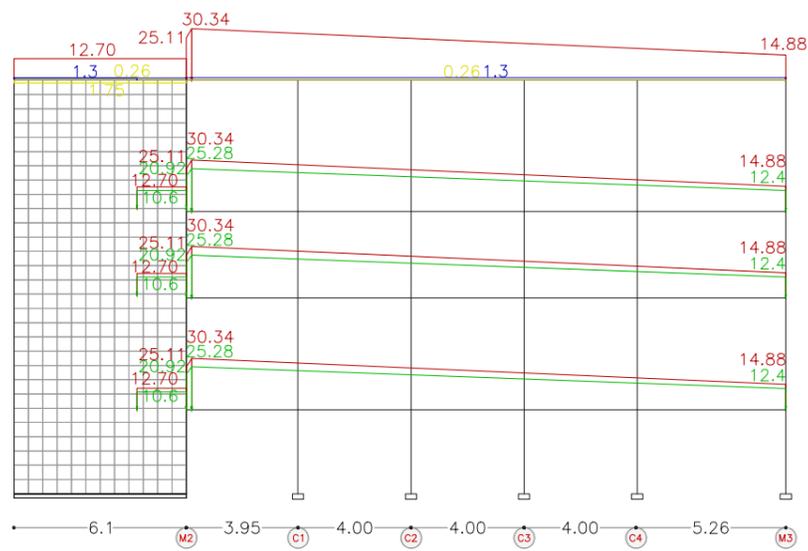
Fig. 157 Pórtico 1. Combinación de hipótesis 1.1

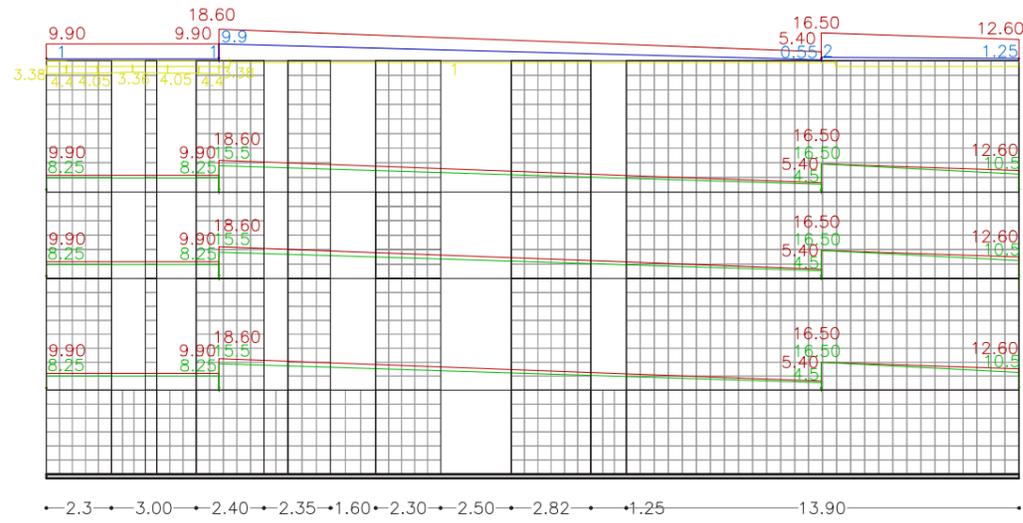
Fig. 160 Pórtico 2. Combinación de hipótesis 1.1

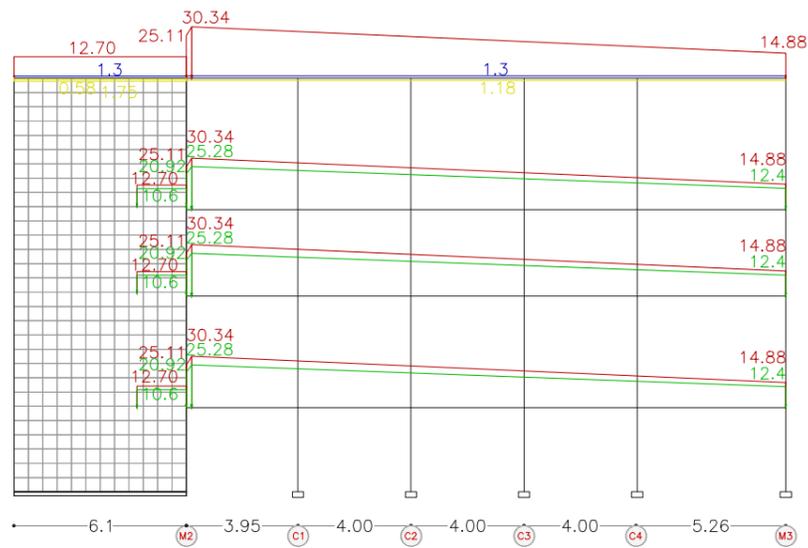
Fig. 158 Pórtico 1. Combinación de hipótesis 1.2

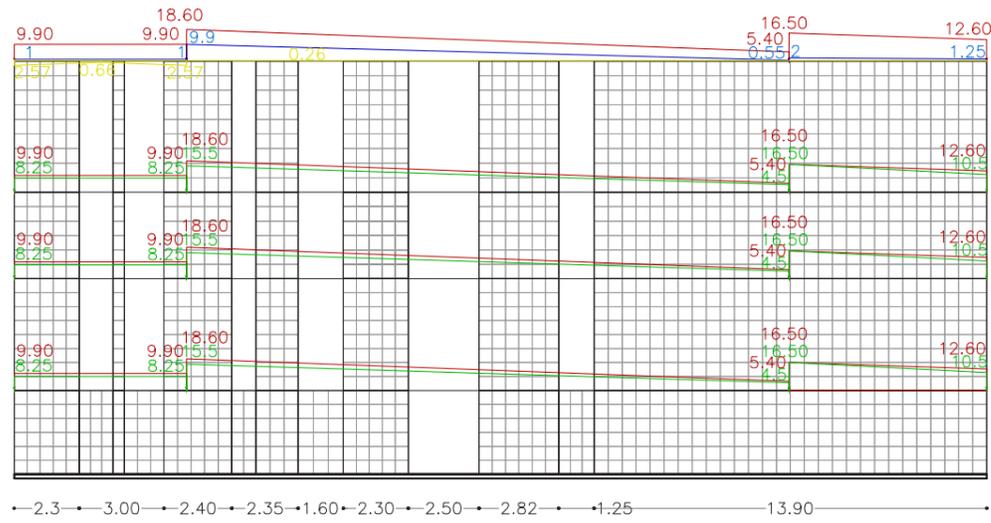
Fig. 161 Pórtico 2. Combinación de hipótesis 1.2

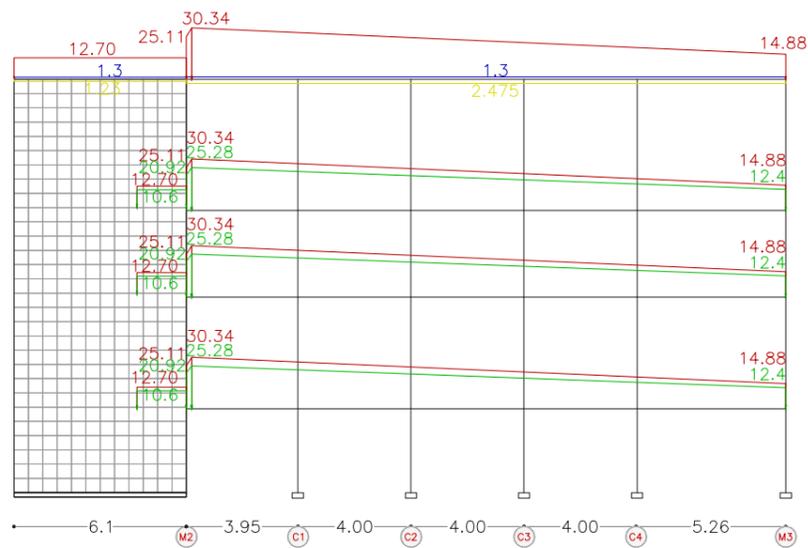
Fig. 159 Pórtico 1. Combinación de hipótesis 1.3

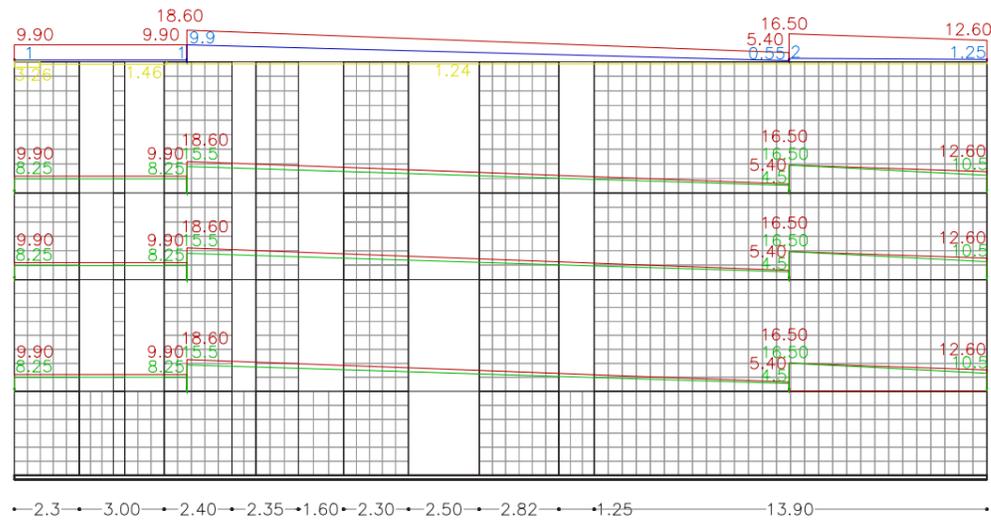
Fig. 162 Pórtico 2. Combinación de hipótesis 1.3

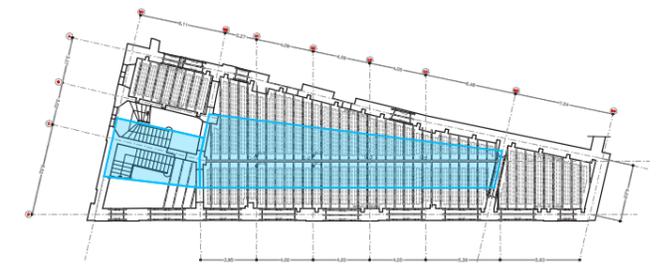
Fig. 163 Esquema de ámbito de carga sobre pórtico 1 del cuerpo principal

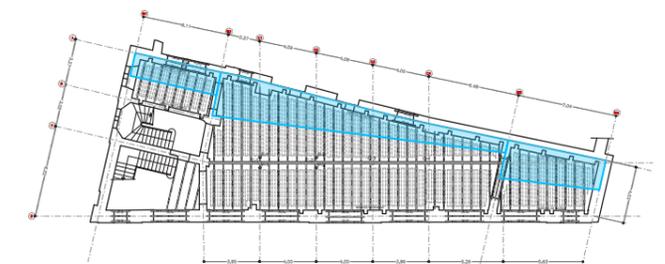
Fig. 164 Esquema de ámbito de carga sobre pórtico 2 del cuerpo principal

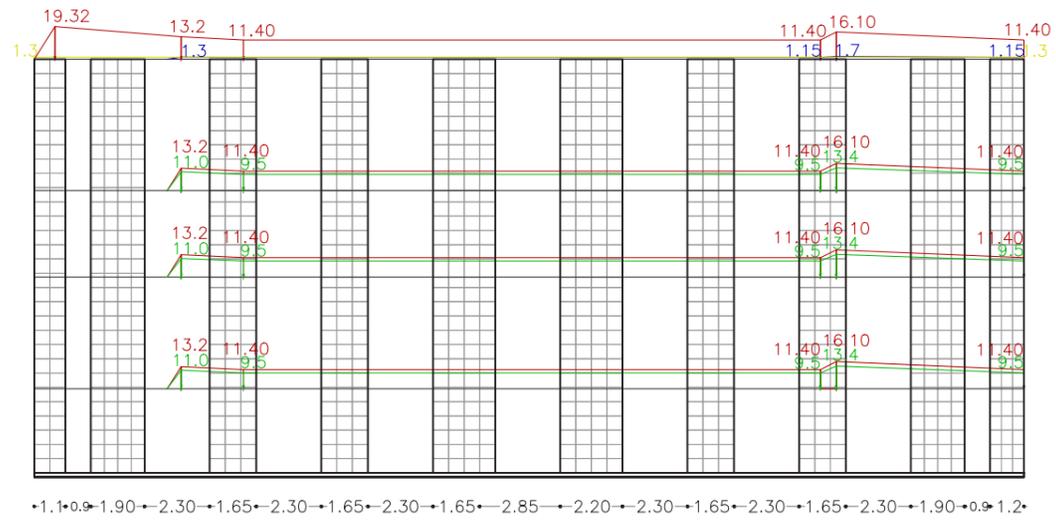
Fig. 165 Pórtico 3. Combinación de hipótesis 1.1

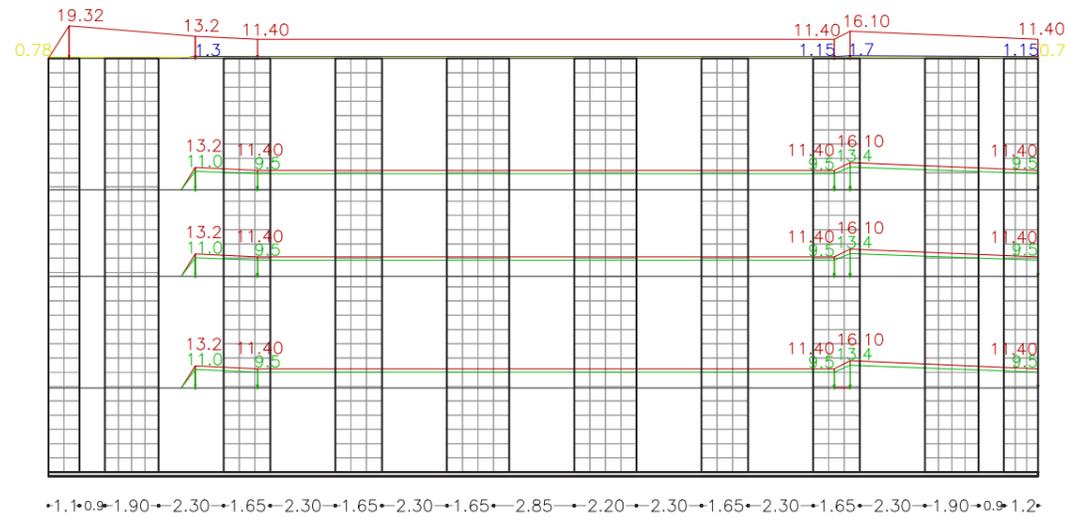
Fig. 166 Pórtico 3. Combinación de hipótesis 1.2

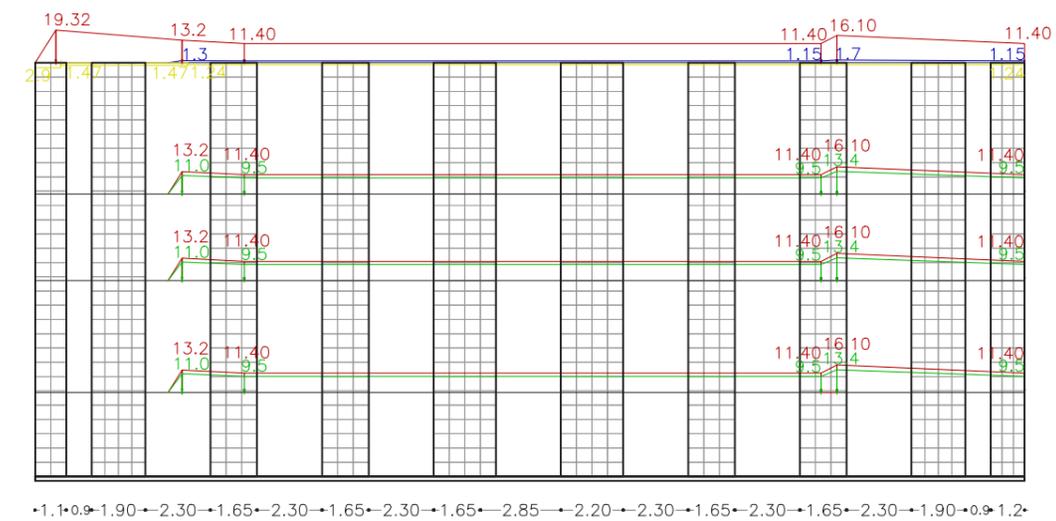
Fig. 167 Pórtico 3. Combinación de hipótesis 1.3

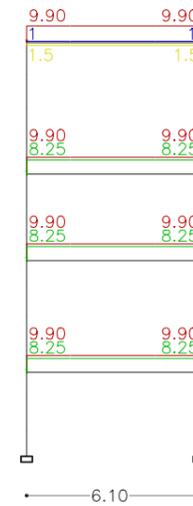
Fig. 168 Pórtico 4. Combinación de hipótesis 1.1

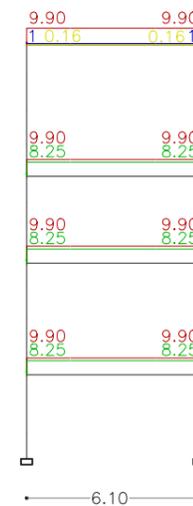
Fig. 169 Pórtico 4. Combinación de hipótesis 1.2

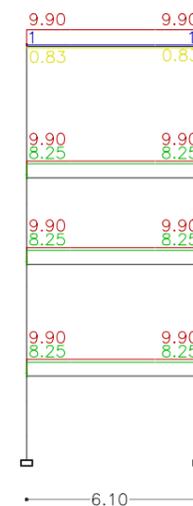
Fig. 170 Pórtico 4. Combinación de hipótesis 1.3

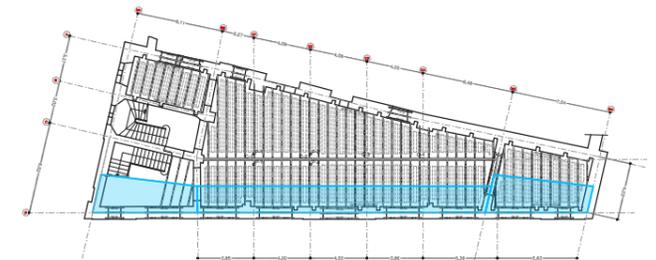
Fig. 171 Esquema de ámbito de carga sobre pórtico 3 del cuerpo principal

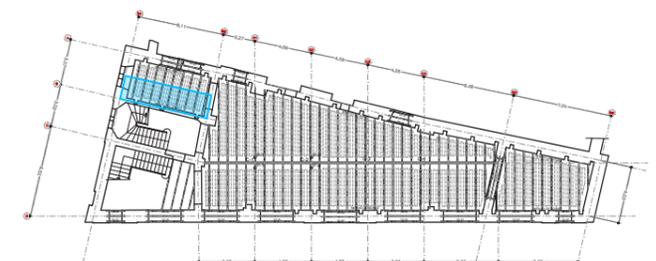
Fig. 172 Esquema de ámbito de carga sobre el pórtico 4 del cuerpo principal

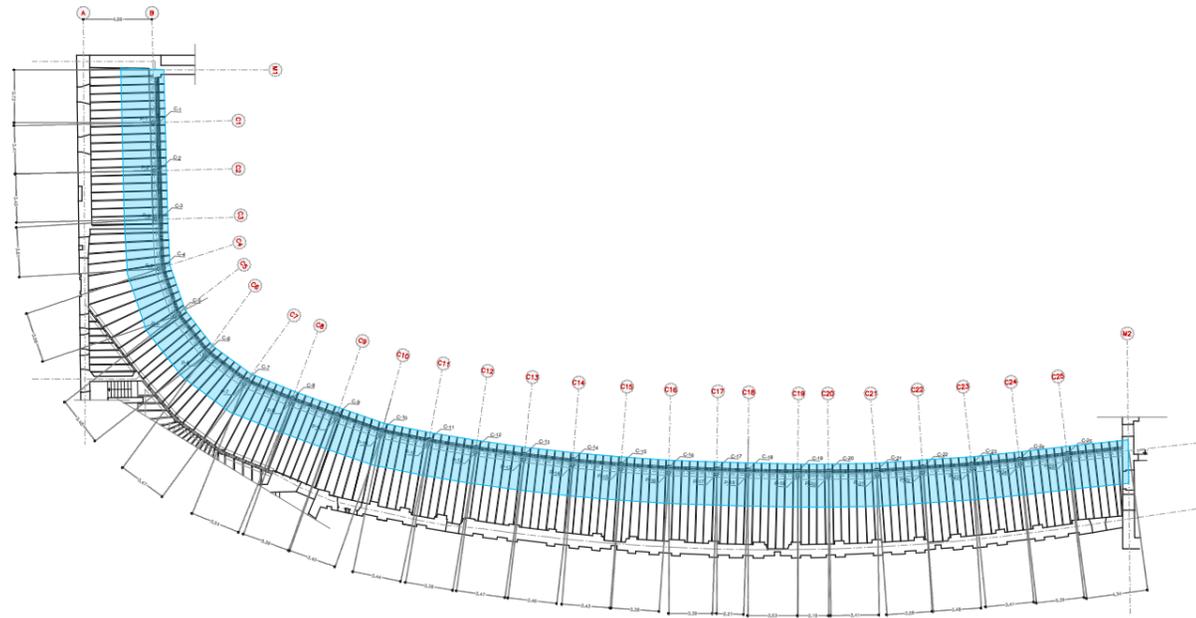
Fig. 173 Esquema de ámbito de carga del cuerpo de gradas. Pórtico B

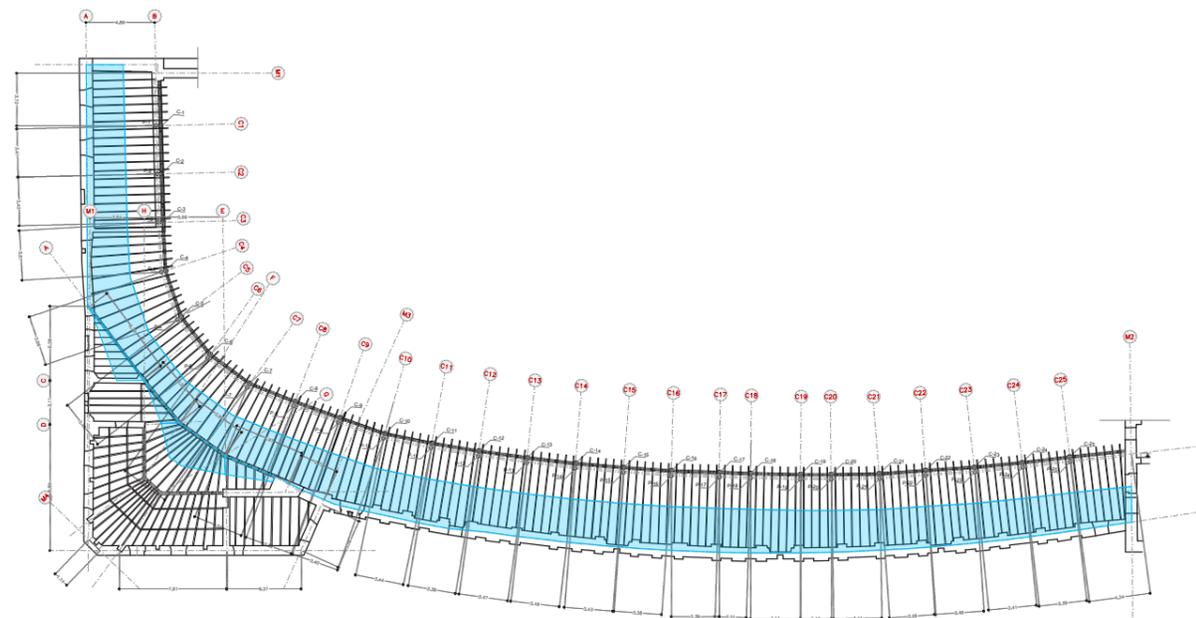
Fig. 174 Esquema de ámbito de carga del cuerpo de gradas. Pórtico A

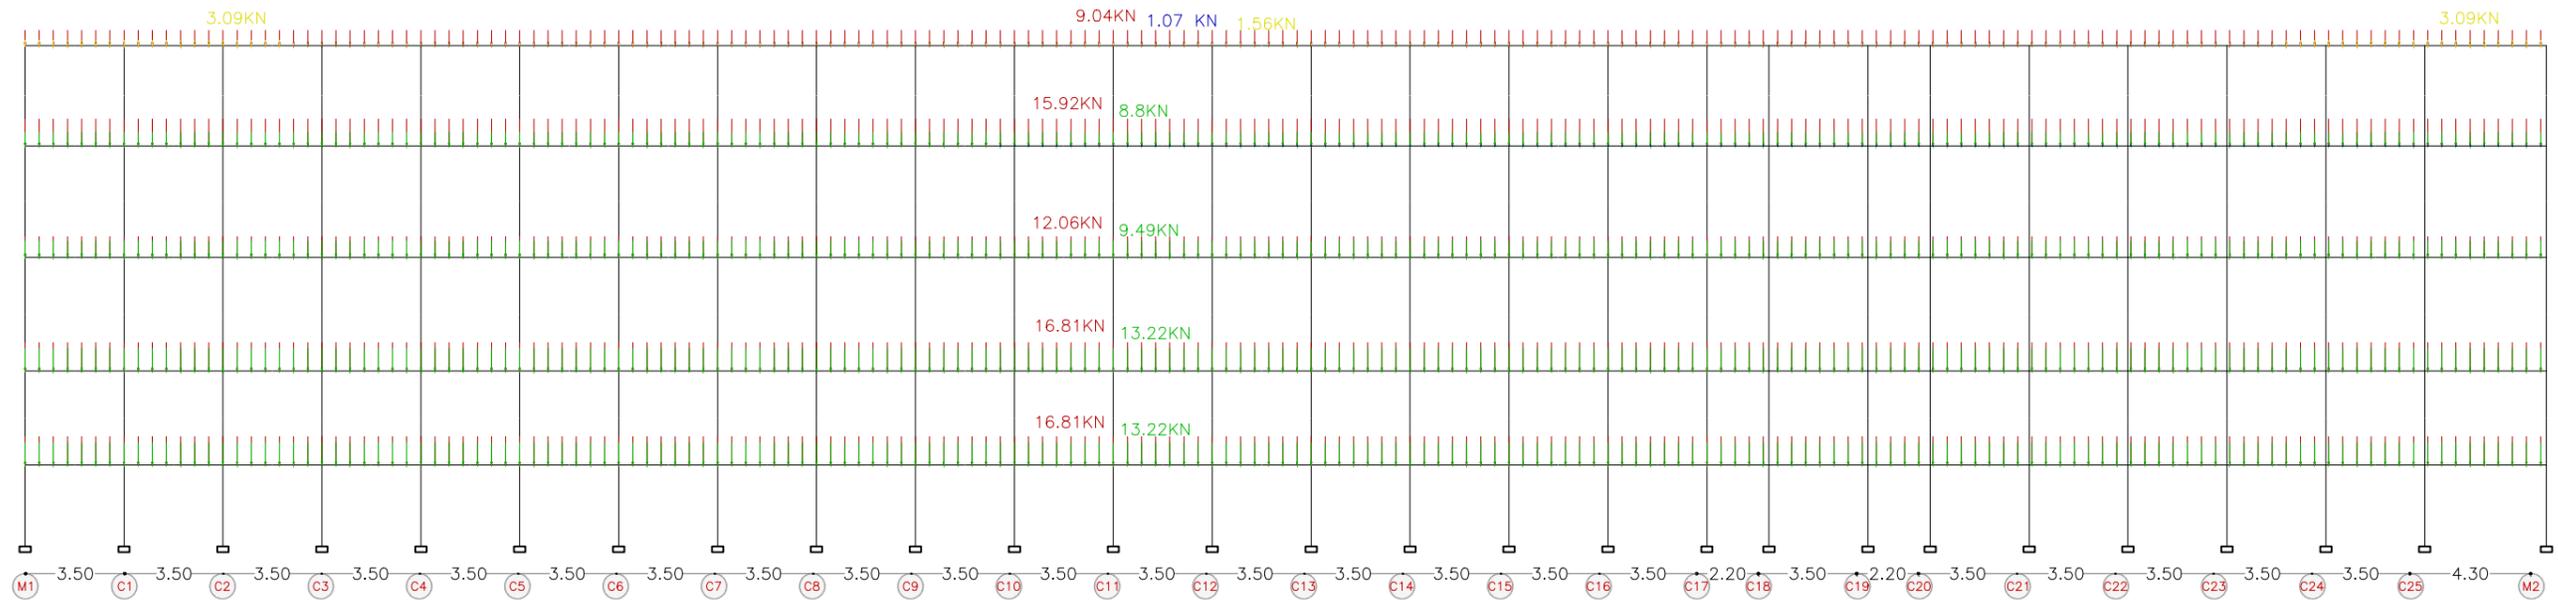
Esquemas de aplicación de carga del cuerpo de gradas:

Fig. 175 Despliegue del pórtico B. Combinación de hipótesis 1.1

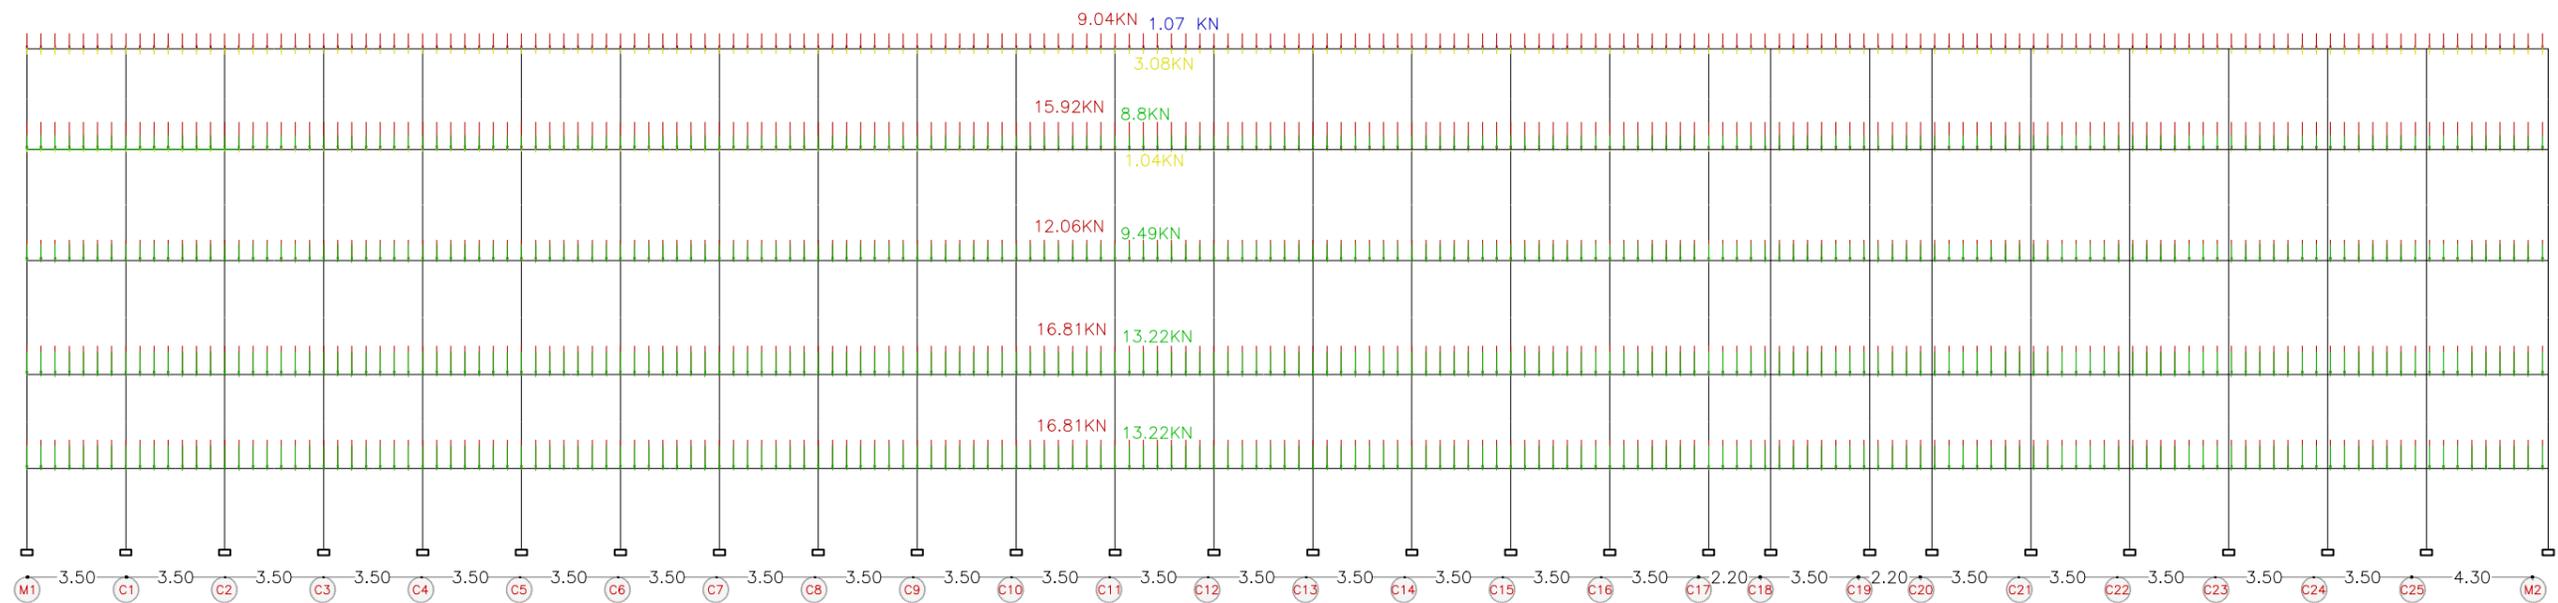
Fig. 176 Despliegue del pórtico B. Combinación de hipótesis 1.2

Cargas en KN y KN/m
