SANTAMARÍA DE ANDRÉS, IRENE CLARA

ESTUDIO HISTÓRICO, TIPOLÓGICO Y ESTRUCTURAL DEL FRONTÓN BETI JAI (MADRID)

ESCUELA TÉCNICA
SUPERIOR DE
ARQUITECTURA

Grado en Fundamentos de la Arquitectura

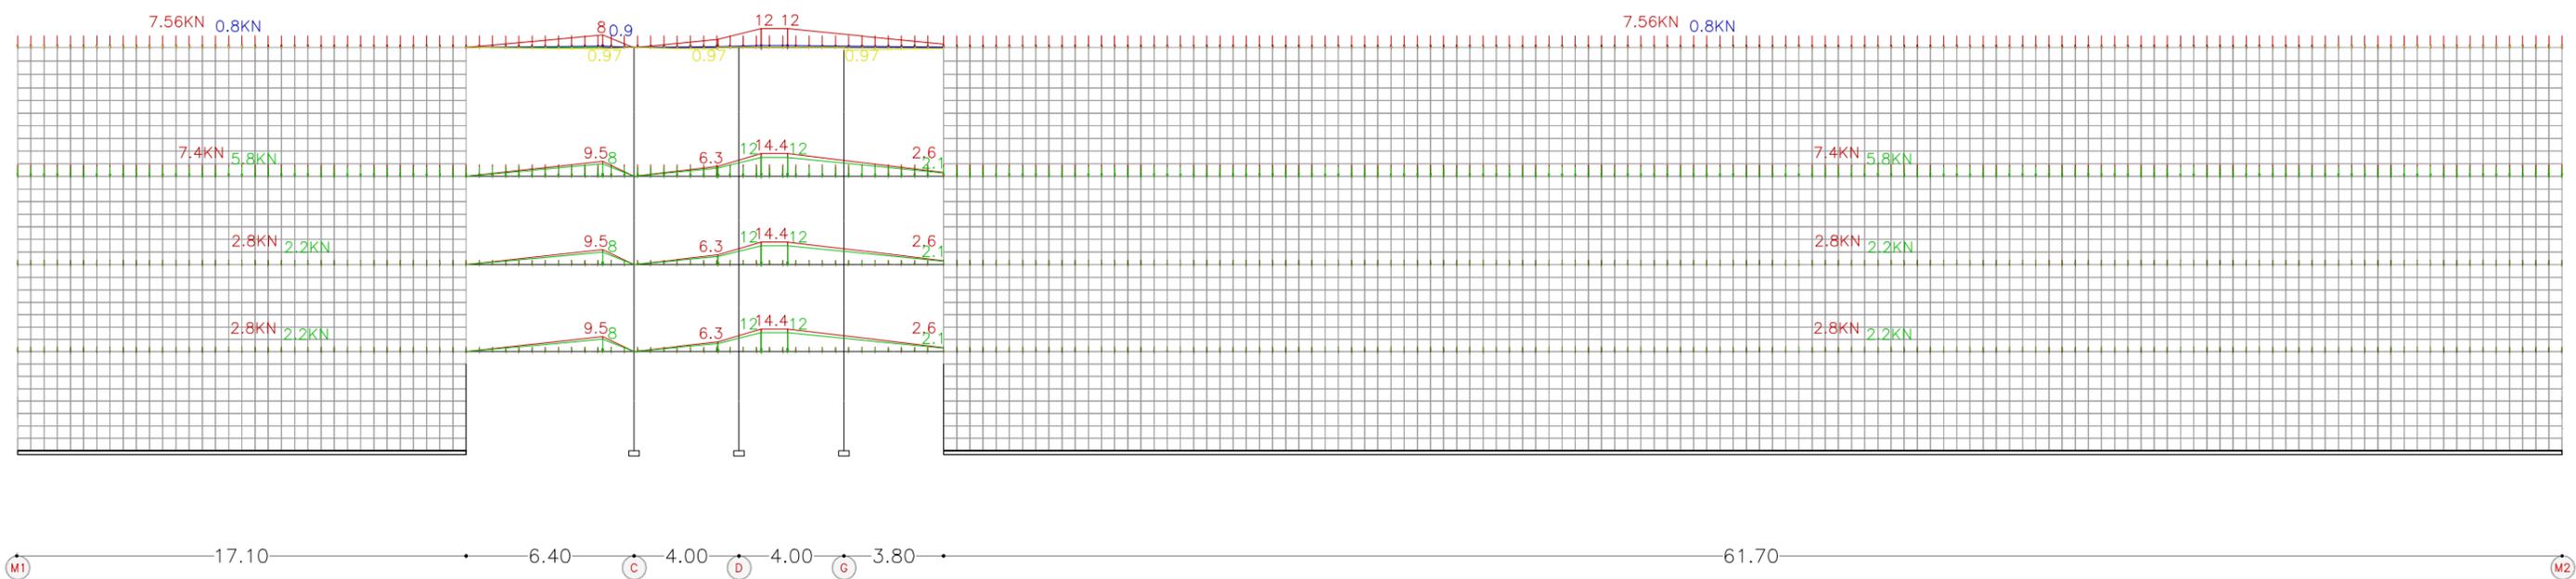
Fig. 177 Pórtico A. Combinación de hipótesis 1.1

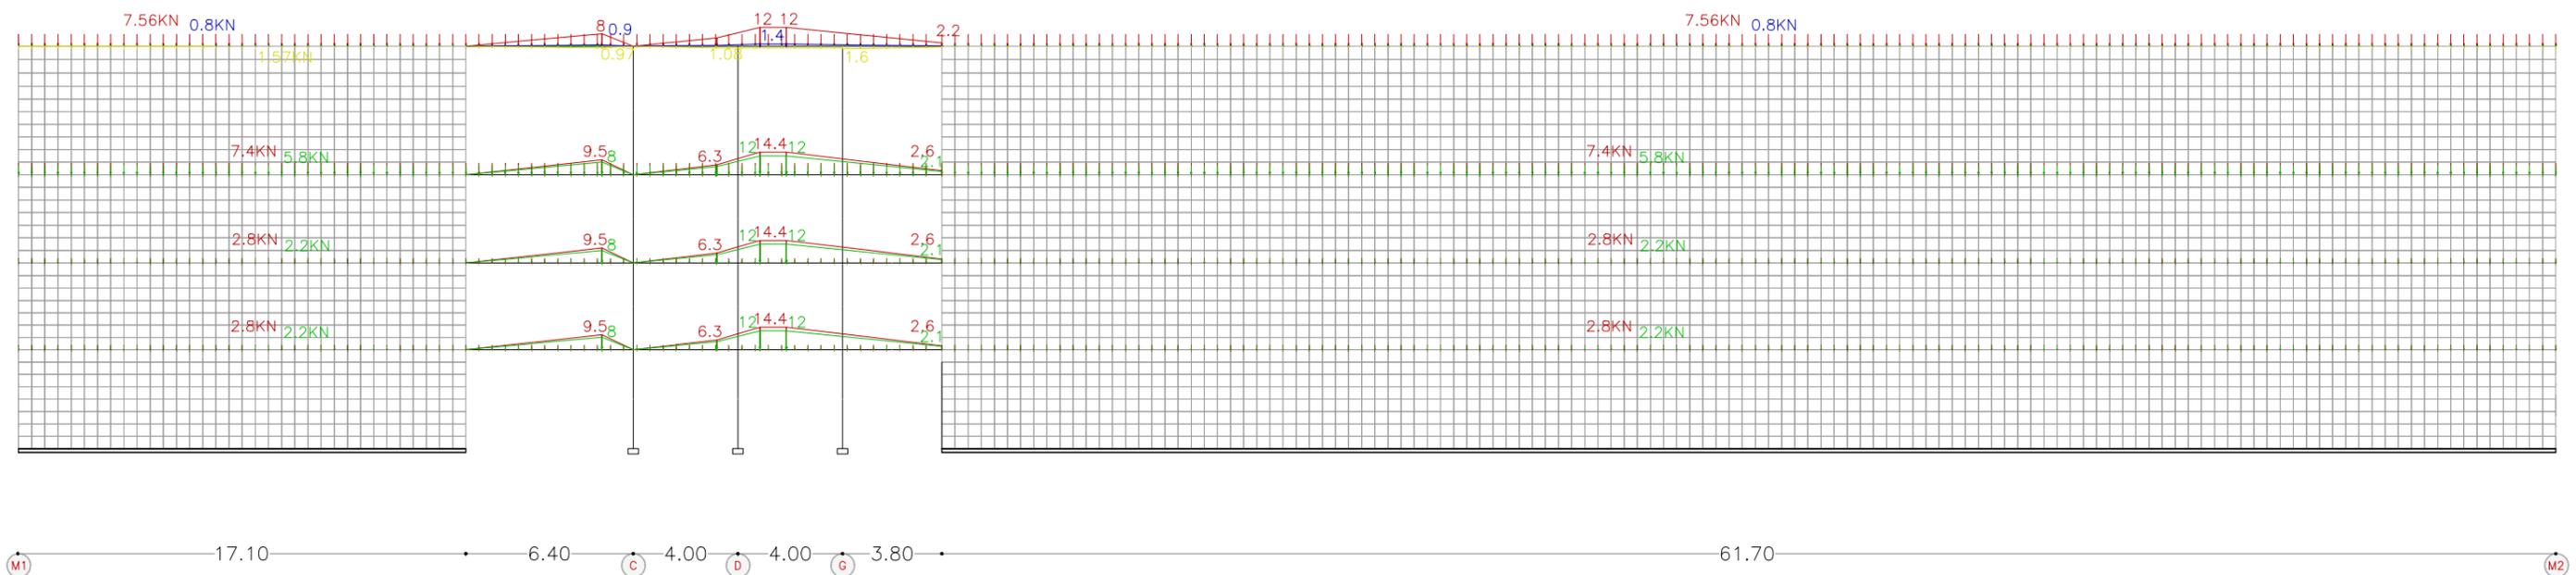
Fig. 178 Pórtico A. Combinación de hipótesis 1.2

Cargas en KN y KN/m

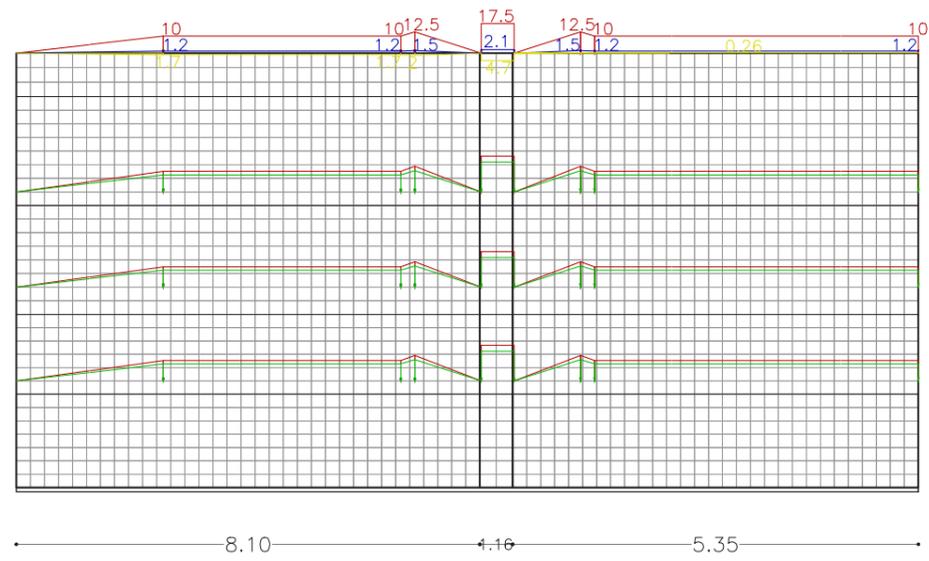
Esquemas de aplicación de cargas del cuerpo posterior:

Fig. 179 Muro exterior del cuerpo posterior. Combinación de hipótesis 1.1

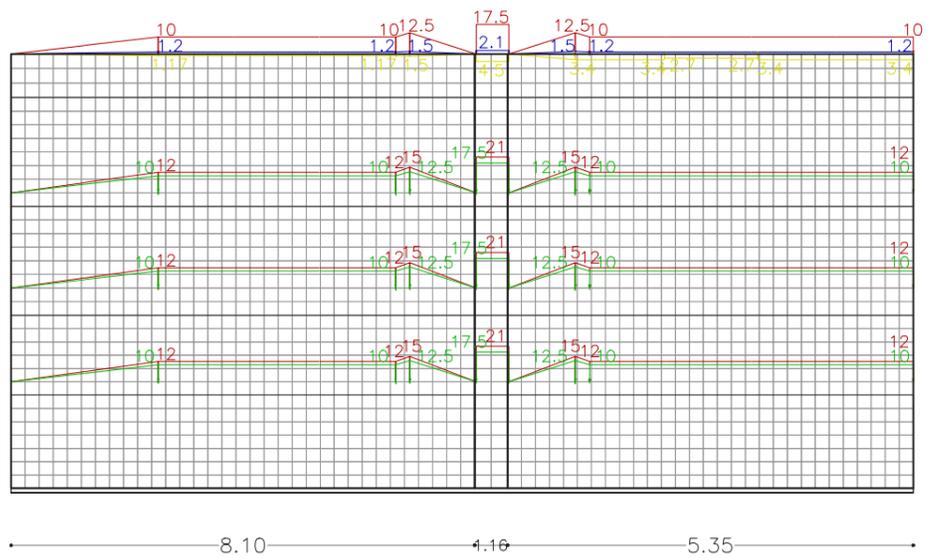
Fig. 180 Muro exterior del cuerpo posterior. Combinación de hipótesis 1.2
Cargas en KN y KN/m

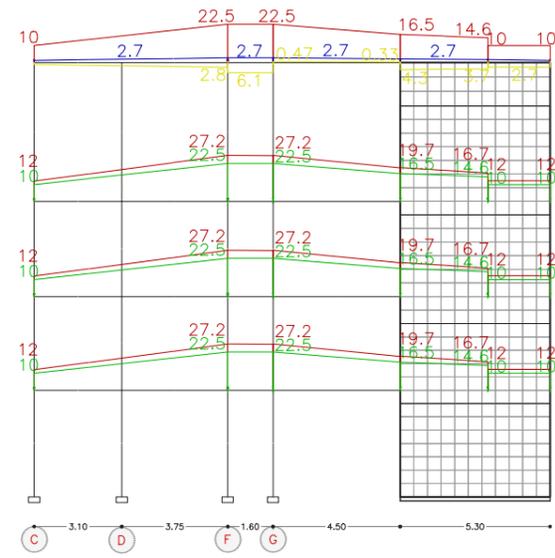
Fig. 181 Pórtico intermedio del cuerpo posterior. Combinación de hipótesis 1.1

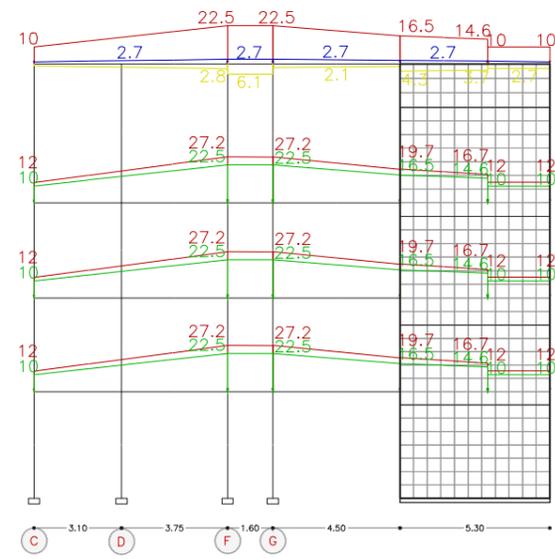
Fig. 182 Pórtico intermedio del cuerpo posterior. Combinación de hipótesis 1.2

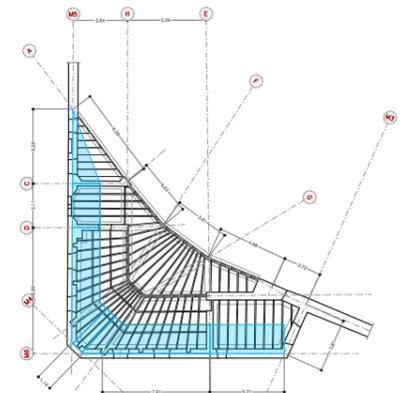
Fig. 183 Esquema de ámbito de carga del cuerpo posterior

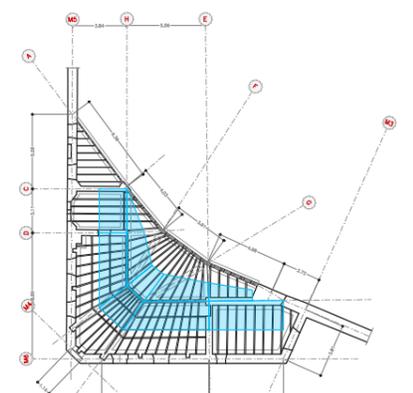
Fig. 184 Esquema de ámbito de carga del cuerpo posterior

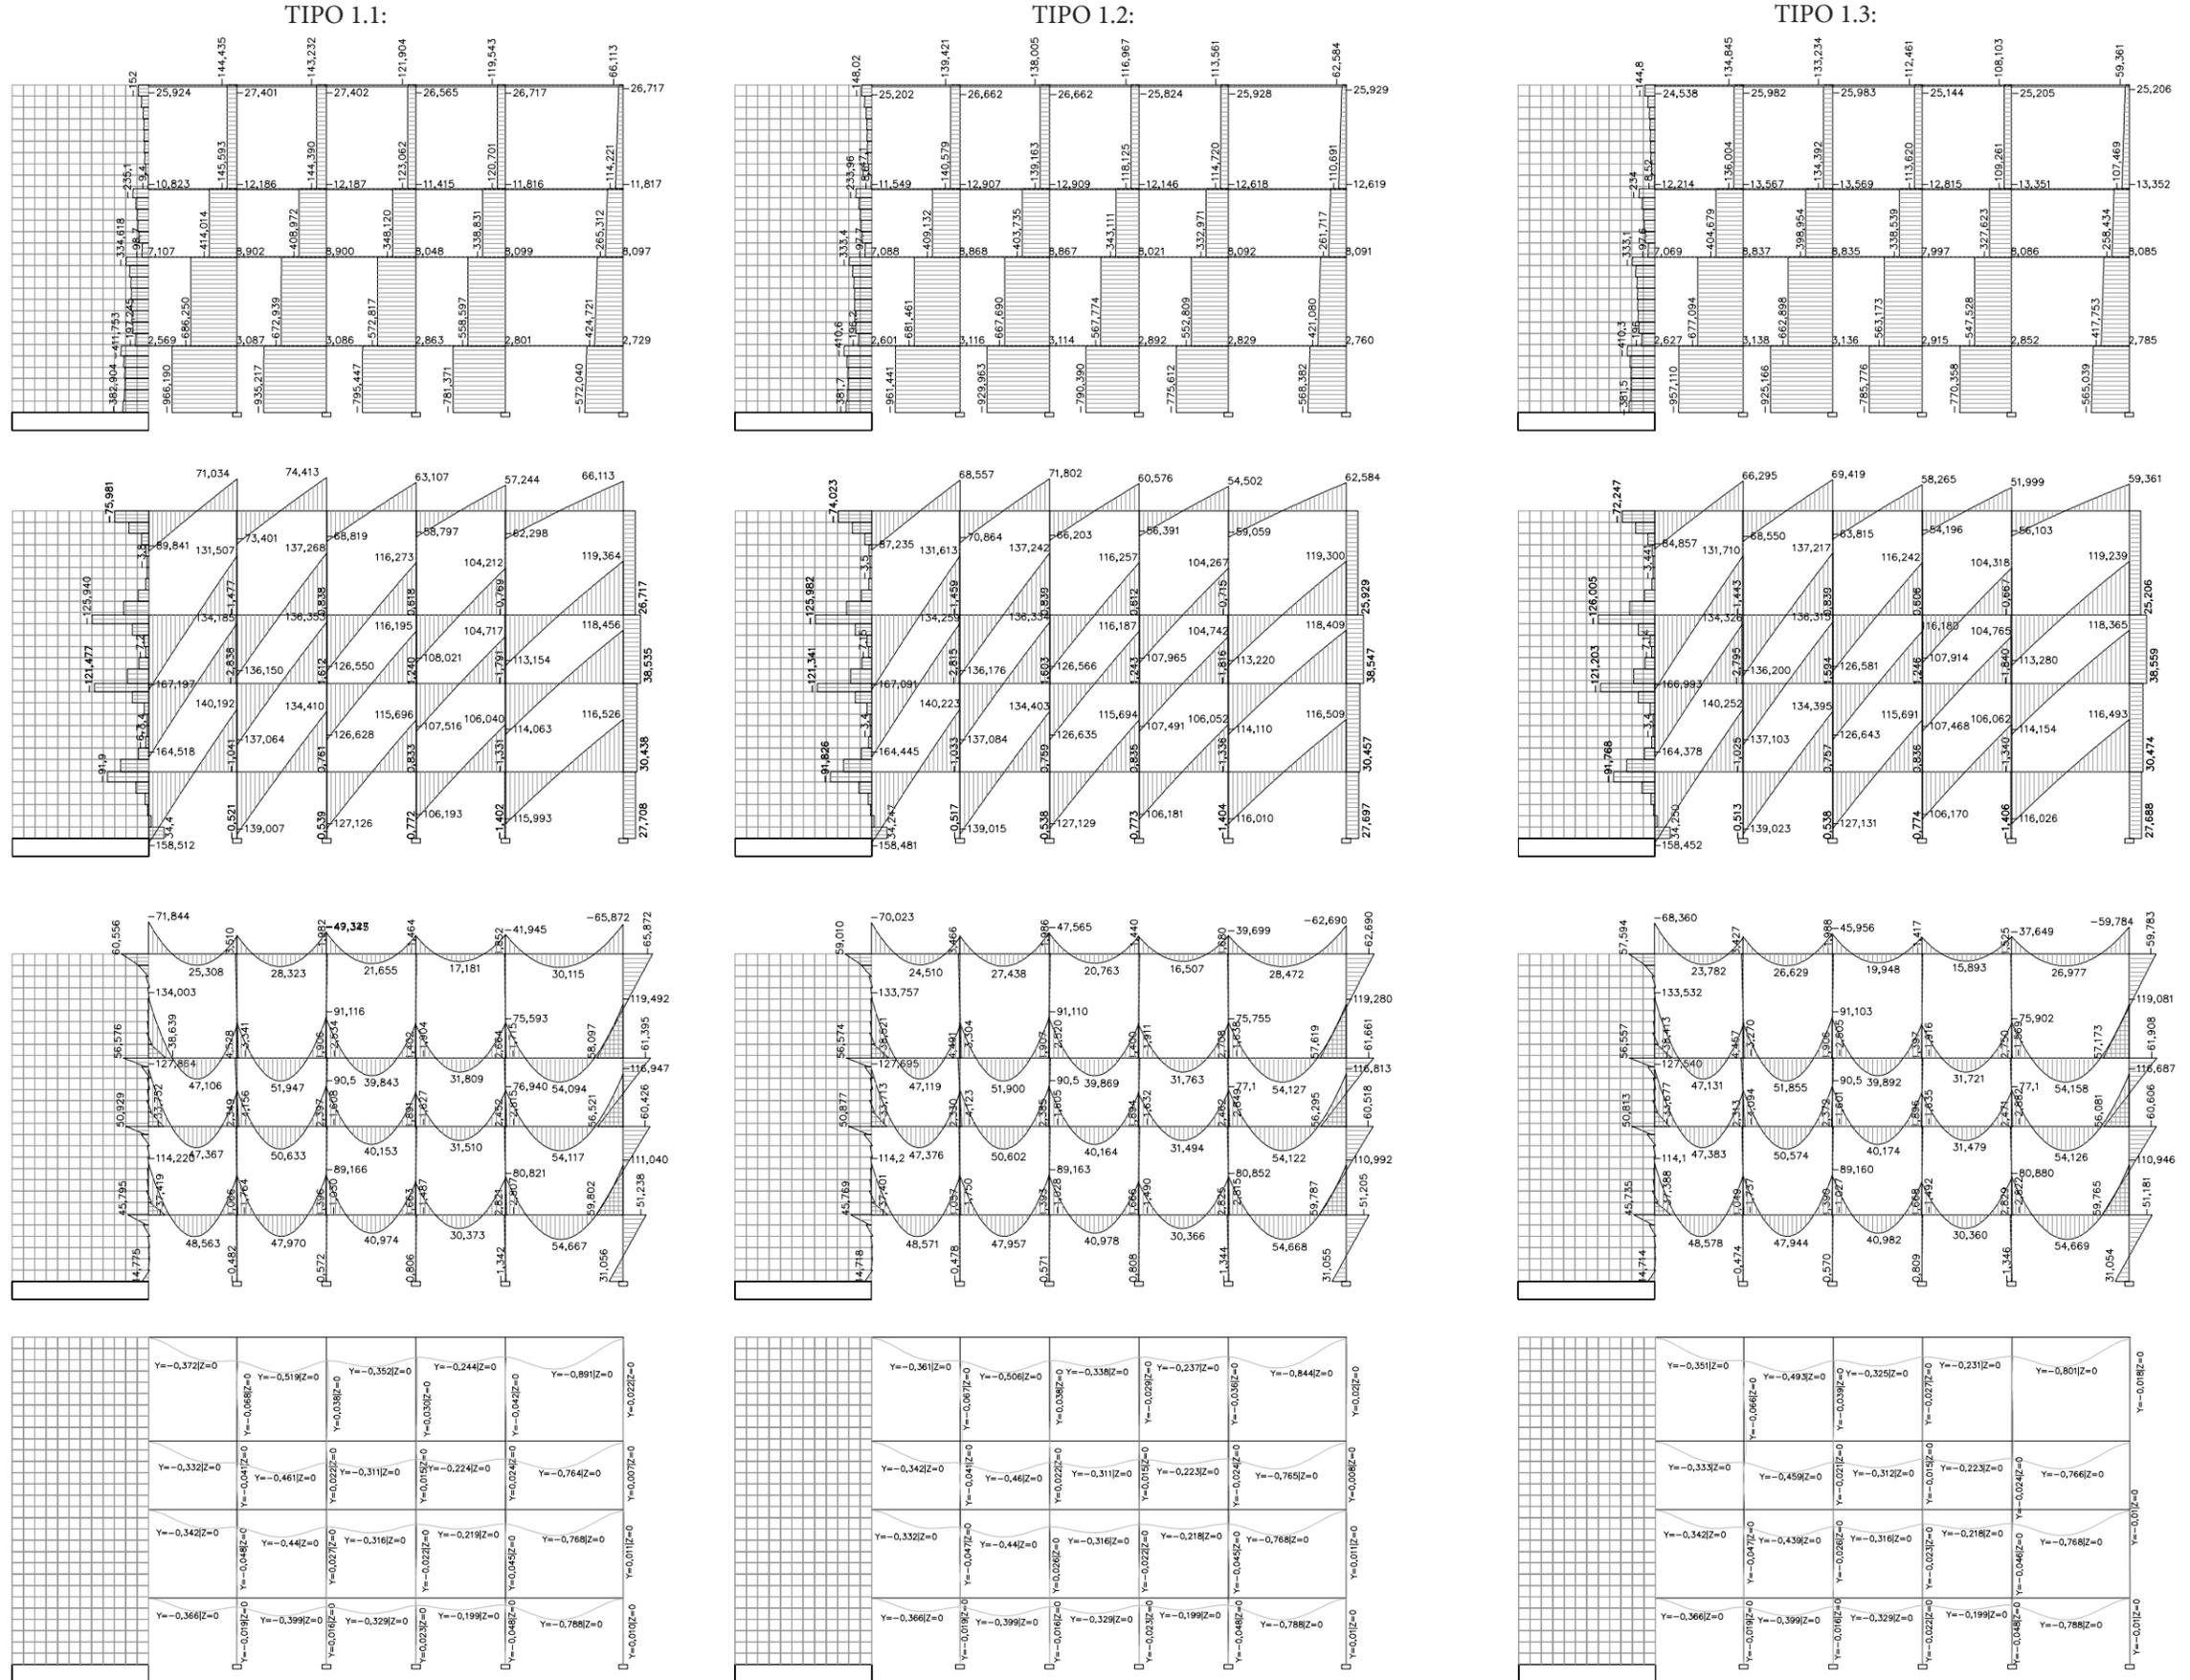
Fig. 185 Diagramas de axiles, cortantes y flectores E.L.U. y deformada E.L.S. del pórtico 1 del cuerpo principal

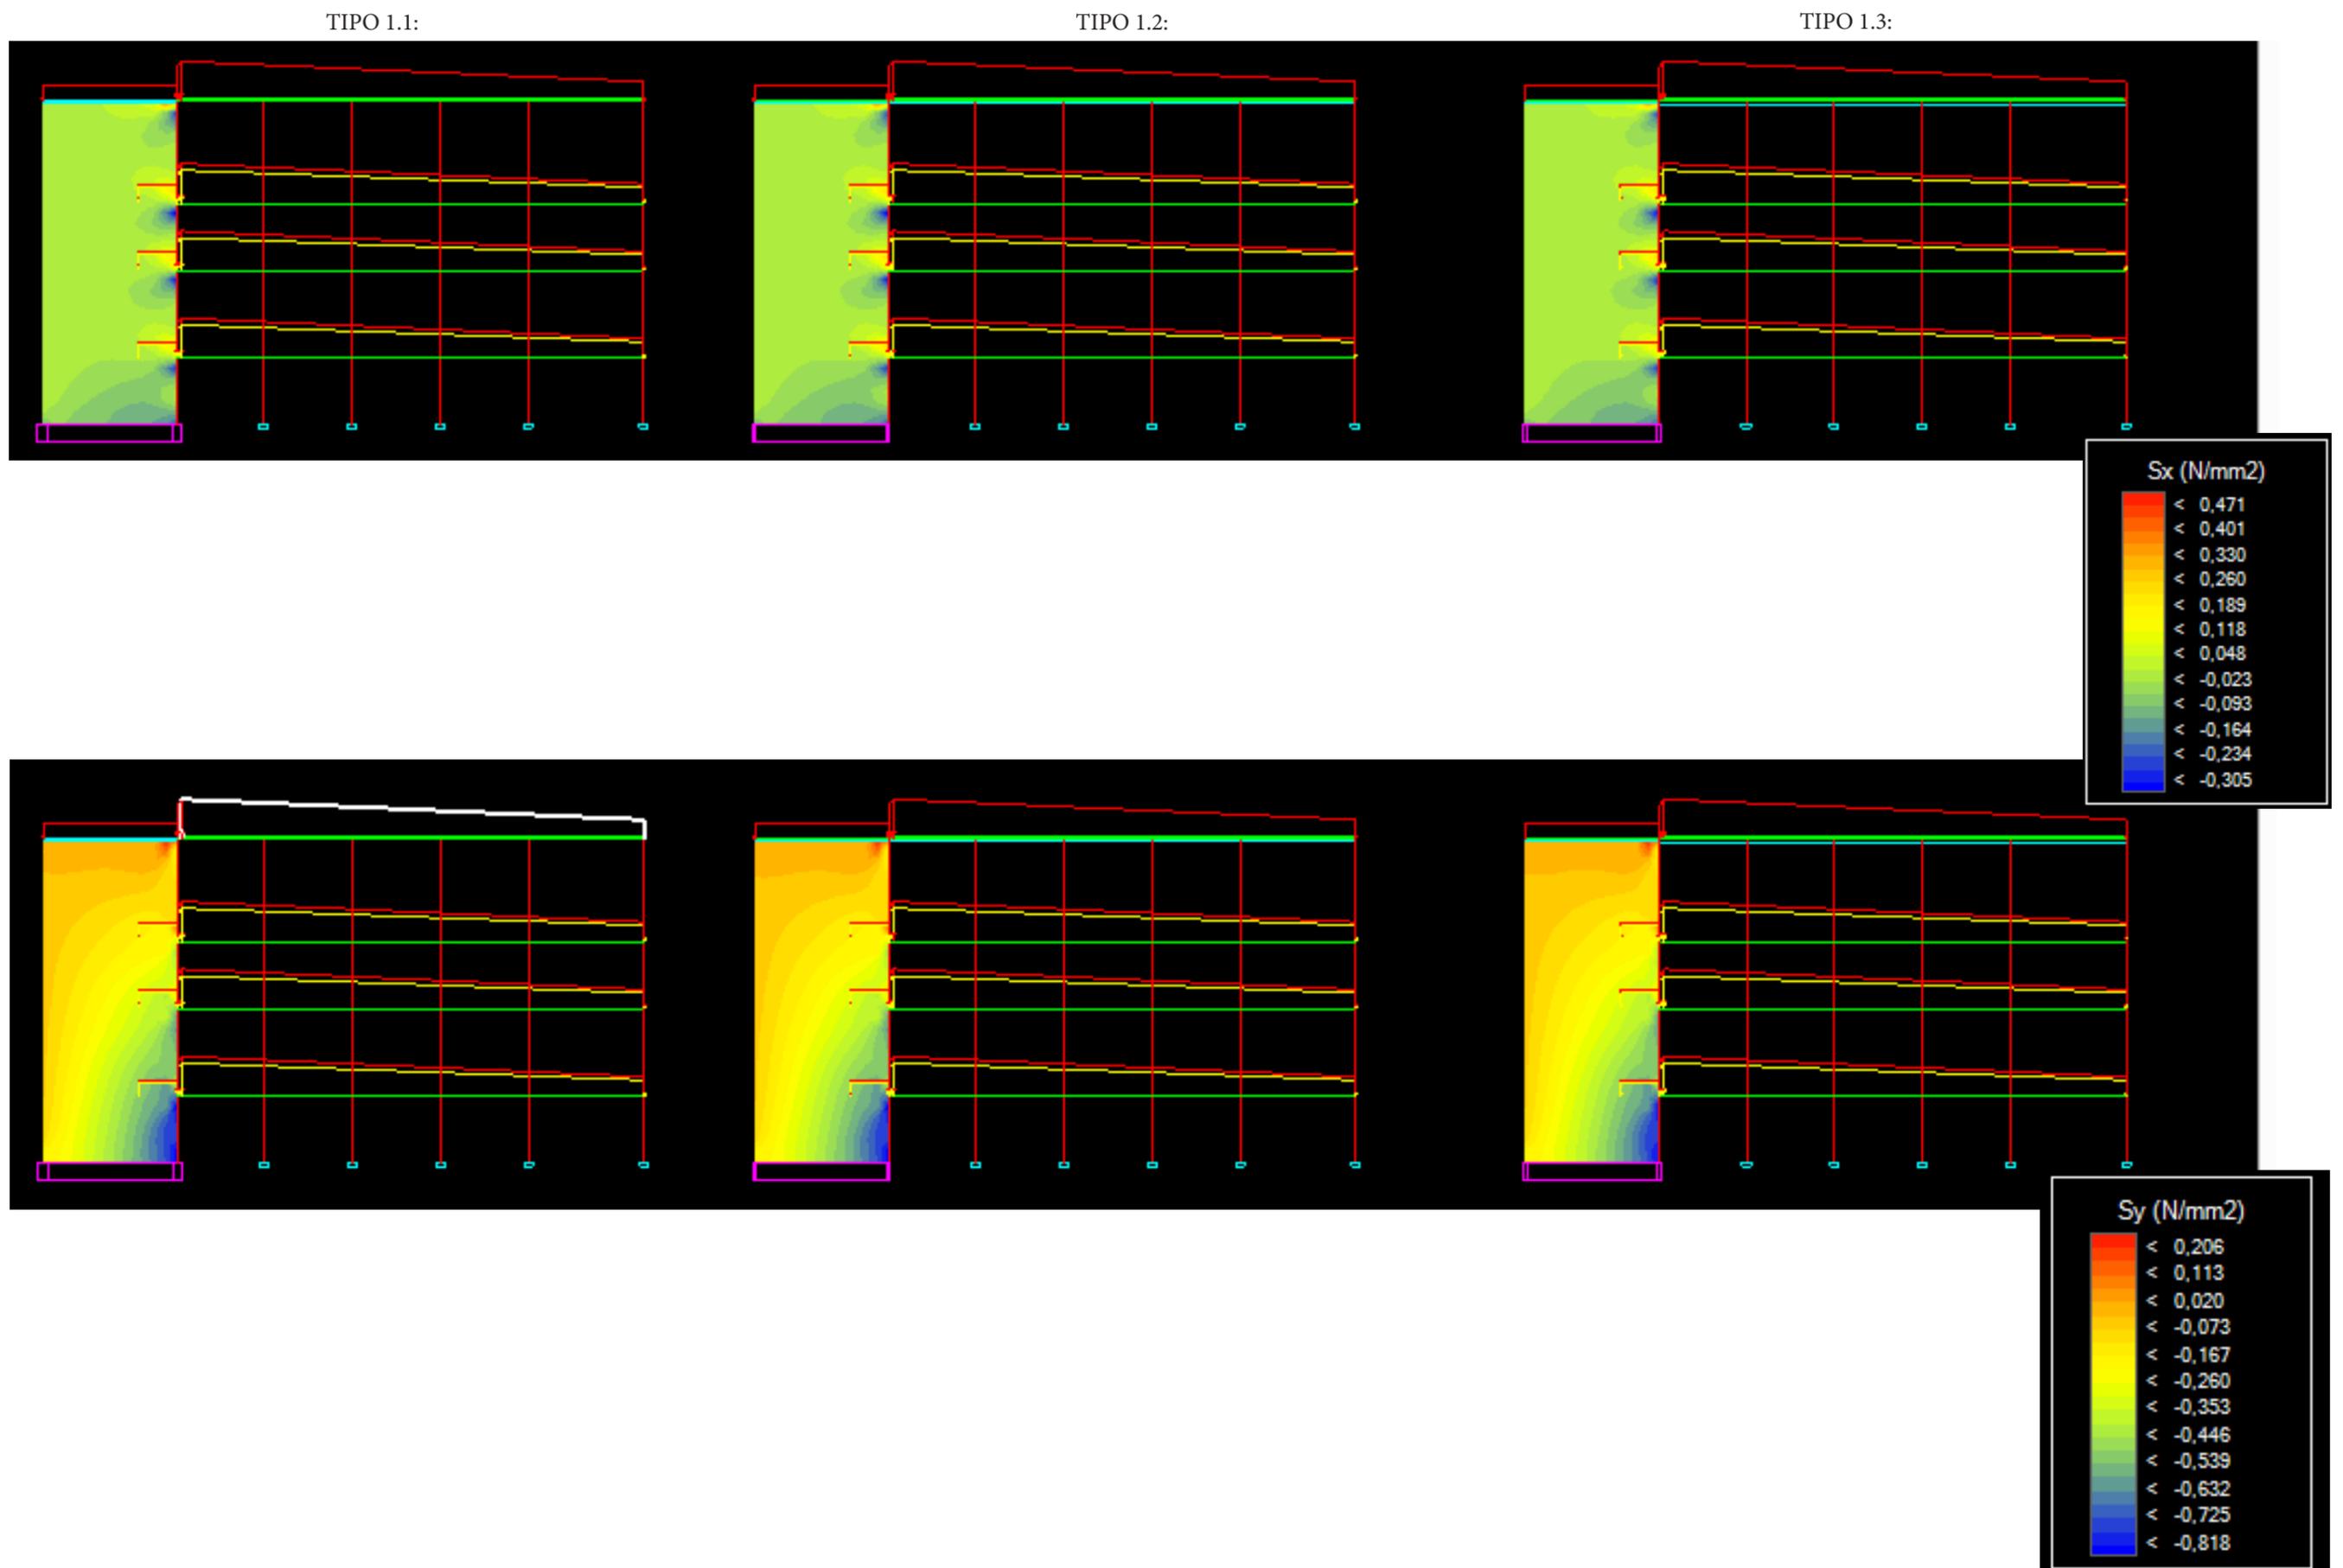
Fig. 186 Solicitaciones de elementos finitos Sx y Sy del pórtico 1 del cuerpo principal

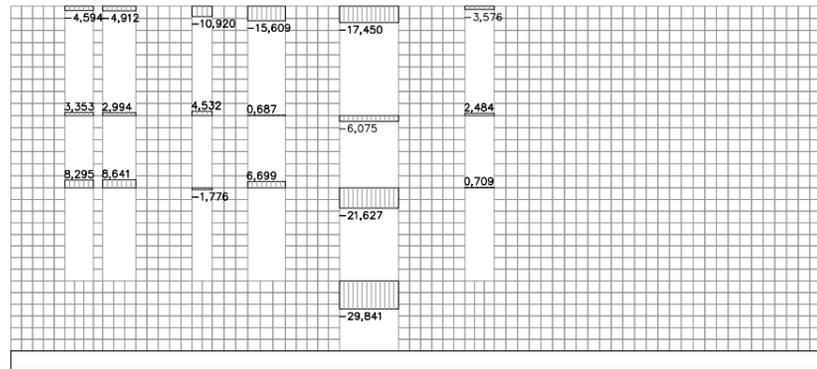
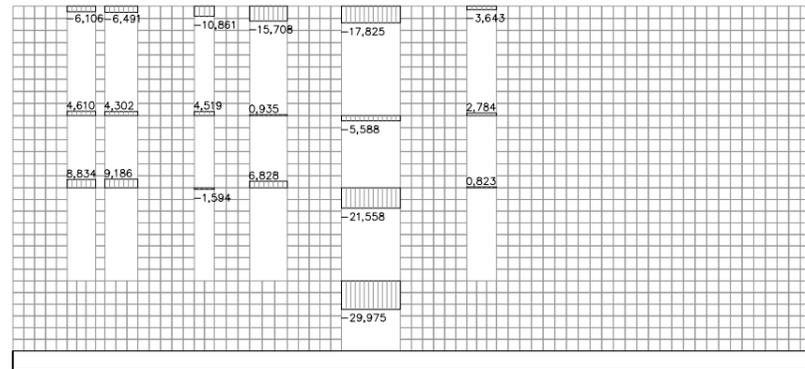
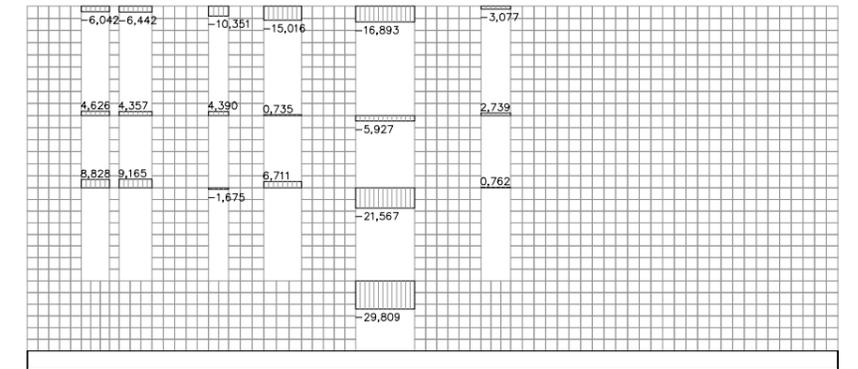
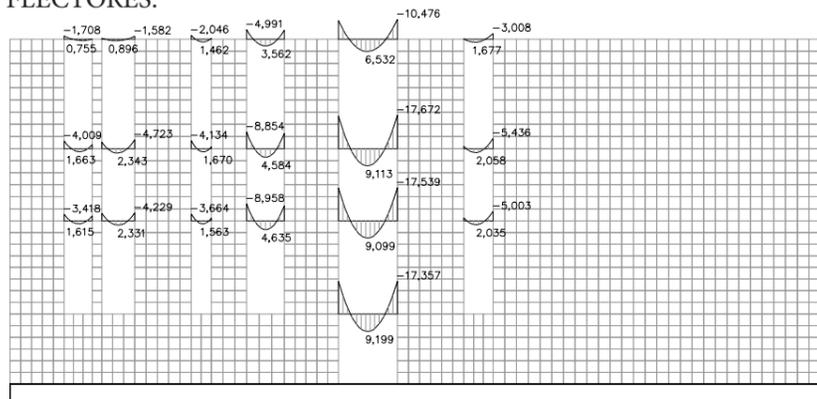
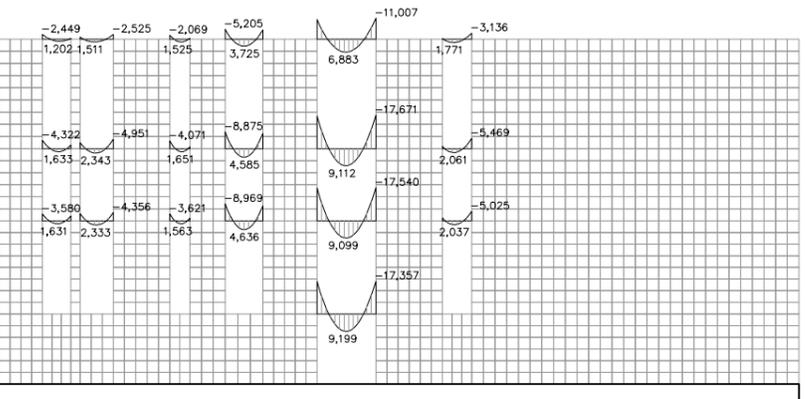
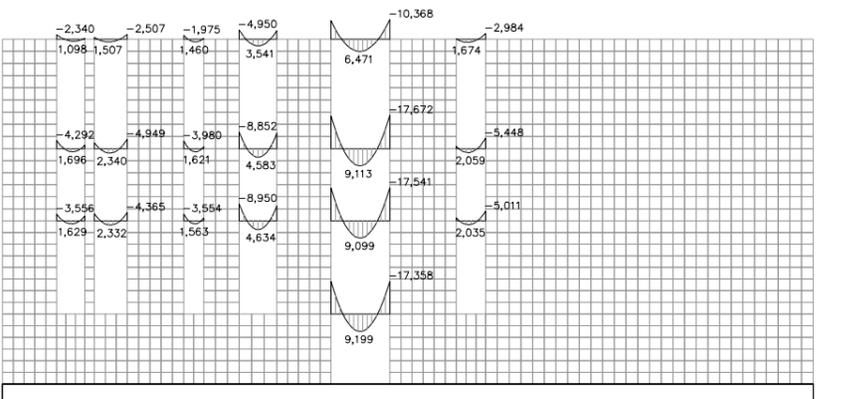
- Cuerpo principal. Pórtico 2:

Fig. 187 Diagramas de axiles, cortantes y flectores E.L.U. y deformada E.L.S. del pórtico 2 del cuerpo principal

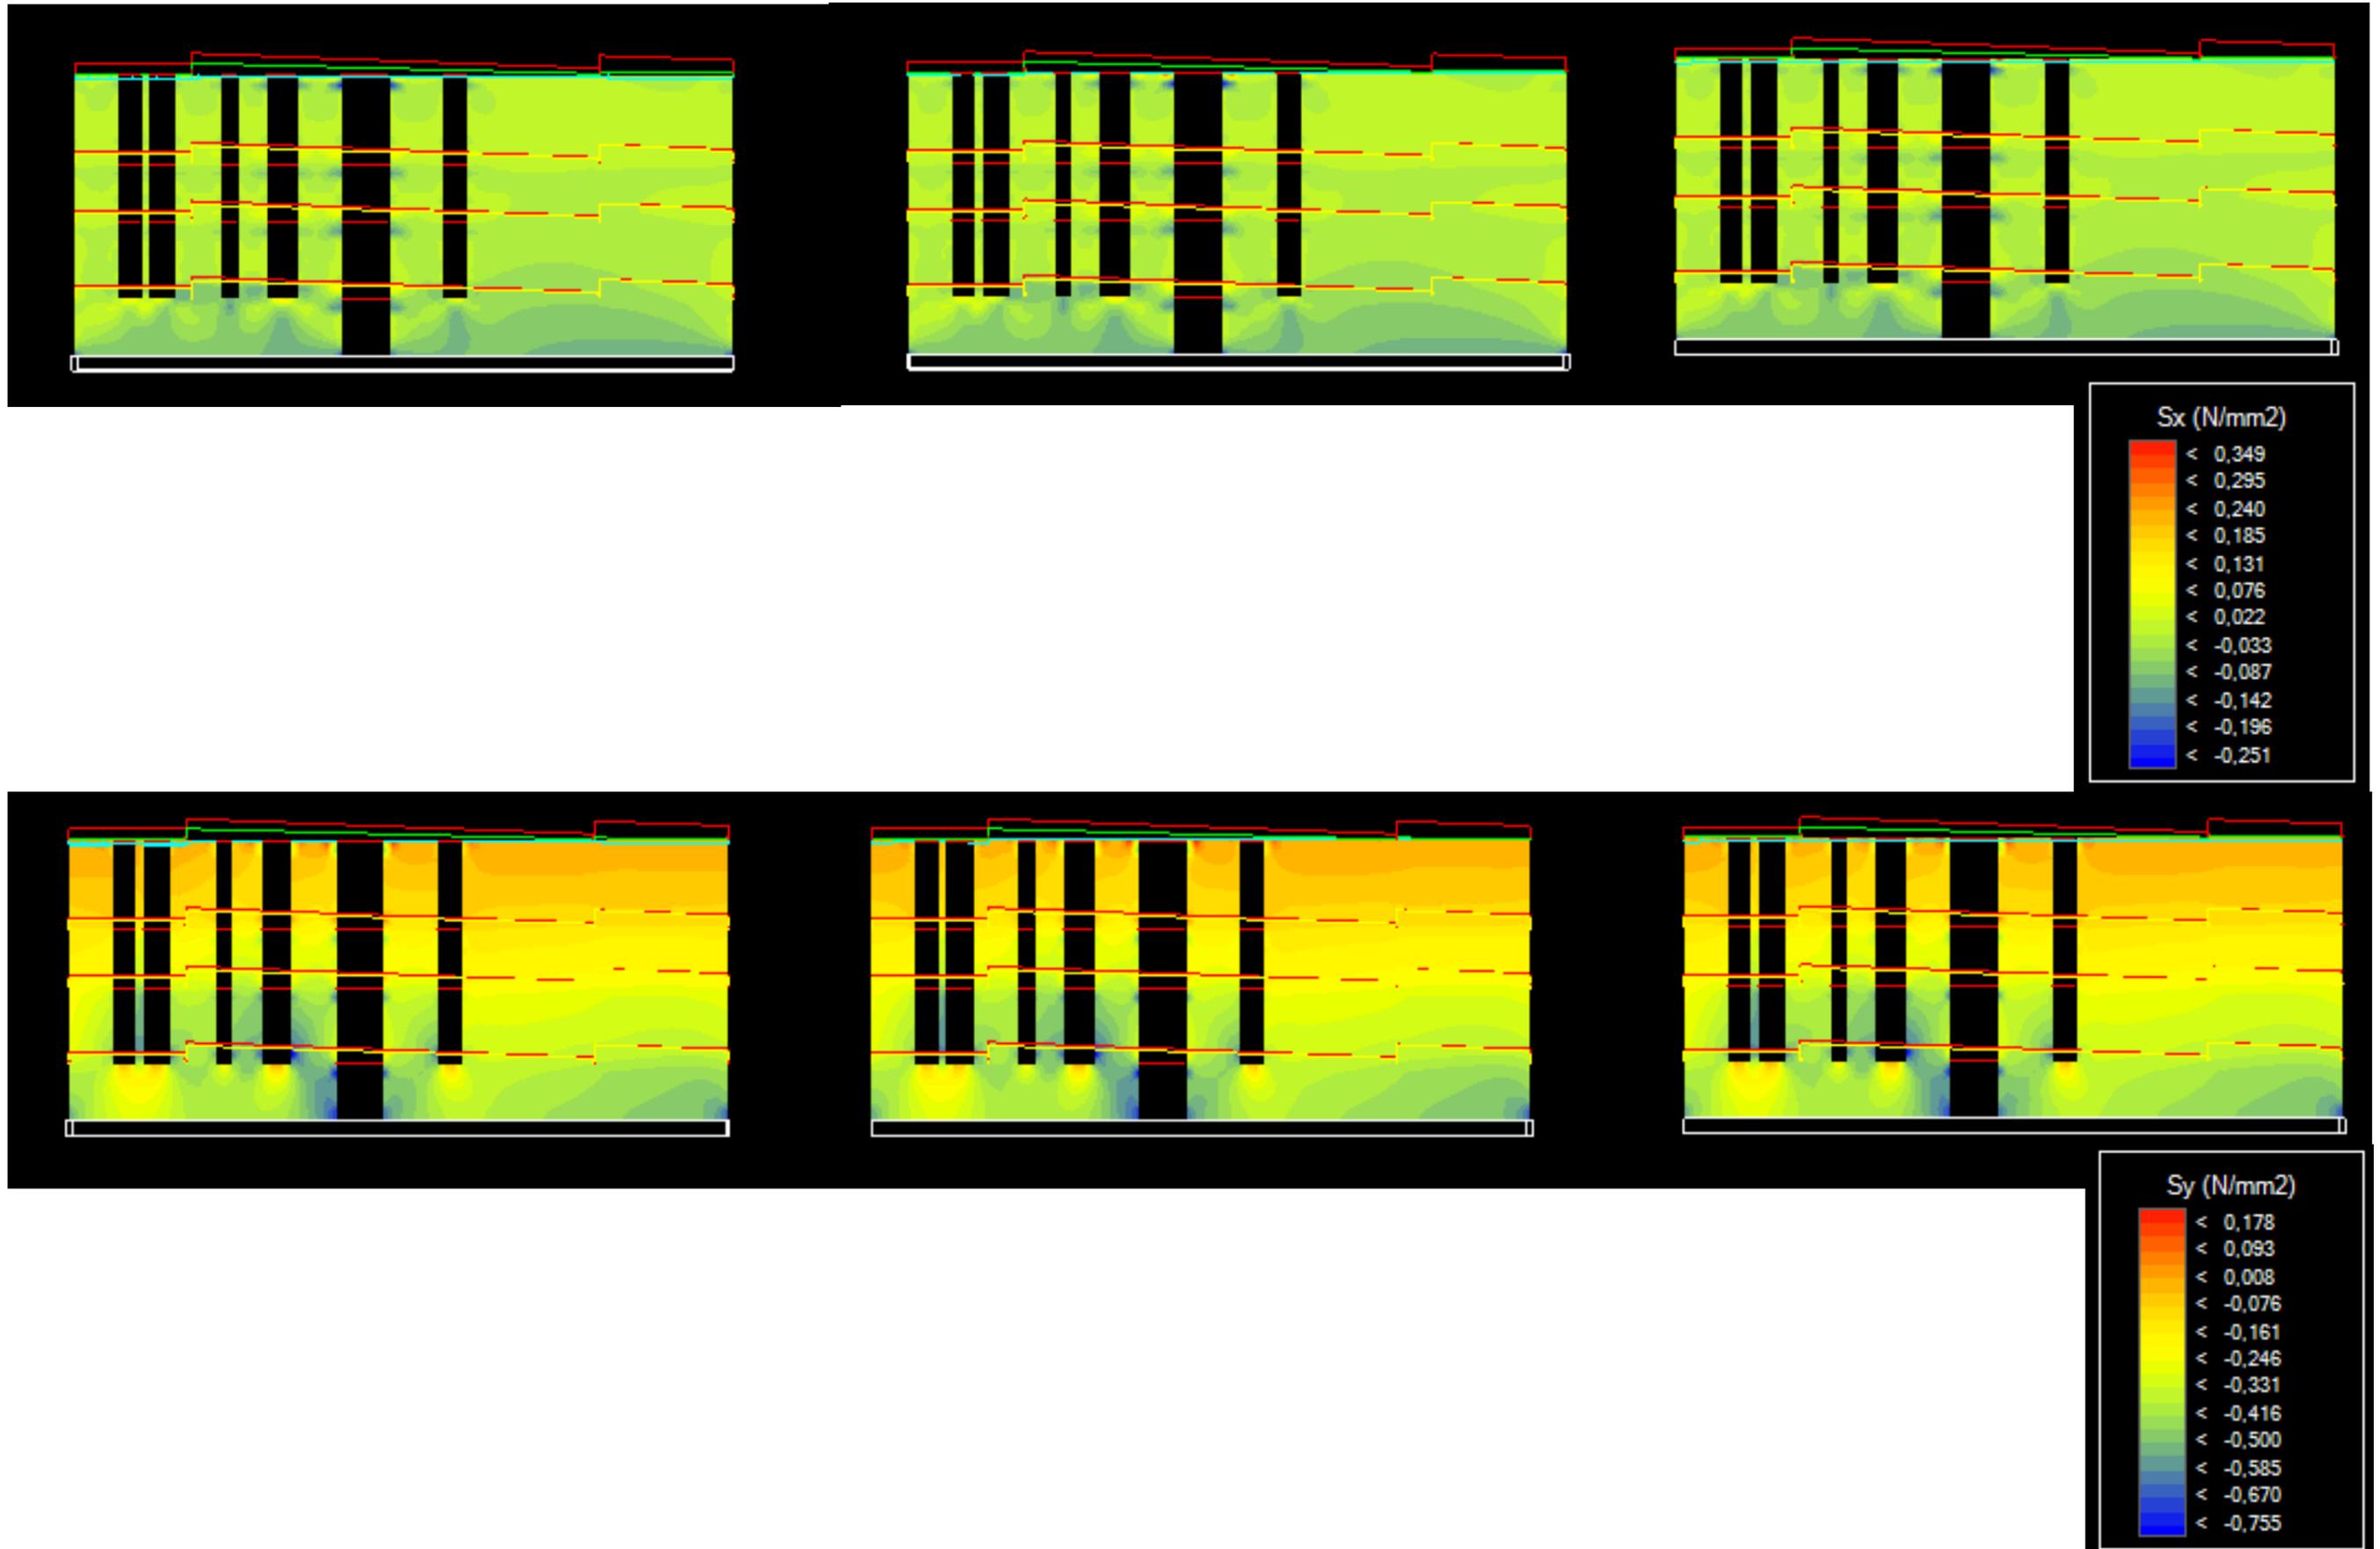
Fig. 188 Solicitaciones de elementos finitos S_x y S_y del pórtico 2 del cuerpo principal

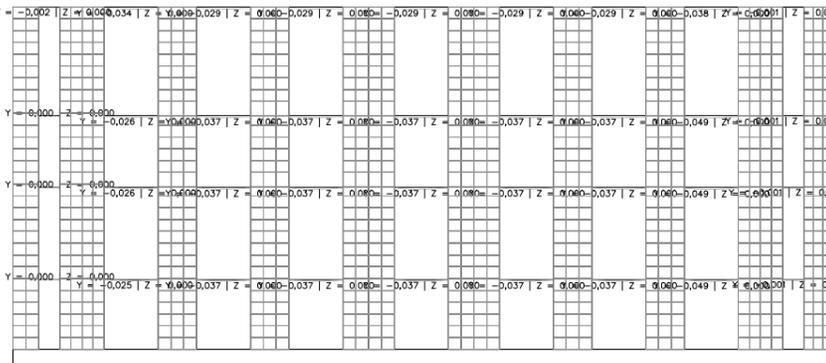
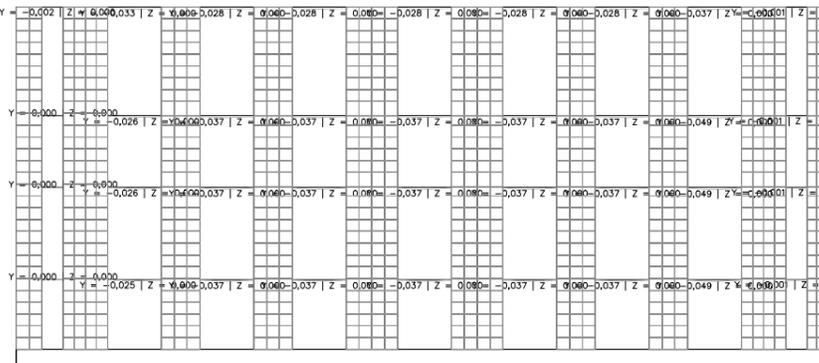
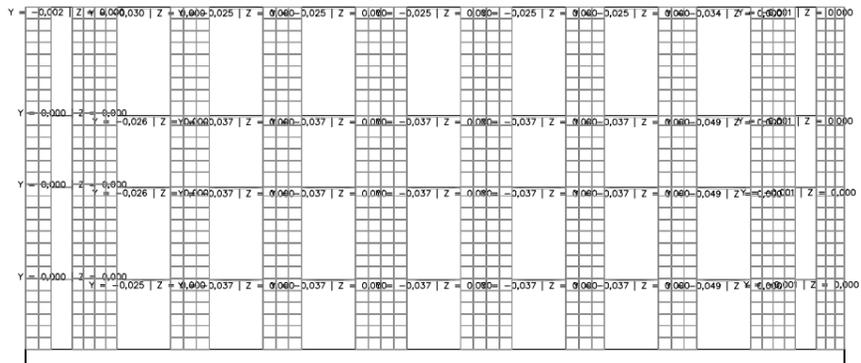
Fig. 189 Diagramas de axiles, cortantes y flectores E.L.U. y deformada E.L.S. del pórtico 3 del cuerpo principal

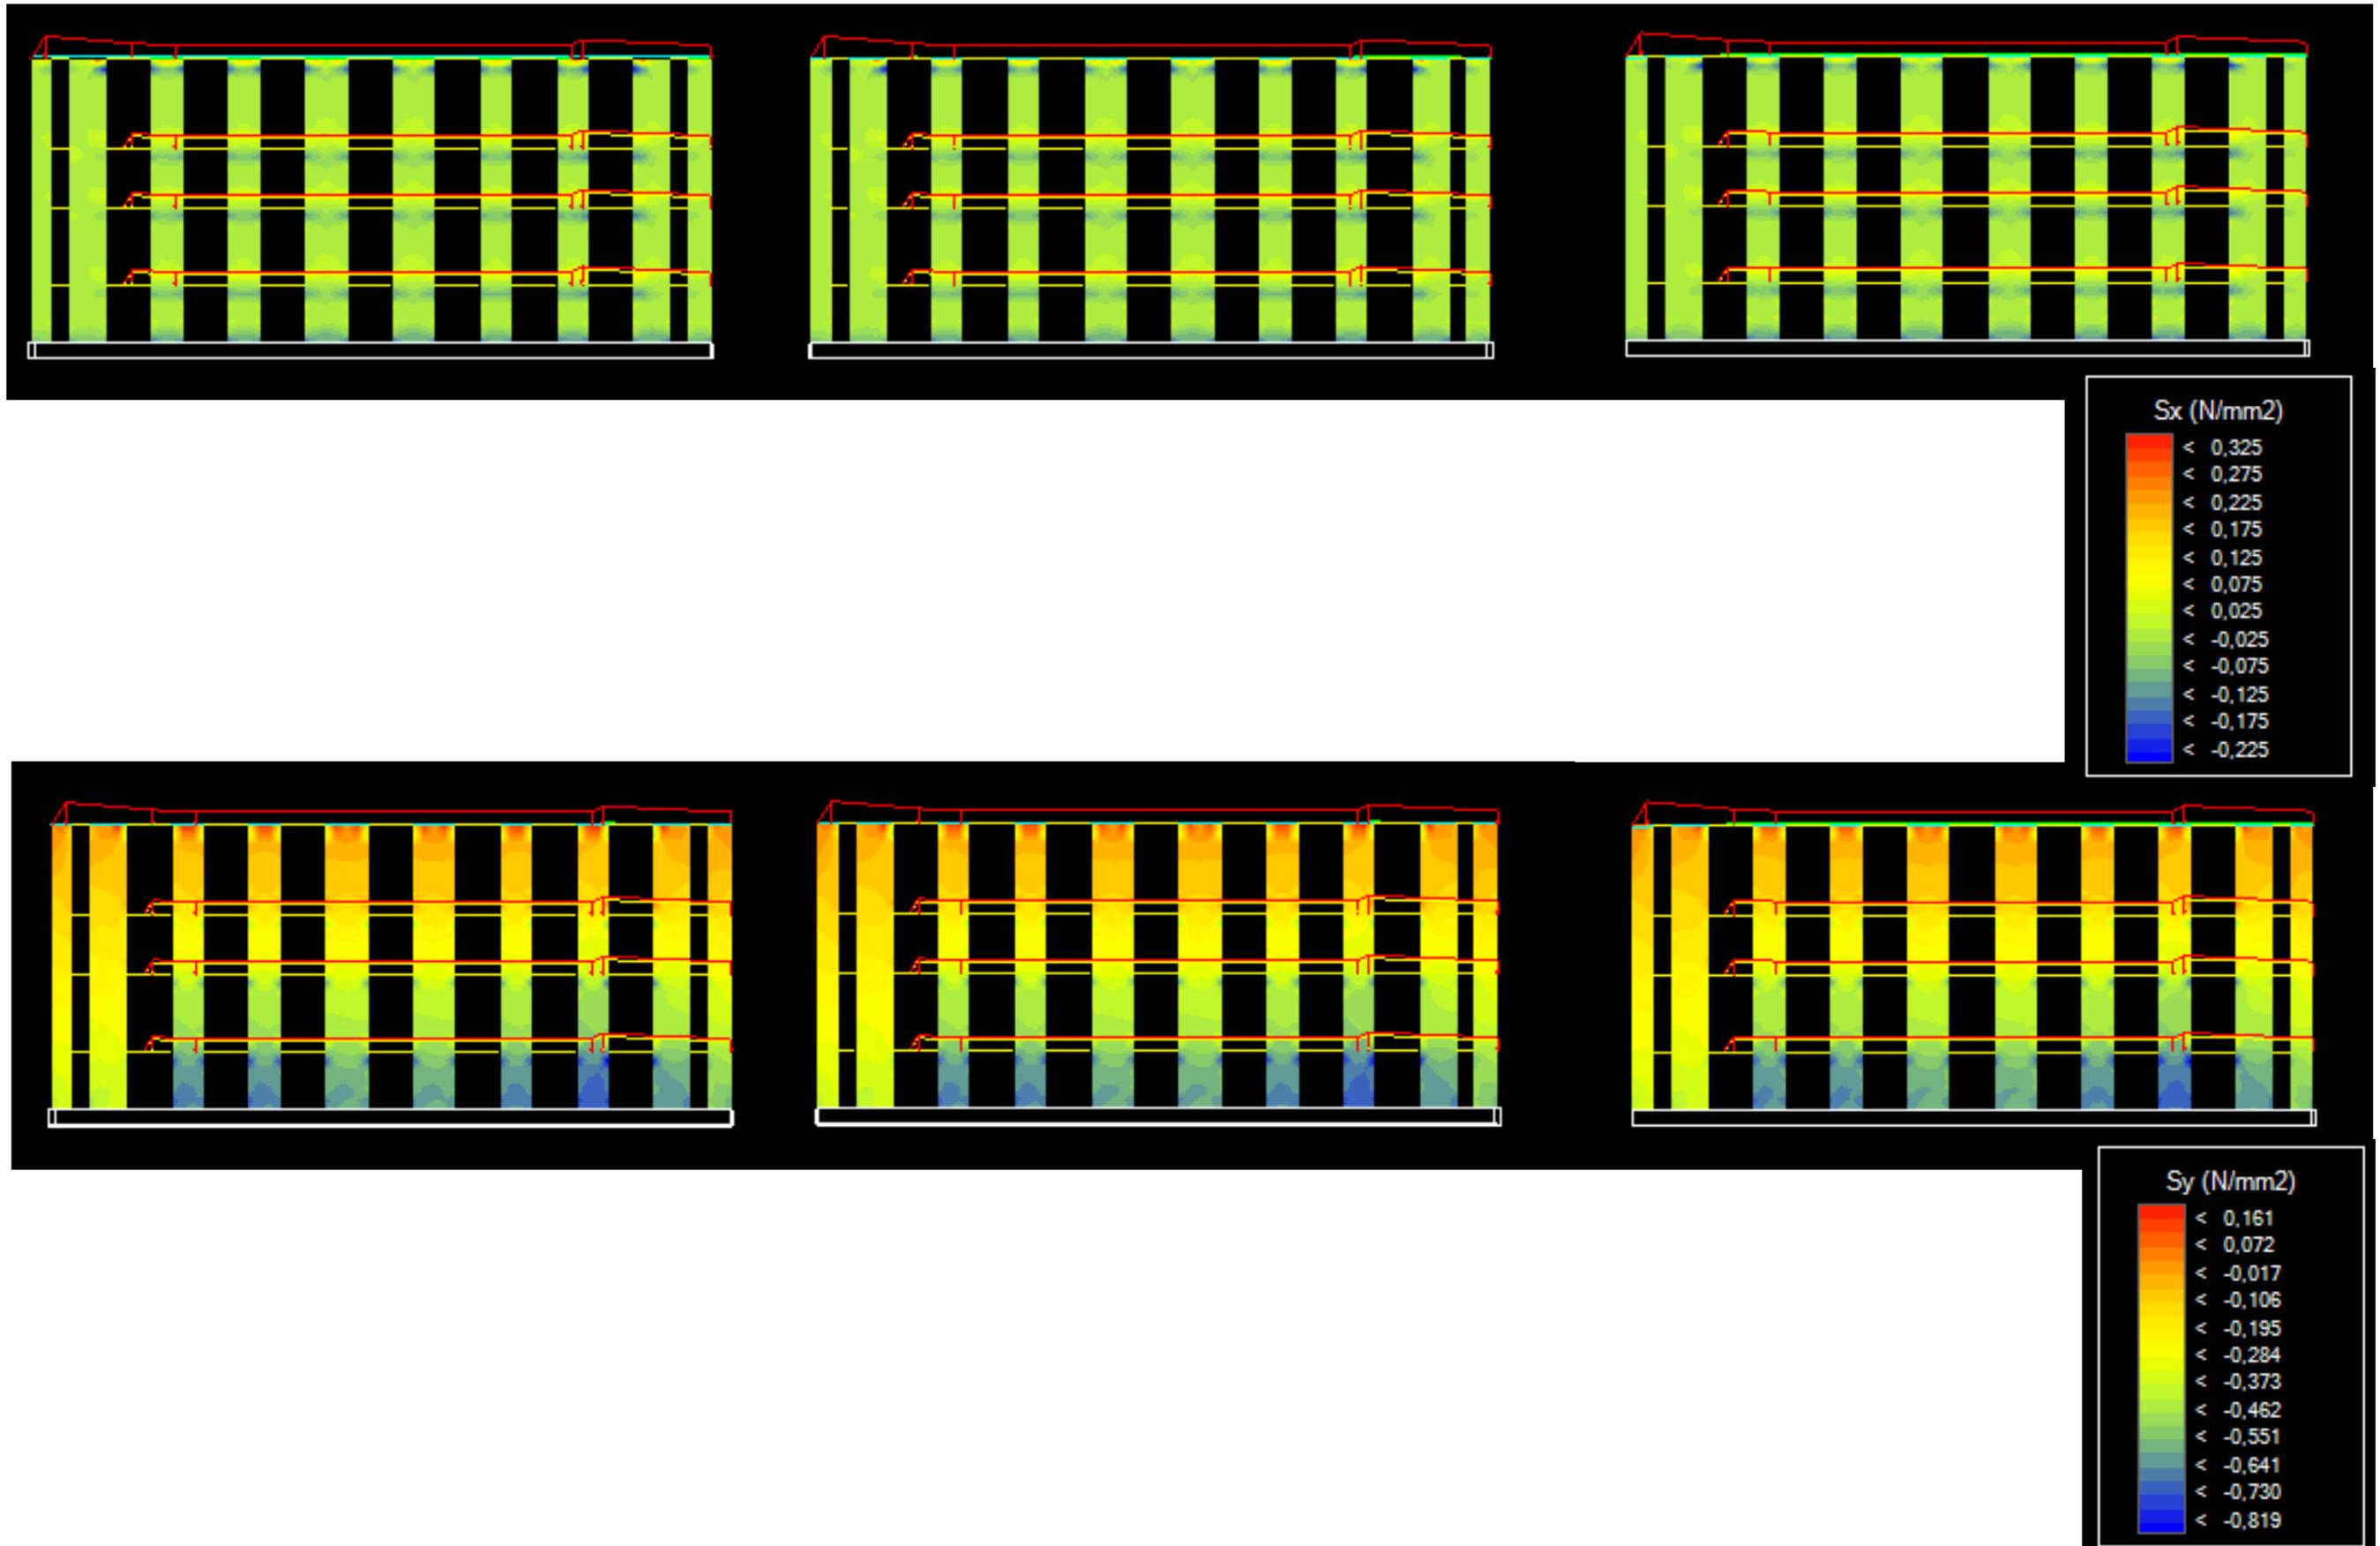
Fig. 190 Solicitaciones de elementos finitos S_x y S_y del pórtico 3 del cuerpo principal
