SANTAMARÍA DE ANDRÉS, IRENE CLARA

ESTUDIO HISTÓRICO, TIPOLÓGICO Y ESTRUCTURAL DEL FRONTÓN BETI JAI (MADRID)

ESCUELA TÉCNICA
SUPERIOR DE
ARQUITECTURA

Grado en Fundamentos de la Arquitectura

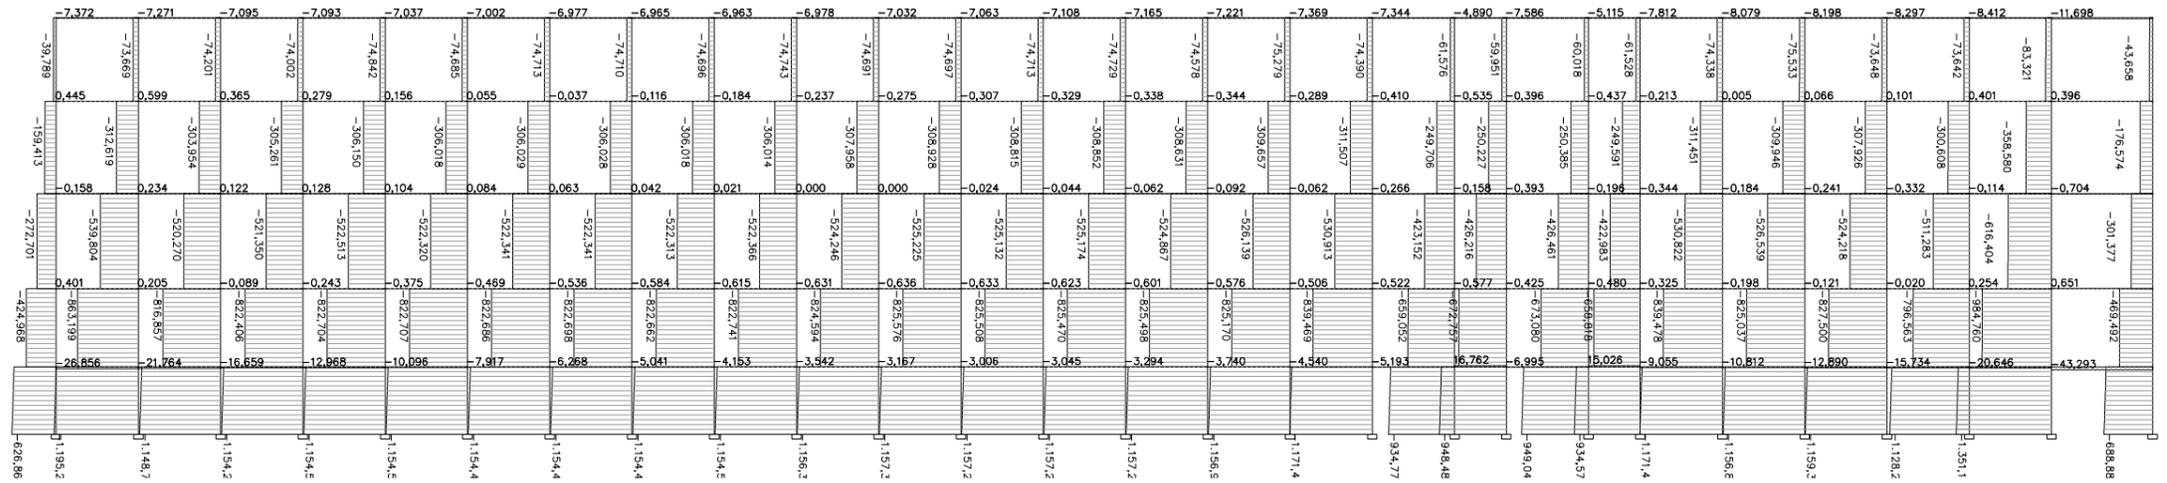
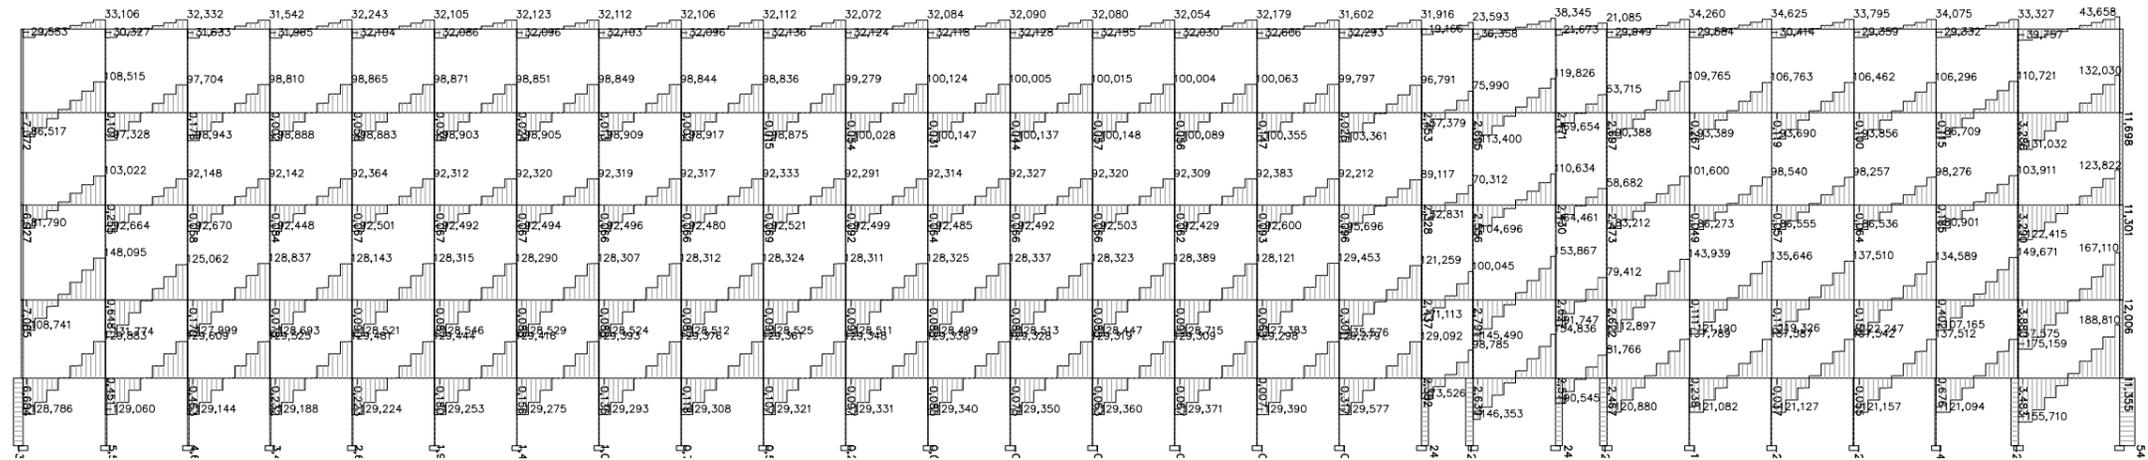
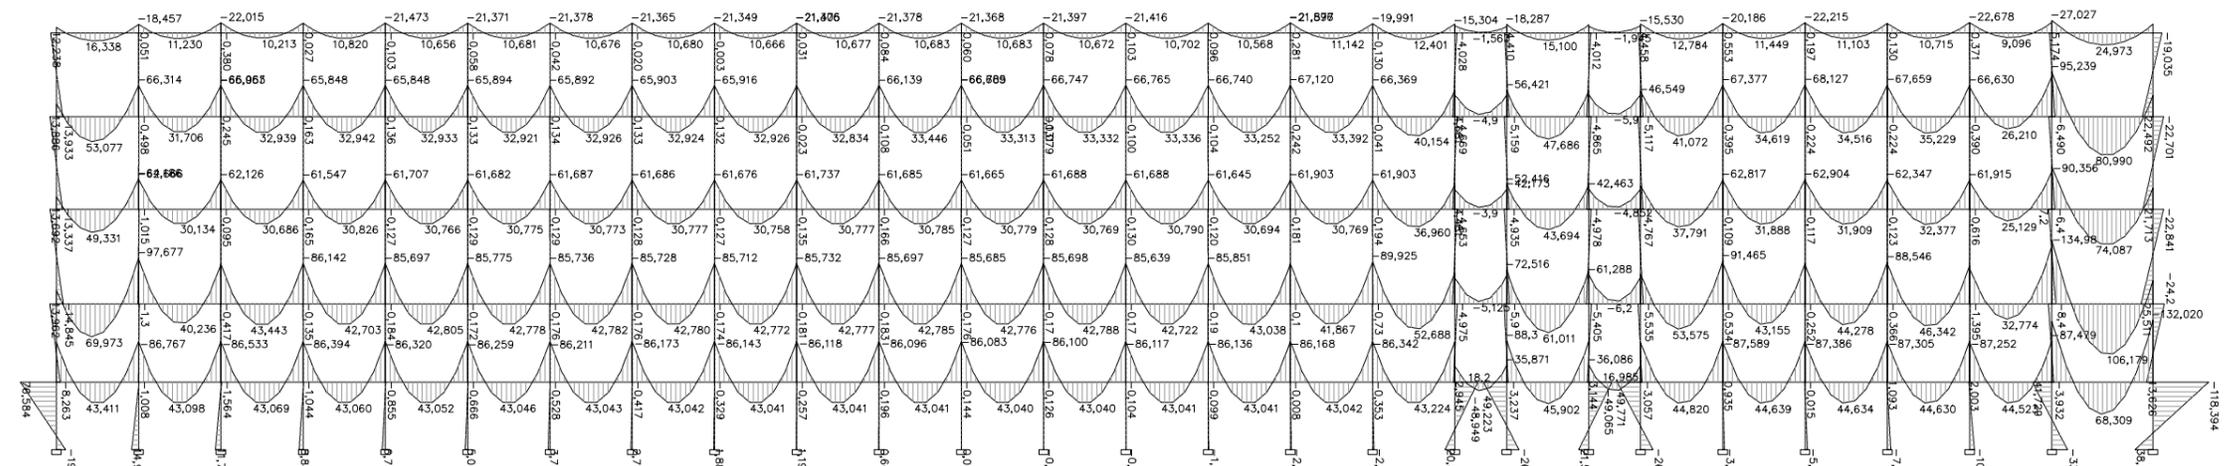
Fig. 192 Diagramas de axiles, cortantes y flectores E.L.U. del pórtico B del cuerpo de gradas

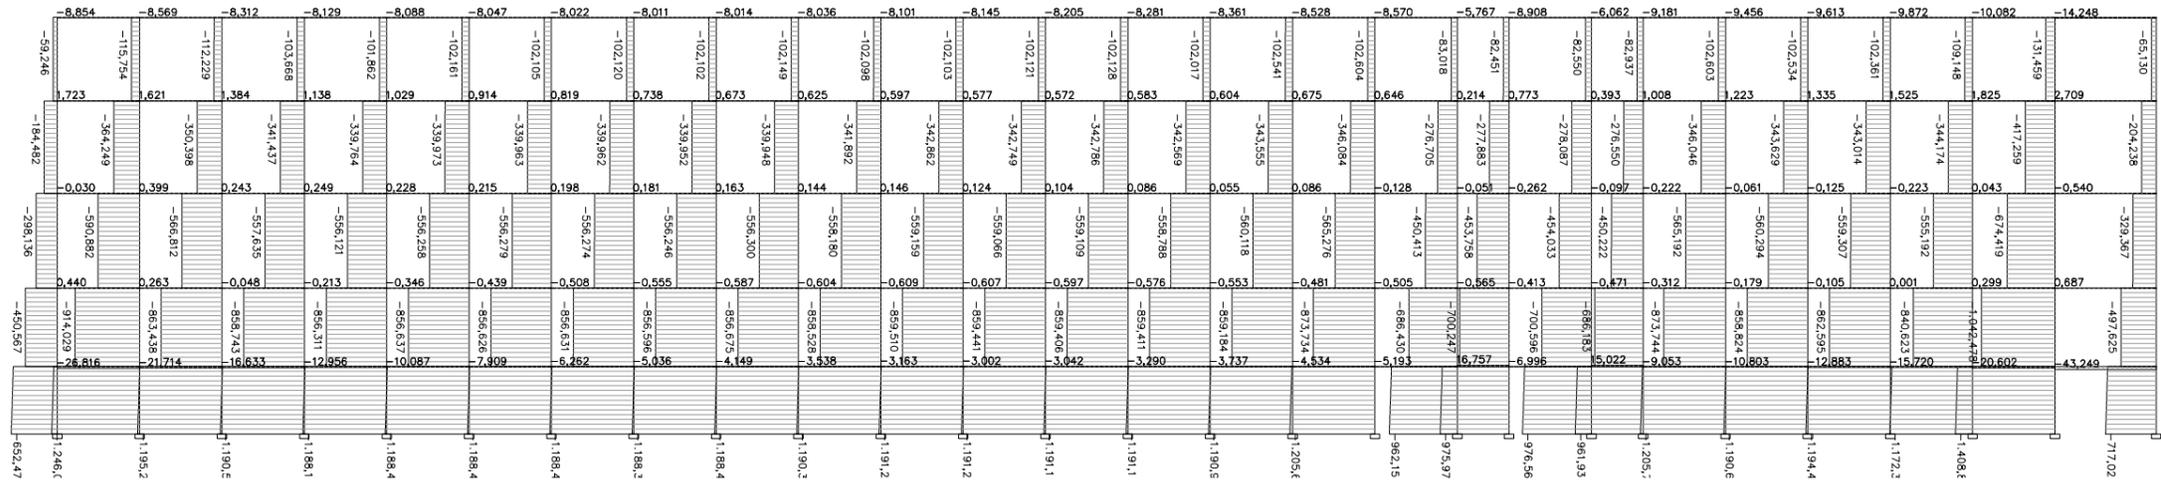
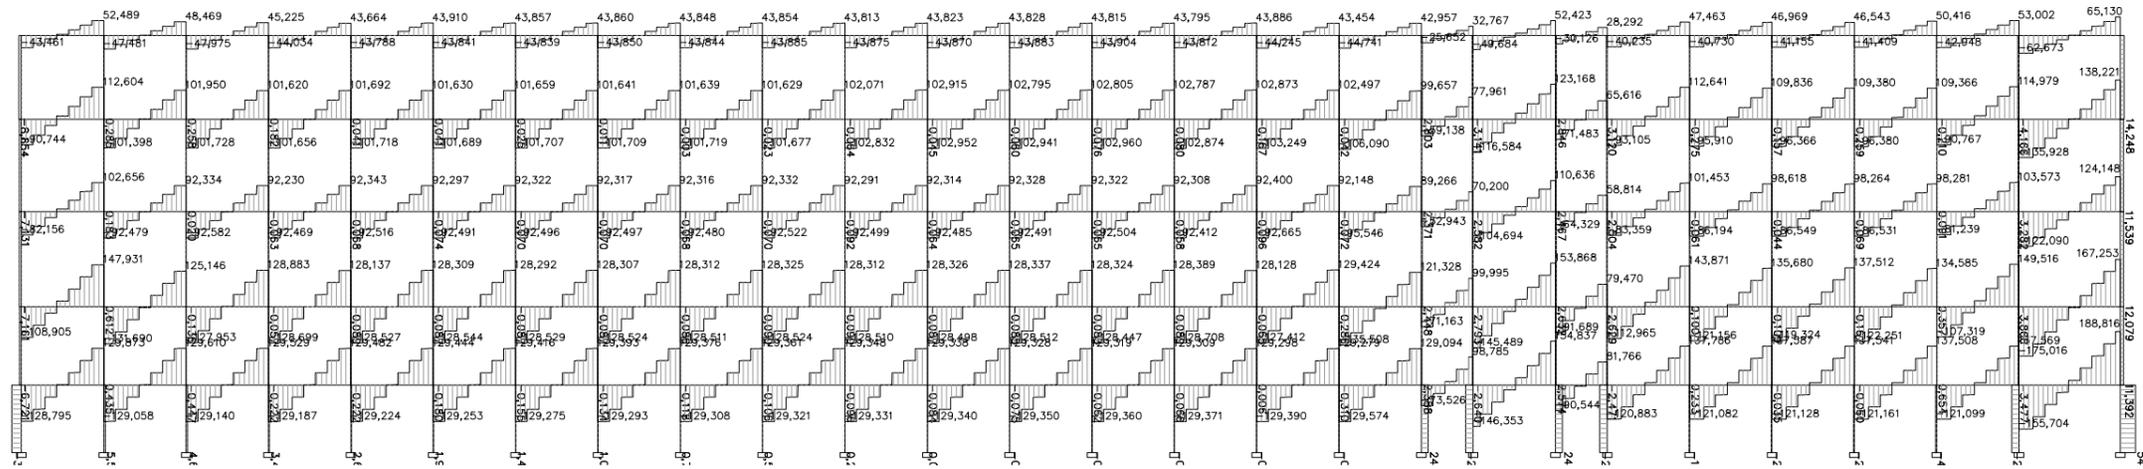
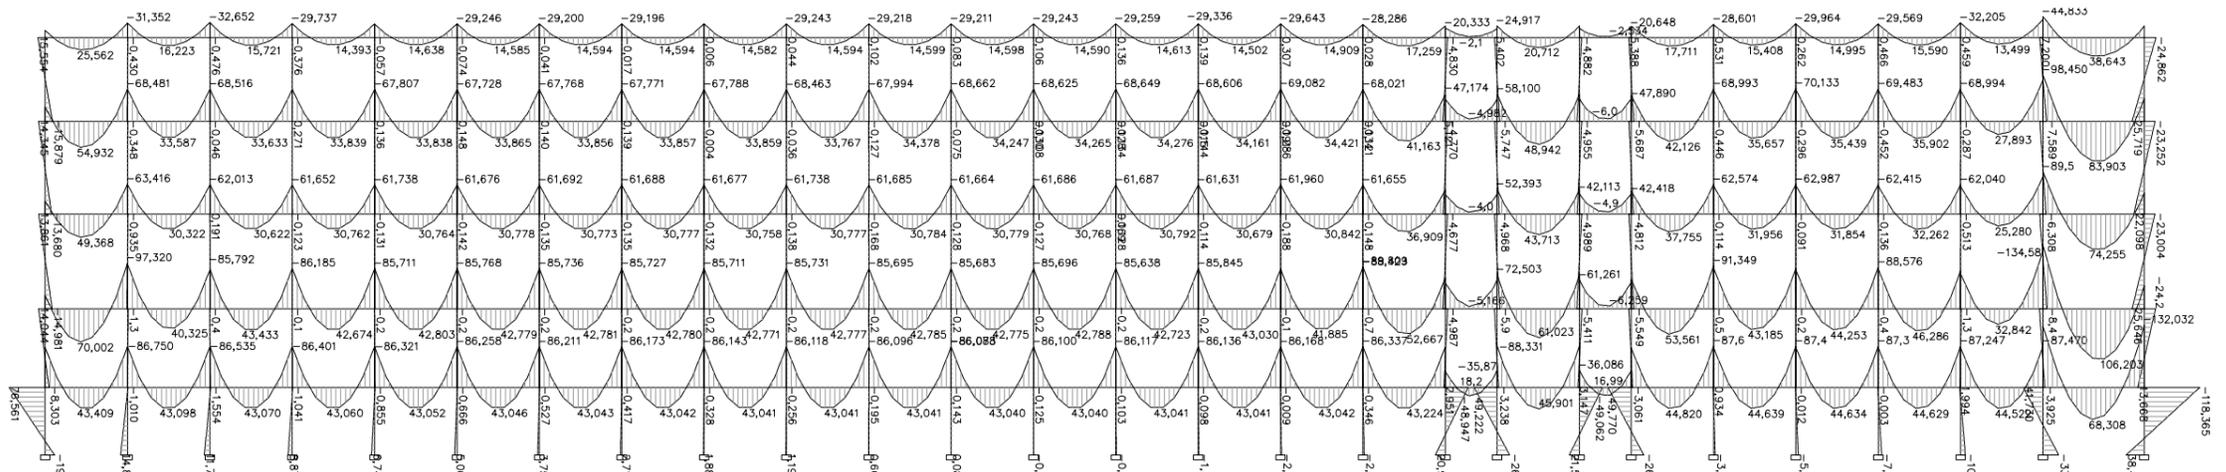
Fig. 193 Diagramas de axiles, cortantes y flectores E.L.U. del pórtico B del cuerpo de gradas

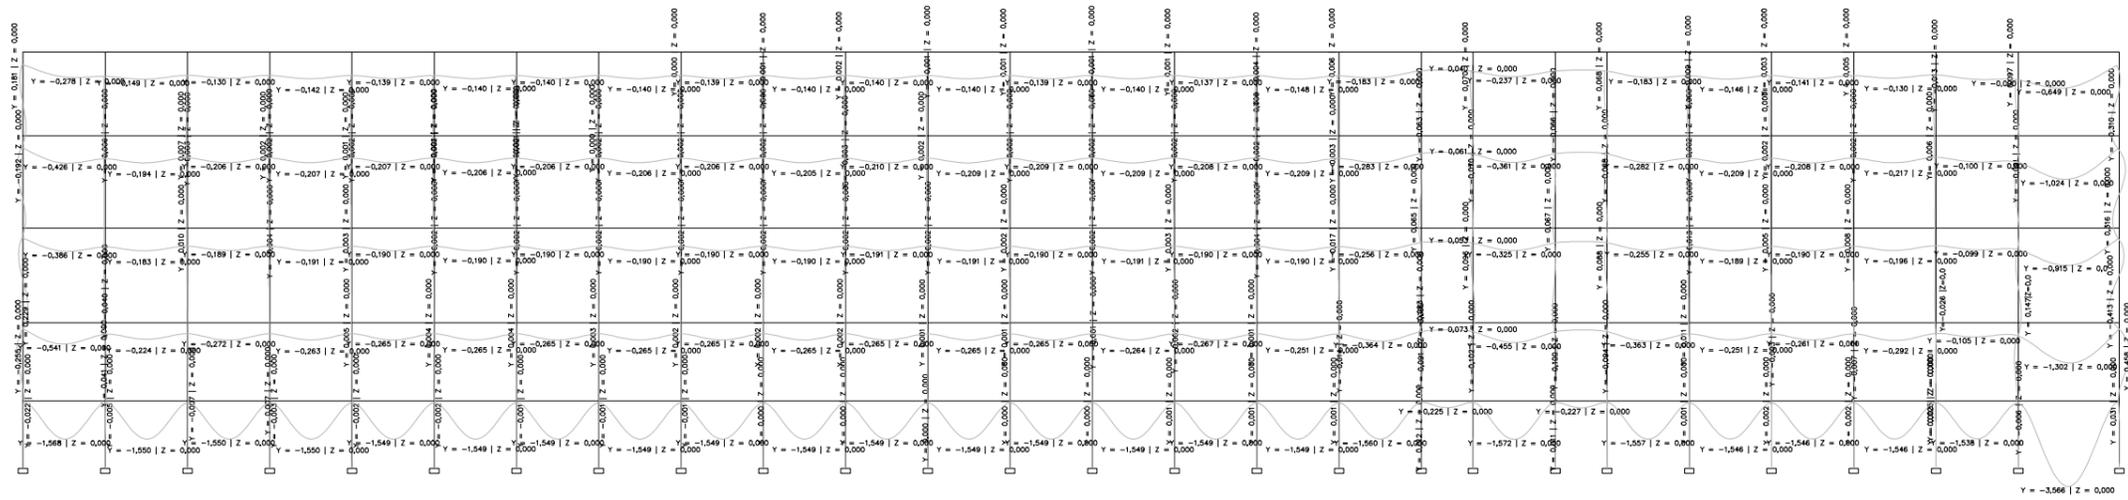
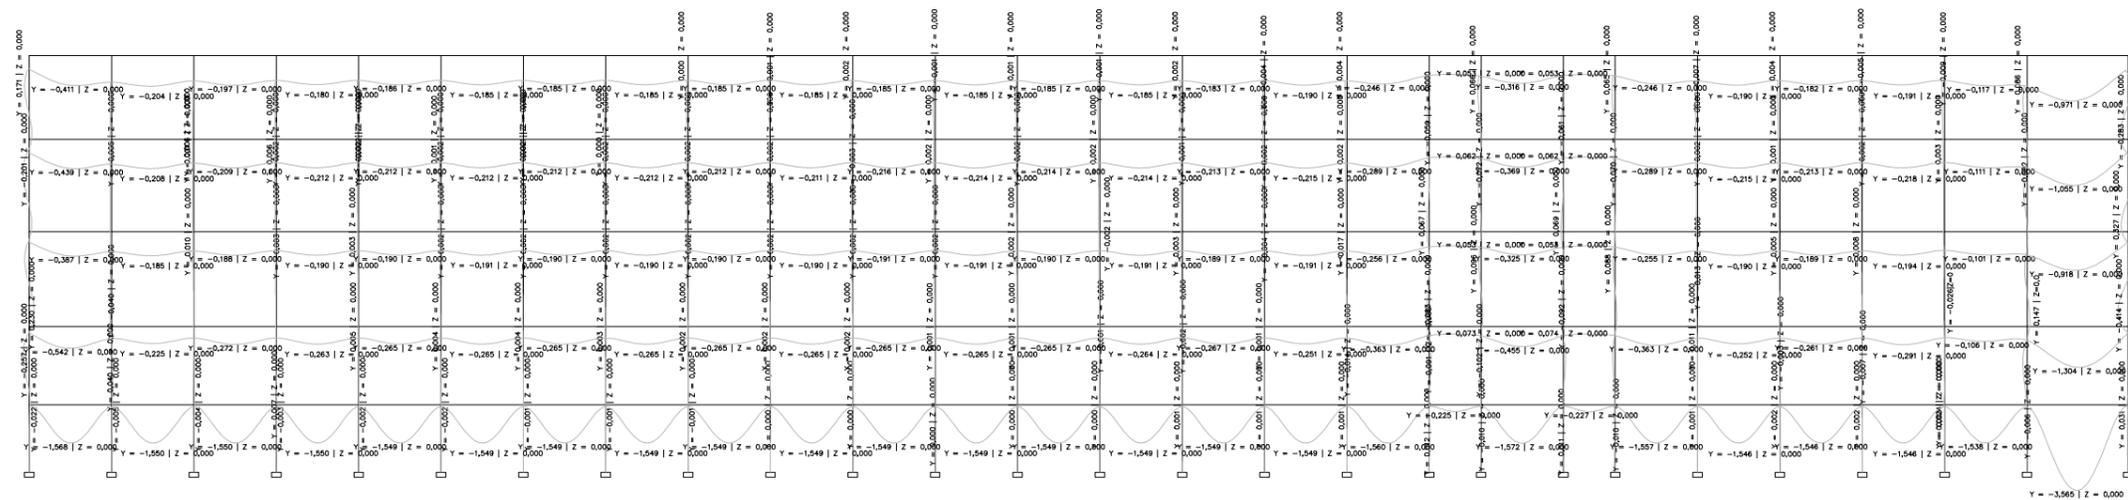
Fig. 194 Diagramas de deformada en E.L.S. del pórtico B del cuerpo de gradas

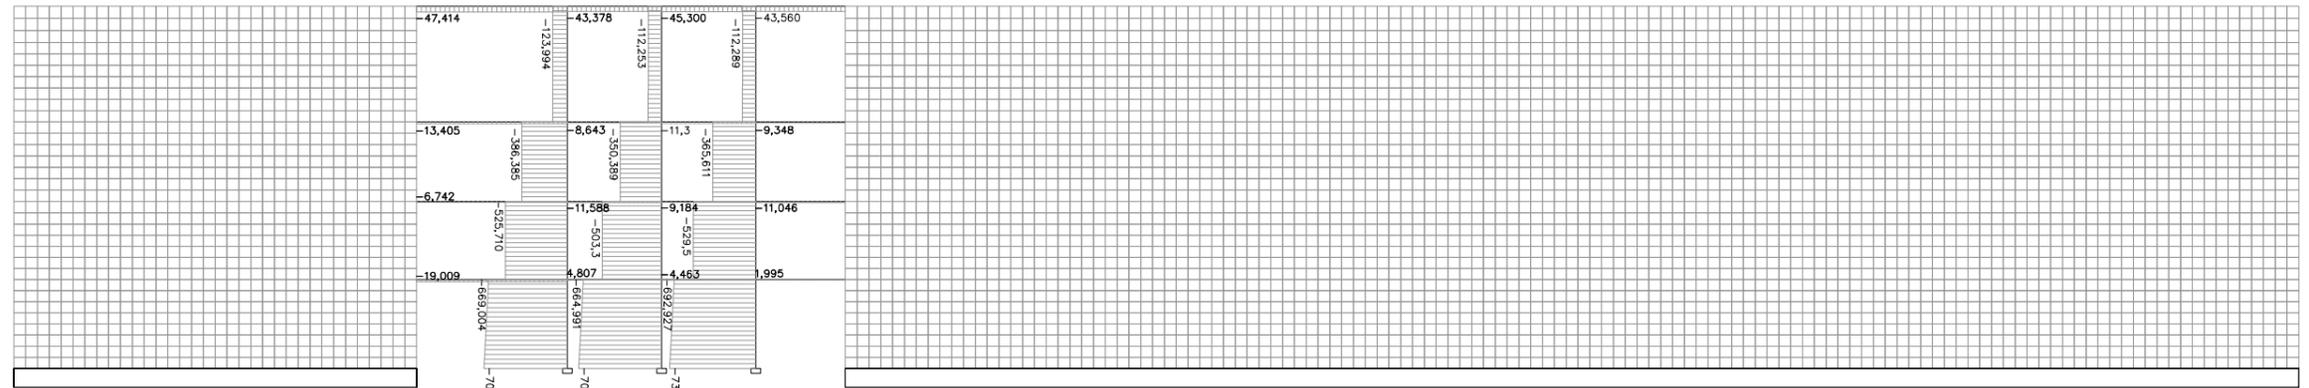
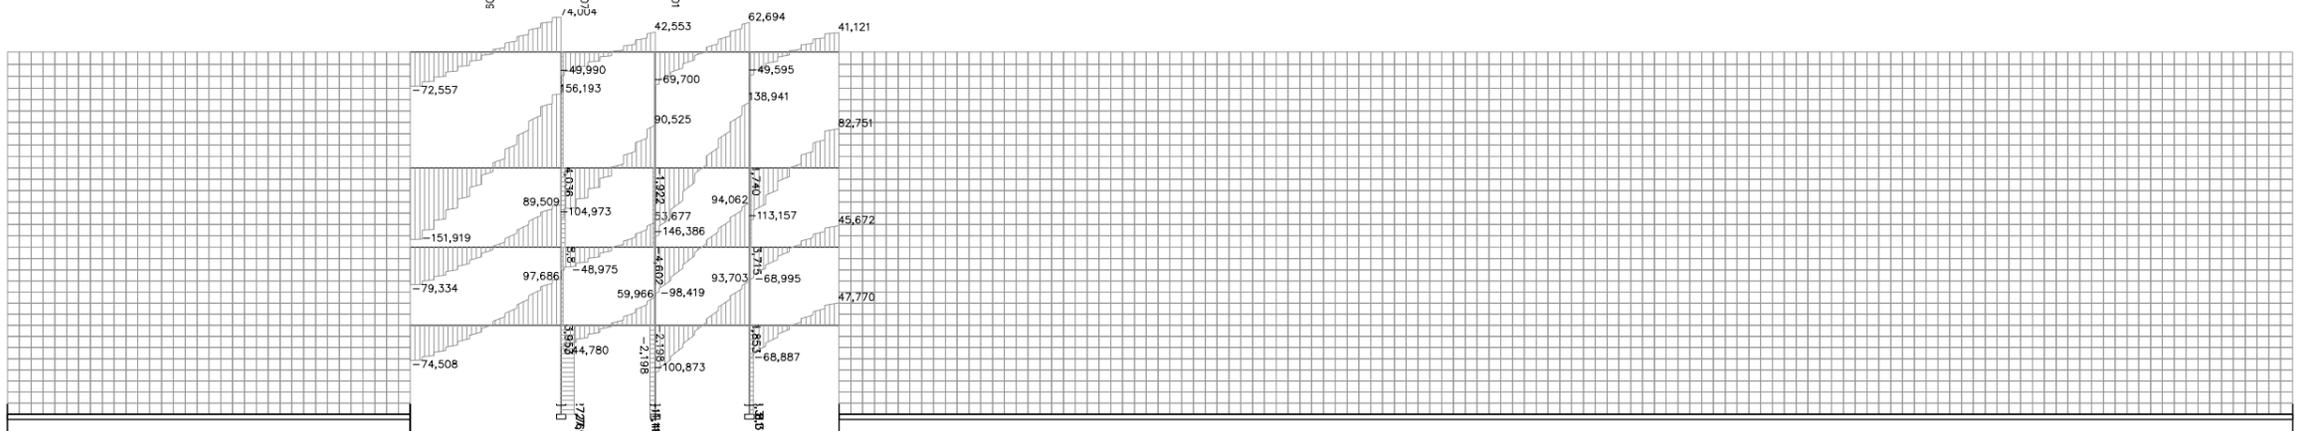
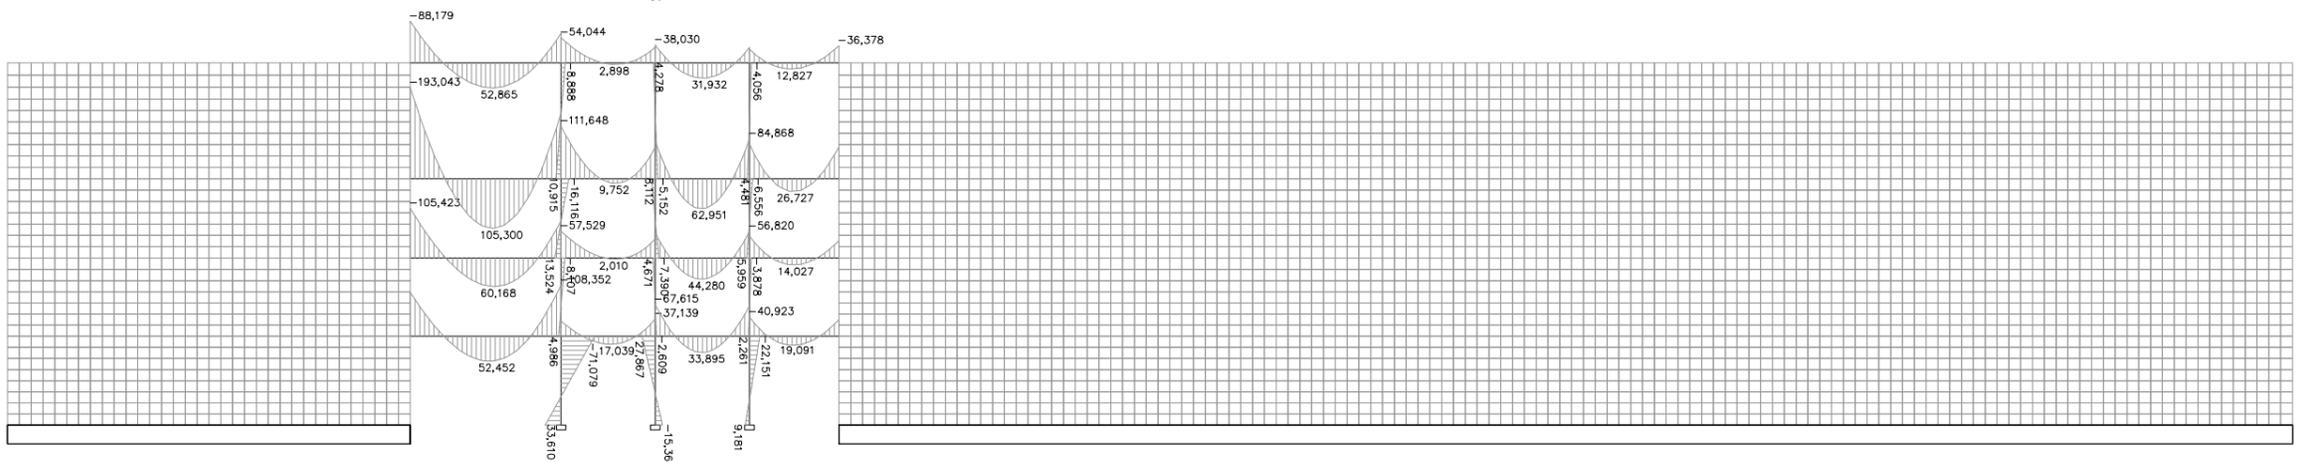
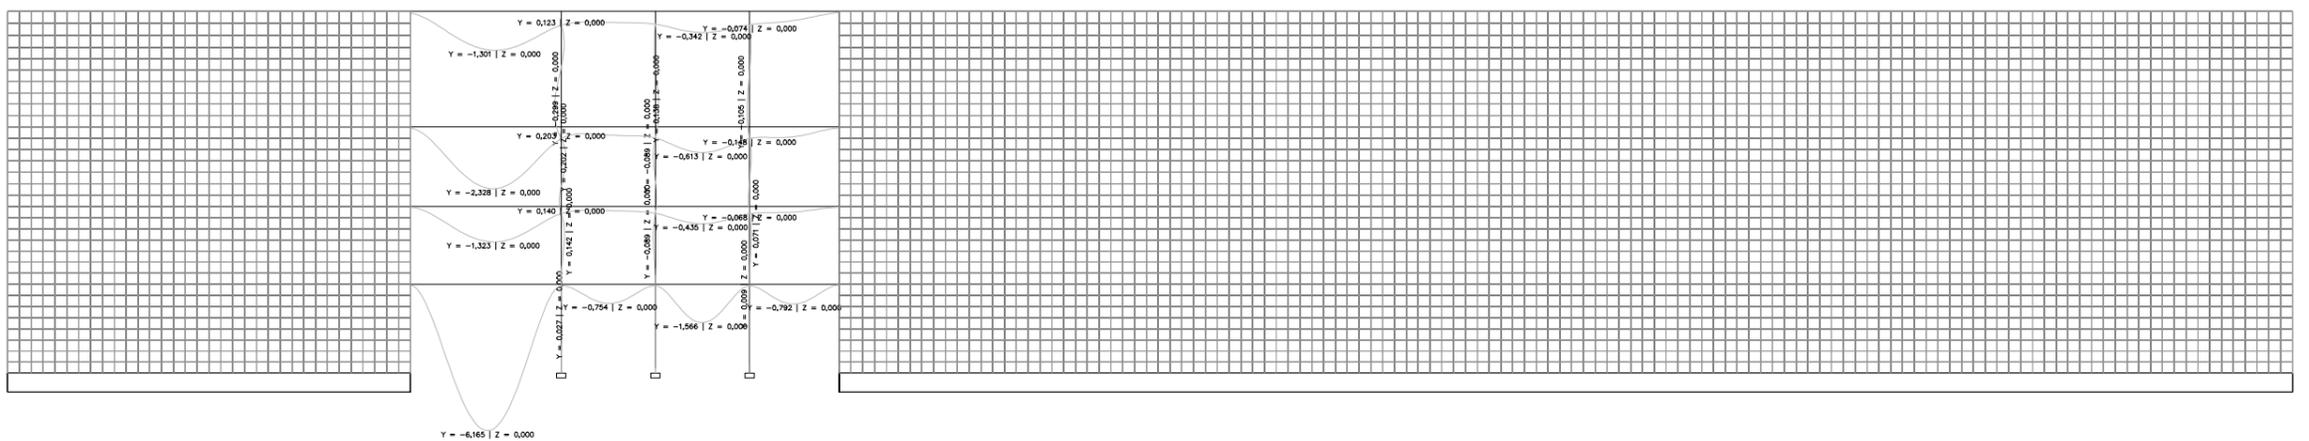
Fig. 195 Diagramas de axiles, cortantes y flectores E.L.U. del pórtico A del cuerpo de gradas

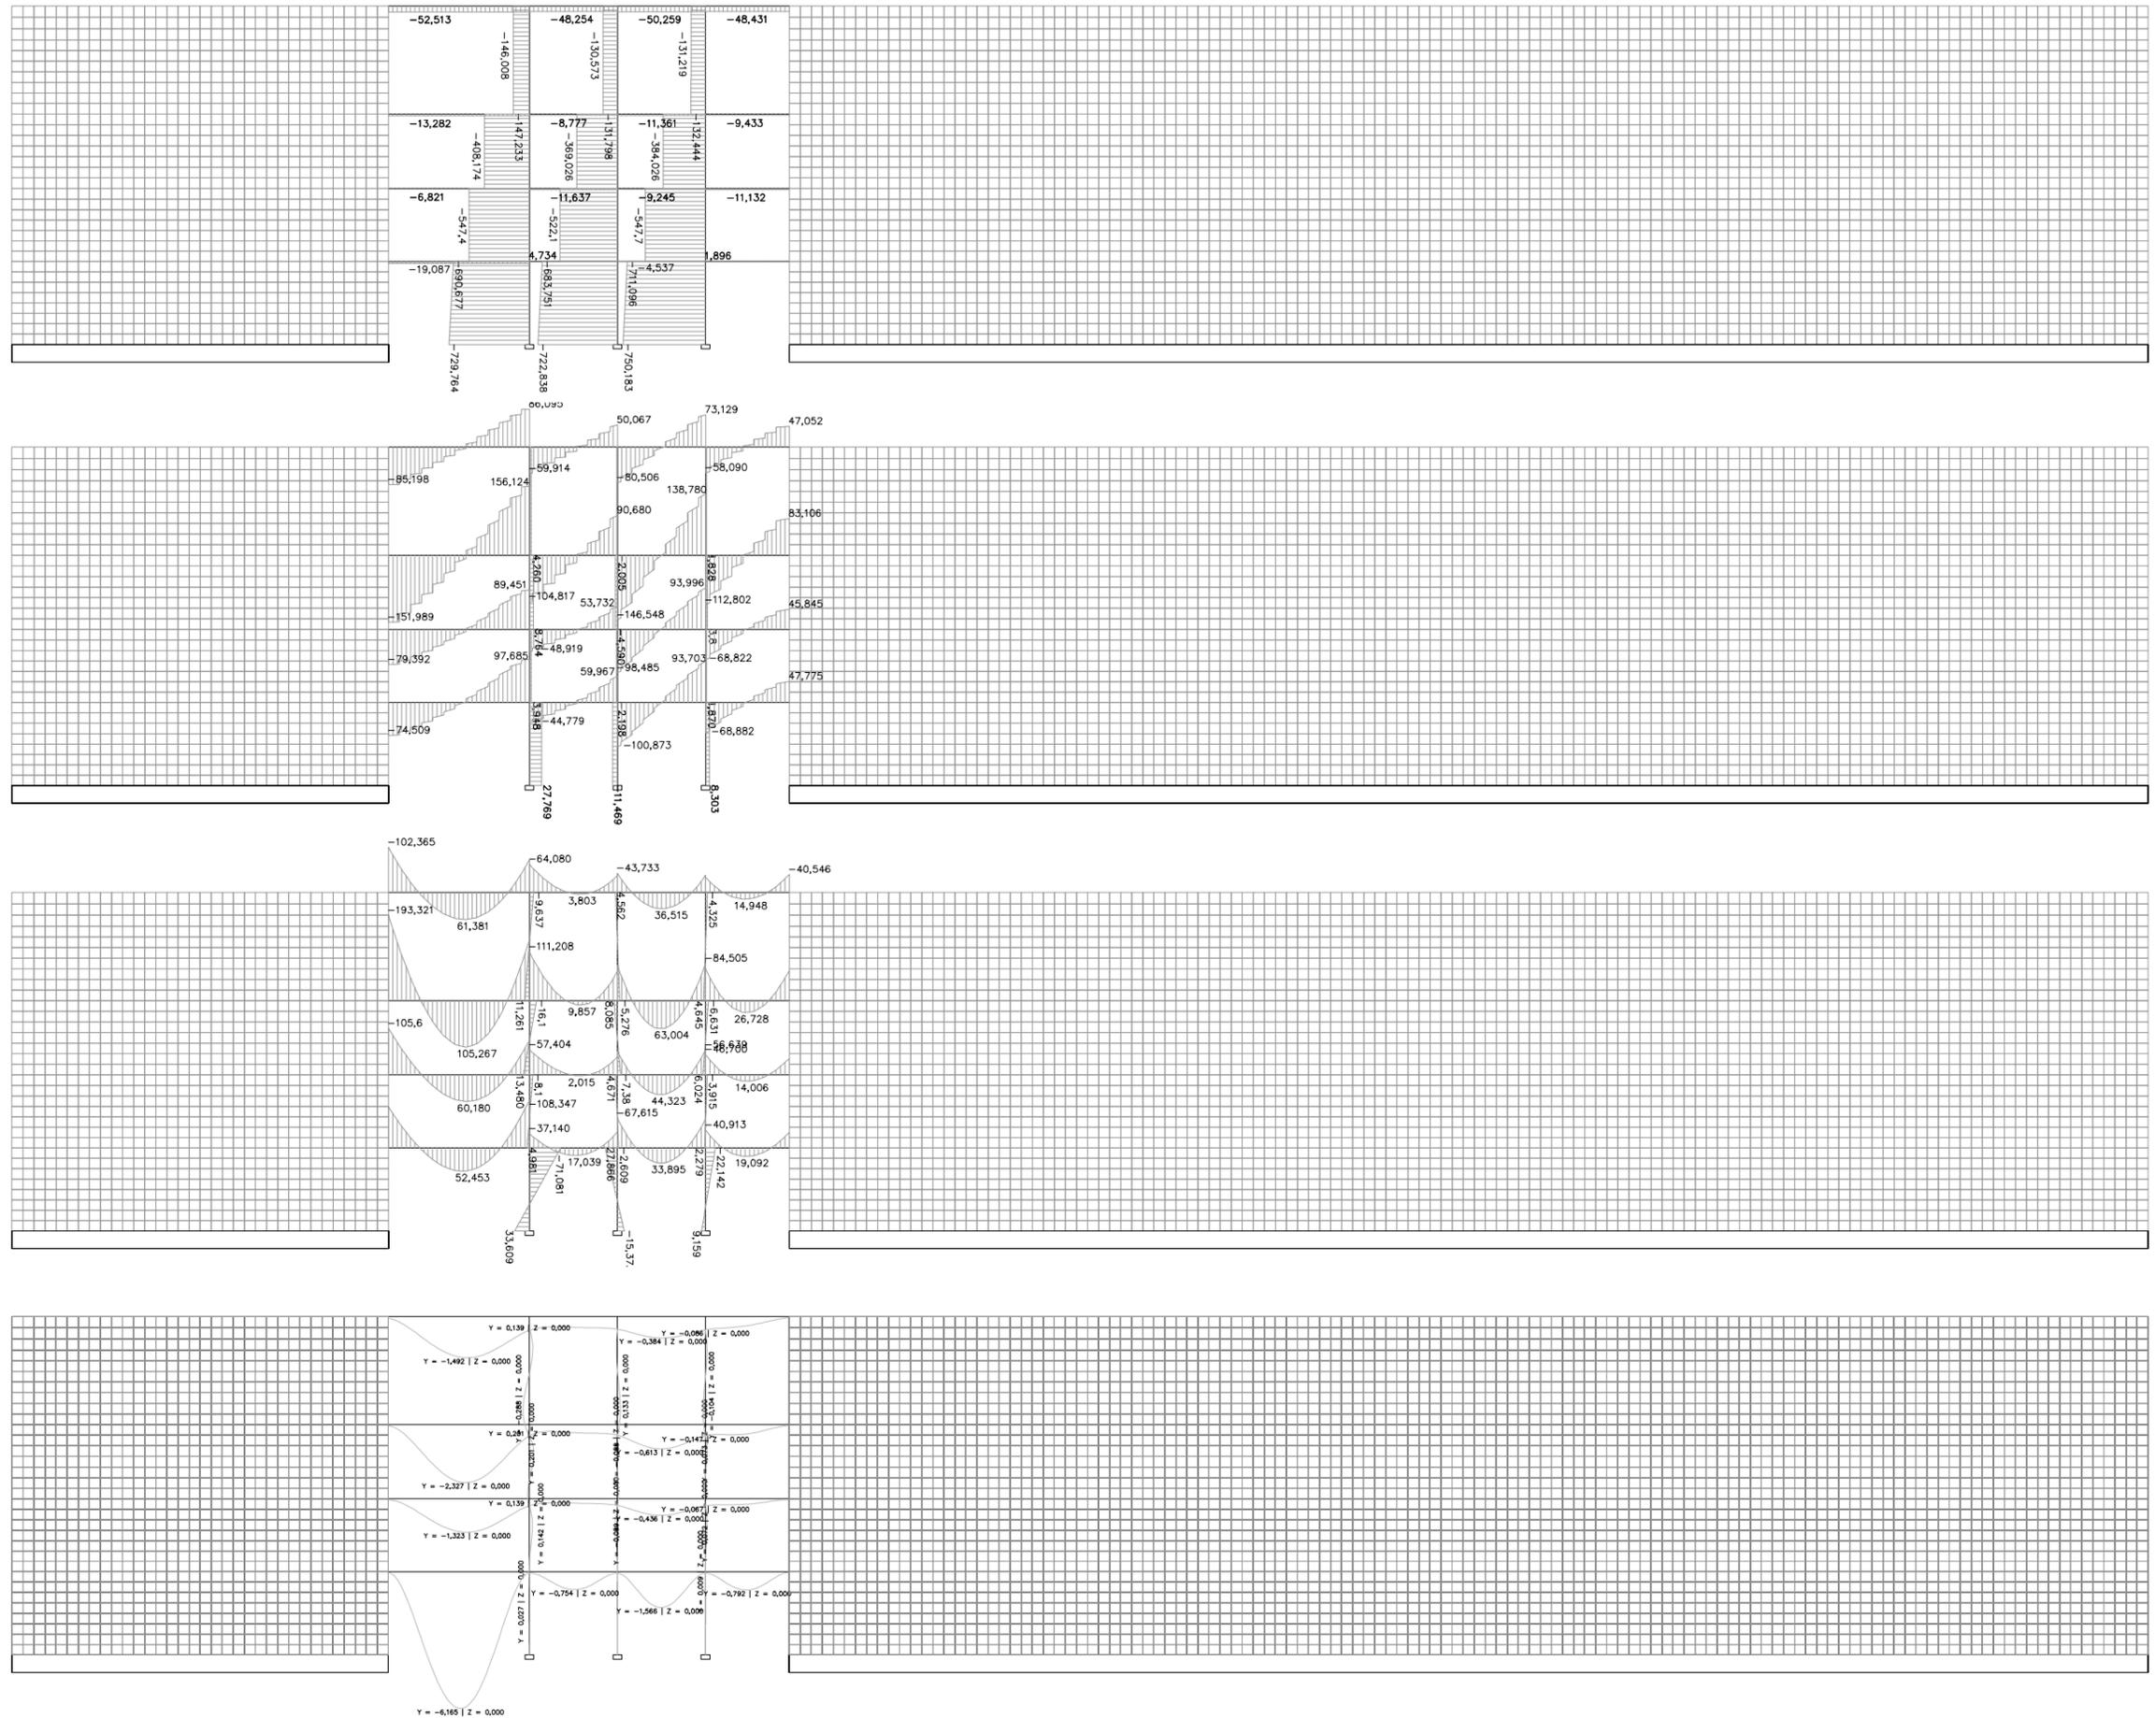
Fig. 196 Diagramas de axiles, cortantes y flectores E.L.U. del pórtico A del cuerpo de gradas

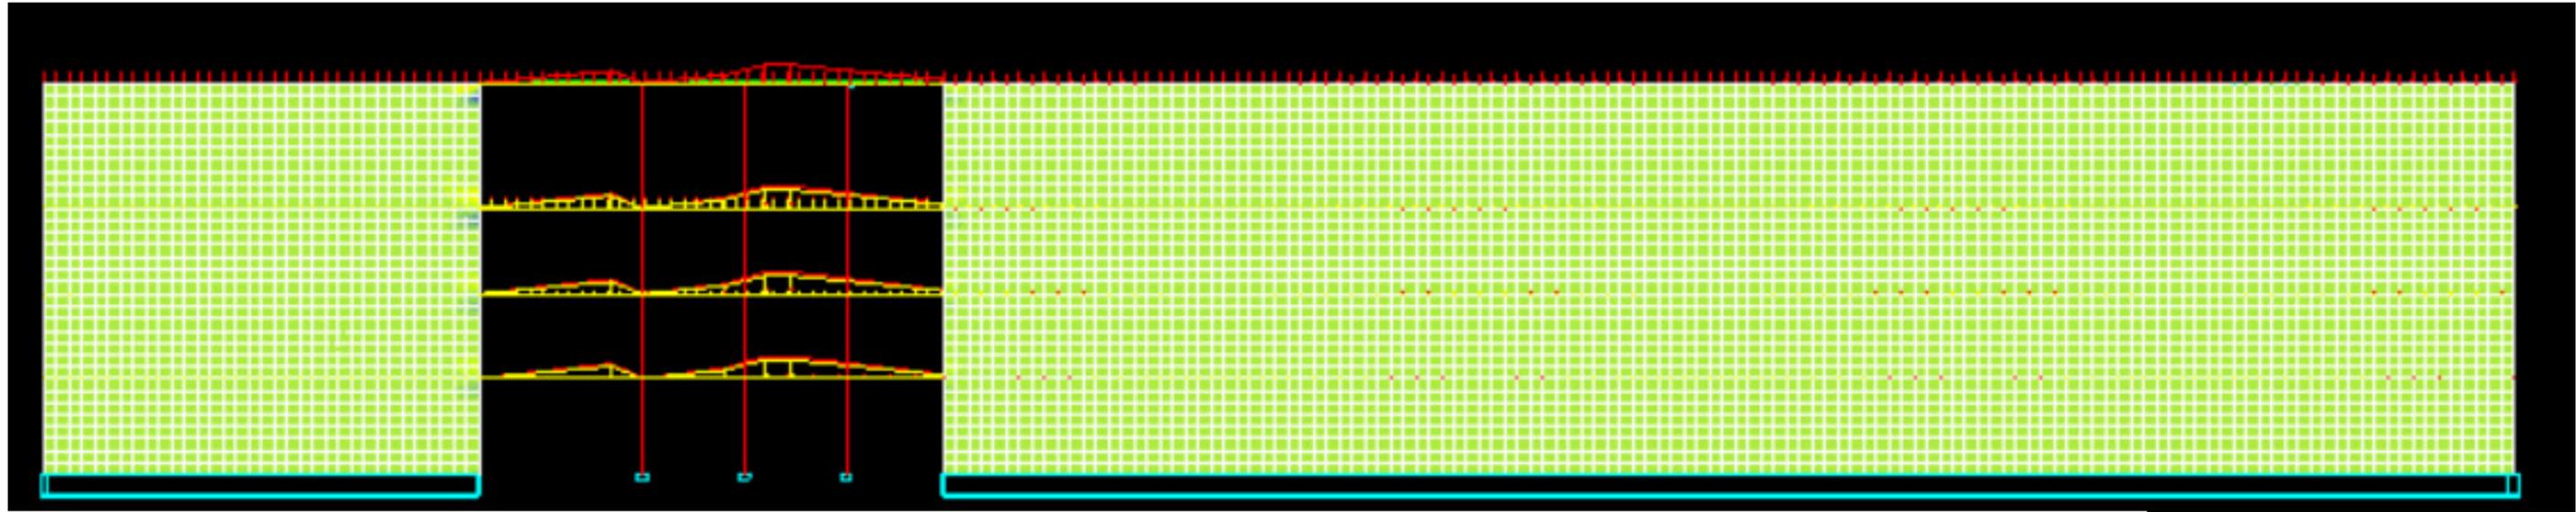
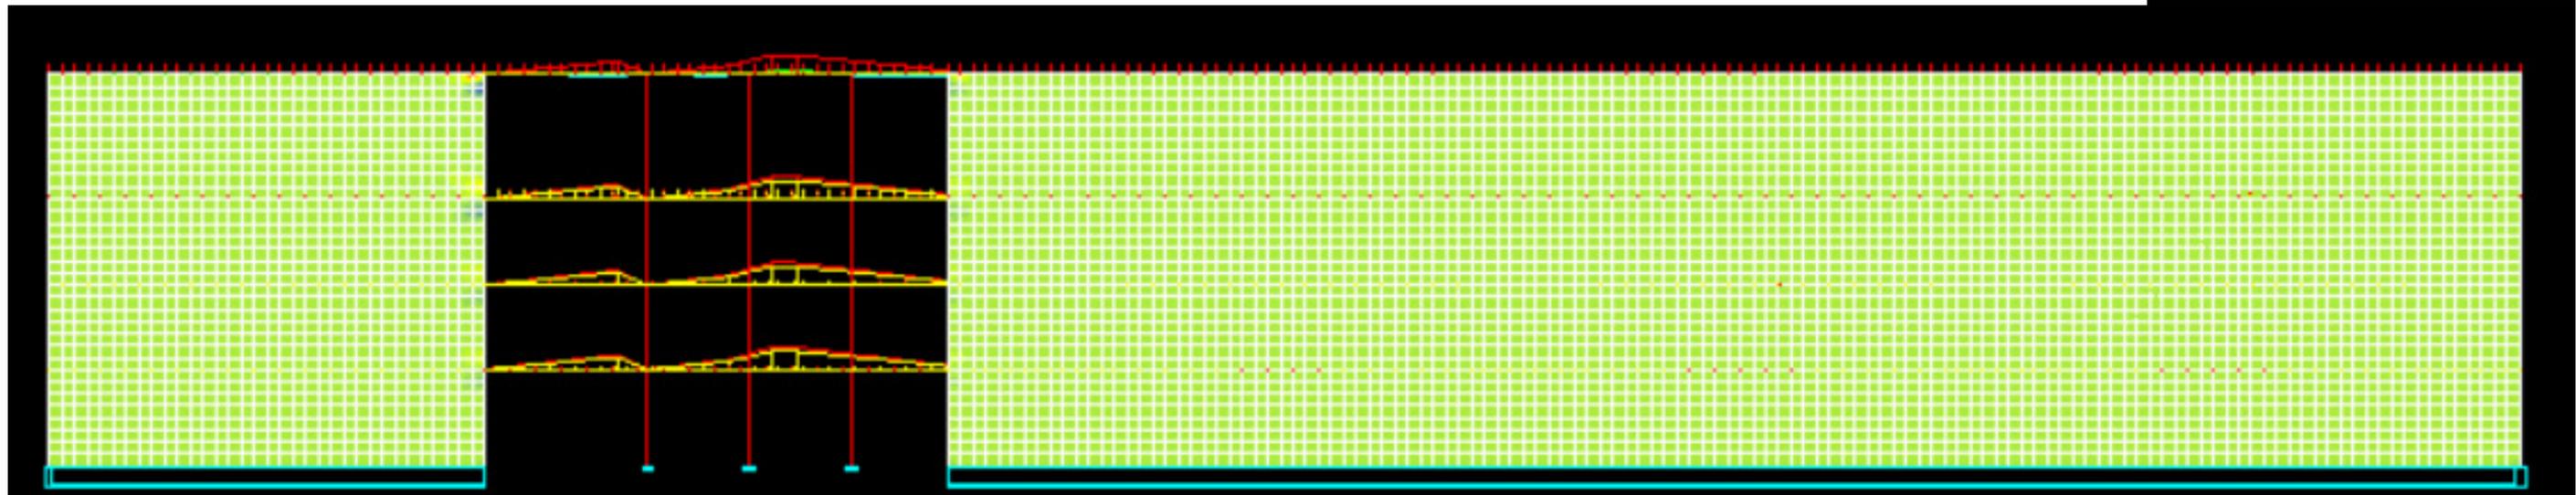
Fig. 197 Solicitaciones de elementos finitos Sx y Sy del pórtico A del cuerpo de gradas

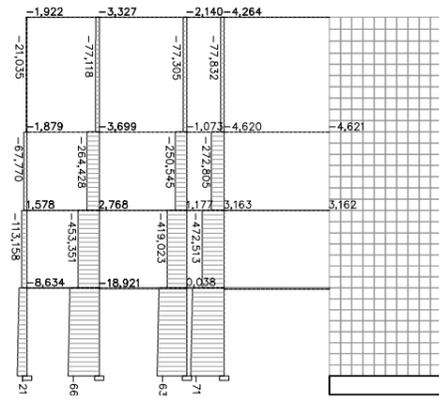
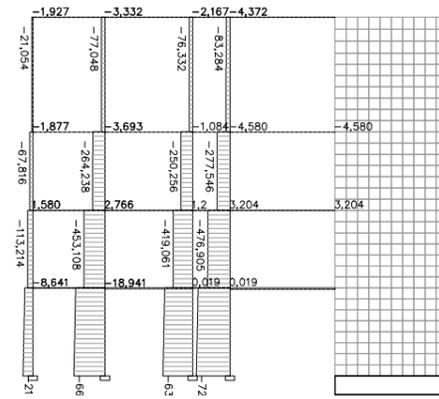
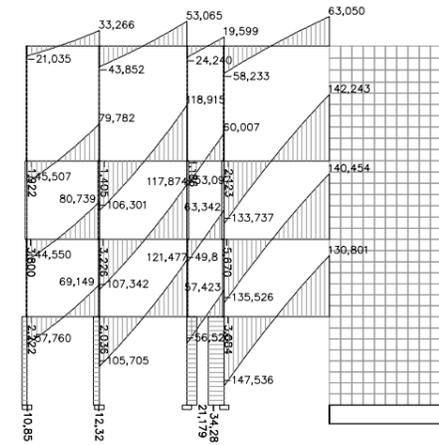
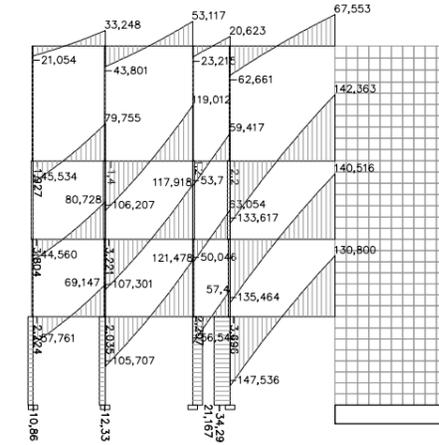
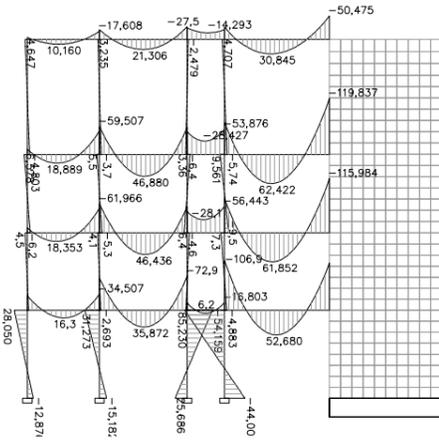
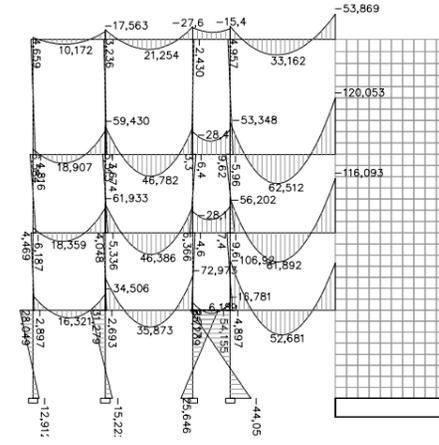
Fig. 198 Diagramas de axiles, cortantes y flectores E.L.U. y deformada E.L.S. del pórtico intermedio del cuerpo posterior

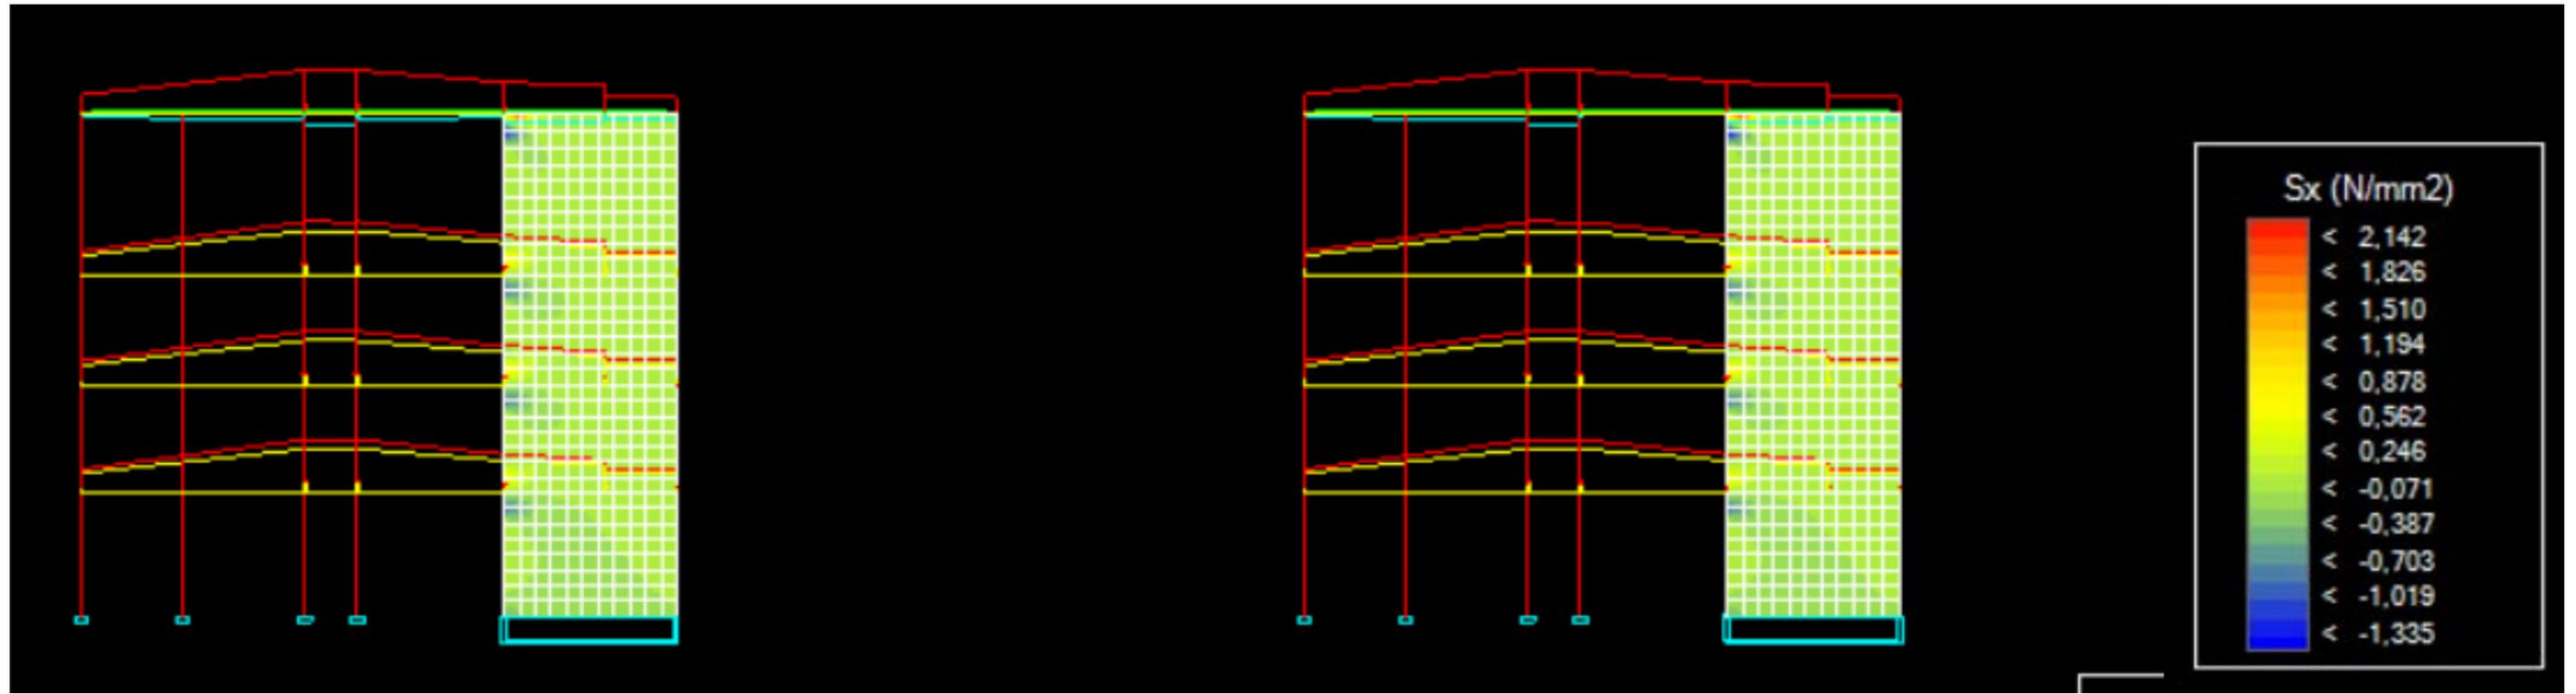
Fig. 199 Solicitaciones de elementos finitos S_x y S_y del pórtico intermedio del cuerpo posterior

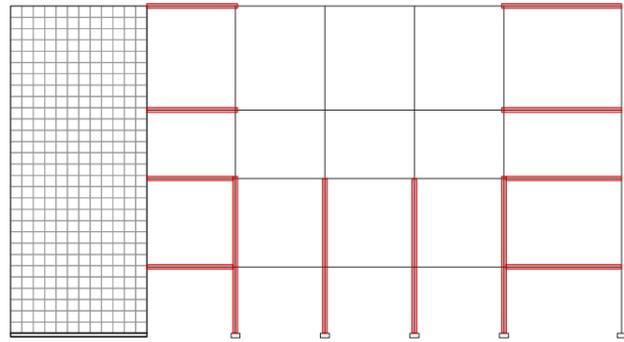
Fig. 201 Elementos que no cumplen mínimos del pórtico 1 del cuerpo principal

En el caso de l cuerpo principal, todos los elementos que conforman los pórticos 2, 3 y 4 satisfacen las restricciones mínimas. En cambio, en el pórtico 1, se observa en la siguiente figura que numerosos elementos no cumplen para ninguna de las hipótesis de cálculo consideradas según la dirección del viento y el tipo 1 y 2 (Fig. 201).

Se observa en los cuatro casos como las barras que fallan están ubicadas mayoritariamente en la zona inferior y en los extremos del pórtico.

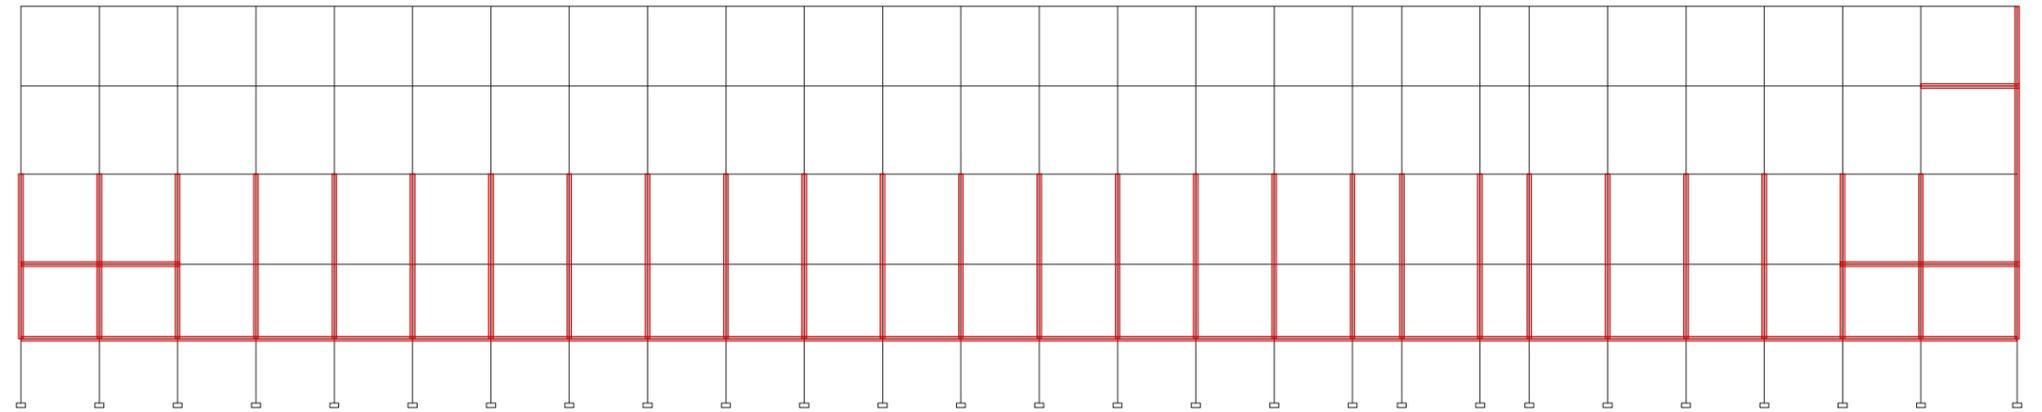
Fig. 202 Elementos que no cumplen mínimos del pórtico B del cuerpo de gradas

En cuanto a los pórticos que componen el cuerpo de gradas y el cuerpo posterior, se muestra a continuación los elementos que no satisfacen las necesidades mínimas (Fig. 202, 203 y 204).
