SANTAMARÍA DE ANDRÉS, IRENE CLARA

ESTUDIO HISTÓRICO, TIPOLÓGICO Y ESTRUCTURAL DEL FRONTÓN BETI JAI (MADRID)

ESCUELA TÉCNICA
SUPERIOR DE
ARQUITECTURA

Grado en Fundamentos de la Arquitectura

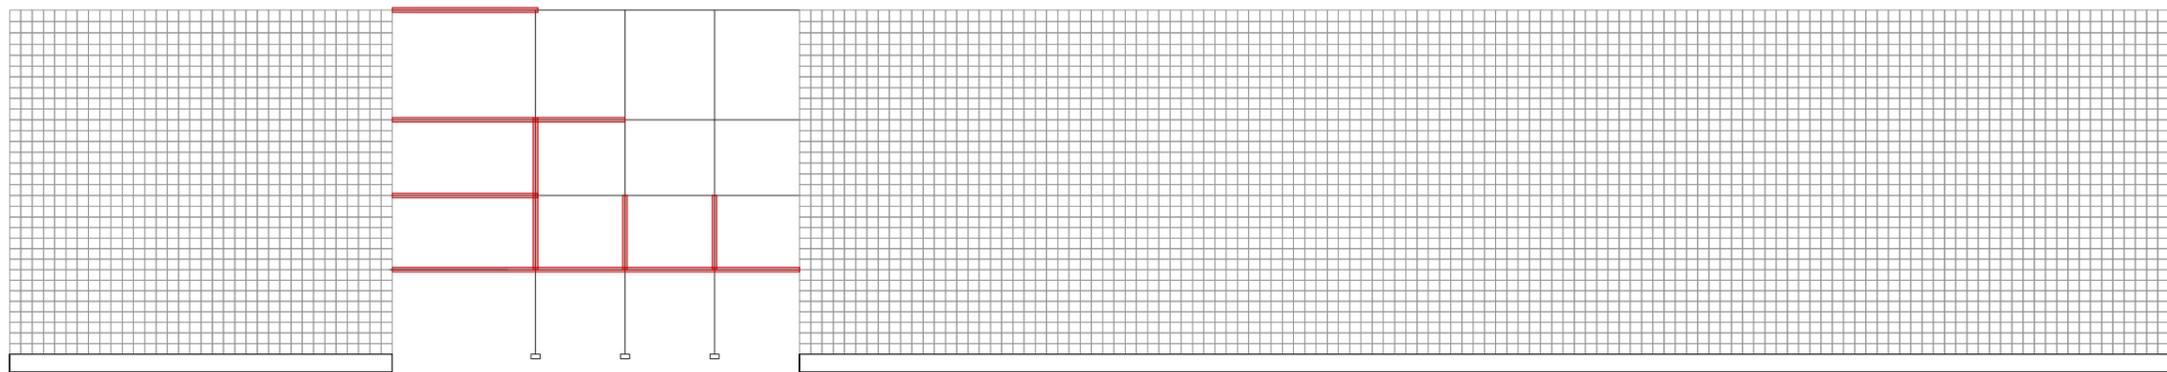
Fig. 203 Elementos que no cumplen mínimos del pórtico A del cuerpo de gradas

En cuanto a los pórticos que componen el cuerpo de gradas y el cuerpo posterior, se muestra a continuación los elementos que no satisfacen las necesidades mínimas (Fig. 202, 203 y 204).

Se observa en los cuatro casos como las barras que fallan están ubicadas mayoritariamente en la zona inferior y en los extremos del pórtico.

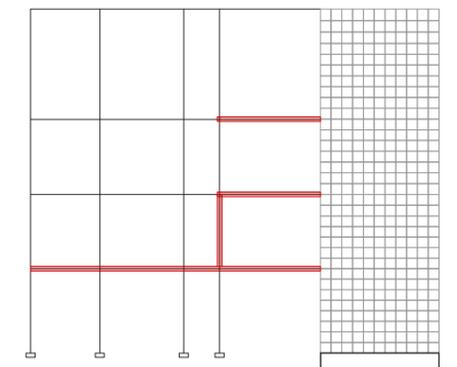
Fig. 204 Elementos que no cumplen mínimos del pórtico intermedio del cuerpo posterior

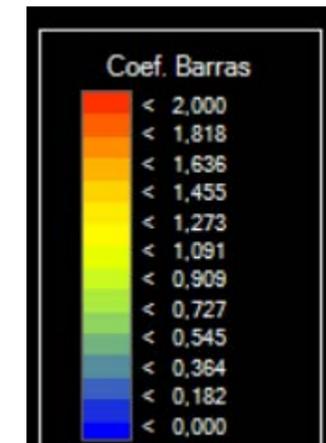
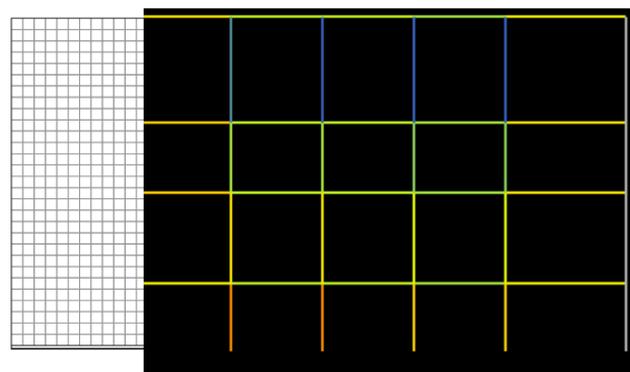
Fig. 205 Porcentaje de incumplimiento del pórtico 1 del cuerpo principal

Observando los esquemas inferiores donde se muestra el porcentaje de incumplimiento de los cuatro pórticos anteriores, podemos aproximar cuánto refuerzo necesitaría cada barra. Centrándonos en aquellas barras que no cumplen, vemos que mayoritariamente se encuentran en el rango de <1,091, <1,273 y <1,455. La solución estructural escogida por los proyectistas de Beti Jai Madrid en estos casos es la desarrollada en el apartado 6.2. Desarrollo de la estructura. Esta consiste en añadir una línea de pilares paralela a la original, obteniendo así duplicidad de pilares en el pórtico B cuerpo de gradas. De forma similar, se añaden dos pilares, uno a cada lado del original, en el pórtico 1 del cuerpo principal, obteniendo así triplicidad de pilares. En todos ellos, el pilar original tiene una sección circular de 155.5 y el nuevo pilar seleccionado cuenta con la sección circular de 139,7. 10, establecida en UNE 1c. Las vigas que enlazan estos nuevos elementos son de hormigón armado de 40x30 en el cuerpo de gradas y de 100x25 en el cuerpo de gradas, reforzada con perfiles IPN 120. También encontramos algunas barras que se encuentran entre <1,818 y <2,000. En estos elementos, para asegurar la completa estabilidad del edificio, se debería realizar un estudio en profundidad del comportamiento conjunto de la sección conjunta definitiva.

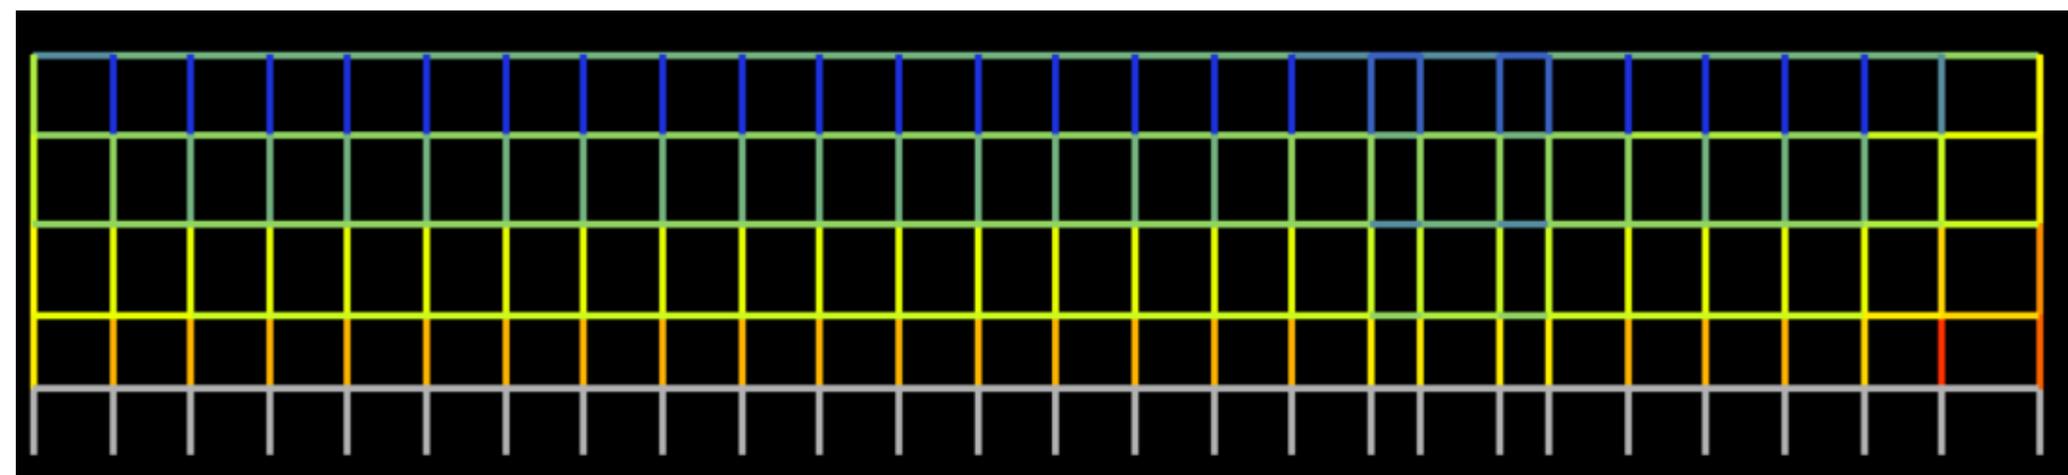
Fig. 206 Porcentaje de incumplimiento del pórtico B del cuerpo de gradas

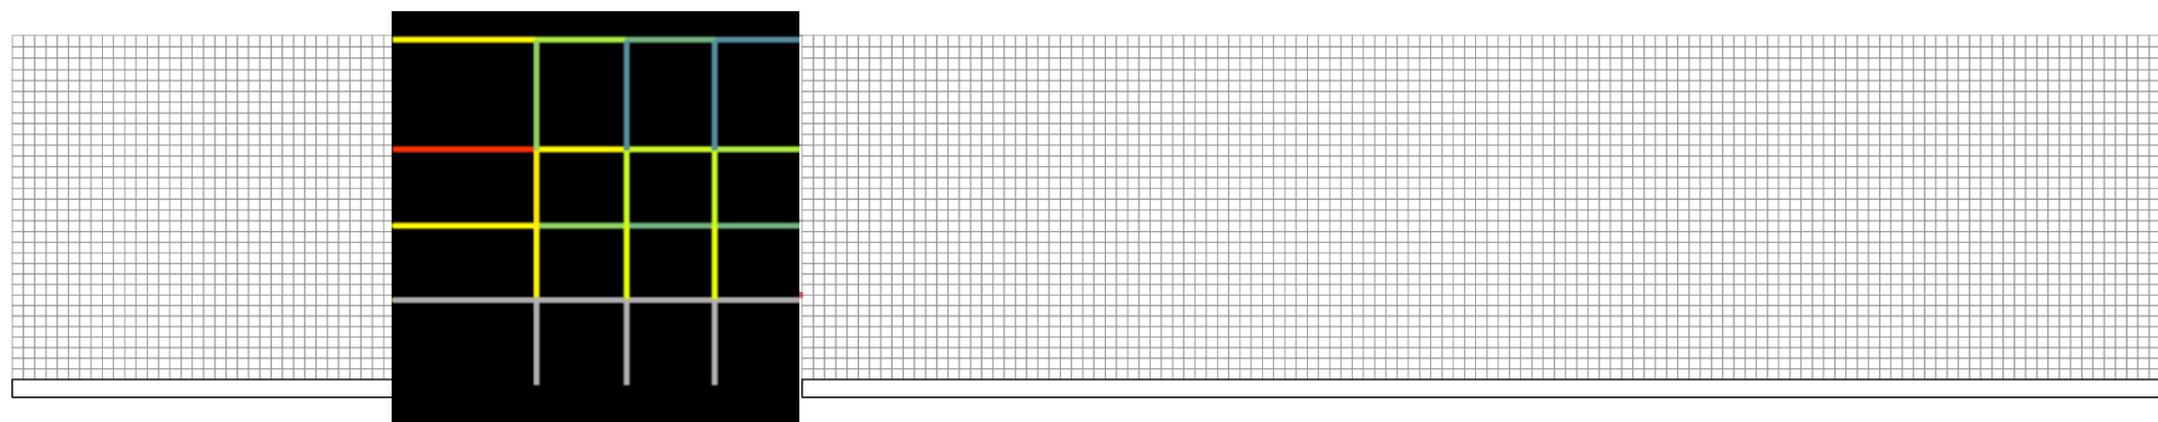
Fig. 207 Porcentaje de incumplimiento del pórtico A del cuerpo de gradas

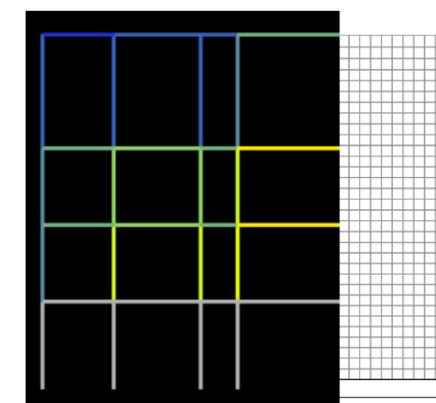
Fig. 208 Porcentaje de incumplimiento del pórtico intermedio del cuerpo posterior

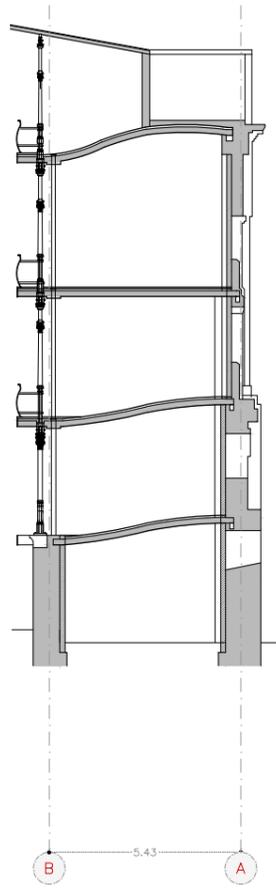
Fig. 209 Sección transversal del cuerpo de gradas

Las viguetas del frontón Beti Jai son uno de los elementos más distintivos y peculiares. Por ello, se realiza un estudio mediante la comparativa de la vigueta recta, solución más habitual en forjados unidireccionales, empleada en la planta 3, con una simplificación de la vigueta curva empleada por Rucoba, una vigueta inclinada, siendo en el caso de la planta 1 y 2 menos acusada y en la planta 4 más (Fig.). La simplificación de las diferentes curvas se realiza mediante tramos rectos de 0.5 que adoptan inclinaciones hasta obtener una forma lo más similar posible.

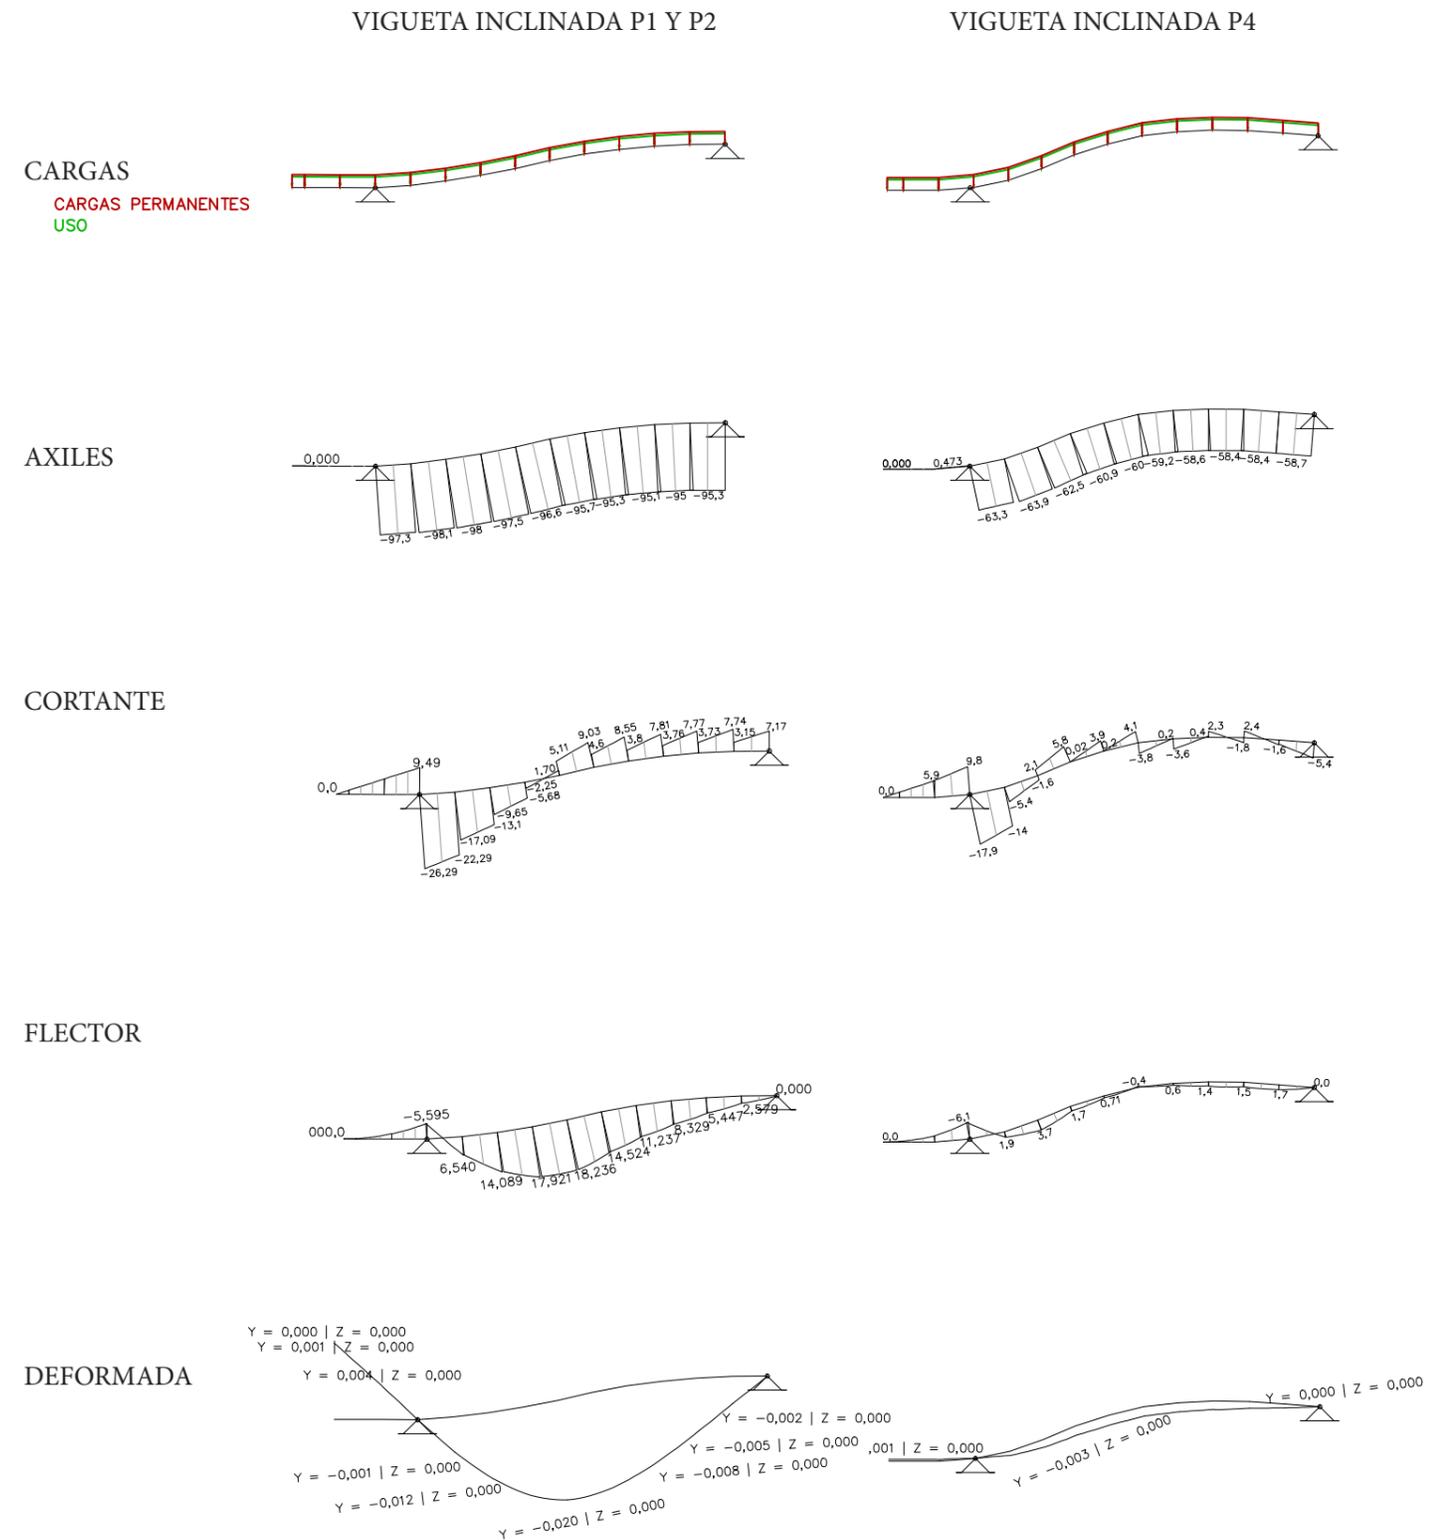
Fig. 210 Esfuerzos de axil, cortante y flector en E.L.U. y deformada en E.L.S. de las viguetas curvas

En los resultados siguientes (Fig. 210) se muestra como la vigueta curva de la planta 1 y 2 apenas muestra diferencias significativas respecto a la vigueta recta de la planta 3. En cambio, la vigueta curva de la planta 4, con una curvatura más prominente, muestra una reducción notable tanto de axiles como de cortante y flector. De esta forma, se observa como los resultados de las deformaciones de la flecha son considerablemente menores en el caso de la vigueta de la planta 4.

Se demuestra en esta ocasión que el arquitecto plantea el diseño de la vigueta de la planta 4 de forma que cumple con el efecto arco, reduciendo las flexiones y obteniendo así unas deformaciones menores.

Para el caso de la vigueta curva de las plantas 1 y 2, se mantiene la hipótesis de que su forma se debe a motivos estéticos y funcionales, aparentemente gratuitos. Si el autor pretendía mejorar el comportamiento estructural, no tuvo tanto éxito como en el caso de la planta 4.

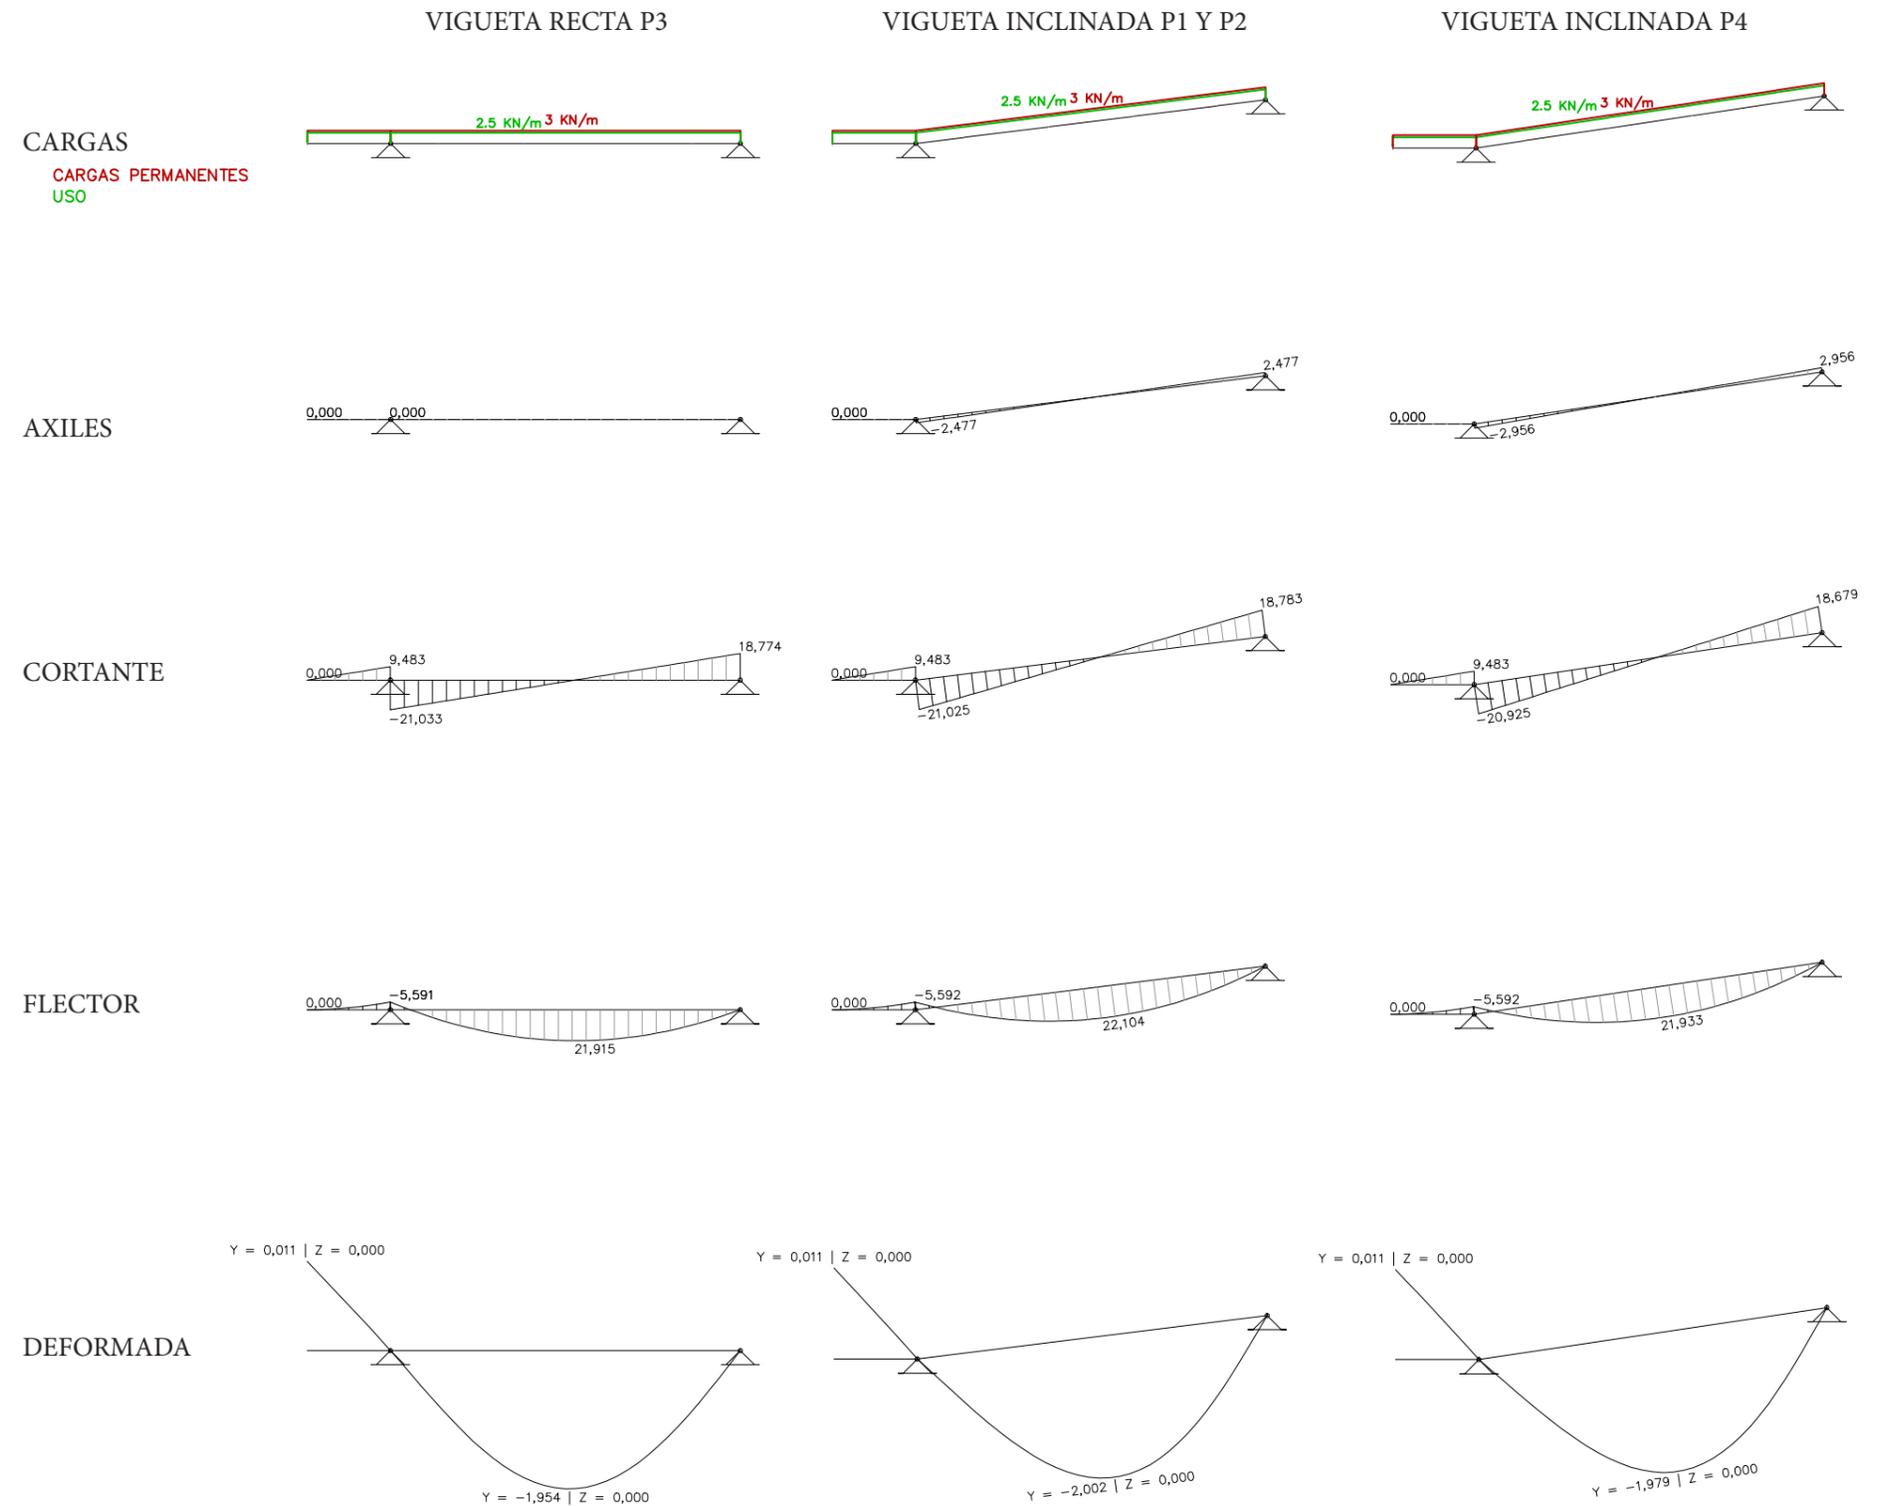
Fig. 211 Esfuerzos de axial, cortante y flector en E.L.U. y deformada en E.L.S. de las viguetas inclinadas

Tras resolver el cálculo, se observa que los esfuerzos resultantes entre las tres inclinaciones del cortante y el flector son prácticamente iguales, ligeramente inferiores en el caso de la vigueta plana. Sí se aprecia una diferencia notable en el esfuerzo axial, el cual es nulo en la vigueta recta y no en las inclinadas.

Comparando con los valores obtenidos anteriormente en la vigueta curva, se observa como en la planta 4 el flector pasa de ser de casi 22 KN·m a ser prácticamente nulo. De la misma forma, la flecha en el caso de la inclinada es de 2.8 cm mientras que en la curva es prácticamente nula. Se demuestra también de esta forma la influencia del efecto arco.
