Los Inmuebles contemporaneos del Centro Histórico del
Municipio de Puebla, Mexico. Propuesta para un manual de
conservación e intervención del patrimonio cultural
arquitectónico.

Trabajo Fin de Máster

Máster Universitario en Conservación del Patrimonio
Arquitectónico

AUTOR/A: Cuahutencos Meza, Cynthia

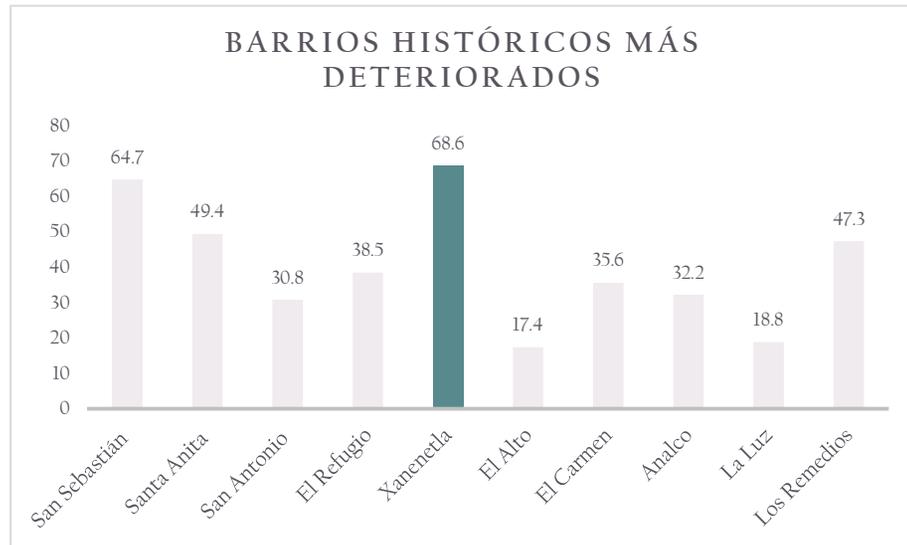
Figura 1. Barrios históricos más deteriorados del Centro Histórico por porcentaje. Fuente: Elaboración propia con información de Inventario de Calidad e Integridad Constructiva.

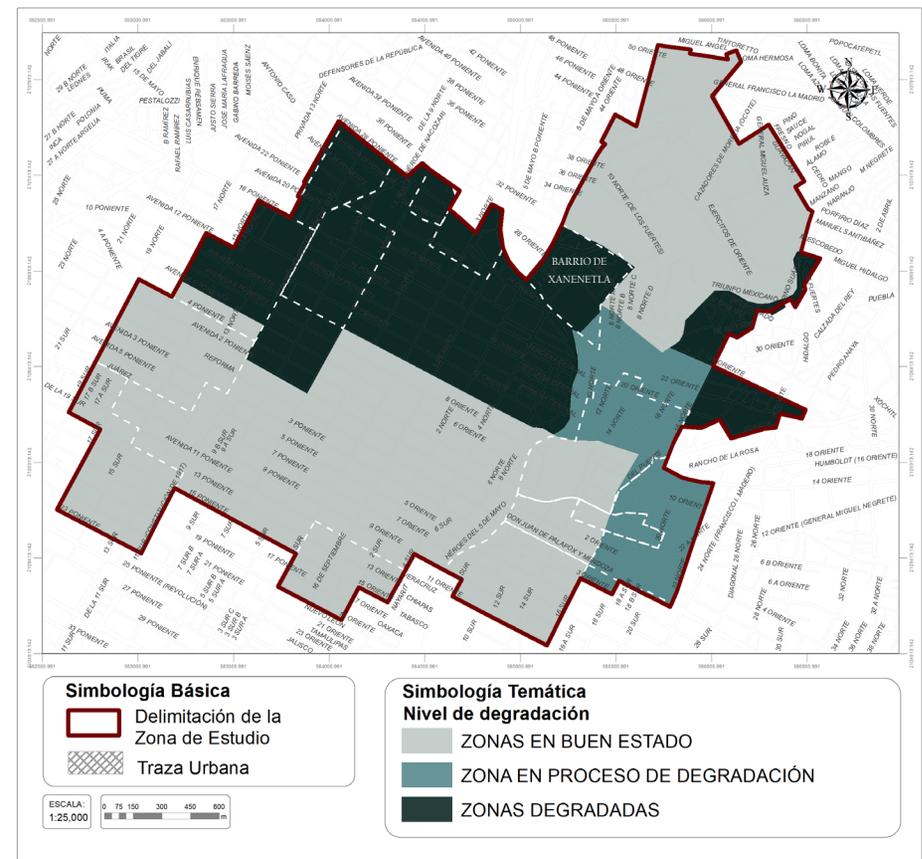
Figura 2. Nivel de degradación en el Centro Histórico de Puebla. Fuente elaboración propia con información del Programa Parcial de Desarrollo Urbano del Centro Histórico de Puebla, 2015.

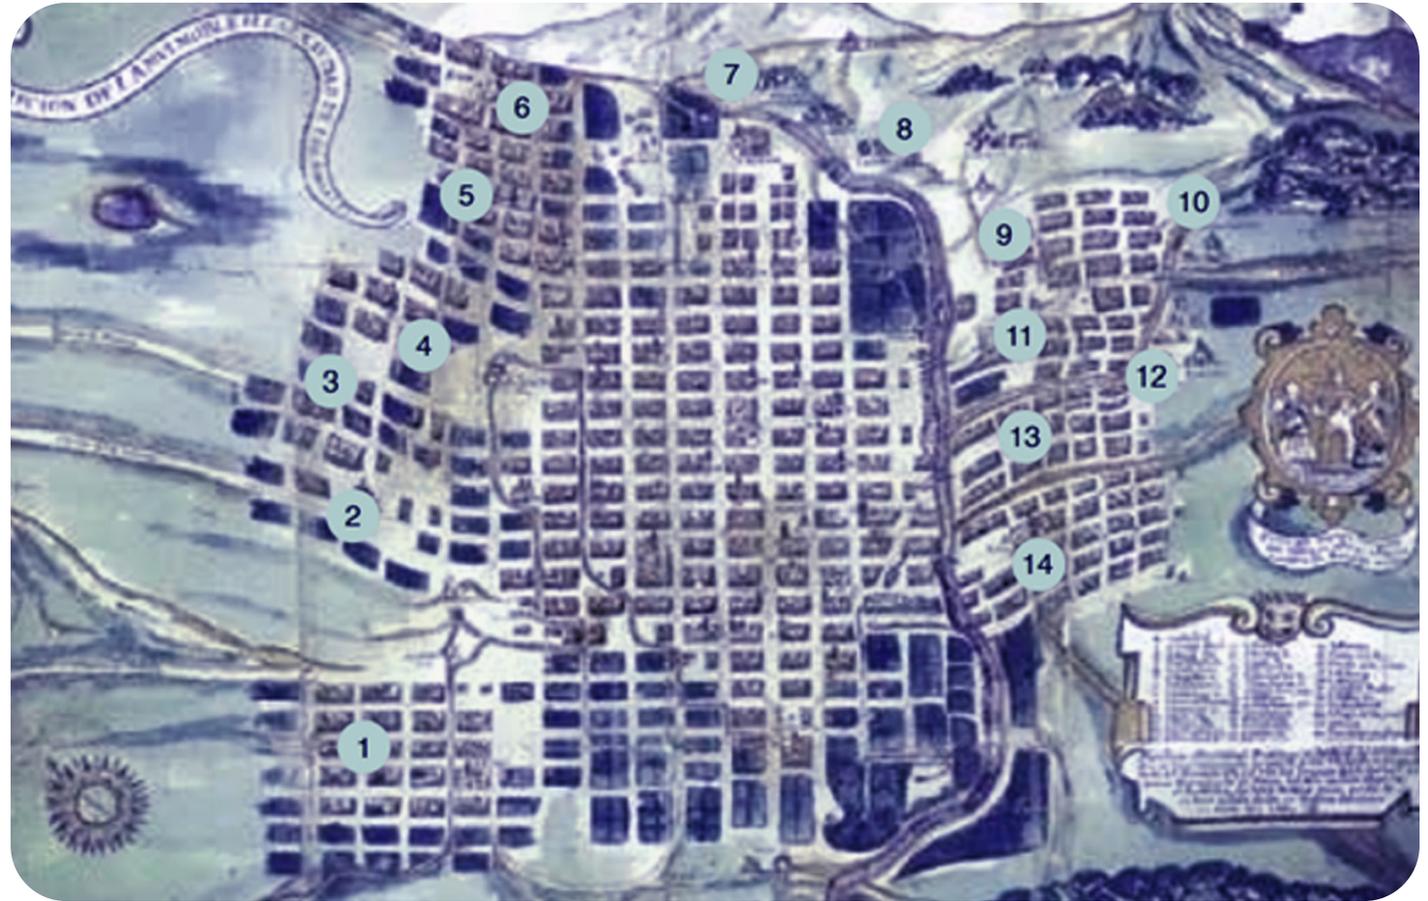
Figura 6. Barrios históricos de Puebla en el siglo XVIII. Fuente: H. Ayuntamiento de Puebla, 2012.

En este sentido durante el siglo XVIII, se abrían consolidado los siguientes barrios: (1), San Sebastián (2), San Miguel (3), San Matías (4), San Pablo de los Naturales (5), y Santa Ana (6). Del otro lado del río, de norte a sur: Barrio de los mixtecos (7), Xanenetla (8), El Alto (9), Xonaca (10), San Francisco (11), Barrio del Refugio (12), La Luz (13) y Analco (14).

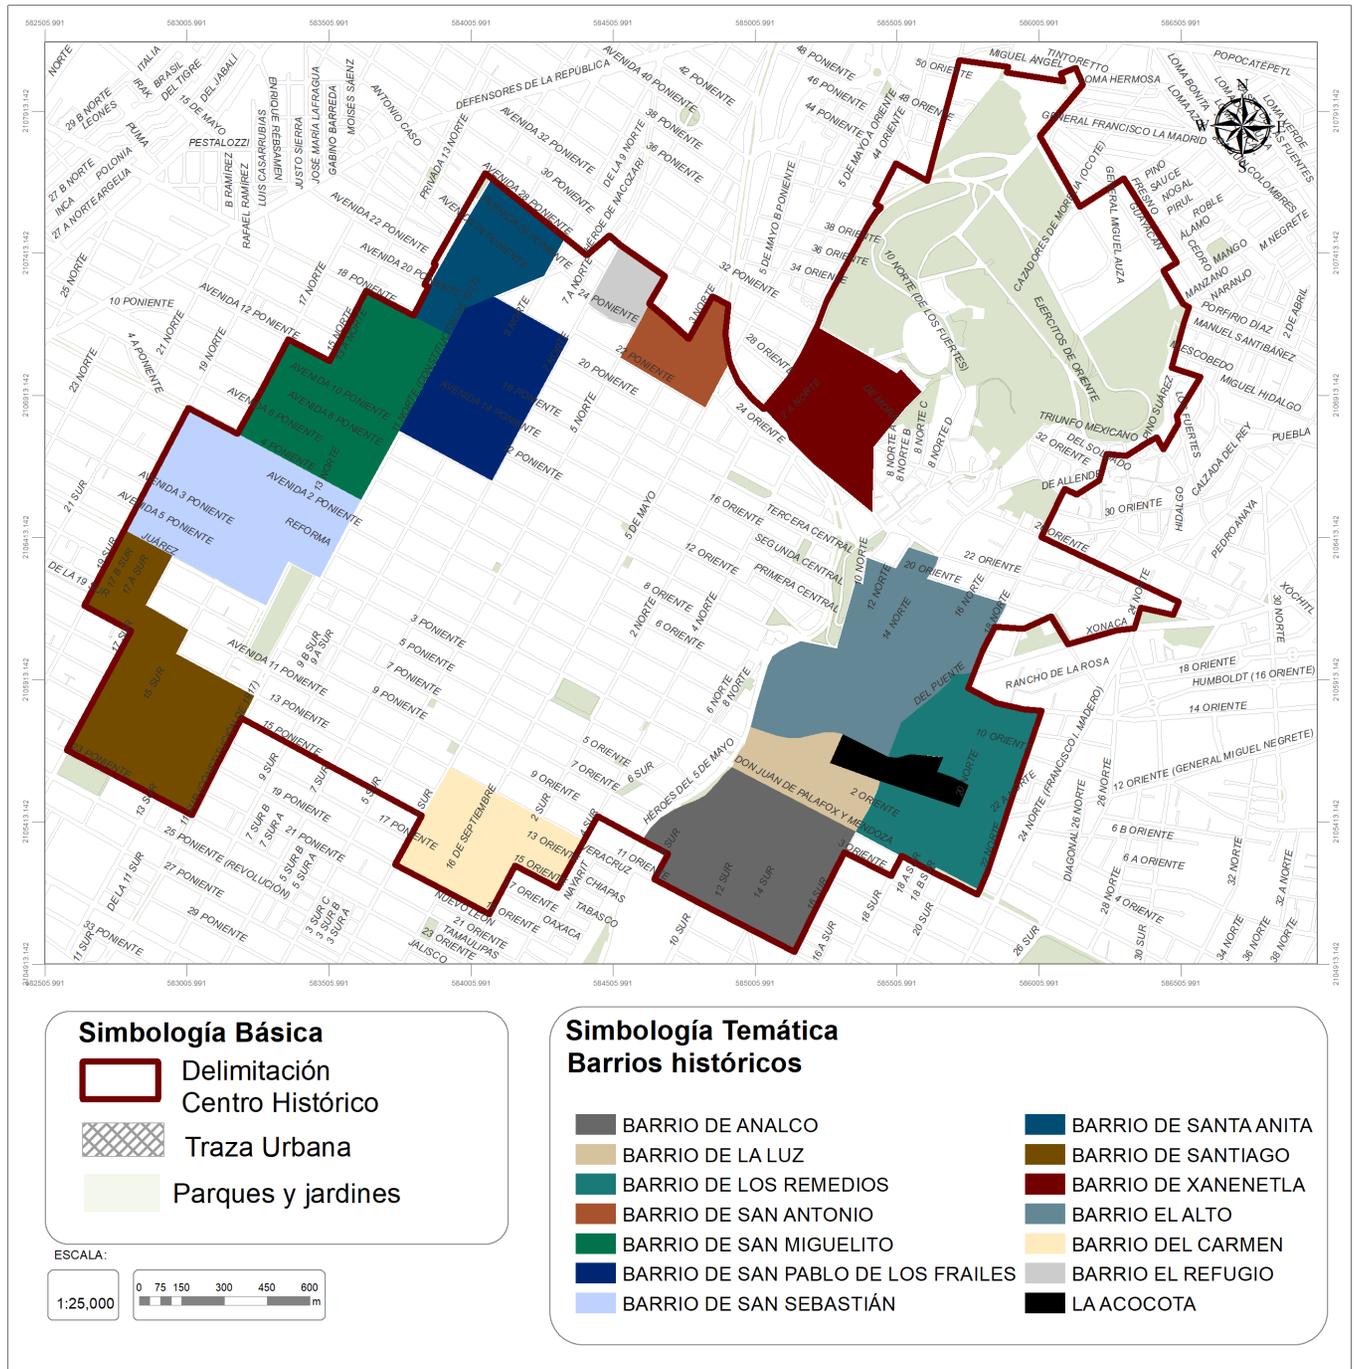
Figura 7. Barrios históricos del Centro Histórico de Puebla. Fuente: Elaboración propia.

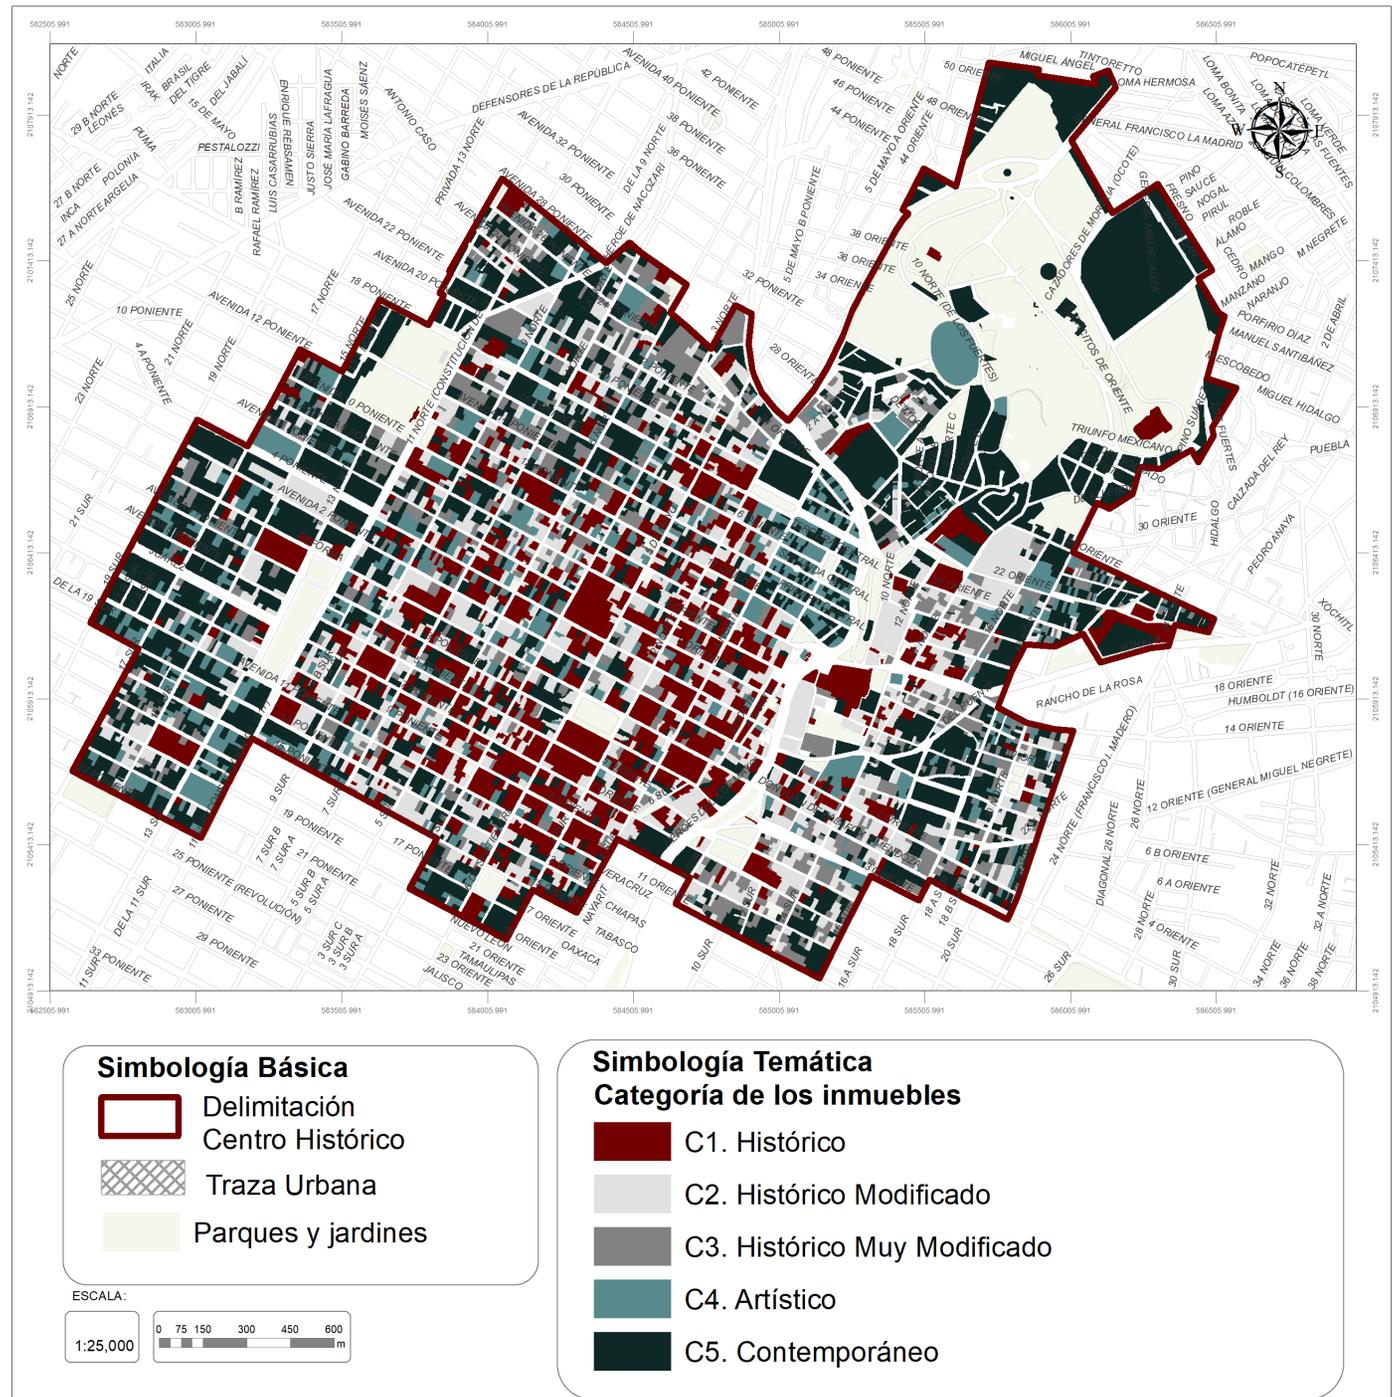
Figura 10. Categorización de inmuebles según su calidad e integración constructiva. Fuente: Elaboración propia

No.	Categoría	Descripción	Porcentaje (%)
C1	Inmueble histórico	Monumento decretado y/o catalogado, construcción antigua, edificado con sistemas constructivos tradicionales, en buen estado de conservación, abandonado y/o deteriorado, con o sin cubiertas, es reconocible el partido arquitectónico histórico o estratificado.	12.7
C2	Inmueble histórico modificado	Monumento decretado y/o catalogado, construcción antigua, edificado con sistemas constructivos tradicionales, con transformaciones en planta baja y/o fachada, con agregados de construcciones recientes, sin embargo, domina la estructura histórica.	17.6
C3	Inmueble histórico muy modificado	Monumento decretado y/o catalogado, construcción antigua, se conserva la primera crujía o elementos arquitectónicos dispersos, se conserva la fachada o muros colindantes, domina una construcción nueva.	13.7
C4	Inmueble artístico	Construcciones del siglo XX, con nuevos sistemas constructivos, perteneciente al patrimonio industrial, de arquitectura ecléctica, renacentista, morisca, arquitectura decó, new deal, neocolonial y neocolonial californiano.	12.5

C5	Inmueble contemporáneo	Construcciones nuevas acorde al contexto, edificios recientes que no se integran al paisaje histórico.	43.6
Total

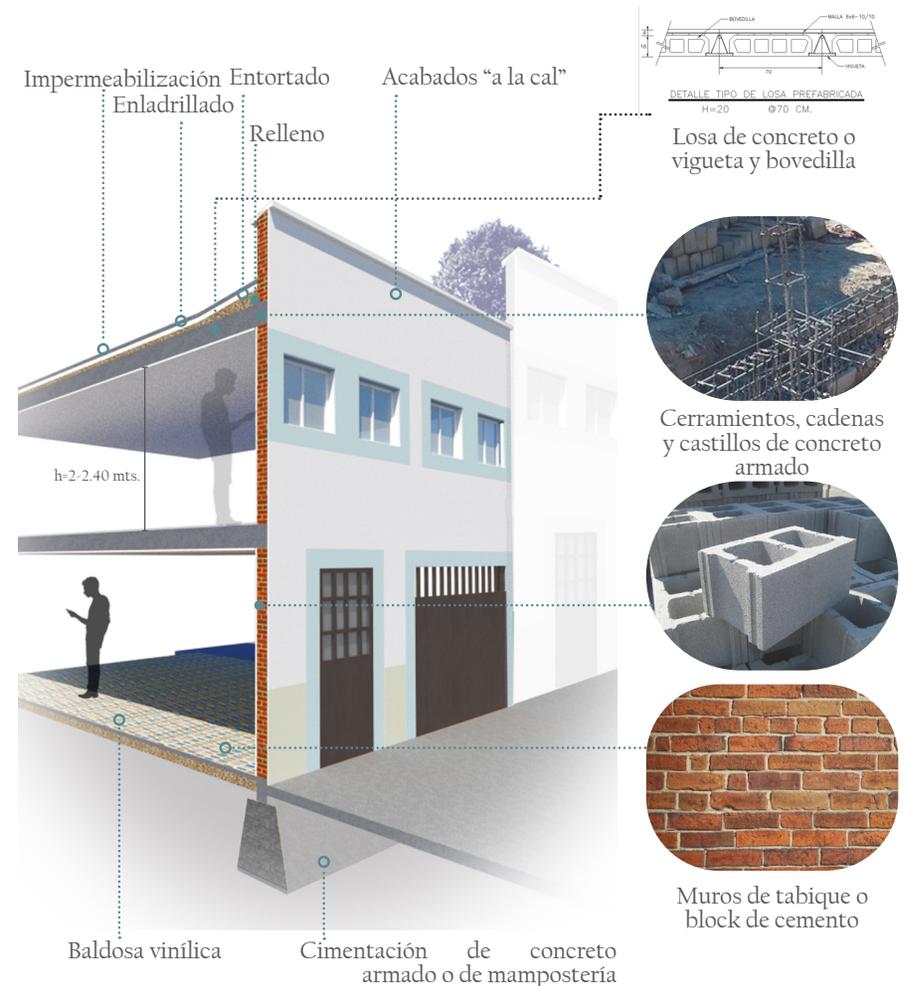
Figura 28. Corte por fachada de un inmueble contemporáneo del Barrio de Xanenetla. Elaboración propia.

Los principales materiales utilizados en las edificaciones del barrio fucionan la temporalidad contemporánea e histórica, predominandola primera. Es así que, se distinguen materiales que, en barrios donde abundan los inmuebles históricos, no se da cabida. En este sentido, en lo que concierne a la vivienda, sus muros son a base de ladrillo, tabique rojo recocido y el block de cemento. Por otro lado, en las fachadas se percibe notoriamente el uso de la argamasa policroma en los enmarcamientos de los vanos, así como, la incorporación del petatillo, teja, baldosas cerámicas y baldosas pétreas en loz zócalos. De igual manera, se utiliza recurrentemente la “pintura a la cal” como acabado distintivo en fachadas. Por último, los pavimentos emplean, en gran medida, baldosas pétreas, como es el caso de la piedra laja, o bien, la piedra bola en las calles más representativas del barrio.

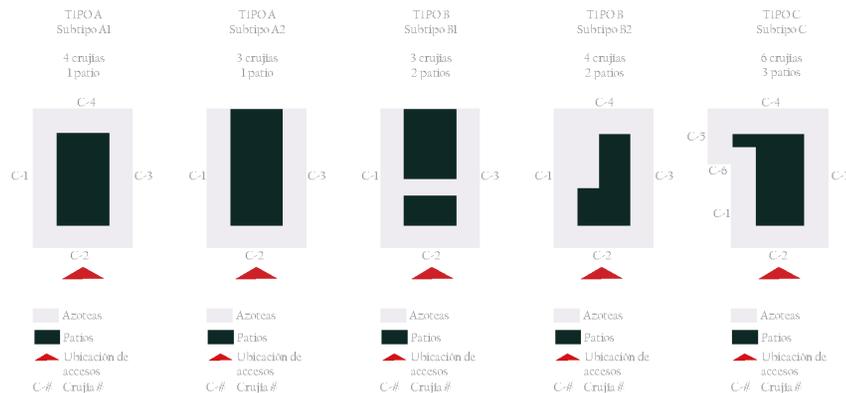
Figura 29. Distribución de los patios y crujiás según el tipo de vivienda. Elaboración propia. Fuente: Hernández (2000).

La arquitectura del barrio de Xanenetla alude a características austeras en la que destaca el predominio del macizo sobre la luz, así como la verticalidad de las líneas (Hernández, 2000). Asimismo, como se ha mencionado anteriormente, prevalece la disposición arquitectónica en forma de C y O, siendo la de tipo O la más predominante, con lotes en su mayoría cuadrados, no obstante, también los hay rectangulares.

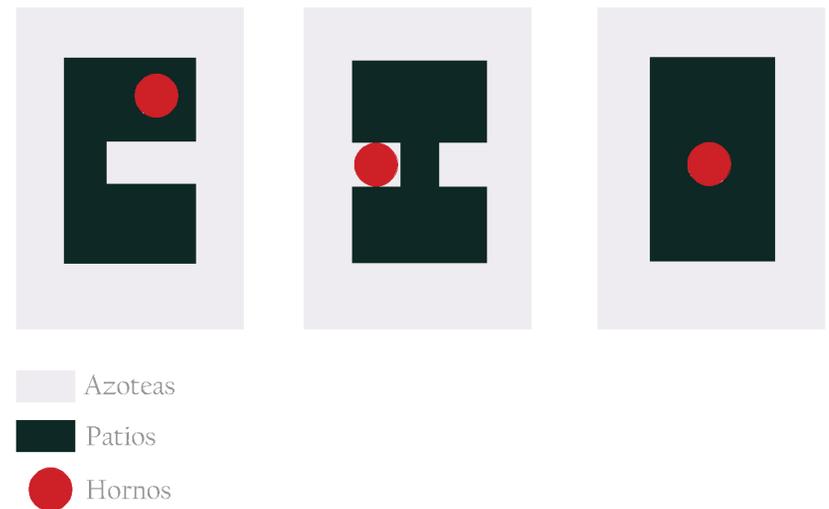
Por último, debido a los oficios desarrollados antiguamente en el barrio, al interior de la vivienda, era común la instauración de hornos para la fabricación de la alfarería, así como, talleres y zonas de almacenes destinados a la herrería.

Figura 21. Ubicación de los hornos en viviendas del Barrio de Xanenetla. Elaboración propia con información de Hernández (2000).

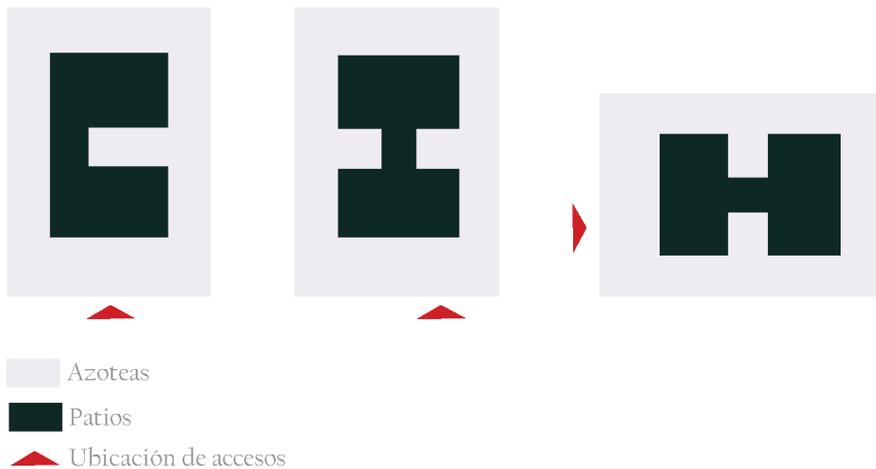
Por otro lado, los accesos a la vivienda se disponen mayormente en la zona central de la fachada principal. No obstante, ocasionalmente éstos se desplazan ligeramente a los extremos, incorporando 2 o 3 puertas secundarias. Los accesos son mayormente ortogonales, no obstante, ocasionalmente, integran arcos de medio punto o de tres centros en sus accesos principales peatonales o vehiculares. Normalmente, los portones individuales y vehiculares incorporan enmarcamientos de argamasa con dimensiones aproximadas de 20 cms de espesor, correspondiendo la misma morfología del vano del acceso. Las dimensiones de los accesos peatonales son bastante reducidas, omitiendo las medidas mínimas de accesibilidad universal.

Figura 22. Distribución de accesos en viviendas del Barrio de Xanenetla. Elaboración propia con información de Hernández (2000).

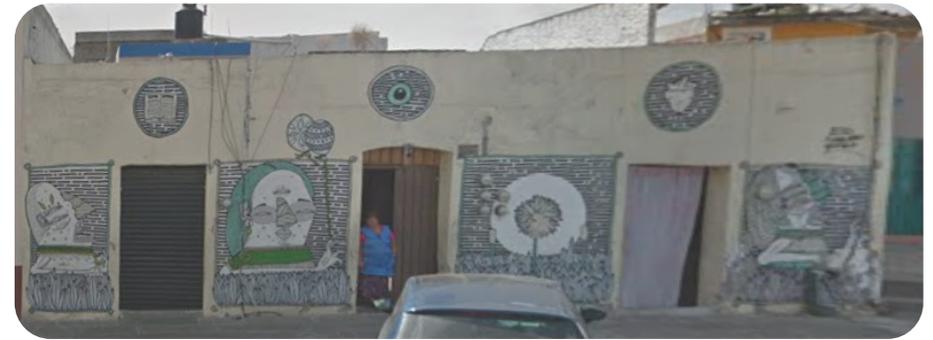
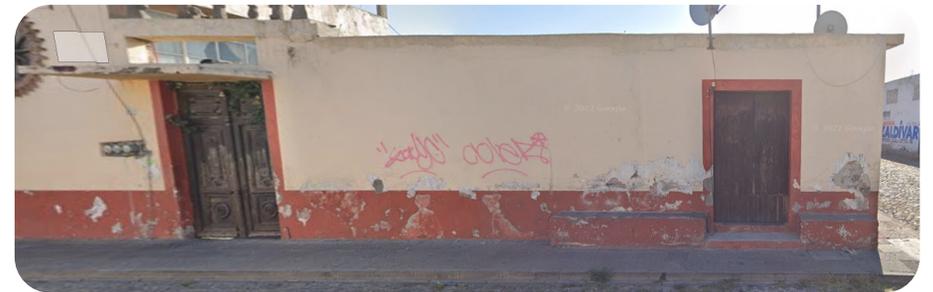
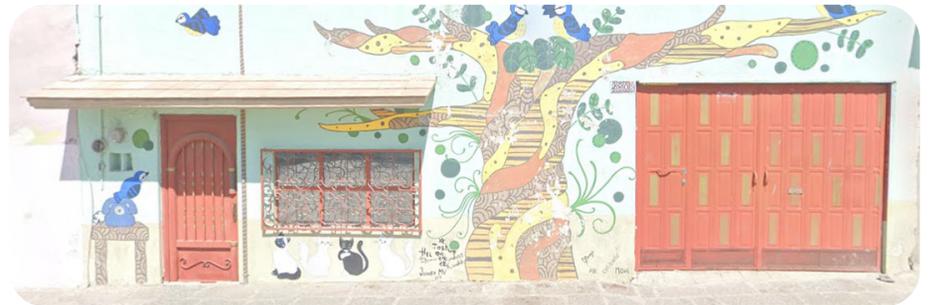
Figura 23. Análisis de los accesos en fachada del Barrio de Xanenetla. Google Maps, (2022).

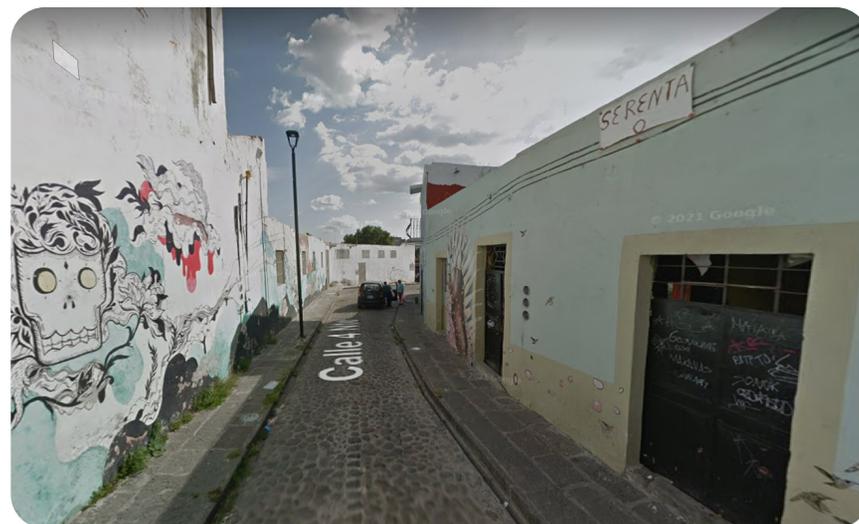
Figura 25. Perfil urbano en el Barrio de Xanenetla. Google Maps, (2022).

A comparación de la zona central de la demarcación decretada, el barrio de Xanenetla no se distingue por albergar un orden, armonía o ritmo definido ni en el perfil urbano ni en fachadas. A pesar de las intervenciones en fachada tras el proyecto de “Ciudad Mural” en 2010, el cual, incorporó 74 murales en las fachadas del barrio, el proyecto no consolida el entorno paisajístico como un todo. Por lo que, la repetición prevaleciente es la de la incorporación de uno o dos niveles de altura en el perfil urbano.

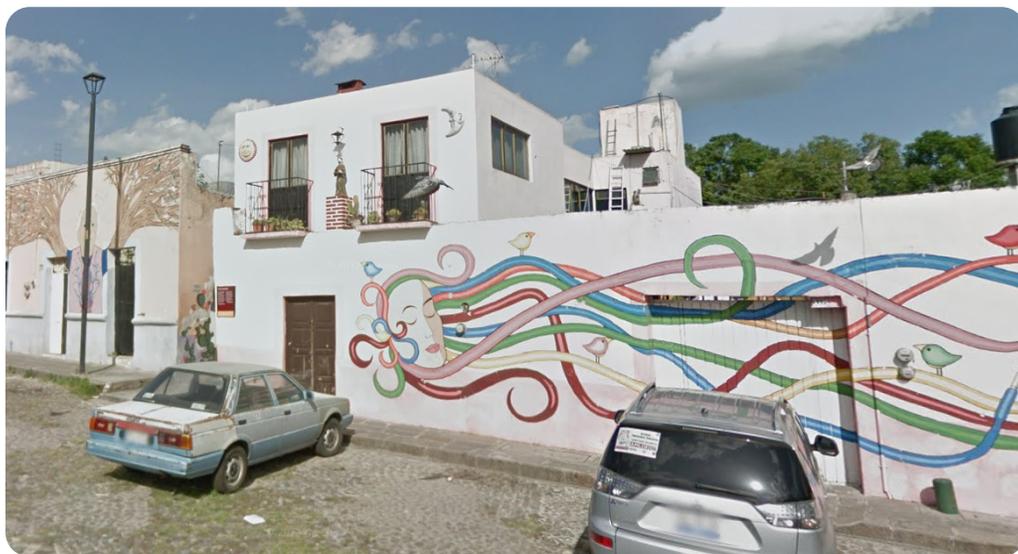
Figura 24. Perfil urbano en el Barrio de Xanenetla. Google Maps, (2022).

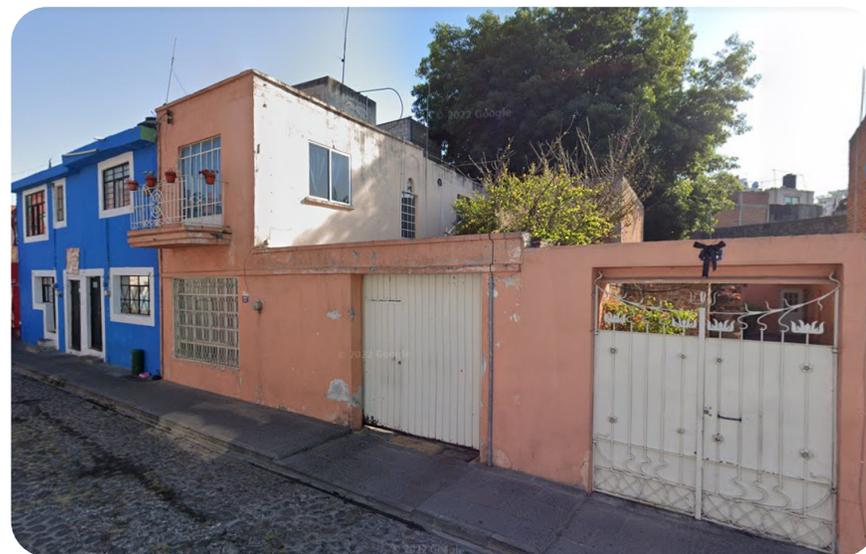
Figura 26. Perfil urbano en el Barrio de Xanenetla. Google Maps, (2022).

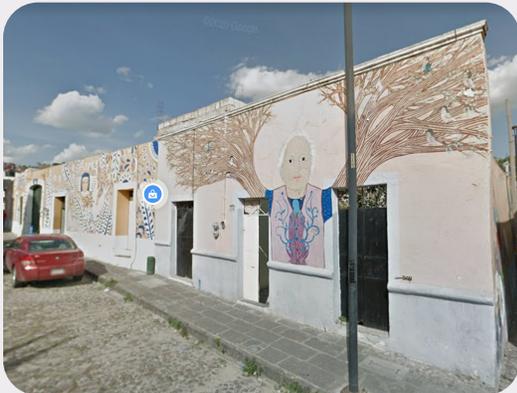
Tabla 4. Análisis del perfil urbano del Barrio de Xanenetla. Elaboración propia.

Ortogonal	N/A	Medio- alto
	Características singulares originales		
		<ol style="list-style-type: none"> 1. Macizos ortogonales 2. Alturas de 3.50 mts por nivel 	
Principales patologías identificadas	Principales alteraciones/ problemáticas		
Elementos impropios	<ol style="list-style-type: none"> 1. Alteración de los perfiles con formas orgánicas en la parte superior de las fachadas. 2. Desintegración armónica entre los perfiles de edificios colindantes. 3. Omisión de cornisas en la parte superior de las fachadas 4. Incompatibilidad entre las gamas cromáticas de edificios colindantes. 5. Aleros y marquesinas que sobresalen más de 30 cm. del plano de fachada. 6. Instalaciones hidráulicas y eléctricas, y elementos como: tanques estacionarios, tinacos, antenas, etc., que sobresalen del plano de fachada.

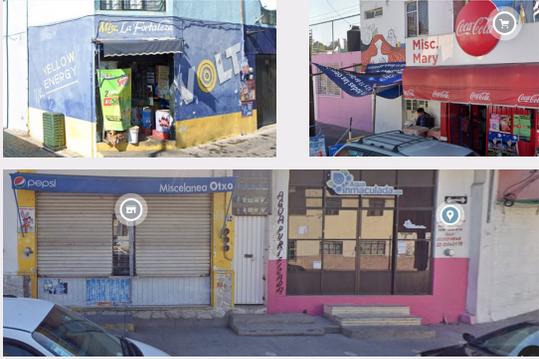
Tabla 5. Anuncios en el Barrio de Xanenetla. Elaboración propia.

No aplica	Pinturas acrílicas Lonas vinílicas Toldos	Bajo-medio
	Características singulares originales		
	No aplica		
Principales patologías identificadas	Principales alteraciones/ problemáticas		
<p>1. Desprendimiento de material en las uniones entre la superficie portante y el anuncio.</p>	<ol style="list-style-type: none"> 1. Los anuncios incumplen con las especificaciones contenidas en el COREMUN. 2. Se emplean de fachadas rotuladas, de manera colgante, se exceden las dimensiones permitidas, se utilizan tipologías prohibidas, etc. 3. Colocación de placas publicitarias en la fachada. 4. Omisión de criterios de integración en el paisaje arquitectónico. 5. No existe una tipología de anuncios que deba cumplirse. 6. Las cortinas metálicas ya introducidas no se encuentran pintadas en color café oscuro.

En este sentido, se identifican fachadas rotuladas, lonas vinílicas y toldos metálicos. De igual manera, las dimensiones exceden las medidas máximas establecidas, y se alude únicamente al producto promocionado sin criterios de integridad paisajística.

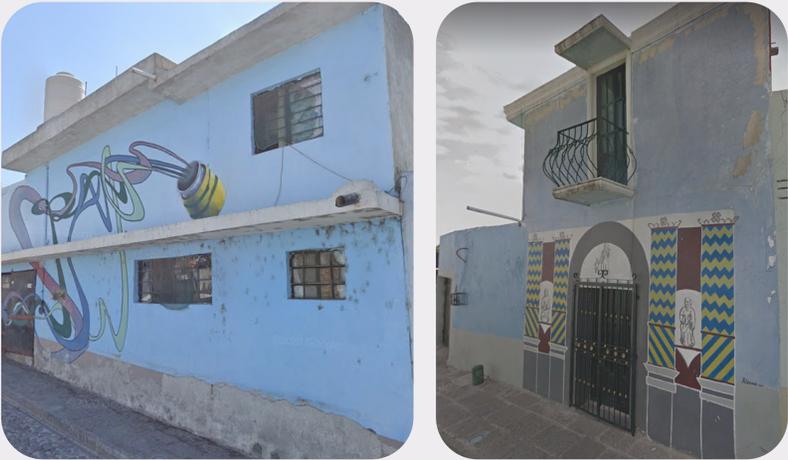
Tabla 6. Análisis de las gammas cromáticas del Barrio de Xanenetla. Elaboración propia.

N/A	Cal hidratada Pigmentos inorgánicos	Medio-Alto
Características singulares originales			
<ol style="list-style-type: none"> Utilización de pintura a la cal con pigmentos inorgánicos. 			
Principales patologías identificadas	Principales alteraciones/ problemáticas		
<ol style="list-style-type: none"> Suciedad por lavado diferencial 	<ol style="list-style-type: none"> Utilización de colores con tonalidades distintas a las indicadas en el COREMUN. Alternancia de gammas cromáticas que no contribuyen a la integración de una unidad arquitectónica entre los inmuebles colindantes del Barrio. Los zócalos no conservan el mismo color utilizado en el paramento.

Exceptuando los colores empleados en el proyecto de “Ciudad Mural”, las gammas cromáticas en el barrio de Xanenetla incorporan principalmente tres colores: Uno para el macizo del muro, otro para el enmarcamiento y un tercero para las ornamentaciones. Es así que, en teoría, según lo establecido en Código Reglamentario del Municipio de Puebla, los colores en los muros de fachada deberían de aludir a colores primarios con “tonos pastel”.

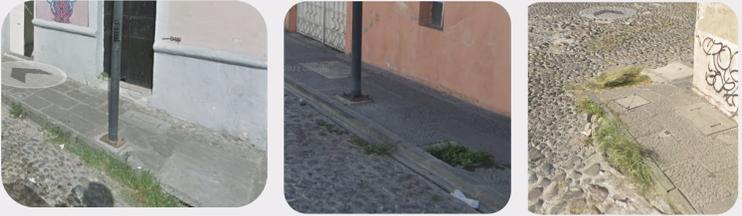
No aplica	No aplica	Medio-Alto
Características singulares originales			
1. Prioridad peatonal			
Principales patologías identificadas	Principales alteraciones/ problemáticas		
1. Incorporación de elementos impropios sobre las aceras	1. Incumplimiento con lo establecido en la Norma Técnica de Diseño e Imagen Urbana para la integración de una accesibilidad universal. 2. Incorporación de elementos impropios que obstruyen la accesibilidad en las aceras.

En términos de accesibilidad universal, las condiciones de éstas son muy precarias. Ya que, las dimensiones de las aceras son bastante reducidas para el tránsito de personas con discapacidad. De igual manera, las circulaciones son interrumpidas por elementos impropios en las aceras, así como, la altura excesiva y omisión ocasional de las rampas en las intersecciones y en los accesos de la vivienda. Lo que, sin duda reduce la movilidad peatonal dentro del barrio.

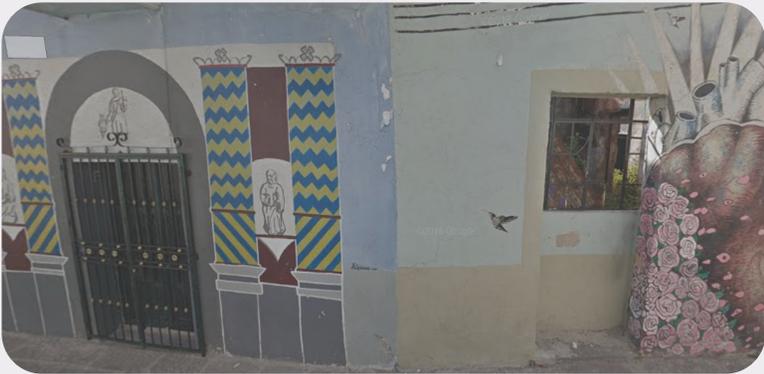
Tabla 8. Análisis de los accesos en fachada del Barrio de Xanenetla. Elaboración propia.

Ortogonal	No aplica	No aplica
Características singulares originales			
<ol style="list-style-type: none"> 1. Morfología ortogonal 2. Incorporación de arcos de medio punto o de tres centros. 3. Dimensiones reducidas. 4. Ubicados en las centralidades o ligeramente desplazados a los extremos de la fachada. 5. Incorporación de un escalón en los accesos peatonales. 			
Principales patologías identificadas	Principales alteraciones/ problemáticas		
No aplica	<ol style="list-style-type: none"> 1. Cubrición provisional de vanos con elementos impropios. 		
Propuesta general de conservación			
<ol style="list-style-type: none"> 1. Liberación de vanos originales tapiados.

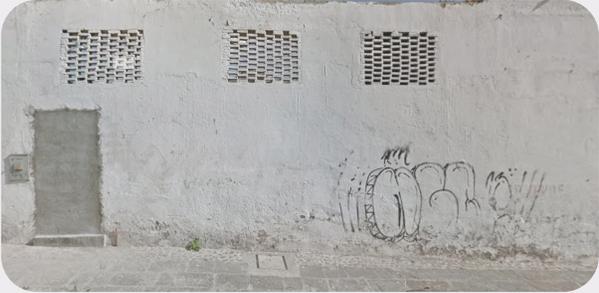
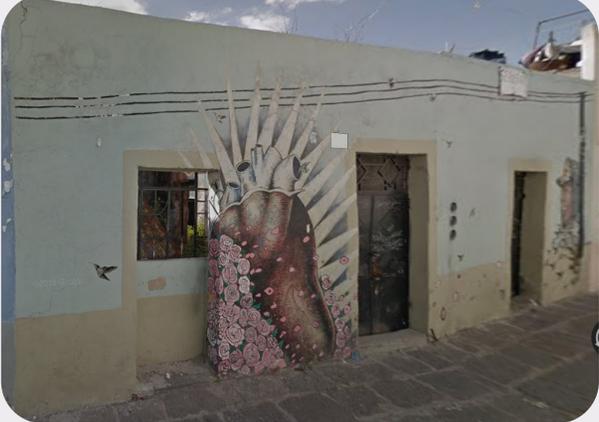
<p>Ortogonal</p>	<p>Ladrillo Tabique de barro rojo recocido Block de cemento Adobe Piedra de Xalnene</p>	<p>Medio -Alto</p>
<p>Características singulares originales</p>

<p>1. Utilización del adobe, piedra de Xalnene y ladrillo para la construcción de muros.</p>		
Principales patologías identificadas	Principales alteraciones/ problemáticas		
<p>Fisuras, grietas, graffitis, líquenes, vaciado de juntas, desconchamientos, suciedad por depósitos y lavado diferencial, humedad por capilaridad, eflorescencias, colonización biológica, elementos impropios, ampollas y estallidos.</p>	<p>1. Dificultad operativa y económica para el mantenimiento del proyecto "Ciudad Mural".</p>

Los muros que predominan en el barrio son normalmente de una sola hoja, con base en los siguientes materiales: ladrillo, tabique de barro rojo recocido y block de cemento. No obstante, según Hernández (2000), también se incorporan materialidades como el adobe y la piedra de Xalnene en la construcción muraria. Debido a la localización sísmica del Barrio, los muros son de carácter portante o de carga, por lo que, su conservación e intervención son imprescindibles para evitar deformaciones mecánicas mayores.

Actualmente, destaca una gran dinámica de degradación en los muros. En este sentido se identifican diversas patologías como: fisuras, grietas, graffitis, líquenes, desprendimientos, suciedad por depósitos y lavado diferencial, humedad por capilaridad, humedad accidental, eflorescencias, colonización biológica, elementos impropios, ampollas y estallidos. De igual manera, a pesar de los objetivos de integración y participación ciudadana con el proyecto de "Ciudad Mural", hoy en día, se denotan altos niveles de degradación en los muros, debido a las acciones escasas de intervención, así como, la dificultad operativa y económica que representan los murales a los residentes.

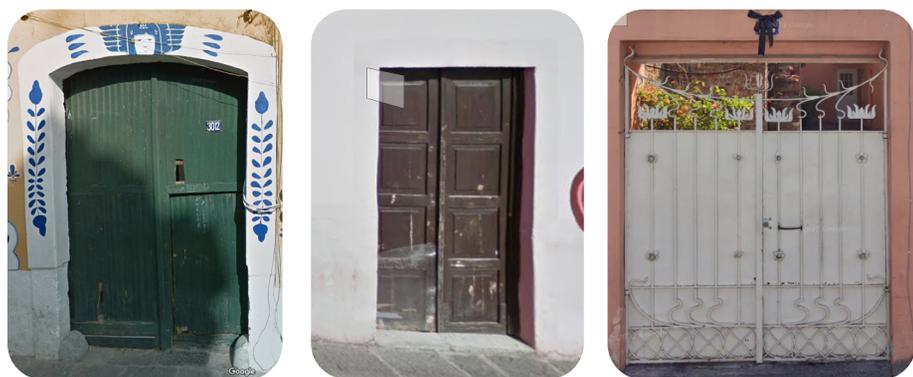
Figura 31. Portones en el Barrio de Xanenetla. Google Maps, (2022).

Las puertas tanto vehiculares como peatonales aluden a geometrías principalmente ortogonales, no obstante, se pueden encontrar variaciones, principalmente en casos donde se incorporan arcos de medio punto o de tres centros en los accesos. No obstante, esta última dinámica no representa una mayoría. En cuanto a la materialidad, se destaca una materialidad a base de hierro, acero, madera y láminas de acero. Que, si bien, su composición puede responder a la cubrición total del vano, como también, a la incorporación del vidrio o rejas en las puertas. En los casos cuando se incorpora el vidrio, éste destaca por ser de tipo simple o flotado, lo que indica sus escasas condiciones para aminorar los efectos del ruido y el aislamiento térmico. Por otro lado, cuando se incorpora la rejería de hierro, normalmente funge como elemento auxiliar ante la existencia de un portón principal. En el mismo sentido, también son utilizadas las cortinas metálicas enrollables principalmente en las plantas bajas del edificio cuando el uso de suelo es mixto (habitacional-comercios-servicios).

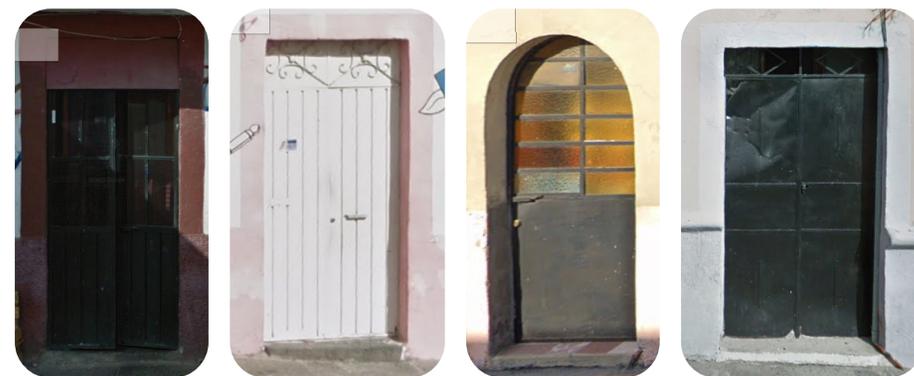
Figura 32. Portones en el Barrio de Xanenetla. Google Maps, (2022).

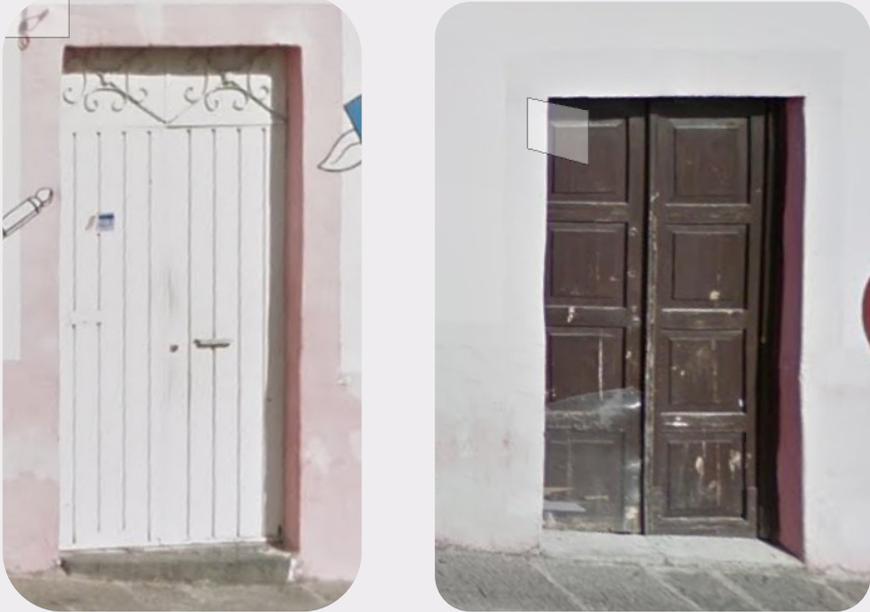
Tabla II. Análisis de los portones en el Barrio de Xanenetla. Elaboración propia.

<p>Ortogonal Arcos de medio punto Arcos de tres centros</p>	<p>Hierro Acero Madera Láminas de acero Cortinas metálicas</p>	<p>Medio</p> <hr/> <p>Características singulares originales</p> <hr/> <ol style="list-style-type: none"> Huecos cegados o parcialmente cegados. Utilización de la madera en los portones.
Principales patologías identificadas	Principales alteraciones/ problemáticas		
<ol style="list-style-type: none"> Desprendimiento de pintura. Corrosión por oxidación. 	<ol style="list-style-type: none"> Escasas o nulas condiciones para aminorar los efectos del ruido y el aislamiento térmico. Recargo visual entre gamas cromáticas utilizadas en portones, imposibilitando la integración estética. Utilización de materiales prohibidos por el COREMUN, como: cortinas metálicas y rejas en el exterior. Diversas tipologías de portones en fachadas, impidiendo una integralidad estética.

En cuanto a las gramas cromáticas que se incorporan en las puertas, destacan aquellas de colores intensos, como son el negro, café, ocre, terracota, etc. Esto debido a la amplia y aleatoria gama cromática permitida para los inmuebles contemporáneos del Centro Histórico, repercutiendo en la integridad urbano patrimonial. De igual manera, otro factor que repercute en la consolidación de un lenguaje arquitectónico definido es la utilización de diversas materialidades, morfologías y dimensiones en los portones de una misma vivienda.

Al igual que en las puertas y ventanas, las condiciones físicas que se denotan tienen un nivel de deterioro medio. Es así que, a través de un análisis visual, se detectaron principalmente las siguientes patologías: corrosión por oxidación, y desprendimiento de pintura.

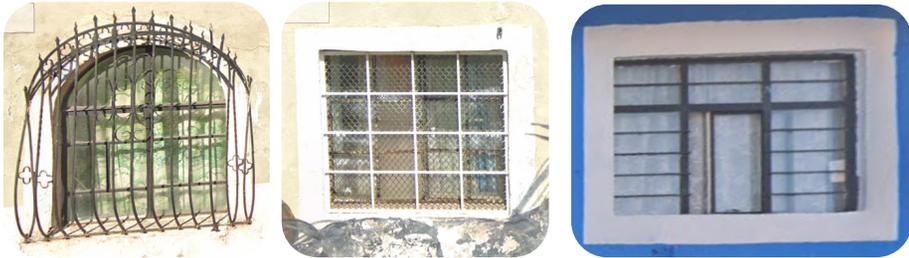
Figura 33. Ventanas en fachadas en el Barrio de Xanenetla. Google Maps, (2022).

Se distinguen por una morfología principalmente ortogonal con o sin molduras. En cuanto a los materiales, los que son más utilizados son: el aluminio, PVC, lámina galvanizada y el hierro. Es muy frecuente encontrar las ventanas protegidas por rejas de hierro o metálicas con molduras. Los patrones de dichas molduras, no referencian un lenguaje en particular, por lo que, se pueden encontrar motivos vegetales u mórficos variables en los ventanales. Normalmente, en los ventanales primigenios se maneja una abertura abatible, no obstante, también se incorporan ventanas corredizas, principalmente en aquellos a base de aluminio. Las gamas cromáticas que se emplean son de colores claros, predominando el color blanco. Sin embargo, también se incorporan colores oscuros como el negro o café, que en muchas ocasiones contrasta excesivamente con los tonos en fachadas, creando un recargo visual en los vanos.

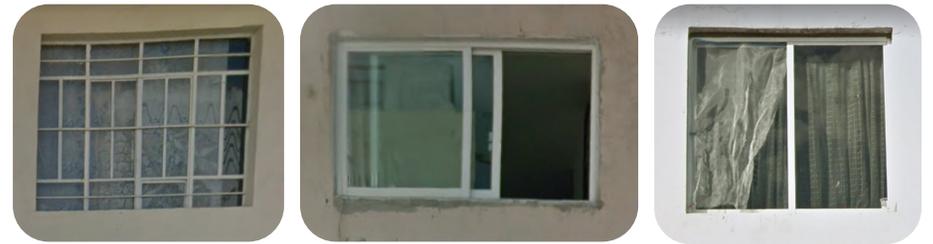
Figura 34. Ventanas en fachadas en el Barrio de Xanenetla. Google Maps, (2022).

El tipo de vidrio empleado recurrente es de características sencillas o flotado, también es utilizado el templado, aunque en menor medida. En este sentido, es prácticamente nula la incorporación de los vidrios de cámara o doble acristalamiento, bajos emisivos y con control solar. Aspectos que dejan de lado el aislamiento térmico, repercutiendo en la eficiencia energética del edificio. Al igual que en las puertas, las condiciones físicas que se denotan tienen un nivel de deterioro medio. Es así que, a través de un análisis visual, se detectaron principalmente las siguientes patologías: corrosión por oxidación, y desprendimiento de pintura.

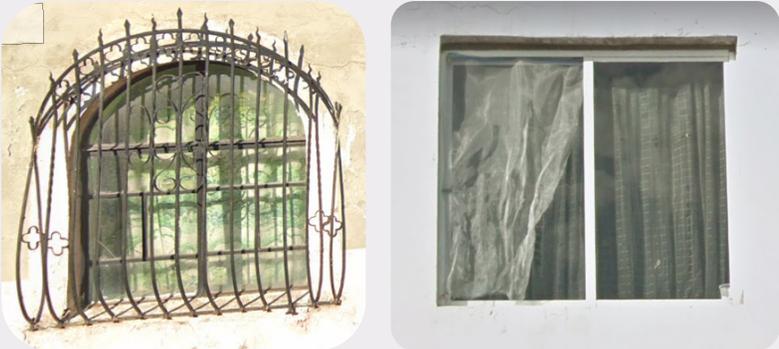
Tabla 12. Análisis de las ventanas en fachadas del Barrio de Xanenetla. Elaboración propia.

<p>Ortogonal Motivos vegetales y orgánicas en cancelería</p>	<p>Madera Aluminio PVC Lámina galvanizada Hierro</p>	<p>Medio</p> <hr/> <p style="text-align: center;">Características singulares originales</p> <hr/> <ol style="list-style-type: none"> 1. Incorporación de molduras ortogonales, orgánicas y vegetales de hierro en la cancelería de ventanas. 2. Aberturas abatibles
Principales patologías identificadas	Principales alteraciones/problemáticas		
<ol style="list-style-type: none"> 1. Desprendimiento de pintura. 2. Corrosión por oxidación. 	<ol style="list-style-type: none"> 1. Incorporación de gamas cromáticas contrastantes entre los colores predominantes en fachada. 2. Incorporación de vidrios sencillos o flotados, factores que no inciden en la eficiencia energética del edificio. 3. Incorporación de diversas materialidades, morfologías y dimensiones de ventanas en una misma fachada, imposibilitando una unidad compositiva. 4. Discontinuidad o alternancia en el patrón de moldura utilizada en la rejería.

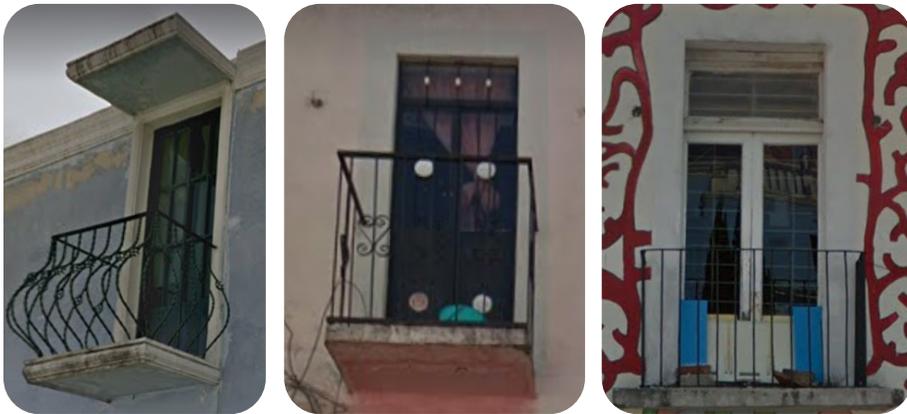
Los balcones en el barrio de Xanenetla son normalmente ortogonales acompañados de enmarcamiento de argamasa, como es el caso de las ventanas y los portones. No obstante, en casos particulares, el enmarcamiento se modifica para dar paso a formas orgánicas. En cuanto a las gamas cromáticas utilizadas, en la mayoría de los casos, irán acorde a las de las puertas y ventanas del edificio, incorporando colores de tonalidades oscuras como es el negro y café. En el Barrio, predominan aquellos balcones de antepecho de carácter individual, cuya materialidad es principalmente a base de hierro colado con molduras ortogonales o vegetales.

Figura 35. Balcones en fachadas en el Barrio de Xanenetla. Google Maps, (2022).

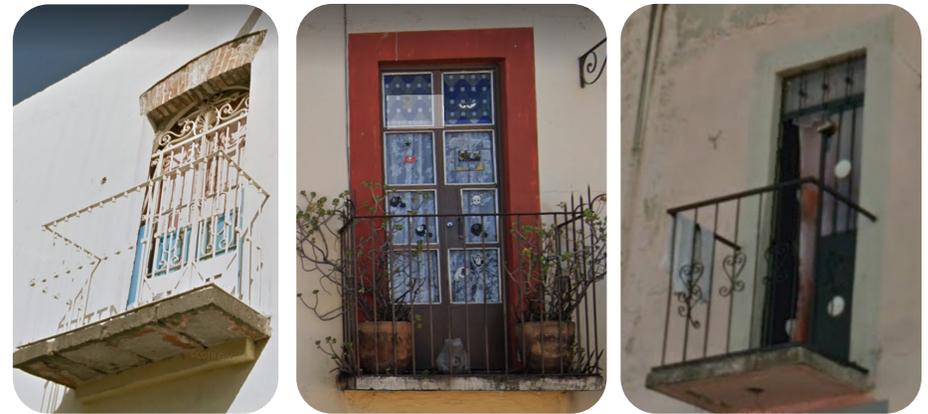
Es de admitir que, a comparación de los balcones en la zona central de la demarcación decretada, en el barrio de Xanenetla, éstos aluden a las características bastante modestas, por lo que, se prescinde de formas rebuscadas. De igual manera, sus dimensiones son reducidas, lo que conllevará a balcones individuales que sobresalen escasos 30 cms. aproximadamente del plano de fachada.

Al igual que en las puertas y ventanas, las condiciones físicas que se denotan tienen un nivel de deterioro medio y éstos al estar expuestos a las condiciones meteorológicas de lluvia y viento, son vulnerables al desarrollo de patologías mayormente químicas como la humedad. Sin embargo, también se detectaron algunas relacionadas a la corrosión por oxidación, y al desprendimiento de pintura.

Figura 36. Balcones en fachadas en el Barrio de Xanenetla. Google Maps, (2022).

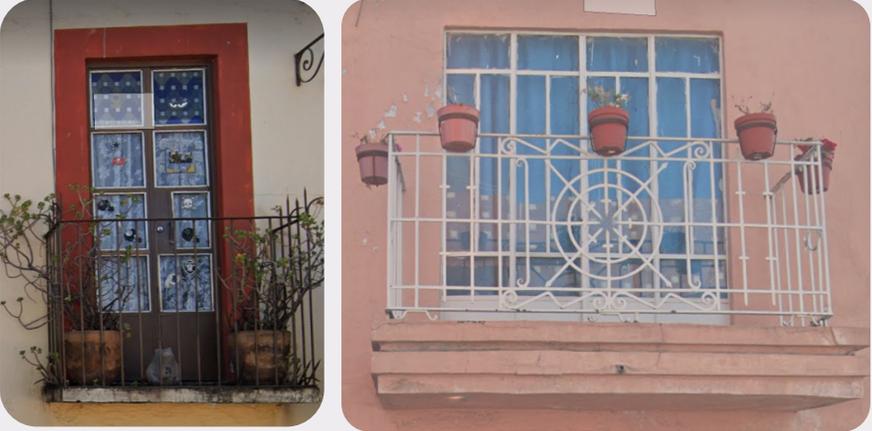
Tabla 13. Análisis de los balcones en fachadas del Barrio de Xanenetla. Elaboración propia.

<p>Ortogonales Motivos vegetales y orgánicos</p>	<p>Hierro colado Balaustradas de piedra</p>	<p>Medio</p> <hr/> <p>Características singulares originales</p> <hr/> <ol style="list-style-type: none"> 1. De vanos con morfología principalmente ortogonales. 2. De materialidades modestas, como hierro colado. 3. Dimensiones reducidas. 4. De tipología de antepecho individual. 5. Sobresaliente de 30 cms del plano de fachada. 6. Empleo del hierro colado
<p>Principales patologías identificadas</p> <ol style="list-style-type: none"> 1. Desprendimiento de pintura. 2. Corrosión por oxidación. 	<p>Principales alteraciones/ problemáticas</p> <ol style="list-style-type: none"> 1. Incorporación de gamas cromáticas contrastantes entre los colores predominantes en fachada. 2. Alternancia de molduras y gamas cromáticas a las utilizadas en las cancelerías, impidiendo una integración compositiva.

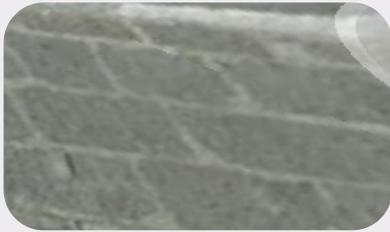
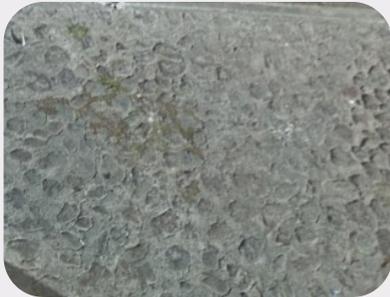
Tabla 14. Análisis de los pavimentos en el Barrio de Xanenetla. Elaboración propia.

En el mismo sentido, se identificaron diversas patologías que aluden al alto nivel de degradación del elemento en cuestión. Las más frecuentes son de origen mecánico como la erosión, aunque también se presentan otras como: fisuras, colonización biológica, desprendimiento y abrasión. Sin embargo, a pesar de los altos niveles de deterioro en los pavimentos, estos sí, responden a una homologación tangible del elemento.

N/A	Piedra bola Concreto estampado Baldosas de piedra laja recortada	Medio -Alto
Características singulares originales			
1. Utilización de piedra bola. 2. Utilización de piedra laja			
Principales patologías identificadas	Principales alteraciones/ problemáticas		
Fisuras, colonización biológica, desprendimientos, elementos impropios y abrasión.

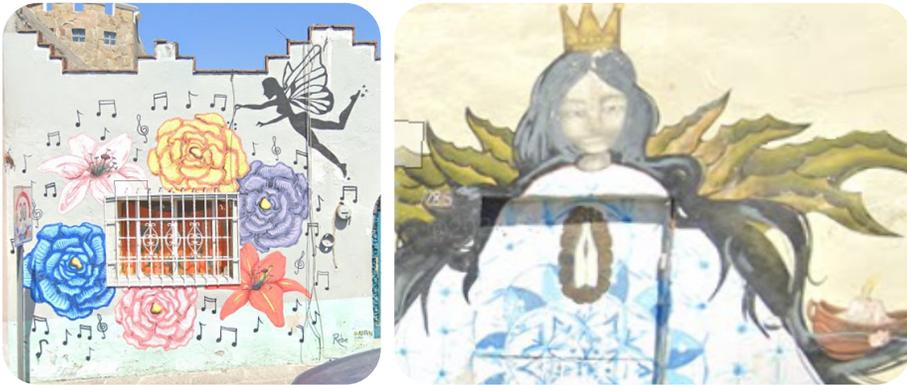
Se identifican revoques lisos y gruesos en fachadas, principalmente a base de mortero de cal, cemento, así como, de cal y cemento. También se utilizan el tabique visto, las pinturas con acabado “a la cal” evitando aquellas vinílicas y esmaltadas. En menor medida se incorporan piedra negra o de cantera, petatillo o incluso baldosas cerámicas, en los paramentos exteriores. No obstante, a pesar de la obligatoriedad de incorporar un aplanado en fachadas, algunas edificaciones prescinden de ella.

Figura 37. Acabados en fachadas en el Barrio de Xanenetla. Google Maps, (2022).
