Los Inmuebles contemporaneos del Centro Histórico del
Municipio de Puebla, Mexico. Propuesta para un manual de
conservación e intervención del patrimonio cultural
arquitectónico.

Trabajo Fin de Máster

Máster Universitario en Conservación del Patrimonio
Arquitectónico

AUTOR/A: Cuahutencos Meza, Cynthia

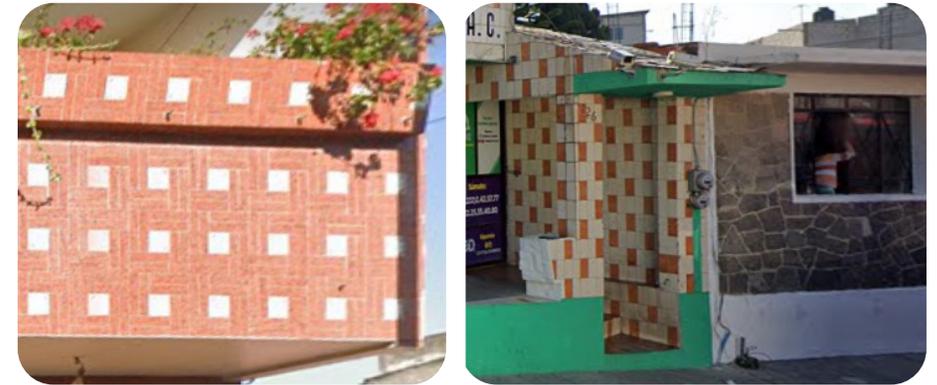
Si bien, los inmuebles contemporáneos del barrio destacan por su carácter modesto, en ocasiones, la sobre exposición de materiales en fachadas como es el caso de la baldosa cerámica, rompe con la integridad paisajística del barrio.

Figura 38. Acabados en fachadas en el Barrio de Xanenetla. Google Maps, (2022).

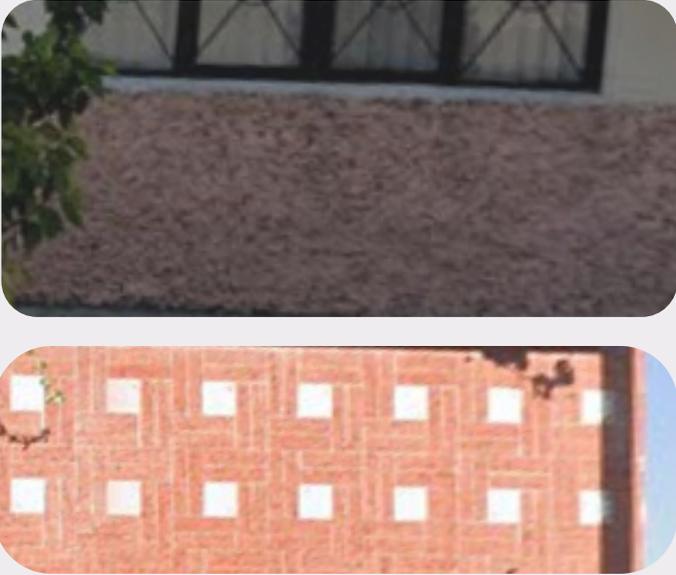
Tabla 15. Análisis de los acabados en fachada en el Barrio de Xanenetla. Elaboración propia.

N/A	Cal Arena Pintura a la cal Piedra negra Piedra de cantera Petatillo Baldosas cerámicas	Medio -Alto
Características singulares originales			
1. Utilización de la pintura a la cal en fachadas.			
Principales patologías identificadas	Principales alteraciones/ problemáticas		
Suciedad por lavado diferencial, ampollas, estallidos, desprendimiento de pintura, repellados y revocos.	<ol style="list-style-type: none"> 1. Carencia de un plan de mantenimiento en el proyecto de "Ciudad Mural" 2. Fachadas totalmente recubiertas por materiales como baldosas cerámicas, ladrillo rojo recocido, petatillo, etc. 3. No se especifica en la normativa los acabados permitidos en el paramento.

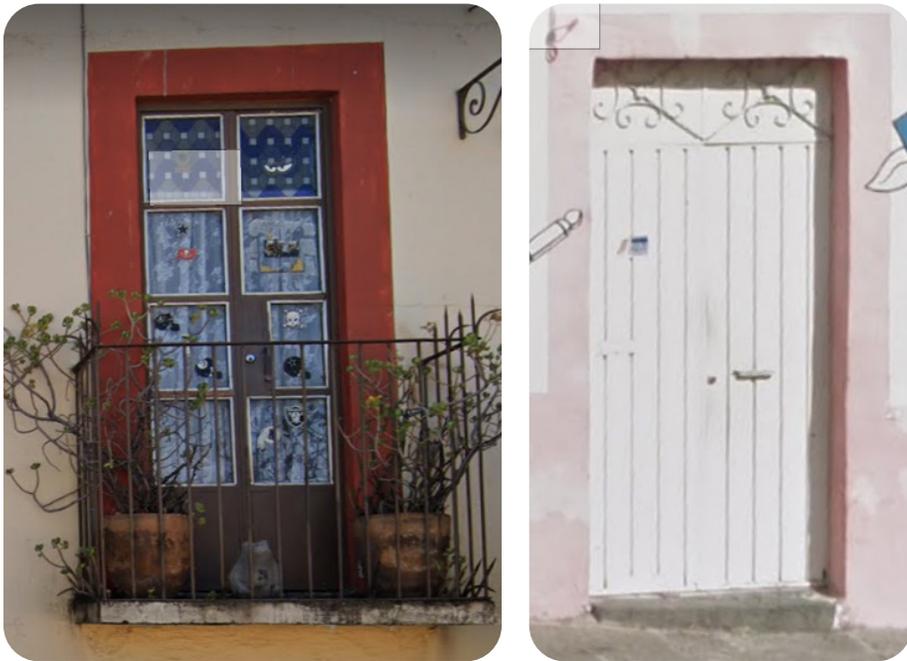
Los enmarcamientos se localizan principalmente en ventanas, puertas y balcones, cuyas dimensiones rondan los 20 cms de ancho. Estos son a base de argamasa y aluden a la morfología introducida de los elementos que enmarcan, que, por lo general, son formas ortogonales, y en menor medida, en arco de medio punto o de tres centros.

Figura 39. Enmarcamientos en fachadas en el Barrio de Xanenetla. Google Maps, (2022).

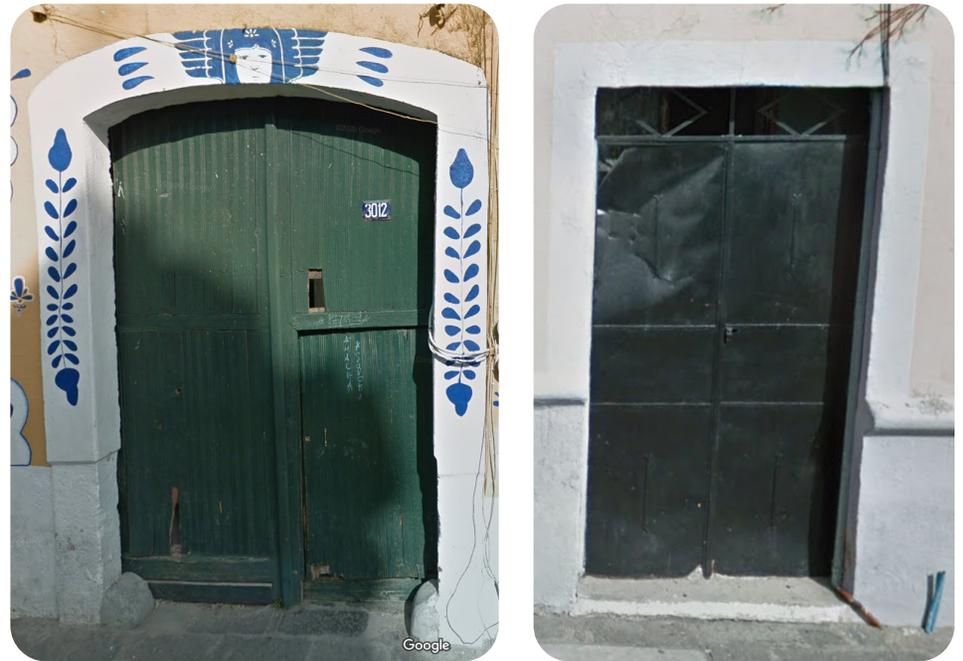
No obstante, en algunos casos, éstos no han sido incorporados, o han sido desprendidos total o parcialmente, debido a la carencia de intervenciones. Las patologías que se distinguen en estos elementos son: suciedad por depósitos y por lavado diferencial, humedad por capilaridad, colonización biológica, líquenes, ampollas, estallidos, fisuras, desconchamiento y desprendimientos.

Figura 40. Enmarcamientos en fachadas en el Barrio de Xanenetla. Google Maps, (2022).

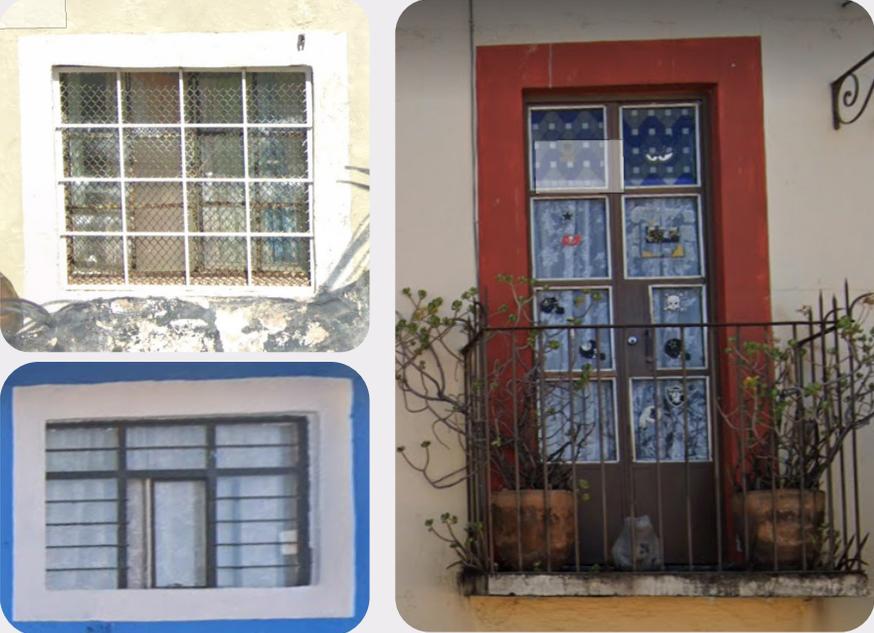
Tabla 16. Análisis de los enmarcamientos en las fachadas en el Barrio de Xanenetla. Elaboración propia.

<p style="text-align: center;">Ortogonal Arcos de medio punto Arcos de tres centros</p>	<p style="text-align: center;">Argamasa (cal, arena, agua).</p>	<p style="text-align: center;">Medio</p> <hr/> <p style="text-align: center;">Características singulares originales</p> <hr/> <ol style="list-style-type: none"> 1. Espesores de 20 cms aproximadamente. 2. Morfologías que corresponden a la del vano que enmarcan.
<p style="text-align: center;">Principales patologías identificadas</p> <p style="text-align: center;">Suciedad por depósitos y por lavado diferencial, colonización biológica, líquenes, ampollas, estallidos, fisuras y desprendimientos.</p>	<p style="text-align: center;">Principales alteraciones/ problemáticas</p> <ol style="list-style-type: none"> 1. Discontinuidad de enmarcamientos en una misma fachada. 2. Omisión de enmarcamientos en los marcos de las ventanas y puertas.

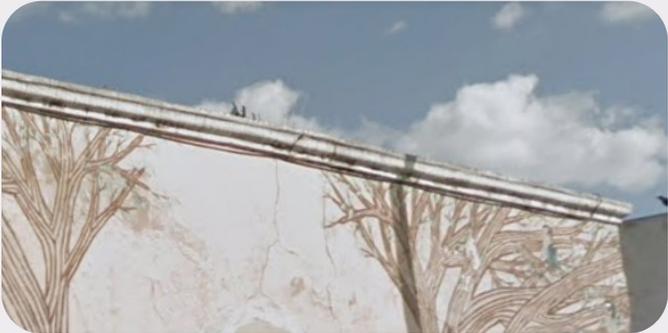
Tabla 17. Análisis de las cornisas en las fachadas en el Barrio de Xanenetla. Elaboración propia.

Aunado a lo anterior, las patologías que se distinguen en estos elementos son: suciedad por lavados diferenciales, suciedad por depósitos, colonización biológica, líquenes, fisuras y desprendimientos.

Planos inclinados hacia arriba y hacia abajo	Argamasa (cal, arena, agua).	Medio -Alto
Características singulares originales			
<ol style="list-style-type: none"> 1. Planos inclinados hacia arriba y hacia abajo. 2. Utilización de la argamasa como material principal. 			
Principales patologías identificadas	Principales alteraciones/ problemáticas		
Suciedad por lavados diferenciales, suciedad por depósitos, colonización biológica, líquenes, fisuras y desprendimientos.	<ol style="list-style-type: none"> 1. Dimensiones que exceden los 20 cms por norma. 2. Omisión en el uso de goterones

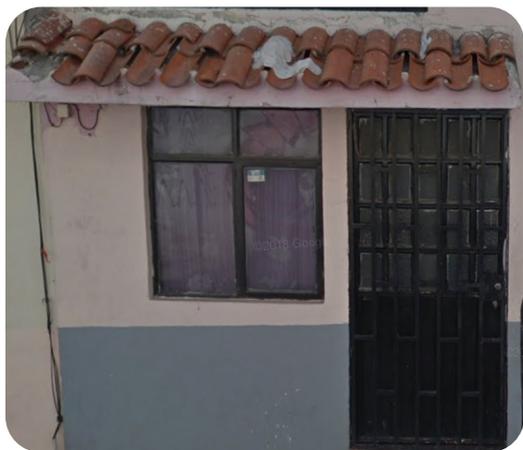
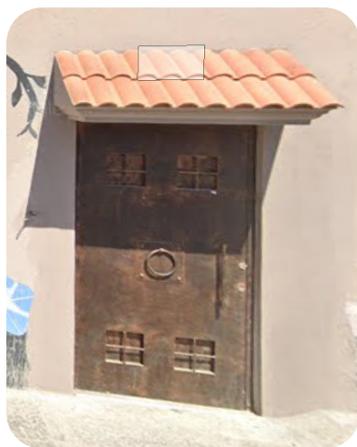
Los aleros incorporan planos que continúan la morfología de cubierta, cuyos materiales utilizados corresponden a los de este elemento. En este sentido, se emplea el ladrillo rojo recocido, el block de cemento, mortero de cal-arena y mortero arena-cemento.

Figura 41. Aleros y marquesinas en fachadas en el Barrio de Xanenetla. Google Maps, (2022).

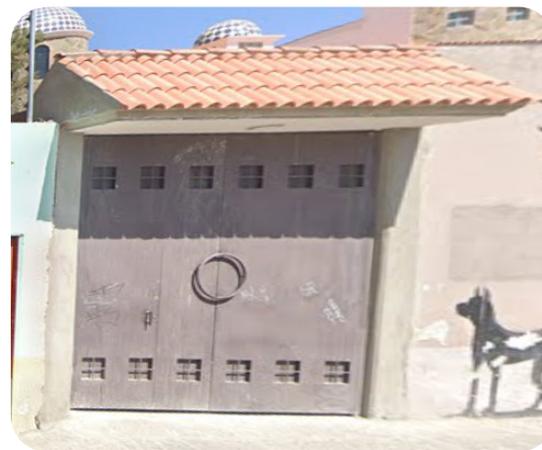
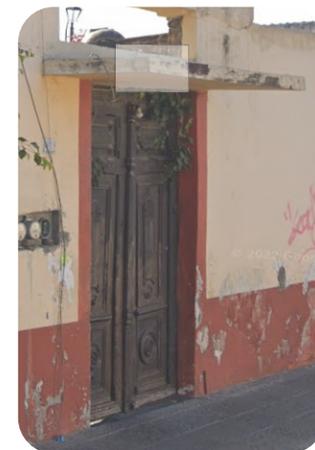
En cuanto a las marquesinas, estas son incorporadas mayormente en la parte superior de las ventanas o puertas de acceso. Éstas frecuentemente, exceden las dimensiones mínimas permitidas por norma, que son 30 cms. de vuelo. Igualmente, se llegan a incorporar otros elementos que no contribuyen en la articulación de una unidad arquitectónica, como es el caso del uso de la teja cerámica.

Figura 42. Aleros y marquesinas en fachadas en el Barrio de Xanenetla. Google Maps, (2022).

Otro aspecto importante a considerar es la omisión del empleo de goterones para evitar la suciedad por lavado diferencial y múltiples tipos de humedad, por lo que, las fachadas incorporan constantemente una imagen con niveles altos de deterioro.

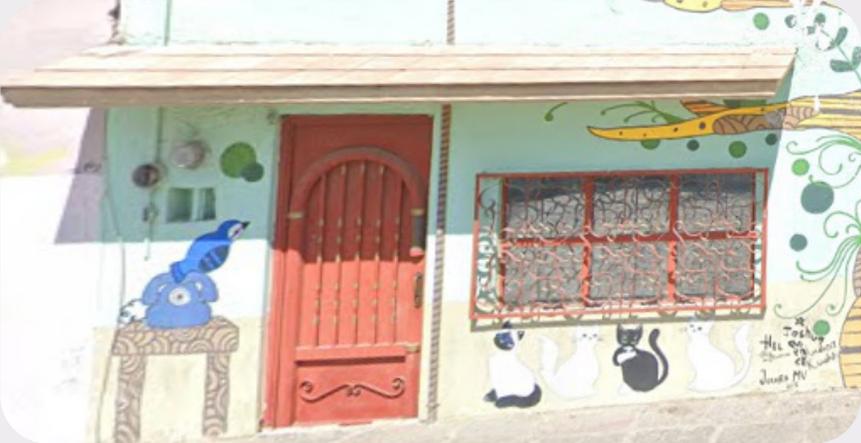
Tabla 18. Análisis de los aleros y marquesinas en las fachadas en el Barrio de Xanenetla. Elaboración propia.

<p>Planos que continúan la morfología de cubierta</p>	<p>Ladrillo rojo recocido Block de cemento Mortero de cal - arena Mortero de arena - cemento</p>	<p>Medio</p>
<p>Características singulares originales</p>			
<p>1. Aleros en planta alta 2. Formas ortogonales y planos que continúan la morfología de cubierta</p>			
Principales patologías identificadas	Principales alteraciones/ problemáticas		
<p>Suciedad por depósitos y por lavado diferencial, humedad por capilaridad, colonización biológica, líquenes, estallidos, fisuras y desprendimientos.</p>	<p>1. Incorporación de marquesinas en ventanas de planta baja. 2. Incorporación de materiales impropios sobre marquesinas y aleros. 3. Empleo de dimensiones que exceden los 30 cms. el plano de fachadas. 4. Omisión de la incorporación de goterones.</p>

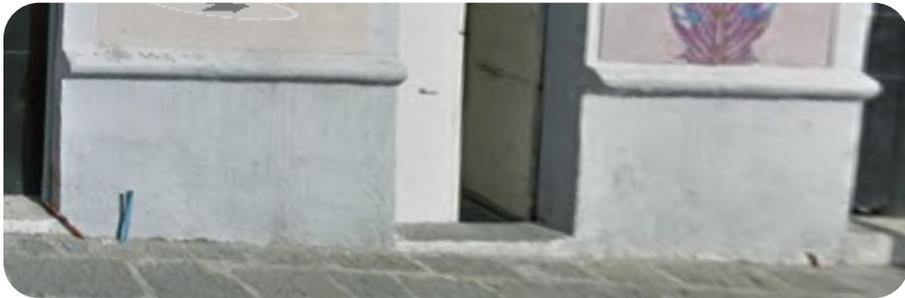
Se distinguen varios tipos de zócalos en las fachadas del Barrio, mismos que son diferenciados a través de su materialidad, el acabado o la gama cromática. Tal es el caso del uso de la pintura a la cal, el petatillo y las baldosas cerámicas. Sin embargo, como en otras situaciones, la homologación o tipologías para los zócalos, no se encuentran definidas por normativa.

Figura 43. Zocalos en fachadas en el Barrio de Xanenetla.
Google Maps, (2022).

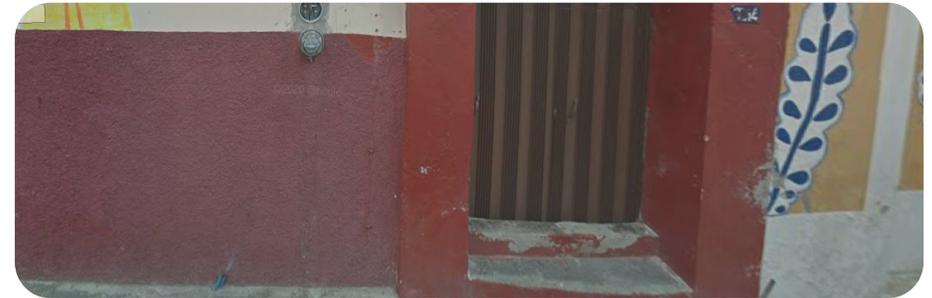
Figura 44. Zocalos en fachadas en el Barrio de Xanenetla.
Google Maps, (2022).

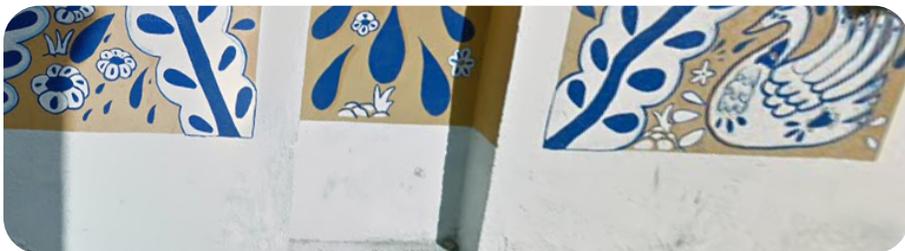
Figura 45. Zocalos en fachadas en el Barrio de Xanenetla.
Google Maps, (2022).

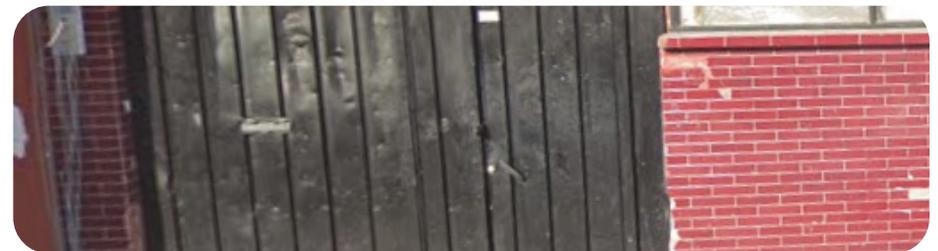
Figura 46. Zocalos en fachadas en el Barrio de Xanenetla.
Google Maps, (2022).

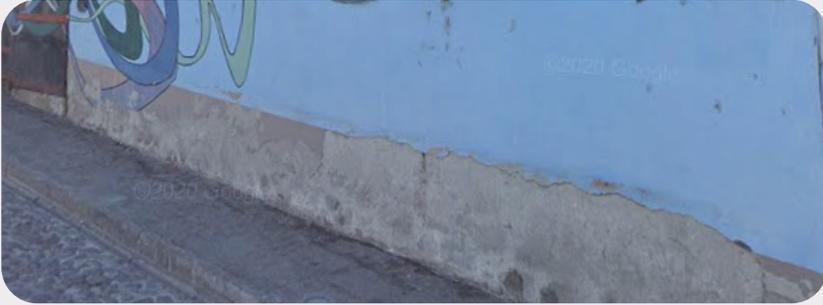
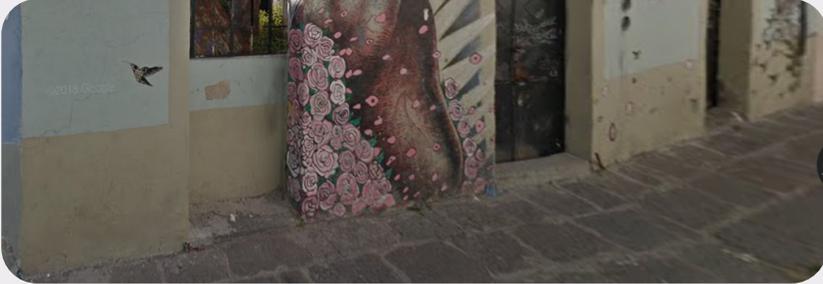
Tabla 19. Análisis de los zócalos en las fachadas en el Barrio de Xanenetla. Elaboración propia.

En alineación horizontal	Pintura a la cal Petatillo Baldosas cerámica Piedra negra Piedra de cantera	Medio -alto

<p style="text-align: center;">Características singulares originales</p> <ol style="list-style-type: none"> 1. Alineaciones horizontales al plano de fachadas. 2. Utilización de pintura a la cal para diferenciar los zócalos del paramento. 		
Principales patologías identificadas	Principales alteraciones/ problemáticas		
Grafitis, suciedad por lavado diferencial, humedad por capilaridad, eflorescencias, ampollas, estallidos, fisuras, y desprendimientos.	<ol style="list-style-type: none"> 1. No se especifica los acabados y colores permitidos en los zócalos. 2. Alternancia de dimensiones en los zócalos de fachadas colindantes, lo que provoca una discontinuidad compositiva en fachadas.

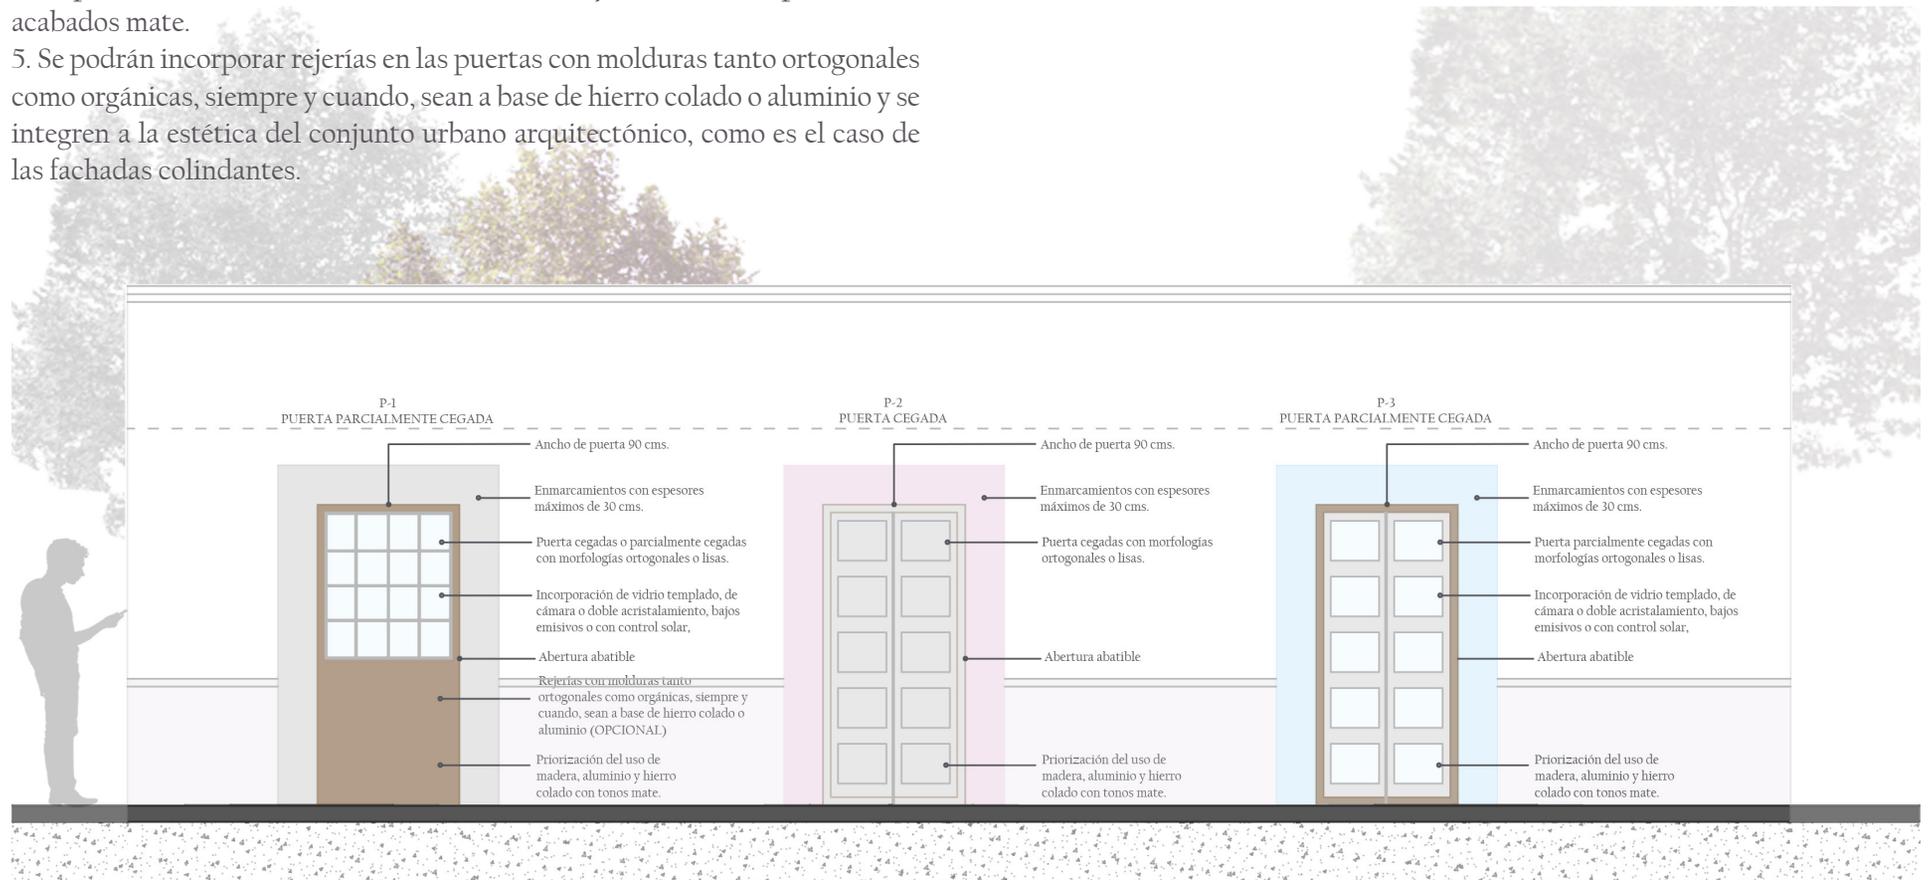
4. Se priorizará el uso del aluminio, hierro colado y madera en las puertas con acabados mate.
5. Se podrán incorporar rejerías en las puertas con molduras tanto ortogonales como orgánicas, siempre y cuando, sean a base de hierro colado o aluminio y se integren a la estética del conjunto urbano arquitectónico, como es el caso de las fachadas colindantes.

6. Se priorizará el uso de portones totalmente cegados, con relieves ortogonales.
- para aquellos portones parcialmente cegados en donde se incorpora el vidrio, este deberá de ser de tipo templado, de cámara o doble acristalamiento, bajos emisivos o con control solar, a fin de eficientar el aislamiento térmico y acústico en el edificio.
7. Las puertas en los accesos principales y balcones deberán ser abatibles.
8. Eliminación de las patologías detectadas en ventanas, en caso de conservar la estructura previa.

Figura 47. Descripción gráfica de la propuesta de conservación en puertas para las fachadas del Barrio de Xanenetla. Elaboración propia.

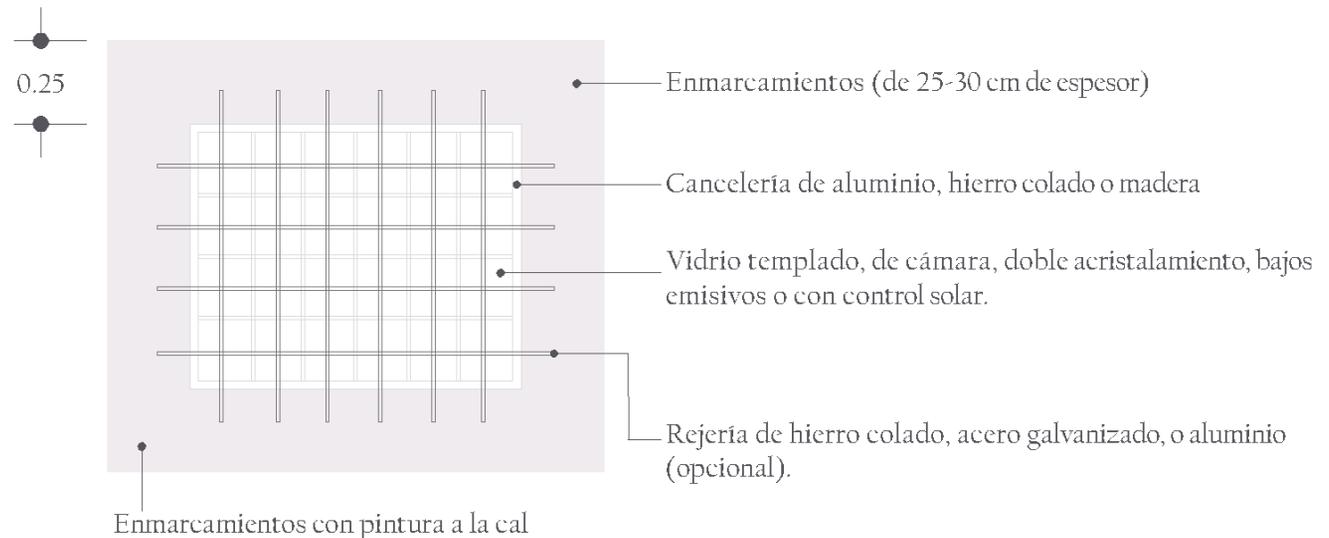
1. Integración de enmarcamientos en los marcos de las puertas y ventanas de las fachadas, incorporando morfologías ortogonales a base de argamasa. Estos no deberán de exceder los 30 cms de espesor y se deberán considerar criterios de integralidad compositiva respecto al entorno circundante.
2. Reparación de las patologías detectadas en los enmarcamientos existentes, ya sean de origen físico, químico o mecánico.

Figura 48. Descripción gráfica de la propuesta de conservación en ventanas de fachadas del Barrio de Xanenetla. Elaboración propia.

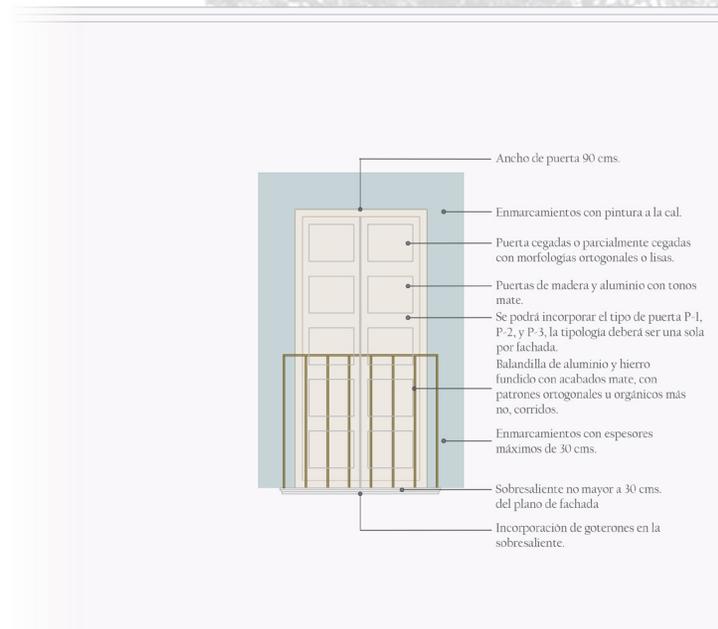
4. La morfología de la balaustrada deberá aludir a la ortogonalidad, por lo que, el uso de motivos florales u orgánicos se verá restringido. Asimismo, no deberá de exceder los 90 cms de altura.

5. La tipología de puerta en balcones deberá ser la misma que la utilizada en los accesos peatonales principales vistos en fachada.
6. En caso de conservar la estructura previa, se deberán atender las patologías identificadas.

Figura 49. Descripción gráfica de la propuesta de conservación en balcones para las fachadas del Barrio de Xanenetla. Elaboración propia.

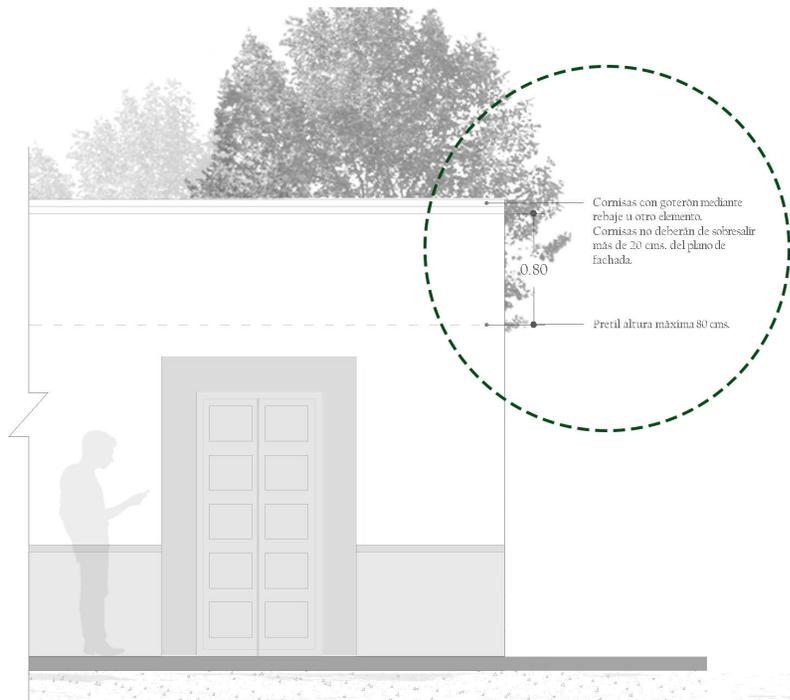
1. Integración y reintegración de cornisas con goterones con rebaje u otro elemento en los remates de fachada. Estos elementos deberán de incorporar morfologías con planos inclinados hacia arriba y hacia abajo y utilizarán la argamasa como material principal. De igual manera, las cornisas no deberán de sobresalir más de 20 cms. del plano de fachada.
2. Reparación de las patologías detectadas en las cornisas existentes, ya sean de origen físico, químico o mecánico.

Figura 50. Descripción gráfica de la propuesta de conservación en cornisas para las fachadas del Barrio de Xanenetla. Elaboración propia.

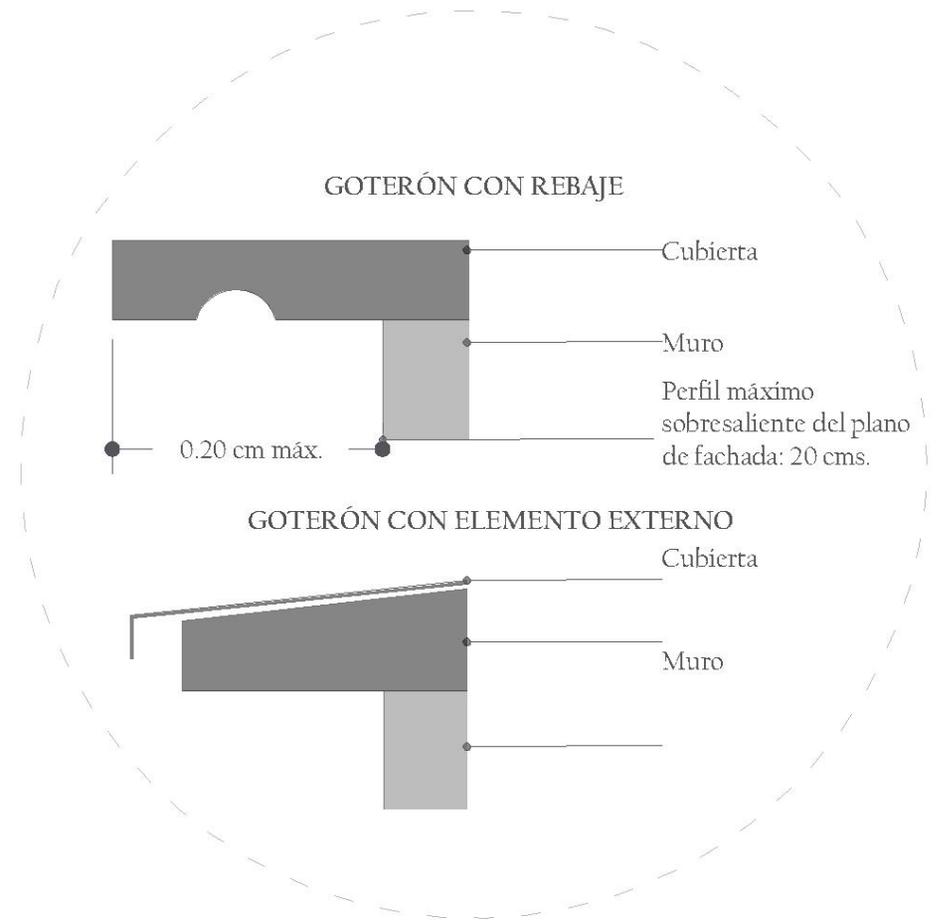
Figura 51. Descripción gráfica de la propuesta de conservación en cornisas para las fachadas del Barrio de Xanenetla. Elaboración propia.

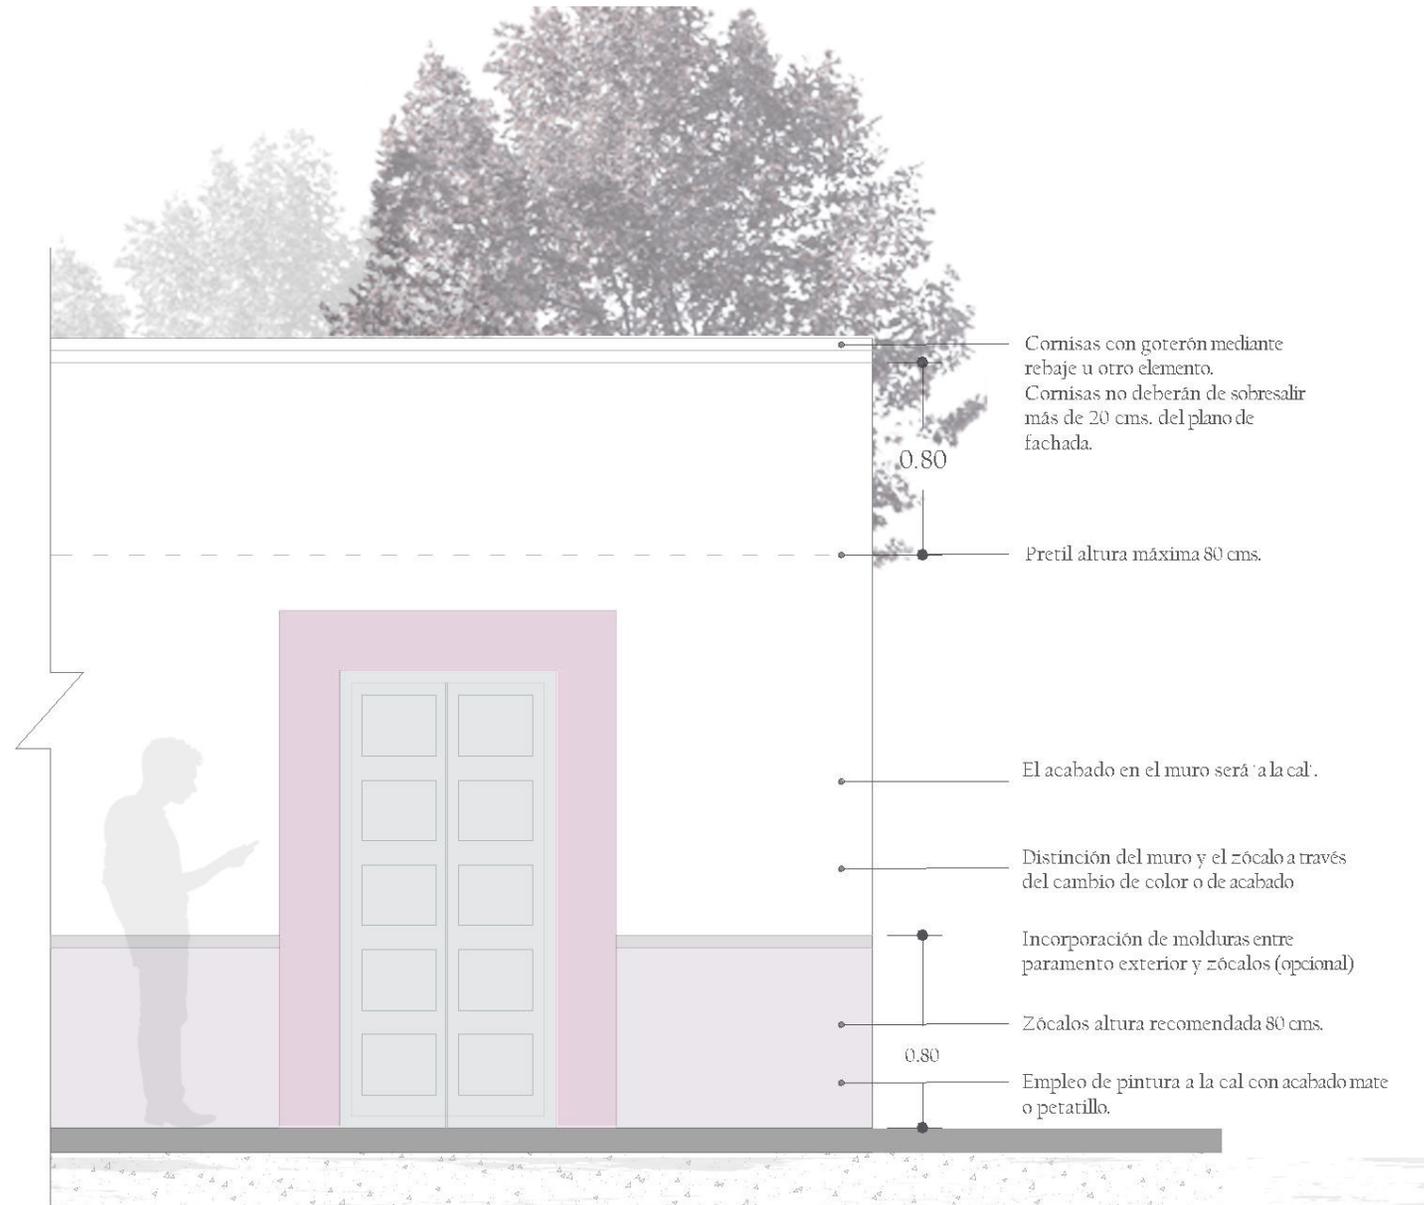
1. Elaboración de una propuesta cromática que determine las gamas cromáticas a utilizar en los inmuebles contemporáneos del barrio, especificada a través de un lenguaje científico como Munsell, NCS o Pantone. La propuesta cromática deberá de propiciar la integralidad estética del paisaje arquitectónico.
2. Liberación de materiales impropios localizados en los zócalos, se priorizará el uso de la “pintura a la cal” y la incorporación del petatillo. Se considerará como material impropio a la baldosa cerámica.
3. La altura máxima de los zócalos no deberá de exceder los 1.20 mts, siendo la recomendada 80 cm.
4. Reparación de las patologías detectadas en los zócalos existentes, ya sean de origen físico, químico o mecánico.

Figura 52. Descripción gráfica de la propuesta de conservación en zócalos para las fachadas del Barrio de Xanenetla. Elaboración propia.

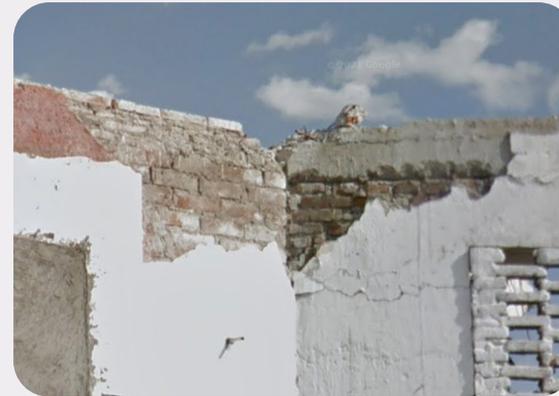
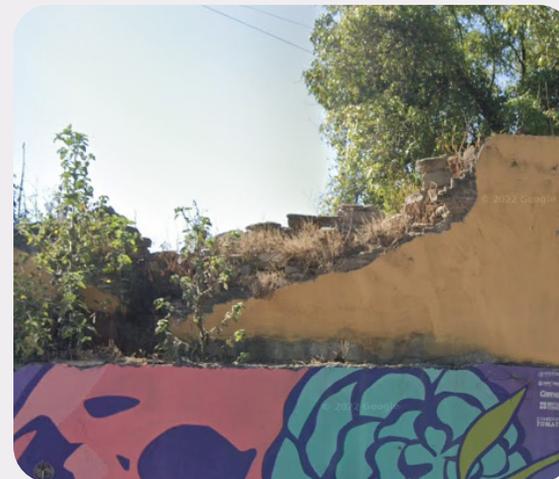
Nombre de la lesión	Desprendimientos	
Tipo de la lesión identificada	Mecánica	
Tipo de reconocimiento	Visual - Aplicaciones de mapas Web (Google Maps y Google Earth)	
Descripción de la lesión	Separación incontrolada de los materiales ubicados en la cubierta, principalmente de los que constituyen su recubrimiento a base de cemento-arena	
Descripción de la posible causa	Se pueden generar principalmente por dilatación - contracción de los materiales, discontinuidad de soporte, fallo del material adherente, agua de lluvia y radiaciones solares. No obstante, dichas patologías también pueden ser resultado de lesiones previas como humedades, corrosión de armaduras o deformaciones mecánicas.	
Indicadores		
Importancia de daño	Extensión de daño	
3	2	
Actuaciones y plazos		
Intervención Urgente (IU)

Desprendimientos en cubierta.
Fuente: Google Maps, (2022).

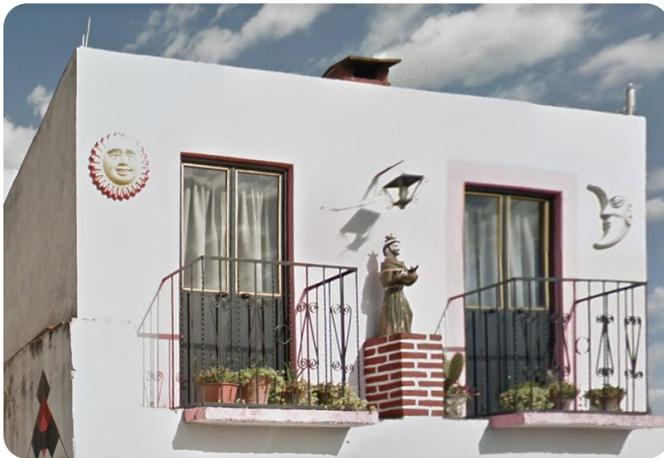
Figura 53. Intervenciones adecuadas en cubiertas. Fuente Google Maps (2022)

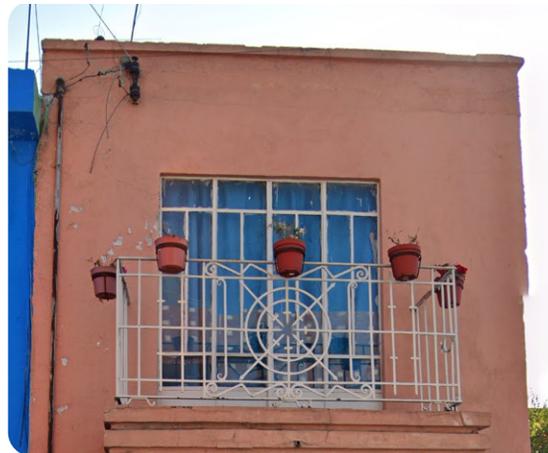
Figura 54. Intervenciones mejorables en cubiertas. Fuente Google Maps (2022)

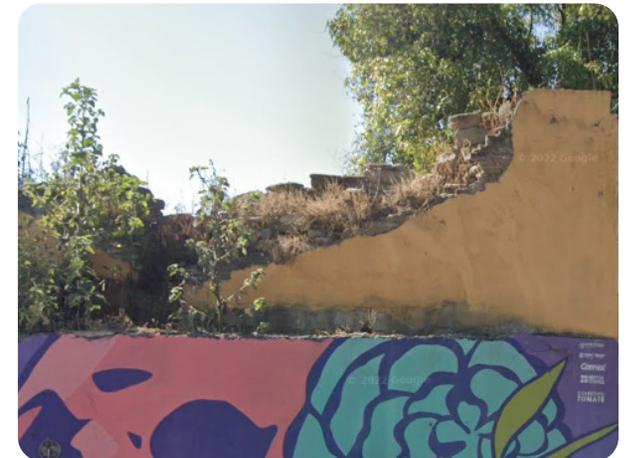
Figura 55. Intervenciones impropias y desprendimientos en cubiertas. Fuente Google Maps (2022)

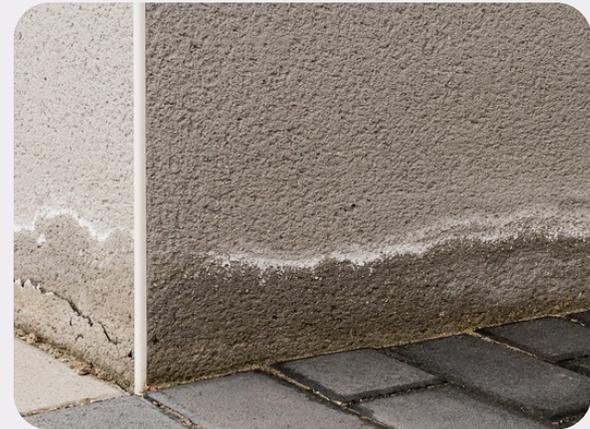
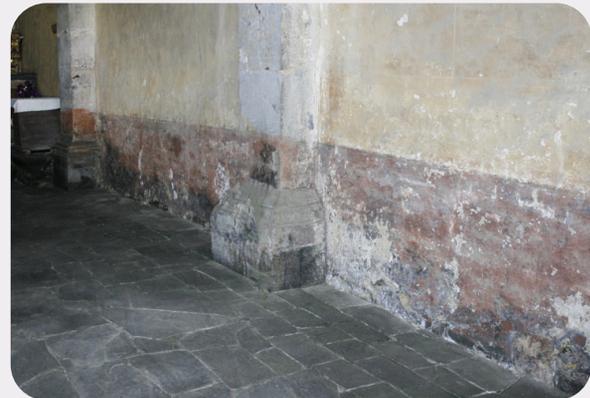
Nombre de la lesión		Humedad por capilaridad	
Tipo de la lesión identificada		Física	
Tipo de reconocimiento		Visual - Aplicaciones de mapas Web (Google Maps y Google Earth)	
Descripción de la lesión		Se percibe mayormente en el oscurecimiento de la superficie de arranque de los muros, como consecuencia de la presencia de agua.	
Descripción de la posible causa		Debido a la rotura de la membrana impermeable, acumulación de agua en los pavimentos, alta capilaridad de revestimientos exteriores, tales como, el revoque de cal. Asimismo, resultado de la alta capilaridad de los materiales constructivos del muro, como el caso del ladrillo rojo recocido y el block de cemento.	
Indicadores			
Importancia de daño		Extensión de daño	
2		2	
Actuaciones y plazos			
Intervención a Mediano Plazo (IMP)

Humedad por capilaridad.
Fuente: Fotoschlick (s.f)

- 1) obstrucción de los poros a través de mineralizadores a base de silicatos y otros compuestos rellanando los capilaridades, esta solución se recomienda cuando el muro tiene oquedades o grietas relativamente grandes o grietas.
- 2) por hidrofugación de los poros facilitando la salida del vapor de agua. Se utilizarán siliconas diluidas e disolventes orgánicos o siloxanos para frenar la tensión ascendente. Esta se deberá de realizar en épocas secas o con secados artificiales previos.
- 3) Hidrofugación superficial. Se realizará a base de morteros especiales de fraguado rápido, obstruyendo los poros e impidiendo la salida de la humedad. Este método no evita la capilaridad, por lo que utilizará únicamente cuando se pueda canalizar el agua hacia otros puntos, se pueda cubrir toda la superficie o la potencia capilar sea muy reducida.

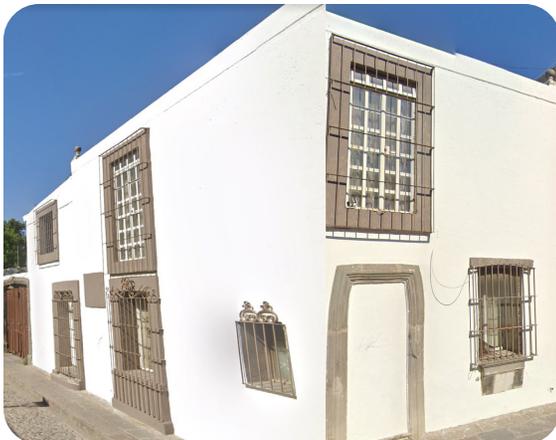
Figura 56. Intervenciones adecuadas en muros.
Fuente Google Maps (2022)

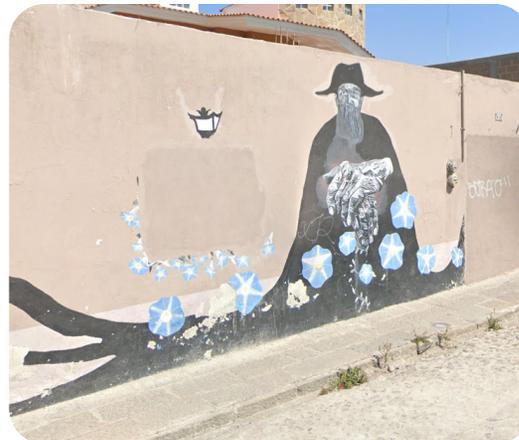
Figura 57. Intervenciones mejorables en muros.
Fuente Google Maps (2022)

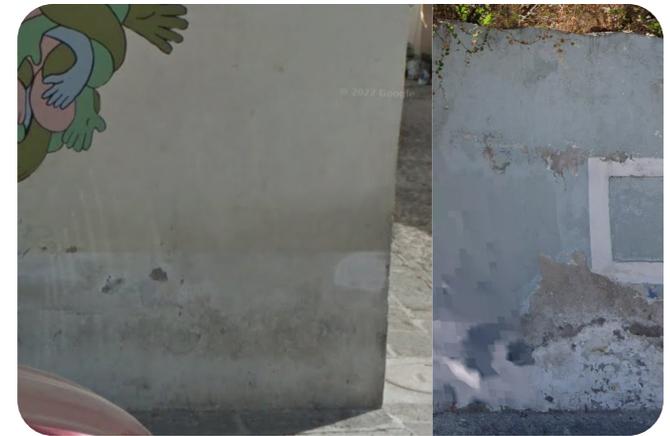
Figura 58. Intervenciones impropias en muros.
Fuente Google Maps (2022)

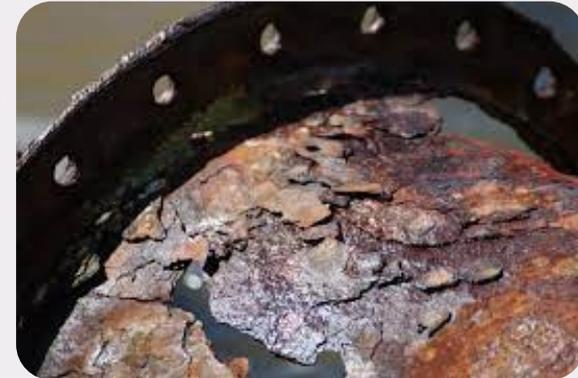
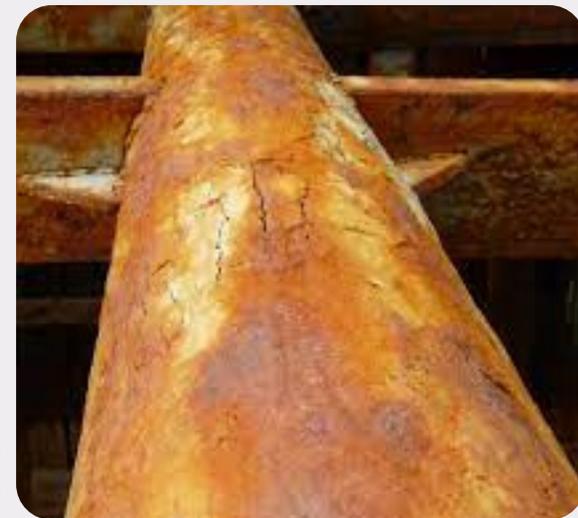
Nombre de la lesión	Corrosión por oxidación	
Tipo de la lesión identificada	Química	
Tipo de reconocimiento	Visual - Aplicaciones de mapas Web (Google Maps y Google Earth)	
Descripción de la lesión	La patología se presenta principalmente en las ventanas, puertas y balcones, principalmente cuando se utiliza el hierro colado como material preeminente.	
Descripción de la posible causa	La corrosión por oxidación se presenta cuando la capa de óxido del hierro resulta porosa o fisurada. Éste al entrar en contacto con la humedad del ambiente como el agua de lluvia, se transforma en hidróxido férrico. Es así que, los poros facilitan la permanencia del agua, sales en disolución y la contaminación ambiental, lo que deriva en la corrosión. Asimismo, es originada mayormente por la falta de protección superficial del material.	
Indicadores		
Importancia de daño	Extensión de daño	
1	2	
Actuaciones y plazos		
Intervención a Mediano Plazo (IMP)

Corrosión por oxidación. Fuente: pxhere. (s.f) CC0.

- 1) Se identificará el nivel de avance de la corrosión del hierro para calibrar la posibilidad de recuperación.
- 2) Si el material es recuperable se procederá a su limpieza profunda mediante procedimientos químicos o mecánicos. Se optará por dos opciones de limpieza:
 - a) Cepillado. En el que se utilizarán cepillos metálicos de forma manual, por lo que, este procedimiento se acotará únicamente a profundidades de corrosión relativamente pequeñas.
 - b) Chorreado. En cuanto al chorreado, este tiene mayor energía de abrasión, por lo que, se utilizará en grandes superficies, capas de corrosión preeminentes y geometrías más complicadas. Para este proceso se proyectará arena silícea, o algún otro proyectil, como brocha o aerosol.

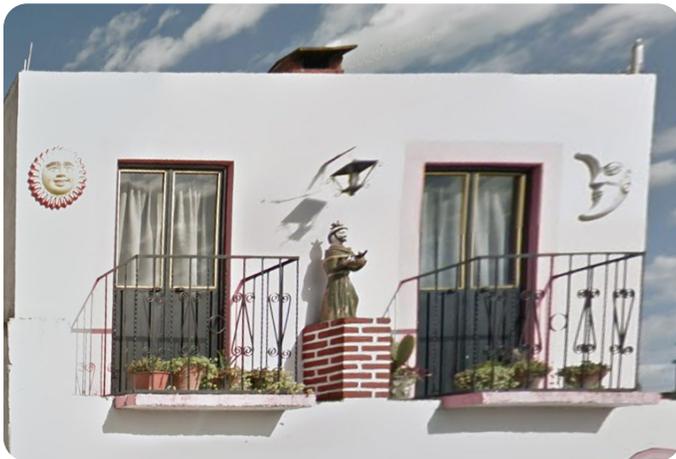
Figura 59. Intervenciones adecuadas en balcones.
Fuente Google Maps (2022)

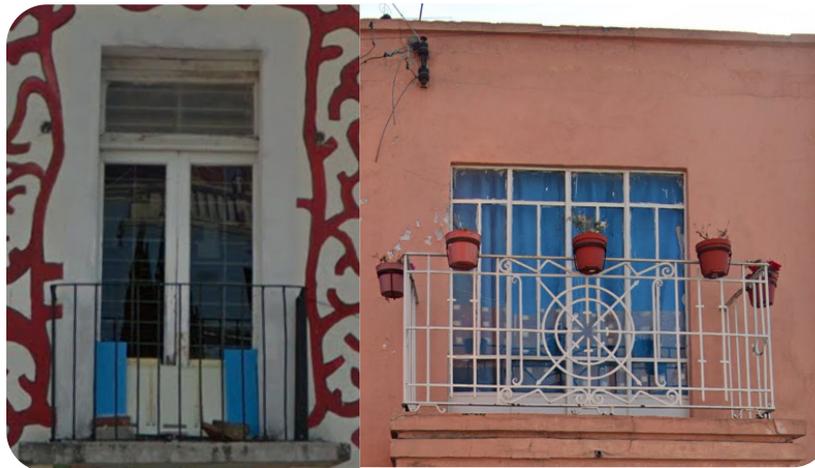
Figura 60. Intervenciones mejorables en balcones.
Fuente Google Maps (2022)

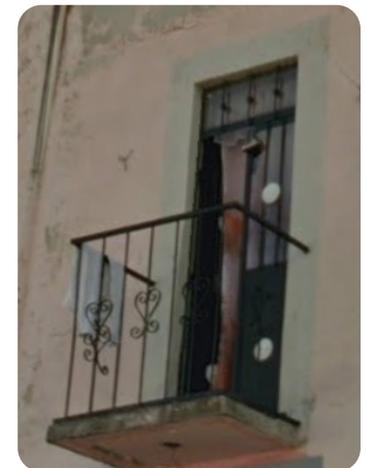
Figura 61. Intervenciones impropias en balcones.
Fuente Google Maps (2022)

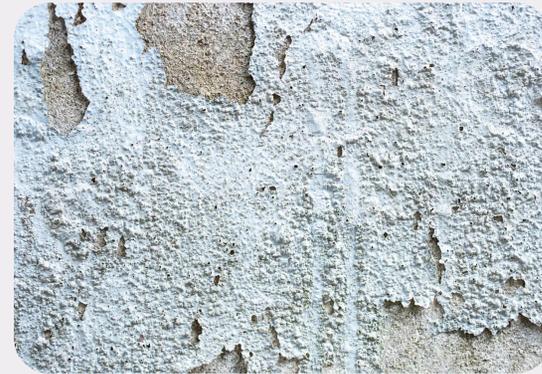
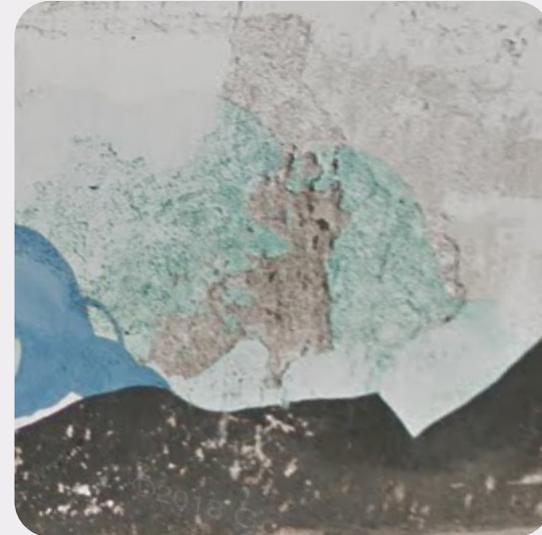
Ampollas en acabados. Fuente: joey333

Descripción de la lesión Se detectan elevaciones rellenas de aire en la superficie de los acabados, debido muy probablemente a la existencia de sulfato cálcico en materiales. Por ejemplo, en superficies con materiales como: la cal, piedra laja, piedra negra, el petatillo y las baldosas cerámicas. Éstas patologías afectan tanto a los acabados como a la fábrica de los muros de los edificios del barrio. Asimismo, se posibilita la generación de descamaciones en las superficies.

Ampollas en acabados. Fuente: Google Maps, (2022).

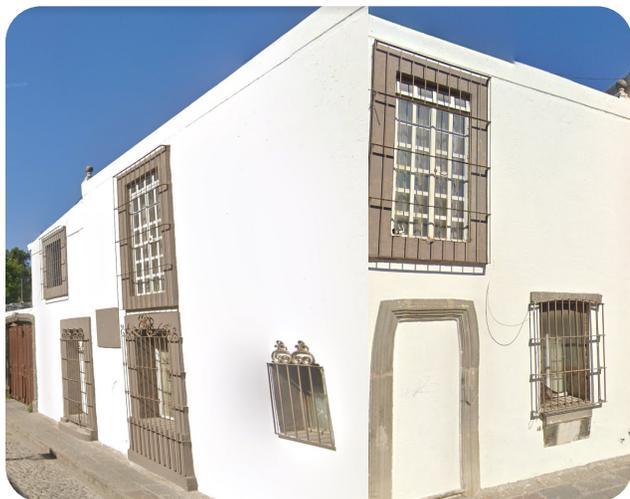
Figura 62. Intervenciones adecuadas en acabados.
Fuente Google Maps (2022)

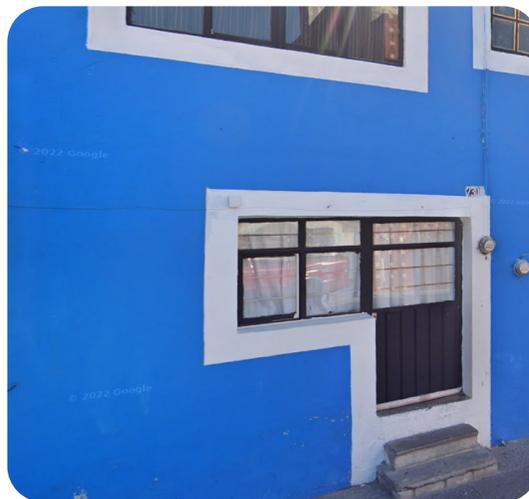
Figura 63. Intervenciones mejorables en acabados.
Fuente Google Maps (2022)

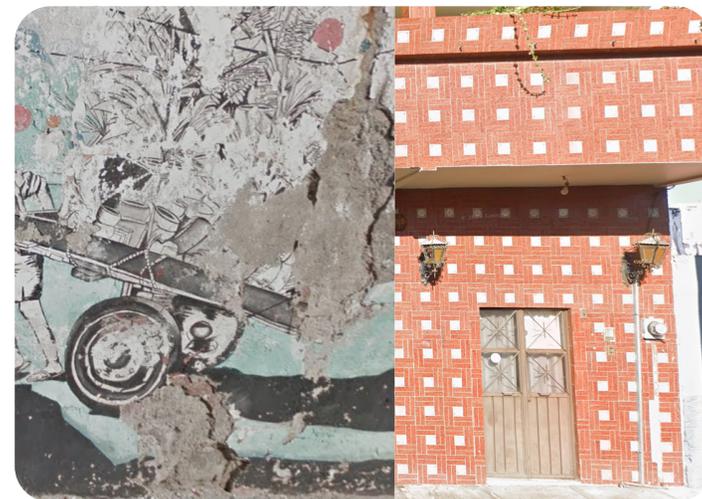
Figura 64. Intervenciones impropias en acabados.
Fuente Google Maps (2022)

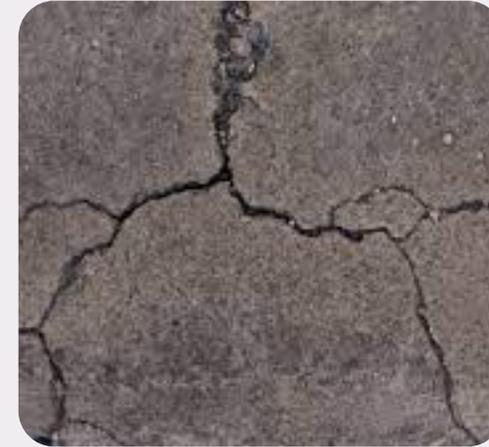
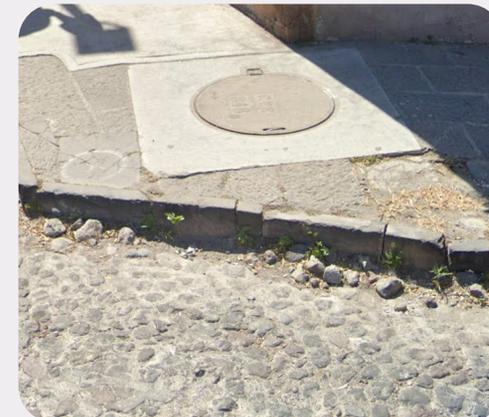
Nombre de la lesión	Grietas	
Tipo de la lesión identificada	Mecánica	
Tipo de reconocimiento	Visual - Aplicaciones de mapas Web (Google Maps y Google Earth)	
Descripción de la lesión	<p>Generadas por la acción directa de las cargas o debido a lesiones previas tales como humedades.</p> <p>Se presentan dos tipos de grietas principales: 1) entre el elemento unitario y el mortero y 2) aquellas que rompen el elemento unitario.</p>	
Descripción de la posible causa	<p>Las grietas localizadas entre el elemento unitario y el mortero pueden ser debido a la falta de adherencia entre materiales, aparición de esfuerzos a tracción, falta de rugosidad entre la fábrica y el mortero, la poca resistencia mecánica a esfuerzos de tracción, cortante y compresión, esbeltez del ladrillo.</p> <p>En cuanto a las grietas que rompen el elemento unitario, pueden deberse a acciones muy localizadas que introducen un esfuerzo a cortante muy definido que produce la rotura de la fábrica.</p>

Grietas en pavimentos.
Fuente: pxhere. (s.f) CCO.

Grietas en pavimentos.
Fuente: Google Maps (2022)

PROPUESTA DE INTERVENCIÓN	
Reparación	
<p>Se considerará la sustitución del pavimento roto, la reposición parcial, así como la protección superficial. Cuando el diagnóstico al reparar la patología, se deberá de introducir las juntas de retracción requeridas. Se podrá marcar la junta aprovechando la grieta o independiente de la lesión. En el primer caso, se demolerá el entorno de la grieta y se rehará la fábrica con la junta incorporada, sellando con elastómero simulando una junta de dilatación convencional. Para el segundo caso, se cortará la fábrica existente por medios mecánicos desde el exterior y todo su espesor, procediendo posteriormente a su sellado.</p>	
Mantenimiento	
Tipo de mantenimiento:	Correctivo
Plazo de mantenimiento	Inspección cada 2 años, reparación de la posible lesión.
