Los Inmuebles contemporaneos del Centro Histórico del
Municipio de Puebla, Mexico. Propuesta para un manual de
conservación e intervención del patrimonio cultural
arquitectónico.

Trabajo Fin de Máster

Máster Universitario en Conservación del Patrimonio
Arquitectónico

AUTOR/A: Cuahutencos Meza, Cynthia

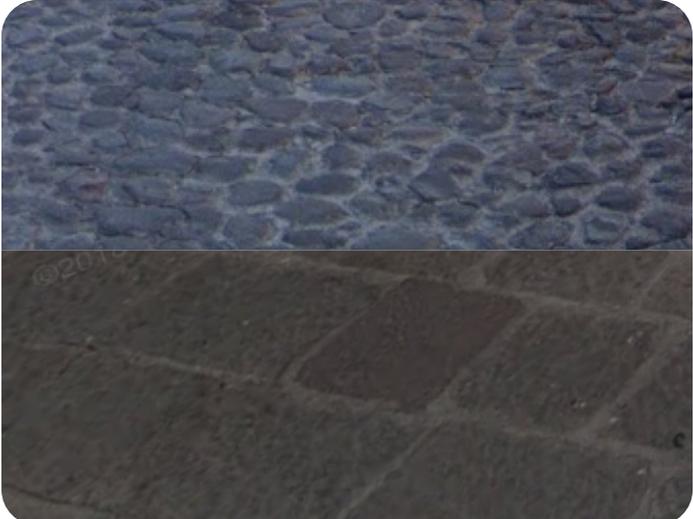
Figura 65. Intervenciones adecuadas en pavimentos. Fuente Google Maps (2022)

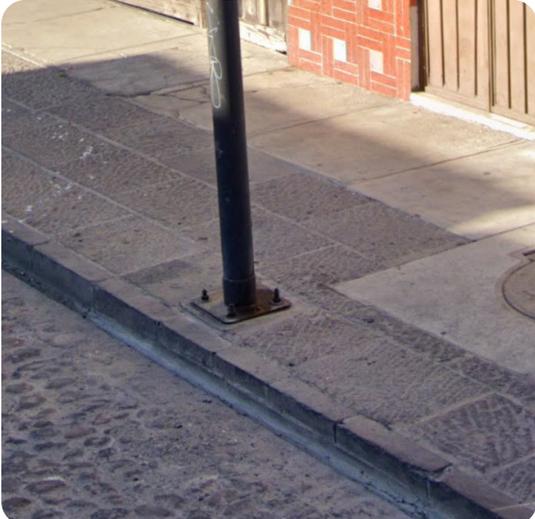
Figura 66. Intervenciones mejorables en pavimentos. Fuente Google Maps (2022)

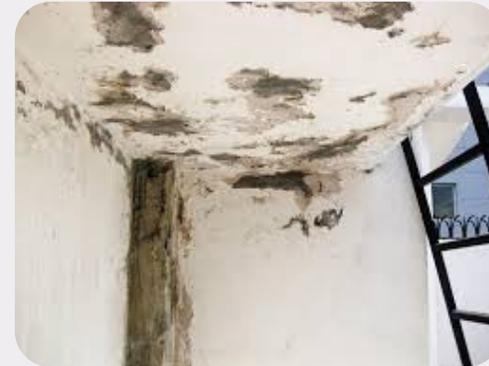
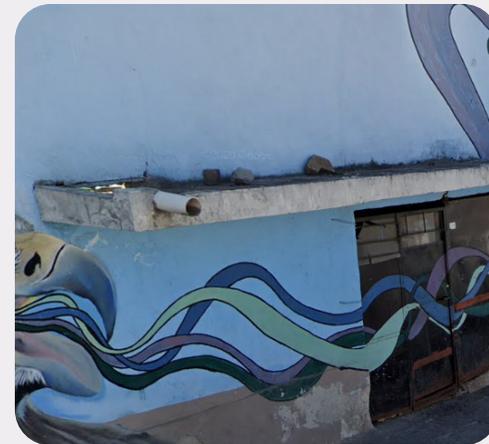
Nombre de la lesión	Humedad por filtración
Tipo de la lesión identificada	Física
Tipo de reconocimiento	Visual - Aplicaciones de mapas Web (Google Maps y Google Earth)
Descripción de la lesión	<p>Humedades producidas por filtración del agua desde el exterior al interior del alero, conducidas principalmente por las grietas o fisuras en el elemento y manifestadas principalmente como manchas o goteos. Al haber realizado un reconocimiento visual de patologías, únicamente se ahondará en la humedad por filtración en aleros y no en cubiertas, debido a las limitaciones del estudio.</p>
Descripción de la posible causa	<p>Se detona por distintas razones, ya sea por la presencia de huecos, juntas de dilatación, grietas o fisuras en el elemento, la mala resolución de la estanqueidad, la rotura de la membrana permeable, la obstrucción de las bocas de las bajantes de agua, la incompatibilidad mecánica y retracción de los materiales.</p>

Humedad por filtración. Fuente: Sanfulgencio (2017).

Humedad por filtración. Fuente: Google Maps. (2022)

Se analizará la porosidad y el coeficiente de absorción de los materiales, puntos conflictivos (existencia de grietas y fisuras, falta o defecto puntual del material de acabado exterior, y la acumulación de agua relevantes).

Si el caso aludiera únicamente propia porosidad del material, se aplicará un acabado impermeabilizante, que deje respirar al elemento. Siendo éste, una pintura hidrófuga de poro abierto, enfoscados o revoques de carácter hidrófugo.

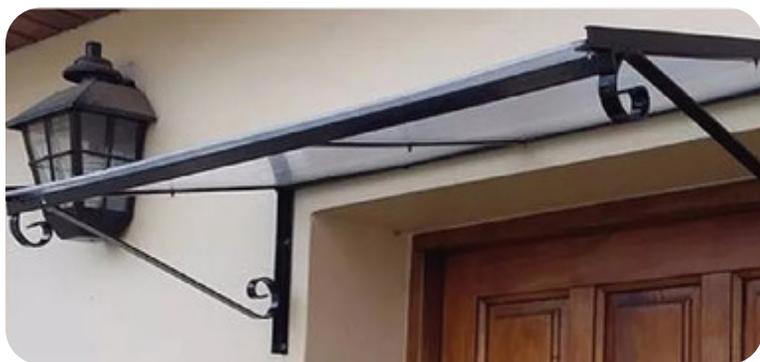
Figura 68. Intervenciones adecuadas en marquesinas.
Fuente Google Maps (2022)

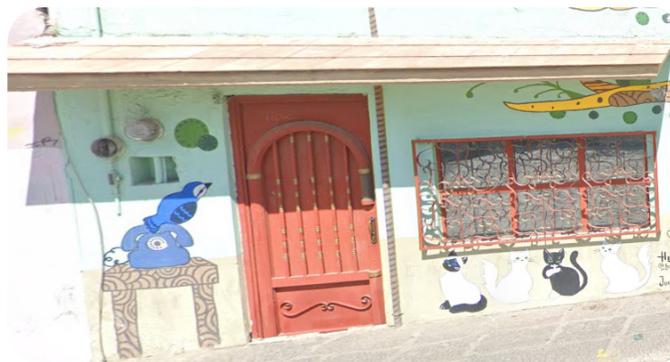
Figura 69. Intervenciones mejorables en marquesinas.
Fuente Google Maps (2022)

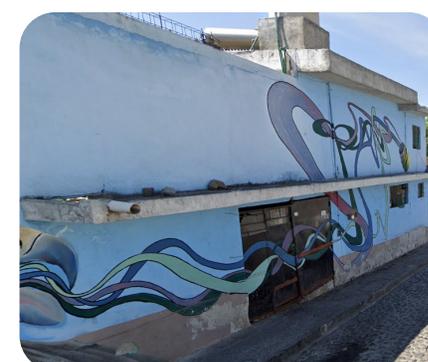
Figura 70. Intervenciones impropias en marquesinas.
Fuente Google Maps (2022)

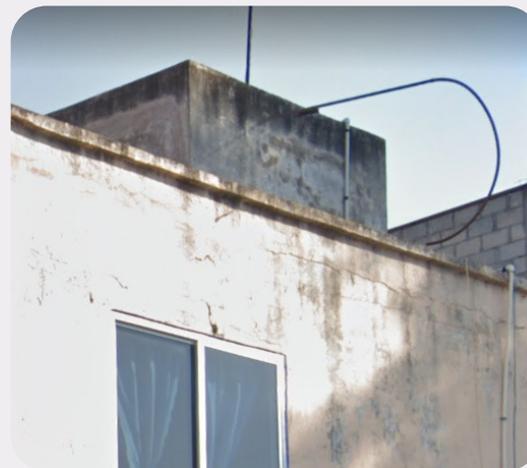
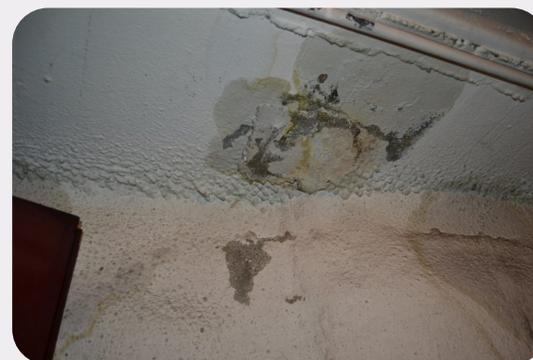
Nombre de la lesión	Humedad por filtración	
Tipo de la lesión identificada	Física	
Tipo de reconocimiento	Visual - Aplicaciones de mapas Web (Google Maps y Google Earth)	
Descripción de la lesión	Humedades producidas por filtración del agua desde el exterior al interior de la cornisa, conducidas principalmente por las grietas o fisuras en el elemento y manifestadas principalmente como manchas o goteos.	
Descripción de la posible causa	Se detona por distintas razones, ya sea por la presencia de huecos, grietas o fisuras en el elemento, la mala resolución de la estanqueidad, la obstrucción de las bocas de las bajantes de agua, la rotura de la membrana permeable, la incompatibilidad mecánica y retracción de los materiales. Cabe mencionar que, en cuanto a este elemento, la humedad por filtración también es producida por la poca permeabilidad, el exceso de vuelo o las juntas muy abiertas de la albardilla.

Posible humedad por filtración en cornisas y cubiertas. Fuente: Google Maps (2022).

Humedad por filtración. Fuente: Fora humedades (s.f).

Se analizará la porosidad y el coeficiente de absorción de los materiales, puntos conflictivos (existencia de grietas y fisuras, falta o defecto puntual del material de acabado exterior, y la acumulación de agua relevantes).

Si el caso aludiera únicamente propia porosidad del material, se aplicará un acabado impermeabilizante, que deje respirar al elemento. Siendo éste, una pintura hidrófuga de poro abierto, enfoscados o revoques de carácter hidrófugo.

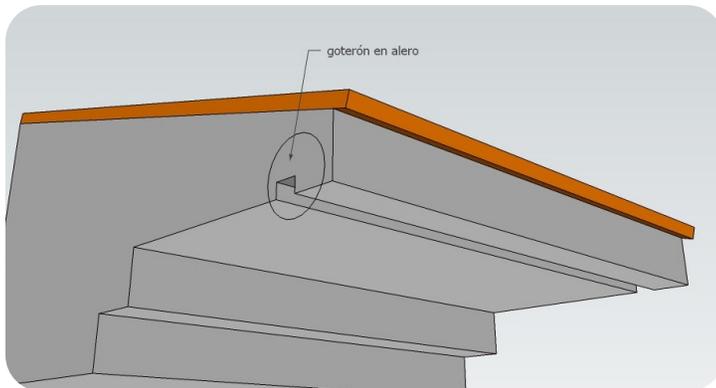
Figura 71. Propuesta adecuada para cornisas.
Fuente: peritararquitectura (2012).

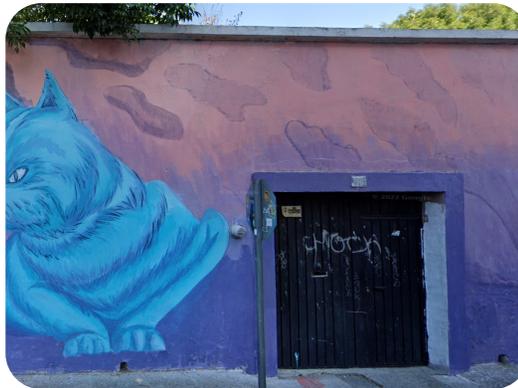
Figura 72. Intervenciones mejorables en cornisas.
Fuente Google Maps (2022)

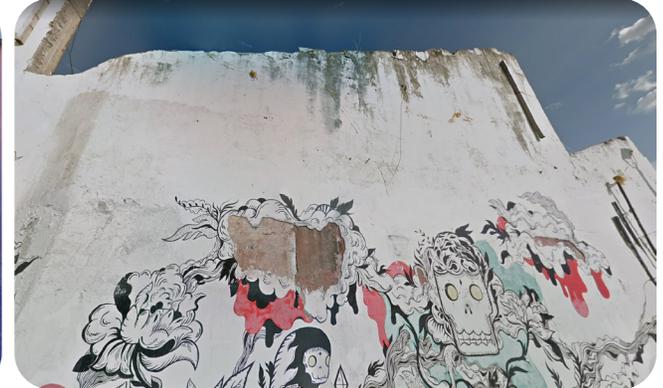
Figura 73. Intervenciones impropias en cornisas.
Fuente Google Maps (2022)

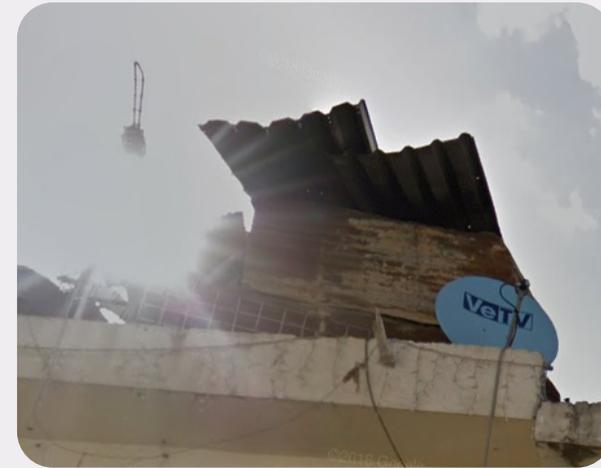
Nombre de la lesión	Elementos impropios	
Tipo de la lesión identificada	Física	
Tipo de reconocimiento	Visual - Aplicaciones de mapas Web (Google Maps y Google Earth)	
Descripción de la lesión	Se identifican elementos impropios como los anuncios fuera de norma, bajantes de agua pluvial mostradas en el plano principal de fachada, alternación de molduras en ventanas, puertas y balcones, etc.	
Descripción de la posible causa	Debido a la subjetividad y desactualización de la norma y la carencia de intervenciones en términos de imagen urbana.	
Indicadores		
Importancia de daño	Extensión de daño	
2	2	
Actuaciones y plazos		
Intervención a Mediano Plazo (IMP)		
PROPUESTA DE INTERVENCIÓN		
Reparación		
Retiro de elementos impropios en pavimentos a través de medios manuales, homologación de la tipología en anuncios, ocultación de instalaciones y elementos impropios en fachada, homologación de a unidad arquitectónica. NOTA: este conjunto de intervenciones se aborda de manera específica en las fichas posteriores, según el elemento correspondiente.

Elementos impropios en el perfil urbano. Fuente: Google Maps (2022).

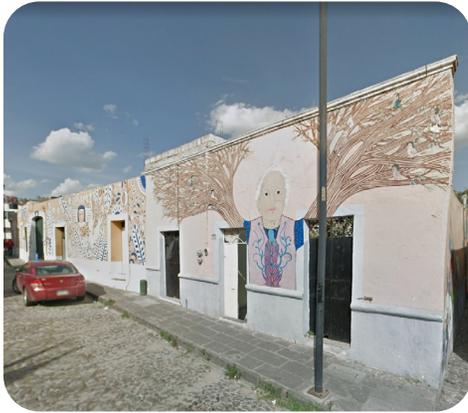
Figura 74. Propuesta parcialmente adecuada en el perfil urbano.
Fuente: Google Maps (2022).

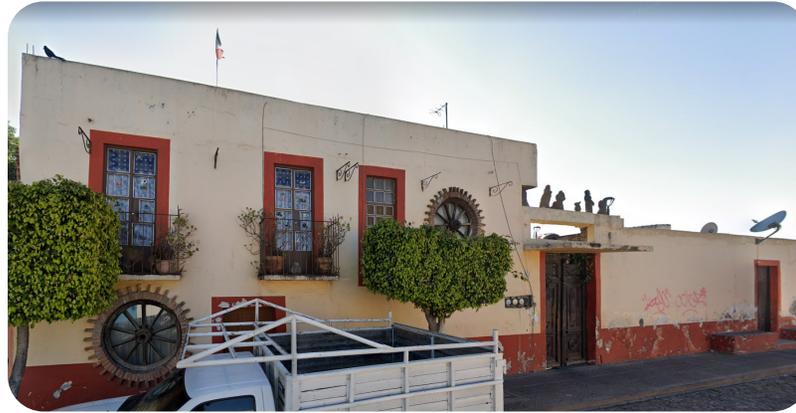
Figura 75. Intervenciones mejorables en el perfil urbano. Fuente Google Maps (2022)

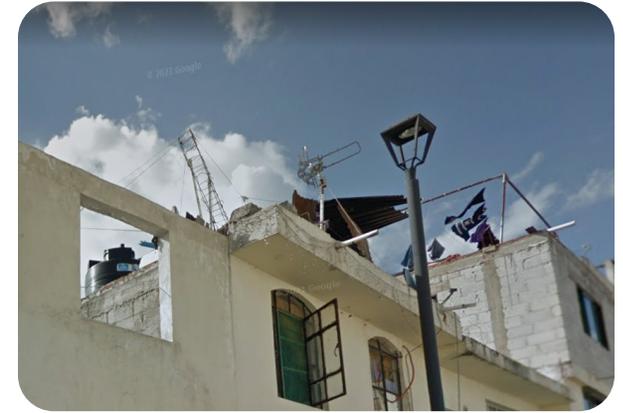
Figura 76. Intervenciones impropias en el perfil urbano.
Fuente Google Maps (2022)

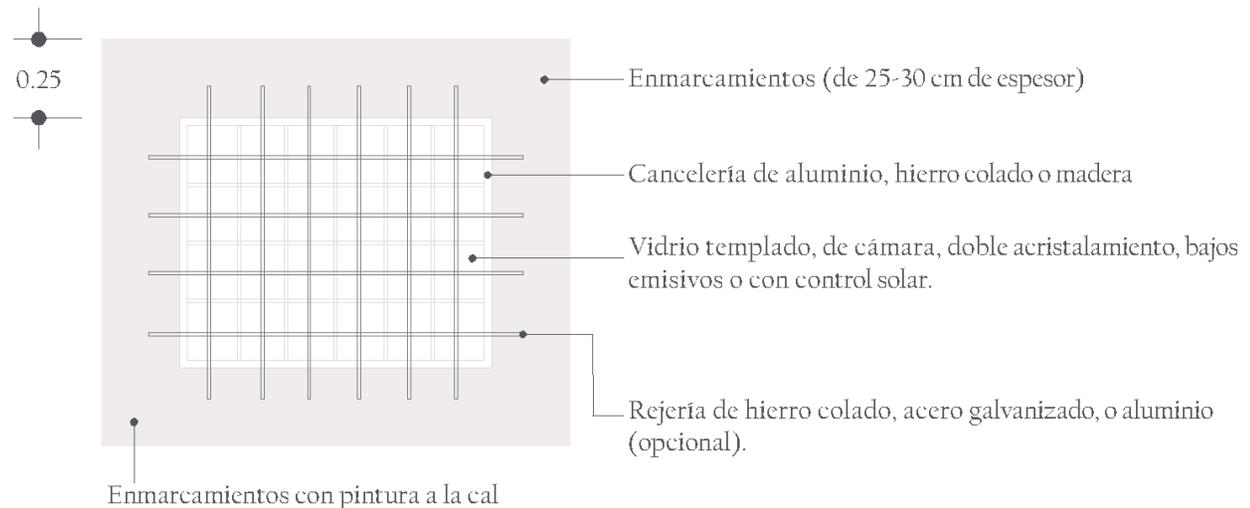
Figura 77. Propuesta de conservación en ventanas y enmarcamientos. Elaboración propia.

Se identifican dos principales patologías en ventanas: desprendimiento de pintura y corrosión por oxidación.

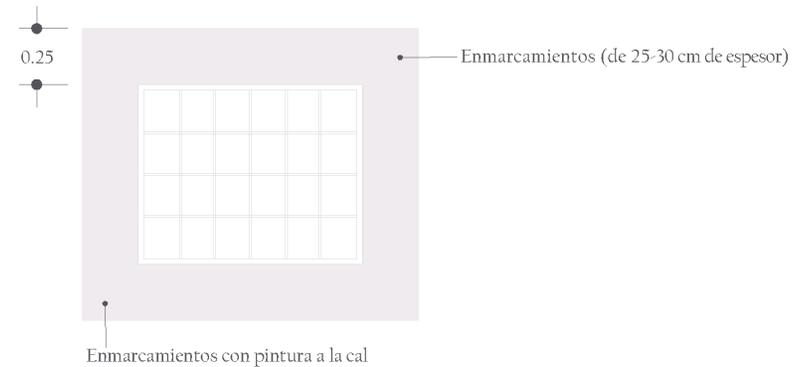
Figura 89. Propuesta de conservación en enmarcamientos. Elaboración propia.

1. Integración de enmarcamientos en los marcos de las puertas y ventanas de las fachadas, incorporando morfologías ortogonales a base de argamasa. Estos no deberán de exceder los 30 cms de espesor y se deberán considerar criterios de integralidad compositiva respecto al entorno circundante.

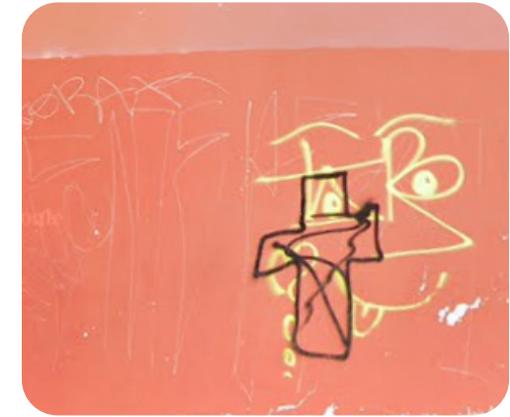
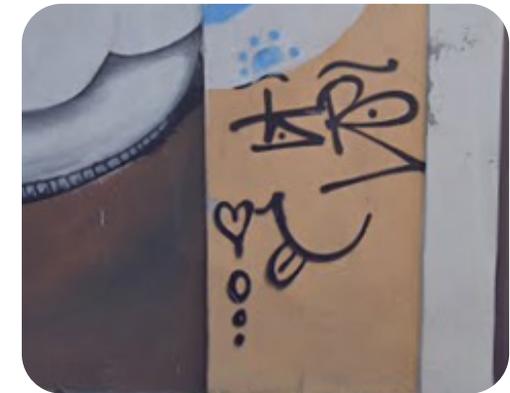
Figura 79. Grafitis en muros del Barrio de Xanenetla. Fuente: Google Maps (2022)

Figura 80. Grafitis en muros del Barrio de Xanenetla. Fuente: Google Maps (2022)

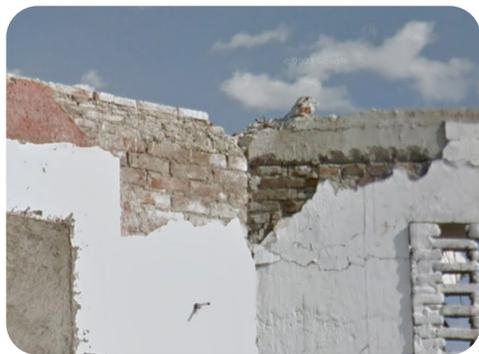
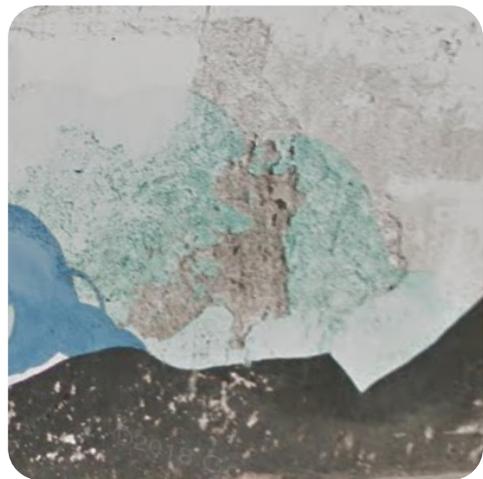
Nombre de la lesión	Desprendimientos	
Tipo de la lesión identificada	Mecánica	
Tipo de reconocimiento	Visual - Aplicaciones de mapas Web (Google Maps y Google Earth)	
Descripción de la lesión	Separación incontrolada de los materiales que conforman los muros de fachada. Tal es el caso del tabique rojo recocido y del block de cemento.	
Descripción de la posible causa	Derivados a dilatación -contracción de los materiales, discontinuidad de soporte, fallo del material adherente, agua de lluvia y radiaciones solares. No obstante, también se correlacionan a lesiones previas como: humedades y deformaciones mecánicas.	
Indicadores		
Importancia de daño	Extensión de daño	Actuaciones y plazos
3	2	Intervención a Mediano Plazo (IMP)
PROPUESTA DE INTERVENCIÓN		
Reparación		
Se deberá realizar un estudio específico en el que se determine si los desprendimientos son de tipo mecánico, químico o físico, con la finalidad de proponer una propuesta de intervención particular para cada caso.

Figura 81. Desprendimientos en muros.
Fuente: Google Maps (2022)

Figura 82. Desprendimientos en muros.
Fuente: Google Maps (2022)

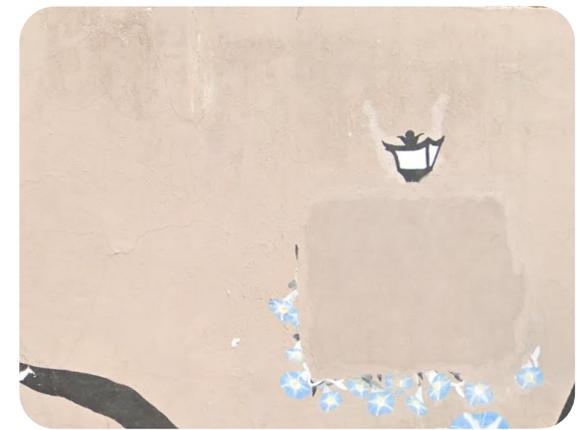
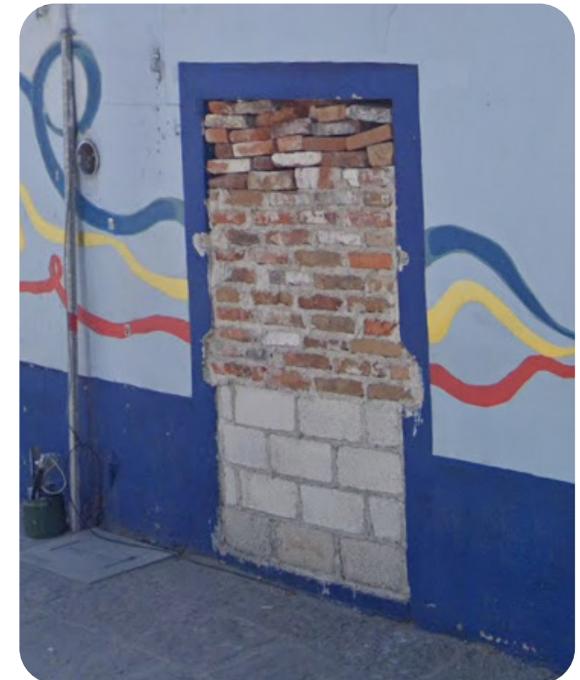
Nombre de la lesión	Suciedad por depósitos	
Tipo de la lesión identificada	Física	
Tipo de reconocimiento	Visual - Aplicaciones de mapas Web (Google Maps y Google Earth)	
Descripción de la lesión	Presencia de depósitos superficiales y depósitos internos de partículas sobre la superficie de las fachadas exteriores.	
Descripción de la posible causa	<p>Generado principalmente por partículas de polvo sobre la superficie en los muros. Cuando el depósito es superficial ocurre sobre una superficie seca, a la cual queda ligada la partícula de suciedad por simple gravedad, atracción electrostática o molecular. Por otro lado, cuando la superficie se encuentra humedad, la partícula es depositada en el interior de los poros por tensión superficial o absorción. En los materiales porosos, el agua se evapora en época seca dejando la suciedad dentro de los poros. (Broto, s.f)</p>	
Indicadores		
Importancia de daño	Extensión de daño	Actuaciones y plazos

1	2	Mantenimiento (MNT)
PROPUESTA DE INTERVENCIÓN		
Reparación		
<p>Analizar la documentación técnica para conocer los posibles conductos enterrados en la zona.</p> <p>ENSUCIAMIENTO POR DEPÓSITO.</p> <p>Se deberá realizar un diagnóstico preciso para determinar el tipo de partículas, tipo de adhesión, tipo de material, su absorción y su textura. En este sentido se ahondará en dos tipos distintos de saneamiento para la eliminación de depósitos:</p> <p>1) Limpieza natural. Se realizará mediante agua limpia proyectada de manera pulverizada, con el menor contenido de sales. Se complementará este tipo de limpieza a través de un cepillado suave.</p> <p>2) Limpieza química. Proyección de líquido pulverizado con mayor o menor presión con la finalidad de arrasar la suciedad. Posteriormente, se proyecta el agua limpia para eliminar los restos del disolvente y se realizará un secado de aire caliente o esponja.</p> <p>*Como medida preventiva, se considerará la incorporación de un sistema hidrofugante en las superficies.</p>

Figura 83. Suciedad en muros. Fuente: Google Maps (2022)

Figura 84. Suciedad por depósitos. Fuente: Google Maps (2022)

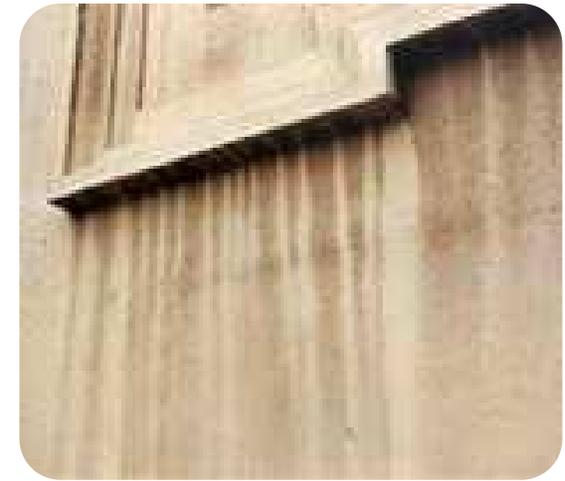
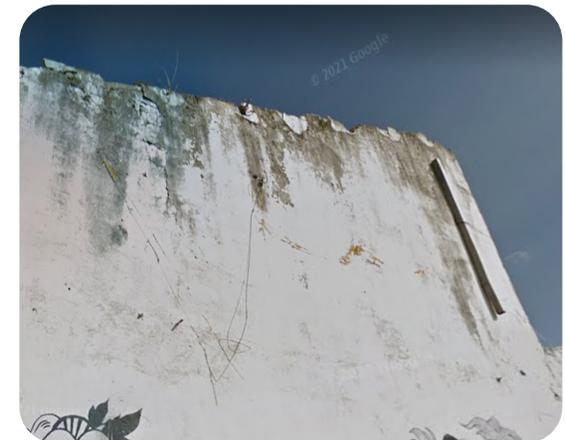
Nombre de la lesión	Suciedad por lavado diferencial	
Tipo de la lesión identificada	Física	
Tipo de reconocimiento	Visual - Aplicaciones de mapas Web (Google Maps y Google Earth)	
Descripción de la lesión	La suciedad se manifiesta principalmente a través de churretones en la superficie de los muros de la fachada. Al utilizar color mayormente claros, la sensación de ensuciamiento se acrecienta.	
Descripción de la posible causa	Aquellos muros con revoque liso con granulometría fina facilita el depósito de partículas por gravedad, por lo tanto, la aparición del ensuciamiento por lavado diferencial. De igual manera, al carecer de cornisas en las fachadas, se incrementan las posibilidad de desarrollar este tipo de ensuciamiento, ya que influye en la velocidad de deslizamiento de la lámina de agua, propiciando la aparición de dicha patología.	
Indicadores		
Importancia de daño	Extensión de daño	Actuaciones y plazos

Figura 85. Lavado diferencial. Fuente: Instituto Valenciano de la Edificación (s.f)

Figura 86. Lavado diferencial. Fuente: Google Maps (2022)

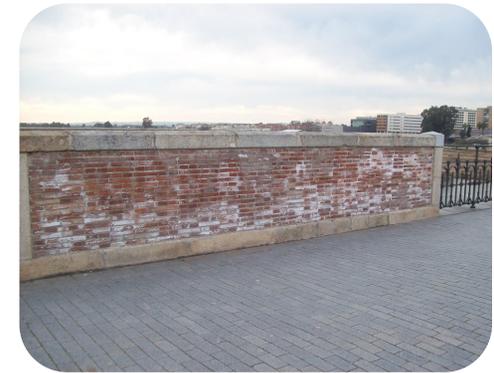
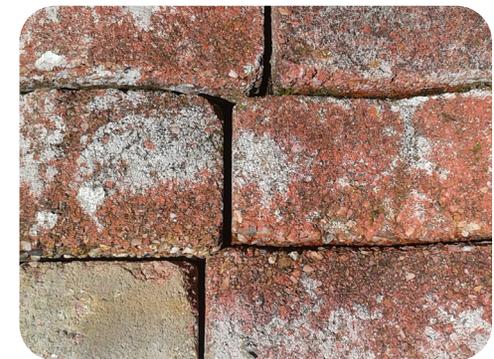
Descripción de la posible causa Se originan debido a la existencia de sales solubles que con la humedad se disuelven y se trasladan hacia la superficie exterior del cerramiento. La cristalización de las sales se presentan normalmente de dos formas: 1) sales procedentes del material (comúnmente en morteros) y 2) sales bajo la superficie del material (en oquedades).

Figura 87. Eflorescencias. Fuente: Sergio Pena Corpa (2007) CC0.

Figura 88. Eflorescencias. Fuente: Clara. Hoke (2014) CC0.

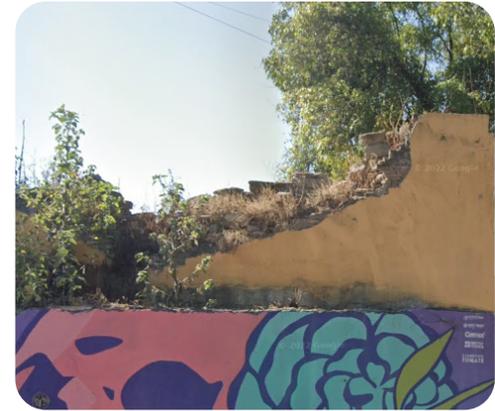
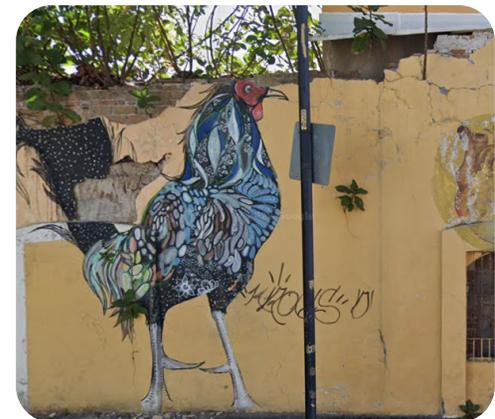
Nombre de la lesión	Colonización biológica	
Tipo de la lesión identificada	Química	
Tipo de reconocimiento	Visual - Aplicaciones de mapas Web (Google Maps y Google Earth)	
Descripción de la lesión	Colonización por plantas, microorganismos tales como bacterias y cianobacterias, mayormente ubicados en las oquedades de los muros de fachadas.	
Descripción de la posible causa	Alteraciones debido la presencia de humedad en la fábrica, existencia de fisuras, alta rugosidad de los materiales, carencia de mantenimiento, así como, oquedades en las superficies.	
Indicadores		
Importancia de daño	Extensión de daño	Actuaciones y plazos
2	2	Intervención urgente (IU)
PROPUESTA DE INTERVENCIÓN		
Reparación

2. Retiro de vegetación por medios manuales o mecánicos y limpieza con cepillos de cerdas suaves.		
Mantenimiento		
Tipo de mantenimiento:	Correctivo	
Plazo de mantenimiento	Cada 2 años, limpieza y retiro de la vegetación, así como, la reparación de las oquedades.

Figura 89. Colonización biológica. Fuente: Google Maps (2022)

Figura 90. Colonización biológica. Fuente: Google Maps (2022)

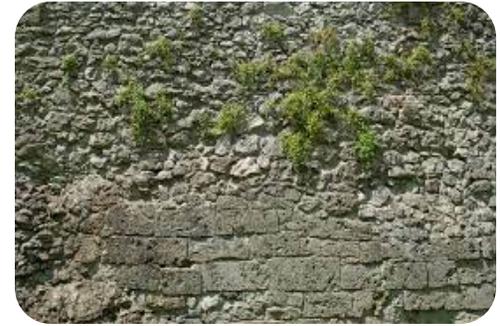
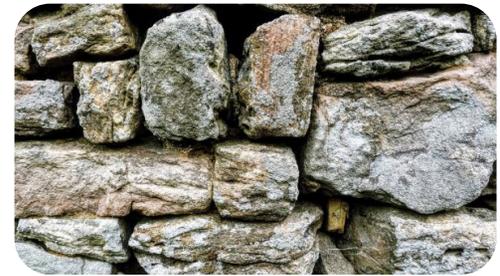
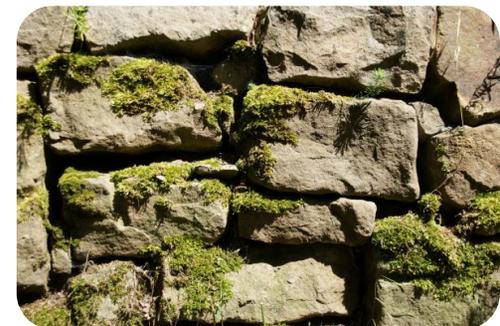
Nombre de la lesión	Líquenes	
Tipo de la lesión identificada	Química	
Tipo de reconocimiento	Visual - Aplicaciones de mapas Web (Google Maps y Google Earth)	
Descripción de la lesión	Organismos vegetales localizados próximamente a la colonización biológicas, a oquedades y zonas afectadas por filtraciones. Se distinguen en los muros aquellas de color verde, gris o negro.	
Descripción de la posible causa	Crecimiento simbiótico de hongos y algas verdes o cianobacterias, su crecimiento puede ser facilitado por ciertos contaminantes tales como los óxidos de nitrógeno, derivados, primariamente, de la polución.	
Indicadores		
Importancia de daño	Extensión de daño	Actuaciones y plazos
2	2	Intervención a Mediano Plazo (IMP)
PROPUESTA DE INTERVENCIÓN		
Reparación

1. Empleo de biocida a base de formol al 10% diluido en agua, retirado posteriormente con limpieza manual o mecánica.		
2. Se deberá complementar la intervención con la limpieza y eliminación de humedades, aislamiento e impermeabilización de la superficie afectada y tratamientos antirraíces.		
Mantenimiento		
Tipo de mantenimiento:	Correctivo	
Plazo de mantenimiento	Cada 2 años limpieza de muros y retiro de humedades.

Figura 91. Líquenes. Fuente: pxhere (s.f) CC0.

Figura 92. Líquenes. Fuente: pxhere (s.f) CC0.

Figura 93. Líquenes. Fuente: pxhere (s.f) CC0.

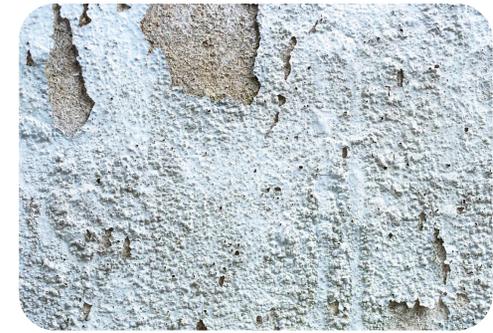
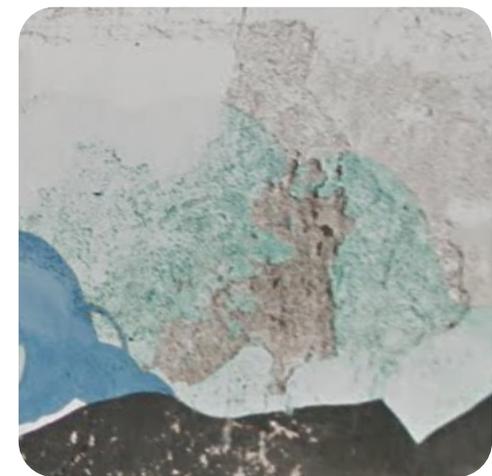
Nombre de la lesión	Ampollas	
Tipo de la lesión identificada	Química	
Tipo de reconocimiento	Visual - Aplicaciones de mapas Web (Google Maps y Google Earth)	
Descripción de la lesión	Se detectan elevaciones rellenas de aire en la superficie de los muros, debido muy probablemente a la existencia de sulfato cálcico en materiales. Por ejemplo en: los ladrillos, el tabique, el block de cemento y los materiales pétreos como la piedra de Xalnene. Éstas patologías afectan tanto a los acabados como a la fábrica de los muros y enmarcamientos de los edificios del barrio. Asimismo, esta patología posibilita la generación de descamaciones en las superficies.	
Descripción de la posible causa	Debido al desprendimiento de la lámina exterior del material, así como, de los procesos químicos y físicos relacionados con las sales solubles, como es el caso del sulfato cálcico. También, están relacionadas a la permeabilidad de la película seca al vapor de agua, lo que se debe al tipo y calidad de las pinturas empleadas y al espesor de película insuficiente.

Indicadores		
Importancia de daño	Extensión de daño	Actuaciones y plazos
1	2	Intervención a Mediano Plazo (IMP)
PROPUESTA DE INTERVENCIÓN		
Reparación		
Liberación de la película de pintura a la cal en los muros de la fachada, a través del raspado y retocado de los puntos donde aparecen las ampollas.		
Reintegración de los acabados a base de pintura a la cal principalmente.		
Al utilizar "pintura a la cal" se deberá poner especial atención en los revoques, ya que la cal, funcionará bajo propiedades alcalinas, por lo que, se deberá de usar pinturas resistentes al ataque alcalino.		
Mantenimiento		
Tipo de mantenimiento:	Correctivo	
Plazo de mantenimiento	Inspección general cada 2 años, mantenimiento de la película de pinuta a la cal cada 5 años máximo.

Figura 94. Ampollas en acabados. Fuente: ey333

Figura 95. Ampollas en acabados. Fuente: Google Maps, (2022).

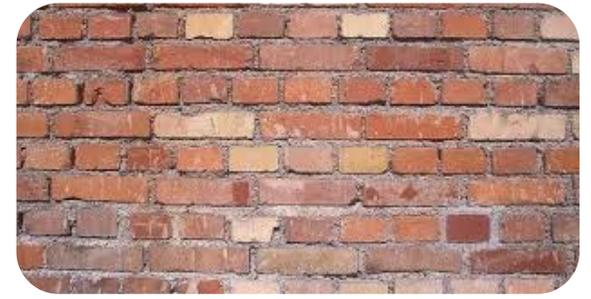
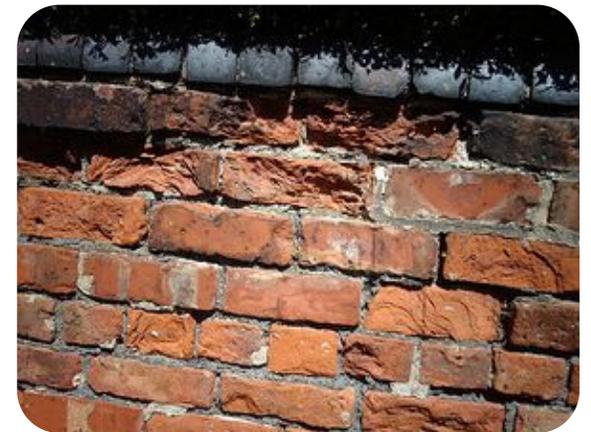
Nombre de la lesión	Vaciado de juntas		
Tipo de la lesión identificada	Mecánica		
Tipo de reconocimiento	Visual - Aplicaciones de mapas Web (Google Maps y Google Earth)		
Descripción de la lesión	Localizados en las uniones entre la fabrica con el mortero.		
Descripción de la posible causa	Debido a la incompatibilidad y degradación de materiales, así como, deterioro de morteros.		
Indicadores			
Importancia de daño	Extensión de daño	Actuaciones y plazos	
1	2	Intervención urgente (IU)	
PROPUESTA DE INTERVENCIÓN			
Reparación			
1. Inyección de mortero de cemento-arena o mortero de cal, según sea el caso.			
Mantenimiento			
Tipo de mantenimiento:	Correctivo		
Plazo de mantenimiento	Comprobación cada 5 años, renovación de juntas constructivas si fuese el caso.

Figura 96. Vaciado de juntas. Fuente: Carlos Sanjuán Fernández (s.f)

Figura 97. Vaciado de juntas y erosión. Fuente: Construmática (s.f)

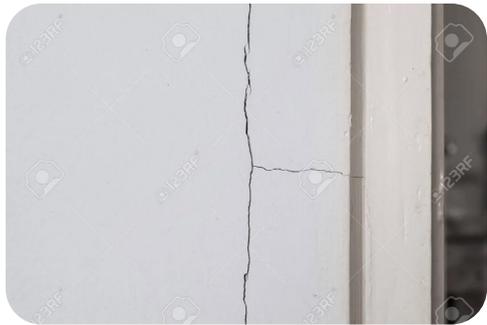
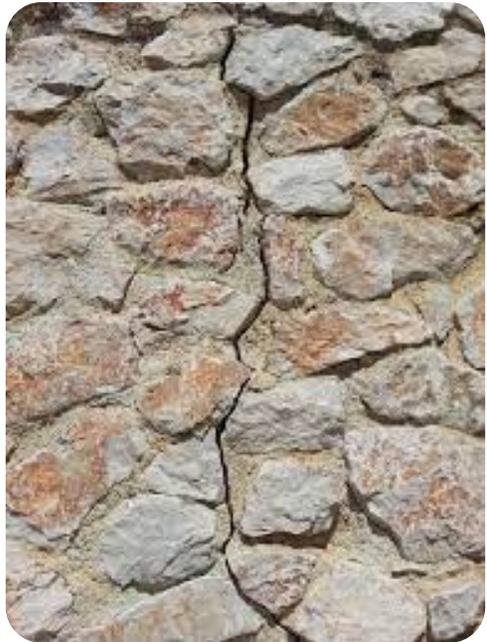
Nombre de la lesión	Grietas
Tipo de la lesión identificada	Mecánica
Tipo de reconocimiento	Visual - Aplicaciones de mapas Web (Google Maps y Google Earth)
Descripción de la lesión	Las grietas identificadas en los muros de fachada se manifiestan como aberturas longitudinales, posiblemente a factores como: exceso de carga, por dilataciones o contracciones higrotérmicas.

Figura 98. Fisuras en muros. Fuente: 123RF (s.f)

Descripción de la posible causa	Las grietas identificadas en los muros se relacionan a cuatro causas principales: acciones mecánicas, esfuerzos higrotérmicos, las deficiencias de los materiales, de proyecto o ejecución. Derivado de un reconocimiento visual, se ahondó en dos posibles causas que pudieron ocasionar las grietas en fachada: las de tipo mecánico y por esfuerzos higrotérmicos. Es así que, cuando las causas son derivadas de acciones mecánicas, las grietas serán propensas a aparecer debido al esfuerzo mecánico a la deficiente respuesta del muro frente a las exigencias de los esfuerzos mecánicos, como son la resistencia y la elasticidad, a los que se ve sometido. Por otro lado, cuando están relacionadas a esfuerzos higrotérmicos, éstas normalmente están relacionadas a los cambios de temperatura o el contenido de humedad en los muros.
---------------------------------	--

Figura 99. Fisuras en muros. Fuente: pxhere (s.f). CC0.

De primera instancia se procederá al reconocimiento del momento de la aparición de la patología. Entre más limpios estén los bordes de la grieta, corresponderá a una menor temporalidad. Se analizará el posible origen de la patología, considerando posibles movimientos estructurales, cambios de uso de suelo, aumento de cargas o sobrecargas, modificaciones constructivas, fenómenos meteorológicos, y errores de ejecución.

Los ladrillos deberán de ser cambiados, se deberán de eliminar las piezas afectadas y asegurar la integridad en la unidad constructiva. Los nuevos ladrillos deberán ser iguales a los existentes. El mortero deberá ser igual que el resto (en la mayoría de casos, de cemento o cal), este debe de tener propiedades plásticas y componentes expansivos. Cuando la rotura sea horizontal se rellanará la fábrica, saneará las grietas con punzón hasta eliminar el mortero antiguo. Posteriormente, se eliminará el mortero antiguo y se inyectará el nuevo penetrando en todo el espesor de la fábrica, por lo que, se actuará por los dos lados cuando las condiciones lo permitan.

Ante grietas por esfuerzos higrotérmicos, como las edificaciones ya están construidas, se recurrirá a juntas de retracción, por lo que se estudiará la distancia adecuada entre juntas, considerando el coeficiente de dilatación potencial del material, la orientación de la fachada ante el calentamiento por radiación, la climatología del lugar.

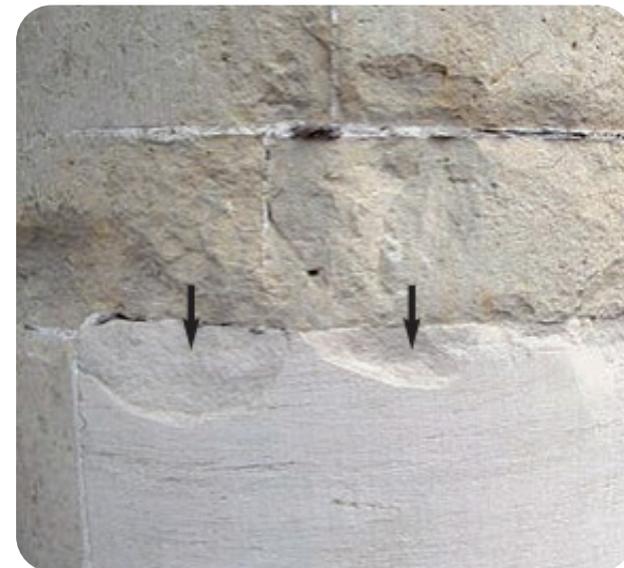
Nombre de la lesión	Desconchamiento
Tipo de la lesión identificada	Mecánica
Tipo de reconocimiento	Visual - Aplicaciones de mapas Web (Google Maps y Google Earth)
Descripción de la lesión	Roturas de pequeños pedazos de las aristas en los bloques de ladrillo o de block de cemento.
Descripción de la posible causa	Derivado de la pérdida de adherencia entre el revestimiento y la fábrica, carencia de mantenimiento y acciones de restauración. De igual manera, su generación puede aludir a esfuerzos de compresión.

Figura 100. Desconchamiento. Fuente: ICOMOS (2010).

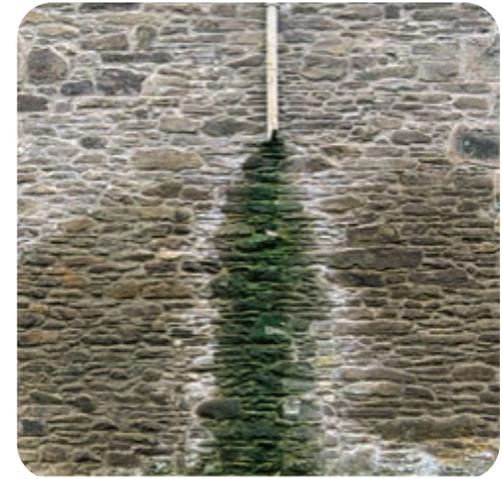
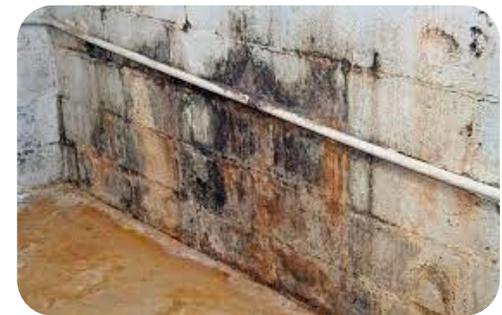
Nombre de la lesión	Humedad accidental	
Tipo de la lesión identificada	Física	
Tipo de reconocimiento	Visual - Aplicaciones de mapas Web (Google Maps y Google Earth)	
Descripción de la lesión	Se identifica la humedad accidental en fachadas debido a la gran cantidad de agua en forma alargada alrededor del posible causante de la patología.	
Descripción de la posible causa	Provocadas por la rotura del conducto hidráulico, como las bajantes de agua pluvial, o posibles instalaciones hidráulicas ocultas en el muro. Lo anterior relacionado probablemente a esfuerzos por sobretensión o acción mecánica.	
Indicadores		
Importancia de daño	Extensión de daño	Actuaciones y plazos
3	2	Intervención urgente (IU)
PROPUESTA DE INTERVENCIÓN		
Reparación		
Se analizará la documentación técnica para detectar la presencia de conductos y el origen del posible accidente. En caso de que la información fuera insuficiente, se utilizarán detectores de metales embebidos ("pachómetros") o catas.

Si existiera corrosión por el tipo de humedad accidental, se deberá de realizar un estudio concreto de la causa de la corrosión. Si el problema es debido a la constitución de la tubería se realizará el cambio integral de la instalación. Si la corrosión es presentada exteriormente, se realizará la limpieza de la superficie y se protegerá mediante coquillas.		
Mantenimiento		
Tipo de mantenimiento:	Correctivo	
Plazo de mantenimiento	Inspección cada 2 años, saneamiento y eliminación de la humedad si fuese el caso.

Figura 101. Humedad accidental. Fuente: ICOMOS (2010)

Figura 102. Humedad accidental. Fuente: Bolaseca (s.f.)

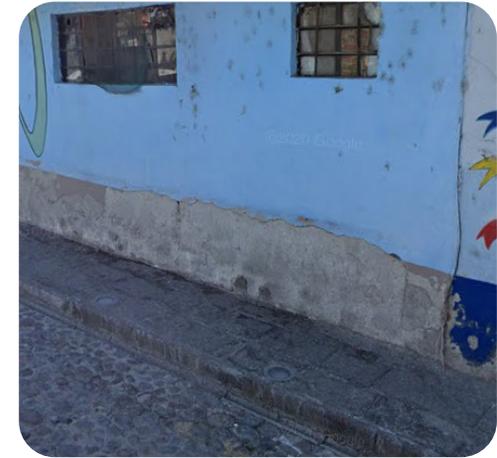
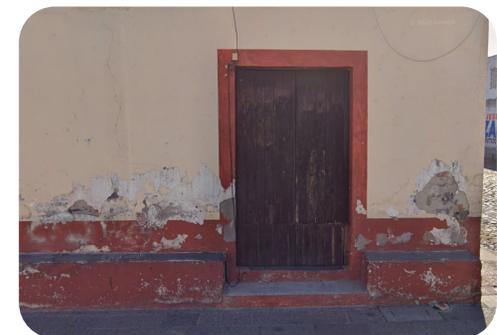
1. Se pueden generar principalmente por dilatación -contracción de los materiales, discontinuidad de soporte, fallo del material adherente, agua de lluvia y radiaciones solares. No obstante, las patologías en zócalos estarán fuertemente relacionadas a lesiones indirectas y previas en muros. Tales como: humedades o deformaciones mecánicas.
2. Patología generada debido a la retracción de la capa de pintura, factores climatológicos como el agua de lluvia y radiaciones solares.

Figura 103. Desprendimientos en zócalos.
Fuente: Google Maps, (2022).

Figura 104. Desprendimientos en zócalos.
Fuente: Google Maps, (2022).

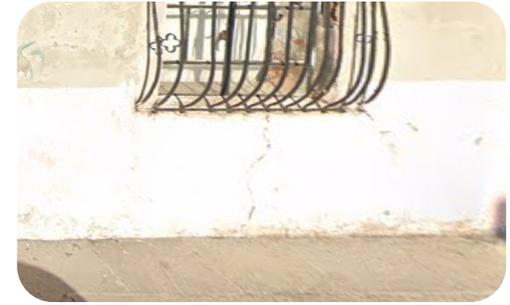
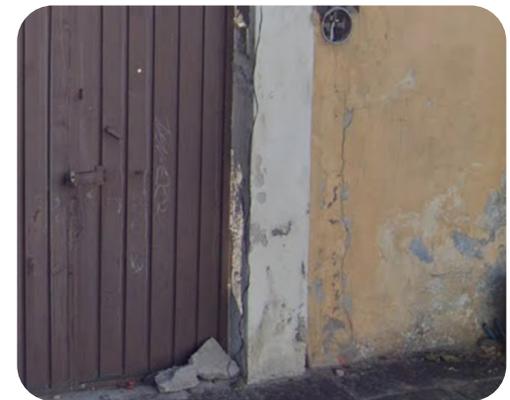
Figura 105. Fisuras en zócalos. Fuente: Google Maps, (2022).

Figura 106. Fisuras en zócalos. Fuente: Google Maps, (2022).

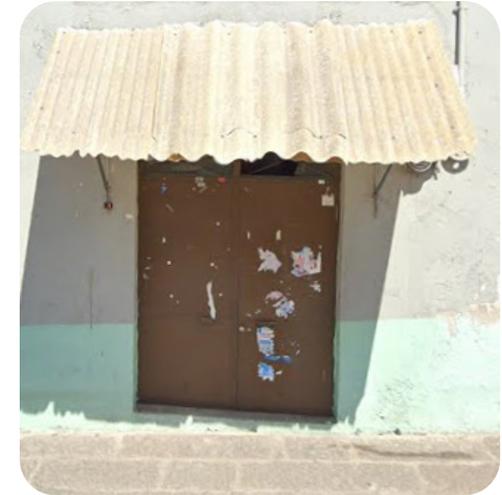
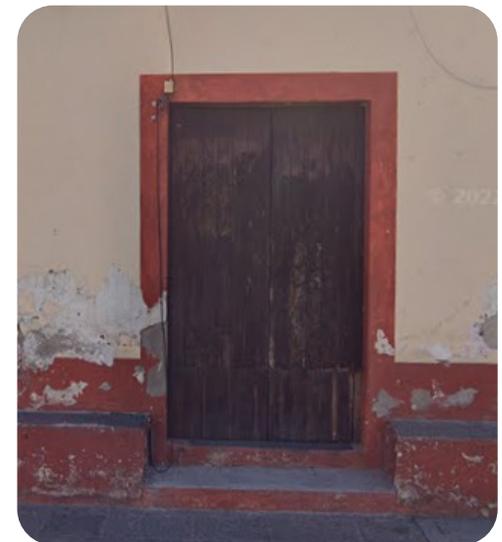
Nombre de la lesión	Desprendimiento de pintura	
Tipo de la lesión identificada	Química	
Tipo de reconocimiento	Visual - Aplicaciones de mapas Web (Google Maps y Google Earth)	
Descripción de la lesión	Fisuración entre las capas de pintura de puertas generando películas.	
Descripción de la posible causa	Patología generada debido a la retracción de la capa de pintura, factores climatológicos como el agua de lluvia y radiaciones solares.	
Indicadores		
Importancia de daño	Extensión de daño	Actuaciones y plazos
1	2	Intervención a Mediano Plazo (IMP)
PROPUESTA DE INTERVENCIÓN		
Reparación

1. Se realizarán labores de lijado y se procederá a la aplicación de nuevas capas de pintura con gamas cromáticas que propicien una unidad arquitectónica.		
Mantenimiento		
Tipo de mantenimiento:	Correctivo	
Plazo de mantenimiento	Cada 5 años se comprobará el estado de la pintura de los elementos, la limpieza de superficies y rincones en general.	
Observaciones	Lesión identificada en puertas, ventanas y balcones

Figura 107. Desprendimiento de pinturas en puertas. Fuente: Google Maps, (2022).

Figura 108. Desprendimiento de pinturas en puertas. Fuente: Google Maps, (2022).

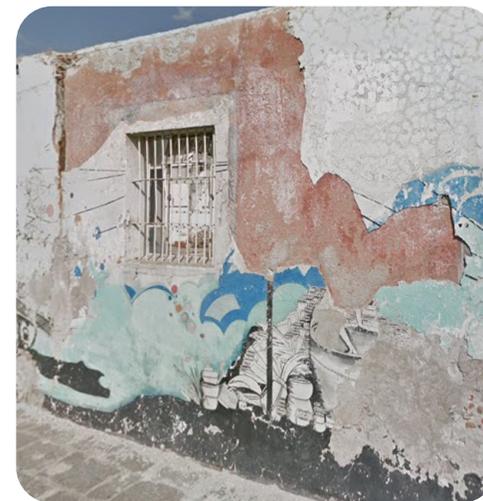
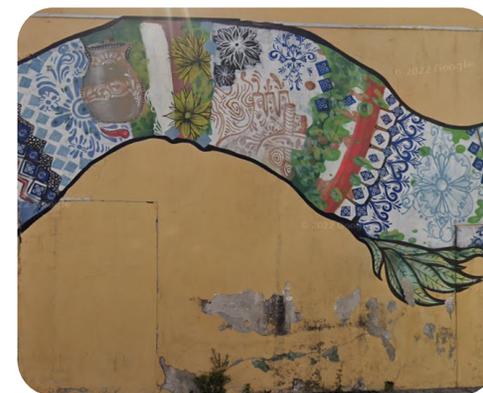
1. Se realizarán labores de lijado y se procederá a la aplicación de nuevas capas de pintura con gamas cromáticas que propicien una unidad arquitectónica.

Figura 109. Desprendimiento en acabados. Fuente: Google Maps, (2022).

Figura 110. Desprendimiento en acabados. Fuente: Google Maps, (2022).

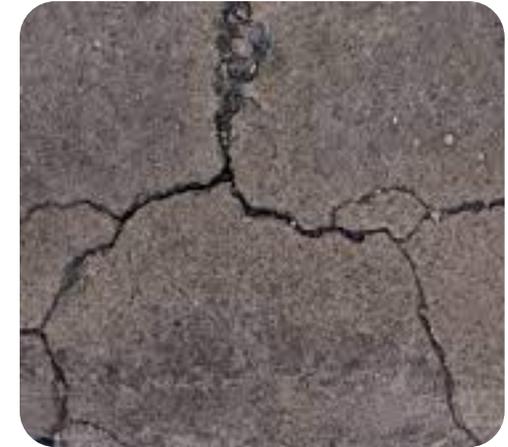
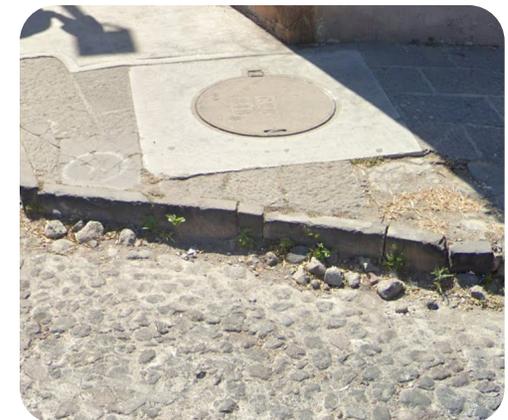
Nombre de la lesión	Desprendimientos	
Tipo de la lesión identificada	Mecánica	
Tipo de reconocimiento	Visual - Aplicaciones de mapas Web (Google Maps y Google Earth)	
Descripción de la lesión	Separación incontrolada de los materiales que conforman los pavimentos. Siendo éstos: la piedra laja y la piedra bola.	
Descripción de la posible causa	Los desprendimientos de pavimentos pueden haber sido generados debido a 3 causas principales: la discontinuidad del soporte, el exceso de material, fallo del material adherente, y por esfuerzo rasante por pisada.	
Indicadores		
Importancia de daño	Extensión de daño	Actuaciones y plazos
2	2	Intervención a Mediano Plazo (IMP)
PROPUESTA DE INTERVENCIÓN		
Reparación		
En caso de desprendimiento por discontinuidad del soporte, se deberá marcar la junta de retracción con perfiles especiales de junta.		
En casos donde las condiciones del pavimento lo permitan, éste será reintegrado. De lo contrario, se procederá al levantamiento del elemento, asegurando una tensión necesaria y su recolocación con material nuevo idéntico al anterior. arquitectónica.

Figura III. Grietas en pavimentos.
Fuente: pxhere. (s.f) CC0.

Figura II2. Grietas en pavimentos.
Fuente: Google Maps (2022)

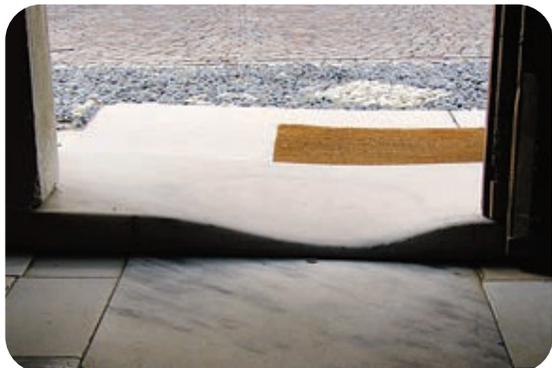
Figura 113. Abrasión. Fuente: ICOMOS (2010)

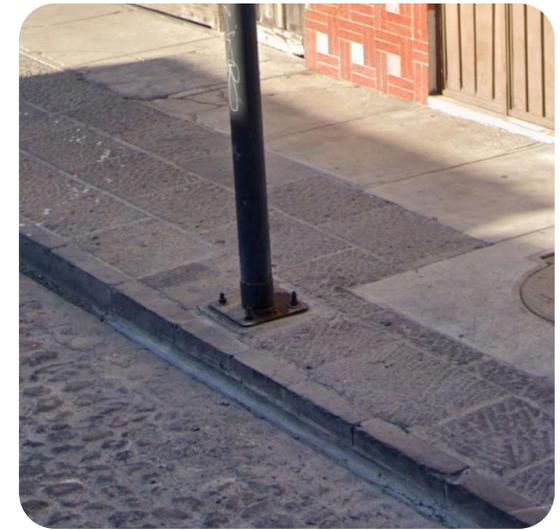
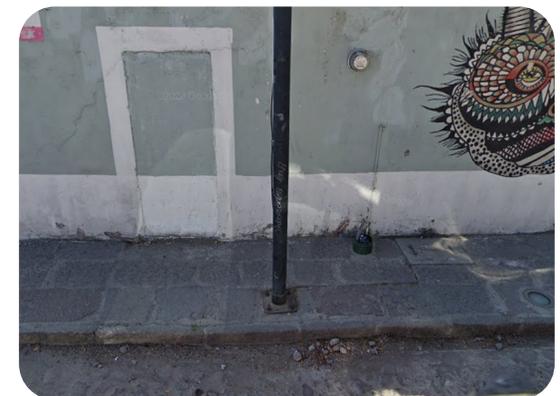
Nombre de la lesión	Elementos impropios	
Tipo de la lesión identificada	Física	
Tipo de reconocimiento	Visual - Aplicaciones de mapas Web (Google Maps y Google Earth)	
Descripción de la lesión	Se identifican elementos como mobiliario urbano e infraestructura urbana que obstruyen las circulaciones principalmente peatonales. Tal es el caso de la colocación de postes de energía eléctrica, basureros, cabinas telefónicas, anuncios, bolardos malamente distribuidos.	
Descripción de la posible causa	Incumplimiento con lo establecido en la Norma Técnica de Diseño e Imagen Urbana. Carencia de intervenciones en cuanto a la adecuación de las vialidades vehiculares y peatonales.	
	Indicadores	
Importancia de daño	Extensión de daño	Actuaciones y plazos
2	2	Intervención a Mediano Plazo (IMP)
PROPUESTA DE INTERVENCIÓN		
Reparación		
Adecuación de las vialidades con criterios que incorporen la ampliación de aceras, condiciones de accesibilidad universal, retiro de elementos impropios, así como, sustitución de la infraestructura obsoleta.

Figura 114. Elementos impropios. Fuente: Google Maps (2022)

Figura 115. Elementos impropios. Fuente: Google Maps (2022)

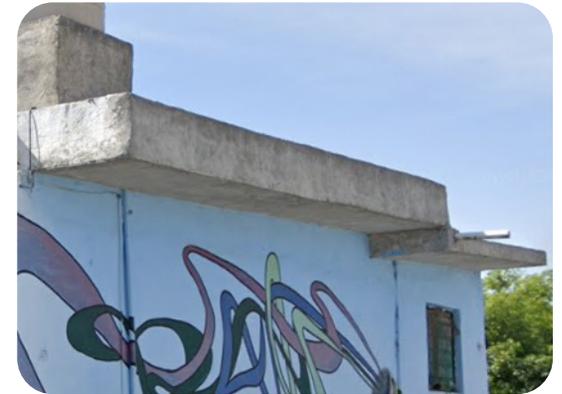
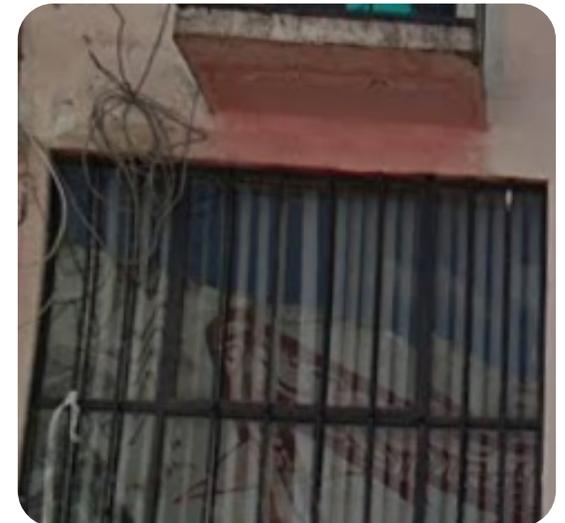
Debido a la rotura de la membrana impermeable, acumulación de agua en las cubiertas, alta capilaridad de revestimientos exteriores en aleros, tales como, el revoque de cal. Asimismo, resultado de la alta capilaridad de los materiales constructivos del muro, como el caso del ladrillo rojo recocido y el block de cemento. De igual manera, las patologías relacionadas a la humedad son acrecentadas tras la carencia de elementos que direccionen la lámina de agua de lluvia, como las cornisas.

Figura 116. Humedad por capilaridad en marquesinas. Fuente: Google Maps (2022)

Figura 117. Humedad por capilaridad en marquesinas. Fuente: Google Maps (2022)

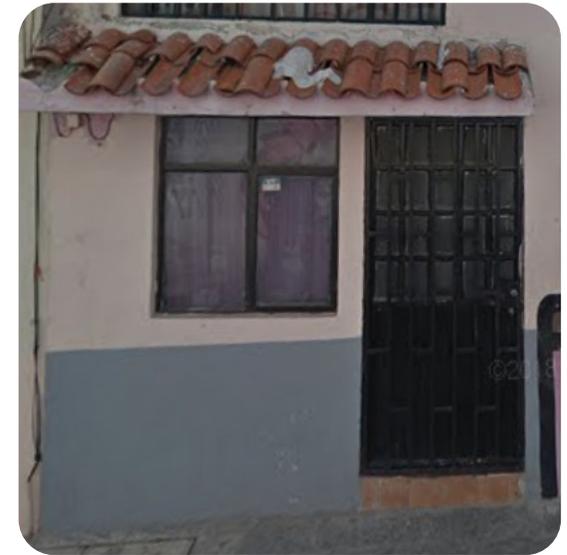
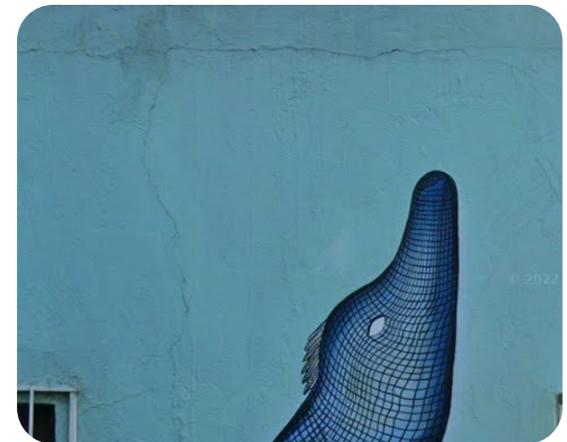
Nombre de la lesión	Fisuras
Tipo de la lesión identificada	Mecánica
Tipo de reconocimiento	Visual - Aplicaciones de mapas Web (Google Maps y Google Earth)
Descripción de la lesión	Las fisuras se presentan como aberturas de disposición longitudinal, destacándose aquellas inherentes al acabado.
Descripción de la posible causa	Las fisuras encontradas en los aleros son debido a los cambios de temperatura y humedad, ya que es un elemento en constante exposición. Asimismo, por nivel de exposición o por el empleo de materiales porosos. Para este caso, se considerarán como grietas aquellas con una anchura menor a 1 mm.

Figura I18. Fisuras y desprendimientos en marquesinas. Fuente: Google Maps (2022)

Figura I19. Fisuras y desprendimientos en marquesinas. Fuente: Google Maps (2022)
