Los Inmuebles contemporaneos del Centro Histórico del
Municipio de Puebla, Mexico. Propuesta para un manual de
conservación e intervención del patrimonio cultural
arquitectónico.

Trabajo Fin de Máster

Máster Universitario en Conservación del Patrimonio
Arquitectónico

AUTOR/A: Cuahutencos Meza, Cynthia

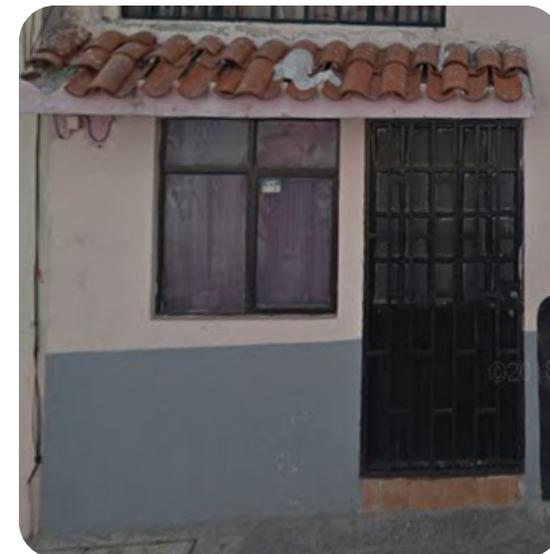
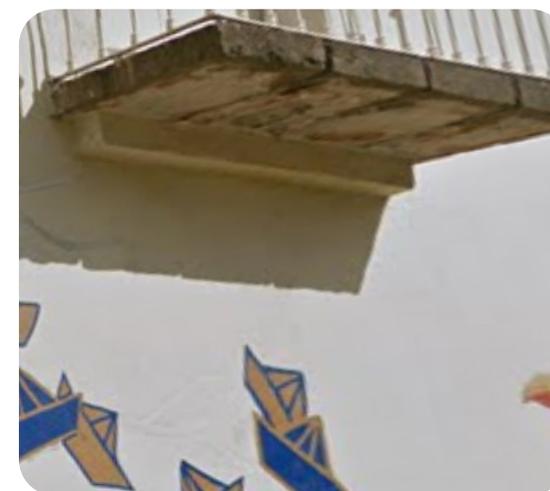
Nombre de la lesión	Desprendimientos	
Tipo de la lesión identificada	Mecánica	
Tipo de reconocimiento	Visual - Aplicaciones de mapas Web (Google Maps y Google Earth)	
Descripción de la lesión	Se identifican desprendimientos mínimos en la superficie de los aleros. Muchos de éstos relacionados a desconchamientos o disyunción de películas.	
Descripción de la posible causa	Derivados a dilatación -contracción de los materiales, agua de lluvia y radiaciones solares y humedades.	
Indicadores		
Importancia de daño	Extensión de daño	Actuaciones y plazos
2	2	Intervención a mediano plazo (IMP)
PROPUESTA DE INTERVENCIÓN		
Reparación		
<ol style="list-style-type: none"> 1. Se tratarán previamente las lesiones indirectas que causan los desprendimientos. 2. Se realizarán labores de lijado y de restitución de material. 		
Mantenimiento		
Tipo de mantenimiento:	Correctivo	
Plazo de mantenimiento	Inspección cada 2 años, reparación de la posible lesión.

Figura 120. Fisuras y desprendimientos en marquesinas. Fuente: Google Maps (2022)

Figura 121. Desprendimientos. Fuente: Google Maps (2022)

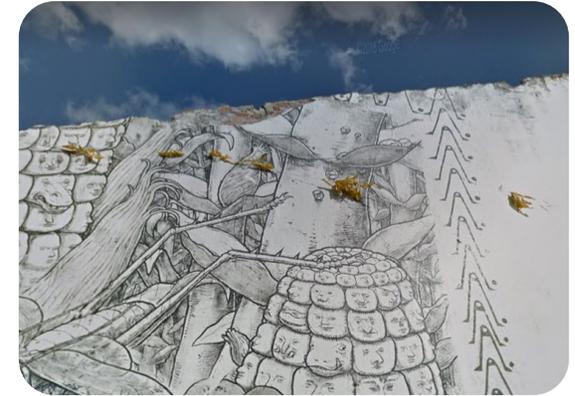
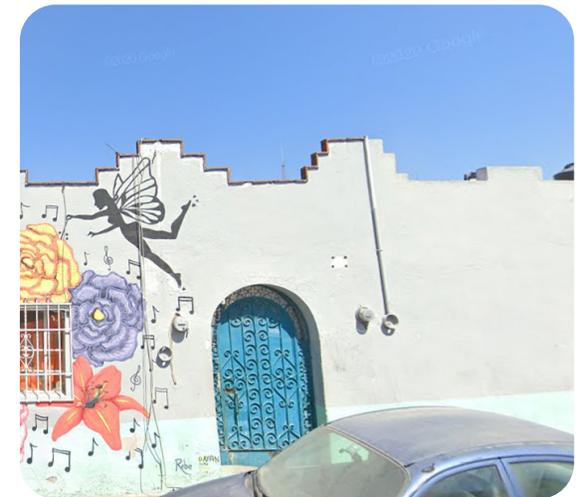
Nombre de la lesión	Desprendimientos	
Tipo de la lesión identificada	Mecánica	
Tipo de reconocimiento	Visual - Aplicaciones de mapas Web (Google Maps y Google Earth)	
Descripción de la lesión	Se identifican desprendimientos mínimos en la superficie de las cornisas. Muchos de éstos relacionados a desconchamientos o disyunción de películas.	
Descripción de la posible causa	Derivados a dilatación -contracción de los materiales, agua de lluvia y radiaciones solares y humedades.	
Indicadores		
Importancia de daño	Extensión de daño	Actuaciones y plazos
2	2	Intervención a Mediano Plazo (IMP)
PROPUESTA DE INTERVENCIÓN		
Reparación		
<ol style="list-style-type: none"> 1. Se tratarán previamente las lesiones indirectas que causan los desprendimientos. 2. Se realizarán labores de lijado y de restitución de material. 		
Mantenimiento		
Tipo de mantenimiento:	Correctivo	
Plazo de mantenimiento	Inspección cada 2 años, reparación de la posible lesión.

Figura 122. Desprendimientos. Fuente: Google Maps (2022)

Figura 123. Desprendimientos. Fuente: Google Maps (2022)
