# Ruta de las Monteas en el Colegio N<sup>a</sup> S<sup>a</sup> de la Antigua en Monforte de Lemos

## Resumen

## Full-Scale Drawing Route in the N<sup>a</sup> S<sup>a</sup> de la Antigua College in Monforte de Lemos

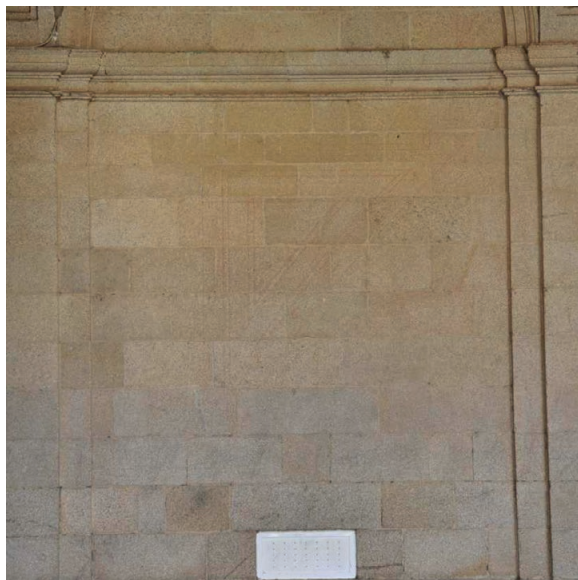
Figura 3. Trazados situados en la pared del claustro levantados por Guerra Pestonit.

Además de estos trazados, en dos de los paños semicirculares bajo las bóvedas de este lateral, sobre la puerta situada en el eje de esta panda (Figura 13) y en el tramo contiguo (Figura 14), así como también sobre los trazados de la figura 3 (véase la esquina superior derecha) se identifican nuevos trazados de almagre, aunque muy desdibujados. Tras el oportuno tratamiento de imágenes para mejorar su reconocimiento, se aprecian una serie de tridentes agudos en distintas orientaciones que se identifican como centros de arcos de algún trazado perdido. Aparecen también algunas líneas que no se ha sido capaz de interpretar.

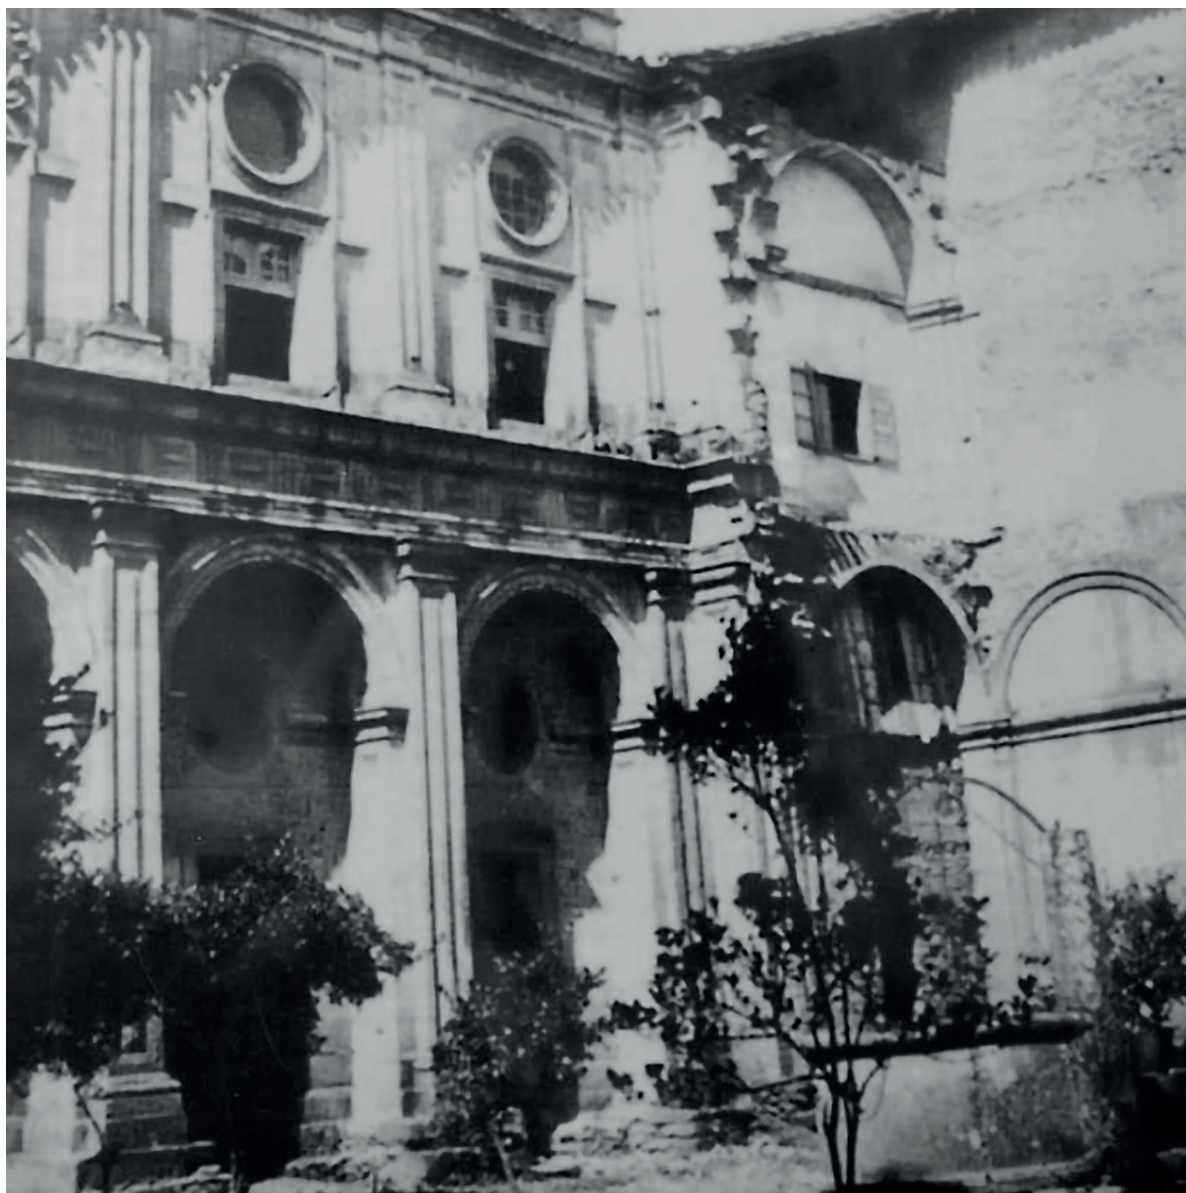
Figura 4. Estado del claustro mayor a principios del s. xx (Cortesía del Colegio).

Las fotografías que se conservan en el Colegio recogen la situación del Claustro Mayor a principios del s xx: sólo tenía dos de sus pandas construidas, las adyacentes a la iglesia y a la fachada principal, tenía las arquerías de la planta baja cerradas con sillería y contaba con un solado terrero (Figura 4). Se producían por tanto dos hechos que favorecían la conservación de los trazados: en primer lugar, mantenían su vigencia, dado que eran trazados necesarios para construir las bóvedas de las pandas restantes del claustro y, en segundo lugar, se encontraban protegidas en un ambiente interior al abrigo de los agentes climatológicos.

y en rojo las adicciones. La demolición afecta a la cubierta a un agua de la Figura 5, se construye la panda claustral que falta en la Figura 4 y se añade un piso y la cubierta al cuerpo oeste distinguibles en la Figura 6. También se insinúa un cuerpo de conexión entre claustros que nunca se llegó a construir.

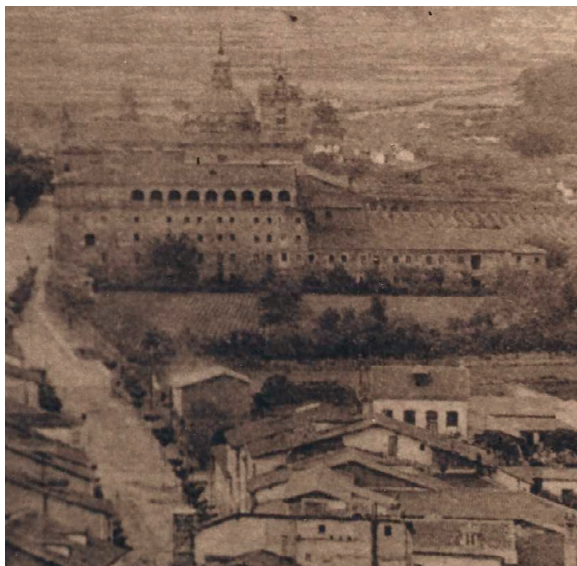
Figura 5. Recorte de «Tarjeta postal. 1900. Vista general desde el castillo» (Cortesía de la familia López Díaz-Varela).

La «Tarjeta postal. 1900 (Vista general desde el castillo)», Imagen 11 de la referencia AA.VV. 1991, es una fotografía tomada desde el castillo hacia el sur de la villa en la que se intuye el edificio, pero que ningún investigador menciona. Gracias a la colaboración del Departamento de Cultura del Concello de Monforte de Lemos se pudo contactar con los propietarios de la imagen reproducida, la familia López Díaz-Varela, que amablemente facilitó una copia escaneada a alta resolución que aclara el estado de la parte norte del edificio que cierra el Claustro Mayor (Figura 5): en la fachada septentrional, fachada lateral hacia el centro de la villa, el nivel de basamento y la planta baja están construidas en toda su longitud mientras las plantas superiores sólo están construidas hasta la mitad. Esta situación aún hoy en día se aprecia en la fachada norte y en su remate hacia el río, en la que sólo abarca una crujía de las dos que tiene el edificio en esta ala. Todo ello apunta a la etapa inicial del edificio como fecha de construcción de sus bóvedas, asignación que parece confirmada por la similitud de estas bóvedas con la que soporta el presbiterio de la iglesia. En la imagen 11 indicada se aprecian además el volumen de la sacristía –con cubierta a un agua– y un pequeño volumen anejo pero separado de la panda claustral, lo que refleja que las dependencias de esta planta estaban sin construir.

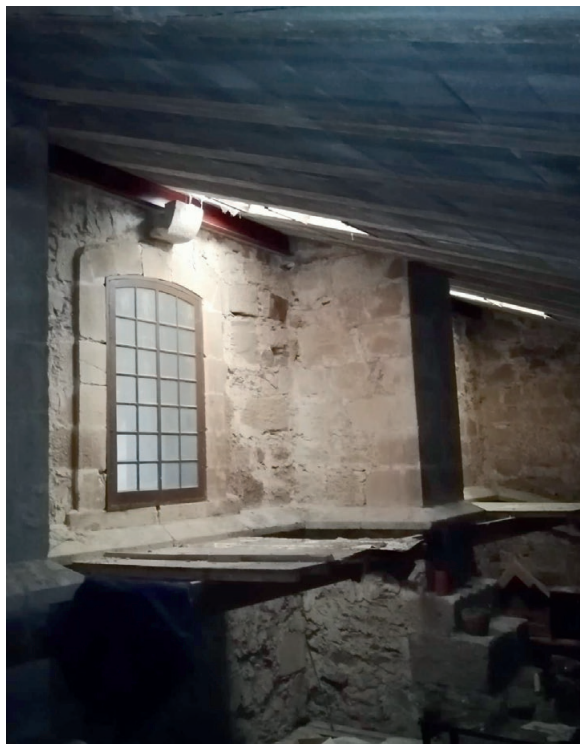
Figura 8. Estado actual de los huecos de los lunetos del lado norte de la iglesia bajo el forjado colocado en 1991.

huecos de los lunetos del lado norte al espacio bajo cubierta que se aprecia actualmente es anterior a esta reforma (sólo las ventanas de los lunetos del lado sur dan actualmente al exterior), quizás muy anterior si se atiende a la ménsula de piedra colocada sobre la clave del arco que cierra la ventana (Figura 8).

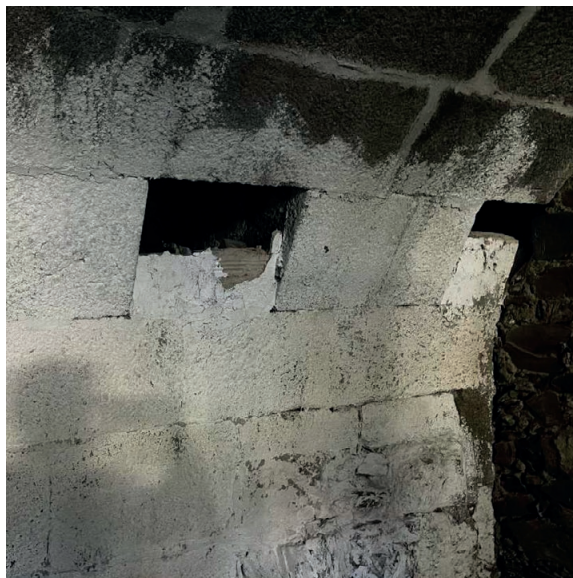
Figura 9. Huecos de ventilación en las bóvedas del semisótano.

El edificio tiene una planta más hacia la villa y hacia la lonja explanada (el Campo de la Compañía [de Jesús]) situada delante. Esta planta es de sótano hacia la explanada, pero queda sobre el nivel del terreno en la fachada norte. Se encuentra abovedada con bóvedas de cañón de diversos tipos, recordando a la solución de los criptopórticos romanos, y cuenta con huecos de ventilación que nacen en el arranque de las bóvedas del semisótano (Figura 9) y tienen

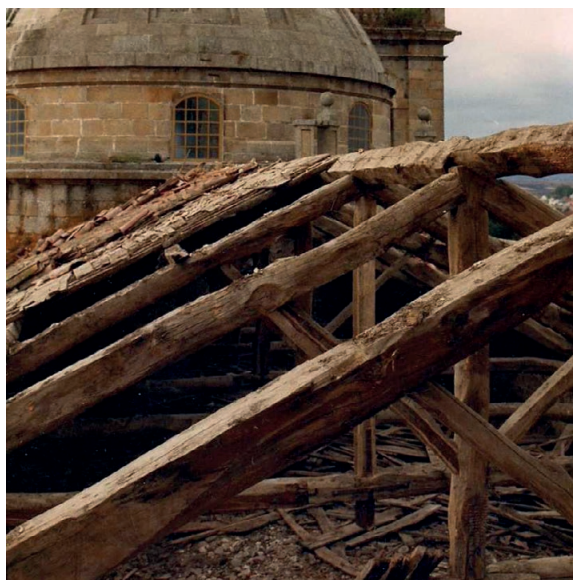
Figura 10. Estructura de madera original de la cubierta de la Iglesia (Cortesía de A. Rdgz. Domínguez).

A finales de la década de 1980 se cambiaron las cubiertas del edificio como consecuencia de un convenio suscrito entre el Ayuntamiento de Monforte de Lemos y el Patronato que rige el edificio. El arquitecto que ejecutó esos trabajos, D. Antonio Rodríguez Domínguez, nos dio acceso a la colección de fotografías tomadas durante la obra, en las cuales se aprecia la cubierta de la iglesia, realizada a base de cuchillos españoles de madera con correas y una cobertura de teja vana (Figura 10), y soluciones menos elaboradas para los claustros. En otros puntos se emplea el cuchillo español de gran dimensión, pero con llantones metálicos, o se adapta libremente en función de la altura de los muros. Destacan algunas formas de apoyo empleando pequeños jabalcones y con dos garras laterales formando un tridente o pata de ave. En estas fotografías se distinguen las

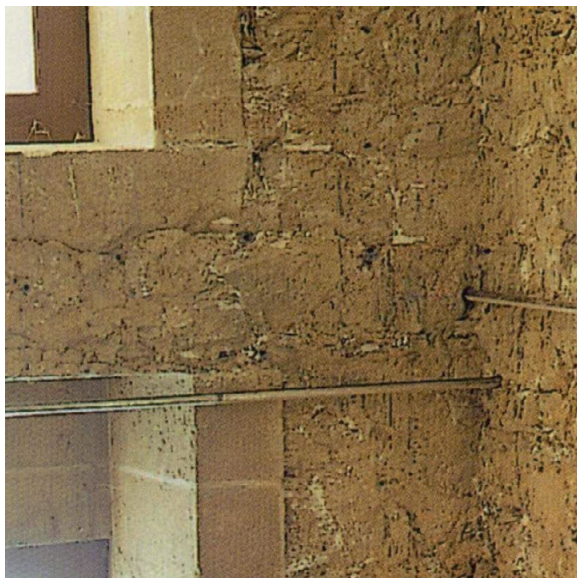
Figura 11. Interior de tapia del cañón de la escalera principal (Cortesía de la DXPC, Xunta de Galicia).

La ejecución de obra arrojó una sorpresa en lo tocante a los muros del edificio: exteriormente la fachada principal está ejecutada en sillería de granito y la fachada norte en mampostería, pero interiormente estos muros son de tapia, como se aprecia en las fotografías de la obra (Figura 11) (Garrido Vila 1998, 99).

Así, los muros del colegio son, en esta zona, muros compuestos por una hoja exterior pétreo, de sillería o mampostería, y por otra de tapia al interior, ahora

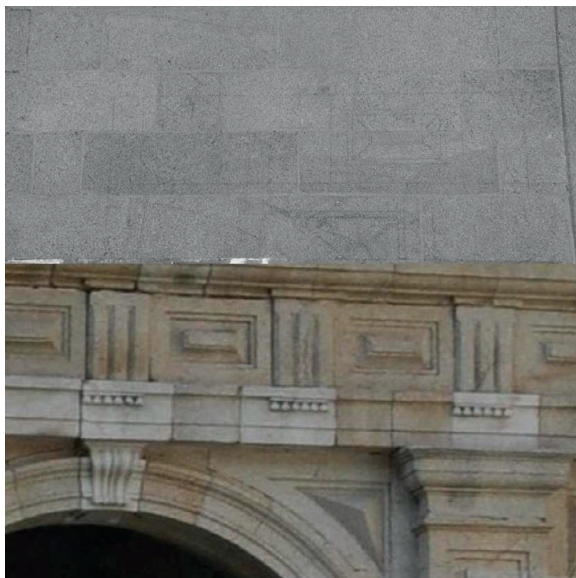
Figura 12. Trazados de monte de las enjutas y metopas de la arquería del Claustro Mayor y su correspondencia con la realidad.

Aplicando procesos de tratamientos de imágenes se ha conseguido obtener una fotografía que permite presentar estos trazados (Figura 12). Se trata efectivamente de la decoración de las enjutas y metopas de la arquería del Claustro Mayor, así como el arranque de la decoración de la clave de estos arcos. El levantamiento no fue completo debido al borrado parcial de las trazas y lamentablemente no se consiguió identificar los triglifos ni la decoración de la clave.

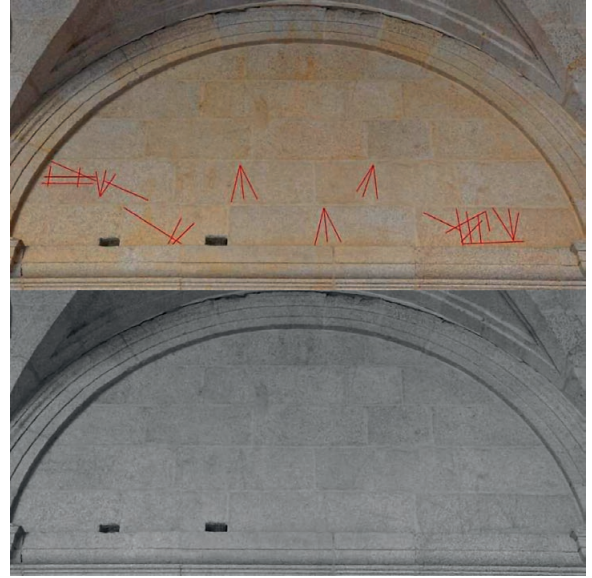
Figura 14. Trazados encontrados bajo las bóvedas. Crujía adyacente. Estado natural y remarcado.

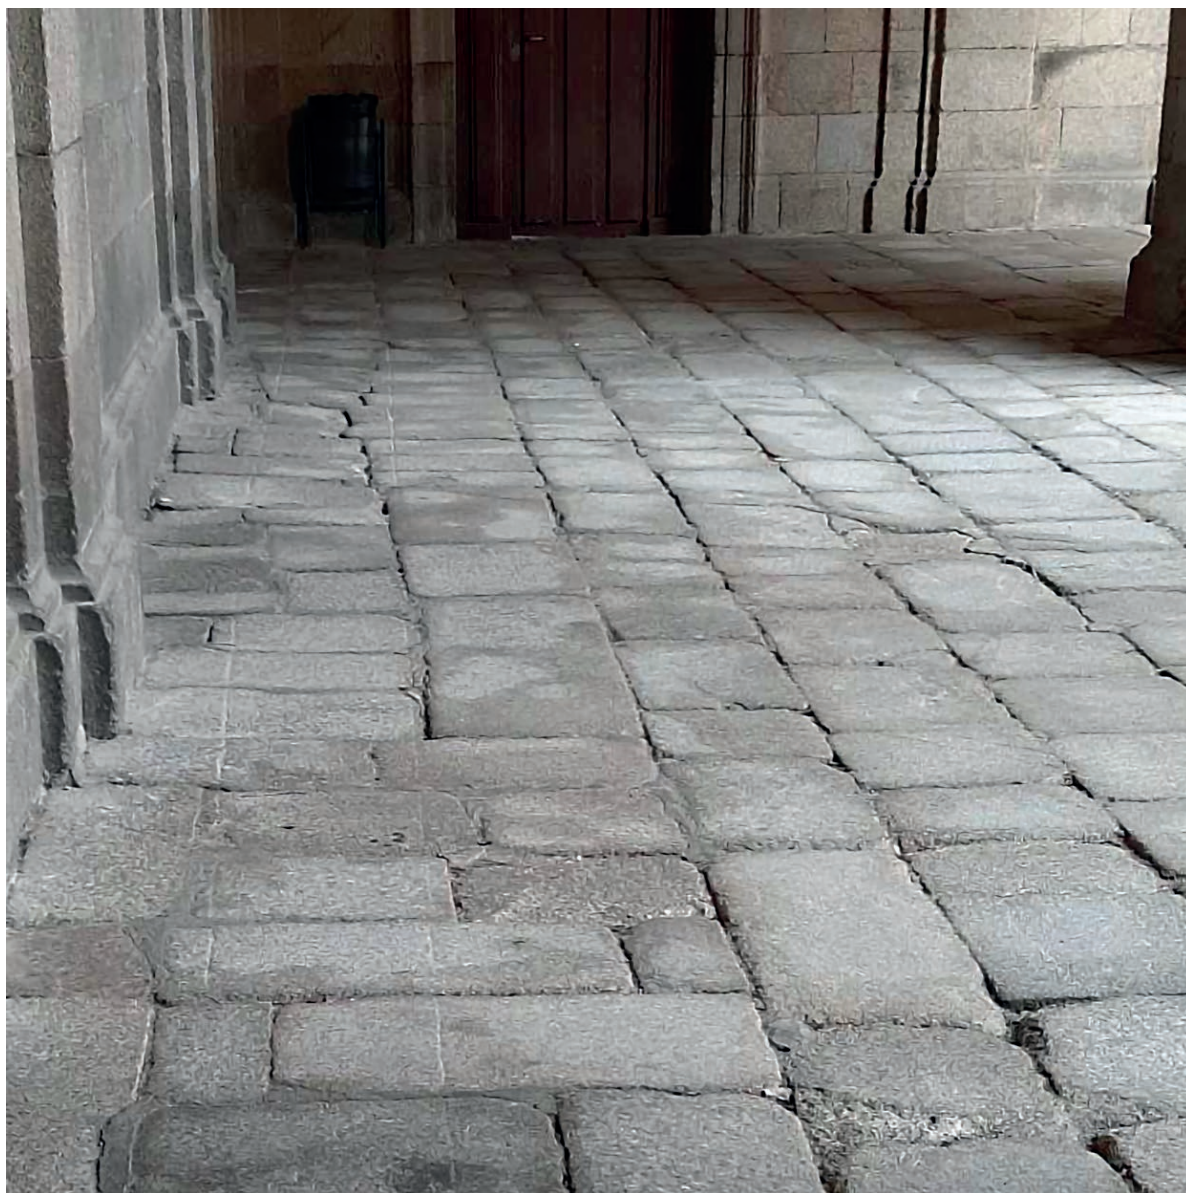
Figura 15. Trazados cincelados en el enlosado del acceso a la iglesia.

En el enlosado de la panda sur, adyacente a la iglesia, se han identificado dos líneas rectas casi paralelas (su separación oscila entre los 32,5 cm y los 44,5 cm) grabadas a cincel que se extienden desde la crujía central hasta la correspondiente al rincón del claustro, (Figura 15). Se ignora su finalidad, y también la fecha de ejecución de este enlosado.

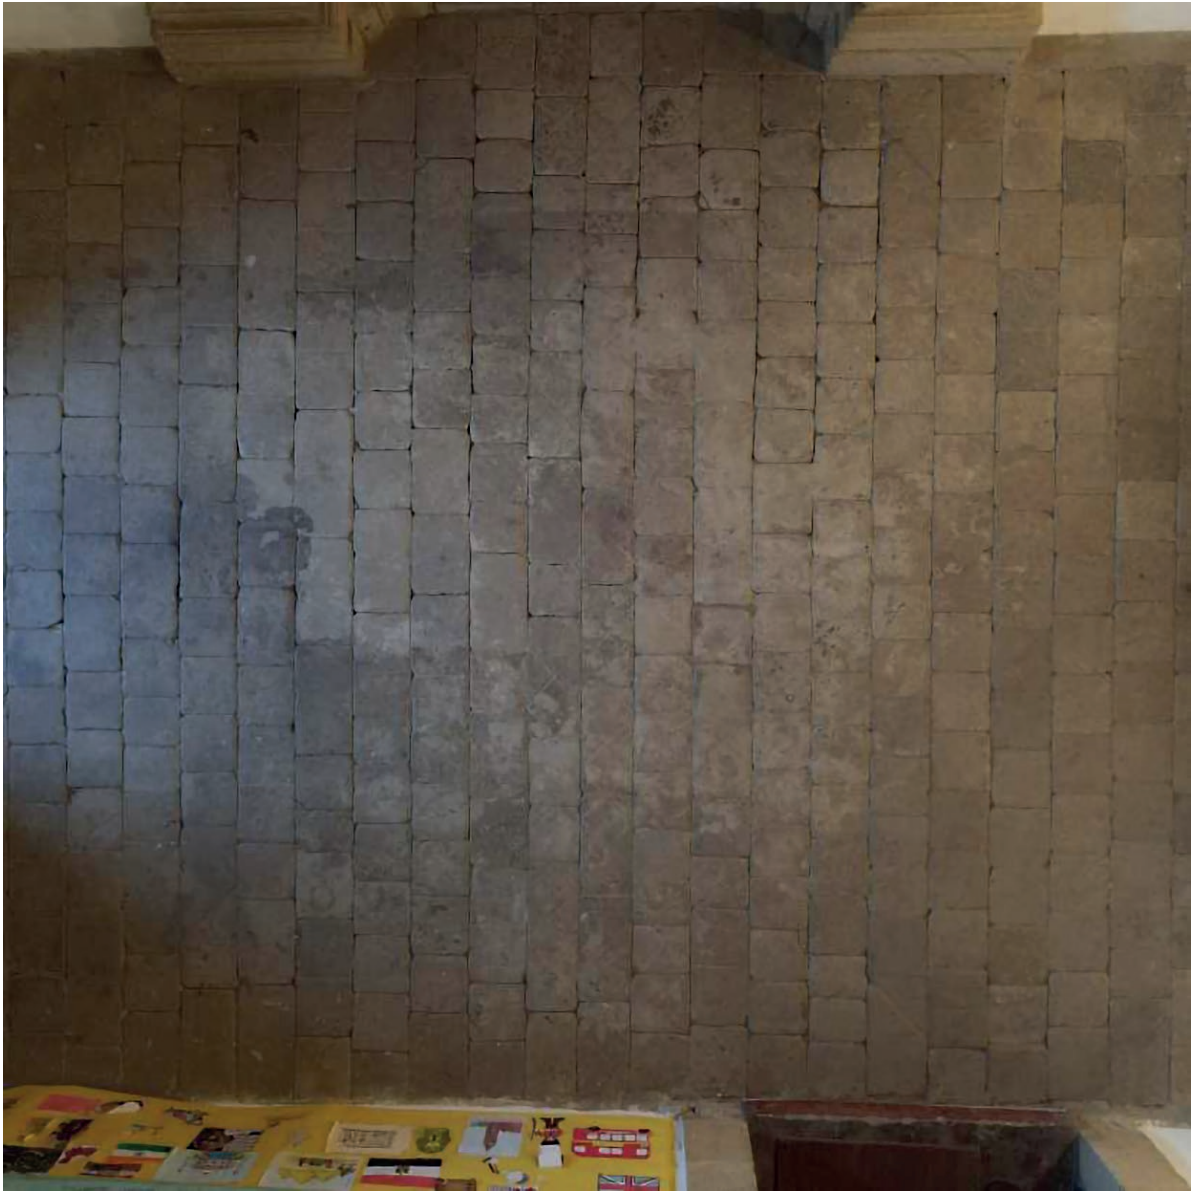
Figura 16. Trazados cincelados en el enlosado de la antesacristía.

Por último, han aparecido nuevos trazados grabados en el pavimento (Figura 16), en lo que históricamente fue la antesacristía, cuarto desdichado por cuanto en el s. XX se demolió la bóveda de cañón que lo cubría por

riesgo de ruina. Los trazados están formados por tres series de rombos y cuadrados a 45° que comparten vértices con los contiguos, formando una serie de aspas contiguas, XXXX, un conjunto de líneas paralelas al largo de la estancia y tres trazas diagonales. Dos de las series de aspas son adyacentes y ocupan el centro de la estancia, mientras que la tercera es contigua al muro de la fachada oeste. Las alineaciones de aspas que ocupan el centro de la estancia están desplazadas entre sí, de tal forma que el trazado que queda entre ellas parece una cenefa. Los trazos sueltos horizontales se interpretan como una forma de que el pavimento parezca realizado con piezas cuadradas iguales, ya que dividen piezas aisladas rectangulares de mayor tamaño, sin continuidad entre ellas. Finalmente quedan las tres líneas diagonales sueltas, situadas en el medio de líneas horizontales, que recuerdan a marcas de replanteo.

En cualquier caso, la descripción anterior puede ser incompleta por cuanto el pavimento se encuentra muy deteriorado (el local se llegó a emplear para preparar mortero directamente sobre el enlosado en alguna obra de reparación, mortero del que quedan pegotes sobre las trazas que se espera poder eliminar en plazo breve) por lo que las trazas se pierden en varios puntos (Figura 16). También han surgido dudas sobre si se habrán movido
