# Arquitectura de tierra en yacimientos arqueológicos de la Península Ibérica:

estudio de riesgos naturales, sociales, antrópicos  
y estrategias de conservación

Programa de Doctorado en Arquitectura, Edificación, Urbanística  
y Paisaje de la Universitat Politècnica de València

Tesis doctoral  
Tomo I / II

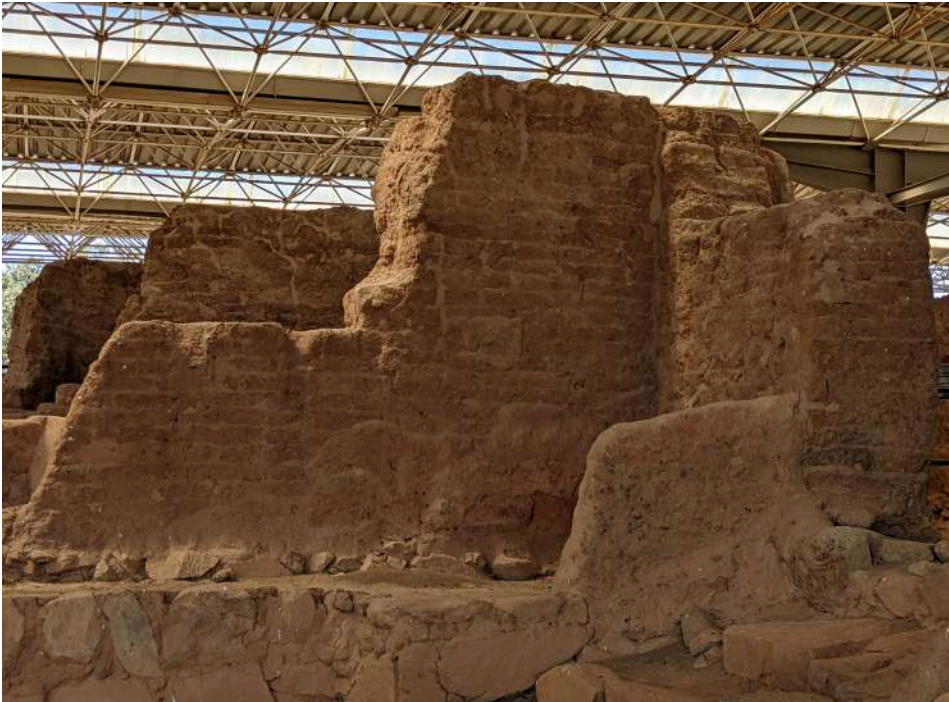
Figura 1.01. Alzados de adobe protohistóricos sobre zócalos de piedra conservados bajo cubierta en el yacimiento arqueológico de Cancho Roano (Zalamea de la Serena, 2022).

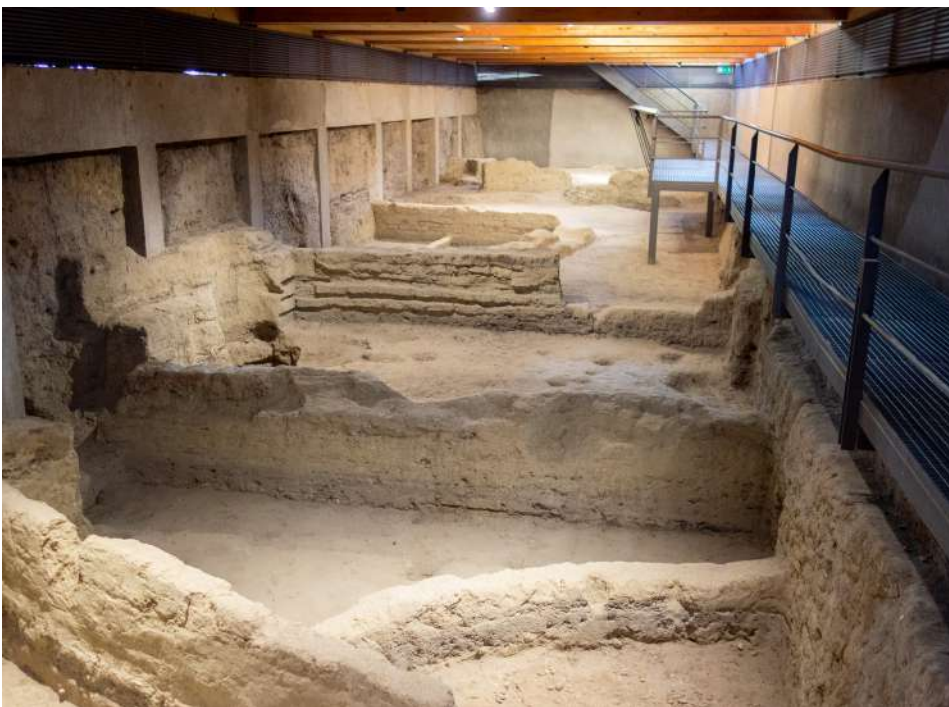
Figura 1.02. Estructuras de tierra circulares (siglo VII a.C.) y cuadrangulares (siglo V a.C.) en el yacimiento del Cerro de la Mota (Medina del Campo, 2022), en el subsuelo del centro de interpretación.

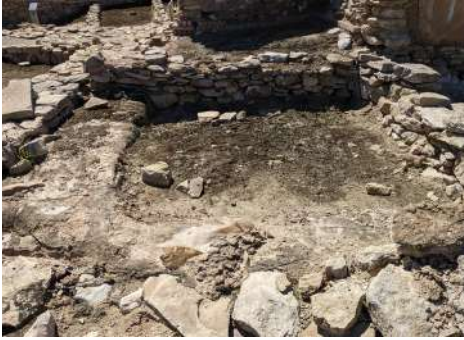
Figura 1.03. Banco de adobe en el yacimiento arqueológico de Vilars d'Arbeca (Arbeca, 2022).

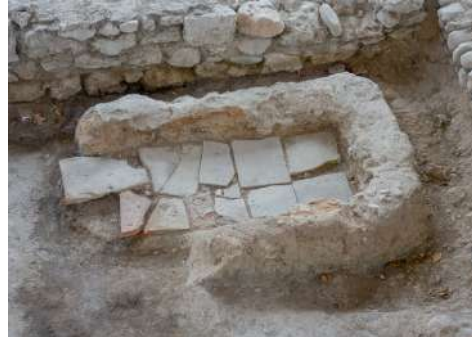
Figura 1.04. Estructuras de tierra en el yacimiento de la Casa Hippolytus (Alcalá de Henares, 2023).

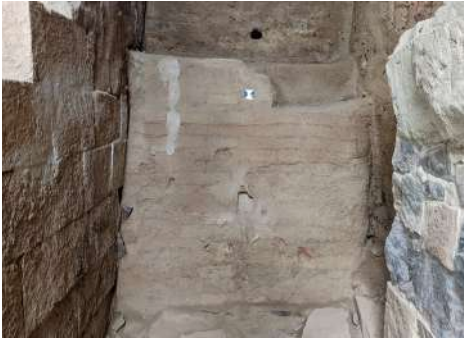
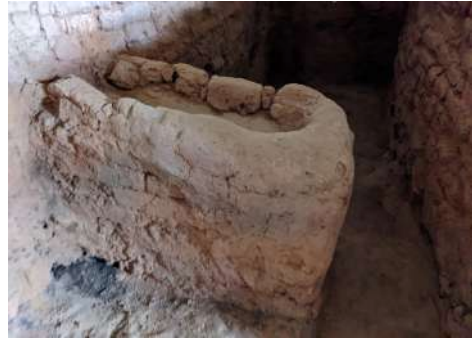
Figura 1.05 y 1.06. Muros (izquierda) y estructuras domésticas (derecha) de adobe protegidas bajo cubierta temporal en el yacimiento arqueológico de las Casas del Turuñuelo (Guareña, 2022).

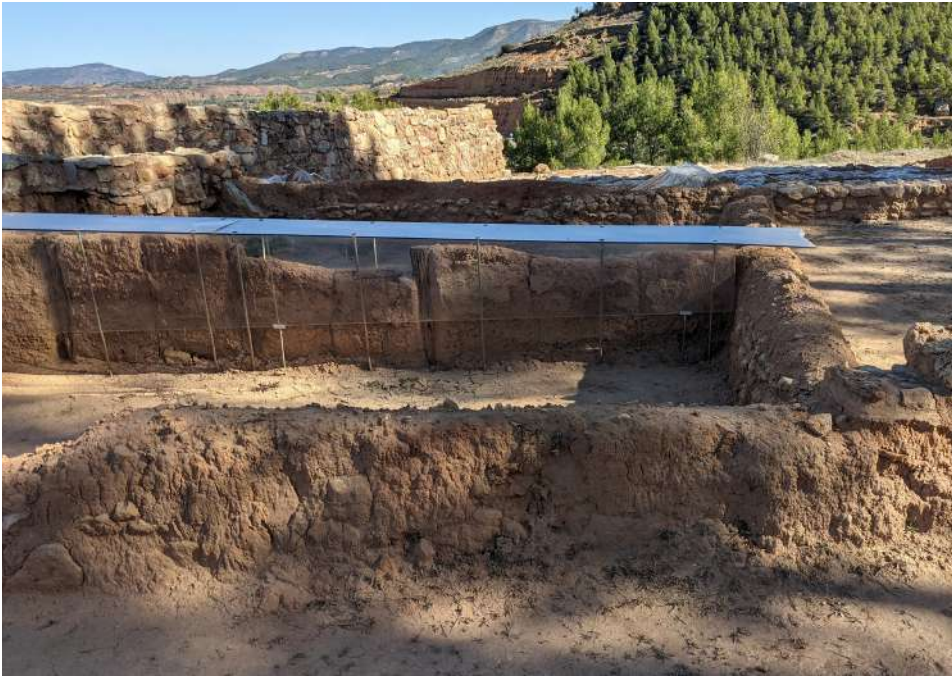
Figura 1.07. Muro de adobes de compartimentación protegidos bajo cubierta parcial en el yacimiento arqueológico de La Celadilla (Ademuz, 2021).

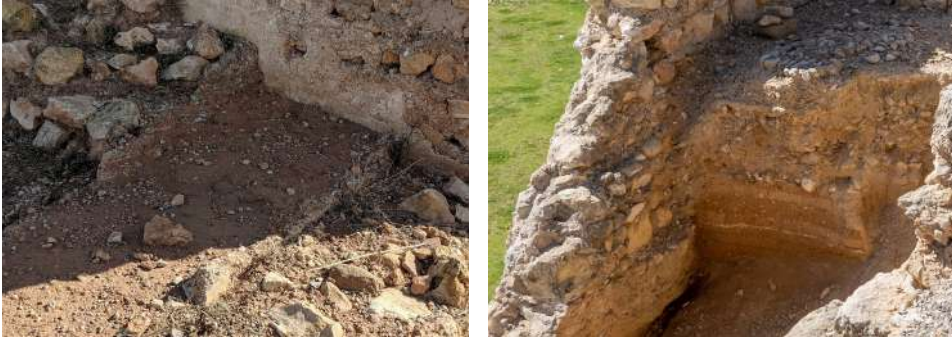
Figura 1.08 y 1.09. Tapia calicostrada defensiva en la alquería de Bofilla (izquierda, Bétera, 2021) y adobes en la muralla de Tarraco (derecha, Tarragona, 2023) fuera del ámbito de estudio de la investigación.

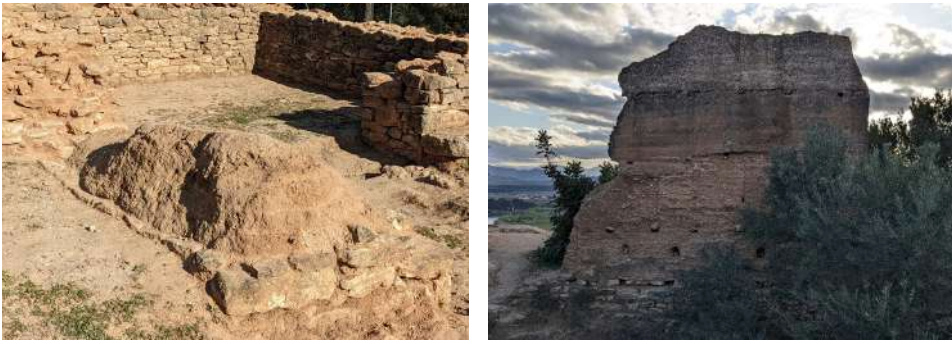
Figura 1.10 y 1.11. Muro de adobe (izquierda) y tapia (derecha) de tipología defensiva y diferente cronología en el yacimiento del Castellet de Banyoles (Tivissa, 2022), fuera del ámbito de estudio de la investigación.

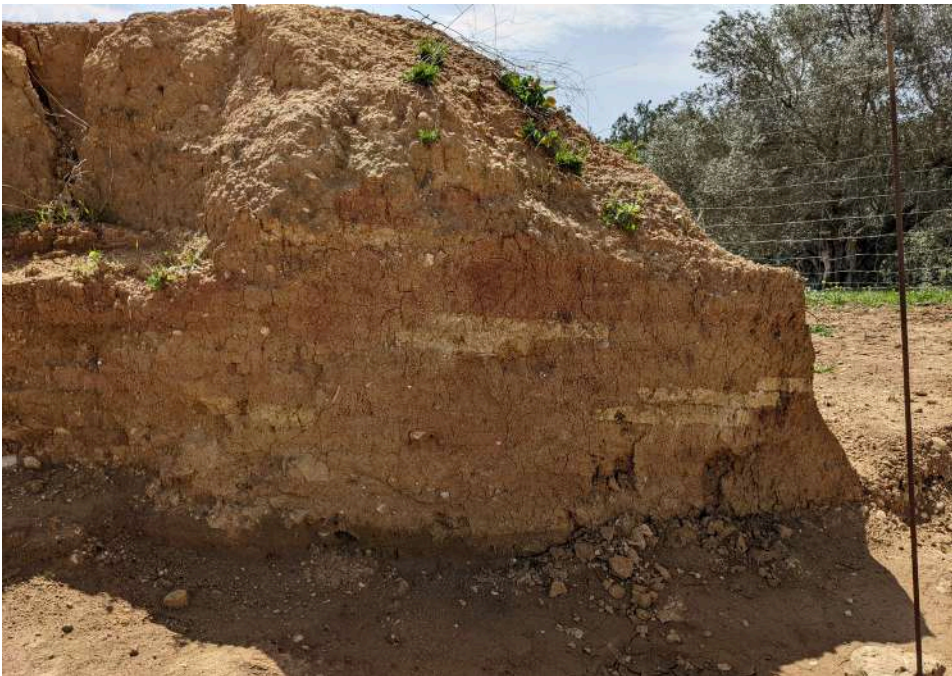
Figura 1.12. Vestigios de arquitectura defensiva de adobes de gran sección en el yacimiento arqueológico de Mas Castellar (Pontós, 2022), fuera el ámbito de estudio de la presente investigación.

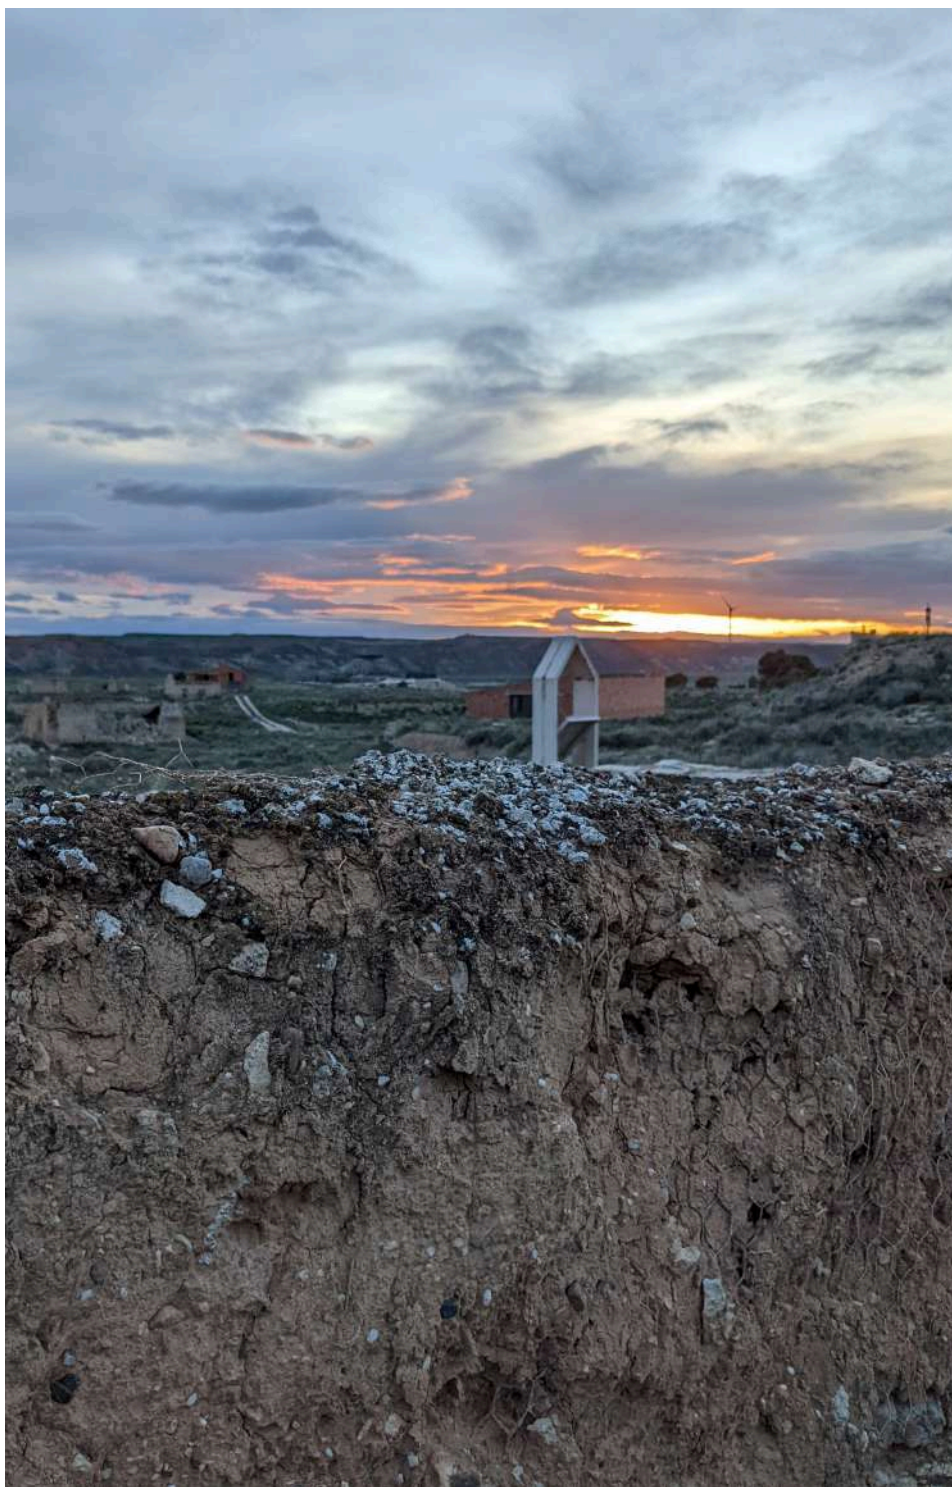
Figura 1.13. Restauración degradada de estructura de tierra en el yacimiento arqueológico de Lépidia Celsa.

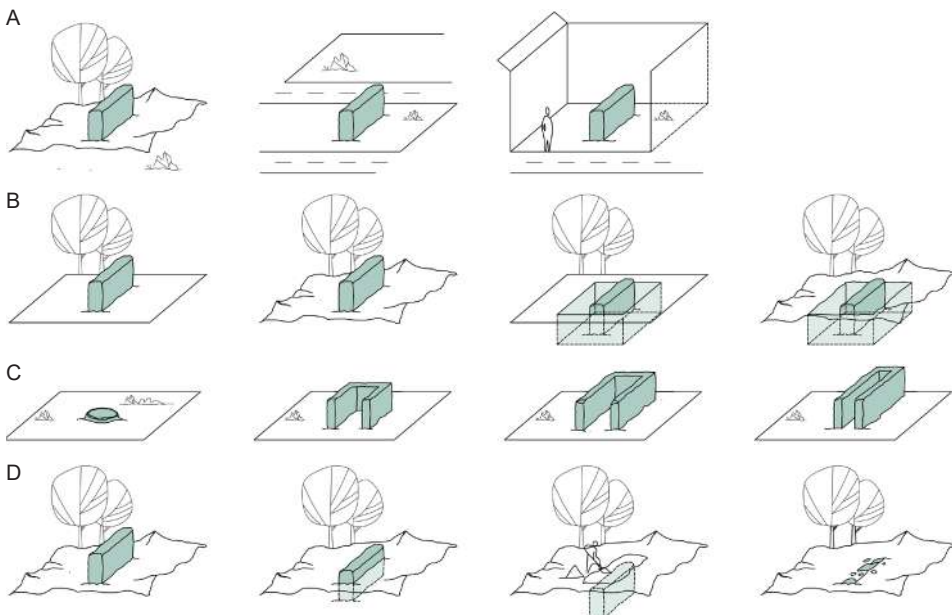
Figura 2.25. Extracto de esquemas identificativos de las diferentes características analizadas a nivel arquitectónico (A = Situación urbana; B = Irregularidad del terreno; C = prop. geométrica; D = exposición).

La representación del entorno y contexto se aborda integrando factores como la situación urbana, la irregularidad del terreno de inserción y adyacente o su exposición frente a los agentes de degradación.

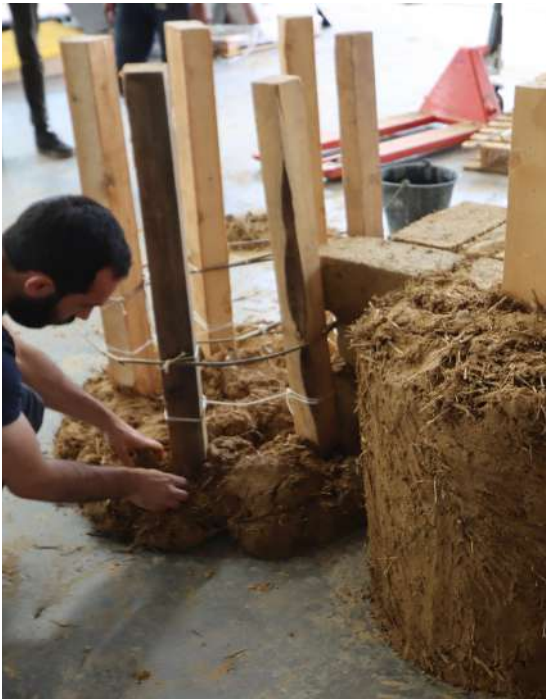
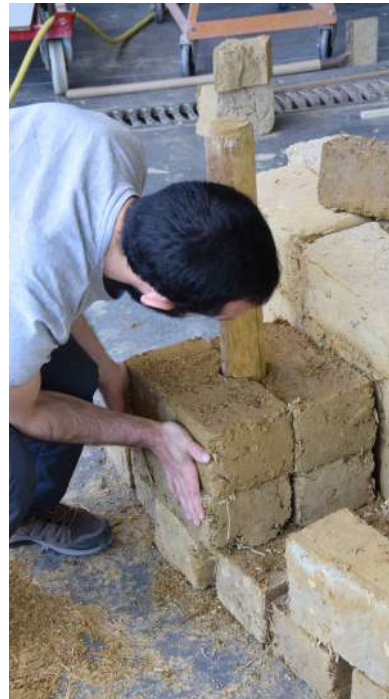
Figura 2.34 y 2.35. Ejecución de muros de amasado y adobe para hipotética vivienda antisísmica durante el taller de arqueología experimental del *XXI Festival Grains d'Isère*, Villefontaine (Francia).

- M. Mateu Sagués: Figura 2.15
- A. Carbonnelle: Figuras 2.34 y 2.35

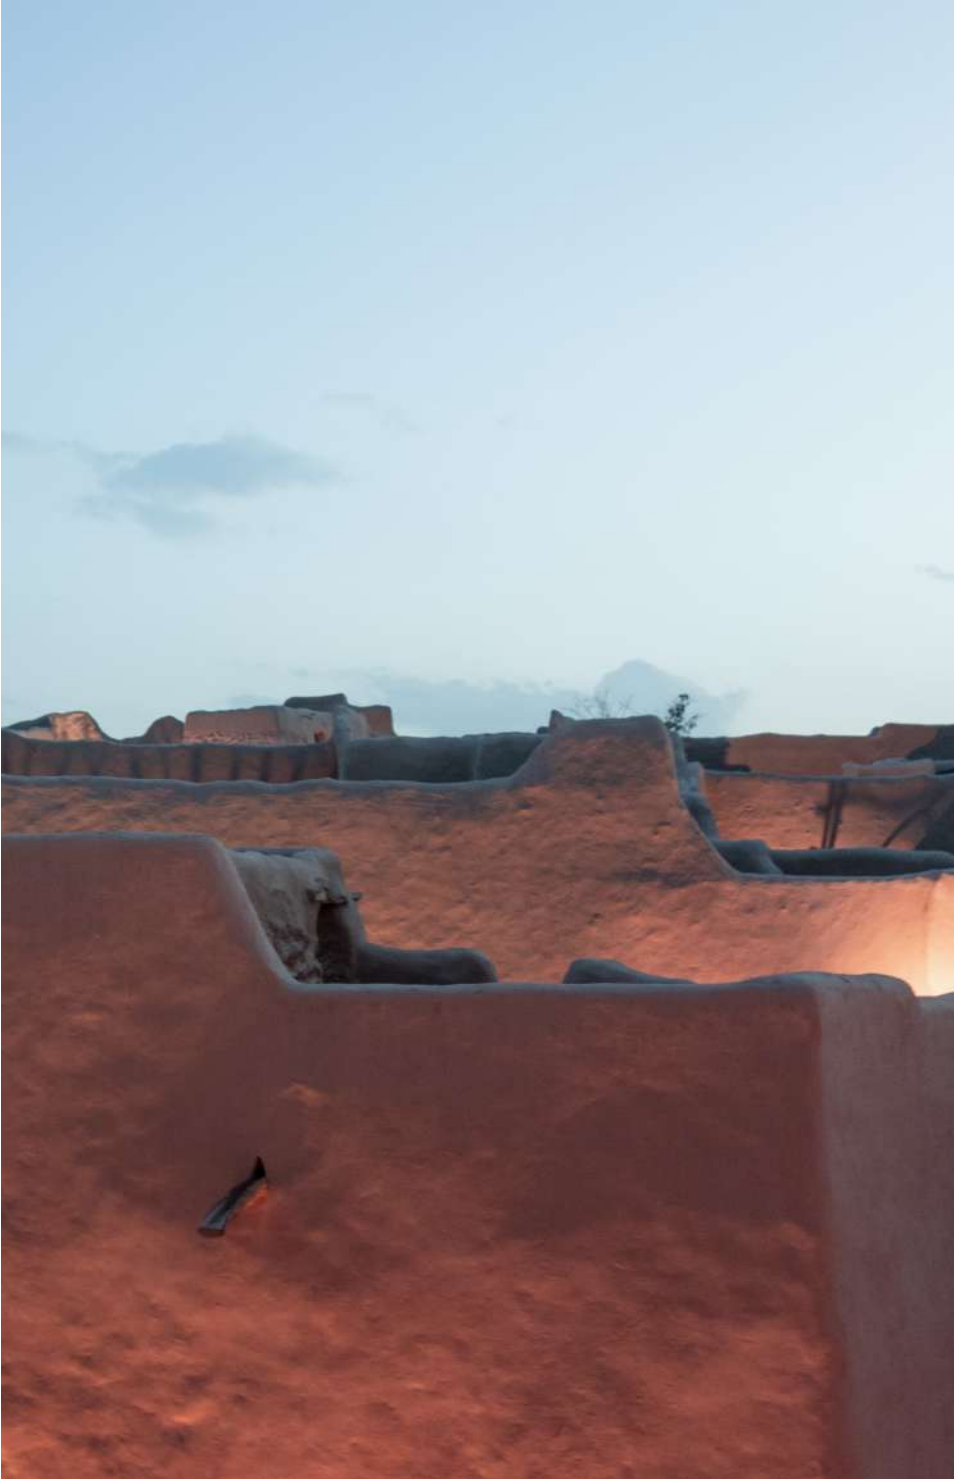
Figura 2.36. Muros de adobe en el yacimiento arqueológico de Al-Turaif, Riad (Arabia Saudí).

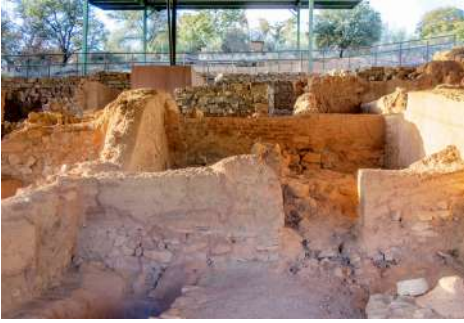
Figura 3.01. Muro de tierra en el yacimiento del Cerro de la Cruz (Almedinilla, 2022).

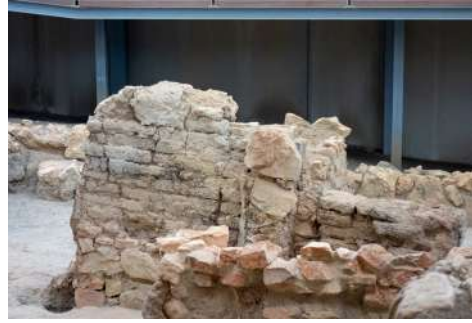
Figura 3.02. Muro de tierra en el yacimiento de Libisosa (Lezuza, 2022).

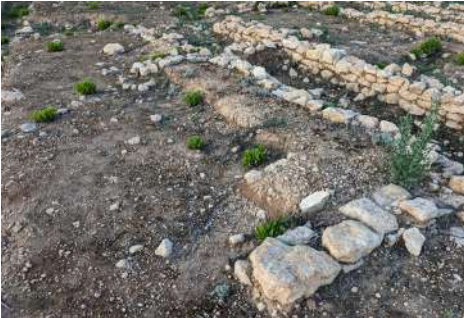
Figura 3.03. Banco de tierra en el yacimiento del Castellet de Banyoles (Tivissa, 2022).

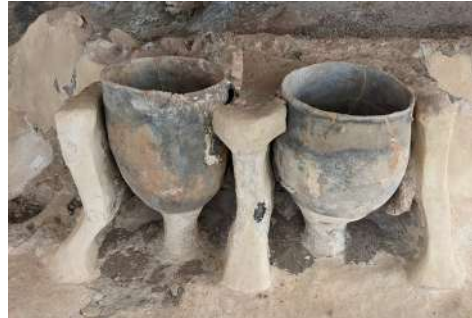
Figura 3.04. Vasares de tierra en el yacimiento del Cabezo Redondo (Villena, 2022).

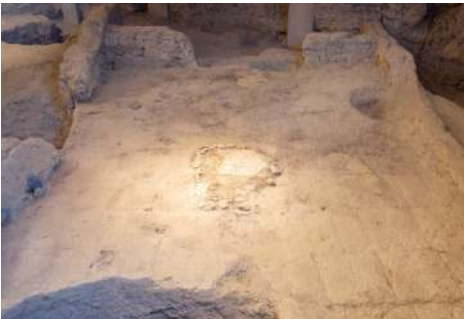
Figura 3.05. Hogar y pavimento en el yacimiento del Cerro de la Mota (Medina del Campo, 2022).

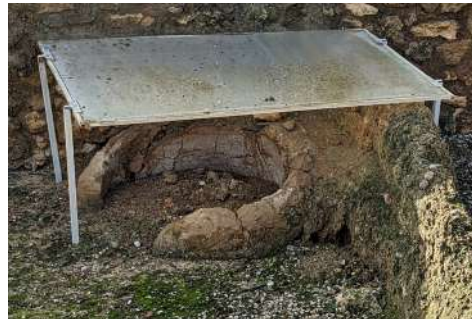
Figura 3.06. Horno doméstico en el yacimiento de Doña Blanca (El puerto de Santa María, 2022).

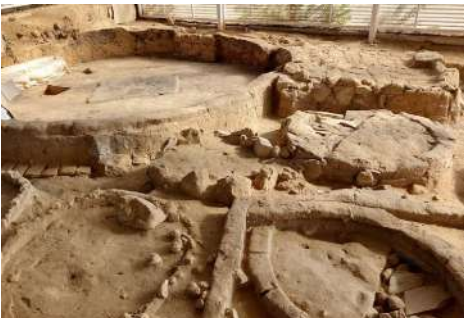
Figura 3.07. Plataforma de tierra en el yacimiento del Cerro de San Vicente (Salamanca, 2022).

- F. J. Jaspe y Anido: Figura 3.07
- R. Jornet Niella, M. C. Belarte Franco, D. Asensio Vilaró, J. Morer de Llorens, J. Sanmartí Grego: Figura 3.08
- CRAterre: Figura 3.19
- A. Carbonnelle, S. Manzano Fernández: Figuras 3.21 y 3.36
- M. Pastor Quiles: Figura 3.27
- M. Gómez: Figuras 3.30 y 3.31
- A. Pérez Vila, S. Manzano Fernández: Figura 3.52

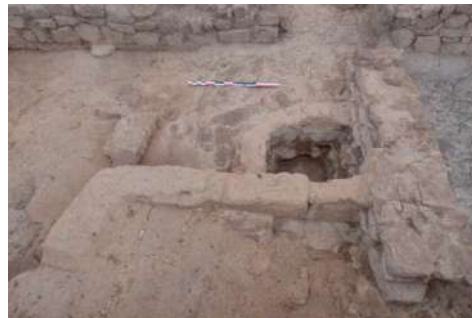
Figura 3.08. Taller de lino de tierra en el yacimiento del Coll del Moro (Gandesa, 2015).

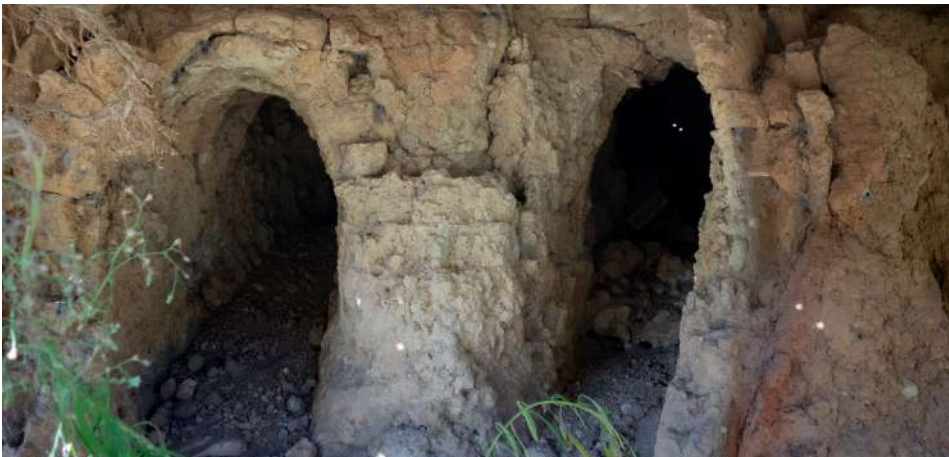
Figura 3.09. Horno bicameral con compartimentación de adobe perteneciente al alfar ibérico e iberorromano del Mas de Moreno-El Olmo (Foz Calanda, 2022).

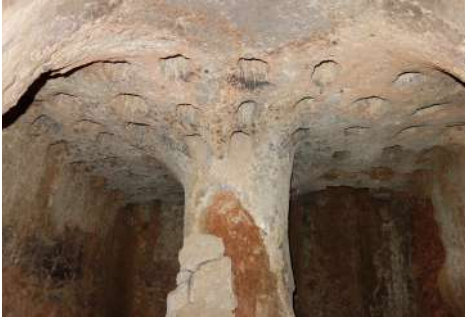
Figura 3.10. Horno con pilar central exento en el yacimiento del Clos de Sant Miquel (2022).

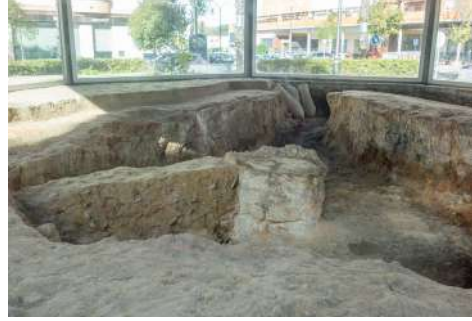
Figura 3.11. Horno con pilar central y prolongación axial en Camposoto (San Fernando, 2022).

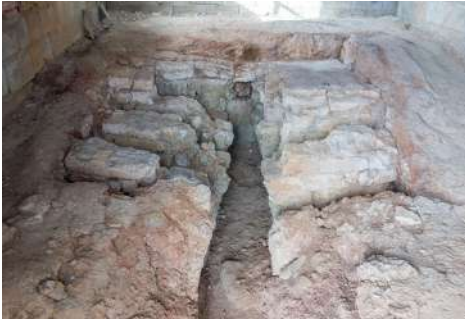
Figura 3.12. Horno con muretes laterales en La Jericó (Herrera del Pisuerga, 2022).

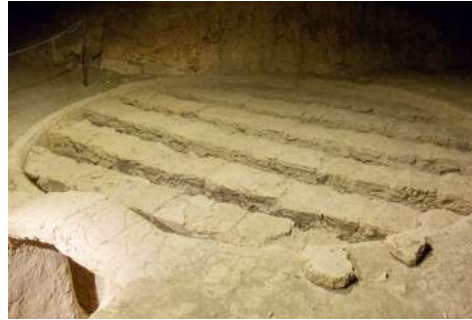
Figura 3.13. Horno circular en la villa romana El Ruedo (Almedinilla, 2022)

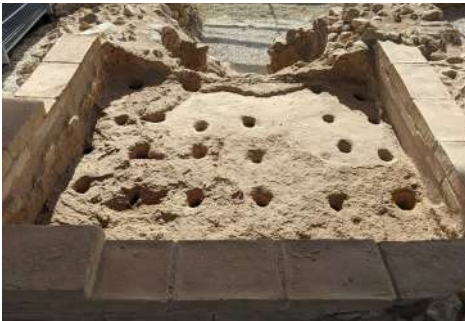
Figura 3.14. Horno cuadrangular en el yacimiento de El Monastil (Elda, 2022).

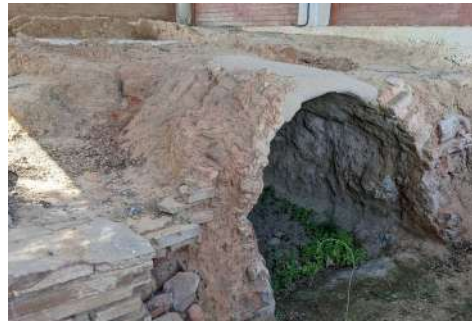
Figura 3.15. Estructura portante de ladrillo en Camp d'en Ventura de l'Oller (St. Perpetua de Moguda, 2022).

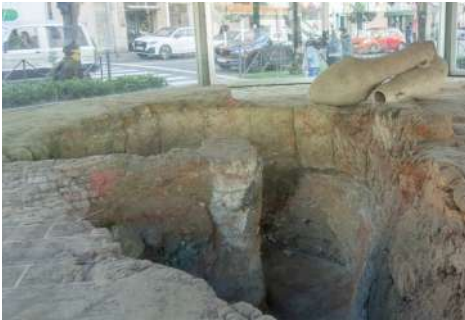
Figura 3.16. Horno X con revestimiento de adobe en Torre Alta (San Fernando, 2022)

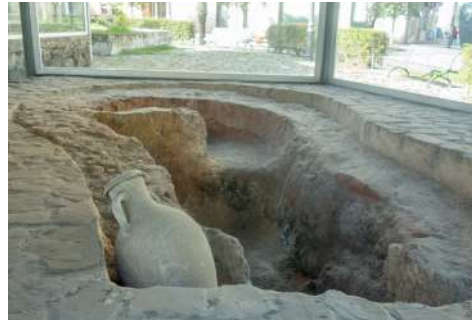
Figura 3.17. Horno con *praefurnium* escalonado en Torre Alta (San Fernando, 2004).

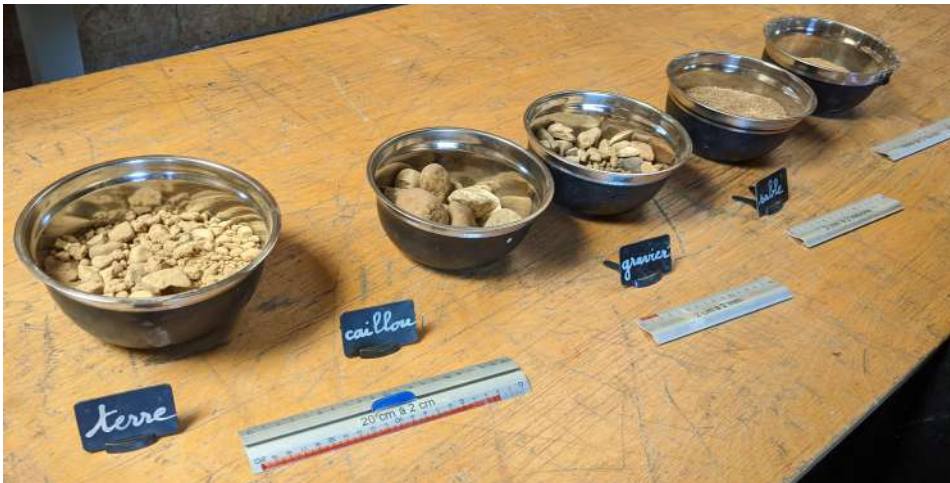
Figura 3.18. Clasificación de los componentes de la tierra (de izquierda a derecha): 1. Tierra (sin tamizar); 2. Guijarros (20-2 cm); 3. Gravas (2cm-2mm); 4. Arenas y limos (2mm-2 $\mu$ m); 5. Arcillas (<2 $\mu$ m).

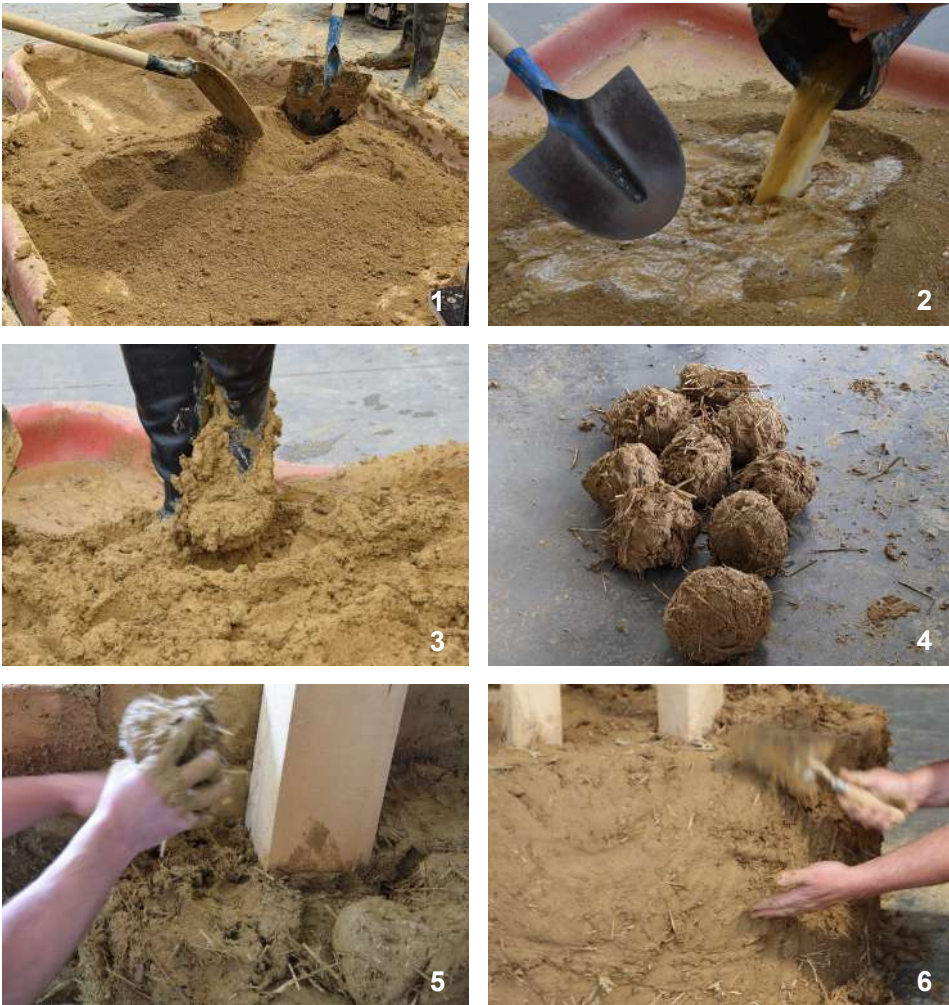
Figura 3.21. Proceso de ejecución de un elemento de amasado durante el taller de arqueología experimental del XXI Festival Grains d'Isère, Villefontaine (Francia): 1. Dosificación y mezcla de áridos; 2. Adición del agua; 3. Proceso de mezcla y adición de fibras; 4. Preparación de bolas de aplicación; 5. Aplicación de las pelladas; 6. Aplomado manual con herramienta y preparación para revestimiento.

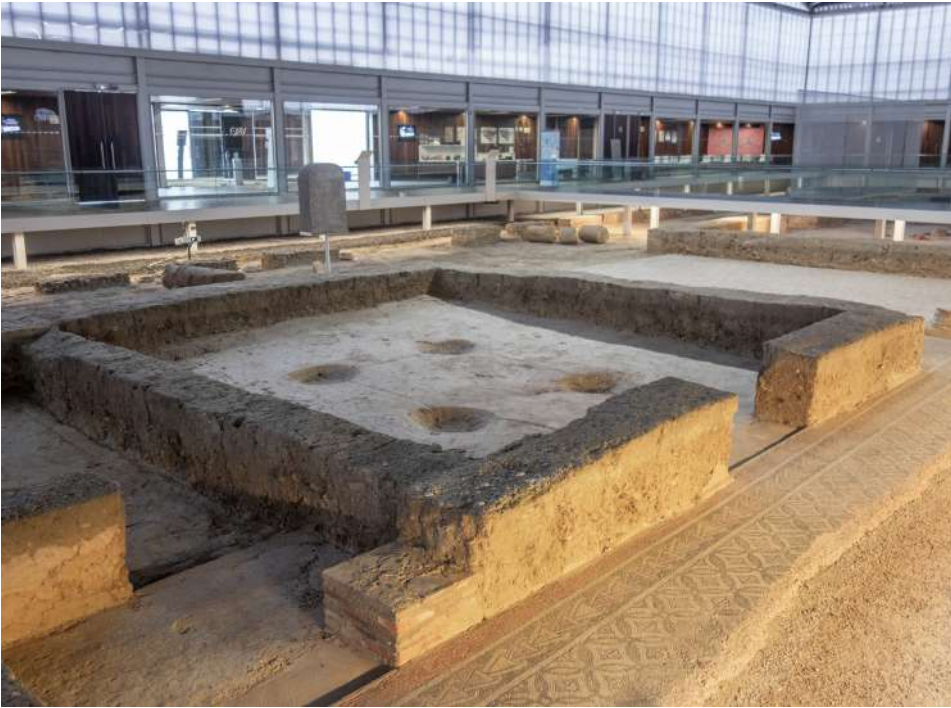
Figura 3.24. Muros de amasado de tierra en viviendas del yacimiento arqueológico cubierto de la villa romana La Olmeda (Pedrosa de la Vega, 2022).

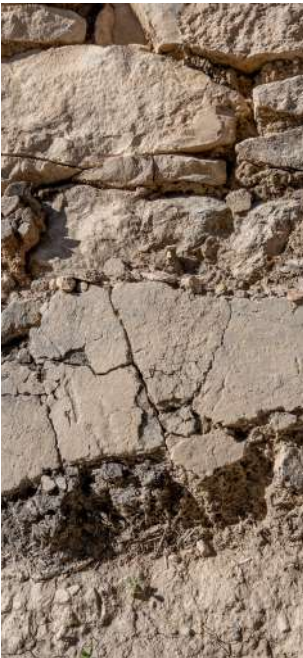
Figura 3.25. Revestimiento de tierra ibérico en el yacimiento arqueológico del Coll del Moro (Gandesa, 2023).

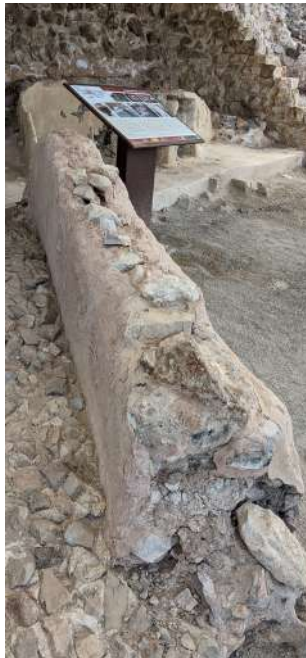
Figura 3.26. Muro de amasado en vivienda de la edad de Bronce del yacimiento del Cabezo Redondo (Villena, 2022).

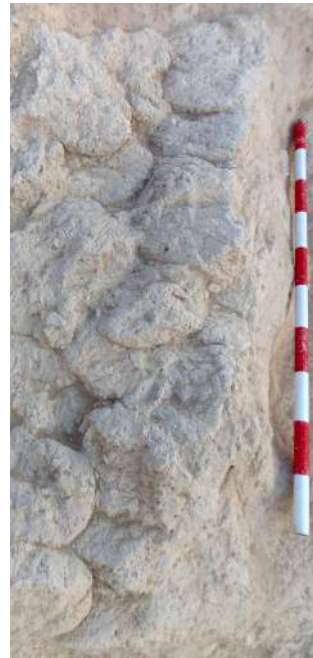
Figura 3.27. Muro amasado (edad de Bronce) por apilamiento de bloques de tierra en el yacimiento Caramoro I (Alicante, 2018).

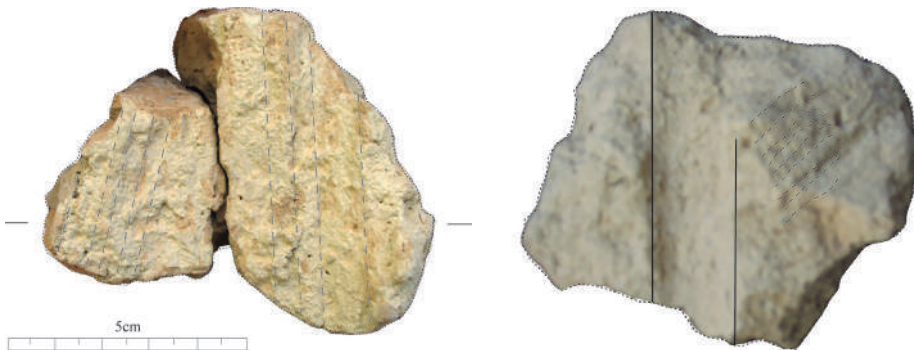
Figura 3.30-31. Aspecto habitual de los restos arqueológicos conservados de estructuras de tierra ejecutadas mediante técnicas mixtas, de cubierta o muro. Caso de yacimiento de Niuet (Alicante, Inédito).

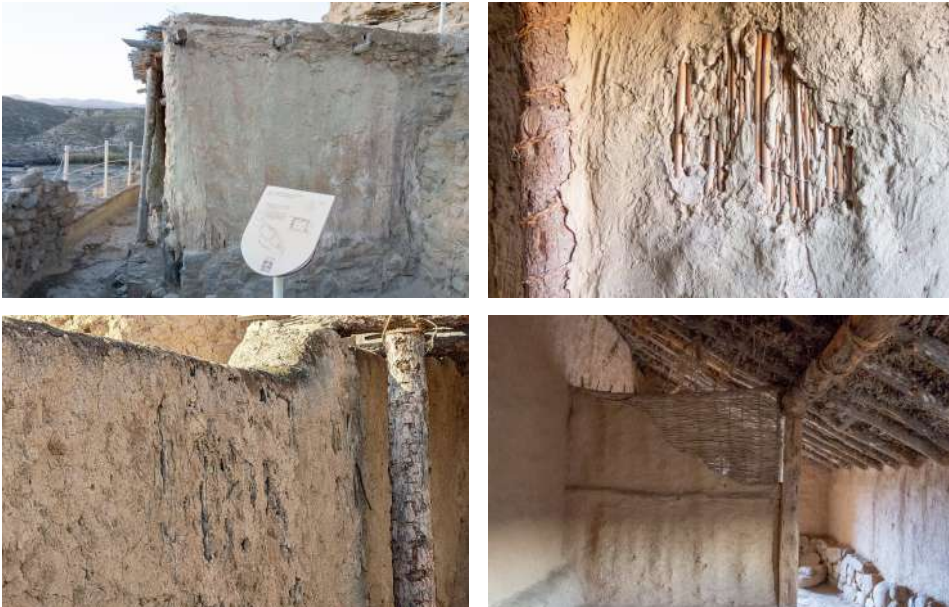
Figura 3.32-3.35. Extracto de reconstrucciones ejecutadas con técnicas mixtas de tierra en yacimientos arqueológicos peninsulares: Arriba: Castellón Alto, caña cosida (Granada, 2022); Abajo-izquierda: Los Millares (Almería, 2022); Abajo-derecha: Numancia, caña trenzada/encestado (Soria, 2022).

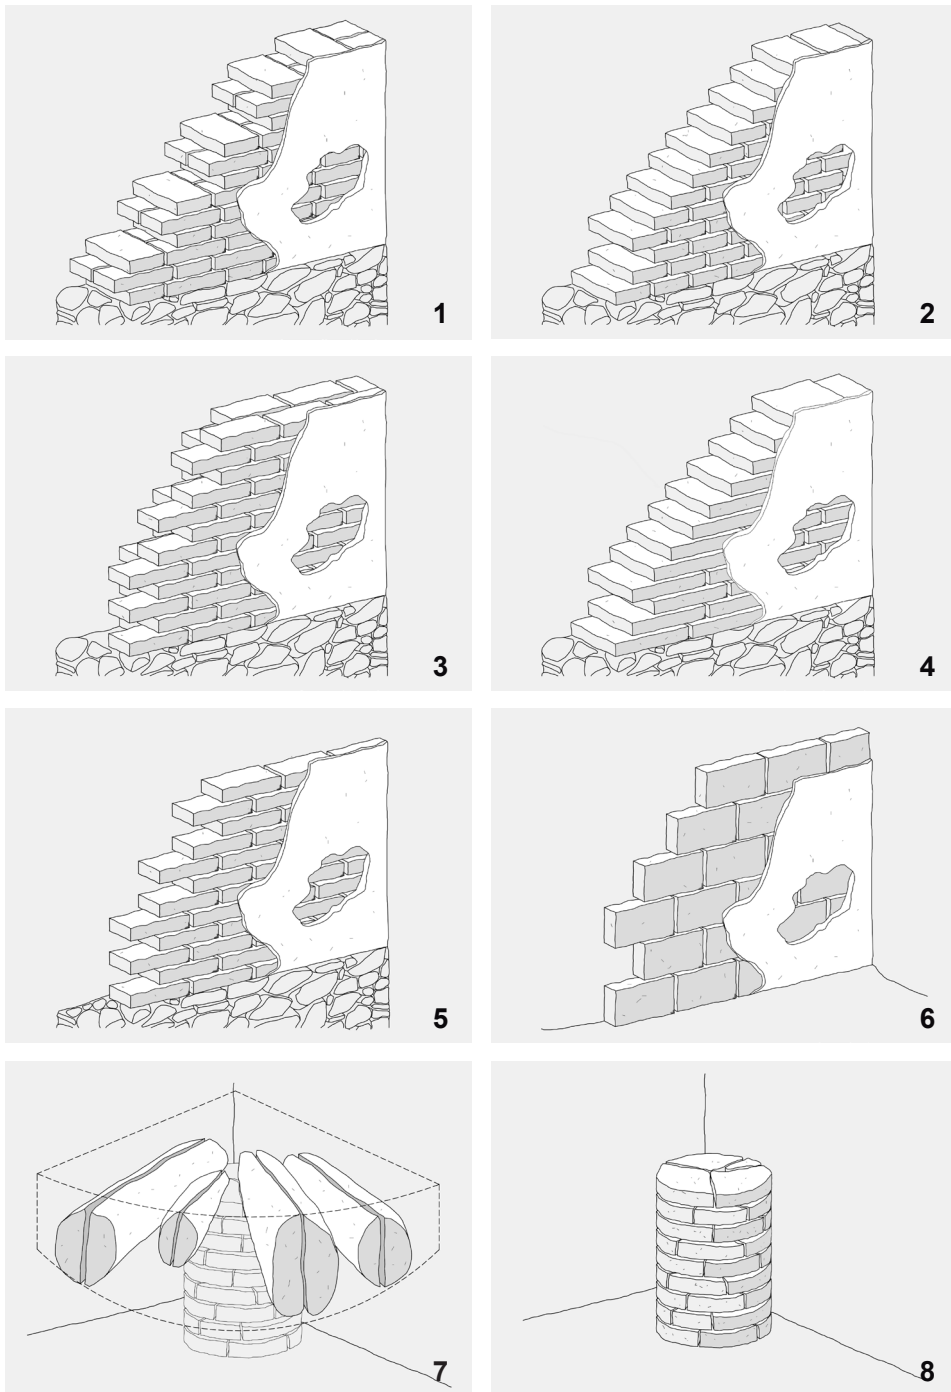
**Figura 3.37-3.44.** Extracto de variantes técnicas observadas en casos de estudio de la península ibérica. 1. Muros de carga con aparejo a soga y tizón; 2. Muros de carga a tizón; 3. Muros de carga a doble soga; 4. Muros o elementos de adobes cuadrangulares; 5. Muros medianeros, superiores o elementos domésticos a soga; 6. Muros de compartimentación a panderete o como revestimiento de elementos o excavaciones en el terreno; 7. Estructuras sustentantes planoconvexas o en forma de barra como viga de parrillas; 8. Adobes pseudotriangulares en columnas o pilares centrales.

Esta casuística varía respondiendo a otros factores, y se adecuaba a pavimentos, como los del Castellet de Banyoles (Tivissa) (Sanmartí *et al.*, 2012), o a elementos domésticos de menor entidad (bancos, hogares, hornos, plataformas, cubetas, balsas, etc.), donde el aparejo a soga parece más extendido, como en el Coll del Moro (Gandesa) (Jornet *et al.*, 2016). Históricamente, la versatilidad que ofrece un adobe de reducido tamaño (con menor peso y mayor manipulación) frente a aquellos pesados y de gran formato (con mucha resistencia, habitualmente para ejecución de muros, como en Cerro de la Cruz (Almedinilla), ha permitido todo tipo de técnicas, incluidas las falsas bóvedas, como en las Casas del Turuñuelo (Guareña) (Rodríguez y Celestino, 2017); si bien, al igual que pese a su presencia en cubiertas planas (como en la Font de la Canya (Barcelona) (Aldeco, comunicación personal, 2022), no se han conservado *in situ*.

Entre las combinaciones, se documenta también el uso de distintos módulos en el mismo enclave, adaptándose a las necesidades constructivas (Fatás *et al.*, 2005), o sin orden aparente, como en La Corona/El Pesadero (Manganeses de la Polvorosa) (Misiego *et al.*, 1997, 2013), e incluso revistiendo elementos, como en el Alto de la Cruz (Cortes) (Maluquer *et al.*, 1986); algo más habitual en hornos, como en el horno 3 de Torre Alta y 4 de Camposoto (San Fernando) (García y García, 2012); o La Cabrera (Torredonjimeno) (Moreno, 1996).

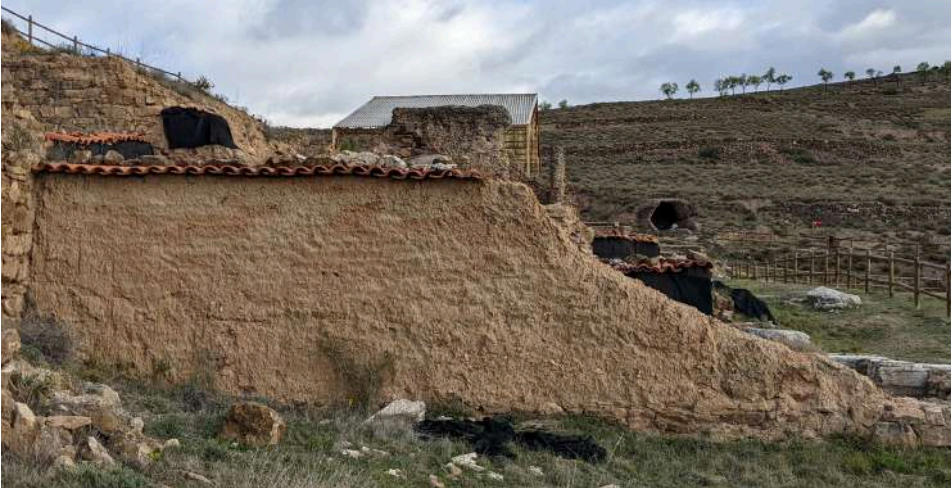
Figura 3.46. Muros de adobe en domus del barrio romano del yacimiento arqueológico de Bilibis (Zaragoza, 2022).

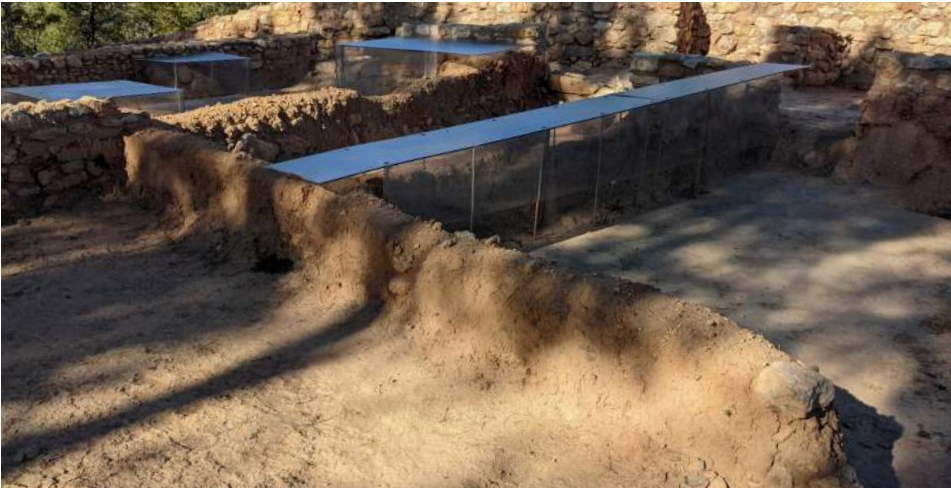
Figura 3.47. Muros de adobe y elementos domésticos en viviendas ibéricas del yacimiento arqueológico de La Celadilla de Ademuz (Valencia, 2021).

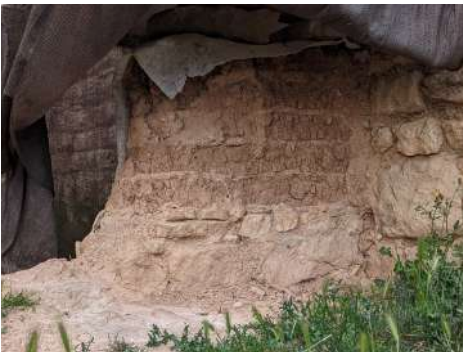
Figura 3.48. Muros de adobe en viviendas romanas de la Insula II del yacimiento arqueológico de Lepida Celsa (Zaragoza, 2022).

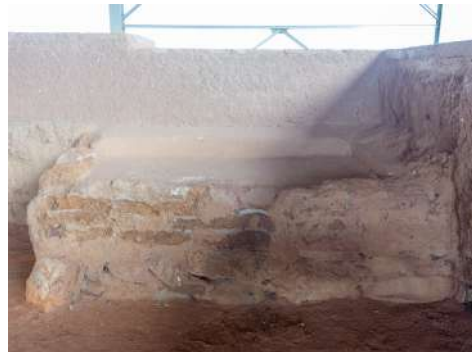
Figura 3.49. Lagar tartésico y doméstico de vino construido en adobe en el yacimiento arqueológico de La Mata (Badajoz, 2022).

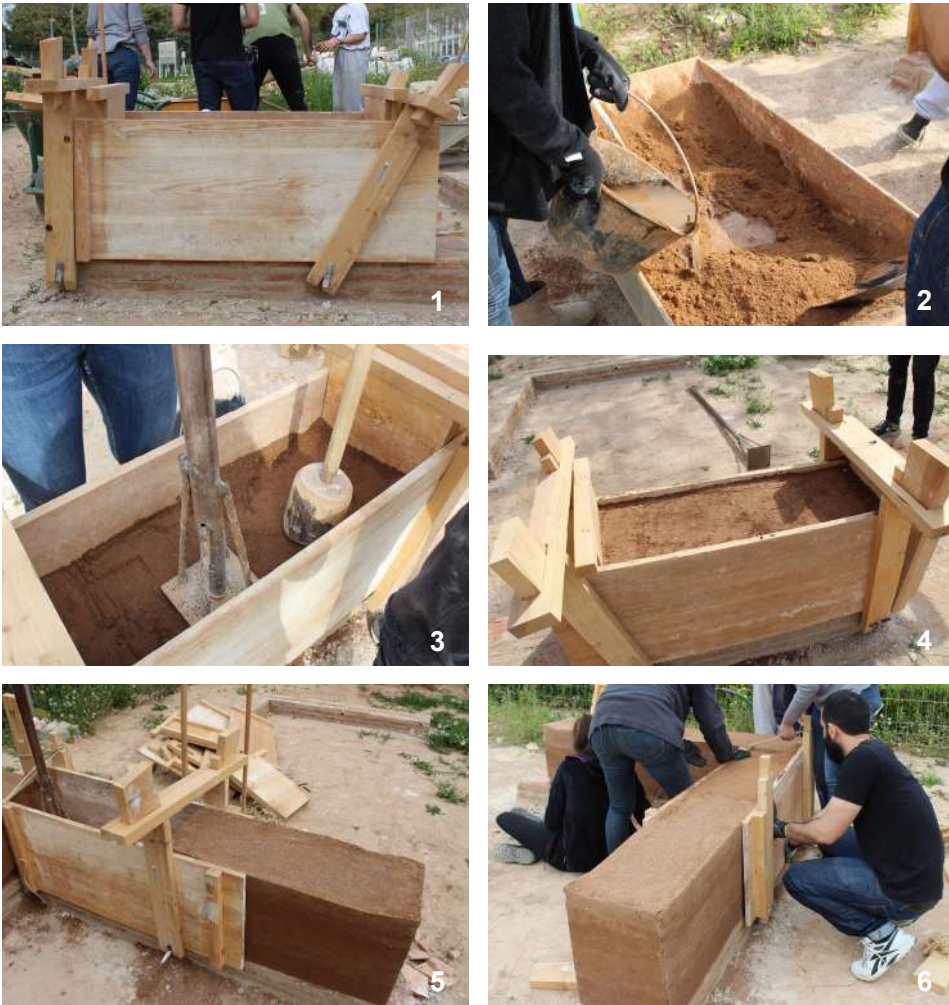
Figura 3.52. Proceso de ejecución de diferentes tipologías de tapia durante el taller de arquitectura experimental del proyecto RISK-Terra, Valencia (España): 1. Preparación de encofrado; 2. Mezcla de áridos e hidratación; 3. Vertido y pisado/compactación de tongadas; 4. Colmatación de encofrado; 5. Traslado de encofrado; 6. Desencofrado de la estructura completada.

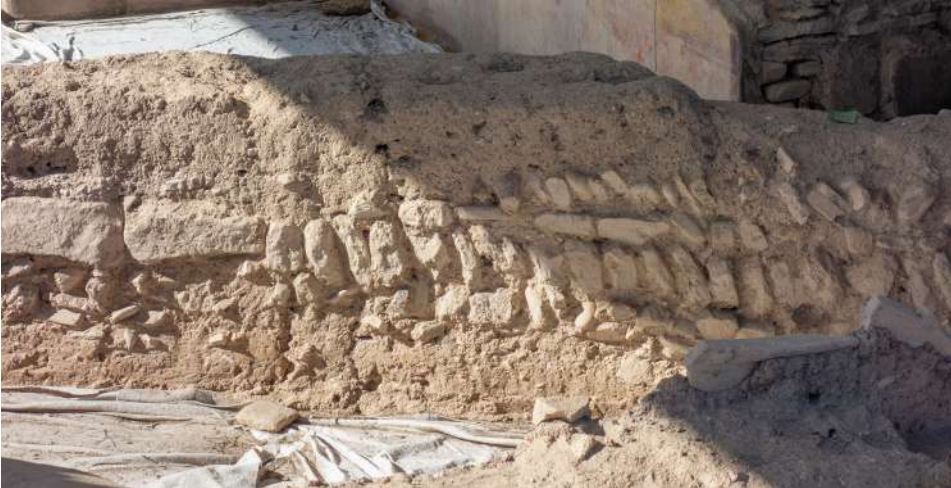
Figura 3.54. Muros de tapia en estructuras medievales al sur del del mosaico de los amores del yacimiento arqueológico de Cástulo (Jaén, 2023).

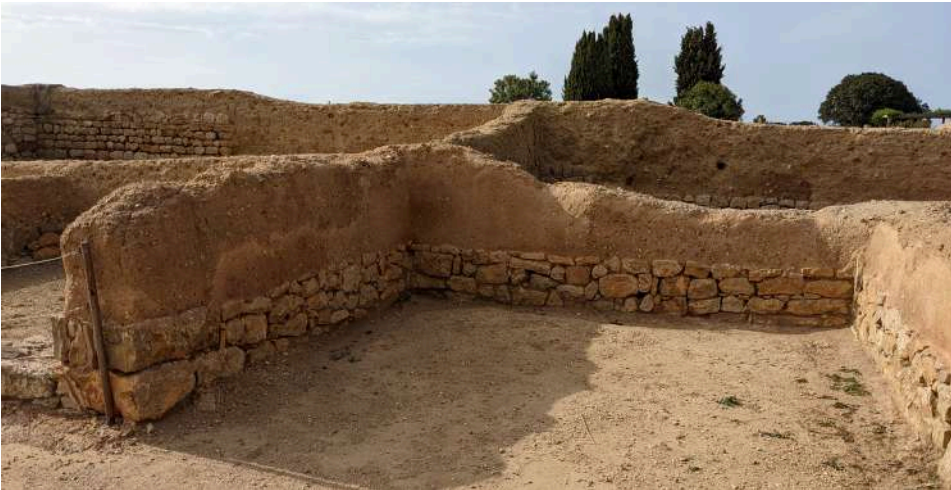
Figura 3.55. Muros de tapia intervenidos en las domus romana 2B del yacimiento arqueológico de Ampúrias (Girona, 2022).

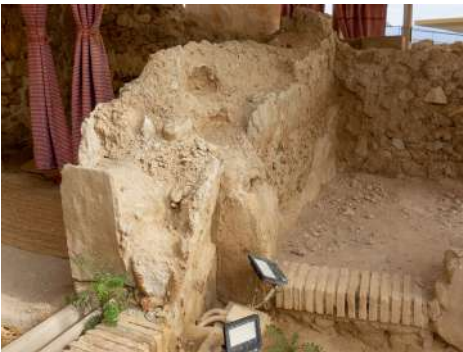
Figura 3.56. Muros de tapia con brecas de yeso y tierra en viviendas islámicas del yacimiento arqueológico de Medina Siyasa (Murcia, 2022).

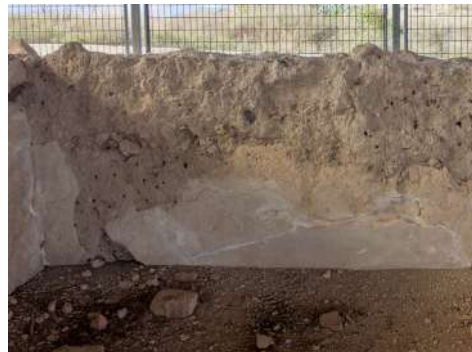
Figura 3.57. Muros de tapia de tierra en construcción islámica del yacimiento arqueológico de la Mezquita del Cortijo del Centeno (Murcia, 2022).

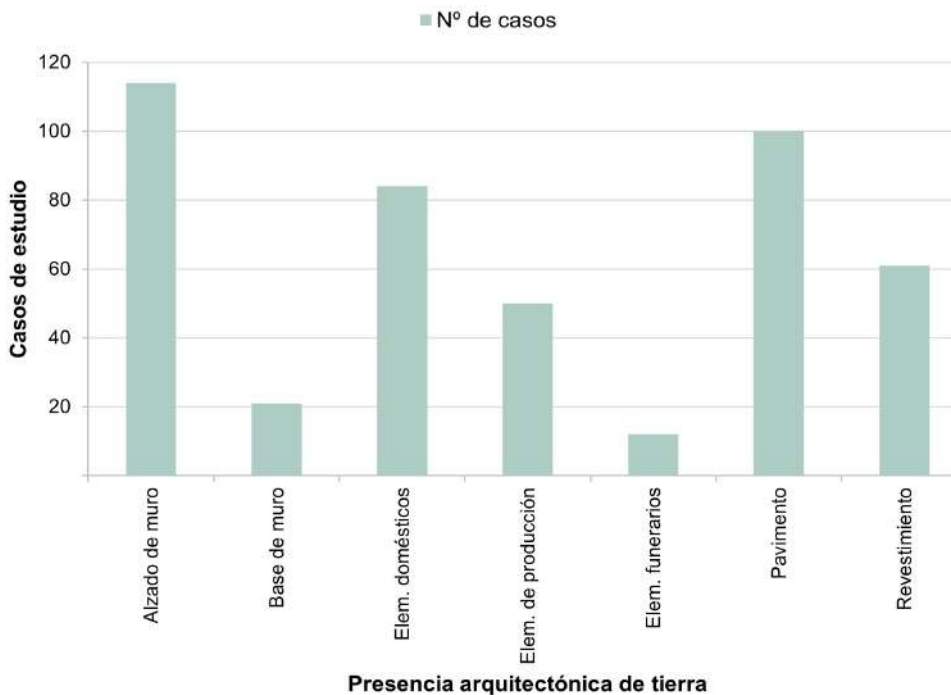
Figura 4.08. Observación de la localización de la tierra en los elementos conservados de los diferentes casos de estudio seleccionados de la Península Ibérica.

En tanto a la ubicación de la tierra, un mismo yacimiento puede presentarla en diferentes localizaciones, de acuerdo con las estructuras conservadas. La muestra presenta una distribución del 67% en alzados de muro, elevados sobre un zócalo de diversa materialidad; de un 12% en la base de muro, por ausencia de zócalo o sobrecimiento, más habitual en compartimentaciones internas; del 49% para elementos domésticos, habitualmente a cota del terreno y con poca elevación; del 29% en estructuras de producción, especialmente hornos cerámicos; del 7% en elementos funerarios; una presencia explicitada en pavimentos del 59% de los casos; y del 36% en revestimientos de protección de la estructura portante, habitualmente conservados en lagunas al tratarse de la primera capa de sacrificio.
